**Abschlussbericht zum Projekt:
Biotopoptimierungen zur Wiederansiedlung der Rohrdommel
(*Botaurus stellaris*) im Naturschutzgebiet Krickenbecker Seen**

Az. 24476 – 33/2

Dr. Ansgar Reichmann
Biologische Station Krickenbecker Seen e. V.

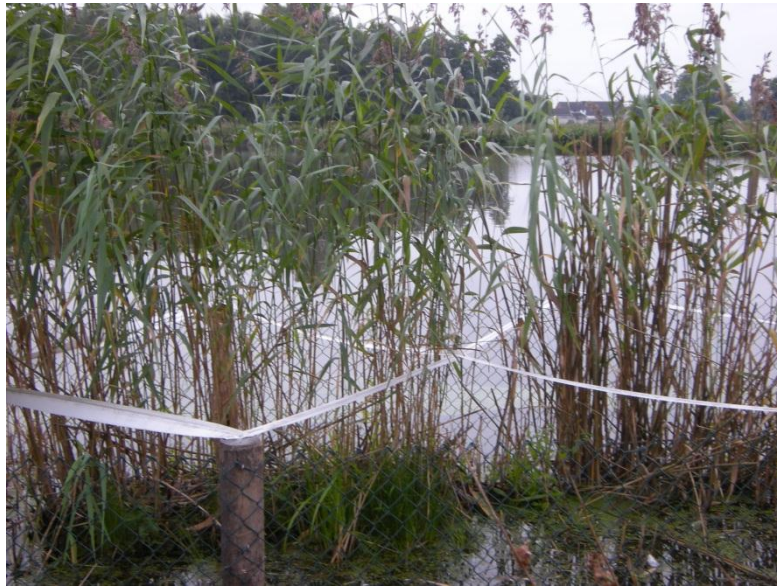
Bild 2: Gesicherte Schilfpflanzung 2012 Foto: P. Kröning

weiterer Versuch zum Anpflanzen von Schilf vorgenommen. Diesmal wurden sehr große Schilfplaggs (150x200 cm) verwandt und es wurden jeweils drei oder fünf Plaggs mit Hilfe eines Langarmbaggers direkt aneinandergrenzend gepflanzt. Die Plaggs waren ca. 50 cm dick. Sie wurden in ca. 20 cm tiefes Wasser ausgepflanzt, wobei jeweils ca. 15 cm in den Gewässerboden eingegraben wurden und ca. 15 cm oberhalb der Wasseroberfläche verblieben. Die Plaggs waren als wasserständiges Schilf in einem Teich im Boschbeektal (Naturschutzgebiet im Kreis Viersen) gewonnen worden. Sie wurden schonend, mithilfe eines Frontladers ausgemacht und mit LKW's überführt. Die Schilfhalme waren vorher nicht gemäht worden. Die Pflanzungen, insgesamt zehn Standorte mit 25 Plaggs, wurden bodendicht eingezäunt (Draht: grün plastifiziert, 1000 x 50 x 3,1 mm) und nach oben hin zusätzlich mit Trevieraflatterband überspannt, um phytophagen Wasservögeln einen Einflug zu erschweren (siehe Bild: 2).

In der Vegetationsperiode 2012 sind all diese Anpflanzungen gut angewachsen. Ihre weitere Entwicklung wird beobachtet.

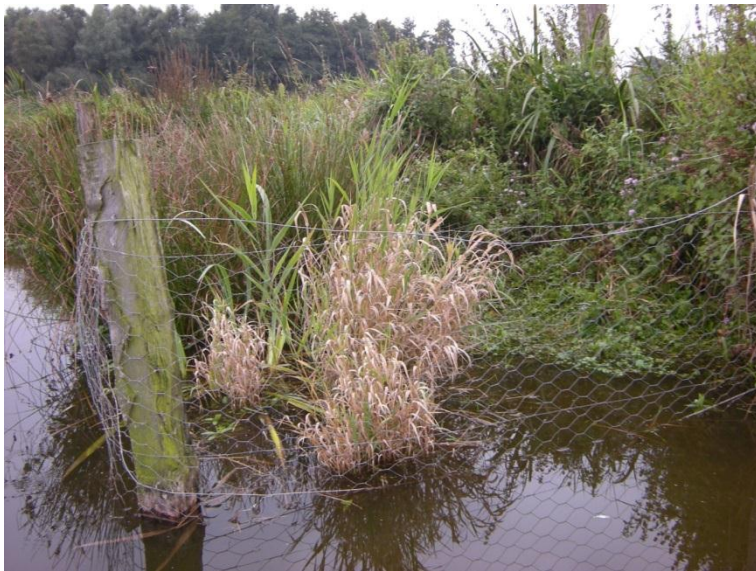
Die erste Aufnahmefläche repräsentiert als einzige eine Initialpflanzung von Schilfrohr (*Phragmites australis*) auf Gley-Boden, die im nordwestlichen Viertel des neu angelegten Auengewässers vorliegt. Hier entwickelt sich ein niedrigwüchsiger, vergleichsweise artenreicher und nur mäßig eutropher Röhrichtbestand (*Phragmitetalia-Fragmentbestand*). Die Wassertiefe variiert in der Fläche zwischen 18 und 33 cm. Diese Fläche beinhaltet einen Bereich, der zum Ausschluss von Herbivoren mit Kaninchendraht eingezäunt wurde.

In den Jahren 2010 bis 2012 schwankt die Deckung des Schilfrohrs zwischen 10-5 %. Allerdings sind nicht alle Halme ganz so vital und erscheinen tlw. gelblich. Insgesamt kann die Neupflanzung aber als etabliert gelten.

Das Foto in Bild 3 zeigt eine Ansicht in Richtung des westlichen Gewässerufers. Bild 3: Daueruntersuchungsfläche 1

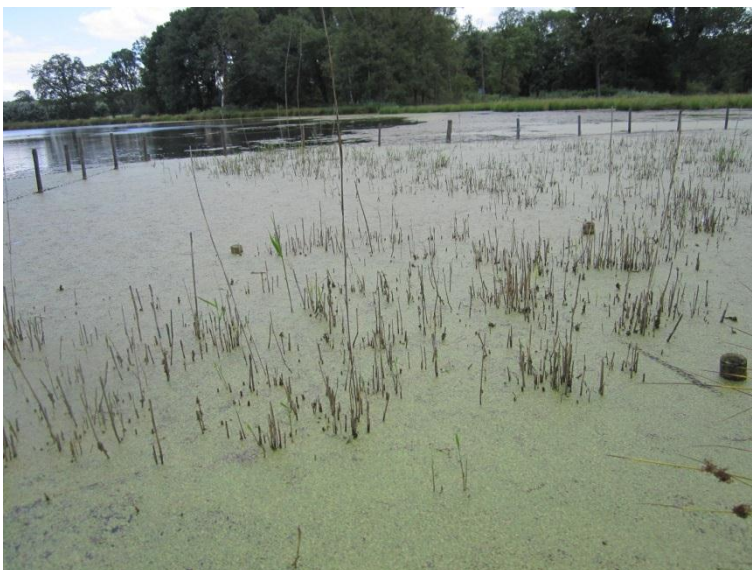
Daueruntersuchungsfläche 2

Mit dieser Daueruntersuchungsfläche soll die Entwicklung einer schon vor der Vernässungsmaßnahme vorhandenen Schilfpopulation (*Scirpo-Phragmitetum*) dokumentiert werden. Die Fläche wurde am südlichen Rand des Bestandes an der Grenze zum freien Wasser angelegt. Die Wassertiefe beträgt hier 50 cm über Niedermoorboden.

Das Schilf konnte mit einer durchschnittlichen Höhe von 2,30 m und einer Dichte von etwa 130 Halmen/m² im Bestandsinneren als gut wüchsig bezeichnet werden. Gravierende Fraßschäden durch Herbivoren, für die die Umzäunung als nicht ausreichend angesehen wird, traten im Winter 2010 und 2012 auf, so dass sich der Bestand bis zum Sommer 2012 nicht mehr regenerieren konnte. 2011 wuchsen die Halme sehr spärlich nach, sodass etwa 98% an abgestorbenen Halmen noch 2% vitale gegenüberstanden. Nach fortschreitendem Fraß im Herbst 2011 ist im Jahr 2012 kein vitaler Halm mehr vorhanden. In der Dauerfläche findet sich nur noch Teich- und Wasserlinse.

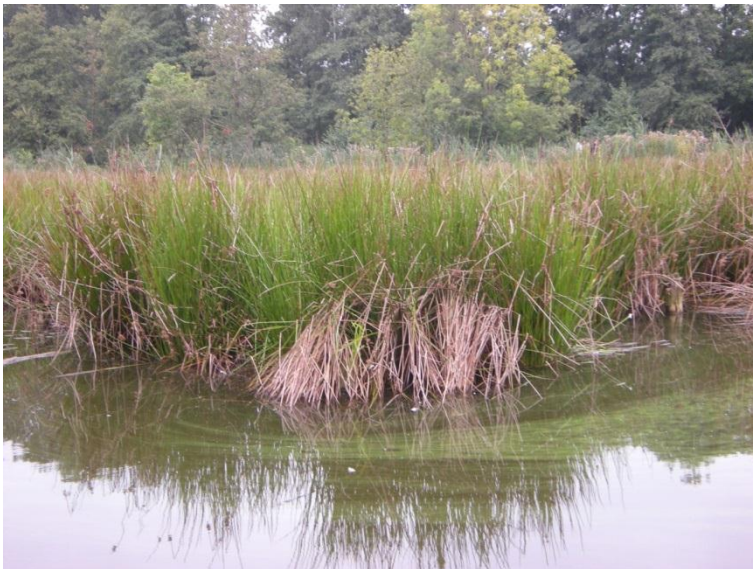
Daueruntersuchungsfläche 3

Nahe einer durch die Überstauung abgestorbenen Erle liegt die Daueruntersuchungsfläche in einer Fazies der Flatter-Binse (*Juncus effusus*), die bei 38 cm Wassertiefe mit einer Wasserlinsendecke, wenigen Röhrichtarten und vereinzelt Wasserpflanzen durchsetzt ist. Es handelt sich um einen von der Flatter-Binse dominierten *Phragmitetalia*-Fragmentbestand. Die Fläche wurde angelegt um zu beobachten, ob die Flatter-Binse bei dieser Wassertiefe weiterhin in der Lage bleibt dichte Bestände zu bilden, oder ob sie durch andere Arten ersetzt wird.

Innerhalb des Untersuchungszeitraumes von drei Jahren hat sich die Deckung der Binse etwas vergrößert. Eine Ausbreitung des umgebenden initialen Schilfrohrs in die Fläche hat leider nicht stattgefunden, es wurde 2011 durch Fraß zurückgedrängt.

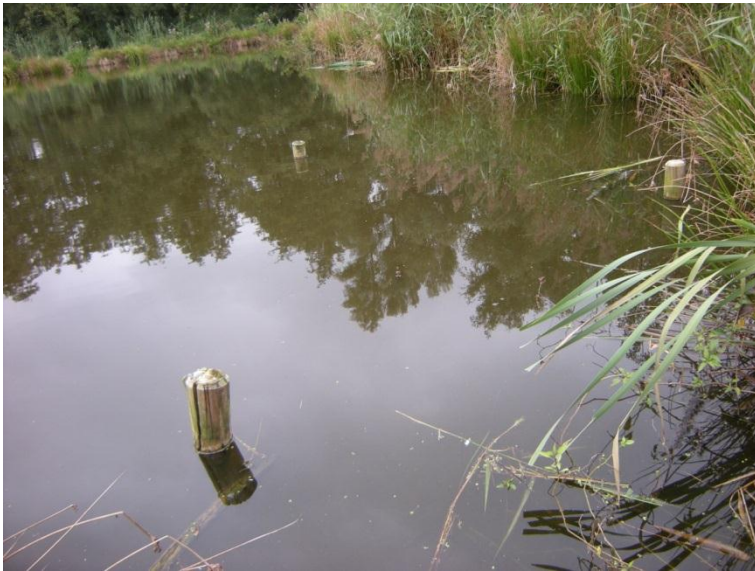
Daueruntersuchungsfläche 4

Der mehr oder weniger dichte Schilfbestand auf Niedermoorboden am Südrand des neu entstandenen Auengewässers war schon vor der Maßnahme Bestandteil eines der vier kleinen Gewässerreste. Heute liegt die Wassertiefe in der gesamten Probestfläche zwischen 35 und 40 cm. Die Vegetationsaufnahme zeigt eine Schilfrohrfazies des *Scirpo-Phragmitetum* mit drei weiteren Röhrichtarten: Bittersüßer Nachtschatten (*Solanum dulcamara*), Wasserminze (*Mentha aquatica*) und Ufer-Wolfstrapp (*Lycopus europaeus*). Neu dazugekommen sind in 2011 das Wassermoos *Drepanocladus aduncus*, die Teichlinse (*Spirodela polyrhiza*) und die Sumpf-Segge (*Carex acuti-formis*). Der Schilfbestand ist sehr dicht und etwa 2,40 m hoch. Durchschnittlich sind auf der Fläche etwa 99% vitale und 1% abgestorbene Halme entwickelt

und es finden sich sowohl alte als auch frische Blütenstände. Uferwärts hat sich der Bestand flächig vergrößert.

Das Foto in Bild 6 zeigt die Fläche vom Ufer aus (von Westen) mit dieser Ausbreitungszone.

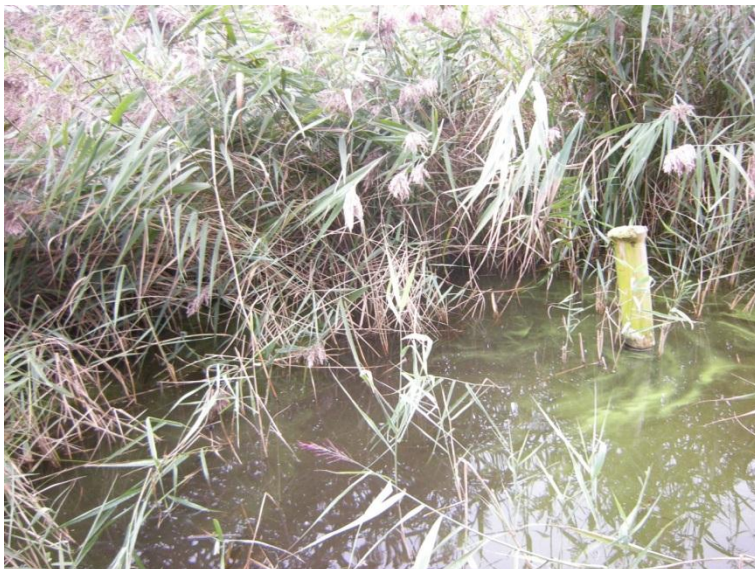
Daueruntersuchungsfläche 5

In der 2009 initial bepflanzt Fläche unmittelbar nördlich der Beobachtungshütte war neben den ausgebrachten Schilfstecklingen auch Breitblättriger Rohrkolben (*Typha latifolia*) spontan aufgekommen. Dieser wurde im Juli 2010 (wohl von Wassernagern) fast vollständig abgefressen. Dabei wurden auch die jungen Schilftriebe in der Umgebung in Mitleidenschaft gezogen. Zurzeit ist in der Fläche kein Rohrkolben mehr vorhanden und neue Schilfhalme wachsen zaghaf nach. Zugewonnen haben in 2011 die Teichlinse (*Spirodela polyrhiza*), das Zwerg-Laichkraut (*Potamogeton pusillus*) und das Lebermoos (*Riccia fluitans*).

2012 ist kein Schilfrohr mehr vorhanden. Die Wassertiefe beträgt 42 cm.

Das Foto in Bild 7 wurde aus südlicher Richtung aufgenommen.

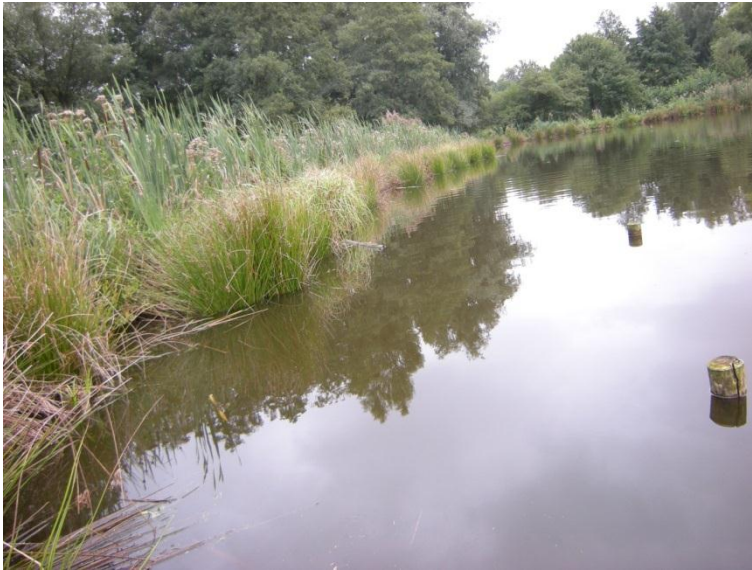
Daueruntersuchungsfläche 6

Diese Fläche sollte die Entwicklung eines Rohrkolbenbestandes mit Aufrechtem Igelkolben (*Sparganium erectum*) ohne Schilfrohr dokumentieren. Der Breitblättrige Rohrkolben (*Typha latifolia*) war hier bei einer Wassertiefe von 38 cm bislang die häufigste Art und die Höhe der Triebe lag bei durchschnittlich 2,20 m. 2010 wurde der Rohrkolben durch Fraß so stark geschädigt, dass auch 2011 und 2012 kein Austrieb mehr zu verzeichnen war. Abgesehen von den Wasserpflanzen (*Spirodela polyrhiza*, *Lemna minuta* und *Potamogeton pusillus*) war nur noch die von Außerhalb in die Fläche hängende Flatter-Binse zu finden.

Der am Ufer des Gewässers stehende, direkt an die Fläche angrenzend wachsende Rohrkolben ist dagegen gut entwickelt und vital.

Das Foto in Bild 8 zeigt eine Ansicht auf die Untersuchungsfläche von Nordwesten.

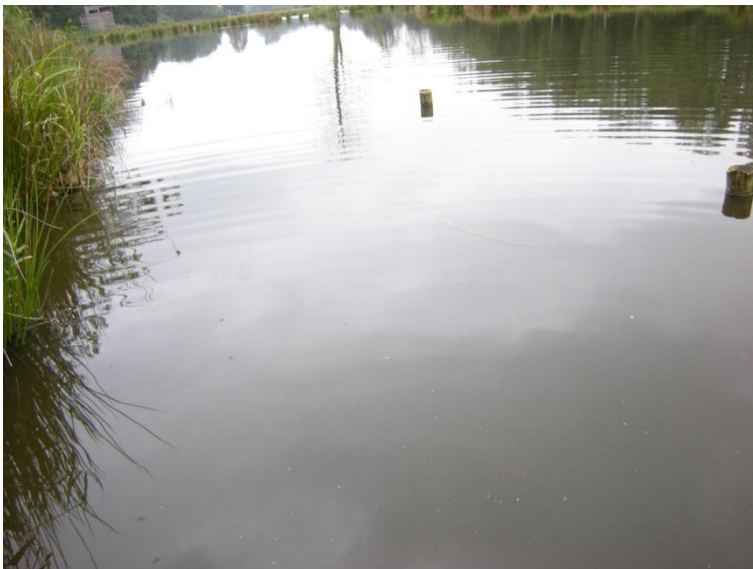
Die Daueruntersuchungsfläche 7 wurde 2009 initial mit Schilf bepflanzt. Ausgebracht auf Niedermoorboden stehen die Halme hier bei einer Wassertiefe von 47 cm und einer durchschnittlichen Höhe von 1,50 m. Im ersten Jahr zeigten die vitalen Schilfhalme keine deutliche Tendenz zur Ausbreitung. Neben Schilfrohr waren Aufrechter Igelkolben (*Sparganium erectum*) und Breitblättriger Rohrkolben (*Typha latifolia*) spontan auf-

kommen. Im Wasser fanden sich 2011 Teich- und Wasserlinsen, Algen-Watten und die Schwimmblätter des Schwimmenden Laichkrautes (*Potamogeton natans*), das in der Fläche auch wurzelt. 2010 und 2011 wurde die Vegetation stark durch Fraß geschädigt. 2011 fanden sich neben den Wasserpflanzen (*Spirodela polyrhiza*, *Lemna minuta*, *Potamogeton pusillus*, *Potamogeton berchtoldii*) nur noch vereinzelt nachwachsende Schilfhalme gleichmäßig über die Fläche verteilt. 2012 konnte gar kein Schilf mehr nachgewiesen werden.

Das Foto auf Bild 9 wurde aus südlicher Richtung aufgenommen.

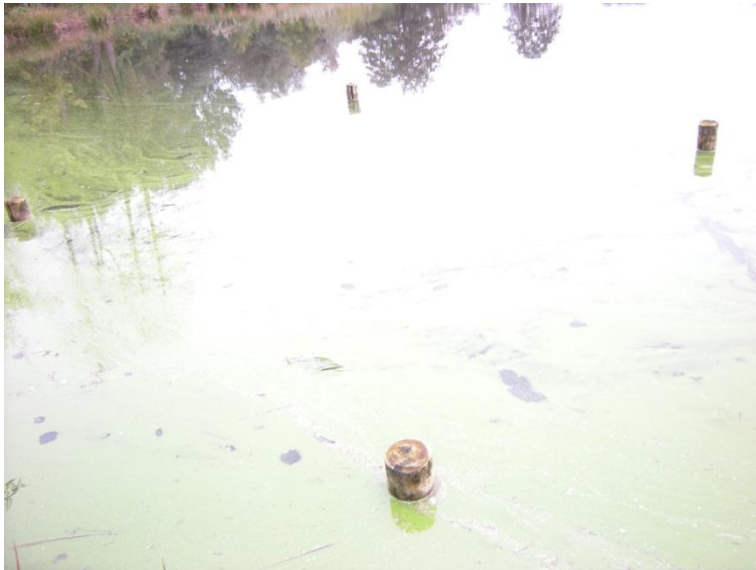
Bild 10: Daueruntersuchungsfläche 8

geschädigt. Ab 2011 waren in der Fläche keine Rohrkolben und keine Flatter-Binsen mehr vorhanden.

Die Wassertiefe variiert in der Fläche zwischen 18 und 33 cm. Der Bodentyp ist Niedermoor.

Das Foto in Bild 10 wurde in südlicher Richtung aufgenommen.

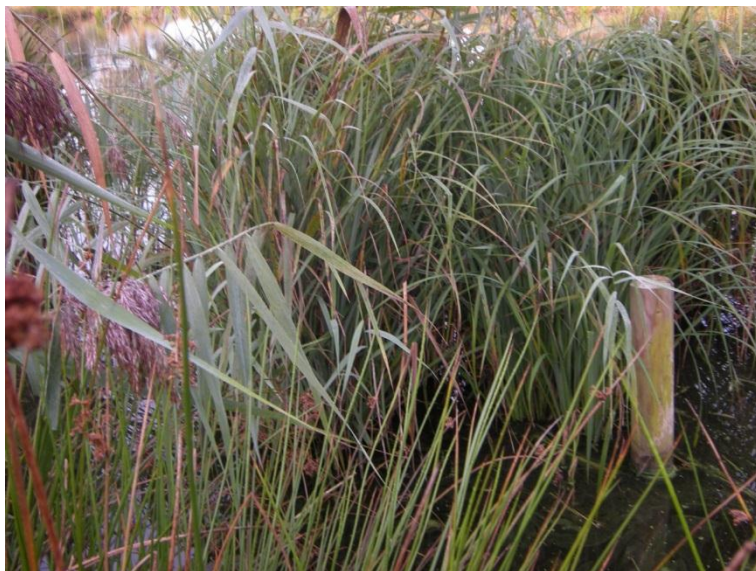
Daueruntersuchungsfläche 9

Der relativ lichte aber hohe Schilfbestand auf Niedermoorboden am Ostrand des neu entstandenen Auengewässers war vermutlich schon vor der Maßnahme randlich vorhanden und hat sich in das Gewässer ausgedehnt. Die Vegetationsaufnahme zeigt eine Schilfrohr-

Fazies des *Scirpo-Phragmitetum* mit Sumpf-Segge (*Carex acutiformis*). Von 2010 auf 2012 hat sich das Verhältnis von Schilf zur Sumpf-Segge zugunsten der Sumpf-Segge verschoben, so dass die beiden Arten 2011 erst mit gleichen Deckungsanteilen vorhanden waren und 2012 die Sumpf-Segge dominiert. Eine Entwicklung zum Großseggenried (*Magnocaricion*) wurde hier durch Fraß des Schilfs gefördert.

Das Foto in Bild 11 wurde in westlicher Richtung aufgenommen.

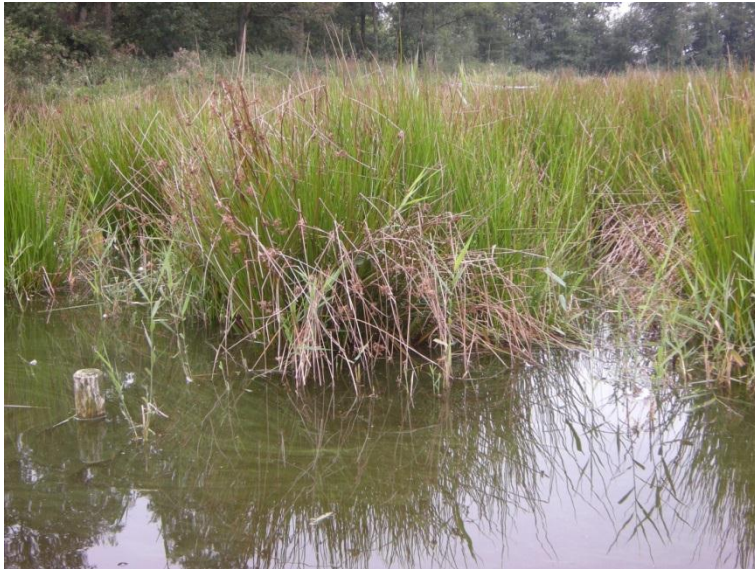
Diese Fläche liegt im größten Bestand der Flatter-Binse (*Juncus effusus*) innerhalb des Gewässers und dokumentiert eine der Stellen, an denen 2011 Schilfrohr spontan aufgekommen ist.

Neben einer geringeren Zunahme von Flatter-Binse ist 2011 eine deutliche Zunahme des Schilfrohrs zu verzeichnen. Das Schilf erreichte eine durchschnittliche Höhe von 1,50 m (max. 1,90 m) und machte einen sehr vitalen und dynamischen Eindruck. Es waren sowohl alte als auch neue Blütenstände vorhanden. Neben dem Lebermoos *Riccia fluitans* wuchs hier auch das Zwerg-Laichkraut (*Potamogeton pusillus*).

Durch Fraß wurde das Schilf Ende 2011 stark geschädigt so dass 2012 nur noch junge Triebe ausschlugen. Die Gesamtdeckung der Flatterbinse hat sich von 35 % auf 60 % verschoben. Wobei die vielen liegenden Halme die Deckung erhöhen. Die Wassertiefe beträgt 37 cm.

Das Foto in Bild 12 zeigt eine Ansicht in östliche Richtung.

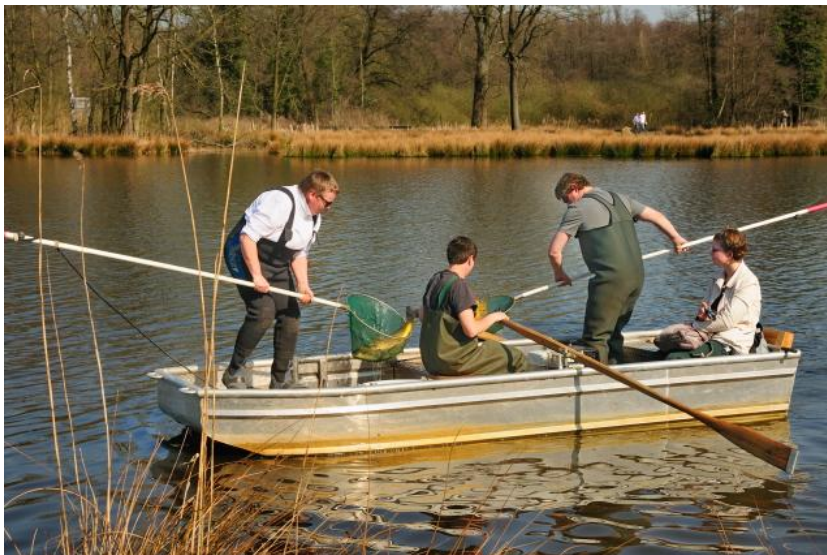
Bild 13: Befischung im Rohrdommelgebiet 2012. Foto: H.-G. Wende

Zur Erfassung eines möglichst repräsentativen Fischbestandes wurde die Fläche in vier Probestrecken unterteilt. Da die Bodenverhältnisse sehr schlammig sind und auch mehrere tiefe Wasserstellen bewusst angelegt wurden, musste zur Durchführung der Elektrofischung ein Boot eingesetzt werden. Auf dem Boot wurde das Elektrofischfängergerät EFKO 7000 mitgeführt und mit einer Kescheranode zur am Boot befestigten Bandkathode hin befischt (vgl. Foto). Im Vorfeld wurden alle notwendigen Genehmigungen eingeholt.

Bei der Methode des Elektrofischfangs werden alle Fische, die sich im Bereich der Kathode und Anode befinden, betäubt und können gekeschert werden. Sie wurden in eine Wanne mit Wasser überbracht und nach Abfischen der Probestrecke bestimmt und auf 0,5 cm genau mit einem speziellen Messbrett vermessen und wieder freigelassen.
