Bericht DD 60/2008

Nutzungsorientierte, optimierte Lokalterperierung von Kirchen - modellhafte Voruntersuchungen und Konzeptentwicklung

Abschlussbericht

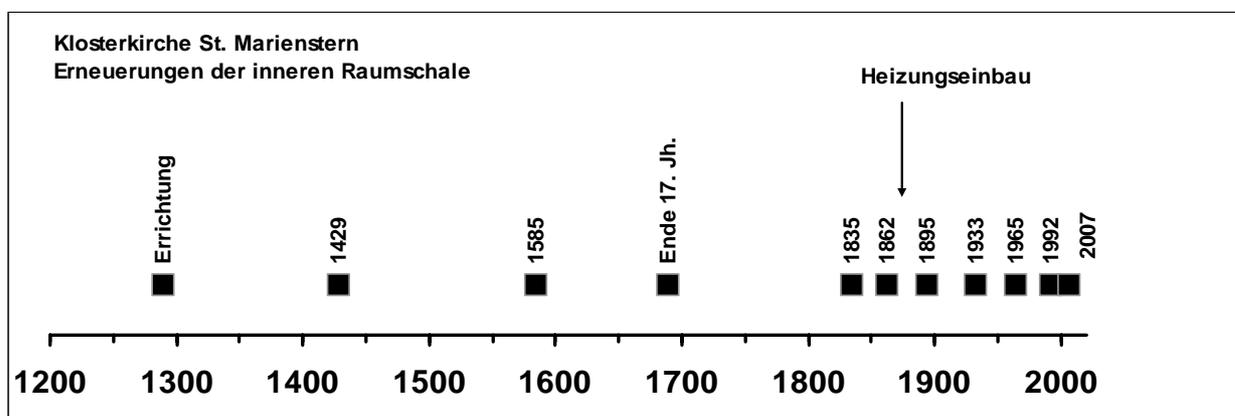
Abb. 17 Fassungserneuerungen auf einer Zeitachse aufgetragen

Der Abriss zur Geschichte der Raumfassungen der Klosterkirche offenbart, dass bis zum erstmaligen Einbau einer Heizungsanlage entweder durchgeführte Reparaturmaßnahmen oder ein gewandelter Zeitgeschmack die entscheidenden Gründe für eine neue Ausmalung waren. Dazwischen liegt in der Regel ein zeitlicher Abstand von über einem Jahrhundert. Mit dem Einbau und Betrieb der Heizung verkürzten sich die Intervalle der Instandsetzungen, die nun wegen des hohen Verschmutzungsgrades notwendig werden, auf wenige Jahrzehnte. Diese Entwicklung wird im Diagramm von Abb. 17 exemplarisch dargestellt. In der Klosterkirche befinden sich zahlreiche, wertvolle Ausstattungstücke aus verschiedenen Jahrhunderten. Die Materialvielfalt reicht dabei von farbig gefassten Schnitzaltären, über Leinwandgemälde bis zu den Stiftergrabplatten in Materialkombinationen aus Stein und Metall, die alle unterschiedlich empfindlich auf raumklimatische Schwankungen reagieren. Bei der Zustandsuntersuchung konnte festgestellt

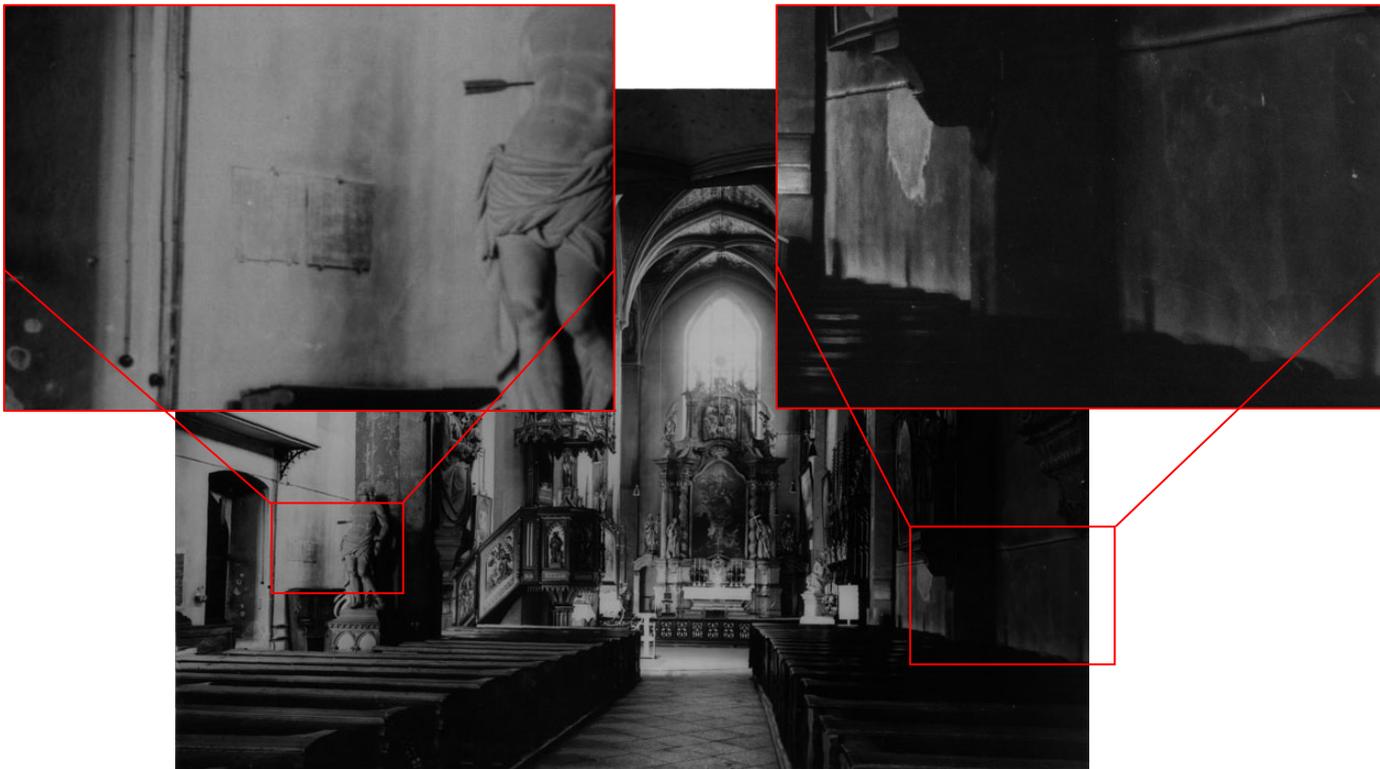
Abb. 18 Blick in die Klosterkirche, 1965, die Ausschnittvergrößerungen zeigen deutlich die Schmutzfahnen an den Wänden

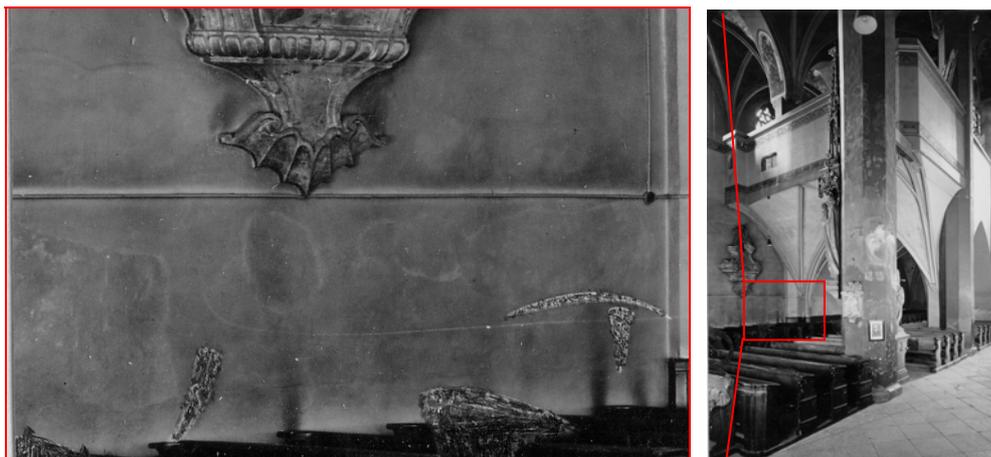
Abb. 19 Schmutzfahnen an der Südwand, 1965

Dabei ist zu berücksichtigen, dass es sich nicht um ein Problem nach 1997 handelt, sondern schon vorher aktiv war. Abbildungen aus dem Bildarchiv des Landesamtes für Denkmalpflege zeigen auch 1965 eine deutliche Verschmutzung der Wände (Abb. 18, Abb. 19). Bei der Innenrestaurierung der Klosterkirche 1966-1967 wurden Teile des Putzes erneuert und die Wände geweißt. Winzeler (2008) geht mehrfach auf Restaurierungsarbeiten im Innenraum, die aufgrund von intensiver Verschmutzung notwendig geworden waren ein. So beschreibt er eine Ausmalung als anspruchsvolle Neufassung in den Jahren 1860-1861. Dann „Starke Feuchtigkeitsschäden und die Auswirkung der neuen Heizung machten bereits dreißig Jahre später eine komplett Erneuerung nötig. 1891-1892 wurde die ältere Fassung vollständig übermalt, wobei man sich inhaltlich und motivisch an das Vorhandene anlehnte.“ (Winzeler 2008). Daraus folgen zwei wichtige Zusammenhänge: Erstens hatte diese Fassung eine Standzeit von 30 Jahren bis die u.a. durch Auswirkungen einer Heizung erneuert werden musste. Zweitens gab es eine Heizung in der Klosterkirche vor 1891.

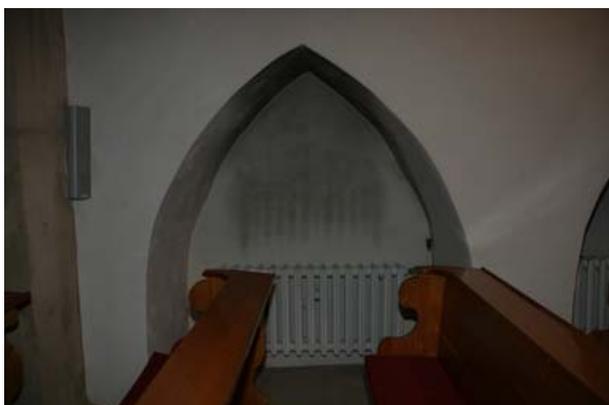
Abb. 20 Verschwärzung über Heizkörper

Wie die neuen Abbildungen von 2007 belegen, treten die Verschwärzungen besonders intensiv im Bereich der Heizkörper und Heizleitungen auf. Abb. 20 zeigt eine nach oben zunehmende intensive Verschmutzung etwas oberhalb des Heizkörpers beginnend in einer Nische an der Südwand. Diese zeichnet in ihrem unteren Teil deutlich die Rippen des Heizkörpers nach. Das vertikale Streifenmuster entspricht dem Wechsel von Rippe zu Lücke. Oberhalb der Rippen ist es heller, oberhalb der Lücken dunkler. In Abb. 21 ist die Verschwärzung einer Wandfläche zu sehen. Auch hier ist horizontal ein Abstand zwischen der Höhe des Heizrohres und dem Beginn der Verschwärzung an der Wand zu sehen. In regelmäßigen Abständen tritt die Verschwärzung auch direkt in der Höhe des Heizrohres auf. Das dies mit der Befestigung der Heizkörper an der Wand zusammenhängt ist gut in Abb. 22 zu erkennen.

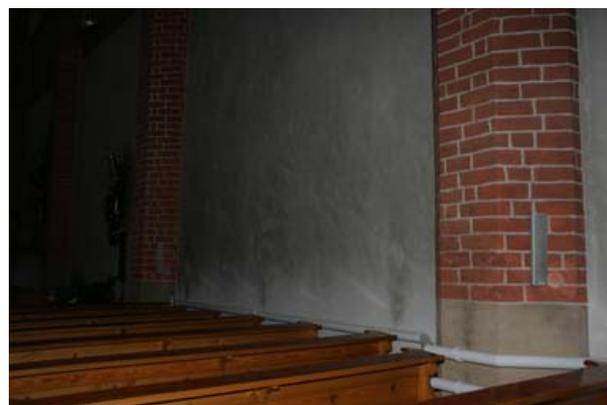
Abb. 21 Vergrauung über gesamte Wandfläche

In der Klosterkirche gibt es wie bei der Beschreibung des Fogging bereits mehrmals festgestellt mehrere Hinweise, die Thermodiffusion nicht als alleinige Erklärung für die Verschwärzung zulassen. In Abb. 21 und Abb. 22 ist deutlich zu erkennen, dass die Verschwärzung ganz intensiv oberhalb der Heizrohrbefestigung in die Wand auftritt. Es ist davon auszugehen, dass diese Befestigung aus Metall einen kleinen Teil der Wärme aus dem Heizrohr konduktiv in die Wand leitet. Daher wird die Wand im direkten Kontakt zu dem Heizkörper etwas über die restliche Wandtemperatur angehoben. Im Falle der Verschwärzung durch Thermodiffusion müsste also dieser Bereich eher sogar noch heller bleiben, da es in der Umgebung kälter ist. Das Umgekehrte ist in der Realität der Fall.

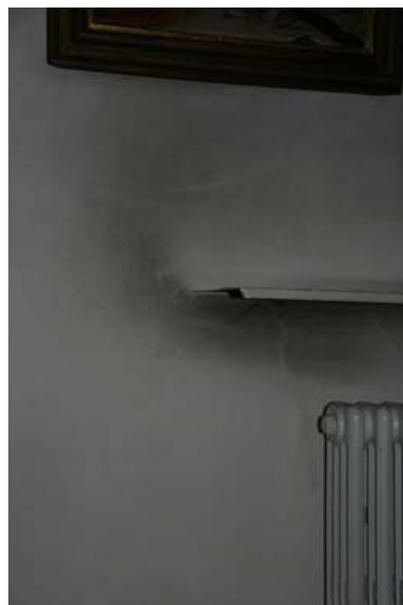
Abb. 23 Abdeckblech oberhalb eines Heizkörpers

An den Stellen, an denen das Heizrohr in die Wand fixiert ist, kommt es genau ab diesem Punkt zu einer keilförmig nach oben verbreiterten Verschwärzung an der Wand. Besonders auffällig sind auch die schwarzen Fahnen neben den Blechen. Oberhalb mehrerer Heizkörper sind horizontal Bleche an der Wand angebracht (Abb. 24, Abb. 25). Sie verwirbeln den warmen Luftstrom auf seinem Weg nach oben. Jeweils rechts und links neben den Blechen sind sehr intensive Verschwärzungen der Wandoberflächen zu sehen.

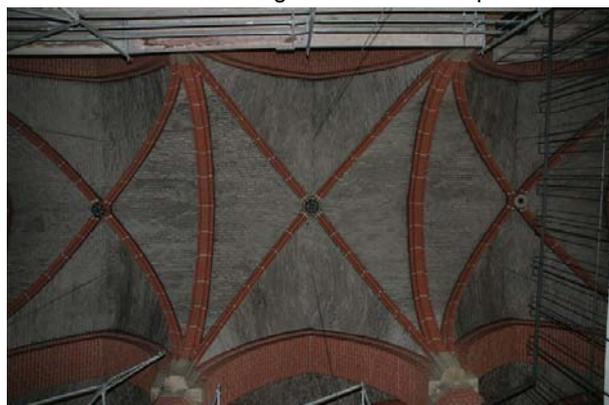
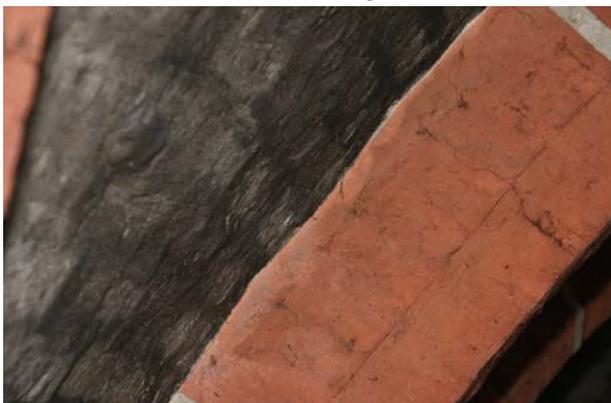
Die Verschwärzung im Gewölbe sollte zwar im Zusammenhang mit der Verschwärzung an den Wänden gesehen, aber doch getrennt betrachtet werden. Zunächst ist festzuhalten, dass 1996 das Gewölbe nicht mit behandelt, nicht gereinigt oder gestrichen wurde. Die Verschmutzungsbelastung spiegelt hier also einen längeren Zeitraum wider. Von unten betrachtet zeichnet sich deutlich ein Fugenbild ab. Es ist teilweise zu beobachten, dass die Fugen, bzw. die Fugenbereiche intensiver verschwärzt sind als die Gewölbeziegel (Abb. 28 bis Abb. 33).

Abb. 29 Gewölbeverschmutzung

Abb. 30 Gewölbeverschmutzung

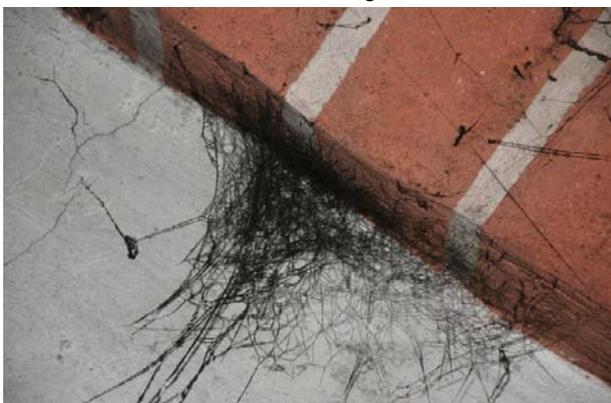
Abb. 32 Rußgeschwärtzes Spinnweb im Gewölbe

Bei der Frage nach den Partikelquellen sind zwei Einträge zu nennen: Erstens ist das der Eintrag von Schmutz an den Schuhen der Besucher. Zweitens kann ein nicht unerheblicher Anteil an Rußpartikeln durch Kerzenabbrand in die Luft gebracht werden. Die in den letzten Jahren verwendeten Kerzen scheinen sehr rußanfällig zu sein. Das könnte einen Teil der Verschwärzungen erklären. Wie die Farbe der Ablagerungen belegt und auch die Farbe der Spinnweben im Gewölbe vermuten lassen, besteht ein großer Teil der Ablagerungen aus schwarzem Ruß.

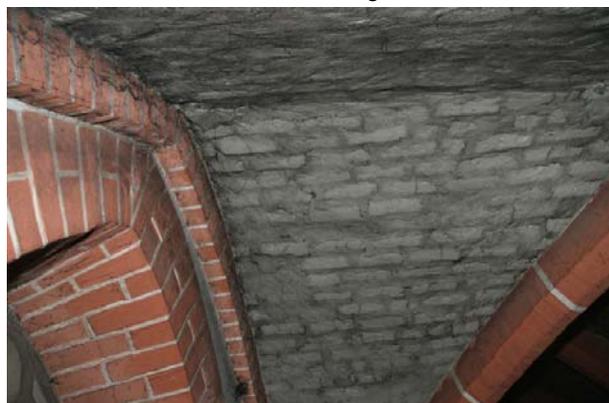
Abb. 33 Fugennachzeichnende Gewölbeverschmutzung

Im Gewölbe stellt sich die Situation etwas anders dar. Hier ist mit geringerer Luftströmung im Vergleich zu den Heizungsblechen zu rechnen. Die Verschwärzung ist zunächst überall in den Gewölbeflächen zu finden. Es zeichnet sich teilweise das Fugenbild ab, d.h. der Bereich unter dem sich die Fugen befinden ist intensiver verschwärzt als die Steine (Abb. 28, Abb. 33, Abb. 38). Bei genauerer Betrachtung wird dieses Bild allerdings nicht durchweg bestätigt. In den Gewölbeflächen innen treten unterschiedliche Situationen auf. Dabei fällt auch auf, dass die Zwickel im unteren Teil des Gewölbes heller also weniger verschmutzt sind (Abb. 34, Abb. 35). Es gibt im Erscheinungsbild eine Korrelation zu den Ergebnissen der IR-Thermographie. In den infrarotthermographischen Aufnahmen (Abb. 93, Abb. 95) ist zu erkennen, dass erstens zum Aufnahmezeitpunkt die Fugen kälter sind als die Steine. Zweitens sind die Zwickelbereiche wärmer als die Gewölbeflächen. Die Zwickel sind massiver als die Gewölbekappen.

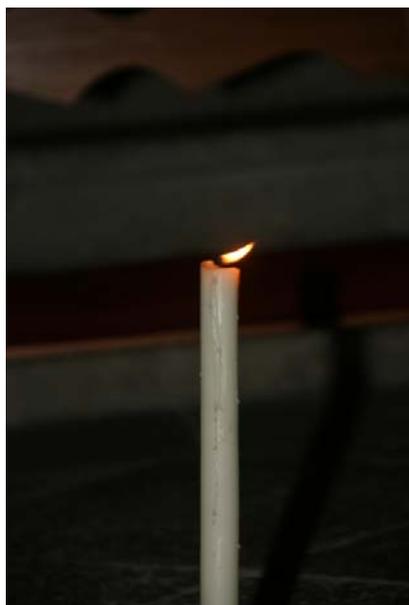
Abb. 36 Kerze in der Klosterkirche, aufgestellt im östlichen Nordschiff

Die schrägstehende Kerzenflamme von Abb. 36 war eigentlich dokumentiert worden, um den Luftzug als solchen im Nordschiff der Klosterkirche zeigen zu können. Aber das Bild weist dabei auch auf eine weitere Folge des Luftzuges hin. Wie in Abb. 37 deutlich zu erkennen, entstehen bei bewegten Flammen vom Kerzenbrand besonders viele Rußpartikel. Das kann mit dem unvollständigen Brand, der durch die Bewegung der Flamme entsteht, gut erklärt werden.

Die Kerzen sollten nach ihrer Güte kontrolliert und gegebenenfalls durch rußarme Gütekerzen ersetzt werden.

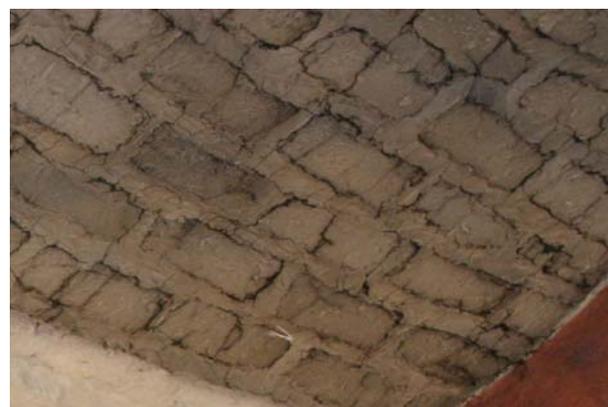
Abb. 41 Risse zwischen Fuge und Ziegel intensiv verschwärzt

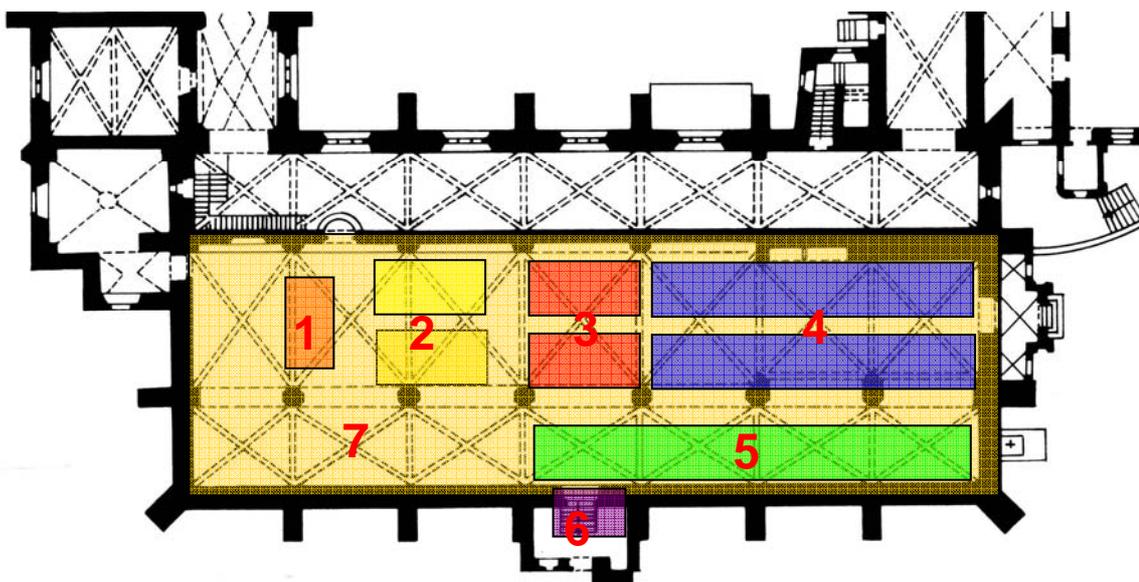
- 1 - Mensa, vom Pfarrer genutzter Bereich
- 2 - Chorgestühl, der am häufigsten genutzte Teil der Kirche
- 3 - erste vier Bankreihen, diese werden zum Teil von den Schwestern und zu den Andachten von einem kleinen Teil der Gemeinde genutzt
- 4 - restliche Bankreihen, werden zu den Sonntagsmessen besetzt
- 5 - Stuhlreihen im nördlichen Seitenschiff
- 6 - Orgel
- 7 - gesamter Kirchenraum, spielt bei der Betrachtung immer wieder eine Rolle und wird daher als eigene Zone definiert.

Abb. 44 Zonenteilung der Klosterkirche

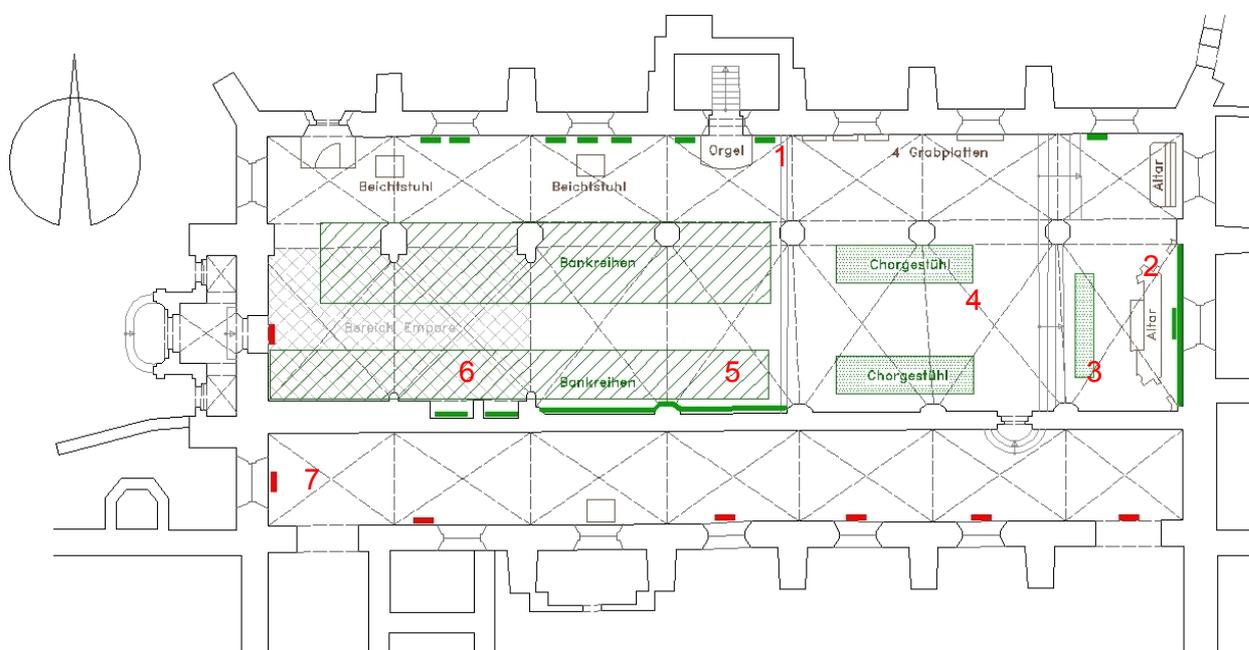
Abb. 45 Anordnung der Heizkörper in der Klosterkirche St. Marienstern / rot – Heizkörper auf der Chorgasse und der Nonnenempore; grün – Heizkörper im Kirchenschiff (Bankreihen haben keine Heizkörper) / Die Zahlen werden in den weiteren Abbildungen erläutert

Die Wärmeabgabe in der Klosterkirche erfolgt über verschiedene Typen von Heizkörpern und offen verlegten Heizleitungen. Diese sind im gesamten Kirchenschiff und auf der Chorgasse verteilt. In Abb. 45 Anordnung der bestehenden Anlage in der Klosterkirche dargestellt und in den Abb. 47 bis Abb. 53 die unterschiedlichen Typen gezeigt.

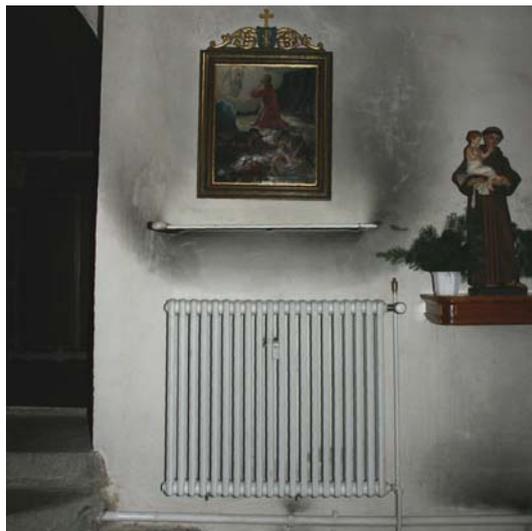
Abb. 47 Gussheizkörper im Kirchenschiff, Einbauort:
8x Nordwand, 1x hinter Altar, Nr. 1 in Abb. 45

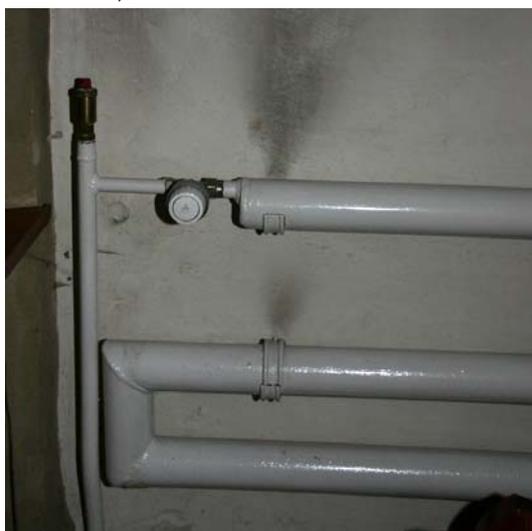
Abb. 51 meanderförmig verlegte Heiztrasse, Durch-
messer 8 cm, Einbauort: an Südwand im 3.
und 4. Joch, Nr. 5

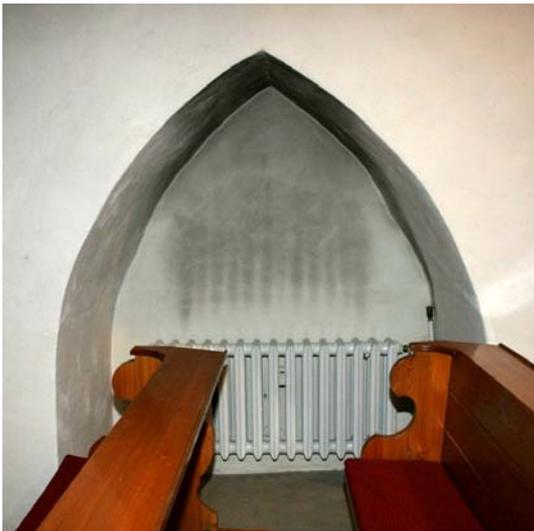
Abb. 52 Gussheizkörper im Kirchenschiff, Einbauort:
2x an der Südwand unter Empore in Wandni-
schen, Nr. 6

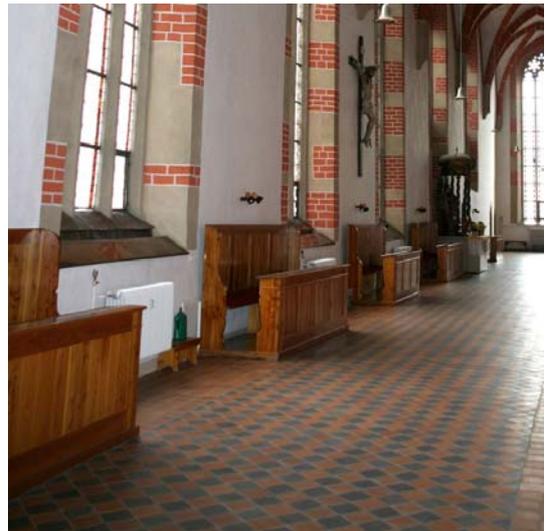
Abb. 53 Gussheizkörper im Kirchenschiff, Einbauort:
5x an der Südwand auf der Chorgasse, 2x an
der Westwand auf der Chorgasse und der
Nonnenempore, Nr. 7

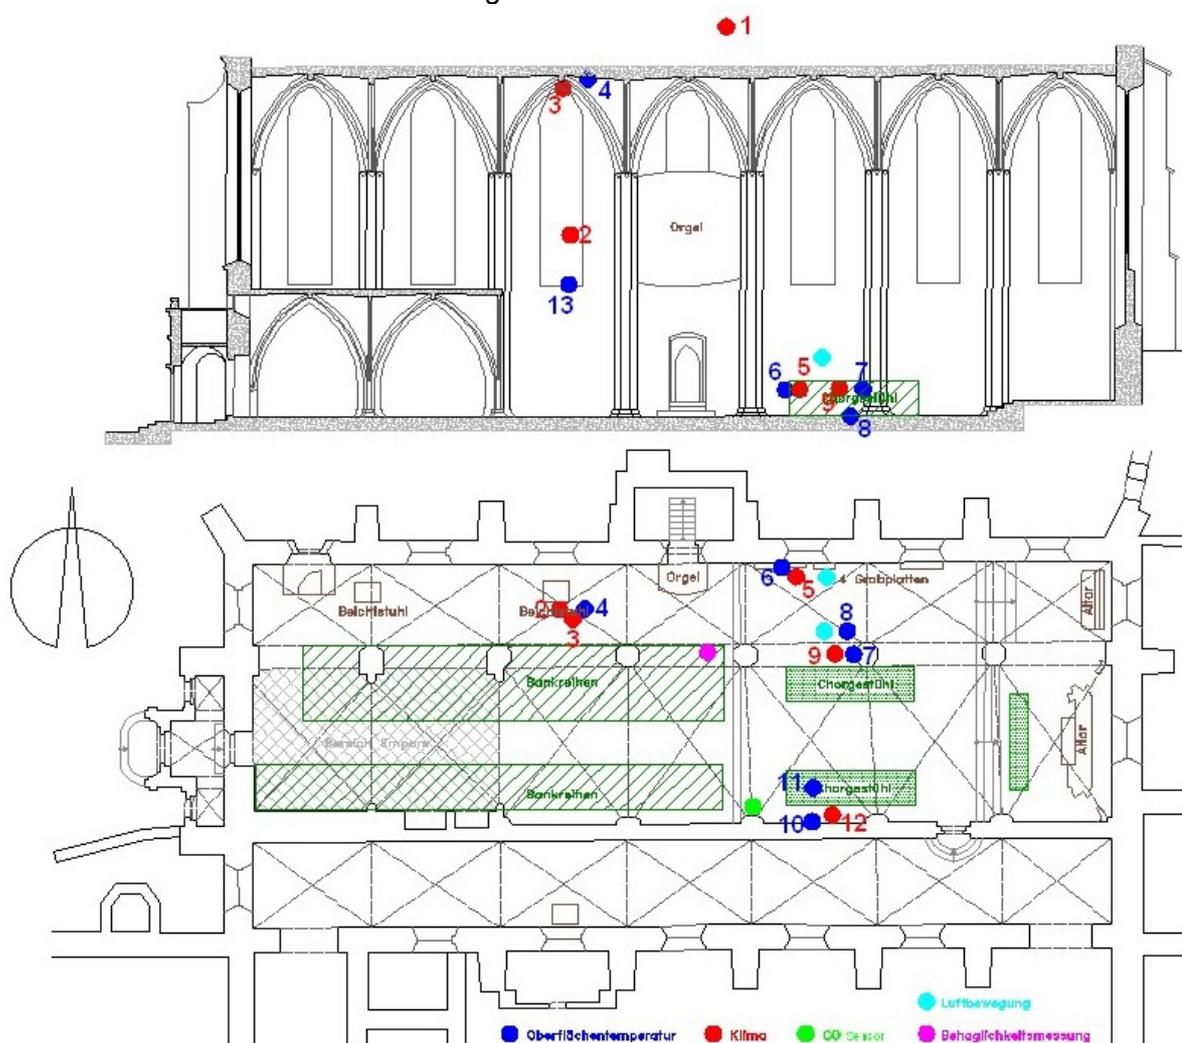
Abb. 54 Grundriss und Schnitt der Klosterkirche St. Marienstern mit den Messpunkten der Raumklimamessung

Die Messungen erfolgten in einem Messtakt von 15 Minuten. Das Messkonzept der Raumklimamessung umfasste insgesamt 13 Messpunkte (MP). Die Standorte dieser 13 Messpunkte ist im Grundriss und Schnitt in Abb. 54 eingezeichnet.

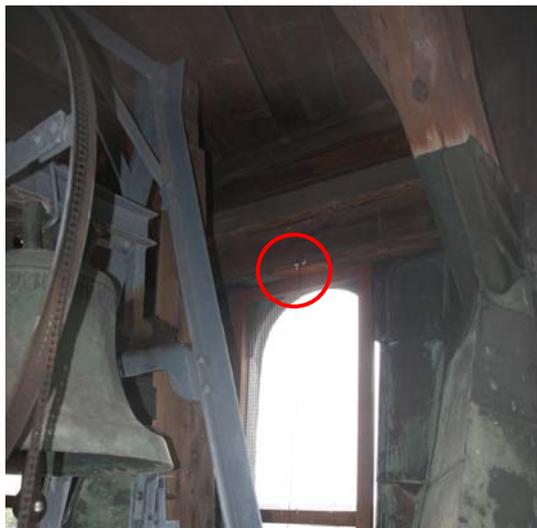
Abb. 55 Messpunkt 1

- relative Luftfeuchte der Außenluft, gemessen im Dachreiter
- Lufttemperatur der Außenluft, gemessen im Dachreiter
- absolute Luftfeuchte der Außenluft, berechnet

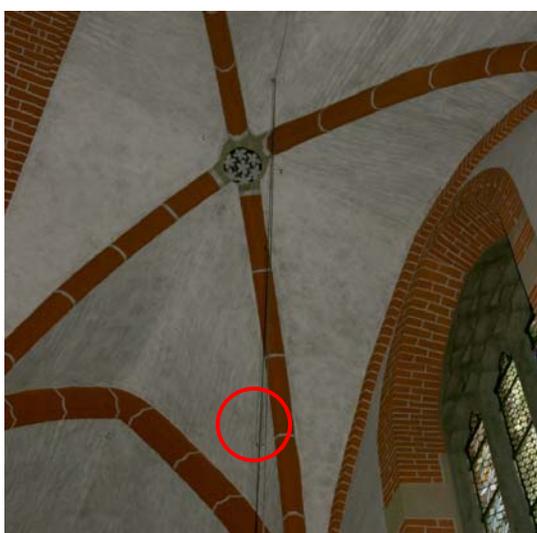
Abb. 56 Messpunkt 2

- relative Luftfeuchte der Raumluft in Raummitte, ca. 10,0 m Höhe über Fußboden
- Lufttemperatur der Raumluft in Raummitte, ca. 10,0 m Höhe über Fußboden
- absolute Luftfeuchte der Raumluft in Raummitte, ca. 10,0 m Höhe über Fußboden
- Taupunkttemperatur der Raumluft ca. 10,0 m Höhe über Fußboden

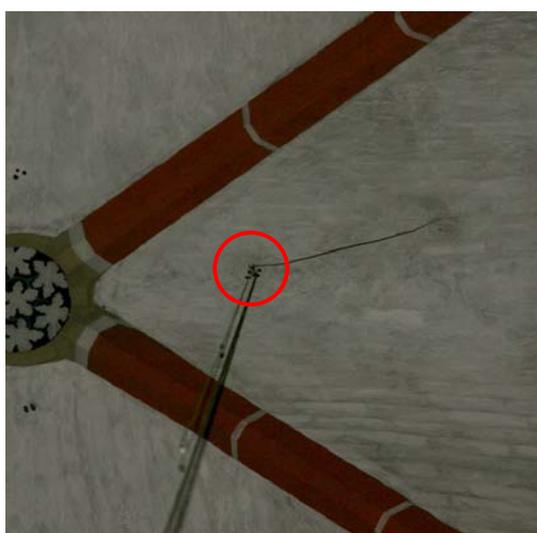
Abb. 57 Messpunkt 3

- relative Luftfeuchte der Raumluft unter Gewölbe, ca. 17,4 m Höhe über Fußboden
- Lufttemperatur der Raumluft unter Gewölbe, ca. 17,4 m Höhe über Fußboden

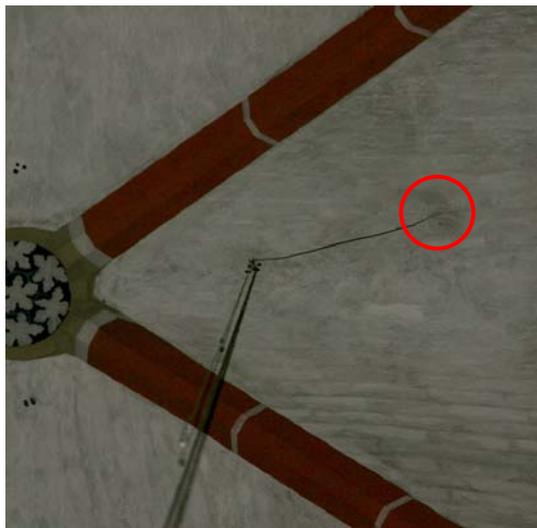
Abb. 58 Messpunkt 4

- Oberflächentemperatur an der Gewölbeunterseite
ca. 17,4 m Höhe über Fußboden

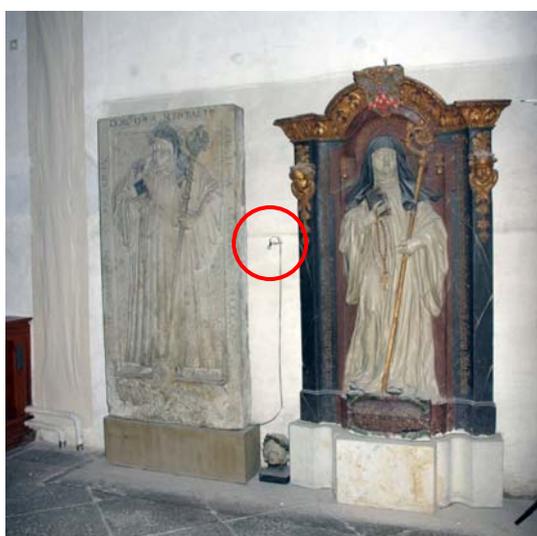
Abb. 59 Messpunkt 5

- relative Luftfeuchte der Raumluft vor der Nordwand
ca. 1,5 m Höhe über Fußboden
- Lufttemperatur der Raumluft vor der Nordwand
ca. 1,5 m Höhe über Fußboden

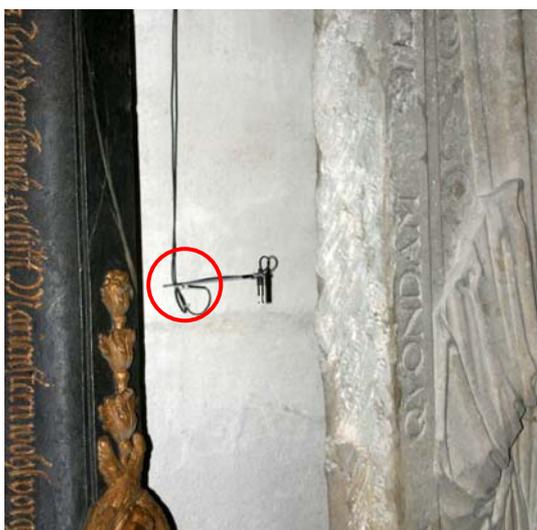
Abb. 60 Messpunkt 6

- Oberflächentemperatur der Nordwand
ca. 1,5 m Höhe über Fußboden

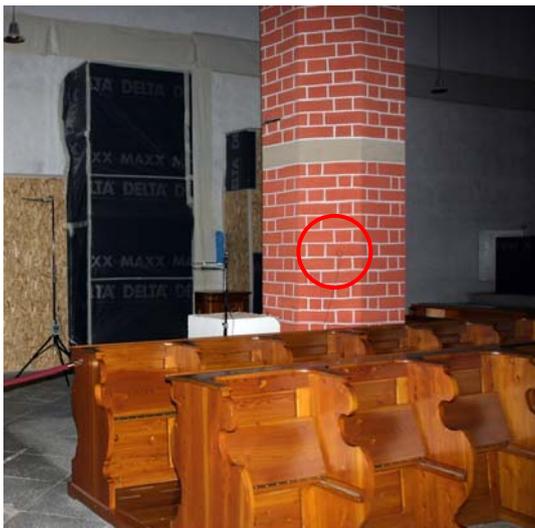
Abb. 61 Messpunkt 7

- Oberflächentemperatur Pfeiler
ca. 1,5 m Höhe über Fußboden

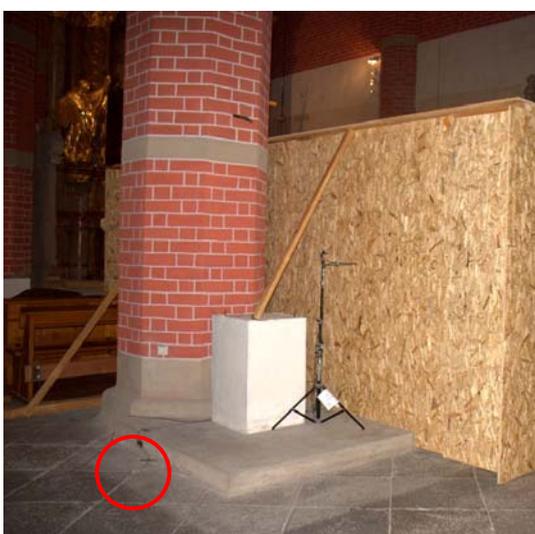
Abb. 62 Messpunkt 8

- Oberflächentemperatur des Granitfußbodens

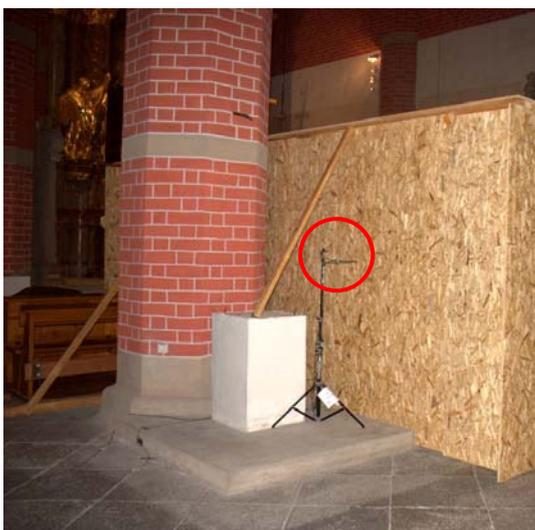
Abb. 63 Messpunkt 9

- relative Luftfeuchte der Raumluft am linken Chorgestühl
ca. 1,5 m Höhe über Fußboden
- Lufttemperatur der Raumluft am linken Chorgestühl
ca. 1,5 m Höhe über Fußboden

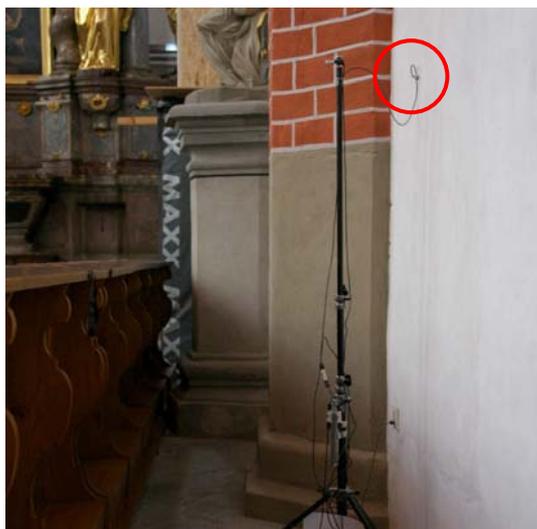
Abb. 64 Messpunkt 10

- Oberflächentemperatur der Südwand
ca. 1,5 m Höhe über Fußboden

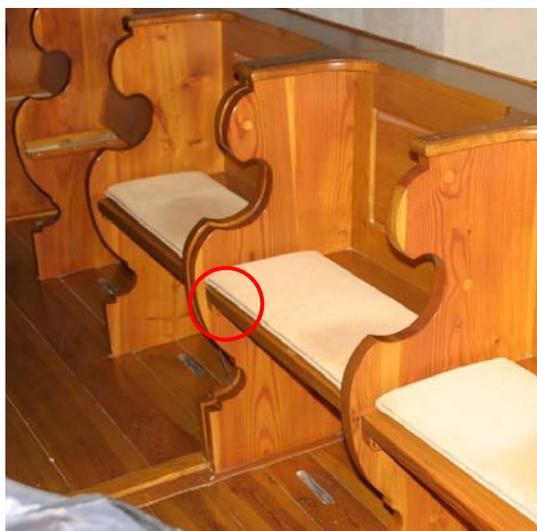
Abb. 65 Messpunkt 11

- Oberflächentemperatur unter einer Sitzfläche
des Chorgestühls
ca. 0,5 m Höhe über Fußboden

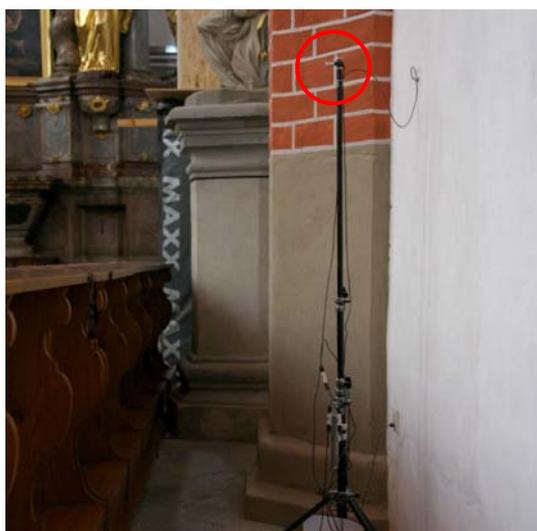
Abb. 66 Messpunkt 12

- relative Luftfeuchte der Raumluft am rechten
Chorgestühl (Südseite)
ca. 1,5 m Höhe über Fußboden
- Lufttemperatur der Raumluft am rechten
Chorgestühl (Südseite)
ca. 1,5 m Höhe über Fußboden

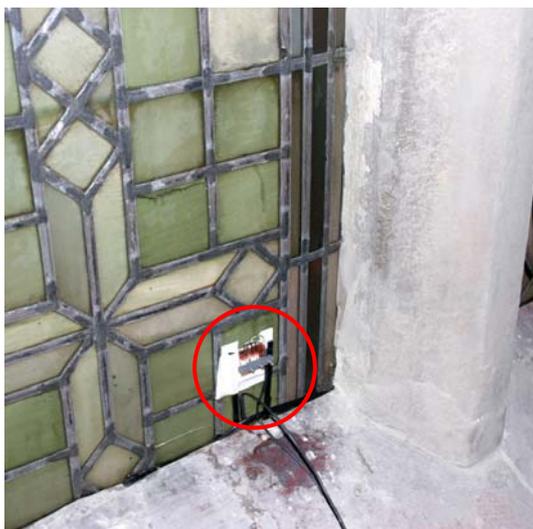
Abb. 67 Messpunkt 13

- Oberflächentemperatur an einer Fensterscheibe eines Maßwerkfensters der Nordseite

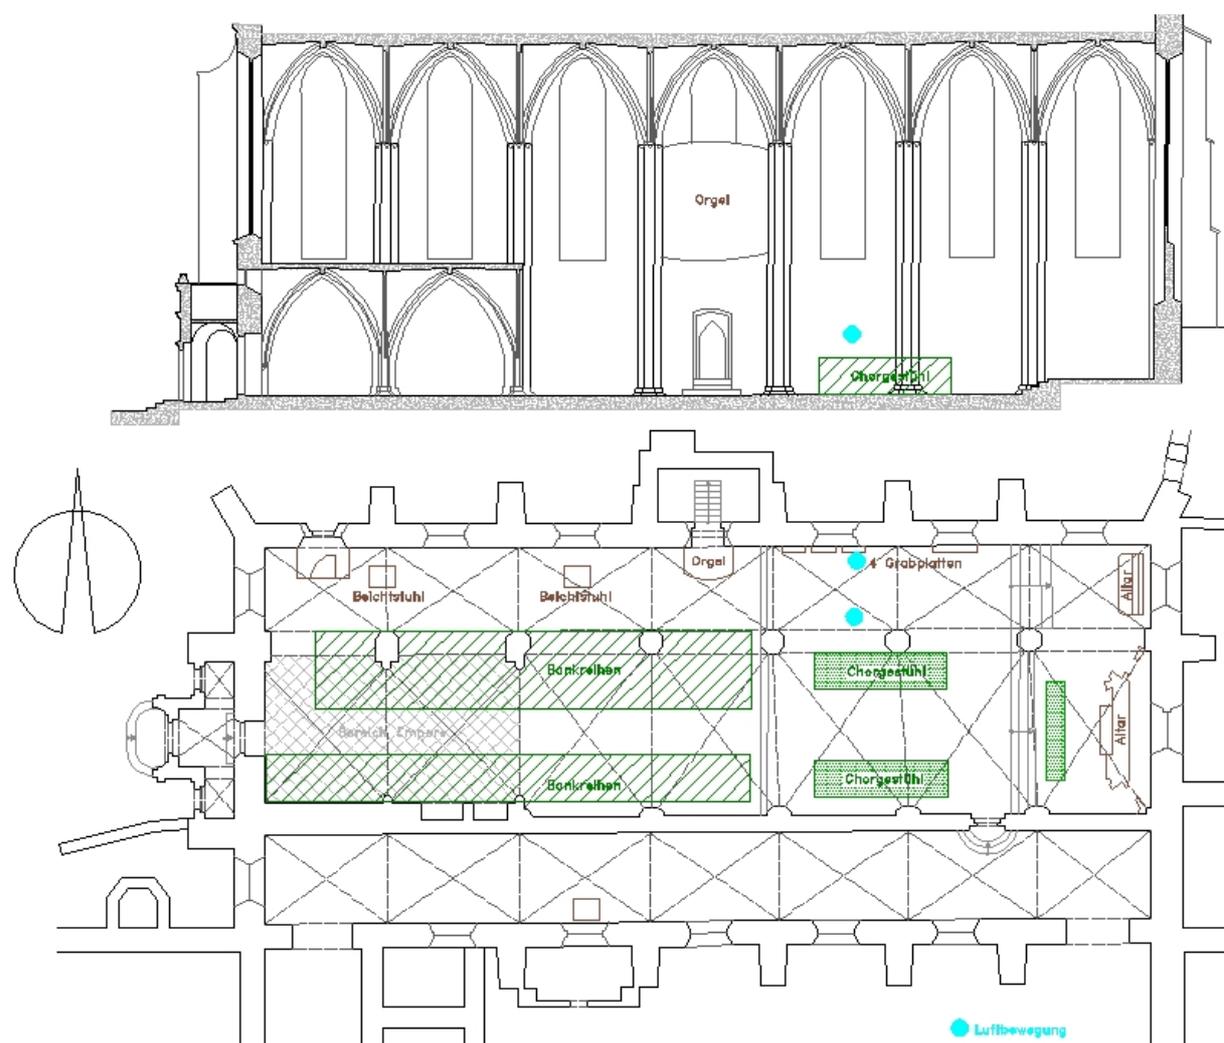
Abb. 68 Grundriss und Schnitt der Klosterkirche St. Marienstern mit den Messpunkten Luftströmungsmessung

Die Messungen erfolgten in einem Messtakt von 15 Minuten. Der Standort der Behaglichkeitsmessung ist im Grundriss und Schnitt in Abb. 68 dargestellt.

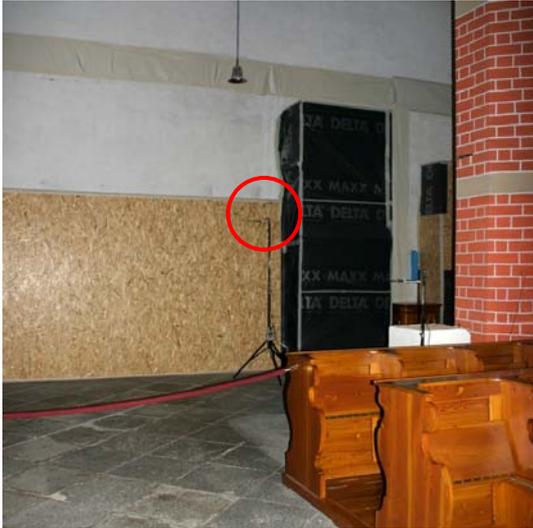
Abb. 69 Luftströmungsmessung Nordwand

- Messung der Geschwindigkeit der Luftströmung unterhalb eines Nordfensters (gerichteter Sensor – Messung der Fallwinde)

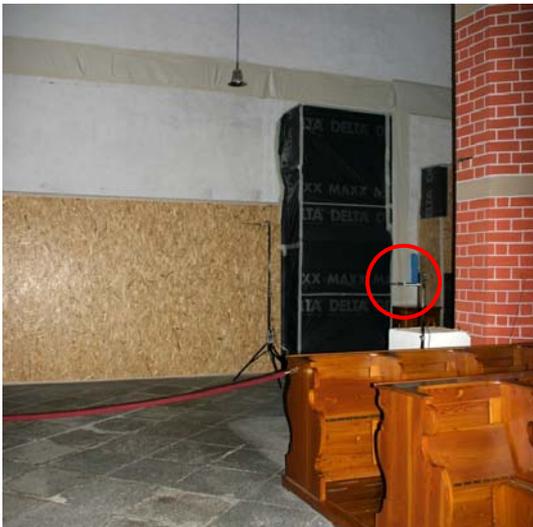
Abb. 70 Luftströmungsmessung Gewölbepfeiler

- Messung der Geschwindigkeit der Luftströmung im Bereich des linken Chorgestühls (gerichteter Sensor – Messung der waagerechten Luftbewegung)

Die Messungen der horizontalen Luftströmungsgeschwindigkeit am linken Chorgestühl haben nicht solch übereinstimmende Ergebnisse erbracht. In diesem Bereich der Klosterkirche kommt es bereits zu merklichen Verwirbelungen der Raumluft, so dass ein gerichteter Luftströmungssensor keine eindeutigen Werte mehr erfassen kann. Im **Diagramm 12** werden die Ergebnisse dieser Messung am linken Chorgestühl aufgezeigt. Auffällig an dieser Messung sind drei Messzeiten an drei Sonntagen, an denen die Raumlufttemperatur leicht zunahm, gleichzeitig aber auch die Luftbewegung am Chorgestühl auf bis zu 0,3 m/s anstieg (rote Markierung). Der gemessene Temperaturanstieg kann mit der hohen Anzahl an Gottesdienstbesuchern (ca. 300 Personen in fünf Stunden) erklärt werden.

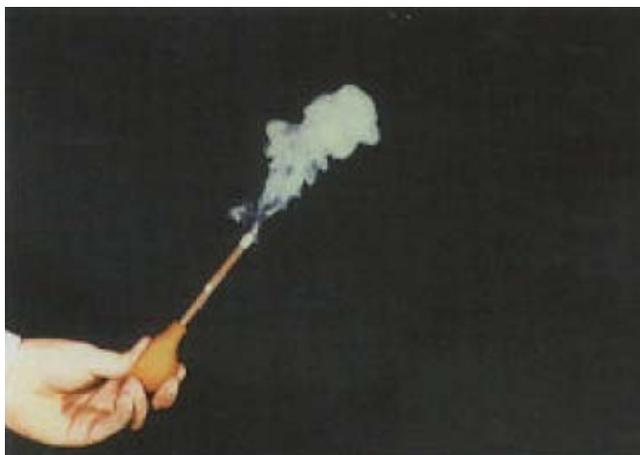
Abb. 71 Strömungsprüfröhrchen im Einsatz

Mit diesen Rauchstäbchen kann man an lokalen Bereichen wie zum Beispiel am Chorgestühl oder an Fenster- und Türleibungen die Luftbewegung sichtbar machen. Um eine Aussage über die Luftbewegungen in der gesamten Klosterkirche zu erhalten, erfolgten zwei Rauchversuche mit Nebelmaschinen. Dieser „Diskonebel“ verflüchtigt sich rückstandslos und man ist somit in der Lage, auch in denkmalpflegerisch sensiblen Objekten, die Luftbewegung eines Raumes zu dokumentieren. In der Klosterkirche wurden diese Rauchversuche mit einer Videokamera aufgezeichnet und anschließend ausgewertet. Aus allen Beobachtungen erfolgte die Erstellung der Grafik in Abb. 72 in der einige Beobachtungen beispielhaft eingezeichnet sind. Die roten Pfeile stehen für aufsteigende Warmluftbewegung und die blauen Pfeile für fallende Kaltluftbewegung. Es lässt sich feststellen, dass es eine große Luftbewegung in der Längsrichtung des Kirchenschiffs gibt. Diese wird initiiert von den Fallwinden der kalten Fenster in der Nord-West-Ecke und der aufsteigenden Warmluft, ausgehend von der offen verlegten Heiztrasse, der Fußbodenheizung vor dem Altar und dem Heizkörper hinter dem Altar. Die seitlichen abwärts oder aufwärts gerichteten Luftbewegungen sorgen vor allem an den Fensterflächen und den Heizkörpern für eine Verstärkung oder eine Abschwächung der Zugerscheinungen. Durch diese Verwirbelung der Raumluft kommt es in der Heizperiode zu keiner Schichtung der Raumlufttemperaturen im Kirchenschiff (siehe Diagramm 6).

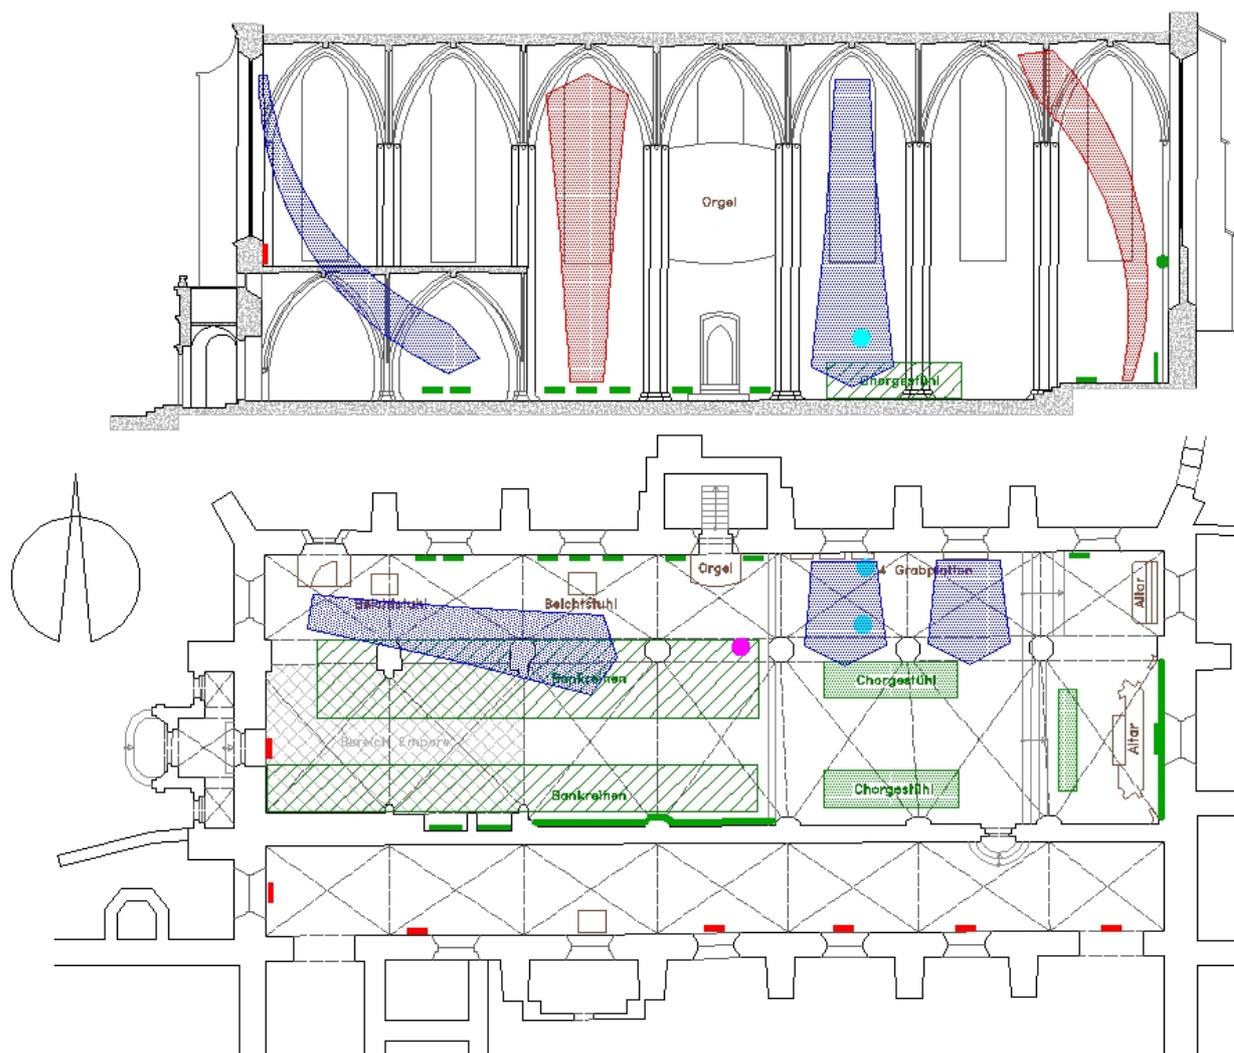
Abb. 72 visualisierte Luftbewegung in der Klosterkirche (vereinfacht dargestellt)
rote Pfeile: aufsteigende Warmluft; blauen Pfeile: abfallende Kaltluft

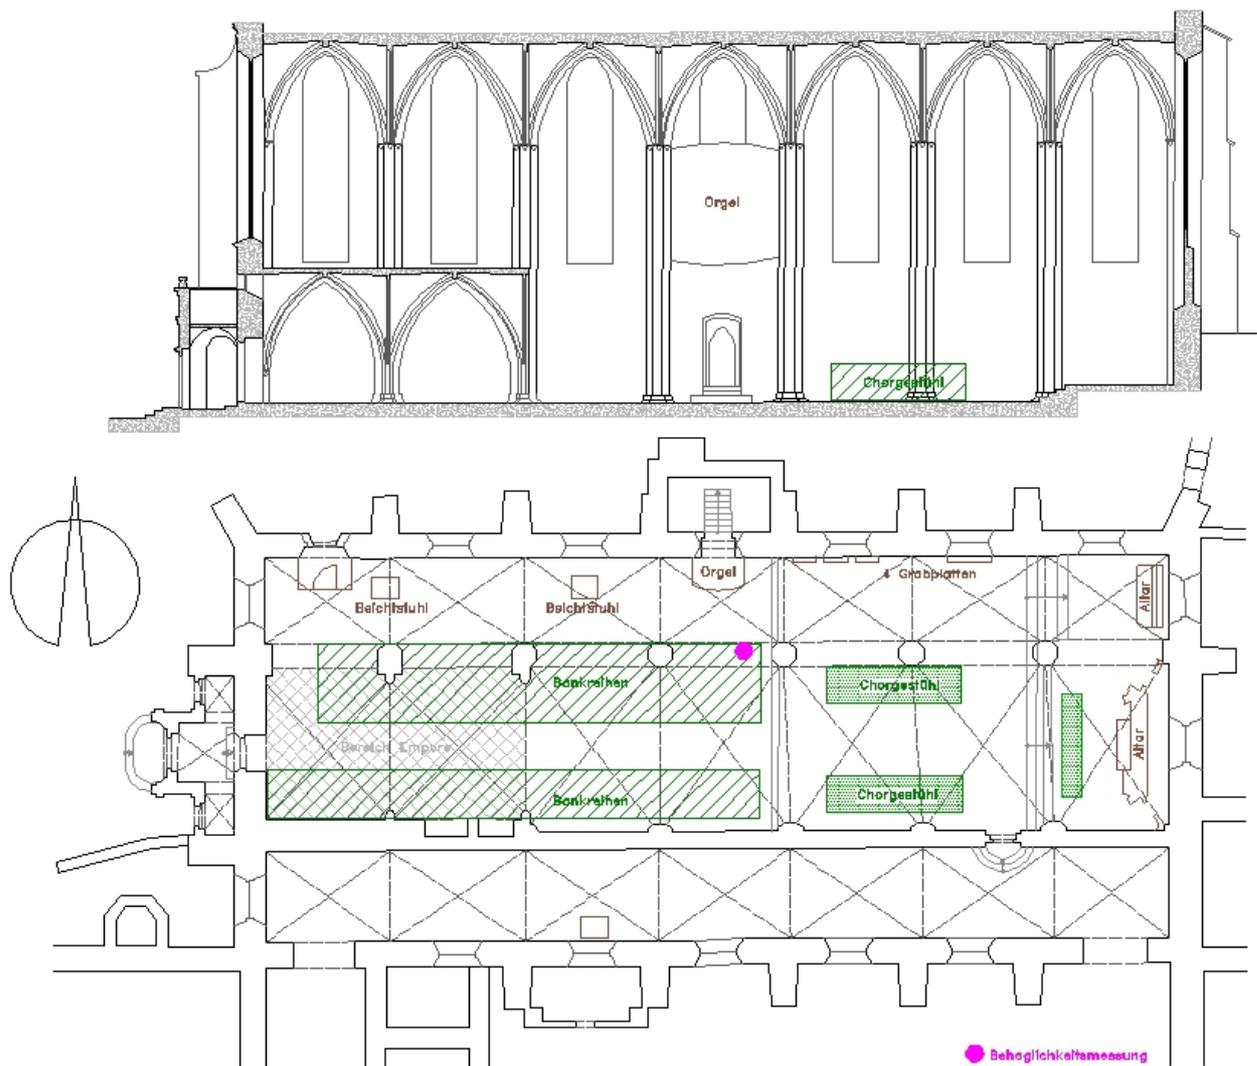
Abb. 73 Grundriss und Schnitt der Klosterkirche St. Marienstern mit dem Messpunkt der Behaglichkeitsmessung

Die Messungen erfolgten in einem Messtakt von 15 Minuten. Zum Einsatz kam ein Datenlogger mit Messfühler der Firma Ahlborn Messtechnik GmbH. Der Standort der Behaglichkeitsmessung die im folgenden Absatz vorgestellt wird, ist im Grundriss in Abb. 73 dargestellt.

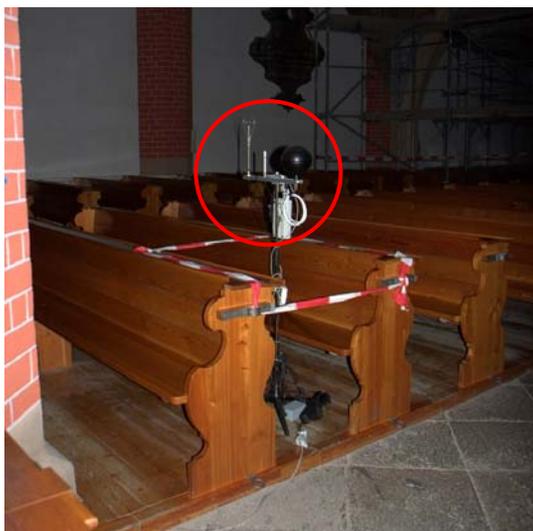
Abb. 74 Behaglichkeitsmessung im Bereich der Bankreihen

- relative Luftfeuchte der Raumluft
- Lufttemperatur der Raumluft
- Luftgeschwindigkeit (ungerichtet)
- Strahlungstemperatur

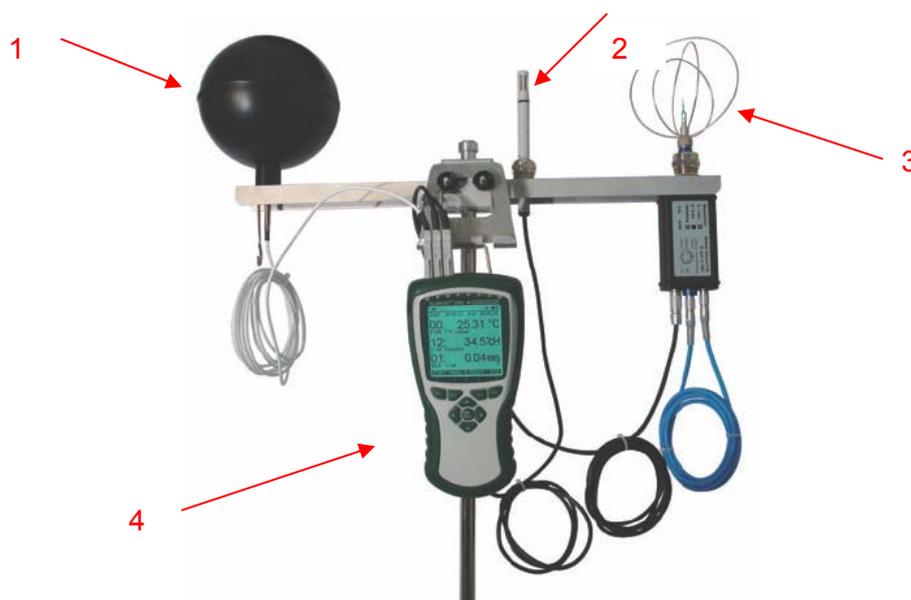
Abb. 75 Aufbau einer Behaglichkeitsmessstation:

Da die Messmethode der Behaglichkeitsmessung vor allem für die Bewertung von Arbeitsplatzsituationen mit technischen Lüftungssystemen (Klimaanlagen) entwickelt worden ist, können die Messergebnisse aus einer grundtemperierten Kirche nur Anhaltspunkte liefern. Der Aufbau einer Behaglichkeitsmessstation ist in Abb. 75 dargestellt.

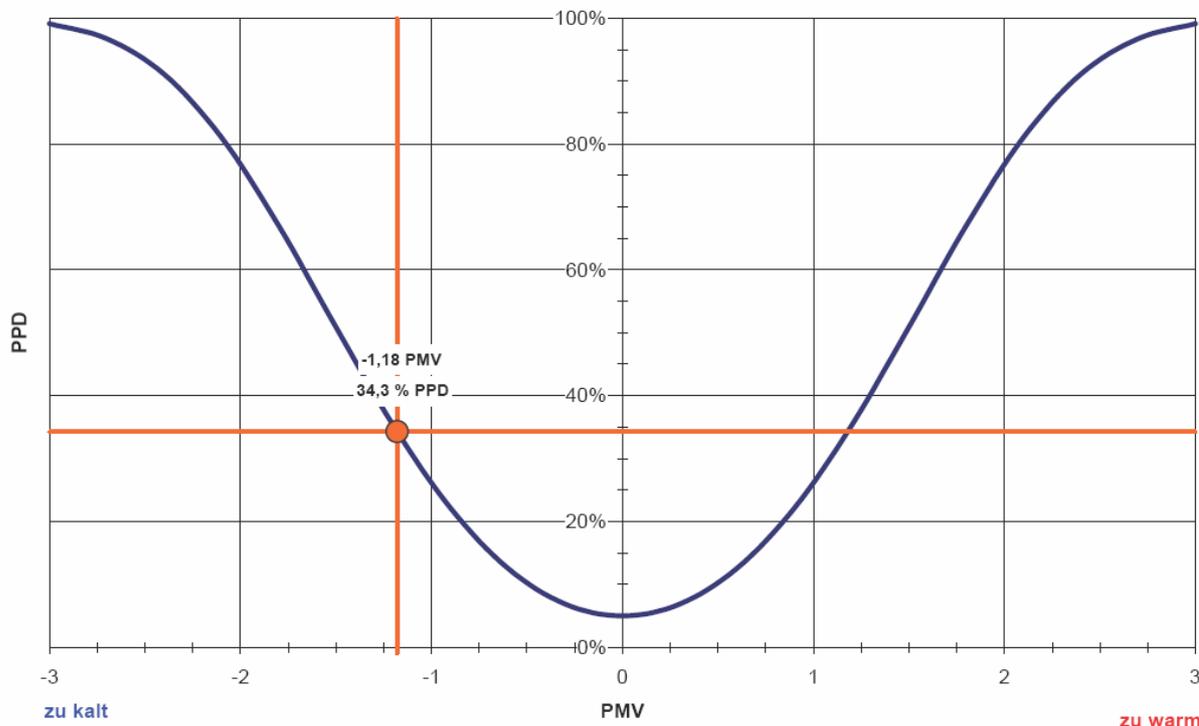
Abb. 76 Ergebnis der Behaglichkeitsmessung am 24.02.2008 um 9:45 Uhr

len würde. Hierbei stellt ein PMV von null ein optimales Raumklima dar, negative Werte stehen für ein zu kaltes und positive Werte für ein zu warmes Raumklima. Aus dem PMV-Index kann der PPD-Wert ermittelt werden, der zwischen 5 % und 100 % liegen kann und den Prozentsatz der Unzufriedenen angibt. Als Beispiel wird in Abb. 76 ein Diagramm dargestellt, das den Zeitpunkt 9:45 Uhr am 24.02.2008 wiedergibt. Für die Berechnung wurde angenommen, dass die Besucher eine winterliche Kleidung tragen und eine sitzende Tätigkeit ausüben.
