Bericht DD 60/2008

Nutzungsorientierte, optimierte Lokalterperierung von Kirchen - modellhafte Voruntersuchungen und Konzeptentwicklung

Abschlussbericht

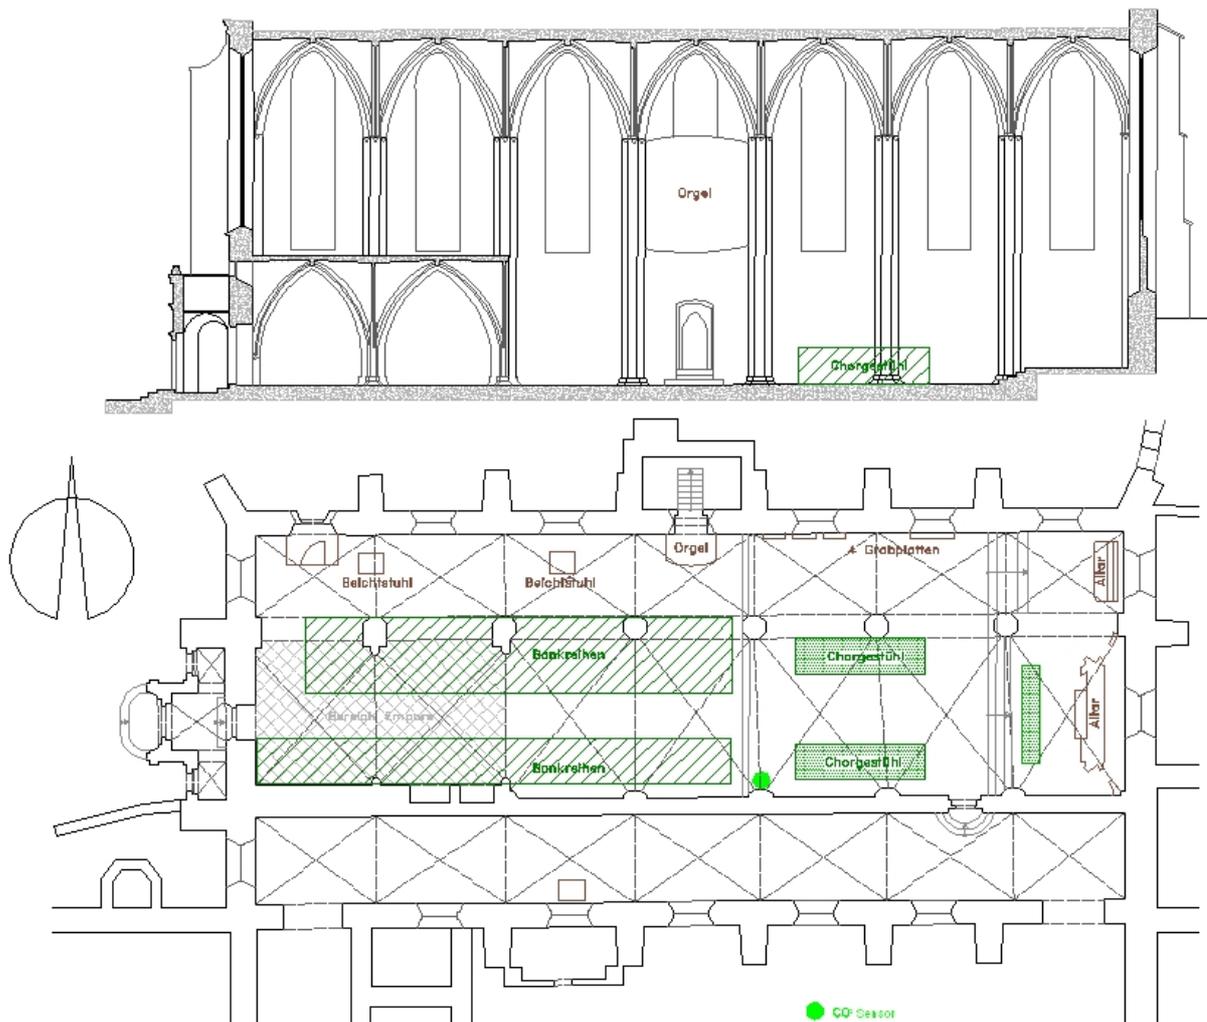
Abb. 77 Grundriss und Schnitt der Klosterkirche St. Marienstern mit dem Messpunkt der CO₂ - Konzentration

Die Messungen erfolgten in einem Messtakt von 15 Minuten. Zum Einsatz kamen Datenlogger DK 500 mit Messfühlern der Firma Driesen + Kern. Der Standort der CO₂ - Messung ist im Grundriss in Abb. 77 dargestellt.

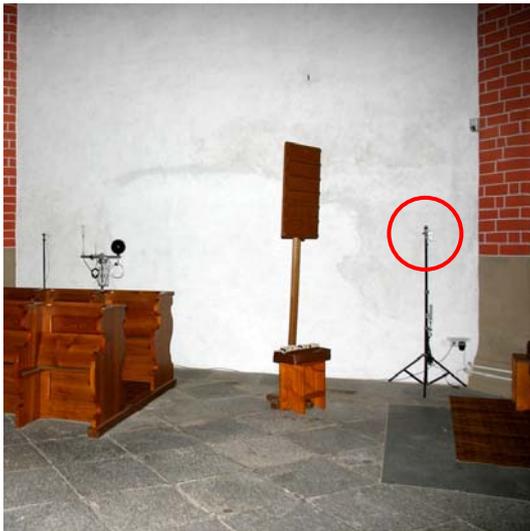
Abb. 78 Messpunkt der CO₂ – Konzentration der Raumluft

- Messung der CO₂ Konzentration der Raumluft (Nähe Chorgestühl Südwand)
- relative Luftfeuchte der Raumluft
- Lufttemperatur der Raumluft

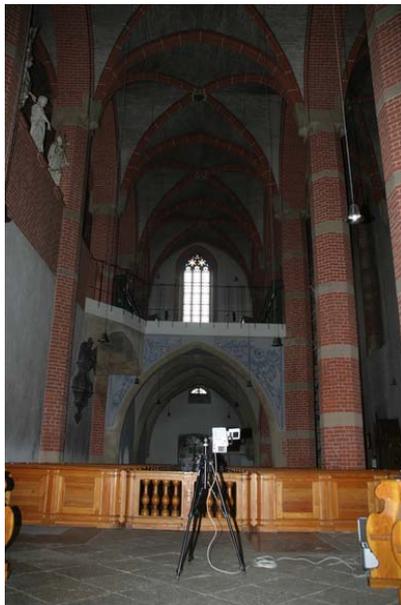
Abb. 79 IR-Untersuchungen im Kirchenschiff

Mit einer Infrarothermographiekamera wurden zu unterschiedlichen Zeitpunkten die Oberflächentemperaturen der Wandflächen in der Klosterkirche bestimmt (Abb. 79, Abb. 80). Dazu wurden bevorzugt Bereiche untersucht, die mit durch die Heizung in der Kirche beeinflusst waren.

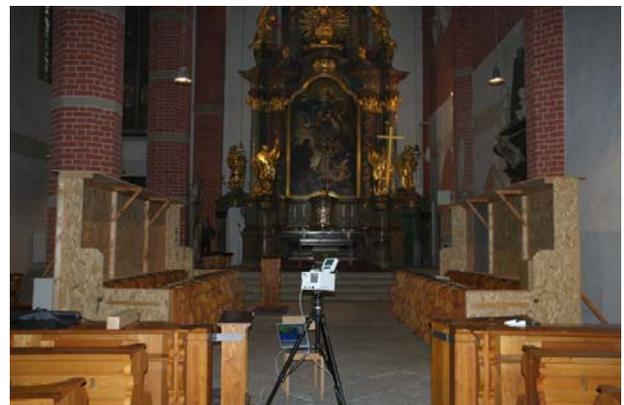
Abb. 80 IR-Untersuchungen am Chorgestühl

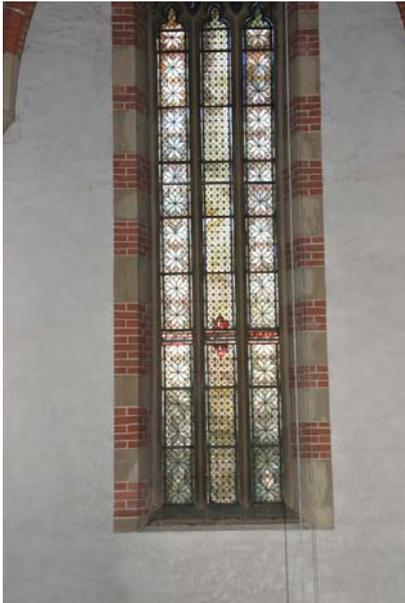
Abb. 81 Nordwand, Fenster im 3. Joch von Westen

Am 03.03.2006 wurden vom IDK sondierende Untersuchungen durchgeführt. In Abb. 81 bis Abb. 84 sind zwei Ausschnitte aus der Nordwand auf der Höhe des 3. Jochs von Westen so übereinander dargestellt, wie es der Situation vor Ort entspricht. Die Aufnahmen wurden von der Chorgasse aus erstellt. Die Heizkörper zeigen Temperaturen zwischen 33°C bis 42°C mit einer Höchsttemperatur von 48,5°C. Die Oberflächentemperatur der Wand beträgt etwa 7,6°C. Oberhalb des Abweiserbleches ist eine Wärmefahne an der Wand nachweisbar. Diese liegt bei etwa 12°C direkt oberhalb des Bleches und fällt etwas oberhalb der Bilder auf 10°C ab. Im Bereich des darüber liegenden Fensters werden an den Gewänden und Maßwerkteilen Temperaturen um die 5°C bis 6°C gemessen.

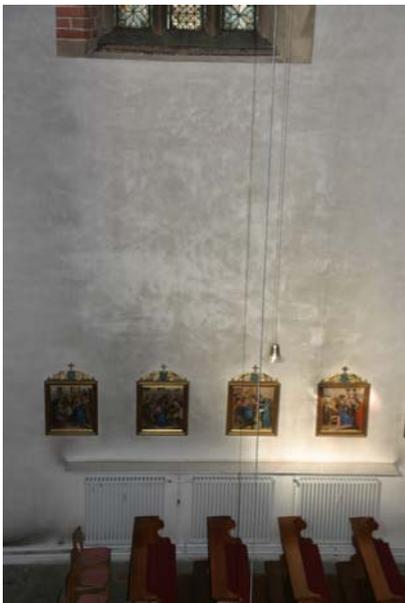
Abb. 83 Nordwand, Heizkörper im 3. Joch von Westen

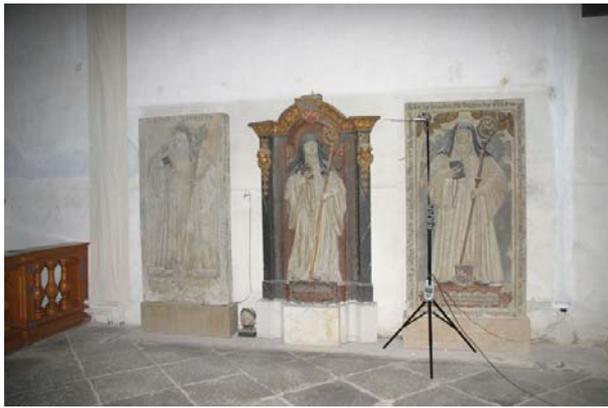
Abb. 89 Nordwand, 3. Joch von Osten, Epitaphe

Am 06.02.2008 wurden Vergleichsuntersuchungen an der Nordwand und an der Südwand durchgeführt. Die Nordwand (Abb. 89, Abb. 90) zeigt im untersuchten Bereich um die Epitaphe herum Temperaturen zwischen $8,8^{\circ}\text{C}$ und $10,2^{\circ}\text{C}$. Die im linken Bildausschnitt aus dem Boden kommenden Heizrohre versorgen die Heizkörper entlang der Nordwand. Das obere Rohr hat eine Temperatur von etwa 35°C . Am unteren Rücklaufrohr liegt die Temperatur bei etwa 25°C . An der Südwand wird eine Oberflächentemperatur von etwa $10,8^{\circ}\text{C}$ gemessen. Die höchste gemessene Temperatur an dem aus dem Kreuzgang an dieser Stelle ins Kirchenschiff geführten Heizrohr beträgt $29,8^{\circ}\text{C}$. Am unteren Rücklaufrohr liegt die Temperatur bei etwa 22°C . Der direkte Vergleich zeigt eine etwas unterschiedliche Oberflächentemperatur zwischen der Nord- und der Südwand. Das stimmt gut mit der Lage der jeweiligen Wände überein. Die Nordwand ist eine Außenwand, hingegen die Südwand grenzt das Kirchenschiff gegen das als Kreuzgang genutzte südliche Seitenschiff ab.

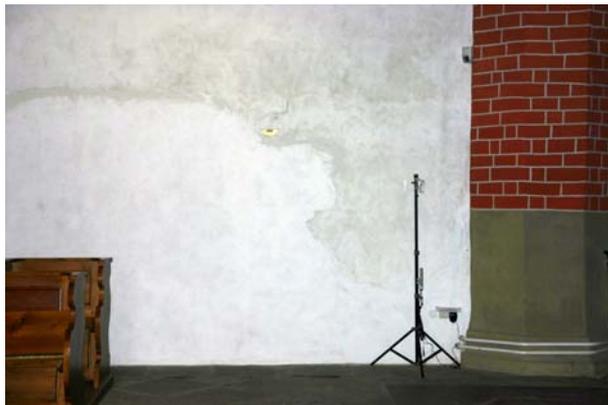
Abb. 91 Südwand, rechts vom Chorgestühl

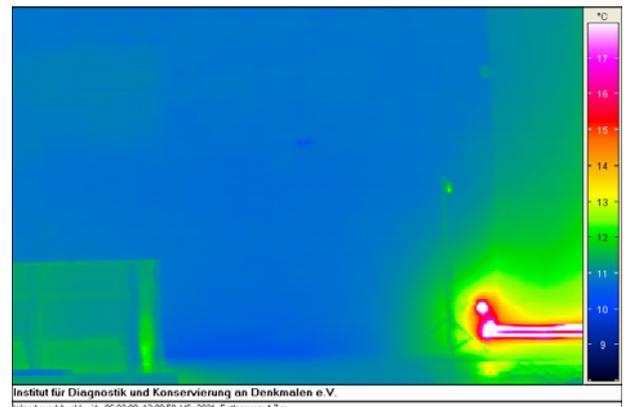
Abb. 92 IR-Aufnahme zu Abb. 91

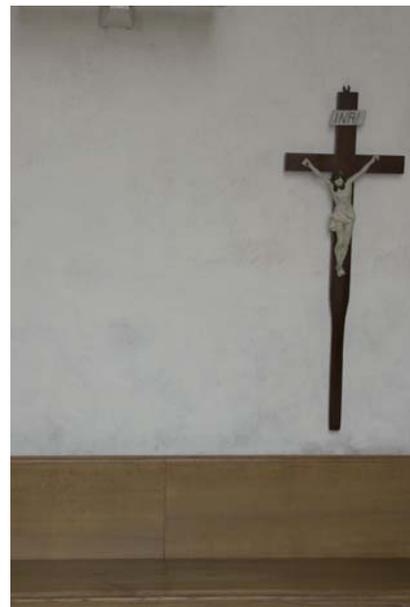
Am 06.02.2008 wurde auch die Südwand der Klosterkirche von der Kreuzgangseite aus untersucht. Im unbeheizten Kreuzgang sind an dieser Stelle, wie an vielen weiteren laufenden Metern in fußbodennähe an der Wand starke Schäden zu beobachten. Das Fußbodenniveau des Kreuzgangs ist deutlich tiefer als das der Klosterkirche. In den IR-Aufnahmen (Abb. 97 bis Abb. 100) zeigen sich um unteren Bereich unterhalb der Bank tiefe Temperaturen von etwa 8,2°C. An der Wand nehmen die Temperaturen nach oben hin bis auf 8,8°C zu. Der Unterschied zur Oberflächentemperatur auf der anderen, der Kircheninnenseite, beträgt etwa 2°C.

Abb. 98 IR-Aufnahme zu Abb. 97

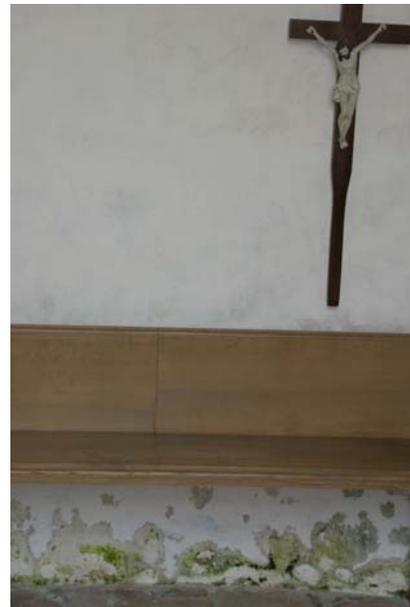
Abb. 100 IR-Aufnahme zu Abb. 99

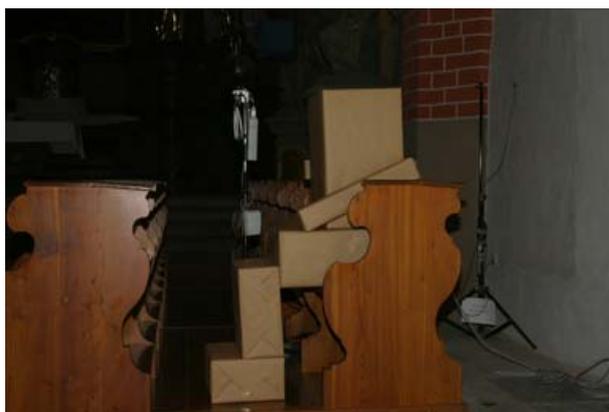
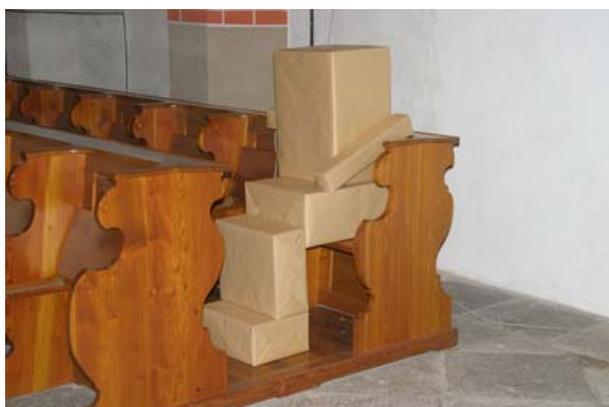
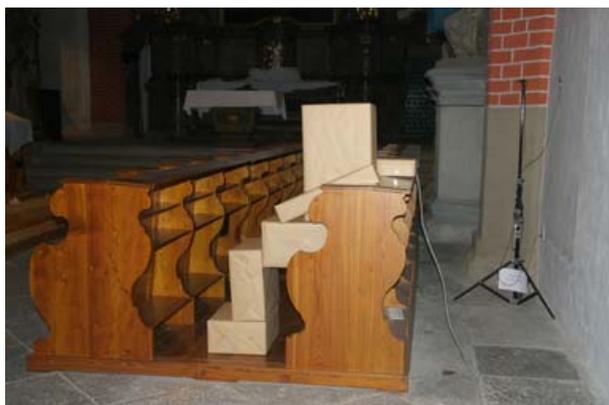
Die Untersuchungsaufnahmen vom südlichen Chorgestühl sind in Abb. 101 bis Abb. 106 dargestellt. Das Holz des Chorgestühls hat eine Oberflächentemperatur von 11,5°C. Die von unten beheizten Fußbodenbretter zeigen Temperaturen von 12,7°C bis 14,0°C; Höchsttemperatur liegt bei 23,3°C. Am Dummy werden Temperaturen von 11,85°C und 12,01°C gemessen. Im Fußbereich werden auf dem Dummy Temperaturen von 12,28°C und 12,45°C erreicht.

Abb. 101 Foto zu Abb. 102, südliches Chorgestühl, von Westen

Abb. 103 Foto zu Abb. 104, südliches Chorgestühl, von Westen

Abb. 105 Foto zu Abb. 106

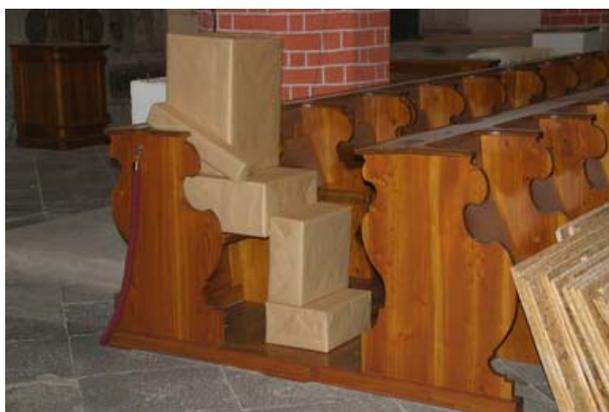
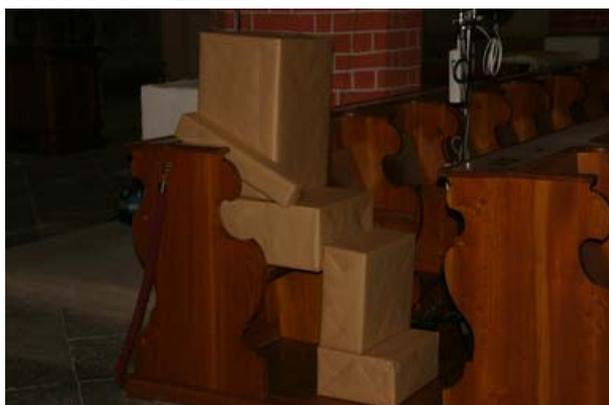
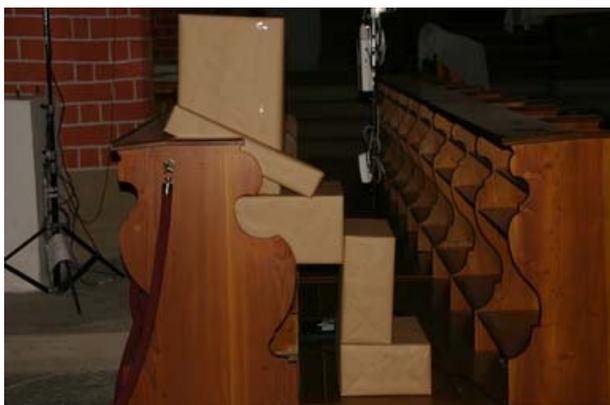
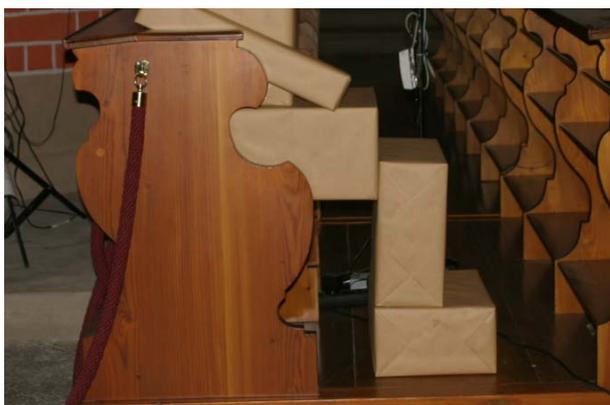
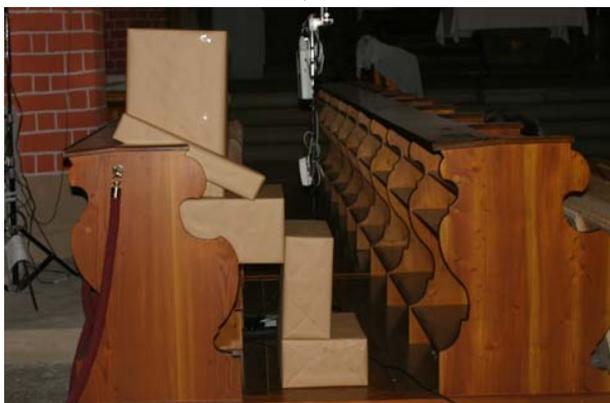
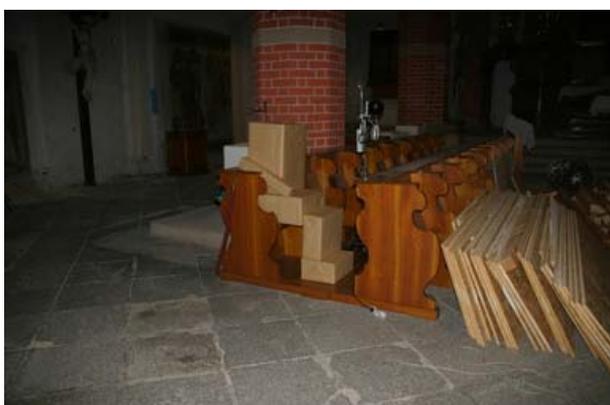
Die Aufnahme­sequenz Abb. 107 bis Abb. 118 untersucht die Situation in nördlichen Chorgestühl. Die Fußbodenbretter zeigen hier Temperaturen von 13,7°C bis 14,5°C. Die Höchsttemperatur zu Beginn liegt bei 24,3°C, im Verlauf der Untersuchungen wird an einer Stelle 31,7°C nachgewiesen.

Abb. 107 Foto zu Abb. 108

Abb. 109 Foto zu Abb. 110

Abb. 111 Foto zu Abb. 112, nördliches Chorgestühl, von Westen

Abb. 113 Foto zu Abb. 114, Detail

Abb. 115 Foto zu Abb. 116, nördliches Chorgestühl, von Westen

Abb. 117 Foto zu Abb. 118, nördliches Chorgestühl, von Westen

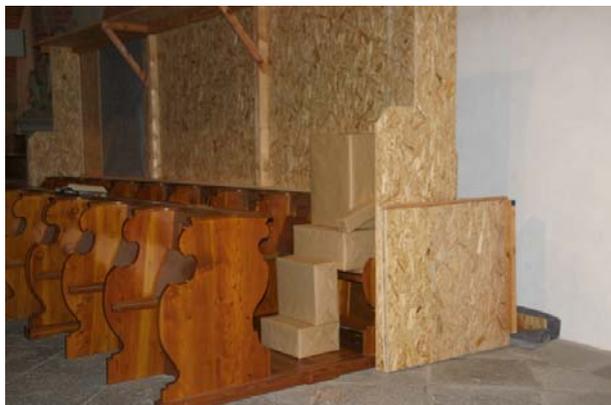
Abb. 121 Foto zu Abb. 122, Dummy im Musterumbau

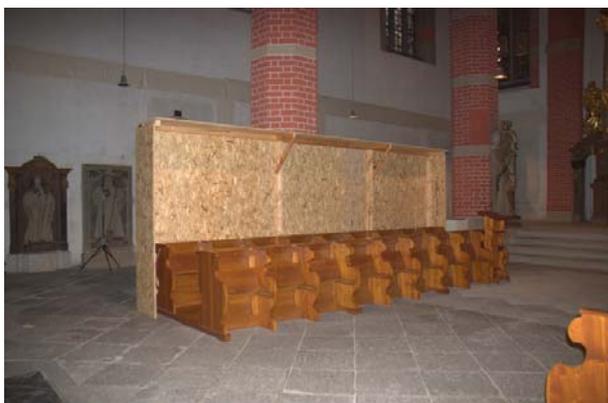
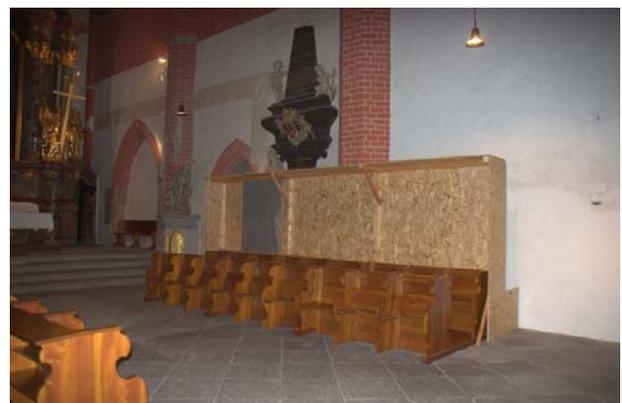
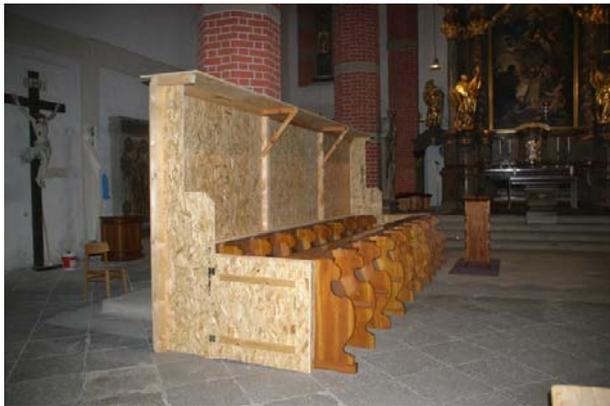
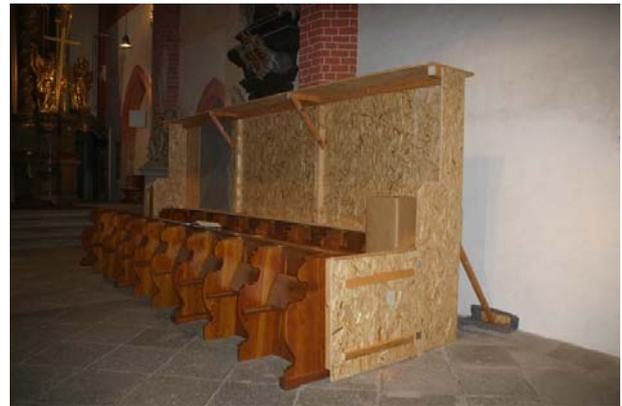
Aus den Untersuchungen und Nutzerbefragungen wurde deutlich, dass der Luftzug eine starke Beeinträchtigung der Behaglichkeit darstellt. Da das aktuelle Chorgestühl keine Rückwand und keine Seitentüren hat, kann der Luftzug ungehindert darüber hinweg und durchziehen. Es wurden Musterumbauten vorgenommen, den Luftzug am Chorgestühl einzudämmen. Mit Spanplatten wurde an Sitzreihen des Chorgestühls im Norden und Süden eine Rückwand installiert. Diese verhindert, dass der Luftzug von den Nordfenstern herabfallend auf den Rücken der im nördlichen Chorgestühl sitzenden Schwestern zieht. Der Erfolg dieser Maßnahme konnte über Rauchversuche belegt werden. Bei diesen zeigte sich dann auch, dass es einen starken Luftzug von den Seiten in das Chorgestühl hinein gibt. Diese Zugrichtung wird möglicherweise durch den Auftrieb im Bereich vor der Mensa angetrieben. Daher wurde der Spanplattenmusterumbau dann in einem weiteren Schritt durch Seitentüren ergänzt (Abb. 127, Abb. 128).

Abb. 125 Provisorischer Testumbau am Chorgestühl,
Nordseite

Abb. 126 Provisorischer Testumbau am Chorgestühl,
Südseite

Abb. 127 Provisorischer Testumbau am Chorgestühl,
Nordseite, mit Seitentür

Abb. 128 Provisorischer Testumbau am Chorgestühl,
Südseite, mit Seitentür

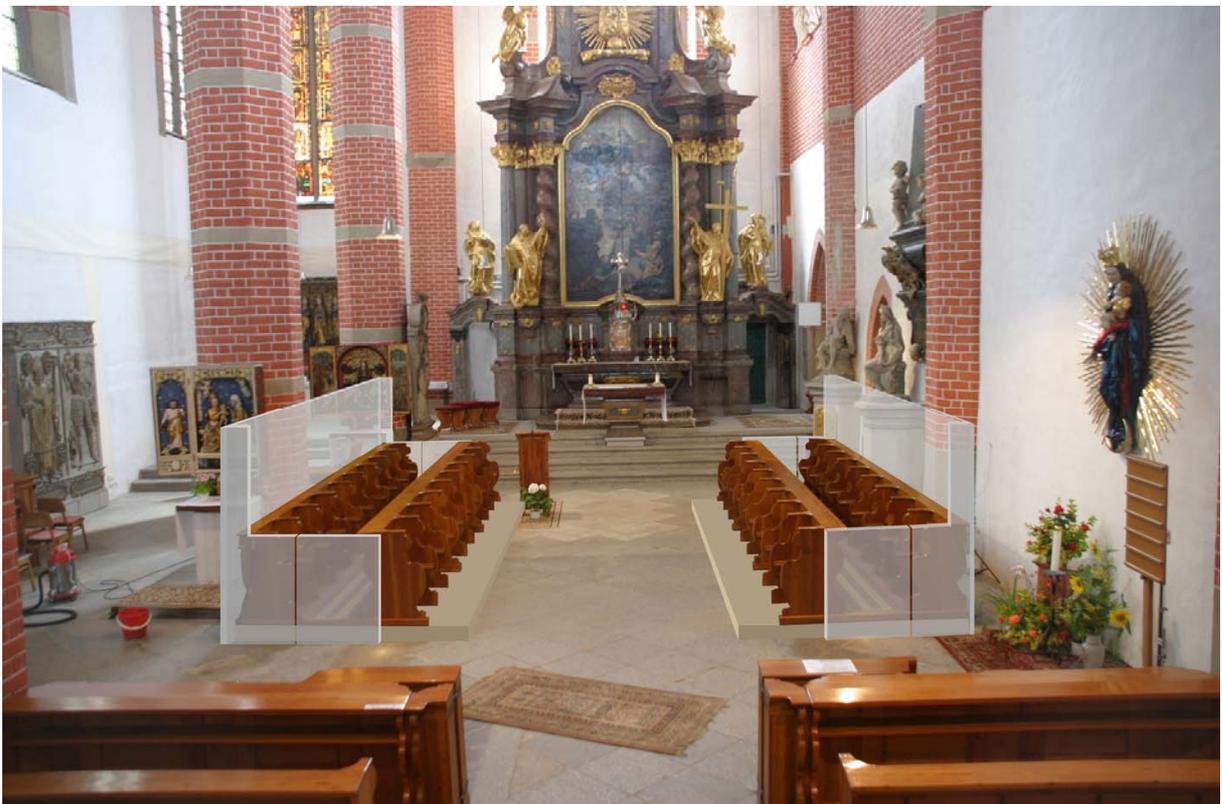
Abb. 129 Visualisierung eines Umbaus am Chorgestühl mit (halb-)transparenten Material (Bildbearbeitung: C. Zeh, LfDS)

In der Folge wurde die Idee weiter verfolgt und eine fotografische Visualisierung erarbeitet. Mehrere unterschiedliche Möglichkeiten wurden zur Darstellung gebracht. Abb. 129 zeigt das Chorgestühl leicht erhöht auf einem Podest, in dem eine Fußbodenheizung untergebracht werden kann. Als Rückwand und Tür wird eine transparente oder halbtransparente Schicht vorgeschlagen. Abb. 130 visualisiert einen Umbau aus Holz. Dieser umfasst wie der Spanplattenmusterumbau auch einen „Deckel“, in dem Lichtquellen oder auch weitere Wärmequellen untergebracht werden können. Als weiterer Vorschlag wird eine mobile Lösung empfohlen. Die windabweisende Rückwand kann auch aus einem Vorhang realisiert werden. Dieser kann auf einer ansprechend gestalteten Aufhängung im rückwärtigen Teil des Chorgestühls angebracht werden. So lassen sich die Kaltluftströme, die sich im Winter ausbilden, zu dieser Jahreszeit aus dem Rücken der Schwestern abweisen. Für die Seitentüren am Chorgestühl, die auch bei dieser Lösung bestehen bleiben, sollte dennoch eine stabile Lösung gesucht werden. Auch diese kann so gestaltet sein, dass sie leicht anzubringen und abzunehmen ist.

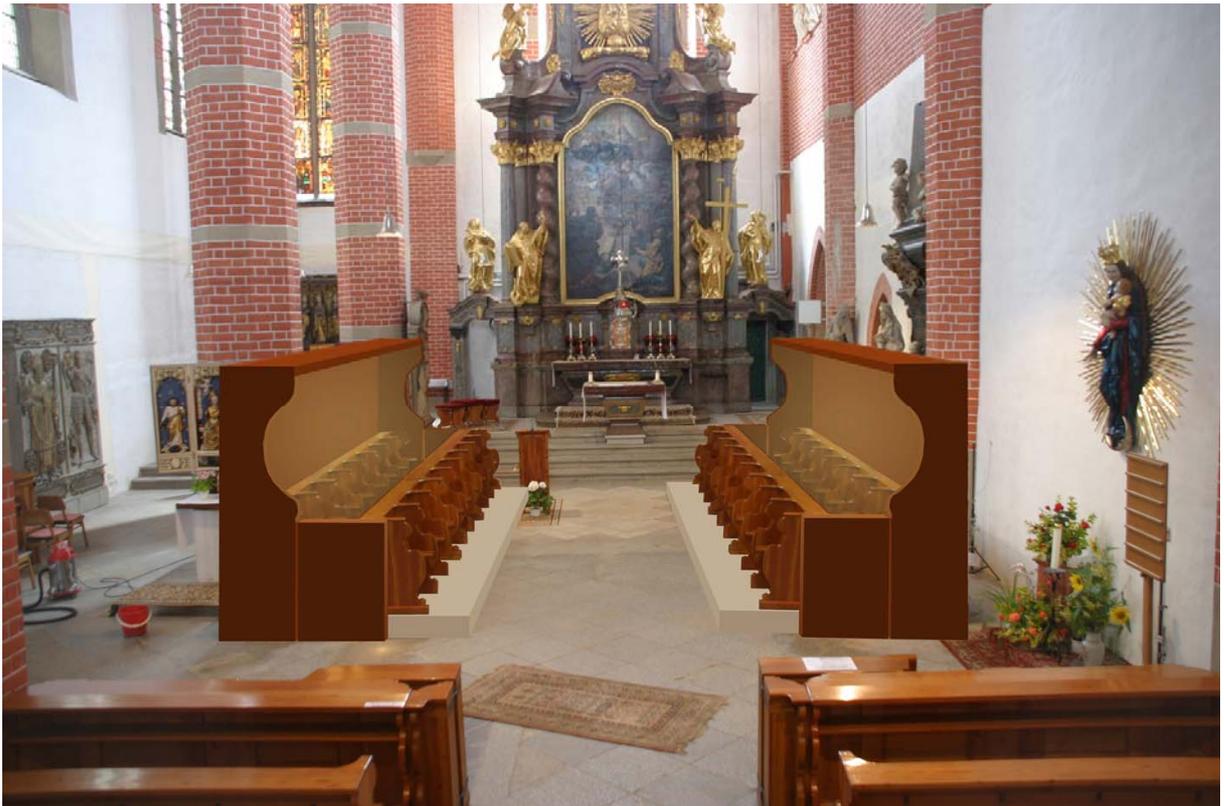
Abb. 130 Visualisierung eines Umbaus am Chorgestühl mit Holz (Bildbearbeitung: C. Zeh, LfDS)

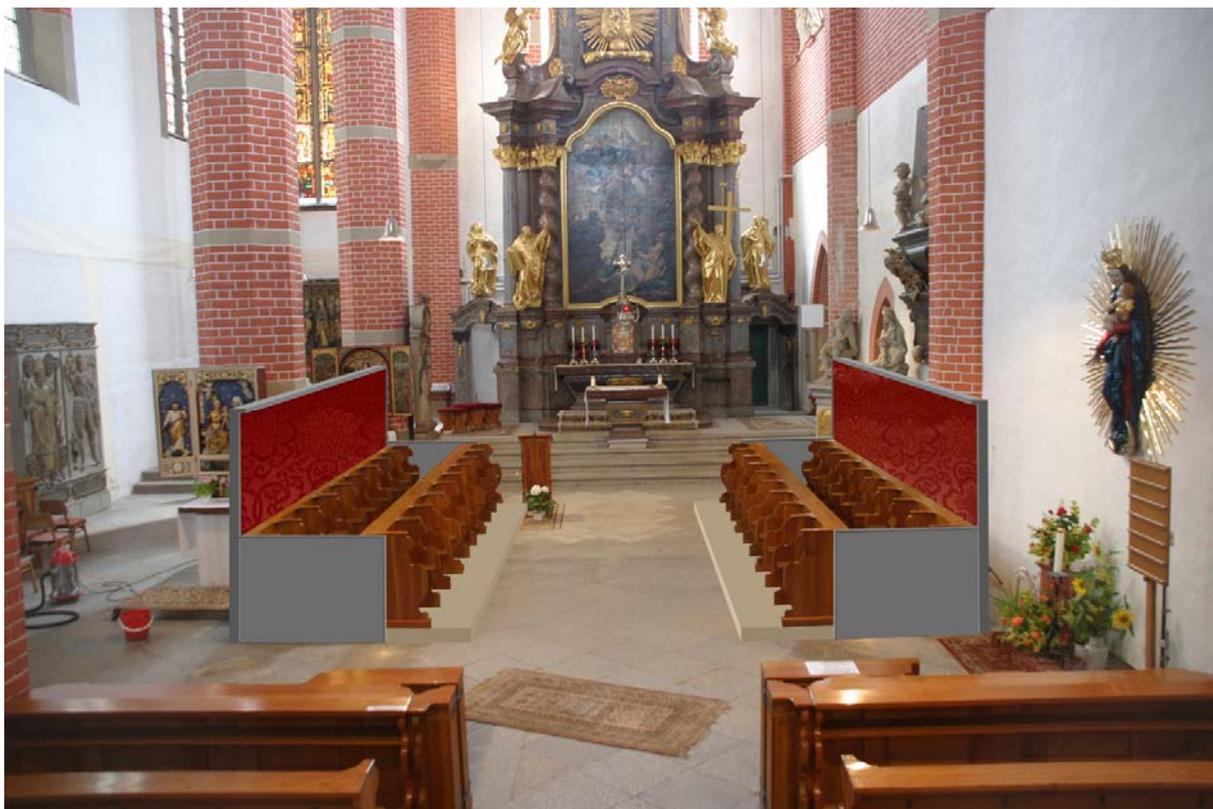
Abb. 132 Visualisierung einer mobilen Rückwand mit Stoffbespannung (Bildbearbeitung: C. Zeh, LfDS)

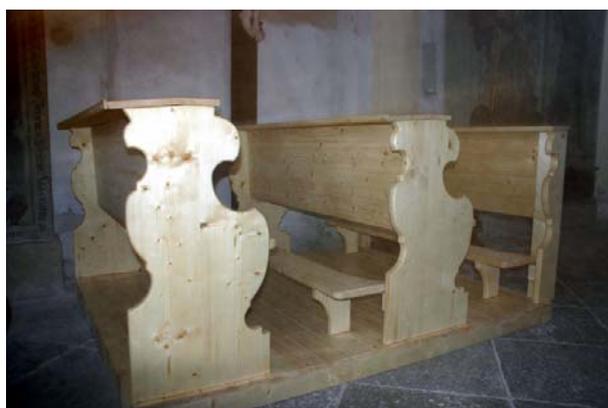
Abb. 133 Musterbank

Zur Untersuchung und Bewertung zweier grundverschiedener Bankheizsysteme wurde nach den Maßen des Gemeindegestühls in der Klosterkirche St. Marienstern eine Musterbank angefertigt. Die zwei Bankreihen von 1,60 m Länge stehen auf einem 9 cm hohen Podest (Abb. 133, Abb. 134). Das Gestühl ist aus zusammengeleimten, gehobelten und geschliffenen Fichtenbohlen, -brettern hergestellt. Die einzelnen Teile wurden über Nut- und Schraubverbindungen zusammengefügt. Es wurde eine elektrische Sitzkissenheizung (Abb. 135) und ein Warmwasserheizsystem (Abb. 136) zum Test ausgewählt. Wobei das eine System eine elektronische Sitzkissenheizung (Abb. 137) ist, die auf 24 Volt basiert. Die Heizelemente für Rücken- und Sitzfläche wurden von der Firma Candor aus Leipzig angefertigt. Das Rückenelement hat eine Leistung von 70W/m das Sitzelement eine von 60W/m, beide haben eine Gesamtleistung von 156W und wurden mit doppelseitigem Klebeband an der Bank befestigt.

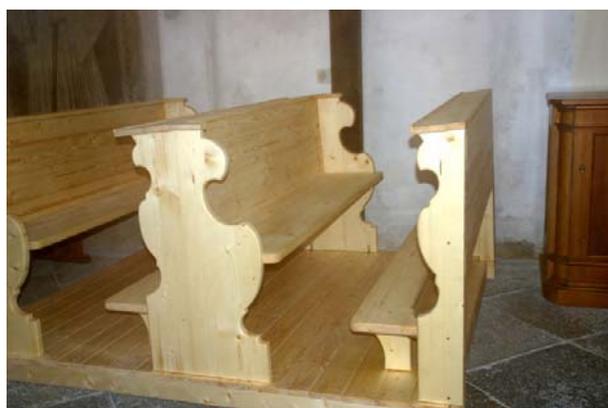
Abb. 134 Musterbank

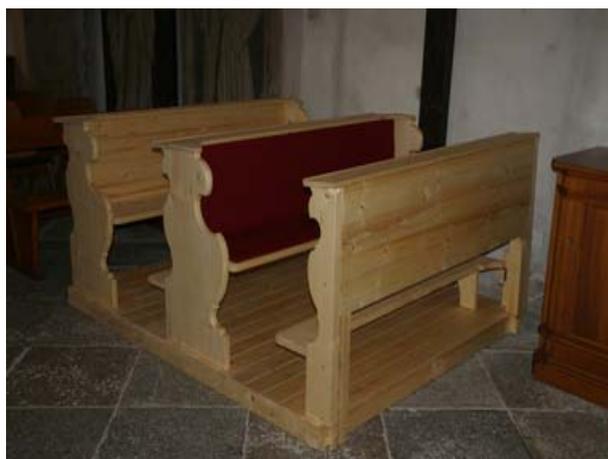
Abb. 135 Musterbank mit Sitzheizung

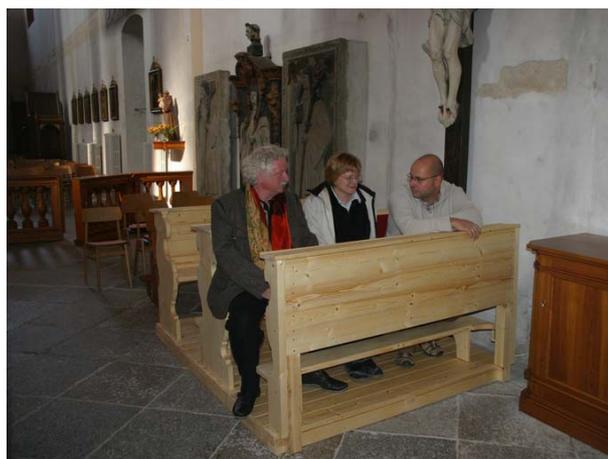
Abb. 136 Musterbank

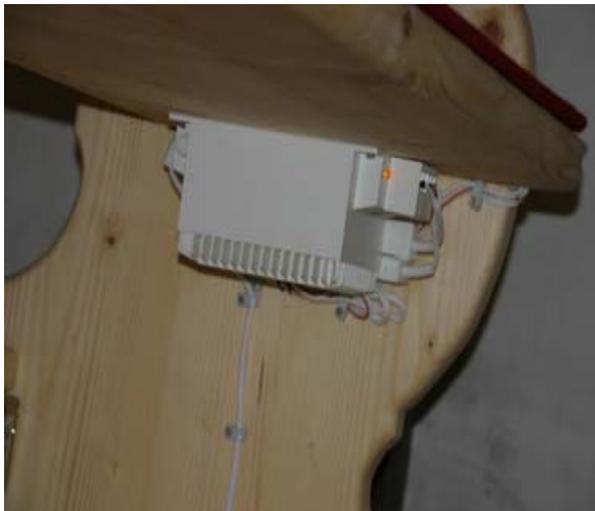
Abb. 138 Trafo unter der Musterbank

Der Aufbau (Abb. 139) der Heizelemente besteht aus einem Möbelstoff (1), Polsterung(2), Heizfolie(3), einer thermischen Isolierung (4) und einer Rückplatte (5). Über ein Trafo 320 VA/23-25 VAC (Abb. 138) wird die Stromversorgung gewährleistet. Unter die zweite Bank (Abb. 140) wurde ein Warmwasserheizsystem mit externem Kreislauf von der Firma Scholze aus Räckelwitz installiert. Hierfür wird eine speziell entwickelte und hergestellte Heizplatte der Firma Bretschneider aus Scheibenberg verwendet. Der Heizkreislauf besteht aus der genannten Heizplatte einer Heizpatrone und einer Pumpe. Die Heizplatte hat eine maximale Leistung von 240W/lfm eine Breite von 250 mm, Höhe von 30 mm und eine maximale Druckbelastung von 4 bar. Der Abstand zwischen Sitzfläche und Heizplatte beträgt ca. 25mm.

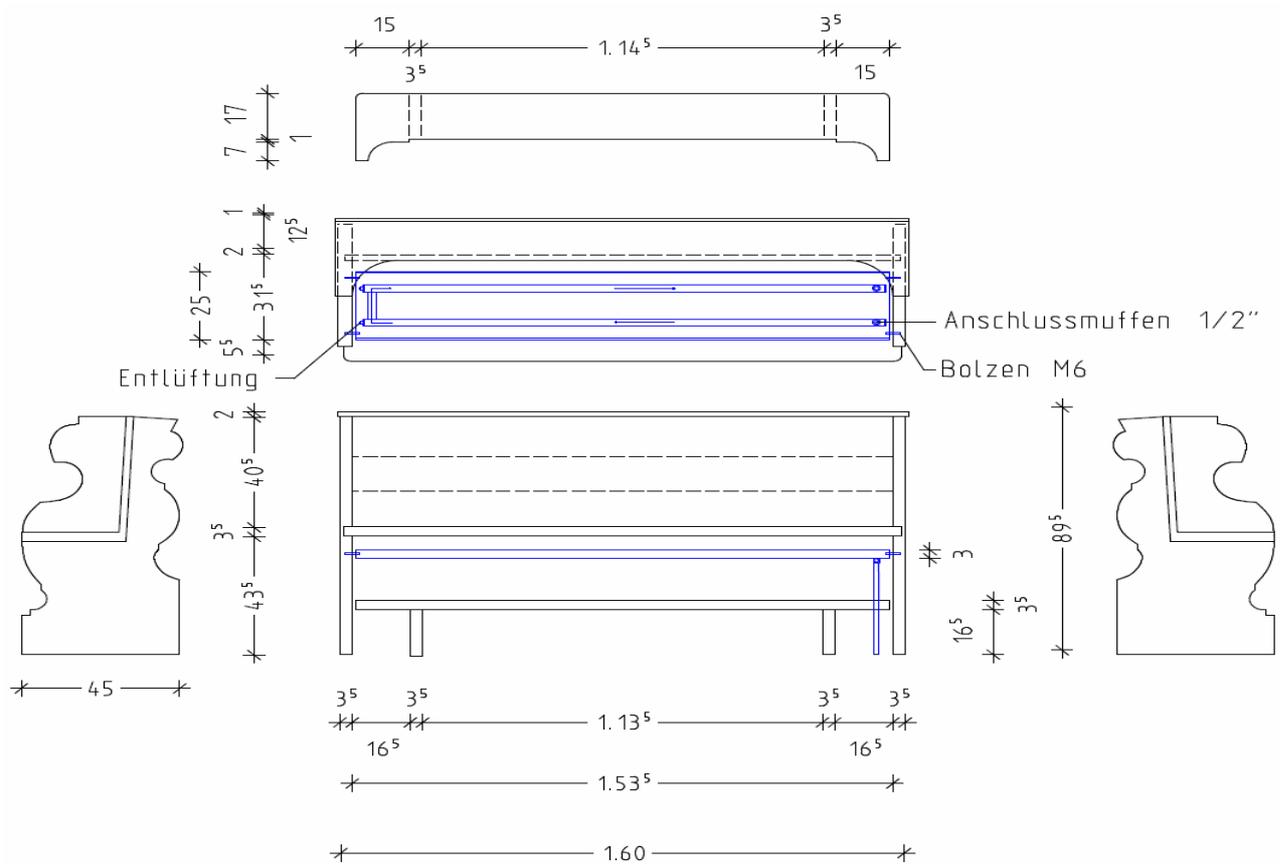
Abb. 140 unmaßstäbliche Zeichnung vom System „BRETSCHNEIDER“

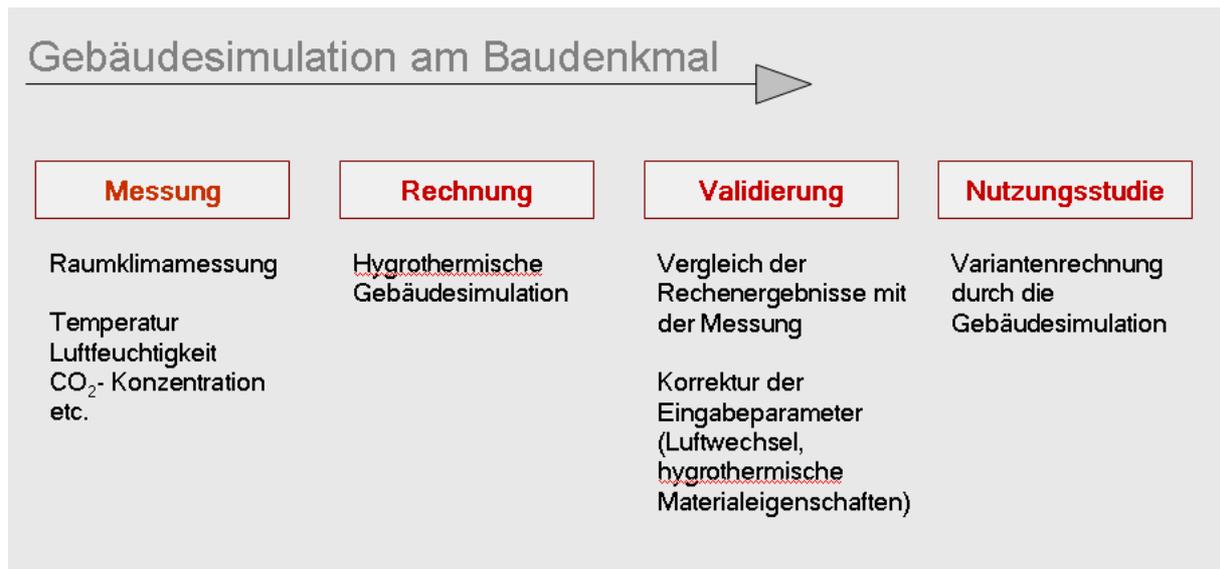
Abb. 141 Methode der qualifizierten Gebäudesimulation bei bestehenden Gebäuden

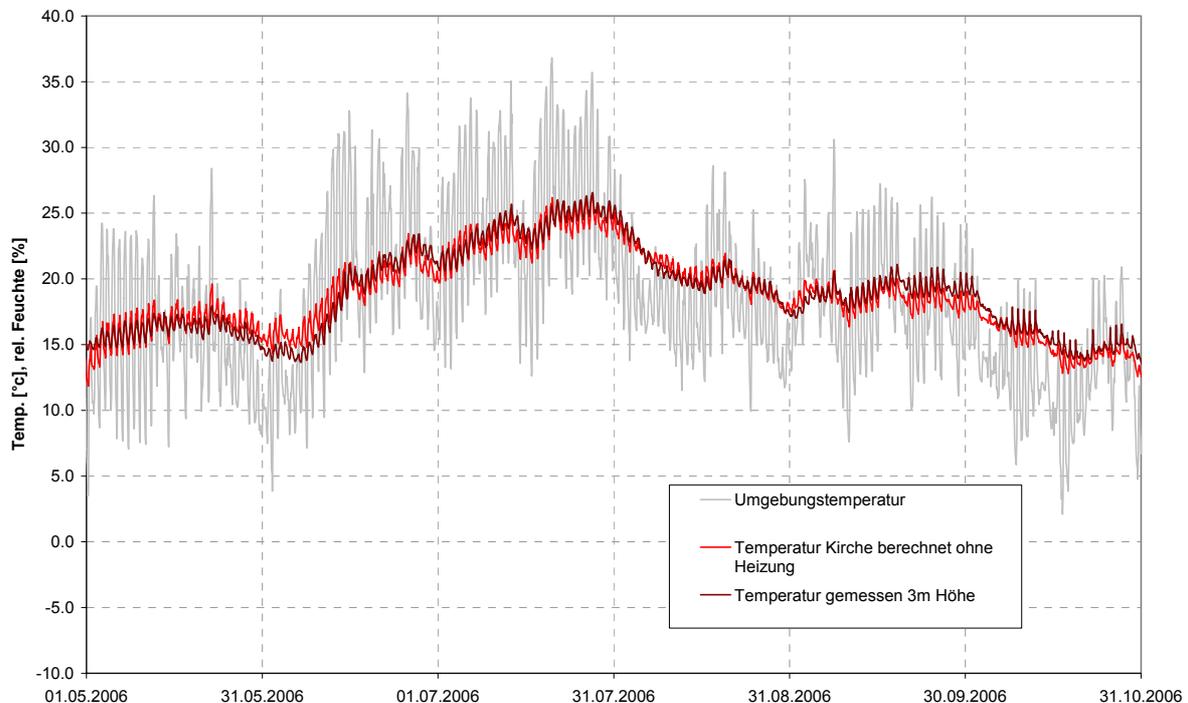
Abb. 142 Darstellung der berechneten und gemessenen Temperaturen

Der Verlauf des Innenklimas wurde in der Zeit vom 04.03.2006 bis 30.11.2006 lückenlos aufgezeichnet. Diese 272 Tage sind ausreichend für einen Vergleich der Rechnung mit der Messung. Dass keine Messung des Innenklimas in der Heizzeit zur Verfügung steht, ist nicht von Nachteil. In der Heizzeit ist ein Innenklima erfasst worden, welches durch die Heizung dominiert wird. Da von der Heizung aber keine Messwerte vorliegen (stündliche Wärmemengen-zufuhr), ist ein Vergleich der Rechenergebnisse mit den Messungen nicht möglich. Aus diesem Grund wird das Gebäudemodell in der Zeit mit den Messungen verglichen, in der sich das Innenklima frei einstellt, also außerhalb der Heizzeit.

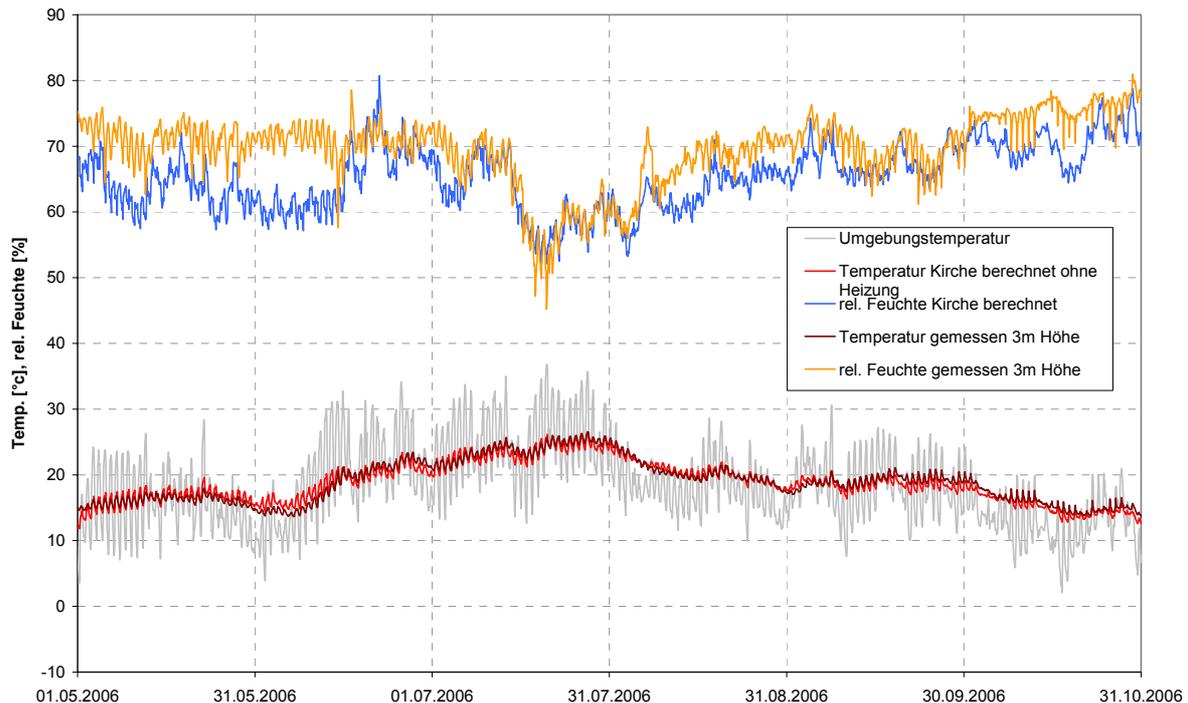
Abb. 143 Darstellung der berechneten und gemessenen Temperaturen und rel. Luftfeuchte (konstanter Luftwechsel)

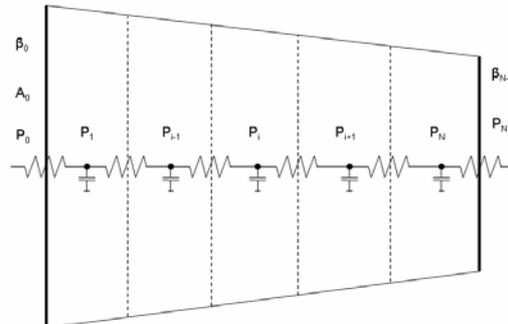
Abb. 144 Schematische Darstellung der Diskretisierung des Diffusionsmodells

Dabei können beliebig viele Schichten verwendet werden. Die Anwendung eines Pyramidenstumpfes für die Diskretisierung ist besonders hilfreich für die Berechnung von innenliegenden Speichern (z.B. Bücher), die von mehreren Seiten beaufschlagt werden (Abb. 144). Für die einzelnen Materialschichten müssen die Materialparameter Schichtdicke, Dichte, Diffusionswiderstand, Steigung der Sorptionsisothermen und Wärmeleitfähigkeit angegeben werden. Vereinfachend wird die Sorptionskurve linearisiert und die Diffusionswiderstandszahl als nicht feuchteabhängig angenommen.

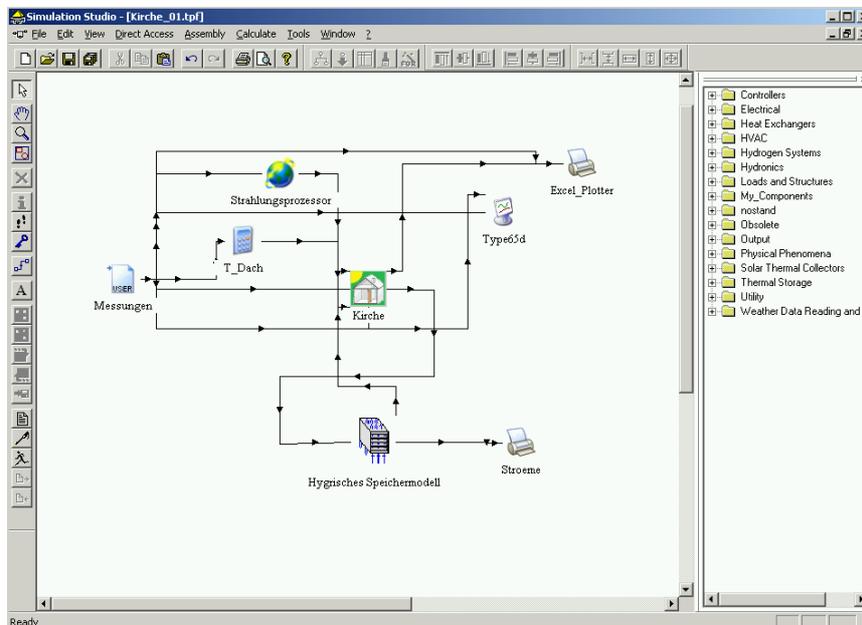
Abb. 145 Darstellung der Integration zwischen dem Gebäudemodell TRNSYS-Type 56 (Kirche) und dem Hygri-schen Speichermodell in der Darstellung der Softwareoberfläche „Simulation Studio“

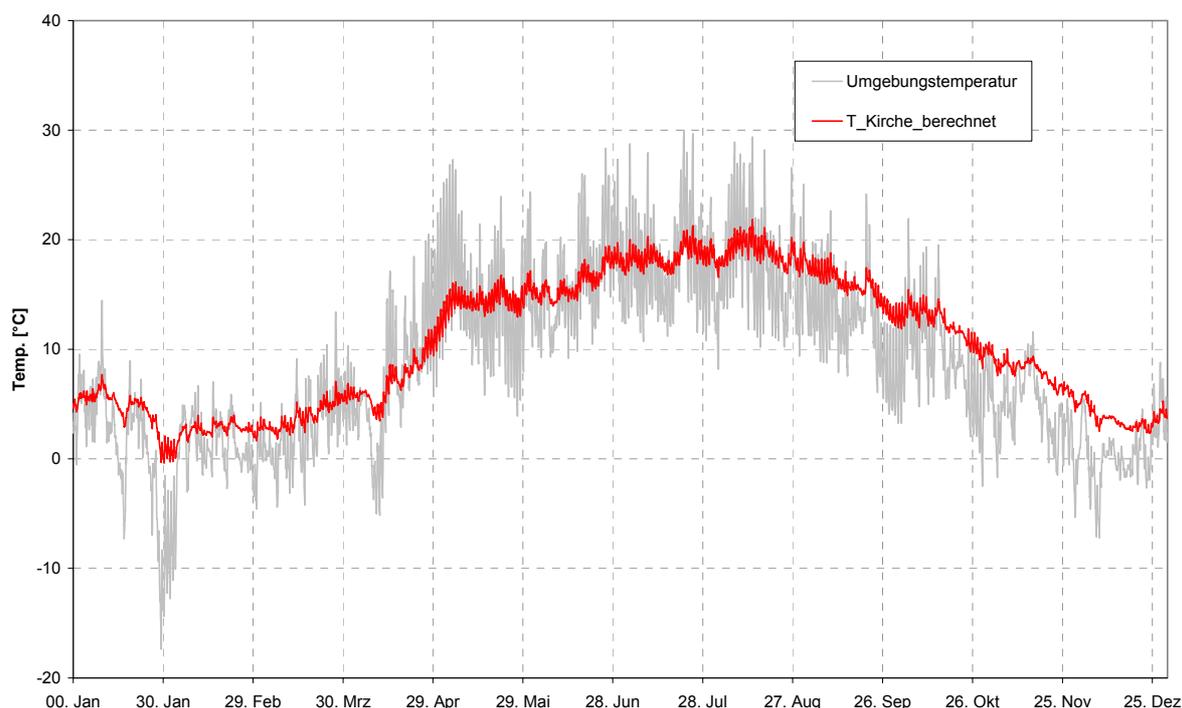
Abb. 146 Jahresverlauf der Außentemperatur TRY (grau) und der berechneten Innenraumtemperatur ohne Heizung

Nachdem im Kapitel „Nachrechnung der Messergebnisse der Klosterkirche St. Marienstern“ gezeigt wurde, dass es möglich ist den gemessenen Temperatur- und Feuchteverlauf der Raumluft nachzurechnen, können Varianten betrachtet werden. Dazu wird als Außenklima das für diese Region gültige Testreferenzjahr des Deutschen Wetterdienstes angesetzt (DWD2004). Die Klimadaten der Testreferenzjahre zeigen für die Region typische Witterungsverläufe und können so für die Auslegung von Anlagen der Technischen Gebäudeausrüstung verwendet werden. Der Standort Marienstern liegt im Bereich des TRY 9 „Thüringer Becken und Sächsisches Hügelland“. Die Abb. 146 zeigt die sich ohne Heizung einstellenden Temperaturen im Kirchenraum. Die Temperatur im Kaldach der Kirche wird in Anlehnung an die Messergebnisse mit Außentemperatur plus 2,5 K angenommen.

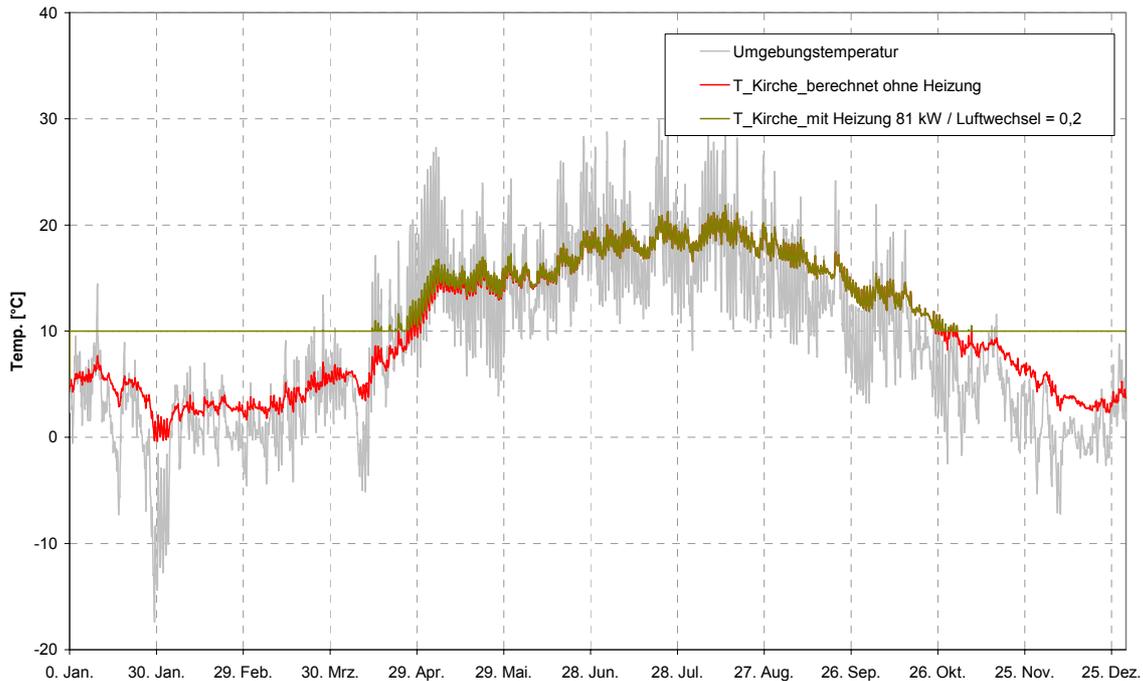
Abb. 147 Jahresverlauf der Außentemperatur TRY (grau) und der berechneten Innenraumtemperatur mit Heizung (auf 10°C) (Heizleistung 81 kW)

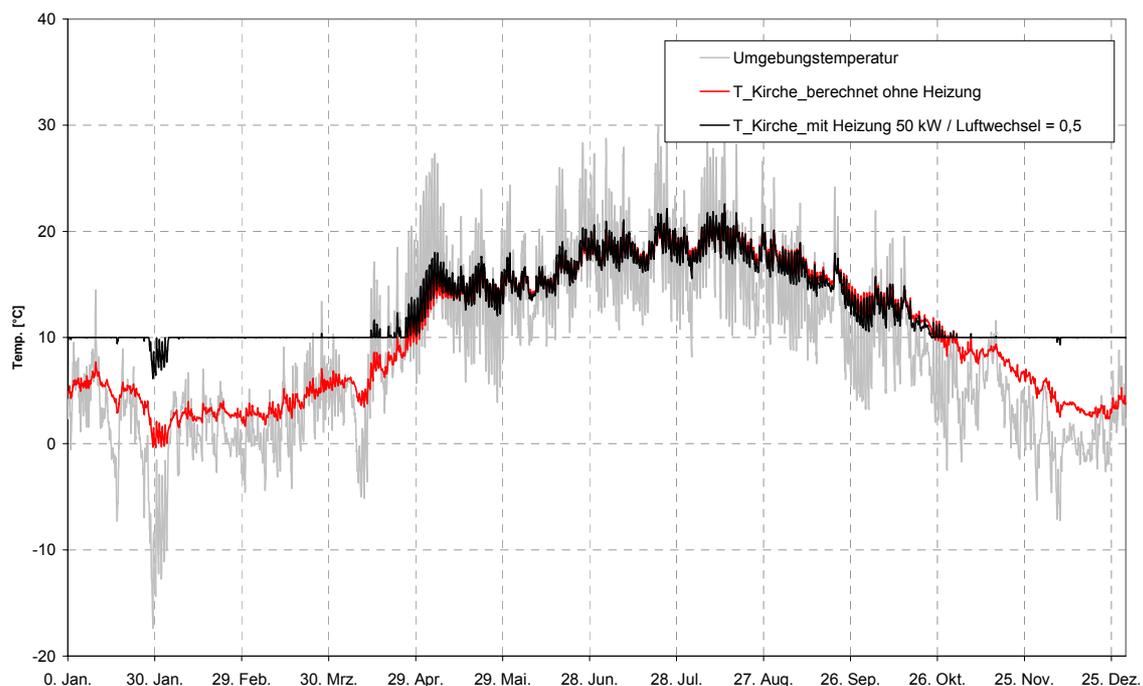
Abb. 148 Jahresverlauf der Außentemperatur TRY (grau) und der berechneten Innenraumtemperatur mit Heizung (auf 10°C) (Heizleistung 50 kW)

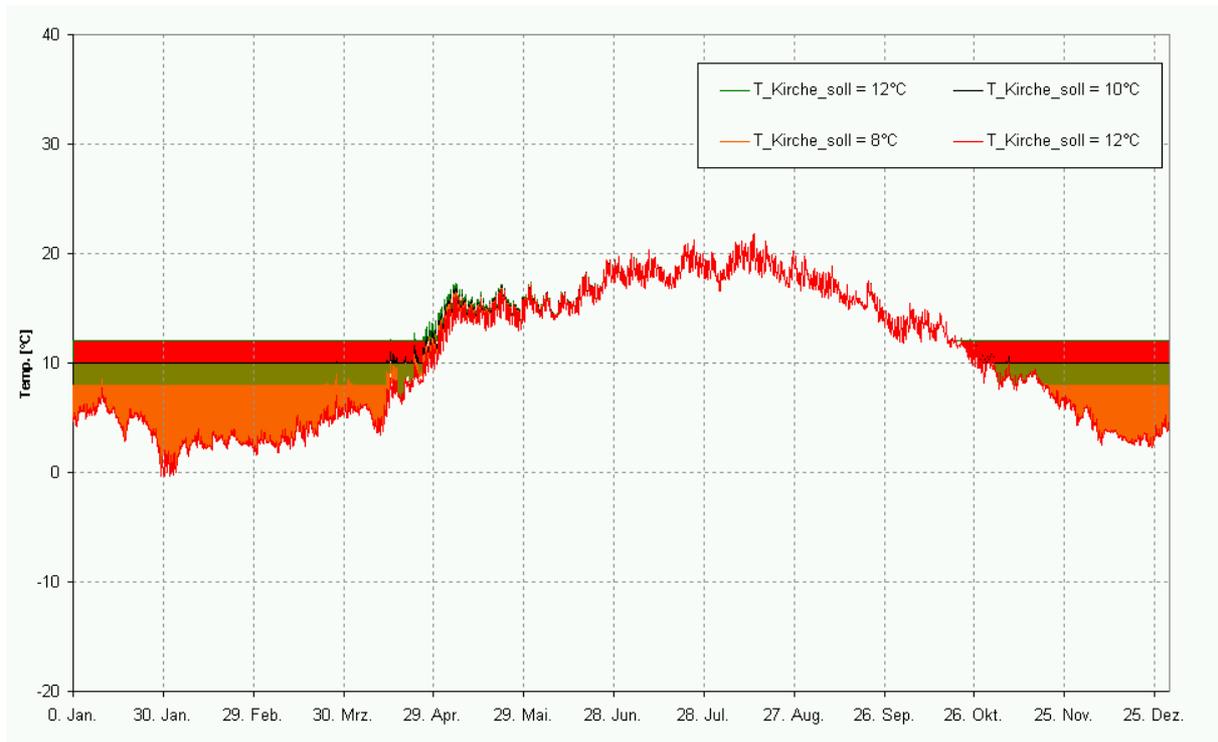
Abb. 149 Verdeutlichung des Heizenergiebedarfes (farbige Flächen charakterisieren den Heizwärmebedarf) bei unterschiedlichen Raumtemperaturen während der Heizperiode
