Bericht DD 60/2008

Nutzungsorientierte, optimierte Lokalterperierung von Kirchen - modellhafte Voruntersuchungen und Konzeptentwicklung

Abschlussbericht

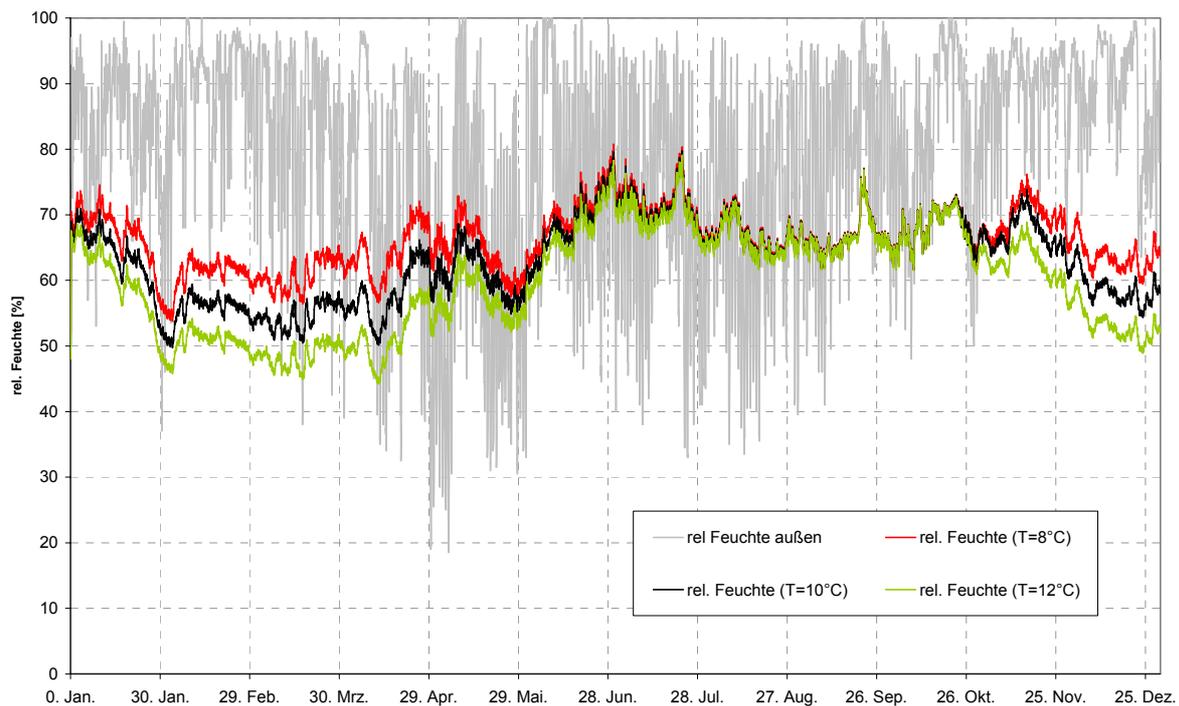
Abb. 150 Verlauf der sich einstellenden rel. Feuchte bei unterschiedlichen Heizsolltemperaturen
