**Kurzfassung
des
Forschungsberichts**

**Reet als Dacheindeckungsmaterial
Qualitätssicherung und –erhaltung eines
Baustoffs aus nachwachsenden Rohstoffen**

QSR – Gesellschaft zur Qualitätssicherung Reet mbH

November 2008

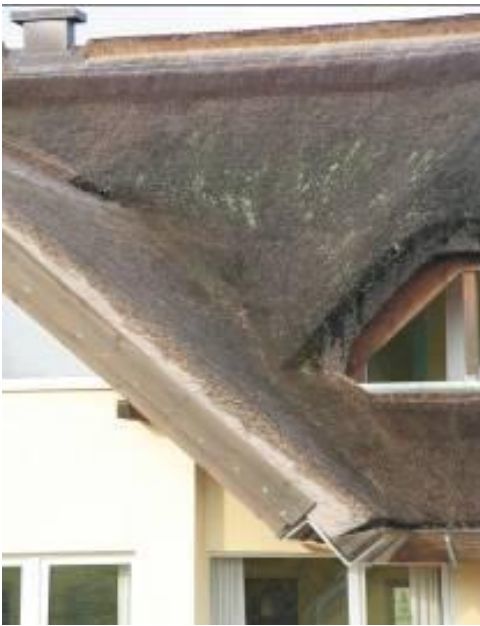
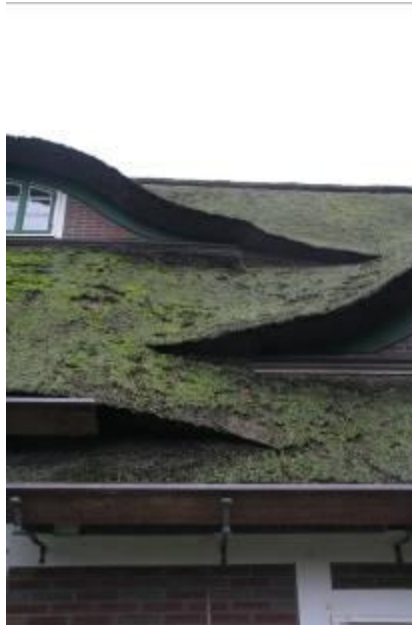
Nicht fachgerechte Ausführung von Gauben. Das Wasser wird in den Kehlen zusammengeführt, die damit einer starken Durchfeuchtung ausgesetzt sind. Schäden sind vorprogrammiert.

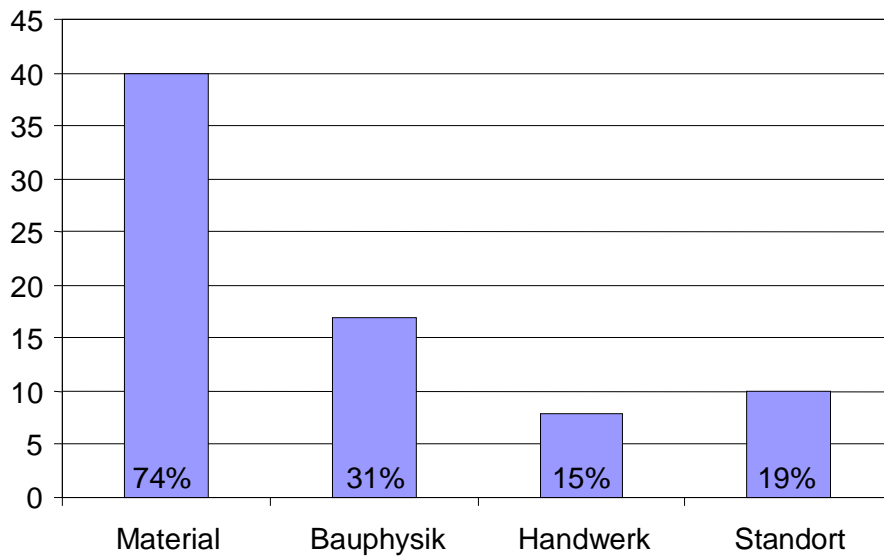
Abb. 1: Ursachen der Reetdachschäden

Dampfsperre. Handwerkliche Mängel als Schadensursache traten ebenfalls auf: wie eingangs erwähnt wurden hier häufig zu geringe Halmneigungen und/oder zu feste Eindeckungsflächen festgestellt. Sowohl die zu geringe Halmneigung als auch die zu festen Eindeckungsflächen führen zu einer wesentlich höheren durchschnittlichen Feuchtigkeit in der Reetschicht (Abb. 1).

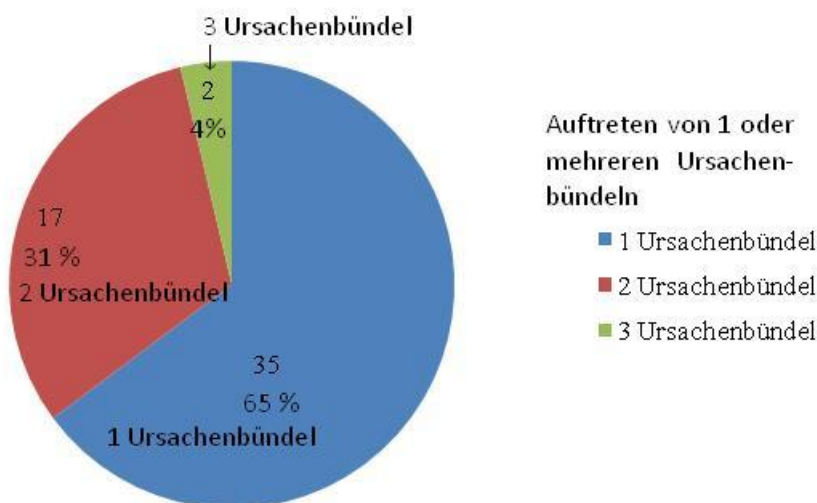
Abb. 2: Anteil einzelner Ursachenbereiche an Reetdachschäden

Jede der genannten 4 Kategorien der Schadensursachen kann mehrere Einzelursachen haben, so dass hier nach Froehlich besser von Ursachenbündeln zu sprechen ist (Ursachenbündel bei Schäden an Reetdächern, Der Holznagel, Heft 2, S. 11-13, 2008). Bei 35 Dächern, das entspricht 65%, war ein Ursachenbündel alleine für die Dachschäden verantwortlich. In 17 Fällen (35%) waren zwei Ursachenbündel an den Dachschäden beteiligt, während nur in zwei Fällen (4%) die Schäden auf drei Ursachenbündel zurückgeführt wurden (Abb. 2).

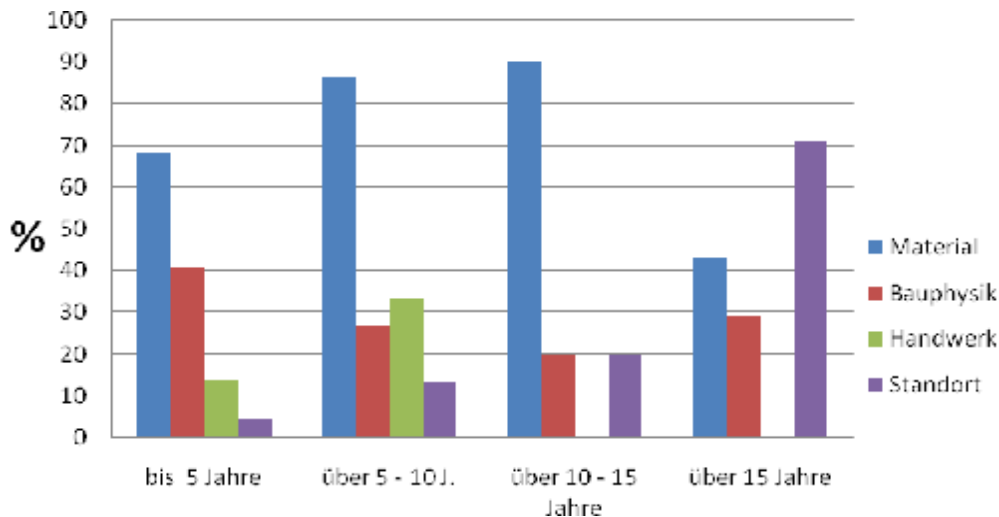
Abb. 3: Ursachen der Reetdachsäden in Abhängigkeit vom Alter eines Reetdachs

Wird weiter ins Detail gegangen und eine Unterscheidung der Dächer nach ihrem Alter getroffen, so lässt sich als Tendenz feststellen, dass die Materialqualität bei den jungen bis zu den 15 Jahre alten Dächern eine zunehmende Rolle spielt. Bei den über 15 Jahre alten Dächern waren es vor allem Standorteinflüsse, die maßgeblich für Schäden an den Reetdächern verantwortlich waren (Abb. 3). Das Problem der nachlassenden Materialqualität könnte damit ein Phänomen der letzten 15 Jahre sein. Davor war es von untergeordneter Bedeutung. Im Gegensatz zur Materialqualität ließen die anderen Ursachenbündel keinerlei Tendenzen in den verschiedenen Altersklassen erkennen.

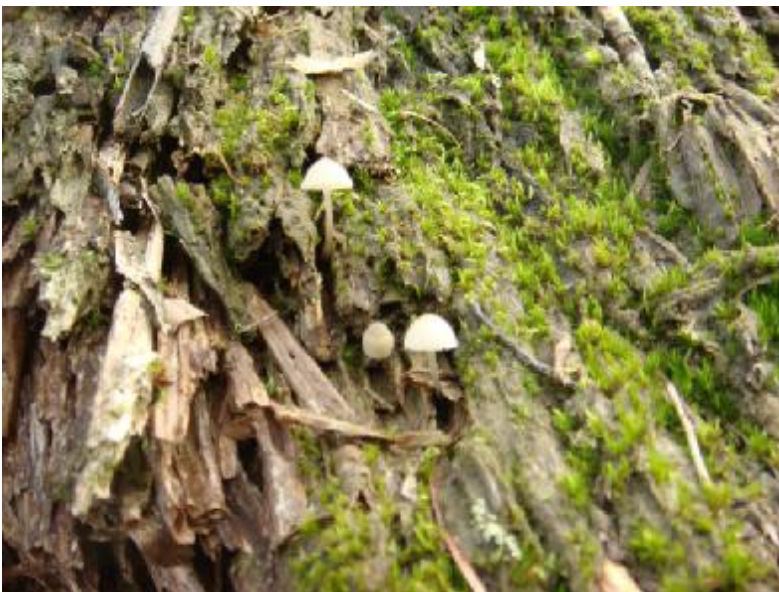
Im fortgeschrittenen Verfallsstadium eines Reetdachs kommt es zur Ausbildung einer Rotteschicht, auf der sich Hut- oder Ständerpilze (Basidiomyceten) ansiedeln können. Auf jungen Dächern im Anfangsstadium des mikrobiellen Abbaus sind sie dagegen eher selten zu finden.

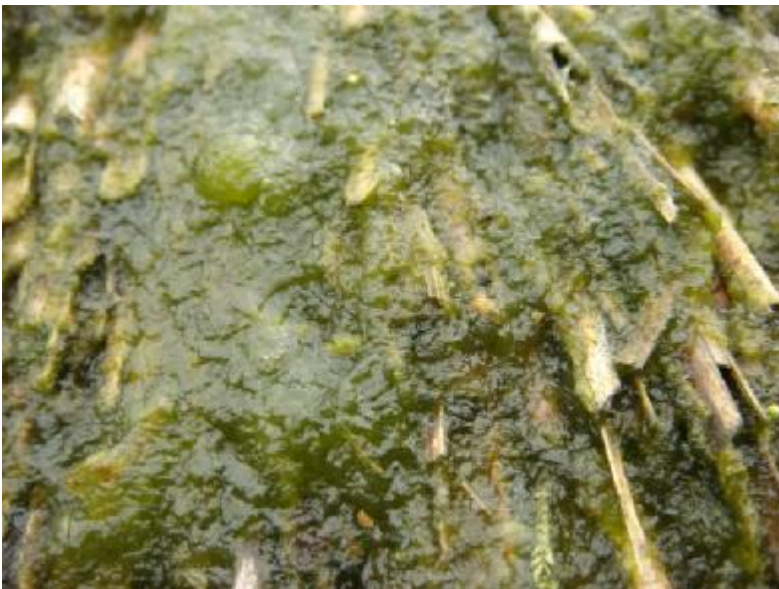
Auf vielen Dächern wurde die Ansiedlung von Algen und Bakterien als Biofilm beobachtet. Es entsteht eine Sperrschicht, unter dem sich ein Kleinklima mit hoher Feuchtigkeit ausbildet. Die Durchlüftung und Abtrocknung des Reets wird gestört. Damit sind günstige Voraussetzungen für die Verrottung des Reets durch später folgende aggressivere Pilze gegeben. Bakterien selbst zeigen nur geringe Abbauraten.

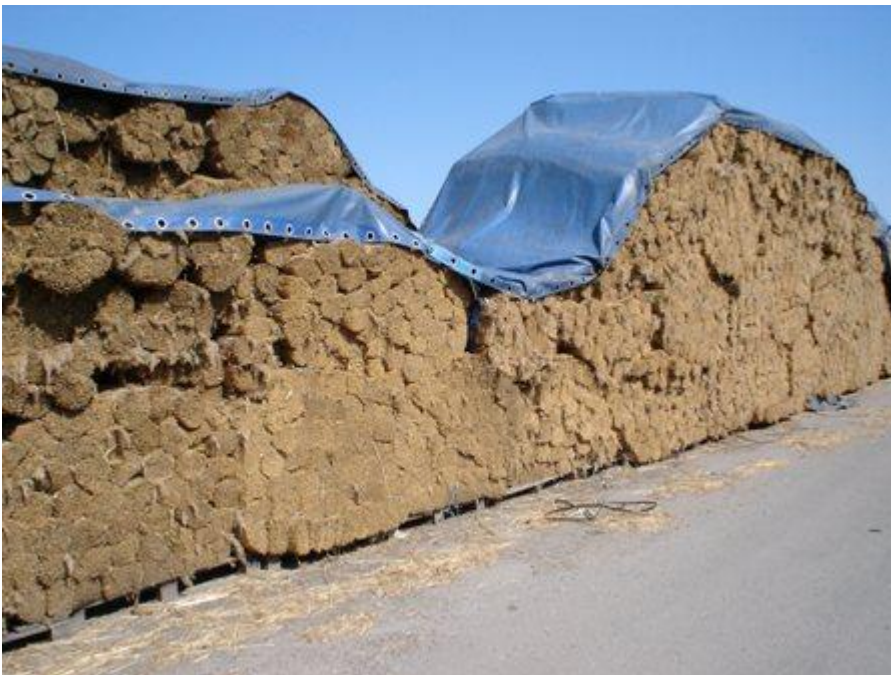
Lagerung von Reet auf Holzpaletten und unter Plane. Gegen seitlichen Regen ist das Lager nicht ausreichend geschützt. An den Übergängen zwischen Plane und Reet und aufgrund nicht bündig übereinander liegender Reetbunde bilden sich bei Regen Tropfkanten und Fließrinnen. Für längere Lagerzeiträume ist die Methode ungeeignet.

- ü Die Begrenzung der Feuchtigkeit ist während der gesamten Lieferkette einzuhalten. Abgeplante Transporte sind also sicherer.
- ü Die Lagerung auf der Baustelle ist dementsprechend wettergeschützt vorzunehmen. Das verpackte Reet sollte sowohl von unten als auch von oben keine Feuchtigkeit aufnehmen können. Es sollte luftumspült und nicht hermetisch abgedeckt gelagert werden.
