Stadt Nürnberg
Hochbauamt, Kommunales Energiemanagement

Energieoptimierte Generalsanierung einer Kindertagesstätte mit Hilfe von Vakuumisulationspaneelen und innovativen Latentwärmespeichern

Abschlussbericht über ein Sanierungsprojekt,
gefördert unter dem Az: 25044-25 von der
Deutschen Bundesstiftung Umwelt

Juli 2012

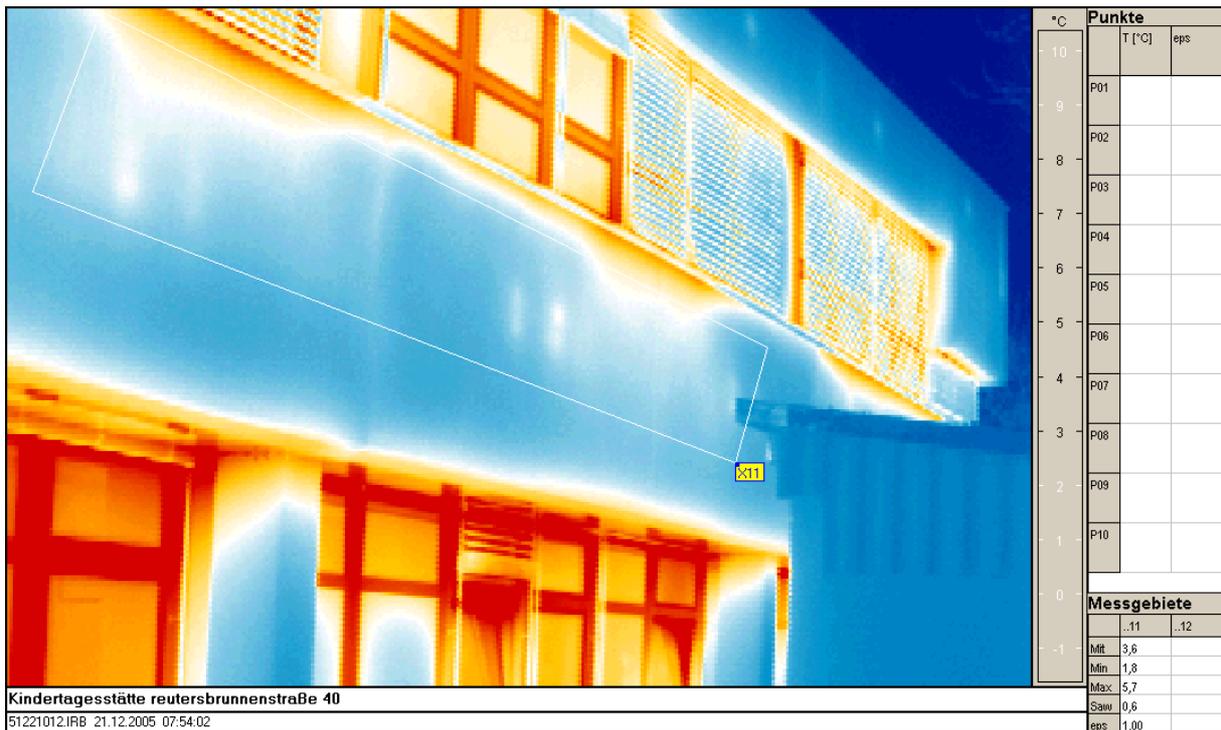
Bild 17: Thermografieaufnahme Ostfassade Bestand

Die Thermografieuntersuchungen zeigten z.B. an den Fassadenelementen Schwachstellen an den Befestigungspunkten der Platten an der Unterkonstruktion sowie an den Fugen zwischen den einzelnen Platten. In der ungestörten Fläche tritt hingegen noch eine relativ gute Wärmedämmwirkung auf.

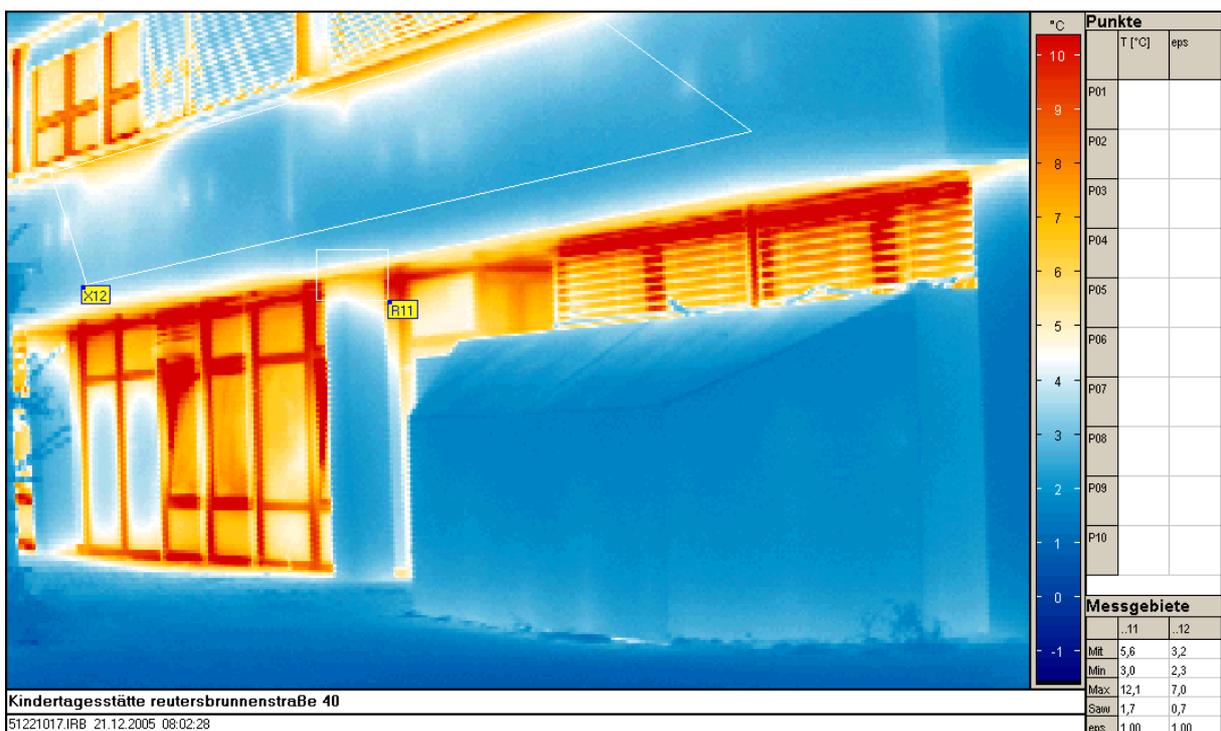
Bild 18: Thermografieaufnahme Westfassade Bestand

Besonders problematisch waren die vom OG aus der thermischen Hülle in das EG herausragenden Stahlbetonstützen. Damit bildeten sie entsprechende Wärmebrückensituationen. Sehr große Wärmeverluste verursachten auch verbaute Fassadenelemente in Metallleichtbauweise sowie die Fenster mit den Alu-Profilen. Diese beeinflussten durch niedrige Oberflächentemperaturen auch direkt die Behaglichkeit der Nutzer im Gebäude.

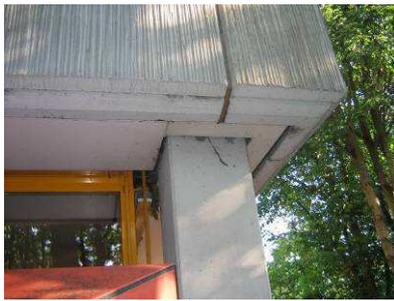
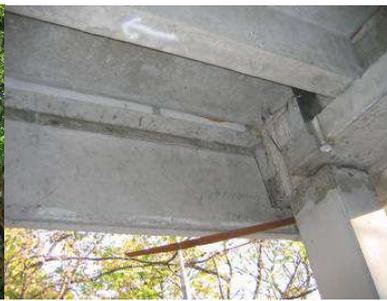
VORHANDENE FASSADE OG:
STAHLBETONFERTIGTEILE MIT
40 MM KERNDÄMMUNG

30 MM DÄMMUNG IM
FASSADENRÜCKSPRUNG

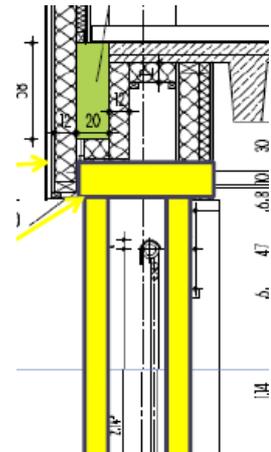
Bild 22: Schnitt Stahlbetonstütze saniert

- Stützen EG: vertikal vollflächig 4 cm (WLG 040)
- Deckenanschluss EG längs: vertikal 2x 12 cm (WLG 040), horizontal 2x 12 cm (WLG 040)

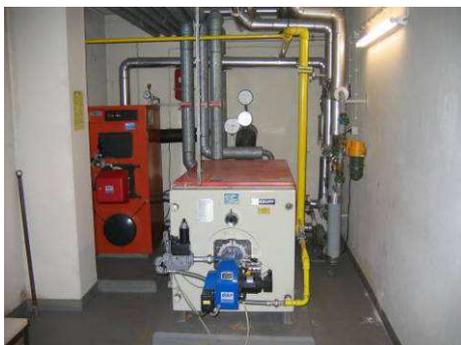
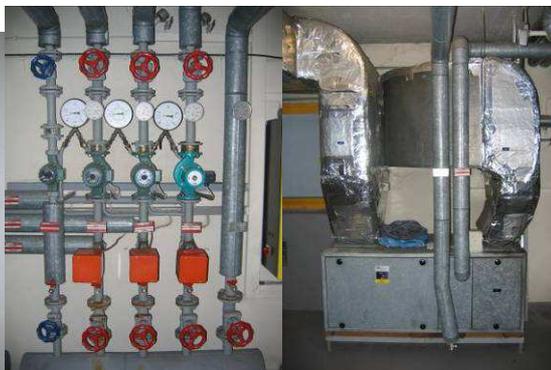
Bild 23: Heizungsanlage im Heizraum UG

Die vorhandene Gas-Konstanttemperaturheizung im Heizraum UG war als offene Anlage mit einer Leistung von 186 kW (Stahl-/Gusskessel) rechnerisch überdimensioniert und wurde mit einer Systemtemperatur von 80/60°C betrieben. 1991 fand ein Brennertausch statt (im Leistungsbereich 75-240 kW). Als Umwälzpumpen kamen noch hauptsächlich einstufige Pumpen ohne Drehzahlverstellung zur Ausführung. Die analoge Heizungsregelung war mit Außentemperaturführung und Zeitprogramm ausgestattet. Die zentrale Warmwasserbereitung erfolgte mittels eines direkt-gas-beheizten 90-Liter-Speichers aus dem Jahre 1991.

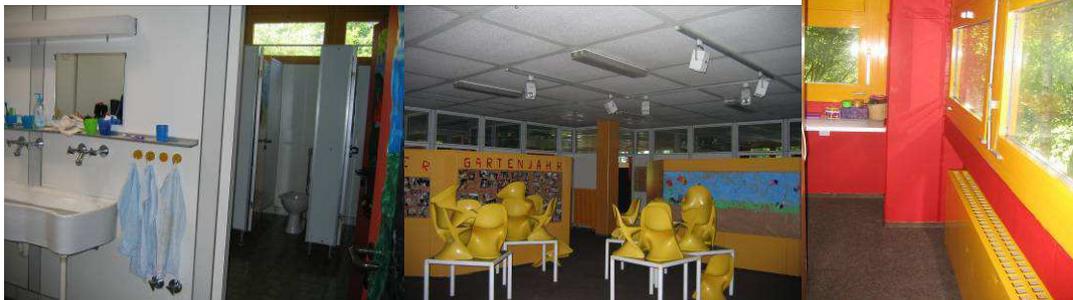
Bild 26: Sanitärbereich

Das Trinkwasserrohrnetz (verzinkt) und die Sanitärobjekte waren stark abgenutzt, teilweise durch Korrosion. Das Warmwassernetz erfüllte nicht mehr die aktuellen Anforderungen nach DVGW. Die Elektroleitungen und -ausstattungen (Leuchtstoffröhren) wirkten nach jahrelanger Benutzung verbraucht.

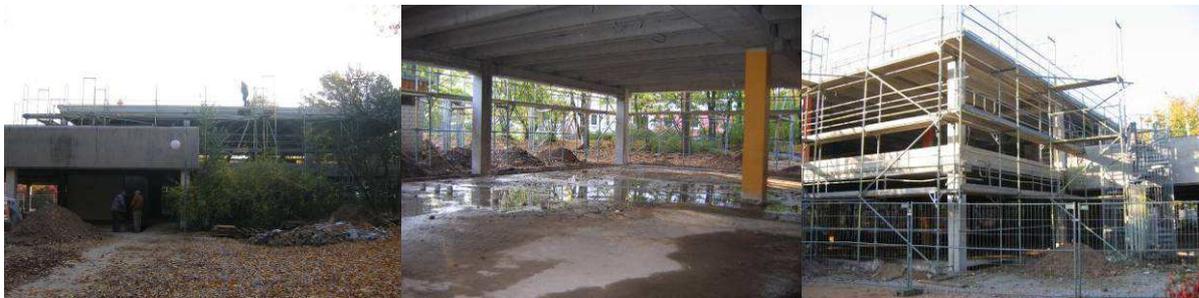
Bild 29: Ansicht entkerntes Bestandsgebäude

Bild 30-31: Ansichten Stahlbeton-Skelettbau

Das Gebäude ist freistehend, zweigeschossig mit einem Flachdach und einer Dachterrasse und ist zum Teil unterkellert. Es handelt sich um einen Stahlbeton-Skelettbau mit dem Rasterabstand der Stützen von 7,80 m x 7,80 m.

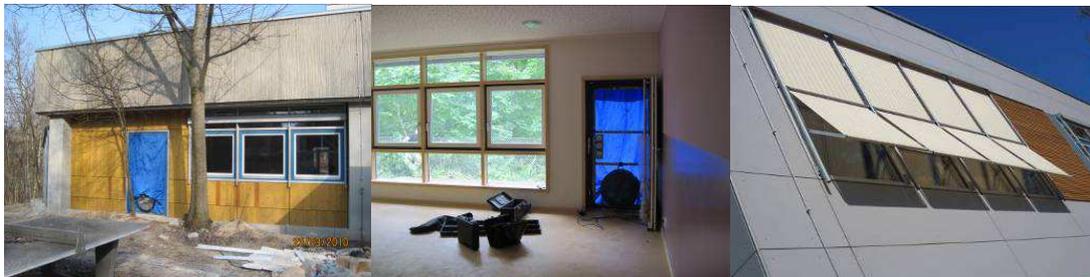
Bild 35-36: 1. und 2. Blower-Door-Test
Bild 37: Außenliegender Sonnenschutz

Auch auf die luftdichte Ausführung der Gebäudehülle wurde größtes Augenmerk gelegt. Am 23.03.2010 erfolgte die erste Luftdichtheitsmessung nach dem Blower-Door-Verfahren. Dabei wurden einige Undichtigkeiten gefunden; neben der Ausführung der Dampfbremse tauchten vor allem bei den vielen Außentüren (Gruppenräume mit Direktzugang in den Garten) die größten Mängel auf. Der Messwert bei Über- und Unterdruck von 50 Pa betrug im Mittel 1,0 1/h. Die im Messbericht enthaltenen Punkte wurden nachgearbeitet. Die zweite Messung erfolgte am 15.07.2010. Dabei wurden wiederum die Außentüren als problematische Bereiche identifiziert. Der Messwert lag nach der zweiten Messung bei im Mittel 0,7 1/h. Inzwischen wurden die Türen nochmals nachgebessert. Die dritte und damit Abschlussmessung erfolgte am 01.10.2010. Nach den wiederholten Nachbesserungen der ersten beiden Tests wurde mit der dritten Messung ein n_{50} -Wert von 0,61 1/h erreicht. Die städtischen Standards, die bei Gebäuden mit Lüftungsanlage einen Wert $< 1,0$ 1/h vorsehen, wurden damit eingehalten. Kleinere Mängel gab es jedoch noch immer bei einigen Außentüren im OG sowie bei der Tür zum Hausanschlussraum. Weitere Nachbesserungsarbeiten folgten.

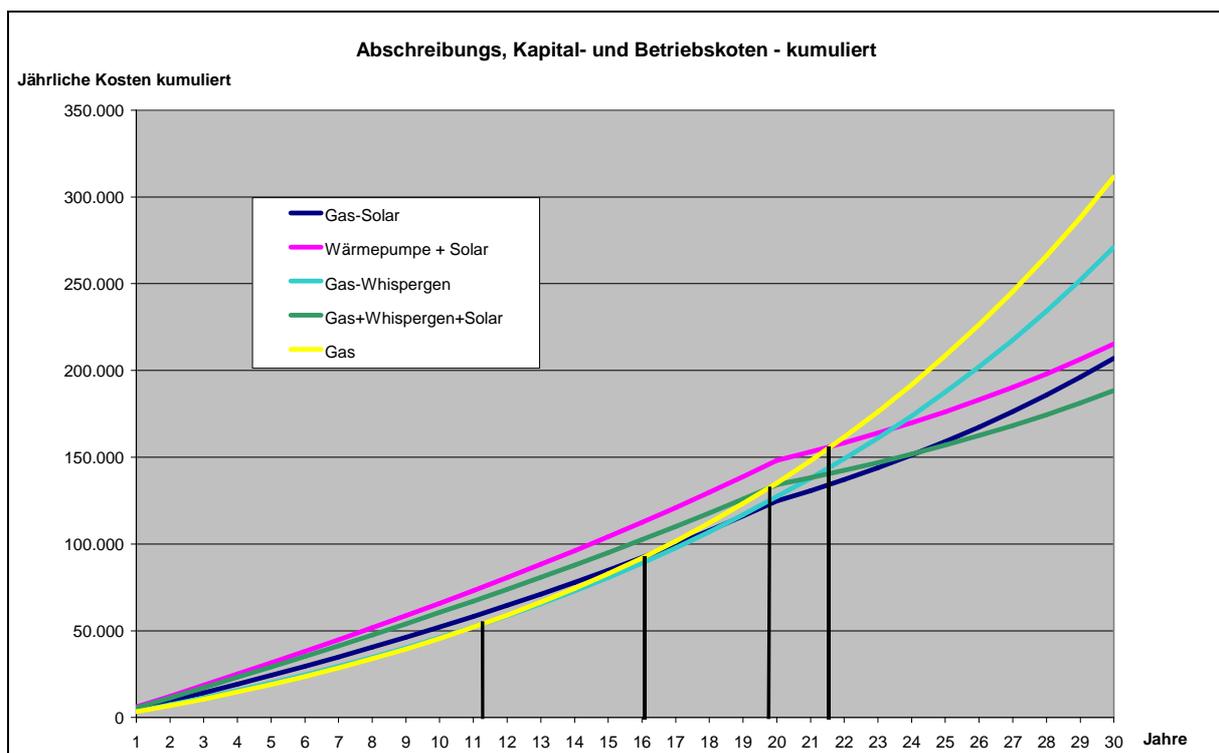
Diagramm 1: Kumulierte Gesamtkosten

In folgendem Diagramm sind die kumulierten Gesamtkosten, unter Berücksichtigung der Investitions-, Kapital- und Energiekosten sowie Amortisationszeit, dargestellt.

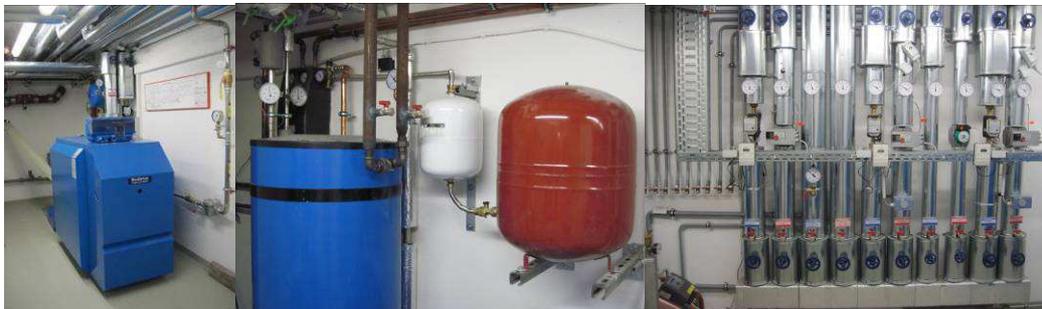
Bild 38: Gasbrennwertkessel

Als Hauptwärmeerzeuger wird ein Gas-Brennwertkessel (Buderus Logano Plus SB315 mit Gas-Vormischbrenner) und einer Nennwärmeleistung von 90,0 kW bei einer Systemtemperatur von Vorlauf/Rücklauf 50/30°C eingesetzt. Die Modulation liegt im Lastbereich von 36,6-90,0 kW. Der Normnutzungsgrad beträgt bis zu 98 % (Hs). Als zu realisierende Systemtemperatur sind 60/40°C vorgesehen (Nennwärmeleistung 87,8 kW). Eine zentrale Warmwasserbereitung versorgt mittels eines 300l-Speichers mit externem Wärmetauscher (Buderus Logalux SF300/LAP), welcher über die Solaranlage bzw. den Heizkessel beladen wird, die sanitären Zapfstellen. Elektronische drehzahlgeregelte Umwälzpumpen sorgen für einen effizienten Umlauf der Heizwasserströme.

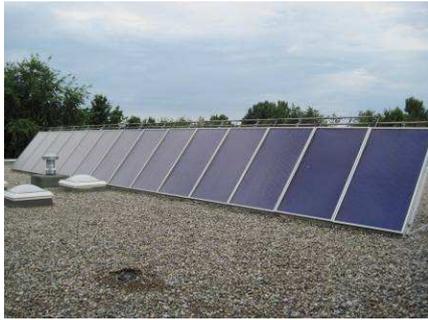
Bild 41: Solaranlage Wagner EURO-L20AR

Durch das freie, optimal nach Süden orientierte Flachdach (0°), welches nur geringfügig verschattet ist (Bäume Süd-Ost), bot sich der Einsatz einer thermischen Solaranlage geradezu an. Die geringe Wärmemenge, welche zur Erwärmung des üblicherweise niedrigen Warmwasserverbrauchs in Kindertagesstätten benötigt wird, und ein Teil des durch die wärmeschutztechnische Sanierung der Gebäudehülle errechneten Heizwärmebedarfs kann solar abgedeckt werden. Hierfür sind gemäß Simulation ca. 36,5 m² Brutto-Kollektorfläche, bestehend aus einer durchgängigen Reihe von 14 Flachkollektoren (Typ Wagner-Solar EURO-L20AR, Transmissionskoeffizient 96 %) installiert. Diese sind mit einem Kies-Montagegestell auf dem Flachdach angebracht (Ausrichtung Süd 0°, Aufstellwinkel 35-40°). Um das solare Energieüberangebot des Sommers auch in den Übergangszeiten bzw. im Winter anstelle teurer fossiler Brennstoffe nutzen zu können, sind Langzeitpufferspeicher geeigneter. Bisher wurde dies mit herkömmlichen, großvolumigen Warmwasserspeichern bewerkstelligt.

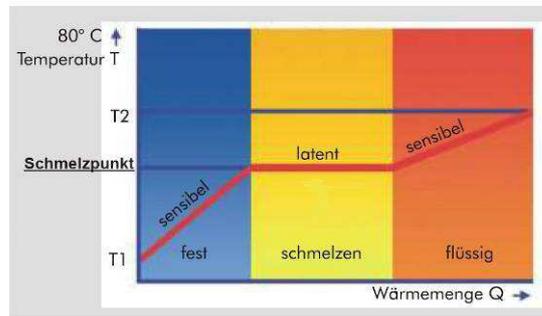
Bild 42: Wärmespeicherung durch Phasenwechsel

Der Phasenwechsel führt zur Veränderung des Aggregatzustandes (von fest nach flüssig und umgekehrt) und erfolgt bei konstanter Temperatur (Schmelzenthalpie ca. 240 kJ/kg). Die nutzbare Wärme während des Schmelzvorganges „addiert“ sich auf der Zeitachse, somit wird neben der sensiblen Wärme auch die latente, innere Wärme (Bindungsenergie) des Paraffins genutzt. Weiterhin ist Paraffin alterungsbeständig und zyklenstabil.

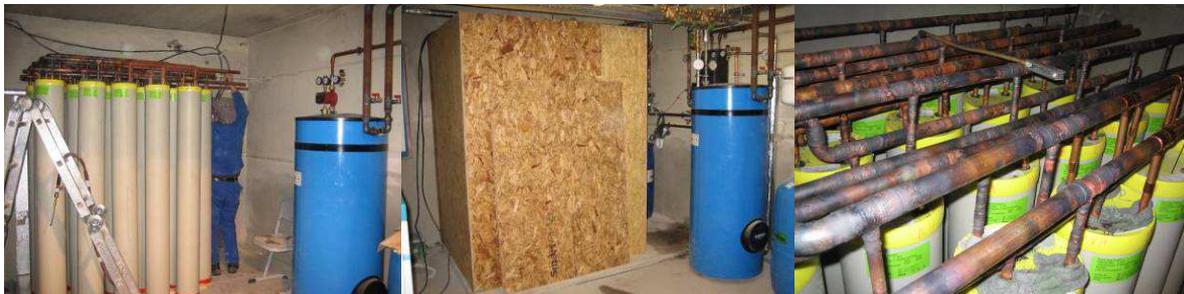
Bild 43-44: Latentwärmезellen, ohne und mit Verkleidung

Bild 45: Tichelmannverrohrung

Eine relativ neue und platzsparende Möglichkeit bietet sich durch den Einsatz von Latentwärmespeichern an. Die Wärmezellentechnologie auf der Basis von Paraffin, einem sogenannten Phase Change Material (PCM), führt bei gleicher Speicherkapazität zu wesentlich kleineren Speichervolumen (nur noch etwa ein Drittel), da Paraffin bis zu viermal mehr Wärme (abhängig von $\Delta\vartheta$; bspw. zwischen 70 und 80°C) speichern kann als Wasser. Dies bedeutet auch, dass die Auskühlverluste merklich verringert werden.

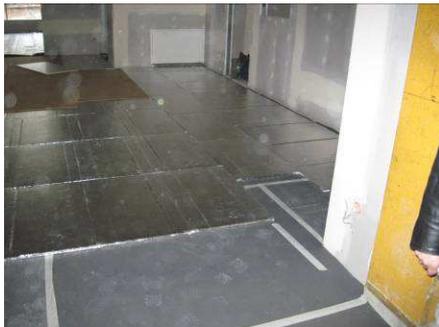
Bild 46: Montage VIP-Dämmung

Im November und Dezember 2009 erfolgte der Einbau der Vakuumisulationspaneele im Fußboden des Erdgeschosses, unter dem Heizestrich und der neuen Fußbodenheizung. Diese Phase der Bauarbeiten wurde durch die Bauleitung sehr intensiv begleitet und auch eine thermografische Untersuchung durchgeführt, um Beschädigungen der VIP-Platten rechtzeitig entdecken und ggf. austauschen zu können.

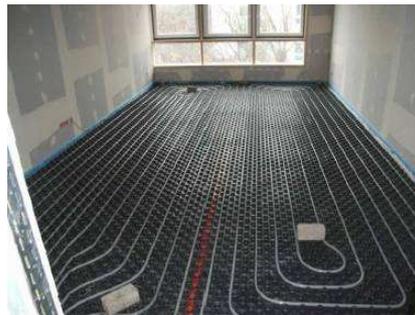
Bild 47: Montage Fußbodenheizung

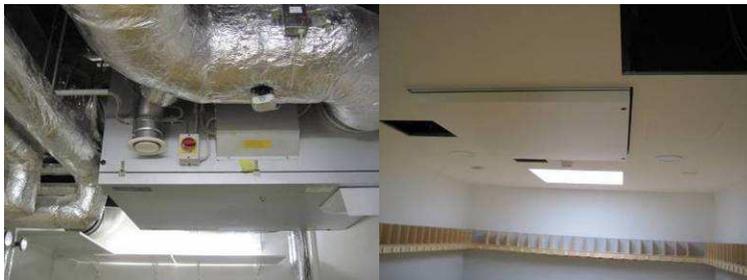
Bild 48: Lüftungsgerät EG

- MO-FR: 5:00-7:00 Uhr Vorspülung mit 75 % Leistung, 7:00-21:00 Uhr Vollbetrieb
 - SA: 8:00-22:00 Uhr Vollbetrieb
 - SO: 8:00-16:00 Uhr Vollbetrieb (Erfordernis mit Nutzer prüfen!)
 - Nachts: AUS
 - Sommer: Differenztemperatur- und zeitgesteuerte Nachtlüftung, Ein 2:00-4:00 Uhr
- Abhängig von MIN-/MAX-Außentemperaturgrenzwerten wird der Sollwert der Zulufttemperatur im Sommer gesenkt bzw. im Winter erhöht (AT-Kompensierung). Geplant war ursprünglich, über ein externes Anforderungssignal „Wärme“ von den beiden Lüftungsanlagen die Zubringerpumpe Lüftung am Heizungsverteiler zu starten. Dies wurde nicht realisiert, stattdessen läuft die Pumpe bis 22°C Außentemperatur erreicht sind.

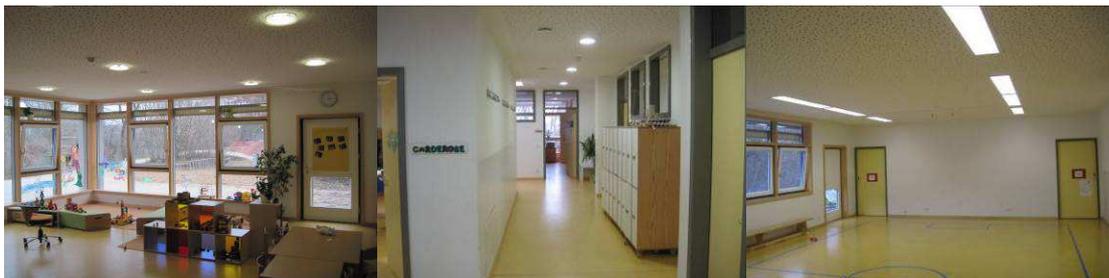
Bild 50: Innenbeleuchtung Gruppenraum

Bild 51: Innenbeleuchtung Flur OG

Im ganzen Gebäude wurden (Kompakt-)Leuchtstofflampen mit elektronischen Vorschaltgeräten (EVG) angeschlossen. Die Beleuchtung in den Räumen ist durch die Aufteilung auf verschiedene Schaltgruppen individuell schaltbar, in den Gruppenräumen ist die Beleuchtung dimmbar. Im Flur EG gibt es eine Grundbeleuchtung mit Tastern; in den Flurzonen OG, im Treppenhaus und in den Außenanlagen wird die Beleuchtung über den EIB-Bus gesteuert, so dass vor allem in den Außenanlagen die Beleuchtung helligkeits- und zeitabhängig geschaltet werden kann (Ein 16.00 Uhr bis 9.00 Uhr inkl. Dämmerungsschalter mit Grenzwert 50 Lux). In den WCs sind Präsenzsteuerungen vorhanden.

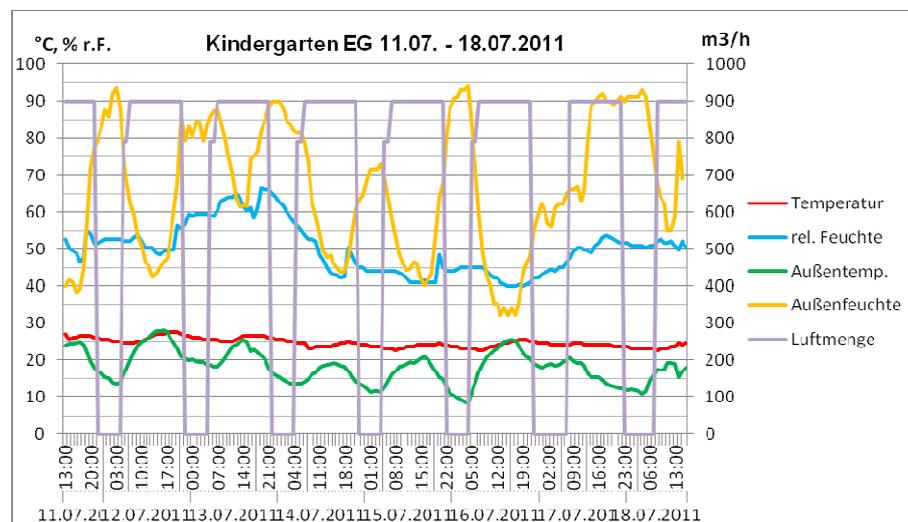
Diagramm 2: Raumklima KiGa EG Aula 11.-18.07.2011

Die Raumfeuchte liegt mit Werten zwischen 40 und 66% r.F. im normalen Bereich.

Eine Wochenendnutzung fand vermutlich nicht statt.

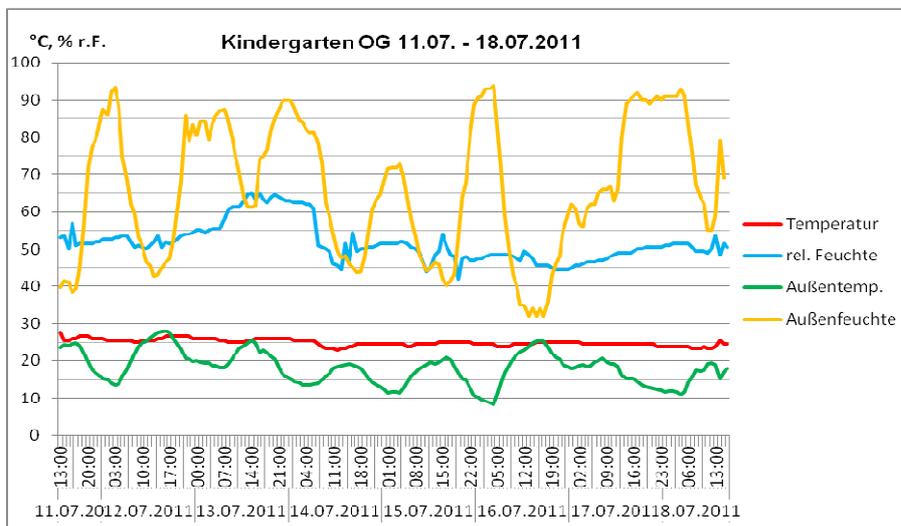
Diagramm 3: Raumklima KiHo OG Gruppenraum Theatergasse 11.-18.07.2011

Die Raumfeuchte liegt mit Werten zwischen 45 und 65% r.F. im normalen Bereich.

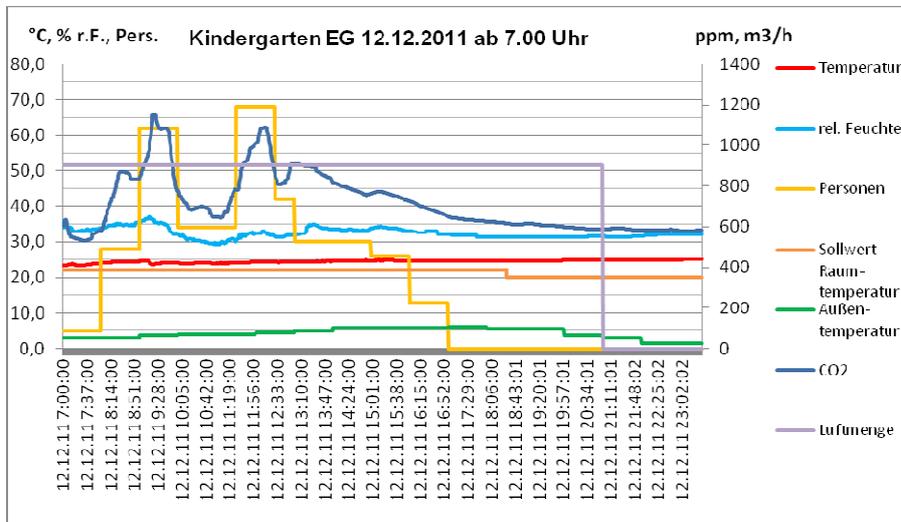
Diagramm 4: Raumklima KiGa EG Aula 12.12.2011

Die rel. Raumfeuchte bewegt sich zwischen akzeptablen 29 und 37% r.F..

Ab 17 Uhr beginnt die Arbeit des Putzpersonals im EG; hier ohne ersichtliche Auswirkungen auf CO₂-Pegel bzw. rel. Raumfeuchte.

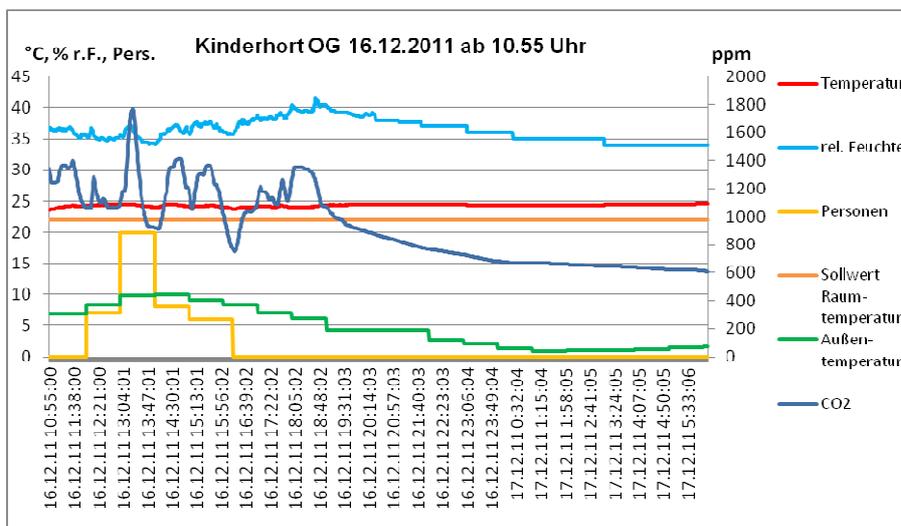
Diagramm 5: Raumklima KiHo OG Gruppenraum Theatergasse 16.-17.12.2011

Die Werte der rel. Raumfeuchte liegen zwischen 34 und 41% r.F. und sind in Ordnung.

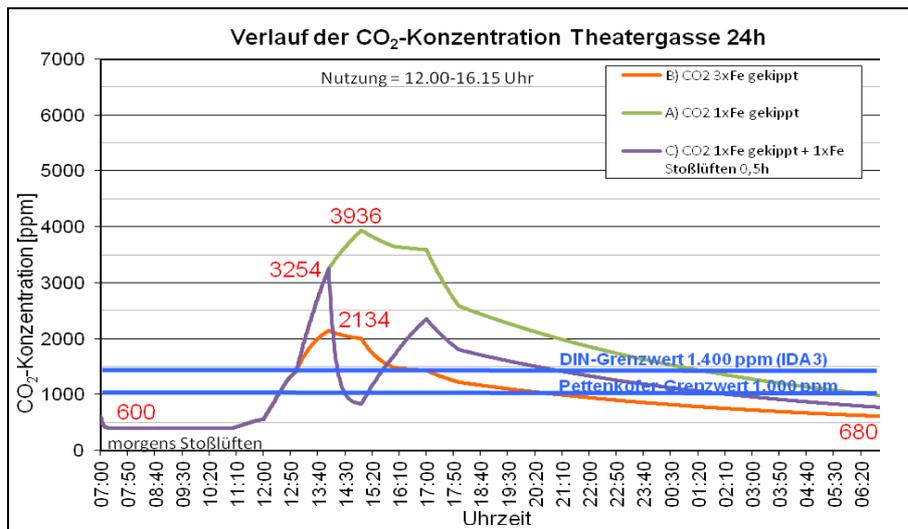
Diagramm 6: CO₂-Verlauf über 24h Gruppenraum OG Theatergasse

- CO₂-Konzentration Außenluft ca. 380 ppm
- CO₂-Konzentration vorhanden ca. 600 ppm (Sockelwert), vgl. Messungen Dez. 2011

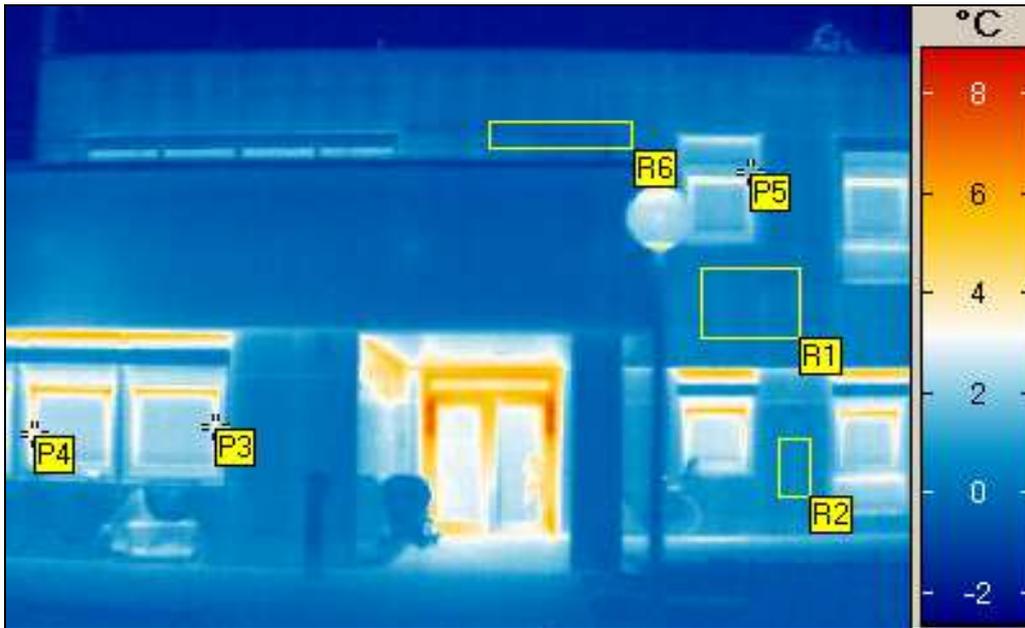
Bild 57: Thermografie Westfassade Haupteingang

Der komplette Thermografiebericht vom 25.01.2012 ist im Anhang ersichtlich.

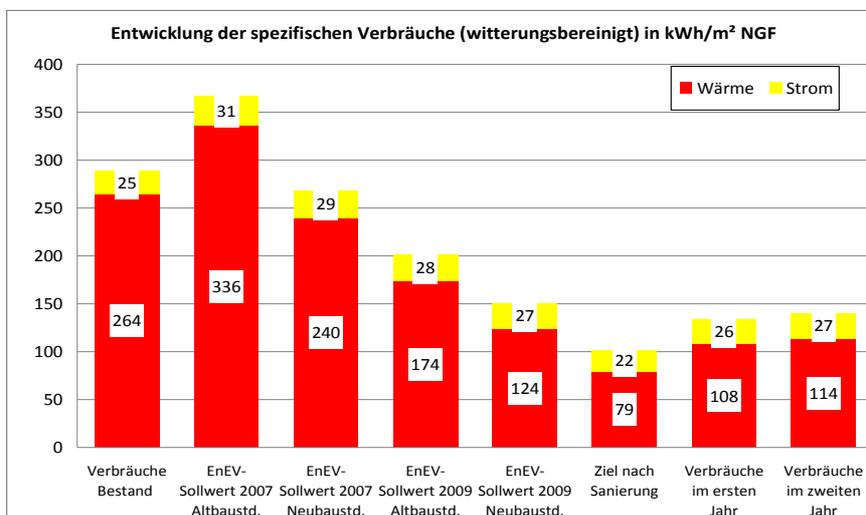
Diagramm 7: Spezifische Bedarfe und Verbräuche für Wärme und Strom

Die Zielwerte der Generalsanierung für Wärme und Strom werden im ersten und zweiten, hochgerechneten Betriebsjahr noch nicht erreicht. Der deutliche Unterschied jedoch auch schon dieser Ergebnisse gegenüber den Verbräuchen des Bestandsgebäudes ist erkennbar, vgl. Diagramm 7. Allein schon die Festlegung der anspruchsvollen Ziele und deren planerische Umsetzung reduzieren die Verbräuche gegenüber (EnEV)-Standardplanungen erheblich. Die höheren Verbräuche in diesen beiden Betriebsjahren gegenüber der Zielsetzung belegen allerdings die Notwendigkeit der (weiteren) Optimierungs- und Monitoringphase.

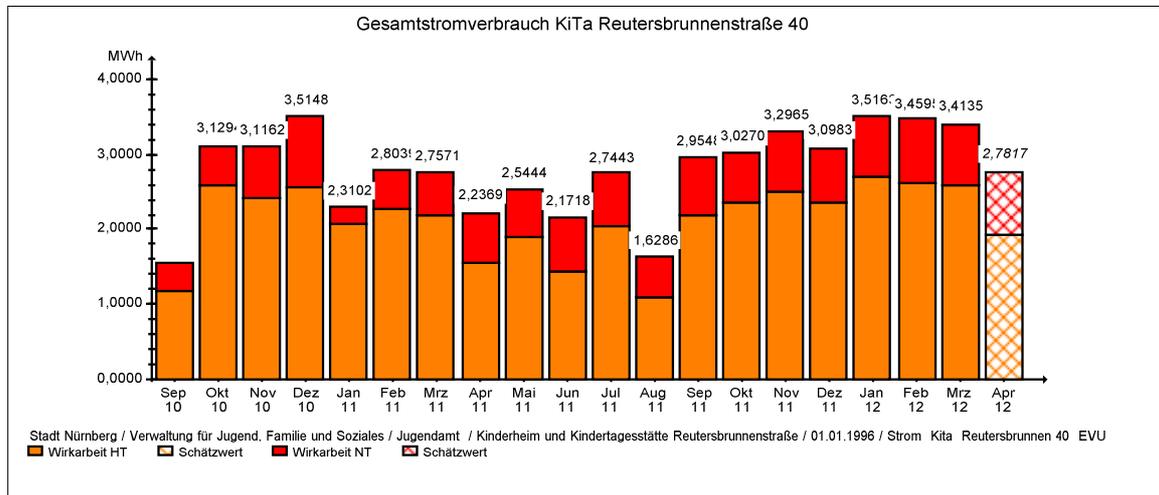
Diagramm 8: Gesamtstromverbrauch unterteilt in Haupt- und Niedertarif (Nachtstrom)

Den Stromverlauf von 15.09.2010 bis 30.04.2012 zeigt nachfolgendes Diagramm.

Deutlich wird im obigen Diagramm auch, dass die Verbräuche ganzjährig ähnlich hoch waren. Die Monate August (Verbrauchsrückgang durch Ferienzeit KiTa von 6.8. bis 4.9.) sowie z.T. die Wintermonate (Verbrauchsanstieg durch Heiz- und Beleuchtungsbedarf, Dezember 2010 und Januar 2012 Kälteeinbruch) zeigen typische Abweichungen.

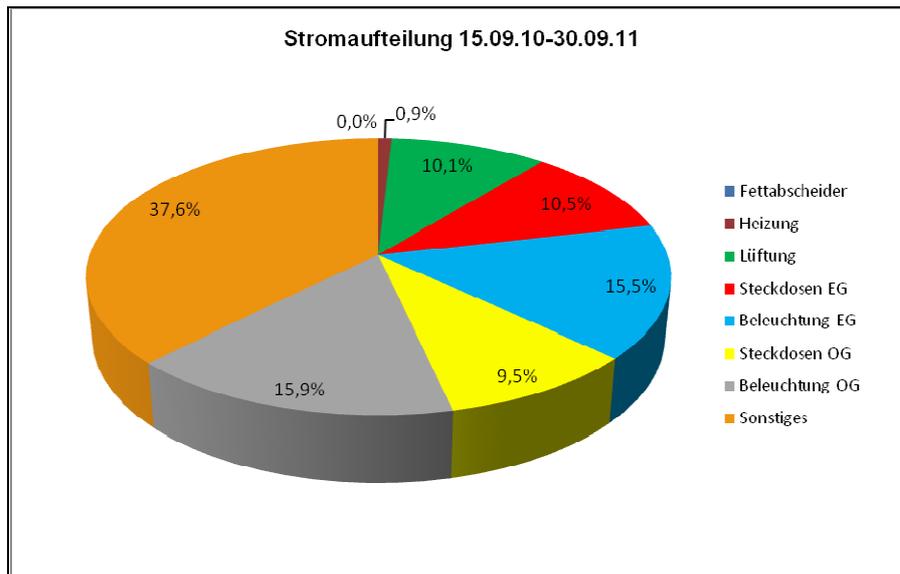
Diagramm 9: Stromverbrauchsaufteilung

Durch weitere Unterzähler kann der Stromverbrauch des Gebäudes einzeln erfasst und aufgeteilt werden auf die Bereiche Fettabscheider, Heizung, Lüftung, Beleuchtung und Steckdosen (gültig für Zeitraum 15.09.2010 bis 30.09.2011).

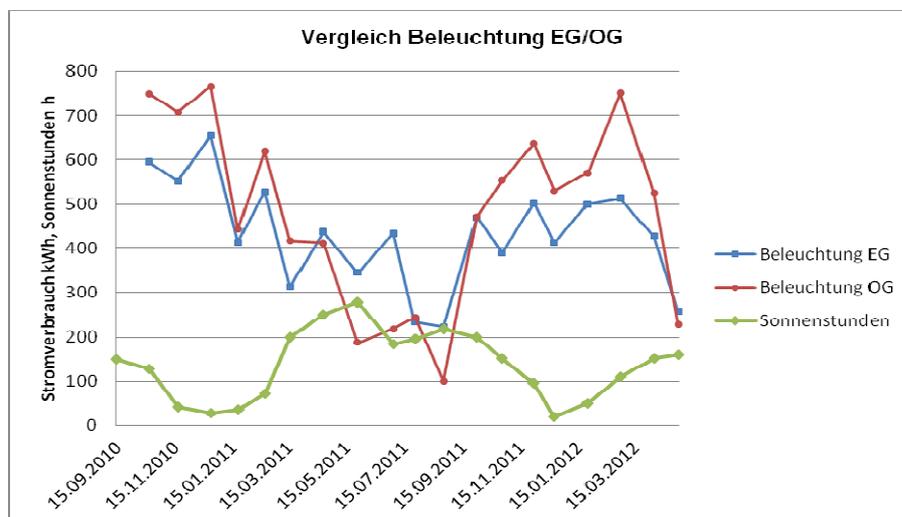
Diagramm 10: Vergleich des Stromverbrauches der Beleuchtung EG/OG

Dies ist erstaunlich, da das hellere Obergeschoss mit der Hauptnutzung 12:00 bis 16:15 Uhr eher weniger verbrauchen dürfte.

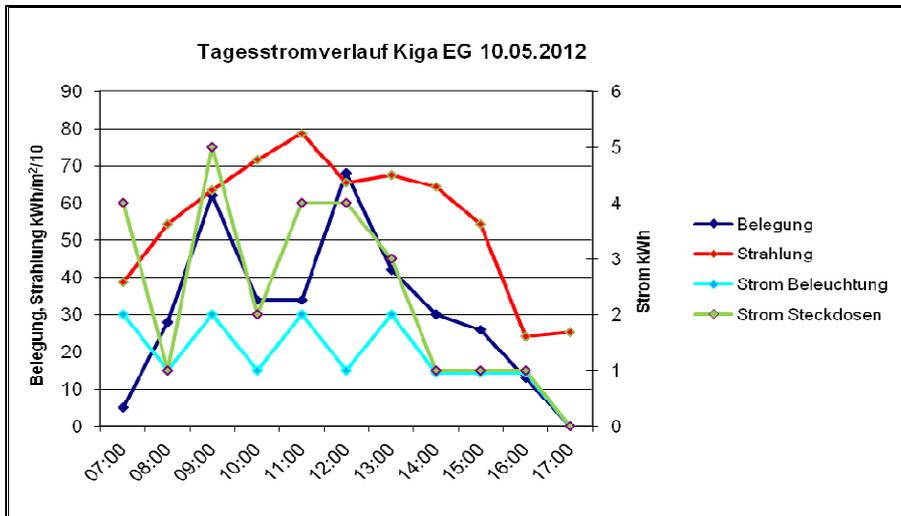
Diagramm 11: Tagesstromverlauf KiGa EG 10.05.2012 (Kurve angepasst)

Anhand dieser Aufzeichnungen soll exemplarisch der Zusammenhang zwischen Tageslicht, Belegung und Strombedarf aufgezeigt werden.

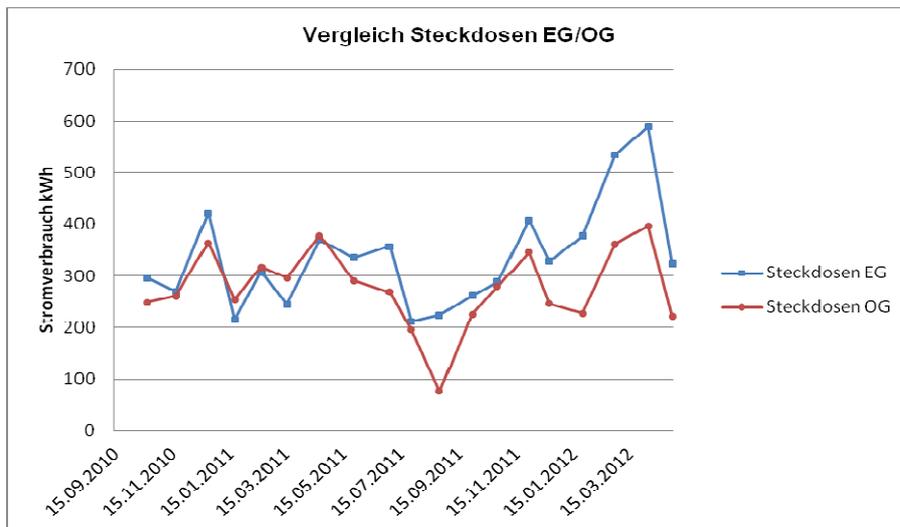
Diagramm 12: Vergleich des Stromverbrauches der Geräte an Steckdosen EG/OG

Es zeigt sich hier ein eher gleichmäßiger Verbrauch in beiden Nutzergeschossen; deutlich ist die Ferienzeit August, hier sind EG und OG zeitversetzt geschlossen.

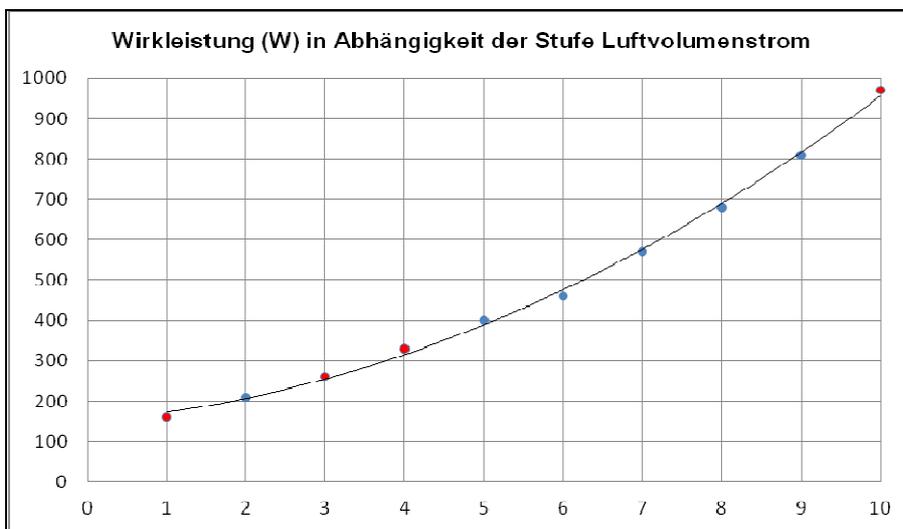
Diagramm 13: Wirkleistung in Abhängigkeit der Stufe Luftvolumenstrom

Vom Hersteller werden 1,6 kW als elektrische Gesamtleistungsaufnahme angegeben.

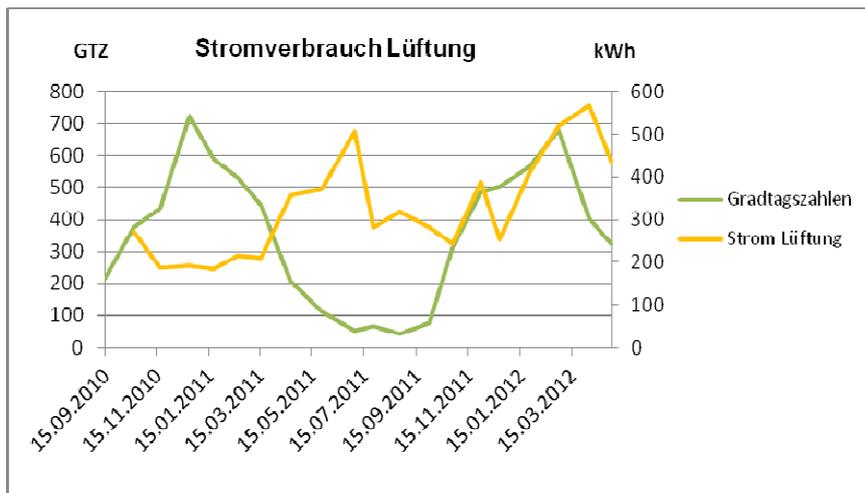
Diagramm 15: Stromverbrauch Lüftung

Durch Vor-Ort-Termine und Nutzerbefragung wurde festgestellt, dass die Lüftungsanlage im EG vielfach temporär mit den Stufen 5-6 betrieben wird (bei Normalnutzung); dies wird mit der unbefriedigenden Luftqualität durch 60-75 Personen (in Hauptnutzzeiten) begründet. Die Lüftung im OG läuft dagegen konstant auf Stufe 3 durch; hier verhindern viele Veranstaltungen am Wochenende ein zurückschalten. Darüber hinaus wurden die Lüftungsanlagen in den Ferien überwiegend nicht auf Stufe 1 abgesenkt, sondern auf der vor Ferienbeginn eingestellten (Normalnutzungs-)Stufe weiterbetrieben. Somit werden die tatsächlichen Energieverbräuche verständlich.

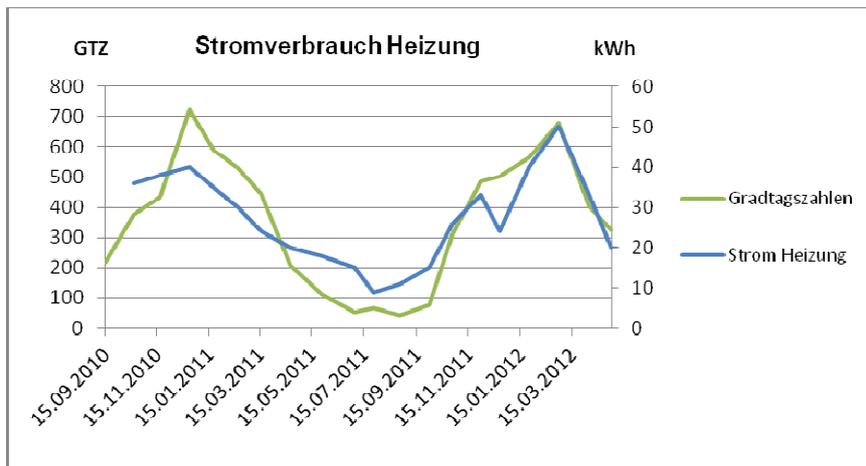
Diagramm 16: Stromverbrauch Heizung

Hinsichtlich des Strombedarfs der eingebauten Umwälzpumpen siehe Anhang.

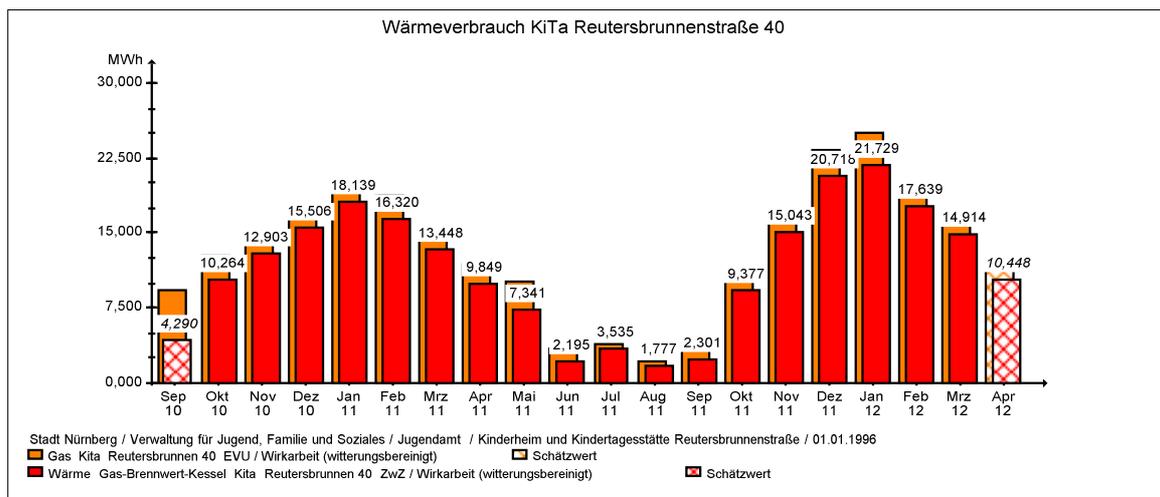
Diagramm 17: Wärmeverbrauchsverlauf ab Nutzungsbeginn
(Korrektur: Gasbezug Sept. 2010 4,677 MWh)

Der Wärmeverbrauchsverlauf in folgendem Diagramm aus bezogener Gasmenge und daraus erzeugter Wärmemenge passt ideal zum Verlauf der Gradtagszahlkurve aus Diagramm 22, S. 43.

Witterungsbedingt ergeben sich für den Winter 2011/12 (mit Kälteeinbruch im Januar) höhere Verbräuche als im Vorwinter 2010/11.

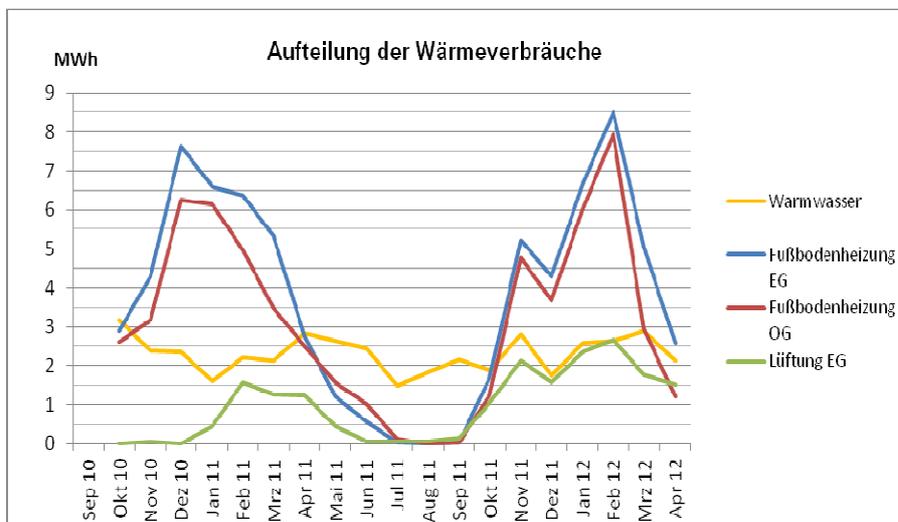
Diagramm 18: Aufteilung der Wärmeverbräuche, ohne Lüftung OG

Die weitere Beheizung des Gebäudes wird über die beiden Lüftungsanlagen realisiert. Die größere Lüftungsanlage im EG verbraucht 5,34 MWh (7,62 kWh/m² NGF). Da der Wärmemengenzähler der kleineren Lüftungsanlage im OG bisher nicht zugänglich war, wurde der Energieverbrauch anhand der Gesamtsumme am Kessel abzüglich 10 % Leitungsverlusten abgeschätzt; es werden somit 3,92 MWh (7,20 kWh/m² NGF) angesetzt. Im nachfolgenden Diagramm ist deshalb auch kein Wärmeverbrauch ‚Lüftung OG‘ abgebildet.

Der Verbrauch für die Warmwasserbereitung nimmt mit 27,27 MWh (21,06 kWh/m² NGF) ebenfalls einen sehr großen Anteil ein (22,3 %). In obigem Diagramm ist ganzjährig ein etwa gleichbleibender Verbrauchsverlauf zu sehen. In den Sommermonaten Mai – September werden hierfür 10,56 MWh aufgewendet, davon liefert die Solaranlage (Ausgang Latentspeicher) 2,81 MWh, d.h. nur einen Anteil von 26,6 %. Selbst in der Jahreszeit mit den größten Solargewinnen kann folglich der Kessel nicht ausgeschaltet werden. Weitere Untersuchungen zur Solar-/Latentanlage siehe Pkt. 3.4.3 bzw. S. 45.

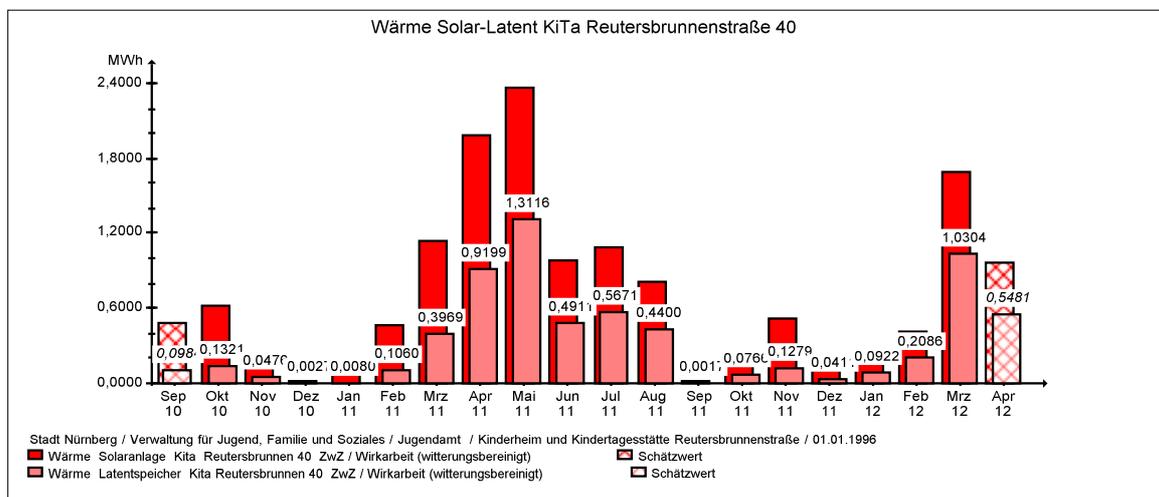
Diagramm 20: Wärmeverlauf Solar-/Latentanlage

Den Verlauf des solaren Wärmeertrages zeigt nachfolgendes Diagramm.

Im September und Oktober 2011 ist leider so gut wie kein solarer Gewinn erzielt worden, da vom 26.08. bis 27.10.11 die Solarkreisstation ausfiel (Pumpe lief, aber Tacosetter oder Kugelhahn blockierte Solarumlauf), und es bis Ende Oktober dauerte, den Mangel zu beheben. Interessant sind nun die erzielten Erträge:

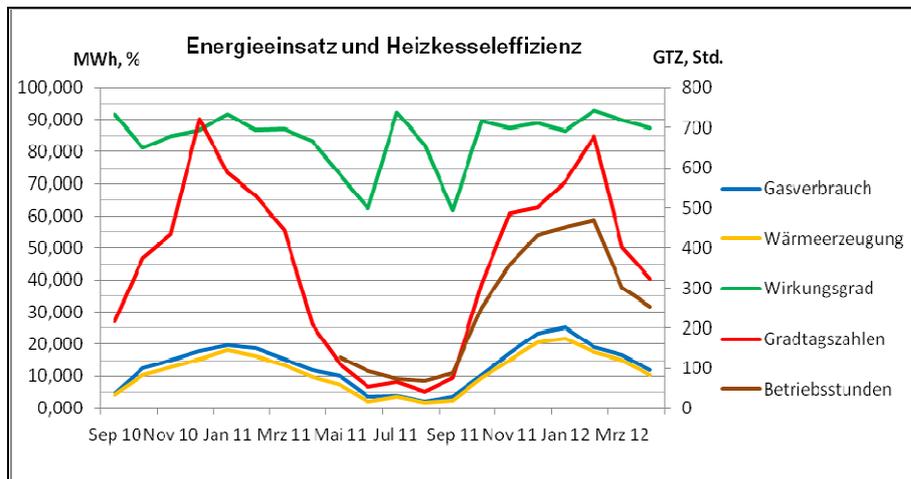
Diagramm 22: Energieeinsatz und Heizkessel-effizienz

Aufgetragen auf ein Diagramm mit Gradtagszahlen und Brennerbetriebsstunden wird der relativ gleichmäßige Verlauf von verbrauchter Gasmenge und erzeugter Wärmemenge deutlich. Der Wirkungsgrad bewegt sich auf annähernd konstantem Niveau bis auf zwei Ausreißer im Juni und September, welche die wechselnden Heizerfordernisse in den Übergangszeiten verdeutlichen.

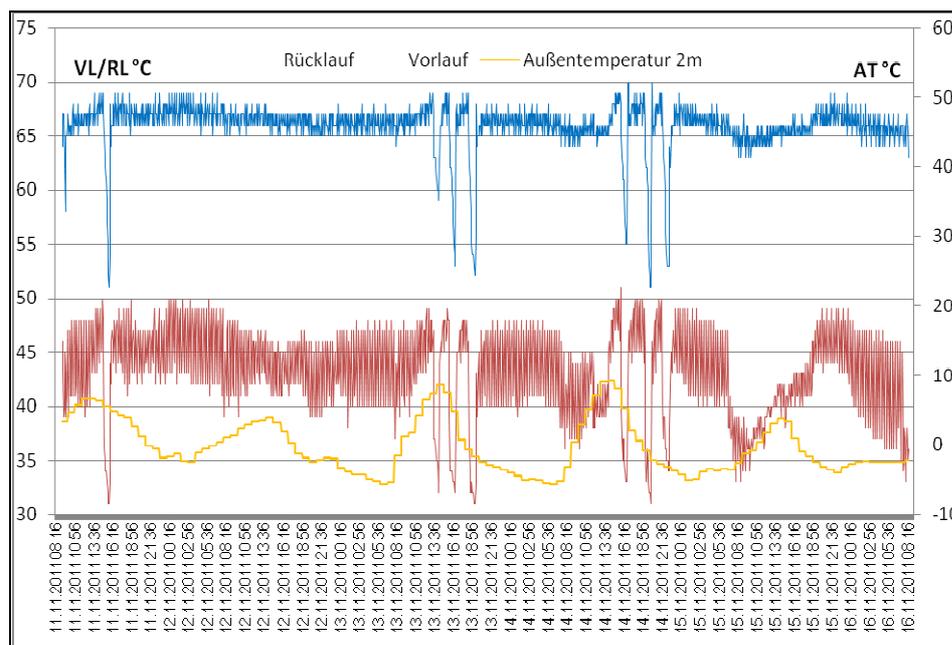
Diagramm 23: Messung der Kessel-Systemtemperaturen 11.-16.11.2011

Aufgrund der geringen Nachtabenkung der Fußbodenheizung (1 K) macht sich dies in den Verläufen der Kesseltemperaturen kaum bemerkbar.

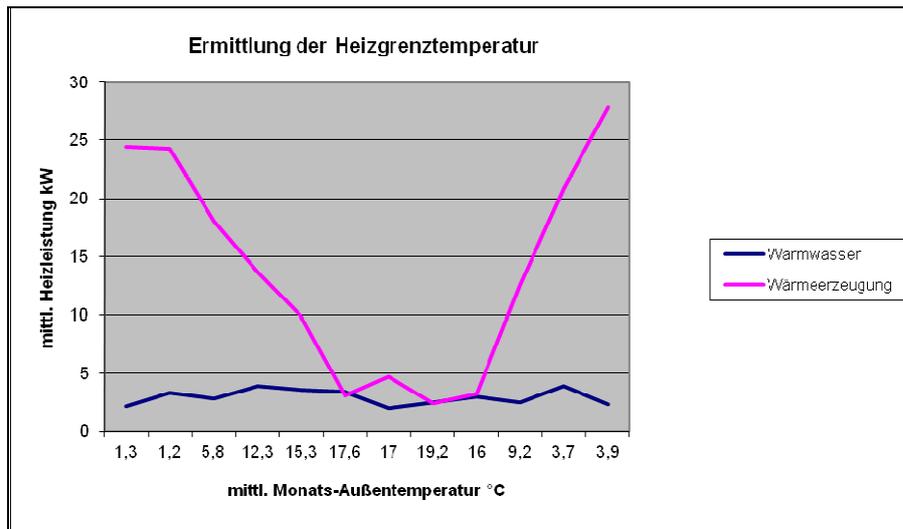
Diagramm 24: Ermittlung der Heizgrenztemperatur

Laut nachfolgendem Diagramm liegt die Heizgrenztemperatur zwischen 16 und 17,6°C.

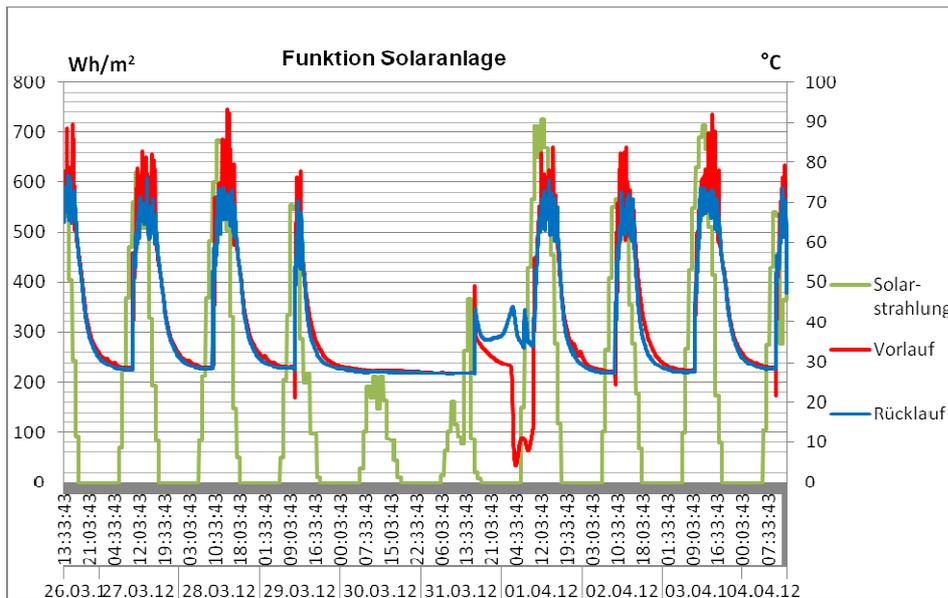
Diagramm 25: Messung der Solar-Systemtemperaturen 26.03.-04.04.2012

Zur Überprüfung der Funktion des Solar- bzw. Latentkreislaufs wurden vom 26.03.-04.04.2012 entsprechende Messungen durchgeführt.

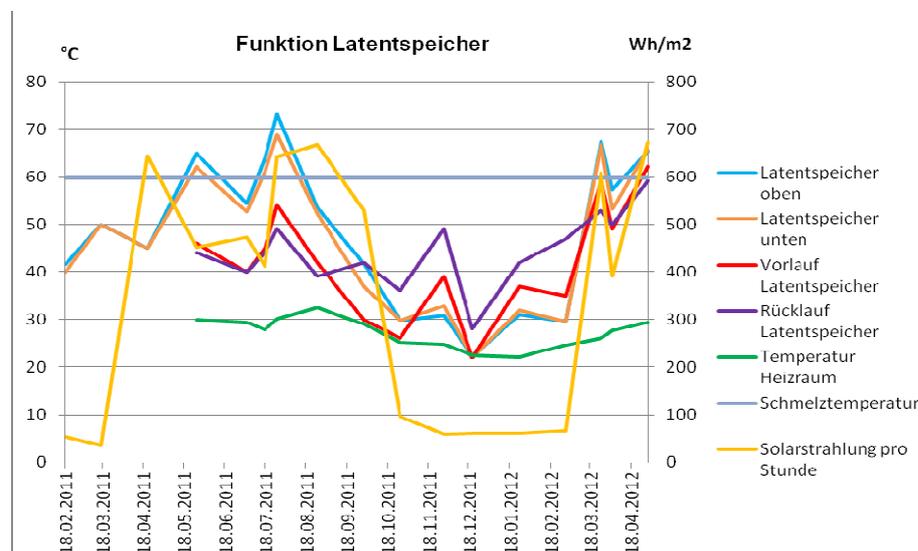
Diagramm 26: Funktion Latentspeicher im Jahresverlauf

Das nachfolgende Diagramm mit punktuellen Tageswerten zeigt die bisherige Funktion des Latentspeichers:

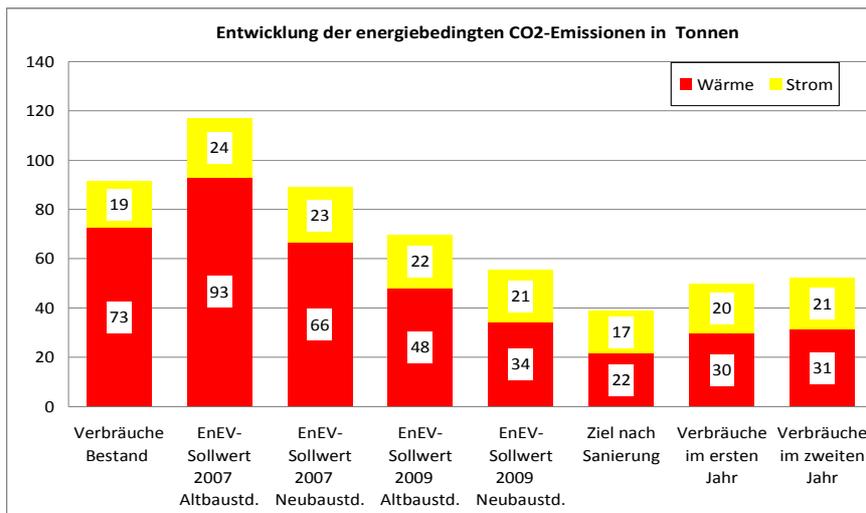
Diagramm 27: Energiebedingte CO₂-Emissionen

Verglichen werden die Sollwerte für Heizungs- und Strombedarf gemäß Energieeinsparverordnung 2007 und 2009 und die tatsächlichen Verbräuche in den ersten zwei Betriebsjahren. Den Bedarfen und Verbräuchen für Heizung und Strom in kWh werden jeweils die energiebedingten CO₂-Emissionen zugeordnet: Wärme 0,214 kg/kWh, Strom 0,60 kg/kWh.
