Beispielhafte Revitalisierung landschaftsprägender Kleinarchitekturen unter den Aspekten ihrer typologischen Vielfalt und charakteristischen Umweltschäden (Ermland/Polen)

Abschlussbericht zum Förderprojekt der Deutschen Bundesstiftung Umwelt

Projektträger: Gesellschaft zur Erhaltung des kulturellen Erbes e.V. (GEkE)
Propstei Johannesberg
36041 Fulda

Berichtszeitraum: Mitte 2008 bis Ende 2011

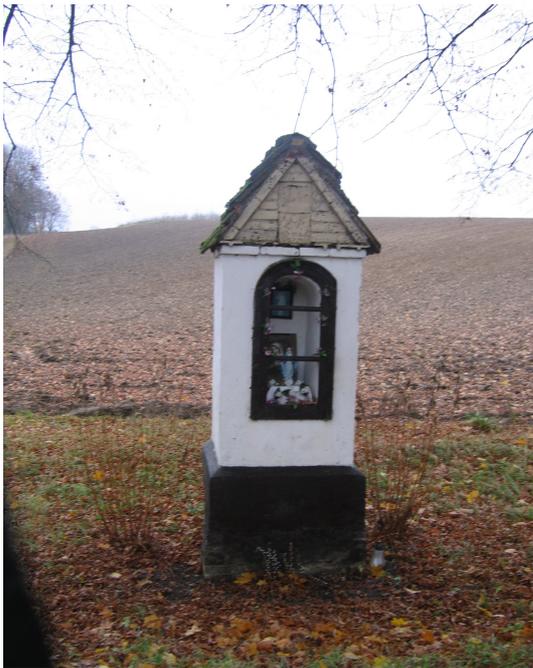
Vor allem die gegenüber der Hauptstraße niedrigere Lage führte zu einer starken Durchfeuchtung, in Folge derer große Schäden am Putz und am Mauerwerk entstanden. Die wichtigsten Maßnahmen zur Beseitigung der Schäden waren: die Entfernung loser Putze, Ziegel und Fugenmörtel, die Reinigung der Oberflächen, die Einführung einer Horizontalsperre, die Ergänzung des Ziegelmauerwerks inkl. der Fugenmörtel und der Putzte und die Neueindeckung des Daches mit zweitverwendeten Biberschwänzen. Das Gelände um die Kapelle herum erhielt eine Drainage, wurde bis zum Steinfundament

Abb. 1. Vorwerkswalde/Zalesie, Kapelle vor der Revitalisierung

abgesenkt und mit einer Neigung zum seitlichen Feldweg hin versehen. Auch die Wiederherstellung der typischen Staudenbepflanzung wurde berücksichtigt.

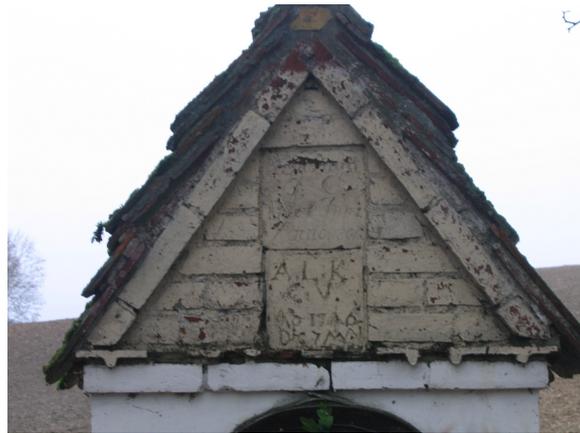
Abb. 2. Vorwerkswalde, Kapelle vor der Revitalisierung, Detail

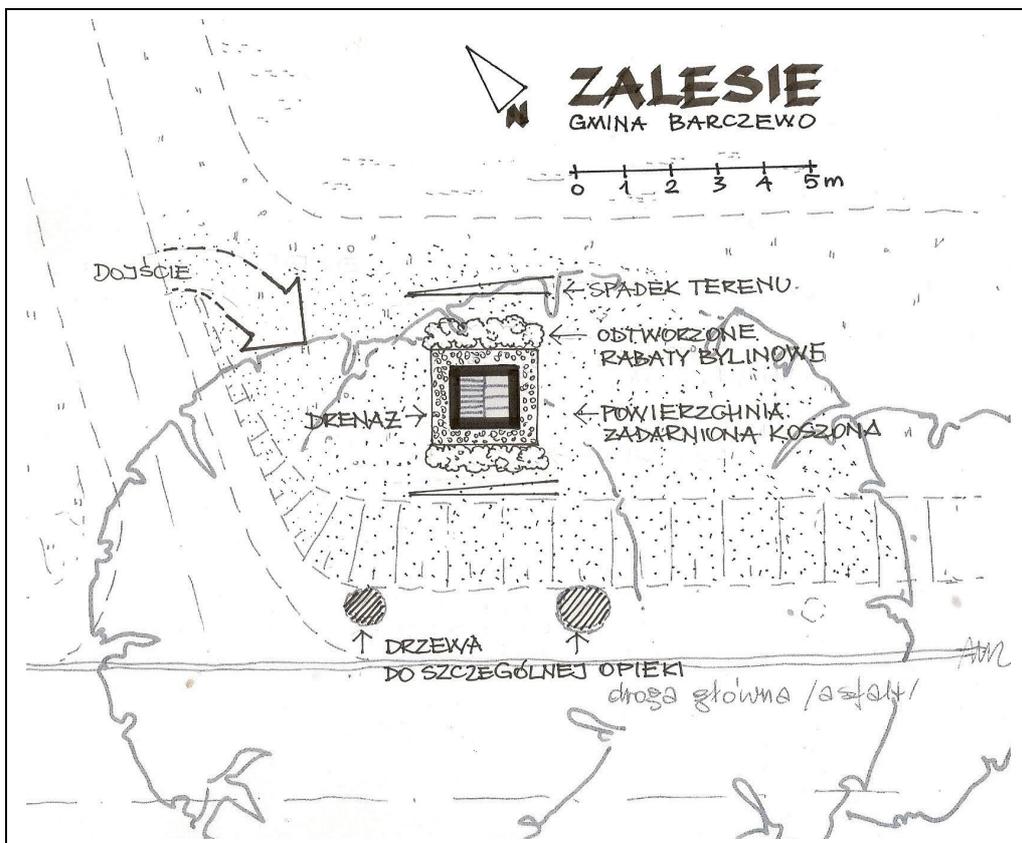
Abb. 3. Vorwerkswalde, Revitalisierungsplan nach M. Zwierowicz

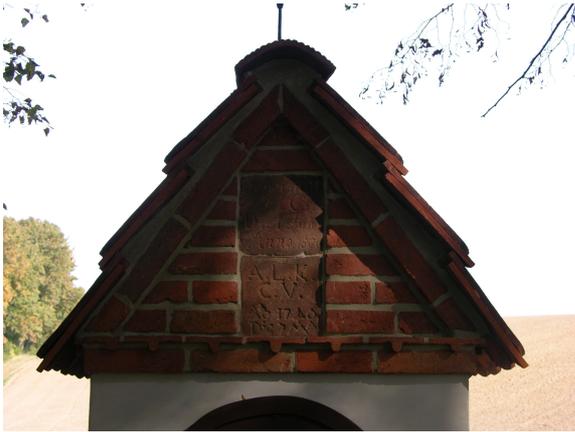
Abb. 4. Vorwerkswalde, Kapelle nach der Revitalisierung

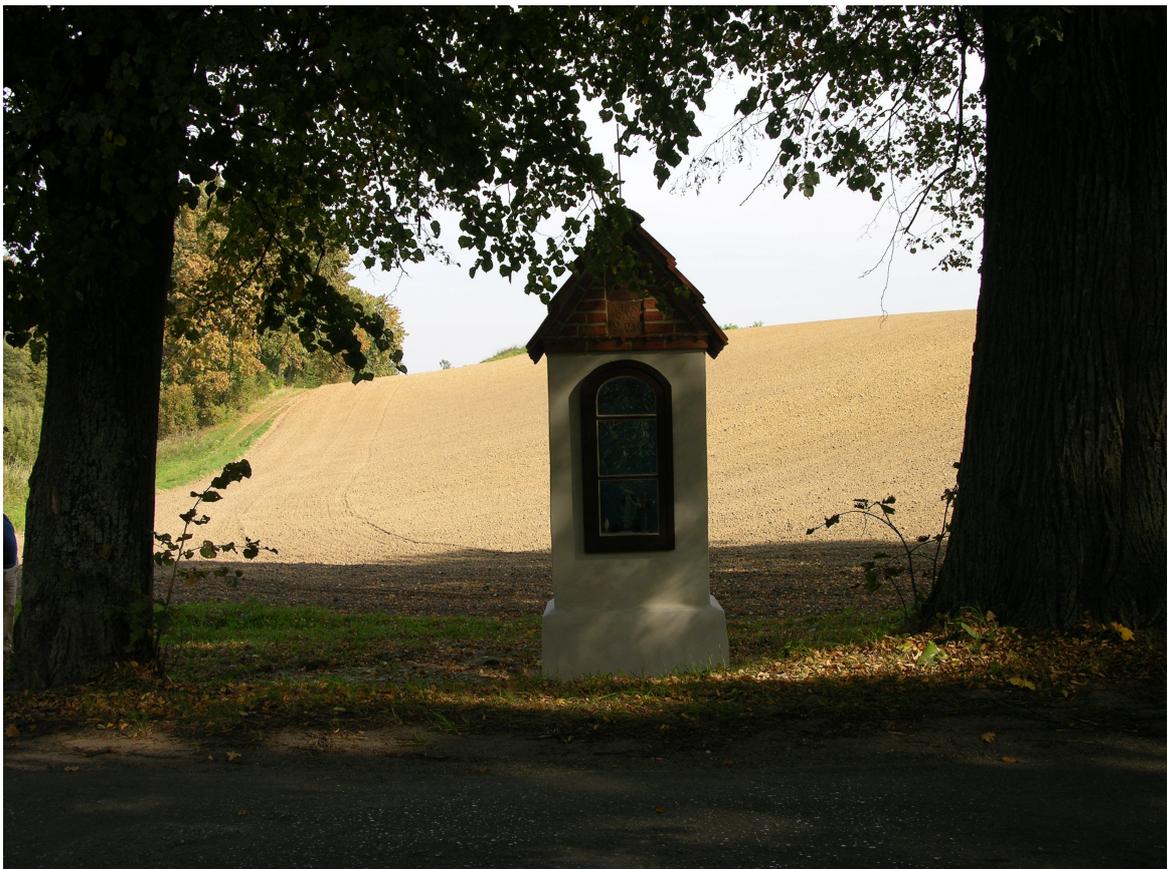
Abb. 6. Vorwerkswalde, Kapelle nach der Revitalisierung

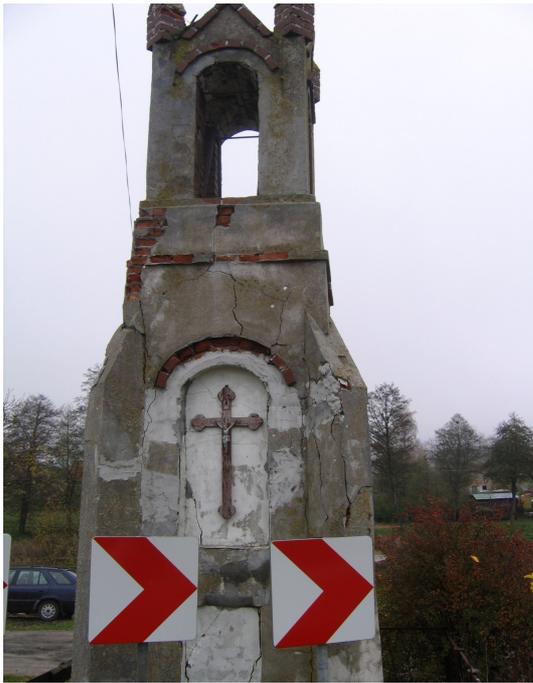
Der Erhaltungszustand der Kapelle wurde vor der Restaurierung als dramatisch bezeichnet. Die zahlreichen und teilweise sehr tiefen Risse im Putz und vor allem im Mauerwerk gefährdeten die Konstruktion substanziell. Für die Schäden wurde vor allem die Lage der Kapelle an der Straßenkreuzung verantwortlich gemacht, wo der Personen- und landwirtschaftliche Schwerverkehr zu ständigen Erschütterungen führte. Hinzu kommt, dass in der Vergangenheit mehrfach Fahrzeuge „nicht die Kurve kriegten“ und erst durch die Kapelle zum stehen kamen. Während der Restaurierung mussten zunächst alle Putze beseitigt werden, um das Mauerwerk detailliert in Augenschein nehmen zu können. Die Risse wurden gesichert und die Stirnseiten des Mauerwerks zu großen Teilen neu aufgemauert. Die Strebepfeiler mussten rekonstruiert werden, um ihnen ihre bauzeitliche Funktion wiederzugeben. Die Kapelle erhielt einen neuen Putz, wobei die architektonischen Details ziegelsichtig blieben. Aus dem Umfeld der Kapelle wurden sekundäre Elemente (u. a. Betonsockel, Metall- bzw. Holzzaun) beseitigt, jüngere Sträucher umgepflanzt und die ursprüngliche Erdböschung wieder hergestellt.

Abb. 7. Tolnicken/Pupki, Kapelle vor der Revitalisierung

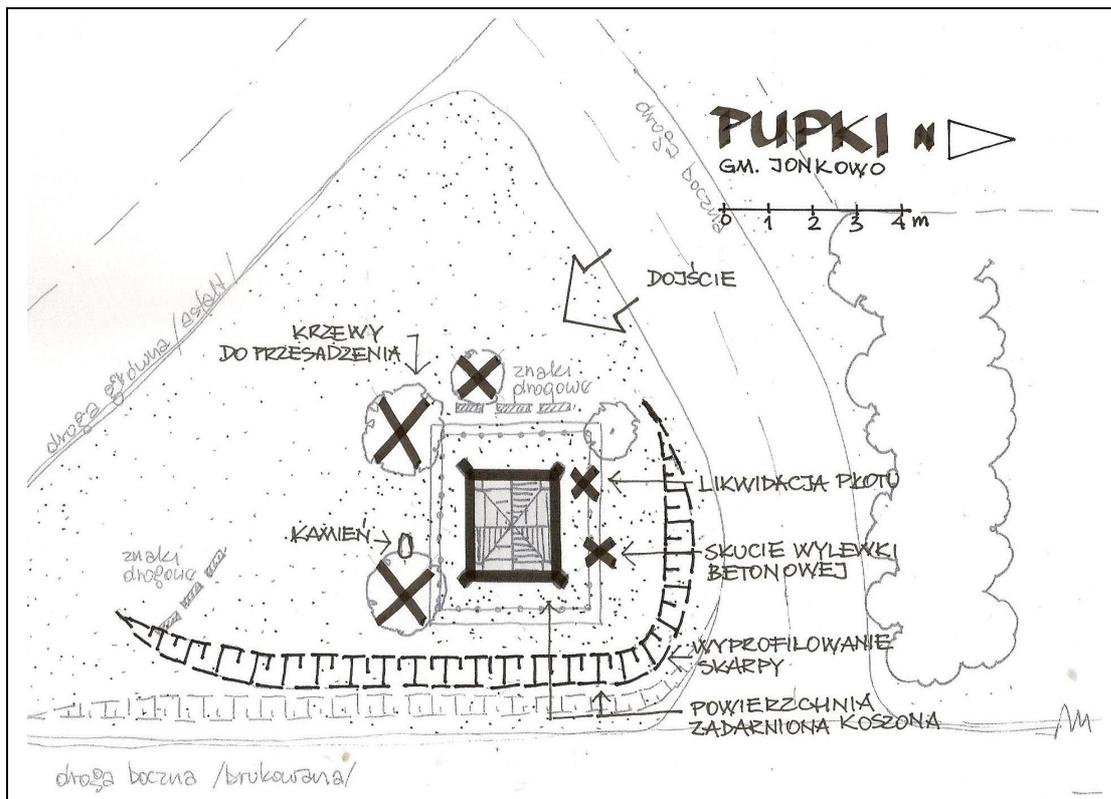
Abb. 9. Tolnicken, Revitalisierungsplan nach M. Zwierowicz

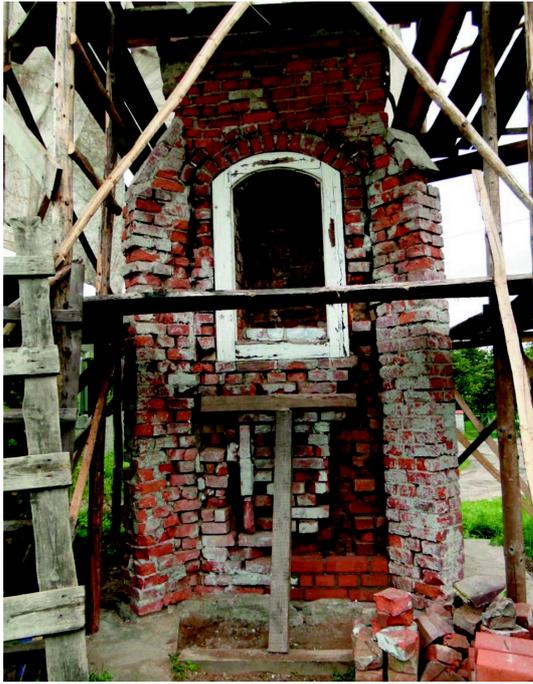
Abb. 10. Tolnicken, Kapelle während der Revitalisierung

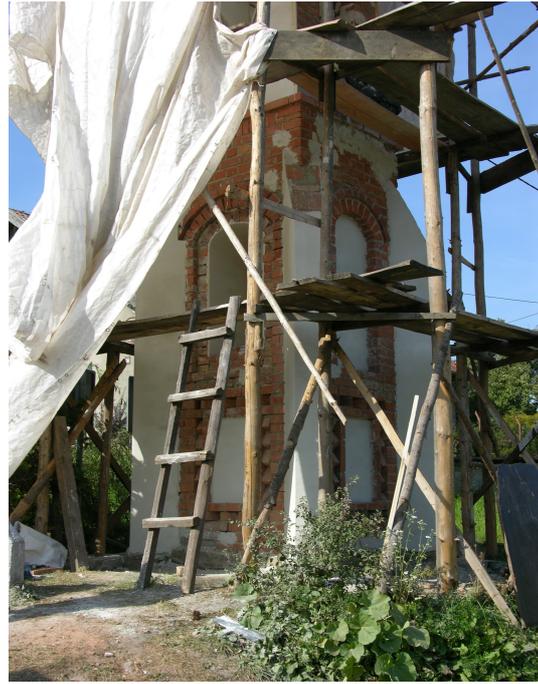
Abb. 11. Tolnicken, Kapelle während der Revitalisierung

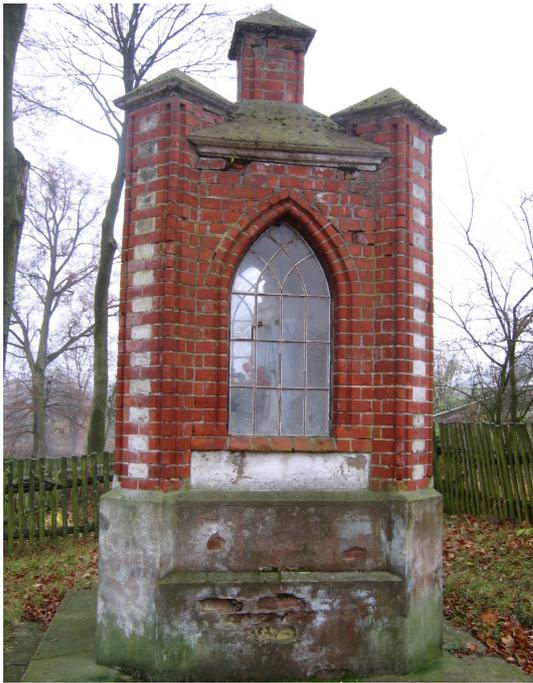
Der Erhaltungszustand der Kapelle war besonders durch zahlreiche Risse im Mauerwerk gekennzeichnet. Hinzu kamen viele Fehlstellen im Ziegelmauerwerk sowie in den profilierten und aus Kalk-Zementputz hergestellten Gesimsen. Im Zentrum der Restaurierung standen folgende Einzelschritte: Beseitigen sekundärer Zementputze im

Abb. 13. Kleinenfeld/Klony, Kapelle vor der Revitalisierung

Sockelbereich, Beseitigen der Fugenmörtel bis zu einer Tiefe von ca. drei Zentimetern, Beseitigen loser Ziegelteile, Neuverputz des Sockelbereiches, Ergänzen der Fehlstellen in den Ziegel, Ergänzen der Fugenmörtel, Teilrekonstruktion der Gesimse, Sicherung der Überdachung mit Titanzinkblech. Im Umfeld der Kapelle wurden junge Lärchen umgepflanzt, die ursprüngliche Profilierung des Erdreiches freigelegt und die Rasenfläche aufgefüllt.

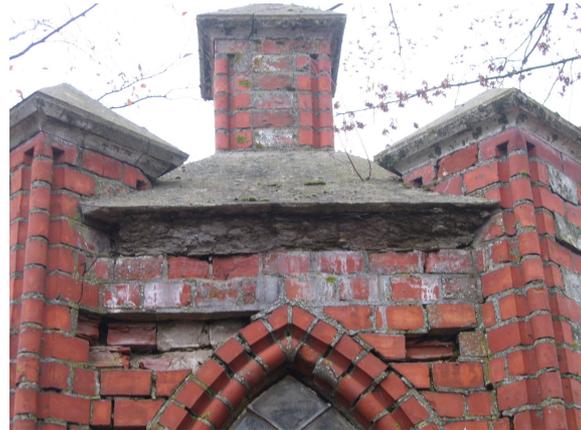
Abb. 14. Kleinenfeld, Kapelle vor der Revitalisierung

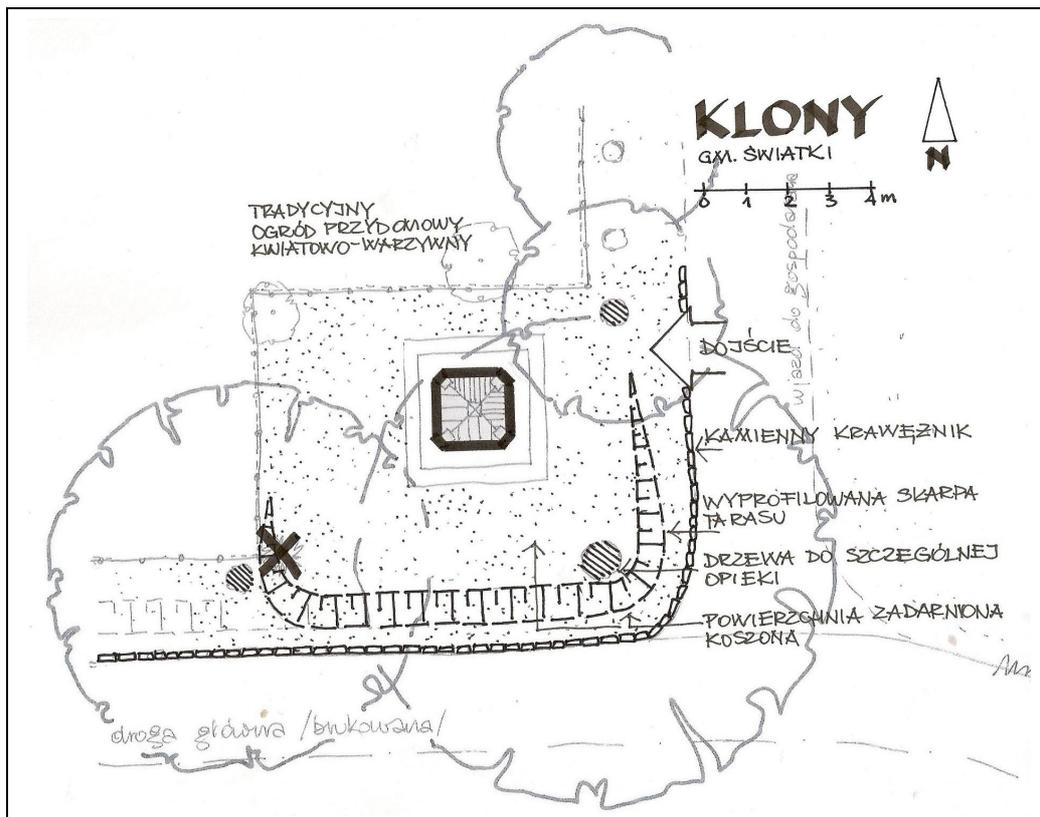
Abb. 15. Kleinenfeld, Revitalisierungsplan nach M. Zwierowicz

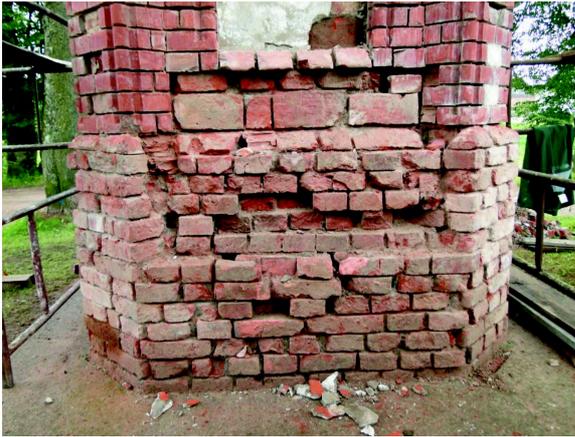
Abb. 16. Kleinenfeld, Kapelle während der Revitalisierung

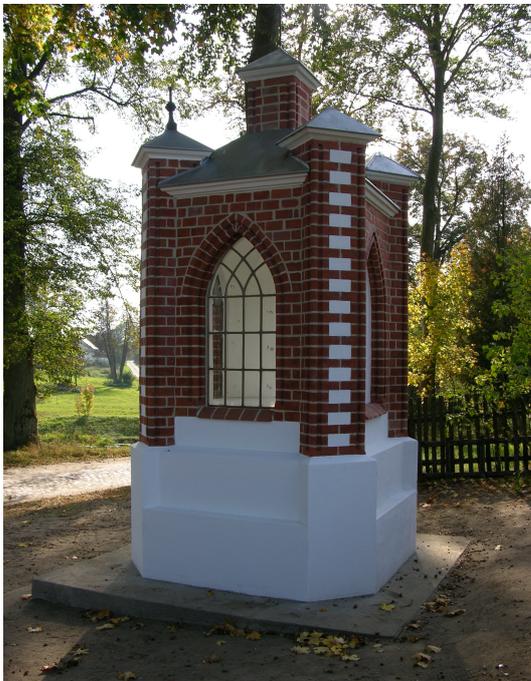
Abb. 18. Kleinenfeld, Kapelle nach der Revitalisierung

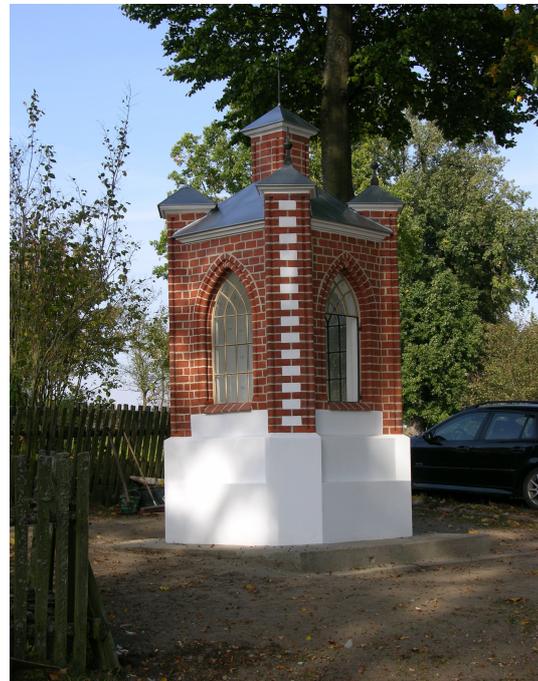
Abb. 19. Kleinenfeld, Kapelle nach der Revitalisierung
