Abschlussbericht

Umweltgerechte Bühne Wismar

Sanierung und Weiterentwicklung eines Veranstaltungsgebäudes auf dem Hochschulcampus Wismar zum Passivhausstandard

Thema: Wissenschaftliche Begleitung und Vergleich der Planungsberechnungen mit den mittels Messtechnik gewonnenen Kenngrößen und Erkenntnissen

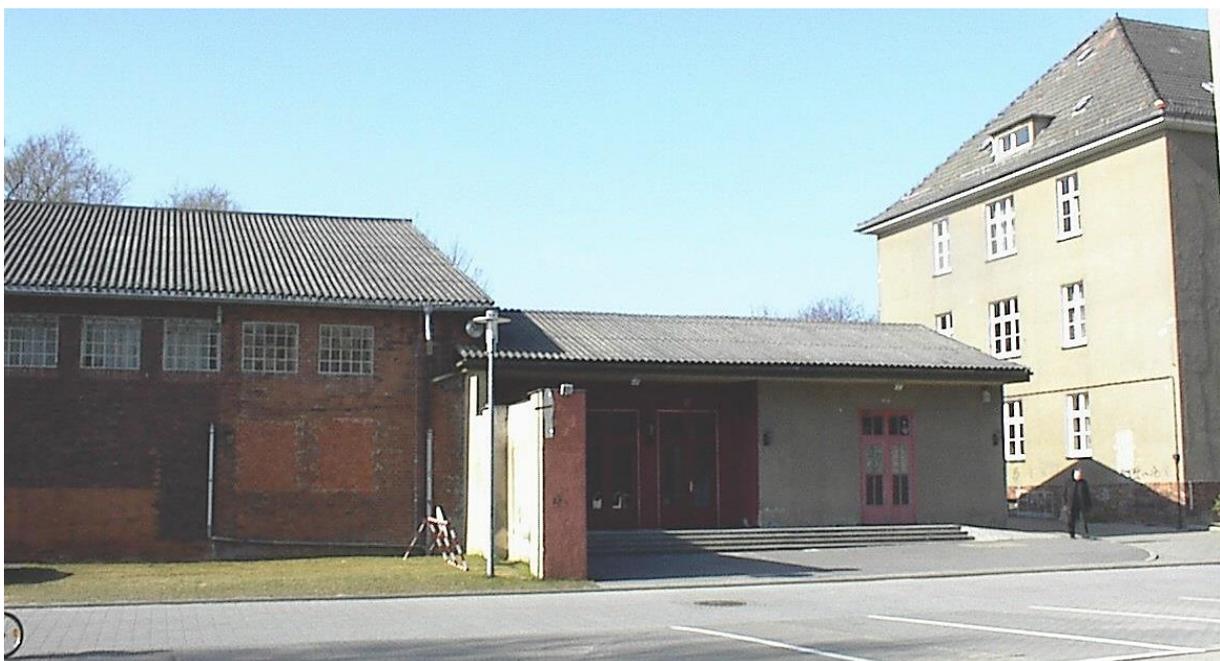
Abb.3 Nordostansicht des Bestandsgebäudes – Eingangsbereich

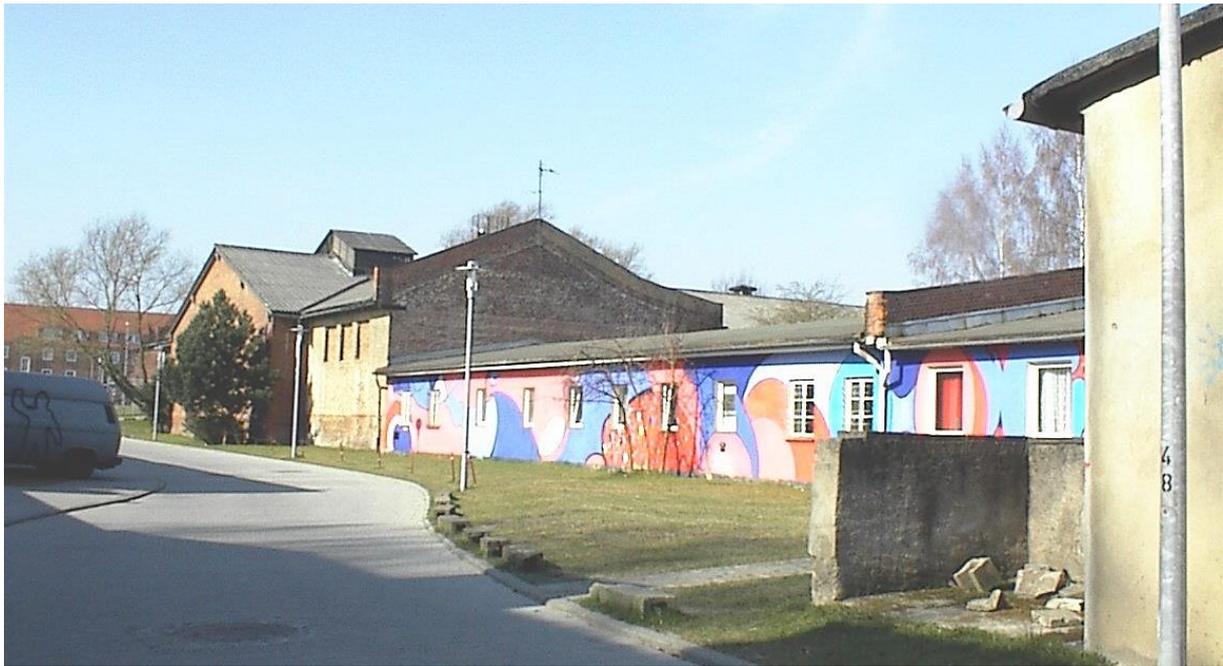
Abb.4 Südostansicht des Bestandsgebäudes – Hauptgebäude und Anbau mit Verwaltung

Der lange nordöstliche Anbau, in dem sich Verwaltung und Puppenbühne befanden, war mit durchfeuchteten Grundmauern, nicht erhaltungsfähiger Dachkonstruktion und mangelhaftem Ausbaustandard in sehr schlechtem Zustand. Eine Erhaltung und Sanierung dieser Gebäudeteile war nicht zu empfehlen.

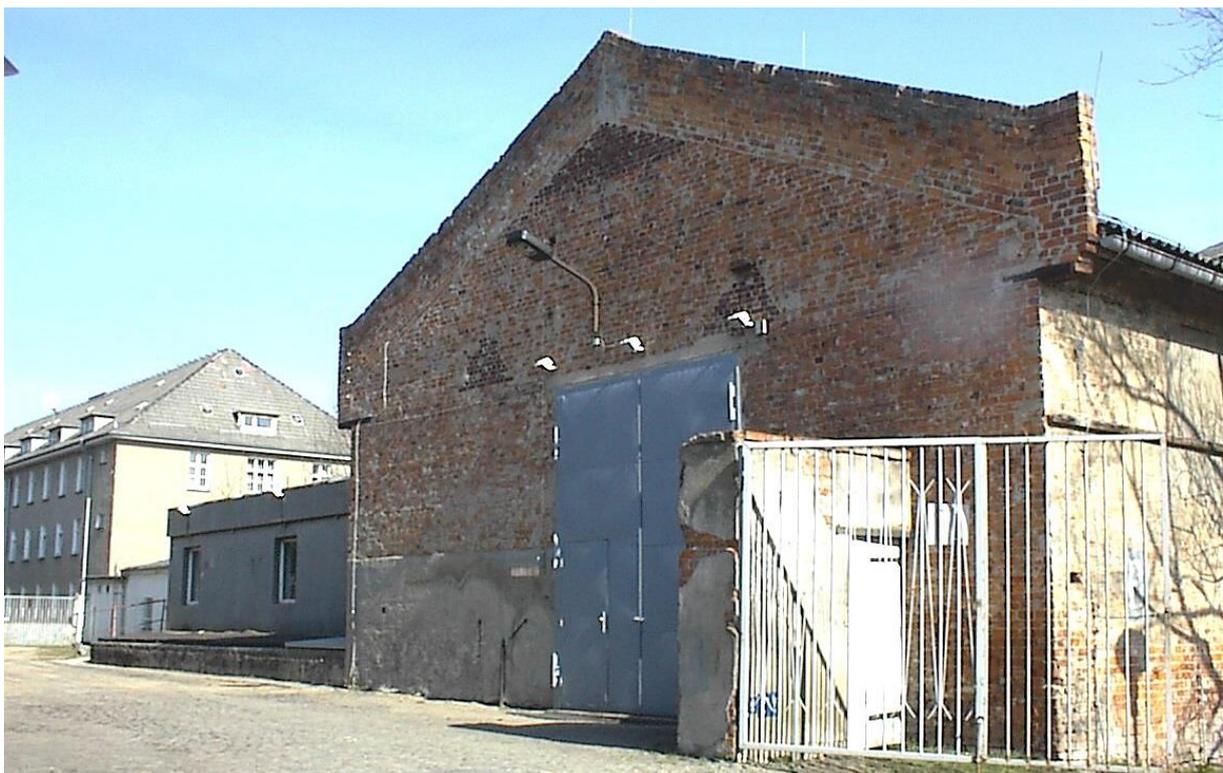
Abb.5 Südwestansicht des Bestandsgebäudes – Hauptgebäude und Anbau mit Heizhaus und Foyer

Der südwestlich gelegene Heizraum wurde in den Foyeranbau integriert. Er beherbergte einen Heizkessel, der 1998 eingesetzt wurde und die gesamte Gebäudeanlage mit Wärme versorgte. Die Wände waren durchfeuchtet, das aus Betonfertigteilen bestehende Dach war in sehr schlechtem Zustand und die Dachbeschichtung an mehreren Stellen undicht. Der Fußboden war

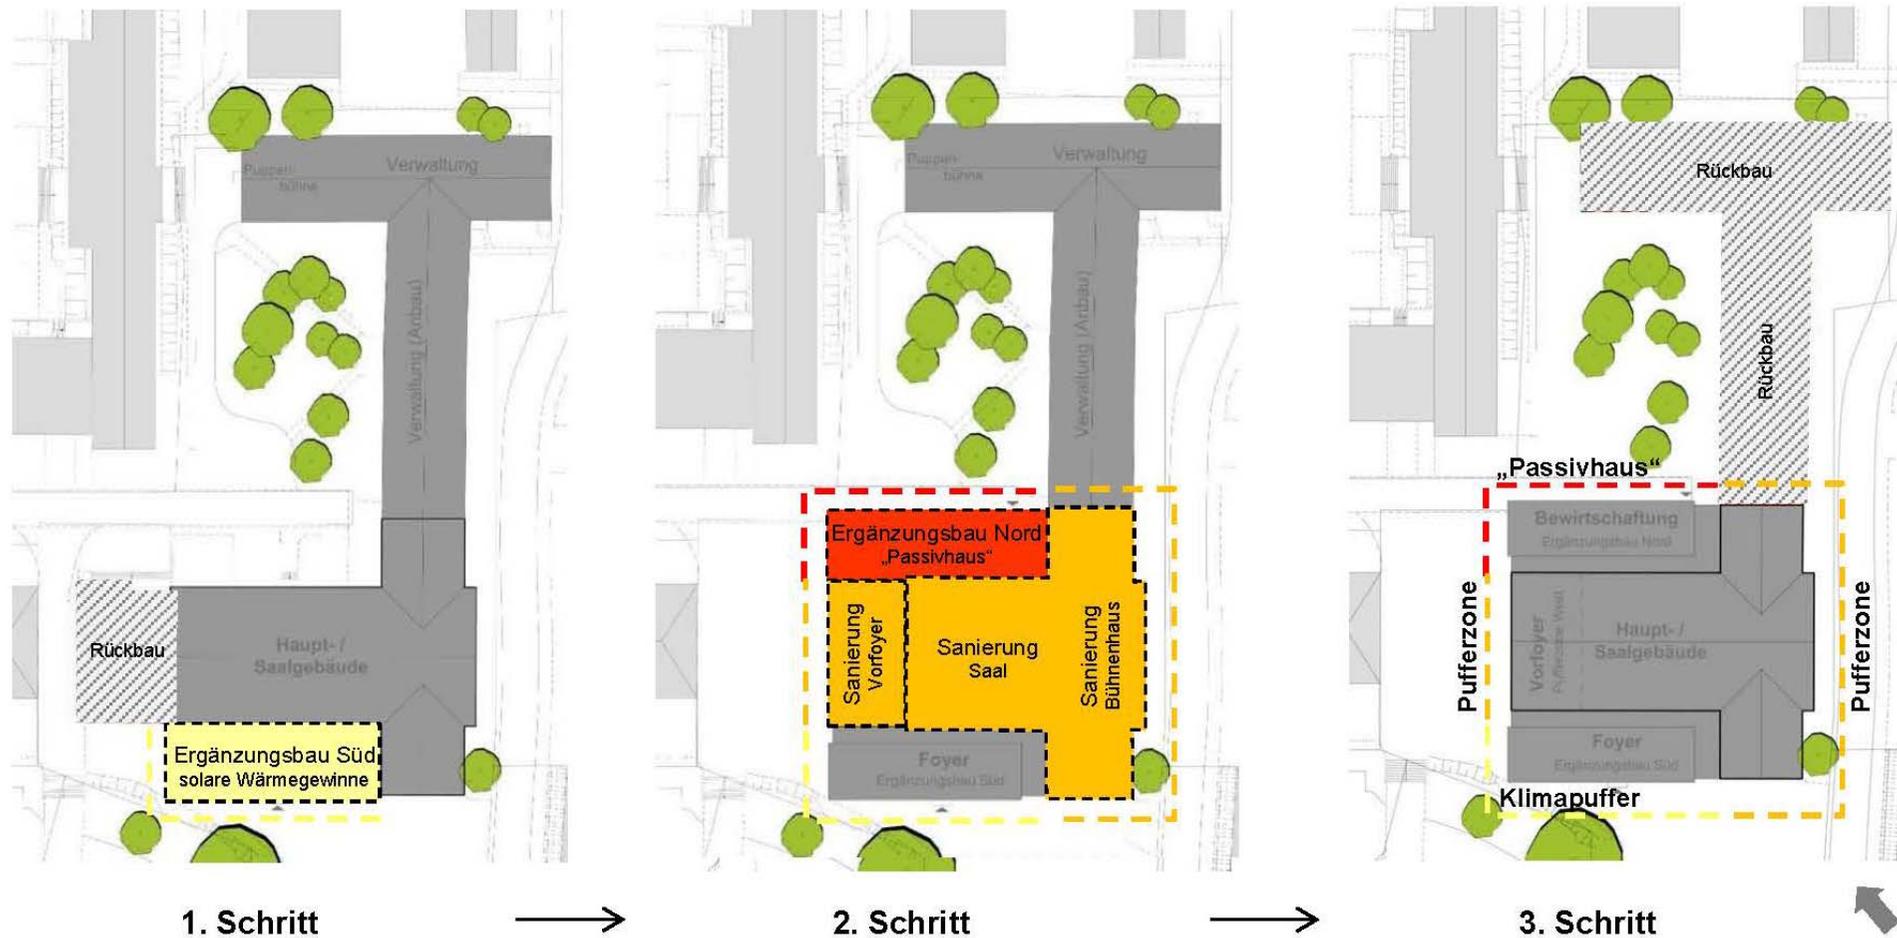
1. Bauabschnitt Anbau eines neuen Foyers an der Südwestfassade als Pufferzone zum Außenraum für solare Wärmegewinne und Rückbau des alten Foyers (der 1. Bauabschnitt erfolgte vor Projektbeginn 2.BA)
2. Bauabschnitt Sanierung des Vorfoyers (Pufferzone zum Außenraum im Nordwesten), Anordnung des Ergänzungsbaus Nord(ost) mit Passivhaus-Komponenten Sanierung des Saalgebäudes und Bühnenhauses, Erneuerung der Gebäudetechnik und Lüftung
3. Bauabschnitt Rückbau des Anbaus

Abb.6 Teilbauabschnitte der umweltgerechten Theatersanierung

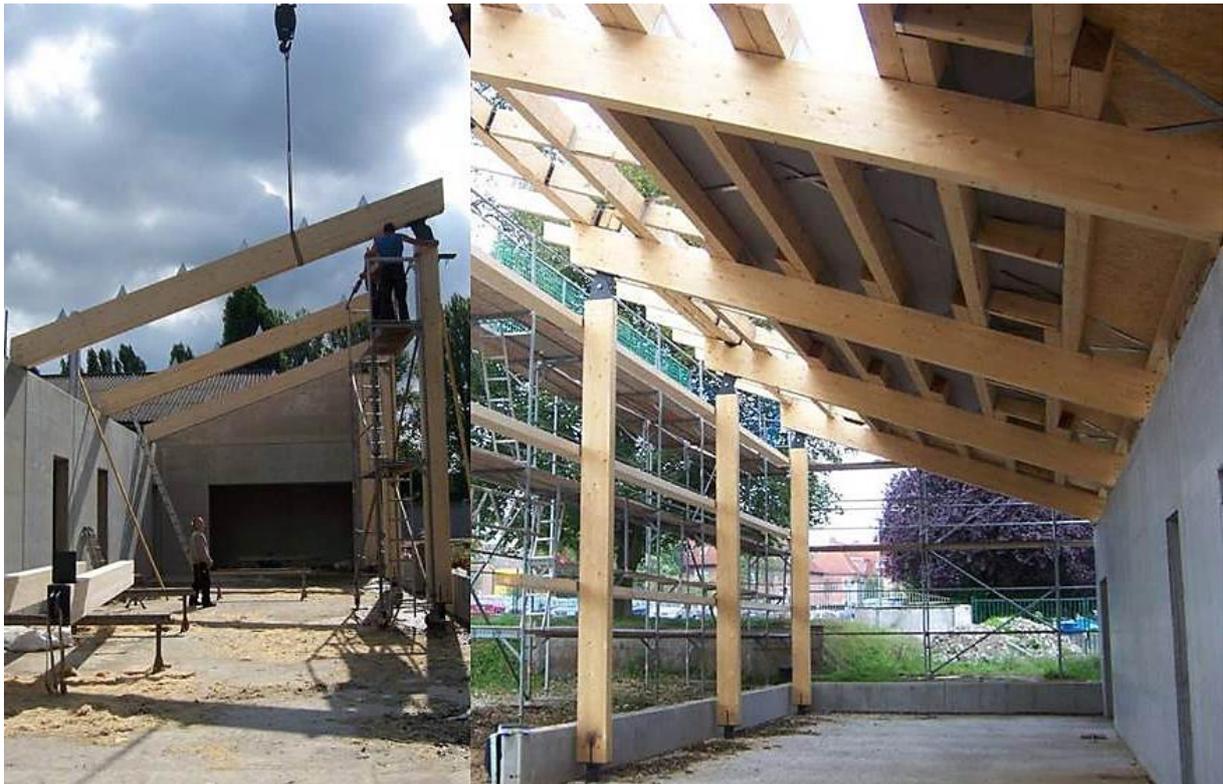
Abb.8-9 Konstruktion des Pultdaches im Bereich des Ergänzungsbaus Süd(west) Foyer

Das Pultdach des Foyers ist als sparsame Koppelpfettenkonstruktion aus Holz mit Zwischendämmung und Metalldeckung ausgebildet, raumseitig nach Erfordernis mit Akustikpaneelen versehen.

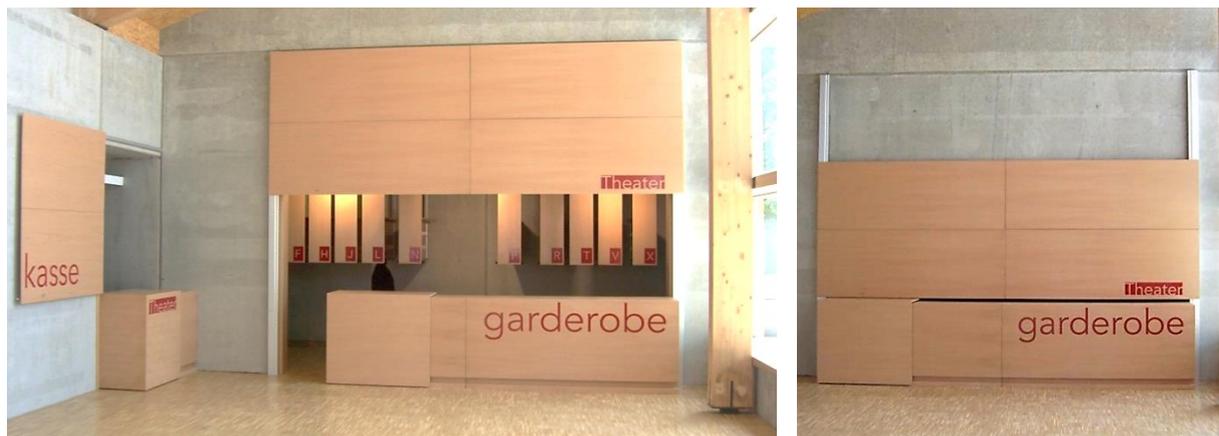
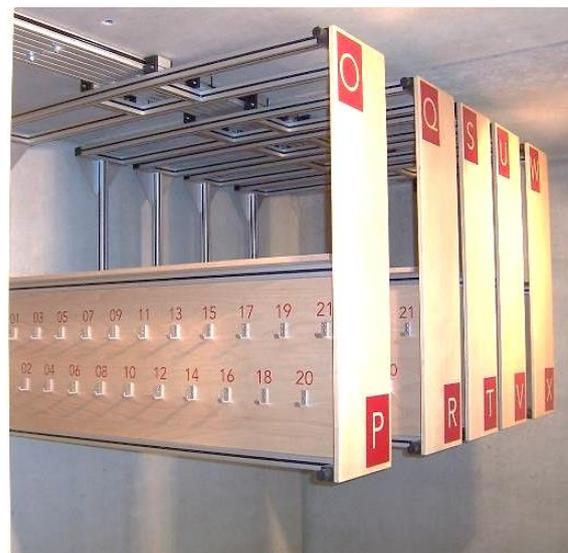
Abb.12-15 Die Garderobentheke und das Garderobensystem im Ergänzungsbaus Empfangshalle Süd(west) Foyer

Die Garderobentheke besteht aus einem Korpus aus hellem Buchenholz, gefertigt aus wasserfest verleimten Multiplex-Platten wodurch eine lange Haltbarkeit sowie hohe Beständigkeit auch bei starker Beanspruchung des Theaterbetriebs gewährleistet werden kann. Der Personaleingang zur Garderobe wurde als verschiebbarer Kubus ebenfalls in die Theke integriert und markiert so spielerisch Eingang und Bewegung.

Durch ein nach oben und unten verschiebbares Tafelsystem, kann die Garderobe zudem verschlossen werden. Der rückwärtige Unterbau besteht ebenfalls aus Holzwerkstoffplatten von hoher Beständigkeit. Hier wurden zudem diverse Ablageflächen sowie abschließbare Schubladen integriert.

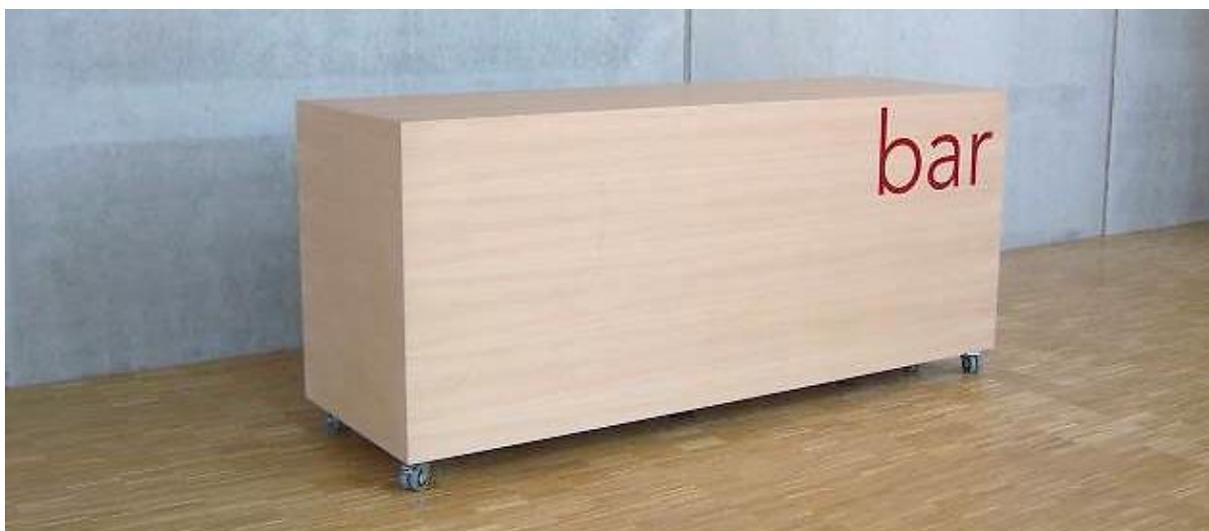
Abb.18 Mobile Bar im Ergänzungsbaus Empfangshalle Süd(west) Foyer

Die Mobile Bar als multifunktionales zweiteiliges Möbel geplant kann bei Bedarf bis auf das Doppelte erweitert werden, sodass sich ein großzügiger Tresen mit allen für die Beköstigung der Besucher notwendigen Ausstattungen ergibt. Da die Bar-Elemente auf Rollen gelagert sind, können sie je nach Bedarf frei im Raum positioniert werden.

Für eine umfassende Nutzung besteht zusätzlich die Möglichkeit eines stationären Frisch- und Abwasser- sowie Stromanschlusses. Die dazu notwendigen Medien sind am Hauptstandort der Bar in den Parkettboden eingelassen.

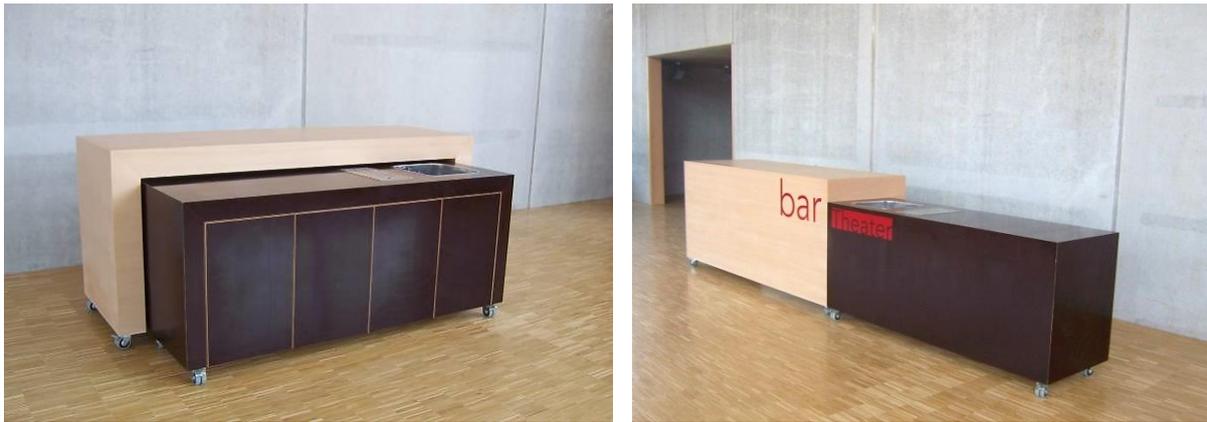
Abb.19-20 Mobile Bar im Ergänzungsbaus Empfangshalle Süd(west) Foyer

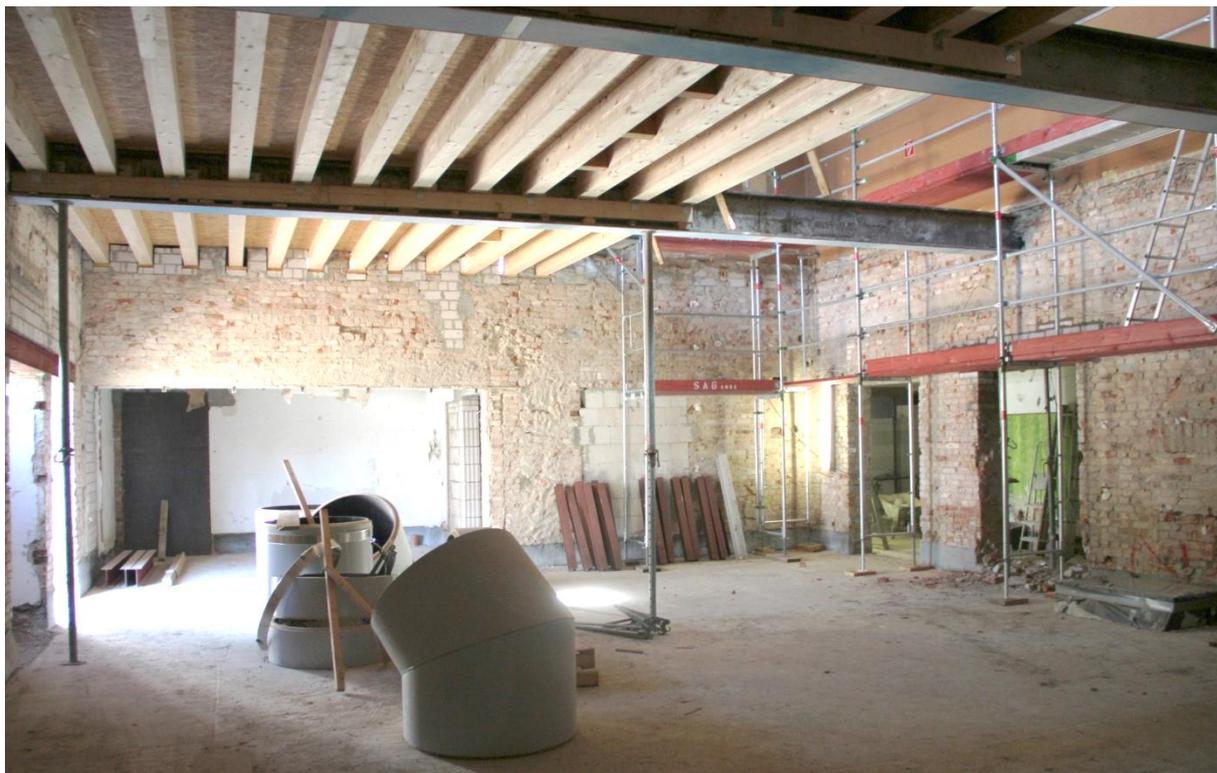
Abb.37 Vorfoyer Nordwest in der Bauphase – bestehendes Mauerwerk und neue Konstruktion aus Stahl/Holz

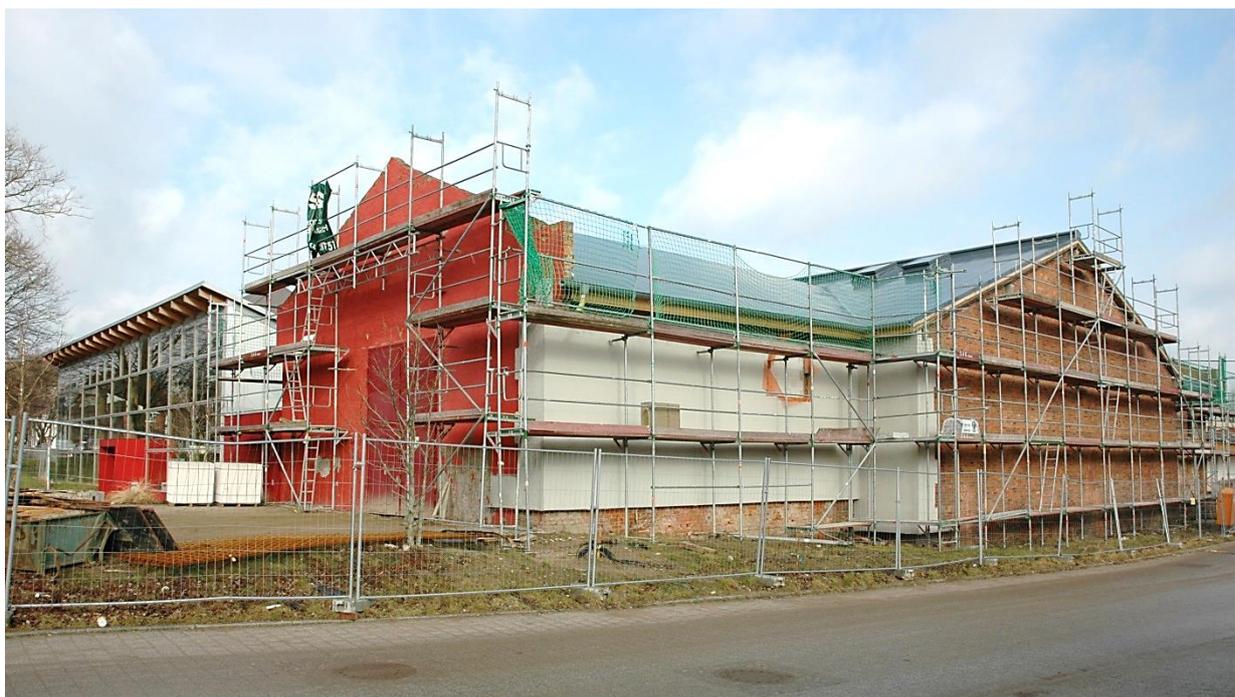
Abb.38 Außenansicht auf die Sanierung des Bühnenhauses in der Bauphase – Dämmen mit der Mineralwolle

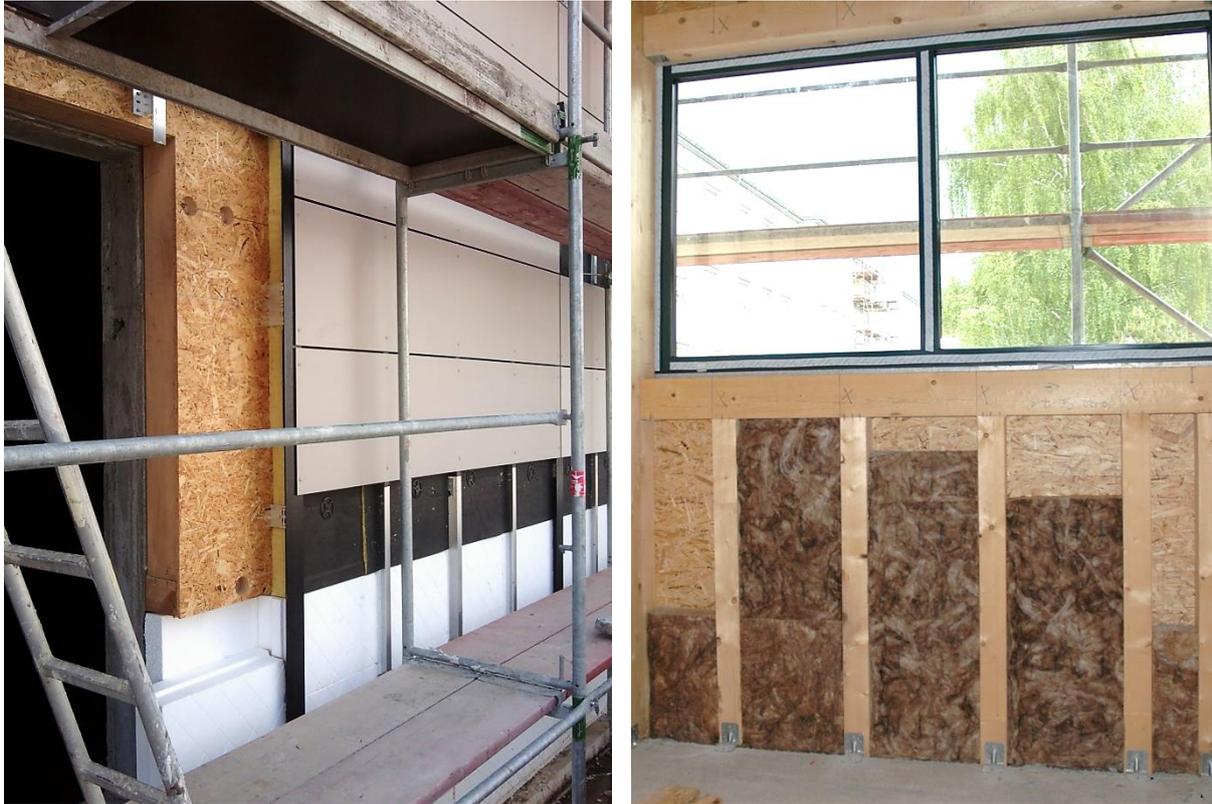
Abb.39-40 Außen- und Innenansicht auf die Außenwandkonstruktion des Ergänzungsbaus Nors(ost)

Tab.19-24 Konstruktionsaufbau der Außenwände des Ergänzungsbaus Nord(ost)

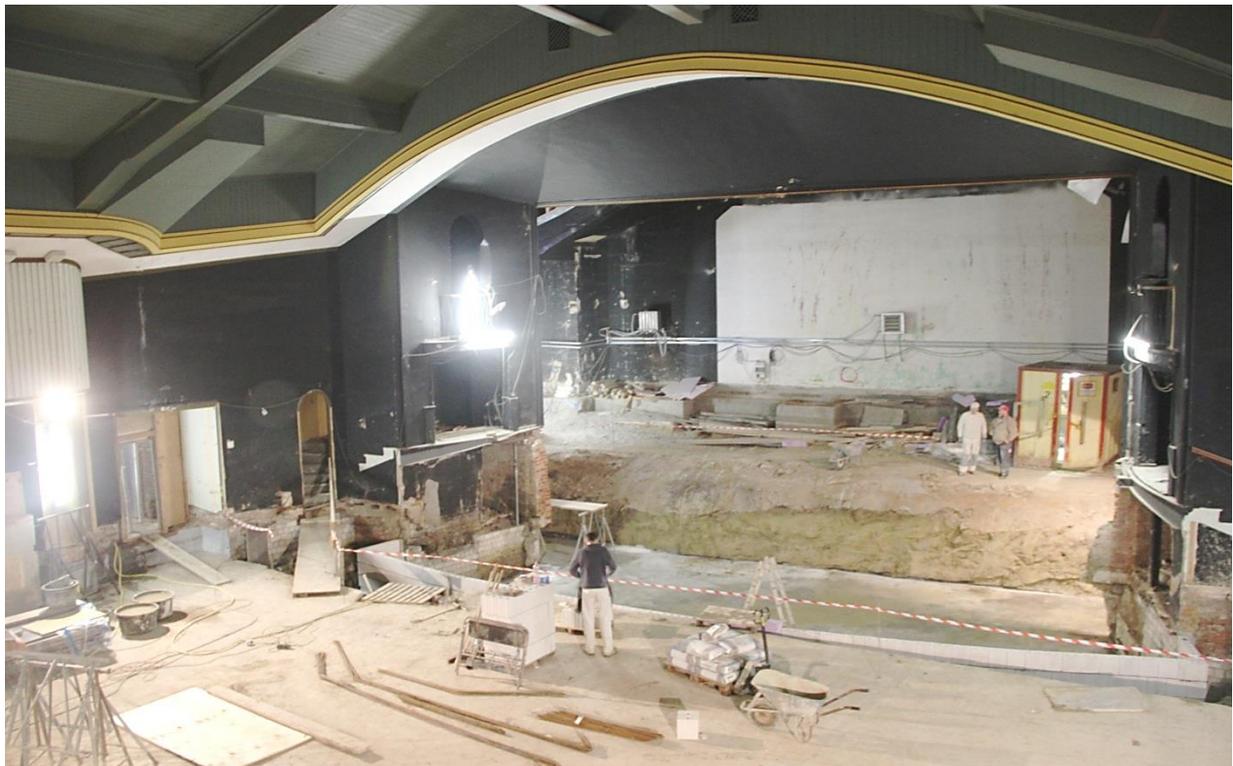
Abb.41 Vorbereitungsarbeiten für den Bodenausbau im Bereich Saal, Orchestergraben und Bühne

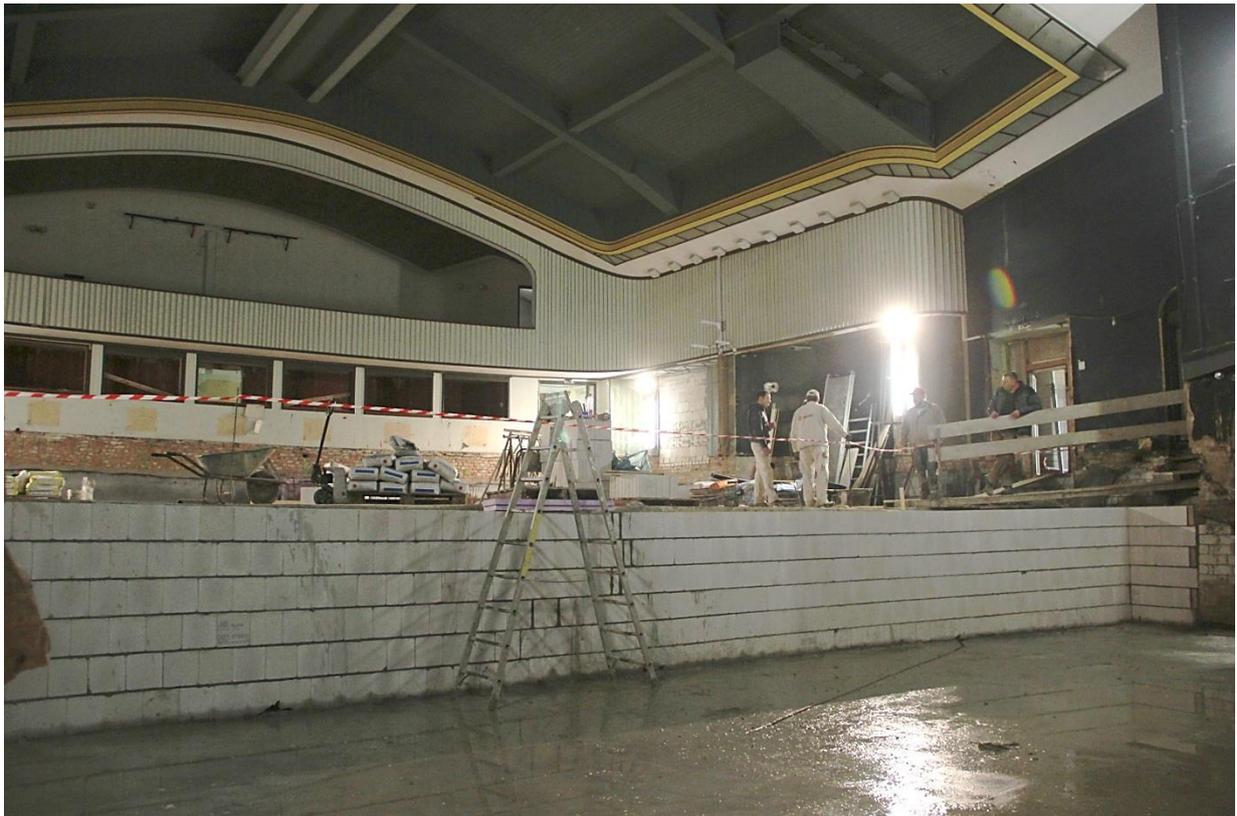
Abb.42 Bodenplatte und Sockelbereich in Orchestergraben

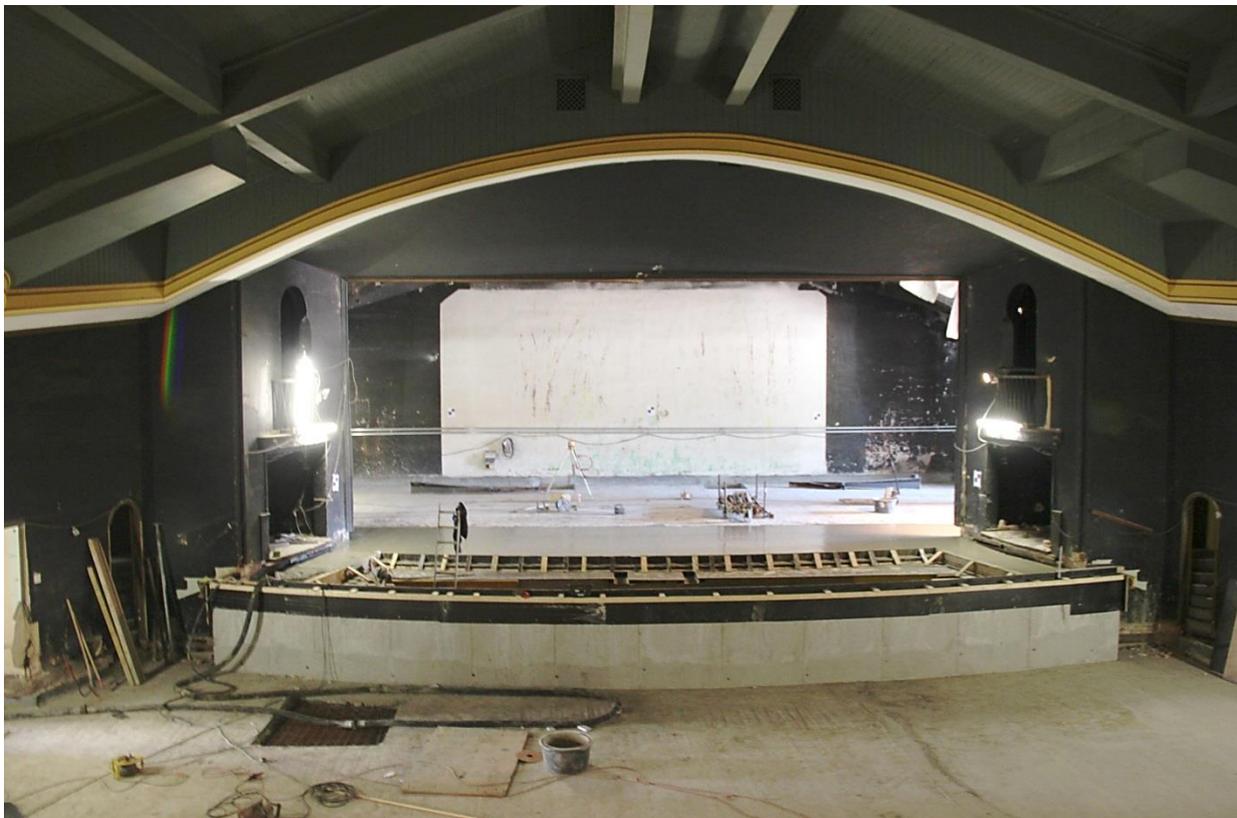
Abb.43 Fortsetzen der Bodenarbeiten – Wände von Orchestergraben als erhöhte Stufe des Bühnenbereiches

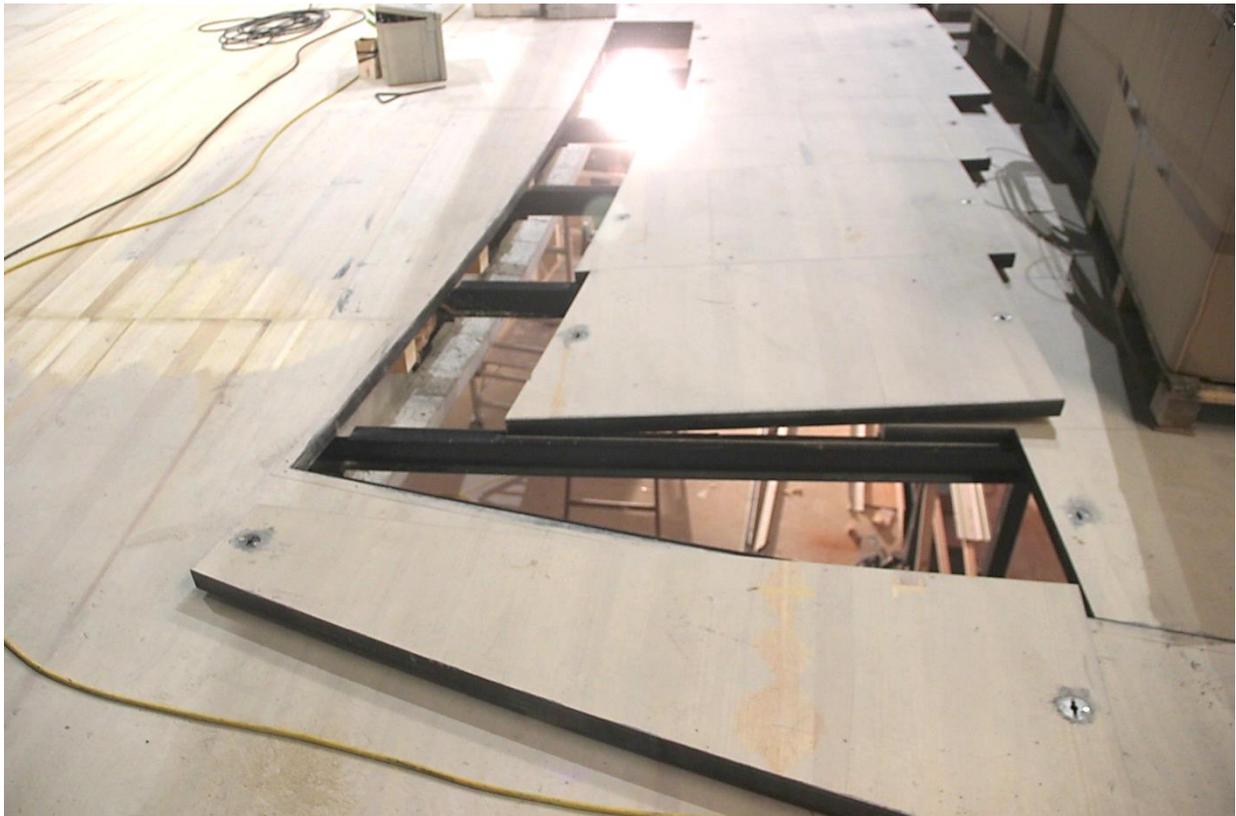
Abb.44 Bodenbelagsarbeiten im Bühnenbereich – Holzboden

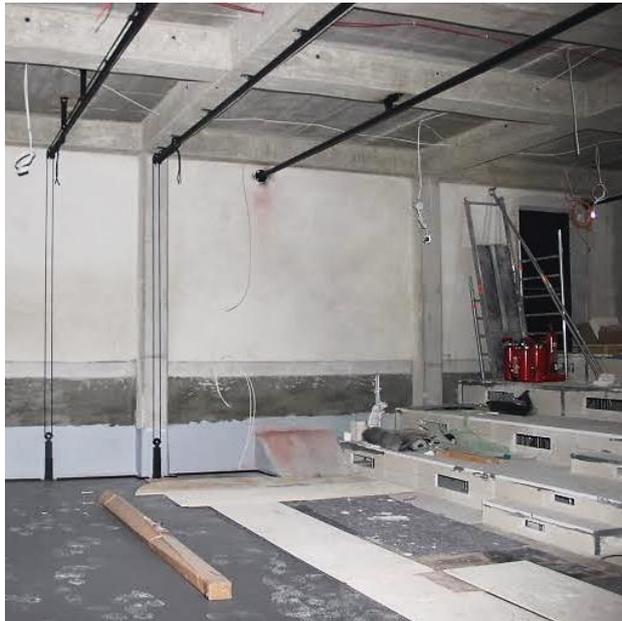
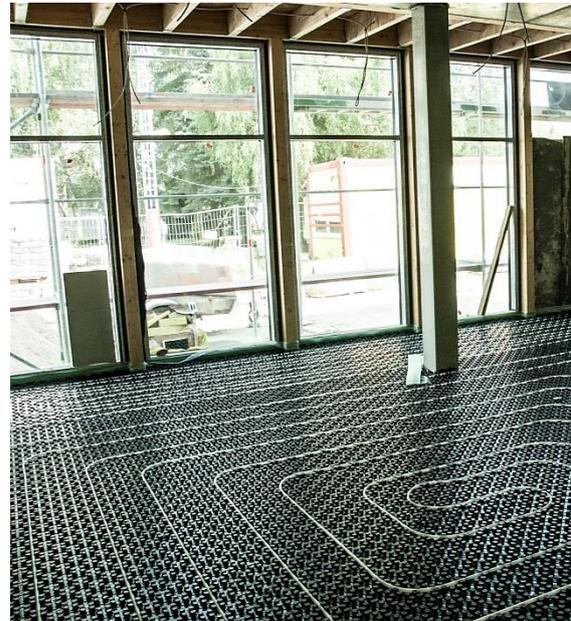
Abb.45 Fußbodenaufbau in der Kammerbühne, Abb.46 Fußbodenaufbau mit Fußbodenheizung in der Theaterklausur

Tab.31-33 Bodenaufbau des Ergänzungsbaus Nord(ost) Passivhaus

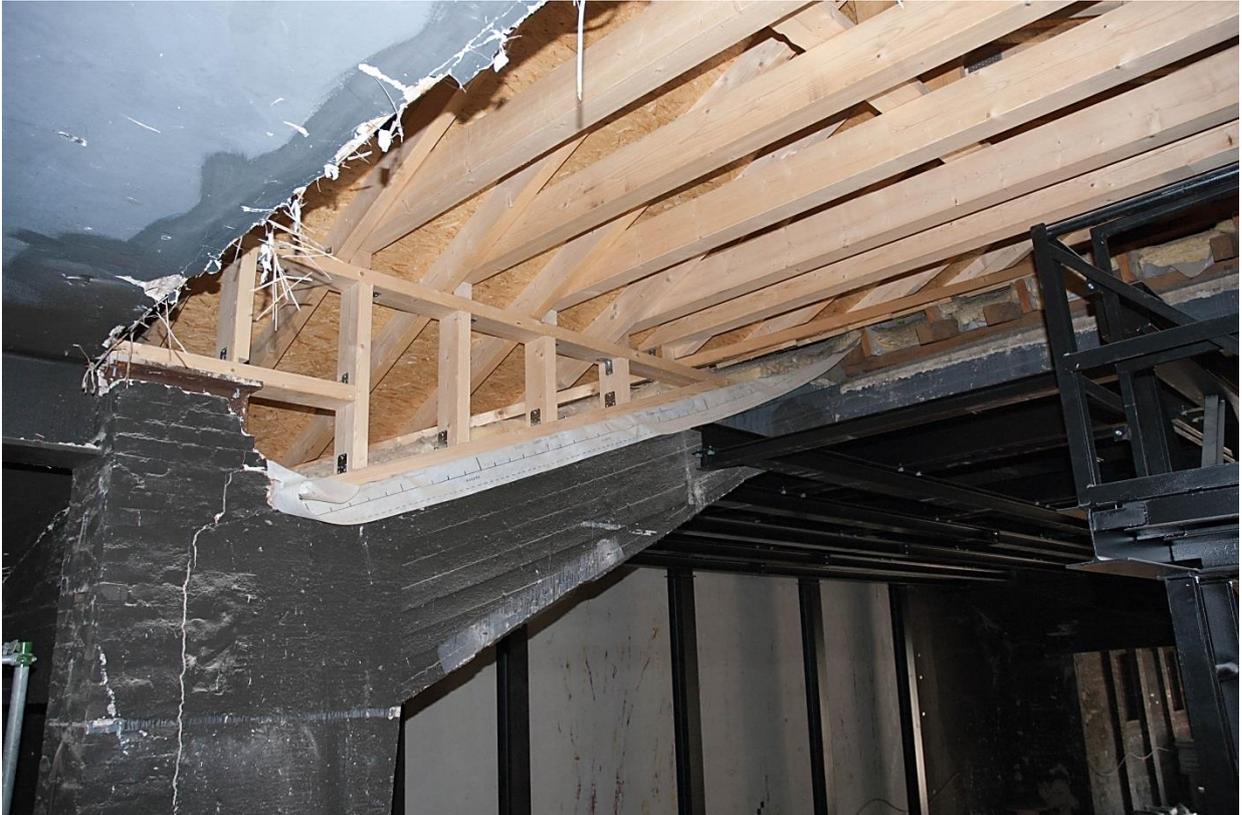
Abb.47 Holzkonstruktion des Satteldaches im Bereich Seitenbühne, die erneuert wurde

Tab.34-35 Dachaufbau des Hauptgebäudes – Saalgebäude und Bühnenhaus

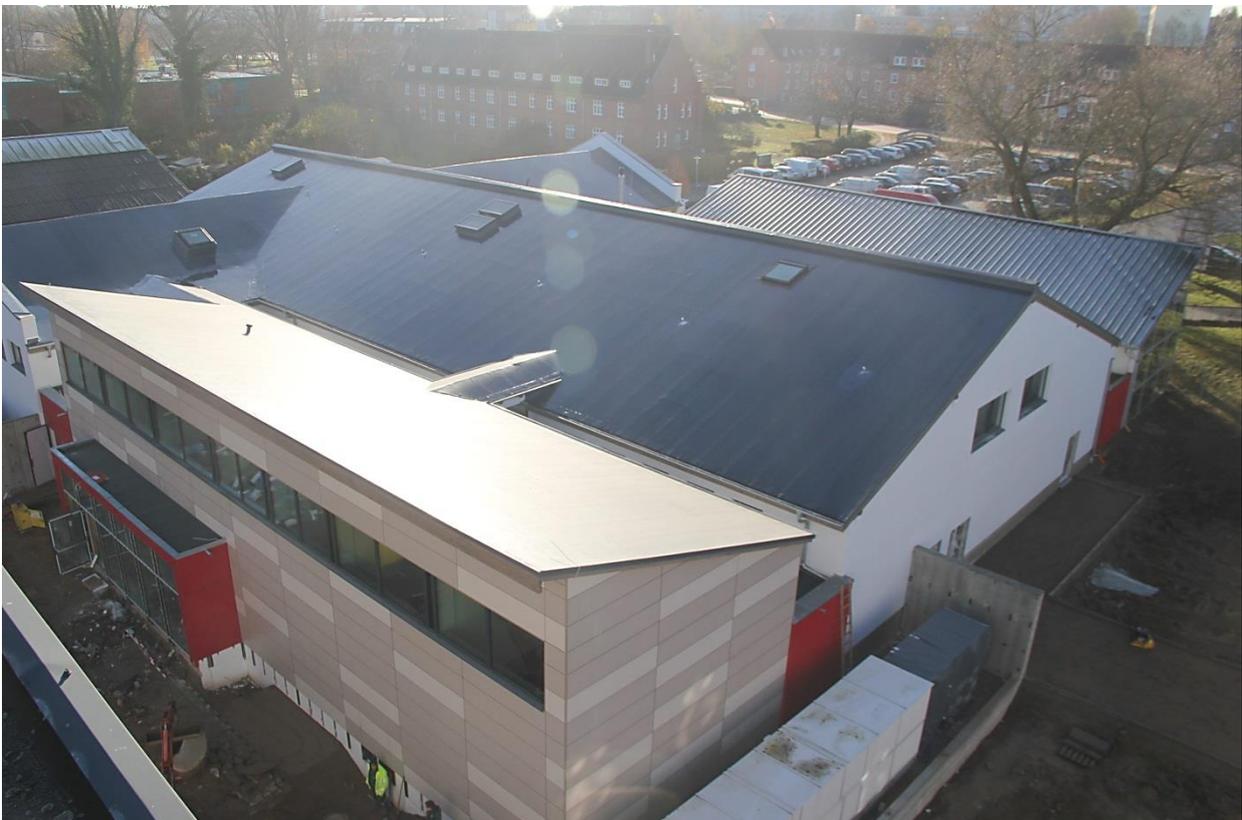
Abb.48 Die obere Dachhaut des Gebäudes besteht aus einer EVA-Dachbahn (Evalon, Alwitra)

Die Dachabdichtung besteht aus EVA (Ethylenvinylacetat) Kunststoffbahnen.

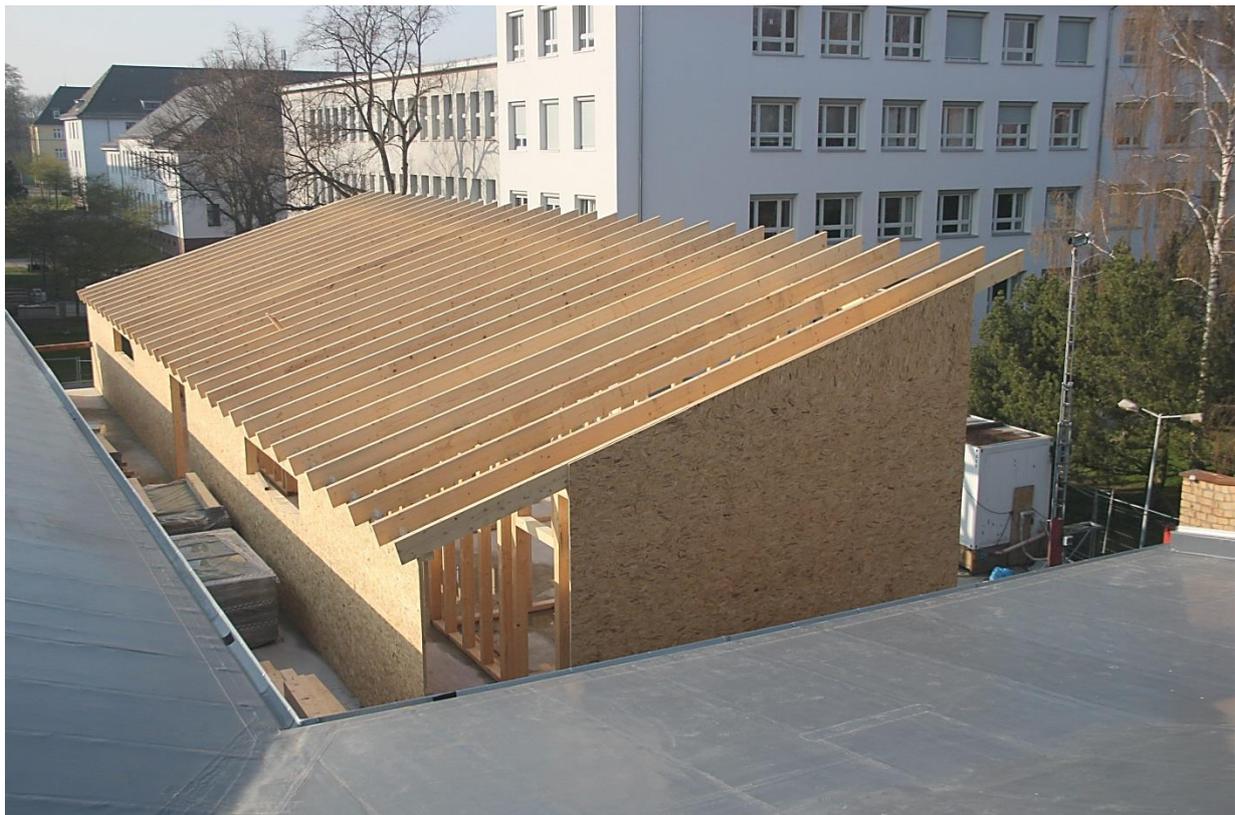
Abb.49 Konstruktion des Pultdaches im Bereich des Ergänzungsbau Nord(ost)

Tab.36-37 Dachaufbau des Ergänzungsbau Nord(ost) – Pultdach- und Flachdachbereich

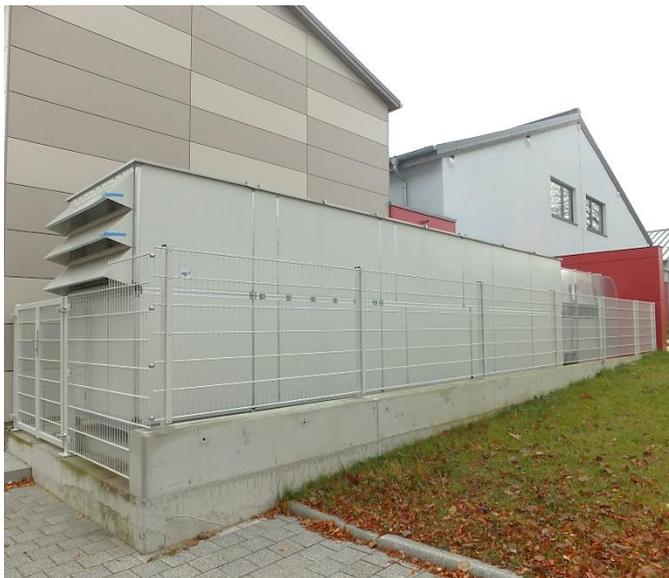
Abb.53 Die RLT-Anlage, die das Saalgebäude versorgt

Um die Lüftungswärmeverluste zu minimieren, wurden zwei Lüftungsanlagen mit Wärmerückgewinnung (Kreuz-Strom-Plattenwärmetauscher), $\eta = 68\%$ für das Gebäude eingebaut, da so die geringsten Wärmeverluste zu erwarten sind. Auf den Einbau von Rotationswärmetauschern in Außenaufstellung, mit einem höheren Wirkungsgrad wurde aus hygienischen Gründen gem. VDI 6022 Blatt 1 verzichtet. Auf Grund der hohen Feuchtelasten aus der Abluft kann es hier zu Schimmelpilzbildungen kommen.

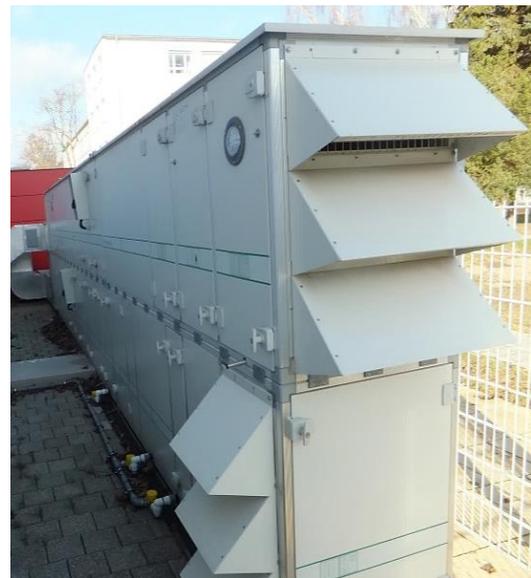
Abb.54 Die RLT-Anlage, die das Ergänzungsbau Nord (ost) versorgt

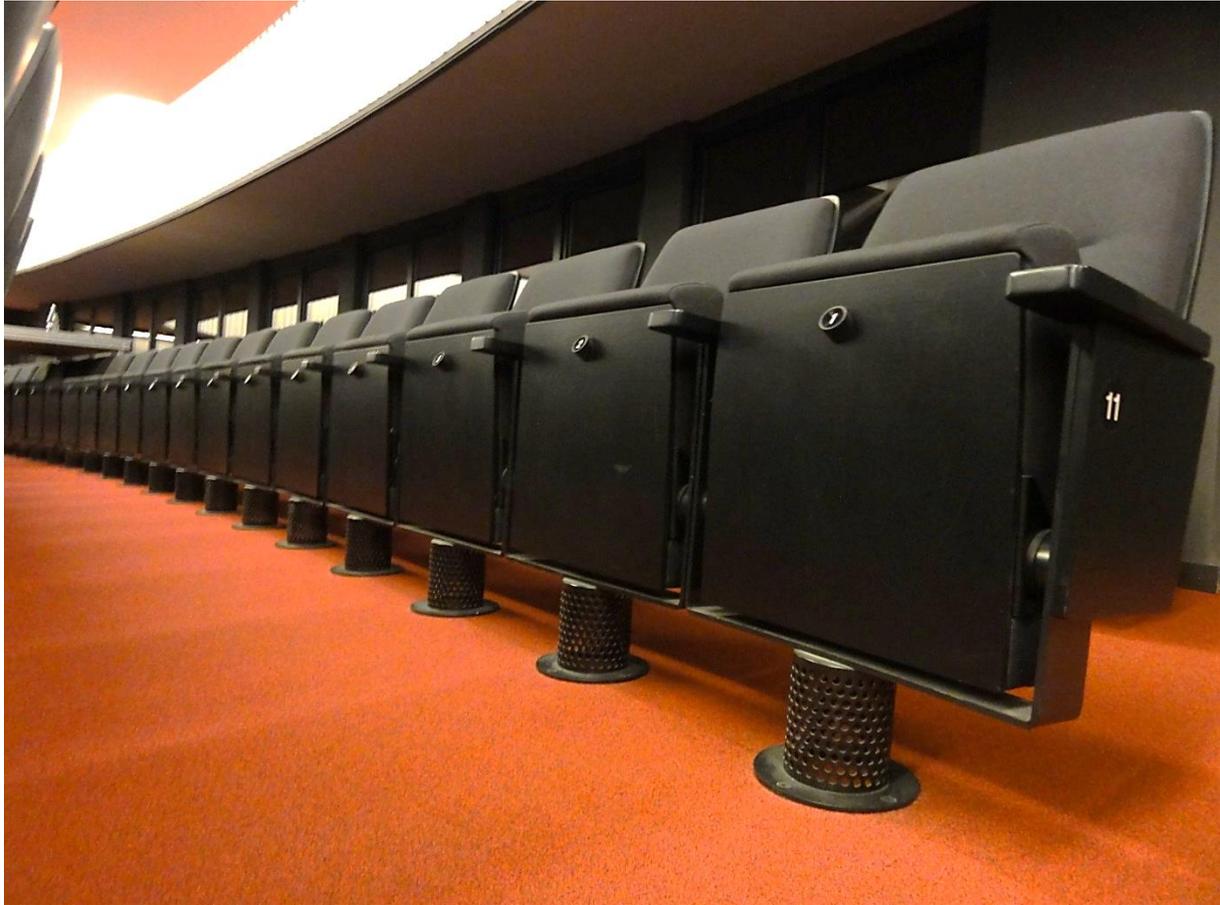
Abb.55 Die Zuluftöffnungen integriert im Stuhlbein im Theatersaal

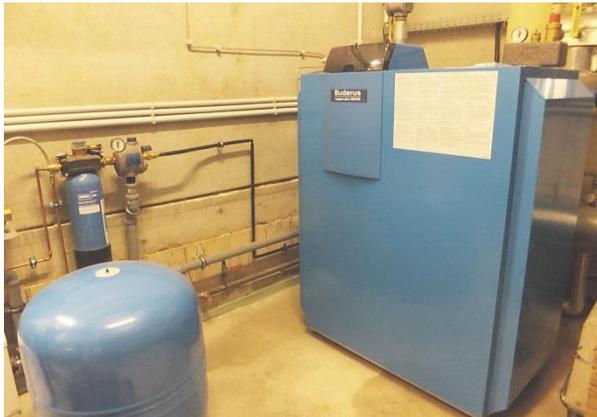
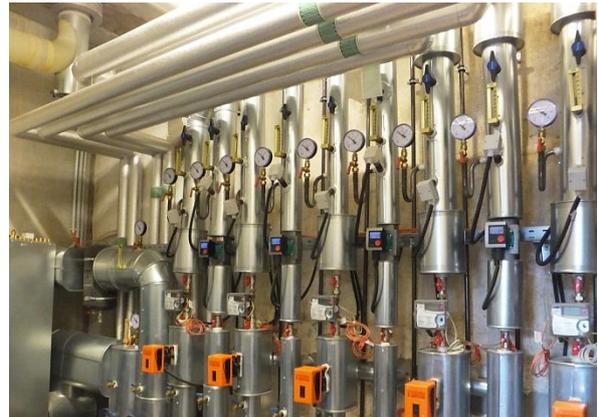
Abb.56-57 Brennwertkesselanlage und Heizkreisverteilungen im Heizraum

Auf Grund der beschränkter Funktionsfähigkeit, Überdimensionierung und Beschädigung durch anfallendes Kondensatwasser der Anlage hat sich der Bauherr für den Einbau einer Brennwertkesselanlage entschieden. Mit einem Brennwertkessel können Einsparungen im Gasverbrauch von ca. 10% erreicht werden.

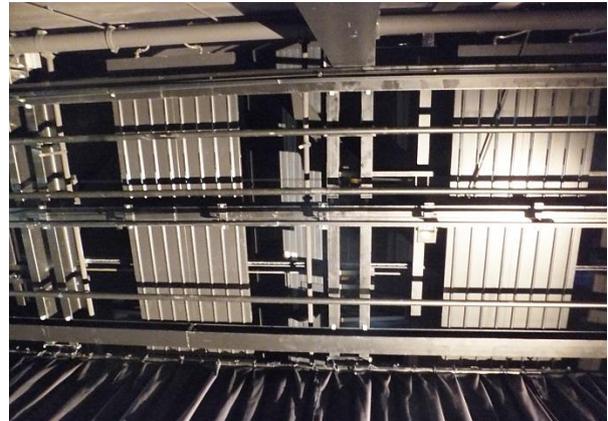
Abb.58-59 Strahlplattenheizung im Südfoyer und auf der Bühne

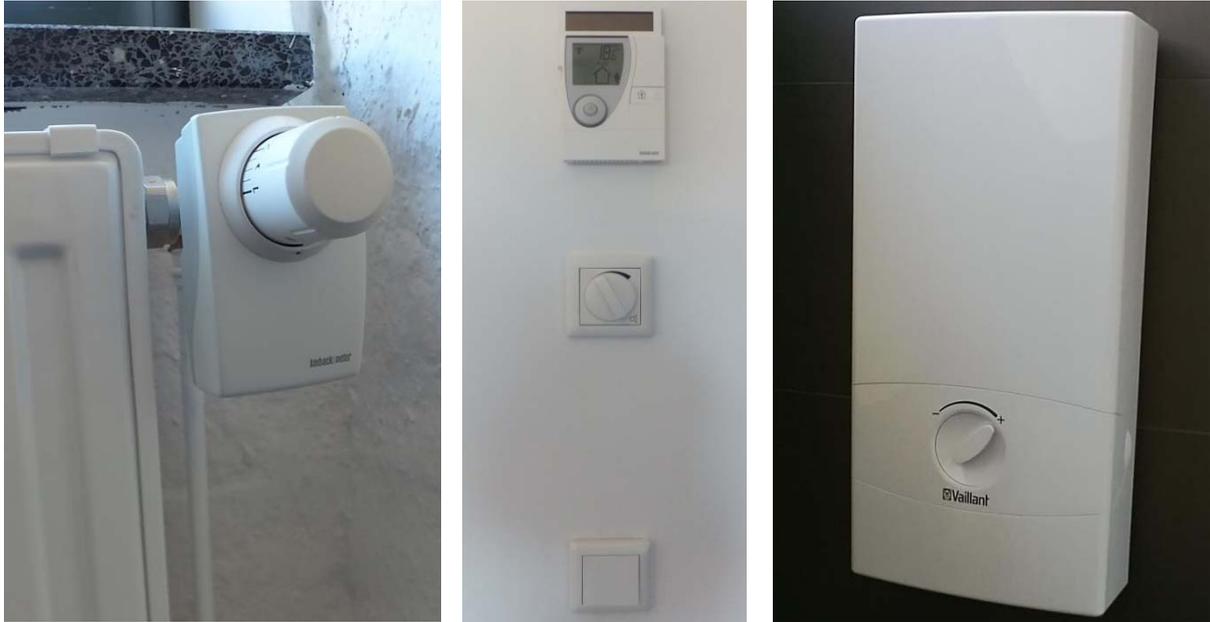
Abb.62-63 Bedarfsorientierte Steuerung der Temperatur in Garderoben
Abb.64 Durchlauferhitzer für das Warmwassererwärmung für die Duschen

Die Gebrauchswarmwasserbereitung für die Duschen erfolgt aus betriebswirtschaftlichen Gründen über elektrische, elektronisch geregelte dezentrale Durchlauferhitzer. Für die Teeküche und den Tresen wird das Wasser über elektrische Warmwasserspeicher erwärmt. Eine zentrale Gebrauchs-Warmwasser-Anlage wäre für den geringen Warmwasserbedarf nicht sinnvoll. Es würden erhöhte Betriebskosten für die Wärmebereitstellung der Kesselanlage und für den Zirkulationsbetrieb anfallen. An allen Waschtischen und Duschen wurden selbst schließende Wasserspararmaturen eingebaut.
