Abschlussbericht

Umweltgerechte Bühne Wismar

Sanierung und Weiterentwicklung eines Veranstaltungsgebäudes auf dem Hochschulcampus Wismar zum Passivhausstandard

Thema: Wissenschaftliche Begleitung und Vergleich der Planungsberechnungen mit den mittels Messtechnik gewonnenen Kenngrößen und Erkenntnissen

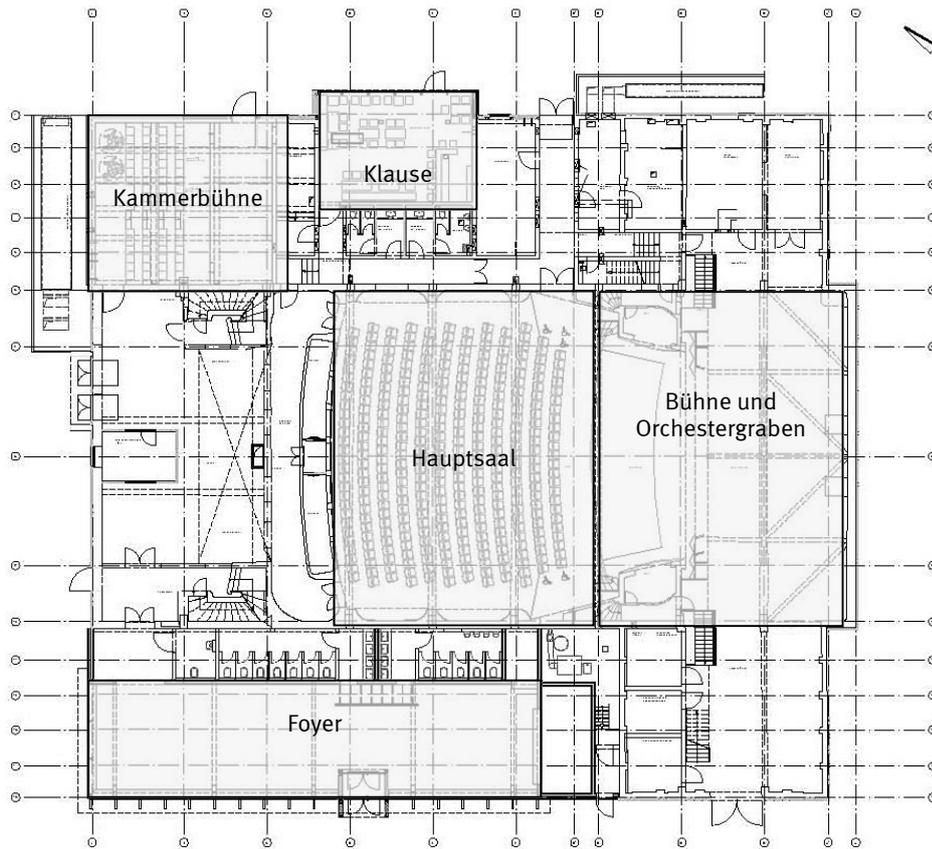
Abb.68 Grundriss Erdgeschoss mit markierten exemplarischen Messräumen, ohne Maßstab

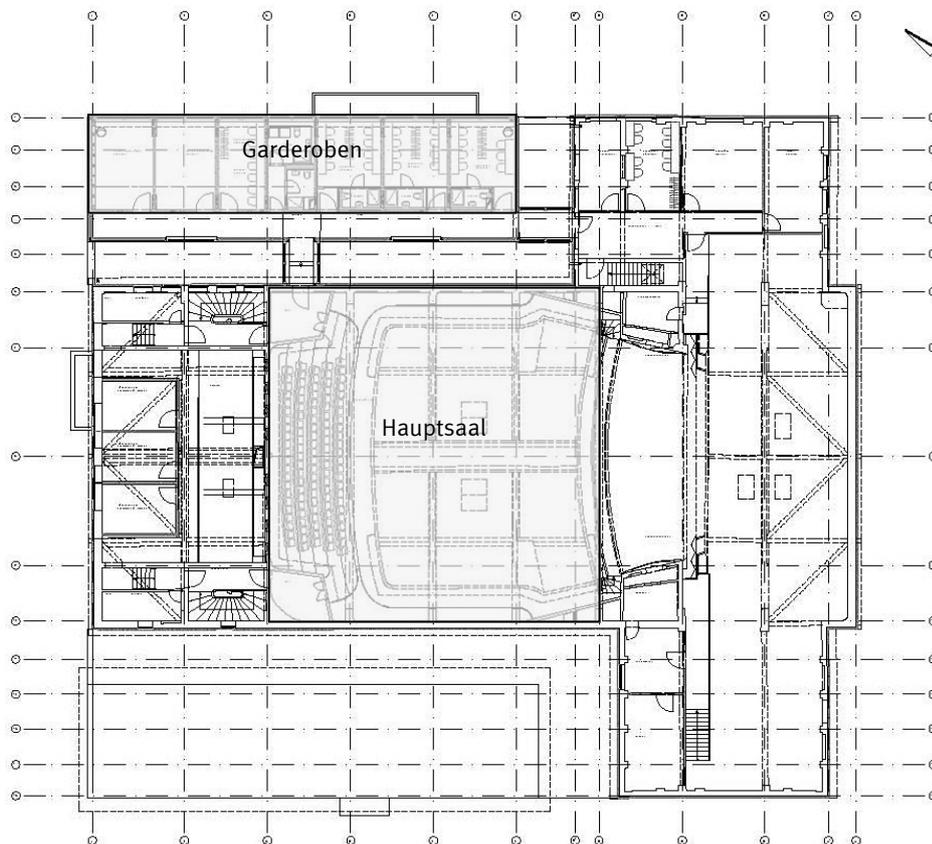
Abb.69 Grundriss Obergeschoss mit markierten exemplarischen Messräumen, ohne Maßstab

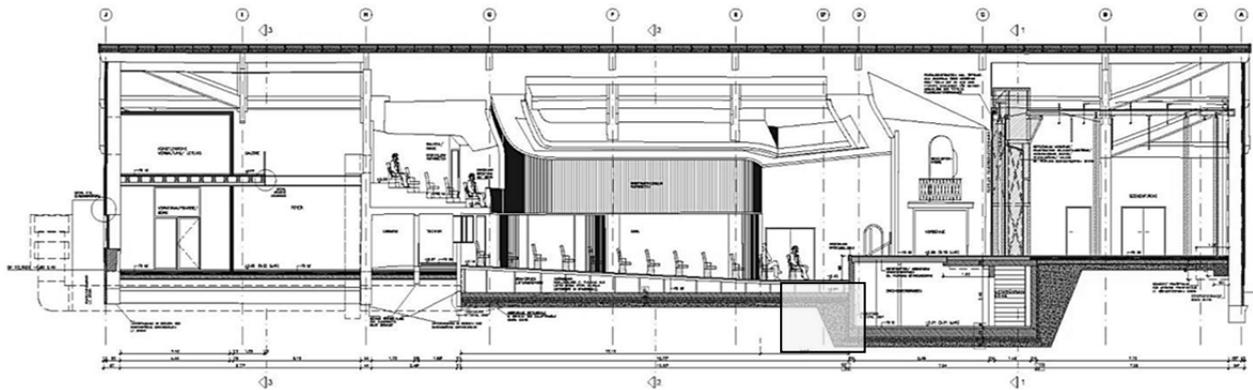
Abb.70 Schnitt mit markierten exemplarischen Messstellen an Bauteilen, ohne Maßstab

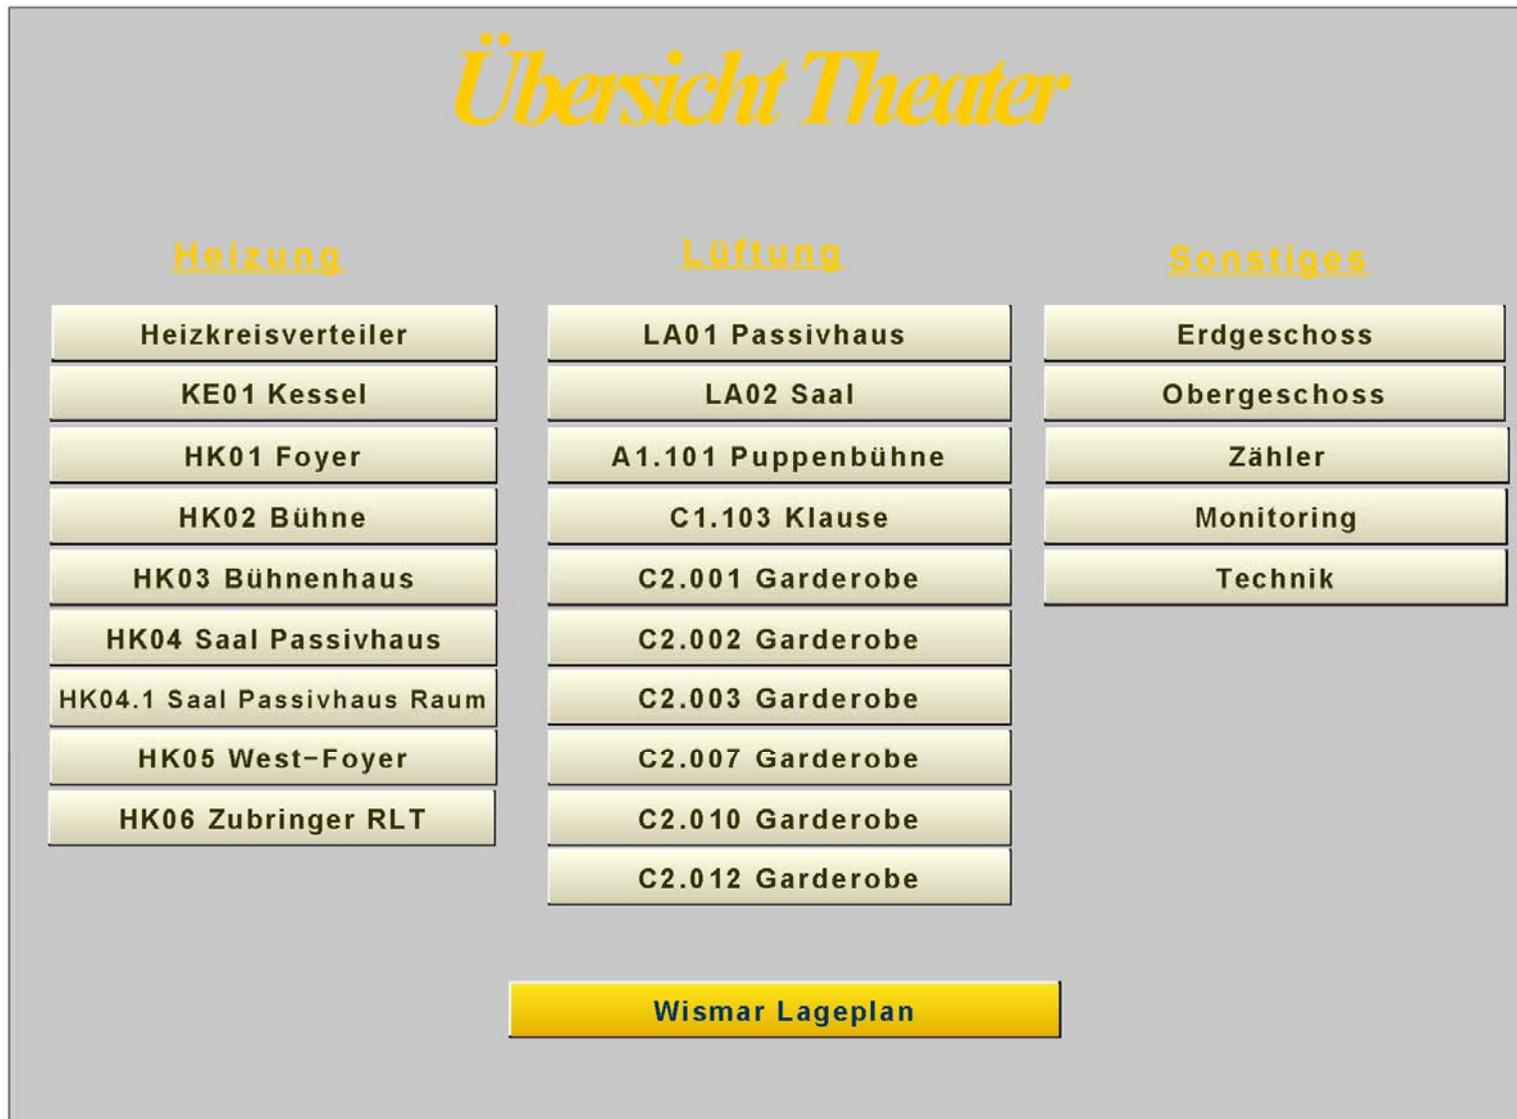
Datei: Theater-Übersicht.px

Anlagenbild: Theater

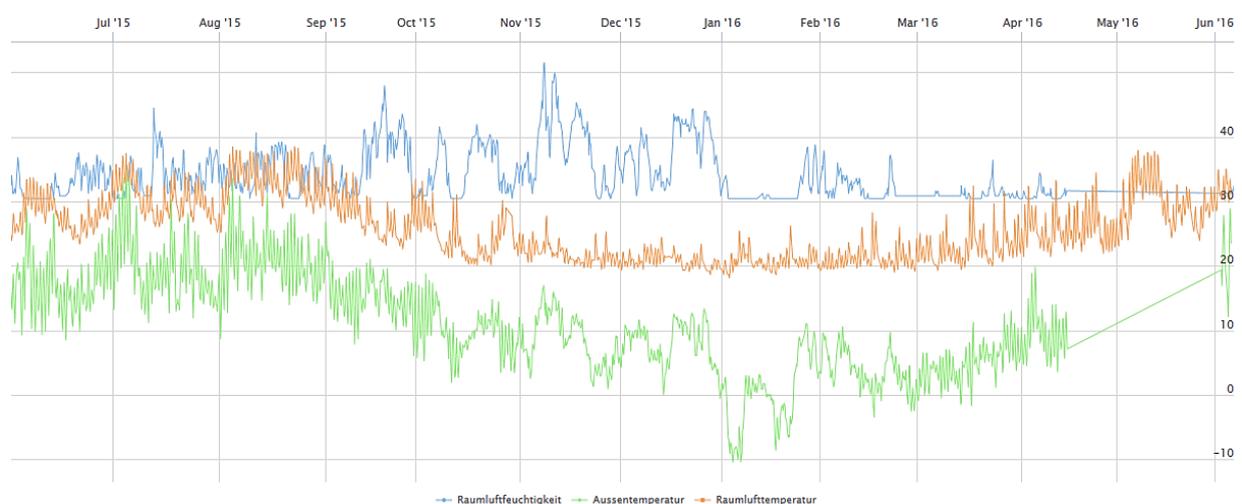
Raumlufttemperatur und -feuchtigkeit im Jahresverlauf 2015/16 Ergänzungsbau Süd(west)

Die Innenraumlufttemperatur wurde zwischen 19-38 °C gemessen, die Raumluftfeuchtigkeit zwischen 31-52 % innerhalb des Referenzjahres, unabhängig von den Nutzungszeiten (Abb.80).

Abb.80 Außentemperatur, Raumlufttemperatur und -feuchtigkeit im Ergänzungsbau Süd(west), Referenzjahr, [°C/%]

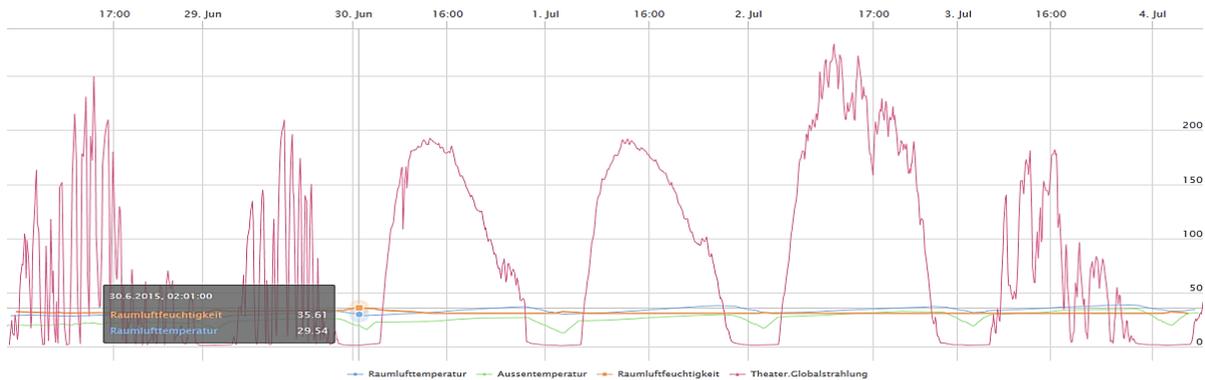
Raumlufttemperatur und -feuchtigkeit erste Woche Juli 2015 Ergänzungsbau Süd(west) („Extremwetterlage Hitzewelle“)

Abb.84 Außentemperatur, Globalstrahlung, Raumlufttemperatur und -feuchtigkeit im Ergänzungsbau Süd(west), erste Woche Juli 2015 (vom 28.6. bis 4.7.2015) – „Extremwetterlage Hitzewelle“, [°C/%/W/m²]

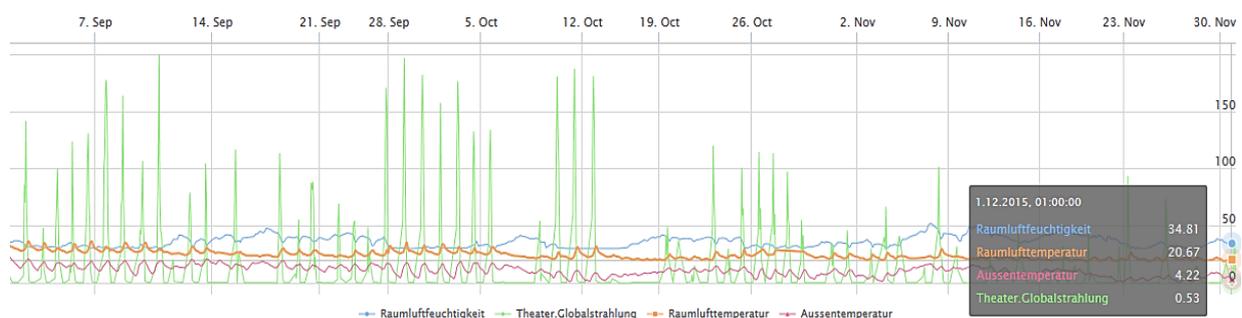
Raumlufttemperatur und -feuchtigkeit September – November 2015 Ergänzungsbau Süd(west)

Abb.86 Außentemperatur, Raumlufttemperatur und -feuchtigkeit Ergänzungsbau Süd(west), Sept. – Nov. 2015, [°C/%]

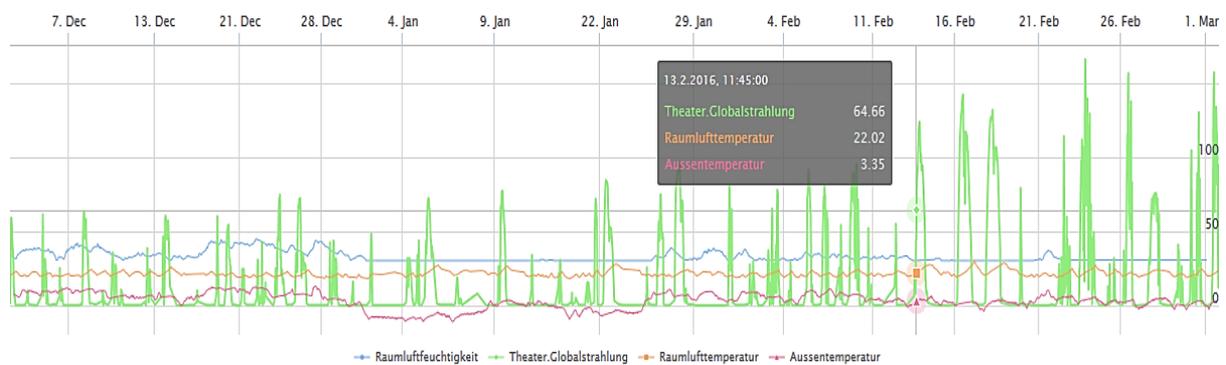
Raumlufttemperatur und -feuchtigkeit Dezember 2015 – Februar 2016 Ergänzungsbau Süd(west)

Abb.87 Außentemperatur, Globalstrahlung, Raumlufttemperatur und -feuchtigkeit Ergänzungsbau Süd(west), Dez. 2015 – Feb. 2016, [°C/%/W/m²]

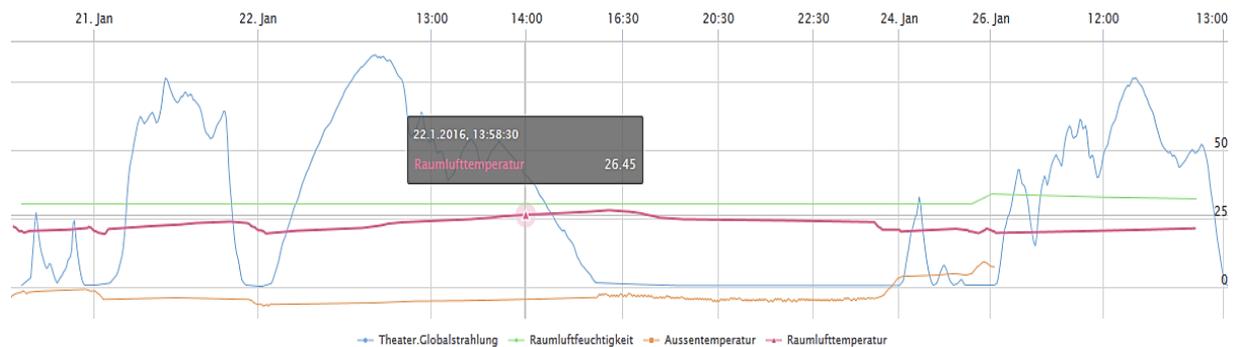
Raumlufttemperatur und -feuchtigkeit 19.-26.1.2016 Ergänzungsbau Süd(west)

Abb.88 Außentemperatur, Globalstrahlung, Raumlufttemperatur und -feuchtigkeit Ergänzungsbau Süd(west), 19.-26.1.2016, [°C/%/W/m²]

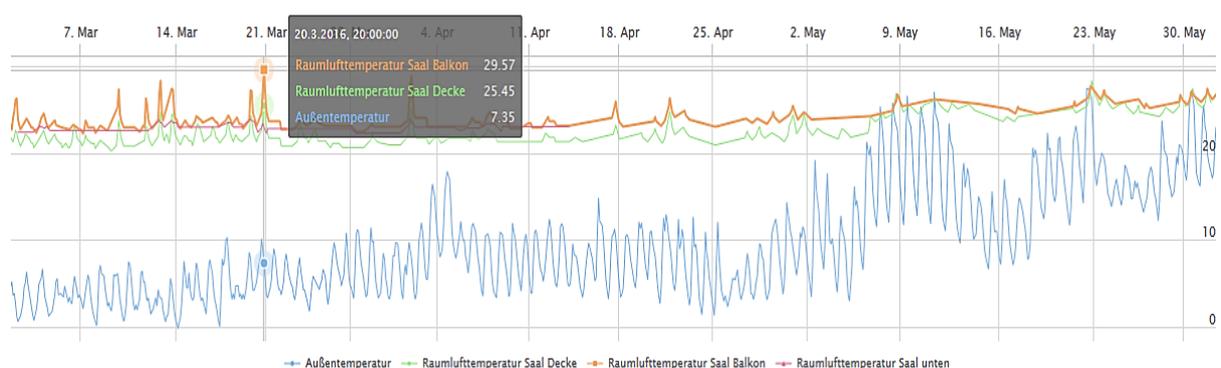
Raumlufttemperatur März – Mai 2016 Zuschauererraum und Balkon

Abb.104 Außentemperatur, Raumlufttemperatur in 3 Höhen Zuschauererraum und Balkon, März – Mai 2016, [°C]

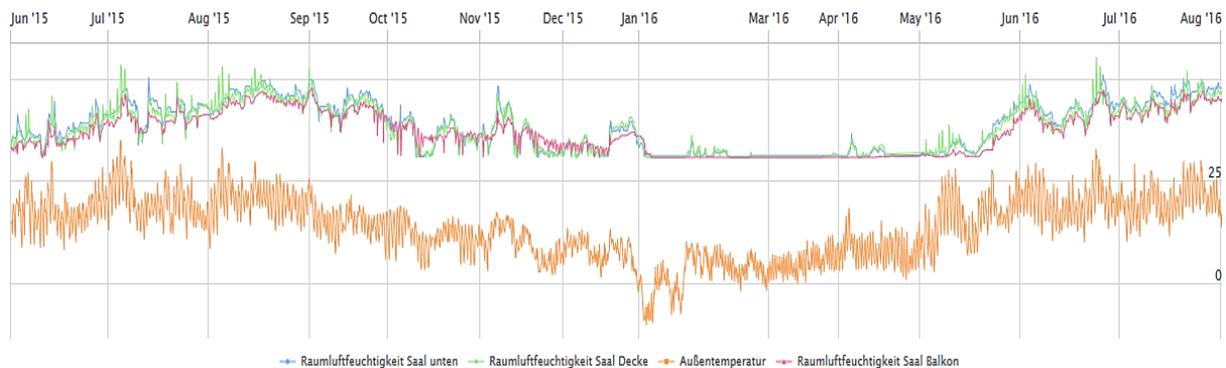
Raumluftfeuchtigkeit im Jahresverlauf 2015/16 Zuschauerraum und Balkon

Abb.105 Außentemperatur, Raumluftfeuchtigkeit in 3 Höhen Zuschauerraum und Balkon, Referenzjahr, [°C/%]

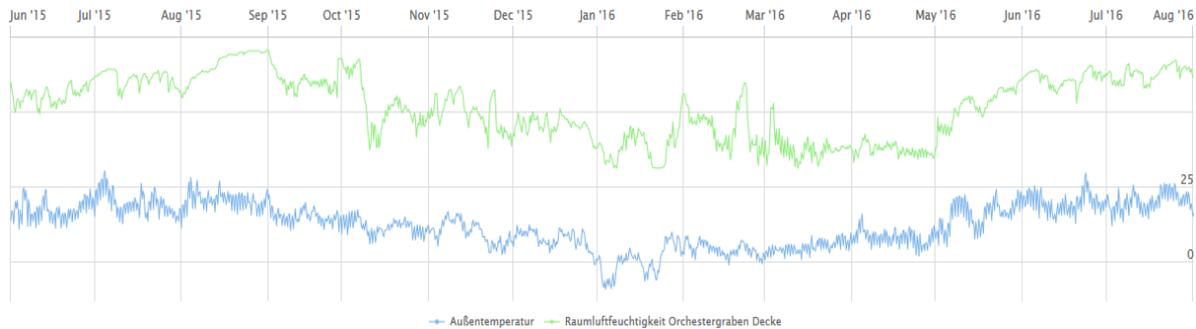
Raumluftfeuchtigkeit im Jahresverlauf 2015/16 Orchestergraben

Abb.113 Außentemperatur, Raumluftfeuchtigkeit Orchestergraben unter der Decke, Referenzjahr, [°C/%]

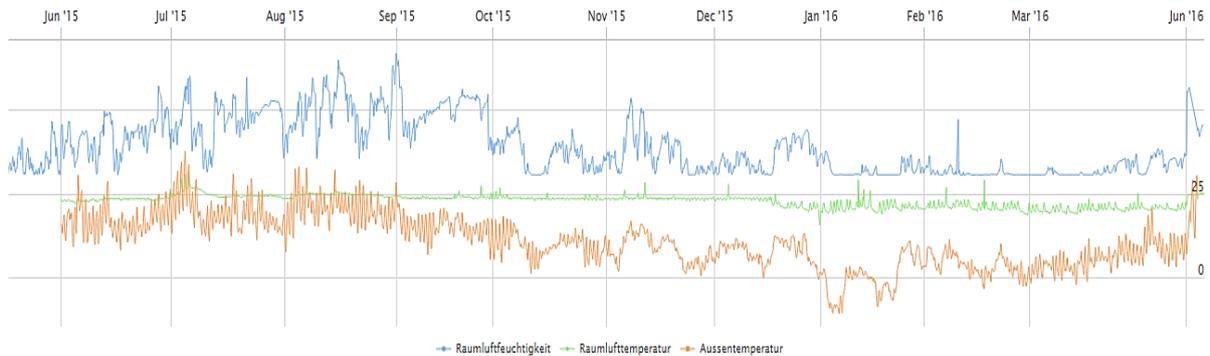
Raumlufttemperatur und -feuchtigkeit im Jahresverlauf 2015/16 Kammerbühne Nord(ost)

Abb.115 Außentemperatur, Raumlufttemperatur und -feuchtigkeit Kammerbühne Nord(ost), Referenzjahr, [°C, %]

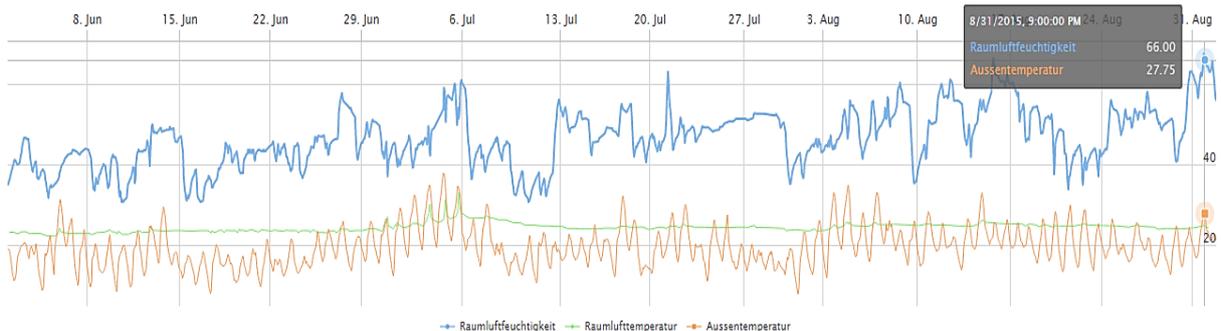
Raumlufttemperatur und -feuchtigkeit Juni – August 2015 Kammerbühne Nord(ost)

Abb.116 Außentemperatur, Raumlufttemperatur und -feuchtigkeit Kammerbühne Nord(ost), Juni – August 2015, [°C, %]

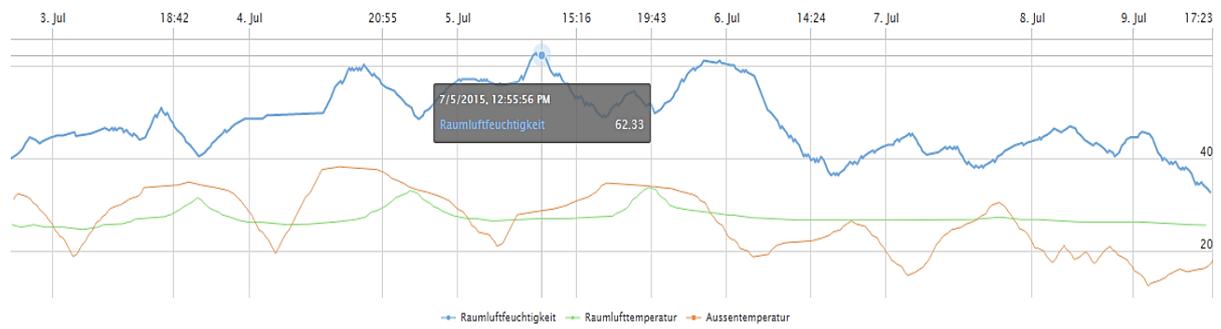
Raumlufttemperatur und -feuchtigkeit erste Woche Juli 2015 Kammerbühne Nord(ost)
(„Extremwetterlage Hitzewelle“)

Abb.118 Außentemperatur, Raumlufttemperatur und -feuchtigkeit Kammerbühne Nord(ost), 2.7.-9.7.2015, [°C,%]

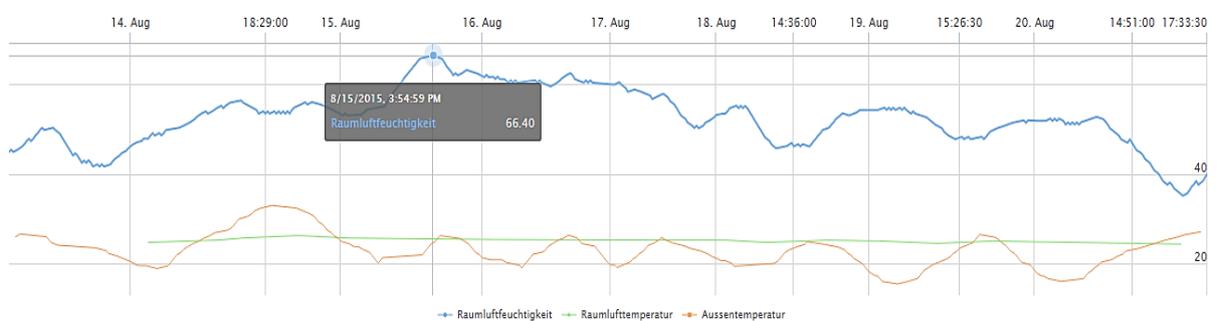
Raumlufttemperatur und -feuchtigkeit 13.8.-20.8.2015 Kammerbühne Nord(ost) (Normalwetter)

Abb.120 Außentemperatur, Raumlufttemperatur und -feuchtigkeit Kammerbühne Nord(ost), 13.8.-20.8.2015, [°C,%]

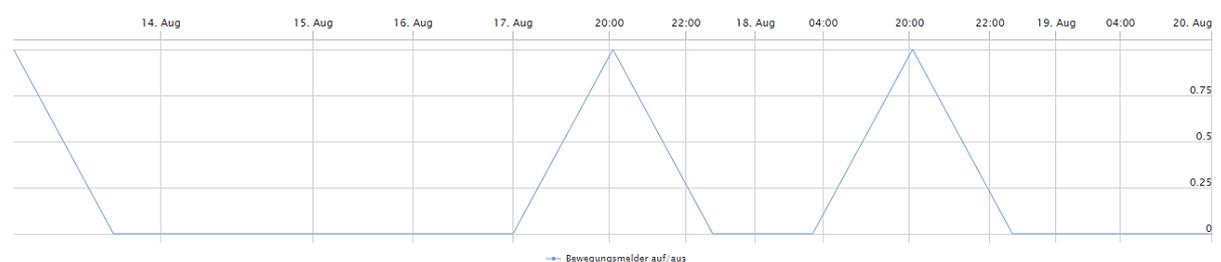
Präsenzmelder 13.8.-20.8.2015 Kammerbühne Nord(ost) (Normalwetter)

Abb.121 Anwesenheit von Personen Kammerbühne Nord(ost), 13.8.-20.8.2015, [0 – nicht anwesend/ 1 – anwesend]

Anwesenheit von Personen Kammerbühne Nord(ost), 13.8.-20.8.2015, [0 – nicht anwesend/ 1 – anwesend] (Abschlussbericht Abb.121)

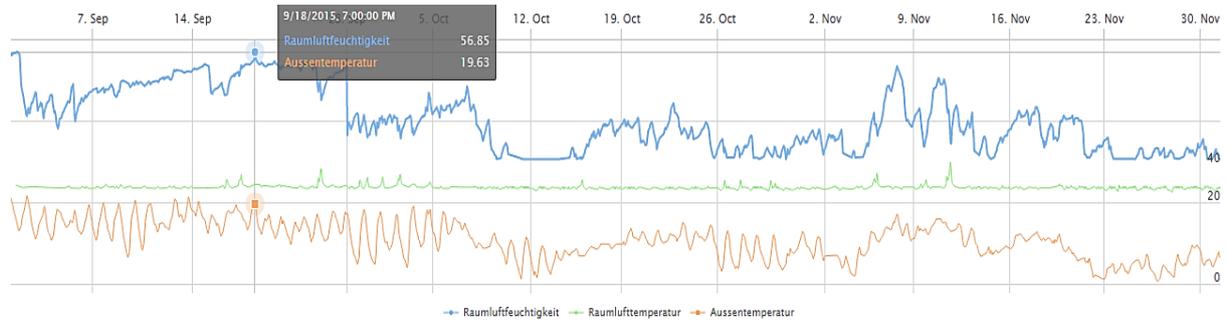
Raumlufttemperatur und -feuchtigkeit September – November 2015 Kammerbühne Nord(ost)

Abb.122 Außentemperatur, Raumlufttemperatur und -feuchtigkeit Kammerbühne Nord(ost), Sept. – Nov. 2015, [°C,%]

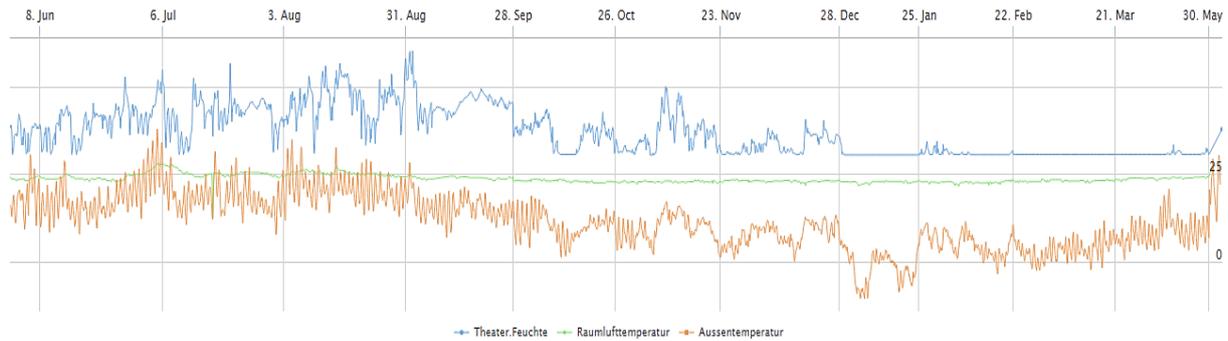
Raumlufttemperatur und -feuchtigkeit im Jahresverlauf 2015/16 Theaterklausur Nord(ost)

Abb.130 Außentemperatur, Raumlufttemperatur und -feuchtigkeit Theaterklausur Nord(ost), Referenzjahr, [°C,%]

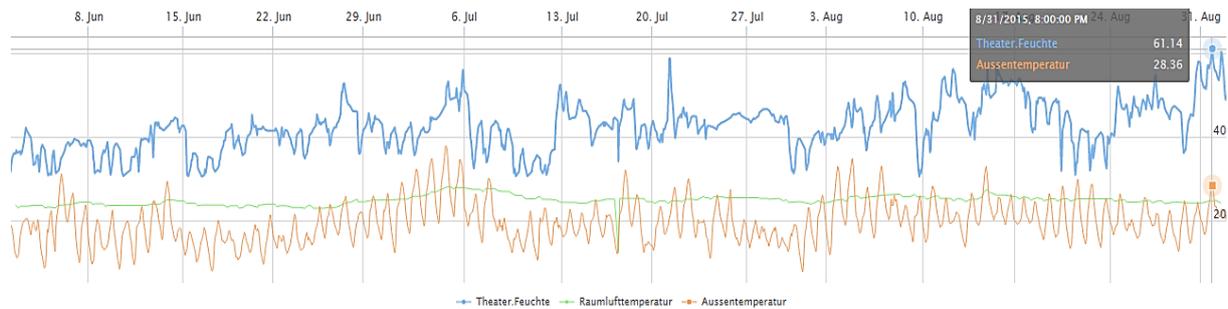
Raumlufttemperatur und -feuchtigkeit Juni – August 2015 Theaterklausur Nord(ost)

Abb.131 Außentemperatur, Raumlufttemperatur und -feuchtigkeit Theaterklausur Nord(ost), Juni – August 2015, [°C,%]

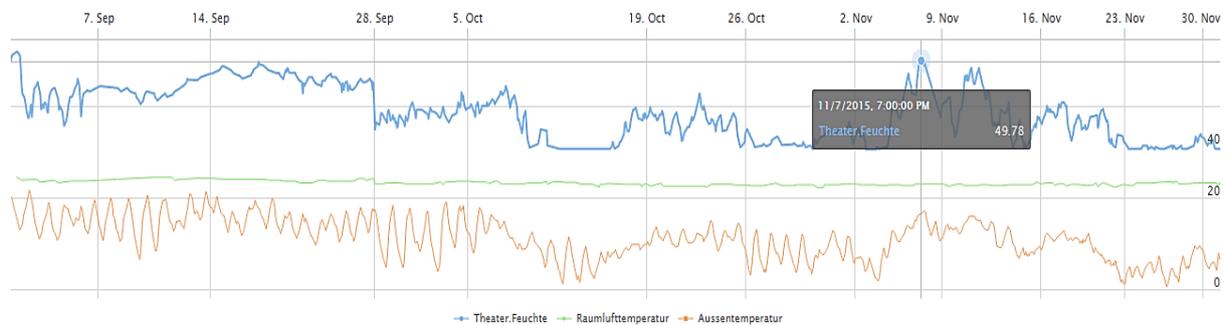
Raumlufttemperatur und -feuchtigkeit September – November 2015 Theaterklausur Nord(ost)

Abb.133 Außentemperatur, Raumlufttemperatur und -feuchtigkeit Theaterklausur Nord(ost), Sept. – Nov. 2015, [°C,%]

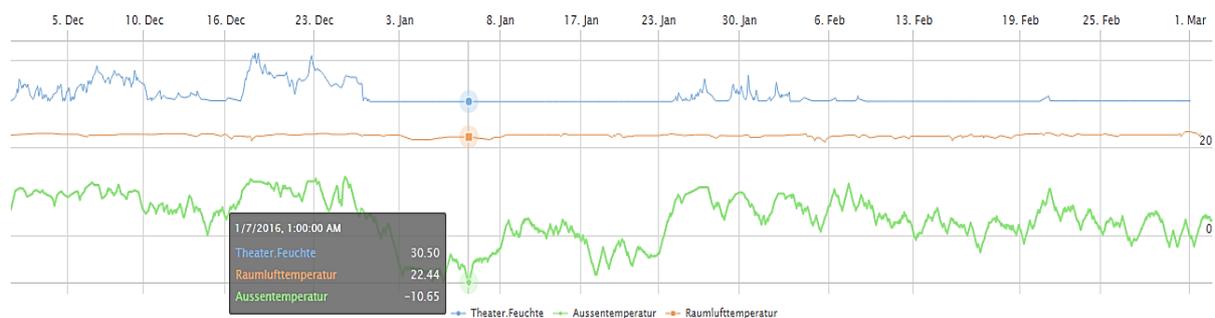
Raumlufttemperatur und -feuchtigkeit Dezember 2015 – Februar 2016 Theaterklausur Nord(ost)

Abb.135 Außentemperatur, Raumlufttemperatur und -feuchtigkeit Theaterklausur, Dez. 2015 – Februar 2016, [°C,%]

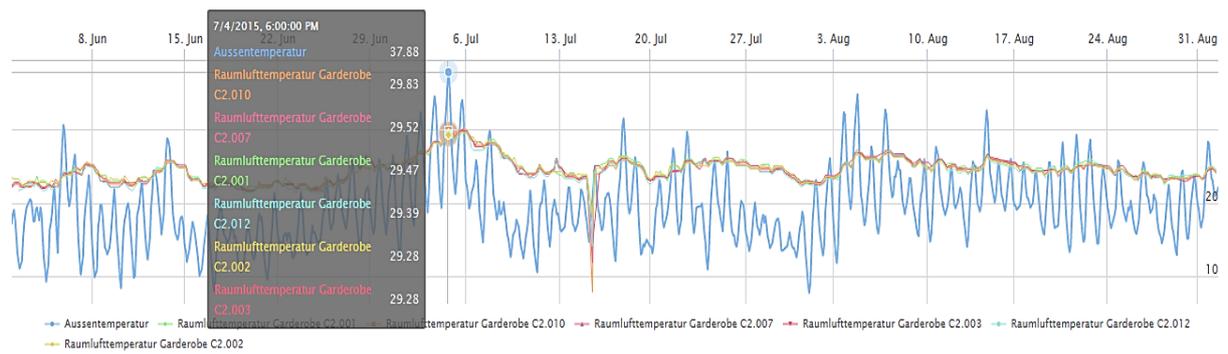
Raumlufttemperatur Juni – August 2015 Garderoben Nord(ost)

Abb.143 Außen- und Raumlufttemperatur Garderoben Nord(ost), Juni – August 2015, [°C]

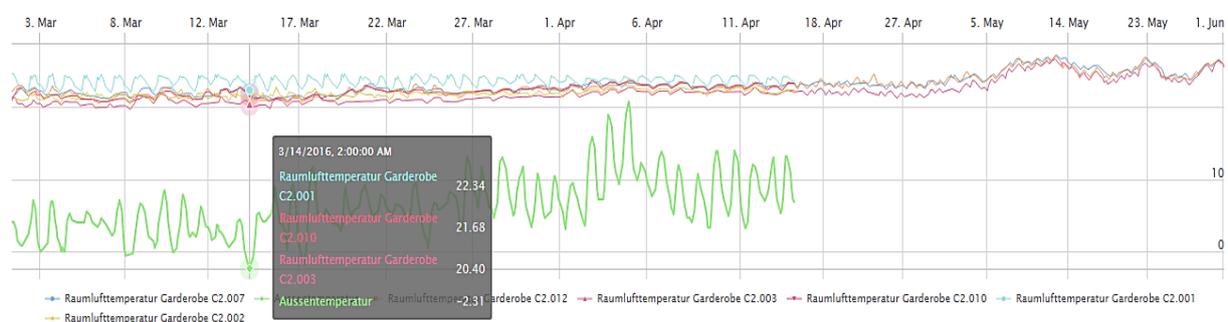
Raumlufttemperatur März – Mai 2016 Garderoben Nord(ost)

Abb.155 Außen- und Raumlufttemperatur Garderoben Nord(ost), März – Mai 2016, [°C]

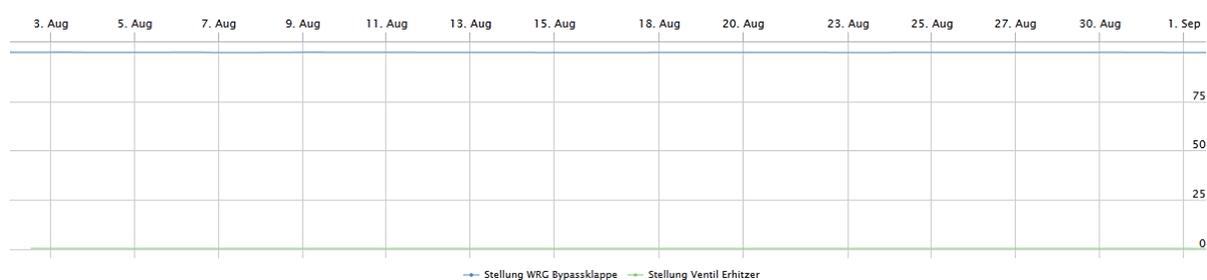
Abb.167 RLT-Anlage für Haupt-/Saalgebäude Bypassklappe und Ventil Erhitzer Stellung im August 2015, [0 % – Bypass/100% – WRG, 0 % – Ventil zu/100% – Ventil auf]

WRG Bypassklappe und Ventil Erhitzer Stellung RLT-Anlage im August 2015 Haupt-/Saalgebäude

RLT-Anlage für Haupt-/Saalgebäude Bypassklappe und Ventil Erhitzer Stellung im August 2015, [0 % – Bypass/100% – WRG, 0 % – Ventil zu/100% – Ventil auf] (Abschlussbericht Abb.167)

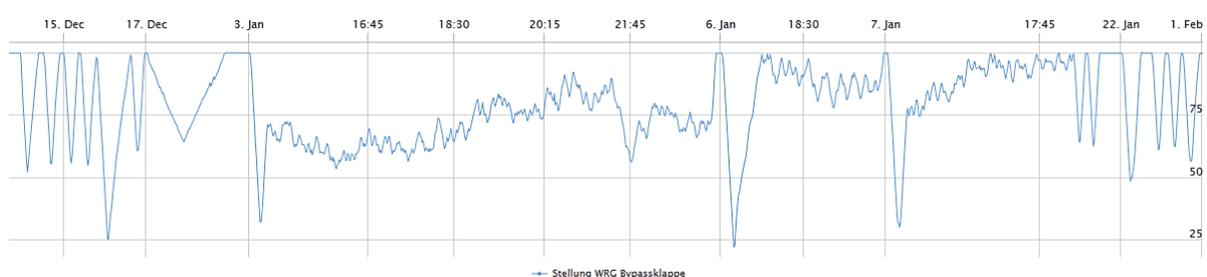
Abb.168 RLT-Anlage für Haupt-/Saalgebäude Bypassklappe Dezember 2015 – Januar 2016, [0 % – Bypass/100% – WRG]

WRG Bypassklappe Stellung RLT-Anlage Dezember 2015 – Januar 2016 Haupt-/Saalgebäude

RLT-Anlage für Haupt-/Saalgebäude Bypassklappe Dezember 2015 – Januar 2016, [0 % – Bypass/100% – WRG] (Abschlussbericht Abb.168)

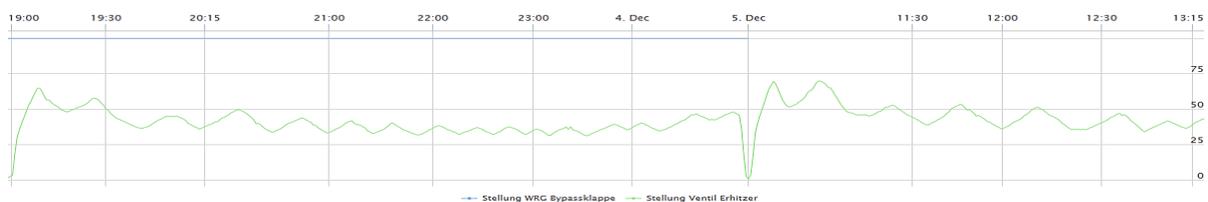
Abb.177 RLT-Anlage für Haupt-/Saalgebäude Bypassklappe und Ventil Erhitzer Stellung 2.12.2015 – 5.12.2015, [0 % – Bypass/100% – WRG, 0 % – Ventil zu/100% – Ventil auf]

WRG Bypassklappe und Erhitzer Stellung RLT-Anlage 2.12.2015 – 5.12.2015 Haupt-/Saalgebäude

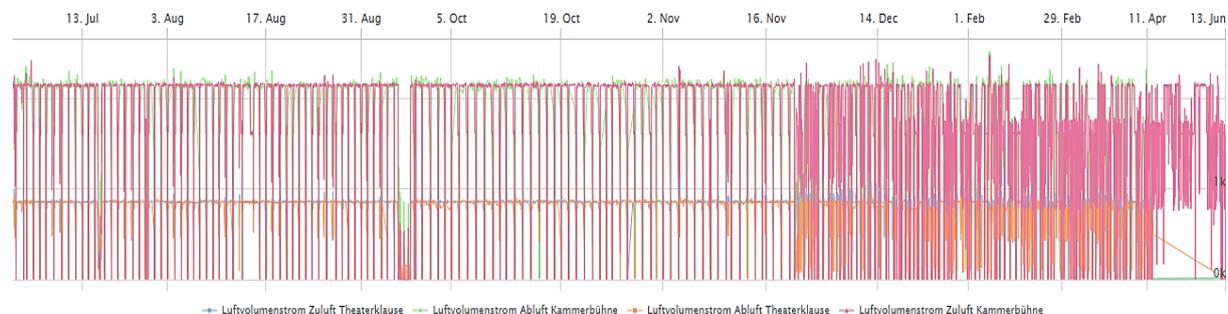
Abb.185 Luftvolumenstrom RLT-Anlage für Ergänzungsbau Nord(ost), Referenzjahr, [m³/h]

Aus den Abbildungen 185-189 ist ersichtlich, dass im Referenzjahr die volle Auslegung der Lüftungsanlage regelmäßig genutzt wurde, ohne Berücksichtigung des Betriebes und der Raumluftqualität – Luftwechselrate Theaterklausur ca. 4,7 h⁻¹, Kammerbühne ca. 7,5 h⁻¹. Es besteht ein großes Energieeinsparpotential in einer Optimierung der Regelung der Anlage.

Luftvolumenstrom RLT-Anlage im Jahresverlauf Ergänzungsbau Nord(ost)

Luftvolumenstrom RLT-Anlage für Ergänzungsbau Nord(ost), Referenzjahr, [m³/h] (Abschlussbericht Abb.185)

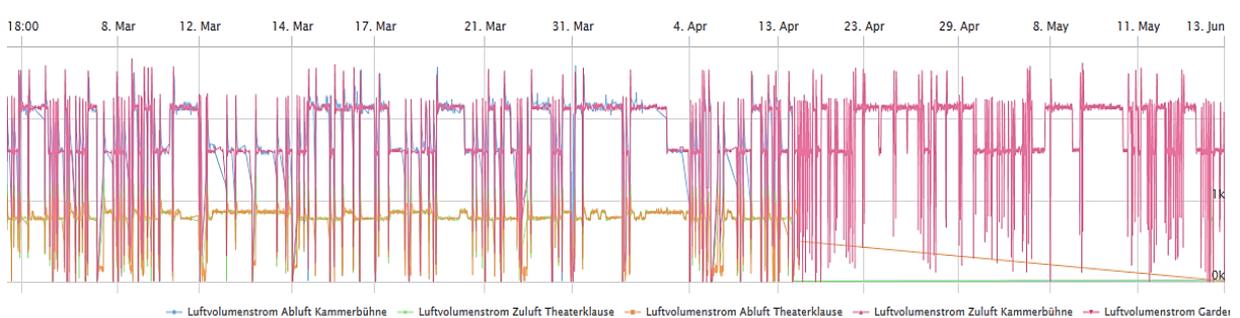
Abb.189 Luftvolumenstrom RLT-Anlage für Ergänzungsbau Nord(ost), März – Juni 2016, [m³/h]

Luftvolumenstrom RLT-Anlage März – Juni 2016 Ergänzungsbau Nord(ost)

Luftvolumenstrom RLT-Anlage für Ergänzungsbau Nord(ost), März – Juni 2016, [m³/h] (Abschlussbericht Abb.189)

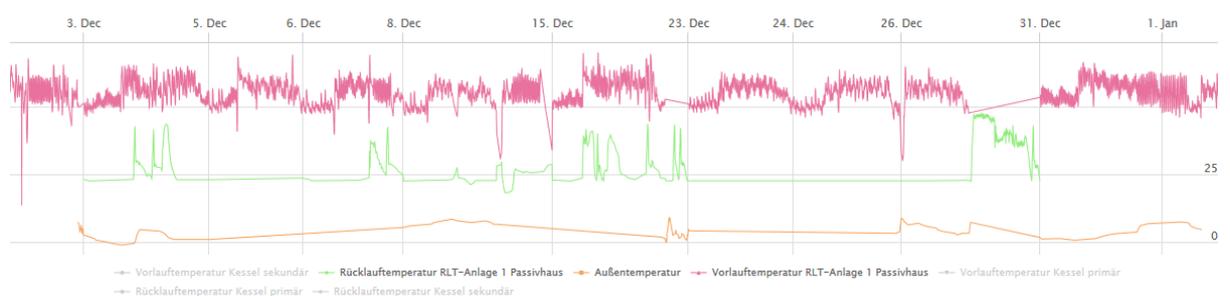
Abb.197 Vorlauf- und Rücklauf temperatur RLT-Anlage Ergänzungsbau Nord(ost), Dezember 2016, [°C]

Vorlauf- /Rücklauf temperatur RLT-Anlage Ergänzungsbau Nord(ost) Dezember 2016

Vorlauf- und Rücklauftemperatur RLT-Anlage Ergänzungsbau Nord(ost), Dezember 2016, [°C] (Abschlussbericht Abb.197)

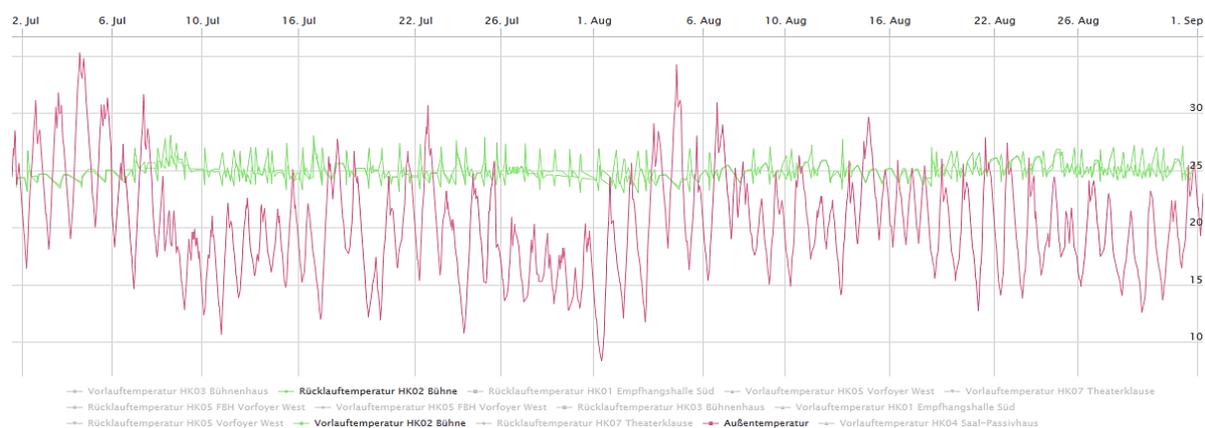
Abb.203 Vorlauf- und Rücklauf-temperatur HKo2 Bühne, Juli – August 2015, [°C]

Vorlauf- und Rücklauf-temperatur Juli – August 2015 HKo2 Bühne

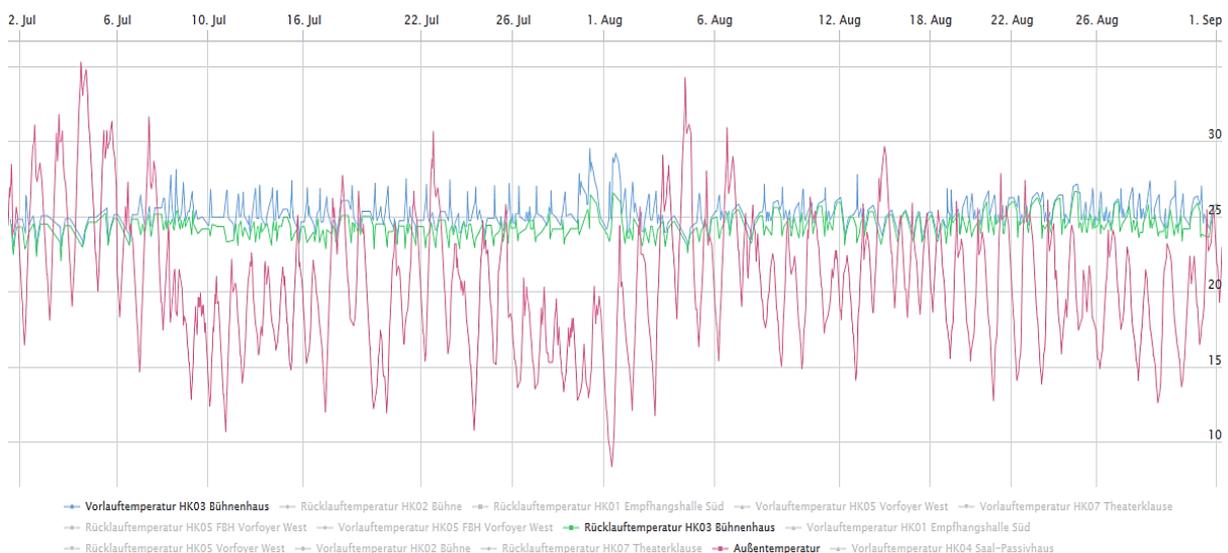
Abb.206 Vorlauf- und Rücklauf Temperatur HK03 Bühnenhaus, Juli – August 2015, [°C]

Vorlauf- und Rücklauf Temperatur Juli – August 2015 HK03 Bühnenhaus

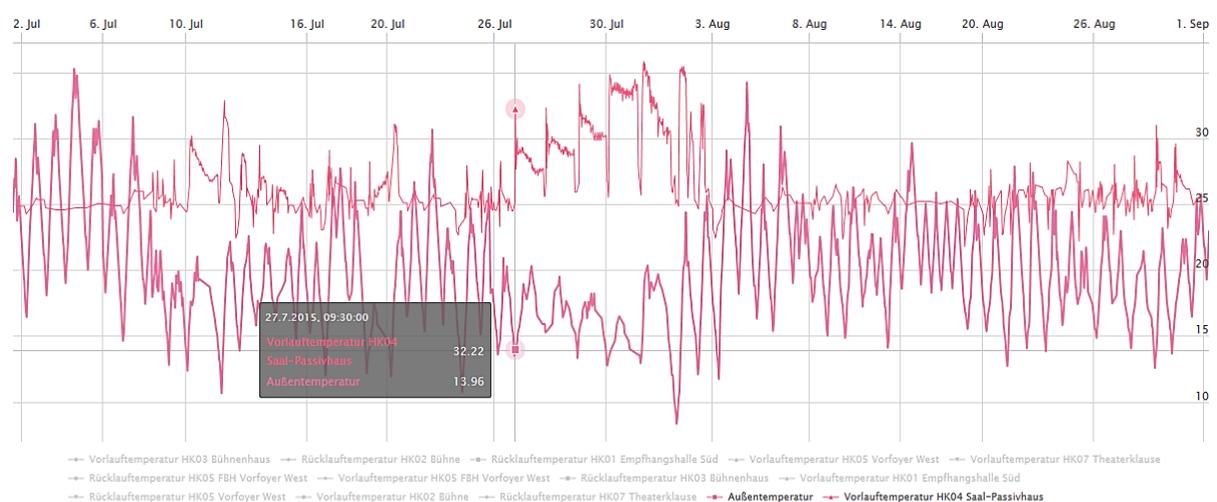
Abb.209 Vorlauftemperatur HK04 Theatersaal und Ergänzungsbau Nord(ost), Juli – August 2015, [°C]

Vorlauftemperatur Juli – August 2015 HK04 Theatersaal und Ergänzungsbau Nord(ost)

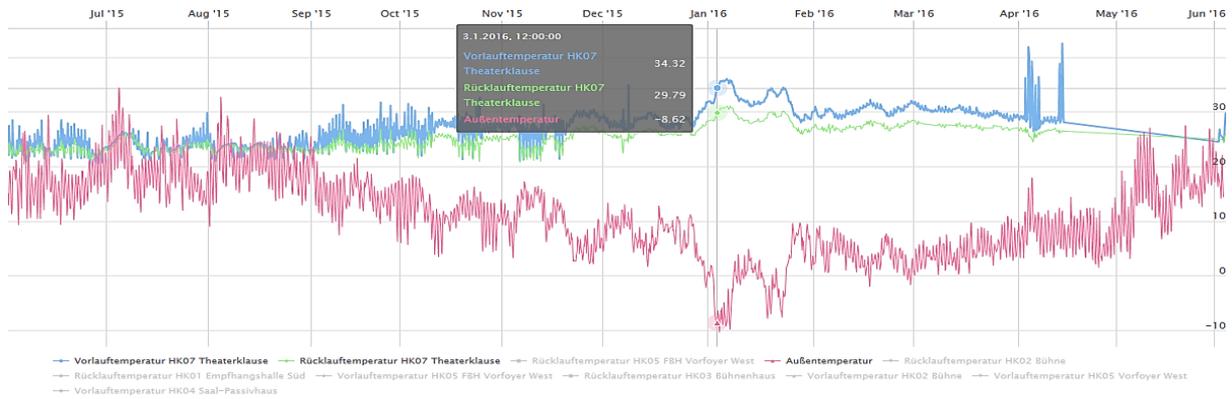
Abb.210 Vorlauf- und Rücklauf­temperatur FBH Theater­klaus­e, Referenz­jahr, [°C]

Im Sommer wurden Temperaturen zwischen 20-30 °C gemessen. Die Zähler sind an den Heizrohren im Kesselraum eingebaut und können im Sommer von dem Raum­temperat­uren beeinflusst werden.

Vorlauf- und Rücklauf­temperatur im Jahres­verlauf FBH Theater­klaus­e

Vorlauf- und Rücklauftemperatur FBH Theaterklausen, Referenzjahr, [°C] (Abschlussbericht Abb.210)

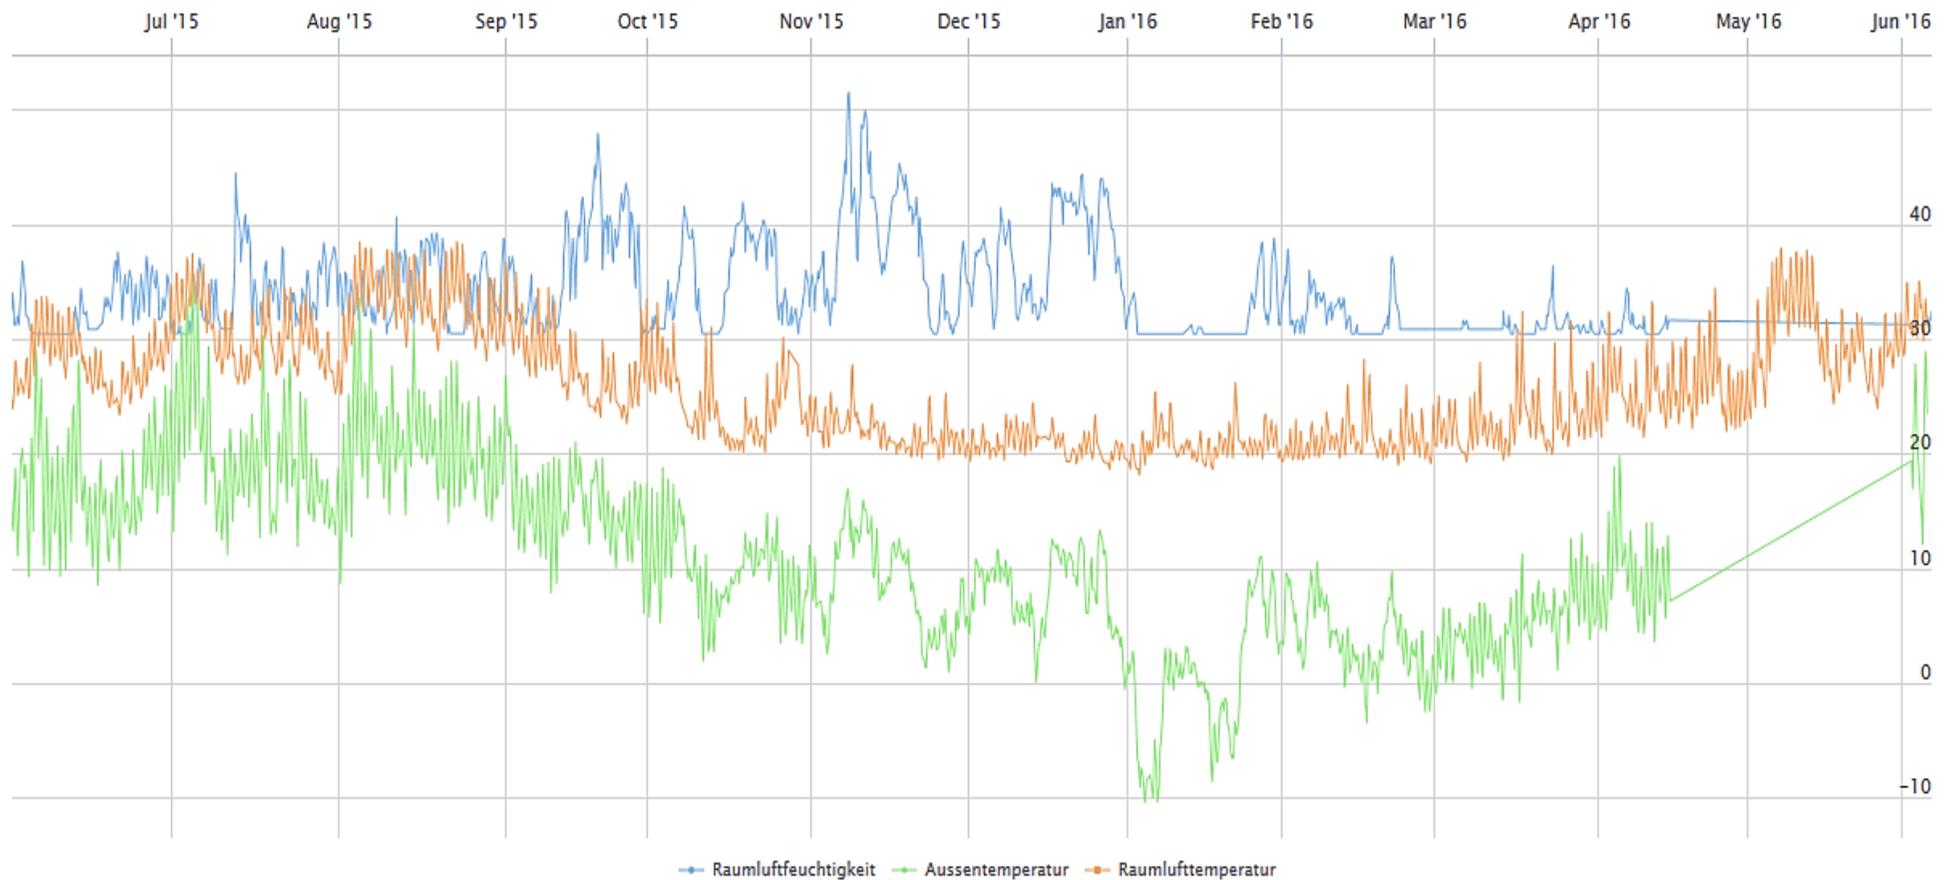
Raumlufttemperatur und -feuchtigkeit im Jahresverlauf 2015/16 Ergänzungsbau Süd(west)

Außentemperatur, Raumlufttemperatur und -feuchtigkeit im Ergänzungsbau Süd(west), Referenzjahr, [°C/%] (Abschlussbericht Abb.8o)

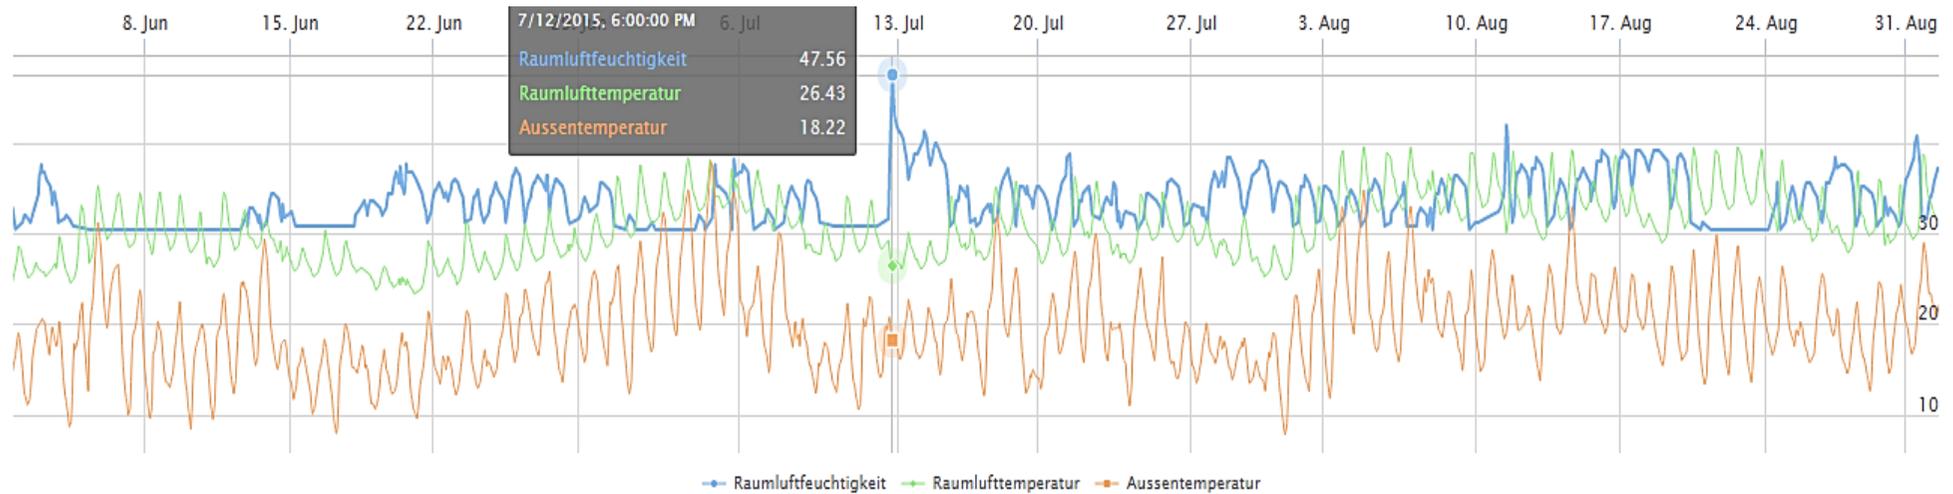
Raumlufttemperatur und -feuchtigkeit Juni – August 2015 Ergänzungsbau Süd(west)

Außentemperatur, Raumlufttemperatur und -feuchtigkeit Ergänzungsbau Süd(west), Juni – August 2015, [°C/%] (Abschlussbericht Abb.81)

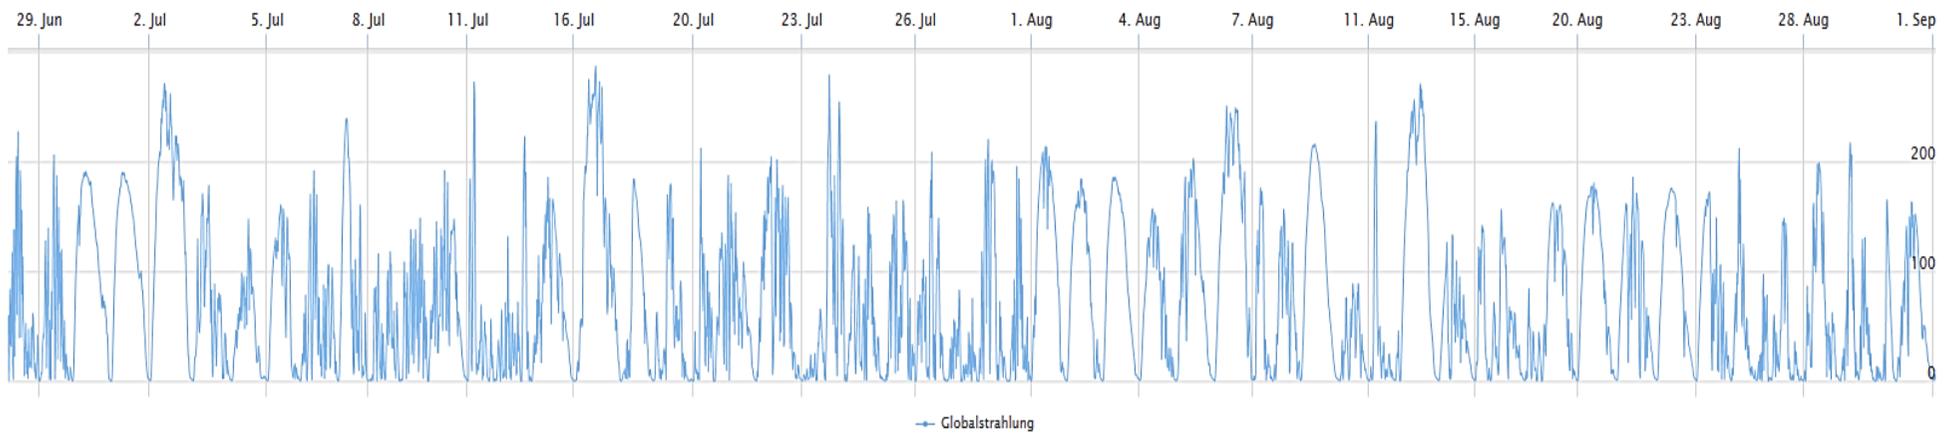
Globalstrahlung Juli – August 2015 Ergänzungsbau Süd(west)

Globalstrahlung gemessen an der Außenfassade im Ergänzungsbau Süd(west), Juli – August 2015, [W/m²] (Abschlussbericht Abb.82)

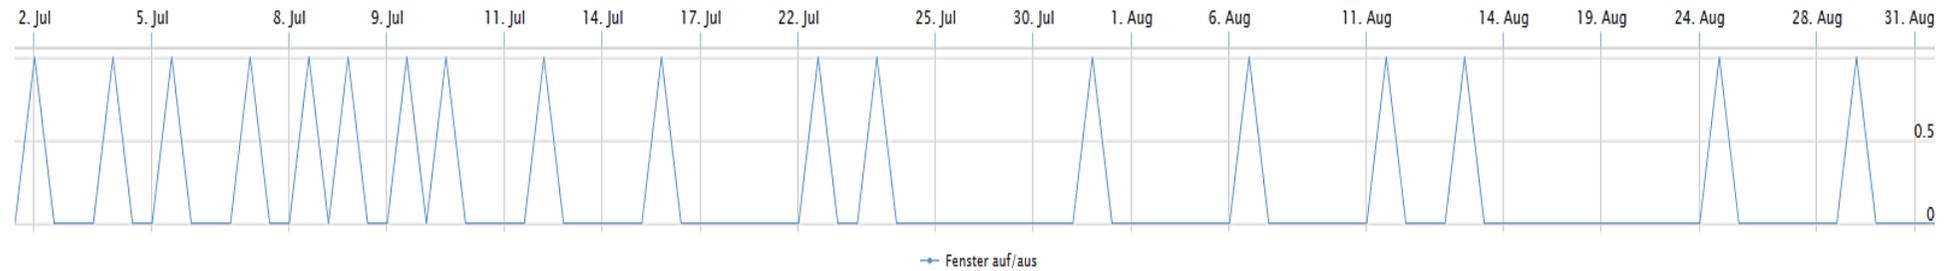
Fenstersteuerung Juli – August 2015 Ergänzungsbau Süd(west)

Fenstersteuerung im Ergänzungsbau Süd(west), Juli – August 2015, [0 – zu/1 – auf] (Abschlussbericht Abb.83)
