Abschlussbericht

Umweltgerechte Bühne Wismar

Sanierung und Weiterentwicklung eines Veranstaltungsgebäudes auf dem Hochschulcampus Wismar zum Passivhausstandard

Thema: Wissenschaftliche Begleitung und Vergleich der Planungsberechnungen mit den mittels Messtechnik gewonnenen Kenngrößen und Erkenntnissen

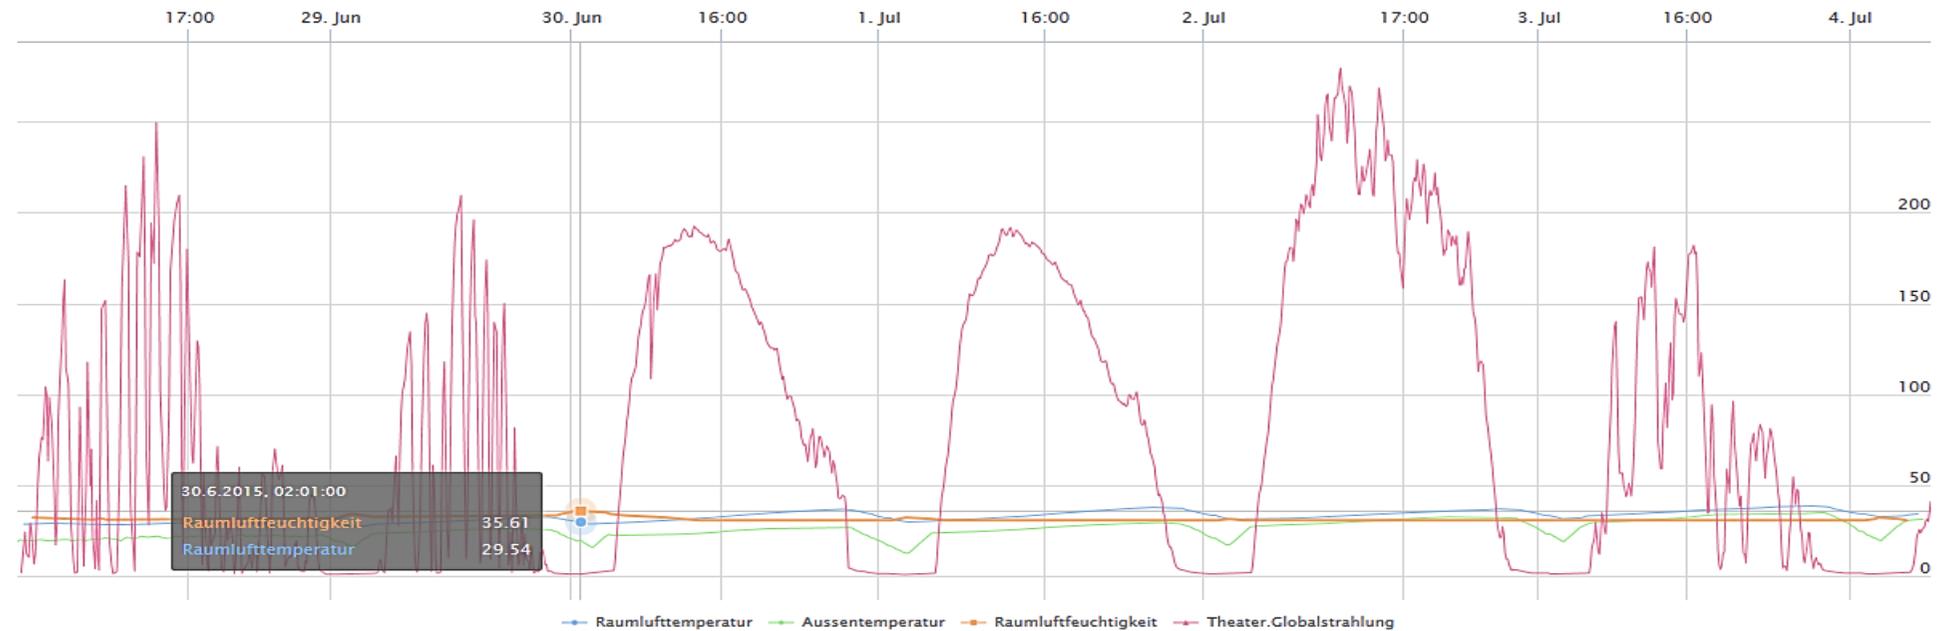
Raumlufttemperatur und -feuchtigkeit erste Woche Juli 2015 Ergänzungsbau Süd(west) („Extremwetterlage Hitzewelle“)

Außentemperatur, Globalstrahlung, Raumlufttemperatur und -feuchtigkeit im Ergänzungsbau Süd(west), erste Woche Juli 2015 (vom 28.6. bis 4.7.2015) – „Extremwetterlage Hitzewelle“, [°C/%/W/m²] (Abschlussbericht Abb.84)

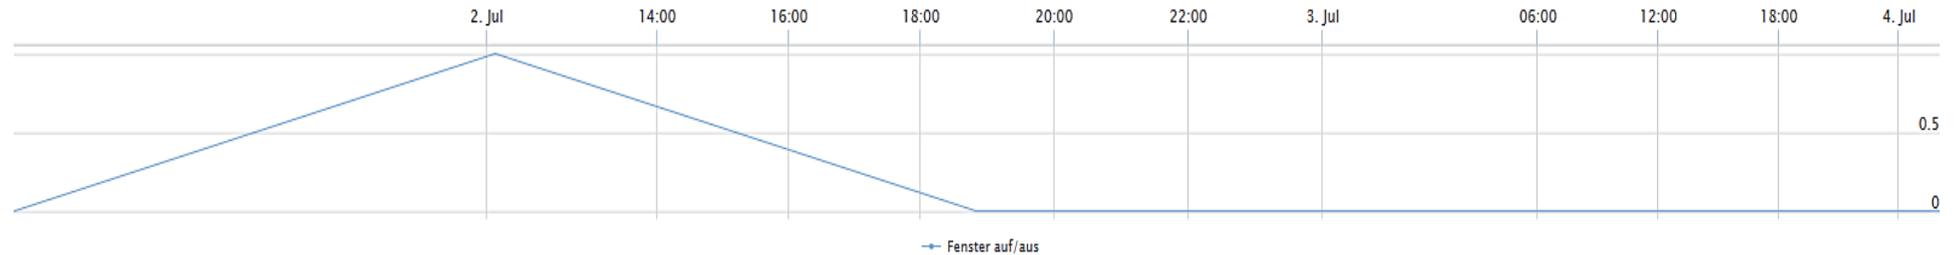
Fenstersteuerung erste Woche Juli 2015 Ergänzungsbau Süd(west) („Extremwetterlage Hitzewelle“)

Fenstersteuerung im Ergänzungsbau Süd(west), erste Woche Juli 2015 (vom 28.6. bis 4.7.2015) – „Extremwetterlage Hitzewelle“, [o – zu/1 – auf] (Abschlussbericht Abb.85)

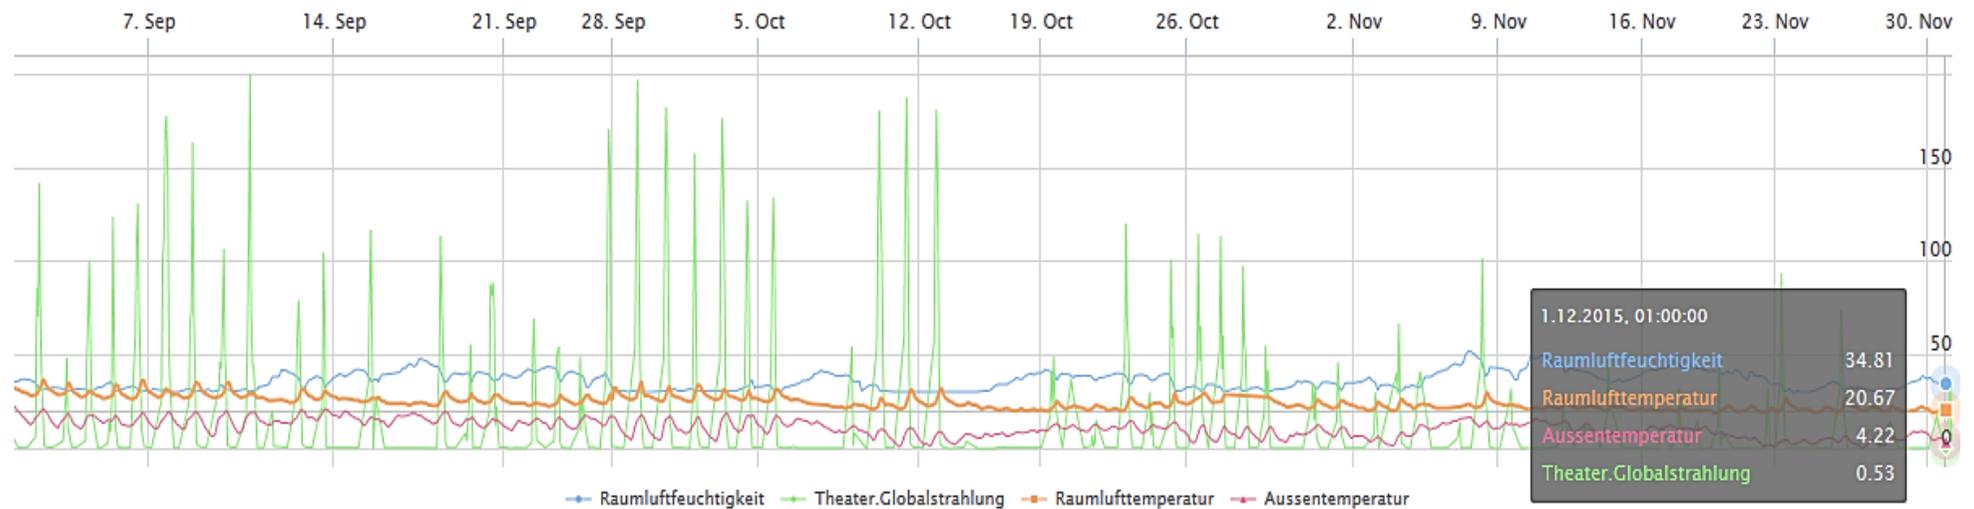
Raumlufthtemperatur und -feuchtigkeit September – November 2015 Ergänzungsbau Süd(west)

Außentemperatur, Raumlufthtemperatur und -feuchtigkeit Ergänzungsbau Süd(west), Sept. – Nov. 2015, [°C/%] (Abschlussbericht Abb.86)

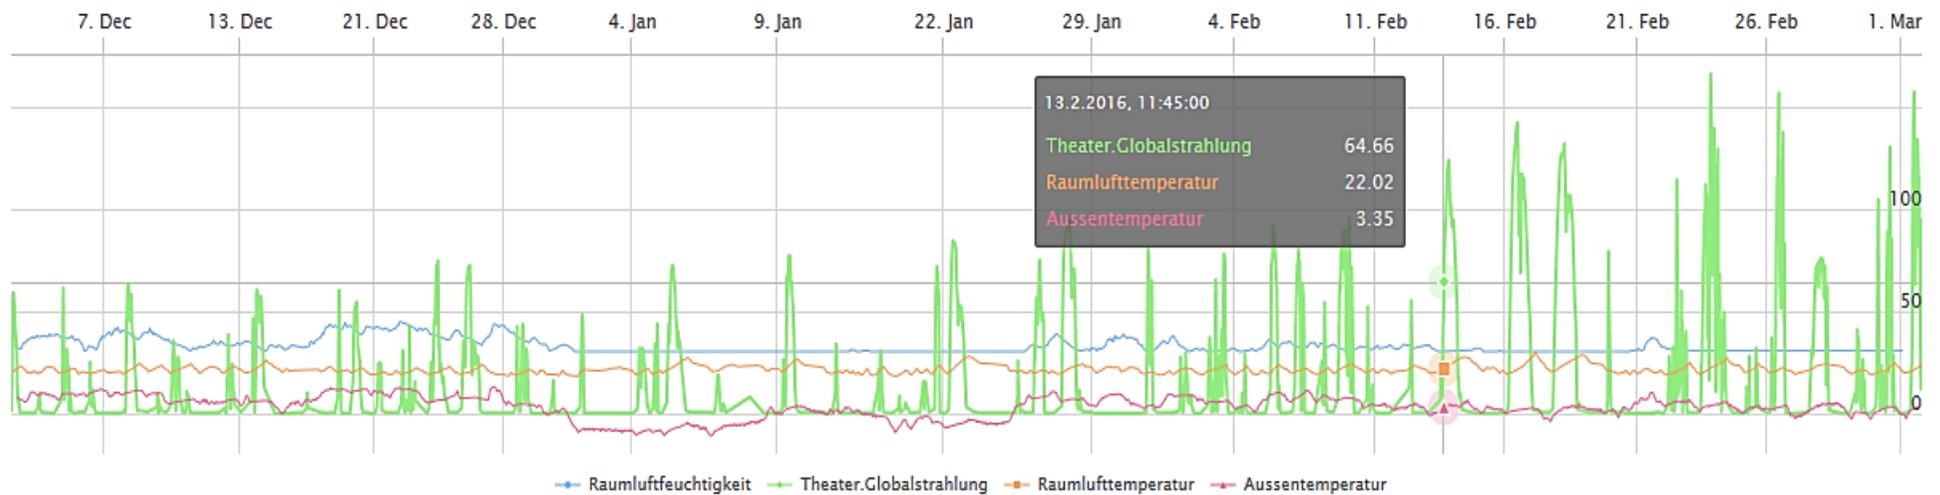
Außentemperatur, Globalstrahlung, Raumlufttemperatur und -feuchtigkeit Ergänzungsbau Süd(west), Dez. 2015 – Feb. 2016, [$^{\circ}\text{C}/\%/W/m^2$] (Abschlussbericht Abb.87)

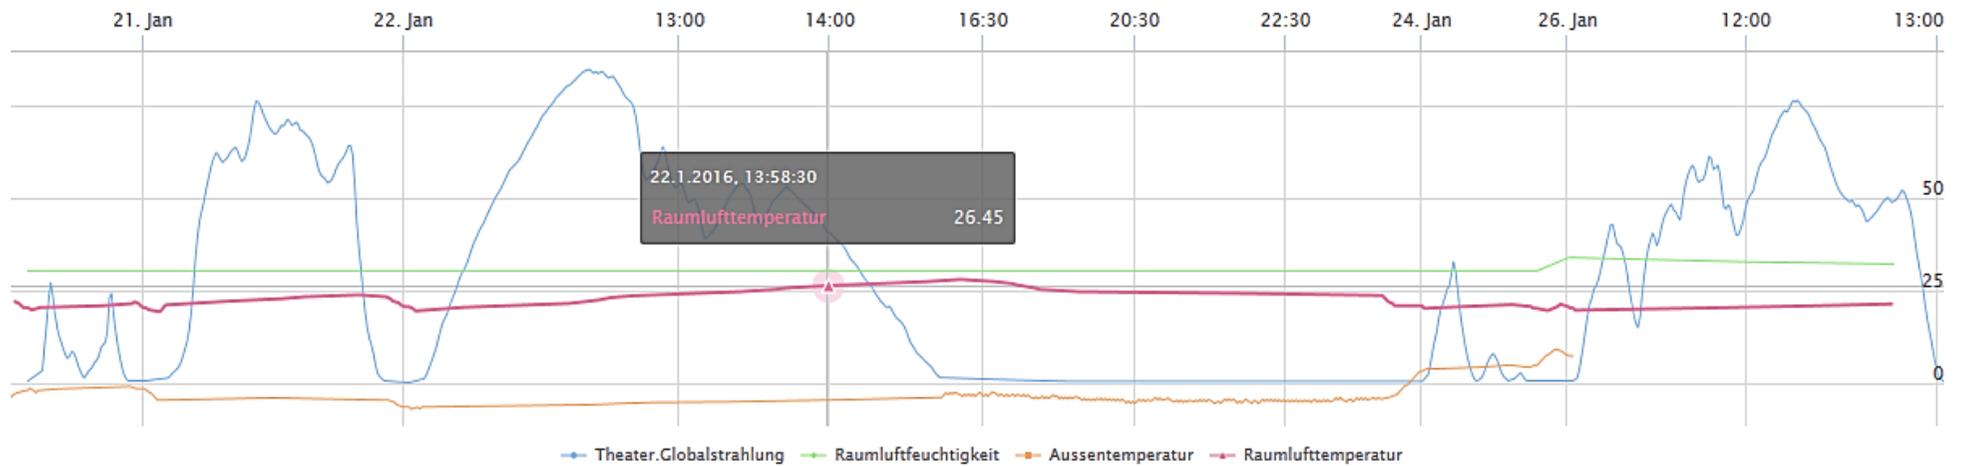
Außentemperatur, Globalstrahlung, Raumlufttemperatur und -feuchtigkeit Ergänzungsbau Süd(west), 19.-26.1.2016, [$^{\circ}\text{C}/\%/W/m^2$] (Abschlussbericht Abb.88)

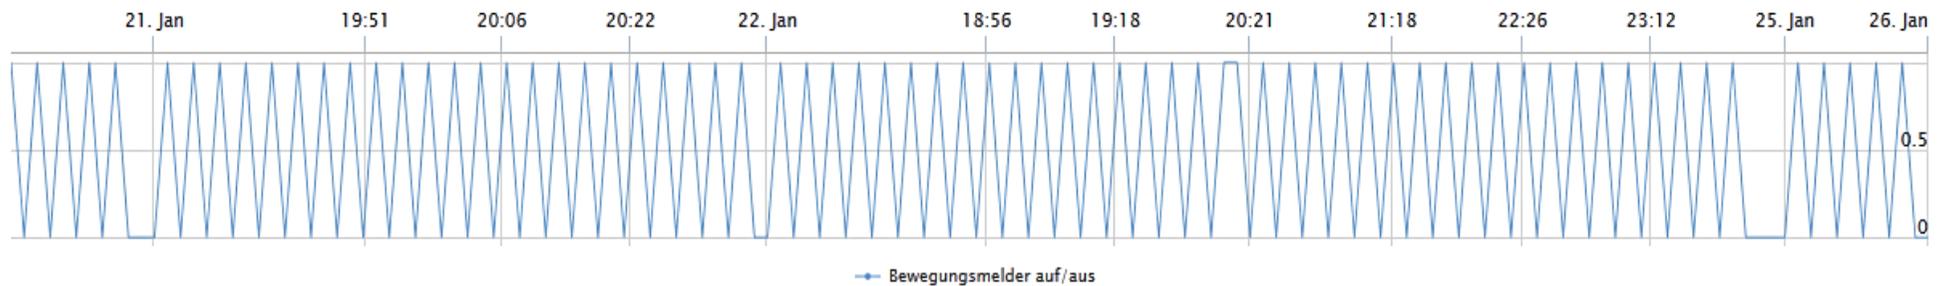
Bewegungsmelder 19.-26.1.2016 Ergänzungsbau Süd(west)

Anwesenheit von Personen Ergänzungsbau Süd(west), 19.-26.1.2016, [1 – anwesend/o – nicht anwesend] (Abschlussbericht Abb.89)

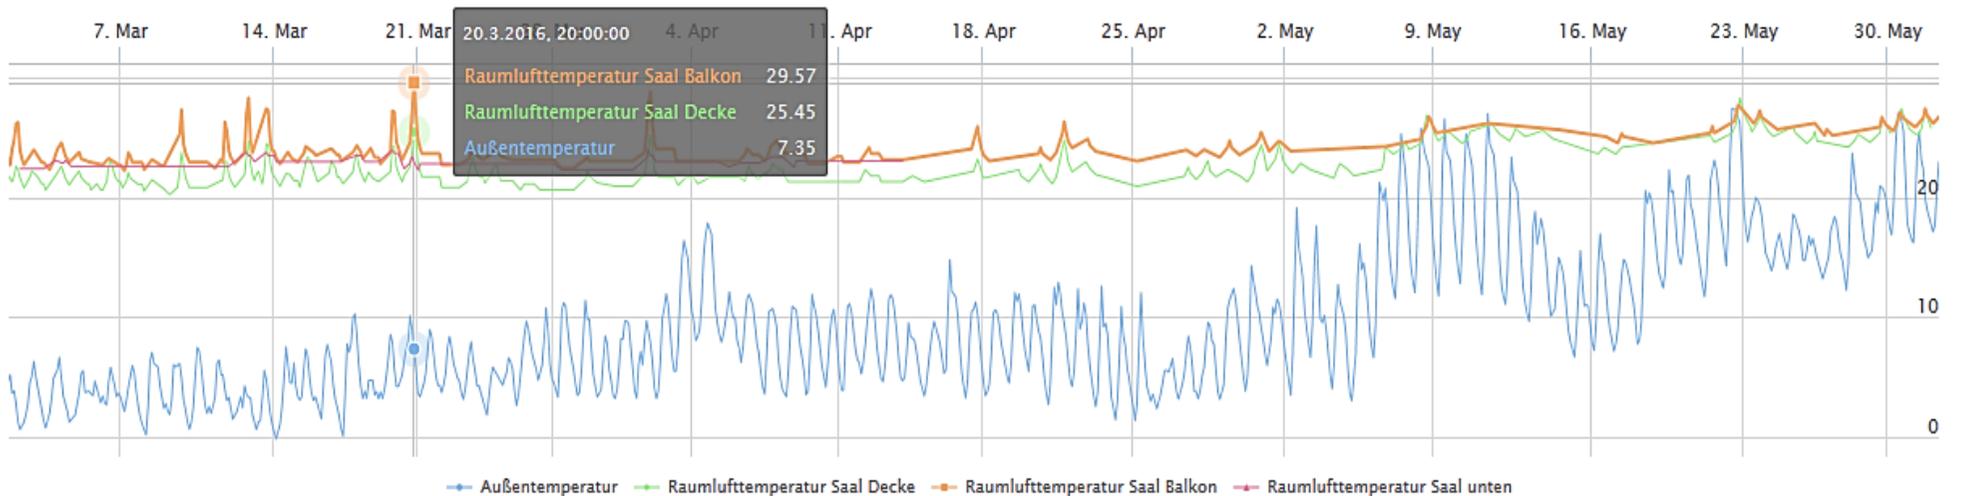
Außentemperatur, Raumlufttemperatur in 3 Höhen Zuschauerraum und Balkon, März – Mai 2016, [°C] (Abschlussbericht Abb.104)

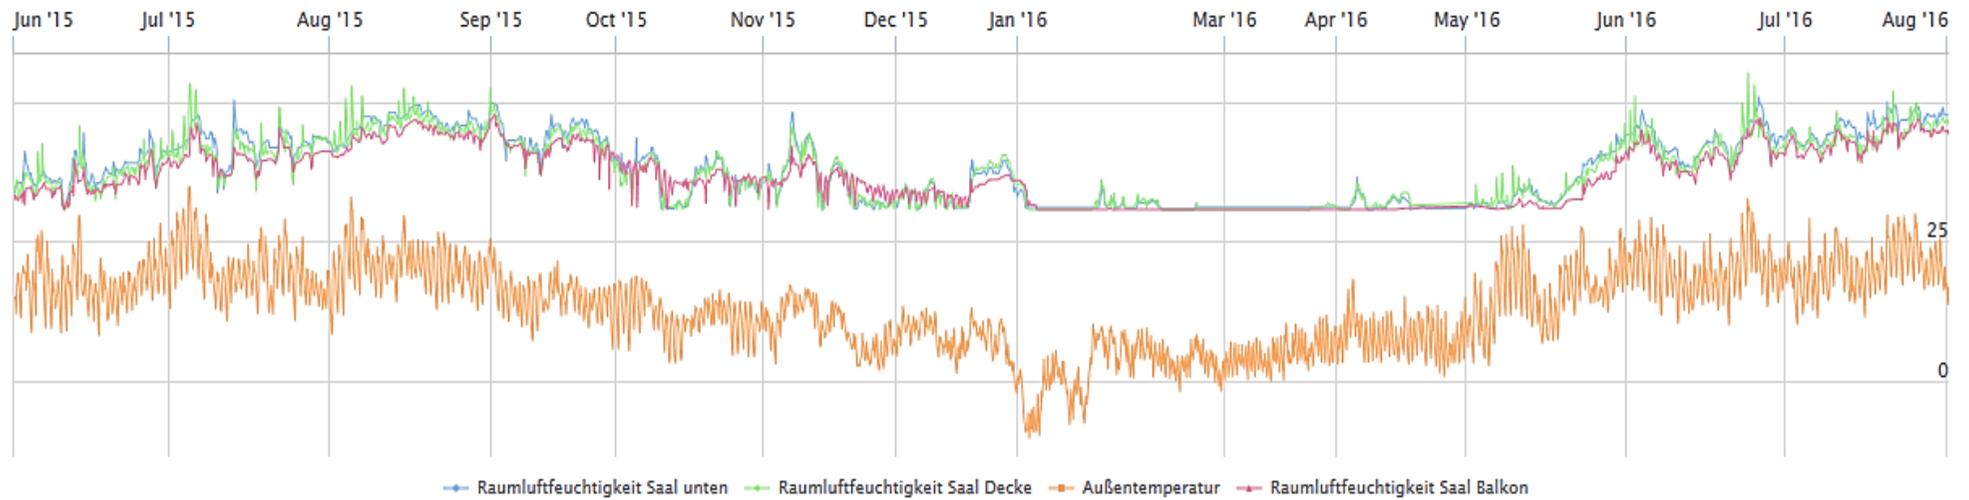
Außentemperatur, Raumlufffeuchtigkeit in 3 Höhen Zuschauerraum und Balkon, Referenzjahr, [°C/%] (Abschlussbericht Abb.105)

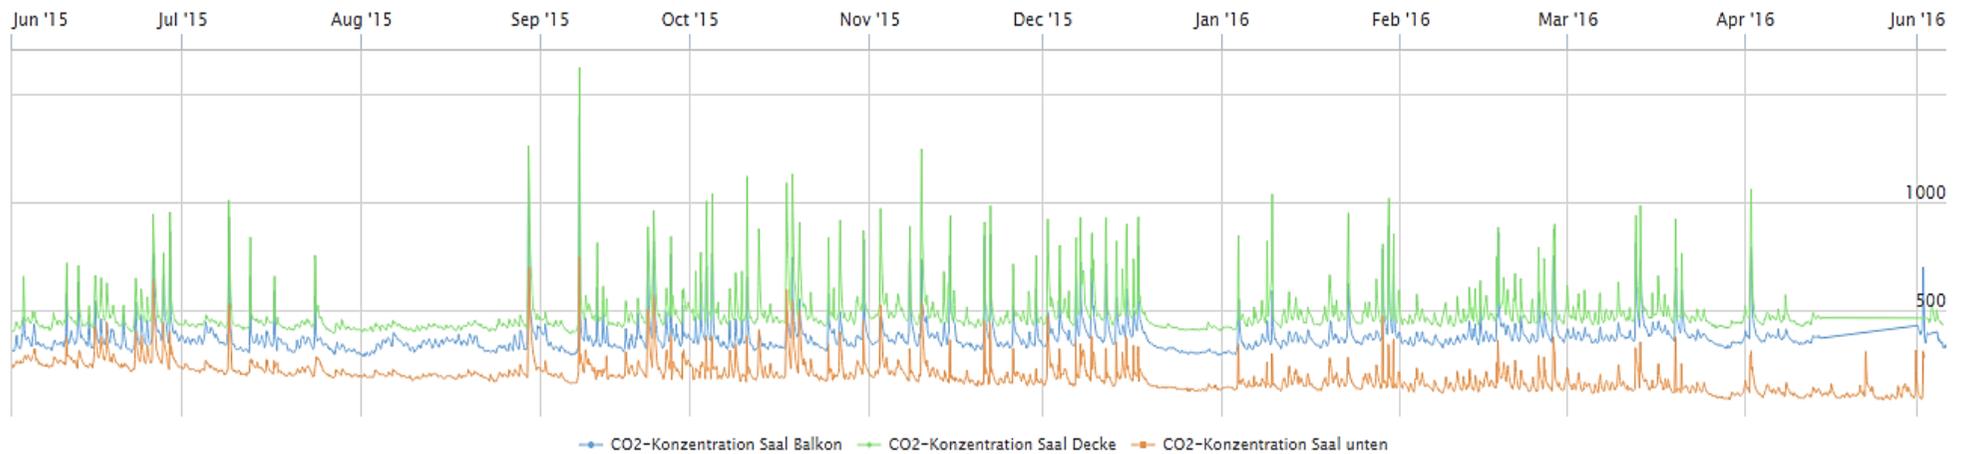
CO₂ Konzentration im Zuschauerraum und Balkon, Referenzjahr, [ppm] (Abschlussbericht Abb.106)

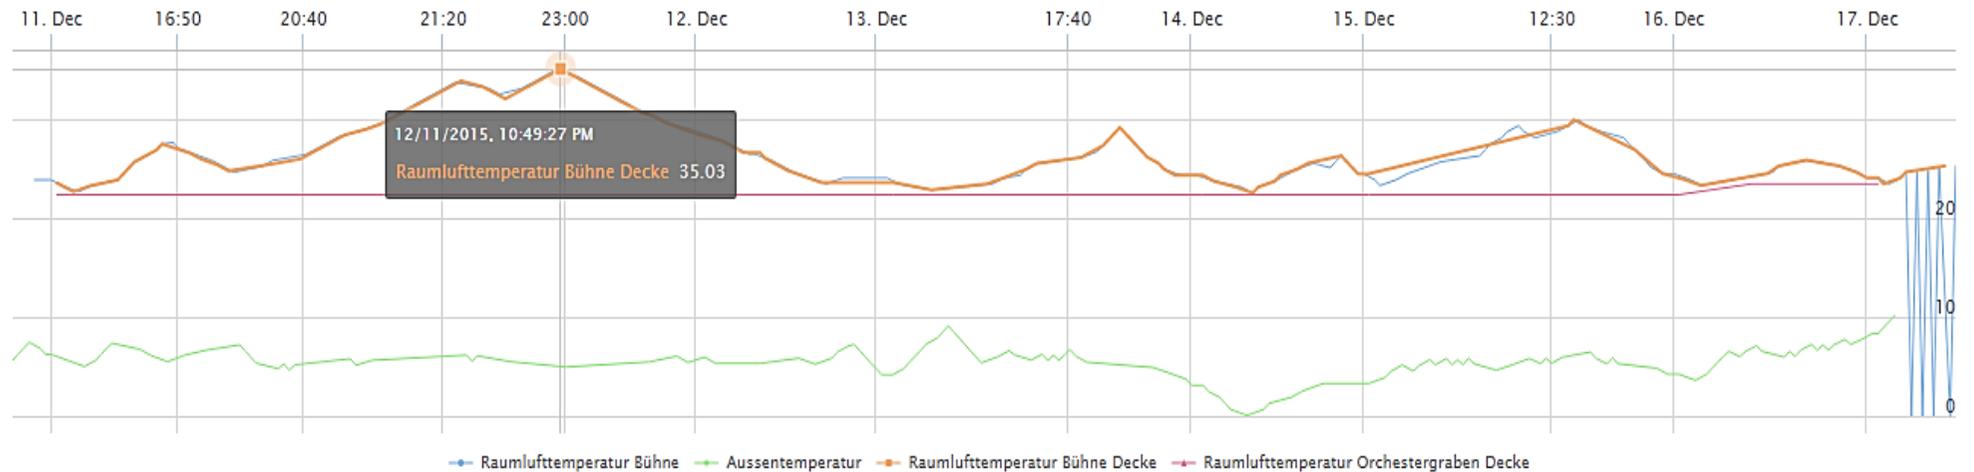
Außentemperatur, Raumlufttemperatur Orchestergraben, Bühne, 10.12.-17.12.2015, [°C] (Abschlussbericht Abb.112)

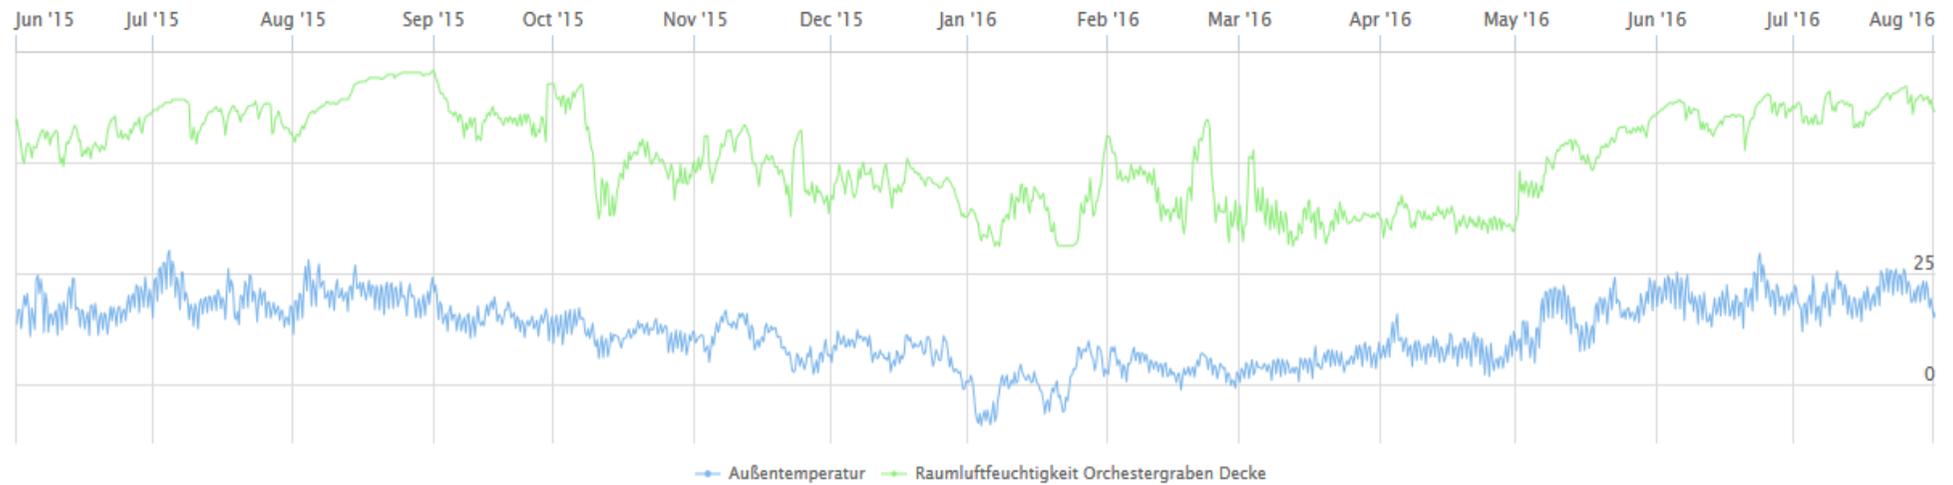
Außentemperatur, Raumluftfeuchtigkeit Orchestergraben unter der Decke, Referenzjahr, [°C/%] (Abschlussbericht Abb.113)

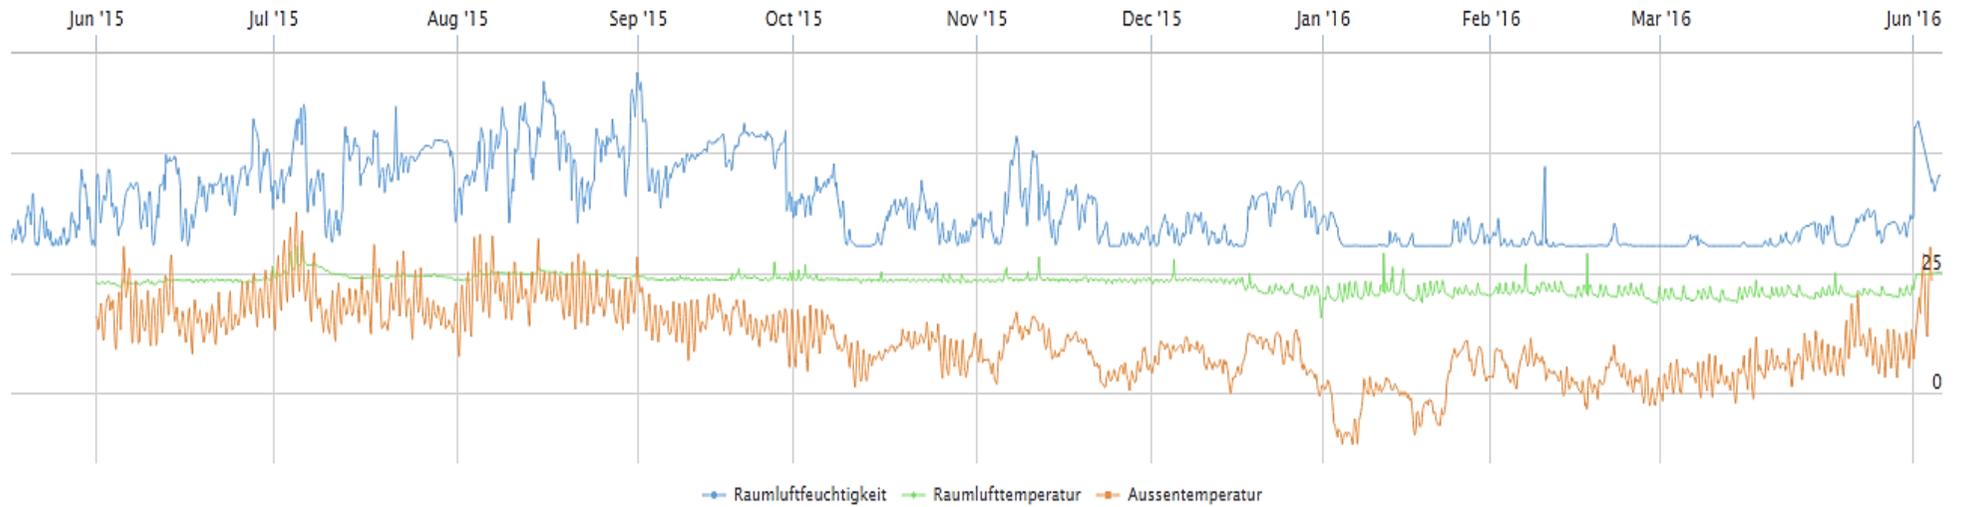
Außentemperatur, Raumlufttemperatur und -feuchtigkeit Kammerbühne Nord(ost), Referenzjahr, [°C,%] (Abschlussbericht Abb.115)

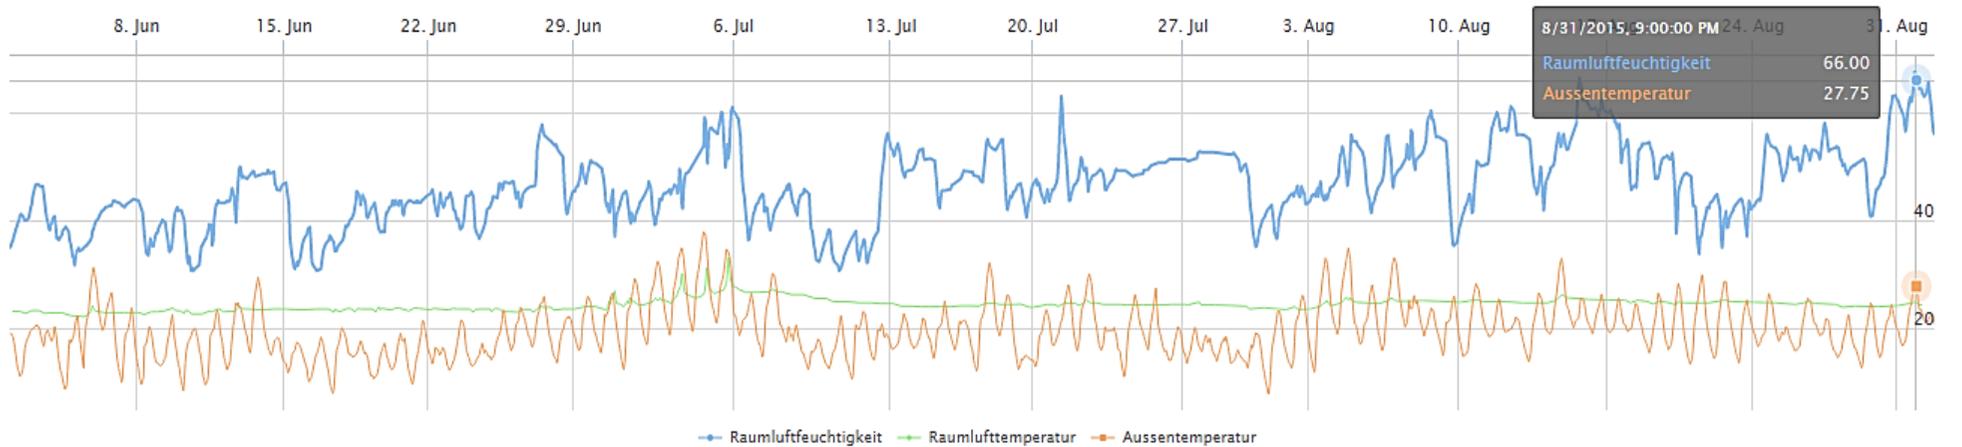
Außentemperatur, Raumlufttemperatur und -feuchtigkeit Kammerbühne Nord(ost), Juni – August 2015, [°C,%] (Abschlussbericht Abb.116)

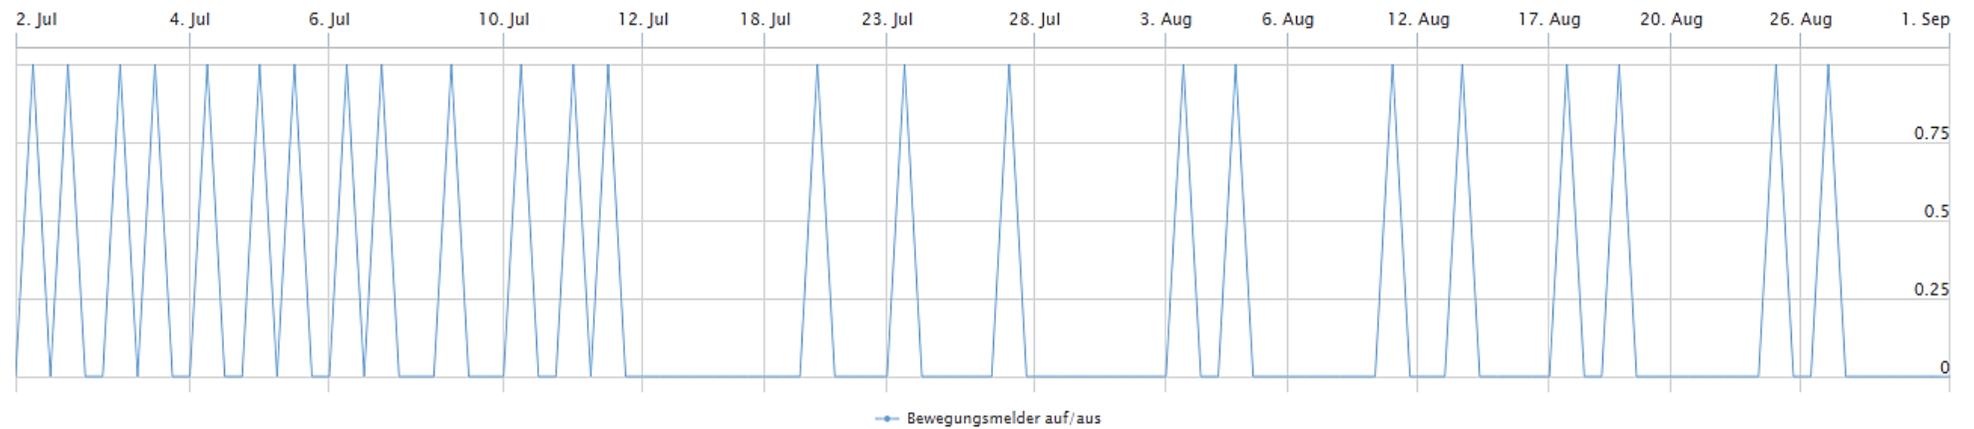
Anwesenheit von Personen Kammerbühne Nord(ost), Juni – August 2015, [0 – nicht anwesend/ 1 – anwesend] (Abschlussbericht Abb.117)

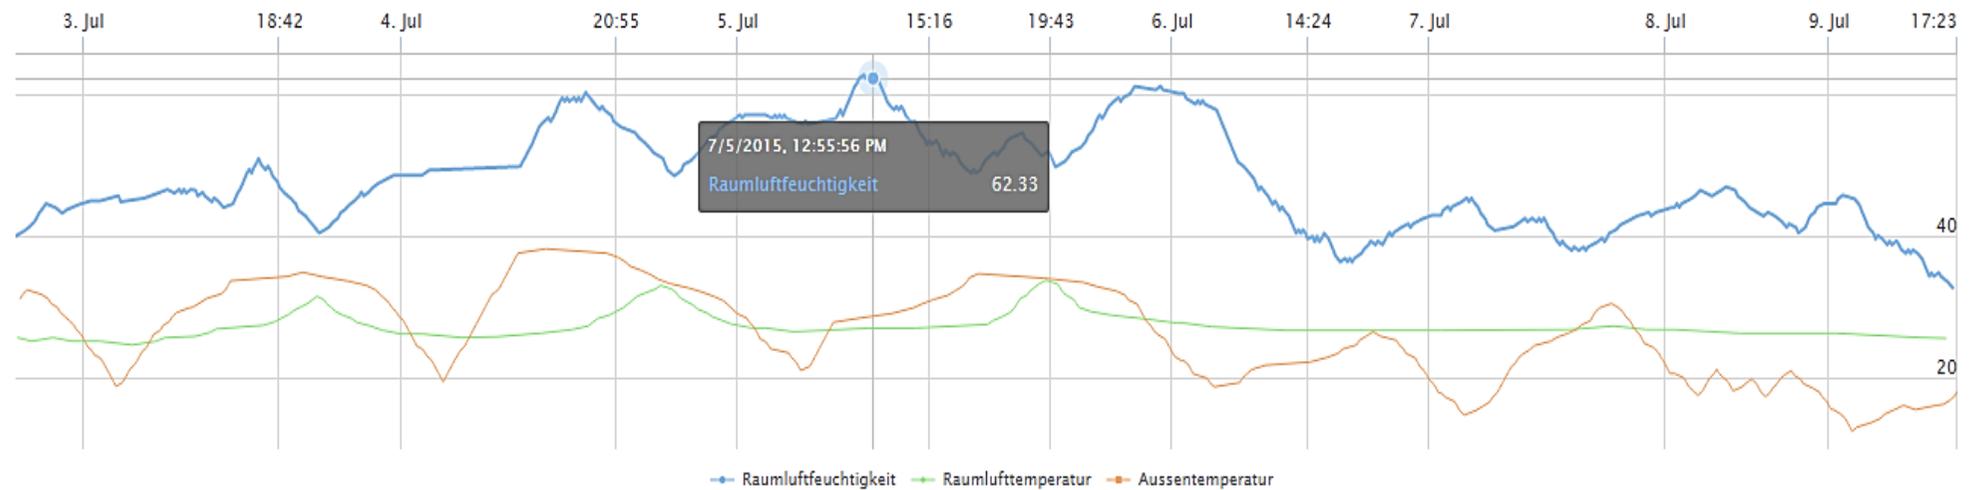
Außentemperatur, Raumlufttemperatur und -feuchtigkeit Kammerbühne Nord(ost), 2.7.-9.7.2015, [°C,%] (Abschlussbericht Abb.118)

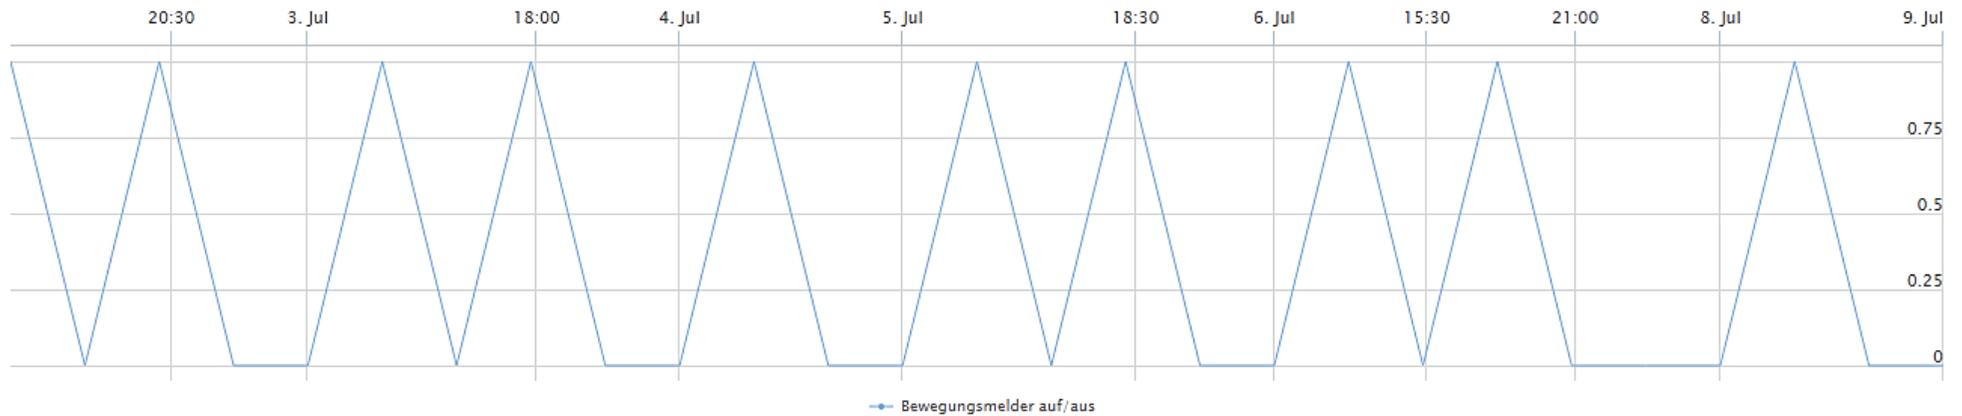
Anwesenheit von Personen Kammerbühne Nord(ost), 2.7.-9.7.2015, [0 – nicht anwesend/ 1 – anwesend] (Abschlussbericht Abb.119)

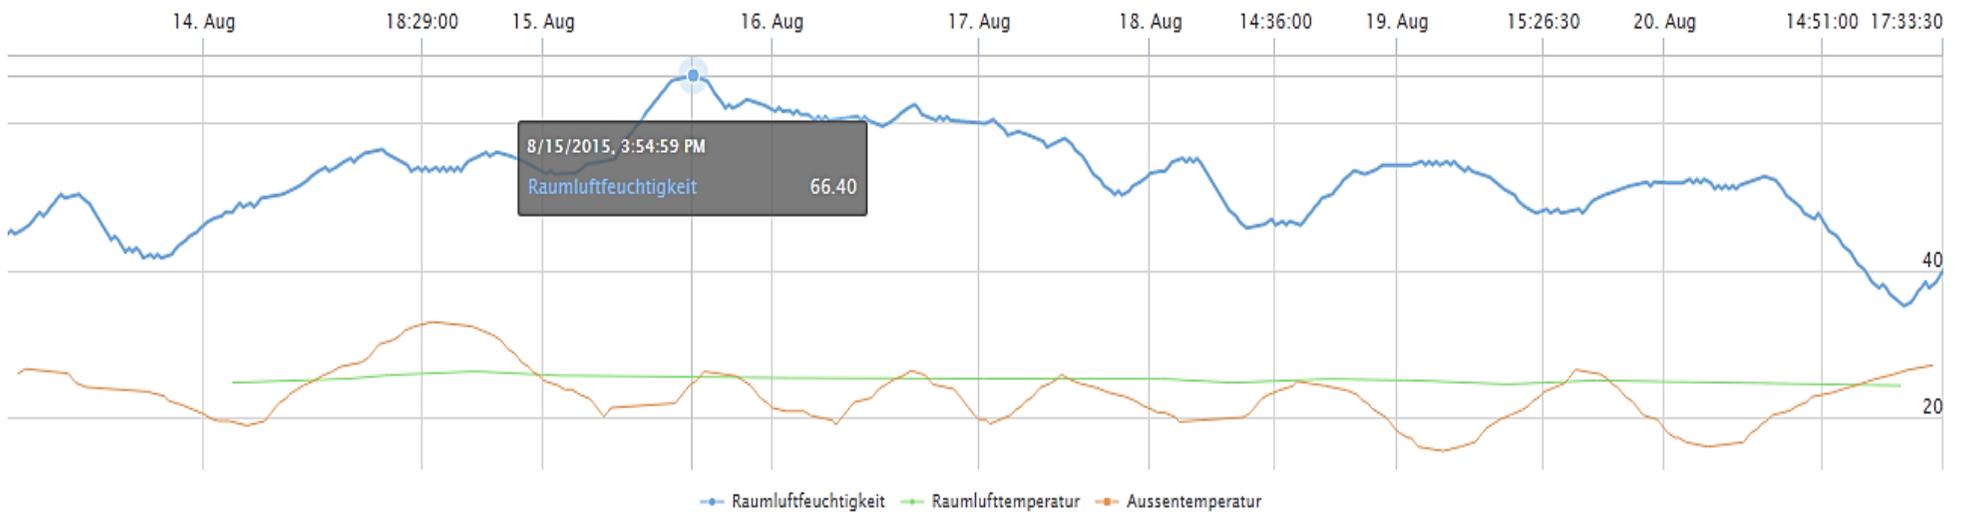
Außentemperatur, Raumlufttemperatur und -feuchtigkeit Kammerbühne Nord(ost), 13.8.-20.8.2015, [°C,%] (Abschlussbericht Abb.120)

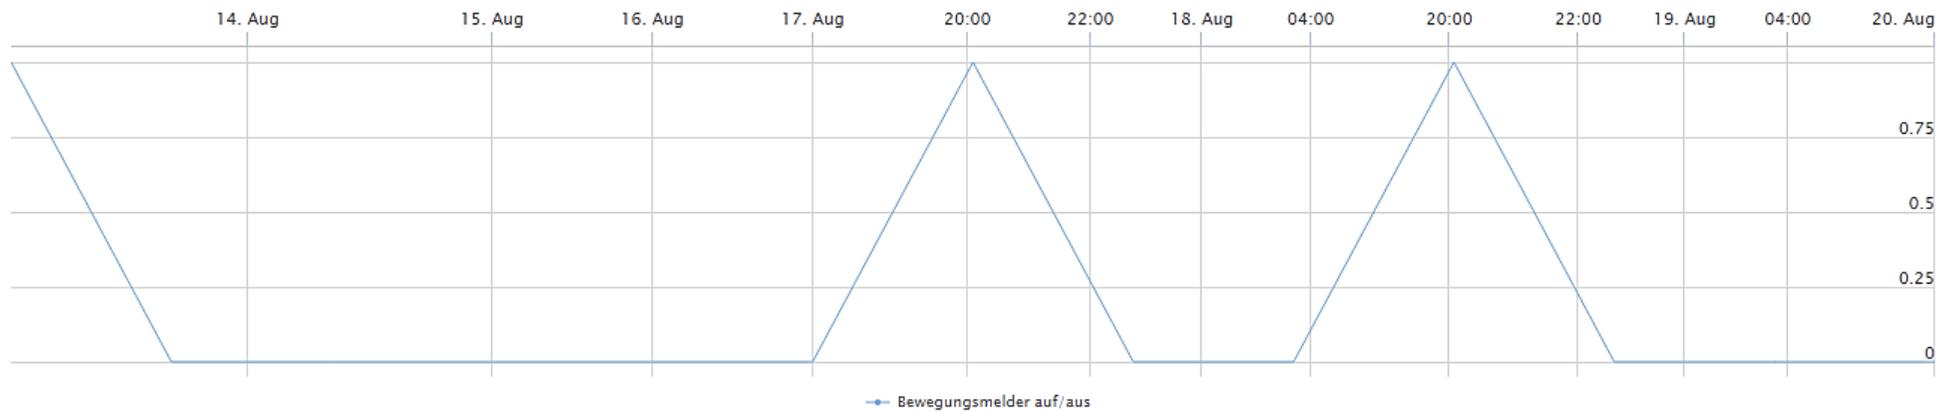
Anwesenheit von Personen Kammerbühne Nord(ost), 13.8.-20.8.2015, [0 – nicht anwesend/ 1 – anwesend] (Abschlussbericht Abb.121)

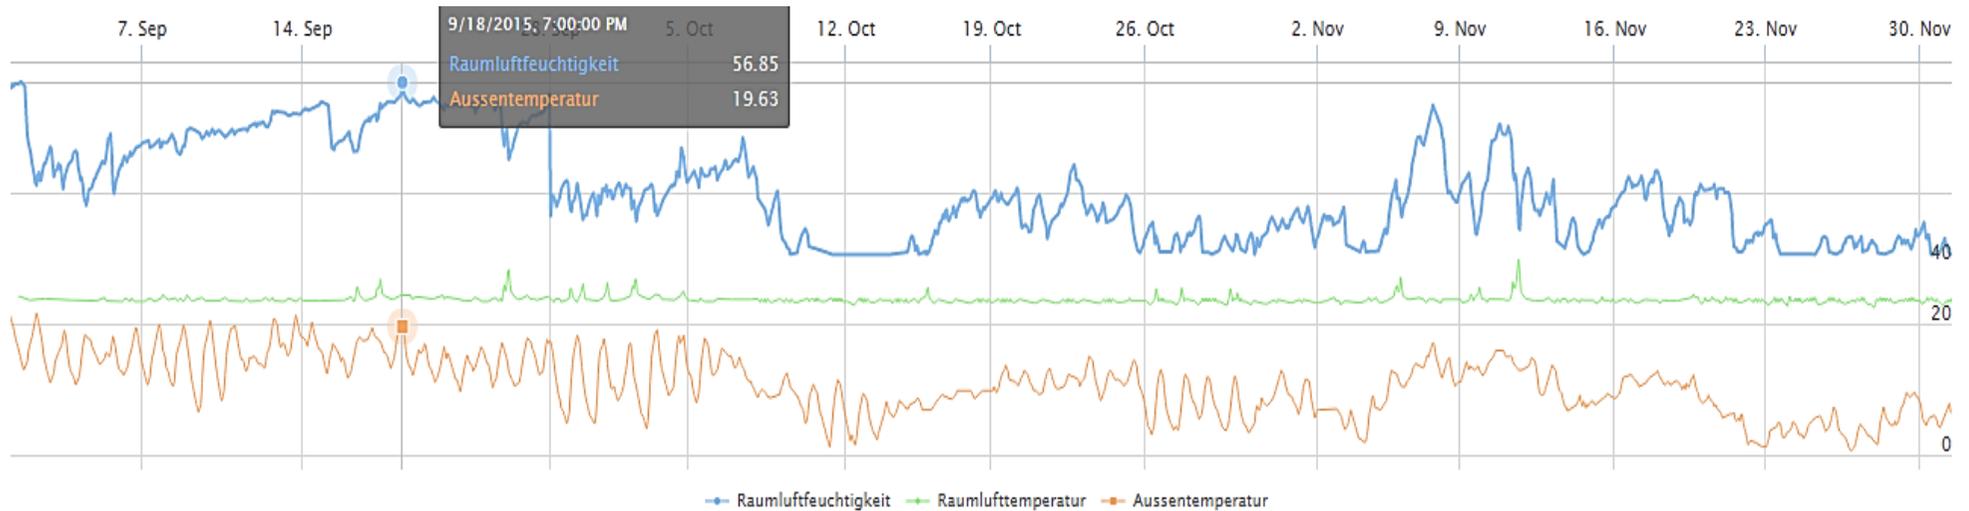
Außentemperatur, Raumlufttemperatur und -feuchtigkeit Kammerbühne Nord(ost), Sept. – Nov. 2015, [°C,%] (Abschlussbericht Abb.122)

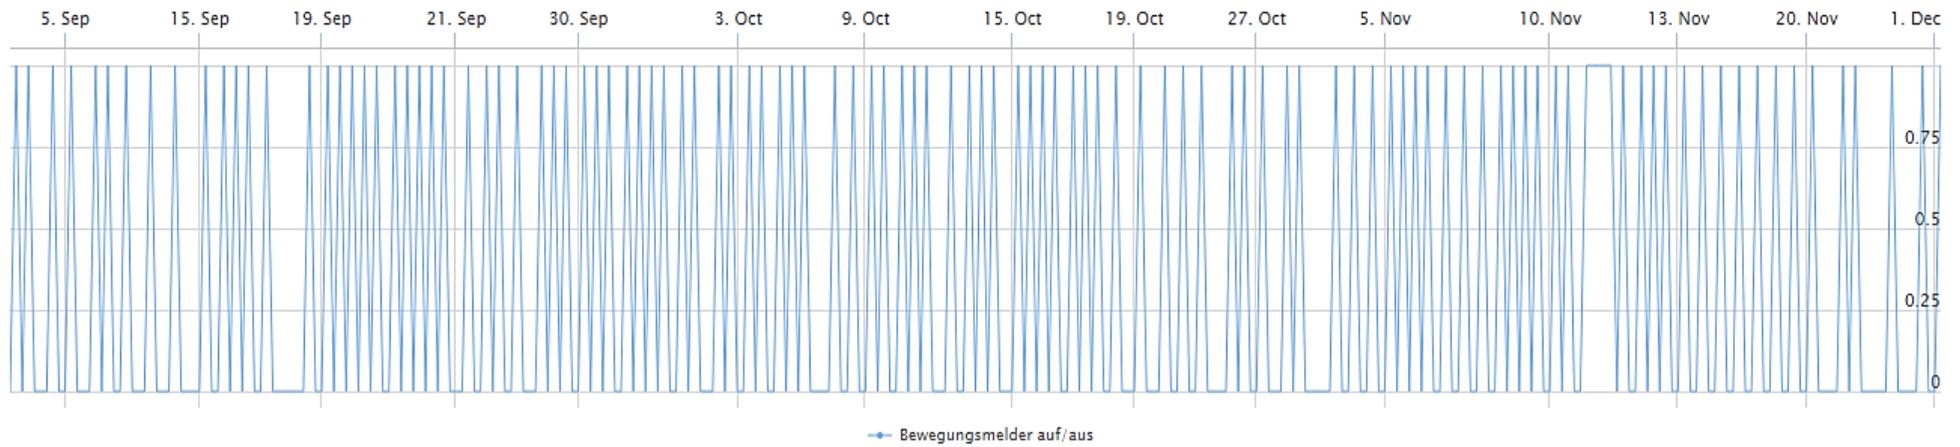
Anwesenheit von Personen Kammerbühne Nord(ost), Sept. – Nov. 2015, [0 – nicht anwesend/ 1 – anwesend] (Abschlussbericht Abb.123)

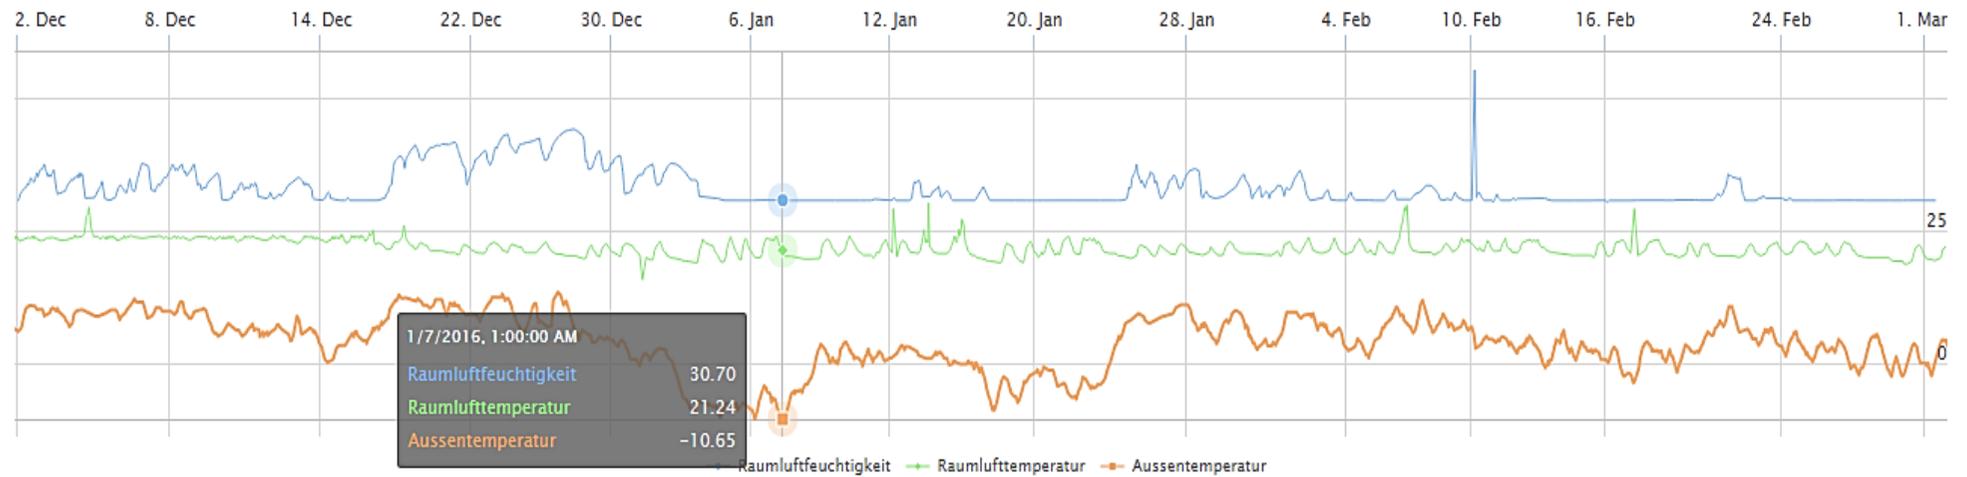
Außentemperatur, Raumlufttemperatur und -feuchtigkeit Kammerbühne Nord(ost), Dez. 2015 – Feb. 2016, [°C,%] (Abschlussbericht Abb.124)

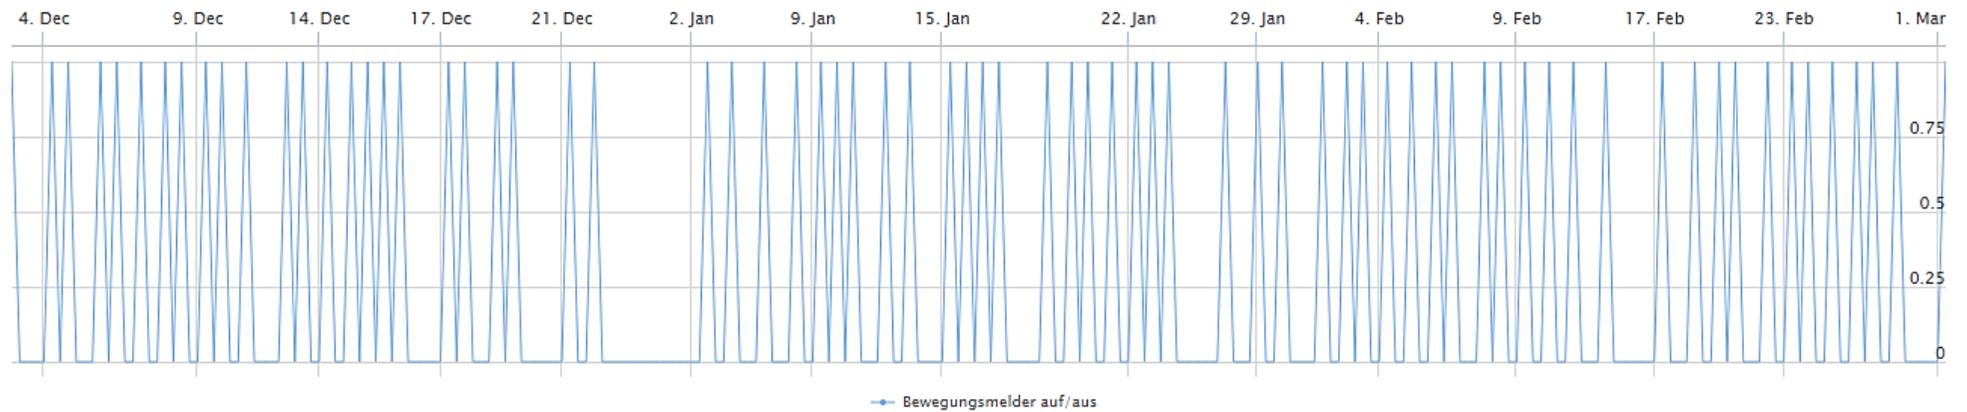
Personenanwesenheit Kammerbühne Nord(ost), Dez. 2015 – Feb. 2016, [0 – nicht anwesend/ 1 – anwesend] (Abschlussbericht Abb.125)

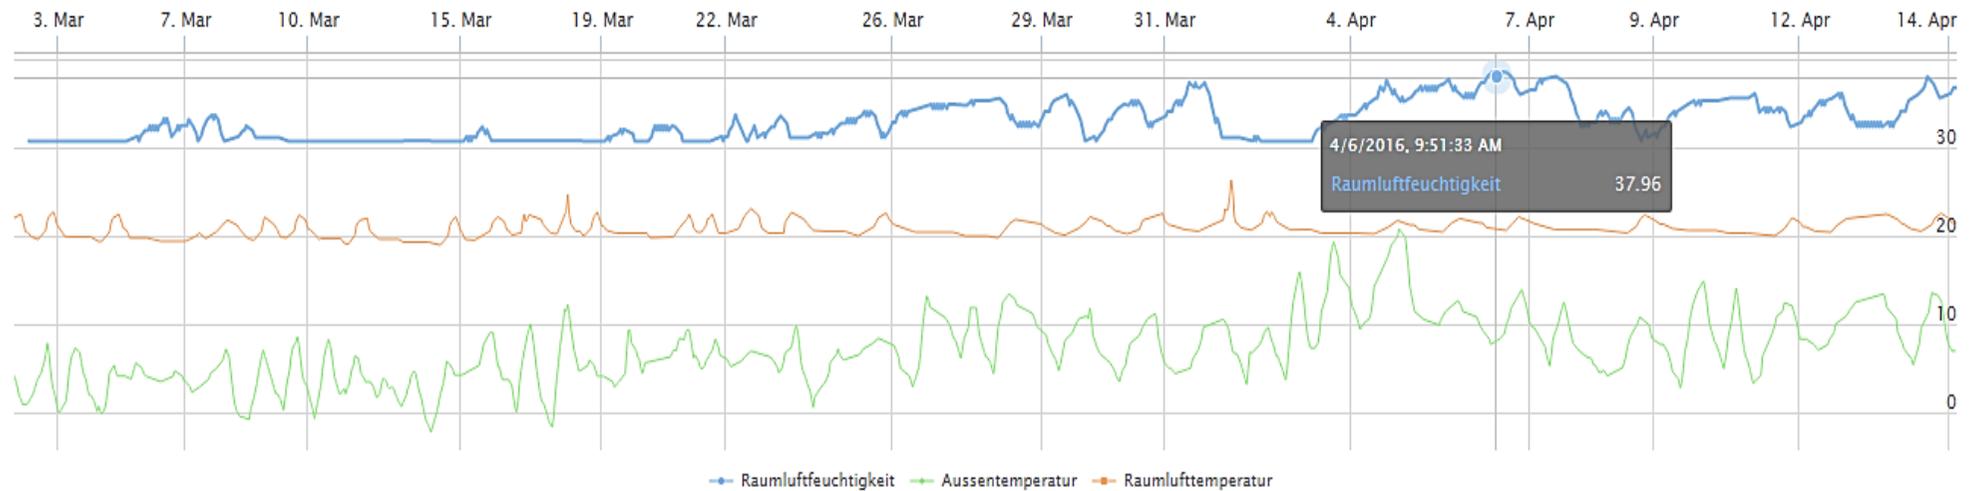
Außentemperatur, Raumlufttemperatur und -feuchtigkeit Kammerbühne Nord(ost), März – Mai 2016, [°C,%] (Abschlussbericht Abb.126)

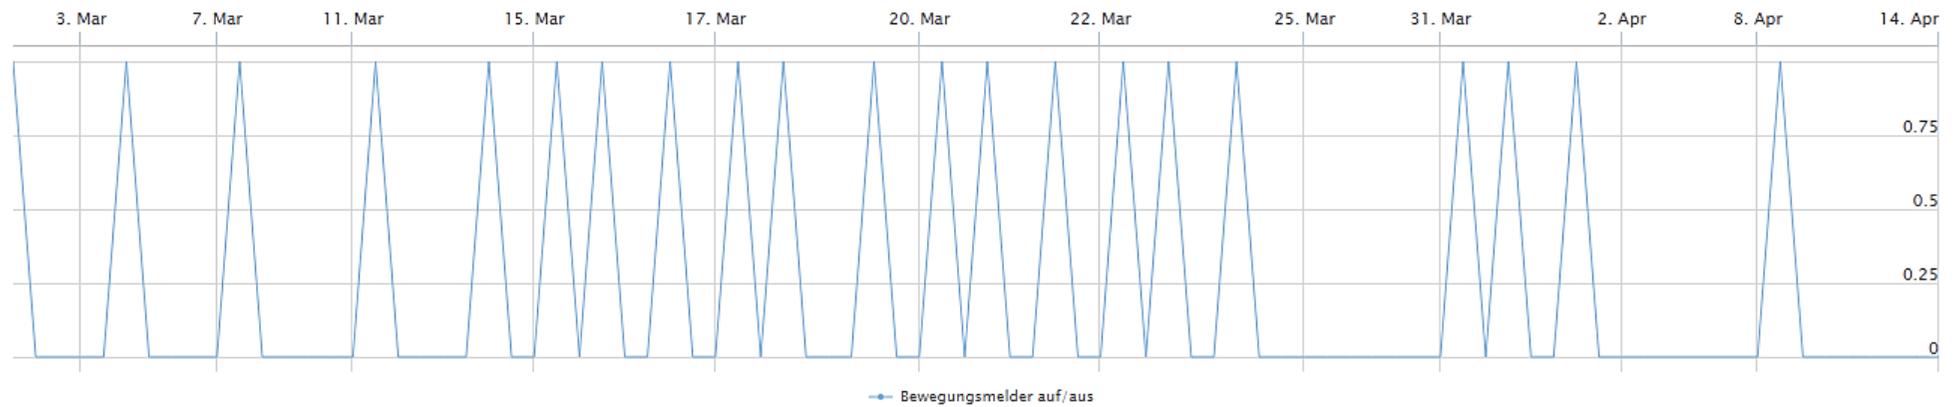
Anwesenheit von Personen Kammerbühne Nord(ost), März – Mai 2016, [0 – nicht anwesend/ 1 – anwesend] (Abschlussbericht Abb.127)
