Abschlussbericht

Umweltgerechte Bühne Wismar

Sanierung und Weiterentwicklung eines Veranstaltungsgebäudes auf dem Hochschulcampus Wismar zum Passivhausstandard

Thema: Wissenschaftliche Begleitung und Vergleich der Planungsberechnungen mit den mittels Messtechnik gewonnenen Kenngrößen und Erkenntnissen

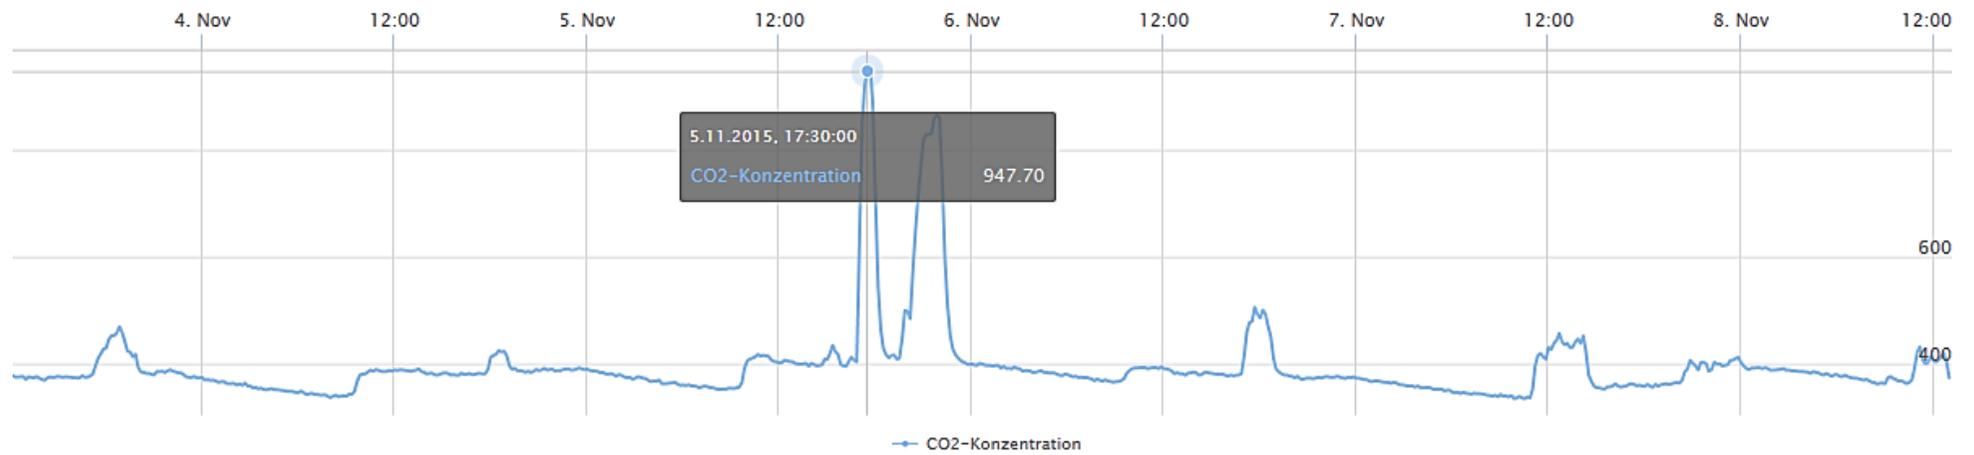
CO₂ Konzentration in der Kammerbühne, 3.11.-9.11. 2015, [ppm] (Abschlussbericht Abb.129)

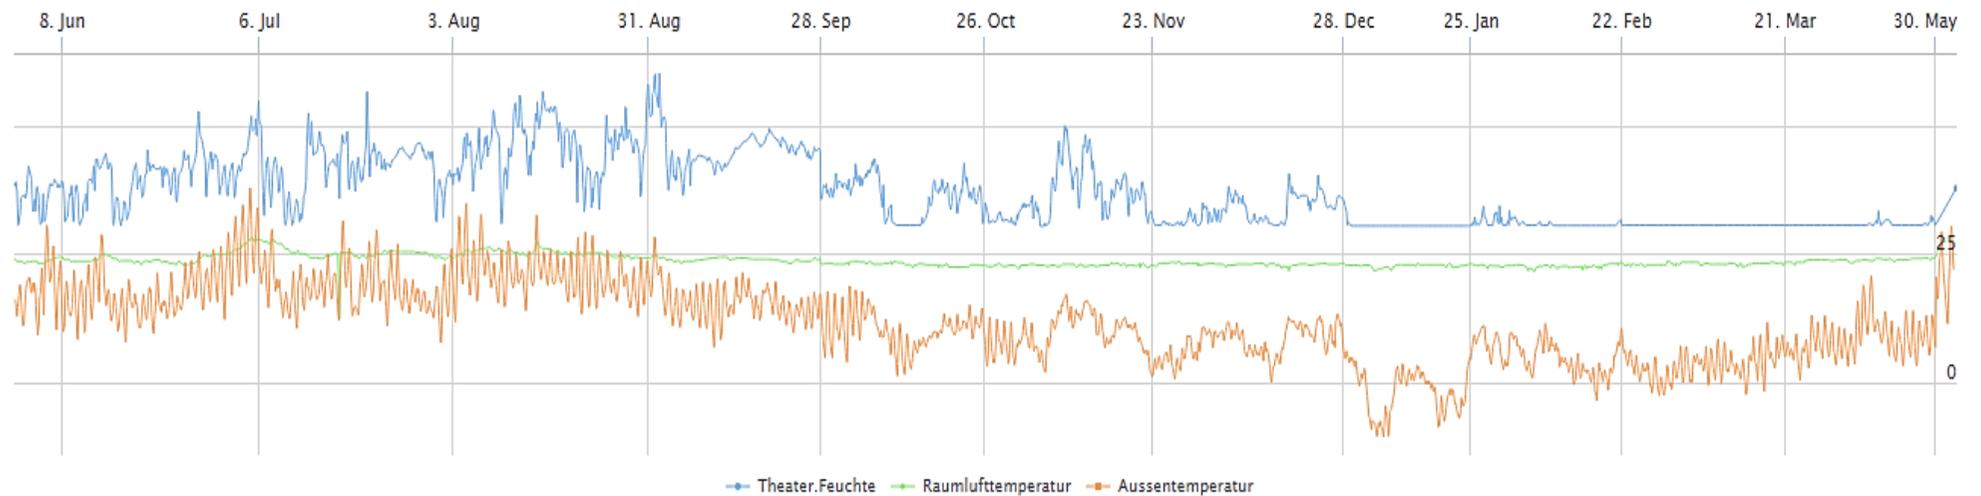
Außentemperatur, Raumlufttemperatur und -feuchtigkeit Theaterklausur Nord(ost), Referenzjahr, [°C,%] (Abschlussbericht Abb.130)

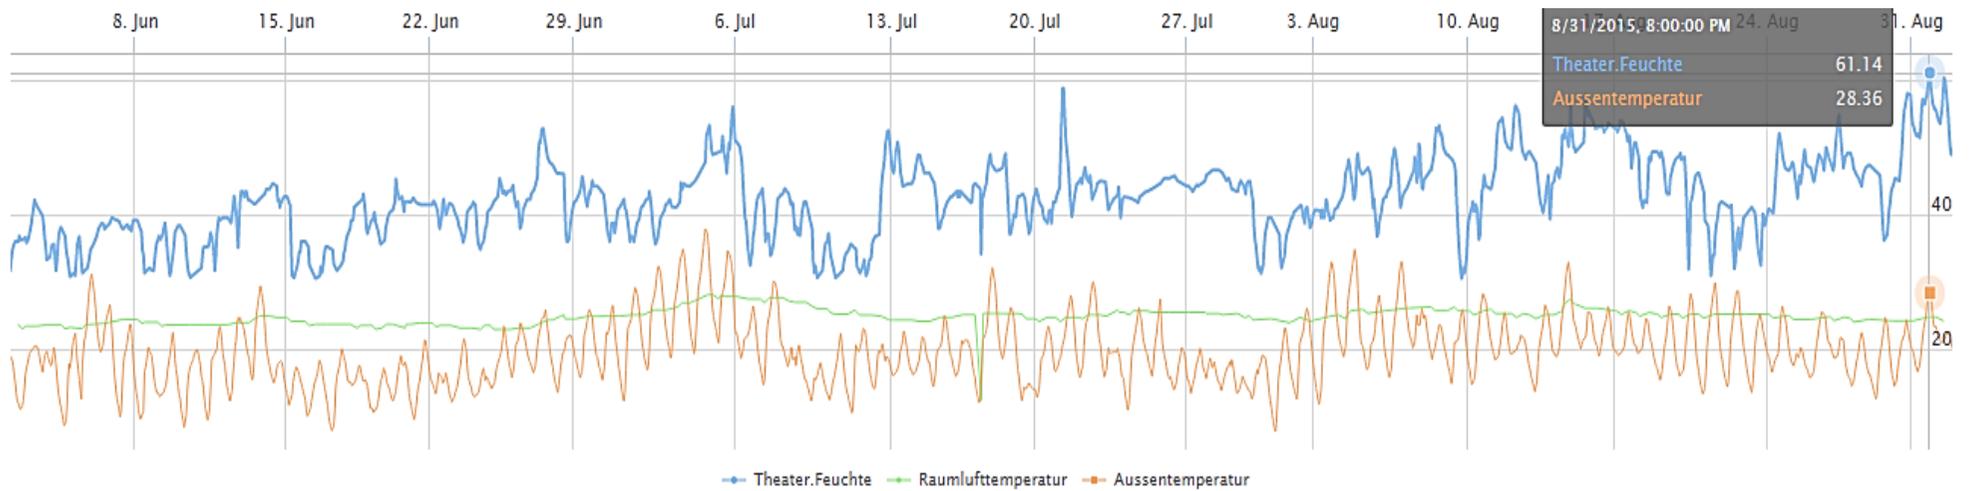
Außentemperatur, Raumlufttemperatur und -feuchtigkeit Theaterklausur Nord(ost), Juni – August 2015, [°C,%] (Abschlussbericht Abb.131)

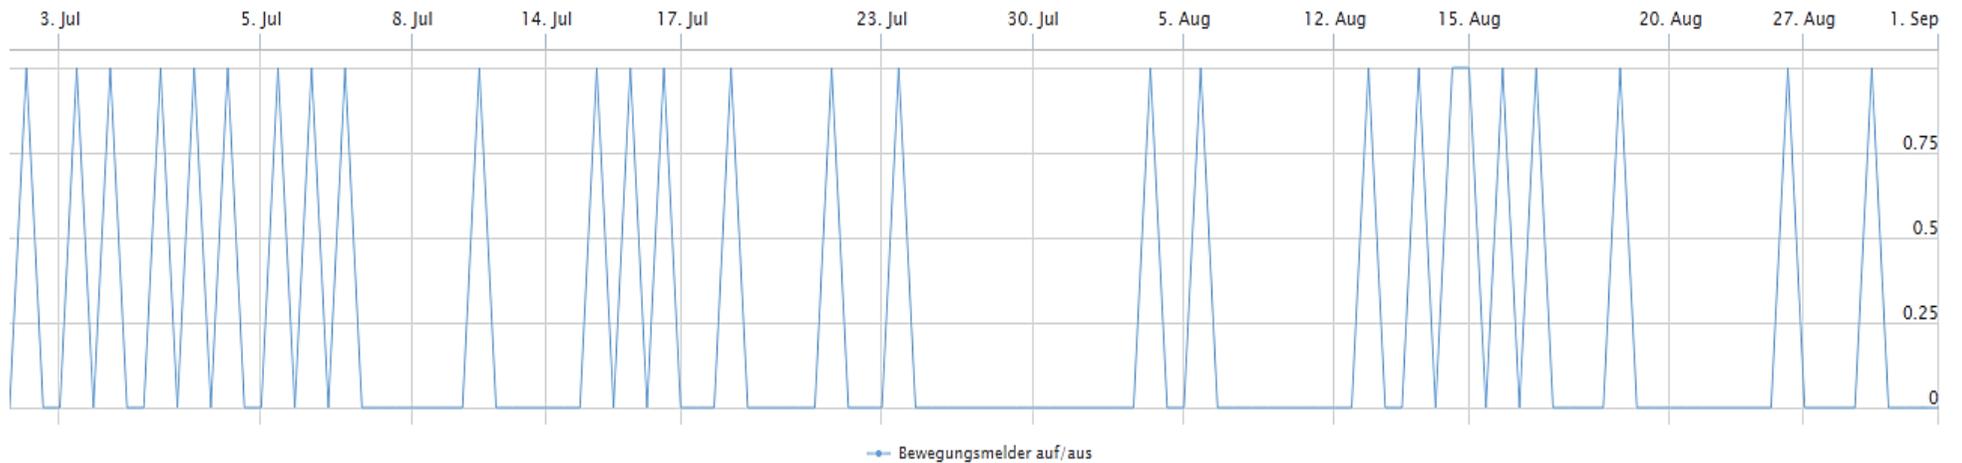
Anwesenheit von Personen Theaterklausur Nord(ost), Juli – August 2015, [0 – nicht anwesend/ 1 – anwesend] (Abschlussbericht Abb.132)

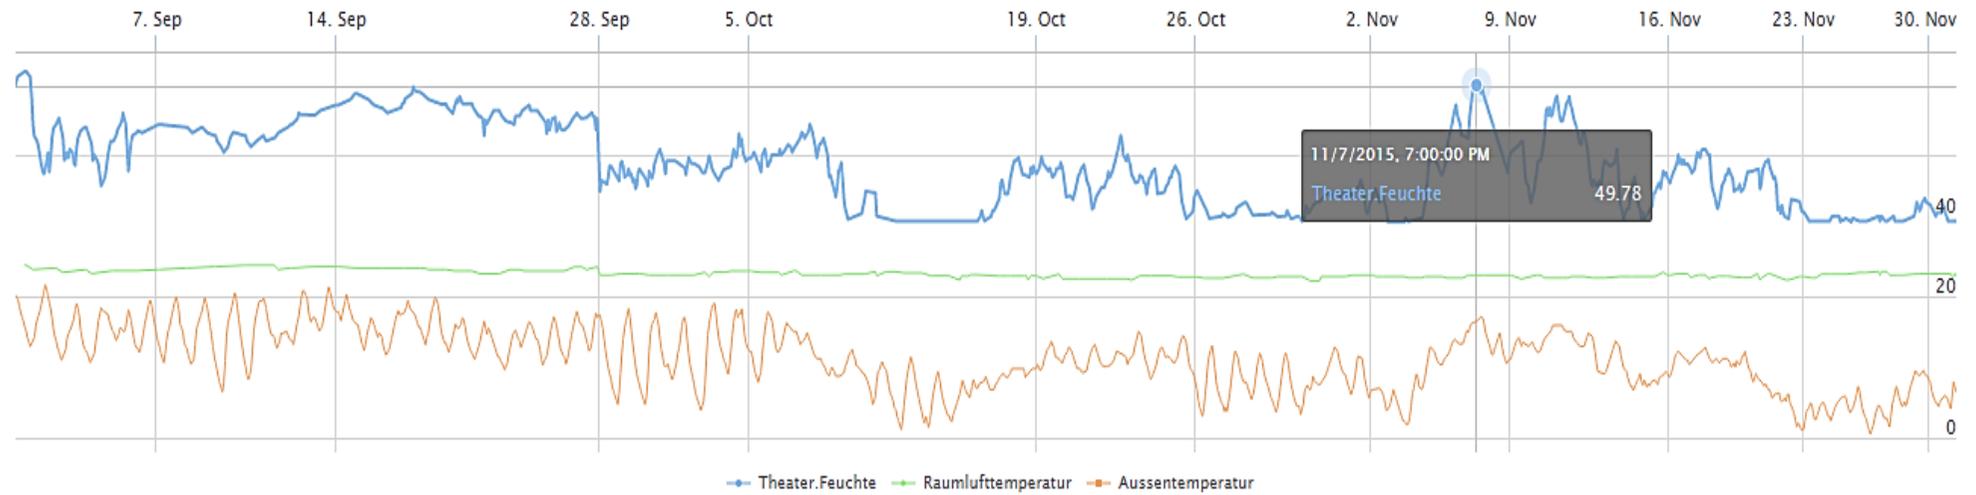
Außentemperatur, Raumlufttemperatur und -feuchtigkeit Theaterklausur Nord(ost), Sept. – Nov. 2015, [°C,%] (Abschlussbericht Abb.133)

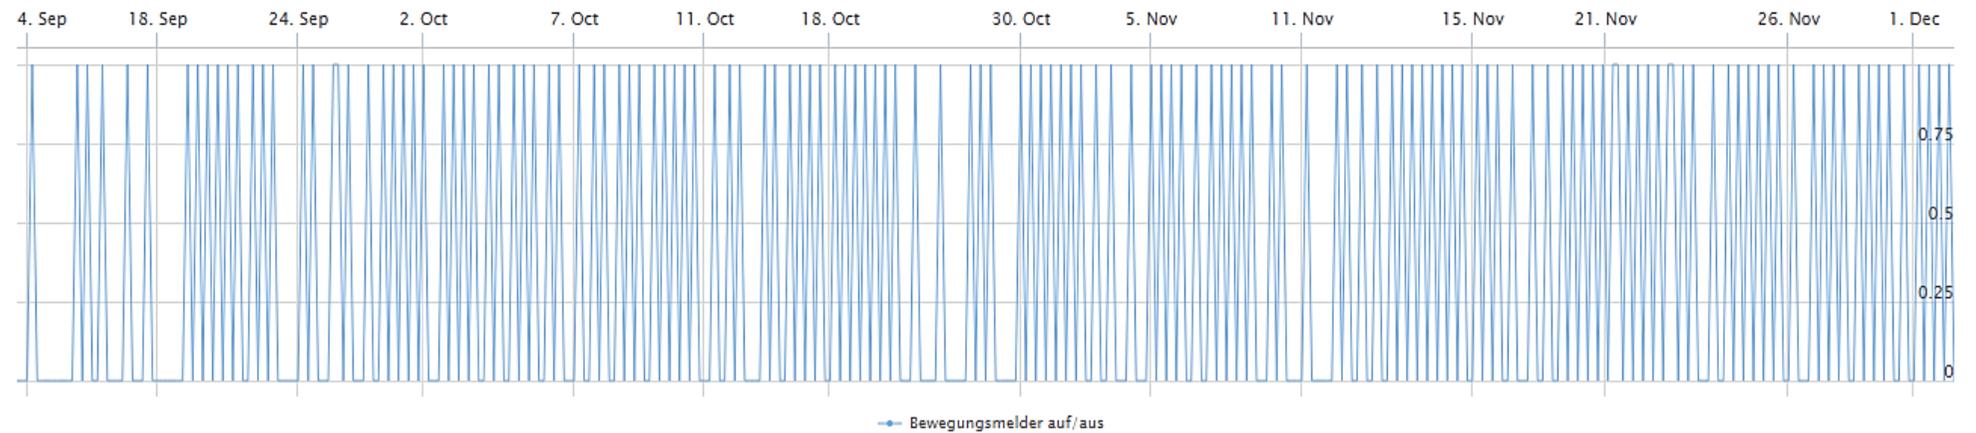
Anwesenheit von Personen Theaterklausur Nord(ost), Sept. – Nov. 2015, [0 – nicht anwesend/ 1 – anwesend] (Abschlussbericht Abb.134)

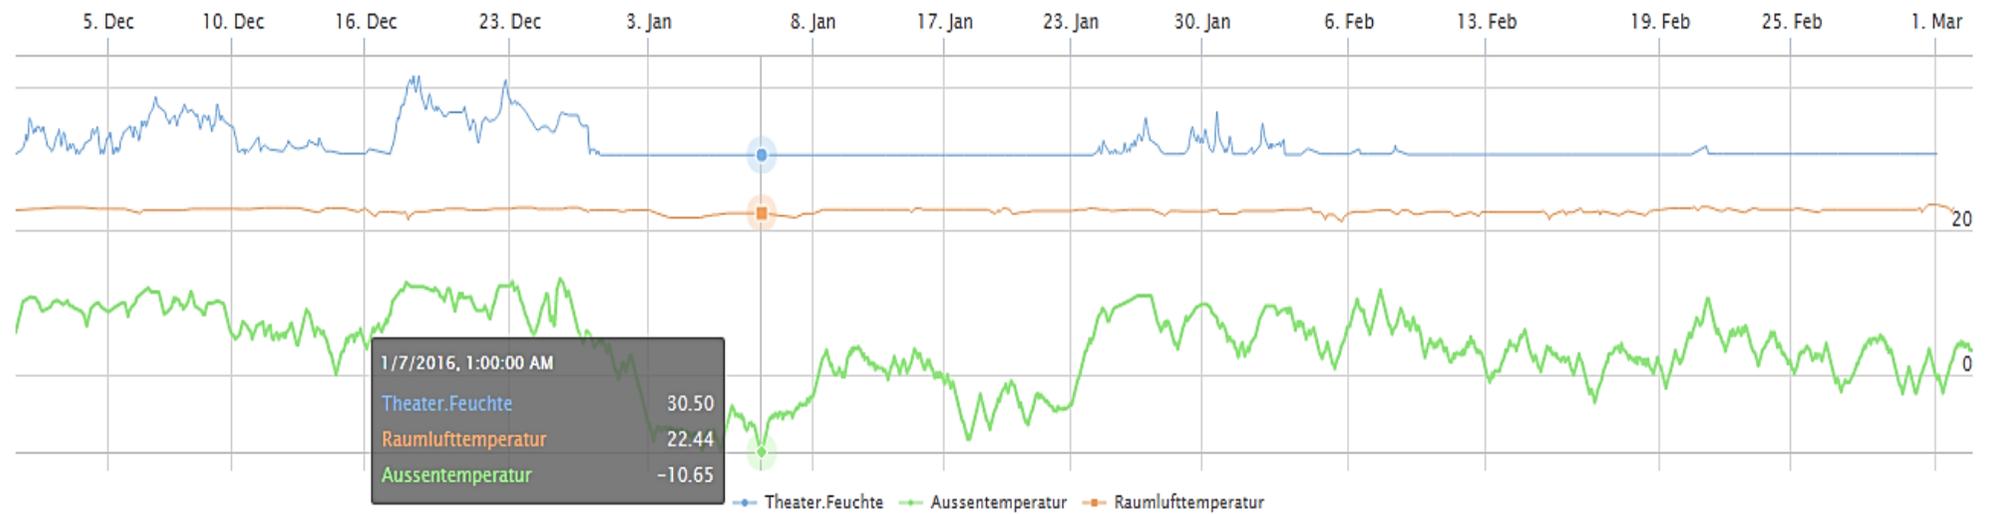
Außentemperatur, Raumlufttemperatur und -feuchtigkeit Theaterklausur, Dez. 2015 – Februar 2016, [°C,%] (Abschlussbericht Abb.135)

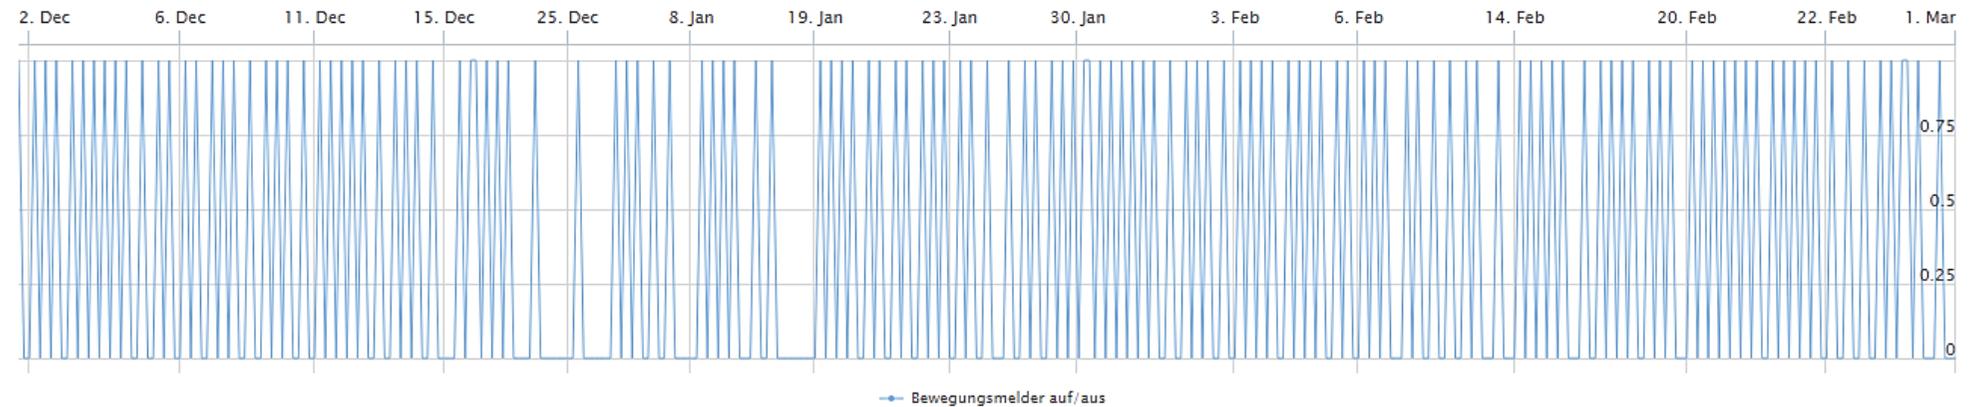
Anwesenheit von Personen Theaterklausur, Dez. 2015 – Feb. 2016, [0 – nicht anwesend/ 1 – anwesend] (Abschlussbericht Abb.136)

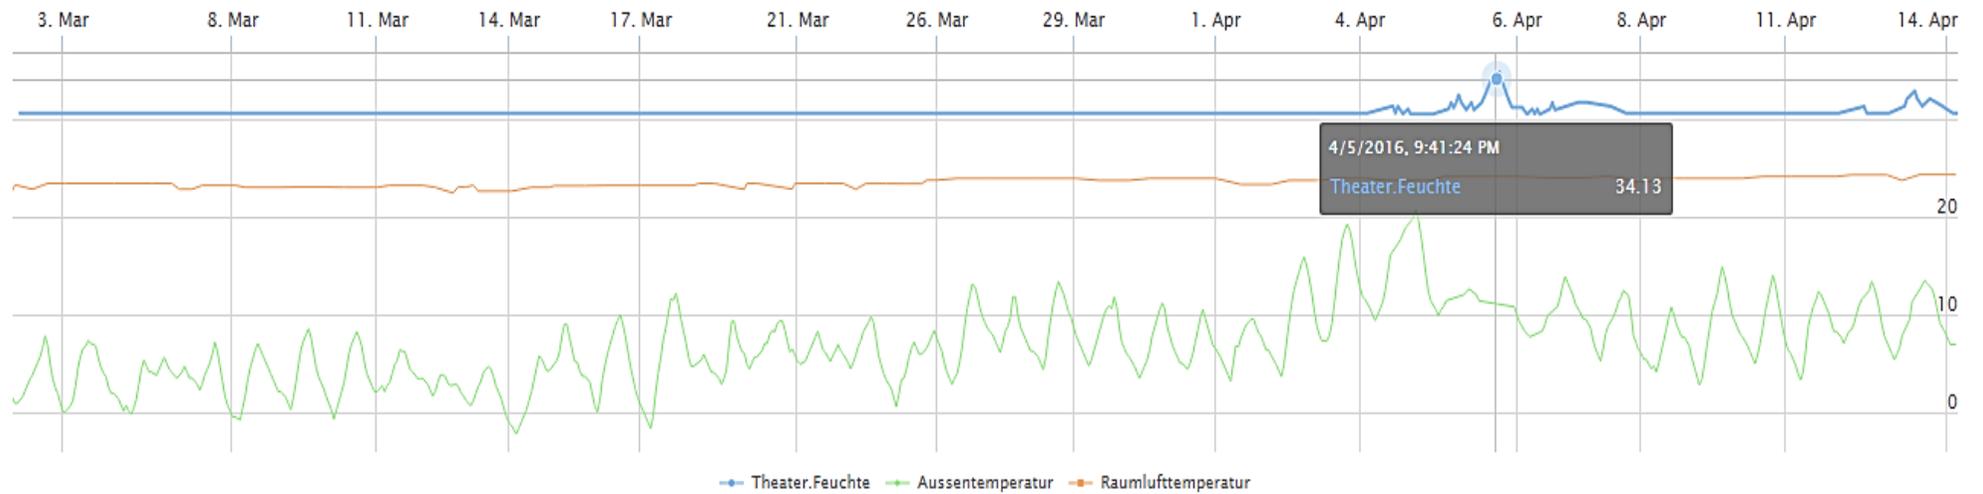
Außentemperatur, Raumlufttemperatur und -feuchtigkeit Theaterklausur Nord(ost), März – Mai 2016, [°C,%] (Abschlussbericht Abb.137)

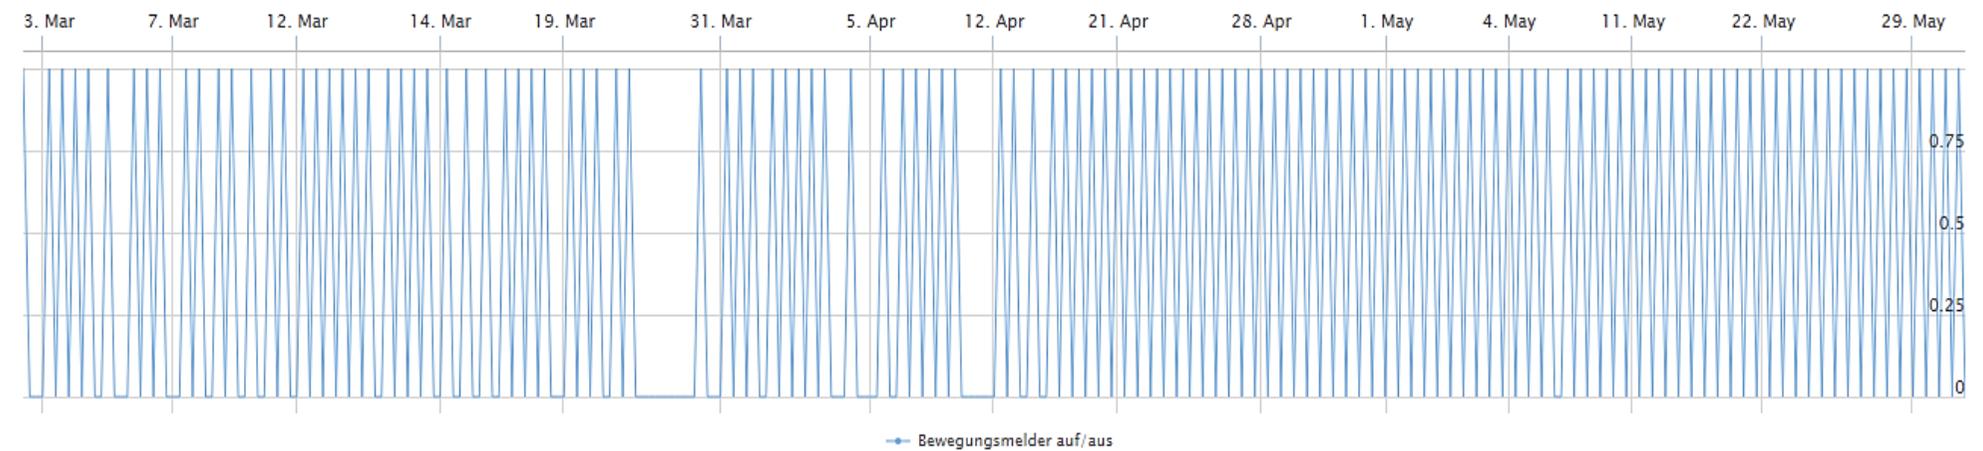
Anwesenheit von Personen Theaterklausur Nord(ost), März – Mai 2016, [0 – nicht anwesend/ 1 – anwesend] (Abschlussbericht Abb.138)

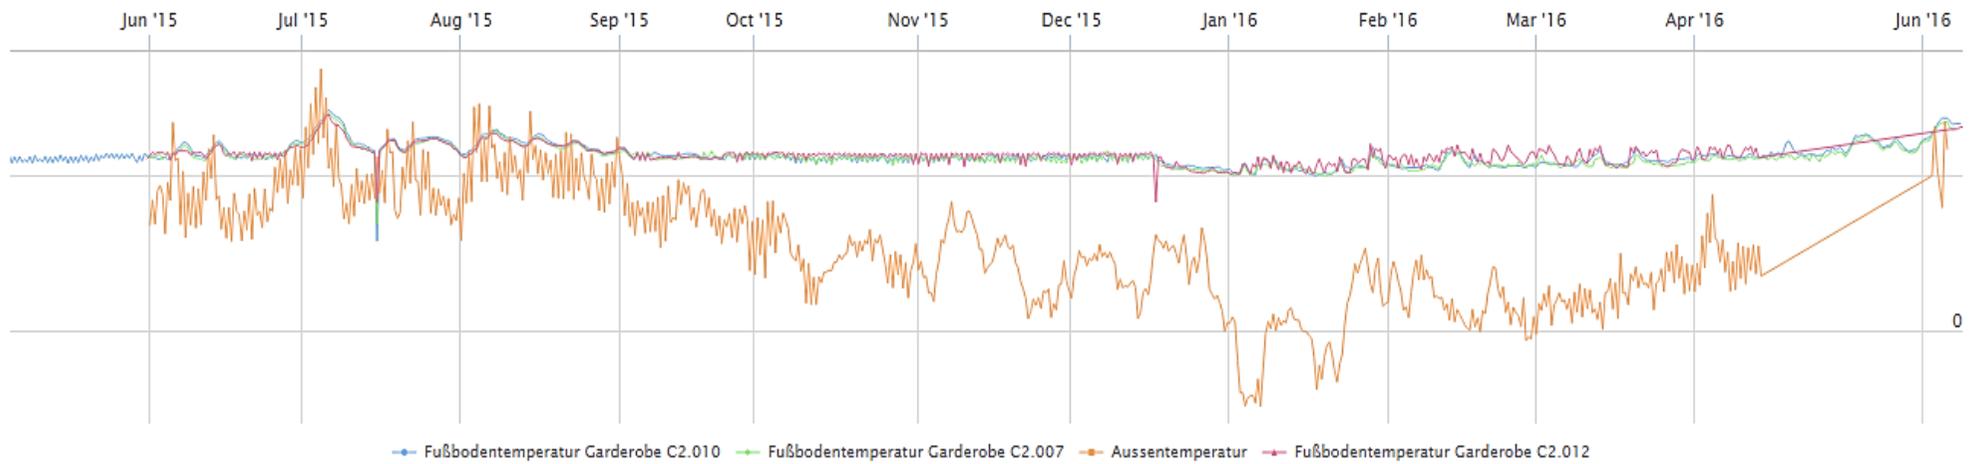
Fußbodentemperatur Garderoben Nord(ost), Referenzjahr, [°C] (Abschlussbericht Abb.141)

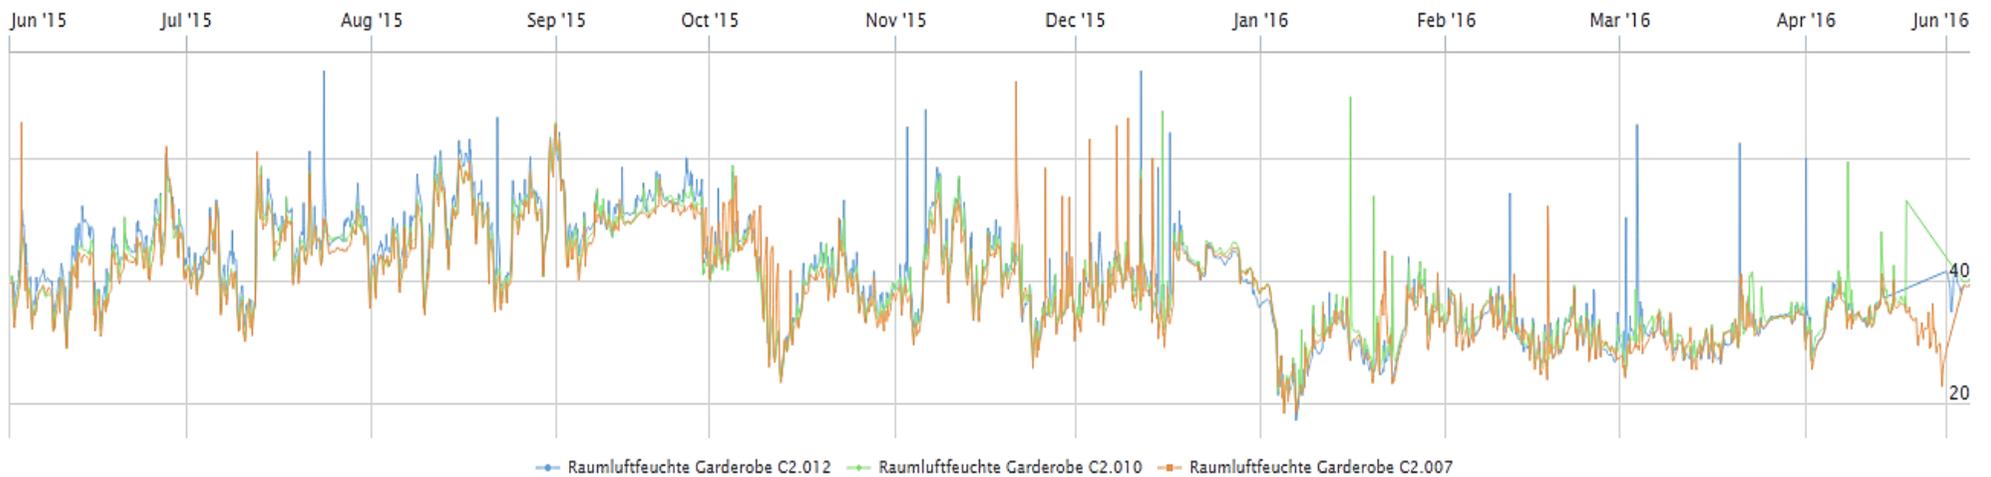
Raumluftfeuchte Garderoben Nord(ost), Referenzjahr, [%](Abschlussbericht Abb.142)

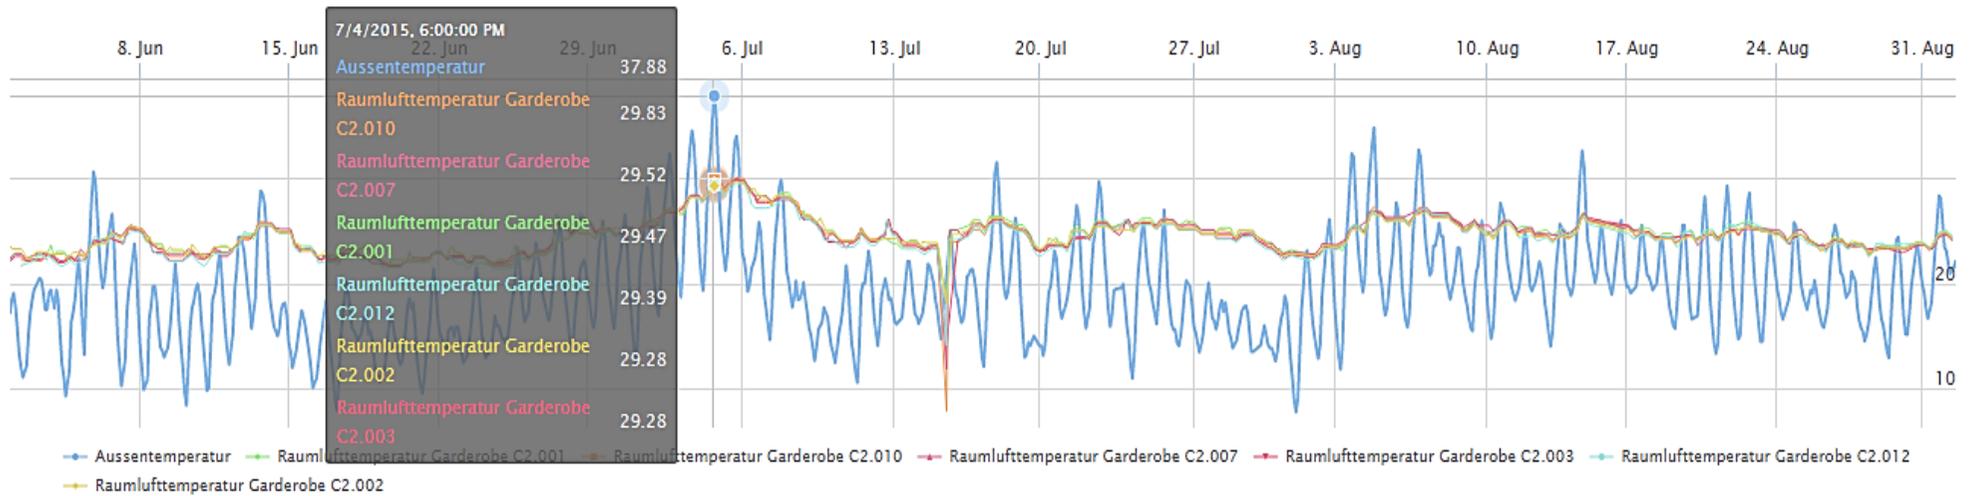
Außen- und Raumlufttemperatur Garderoben Nord(ost), Juni – August 2015, [°C] (Abschlussbericht Abb.143)

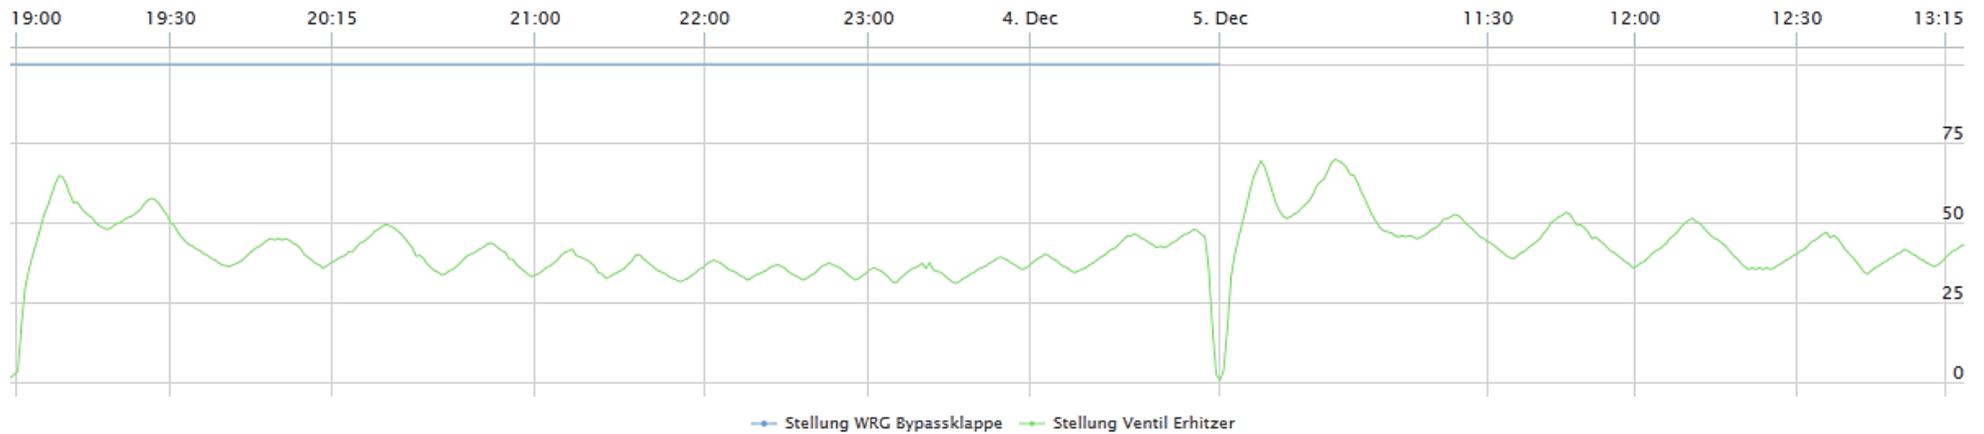
RLT-Anlage für Haupt-/Saalgebäude Bypassklappe und Ventil Erhitzer Stellung 2.12.2015 – 5.12.2015, [0 % – Bypass/100% – WRG, 0 % – Ventil zu/100% – Ventil auf] (Abschlussbericht Abb.177)

WRG Bypassklappe und Erhitzer Stellung RLT-Anlage 2.12.2015 – 5.12.2015 Haupt-/Saalgebäude

Abb.177 RLT-Anlage für Haupt-/Saalgebäude Bypassklappe und Ventil Erhitzer Stellung 2.12.2015 – 5.12.2015, [0 % – Bypass/100% – WRG, 0 % – Ventil zu/100% – Ventil auf]

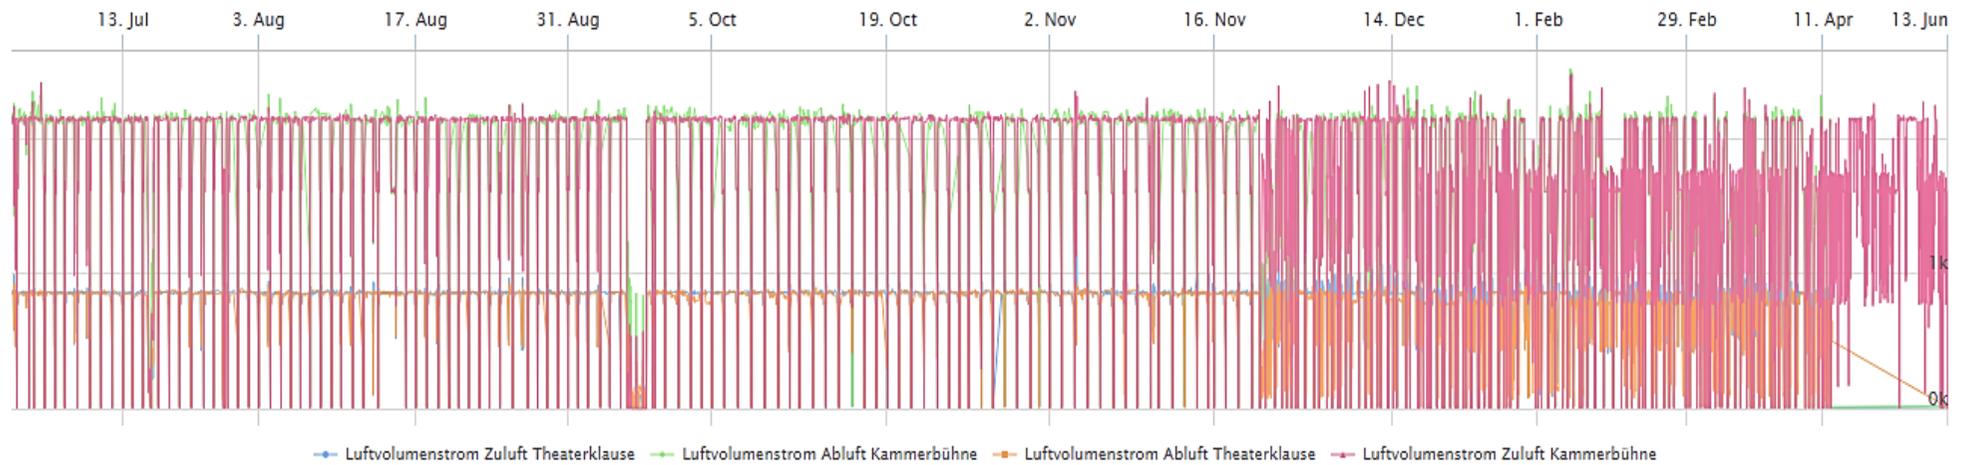
Luftvolumenstrom RLT-Anlage für Ergänzungsbau Nord(ost), Referenzjahr, [m³/h] (Abschlussbericht Abb.185)

Luftvolumenstrom RLT-Anlage im Jahresverlauf Ergänzungsbau Nord(ost)

Aus den Abbildungen 185-189 ist ersichtlich, dass im Referenzjahr die volle Auslegung der Lüftungsanlage regelmäßig genutzt wurde, ohne Berücksichtigung des Betriebes und der Raumluftqualität – Luftwechselrate Theaterklausur ca. 4,7 h⁻¹, Kammerbühne ca. 7,5 h⁻¹. Es besteht ein großes Energieeinsparpotential in einer Optimierung der Regelung der Anlage.

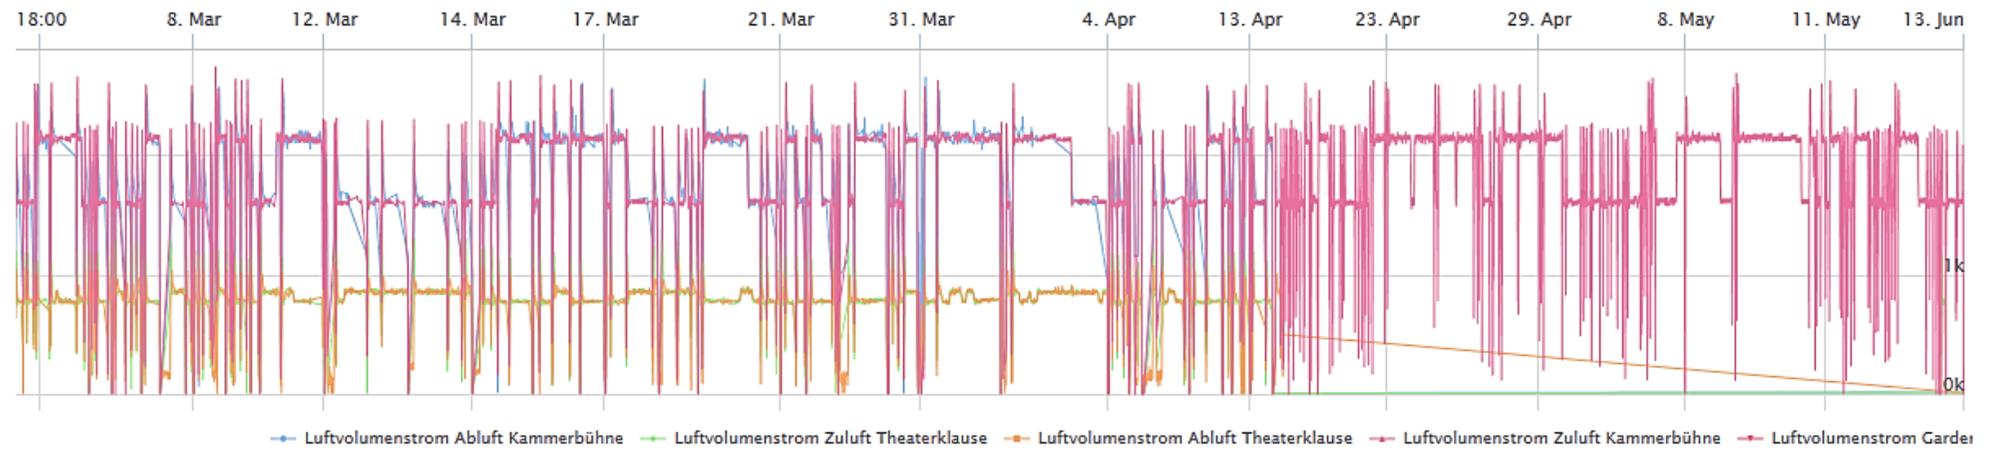
Luftvolumenstrom RLT-Anlage für Ergänzungsbau Nord(ost), März – Juni 2016, [m³/h] (Abschlussbericht Abb.189)

Luftvolumenstrom RLT-Anlage März – Juni 2016 Ergänzungsbau Nord(ost)

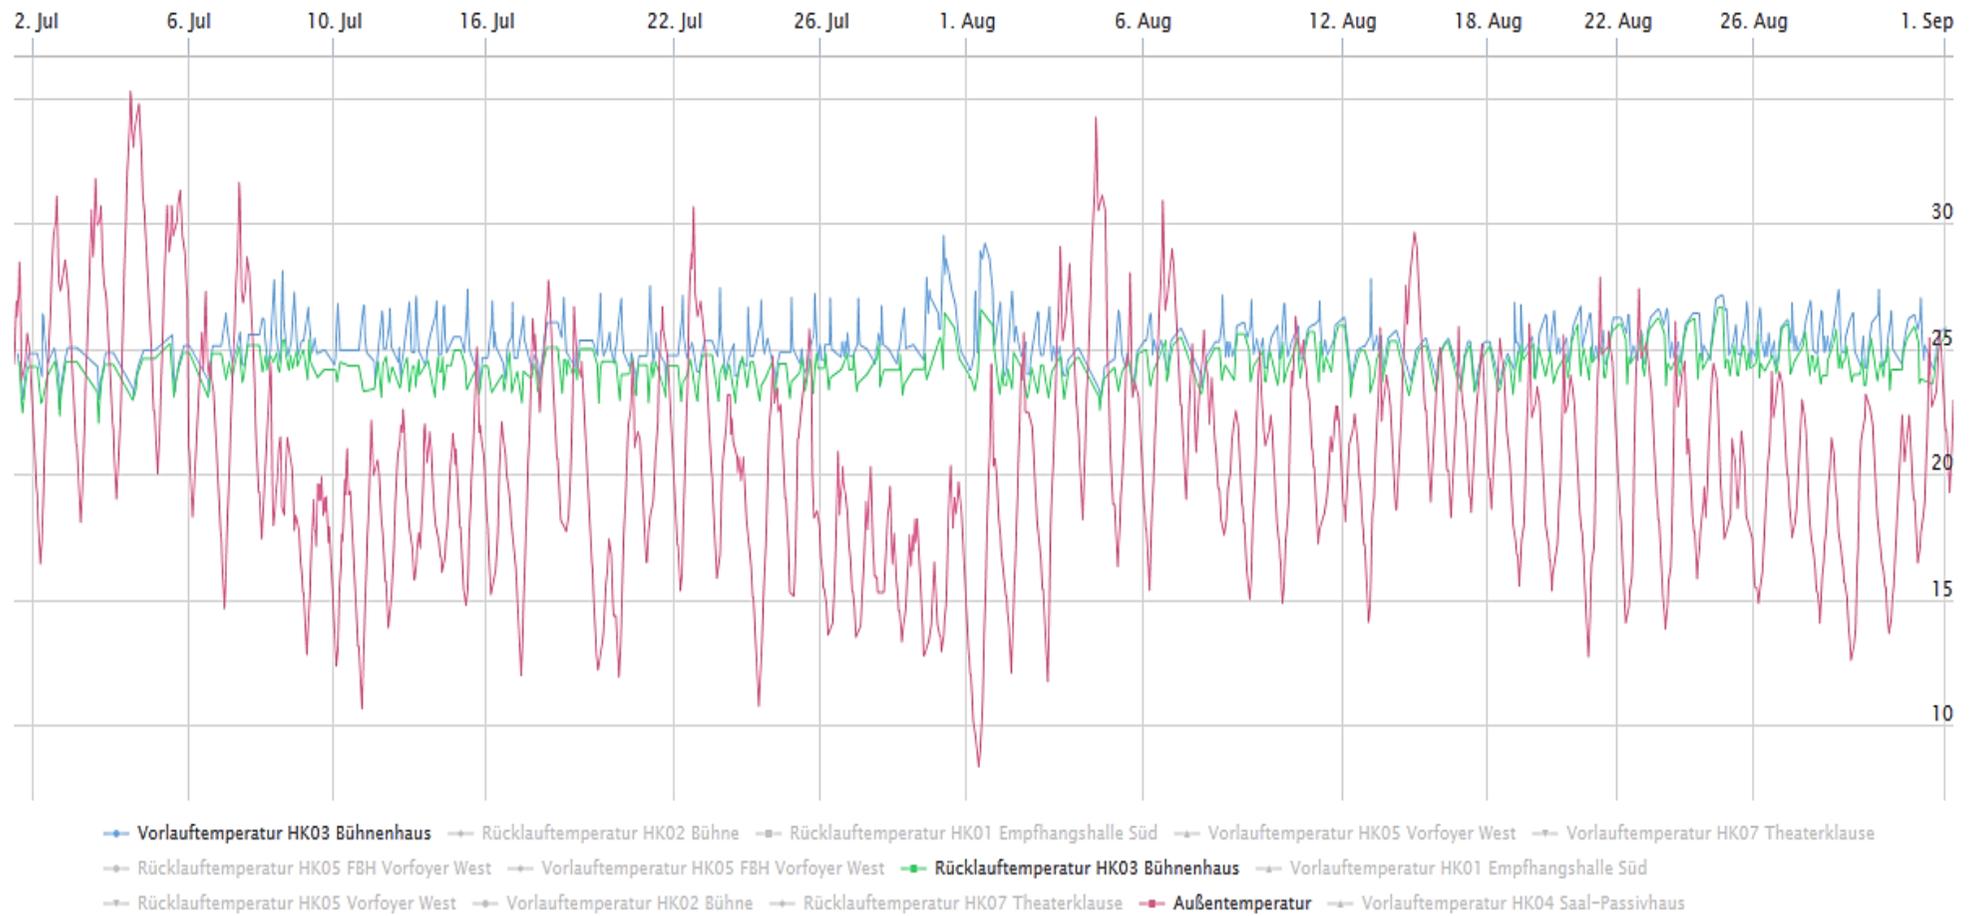
Vorlauf- und Rücklauftemperatur HK03 Bühnenhaus, Juli – August 2015, [°C] (Abschlussbericht Abb.206)

Vorlauf- und Rücklauftemperatur Juli – August 2015 HK03 Bühnenhaus

Abb.206 Vorlauf- und Rücklauf Temperatur HK03 Bühnenhaus, Juli – August 2015, [°C]

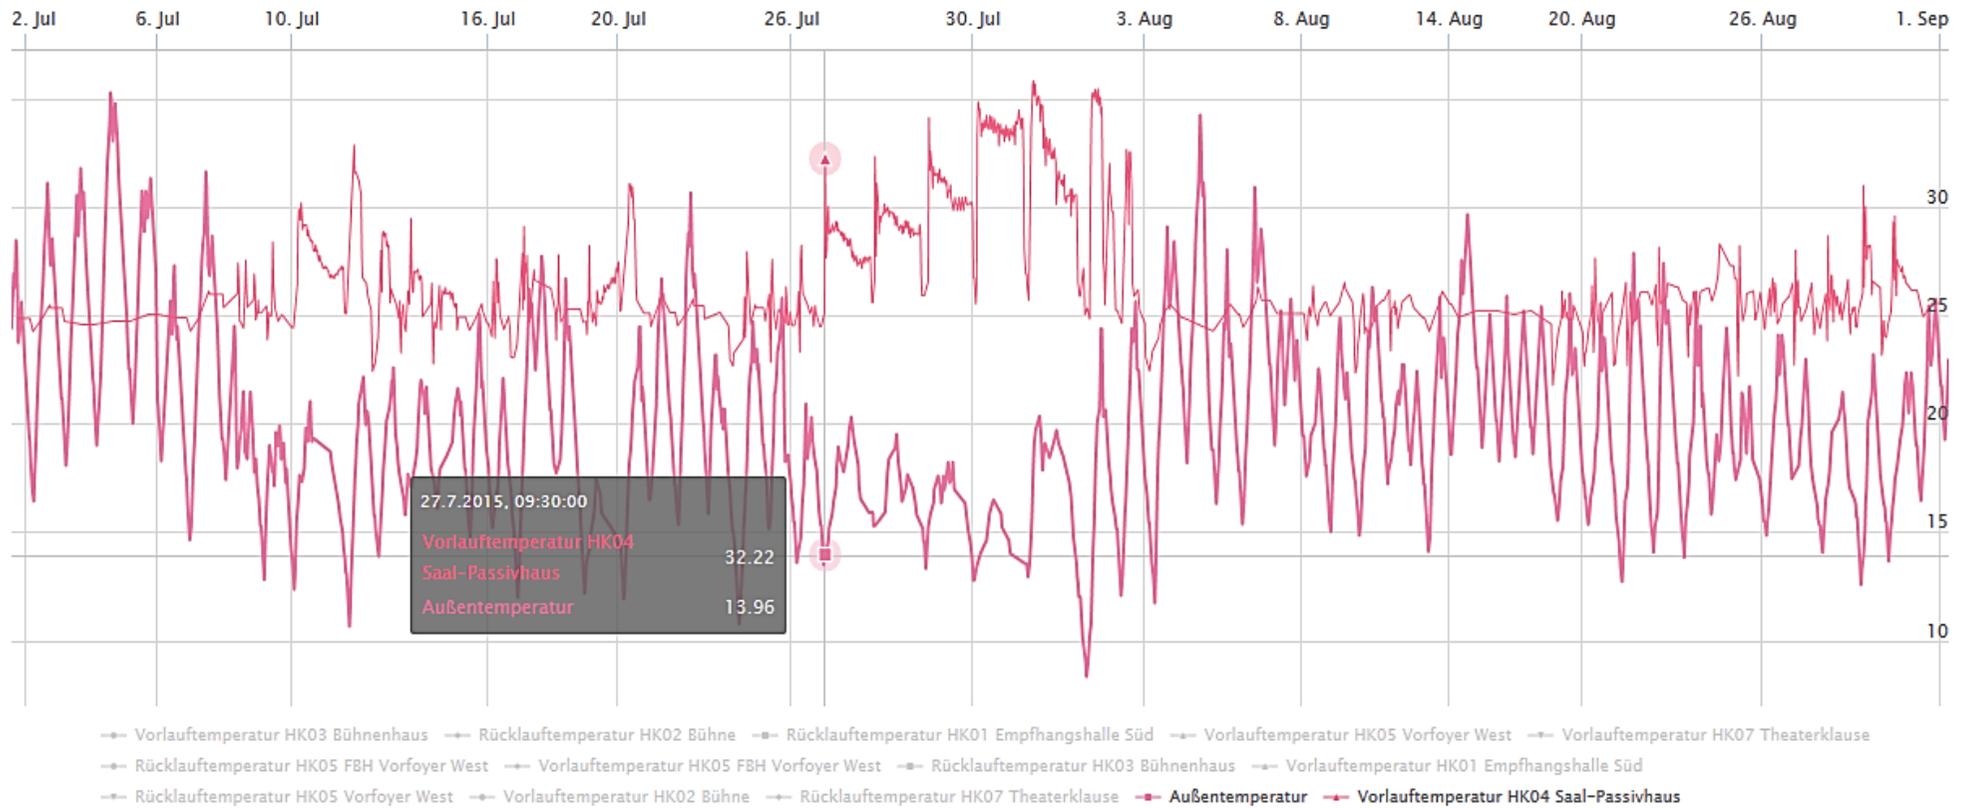
Vorlauftemperatur HKo4 Theatersaal und Ergänzungsbau Nord(ost), Juli – August 2015, [°C] (Abschlussbericht Abb.209)

Vorlauftemperatur Juli – August 2015 HKo4 Theatersaal und Ergänzungsbau Nord(ost)

Abb.209 Vorlauftemperatur HK04 Theatersaal und Ergänzungsbau Nord(ost), Juli – August 2015, [°C]

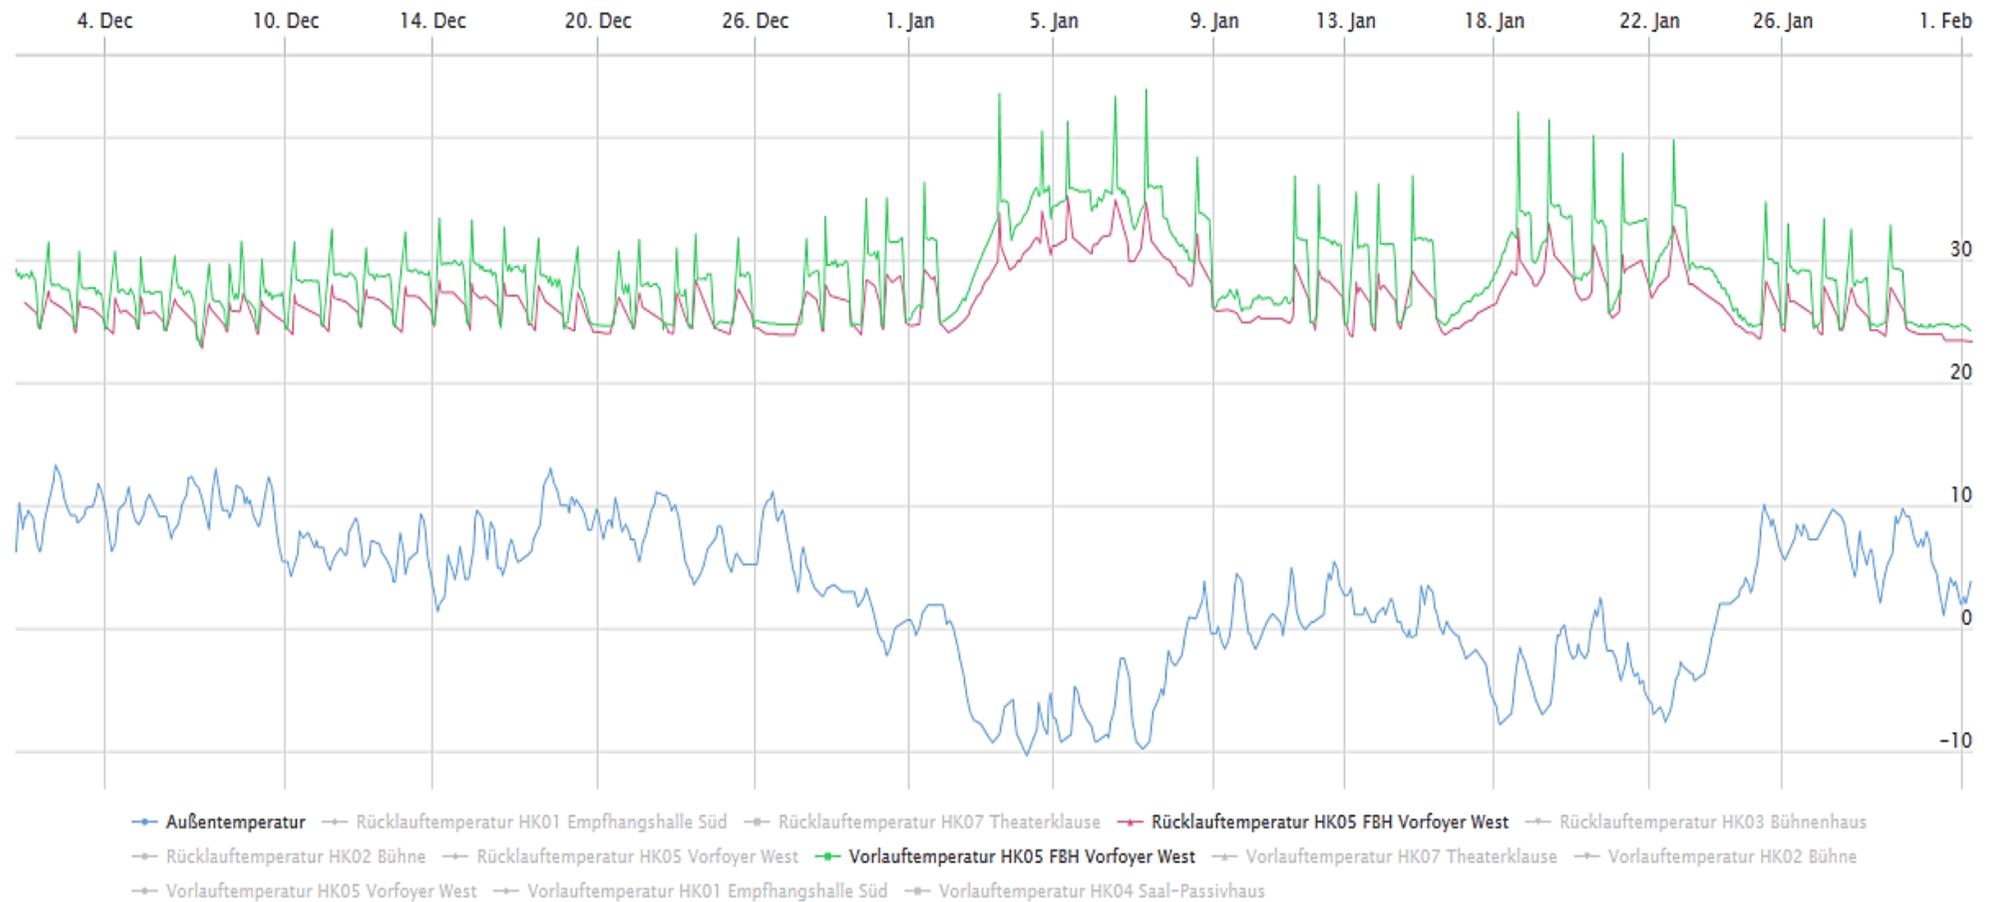
Vorlauf- und Rücklauf-temperatur HK05 FBH Vorfoyer Nordwest, Dezember 2015 – Januar 2016, [°C] (Abschlussbericht Abb.216)

Vorlauf- und Rücklauf-temperatur Dezember 2015 – Januar 2016 HK05 FBH Vorfoyer Nordwest

Abb.216 Vorlauf- und Rücklauftemperatur HK05 FBH Vorfoyer Nordwest, Dezember 2015 – Januar 2016, [°C]
