Abschlussbericht:

Kindertagesstätte „Sonnenschein“, Wismar  
Demonstrationsvorhaben zur  
Energetische Sanierung der Bausubstanz

Vergleich von Prognoserechnungen und mittels Messtechnik gewonnenen bauphysikalischen Größen vor und nach der Sanierung der Kindertagesstätte „Sonnenschein“ in Wismar

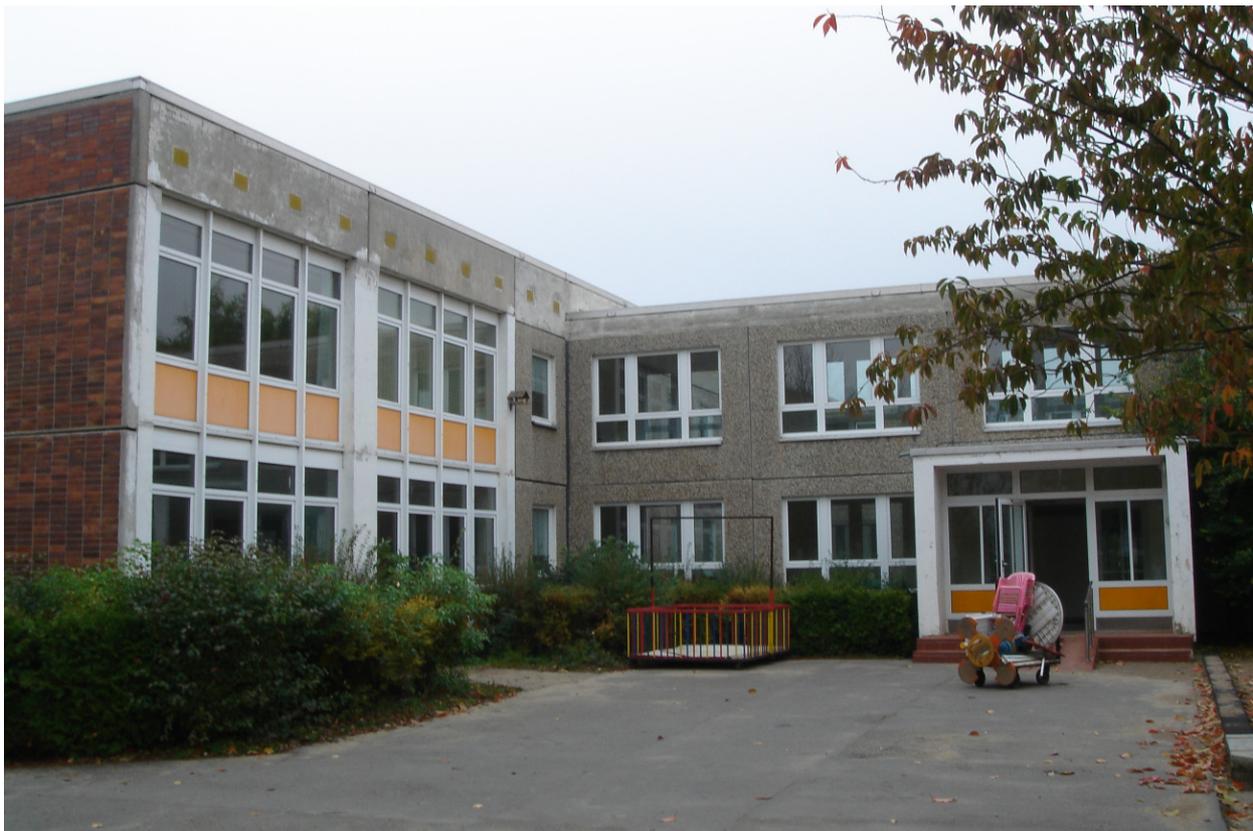
Abbildung 1: KITA „Sonnenschein“ vor der Sanierung

Die Kindertagesstätte „Sonnenschein“ wurde 1972 als DDR-Typenbau in Plattenbauweise errichtet. Der Baukörper entsprach dem Typ Kombi-Kindergarten KK/KG 80/180. In der Einrichtung konnten 80 Krippen- und 180 Kindergartenkinder betreut werden. Vom gleichen Typ wurden auf dem Gebiet der ehemaligen DDR etwa 300 Einrichtungen erbaut.

Der Baukörper bestand ursprünglich aus zwei zweigeschossigen, parallel zueinander angeordneten Hauptgebäuden, in denen sich die Gruppen- und Wirtschaftsräume befanden. Die zwei Hauptkörper wurden durch drei zweigeschossige Querverbinder, die wiederum durch einen eingeschossigen Längsverbinder verbunden waren, erschlossen. Durch diese Anordnung ergaben sich vier Innenhöfe.

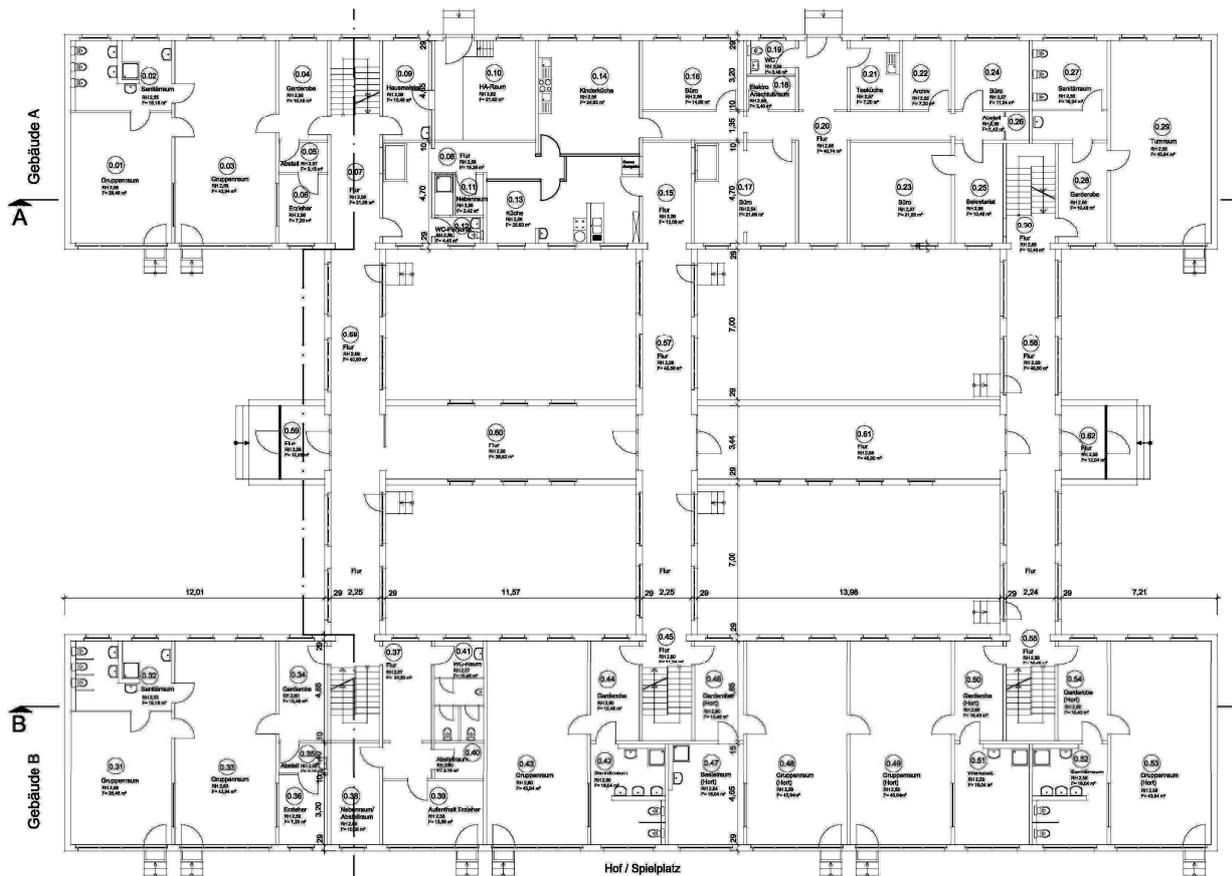
Abbildung 2: Grundriss der Kindertagesstätte vor der Sanierung

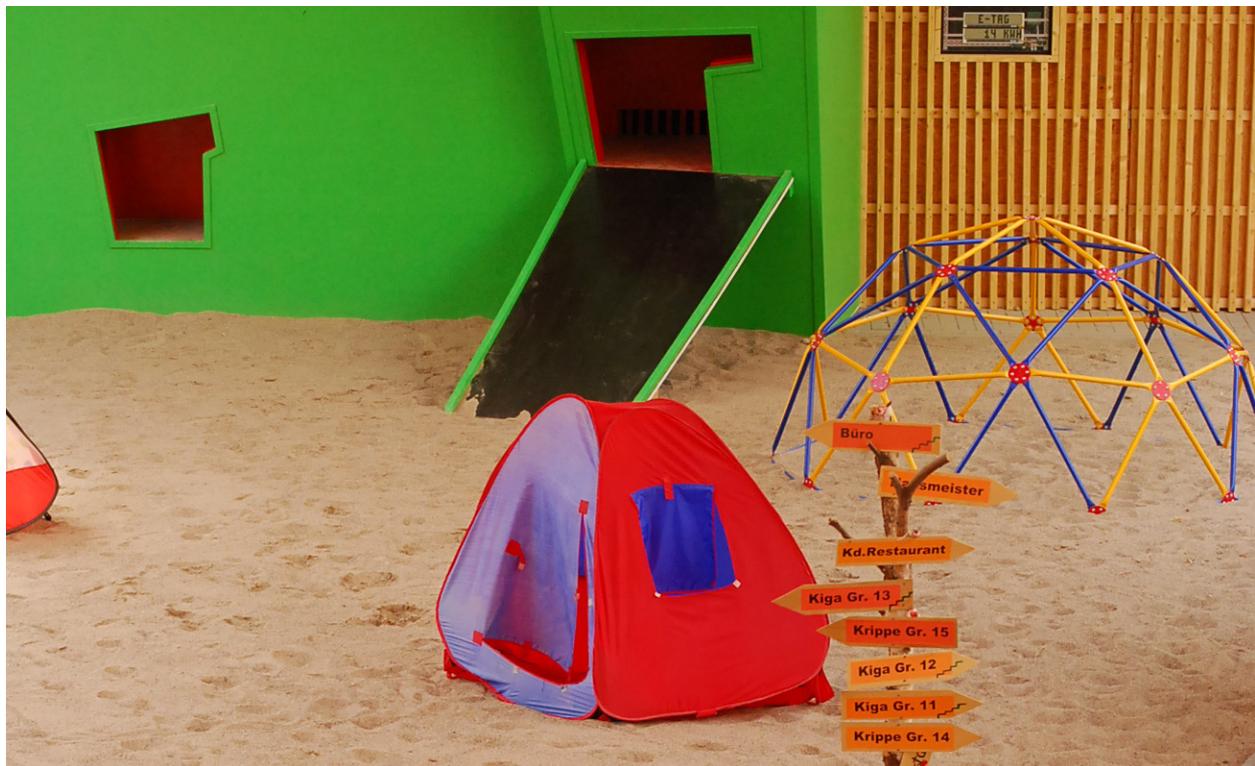
Abbildung 3: KITA „Sonnenschein“ nach der Sanierung, Zwischenklimazone

Der Hof wurde teilweise mit einem Foliendach sowie mit einer Kunststoffdacheindeckung mit integrierten PV-Dünnschichtmodulen abgeschlossen. Die Stirnseiten sind teilweise verglast. Zusätzlich wurde die Südseite zur Großkollektorfläche ausgebaut. Die Nordseite wurde zum Mehrzweckbereich mit Foyer und Eingang erweitert. Die Heizung wurde entsprechend dem geringeren Energiebedarf neu ausgelegt, die Verteilung in die neue Hülle einbezogen. Die Abluftanlage beinhaltet eine Wärmerückgewinnung zur kontrollierten Lüftung. Die Warmwasserbereitung ist solar unterstützt.

Infolge der Sanierungsarbeiten wurde eine Verbesserung des A/V-Verhältnisses und eine Reduzierung der Erschließungsflächen durch die neue Hülle der Zwischenklimazone erreicht. Diese Optimierung hatte eine Absenkung der Transmissionswärmeverluste zur Folge. Um erhöhten Lüftungswärmeverlusten entgegen zu wirken, erfolgte der Einbau einer bedarfsorientierten Abluftanlage. Eine Kollektoranlage und Speichermassen in der Pufferzone tragen zur Erhöhung der aktiven solaren Gewinne bei, wobei gleichzeitig eine Reduzierung der Aufheizung im Sommer durch Sonnenschutzmaßnahmen erzielt wurde. Das zusätzliche Raumangebot innerhalb der Klimazone bietet neue interessante und abwechslungsreiche Bewegungsflächen für die Nutzer.

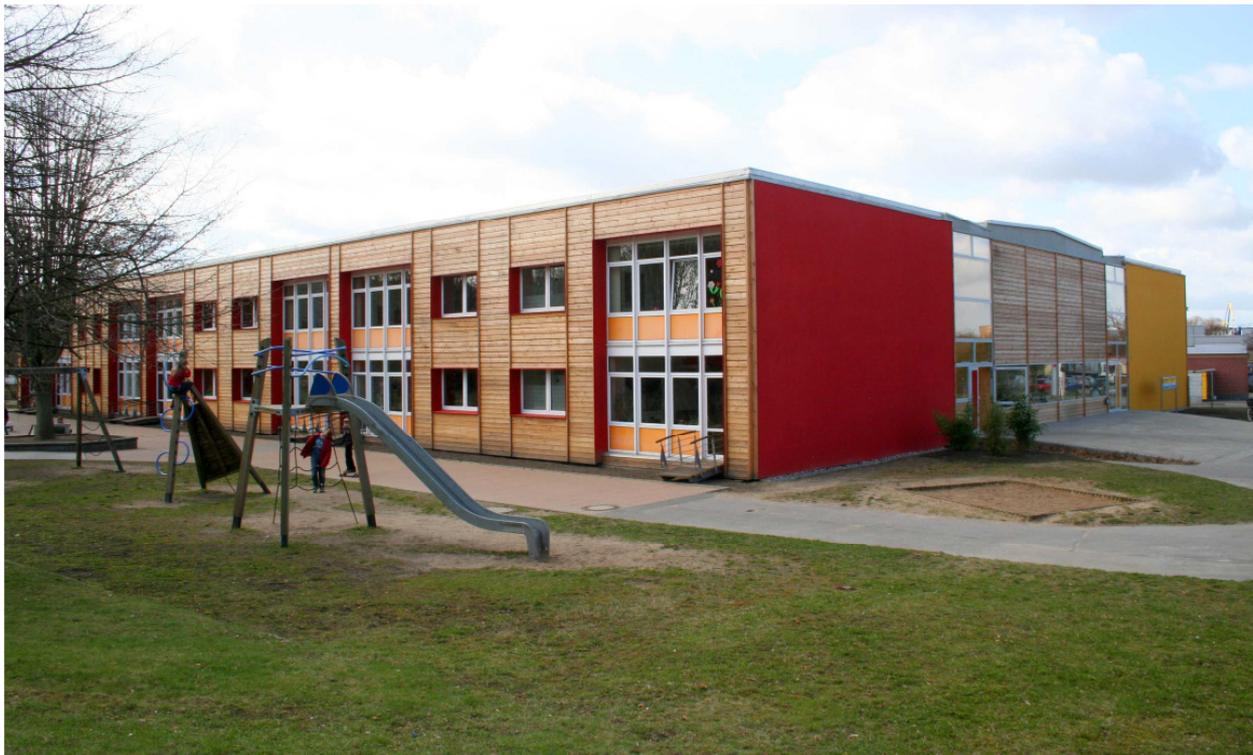
*Abbildung 4: KITA „Sonnenschein“ nach der Sanierung, Gebäudehülle*

Die Gebäudehülle der Kindertagesstätte war vor der Sanierung aus energetischer Sicht in einem schlechten Zustand. Der Wärmeschutz der Außenbauteile war unzureichend, es waren Undichtheiten und zahlreiche Wärmebrücken zu verzeichnen. Um die Kindertagesstätte auch gestalterisch aufzuwerten, basierte das Sanierungskonzept auf der Idee, dem ursprünglichen Baukörper eine neue Hülle aufzusetzen, die nicht nur zur Wärmedämmung beiträgt, sondern auch das Erscheinungsbild verbessert.

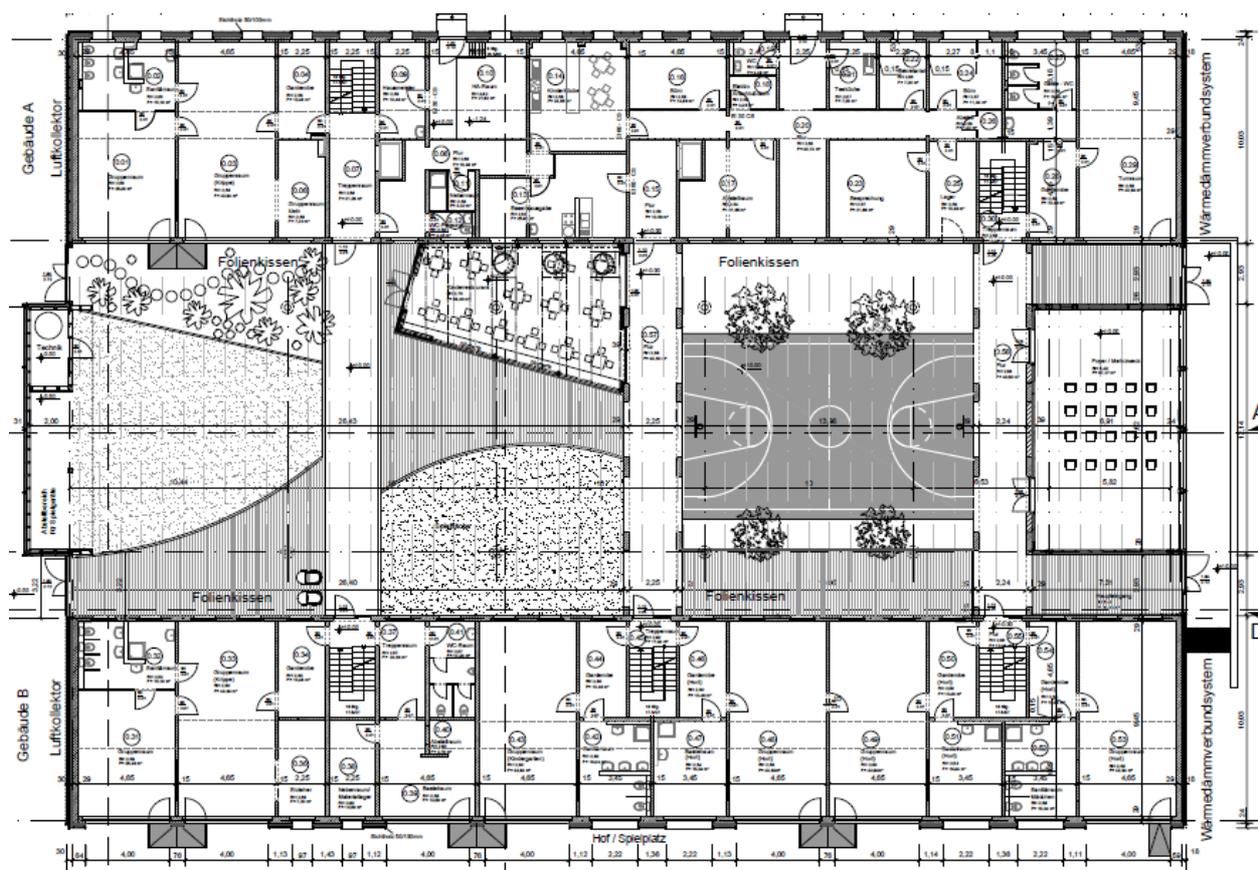
Abbildung 6: Grundriss der Kita nach der Sanierung

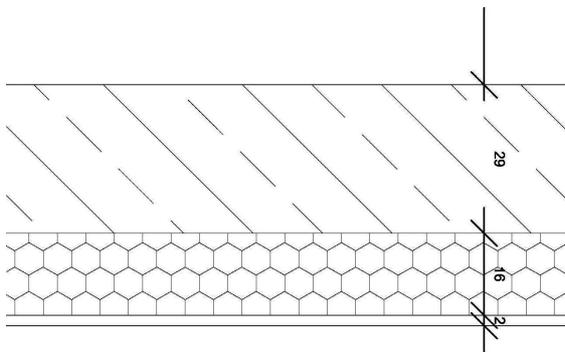
Abbildung 7: Wandaufbau der Giebelseiten der Bestandsbauten der Nordfassade

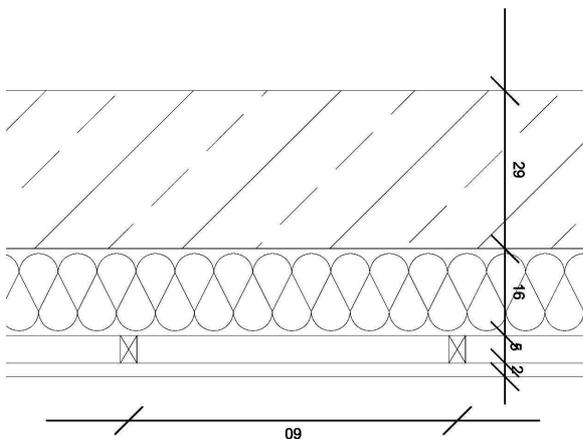
Abbildung 9: Wandaufbau der Bestandsbauten, Ost-/ Westfassade

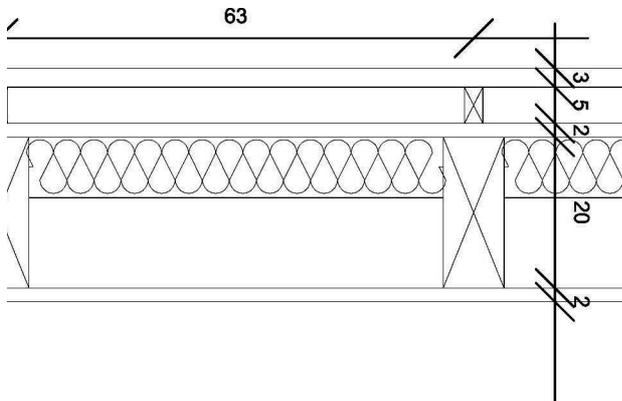
Abbildung 11: Wandaufbau  
Zwischenklimazone der Südfassade

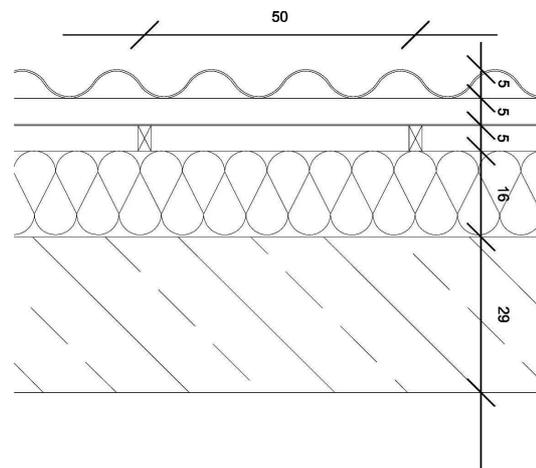
Abbildung 12: Wandaufbau der Giebelseiten  
der Bestandsbauten der Südfassade

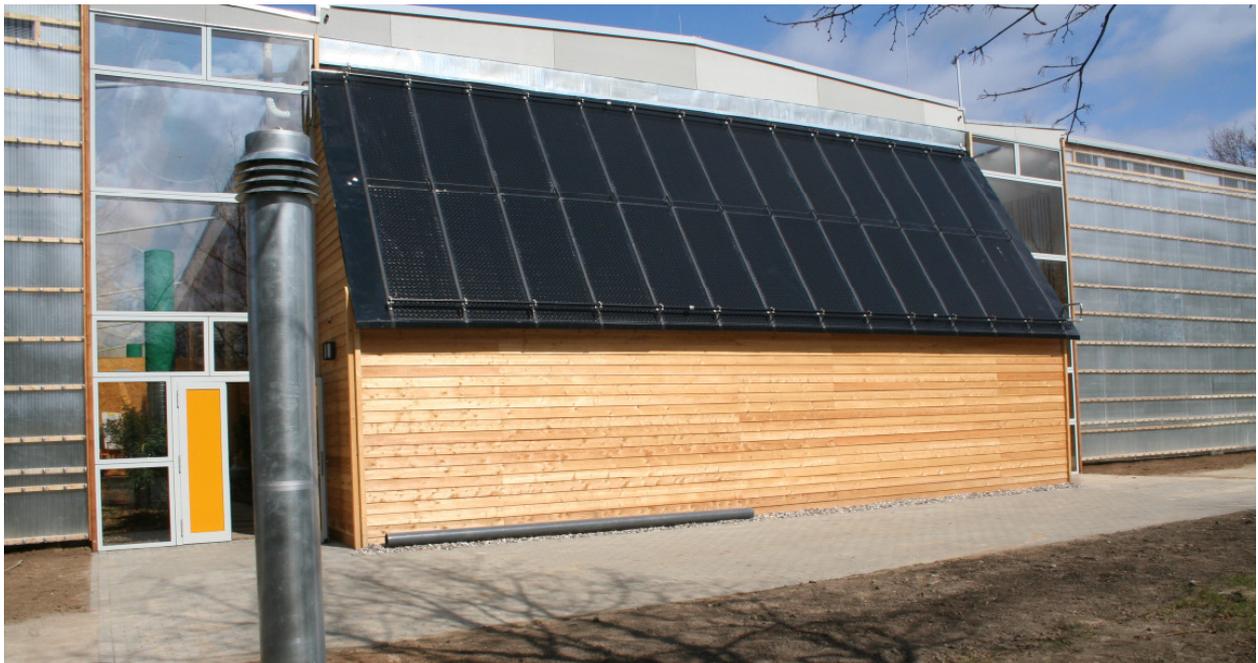
Abbildung 15: Südfassade mit Solarthermie, Luftkollektoren und Außenluftturm

Um die Lüftungswärmeverluste zu minimieren wurde eine Abluftanlage eingebaut, die die Zuluft durch Überströmöffnungen aus der Halle bezieht und über eine Abluftanlage aus den Nebenräumen absaugt. Die Energie in der Abluft wird über Wärmetauscher und eine Wärmepumpe in dem Pufferspeicher abgelegt. Die Halle erhält über die Luftkollektoren vorgewärmte Zuluft. Solange die Temperaturen in der Halle niedriger sind als in den Luftkollektoren bleibt die Lüftungsanlage eingeschaltet. Steigen die Temperaturen, tritt die Fensterlüftung hinzu. Im Sommer wird das Gebäude durch die Nachtkühle gekühlt und erwärmt sich im Laufe des Tages. Wird es zu warm in den Räumen oder in der Halle, kann durch Fensterlüftung, in der Halle angeordnete Fensterbänder und zusätzlich vorgesehen Zuluftöffnungen im Bereich des Kriechkellers die Temperatur kontrolliert werden.

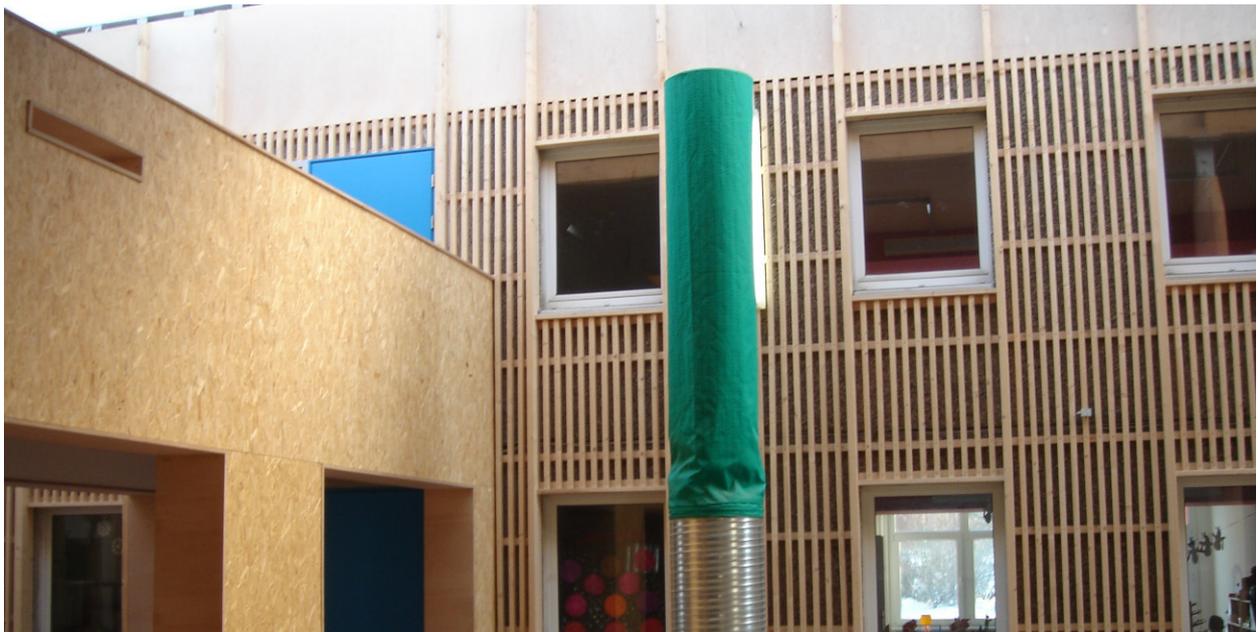
Abbildung 16: Klimahof Quellluftzufuhr

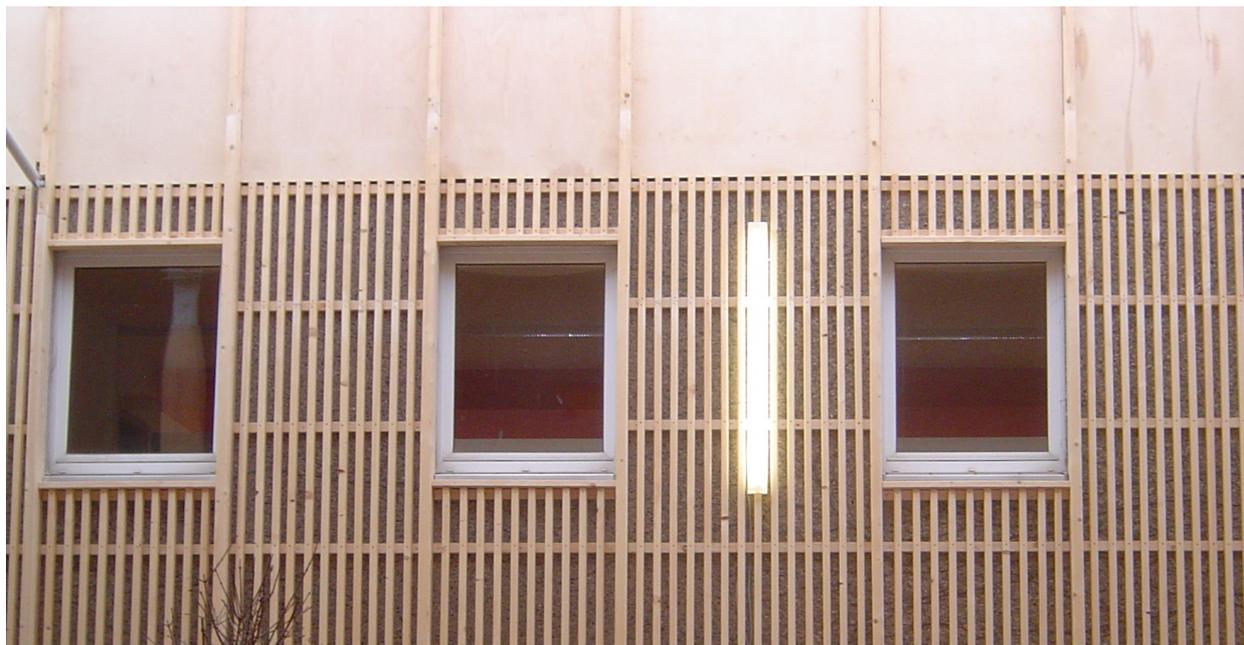
Abbildung 17: Klimahof wiederverwendete Bestandsbeleuchtung

Die Bestandsleuchten wurden im gesamten Gebäude durch effizientere Leuchten ausgetauscht. Soweit möglich wurden noch intakte Leuchten aus den Gruppenräumen im Klimahof wiederverwendet. Eine Reduzierung des Verbrauchs von elektrischer Energie auf Grund von der gewählte. Anlagentechnik nicht möglich.

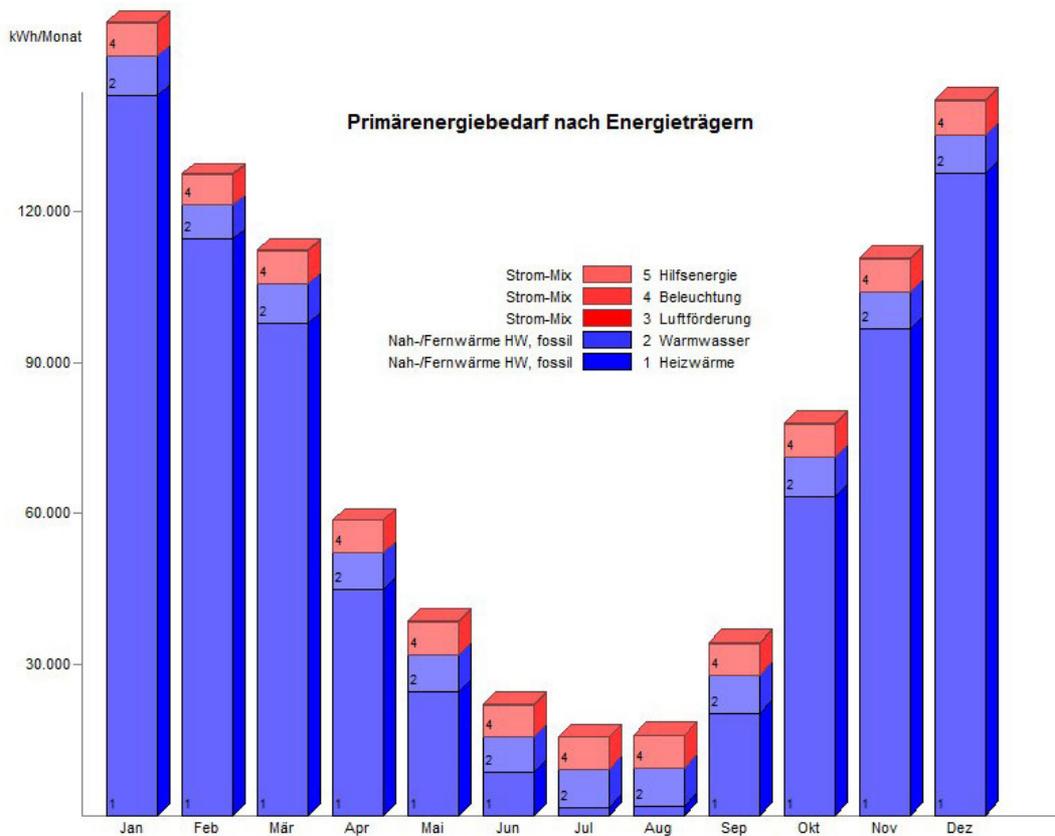
Abbildung 18: Primärenergiebedarf nach Energieträgern, Bestand nach Berechnung (Dämmwerk 2012, Energieeinsparverordnung 2009)

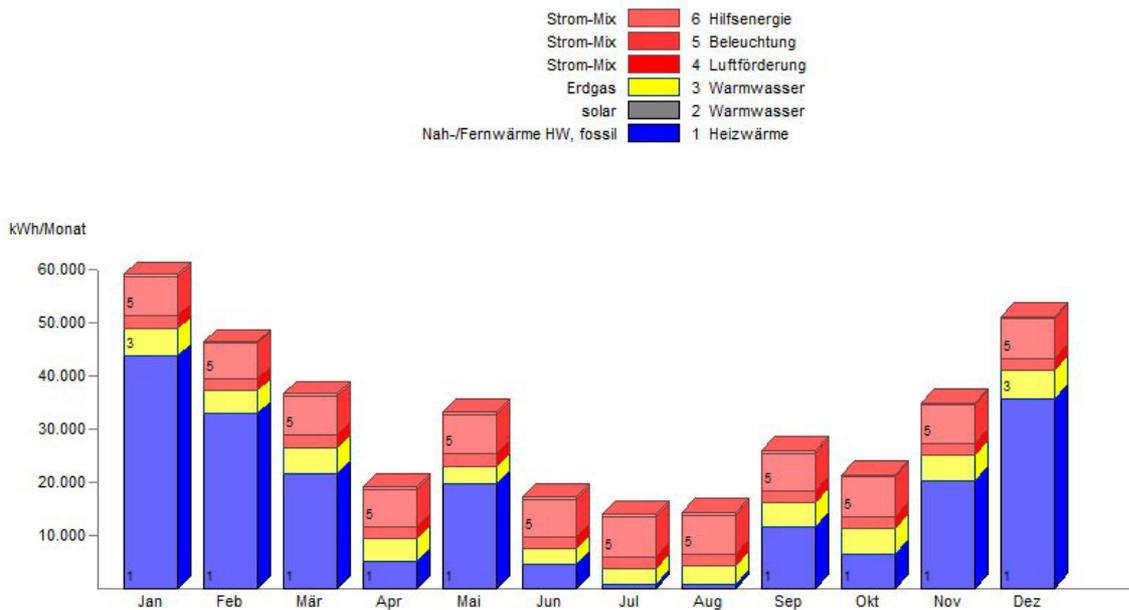
Abbildung 19: Primärenergiebedarf nach Energieträgern, sanierter Zustand nach Berechnung (Dämmwerk 2012, Energieeinsparverordnung 2009)

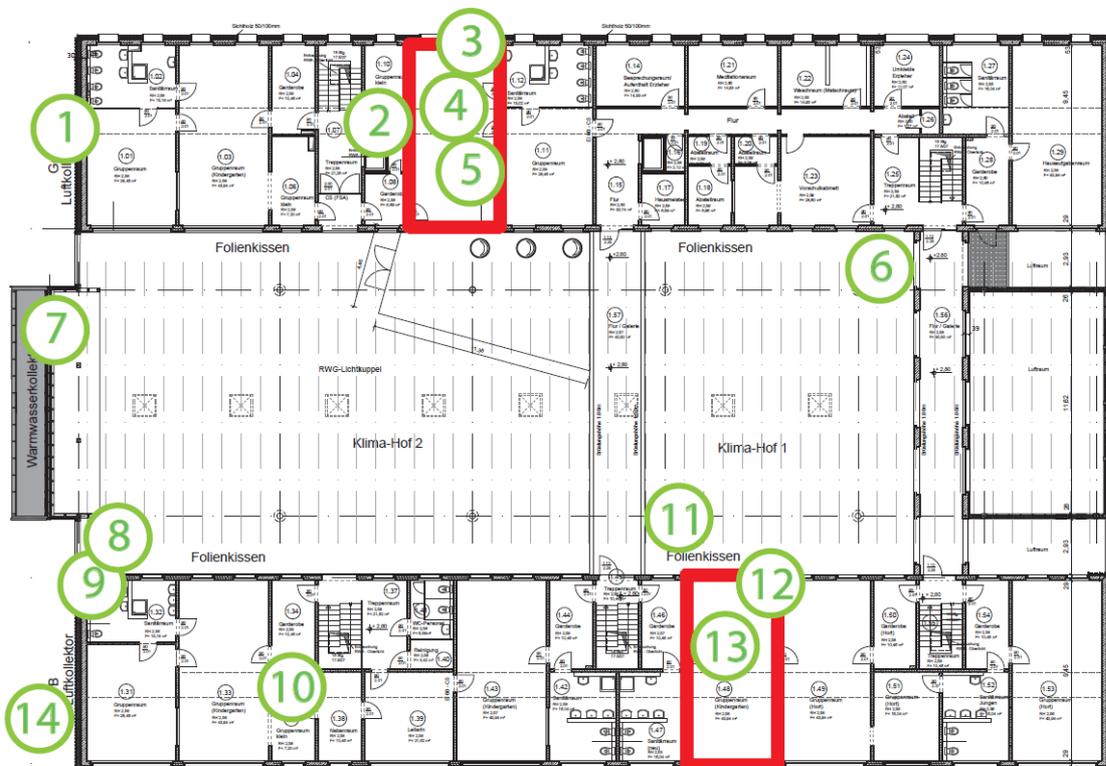
Abbildung 20: Messräume im Erdgeschoss

Lufttemperaturen und relative Luftfeuchtigkeiten (5;6;8;11;13)

Beleuchtungsstärken (5;13)

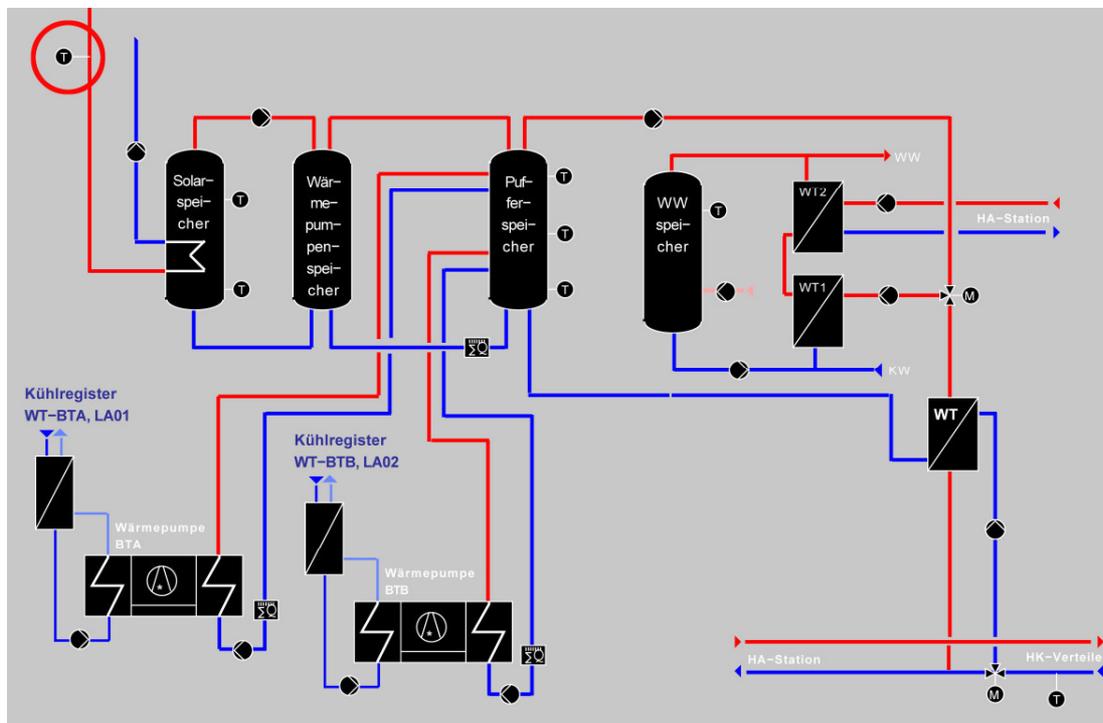
Abbildung 21: Schema Heizungsanlage mit Kennzeichnung  $\circ$  der Lage des Sensors

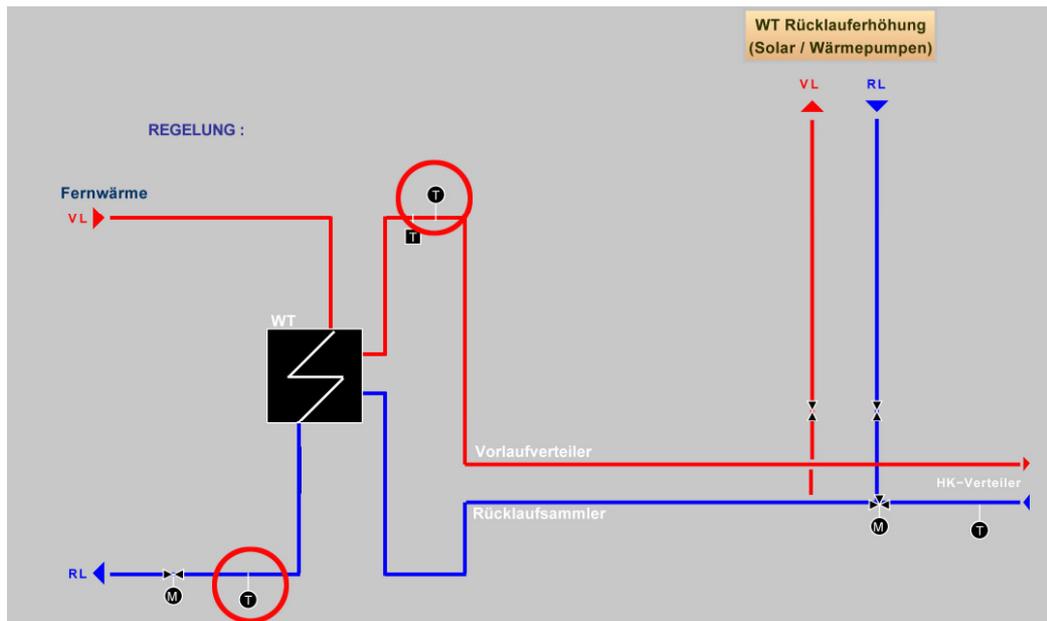
Abbildung 22: Schema Wärmetauscher mit Kennzeichnung  $\circ$  der Lage der Sensoren

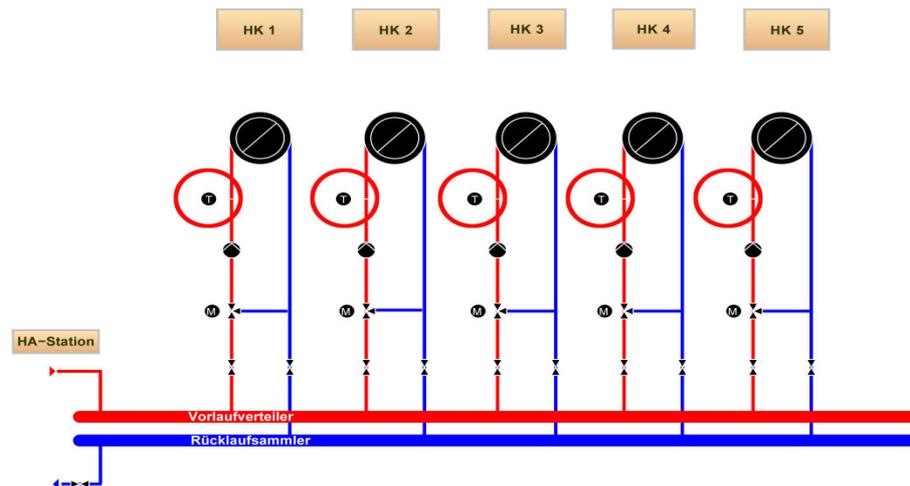
Abbildung 23: Schema Heizkreisverteiler mit Kennzeichnung  $\circ$  der Lage der Sensoren

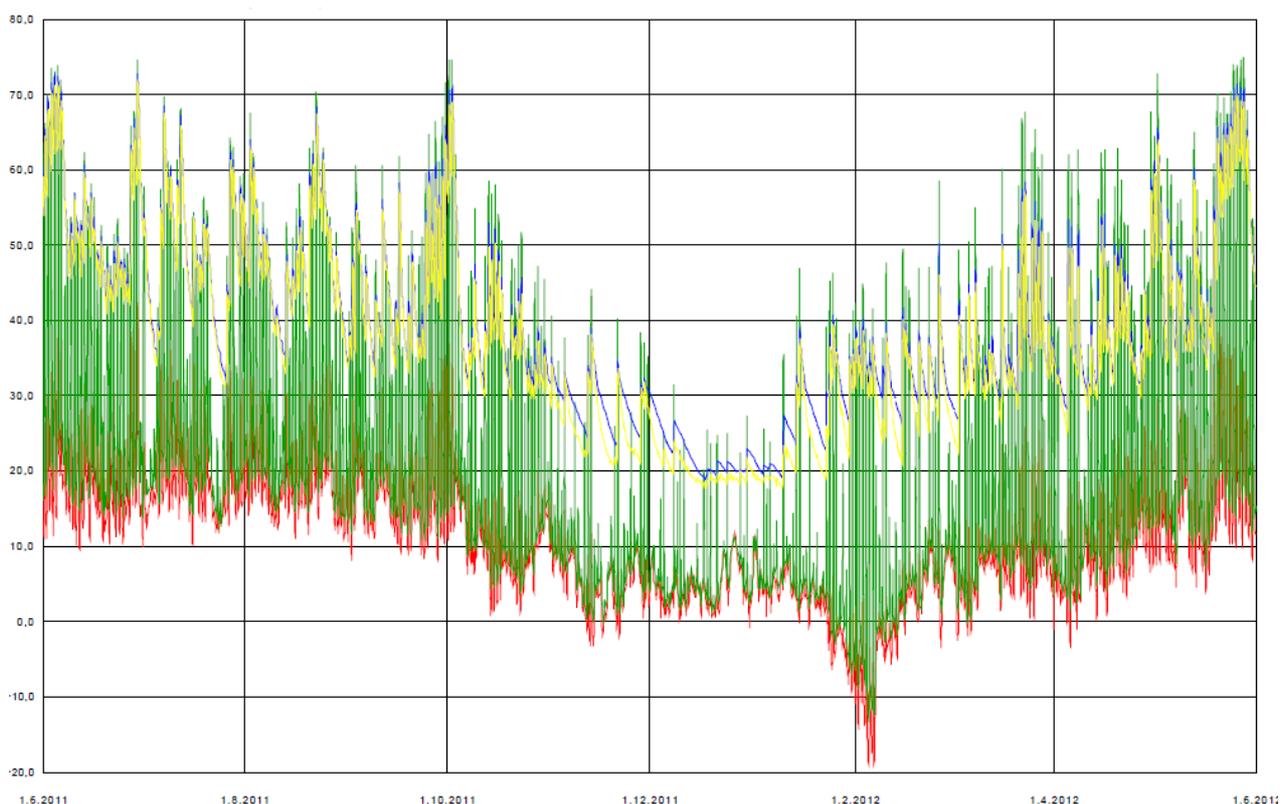
Abbildung 25: Trendkurve Jahresgang Solarthermieanlage

X-Achse: °C / Y-Achse: Datum

Die Trendkurven zeigen, dass die Temperaturen im Solarspeicher kontinuierlich über den Außentemperaturen liegen. Der Jahrestemperaturdurchschnitt beträgt 40°C, bei einer mittleren Temperaturdifferenz von 30K. Aus der eingespeicherten Wärmeenergie lassen sich die in Abbildung 28 angezeigten Energiewerte nutzen. Im Jahr 2011 wurden trotz einer Auslegung von 30.000 kWh lediglich 4310 kWh entnommen. Die gemessene Deckung entspricht also nur 7%. Die Ursache für die erstaunlich niedrigen Messwerte könnte in einer Ineffizienten Einstellung der Anlagentechnik, einem Messfehler oder einem Berechnungsfehler in der Auslegung liegen. Aufgrund des niedrigen Fernwärmebedarfs des sanierten Gebäudes kann von einem wesentlich höheren Wirkungsgrad der Solarthermieanlage ausgegangen werden. Um ein abschließendes Urteil zu fällen, sind weitere Untersuchungen erforderlich.

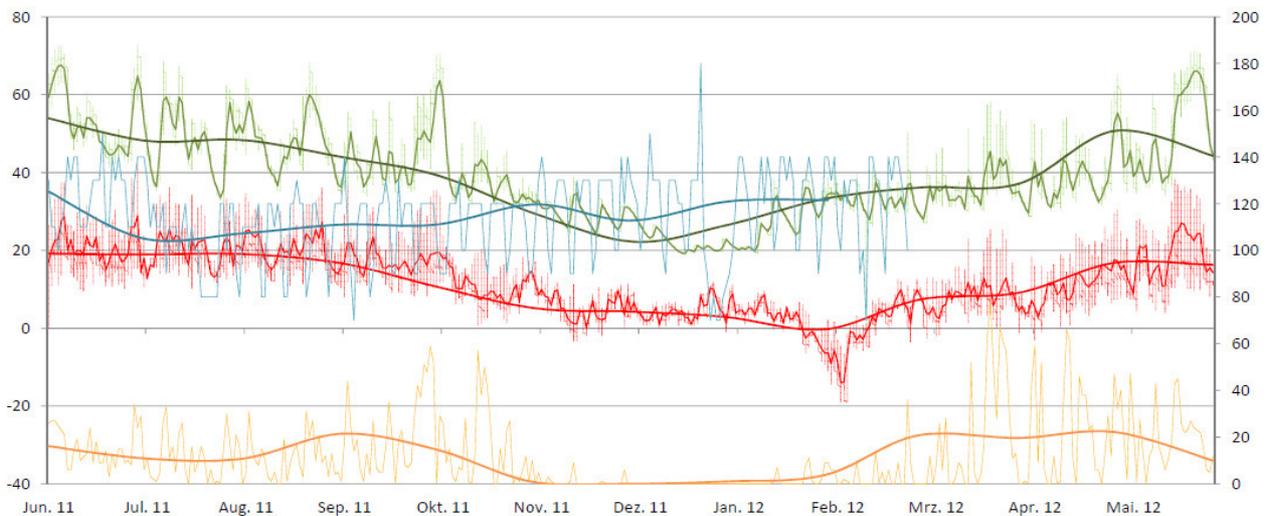
Abbildung 26: Trendkurve Energiebilanz Solarthermieanlage  
 X-Achse 1: °C / X-Achse 2: kWh / Y-Achse: Datum

- Außentemperatur in °C, Achse 1 (Intervall pro Stunde, Mittel Tag, Mittel Monat)
- Speichertemperatur in °C, Achse 1 (Intervall pro Stunde, Mittel Tag, Mittel Monat)
- Energieverbrauch WWB in kWh, Achse 2 (Mittel Tag, Mittel Monat)<sup>1)</sup>
- Energieverbrauch Solarthermie in kWh, Achse 2 (Mittel Tag, Mittel Monat)

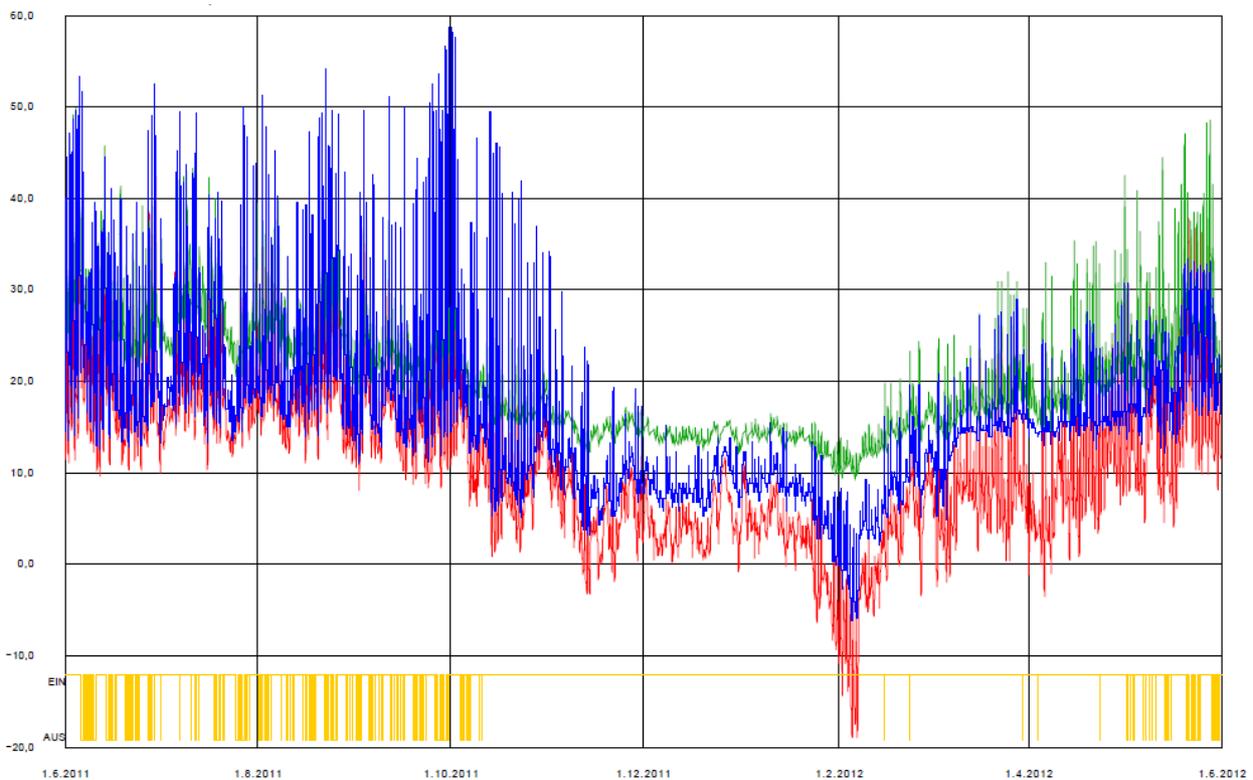
Abbildung 27: Trendkurve Jahrgang Luftkollektor  
 X-Achse: °C / Y-Achse: Datum / ein = geschlossen / aus = zu

— Fenster (offen, geschlossen)      — Temperatur Klimahof °C  
— Luftkollektortemperatur °C      — Außentemperatur °C

In Abbildung 29 ist zu erkennen, dass die Temperatur im Luftkollektor kontinuierlich über der Außentemperatur liegt. Im Jahrgang liegen die durchschnittlich gemessenen Werte im Kollektor mit 16,8°C um 6°C höher als die mittlere Jahresaußentemperatur von 10,8°C. Vor allem im Winter trägt der Temperaturunterschied der Luft im Kollektor zur Außenluft Außenluft zum Wohlbefinden im Klimahof bei (Abbildung 30).

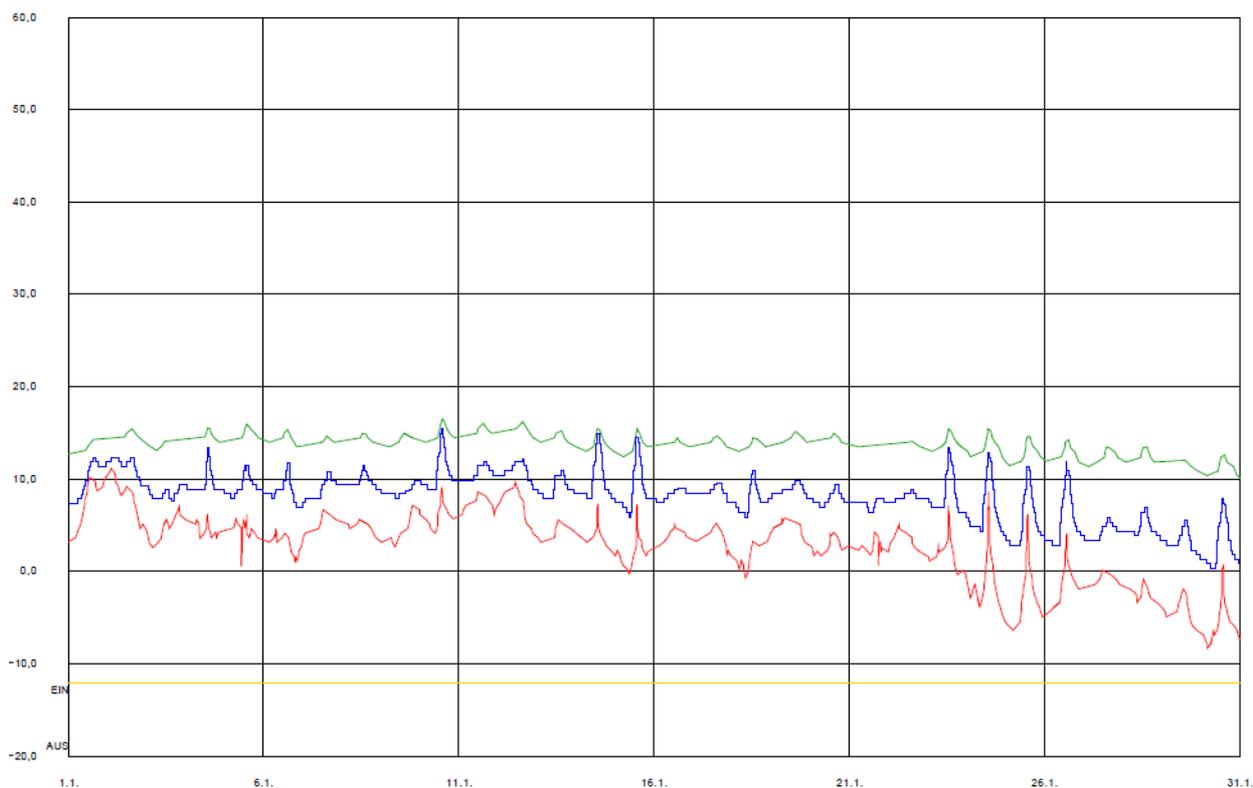
Abbildung 28: Trendkurve Monatsgang Luftkollektor, Januar  
 X-Achse: °C / Y-Achse: Datum / ein = geschlossen / aus = zu

— Fenster (offen, geschlossen)      — Temperatur Klimahof °C  
— Luftkollektortemperatur °C      — Außentemperatur °C

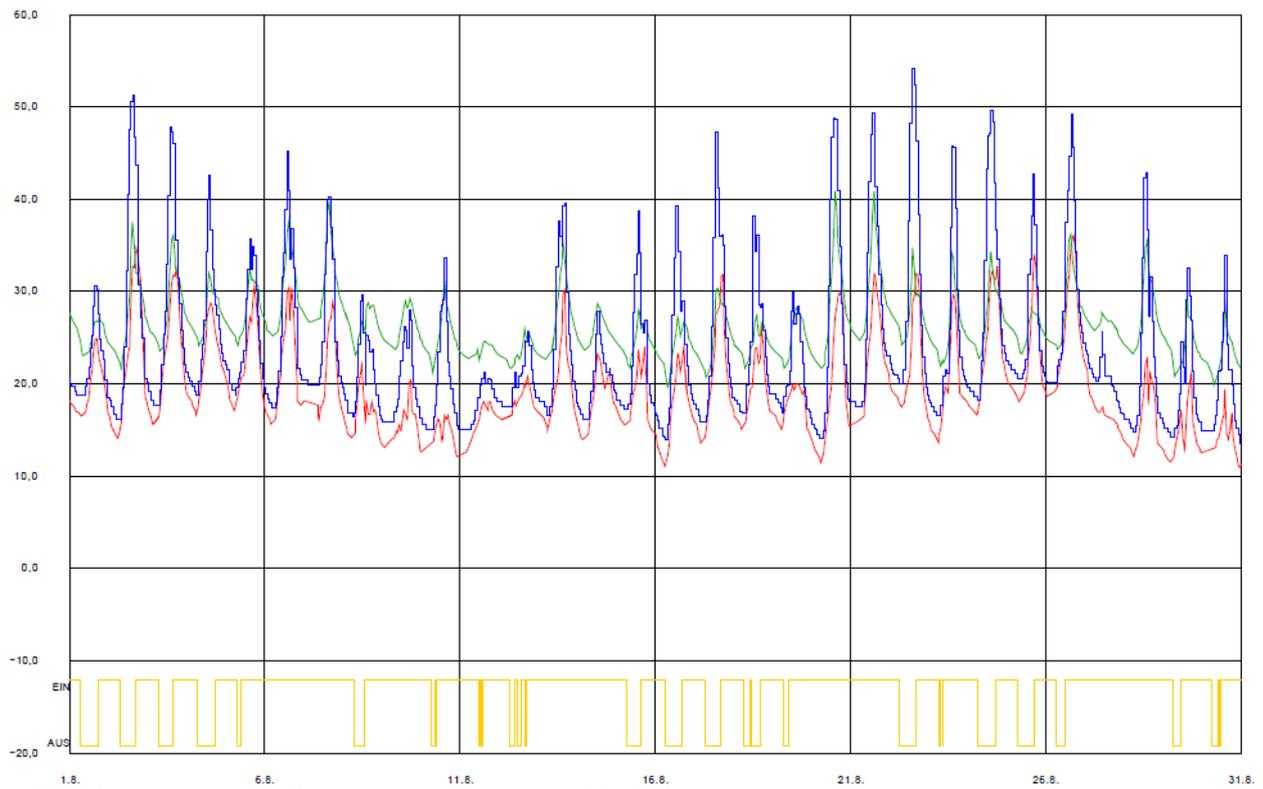
Abbildung 29: Trendkurve Monatsgang Luftkollektor, August  
X-Achse: °C / Y-Achse: Datum / ein = geschlossen / aus = zu

— Fenster (offen, geschlossen)  
— Luftkollektortemperatur °C

Aufgrund von hohen sommerlichen Wärmelasten ist der Klimahof bei hohen Temperaturen auf eine Abkühlung der Zuluft mithilfe der Außenlufttürme angewiesen. Ansonsten summieren die Wärmegewinne aus dem Luftkollektor sich mit den hohen solaren Gewinne der verglasten Fassadenflächen und dem Luftkissendach. Es wurde allerdings am Nutzerverhalten beobachtet, dass diese Option nicht in Anspruch genommen wurde. Aus diesem Grund wird eine Mitarbeiterschulung empfohlen.

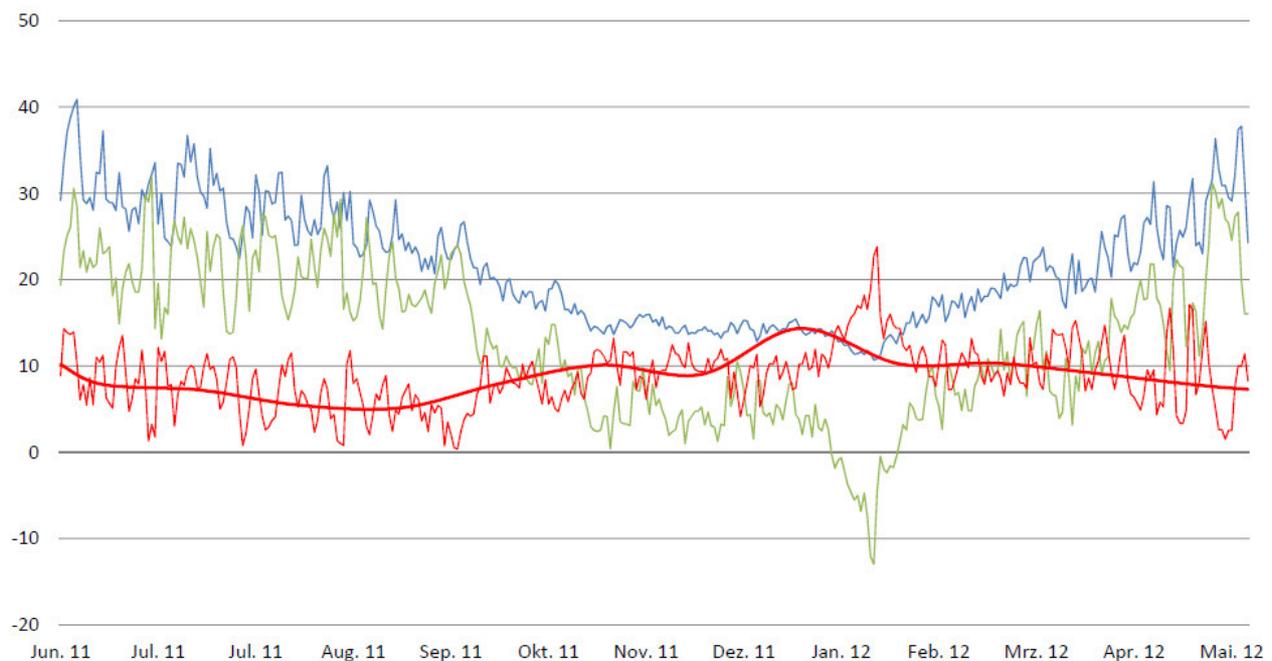
Abbildung 30: Trendkurve Jahresgang Zwischenklimazone, Tagestemperaturen  
X-Achse:  $^{\circ}\text{C}$  / Y-Achse: Datum

- Mittel Klimahof BTA, BTB Tagesstunden: 7:00 -19:00 Uhr
- Außentemperatur Tagesstunden: 7:00 -19:00 Uhr
- Differenz Klimahof / Außentemperatur Tagesstunden: 7:00 -19:00 Uhr
- Monatsmittel

In den strahlungsarmen Monaten mit niedriger Außenlufttemperatur ist der Abstand zwischen Klimahof- und Außenlufttemperatur etwas größer als in den strahlungsintensiveren Sommermonaten. Darüber hinaus zeigen sich in den Sommermonaten erwartungsgemäß zwischen Tag und Nacht insbesondere bei klarem Himmel ausgeprägte Spitzen. Anfang Februar 2012 konnte der Klimahof aufgrund von extrem niedrigen Temperaturen ( $-14,5^{\circ}\text{C}$  am 2.2.2012) seine Pufferwirkung voll entfalten (18 K) (Abbildung 31).

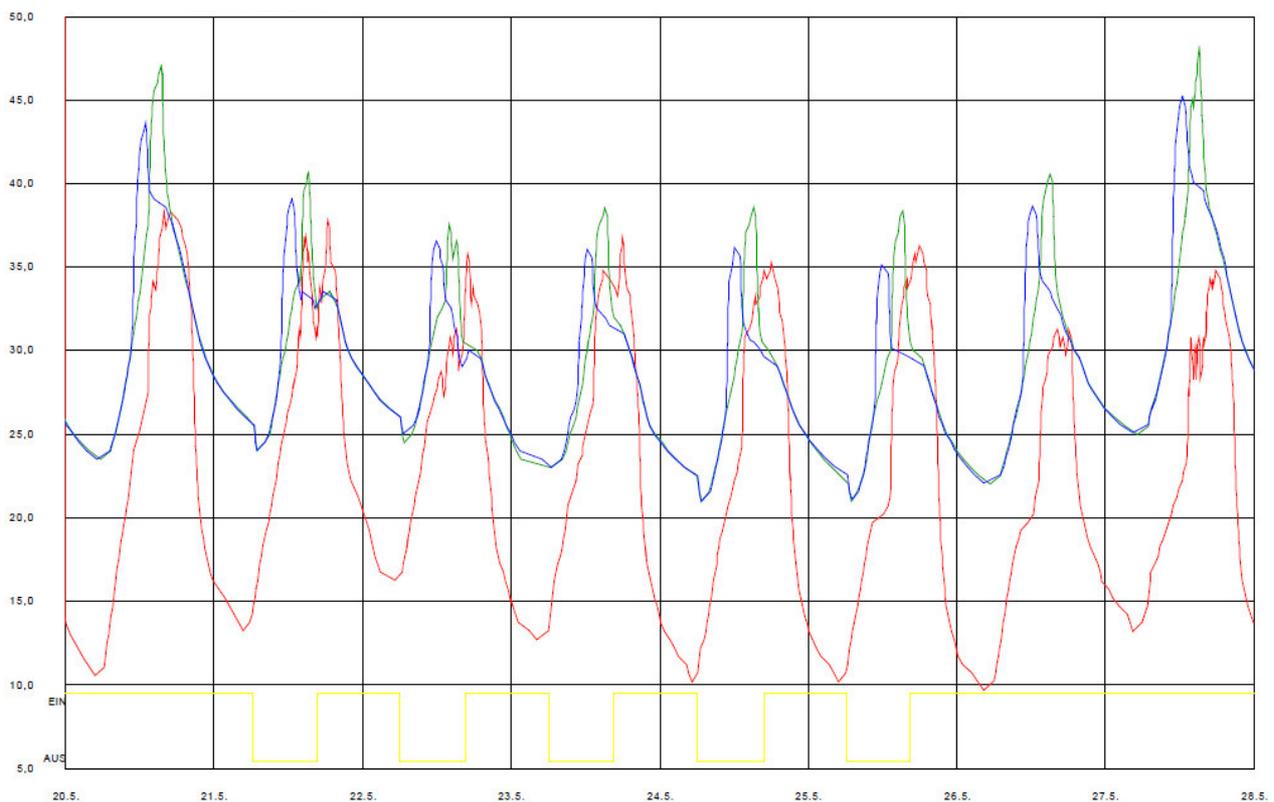
Abbildung 31: Trendkurve Wochengang Zwischenklimazone, Sommer  
 X-Achse: °C / Y-Achse: Datum / ein = geschlossen / aus = zu

— Außentemperatur °C                      — Temperatur Klimahof, BTA °C  
— Temperatur Klimahof, BTB °C            — Fenster

Erste Erfahrungen haben gezeigt, dass der Sensor möglicherweise zu sensibel auf Wind reagiert, wodurch die Lüftungsöffnungen zu lange geschlossen bleiben. Entsprechende Einstellungen sollten noch optimiert werden. Das Thema der optimierten Nutzung der Außenlufttürme wurde bereits im Zusammenhang der Auswertung der Funktionsweise des Luftkollektors erläutert. Es wurde festgestellt, dass die Möglichkeit der Kühlung nicht ausreichend genutzt wird.
