Abschlussbericht:

Kindertagesstätte „Sonnenschein“, Wismar  
Demonstrationsvorhaben zur  
Energetische Sanierung der Bausubstanz

Vergleich von Prognoserechnungen und mittels Messtechnik gewonnenen bauphysikalischen Größen vor und nach der Sanierung der Kindertagesstätte „Sonnenschein“ in Wismar

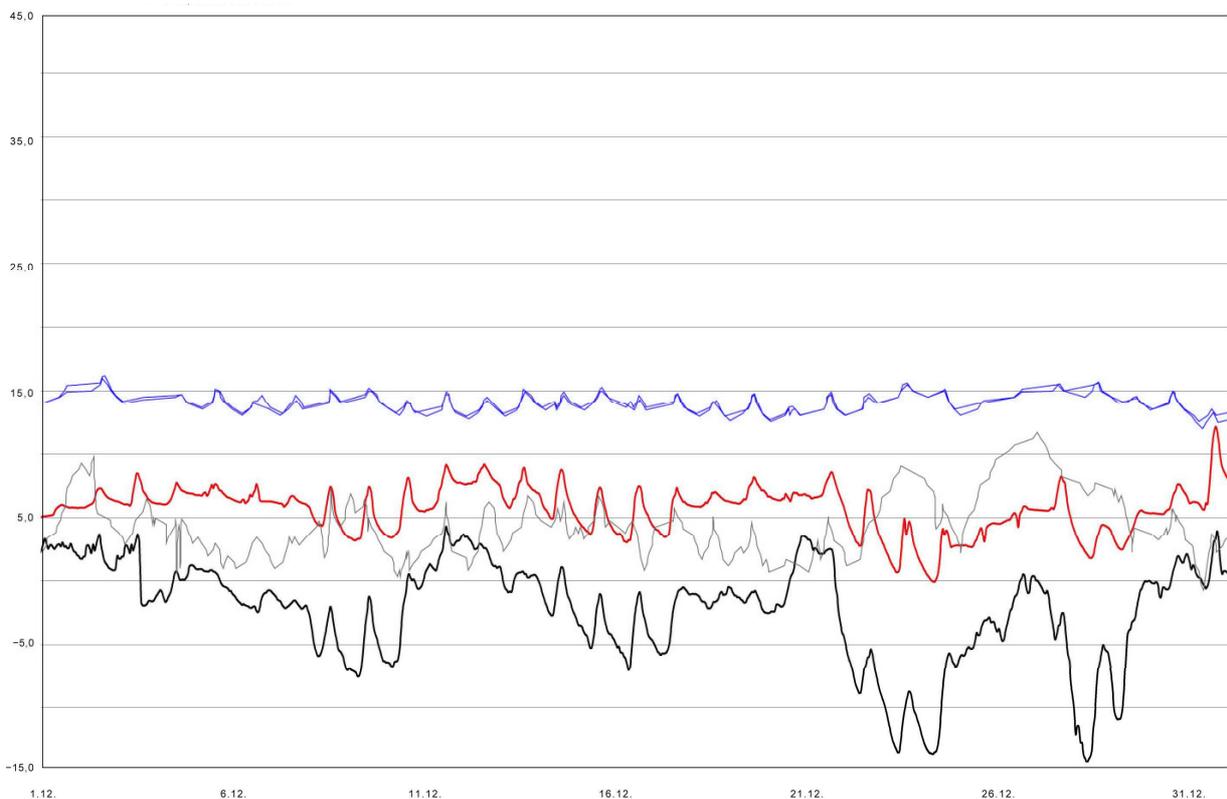
Abbildung 32: Trendkurve Monatsgang Dezember, Zwischenklimazone  
 Vergleich Kita Sonnenschein mit Kita Plappersnut  
 X-Achse: °C / Y-Achse: Datum

— Temperatur Klimahof °C, Sonnenschein  
 — Außentemperatur °C, Sonnenschein

Aufgrund des erhöhten Anteils an gedämmter Dachfläche bei gleichzeitig verringertem Anteil an transparenten Flächen sind die Temperaturen im Klimahof der Kindertagesstätte Sonnenschein sichtlich konstanter als im Klimahof der Kindertagesstätte Plappersnut. Die Aufenthaltsqualitäten konnten sowohl für den Winterfall, als auch für den Sommerfall mithilfe dieser Neuerung im Klimahof der Kita Sonnenschein verbessert werden. Die vergleichende Gegenüberstellung in Abbildung 33 zeigt die Temperaturkurven in den beiden Höfen im Winterfall. Die Temperaturkurve im Klimahof der Kindertagesstätte Sonnenschein hat sich bei einer Außentemperatur von durchschnittlich 4°C auf ein Temperaturniveau von 14°C eingependelt. Im Klimahof der Kindertagesstätte Plappersnut liegen die Temperaturen mit deutlich höheren Schwankungen bei circa 6°C, bei Außenlufttemperaturen von circa -1°C. Die Temperaturdifferenz liegt demnach im Klimahof Sonnenschein mit 10K höher als im Klimahof Plappersnut (8,5K). Es ist davon auszugehen, dass bei niedrigeren Temperaturen die Temperaturdifferenz steigt, wodurch die höhere Pufferwirkung der Zwischenklimazone der Kindertagesstätte Sonnenschein belegt wird.

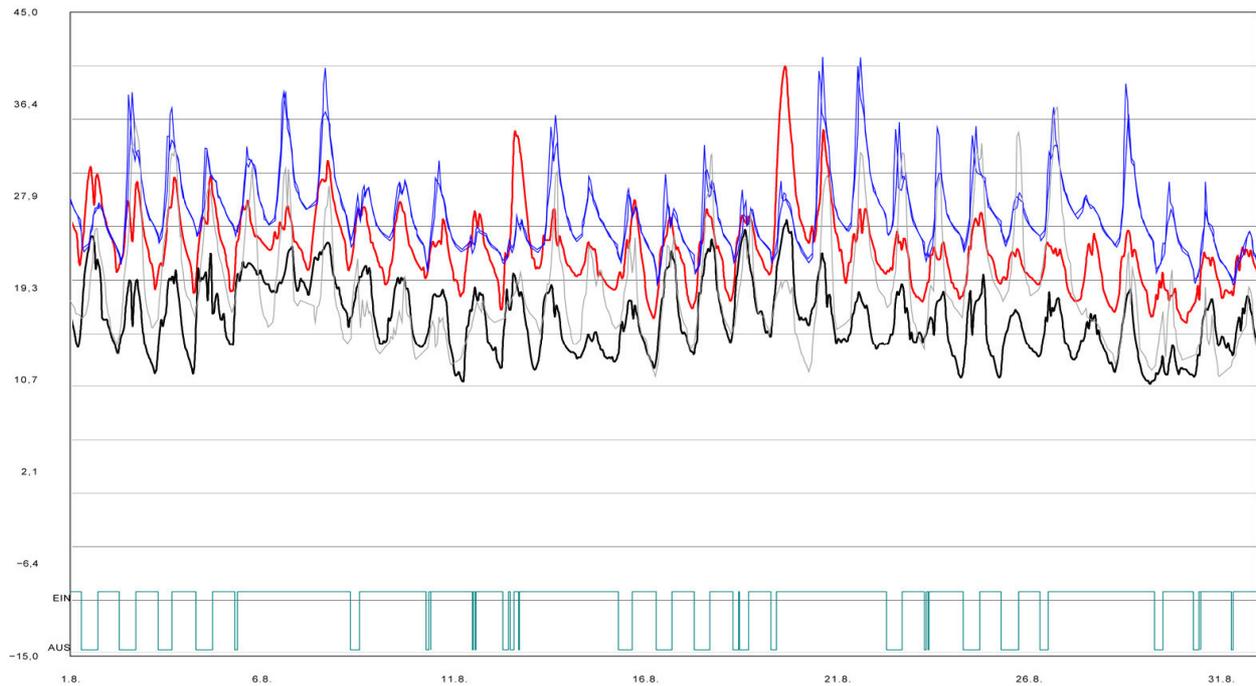
Abbildung 33: Trendkurve Monatsgang August, Zwischenklimazone  
 Vergleich Kita Sonnenschein mit Kita Plappersnut  
 X-Achse: °C / Y-Achse: Datum / ein = geschlossen / aus = zu

— Temperatur Klimahof °C, Sonnenschein  
 — Außentemperatur °C, Sonnenschein  
 — Fenster, Sonnenschein

Die Abbildung 34 bildet den Sommerfall in den beiden Klimahöfen ab. Entgegen der subjektiven Wahrnehmung der Nutzer liegen die Spitzentemperaturen im Klimahof unter der Woche nur geringfügig über den Außentemperaturen (durchschnittlich 1-2 K). Vor allem aufgrund der hohen Temperaturen in den Sommernächten und den Wochenenden liegt die mittlere Lufttemperatur im Klimahof der Kindertagesstätte Sonnenschein bei 23°C im August 2011 bei einer mittleren Außentemperatur von 16,6°C. Die Temperaturdifferenz zwischen Zwischenklimazone und Umgebungstemperatur liegt mit 6,4K niedriger als in der Kita Plappernut (7,3 K).

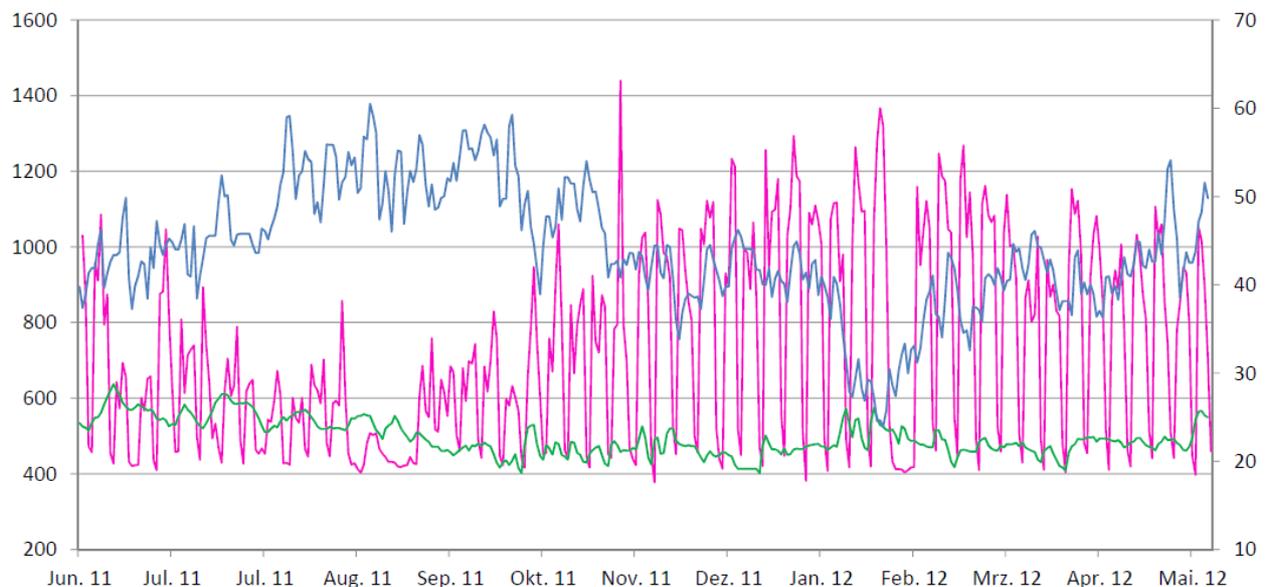
Abbildung 34: Trendkurve Jahresgang Gruppenraum

X-Achse 1: ppm / X-Achse 2: °C / Y-Achse: Datum

Relative Feuchte Gruppenraum 11, Tagesmittelwert in %rF (Achse 2)

Die Auswertung der Gruppenräume hat eine deutlich zu hohe CO<sub>2</sub> Belastung im Winter ergeben, Tagesspitzen übertreten teilweise die 2000 ppm Marke. Die Lufttemperatur ist konstant hoch, durchschnittlich 24°C im Sommer und 22°C im Winter. Aufgrund des hohen Heizniveaus im Winter sinkt die relative Luftfeuchte in den Wintermonaten unter den optimalen Behaglichkeitswert. Da mit steigenden Temperaturen der Mensch sehr niedrige relative Luftfeuchten als noch behaglich empfindet, liegen beobachtete Abweichungen noch im Komfortbereich.

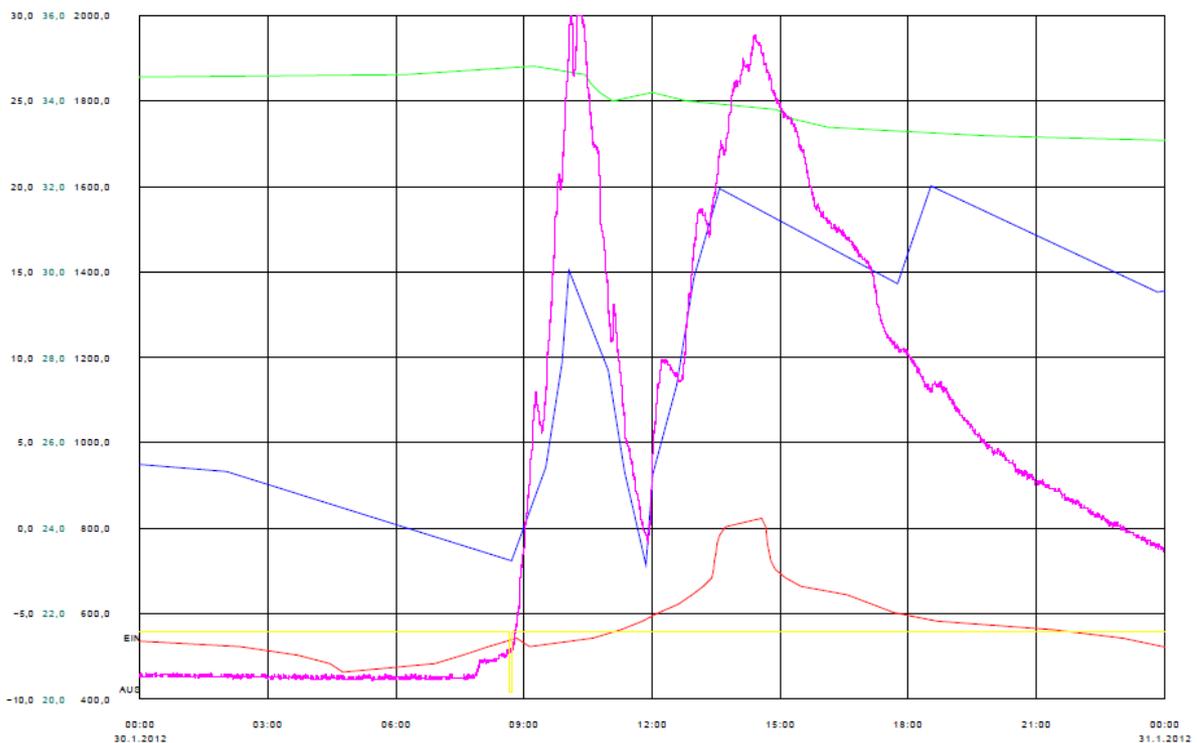
Abbildung 35: Trendkurve Tagesgang Gruppenraum, Winter  
 X-Achse, Skala A: ppm / X-Achse, Skala B: °C / X-Achse, Skala C: %rF / Y-Achse: Datum  
 ein = geschlossen / aus = zu

- CO<sub>2</sub> Gruppenraum 11 in ppm (Skala A)
- Raumtemperatur Gruppenraum 11 in °C (Skala B)
- Außenlufttemperatur in °C (Skala B)
- Relative Feuchte Gruppenraum 11 in %rF (Skala C)
- Fenster Gruppenraum

Die Temperaturkurve in Abbildung 36 stellt die Problematik des Raumklimas im Verlauf eines Wintertages dar. Die Abluftanlage der Kita Sonnenschein ist zur Grundbelüftung ausgelegt. Da aufgrund der hohen Staubentwicklung im Klimahof die Zuluftöffnungen bei fehlender Wartung teilweise verstopft sind oder einfach manuell verschlossen wurden, kann die Zuluft nicht frei nachströmen. Bei voller Belegung ist eine freie Zulüftung über vorgewärmte Luft der Zwischenklimazone vorgesehen. Die hohen CO<sub>2</sub> Werte kamen immer dann zustande, wenn trotz schlechter Luft auf Fensterlüftung verzichtet wurde. Dies weist darauf hin, dass die Mitarbeiter nicht ausreichend geschult sind. Um Personal und Kinder für das Thema Raumkomfort stärker zu sensibilisieren, wird die Installation von Lüftungsampeln empfohlen.

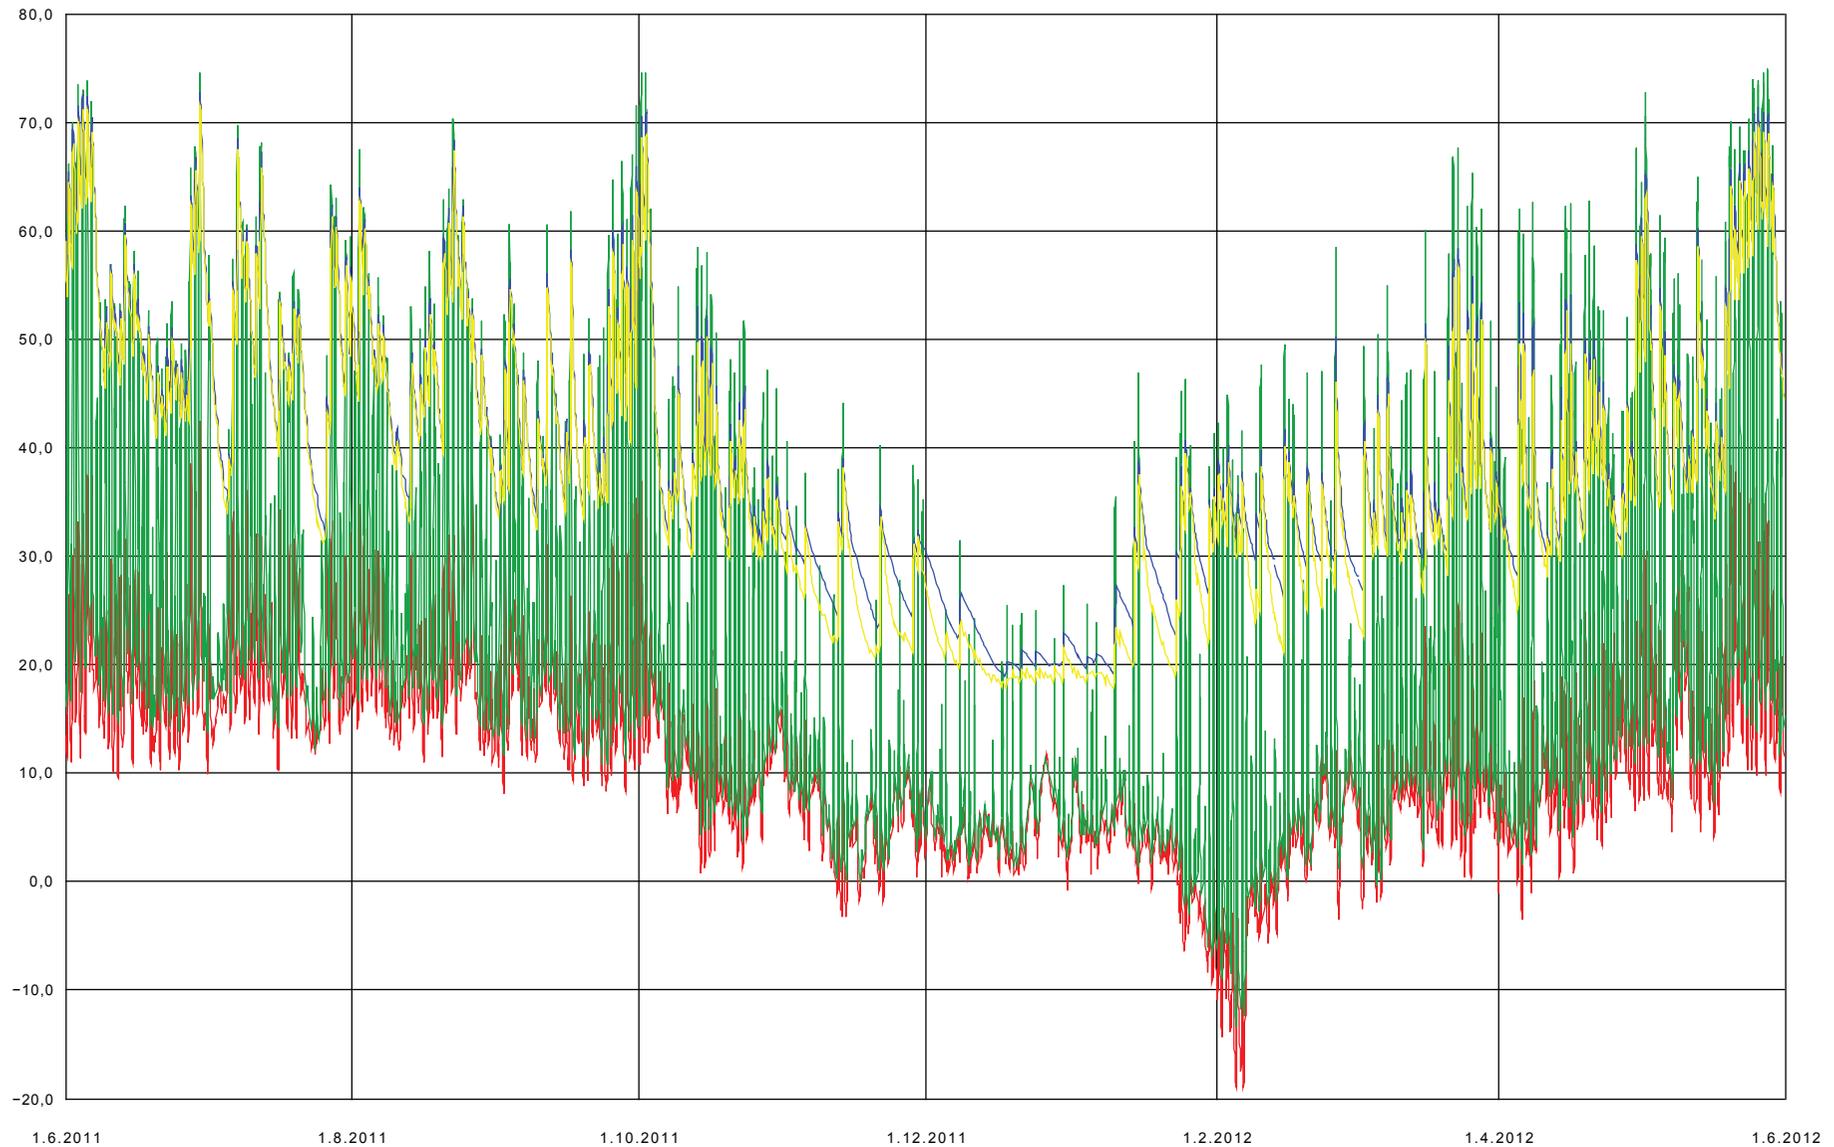
Abbildung 26  
Trendkurve Jahresgang Solarthermieanlage

X-Achse: Temperatur in °C  
Y-Achse: Datum

- Außentemperatur
- Kollektortemperatur
- Speichertemperatur, oben
- Speichertemperatur, unten

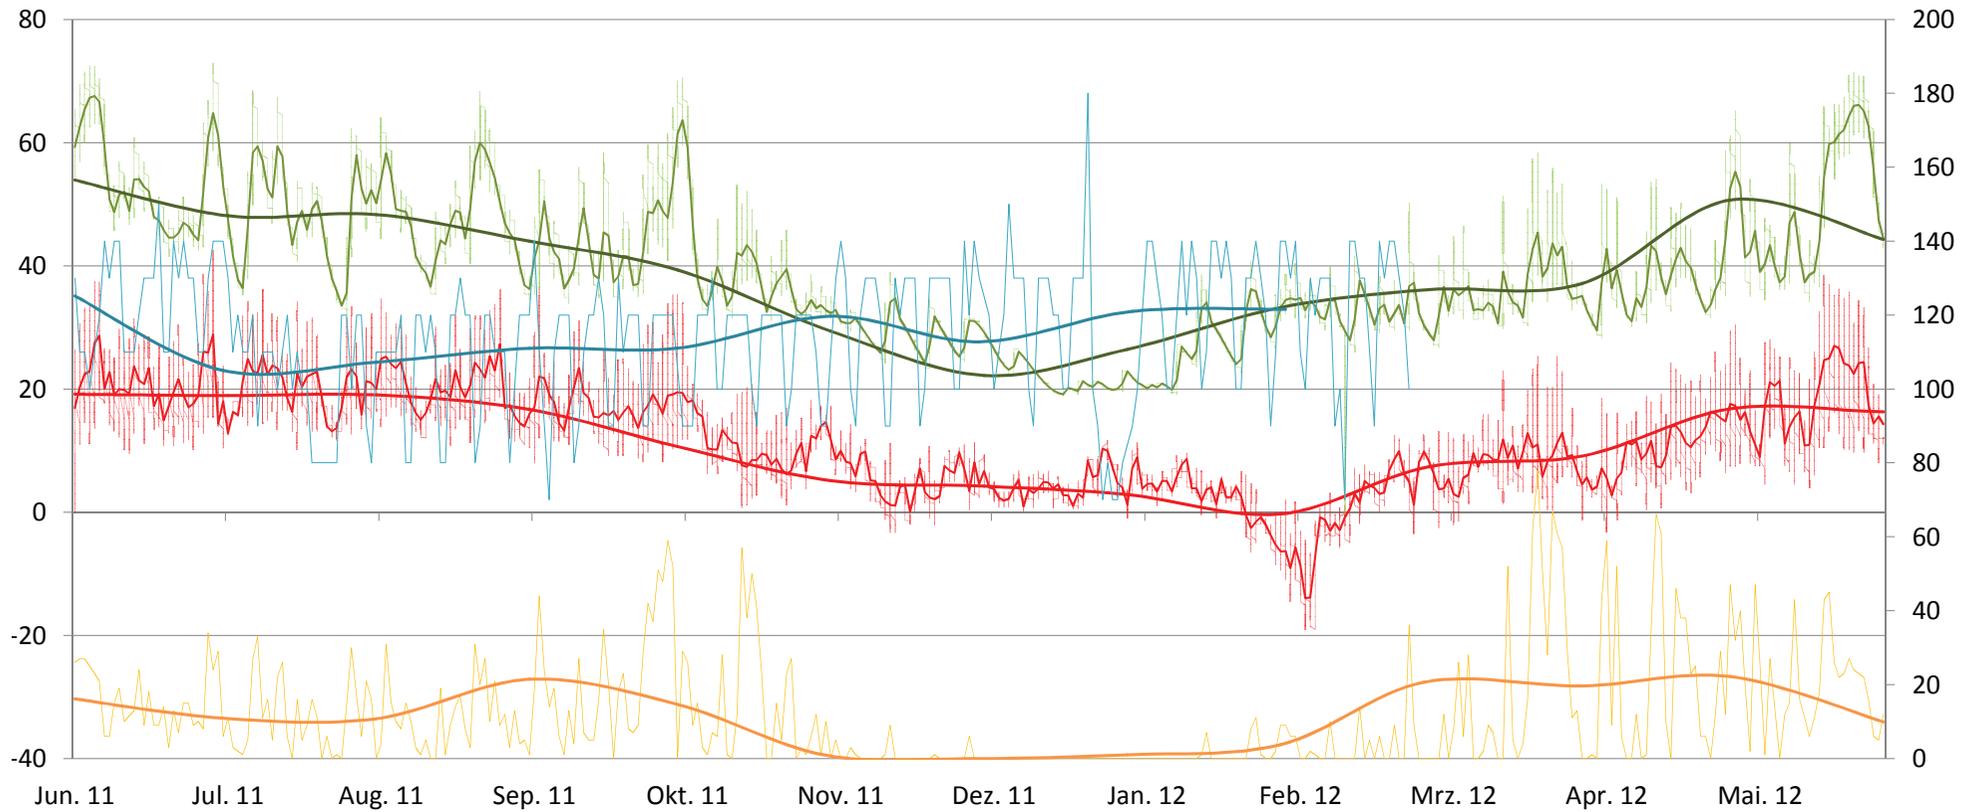
Abbildung 27  
Trendkurve Energiebilanz Solarthermieanlage

X-Achse 1: Temperatur in °C / X-Achse 2: Energie in kWh  
Y-Achse: Datum

- Außentemperatur, Achse 1
- Speichertemperatur, Achse 1
- Energieverbrauch WWB, Achse 2
- Energieverbrauch Solarthermie, Achse 2

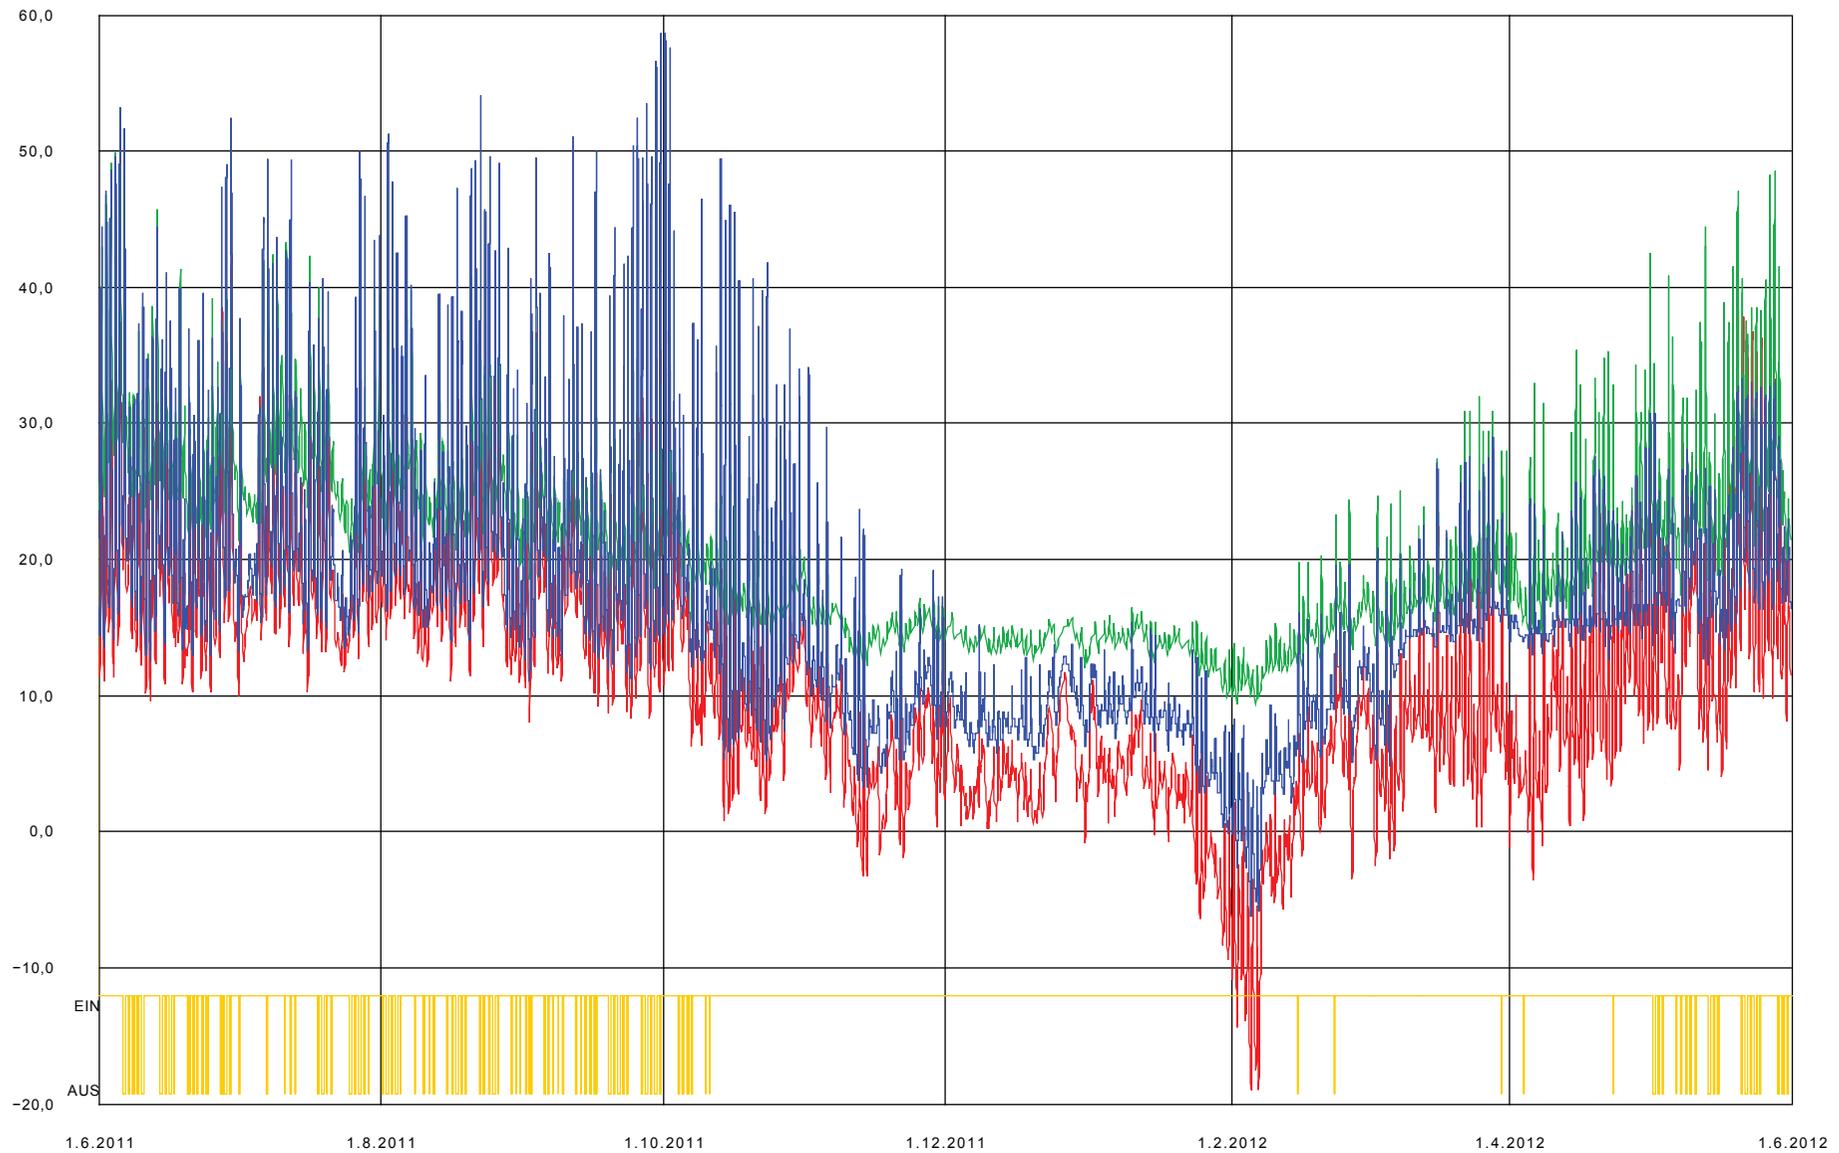
Abbildung 28  
Trendkurve Jahresgang Luftkollektor

X-Achse: Temperatur in °C / ein (geschlossen), aus (offen)  
Y-Achse: Datum

- Außentemperatur
- Temperatur Klimahof
- Luftkollektortemperatur
- Fenster (offen, geschlossen)

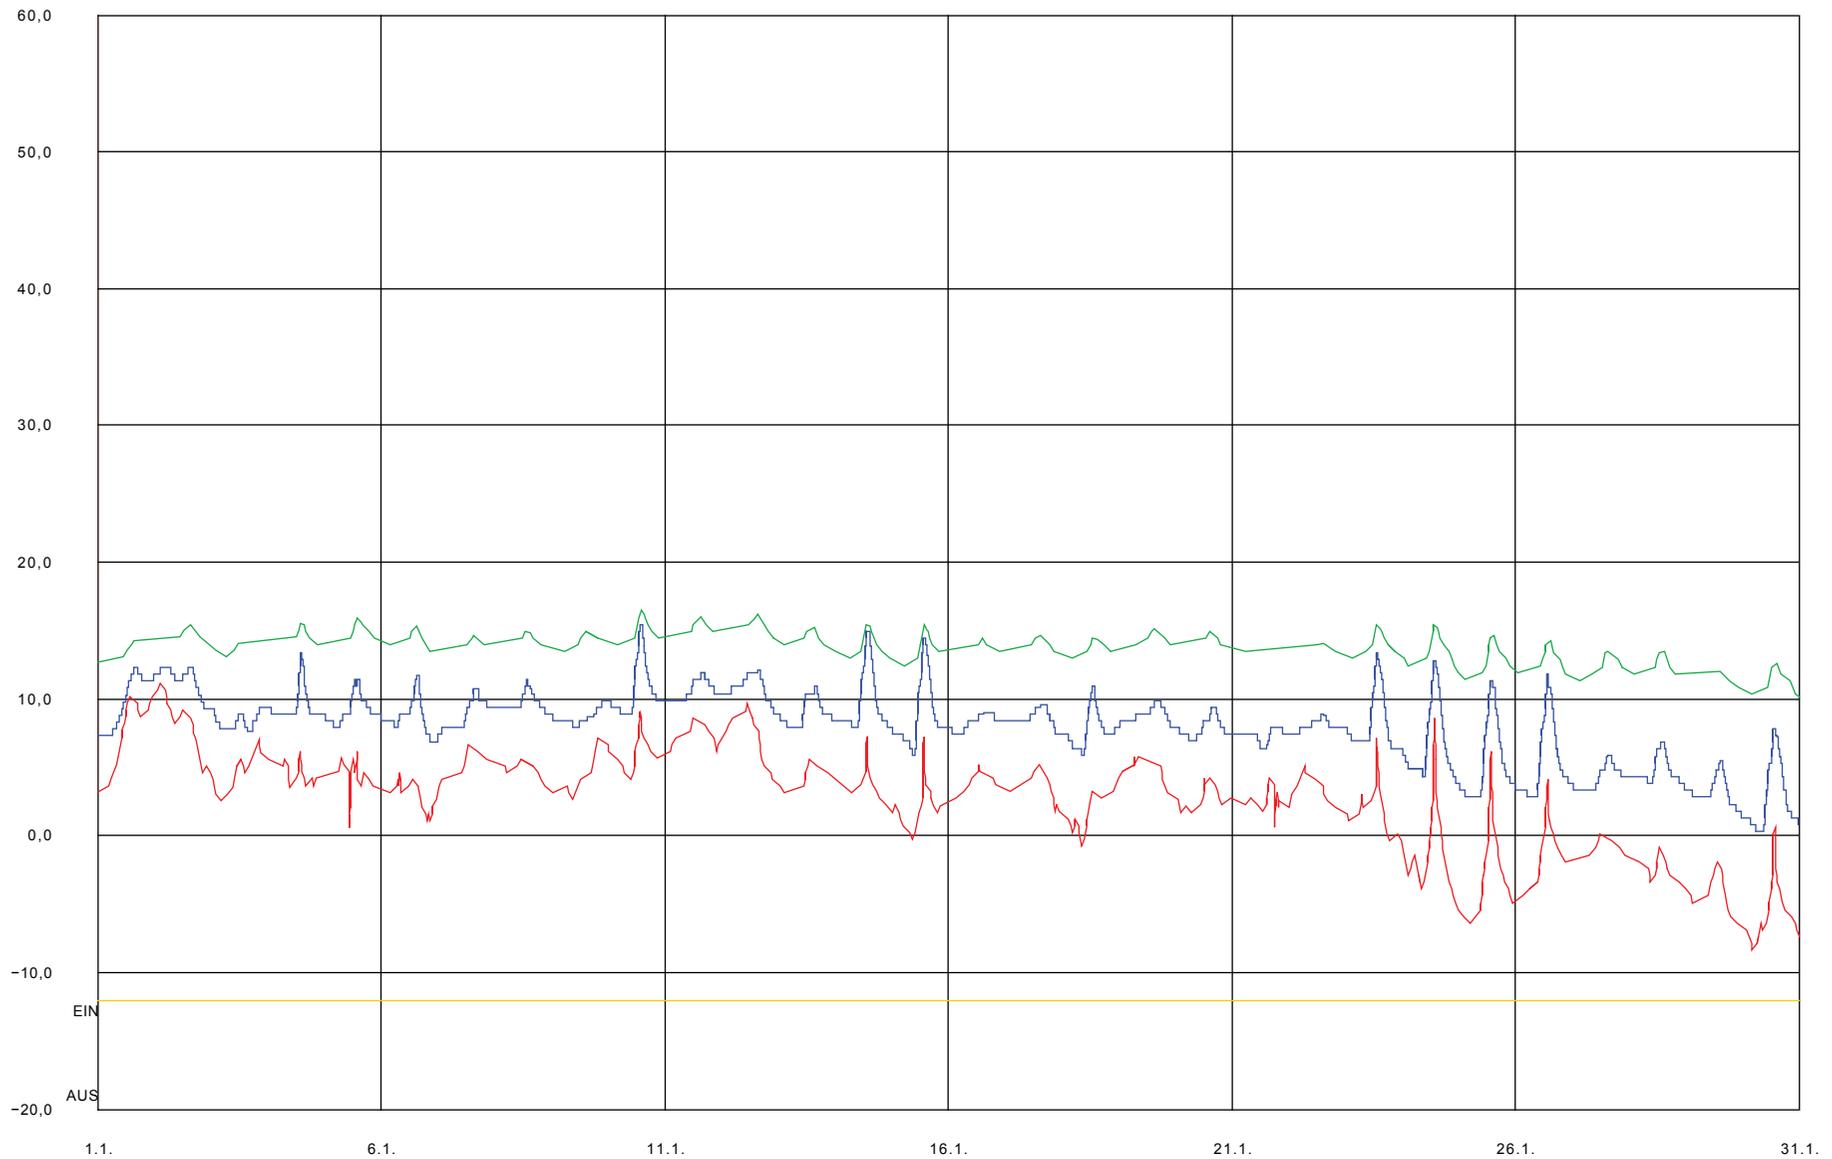
Abbildung 29  
Trendkurve Monatsgang Luftkollektor, Januar

X-Achse: Temperatur in °C / ein (geschlossen), aus (offen)  
Y-Achse: Datum

- Außentemperatur
- Temperatur Klimahof
- Luftkollektortemperatur
- Fenster (offen, geschlossen)

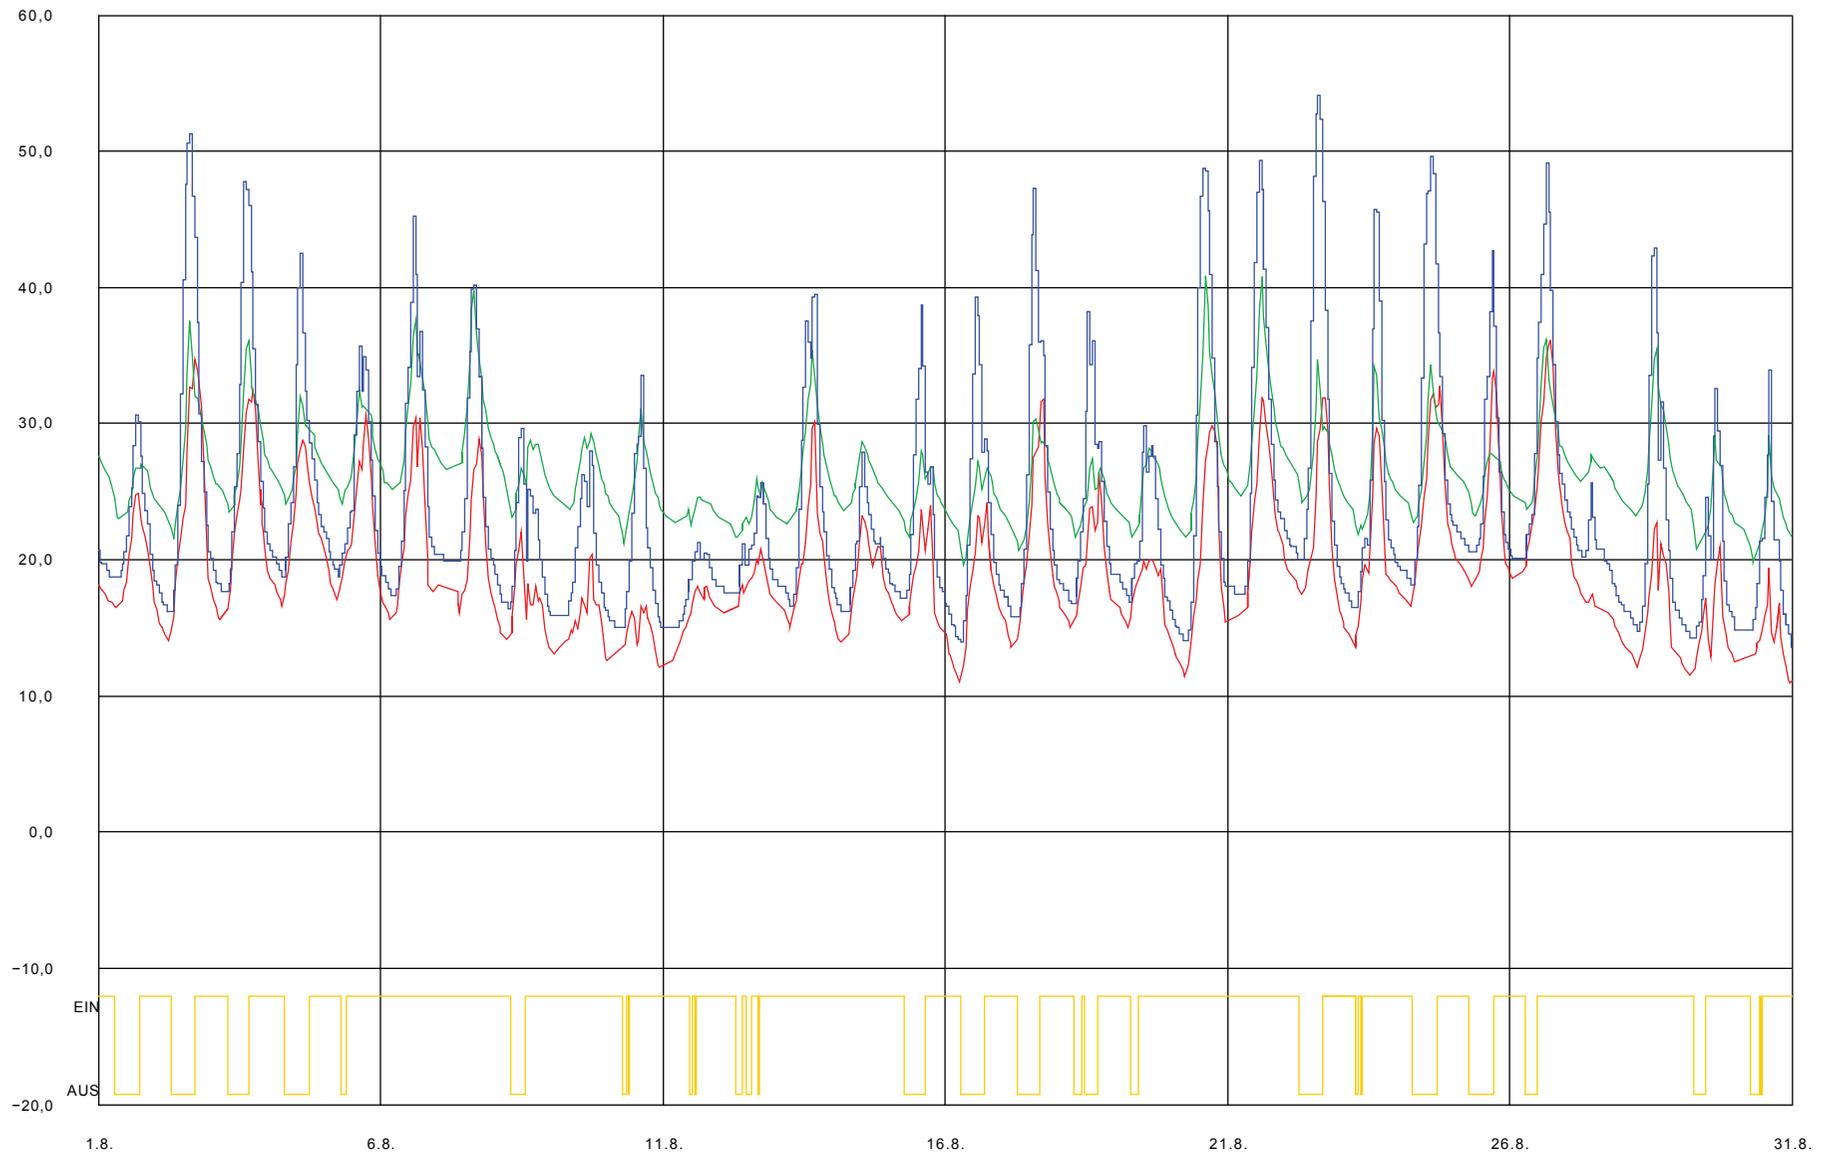
Abbildung 30  
Trendkurve Monatsgang Luftkollektor, August

X-Achse: Temperatur in °C / ein (geschlossen), aus (offen)  
Y-Achse: Datum

- Außentemperatur
- Temperatur Klimahof
- Luftkollektortemperatur
- Fenster (offen, geschlossen)

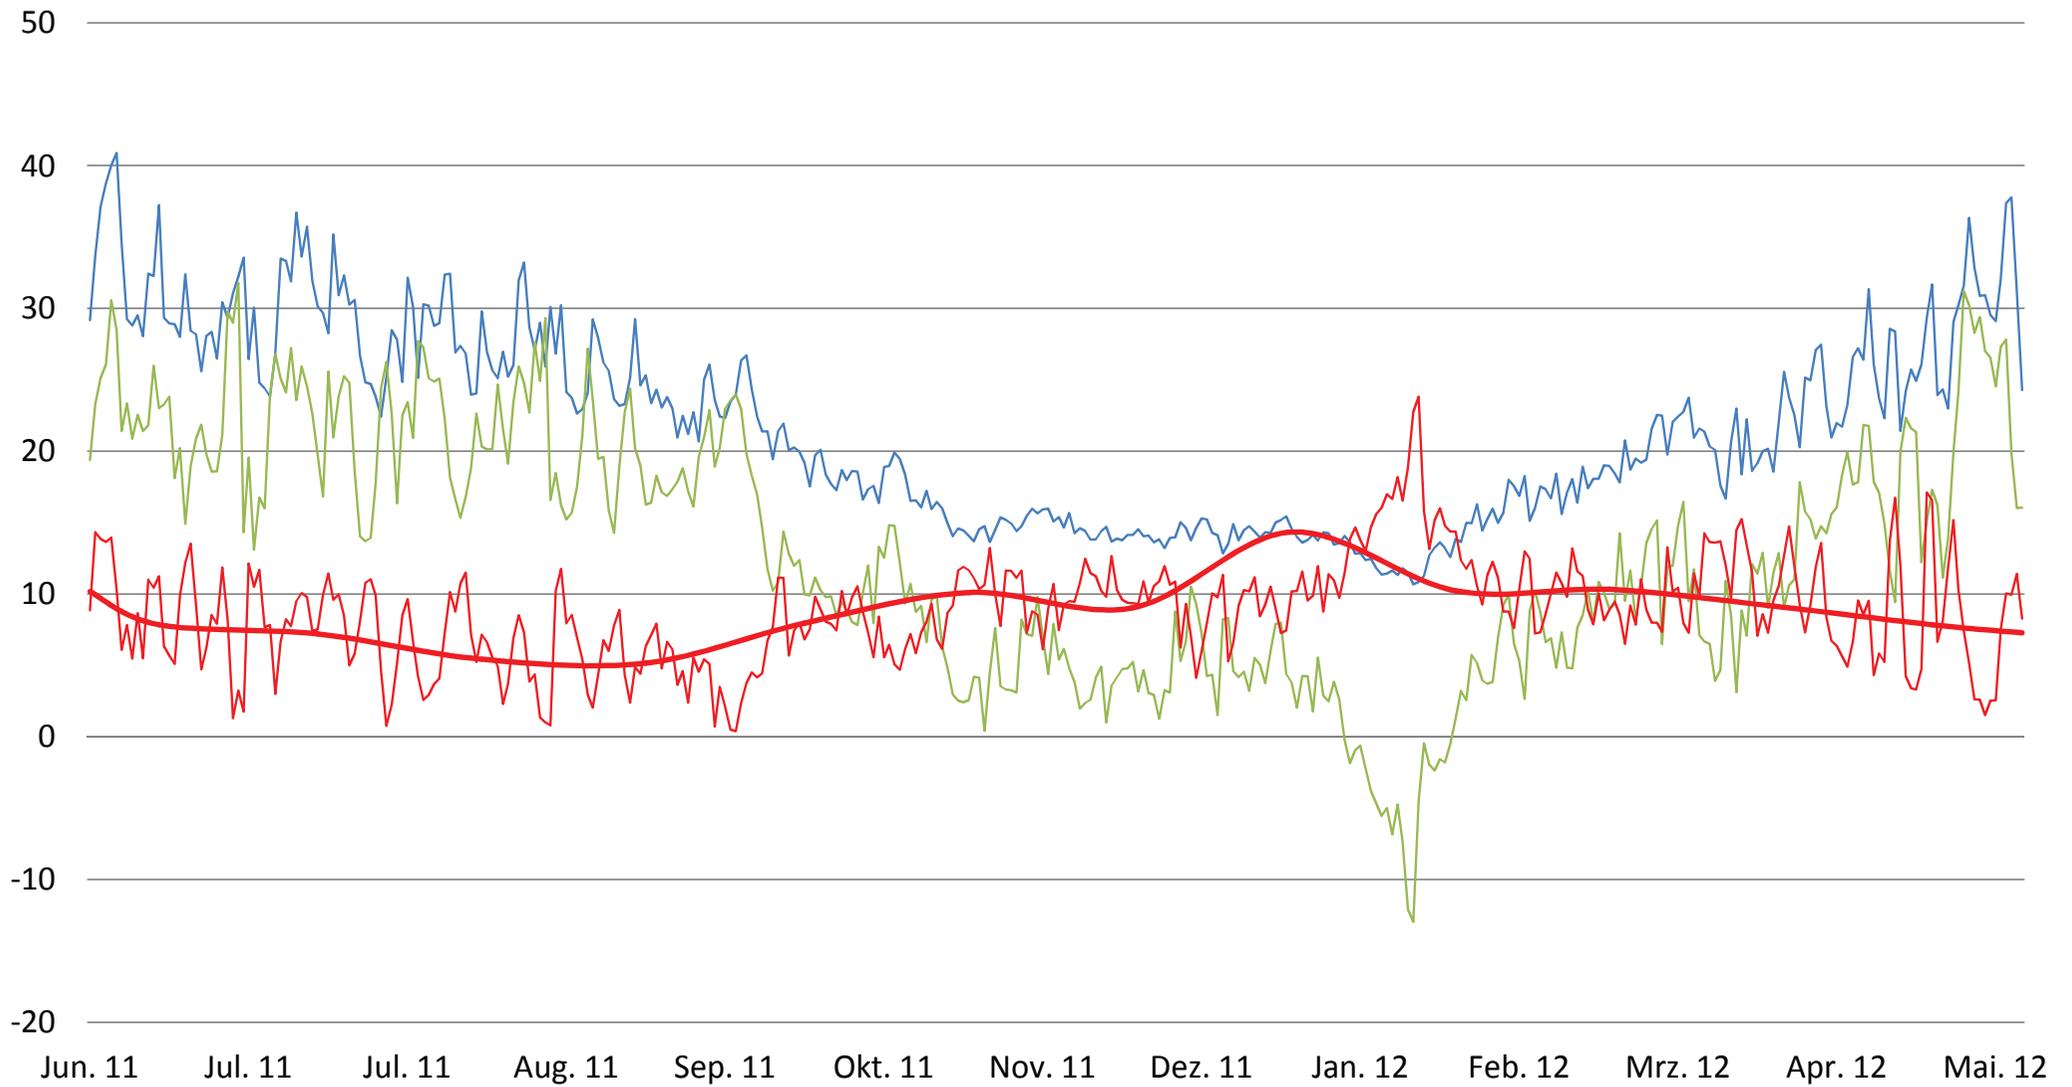
Abbildung 31  
Trendkurve Jahresgang Zwischenklimazone, Tagestemperaturen

- Differenz Klimahof / Außentemperatur 7:00-19:00Uhr
- Außentemperatur 7:00-19:00Uhr
- Mittel Klimahof BTA / BTB 7:00-19:00Uhr

X-Achse: Temperatur in °C  
Y-Achse: Datum

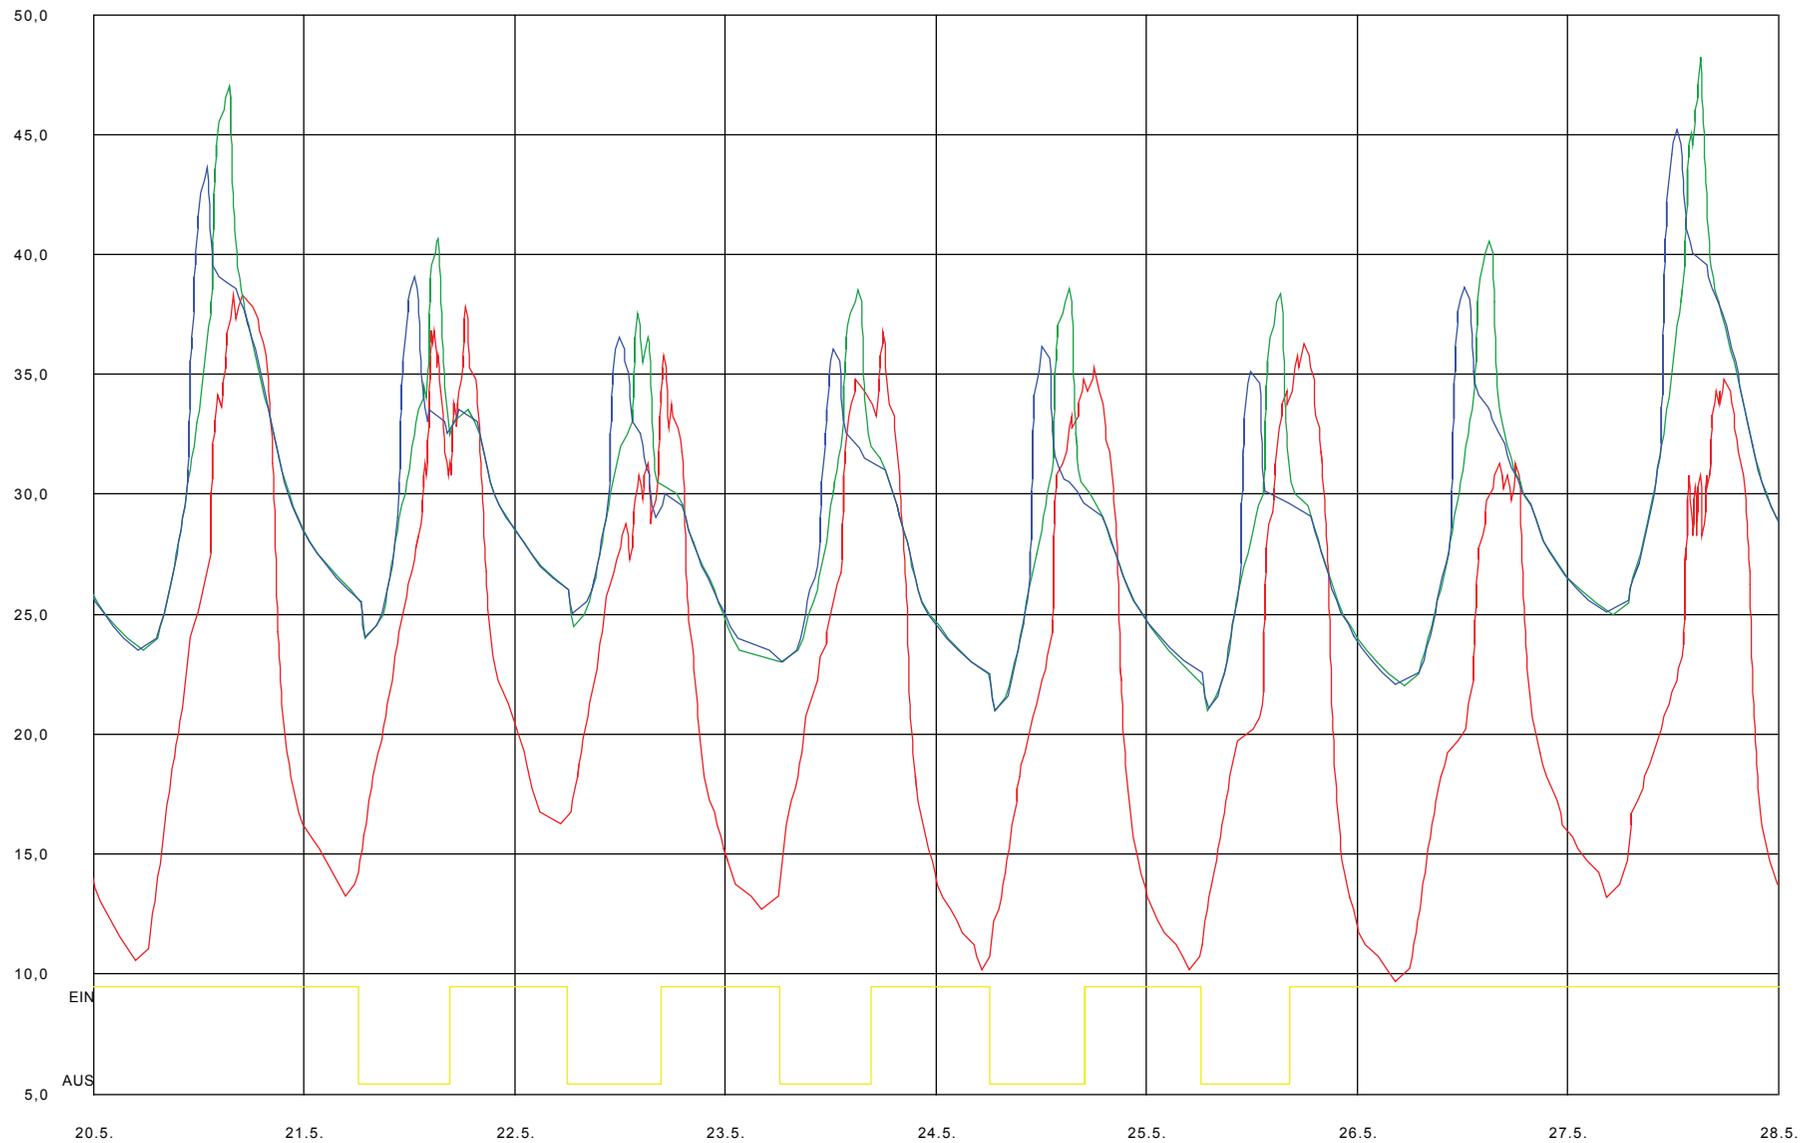
Abbildung 31  
Trendkurve Wochengang Zwischenklimazone, Sommer

X-Achse: Temperatur in °C / ein (geschlossen), aus (offen)  
Y-Achse: Datum

- Außentemperatur
- Temperatur Klimahof, BTA
- Temperatur Klimahof, BTB
- Fenster (offen, geschlossen)

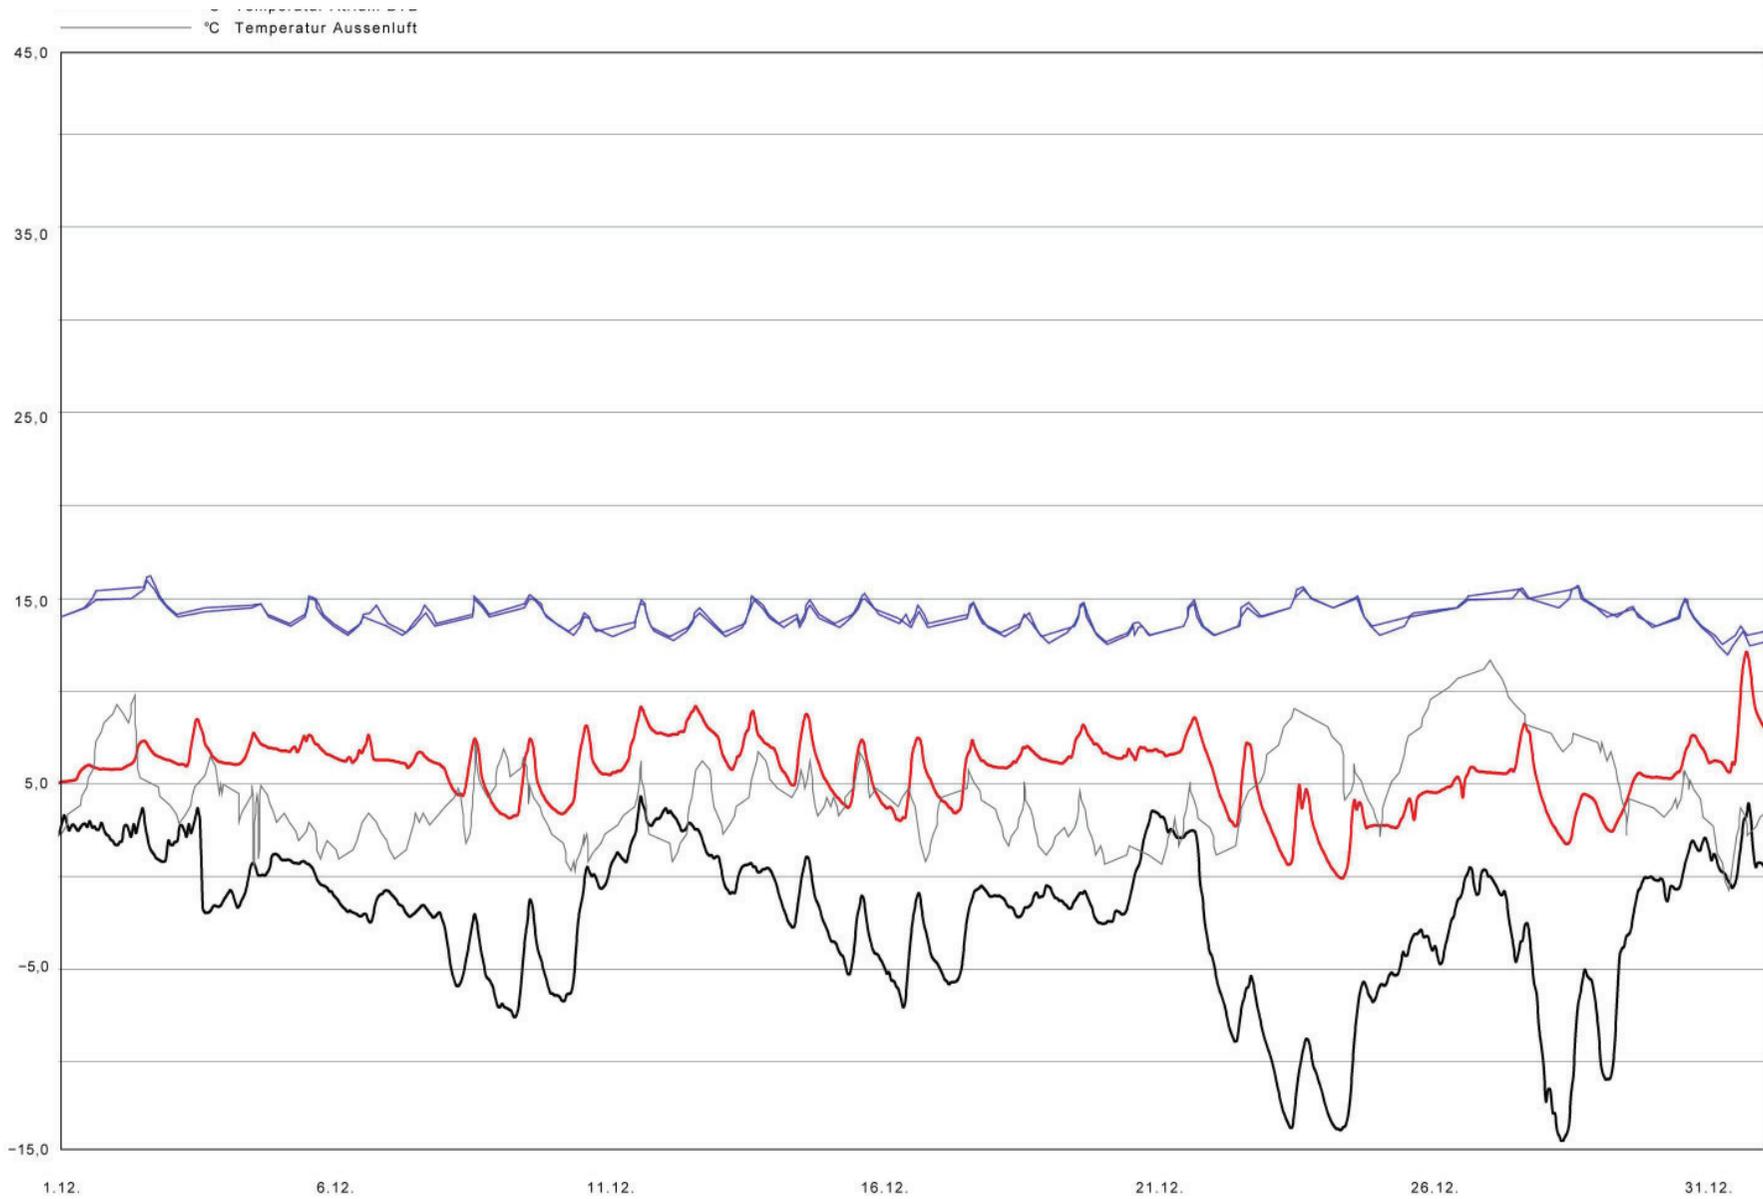
Abbildung 33  
 Trendkurve Monatsgang August, Zwischenklimazone  
 Vergleich Kita Sonnenschein mit Kita Plappersnut  
 X-Achse: Temperatur in °C  
 Y-Achse: Datum

- Temperatur Klimahof °C, Plappersnut
- Außentemperatur °C, Plappersnut
- Temperatur Klimahof °C, Sonnenschein
- Außentemperatur °C, Sonnenschein
