Abschlussbericht:

Kindertagesstätte „Sonnenschein“, Wismar  
Demonstrationsvorhaben zur  
Energetische Sanierung der Bausubstanz

Vergleich von Prognoserechnungen und mittels Messtechnik gewonnenen bauphysikalischen Größen vor und nach der Sanierung der Kindertagesstätte „Sonnenschein“ in Wismar

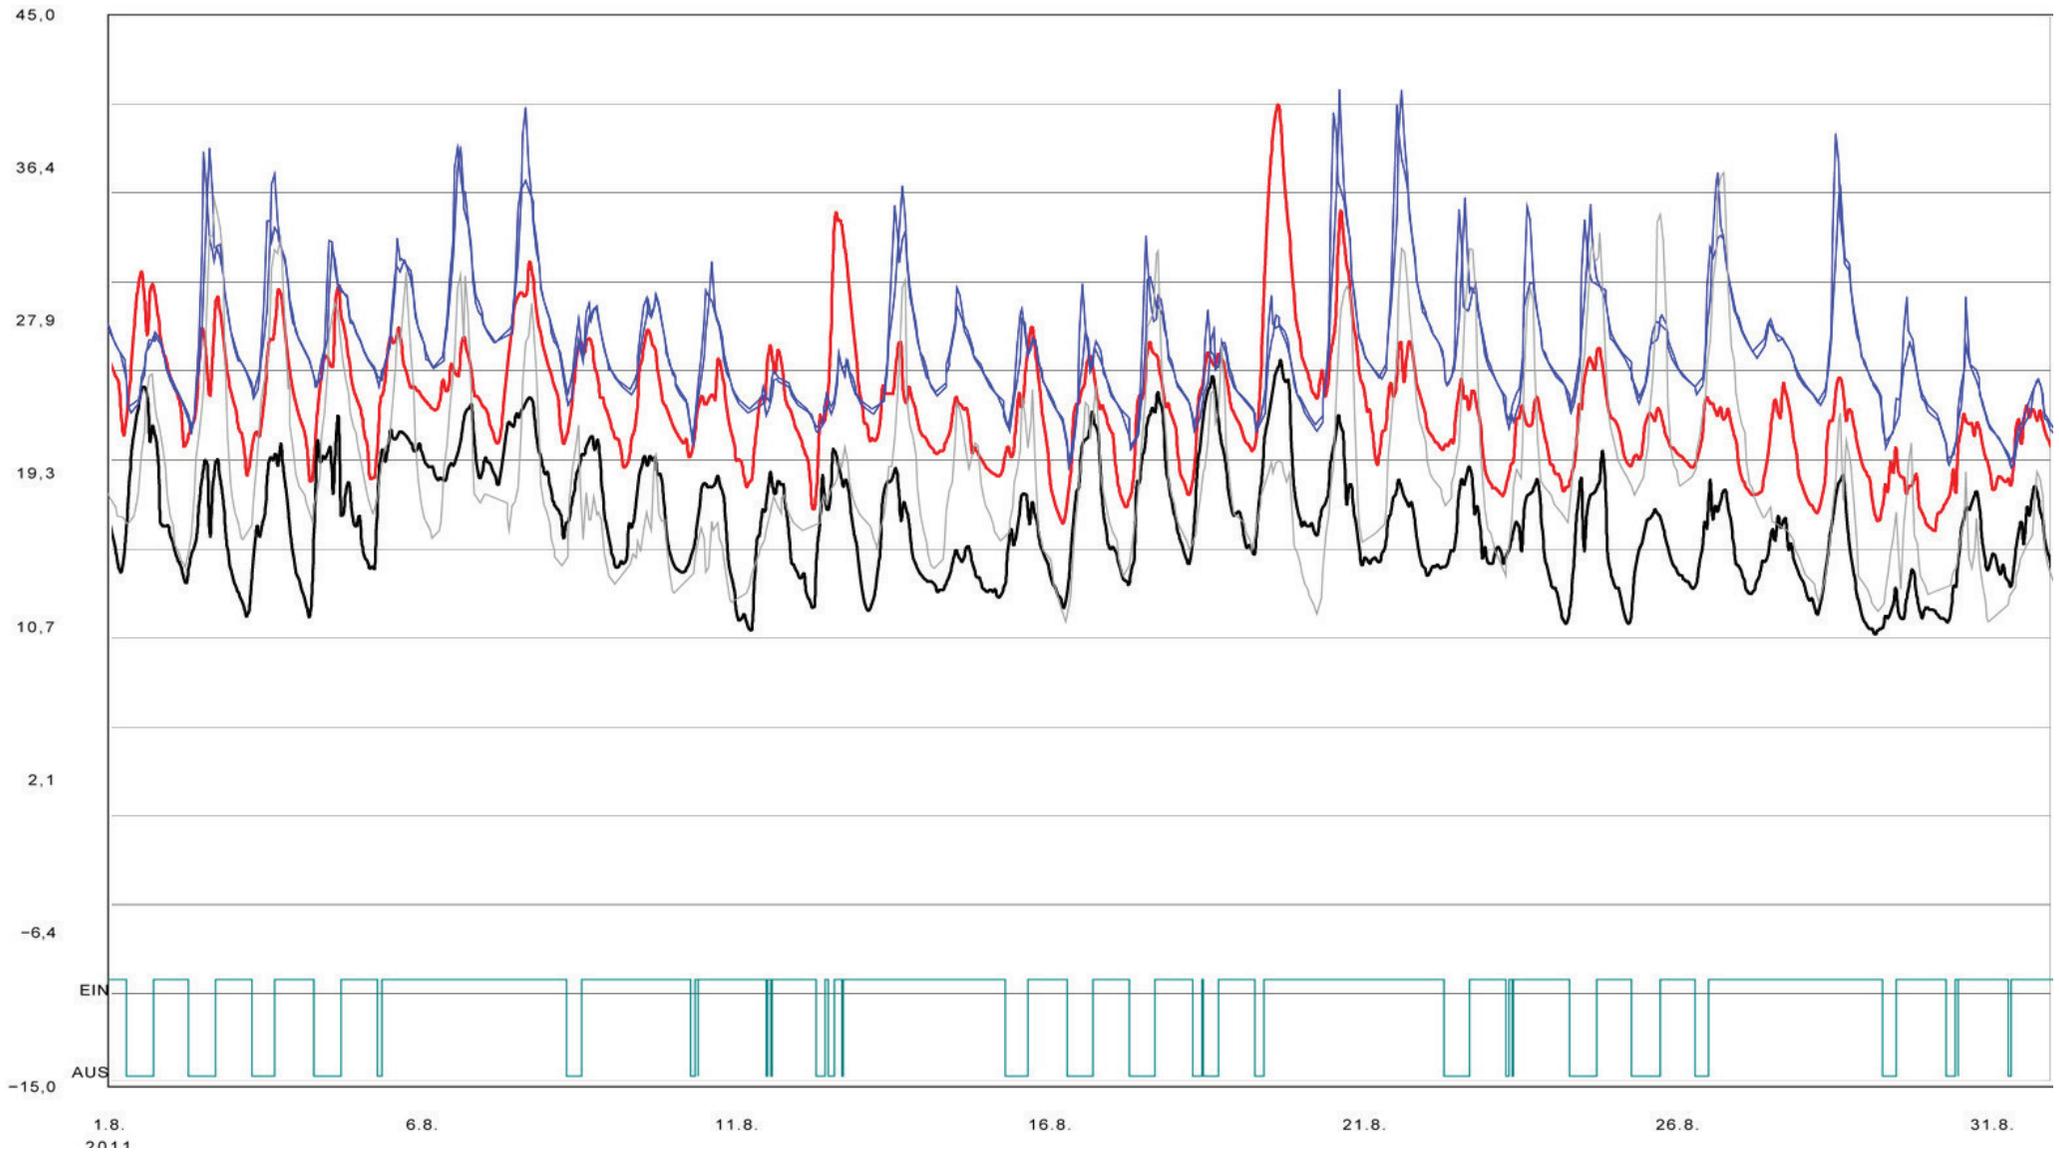
Abbildung 34  
 Trendkurve Monatsgang August, Zwischenklimazone  
 Vergleich Kita Sonnenschein mit Kita Plappersnut  
 X-Achse: Temperatur in °C / ein (geschlossen), aus (offen)  
 Y-Achse: Datum

- Temperatur Klimahof °C, Sonnenschein
- Außentemperatur °C, Sonnenschein
- Temperatur Klimahof °C, Plappersnut
- Außentemperatur °C, Plappersnut
- Fenster (offen, geschlossen)

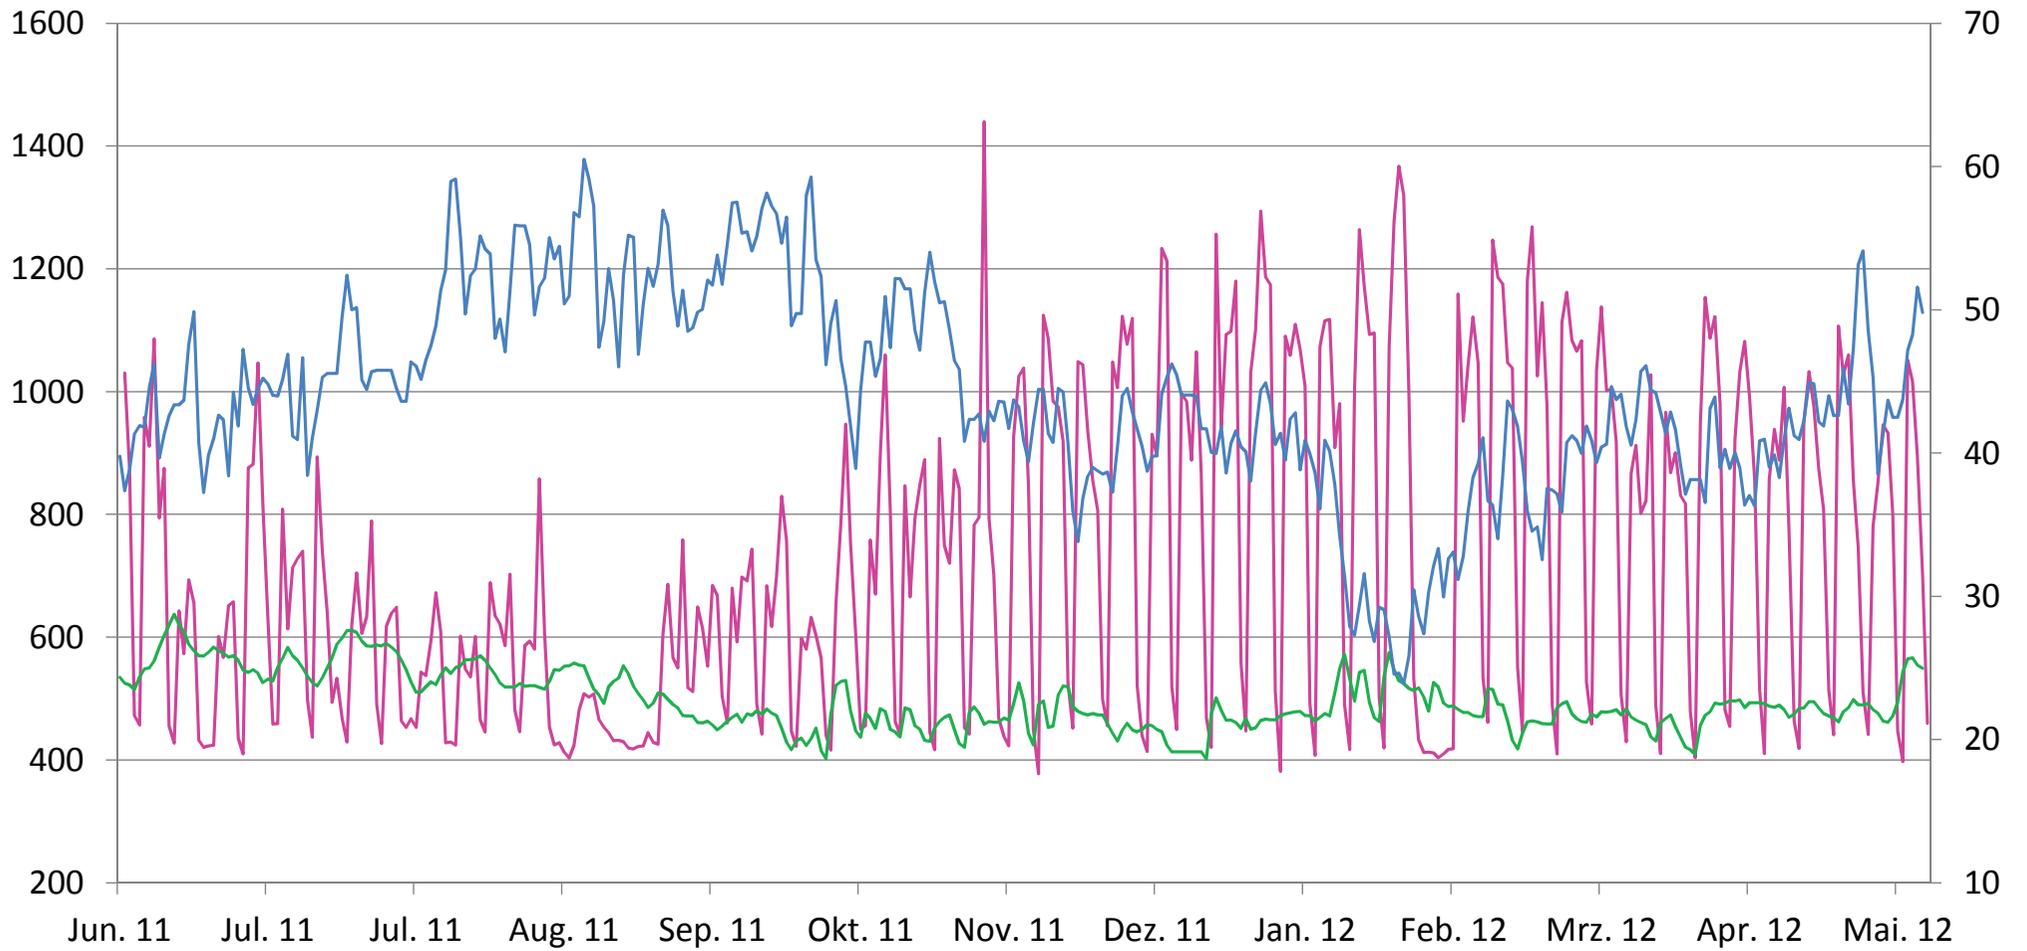
Abbildung 35

Trendkurve Jahresgang Gruppenraum

X-Achse 2: Temperatur in °C / relative Feuchte %rF

- CO2 GR 11, Tagesmittelwert, Achse 1
- Raumtemperatur GR 11, Tagesmittel, Achse 2
- Relative Feuchte GR 11, Tagesmittel, Achse 2

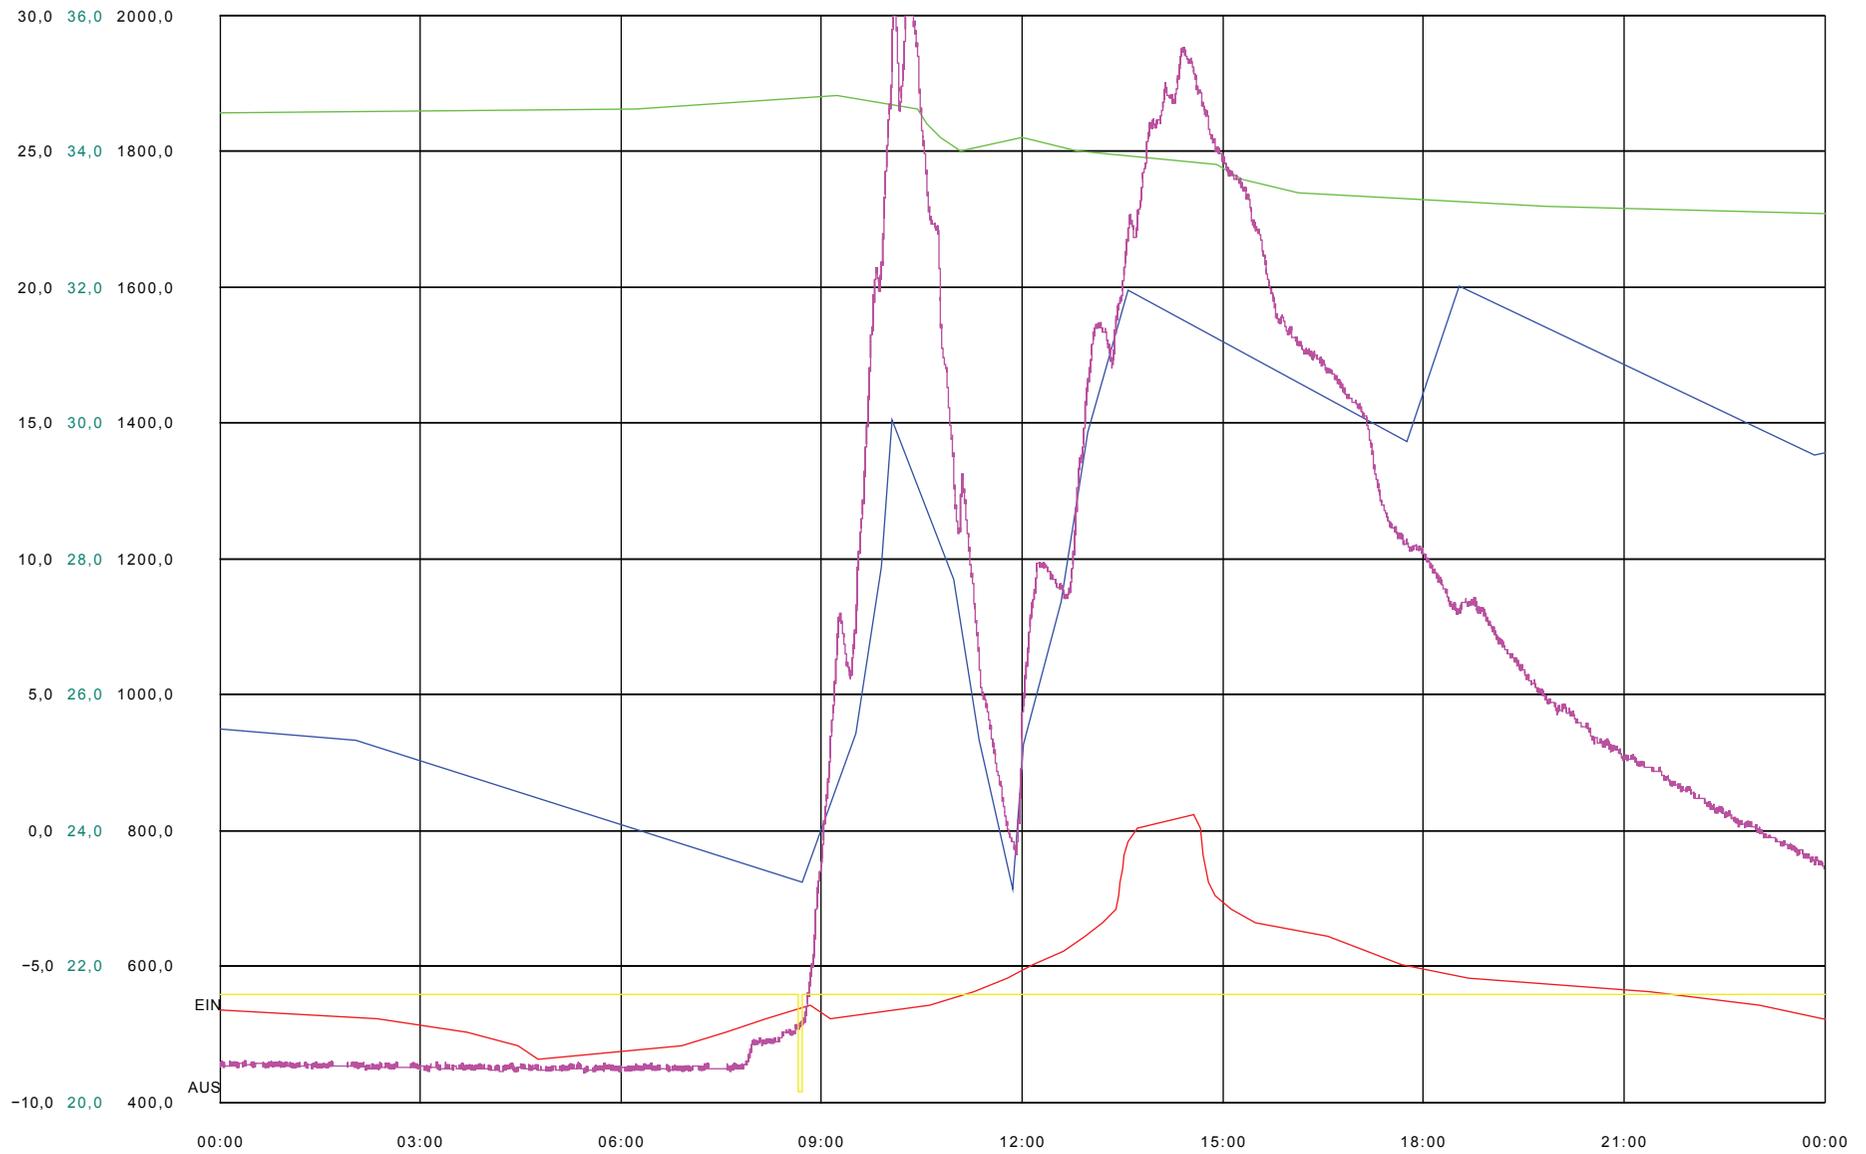
Abbildung 36  
Trendkurve Tagesgang Gruppenraum, Winter

X-Achse: ppm (Skala A), °C (Skala B), %rF (Skala C)  
Y-Achse: Datum

- CO2 Gruppenraum 11, Skala A
- Außenlufttemperatur, Skala B
- Raumtemperatur Gruppenraum 11, Skala B
- Relative Feuchte Gruppenraum 11, Skala C
- Fenster (offen, geschlossen)
