## **Modellhafte energetische Sanierungsplanung eines typischen Hallenbades der 70er Jahre**

### **Darstellung der Synergie-Möglichkeiten von Energieprozessen - Analyse - baualterstypischer Schwachstellen**

Abschlussbericht über ein Demonstrationsvorhaben,  
gefördert unter dem Az: 25654 von der  
Deutschen Bundesstiftung Umwelt (DBU)

Architekturbüro Werner Haase, Karlstadt

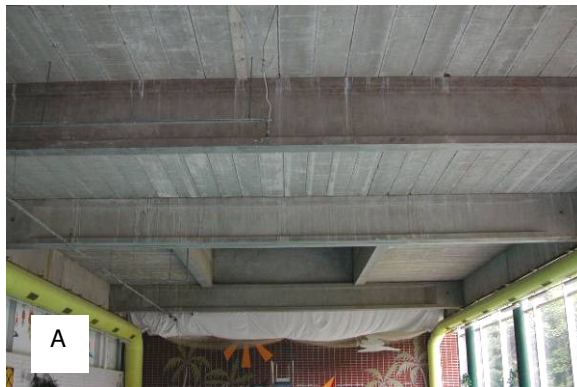
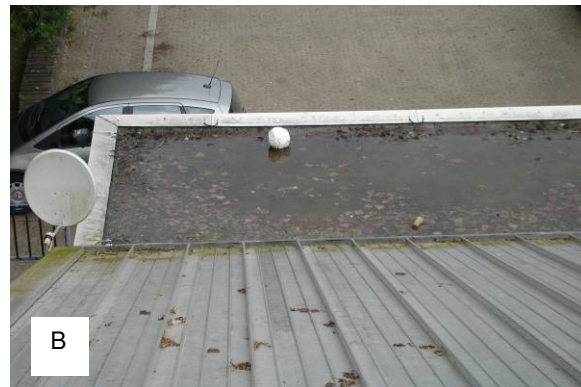
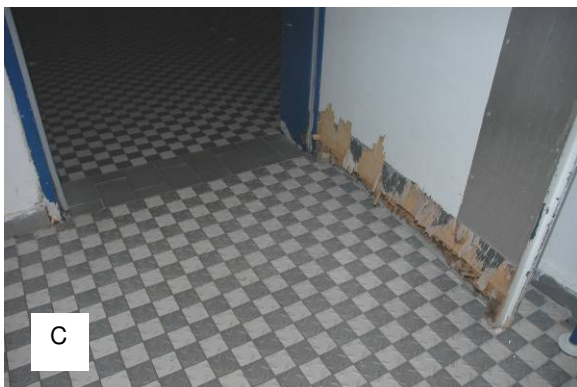
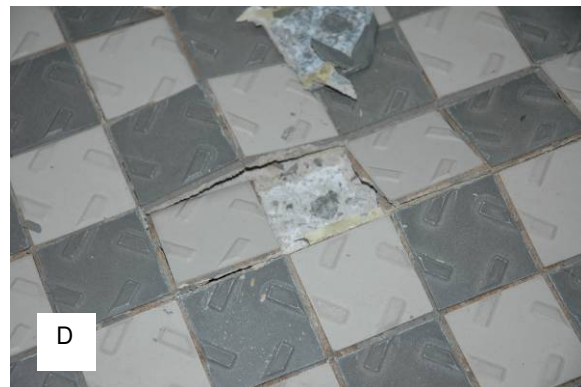
[Bild 3: Schadensbilder A-D]

- Risse und Beschädigungen in der Klinkerfassade
- defekte Beckenumgangsfliesen (liegen hohl, Zwängungen, platzen ab)
- kleinteilige Fliesenmosaike mit Noppenstruktur sind schlecht zu reinigen

- Unterdecke in der Halle war baufällig (Korrosion) und wurde bereits entfernt
- schlechter Raumakustik (geflieste Wände, keine schallschluckenden Flächen, fehlende Unterdecke in der Schwimmhalle, glatte Decken in den Umkleiden/Duschen)

- zunehmendes Chlorid-Korrosionsrisiko bei Spannbeton-Deckenplatten, regelmäßige Kontrolle erforderlich, Betonsanierung durch Beschichtung erforderlich

- Türblätter und Türzargen abgängig (Wasserschaden)
- Schleuse nicht mehr funktionsfähig, wird nur noch als Abstellraum für Wasserleine verwendet, Ameisenbefall

- Risse im Fußbodenbelag des Bistros
- Riss in Eingangsstufe und Seitenwänden
- ausgebrochenes Fugenmaterial bei Wandfliesen
- ungenügender Wärmeschutz der Außenbauteile

- Pfützenbildung auf Flachdach Halle aufgrund geringem Gefälle und bemoosten Dacheinläufen
- starke Temperaturspannung der Flachdachabdichtung aufgrund fehlender Schutzschicht/Bekiesung

- Innenliegende Dachentwässerung
- Regenwasser auf Flachdach über Eingang läuft nicht ab (vermutlich zu kleiner Dachablauf, mit Laub verstopft)
- keine beidseitige Belichtung der Schwimmhalle mehr und keine Belichtung der innen liegenden Räume aufgrund Pultdachüberbauung

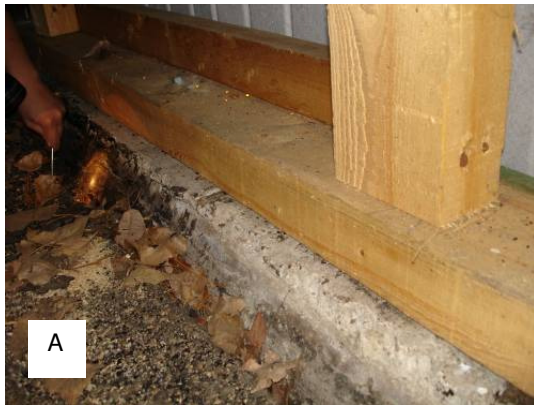
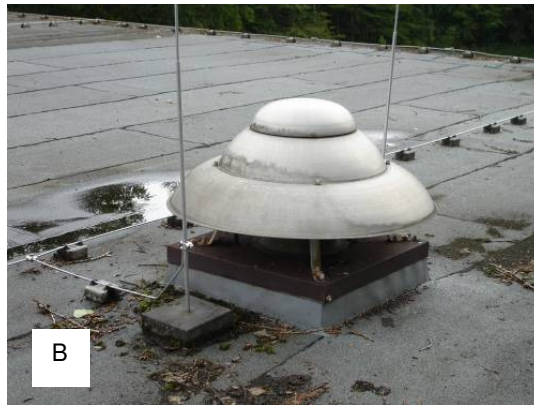
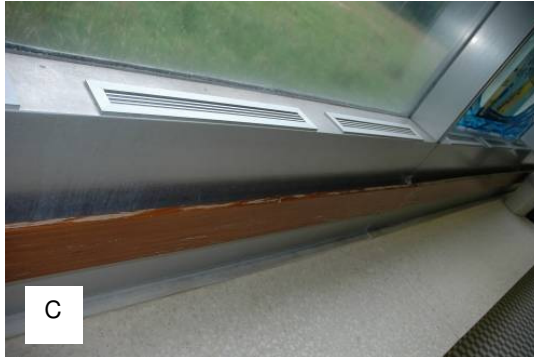
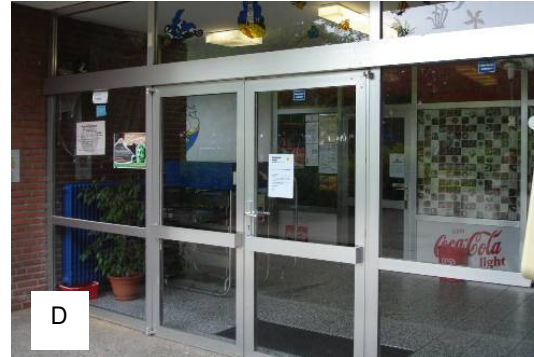
[Bild 4: Ursachen für Wärmeverluste A-D]

- defekte Fenster (Scheibendichtungen teilweise nicht mehr vorhanden, Glasscheiben werden „blind“, Risse in den Glasscheiben, sehr schlechter U-Wert)
- keine Belichtung mehr über Nordfenster zu ehemaligem Flachdach, sowie Lichtkuppeln, aufgrund Überbauung mit Pult-/Satteldach
- Einfachverglasungen der Eingangstürenanlage (keine VSG-Verglasung)
- unkontrollierte Lüftungswärmeverluste bei alten Dachentlüftern
- ungenügender Wärmeschutz der Außenwandbauteile
- ungenügender Wärmeschutz der Kellerdecken
- Wärmebrücken im Bereich von Stahlbetonstützen/-riegeln, Attiken und Bodenschlüssen
- geringer Wärmeschutz der Dachflächen

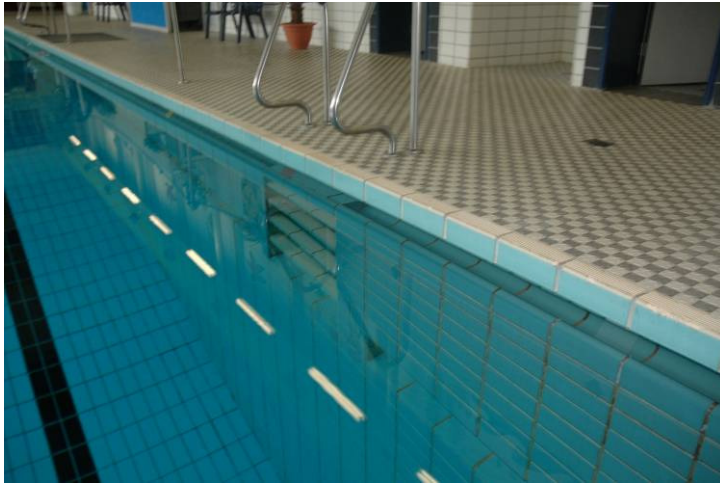
[Bild 6: Beckenkopf, -rinne]

- Undichtigkeiten bei Sperrventilen und bei der Filteranlage
- Undichtigkeiten bei wasserführenden Leitungen im Keller, dadurch Teile unter Wasser
- erhöhter Wasser und Wärmebedarf aufgrund höherem Beckeninhalt durch Sprungbereich
- Handchlorung
- Tiefliegende Wiesbadener Rinne, seitlicher Einlauf (unruhigere Wasserfläche, größerer Verschmutzungsgrad), Wasserspiegel immer ca. 25 cm unter Beckenumgang
- Hubboden mit kombinierter Technik aus Hydraulik- und Spindeltrieb ist unüblich, wurde nur wenige Male eingebaut und hat sich nicht bewährt; Umbauten sind nach Herstellerangaben hier nicht mehr sinnvoll; es ist davon auszugehen, dass der Hubboden in den nächsten 5 Jahren gänzlich erneuert werden muss; die erneuerten GFK-Träger können bei neuen Systemen nicht wieder verwendet werden; lediglich die Schleppschürze kann angepasst werden

- aufgesetzte Rinne am Beckenkopf anstelle tiefliegender Wiesbadener Rinne; damit ruhigere Wasseroberfläche, geringere Schmutzablagerungen, bessere Belüftung der Wasseroberfläche, Reinigung des Beckenumganges auch während des Badebe-triebs möglich, angenehmere Situation für Besucher am Beckenumgang, als auch als Schwimmer

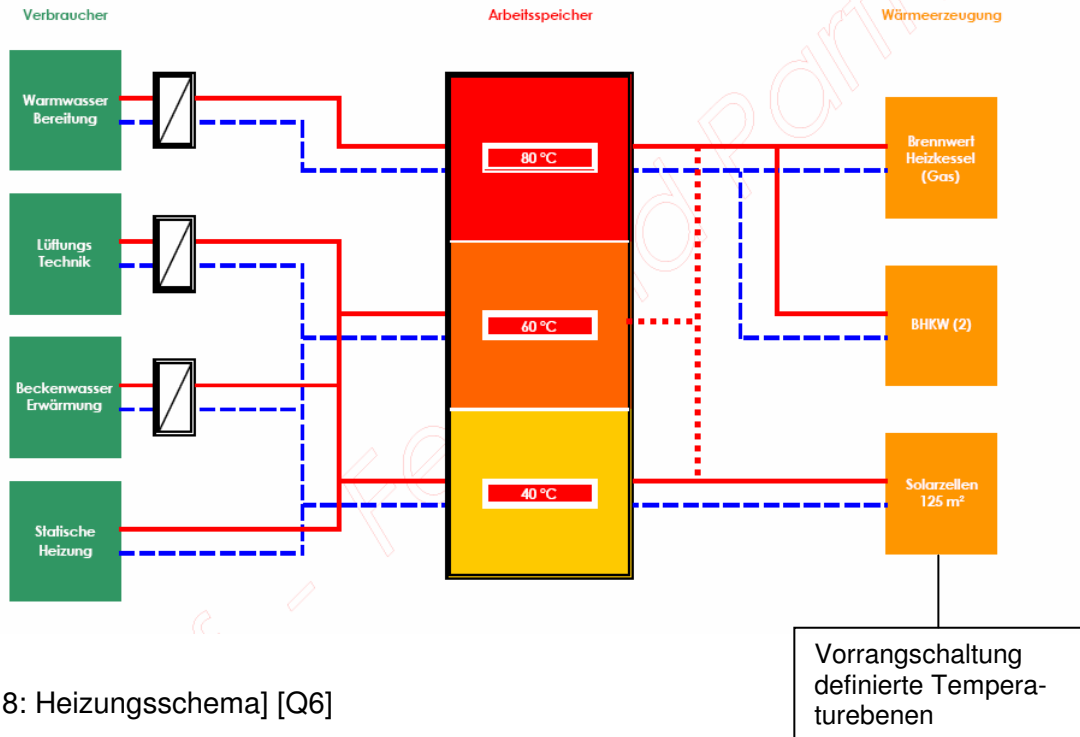
[Grafik 8: Heizungsschema] [Q6]

Erneuerbare Energien (Solarthermie) und Effizienztechnik (BHKW) werden durch Steuerungs- und Speichertechnik so eingebunden, dass immer die sinnvollste Energiequelle verwendet wird. So deckt das Blockheizkraftwerk die hohen Temperaturebenen der Warmwasserbereitung (Duschen) und in Überschusszeiten der Beheizung des Gebäudes ab. Die Solaranlage hingegen bedient die niedrigere Temperaturebene des Beckenwassers und kann damit auch in sonnenschwachen Zeiten Wärme liefern. Im Hochsommer (Schulferien Juli/August) ist das Hallenbad für ca. 4 Wochen geschlossen.

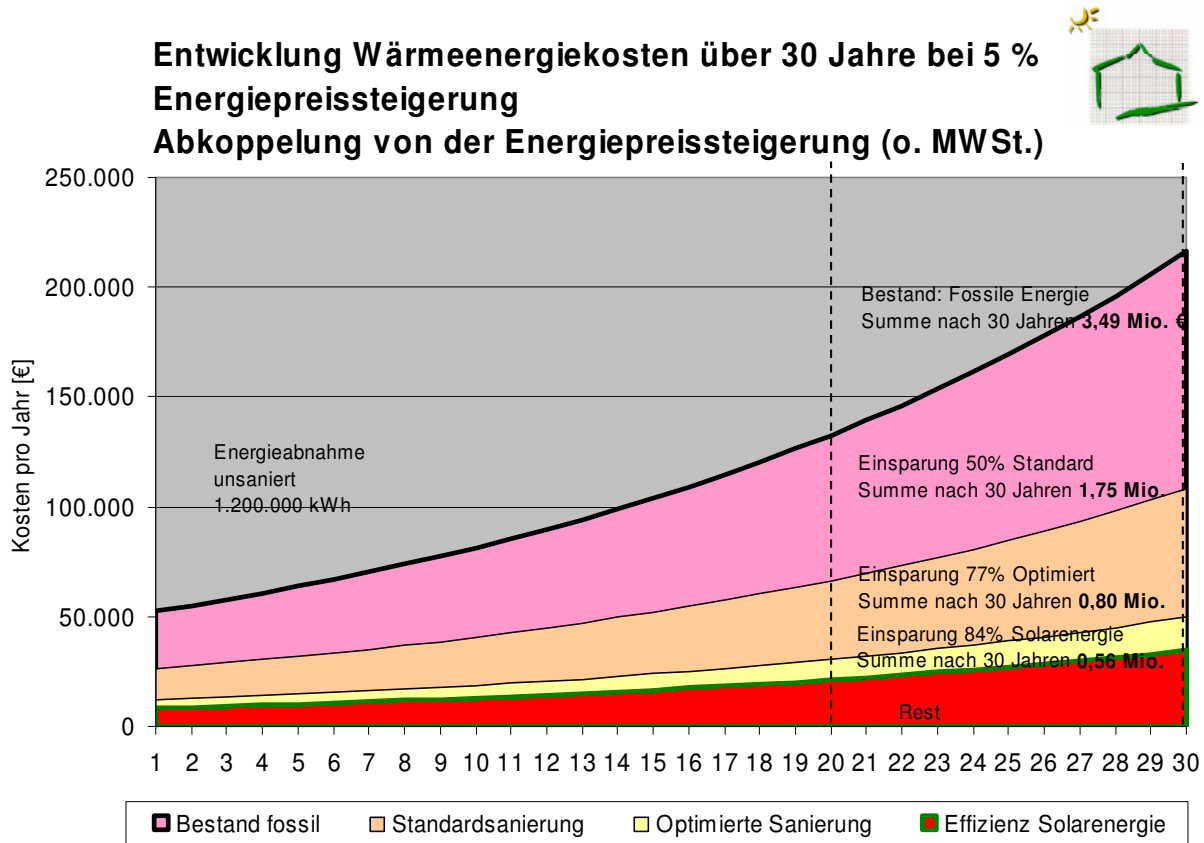
[Grafik 9:Entwicklung Wärmeenergiekosten der Maßnahmen]

**Im Betrachtungszeitraum von 30 Jahren ergibt sich ein Kostenvorteil gegenüber dem Bestand von ca. 2,9 Mio. € (netto o. MWSt. bei 4,37 Cent/kWh Gaspreis)**

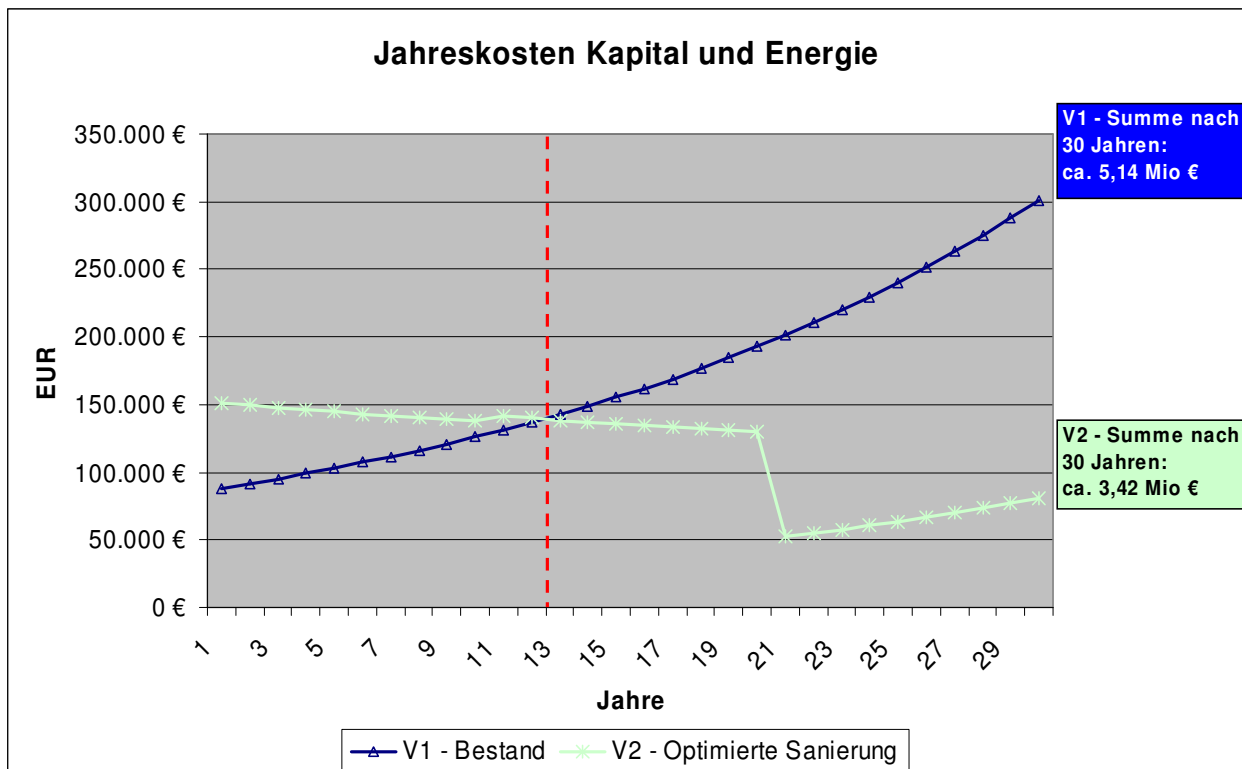
[Grafik 10: Wirtschaftlichkeitsbetrachtung über 30 Jahre]

Im Betrachtungszeitraum 30 Jahre wird deutlich, dass nur mit einer umfassenden, energetisch optimierten Sanierung die Betriebskosten soweit gesenkt werden können, dass im Zeitraum der Finanzierung Belastungen durch Zins und Tilgung tragbar sind. Gemeinsam mit heutigen Förderprogrammen und der Unterstützung durch die Deutsche Bundesstiftung Umwelt, sowie der Länderregierung kann die Bauaufgabe geschultert werden. Durch die Attraktivitätssteigerung ist zudem die Möglichkeit der Einnahmensteigerung gegeben.
