# RISIKOBETRACHTUNG UND UNTERSUCHUNGSPROGRAMM ZU PATHOGENEN PARASITEN IN ROHWÄSSERN FÜR DIE TRINKWASSERVERSORGUNG IN BULGARIEN

*Risk Assessment and survey on pathogenic parasites in raw waters used for the drinking water supply in Bulgaria*

**Projektbericht für den Zeitraum 03/2008 – 10/2009**

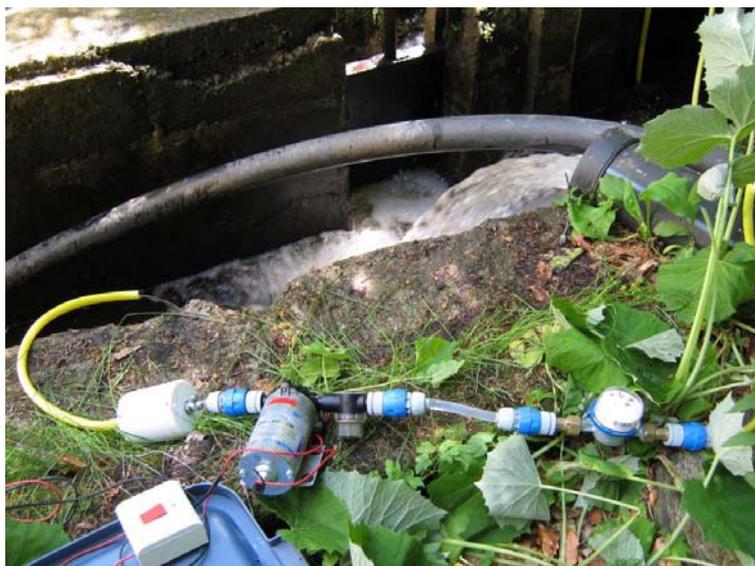
**Bild 1.** Beispiel einer Probenahme des Wassers über Filta-Max Foamfilter

Hierzu erfolgte bei den Probenahmen eine erste Aufkonzentrierung durch Filta-Max Foamfilter entsprechend den Anleitungen des Herstellers IDEXX Laboratories. Die Filta-Max Module haben eine nominale Porenbreite von 1 µm und die Fähigkeit, bei einem Volumenstrom von 3 bis 4 Liter pro Minute 10 bis 1000 Liter Wasservolumen zu filtrieren. In Abhängigkeit von der Trübung des Wassers werden ca. 20 bis 100 Liter entsprechend den Anweisungen des Herstellers vor-Ort filtriert (vgl. Bild 1). Bis zur Übergabe an das Labor werden die Wasserproben bei ca. 4 – 5 °C im Dunkeln gelagert. Gleichzeitig wurden 10 Literproben für das Labor gezogen.

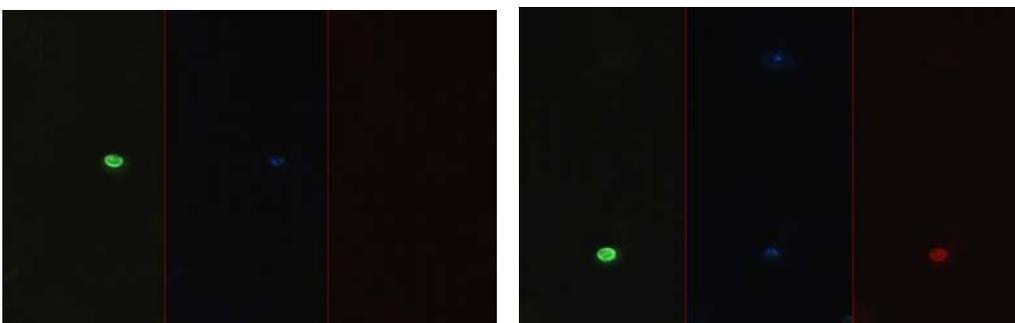
**Bilder 2 und 3.** Beispiele für natürlicherweise vorkommende (Bild 2) und ColorSeed behandelte (Bild 3) *Cryptosporidium* Oocysten betrachtet unter FITC, DAPI und Texas Red (x 400)

- EX BP 450 – 490 nm; BS FT 510 nm, EM LP 515 nm – für FITC
- EX G 365 nm, BS FT 395 nm, EM LP 420 nm - für DAPI
- EX BP 530 – 585 nm, BS FT 600 nm, EM LP 615 nm – für Texas Red

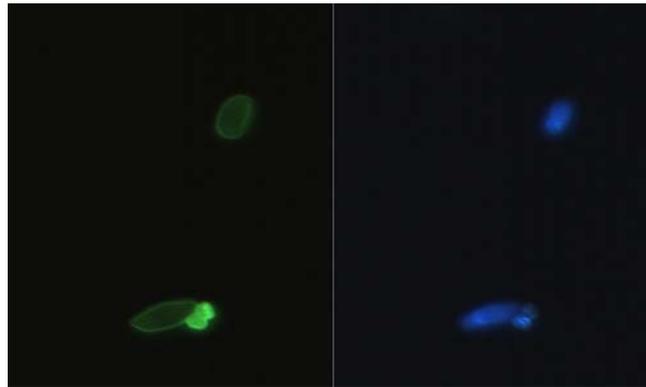
**Bild 4.** Beispiele von Cryptosporidium and Giardia (Oo)cysts (x 400) betrachtet unter FITC und DAPI Filtern

*Giardia* Cysten (vgl. Bild 4)

- Hellgrüne Randfluoreszenz,
- ovale Form,
- Länge der Zellen 8 – 18 µm, Breite 5 -15 µm,
- Intensiv blaue Färbung bzw. bis zu 2 - 4 klar wahrnehmbar und himmelblau gefärbte Kerne.

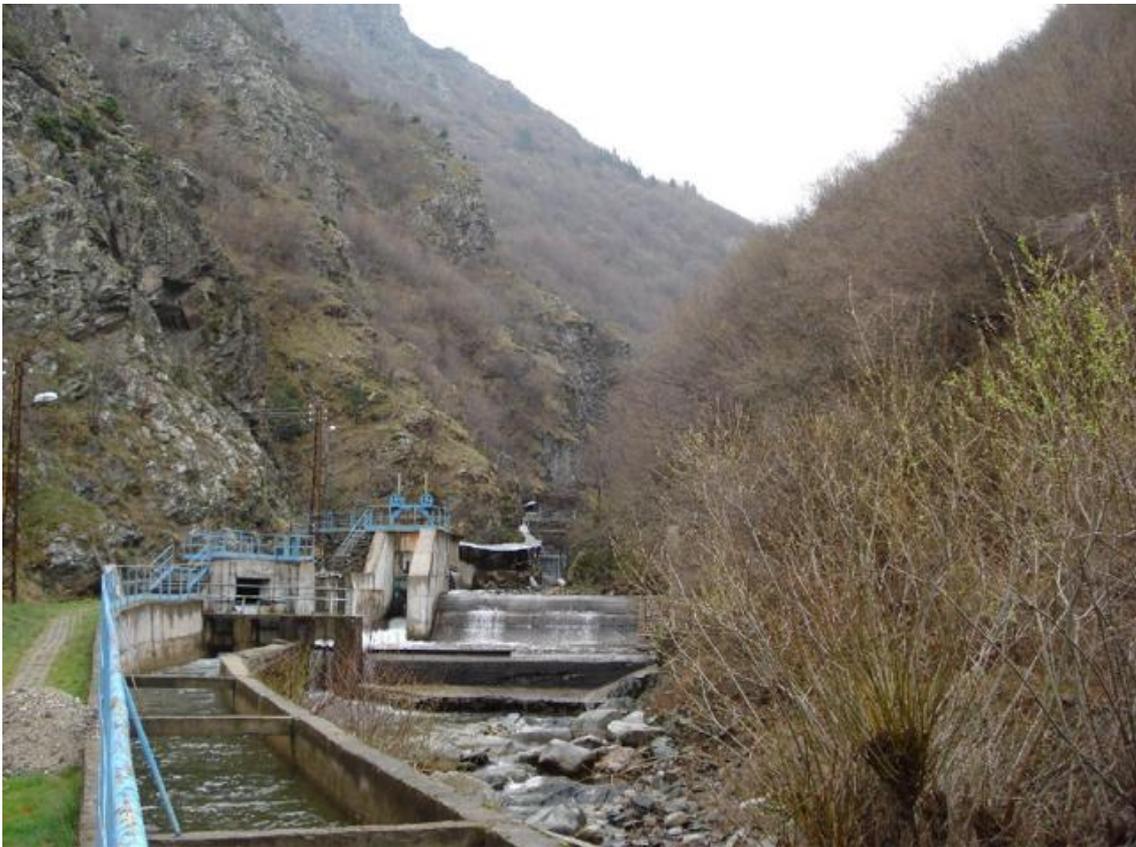
**Bild 5.** Fluß Bistritsa

Bei der Untersuchung der Region Kjustendil waren teilweise Wasserbereitstellungssysteme im Probenahmeplan enthalten, die der Versorgung größerer Gebiete mit Trinkwasser dienen. Zu diesen zählen Flüsse, die in das Wasserwerk Zhilenzi, das Djakovo Reservoir und den Fluß Bistritsa (vgl. [Bild 5](#)) leiten, ein Teil deren Wassers wird ebenfalls zum Djakovo Reservoir (vgl. [Bild 6](#)) geleitet.

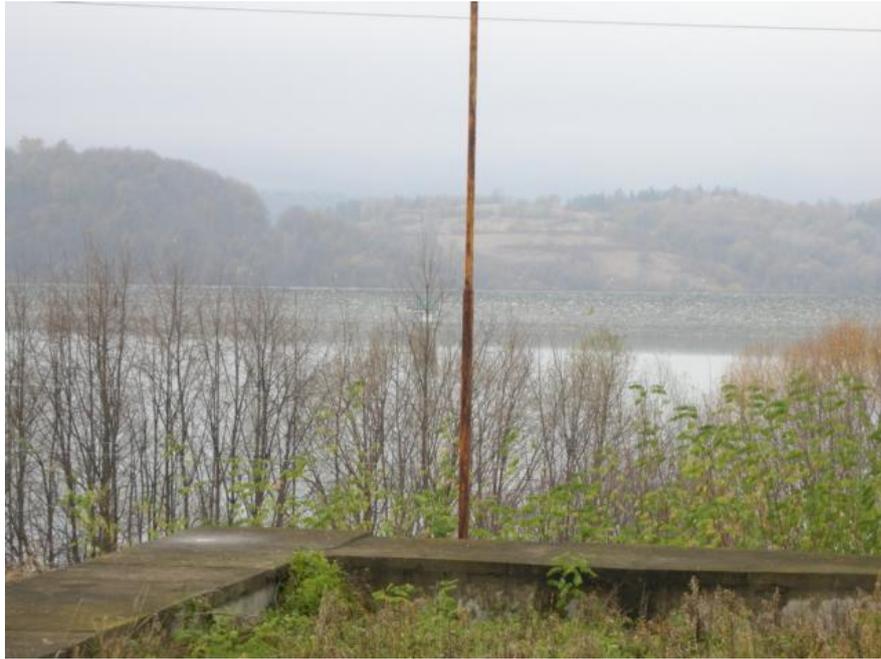
**Bild 7.** Talsperre Sretchenska bara

In der Montanaregion wurden z.T. die Talsperre Sretchenska bara (welche ein großes Einzugsgebiet versorgt, vgl. Bild 7) und drei Einzugsgebiete von Flüssen untersucht, die der Trinkwasserbereitstellung der Stadt Berkovitsa dienen.

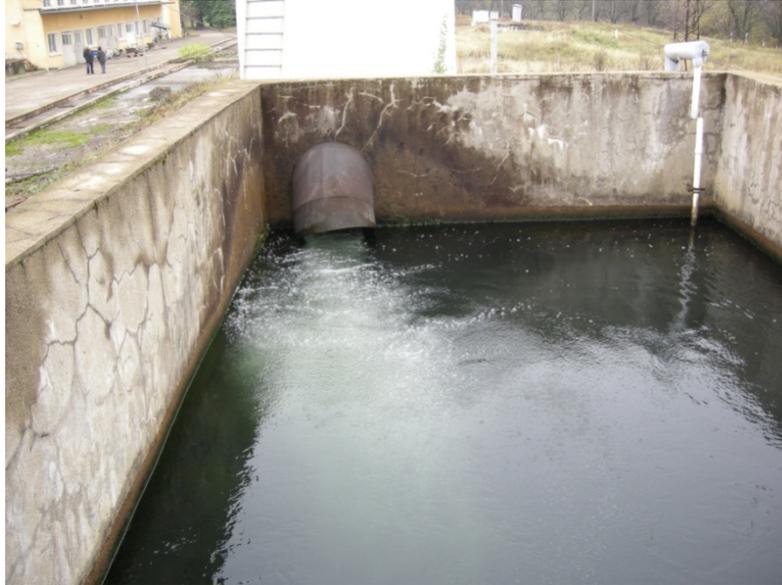
**Bild 8.** Probenahmeort 14 am Einlauf zum Wasserwerk Slatina

- Gesamtvolumen - 11.5 Mio. m<sup>3</sup>
- Durchschnittliche Verweildauer des Wassers - 360 Tage
- Wasserauffangraum -2.4 km<sup>2</sup>
- Eine Trinkwasserschutzzone ist ausgewiesen
- Aufbereitung – durch das Wasserwerk Slatina (Probenahmeort 14, vgl. [Bild 8](#))
- Aufbereitungstechnologie - zweistufig: offene horizontale Absetzbecken, Schnellfilter mit Quarzsand. Bei hohen Trübungsgraden ist eine Flockungsstufe durch Aluminiumoxychlorid möglich
- Desinfektion mittels Chlorgas

- Regime: kontinuierlich
- Im Fall heftiger Regenfälle erhöht sich die Trübung auf 7-8 mg/l
- Maximale Kapazität des Wasserwerks - 1870 L/Sek.
- Durchschnittliches Volumen 100 000 m<sup>3</sup> pro Tag
- Versorgte Bevölkerung: weniger als 200.000 Einwohner

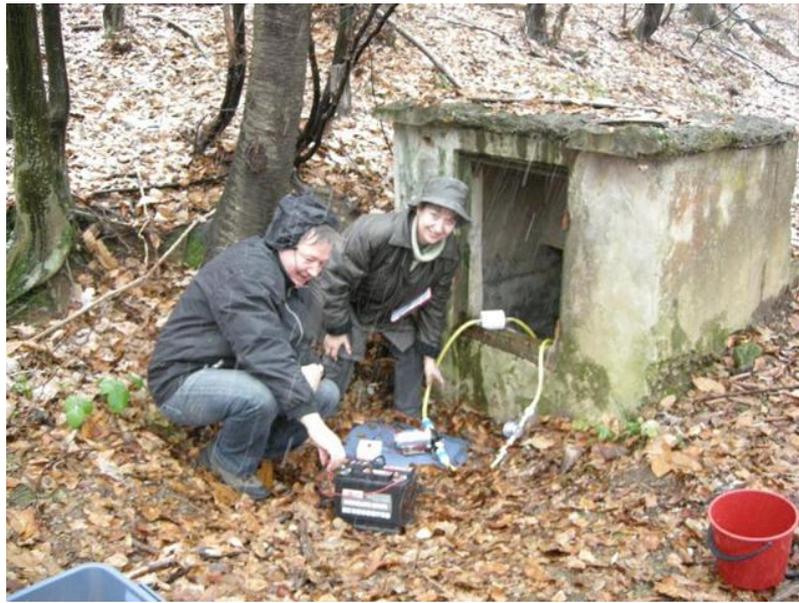
**Bild 9.** Probenahme aus dem Sammelschacht des Rohwassers aus dem Fluß Shabovitsa

Das zweite Versorgungssystem enthält die Wasserfassung beim Fluß Shabovitsa und Wasserfassungen in Ravno butche. Das Wasser wird in einem Reservoir bei Shabovitsa gesammelt (vgl. [Bild 9](#)). Die Quelle wird vor allem in den Sommermonaten genutzt. Die Desinfektion erfolgt ebenfalls über Natriumhypochlorit.

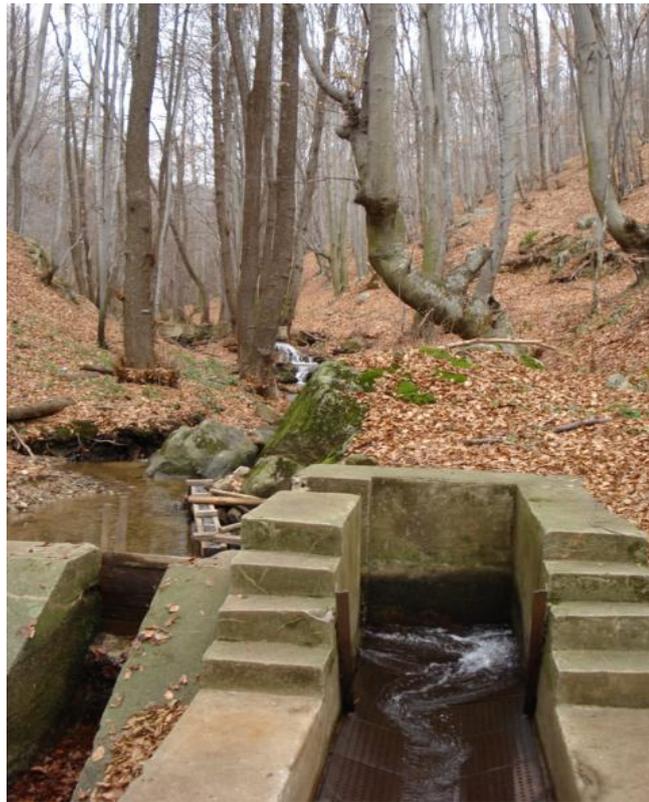
**Bild 10.** Entnahmestelle am Fluß Bezimenna

- Trinkwasserschutzzone wurde nicht ausgewiesen
- beschränkt genutztes Weideland
- Düngung von Ackerland in der Nähe
- Verschlechterung der Wasserqualität bezüglich Trübung und mikrobiologischer Parameter nach heftigen Regenfällen und der Schneeschmelze
- Fallweise Unterbrechung der Wassernutzung in den letzten zwei Jahren aufgrund von erheblichen Wasserqualitätsproblemen

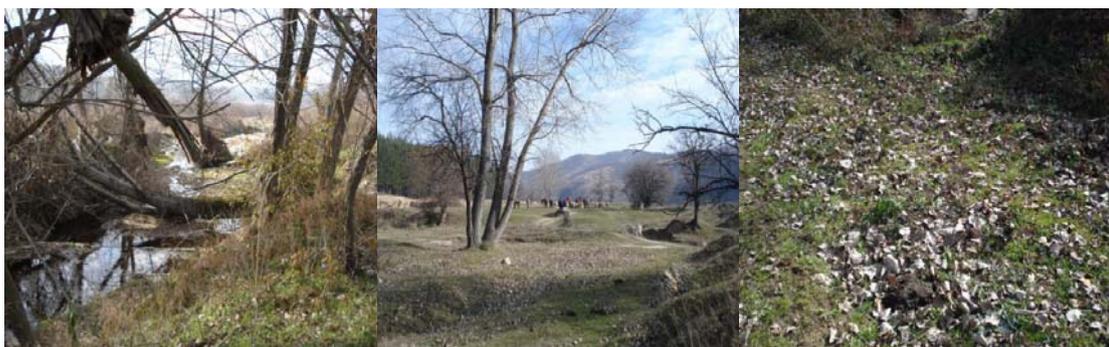
**Bilder 11-13.** Näheres Einzugsgebiet des Flusses L.Jana

Die Anlage am Fluß L.Jana (Probenahmeort 20, vgl. Bilder 11-13) besteht aus drei Seen, in die der Fluß L.Jana mündet, und wird aus einem horizontalen Uferfiltrat mit einer Tiefe von 3 m gebildet. Sie befindet sich in einer hügeligen Landschaft mit Wiesen.

- Gelegentliche Überflutungen (z.B. in 2006);
- Viehhaltung und Viehbeweidung;
- Düngung von individuellen Gärten;
- Düngerlagerung, saisonal von individuellen Gärten;
- Rasche Veränderungen der Rohwasserqualität bezüglich Trübung und mikrobiologischer Parameter nach Regenfällen oder kurzandauernden Schneeschmelzen.

Die Oberflächenwasserproben, die aus den Flüssen L.Jana (vgl. Bilder 11-13) und Bezimenna entnommen wurden, waren positiv auf Oocysten. Diese Ergebnisse bestätigen die Existenz konstanter Quellen von Oocysten in den Einzugsgebieten beider Flüsse. Die Belastung des Flusses L.Jana ist mit 35 und 62,9 Oocysten/100 L sehr hoch und wahrscheinlich auf die Viehweidehaltung zurückzuführen. Das Flußwasser wird jedoch nicht direkt für Trinkwasserzwecke genutzt, sondern die Entnahme des Rohwassers erfolgt über eine Uferfiltration. Der Mangel an Oocysten in beiden Wasserproben, die dem Uferfiltrat

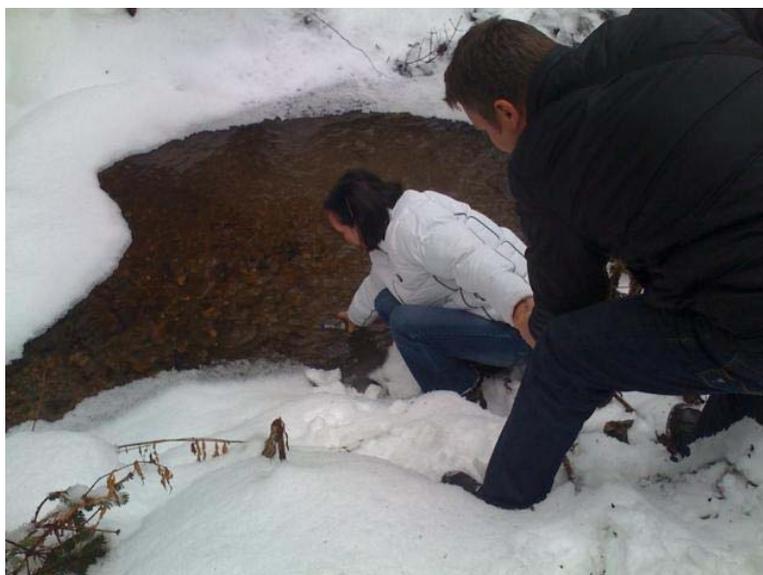
**Bild 14.** Probenahme am Fluss Pepelasha (Mikrobiologie)

In die Untersuchung waren einige relativ kleine Wasserbereitstellungssysteme der Plovdiv region einbezogen: der Fluß Krushovska (nahe der Stadt Laki), die Karstquelle (des Dorfes Zar Kalojan), der Fluß Pepelasha (im Park Rodopi, vgl. [Bild 14](#)), der Fluß Chinar dere (als Uferfiltrat in P.Evtimovo, vgl. [Bild 15a-e](#)) und der Fluß Tamreshka (Einlaufstelle für das Wasserwerk Hrabrino, vgl. [Bild 16](#)).

Die Wasserentnahmeeinrichtung am Fluß Pepelasha (Probenahmeort 22) wurde im Park Rodopi (vgl. Bild 14), bei Studenetz, errichtet.

- Aufbereitungstechnologie – Absetzbecken und Langsamsandfiltration
- Desinfektion über Natriumhypochlorit
- Regime: kontinuierlich.
- Maximale Kapazität des Wasserwerks: 5 L/sek
- Durchschnittliches Volumen, täglich 300 m<sup>3</sup>
- Versorgt wird der Park Rodopi
- Versorgte Bevölkerung: keine Daten

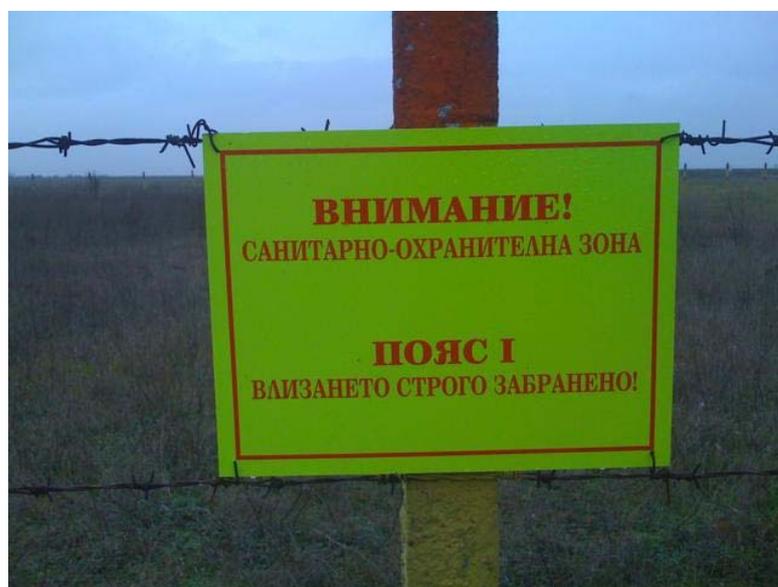
**Bild 15b.** Einzäunung der Trinkwasserschutzzone der Uferfiltratbrunnen P.Evtimovo (Plovdiv)

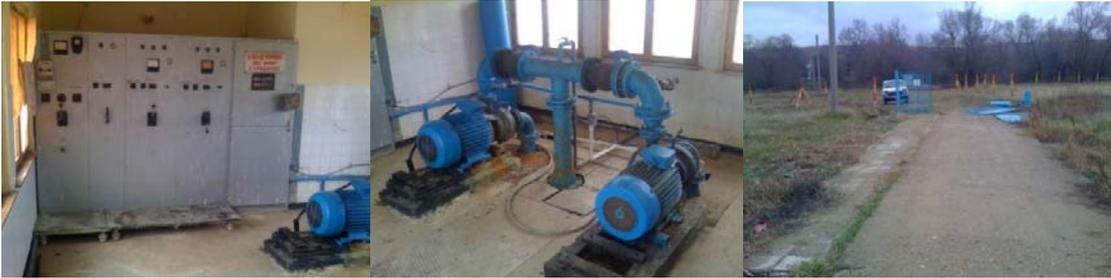
**Bilder 15c-e.** Uferfiltratpumpstation P.Evtimovo

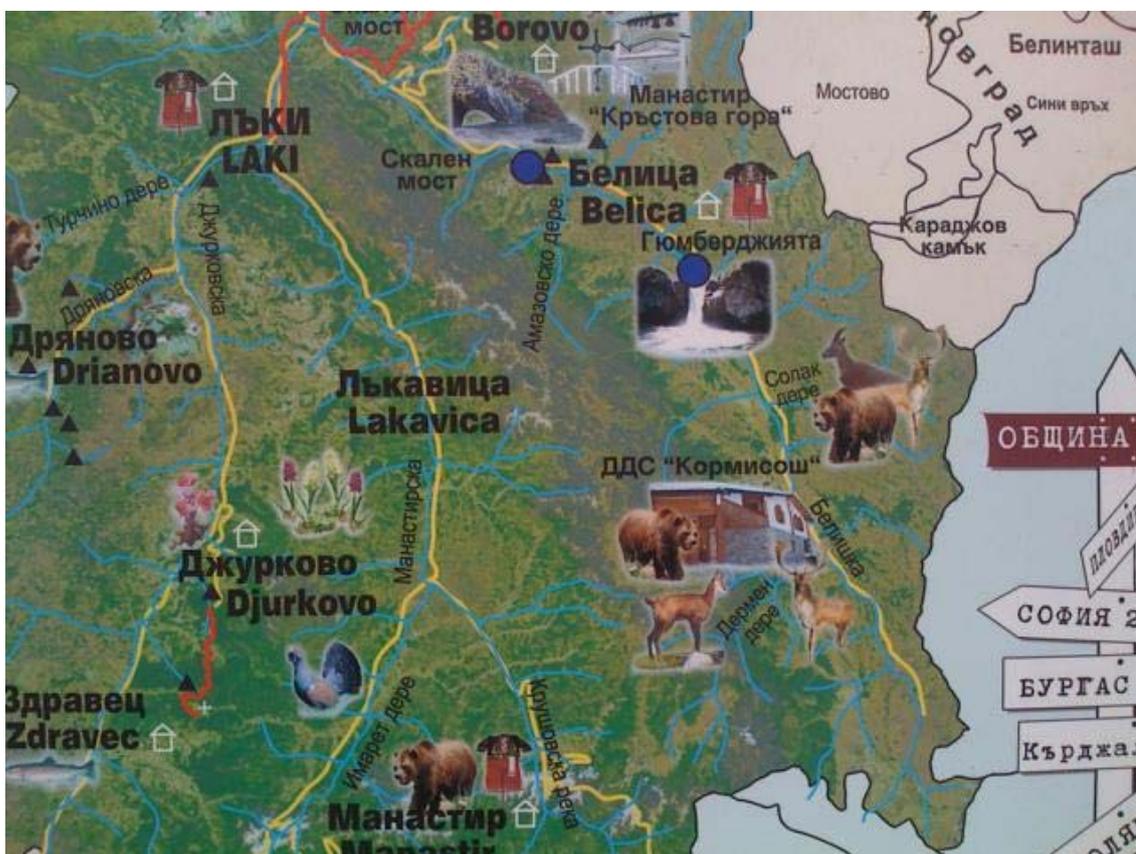
**Bild 17.** Überblick über die Umgebung/Einzugsgebiet des Flusses Krushovska bzw. die Region um die Stadt Laki (vgl. auch WW Laki)

Der Fluß Krushovska (Probenahmeort 25) (vgl. Bild 17) ist die Hauptrohwasserquelle des Wasserwerkes Laki (vgl. Bilder 18-19).

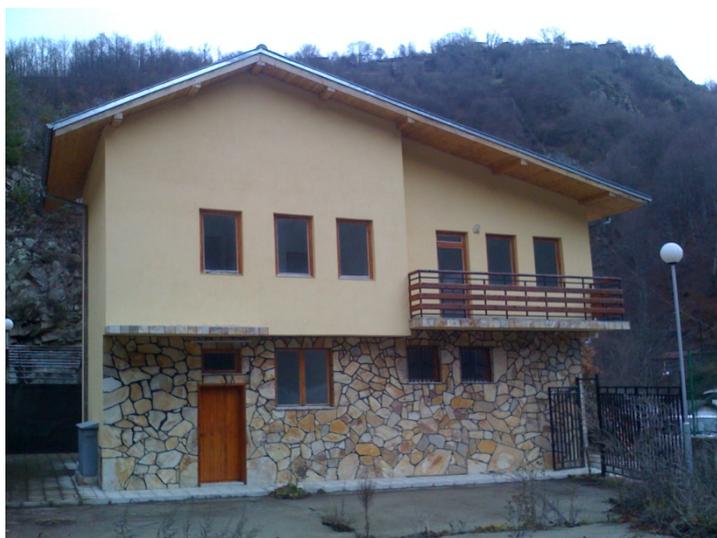
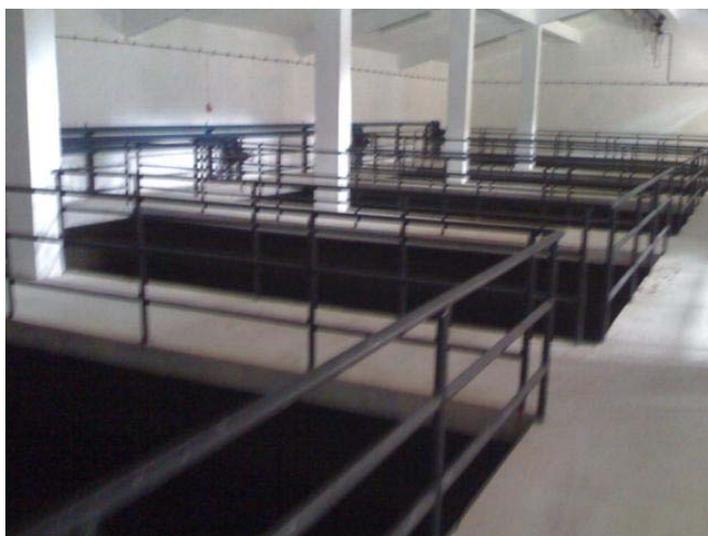
**Bild 18 und 19.** Wasserwerk Laki

Die Wasserentnahmeeinrichtung wurde als zusätzliche Wasserbereitstellungsmöglichkeit für die Stadt Laki konzipiert. Momentan wird die Stadt durch drei Quellen versorgt.

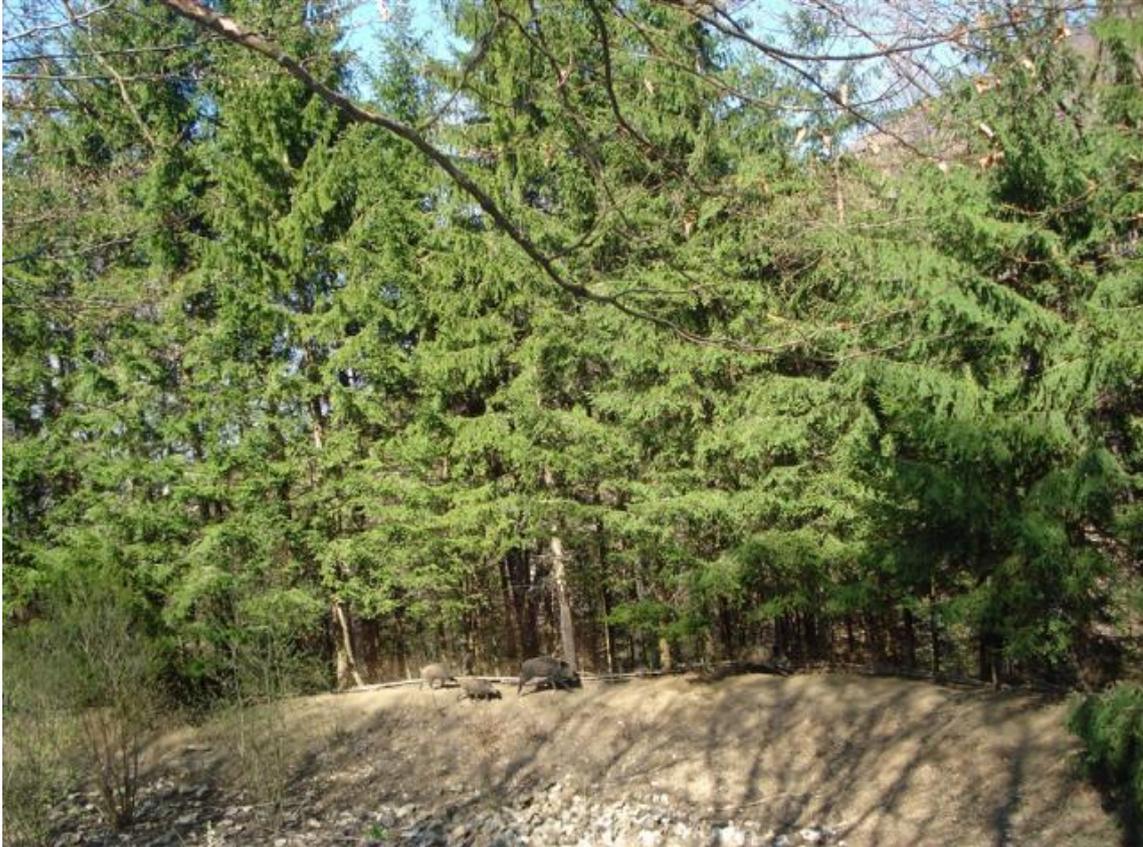
**Bild 20.** Wildtiere auf dem Weg zur Wasserentnahmestelle

- Wildzucht unterhalb des Entnahmepunktes;
- Fauna (Wildtiere, vgl. Bild 20).

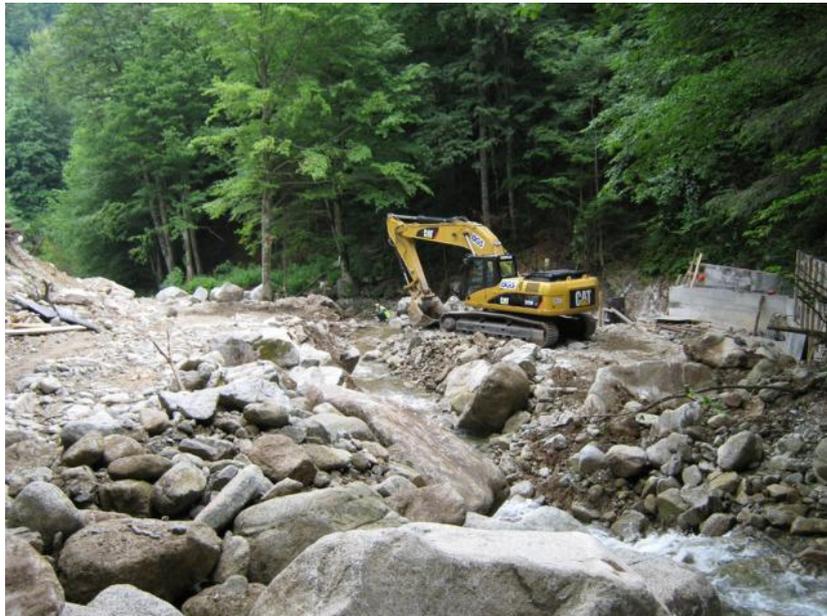
**Bild 23.** Instandsetzungsarbeiten am Bolovandzhika Fluß nach heftigen Unwettern

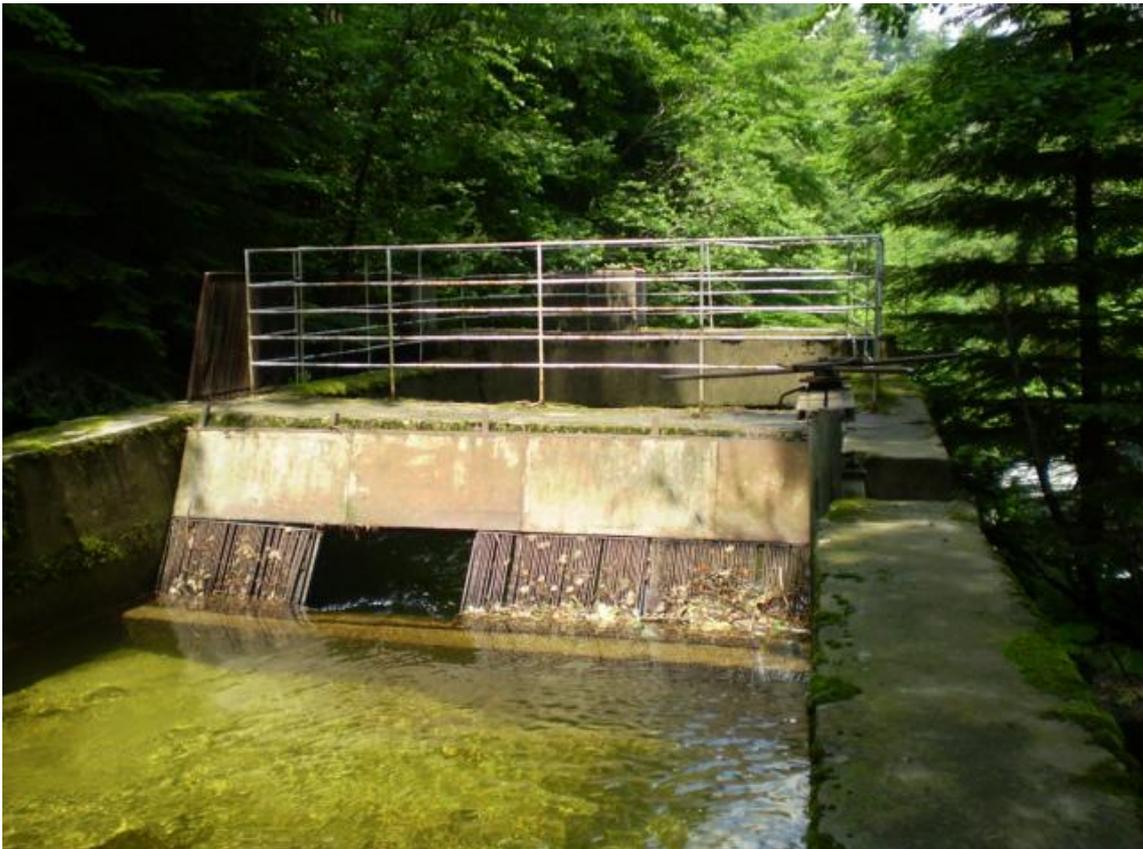
**Bild 25.** Probenahmestelle am Fluß Ibar in der Region Sofia

Die Entnahmestelle am Fluß Ibar (Probenahmeort 35, vgl. Bild 25) befindet sich im Nationalpark Rila (1.000 m über dem Meeresspiegel). Als Trinkwasser dient ein Mischwasser mit dem einer zweiten Entnahmestelle am Fluß Maritza. Jene Entnahmestelle befindet sich in einer größeren Höhenlage in der Nähe der Flußquelle und war für das Probenahmeteam nicht zugänglich.

- saisonal genutztes Weideland
- Fauna;
- Laut den Überwachungsdaten von 2006 - 2007 entspricht das Oberflächenwasser bezüglich mikrobiologischer Parameter einer Qualität der Kategorie A2.

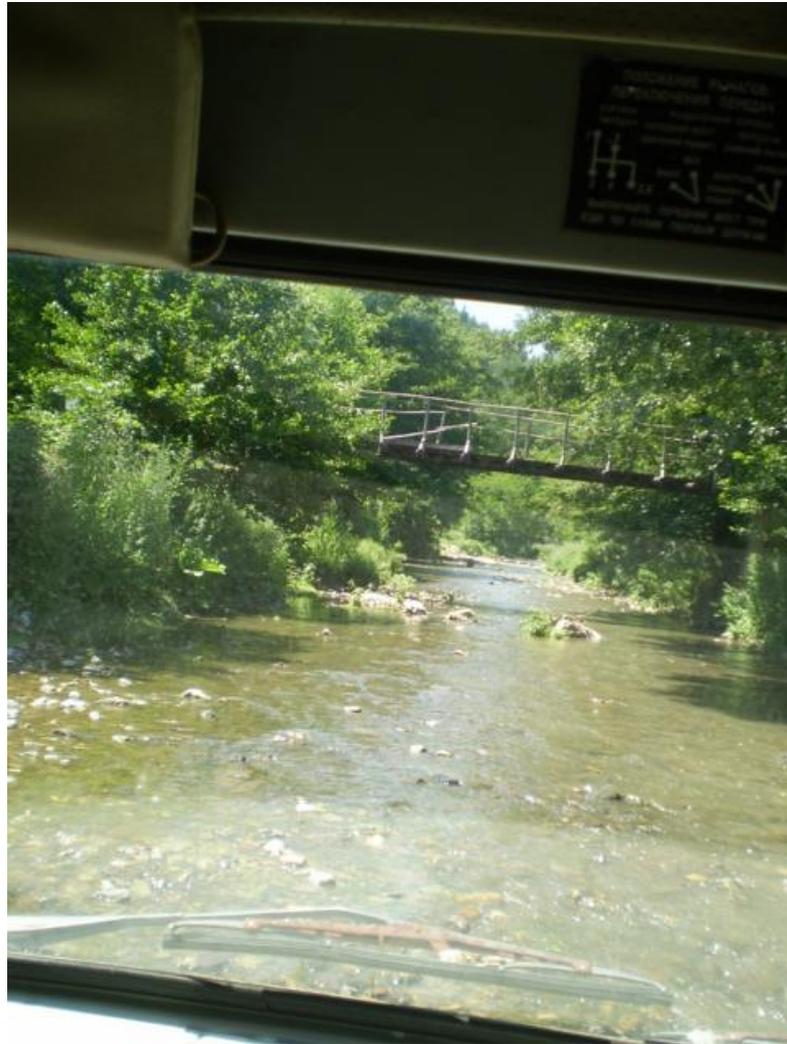
**Bild 26.** Auf dem Weg zur Pumpstation Krajna

- Verbindung mit Oberflächenwasser des Flusses Nedelinska

- Siedlungen nahe der Wasserquelle ohne öffentliche Kanalisation, die Abwässer in den Fluß entleeren

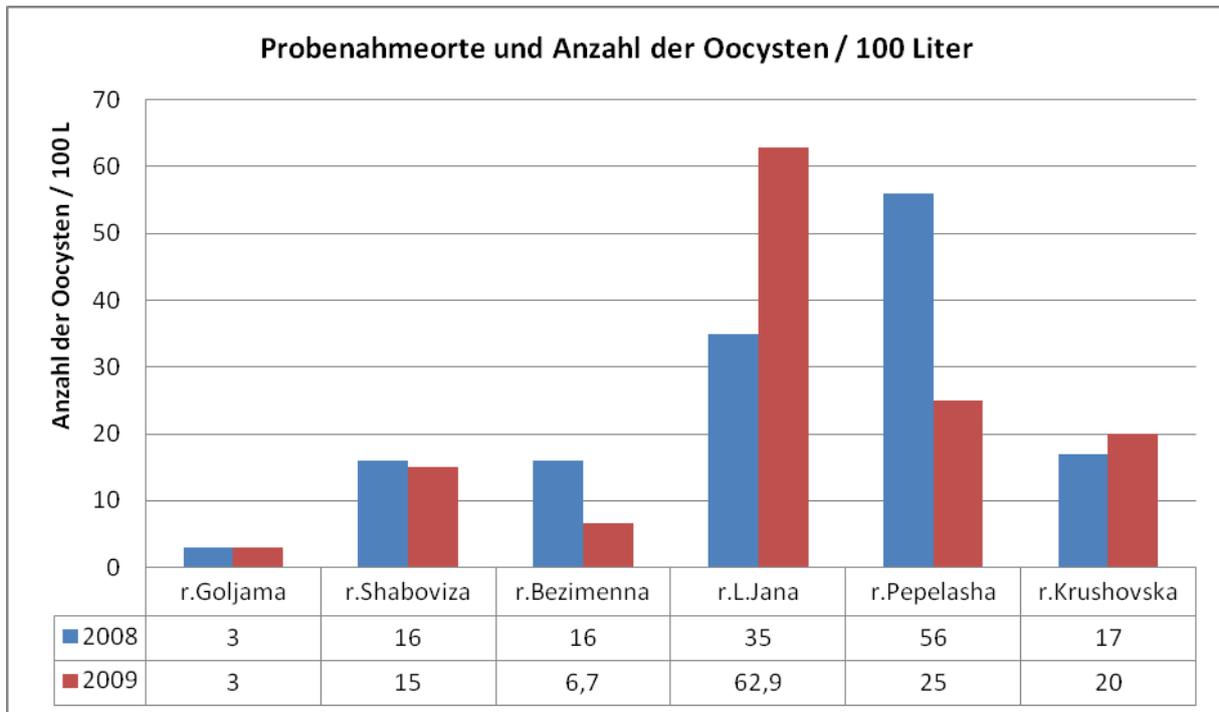
**Bild 27.** Entnahmestellen mit positive Ergebnissen für *Cryptosporidium* oocysts in beiden Probenahmeperioden

Ergebnisse dar (12 von 28). Die Oocystenkonzentrationen waren an einigen Stellen etwa gleich (Nr. 11, 12 und 25). An anderen variierten sie je nach Wetterlage.

An den 5 anderen Stellen (Nr. 6, 7, 8, 10 und 14) wurden Oocysten nur bei der zweiten Probenentnahme gefunden, die nach einer Regenphase und/oder bei einem erhöhten Probenvolumen durchgeführt wurden.

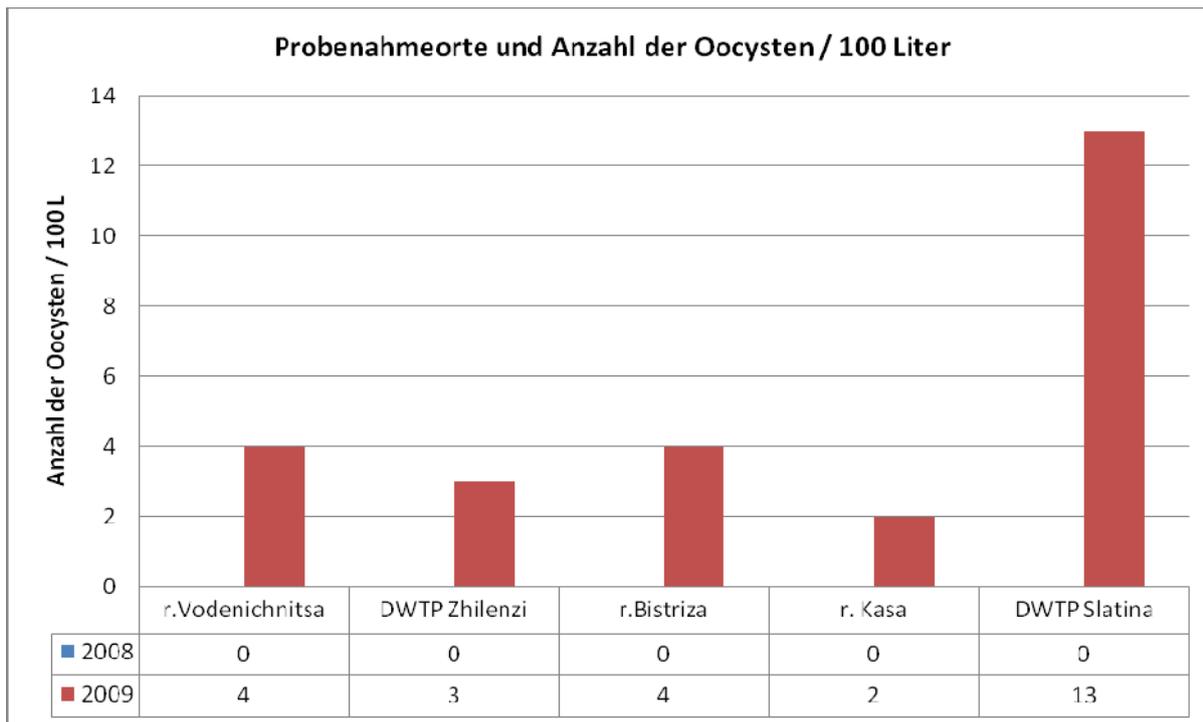
**Bild 28.** Probenahmeorte mit positiven Ergebnis für *Cryptosporidium* Oocysten in der zweiten Probenahmeperiode

Die Oocystenkonzentration war an den Stellen mit zwei positiven Proben höher (6,7 – 62,9 Oocysten / 100 L), falls diese mit der Belastung einzelner positiver Resultate zwischen 2 und 13 Oocysten/100 L verglichen wird. Die restlichen 11 positiven Entnahmestellen wurden erst nach einer Schneeschmelze oder Regenfällen ausschließlich im Jahr 2009 untersucht. Die Oocystenkonzentration war auch relativ niedrig und befand sich im Bereich 1,1 – 11 Oocysten / 100 L. Dort, wo doppelte Positivbefunde auftraten, ist davon auszugehen, dass die betroffenen Wassereinzugsgebieten konstante Kontaminationsquellen vorweisen.
