Abschlussbericht  
des von der  
Deutschen Bundesstiftung Umwelt  
geförderten Projekts

**Praxistest des DSS-WAMOS am Beispiel zweier Waldmoorgebiete  
in Nordwestdeutschland - Anwendung eines  
Entscheidungsunterstützungssystems zur Umsetzung und  
Erfolgskontrolle von Renaturierungsvorhaben in Waldmooren**

Peter Meyer, Henning Städtler, Gunnar Becker und Philipp Küchler

Göttingen, Juni 2010

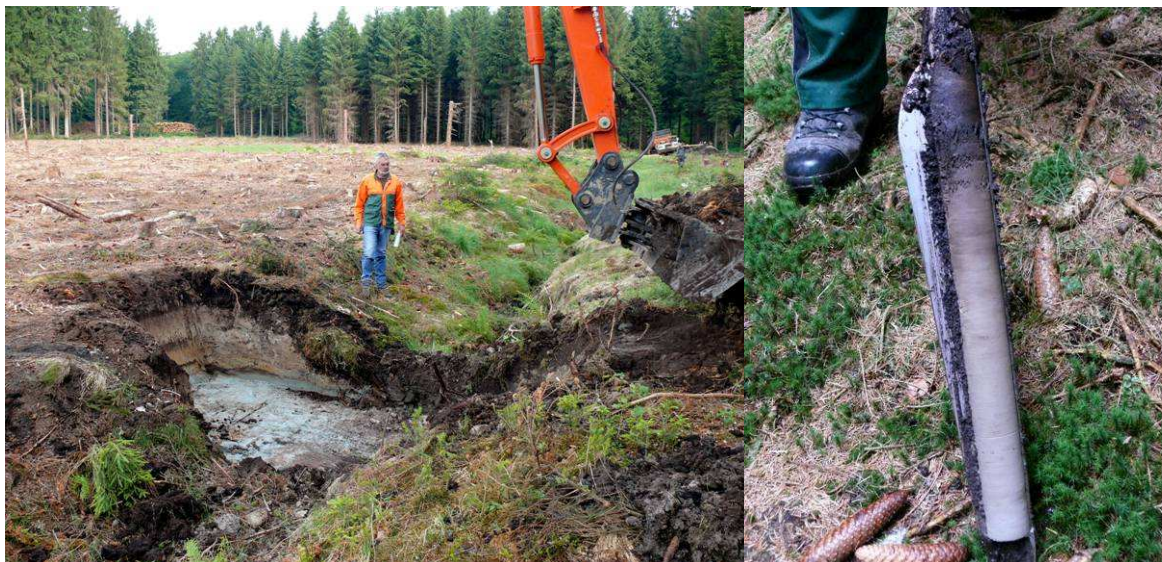
**Abb. 1:** Freilegung eines typischen Molkebodens im Projektgebiet „Teichwiesen“ (linkes Bild) und Bohrkern eines Molkebodens (rechtes Bild).

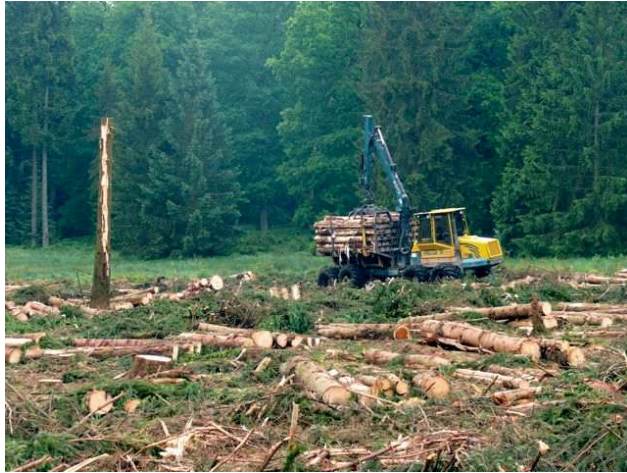
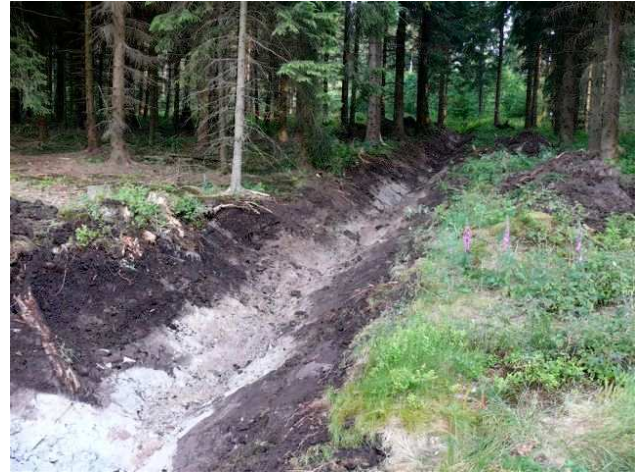
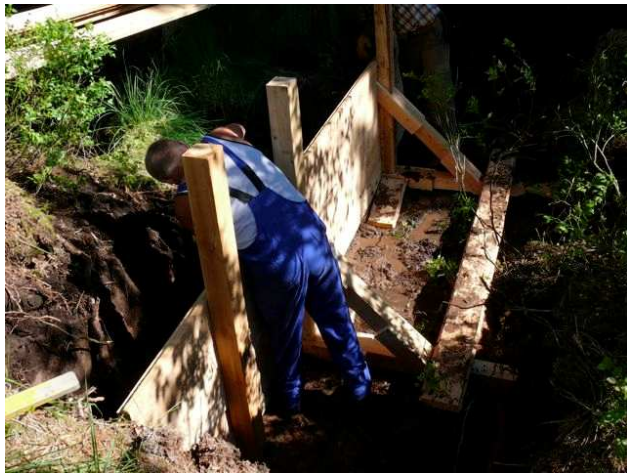
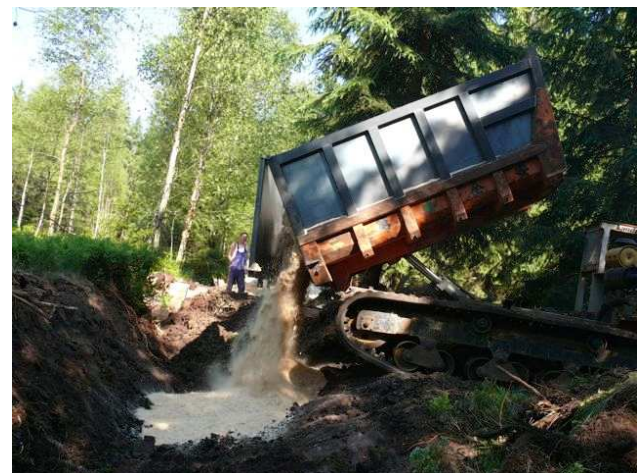
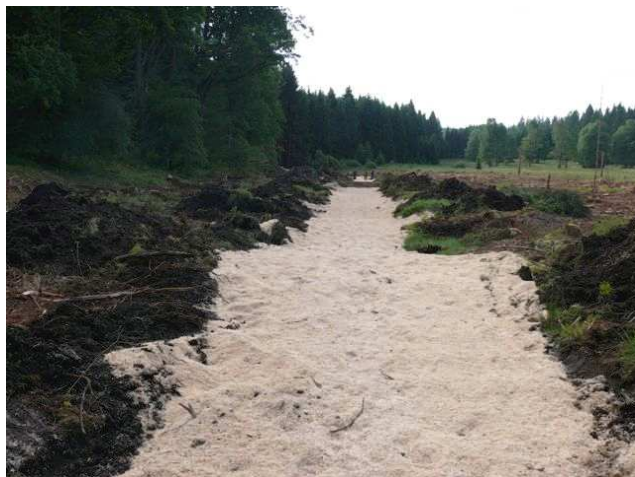
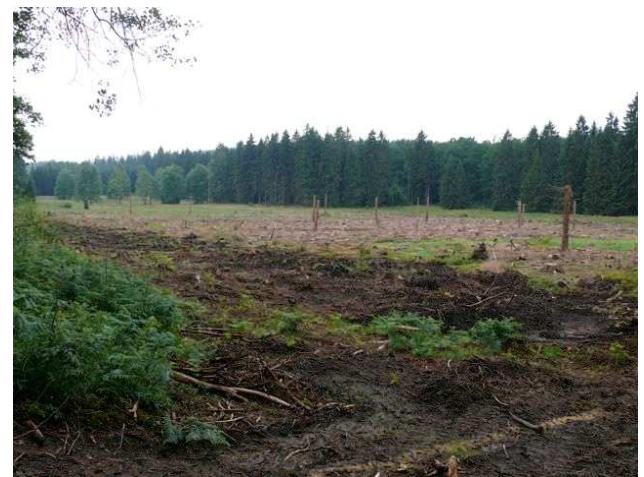
**Abb. 5:** Kahlschlag und Grabenverschluss mit der „Zuger Methoden“ auf den „Teichwiesen“. Von links nach rechts und von oben nach unten:

Die parallel zu Waldstraße verlaufenden Hauptentwässerungsgräben in den „Teichwiesen“ und die Hauptvorfluter im „Heidelbeerbruch“ sowie der Ringgraben im „Friedrichshäuser Bruch“ wurden mit maschineller Baggerarbeit vorbereitet und die Querbauwerke per Hand eingebaut.

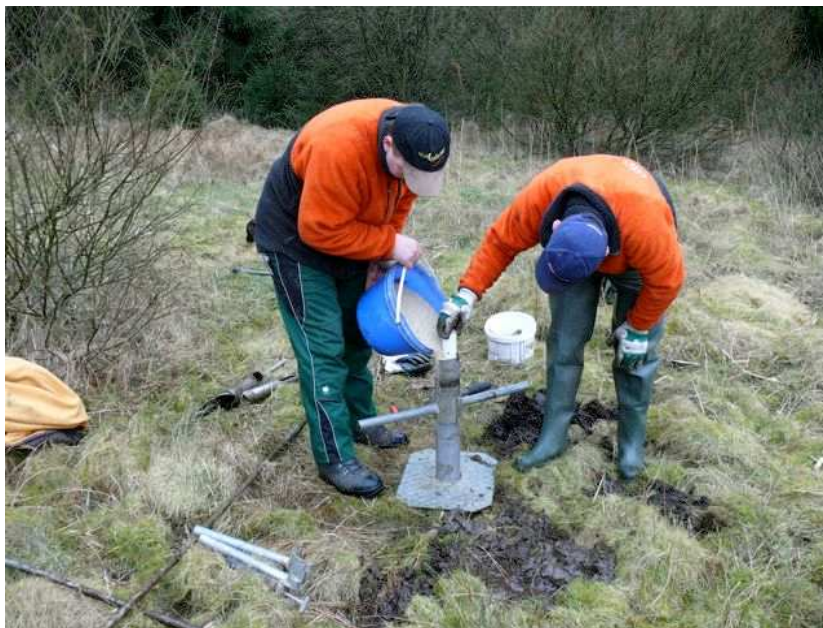
**Abb. 6:** Mitarbeiter des Forstamtes Neuenburg bei der Installierung der Messpegel

Nach intensiver Diskussion mit der Stelle für Naturdienstleistungen im Niedersächsischen Forstamt Neuenburg wurde gemeinsam entschieden, alle Projektflächen mit Messpegelstellen auszurüsten (Abb. 6).

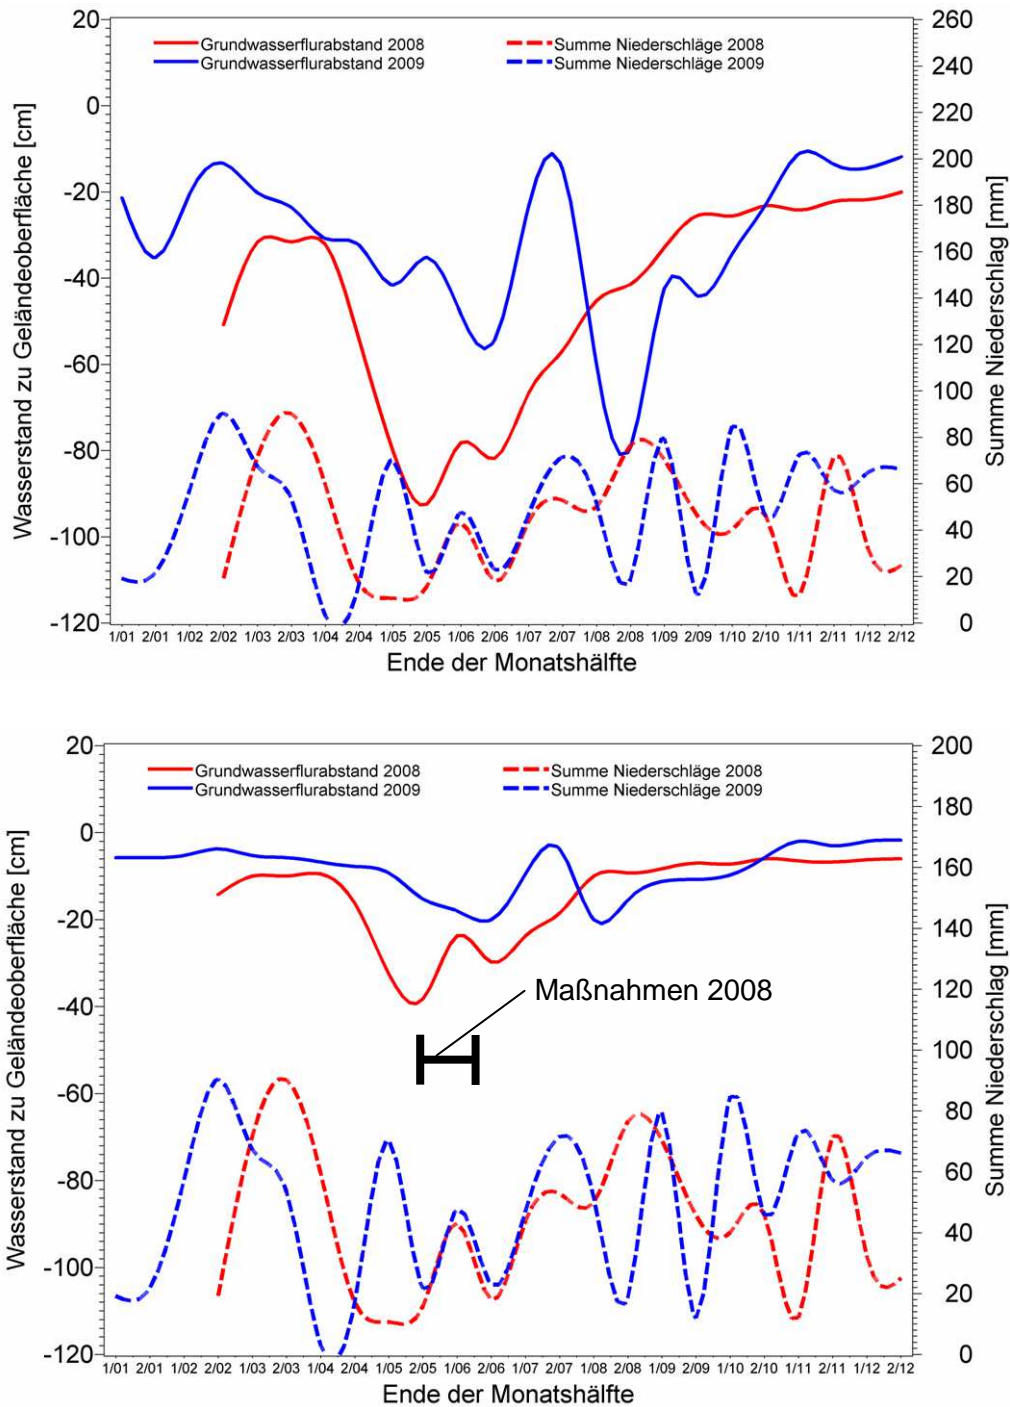
**Abb. 12:** Verlauf der Grundwasserflurabstände im „Heidelbeerbruch“ (oben) und den „Teichwiesen“ (unten) sowie Niederschläge (Messungen Level II Fläche im Solling, Summe je Monatshälfte) in den Jahren 2008 und 2009.

Die Jahressgänge des Grundwasserflurabstands in den beiden Renaturierungsgebieten „Teichwiesen“ und „Heidelbeerbruch“ zeigen deutliche Unterschiede (Abb. 12). Das Heidelbeerbruch befindet sich im Ausgangszustand im Jahr 2008 vor den Wiedervernässungsmaßnahmen deutlich außerhalb des Bereichs naturnaher Waldmoore. Durch den Grabenverschluss haben sich die Wasserstände in Richtung naturnaher Verhältnisse verändert. Sie schwanken allerdings nach wie vor erheblich und sinken zeitweise im Sommer auch unter die 40 cm Marke ab.

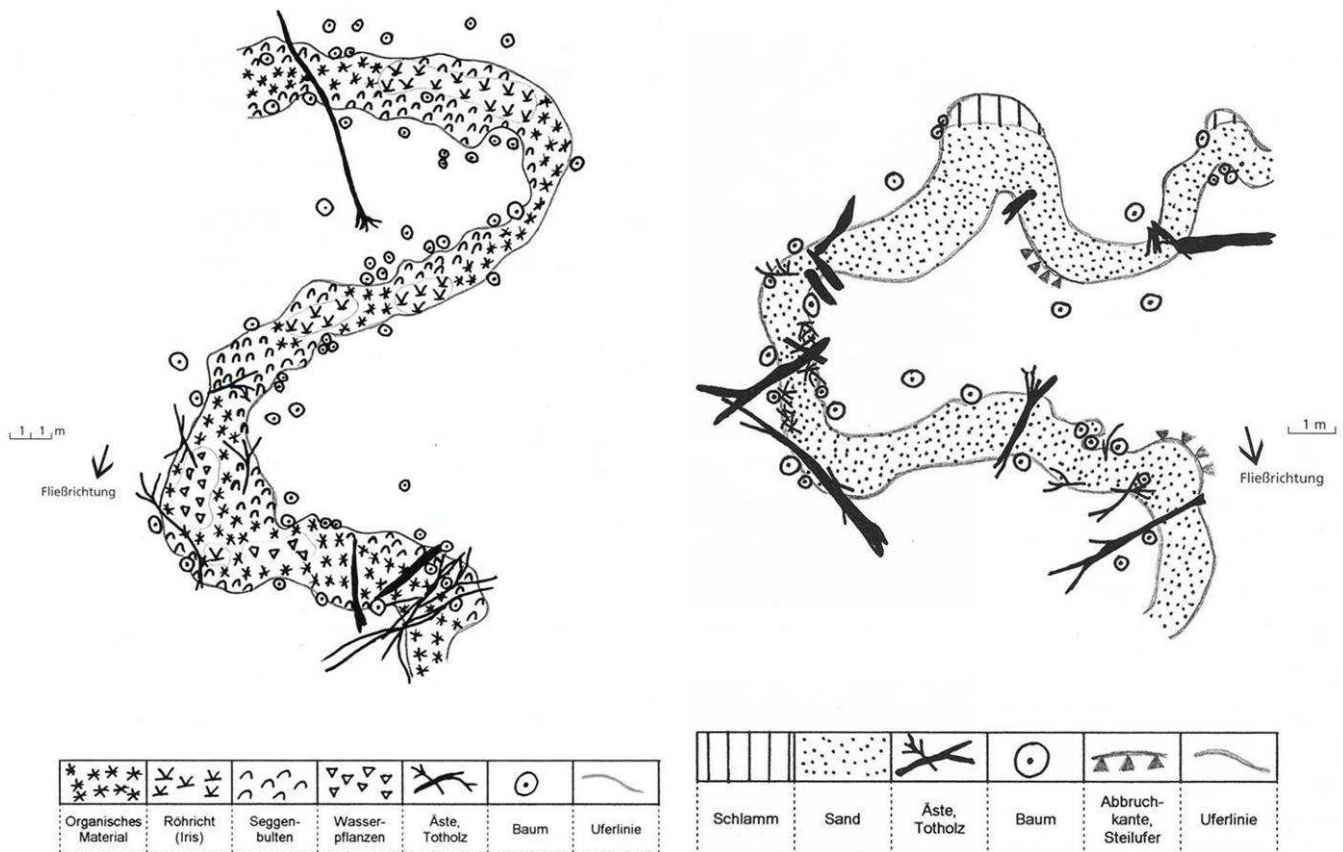
**Abb. 22:** Leitbilder für die Gewässertypen „Organisch geprägtes Fließgewässer des Tieflandes“ (links) und „Sandgeprägtes Fließgewässer des Tieflandes“ (rechts). Entnommen aus Rasper (2001).

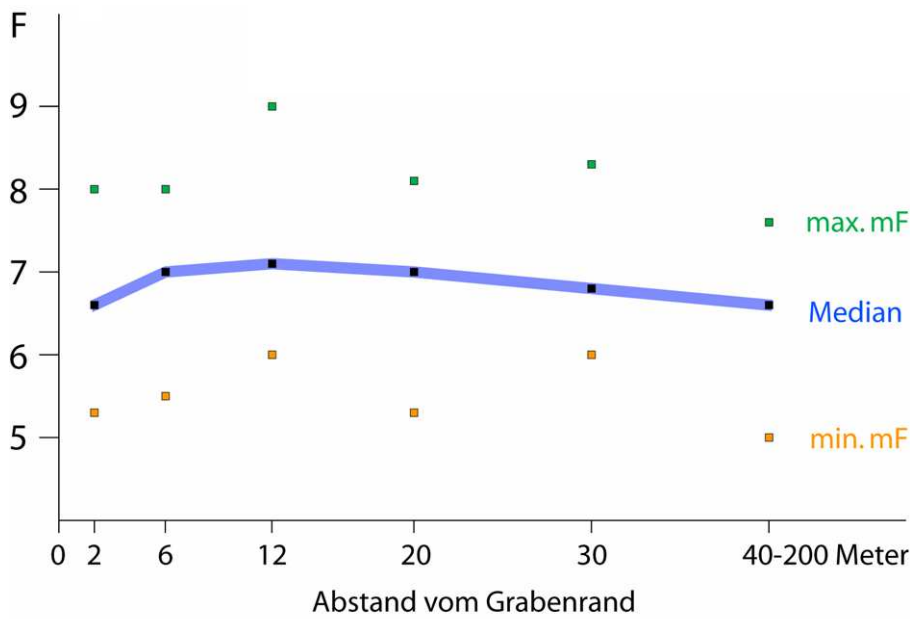
Abb. 25: Ellenberg'sche Feuchtzahlen in Abhängigkeit vom Abstand zum Grabenrand.

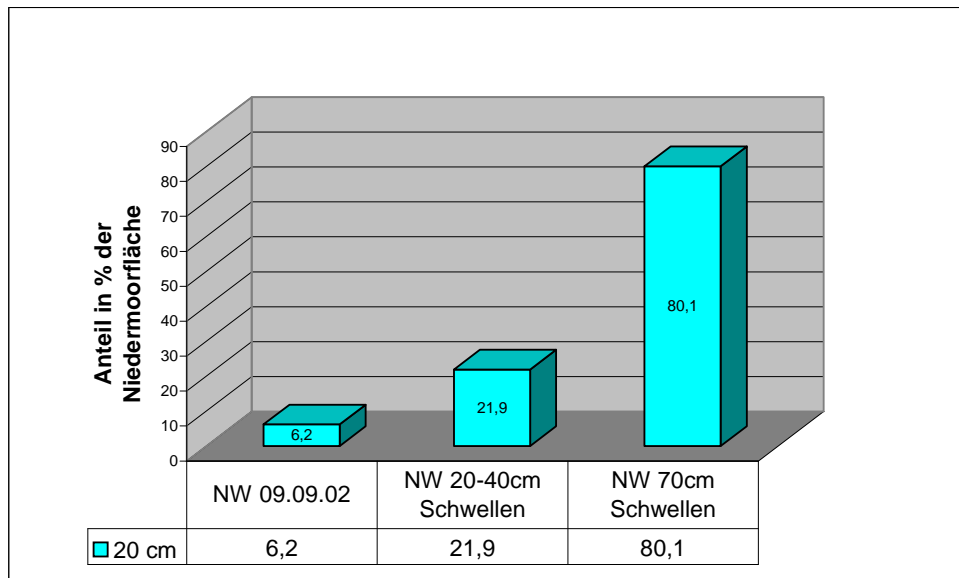
**Abb. 28:** Anteil „nasser“ Teilflächen an der Niedermoorfläche im Projektgebiet „Hörsten Bruch“ bei verschiedenen Schwellenhöhen (Quelle: Becker 2003).

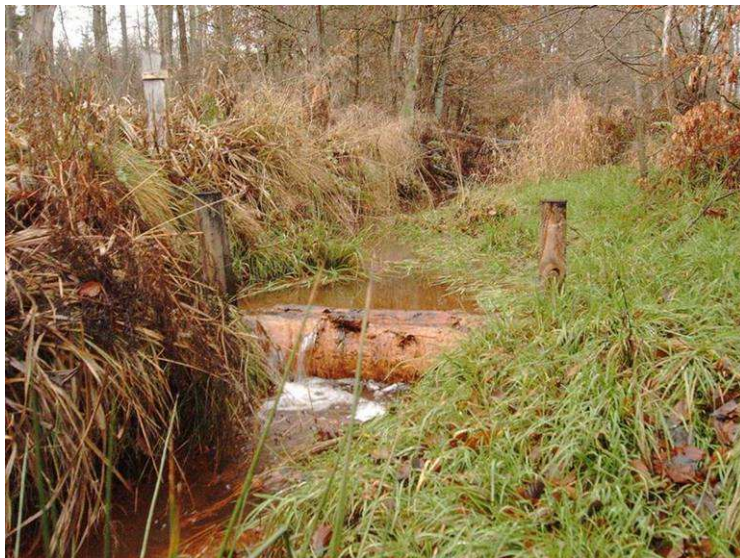
**Abb. 29:** Sohlschwelle 9 im Sudwalder Graben am 25.11.2003 bei sehr niedriger Wasserführung.

Nach Erteilung der Genehmigung durch die Untere Wasserbehörde wurden im Juni 2003 die insgesamt 22 Holz-Sohlschwellen eingebaut. Das benötigte Holz wurde den umliegenden Beständen entnommen und nicht weiter behandelt. Im unteren Abschnitt des Sudwalder Grabens wurden 5 Schwellen mit 40 cm Höhe eingebaut. Gewässeraufwärts folgten 5 Schwellen mit 30 cm und weitere 3 mit 20 cm Höhe. Im Lambertshofgraben wurden 7 Schwellen mit 30 cm und im oberen Abschnitt 2 mit 25 cm Höhe installiert.

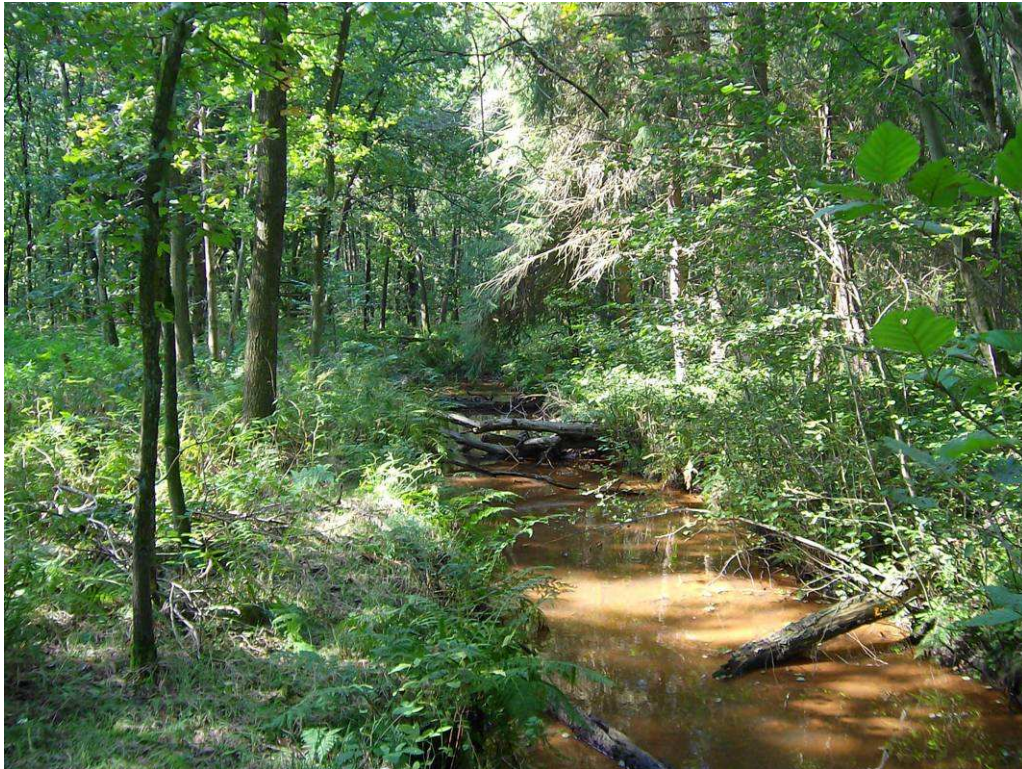
**Abb. 32:** Beginnende eigendynamische Renaturierung des Sudwalder Grabens (Nähe Transekt P01 im Jahr 2008).

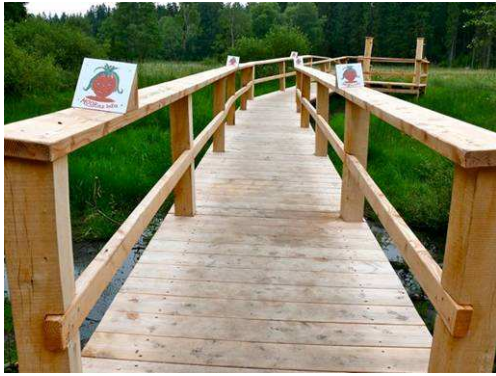
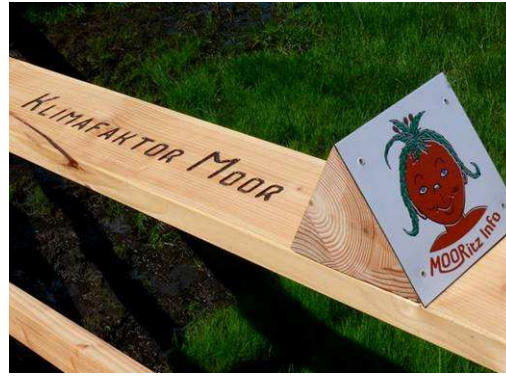
**Abb. 36:** Moorsteg am „Neuen Teich“:

Ebenfalls am Ende des Waldmoorstegs wird der Besucher aufgefordert, sich auf eine Moorliege zu legen und so das Moor auf sich wirken lassen. Mit einer seitlich angebrachten Lupe kann man Torfmoose, Wollgräser und andere Pflanzen und Tiere genauer ins Blickfeld nehmen. Der Besucher wird animiert, auf Entdeckungstour zu gehen. Weitere Botschaften bekommt man über eine der

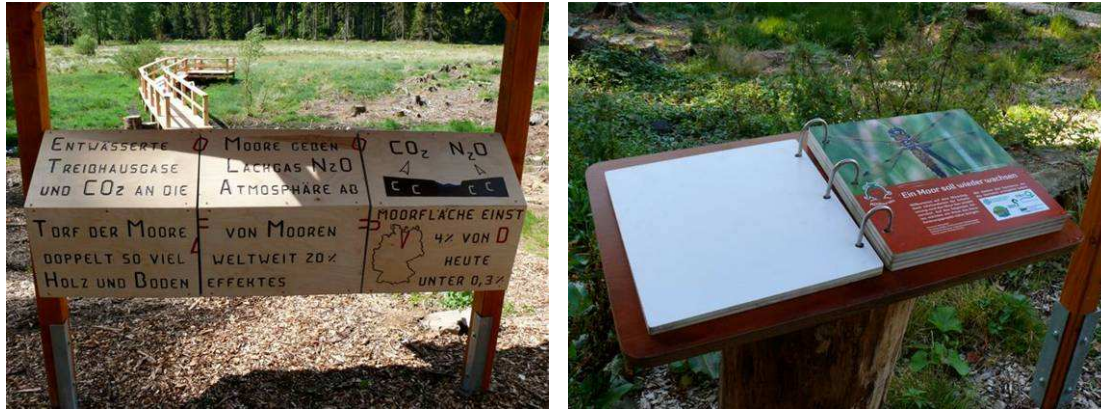
**Abb. 37:** Waldmoor-Infobuch am „Neuen Teich“:

Auf 6 Seiten eines überdimensionierten Infobuches kann sich der Waldbesucher über die Entwicklung des Moores genauer informieren. Die Botschaft „Ein Moor soll wieder wachsen“ auf Seite 1 soll Appetit auf mehr machen. Auf Seite 2 wird der Zustand und die Entwicklung von Mooren vorgestellt

und mit einem historischen Foto untermauert. Wie die Fläche vorher ausgesehen hat, erfährt man auf Seite 3 „Fichtenwald entwässert das Moor“. Auf Seite 4 wird in Kürze die Zuger Methode an Hand einer Bildserie präsentiert. Der Zustand kurz nach der technischen Renaturierung – der Stunde Null - gibt auf Seite 5 den Blick auf den Zustand im Sommer 2008 frei. Auf der letzten Seite 6 erfährt man etwas über das „Leben von Pflanzen und Tieren im Moor“.
