## Abschlussbericht

**Umsetzung und Monitoring der ganzheitlichen Sanierung einer in Fertigteilbauweise  
errichteten Bestandsschule („Kasseler Modell“) zu einer Niedrigstenergieschule /  
Passivhauschule**

**gefördert unter dem AZ 25812 / 02  
von der Deutschen Bundesstiftung Umwelt (DBU)**

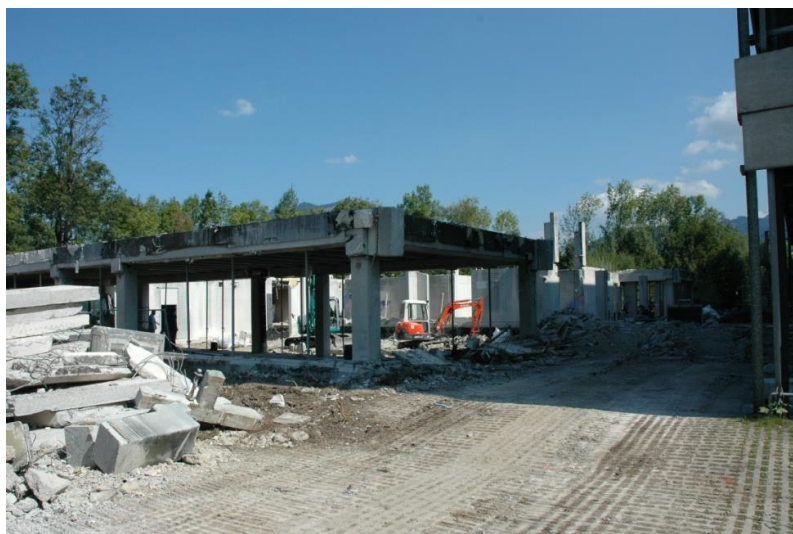
**Bild 1: Teilabbruch des Fachklassentraktes**

Der Bauablauf war so vorgesehen, dass zuerst der Fachklassenbereich erneuert wird, da hiermit für die weitere Sanierungsarbeit der Fachunterricht gut gewährleistet werden konnte und zusätzliche Raumflächen geschaffen wurden, die nötig waren, um auf Container komplett verzichten zu können. Dadurch, dass der Fachklassentrakt durch eine Verbindungsbrücke mit dem Hauptgebäude verbunden ist, ergab sich ein geringer Aufwand zur Abgrenzung der Baustelle zum Schulbetrieb. Komplizierter wurde es bei dem 2. BA, der den westlichen Teil des Schulhauptgebäudes umfasste. Hier verlief die Baugrenze versetzt durch die Aula. In der praktischen Ausführung wurde diese Baugrenze etwas verschoben, was dem Schulbetrieb entgegen kam, aber sich negativ auf Kostenabgrenzung und Bautermine auswirkte. Im 3. BA ist die Heizzentrale enthalten, die während der vorherigen Bauabschnitte sowohl die Bauheizung, als auch die Schulheizung abdeckte. Der Umbau der Heizzentrale erfolgte in der heizungsfreien Zeit und war so gestaltet, dass kein Hotmobil oder ähnliches notwendig wurde.

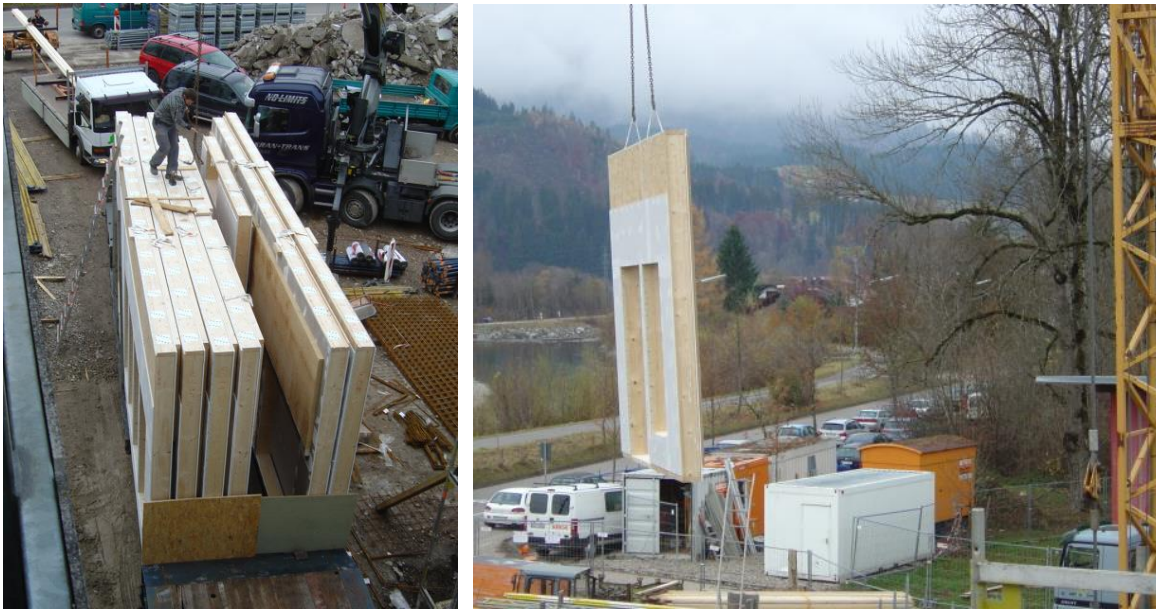
Bild 3: Holz-Fertigteil-Fassade

Die ehemalige Stahlbetonfassade sowie Stahlbetonkonsolen und Auskragungen wurden abgenommen bzw. abgeschnitten. In der Ausschreibung der neuen Holzfassade wurde diese als Holz-Fertigteil-Fassade ausgeschrieben und geplant. Die ausführende Firma hat jedoch diese Holz-Fertigteil-Fassade nicht als komplettes Fassadenteil inkl. äußerer endgültiger Verkleidung hergestellt, sondern nur Elemente der Unterkonstruktion. Die Verkleidung wurde dann vor Ort von Hand zum Teil langwierig angebracht. Hier hatten wir uns einen schnelleren Ablauf vorgestellt. Da es kostenmäßig keine Mehrkosten ergab, wurde dem Handwerker diese Arbeitsweise genehmigt. Die teilweise Vorfertigung war sinnvoll. Eine komplette Vorfertigung wäre uns jedoch lieber gewesen.

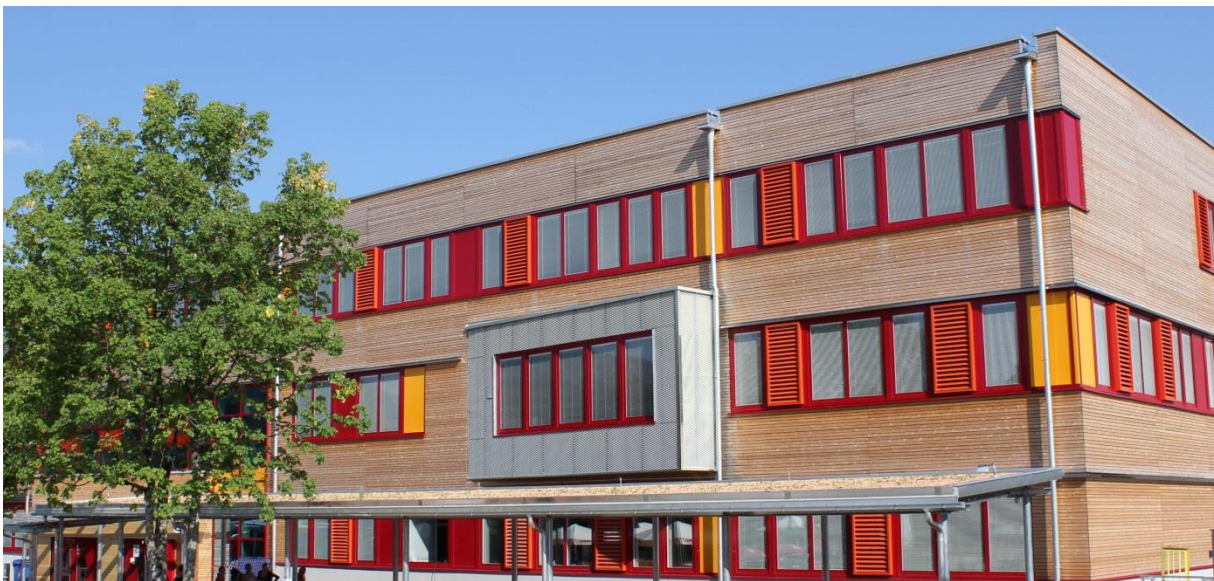
Bild 6: Außenaufnahme

Die Fenster wurden als 2+1 Fenster mit integriertem Sonnenschutz und Tageslichtlenkung in Holz-Alu-Ausführung geliefert und eingebaut.

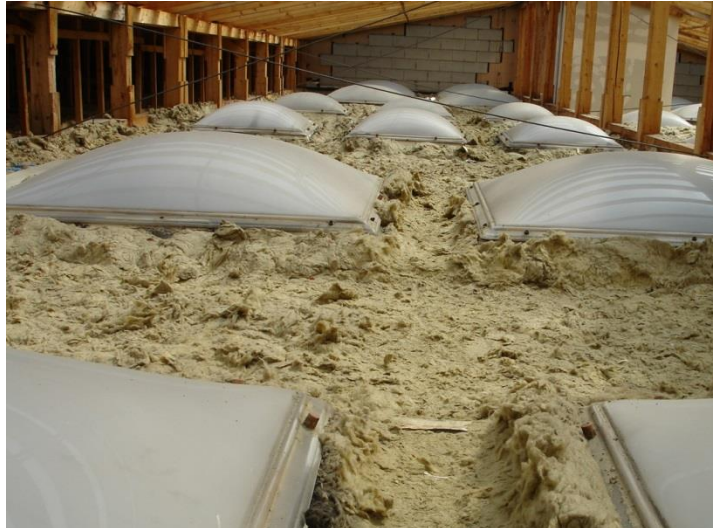
Bild 7: Lichtkuppeln der alten Flachdächer mit Aufständigung des Blechdaches

Weiterhin wurden verschiedene Probleme nicht ausreichend bedacht. Im bestehenden mit Bitumenbahnen abgedichteten Flachdach befanden sich sehr viele Lichtkuppeln zur Beleuchtung von Gängen und innenliegenden Räumen. Diese Lichtkuppeln waren aus Kunststoff und sollten im Brandfall nach entsprechender Abschmelzung die Entrauchung des Gebäudes leisten. Nachdem nun das Blechdach als Kaltdach und als „Regenschutz“ des eigentlichen Daches eingebaut war, war die Wirkung der Lichtkuppeln in mehrfacher Hinsicht gestört. Sie lieferten kein Tageslicht mehr, aber viel gravierender war die Tatsache, dass bei einem Brand der Dachraum aus Blech dazu geführt hätte, dass andere Lichtkuppeln in nicht brennenden Bereichen den Brand bzw. Rauch dorthin übertragen hätten.

Das Blechdach inkl. der alten Dachabdichtung wurde abschnittsweise abgenommen und durch ein rollnahtgeschweißtes Edelstahldach als Flachdach ersetzt. Lichtkuppeln entfielen größtenteils. Im Aulabereich wurden verglaste Lichtdächer eingebaut.

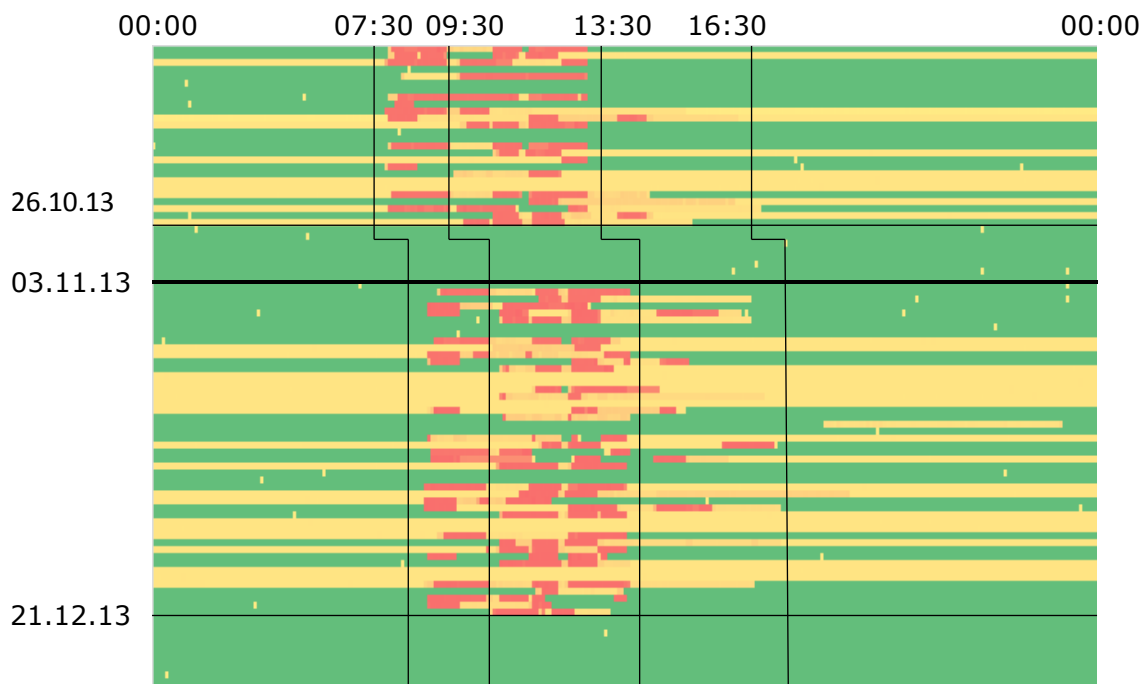
11) sehr stark mit den Einschaltzeiten der Beleuchtung (Abbildung 10), wodurch zu diesen Zeiträumen stark davon ausgegangen werden kann, dass eine Nutzung des Raumes stattfand. Dieses regelmäßige Verhalten wurde in allen Räumen über den betrachteten Gesamtzeitraum festgestellt. Auch wurde für die untersuchten Räume aufgezeigt, dass elektrische Grundlasten aufgrund von Standby-Verlusten durch Präsentationstechnik vorliegen. Während sich diese Grundlasten in der Regel im Bereich von ca. 15 Watt bewegen, fiel der Raum H 214 mit einer hohen Grundlast negativ auf.

Abbildung 11: Tageszeitliche Verteilung der Steckdosennutzung im Raum H 214

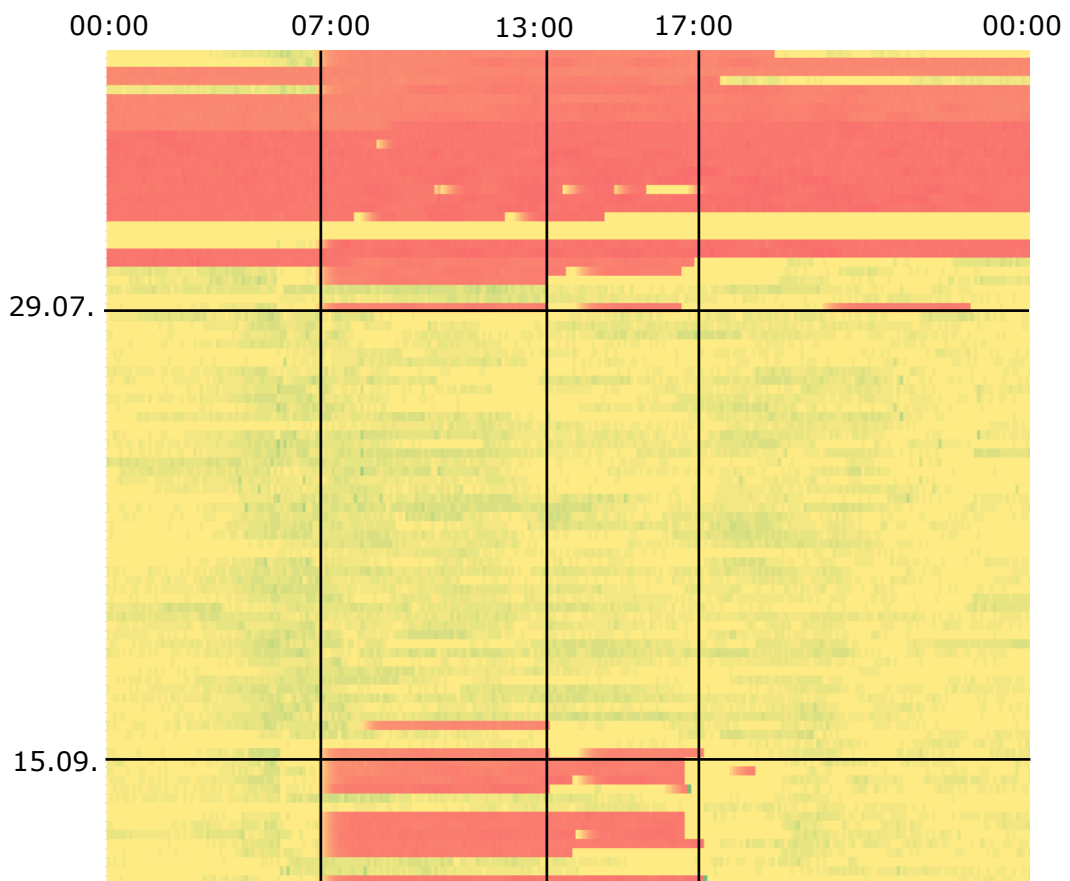
Abbildung 24: Betriebszeiten der Lüftung BA III in Q3 2014

Abbildung 23, Abbildung 25 und Abbildung 24 zeigen den Bedarf der elektrischen Leistung durch die drei Lüftungsanlagen im 3. Quartal 2014 und geben damit aufschluss über die Betriebszeiten der entsprechenden Anlagen. Die Lüftungsanlage im Bauabschnitt I ist bezüglich der Vorgaben [20] bereits, wie auch im 2. Quartal 2014 (vgl. [19]), optimal eingestellt. In den Ferienzeiten erfolgt sogar eine vollständige Absenkung der Lüftungsleistung (grüne Bereiche in Abbildung 23).

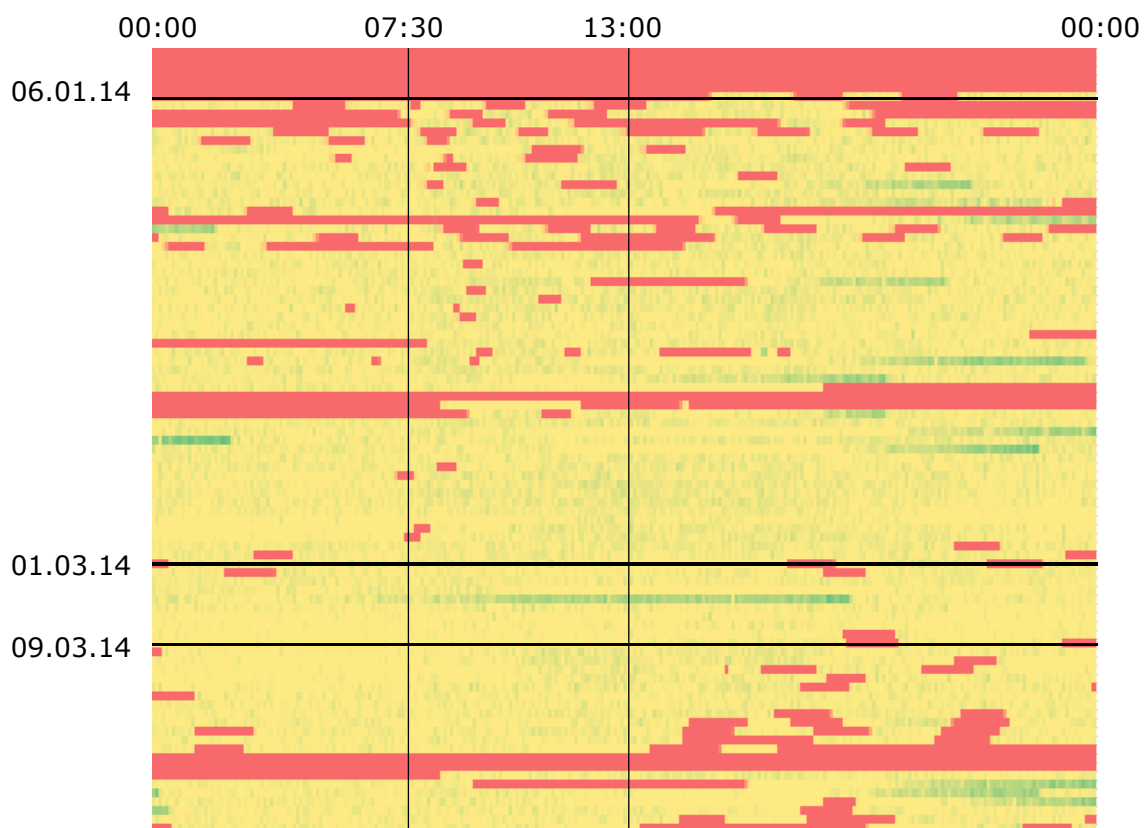
Abbildung 51: Stromerzeugung des BHKW im Q1 2014

Abbildung 50 zeigt die erzeugte elektrische Leistung des BHKWs im 1. Quartal 2014. Bis auf den Bereich der Weihnachtsferien, Anfang des Jahres, lief es dabei nahezu im Dauerbetrieb. Eine Abschaltung zu weiteren Ferienzeiten (vgl. Winterferien) oder am Wochenende war nicht zu erkennen. Dies bestätigte sich auch nochmal in Abbildung 51.
