Abschlussbericht  
über die

energetische und ökologische Modernisierung einer  
Jugendstilschule unter Denkmalschutz, Friedensschule in Schweinfurt

gefördert  
unter dem AZ 25838  
von der  
Deutschen Bundesstiftung Umwelt (DBU)

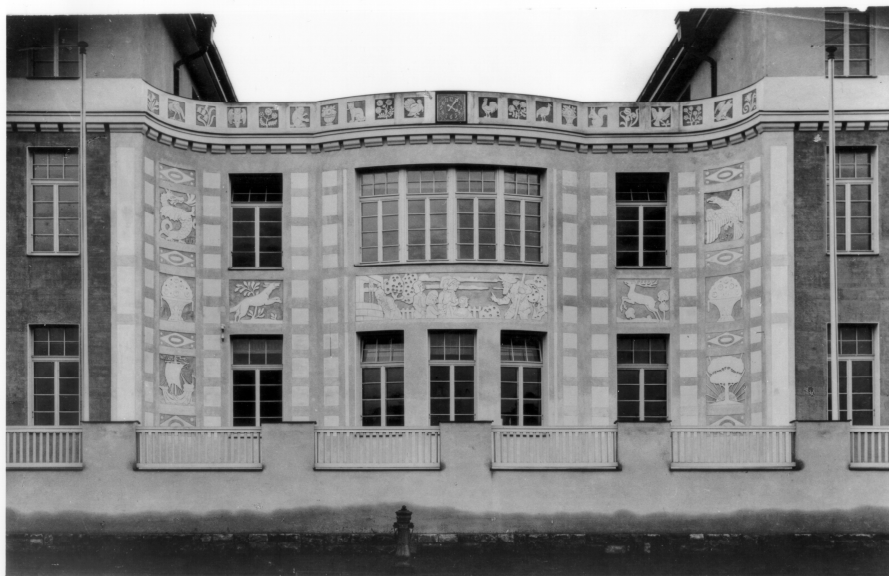
Bild 4: Sgraffitti

Die Fuge des dreigeschossigen Mittelbaus gliederte das Bauvolumen elegant und verband doch mit dem horizontalen Attikagesims in seiner Fortsetzung als Gurtgesims die Hauptgebäude. Der das konkav-konvexen Wechselspiel zitierende Mittelbau ist reicher mit Putzreliefs (Sgraffitti) als Kratzputz mit Frescolithbildern (die vier Elemente, Tierfiguren und Märchen) verziert. Den oberen Abschluss bildete von beiden Hauptgebäuden zugängliche Dachterrasse.

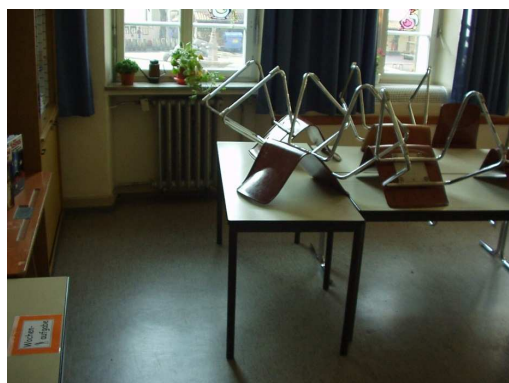
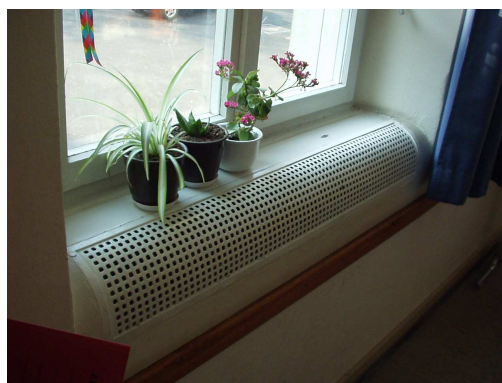
Bild 9: Fensterfront vor Sanierung

Temperierungen im Bereich der undichten Fenster beseitigten Zugscheinungen, ansonsten wurde die Raumheizung durch Radiatoren in den mittleren Fensterbänken erfüllt. Einen Eindruck kann die vor der Sanierung vorgefundene Situation vermitteln.

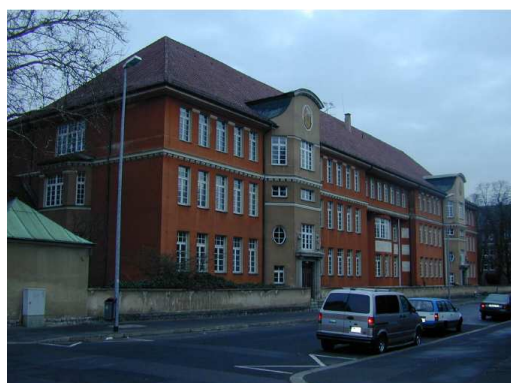
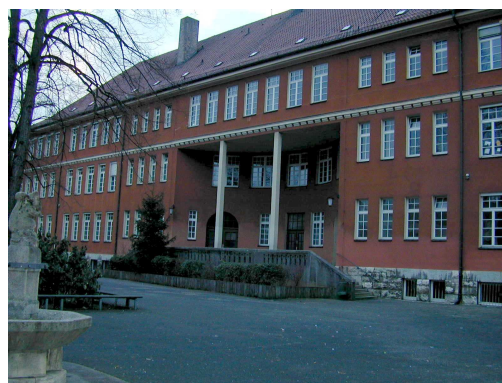
Bild 10: Heutige Friedensschule nach Wiederaufbau

Der 2. Weltkrieg hinterließ seine zerstörerischen Spuren mit Fliegerbombentreffern. Im Jahre 1950 erfolgte der Wiederaufbau der Ludwigschule. Der zurückgesetzte Mittelbau wurde im 2. Obergeschoss komplett überbaut, die feingliederte Struktur durch ein homogenes, alle Gebäudeabschnitte überspannendes abgewalmtes Satteldach vereinheitlicht. Dieser jetzt massige Baukörper prägt heute noch das Stadtbild.

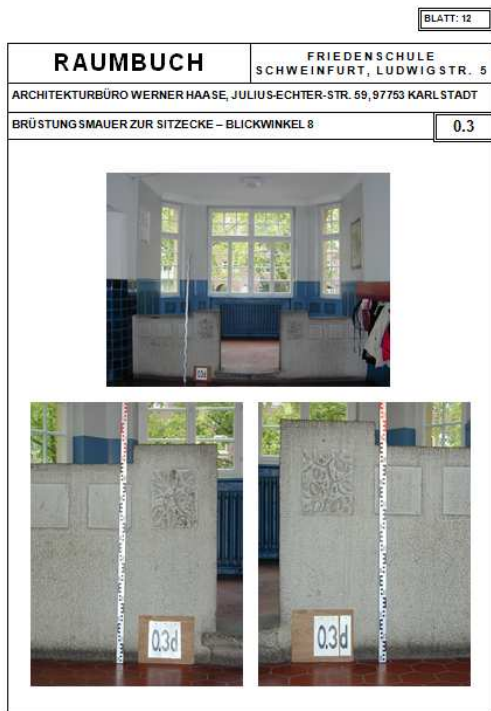
Bild 11: Ausschnitt aus dem Raumbuch für denkmalpflegerisch bedeutende Ausstattung, AB Haase, Mai 2005

Denkmalrelevante Ausstattungsmerkmale wurden fotografiert und in den Plänen direkt durch durchgängig nummerierte ‚Blickwinkel‘ referenziert.

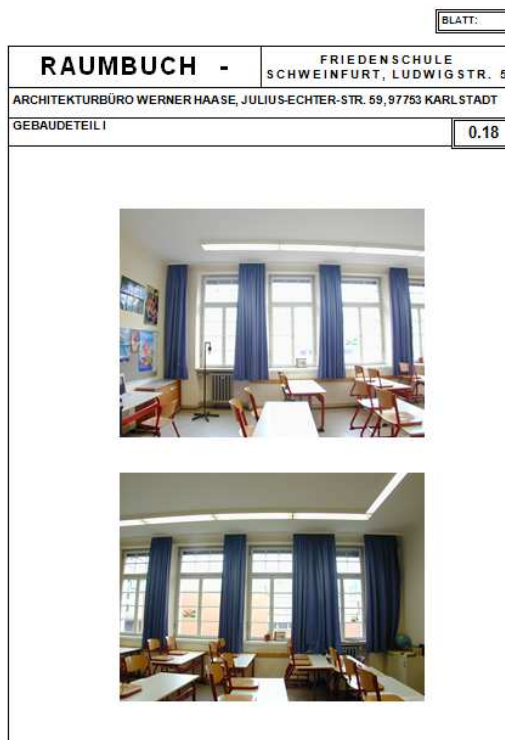
Bild 12: Ausschnitt aus dem Fotoraumbuch, AB Haase, Mai 2005

Parallel wurde auf Basis der Codierung ein komplettes Fotoraumbuch des Bestandes gefertigt. Die jeweilige Zuordnung erfolgt durch ebenfalls in das Bild eingestellte Raum- und Wandnummerierungen.

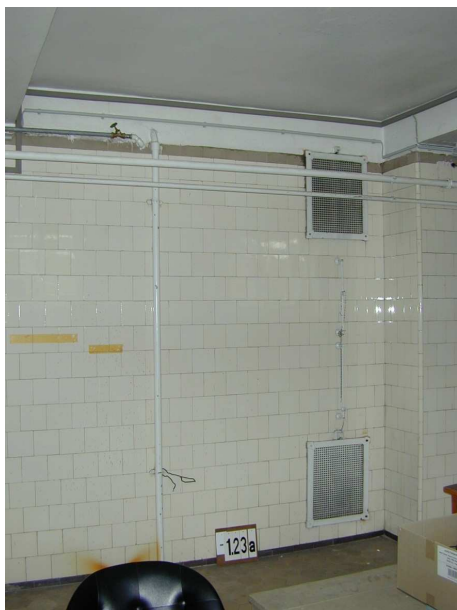
In wenigen Räumen wurden Lüftungsklappen in den flurparallelen Innenwänden festgestellt wie hier im ehemaligen Schulbad.

Bild 13: Lüftungsklappen des Ventilationskamins im ehemaligen Schulbad

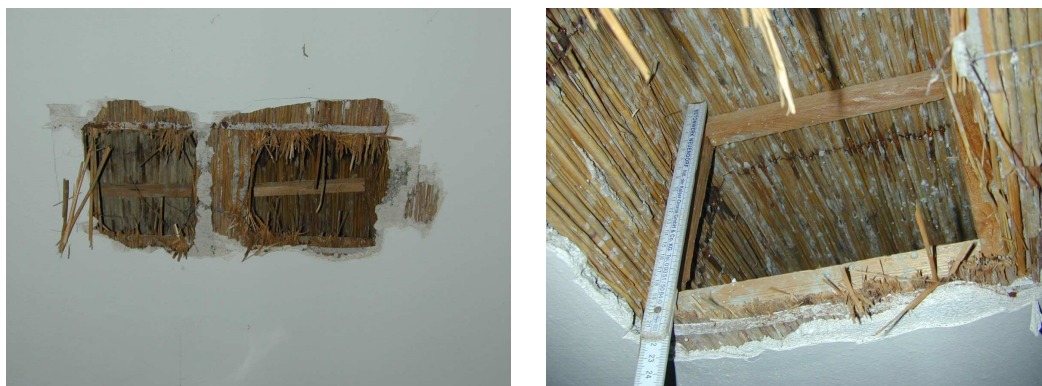
Bauteiluntersuchungen wurden im Untersuchungszeitraum an einer Geschosdecke und der Dachdecke durchgeführt. Beide Untersuchungen genügten lediglich für erste Einschätzungen. Der Aufschluss der Geschosdecke offenbarte eine bauzeitliche Rippendecke.

Bild 14: Bestandsuntersuchung bauzeitliche Rippendecke, AB Haase, 2005

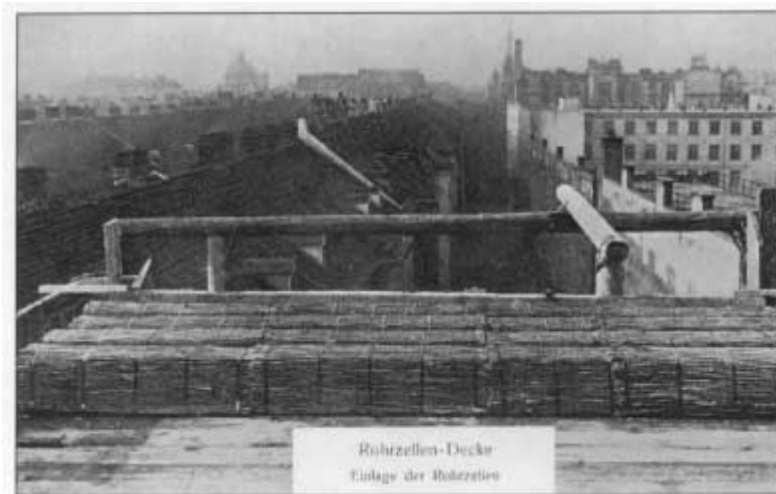
Unterseits werden ebenfalls Schilfrohmatten als Putzträger angebracht. Die folgende Abbildung zeigt eine fertiggestellte Rohrzellenschalung.

Bild 15: Rohrzellenschalung, Abbildung aus Georgeacopol-Winischhofer, U., in: Steine sprechen, 2000, Nr.118, S.7-10

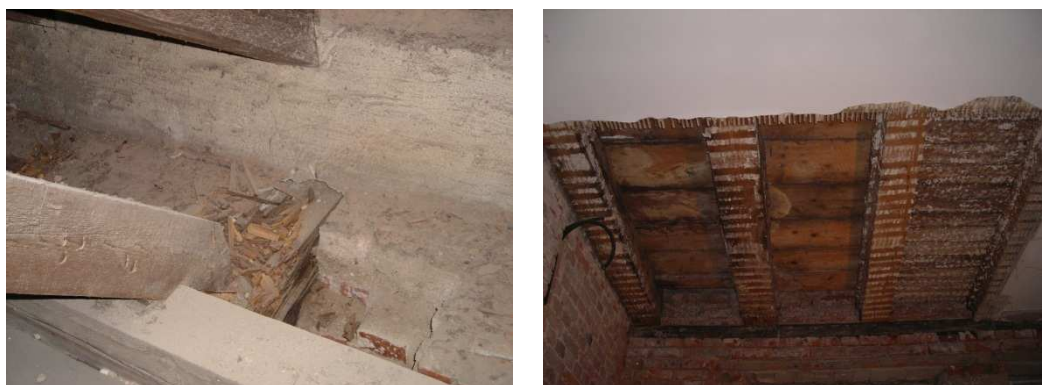
Bild 16: Befall mit Hausschwamm, Würfelbruch

Feuchtigkeit drang in die Schichten unterhalb des Estrichs bzw. der Polystyrol-Dämmung ein, erhöhte die Holzfeuchte ausreichend, so dass die Lebensgrundlage für den echten Hausschwamm geschaffen war. Ursachen des Wassereintruchs waren meist undichte Anschlussstellen – offensichtlich im Dachanschlussbereich

des Hausmeistergebäudes. Befallene Holzbauteile wurden entsprechend der WTA-Richtlinien zurückgebaut, Mauerwerk wurde abgestrahlt und abgeflammt, im „durchwachsenen“ Mauerwerk wurden Mycelien im Injektionsverfahren bekämpft.

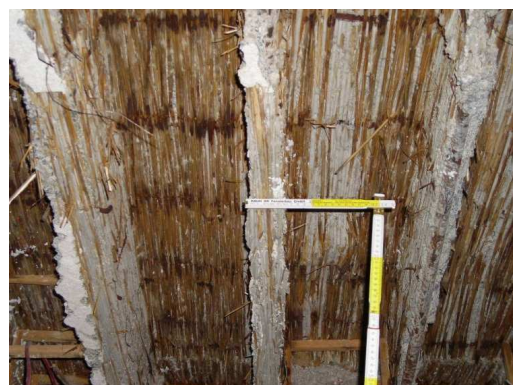
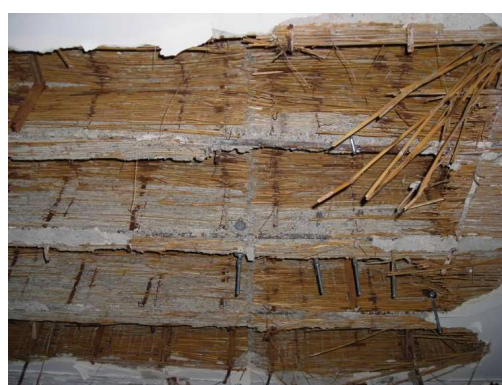
Schwieriger entwickelte sich die Problematik der Tragfähigkeit und Gebrauchstauglichkeit der bauzeitlichen Rohrzellendecken. Bei Rückbauarbeiten im Kellergeschoß traten erhebliche Schäden an den Betonrippen zutage, die zum einen auf frühere Installationsarbeiten zurückzuführen sind (Befestigung von Lasten von unten an den Rippen), zum anderen sind die Betondeckungen des Rippenstahles seit der Bauzeit überhaupt nicht gegeben. Der teilweise offen liegende, untere Rippen-Stahl zeigte eine leichte Oberflächenkorrosion, aber ohne signifikante Querschnittsverluste. Es ist ein mangelhafter Verbund der Biegebewehrung in den Rippen gegeben, Schubbewehrung und rückverankernde Auflagerbewehrung fehlen (bauzeitlich noch). Aufgrund der festgestellten Schäden mussten weitere Untersuchungen, diesmal repräsentativ für alle Geschosse und Deckensituationen durchgeführt werden.

Bild 18: Aufschluss mit kompletter Freilegung der bauzeitlichen Rippendecke, AB Haase

Das Schadensbild bzw. der seit der Bauzeit existente Zustand glichen sich. Die eingebundenen Tragwerksplaner kamen nach Untersuchungen der Beton-Druckfestigkeit und der Stahl-Zugfestigkeit zum Schluss, dass die bauzeitlichen Decken für die nach aktueller DIN 1055 anzusetzenden Verkehrslasten nicht ausreichend bewehrt sind. Die Konsequenz lautet: Die Verkehrslasten werden nicht zuverlässig abgetragen, die Decken sind daher nicht standsicher. Weiterhin wird die Dauergebrauchstauglichkeit aufgrund der fehlenden Betondeckung und der damit verbundenen Korrosionsgefahr für den Bewehrungsstahl eingeschränkt.

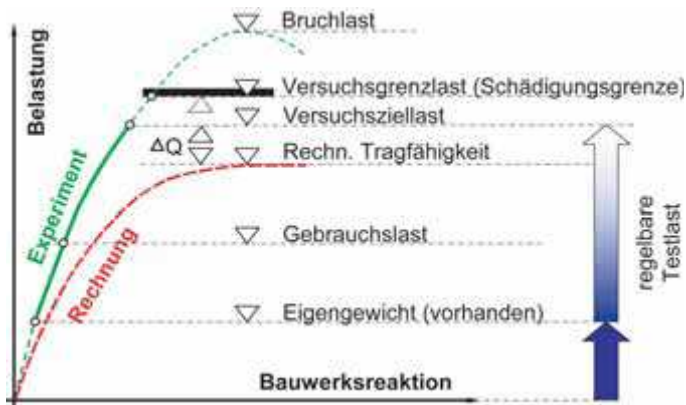
Auf Initiative der Stadt Schweinfurt wurde parallel die Alternative eines Belastungsversuches in situ verfolgt. In Form einer experimentellen, minimal destruktiven Tragsicherheitsbewertung wurde erneut versucht, die Standsicherheit empirisch und nicht auf Basis einer statisch-mathematischen Modellbildung nachzuweisen. Eine ansteigende Versuchslast wird in die zu untersuchenden Bauteile bis zum Erreichen einer Versuchsziellast eingebracht. Die Versuchsziellast wird vorab berechnet, die Bauteile werden dann bis zu deren Betrag belastet. In der Regel liegt die Versuchsziellast deutlich über der rechnerischen Tragsicherheit, aber auch unter der Versuchsgrenzlasterlast, die zu einer irreversiblen Schädigung des Bauteils führt. Es resultiert ein möglicher Nutzlastzuwachs, der empirisch abgesichert ist, somit ist es auch legitim, Sicherheitsbeiwerte abzumindern. Der Nutzlastzuwachs kann verwandt werden, um Baumängel / -fehler zu kompensieren oder höhere Verkehrslasten zu ermöglichen.

Grafik 2: Sicherheitskonzept der Belastungsversuche, aus Deutsches Ingenieurblatt, Rettung vor dem Garaus, Fiedler, Kapphahn, Steffens, Berlin 5/2008

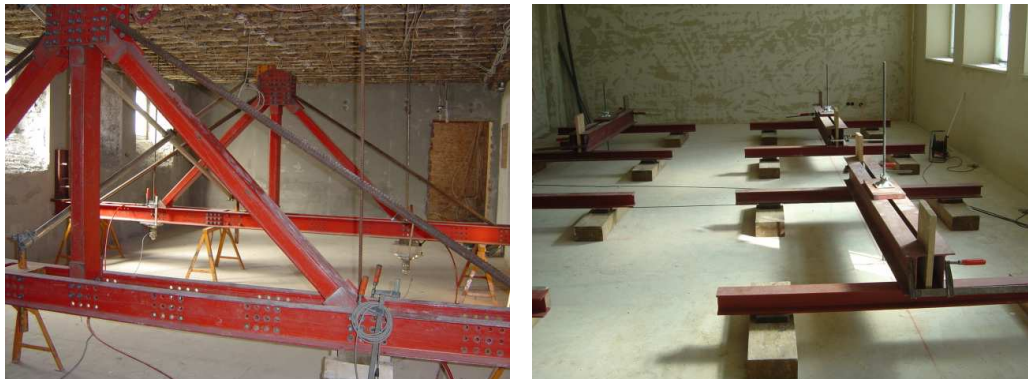
Das Verfahren: Drei übereinander liegende Deckenabschnitte der Klassenräume (je 25 Rippen) und der Flure (je 13 Rippen) werden via Stahlrahmen zur Lasteinbringung und via Stabstähle mit einer Messbasis im Kellergeschoss verbunden. Dort erhöhen Hydraulikzylinder die externe Versuchslast, parallel werden die sich ergebenden Durchbiegungen und Schallemissionsraten zur Beurteilung des Betonzustandes aufgezeichnet. [vgl. Fiedler et al. 2008]

Bild 19: Belastungstests in situ, Fotos AB Haase

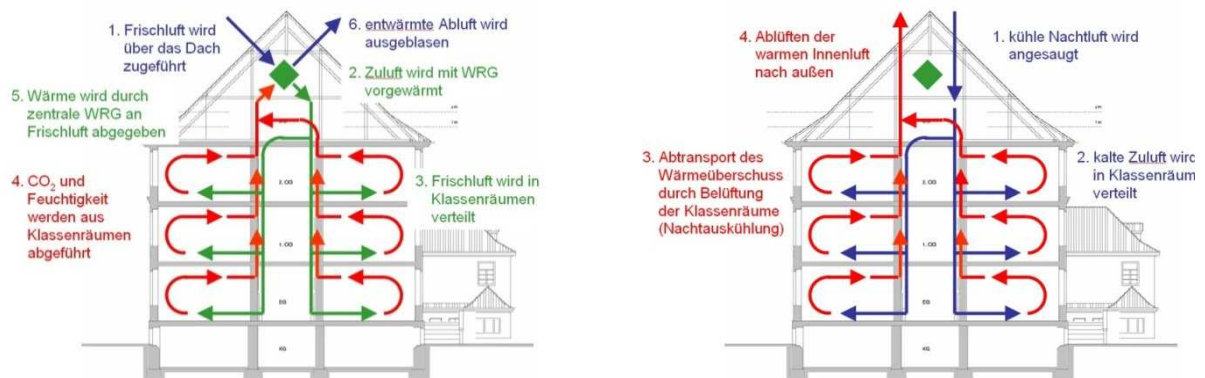
- Die Außenfenster sollen als gedämmte Holz-Aluminium-Einfachfenster mit Raffstore-Sonnenschutz im Verbundfenster-Zwischenraum eingebaut werden. Der Sonnenschutz ist keinem erhöhten Verschleiß ausgesetzt, ein Windwächter oder aufwändige Steuerungen sind nicht erforderlich. Bei Bedarf kann die äußere Scheibe zu Reinigungs- und Wartungszwecken geöffnet werden. Die Bedienung kann manuell oder elektrisch erfolgen.
- Im Dachgeschoss wird ein zentrales Lüftungsgerät mit Wärmerückgewinnung im Winter in einer separaten Lüftungszentrale installiert. Mittels Bypass-Schaltung kann im Sommer die Nachtkühle in das Gebäude transportiert werden. Zu- und Abluft werden über die bauzeitlichen Ventilationskamme geführt, so dass diese als vertikale Erschließungsschächte dienen. Die kontrollierte Lüftung wird CO<sub>2</sub>-parametriert betrieben.

Grafik 3: Lüftungskonzept, links Winterbetrieb, rechts Sommerbetrieb, Regierungsvorlage, AB Werner Haase, 2005

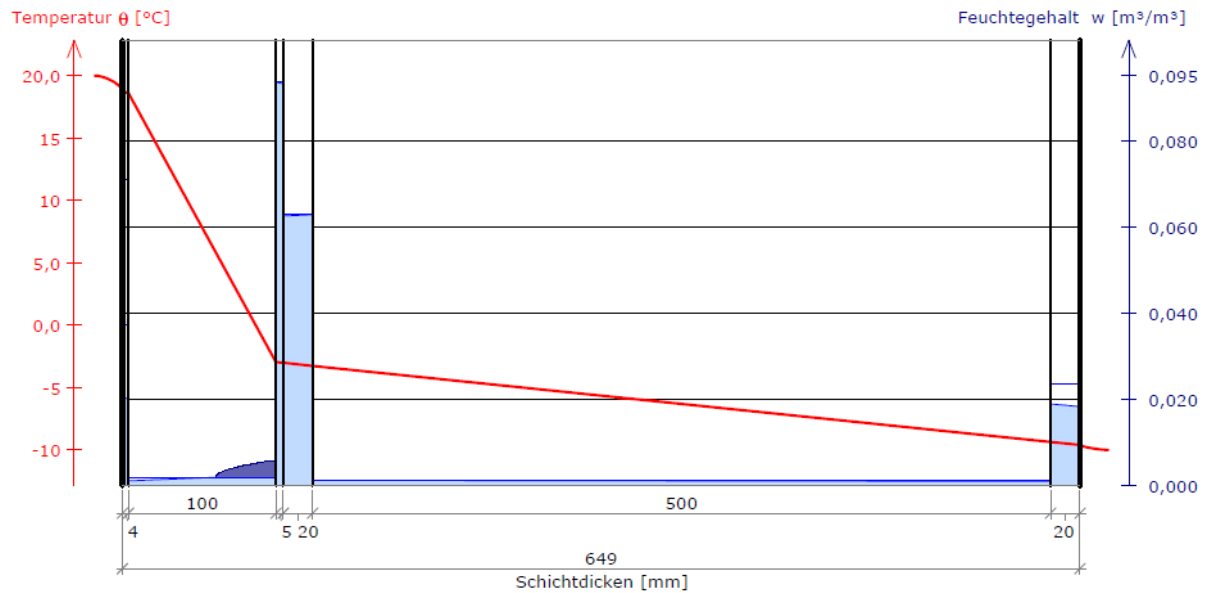
Nach Materialproben des vorhandenen Ziegelmauerwerks wurde die optimale Dämmstärke mittels instationärer und dynamischer Feuchteberechnung betrachtet. Bei dieser Simulation des instationären Temperatur- und Feuchteverhaltens werden die wesentlichen Transportmechanismen bei natürlichen Klimabedingungen berücksichtigt. Die durchgeführten instationären Feuchteberechnungen wiesen für die gewählte Dämmstärke mit 10 cm keine kritischen Feuchtegehalte auf. Dies gilt sowohl für die im 1. Bauabschnitt verwendete Calcium-Silikat-Hydrat als auch für die im 2. Bauabschnitt eingesetzte Perlite-Dämmplatte<sup>1</sup>.

Grafik 4: Temperatur- und Feuchtprofil, Kondensat ist dunkel eingefärbt, Berechnung durch Knauf-Perlite, 2009

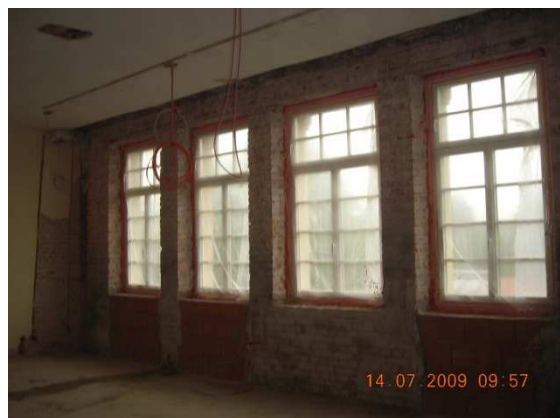
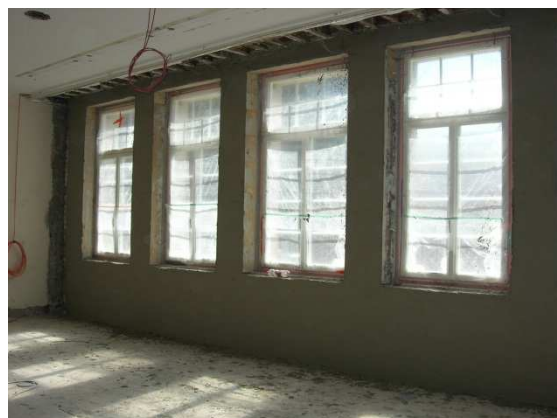
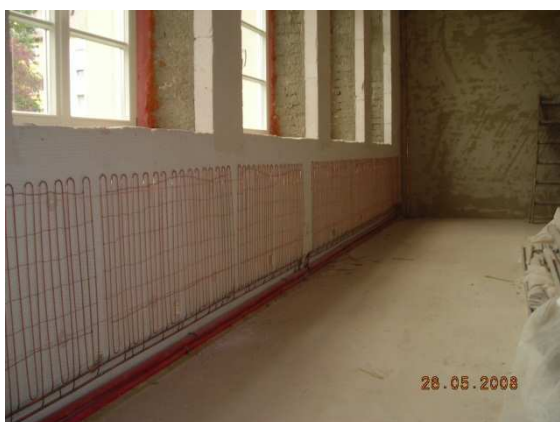
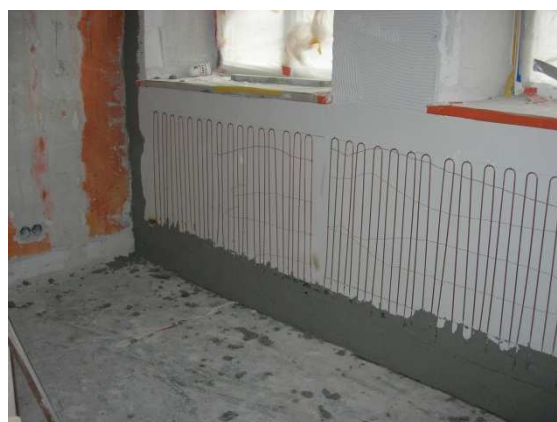
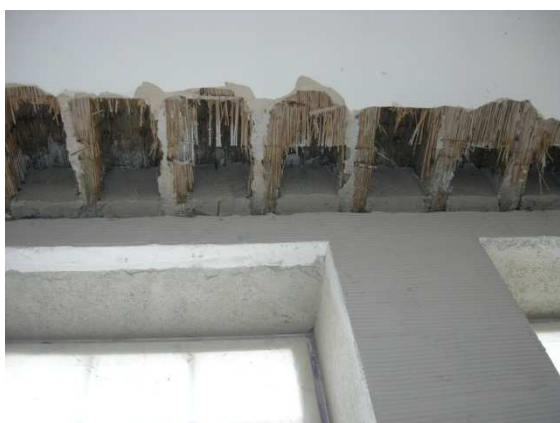
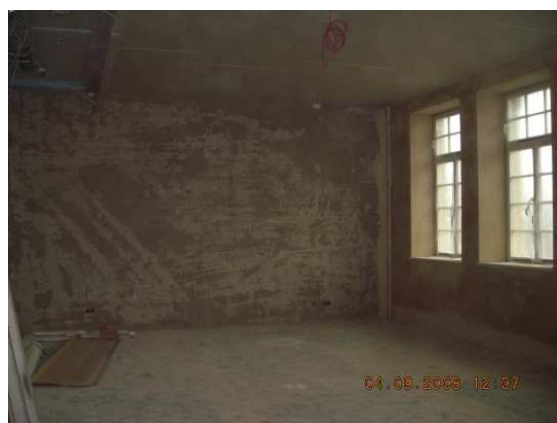
- Flächiges, 2-lagiges Einputzen mit Leichtputz mit Lehmantteilen, faserarmiert bei gleichzeitigem leichtem Anheizen der Wandheizung (20°C), zusätzlich wird im Bereich der Wandheizung im oberen Drittel eine weitere Gewebearmierung zur Rissesicherheit aufgrund der hohen Heiztemperaturen (Vorlauftemperaturen bis max. 60°C) eingebracht

Aufwändige Anschlüsse wie das Ausfüllen der Rippenfelder am Auflager der Außenwand wurde mit Dämmputzen auf Perlitebasis gelöst, da hier durch die Schilfmattenschalung und zahlreiche Betonnasen ‚plastisch‘ angearbeitet werden konnte. Ebenso wurden die Fensteranschlüsse ausgeführt, hier genügte die zur Verfügung stehende Tiefe nicht für einen Normaufbau mit (Leibungs-)dämmplatten.

Bild 22: Arbeitsschritte der Innendämmung, AB Werner Haase

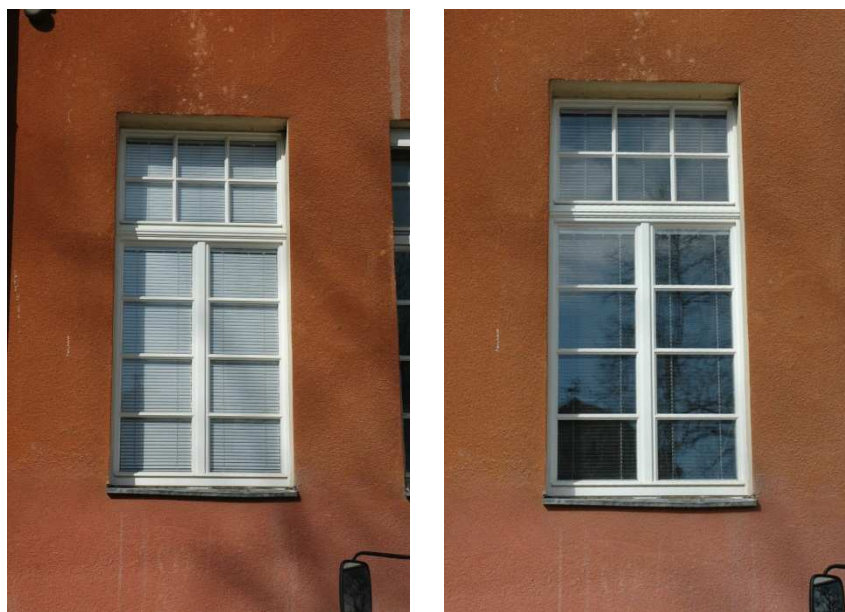
Die Außenfenster und -türen wurden denkmalgerecht als Holz-Verbundfenster (Wärmedurchgangskoeffizient  $U_w$  ca.  $1,5 \text{ W/m}^2\text{K}$ ) mit innenliegender Zweifachverglasung und außenliegender Walzglasscheibe ausgebildet. Besondere Abstimmung mit der Denkmalpflege erfuhren Sprossenteilungen der außenliegenden Einfachscheibe. Aufgrund der außenliegenden Einfachscheibe waren filigrane und damit bauzeitähnliche Sprossenbilder (Sprossenbreite ca.  $27 \text{ mm}$ ) möglich. Ebenfalls in Anlehnung an die Bauzeit wurden sämtliche Eingangstüren ausgeformt.

Bild 23: Holzverbundfenster mit ,innenliegender' Jalousie, AB Haase

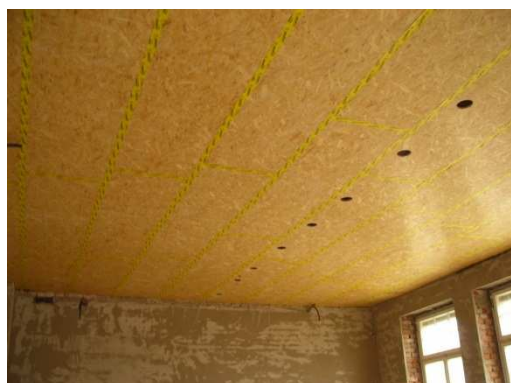
Zeichnung 7 / Bild 24: Schnitt Holzbalkendecke über 2. OG, Ausführungsplanung, OSB-Lage als Dampfsperre, AB Haase

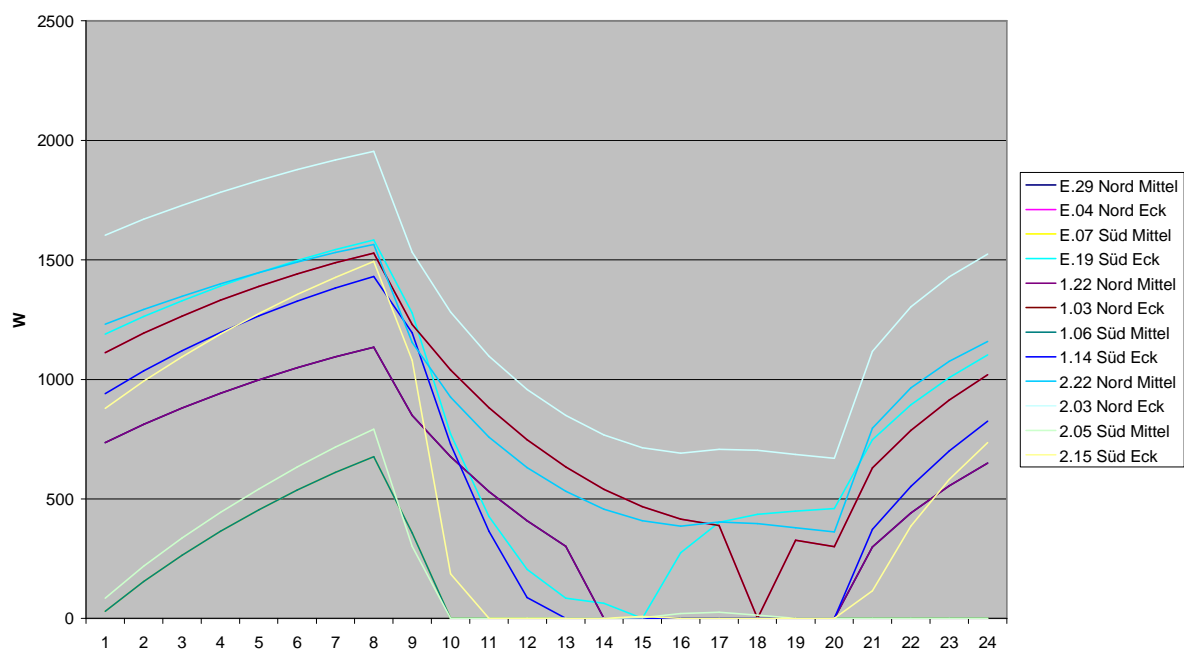
Vergleich der Heizlasten mit Wärmebrücken über einen Tag bei Schulbetrieb

Grafik 9: Thermische Simulation, Heizlasten eines Schultages, Ingenieurbüro Werner Haase, 2007

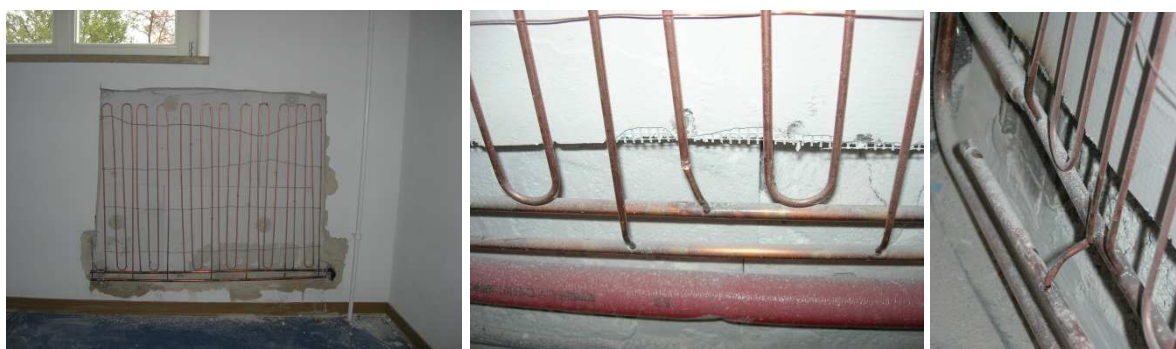
Bild 25: Schäden an der Wandheizung, nachträgliche Reparaturen, während der Bauphase, AB Haase

Problematisch erwies sich immer wieder die Montage des hier verwendeten Wandheizmoduls. Bereits in der Bauphase wurden zahlreiche Beschädigungen verzeichnet.

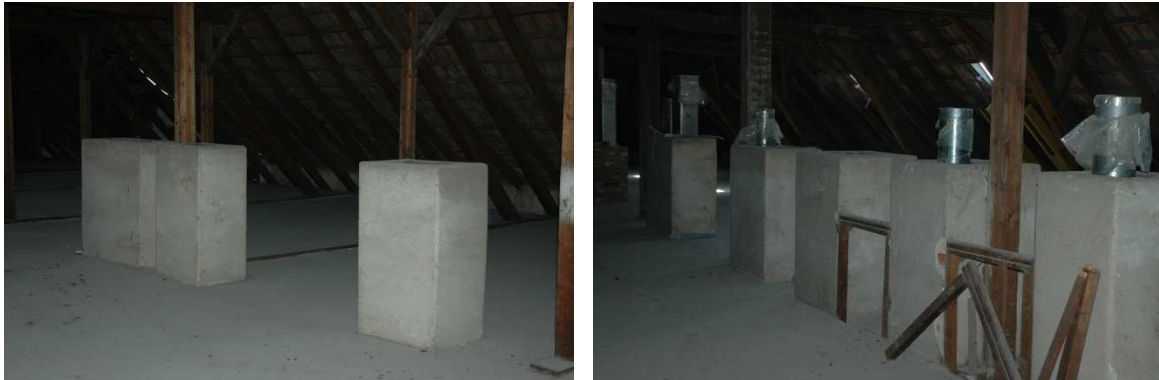
Bild 26: Ventilationskamine im Dachraum, Bestand sowie mit Belegung durch neuzeitliche Lüftungskanäle, AB Haase

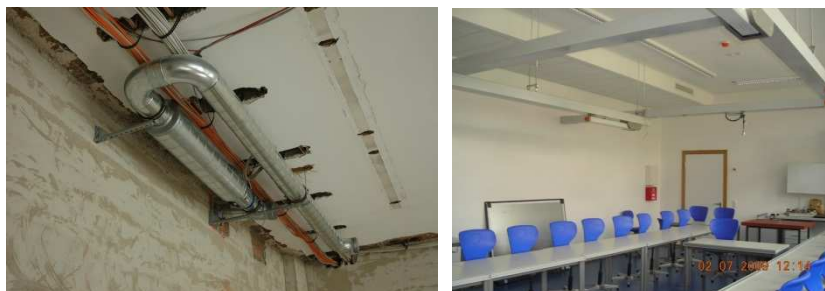
Zeichnung 9 / Bild 27: Lüftungsanlage Klassenräume, Planungsbüro Rauch & Richter
