Abschlussbericht

Hildesheim 2014

- Projekt:** „Entwicklung von Konservierungsmaterialien und –techniken zum Schutz von Kulturgut vor anthropogen induzierter mikrobieller Zerstörung am Beispiel der Ev. – ref. Dorfkirche zu Sonneborn“
- Az:** 26217-45
- Projektbeginn:** 1. Mai 2009
- Laufzeit:** 36 Monate + 12 Monate
- Bewilligungsempfängerin:** Prof. Dr. Karin Petersen
HAWK FH HHG
Fakultät Erhaltung von Kulturgut
Bismarckplatz 10-11
31135 Hildesheim
Tel: 05121-881383
Email: petersen@hawk-hhg.de
- Bearbeiterin:** Carla Leupold

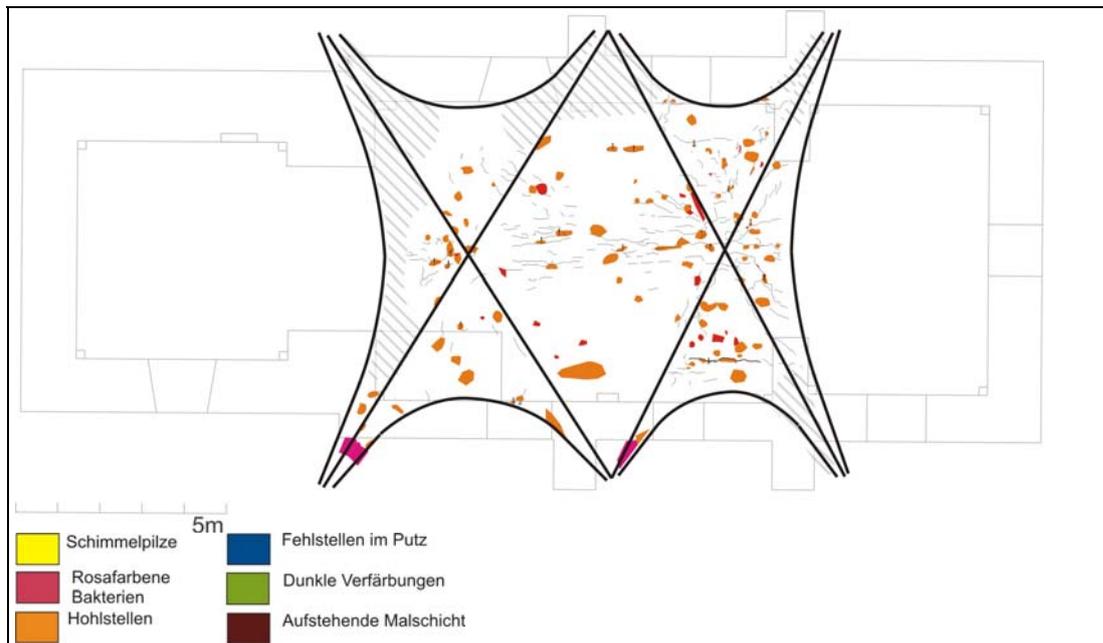
Abb.: 1 Zusammengeführte Schadenskartierung des Hauptschiff - Gewölbes

Als Grundlage für alle geplanten Maßnahmen und Untersuchungen wurde in der Dorfkirche Sonneborn eine umfassende Schadenskartierung, sowie eine Kartierung der vorhandenen Putze angefertigt. Für diese Schadenskartierung wurde eine fotografische Abwicklung der Wände und Gewölbe des Innenraumes durch das Landesamt für Denkmalpflege Westfalen ausgeführt. Es stellte sich heraus, dass neben dem bereits bekannten Bindemittelverlust der Malschicht vor allem Risse und Hohlstellen den Bestand der Malerei gefährden (vgl. Abbildung 1). Kittungen der 50er Jahre zeigen, dass diese Risse schon länger vorhanden sind, Risse in Neuputzbereichen belegen jedoch, dass es sich um einen aktiven Schadensprozess handelt.

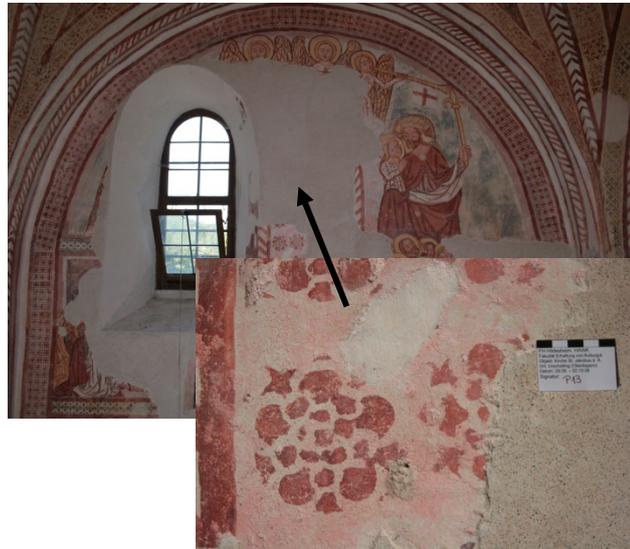
Abb.: 2 Rot pigmentierte Bakterien in St. Jacobus, Urschalling

Bei der Zustandsaufnahme durch die HAWK 2008 hatte sich die Besiedlung mit den rot pigmentierten Bakterien auf den Wandmalereien fast überall erneut ausgebreitet. Darüber hinaus gab es eine Algen- und Schimmelpilzbesiedlung sowie Salzausblühungen.

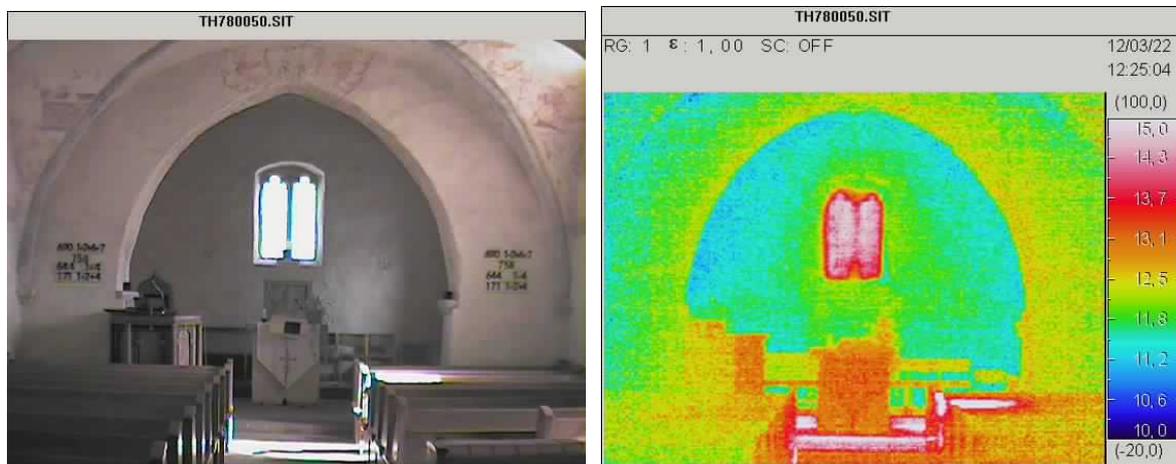
Abb.: 5 Thermografieaufnahme von Westen nach Osten

Zusammenfassend lässt sich sagen, dass keine besonderen Auffälligkeiten festgestellt wurden. Die niedrigsten Oberflächentemperaturen wurden in den Eckbereichen der Kirche gemessen. Im Chor gab es keine Temperaturunterschiede zwischen besiedelten und unbesiedelten Bereichen.

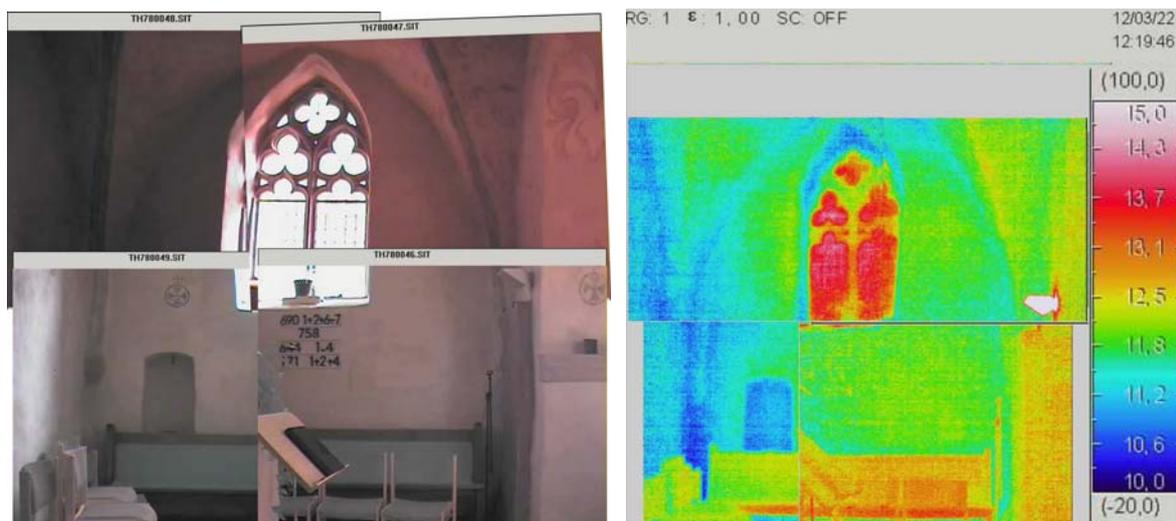
Abb.: 6 Fotomontage zur Veranschaulichung der Oberflächentemperaturen der Südwand des Chores

Vergleicht man die Werte der Messungen mit der Schadenskartierung und den Thermografieaufnahmen, so zeigen sich Übereinstimmungen der stärker leitenden Zonen mit kälteren Bereichen (möglicherweise bedingt durch Verdunstungskälte) und vorliegenden Schadensphänomenen (abplatzende Tünche, Befall mit Halalkalicoccus).

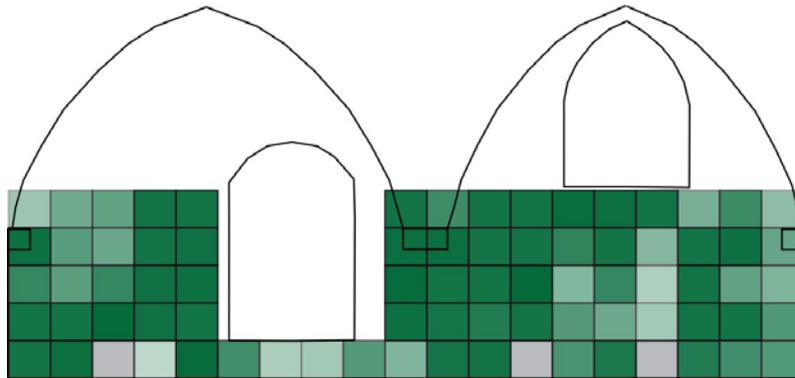
Abb.: 7 Kapazität der Sockelzone der Nordwand des Kirchenschiffes je intensiver die Farbigkeit, desto höher der erreichte Wert.

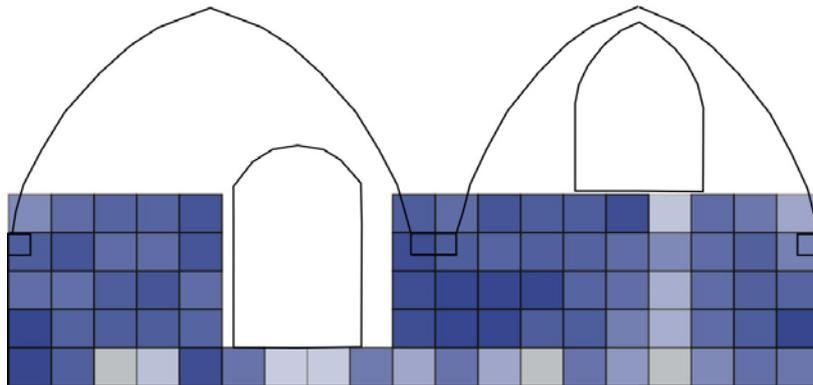
Abb.: 8 Elektrische Leitfähigkeit der Sockelzonen der Nordwand je intensiver die Farbigkeit, desto höher der erreichte Wert

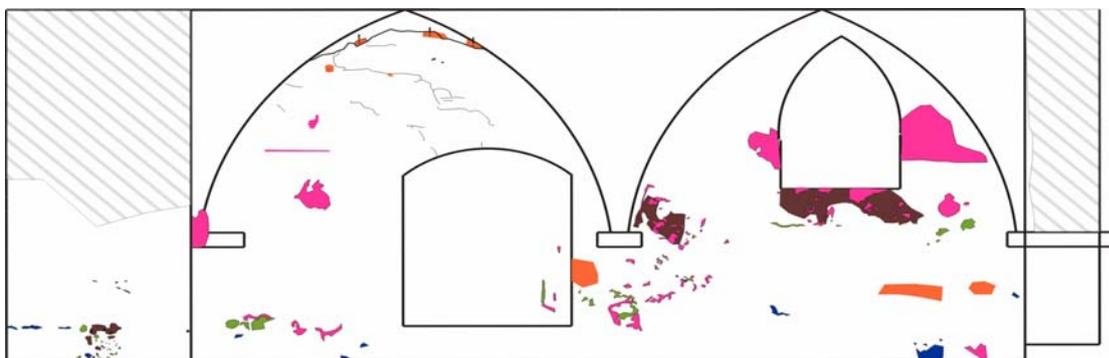
| Halalkalicoccus sp. | Dunkle Salzkrusten | Hohlstellen | Risse, offene Fugen |

Abb.: 9 Schadenskartierung der Nordwand

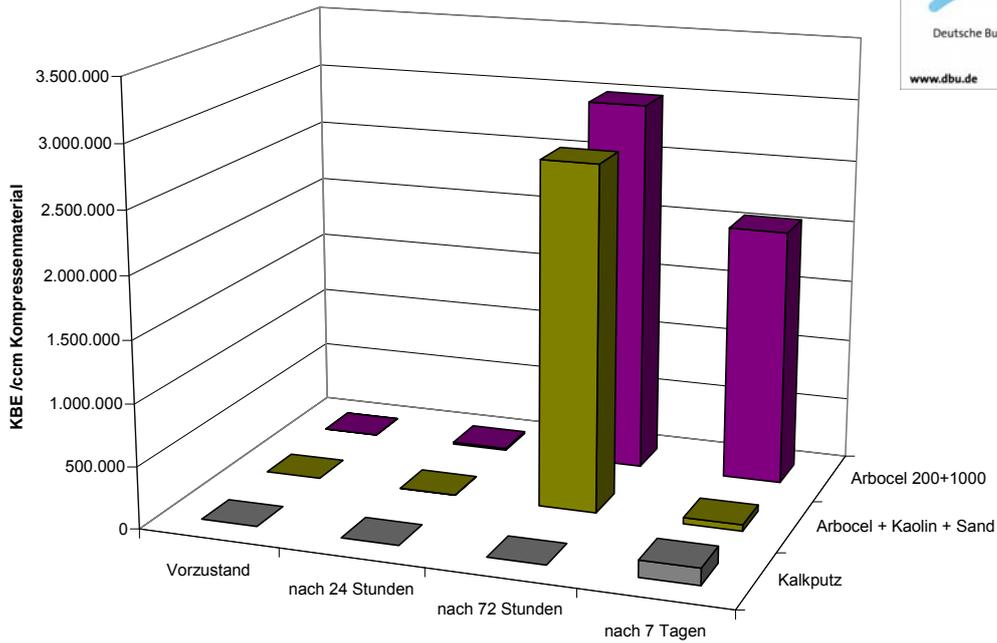
Diagramm 1 Keimbelastung der Kompressen auf unbeimpftem Probekörper

Alle drei Kompresen wurden auf Probeplatten aufgebracht und unter leicht feuchten (75% r. F.) Bedingungen inkubiert.

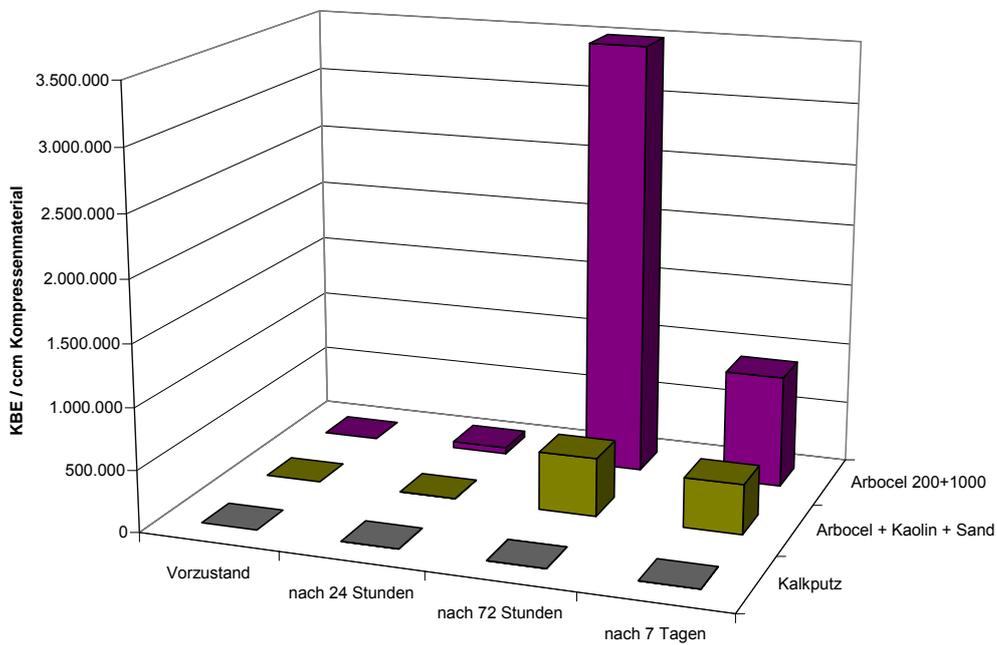
Diagramm 2 Keimbelastung der Kompressen auf beimpftem Probekörper

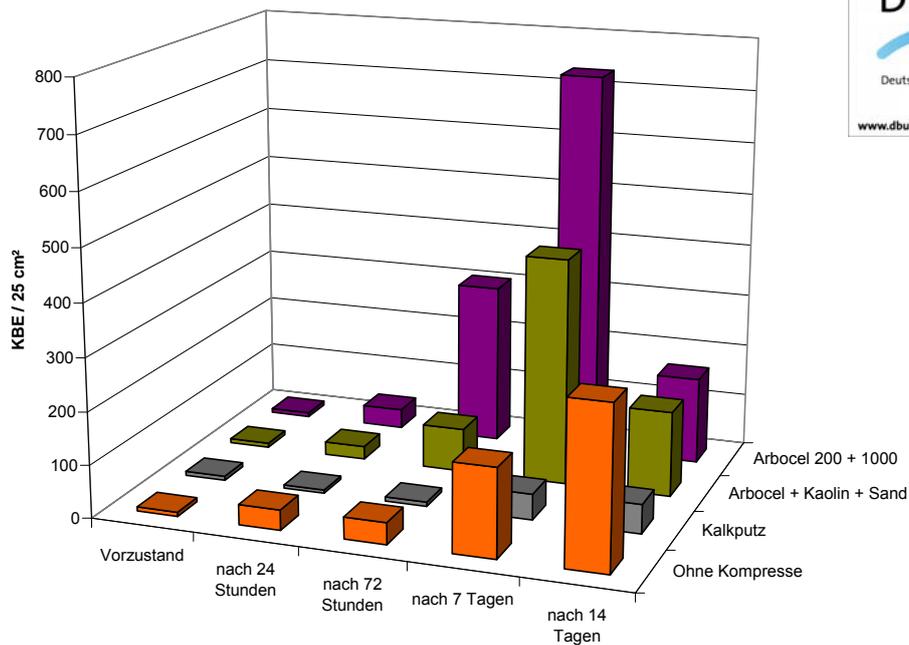
Diagramm 3 Keimbelastung des unbeimpften Probekörpers

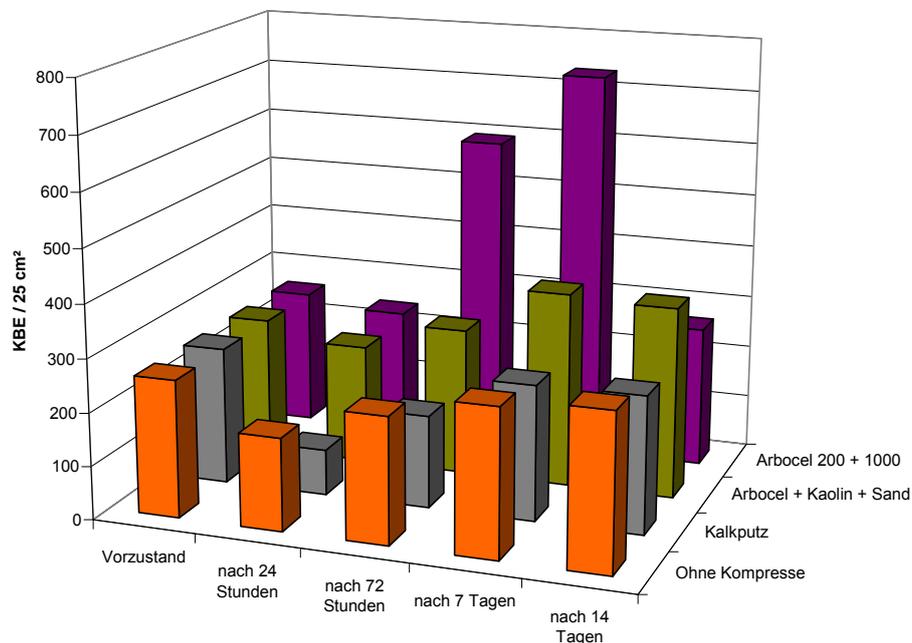
Diagramm 4 Keimbelastung des beimpften Probekörpers

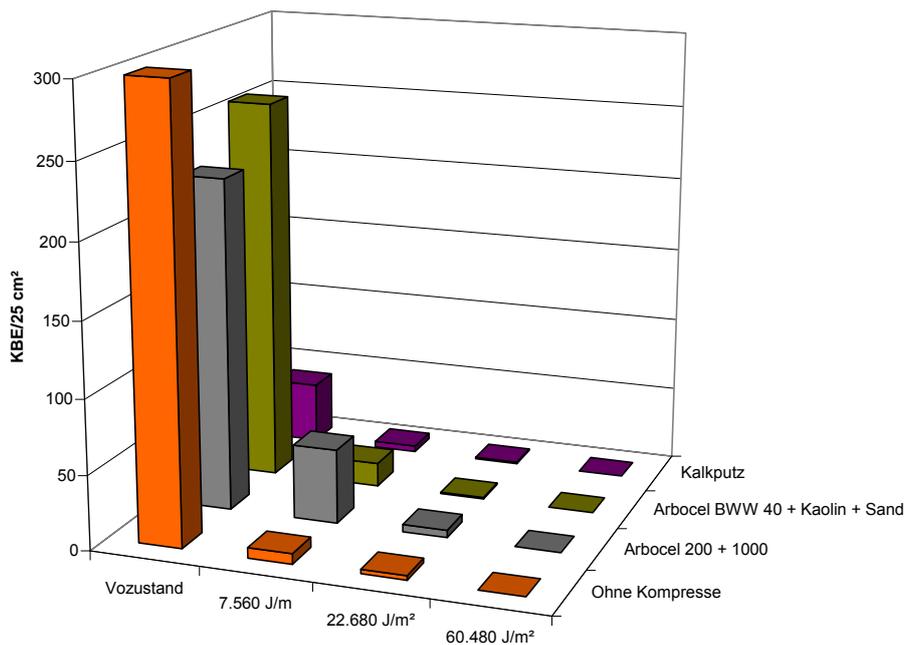
Diagramm 5 Keimbelastung des unbeimpften Probekörpers nach UV-C Behandlung

Mit dieser Arbeitsabfolge wurden wie die erzielten Werte belegen, die besten Ergebnisse erzielt.

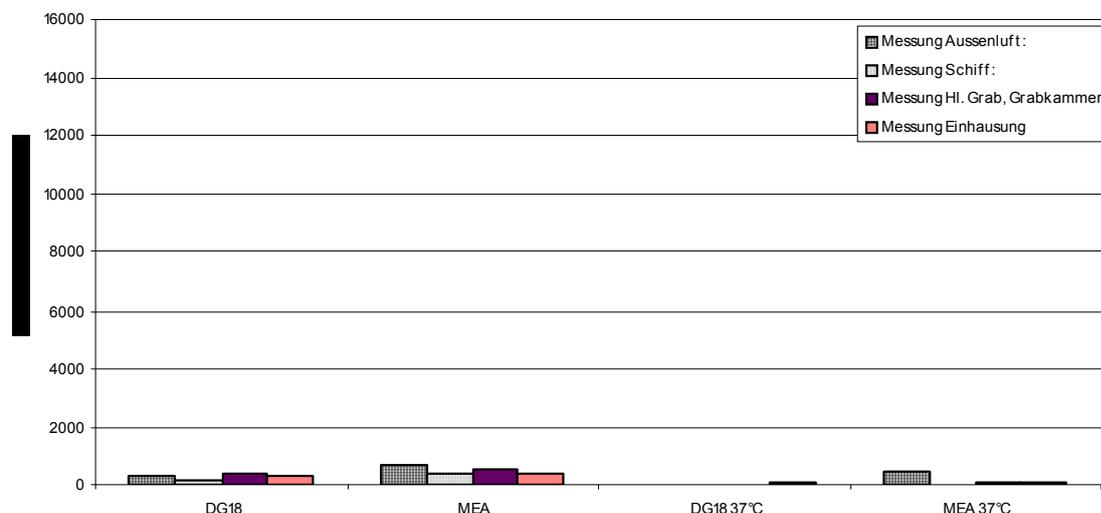
Diagramm 6: Keimbelastung der Raumluff vor Aufnahme der Bodenplatten

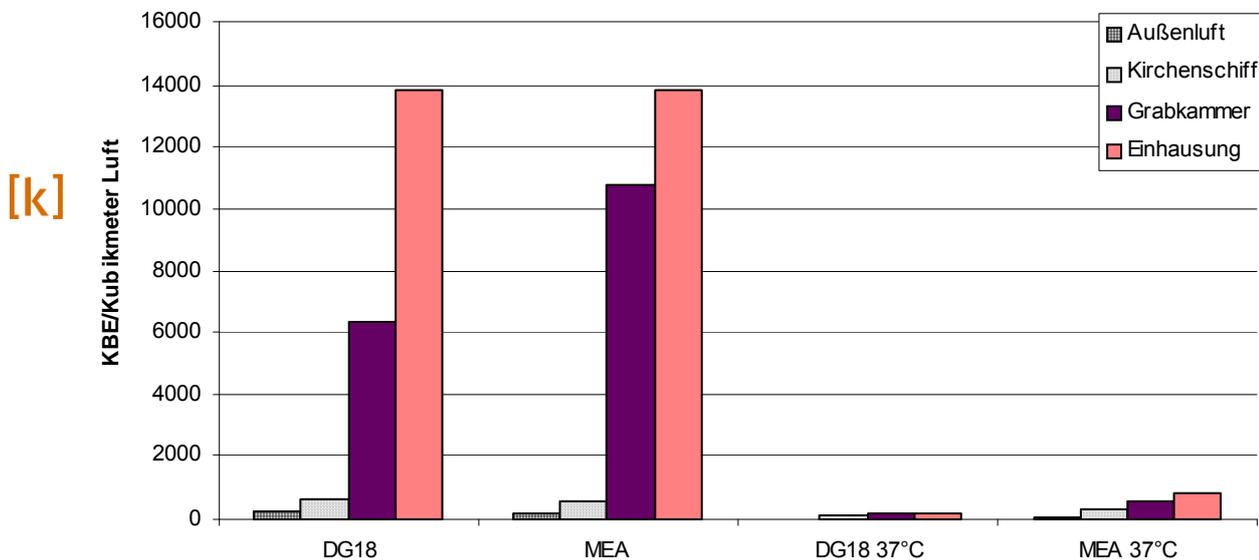
Diagramm 7: Keimbelastung der Raumluft nach Aufnahme der Bodenplatten und Ausbildung des Befalls

Die Messungen ergaben keine direkte Gefährdung des Heiligen Grabes durch den Schimmelpilz gegeben war. Die erhöhten Keimwerte in der Raumluft, stellten jedoch ein potentielles Risiko für Mensch und Objekt dar. Eine weitere restauratorische Bearbeitung der Oberflächen war in der gegebenen Situation nicht möglich, da alle anstehenden Arbeiten (Salzminderung mit feuchten Kompressen, Festigung mit KSE) das Schimmelpilzwachstum begünstigt hätten. Es musste also eine schnell durchführbare Gegenmaßnahme ergriffen werden. Oberste Priorität bei dieser Maßnahme sollte sein, dass sie eine Ausbreitung des Schimmelpilzwachstums verhinderte und gleichzeitig möglichst ungiftig war, um ein sofortiges Weiterarbeiten zu ermöglichen.

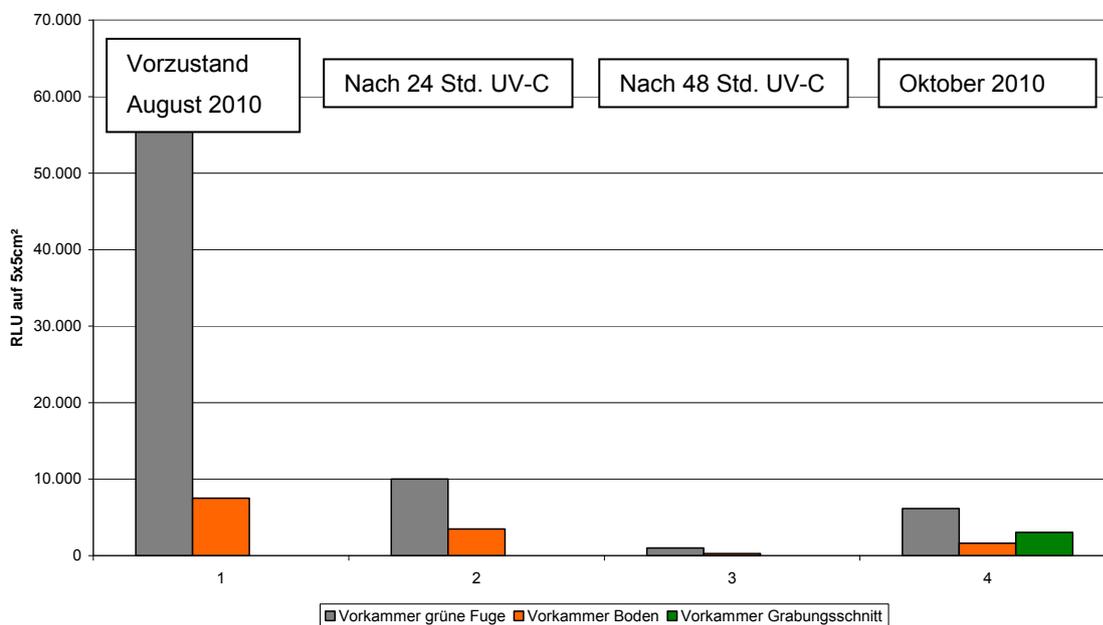
Diagramm 8: Überprüfung der Auswirkung der UV-C-Bestrahlung

Um eine ausreichende Bestrahlungsdauer zur Abtötung von Mikroorganismen mit UV-C zu ermitteln, gibt es in der Literatur für einige Spezies Angaben über die notwendige Energiemenge. Zu beachten ist jedoch, dass die benötigten Energiemengen stark von Faktoren wie der relativen Luftfeuchte abhängen. Der Einfluss dieser Faktoren ist wiederum stark von der Spezies abhängig. So liegt z.B. der D_{90} -Wert für *Aspergillus versicolor* bei niedriger Luftfeuchte bei 158 J/m^2 , bei hoher Luftfeuchte werden 384 J/m^2 für den gleichen Effekt benötigt. Es ist somit nicht möglich die notwendige Energiemenge (resultierend aus Strahlungsintensität und –dauer) zu berechnen, es ist notwendig den Erfolg bei jeder Maßnahme zu überprüfen. Um eine sofortige Aussage über den Erfolg der Maßnahme zu erhalten, wurde dieser mittels Aktivitätsmessung (ATP-Messung) überprüft. Es zeigte sich, dass die Aktivität nach 24 Stunden zwar reduziert, aber noch stark vorhanden war. Die Lampe wurde daraufhin weitere 24 Stunden auf den betroffenen Bereich gerichtet. Die Überprüfung des Erfolgs mittels Aktivitätsmessung zeigte, dass nach der 48 – stündigen Bestrahlung kaum noch messbare Aktivitäten vorhanden waren. Insgesamt gelang es, auf einer Fläche von $5 \times 5 \text{ cm}$ die Aktivität von 60.000 auf 1.000 RLU zu senken.

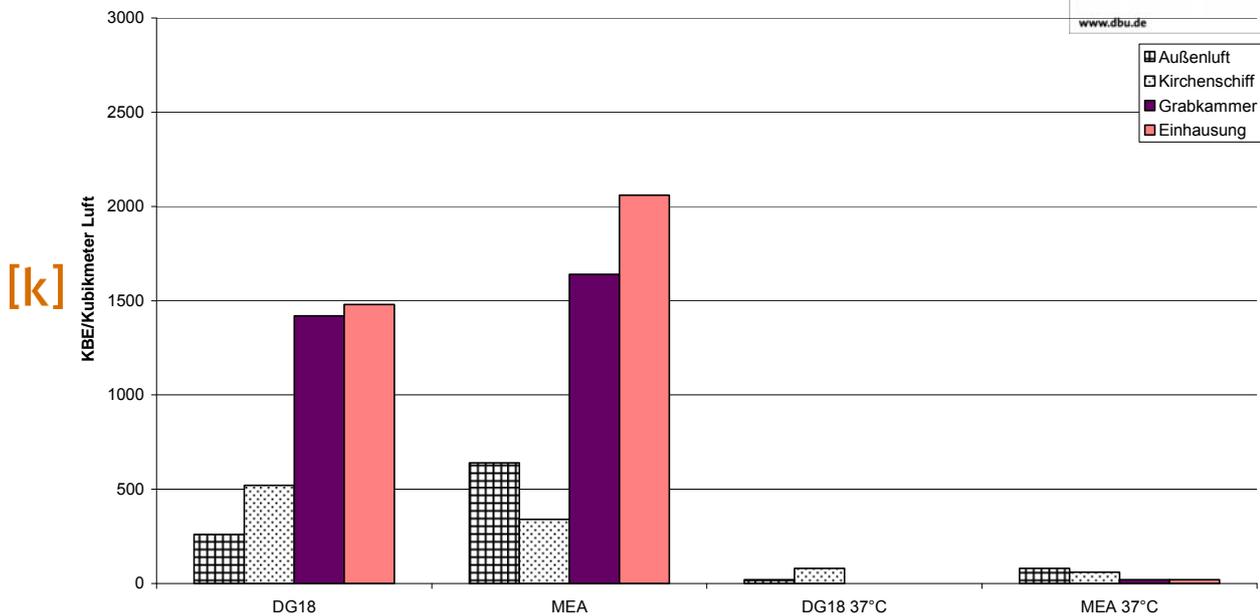
Diagramm 9: Keimbelastung der Raumluft nach ~2 Monaten Schimmelpilzbesiedlung

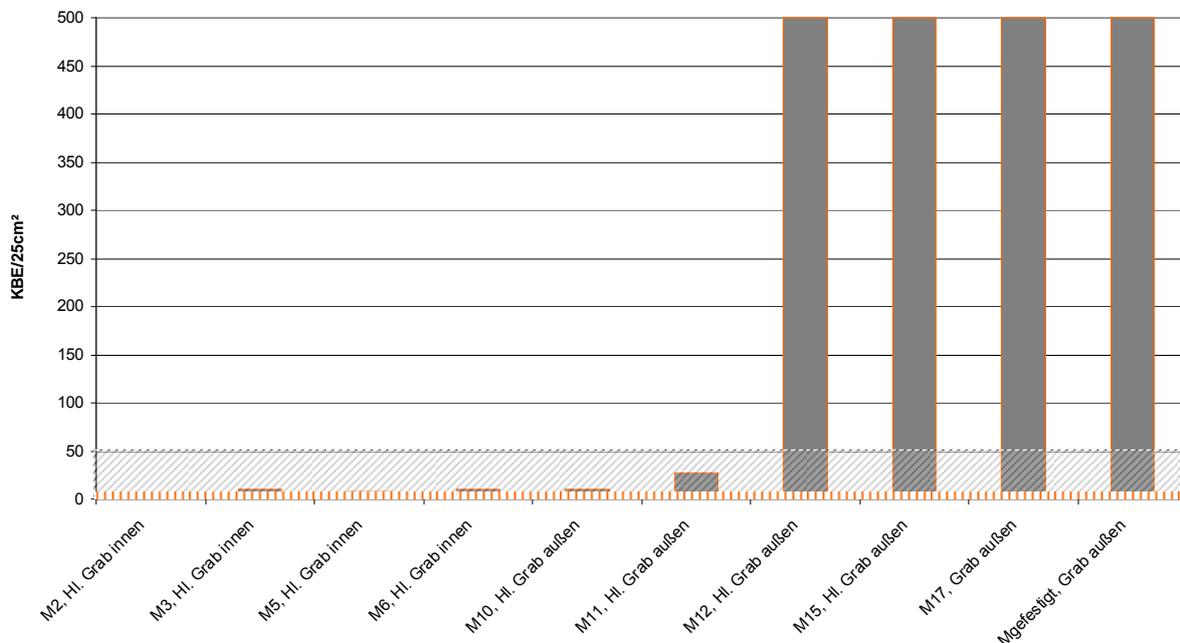
Diagramm 11: Keimbelastung der Oberflächen des Heiligen Grabes nach 2 Monaten erhöhter Keimbelastung in der Raumluft. Besonders entlang des Ganges zur Tür (letzte vier Positionen des Diagramms) sind die Werte stark erhöhte. Eine erhöhte Aktivität war hier nicht messbar, so dass es sich augenscheinlich nur um abgelagertes Keimmateriale handelt.

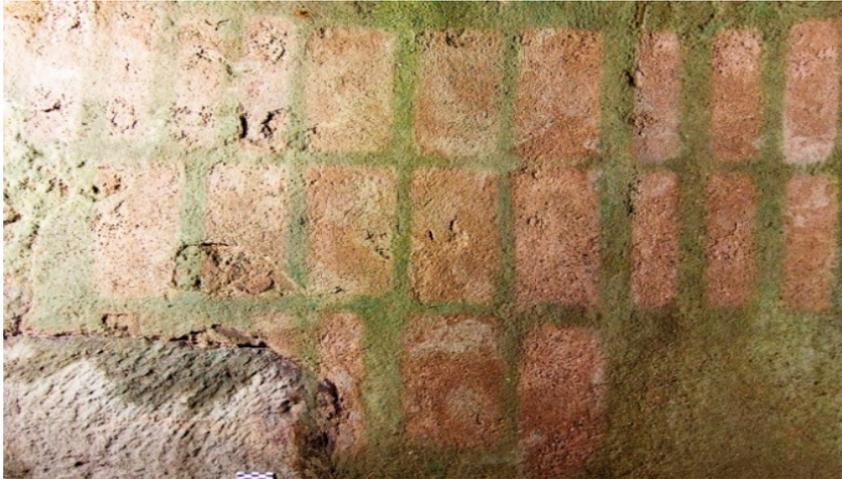
Abb.: 10 Testflächen für die UV-C Bestrahlung in der Mikwe

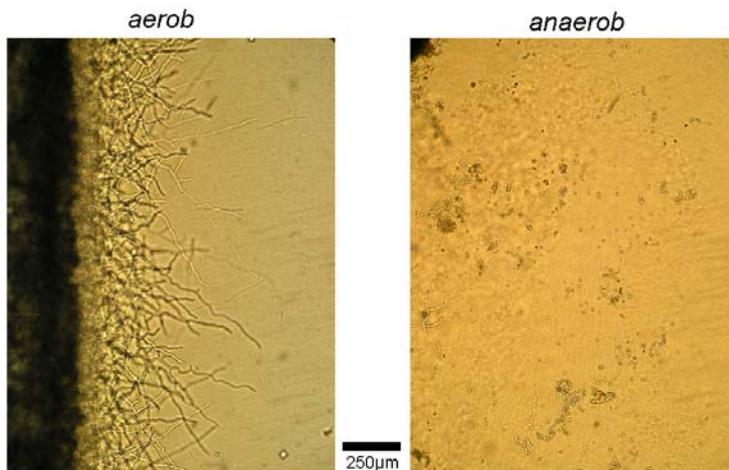
Abb.:11 *Eurotium sp.* nach 2 Tagen Kulturdauer aerob/anaerob

Die Gegenüberstellung der Entwicklung mit und ohne Sauerstoff zeigt bereits nach 2 Tagen Versuchsdauer für das Isolat aus der Ev. Kirche in Delligsen deutliche Myzelbildung unter Sauerstoffeinfluss, bei Sauerstoff freier Lagerung konnte dagegen ein Auskeimen der Konidien nicht beobachtet werden.

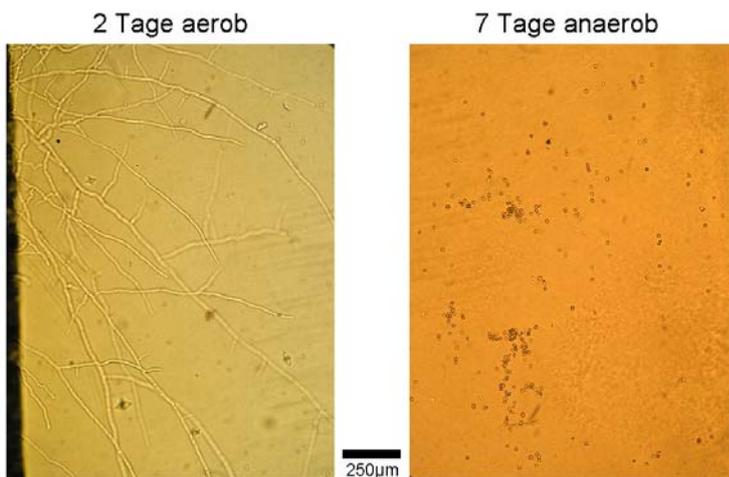
Abb.:12 *Eurotium sp.* nach 2 Tagen Kulturdauer aerob/anaerob

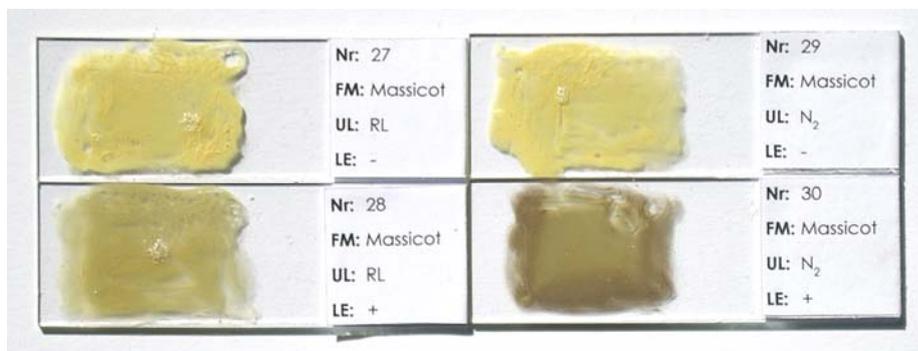
Abb.: 13 Deutlich sichtbare Farbveränderungen der Proben 27-30

Die Messdaten bestätigen die bereits ohne Hilfsmittel zu beobachtenden Verfärbungen der Proben 27-30. Verdunkelt aufbewahrte Proben sind nach der Versuchsdauer heller und zeigen eine leichte Farbverschiebung in den gelb-grün Bereich. Proben, die dem Tageslicht ausgesetzt waren, sind deutlich dunkler und verschieben sich in den rot-blau Bereich, wodurch sie insgesamt bräunlich erscheinen. Diese Veränderungen sind typisch für das bleihaltige Pigment und spiegeln seine Lichtempfindlichkeit deutlich wider. Die Referenzen mit reinem Bindemittel (Probe 63-66) zeigen die geringste Veränderung und belegt damit, dass Abweichungen der Messergebnisse auf das jeweilige Farbmittel zurückzuführen sind.

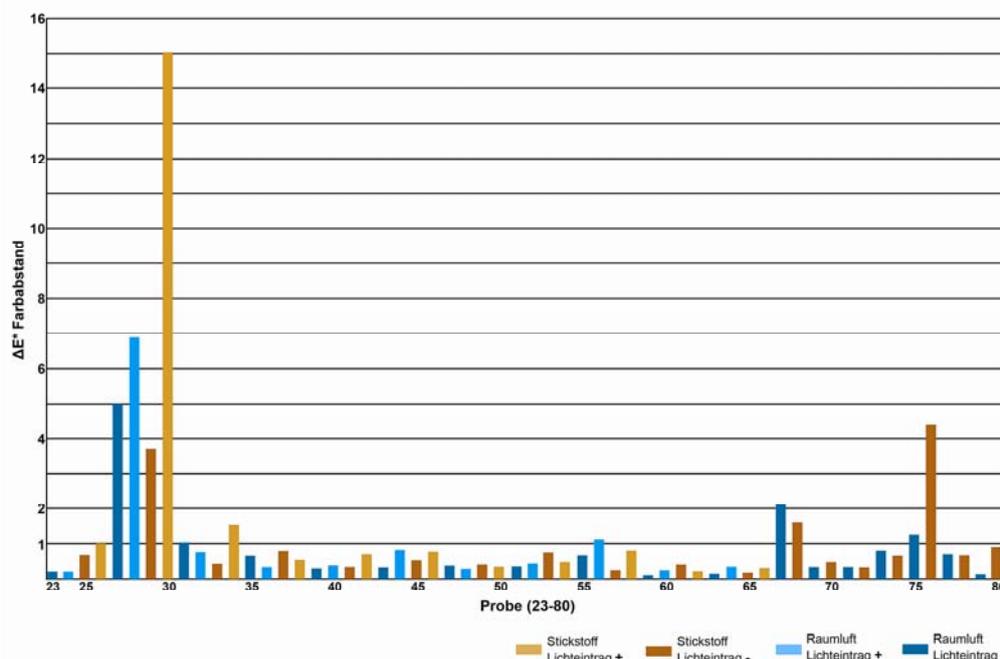
Diagramm 12. Übersichtsdiagramm der berechneten Farbabstände der Proben 23 – 80.

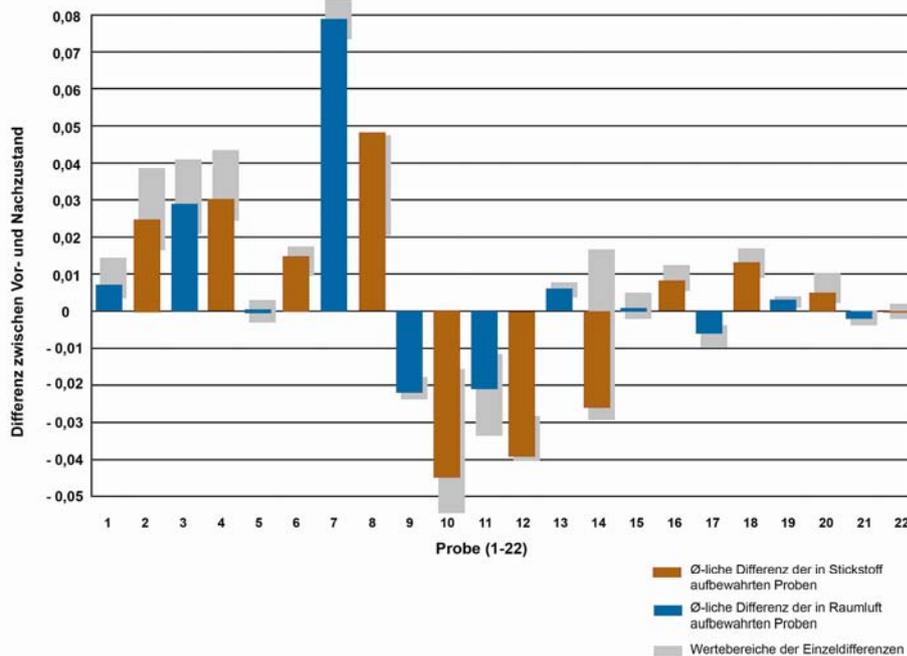
Diagramm 13 Differenzen zwischen Vor- und Nachzustand der Photometermessung.

Aus den photometrisch ermittelten Messwerten vor und nach der Begasung wurden zunächst die Differenzwerte berechnet und anschließend der jeweilige Mittelwert bestimmt.

Als wichtigstes Ergebnis dieses Versuchs ist festzuhalten, dass es zu Farbveränderungen durch die Aufbewahrung im Inneren einer Stickstoffkammer gekommen ist. Diese überraschende Erkenntnis rückt die Frage nach der Ursache hierfür in den Mittelpunkt.

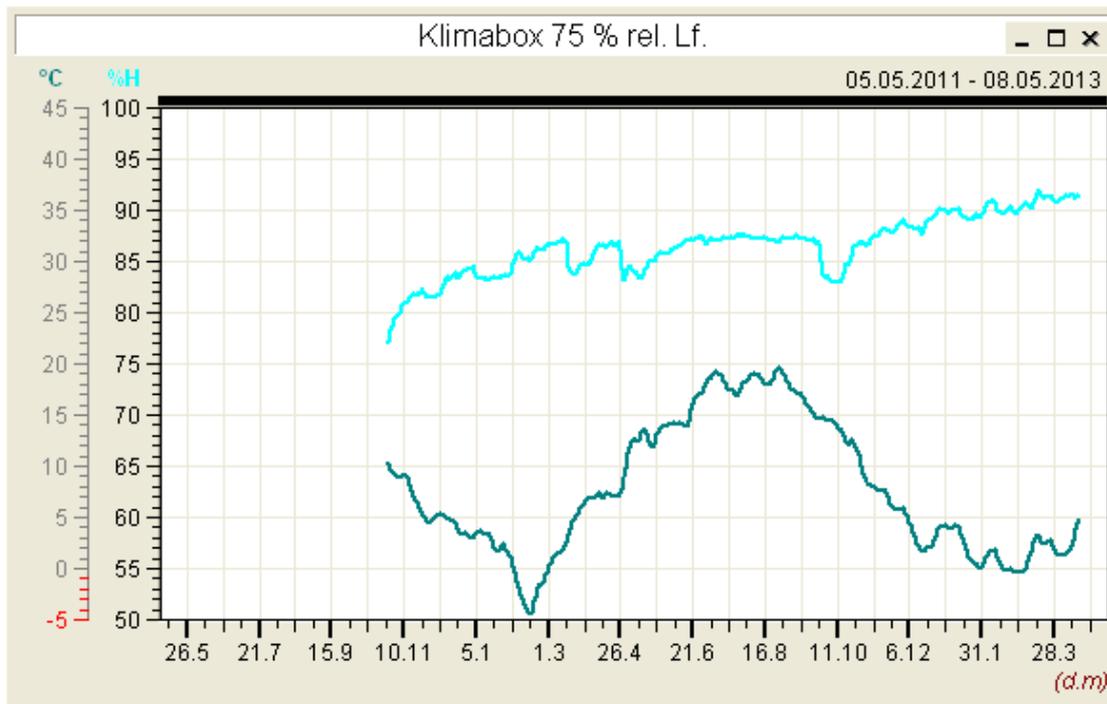
Diagramm 14: Klimamessung in situ

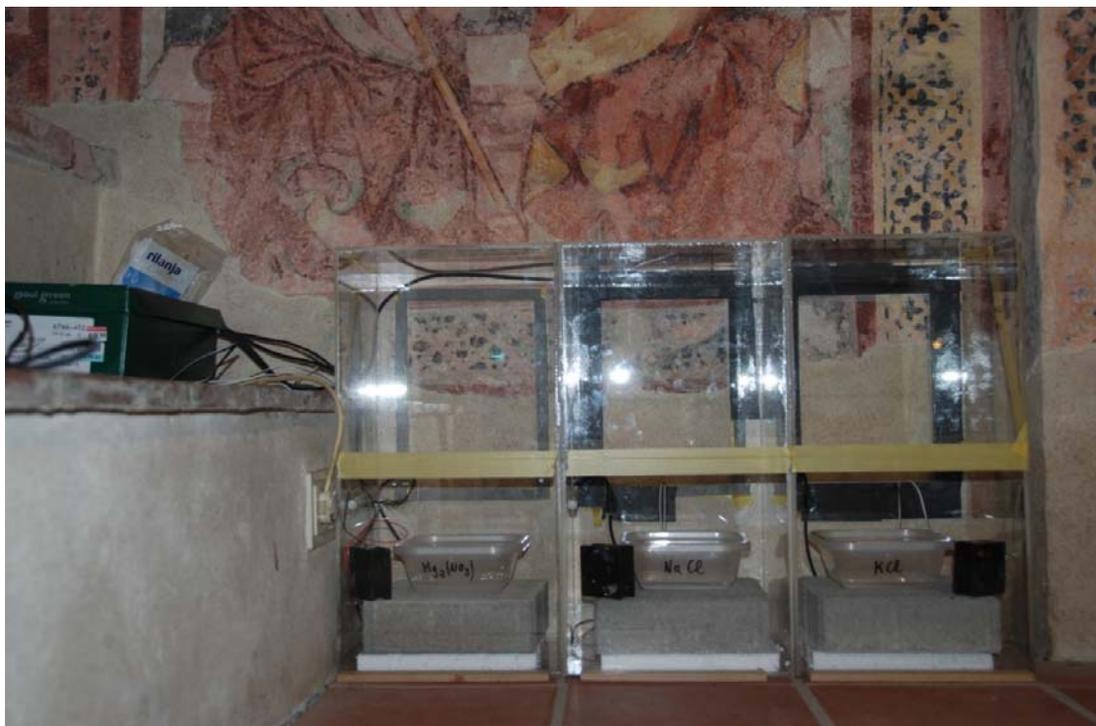
Abb.: 14 Klimaboxen in situ

Diese Untersuchungen erfolgten über einen Jahreszyklus an geeigneten Bereichen in der Filialkirche in Urschalling, die jeweiligen relativen Luftfeuchten konnten mit ausreichender Genauigkeit über das Anbringen geschlossener Plastikboxen erreicht werden, in die Schalen mit gesättigten Salzlösungen eingebracht wurden. Innerhalb der Boxen erfolgte durch das Labor Ettl und Schuh, München ein Klimamonitoring. Die restauratorische Bewertung auf Malschichtschäden in Folge der Besiedlung durch rosafarbene Bakterien oder Salzausblühungen erfolgte regelmäßig durch einen Restaurator vor Ort (Dipl. Rest. Klaus Klarner, München), ebenfalls durch Herrn Klarner wurde mittels ATP Abstrich auf festgelegten Flächen als Maß für die mikrobielle Aktivität der Energiegehalt gemessen (RLU/cm²).

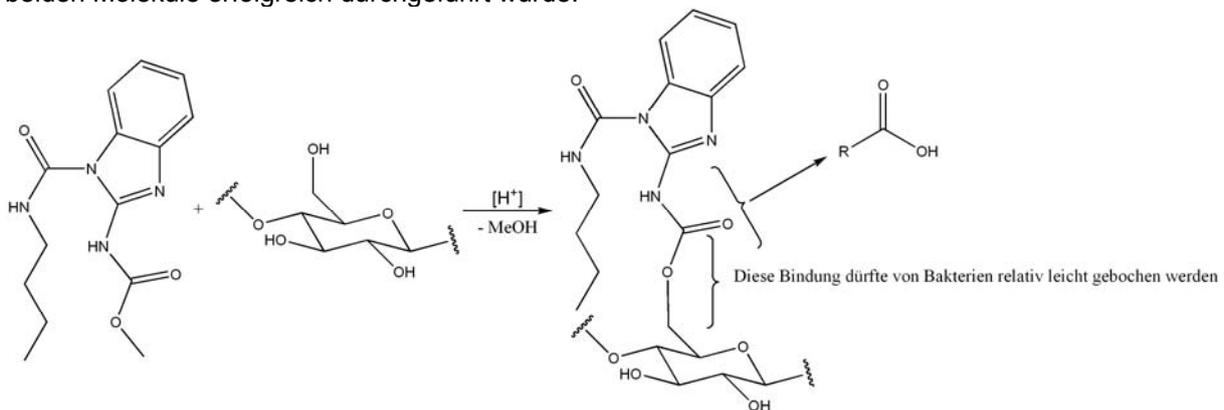
Abb. 15: gerichtete Veresterung, Zeichnung: Jens Hagenow

Zusätzlich wurde untersucht, ob sich ein von der Molekülstruktur her besser geeignetes Benzimidazol ohne Linker direkt an die Tylose ankoppeln ließ. Auf Grundlage der Ergebnisse von Elementar- und Thermogravimetrischer - Analyse geht Herr Hagenow davon aus, dass die gerichtete Veresterung der beiden Moleküle erfolgreich durchgeführt wurde.

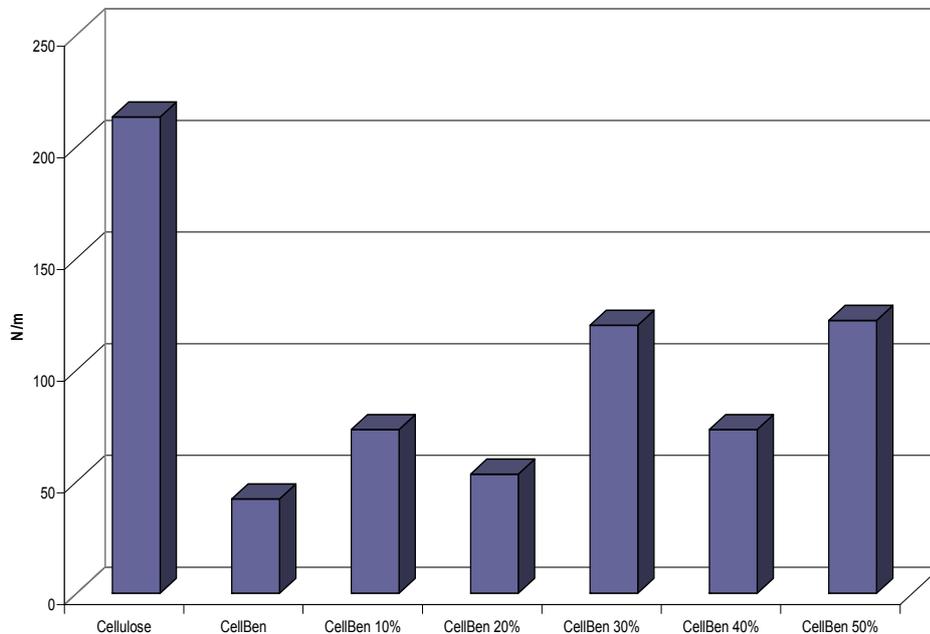
Diagramm 15 Schälwiderstand verklebter Gasplättchen

Das gelöste CellBen, die reine Tylose und verschiedene Mischungen aus CellBen und Tylose wurden in einer definierten Schichtdicke auf eine Glasplatte aufgestrichen. Nach dem Trocknen wurden mit doppelseitig klebendem Montageband (Zugkraft >50N) kleine Holzklötzchen mit Haken aufgeklebt und der Klebefilm rings um diese Klötzchen eingeschnitten. Nach der vom Hersteller angegebenen Trocknungszeit des Montagebands wurden die Klötzchen mit einer Federwaage bis zum Abriss senkrecht nach oben gezogen.

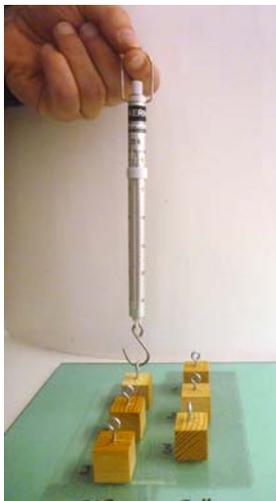
Abb.: 16 Messung der Klebkraft an CellBen verklebten Klötzchen

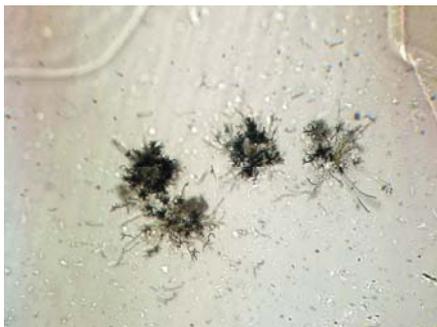
Abb. 17
Schimmelpilzkolonien auf der reinen Tylose

Für die Untersuchung der mikrobiellen Verwertbarkeit des neuen Produkts CellBen wurde 25µl 2%iger Lösung auf einen Objektträger gegeben. Nach dem Trocknen wurde an einem Punkt 5µl Keimsuspension mit Keimen aus Sonneborn aufgetropft. Der Objektträger wurde anschließend in einem geschlossenen System bei Raumtemperatur über Wasser inkubiert. Genauso wurde mit reiner Tylose und verschiedenen Mischungen aus Tylose und CellBen verfahren.

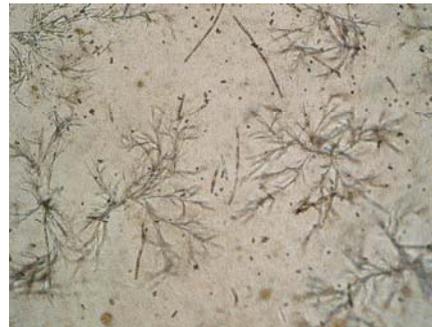
Abb.: 18 Dendritische Kristalle, Sporen und Hyphenfragmente auf dem reinen CellBen

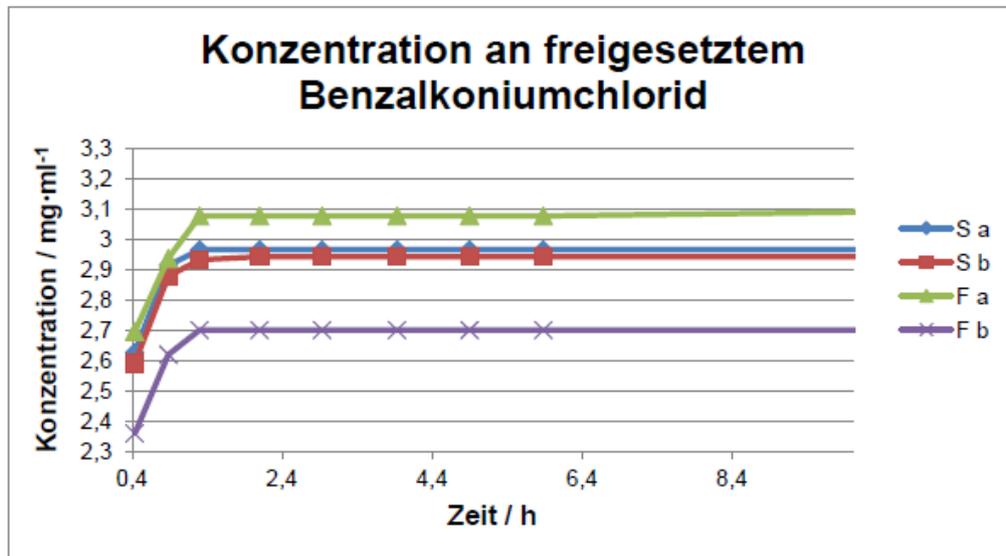
Diagramm 16. Detaillierte Darstellung der Freisetzung von Benzalkoniumchlorid im Zeitraum von 10 Stunden (0.5 wt% beladene Silica-Nanopartikel im dest. Wasser). Die deutliche Wirksamkeit des Produkts im Agardiffusionstest ist vermutlich mit der vollständigen Freisetzung des Hemmstoffs zu erklären

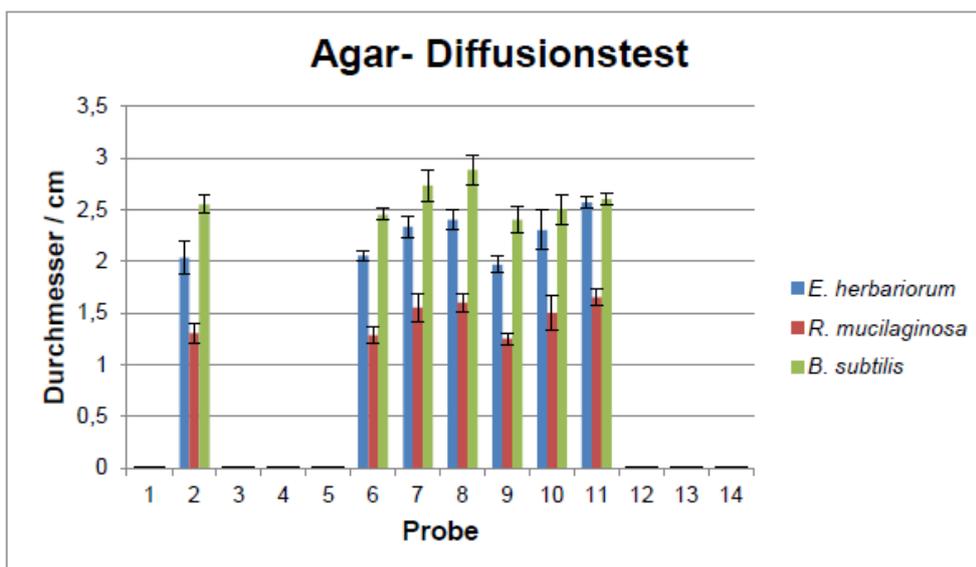
Diagramm 17 Schematische Darstellung der wachstumshemmenden Wirkung von Benzalkoniumchlorid in Isopropanol 70%ig und Störleim 5 wt%ig

Proben 1-14: Störleim 5wt% pur (1), BAC 0.5 wt% (2), Silica nicht-funk. unb. 0.5 wt% (3), Silica nicht-funk. unb. 1.0 wt% (4), Silica nicht-funk. unb. 1.5 wt% (5), Silica nicht-funk. BAC 0.5 wt% (6), Silica nicht-funk. BAC 1.0 wt% (7), Silica nicht-funk. BAC 1.5 wt% (8), Silica funk. BAC 0.5 wt% (9), Silica funk. BAC 1.0 wt% (10), Silica funk. BAC 1.5 wt% (11), Silica funk. unb. 0.5 wt% (12), Silica funk. unb. 1.0 wt% (13), Silica funk. unb. 1.5 wt% (14).

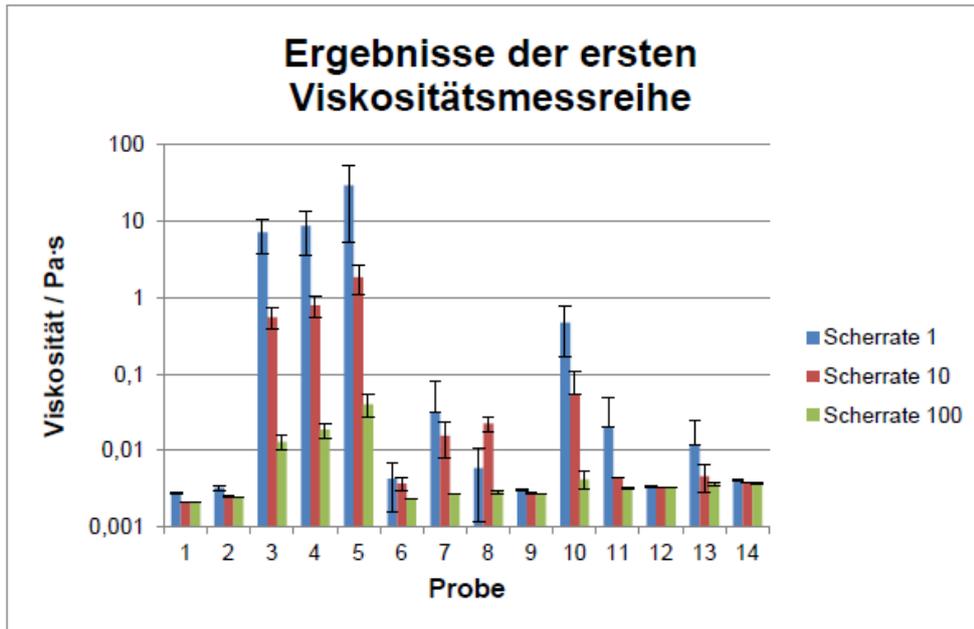
Diagramm 18 Veränderungen der Viskosität **Proben 1-14**: Störleim 5wt% pur **(1)**, BAC 0.5 wt% **(2)**, Silica nicht-funk. unb. 0.5 wt% **(3)**, Silica nicht-funk. unb. 1.0 wt% **(4)**, Silica nicht-funk. unb. 1.5 wt% **(5)**, Silica nicht-funk. BAC 0.5 wt% **(6)**, Silica nicht-funk. BAC 1.0 wt% **(7)**, Silica nicht-funk. BAC 1.5 wt% **(8)**, Silica funk. BAC 0.5 wt% **(9)**, Silica funk. BAC 1.0 wt% **(10)**, Silica funk. BAC 1.5 wt% **(11)**, Silica funk. unb. 0.5 wt% **(12)**, Silica funk. unb. 1.0 wt% **(13)**, Silica funk. unb. 1.5 wt% **(14)**.

Veränderungen der Scherrate durch die Silikapartikel lassen sich belegen.

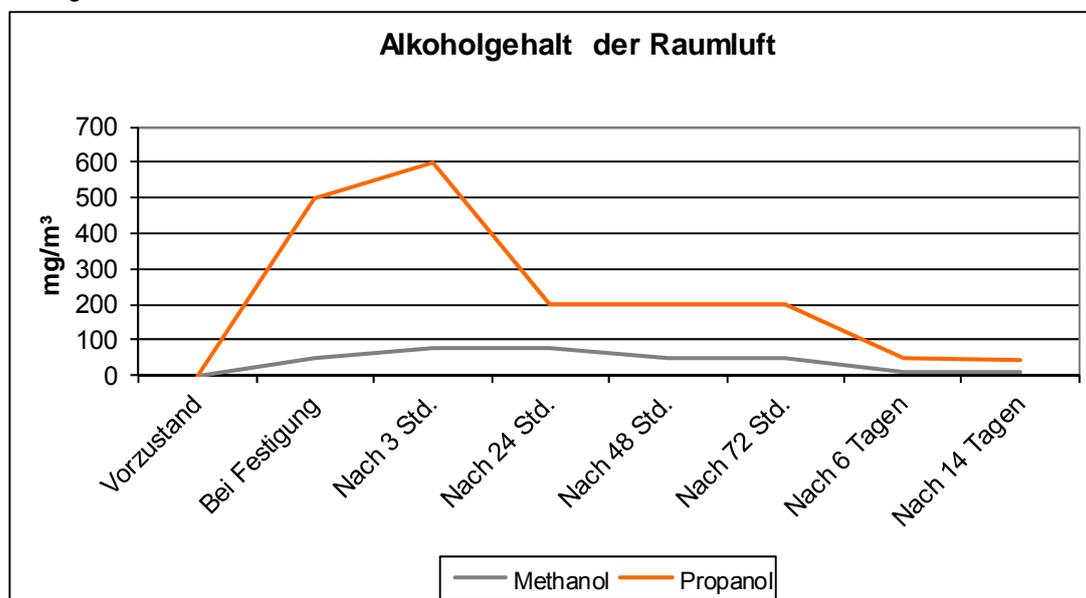
Diagramm 19 Alkoholkonzentration in der Grabkammer

Die Absorption des Alkohols lässt sich nach den in situ gewonnenen Ergebnissen in „geschlossenen“ Räumen problemlos mit entsprechenden Chemiesorbern erreichen. Die Auswahl eines geeigneten Gerätes hängt von der einzubringenden Menge des Festigungsmittels, der Zeit der Anwendung und der Raumgröße ab.

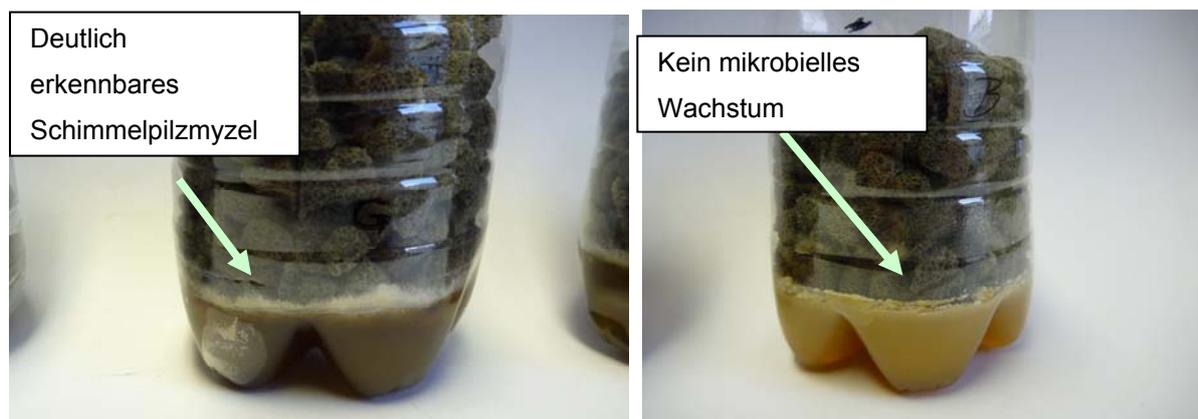
Abb. 20: Probe ohne Branntkalk

Probe mit aufgestreutem Branntkalk

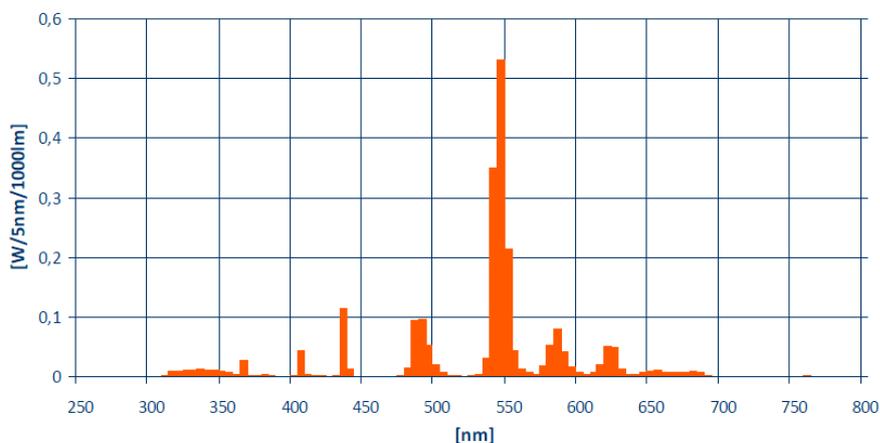
Diagramm 20 werksseitig angegebene Leistung der eingesetzten Grünlichtlampe
