Abschlussbericht

Hildesheim 2014

- Projekt:** „Entwicklung von Konservierungsmaterialien und –techniken zum Schutz von Kulturgut vor anthropogen induzierter mikrobieller Zerstörung am Beispiel der Ev. – ref. Dorfkirche zu Sonneborn“
- Az:** 26217-45
- Projektbeginn:** 1. Mai 2009
- Laufzeit:** 36 Monate + 12 Monate
- Bewilligungsempfängerin:** Prof. Dr. Karin Petersen
HAWK FH HHG
Fakultät Erhaltung von Kulturgut
Bismarckplatz 10-11
31135 Hildesheim
Tel: 05121-881383
Email: petersen@hawk-hhg.de
- Bearbeiterin:** Carla Leupold

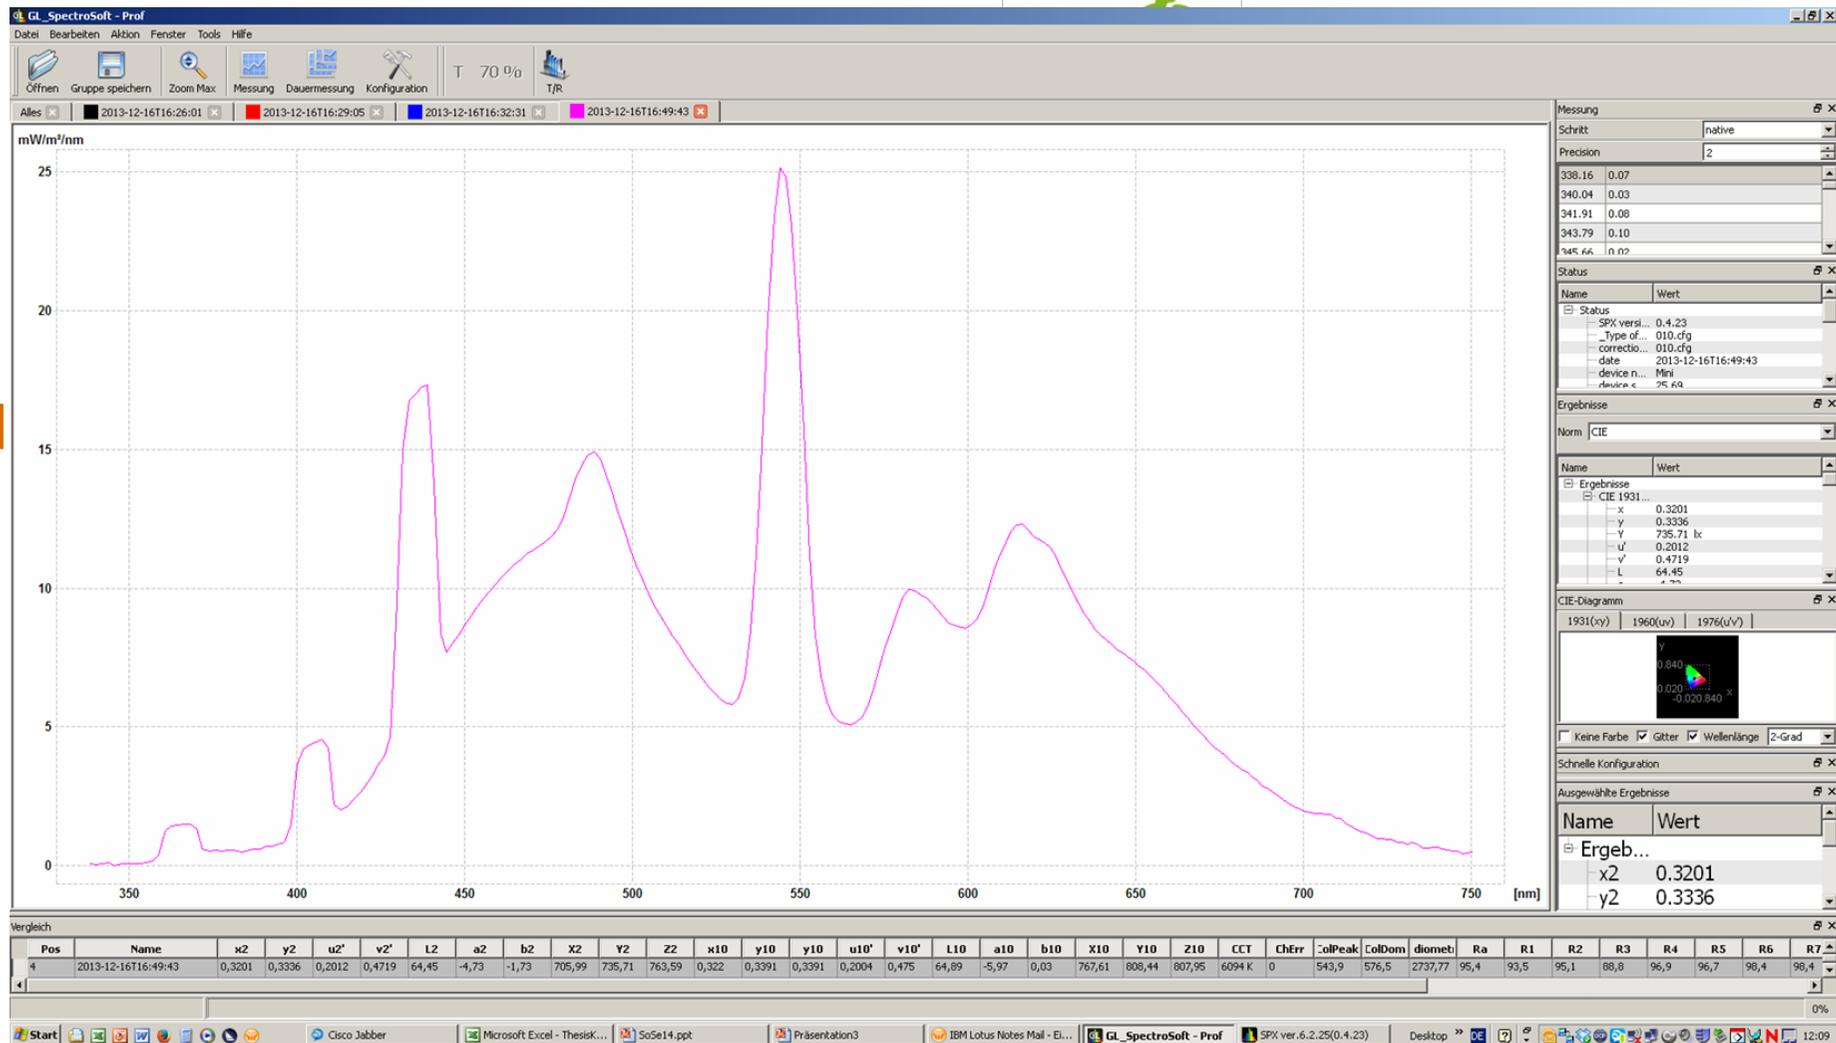
Diagramm 21 tatsächliche spektrale Leistung der Grünlichtlampe

Es zeigte sich allerdings, dass das von der Grünlichtlampe abgestrahlte Spektrum im Bereich zwischen 400 und 450 nm und insbesondere auch im Bereich der Carotinoide zwischen 450 und 500 nm noch einen erheblichen Peak aufweist, ebenso zwischen 600 und 650 nm. Für den tatsächlichen Einsatz vor Ort sollten hier möglichst Leuchtmittel ohne diese Peaks, oder zusätzlich entsprechende Filter benutzt werden.

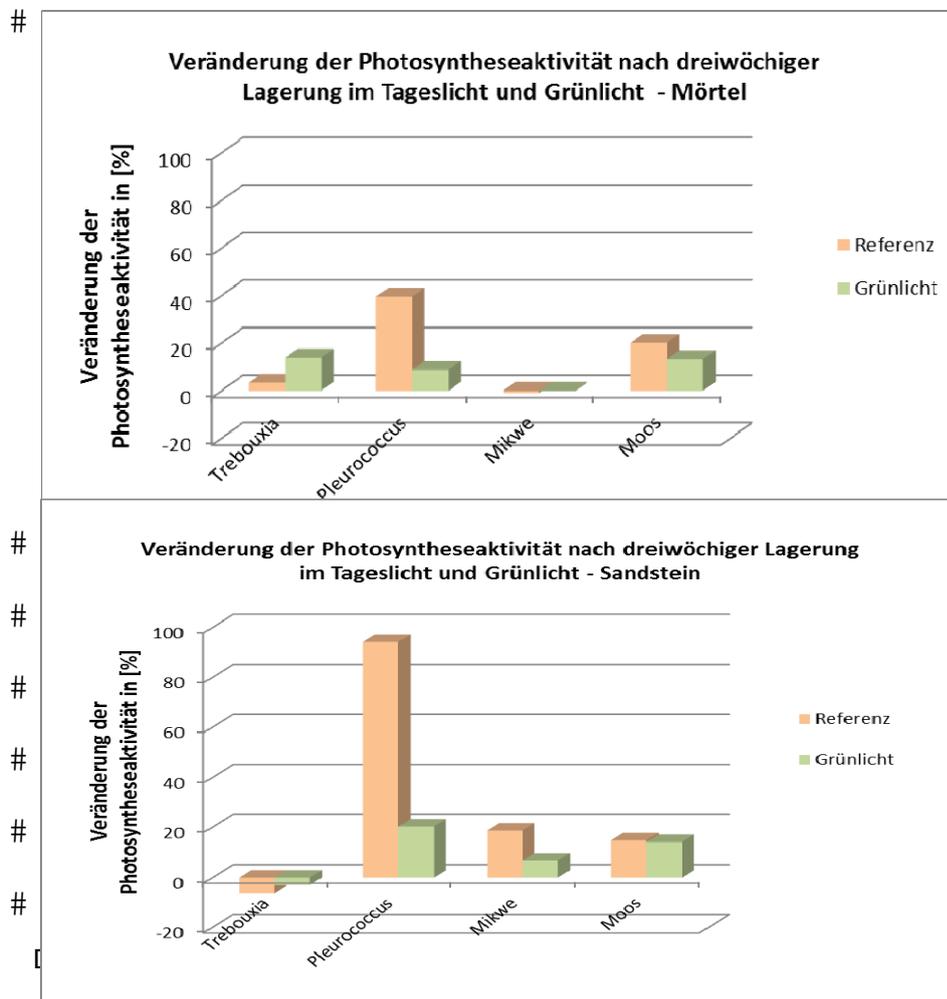
Diagramm 22 Ergebnisse der Beleuchtung mit Tageslicht/Grünlicht

Für die Messungen an den Testklötzchen wurden mit Ausnahme von *Trebouxia* ebenfalls deutlich geringere Mengen an Chlorophyllaktivität bestimmt. Das abweichende Verhalten lässt sich darüber erklären, dass *Trebouxia* als sogenannte „Schwachlichtalge“ bei den applizierten Bestrahlungsintensitäten unter der Tageslichtlampe auf den Testplättchen bereits eine gewisse Lichtschädigung zeigt.

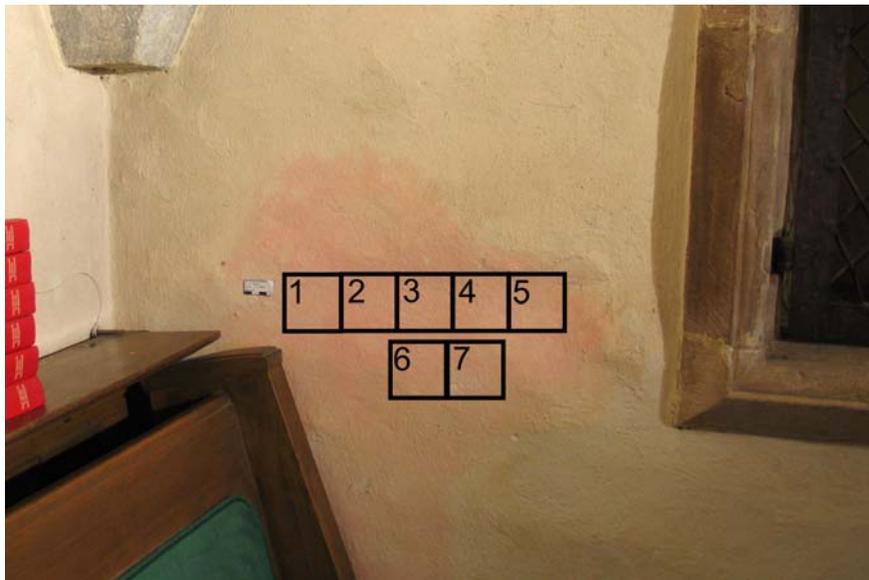
- 1= Isopropanol
- 2= Tebuconazol
- 3= Clotrimazol
- 4= Benzalkoniumchlorid
- 5= Parmetol DF 12
- 6= Phage ϕ CH1
- 7= Phage His 1

Abb. 21 Testflächen zur Hemmwirkung von Bioziden und Phagen in Sonneborn

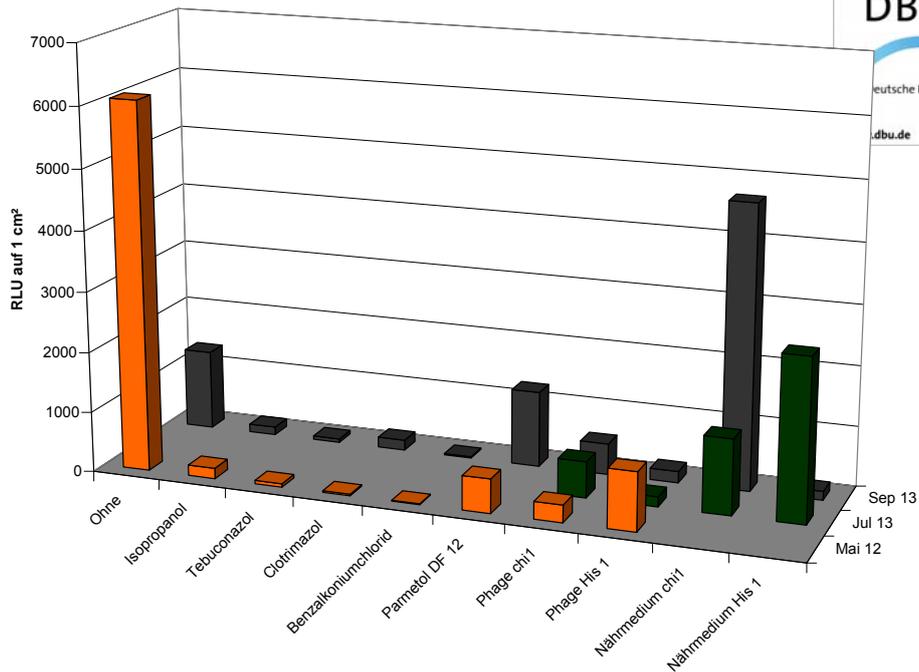
Testflächen Biozide und Phagen am Objekt

Die Ergebnisse für die in situ Applikation belegen die Wirksamkeit einiger Biozide, aber darüber hinaus auch die unterschiedliche Langzeitwirkung der beiden Phagen. Für den Phagen ϕ CH1 konnte im September 2013 kaum noch eine Hemmung gegenüber der Kontrollfläche ohne Aufbringen von Hemmstoffen gezeigt werden, für das Phagensystem His1 dagegen wurde zu diesem Zeitpunkt eine nahezu vollständige Hemmung erreicht. Es muss hier nochmals darauf hingewiesen werden, dass die Phagen erst dann aktiv werden, wenn die Wirtszellen, also hier die Zielbakterien in eine Phase aktiven Stoffwechsel übergehen.
