DBU-Förderprojekt 26625-45
Die anthropogen umweltgeschädigten Burgen ‚Drei Gleichen‘ (Thüringen) als
Objekte einer Sanierung in Zusammenarbeit von Naturschutz und Denkmal-
pflege

Abschlussbericht

3. Naturwerksteine der Drei Gleichen – Petrographie und Schadensphänomene

5. Maßnahmen zur Ruinensicherung – Modellhafte Restaurierung von Musterflächen

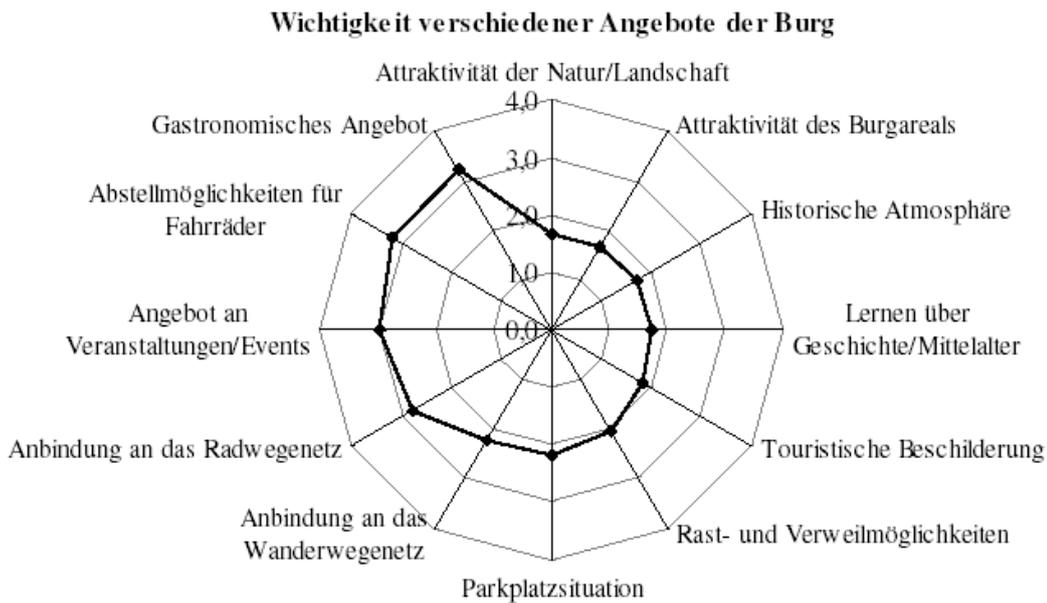
Abb. 6. Wichtigkeit verschiedener Angebote der Burg (n = 218).

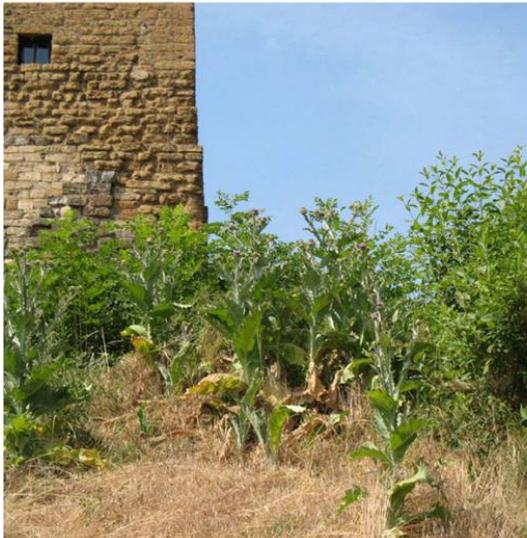
Teiluntersuchungsgebiet Gleichen - Phosphatgehalt (interpoliert)

Abb. 8. Ruderalfluren vor der Burg Gleichen und interpolierte Phosphatgehalte im Untersuchungsgebiet um die Burg Gleichen (vgl. Abb. 3).

Die Bodenanalysen zeigen die Nährstoffsituation als Ring insbesondere an der nördlichen und nordwestlichen Burgseite auf (Abb. 8). In historischer Zeit lagen hier die Küchenanlagen und der Abtritt.

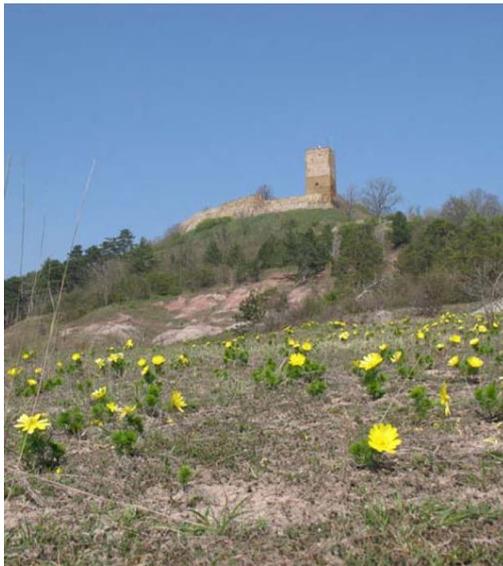
Verteilung der Grasland-Gesellschaften und Populationsgrößen des Frühlings-Adonisröschens an der Burg Gleichen mit dem Kaffberg

Abb. 9. Die Adonisröschen sind vor allem auf den Steppenrasen und in den trockenen Kiefern-Wäldern verbreitet.

Eine Übersicht der untersuchten Arten und deren Einordnung entlang des Kontinentalitätsgradienten gibt Tab. 2. Die räumliche Verbreitung und die Hotspots der einzelnen Arten wurde sehr detailliert in einem 2 x 2 m Raster aufgenommen. Abb. 9 zeigt beispielhaft die Verbreitung des Adonisröschens an der Burg Gleichen im Vergleich zu den Trockenrasengesellschaften.

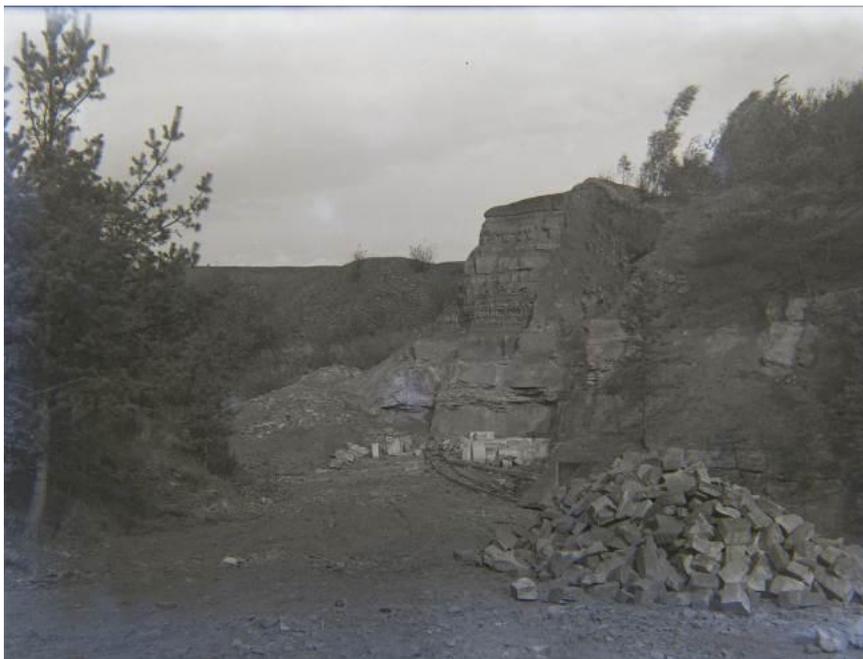
Abb. 1. Historisches Foto des Sandsteinabbaus am Seeberg bei Gotha (um 1910; von Freyberg 1937). Neben dem Gleis sind formatierte Sandsteinblöcke zu erkennen. An der Steinbruchwand ist die Wechsellaagerung von Sandsteinbänken und Tonsteineinlagen (Oberer Keuper, Rhätkeuper) aufgeschlossen.

Die Geologie des Drei-Gleichen-Gebietes spiegelt sich an den Gebäuden seiner Städte und Dörfer wider. Dies gilt für die namensgebenden mittelalterlichen drei Burgen, aber auch für weniger auffällige Häuser und Bauten, die mitunter vollständig aus regional auftretenden Werksteinen bestehen. Die Region ist durch eine Vielzahl unterschiedlicher Abbauorte gekennzeichnet, die jedoch inzwischen größtenteils historische und damit stillgelegte Brüche darstellen (Abb.1).

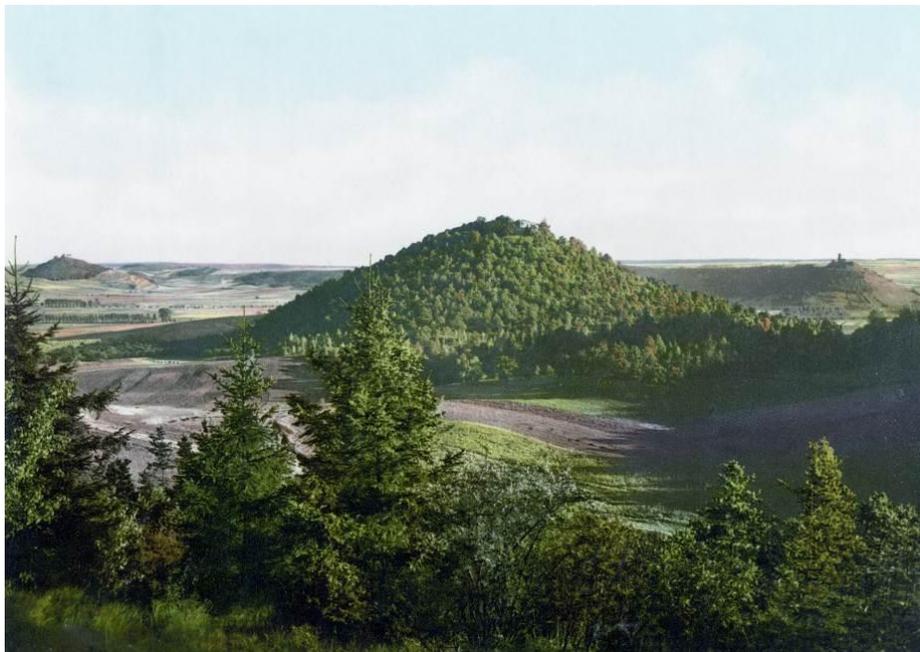
Abb. 2. Blick Richtung Südosten auf die Burg Gleichen (Mitte), Mühlburg (rechts), Wachsenburg (links). Im Vordergrund sind bunte Mergel (Mittlerer Keuper) sichtbar, die die Felder und Talhänge am Burgberg der Burg Gleichen aufbauen. Die Abbildung zeigt eines der frühesten Farbfotos der Drei Gleichen, die Entstehungszeit liegt um 1900.

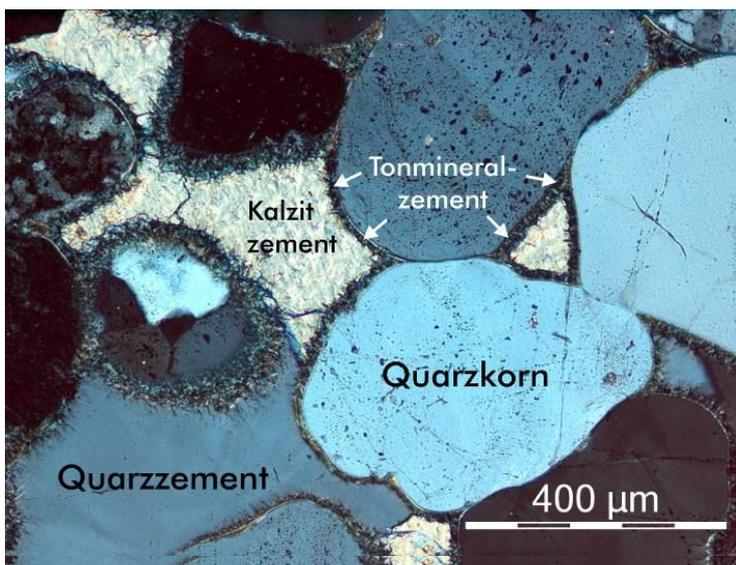
Abb. 3. Mikroskopische Aufnahme eines Sandsteinpräparates (Dünnschliff) im Durchlicht mit polarisiertem Licht (Orientierung von Polarisator- und Analysatorfilter: 90°). In diesem Beispiel sind die Sandkörner durch die Minerale Kalzit und Quarz zementiert. Auf der Kornoberfläche ist als älteste Neubildung ein Rasen aus Tonmineralen sichtbar, der vor der Ausfällung von Quarz- und Kalzit zement im Porenraum gewachsen ist. Die nach der Ablagerung ("diagenetisch") gebildeten Minerale verfestigen das ursprüngliche Lockermaterial zu einem festen Gestein, welches gebrochen, gesägt oder behauen als Werkstein eingesetzt werden kann.

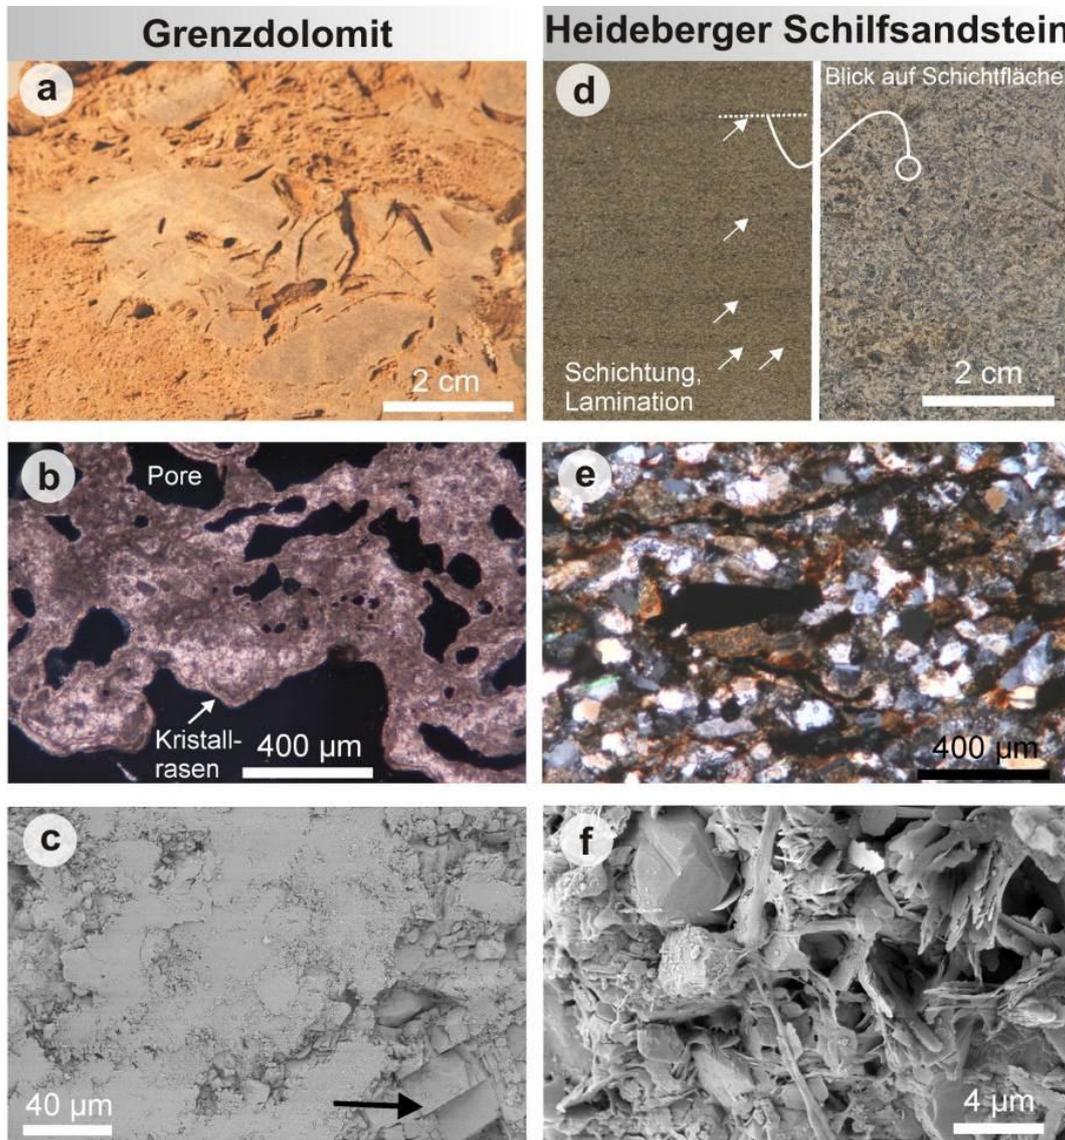
Abb. 4. a-c) Der fossilreiche Grenz dolomit zeigt oft Spuren intensiver Anlösung. Im daraus resultierenden sekundären Porenraum sind Karbonatkristalle gewachsen und bilden Kristallrasen, die durch spiegelnde, ebene Kristallflächen auffallen (Pfeil in c). Das Gestein ist trotz Anlösung auch aufgrund der Neubildungen von Karbonatmineralen sehr fest. d-f) Schilfsandstein des Heidebergs nördlich der Wachsenburg. Der laminierte Feinsandstein enthält inkohlten Pflanzhäcksel, der auf den Schichtflächen deutlich sichtbar ist. Die Schluff- und Feinsandkörner zeigen nur sehr geringmächtige Quarzanwachssäume, weiterhin werden zwischen den Quarzkörnern sehr kleine Eisenoxide und Schichtsilikate (hochauflösendes REM-Bild) angetroffen. a, d) Makrofotografien; b, e) Dünnschliffe im polarisierten Licht; c, f) REM-Aufnahmen.

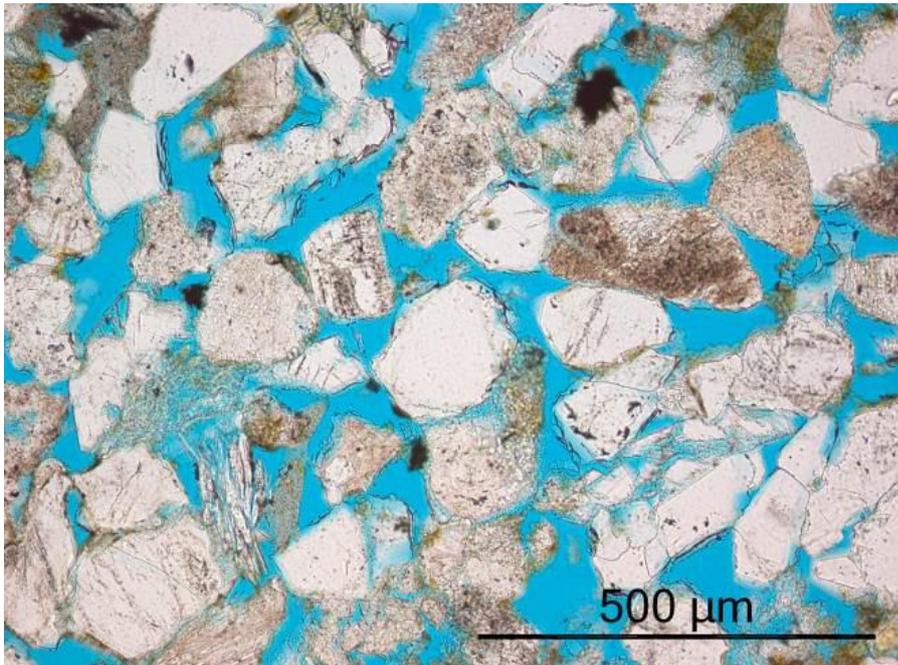
Abb. 5. Verwitterter Ingerslebener Sandstein. Der blau angefarbte Porenraum zeigt die fortgeschrittene Entfestigung des Sandsteins an der Oberfläche eines Werkstücks von der Fassade des Bergfrieds.

Der nördlich von *Ingersleben* (3b) vorkommende Lettenkohlenkeuper wurde im Mittleren Keuper abgelagert. Der einstige Bruch ist heute stillgelegt, größtenteils zugewachsen, aber noch zugänglich. Den massigen, undeutlich schräggeschichteten Sandsteinbänken sind dm-mächtige, teilweise zurückgewiterte Tonlagen zwischengeschaltet. Das rötlich braune Gestein ist lokal durch Ausfällungen von Eisenoxiden gekennzeichnet und stellenweise im mm-Bereich deutlich geschichtet. Das feinkörnige und poröse Gestein zeichnet sich weiterhin durch seine geringe Festigkeit aus, was sich durch Absanden äußert. Der Fein- bis Mittelsandstein hat eine variable Kornzusammensetzung. Neben Quarz treten häufig auch tonige Gesteinsbruchstücke und Glimmer auf. Die Körner des Sandsteins sind kaum verzahnt und nur schwach zementiert (Abb. 5). Für die rötlich braune Farbe des Sandsteins sind Eisenoxide verantwortlich. Die Pigmentierung des Sandsteins mit Eisenoxiden erfolgt nicht nur durch Kornsäume: Das Volumen zwischen den Sandkörnern ist oft *vollständig* durch einen Filz aus Tonmineralen und Eisenoxidaggregaten eingenommen. Dünnschliffmikroskopische Bilder zeigen für diesen Sandstein deshalb oft eine vollständige Braunfärbung des Volumens zwischen den Körnern (Abb. 6a-e). Eine Oberflächenprobe des verwitterten Ingerslebener Sandsteins wurde an der Burg Gleichen entnommen. Die Entfestigung des Gesteins wird durch das mikroskopische Bild bestätigt (Abb. 5).

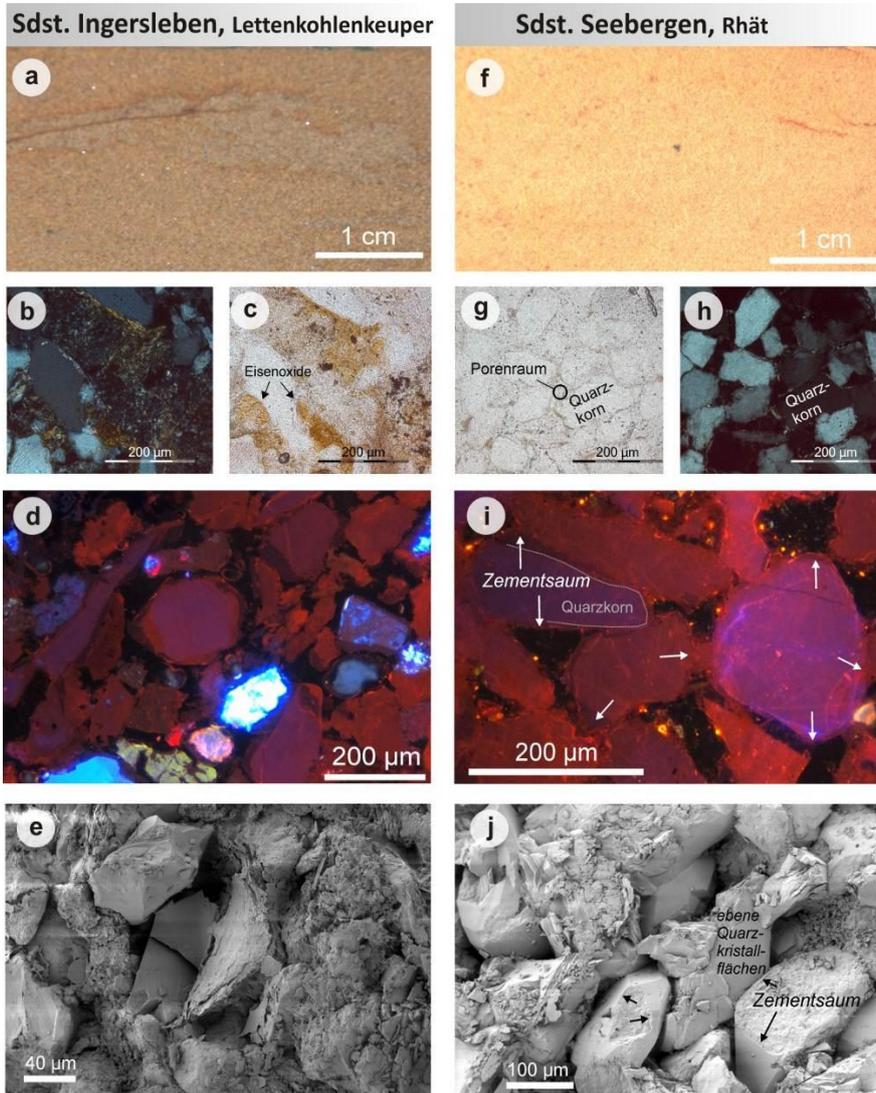
Abb. 6. a-e) Der rotbraune Sandstein von Ingersleben zeigt im Dünnschliffbild bräunliche Eisenoxide, die die Farbgebung des Gesteins verursachen. Eine Zementierung mit Quarz fehlt fast vollständig, stattdessen verkitteten Aggregate von Eisenoxid den Sandstein.

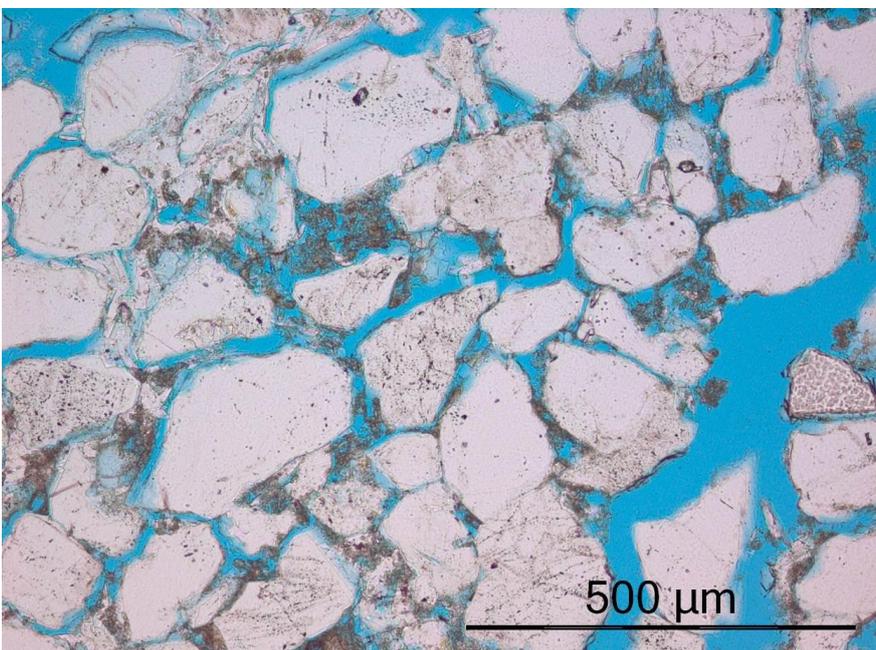
Abb. 7. Im Porenraum des entfestigten, gefügeaufgeweiteten Sandsteins vom Röhnberg sind bei der Verwitterung neue Minerale gewachsen. Sie sind als bräunliche, feinkristalline Aggregate zwischen den hellen Quarzkörnern im blau angefarbten Porenraum erkennbar. Diese Probe wurde auf der Burg Gleichen an einem abschalenden Fassadenstein entnommen.

Ein weiteres Vorkommen von Rhätsandstein, aufgeschlossen in einem ehemaligen Steinbruch, befindet sich am *Röhnberg* (4c). Das weißlich-graue, feinkörnige, massige Gestein zeigt stellenweise bräunliche, mm-große Flecken (Abb. 7, Abb. 8 a–c). Diese sind durch Eisenoxide verursacht. Der Feinsandstein besitzt eckige Körner ohne Quarzanwachssäume. Lediglich Tonmineral- und Eisenoxidsäume umgeben die Körner. Die geringe Zementation des Gesteins ist für seine nur mäßige Festigkeit (im Vergleich zum Seeberger Sandstein) verantwortlich. Wenn die Menge an Eisenoxidsäumen zunimmt und intensive Rinden um die Körner bildet, wird dies makroskopisch durch bräunliche Flecken im sonst hellen Sandstein sichtbar.

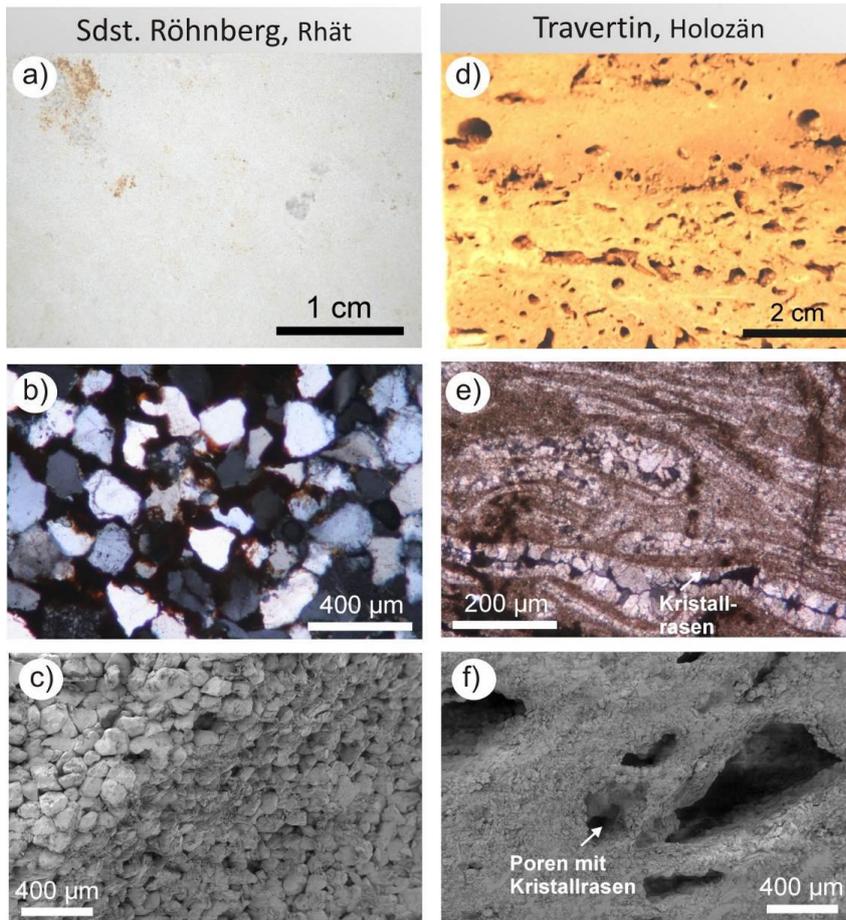
Abb. 8. a-c) Rhätsandstein des Röhnbergs. Das helle, massige Gestein zeigt mm-große bräunliche Flecken. Diese sind durch Eisenoxide verursacht, die zwischen den Quarzkörnern den Porenraum ausfüllen (Dünnschliffbild). Das REM-Bild zeigt solche feinkörnigen Eisenoxidaggregate, die stellenweise gehäuft zwischen den Quarzkörnern auftreten. Im Vergleich zum Seeberger Sandstein fällt er durch seine überwiegend weiße Farbgebung auf. d-f: Travertine sind oft sehr porös. Die hohe Porosität wird durch ursprünglich umkrustetes Pflanzen- und Blattmaterial verursacht. Spätere Lösungs- und Ausfällungsreaktionen werden durch im Porenraum neu gebildete Kalzitkristalle angezeigt. a ,d) Makrofotografien; b, e) Dünnschliffe im polarisierten Licht; c, f) REM-Aufnahmen.

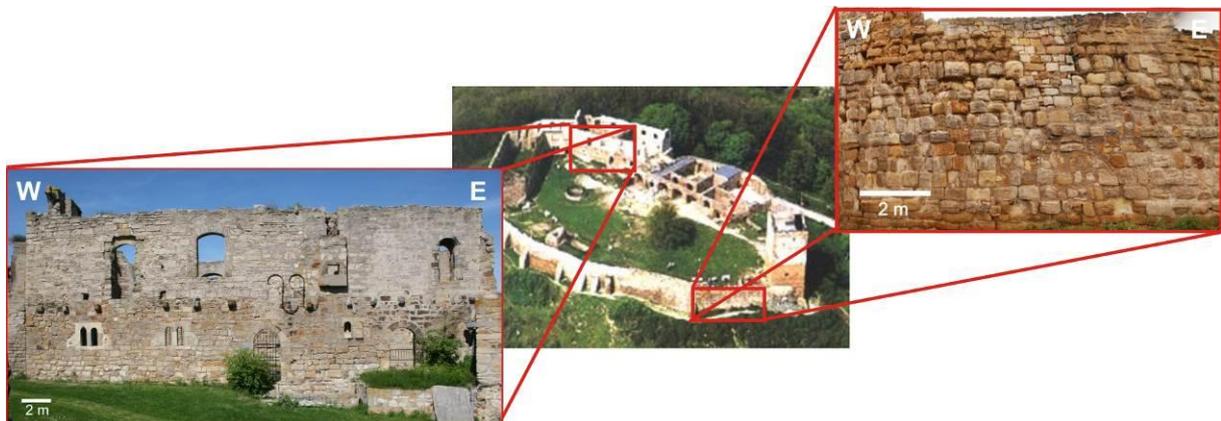
Abb. 9. Bearbeitete Mauerbereiche der Burg Gleichen: romanischer Wohnbau und seitlich des Turms

Die Auswahl der kartierten Bereiche erfolgte aufgrund ihrer Exposition (Abb. 9): Ein kartierter Mauerbereich befindet sich im Inneren der Burganlage, der romanische Wohnbau. Ein weiterer Bereich wurde seitlich des Turms gewählt, da dieser stärkerer Witterung ausgesetzt ist als der innere Bereich. So sollte ein Vergleich zwischen den unterschiedlichen Expositionen und ihren Schadensformen möglich sein. Während die Außenmauer wahrscheinlich stärkerer Beregnung, aber aufgrund der Windverhältnisse auch schnellerer Abtrocknung unterliegt, ist der innere Bereich geringerer Witterung ausgesetzt. Auf der mittleren Höhe des romanischen Wohnbaus sind herausragende "Stützpfiler" eingelassen, auf denen einst ein Holzboden eingezogen war. Weiterhin besitzt er vier Durchgänge im oberen und zwei im unteren Bereich.

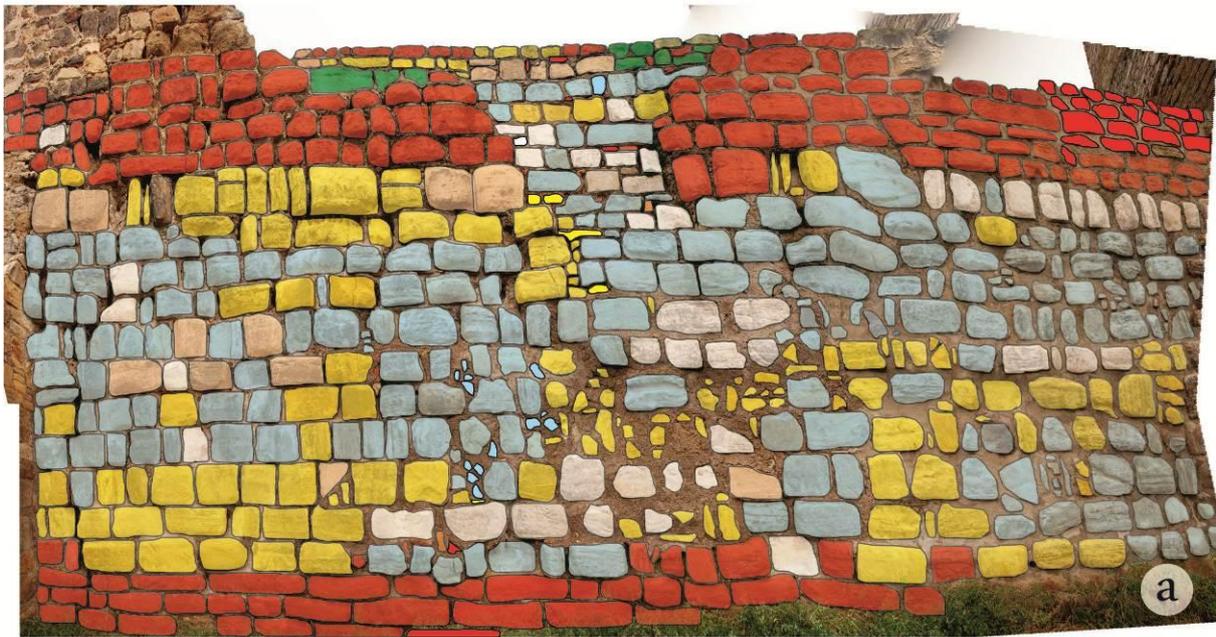
-Ringmauer westlich des Turms-

Abb. 13. Schadensformkartierung an der Ringmauer westlich des Turms (Bergfrieds) der Burg Gleichen. Primäre Schadensformen wurden als Füllfarbe, sekundäre als Schraffur und untergeordnete Schadensformen mit Buchstaben gekennzeichnet.

Das Auftreten der Schadensphänomene an der *Ringmauer* der Burg weist zum Teil eine Abhängigkeit zur Lithologie, aber auch zur Position im Mauerwerk auf (Abb. 13). So zeigt der im unteren Bereich verbaute Grenzdolomit vorwiegend eine Herauspräparierung der verwitterungsresistenteren Bereiche und Effloreszenzen, im oberen Bereich Schuppenbildung und auch häufiger Schalenbildung. Die häufig verbauten Gleichenberger und Seeberger Rhätsandsteine zeigen Reliefbildung, Absanden, Abschuppen und vereinzelt biologische Besiedlung. Die Oberfläche des sehr hellen Röhnberger Rhätsandsteins sandet sehr oft großflächig ab. Die Oberfläche des Semionotus-Sandsteins ist durch biologische Besiedlung oft dunkel gefärbt und ist ansonsten oft durch Abschuppen gekennzeichnet. Die Verwitterungsformen des Ingerslebener Sandsteins äußern sich dagegen in Schuppen- und Schalenbildung sowie Reliefbildung durch Herauspräparierung der eisenoxidhaltigen Bestandteile.

Als Quelle der Salze und auch das "Material" der Krusten kann auch hier der umgebende Mörtel angenommen werden (Kapitel Denkmalgerechte Ruinensicherung). Weiterhin kommt im unteren Bereich Schalenbildung, vorwiegend am Semionotus-Sandstein und Seeberger Rhätsandstein, vor. Während direkt über den Fenstern die Gesteine kaum geschädigt sind, finden sich jeweils links und rechts davon vorwiegend Gleichenberger Rhätsandsteine, mit auffallend intensiver Alveolarverwitterung bzw. Reliefbildung (Abb. 11a, b, Abb. 14). Der Seeberger Sandstein zeigt an seiner Oberfläche oft eine bis zu mehreren Millimetern dicke Eisenoxidkruste, die sich jedoch wahrscheinlich nicht erst am Bauwerk, sondern bereits unter diagenetischen Bedingungen gebildet hat. Der vereinzelt auftretende Grenzdoomit ist auch durch das Herauspräparieren seiner kompakteren Bereiche gekennzeichnet und zeigt randliches Abschuppen. Die Verwitterungsformen des Röhnberger Rhätsandsteins sind Absanden und Abschuppen. Biologische Besiedelung tritt, vereinzelt auch am Travertin, in Form von Moosen, aber auch dunklen, mikrobiellen Überzügen auf (siehe Kap. "Mikrobielle Besiedelung auf Naturwerksteinen").

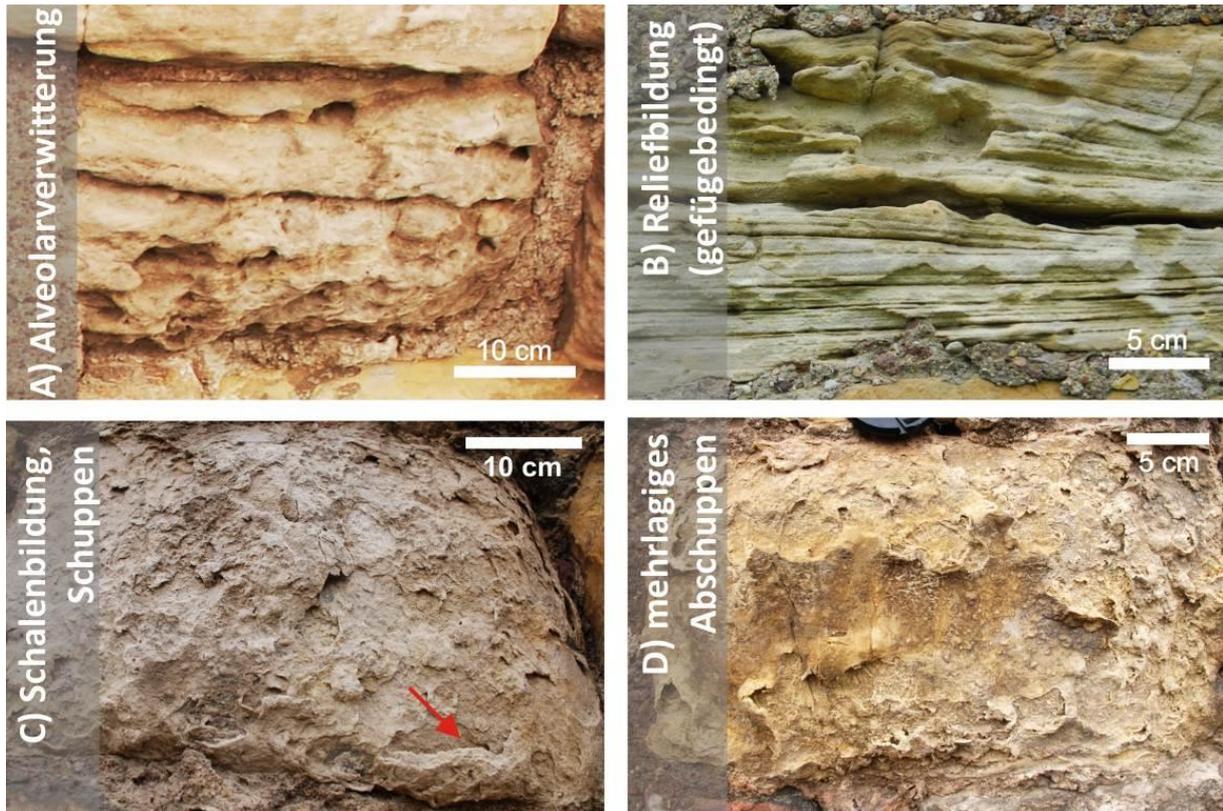
Abb. 11. Gesteinsablösende Oberflächenveränderungen und Gesteinsverlust: A) Alveolarverwitterung, B) Reliefbildung, C) Schuppenbildung und Schalenbildung (roter Pfeil) und D) mehrlagiges Abschuppen mit blasenartigem Aufwölben der Oberfläche.

Nach Poschlod (1990) stellt die Schalenbildung bzw. das Abschalen einen oberflächenparallelen Verdichtungshorizont dar, der auf Lösungs-, Transport- oder Ausfällungsprozesse zurückzuführen ist. Unter der äußerlich unveränderten Gesteinsoberfläche bildet sich eine mürbe Zone, die sich über einen gewissen Zeitraum solange erweitert, bis diese den Kontakt zur ursprünglichen Oberfläche verliert und sich anschließend ablöst. Diese Schadensphänomene entstehen meist an den Wetterseiten der Fassaden.

Das Schadensphänomen der Rückwitterung stellt einen einheitlichen Materialverlust parallel zur ursprünglichen Gesteinsoberfläche dar. Unter dem Begriff Relief wurden alle Schadensphänomene zusammengefasst, welche einen unebenen, partiellen Materialverlust der Oberfläche bewirken. Dazu zählt das Herauspräparieren verwitterungsresistenterer Bereiche der Gesteine. Des Weiteren wurden die Zurundung von Ecken und Kanten eines Werksteins sowie die Alveolarverwitterung als Reliefbildung kartiert. Die Alveolarverwitterung ist durch dicht nebeneinanderliegende, ellipsoide Aushöhlungen im Gestein gekennzeichnet.

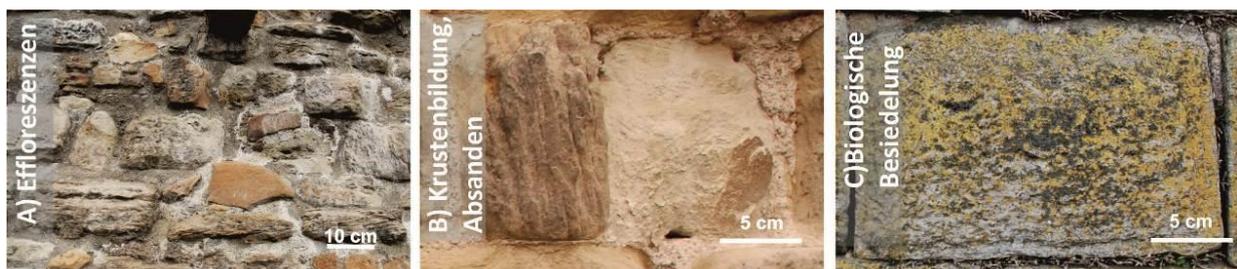
Abb. 12. Gesteinsanlagernde Oberflächenveränderungen. A) Effloreszenzen, vom Mörtel auf die Gesteine übertragen, B) links im Bild dunkel gefärbte Krustenbildung, rechts oberflächliches Absanden nach Lösung des Bindemittels, C) oberflächliche biologische Besiedelung durch Flechten (s.a. Kap. "Untersuchung der Aufwuchsflora").

Zu (gesteins-)anlagernden Oberflächenveränderungen wurden alle Schadensphänomene gezählt, die eine oberflächliche Anlagerung fremden Materials zur Folge haben (Abb. 12).

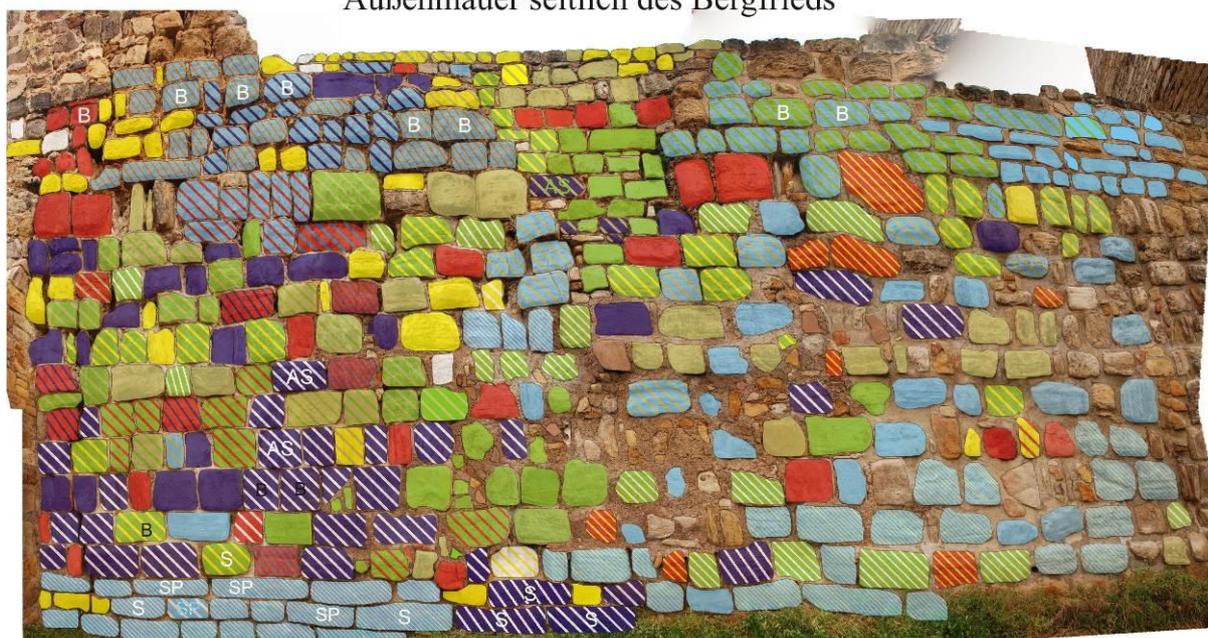
B Biologische Besiedelung	AS Absanden	RÜ Rückwitterung
E Effloreszenzen	SP Abschuppen	R Reliefbildung
K Krustenbildung	S Schalenbildung

Weiterhin scheint die Exposition bezüglich des Auftretens der Schadensformen eine entscheidende Rolle zu spielen. So treten die auffälligen, weißen Effloreszenzen vorwiegend im unteren Bereich der Mauer unabhängig von der Gesteinsart und bis in ca. 1 m Höhe auf. Gleichzeitig zeigen diese Gesteine auch gehäuft randliches Abschuppen. Die Herkunft der Salze ist in dem umgebenden Mörtel zu suchen, der in den Porenraum des Gesteins eingetragen wurde (vgl. Kap. "Maßnahmen zur Ruinensicherung"). Weiterhin lässt sich im linken Mauerabschnitt eine höhere Verwitterungsintensität als im rechten feststellen, was jedoch auf eine jüngere Restaurierungsphase im rechten Bereich zurückzuführen ist. Weiterhin sind im unteren Mauerabschnitt die Gesteine durch kapillaren Wassereintrag in der Regel feuchter als weiter oben. Die Intensität dieses Eintrags korreliert mit den im Labor ermittelten w-Werten, wonach insbesondere die Grenzdolomite stark wassersaugend sind. Die Besiedlung mit höheren Pflanzen konzentriert sich dennoch nicht in den unteren durchfeuchteten Bereichen, sondern ganz oben, wo ablaufendes Regenwasser die Gesteine benetzt.

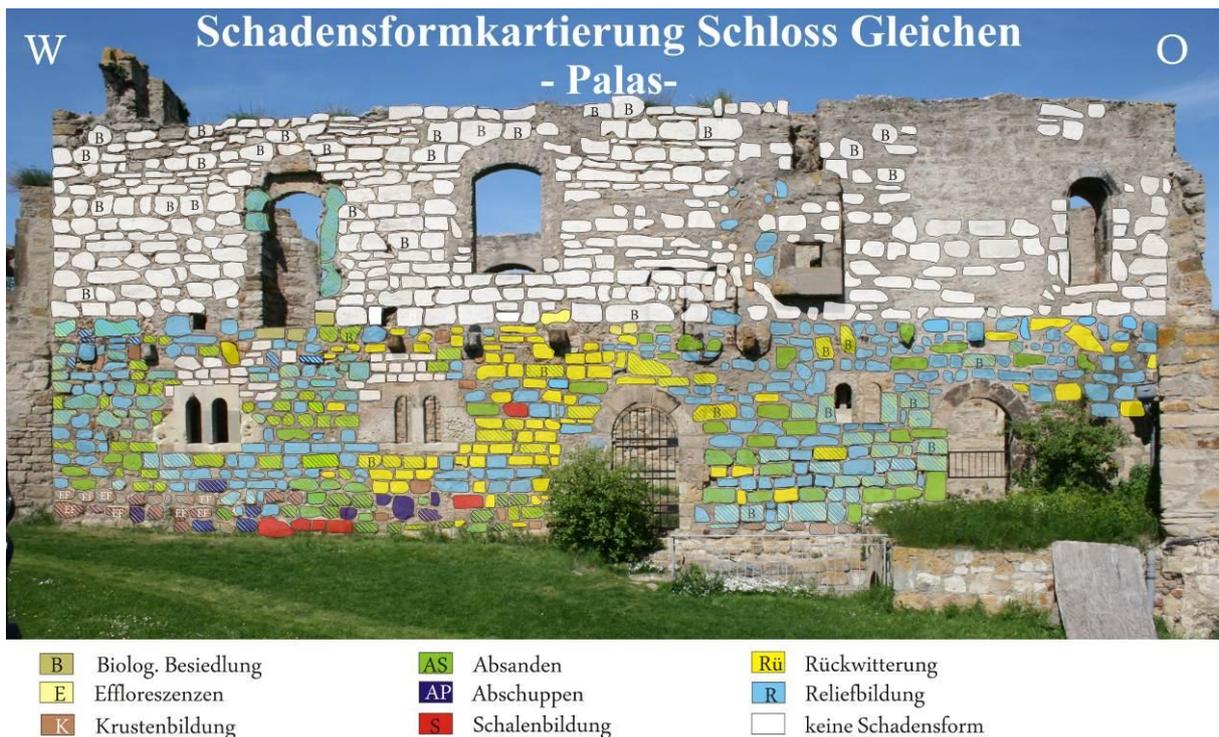
Abb. 14. Schadensformkartierung am romanischen Wohnbau (Palas) der Burg Gleichen. Primäre Schadensformen wurden als Füllfarbe, sekundäre als Schraffur und untergeordnete Schadensformen mit Buchstaben gekennzeichnet.

Die meisten Schadensformen, die seitlich des Turms vorkommen, treten auch am *romanischen Wohnbau* auf (Abb. 14). Der Travertin lässt bis auf eine Besiedlung seiner hellen Oberfläche mit einigen Moosen und Flechten keinerlei Anzeichen von Verwitterungsphänomenen erkennen. Damit konzentrieren sich die Verwitterungsformen weitestgehend auf den unteren Bereich des romanischen Wohnbaus. Der ausschließlich an den Durchgängen verbaute Heideberger Sandstein ist stark von Reliefbildung gekennzeichnet und teilweise an die Schichtung gebunden. Besonders deutlich ist die verringerte Verwitterung gegenüber den eisenoxidreichen Partien, diese sind beinahe bis zu ihrer Originaloberfläche erhalten. Nahe am Boden (bis 1 m Höhe) weisen die meisten Gesteine Krusten, Effloreszenzen und Reliefbildung auf. Die hier verstärkt auftretenden Krusten und Effloreszenzen sind vermutlich auf die stete Durchfeuchtung durch kapillaren Wassereintrag zurückzuführen.

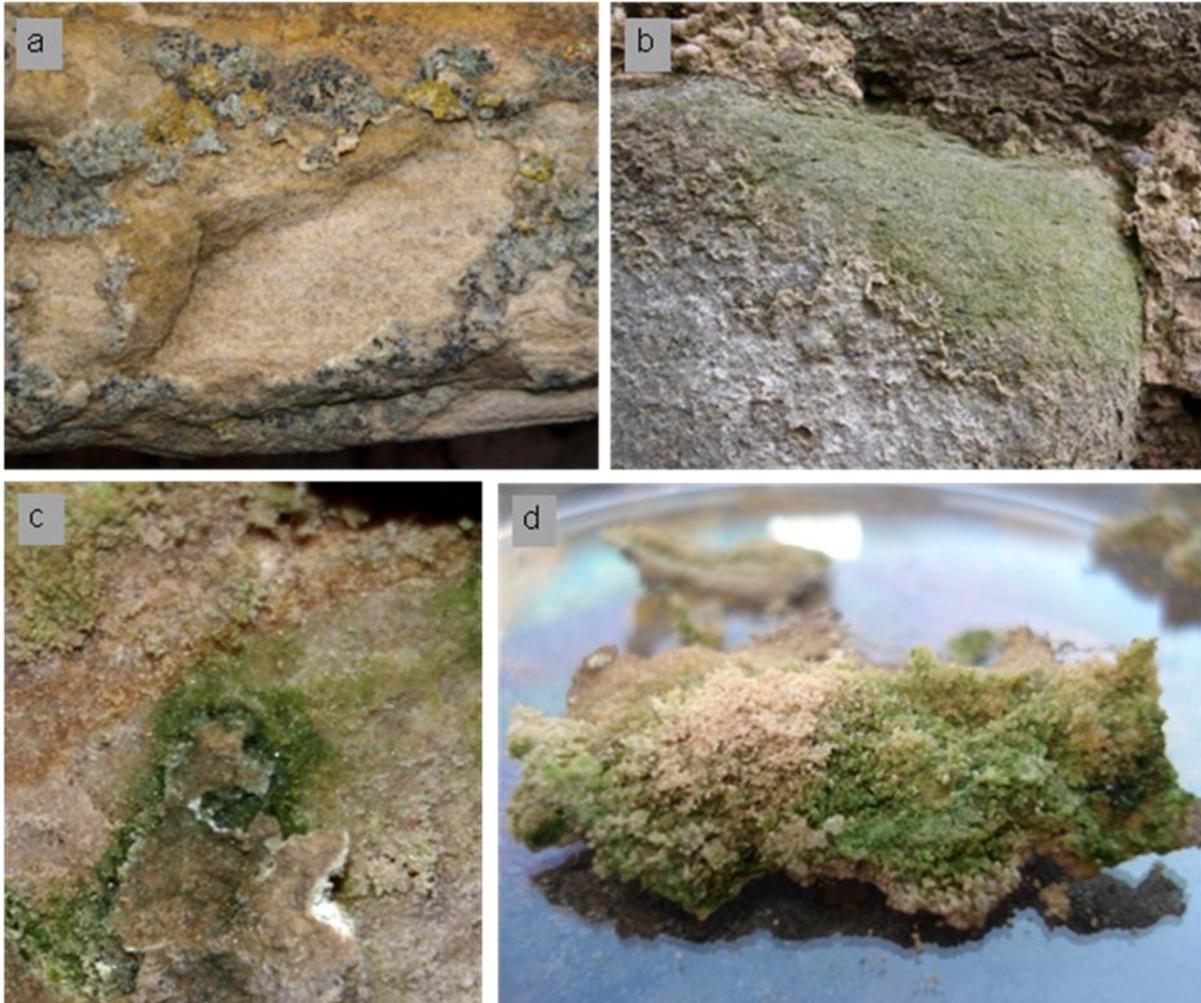
Abb. 1. Typische Schadprozesse, die von Mikroorganismen begleitet werden
a) Besiedlung endolithischer Flechten in Verbindung mit Abschalung und Rückwitterung der Oberfläche
b) Abschuppen der Oberfläche und Krustenbildung in Verbindung mit Mikroalgen-Besiedlung
c) Intensive Besiedlung von Mikroalgen unter einer Kruste
d) Algen auf der Innenseite einer abgelösten Kruste

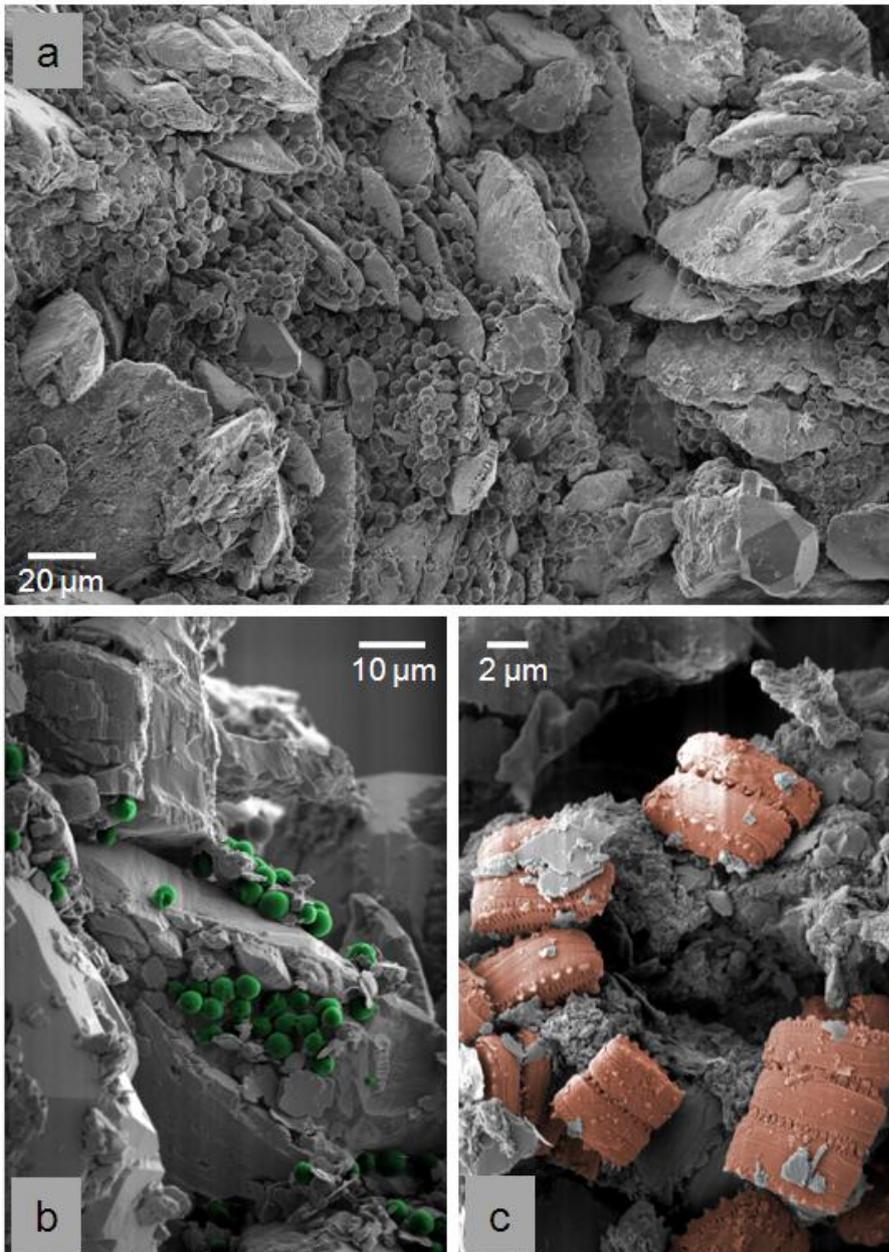
Abb. 2. Besiedlung von Krusten mit Mikroalgen.
 a) coccale Mikroalgen (hier v.a. *Bracteacoccus*) auf der Unterseite einer Kruste.
 b) siehe a, die Algen sind grün eingefärbt
 c) Diatomee der Gattung *Achnanthydium* (orange)
 (Aufn. D. Hause-Reitner)

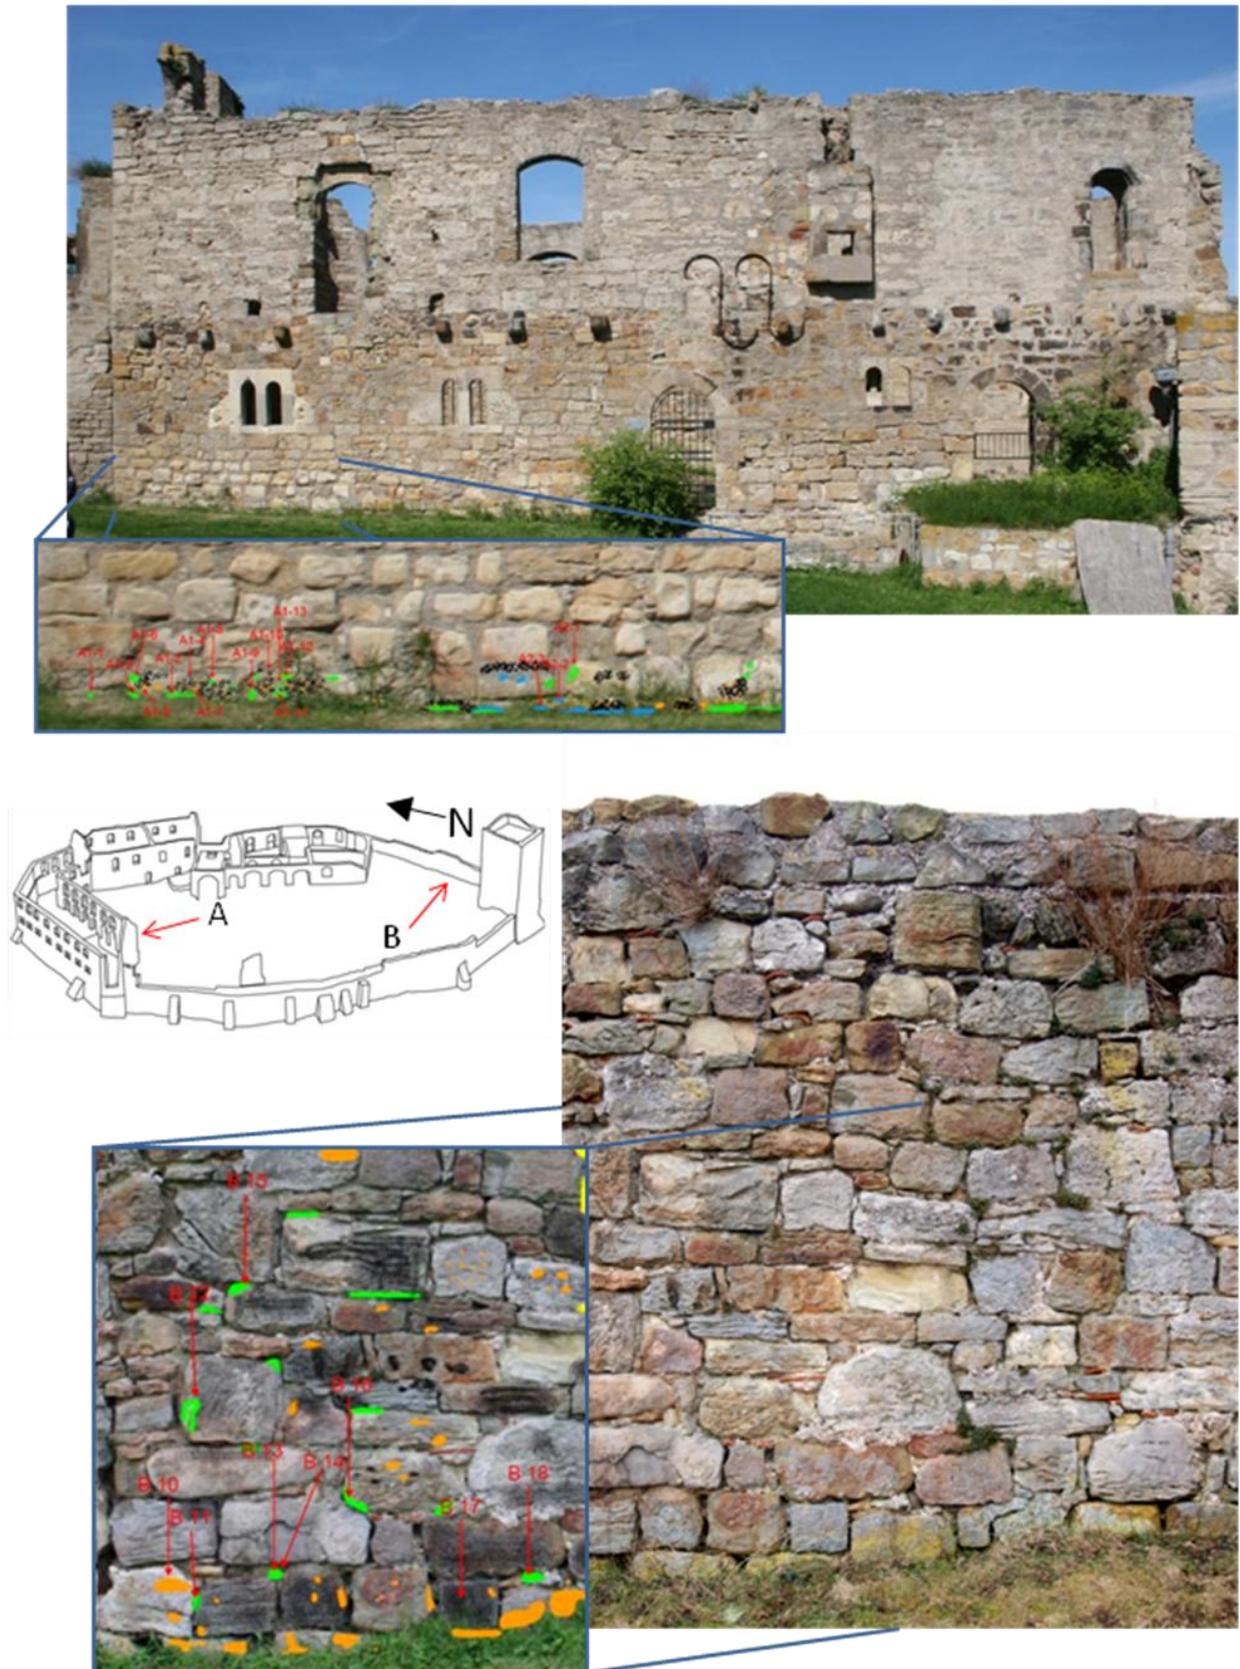
Abb. 3. Lage der Wandflächen A (oben) und B (unten) auf der Burg Gleichen und entsprechende Probenpunkte (Schemazeichnung: Wanja Wedekind)

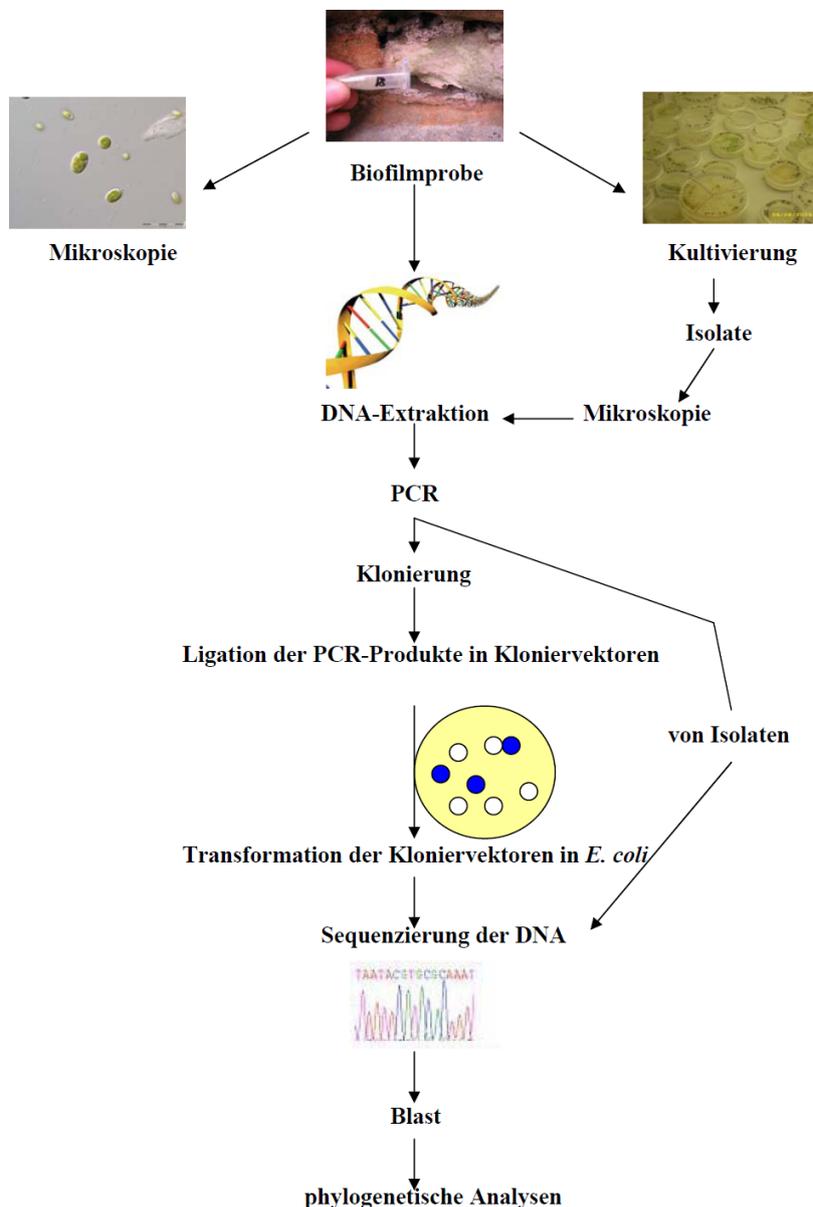
Abb. 4. Fließschema zur Durchführung der phylogenetischen Analysen

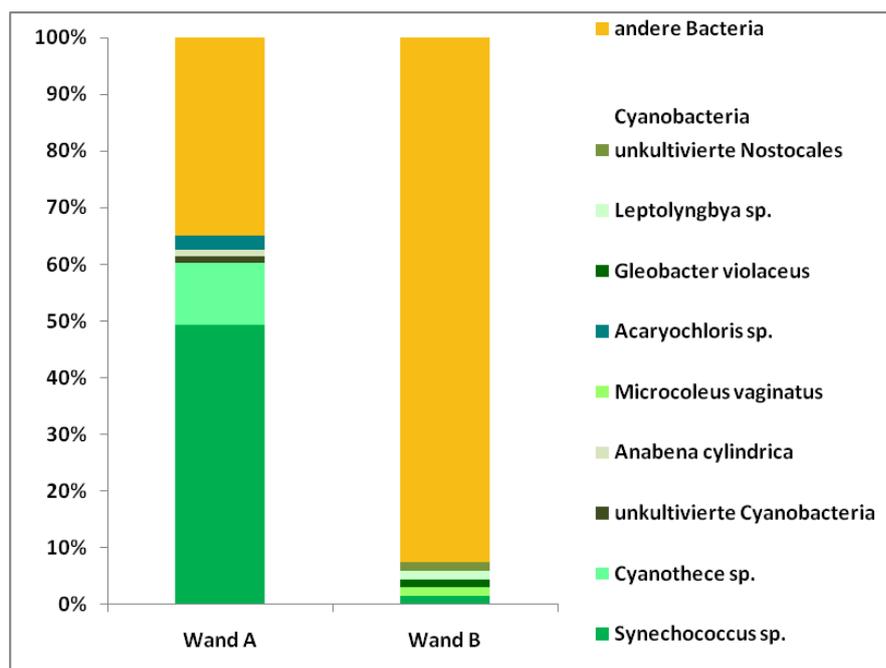
Abb. 5. zahlenmäßige Anteile der bakteriellen Klone von den Wänden A und B der Burg Gleichen

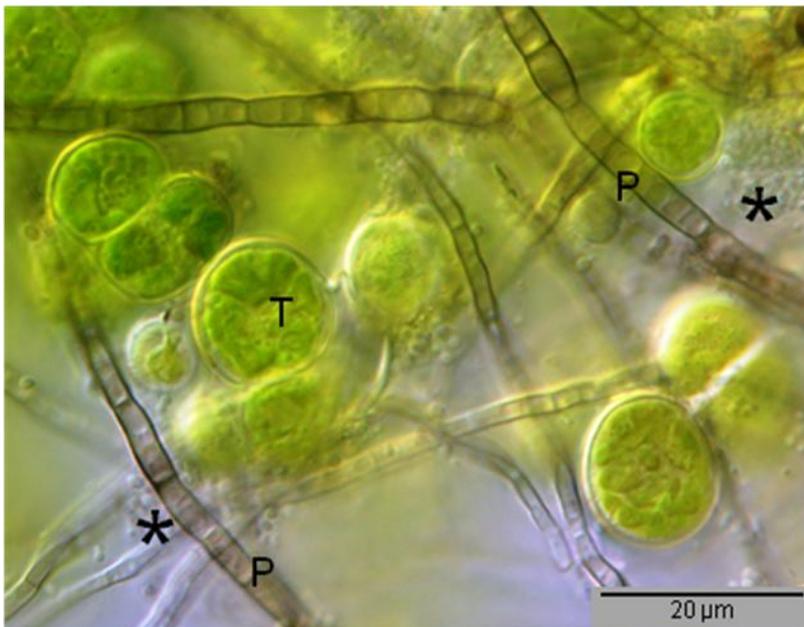
Abb. 6. Die lichtmikroskopische Aufnahme der Grünalge *Trebouxia* (T) neben Pilzhyphen (P) und bakteriellen Zellformen ("*"; v.a. Cyanobacteria) zeigt die typische Verteilung und der Mikroorganismen aus Probenmaterial der Burg Gleichen

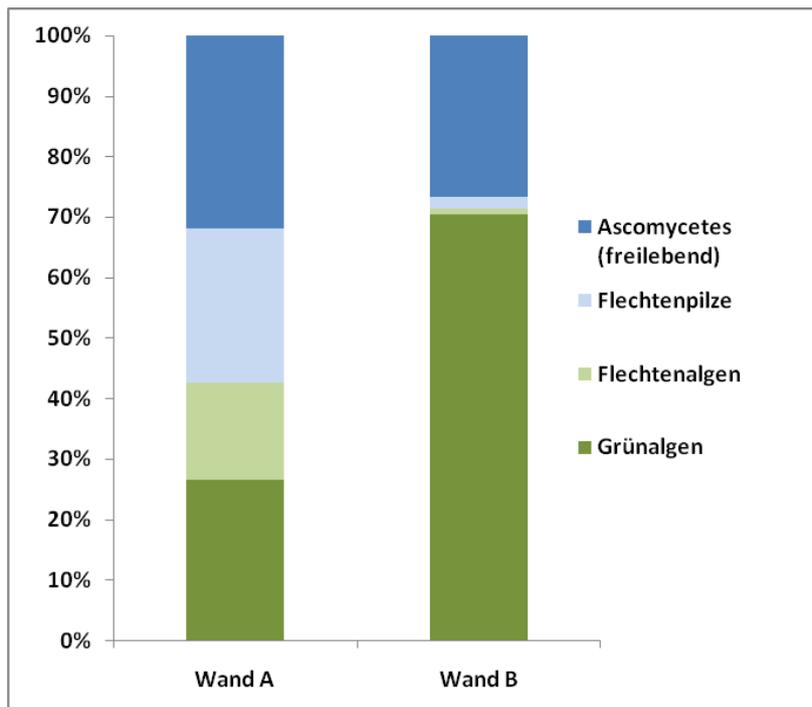
Abb. 7. zahlenmäßige Anteile der Pilz- und Algenklone von den Wänden A und B der Burg Gleichen
