DBU-Förderprojekt 26625-45
Die anthropogen umweltgeschädigten Burgen ‚Drei Gleichen‘ (Thüringen) als
Objekte einer Sanierung in Zusammenarbeit von Naturschutz und Denkmal-
pflege

Abschlussbericht

3. Naturwerksteine der Drei Gleichen – Petrographie und Schadensphänomene

5. Maßnahmen zur Ruinensicherung – Modellhafte Restaurierung von Musterflächen

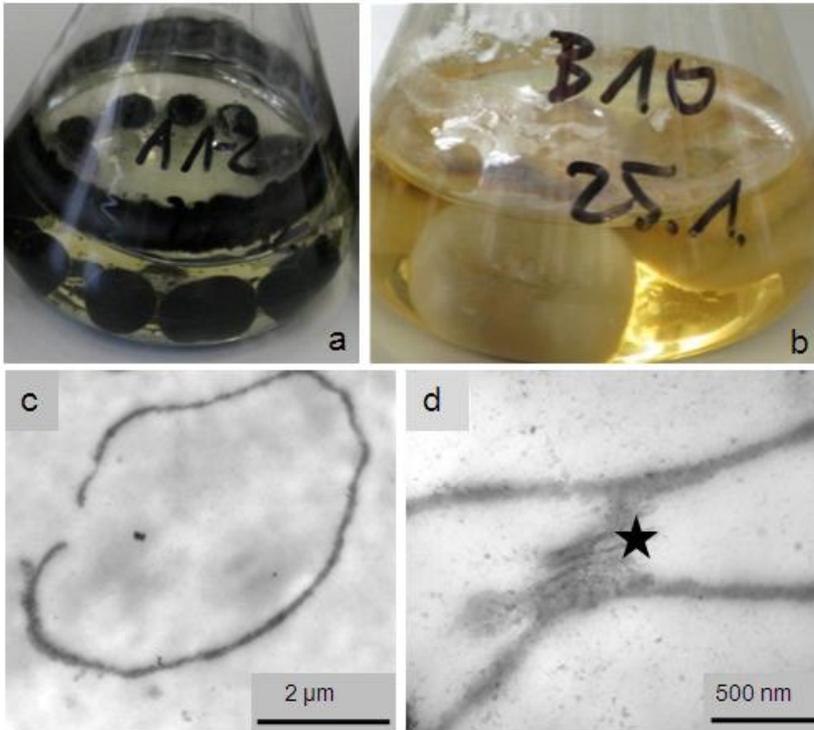
Abb. 8. *Phaeococcomyces*-Isolate von den Wänden der Burg Gleichen
 a) schwarz gefärbtes Mycel nach mehrtägiger Kultivierung in Flüssigkultur
 b) nicht pigmentiertes Isolat nach mehreren Überimpfungen in der Laborkultur
 c, d) partikuläre Überreste des Melanin nach Kochen in Salzsäure. Die mit "*" markierte Position zeigt wahrscheinlich die ursprüngliche Lage einer Querwand.

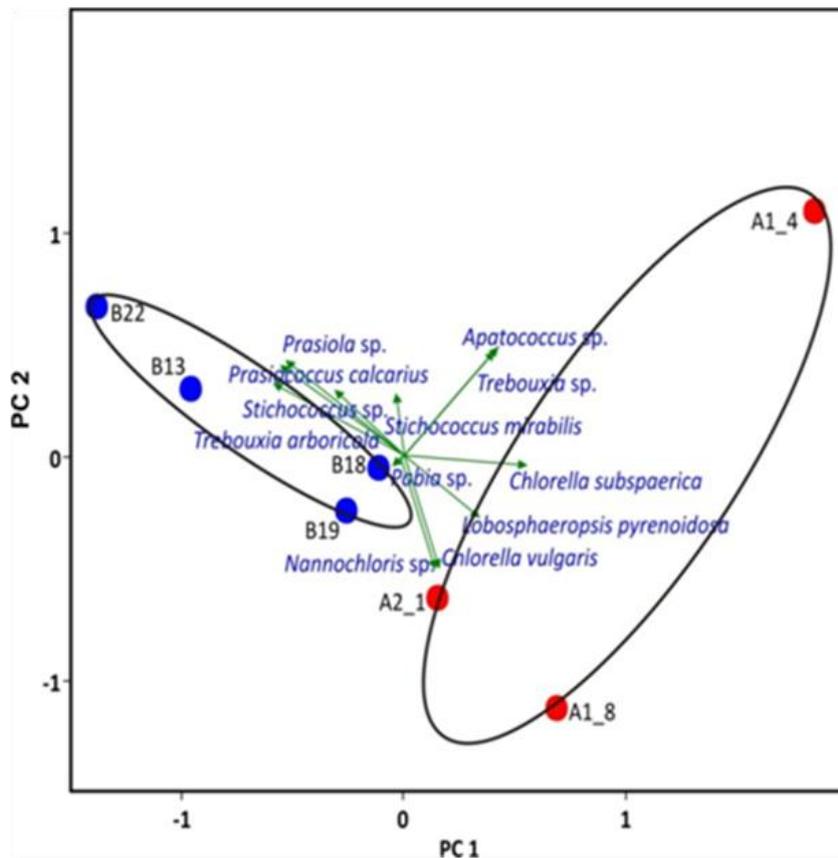
Abb. 9. Die Principal Components Analysis (PCA) zeigt Unterschiede in der Zusammensetzung der Algen-Gruppen auf beiden Wänden.

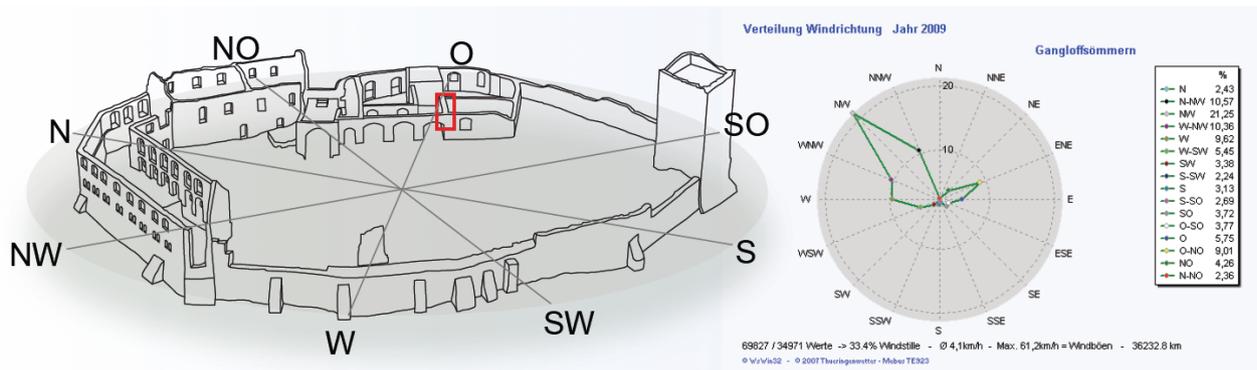
Abb. 1. Hauptwindrichtung und Orientierung der Burganlage Gleichen.

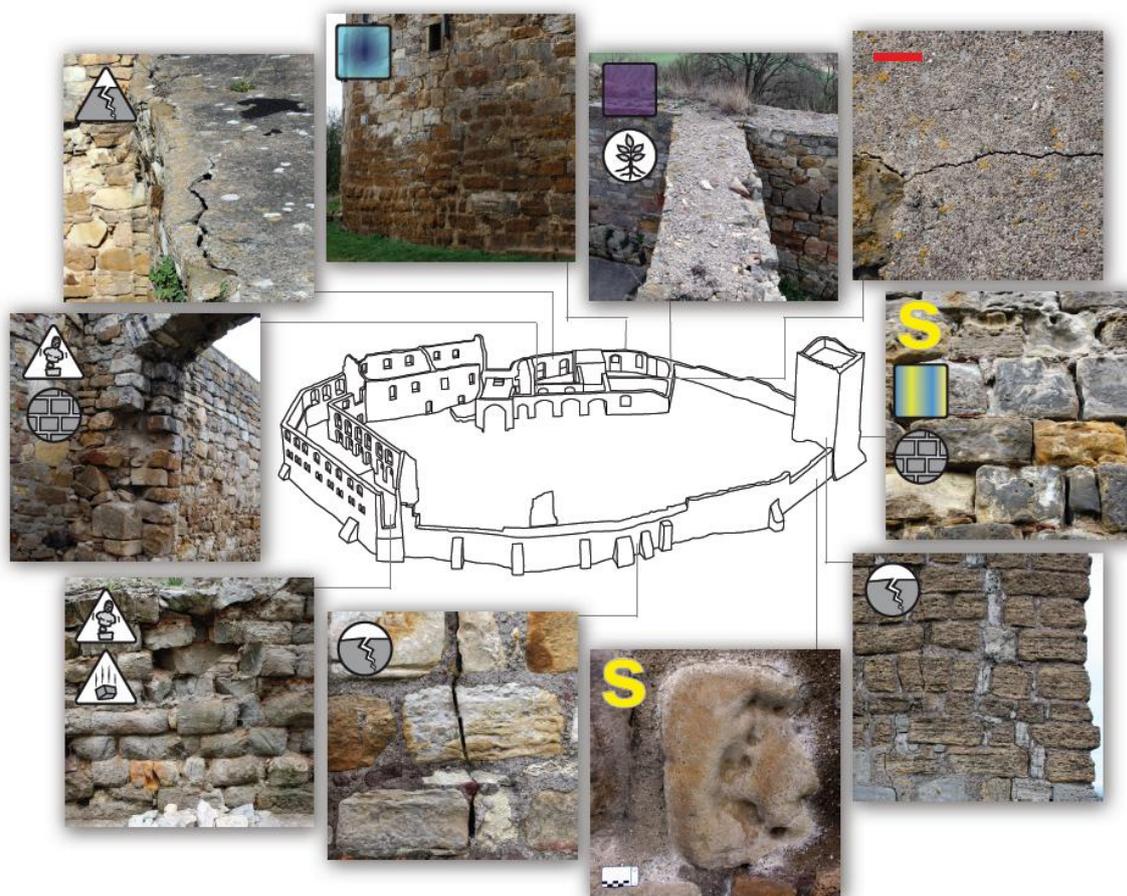
Abb. 2. Bildtafel zu den unterschiedlichen Mauerwerkszuständen

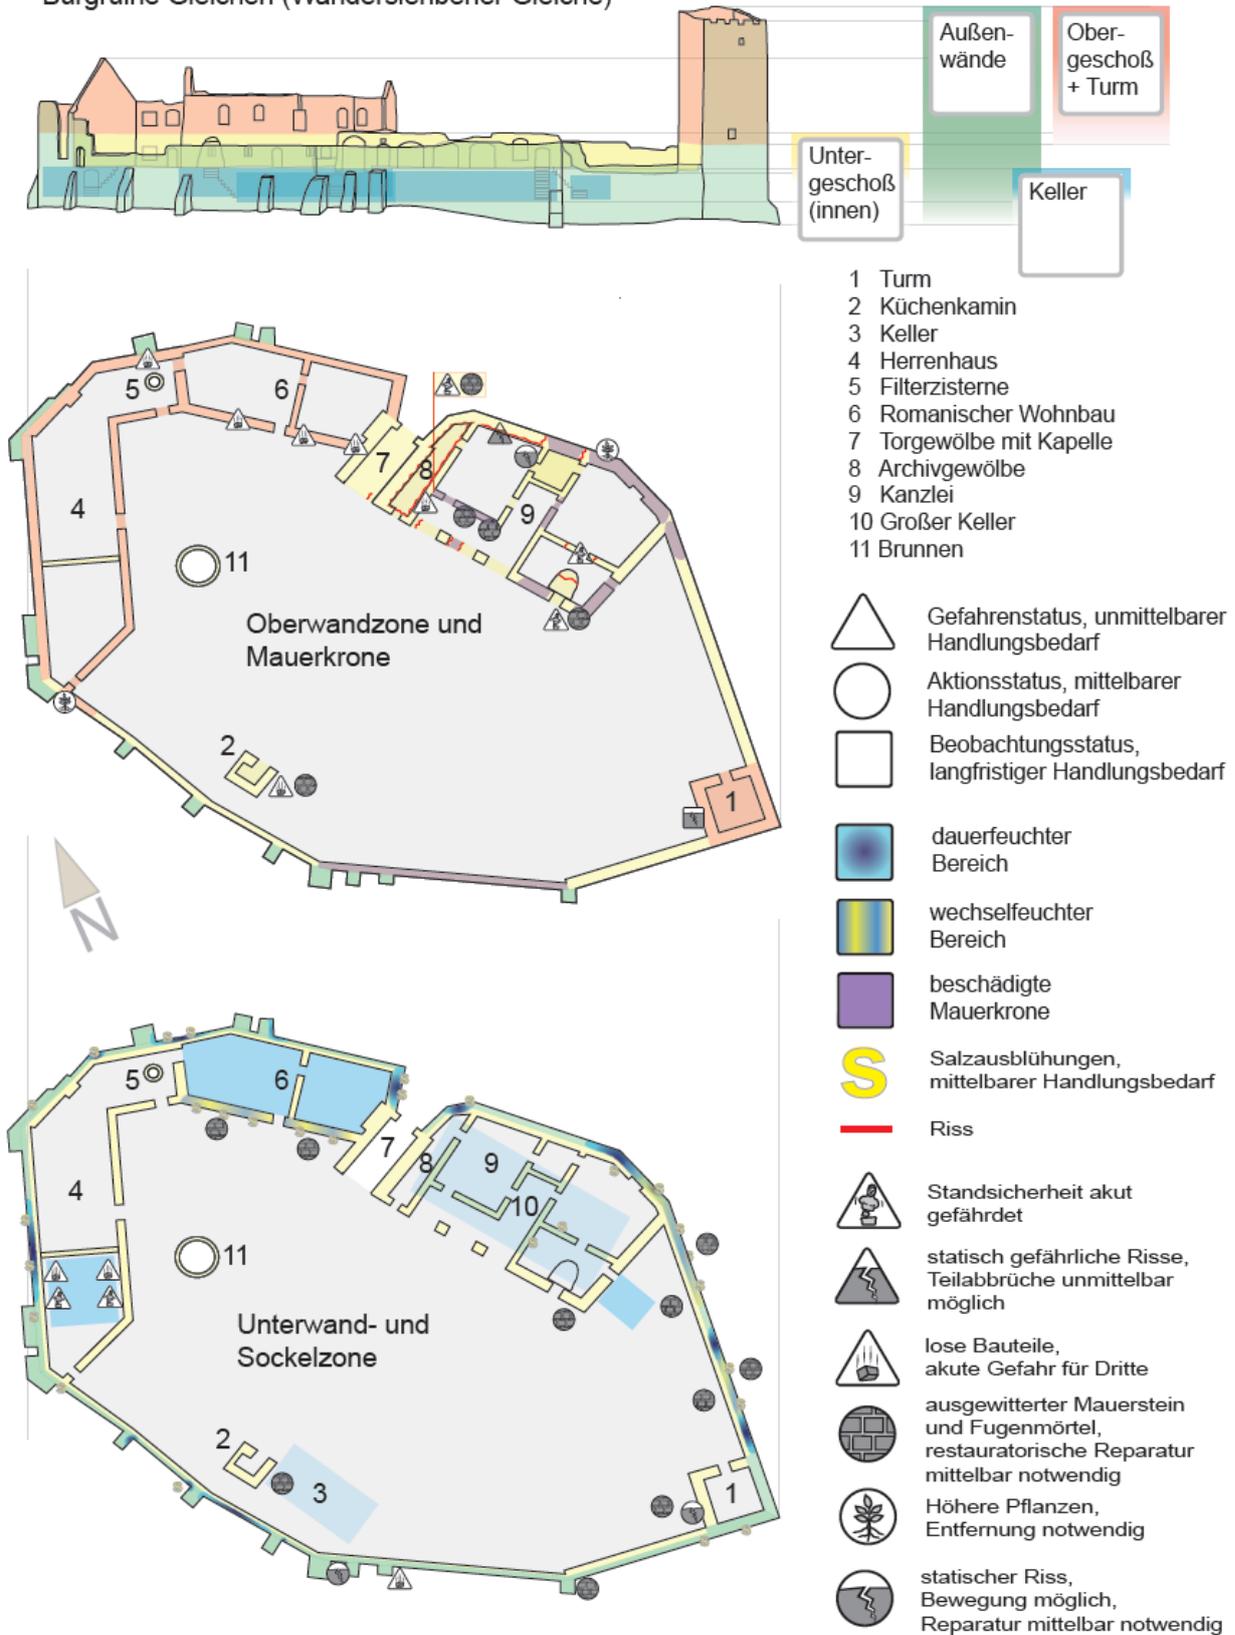
Abb. 3. Bildtafel zur konservatorischen Bestandsaufnahme

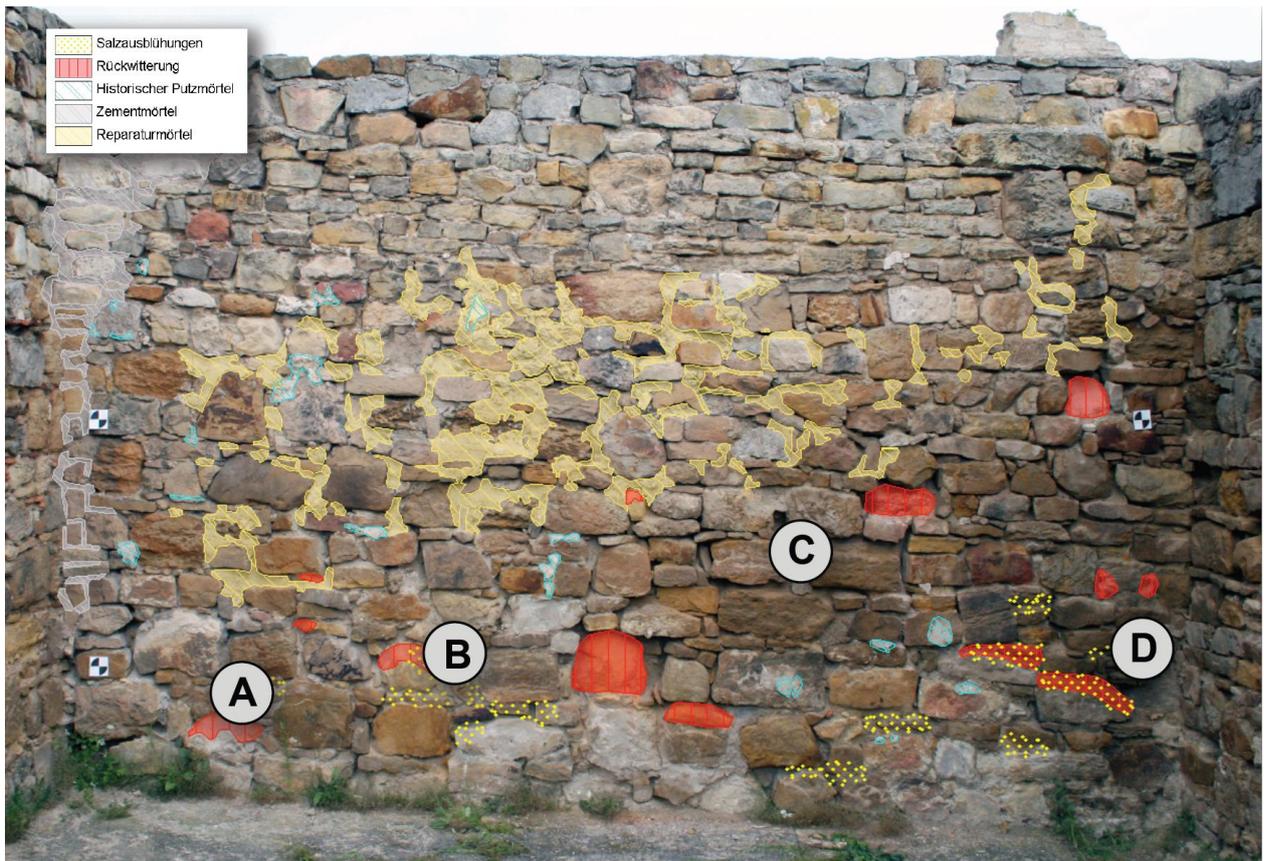
Abb. 5. Zustandskartierung der der Probefläche auf der Burg Gleichen unter besonderer Berücksichtigung der vorgefundenen Mörtel. Für die Markierungen A-D vgl. Abb. 6

Die Schadenskartierung verdeutlicht den Verlauf der Rückwitterung einzelner Sandsteinen bis in eine Höhe von ca. 2m. Reste des braunen Reparaturmörtels hatten sich in der Mauerwerksmitte noch erhalten, sandeten jedoch massiv ab. Im unteren Drittel der Wandfläche ist der Reparaturmörtel weitgehend ausgewittert. Der Horizont der Verwitterung mit der erhöhten Feuchtebelastung wie Messungen der elektrischen Leitfähigkeit der Mauerwerksoberfläche ergeben haben. Die Feuchtigkeit dient als Transportmedium für lösliche Salze, die sich in oberflächennahen Zonen der Mauerwerksmaterialien anreichern. Waren bei einer Ortsbegehung im August 2009 nur vereinzelt Salzausblühungen zu erkennen, so stellte sich die Situation Anfang September 2009 weitaus dramatischer dar. Im unteren Viertel der Fläche waren zu diesem Zeitraum massive Salzausblühungen zu verzeichnen, was offenbar mit einer intensiven Austrocknungsphase und darauf folgenden Regenfällen im trockenen Spätsommer dieses Jahres in Zusammenhang steht (siehe Abb. 5).

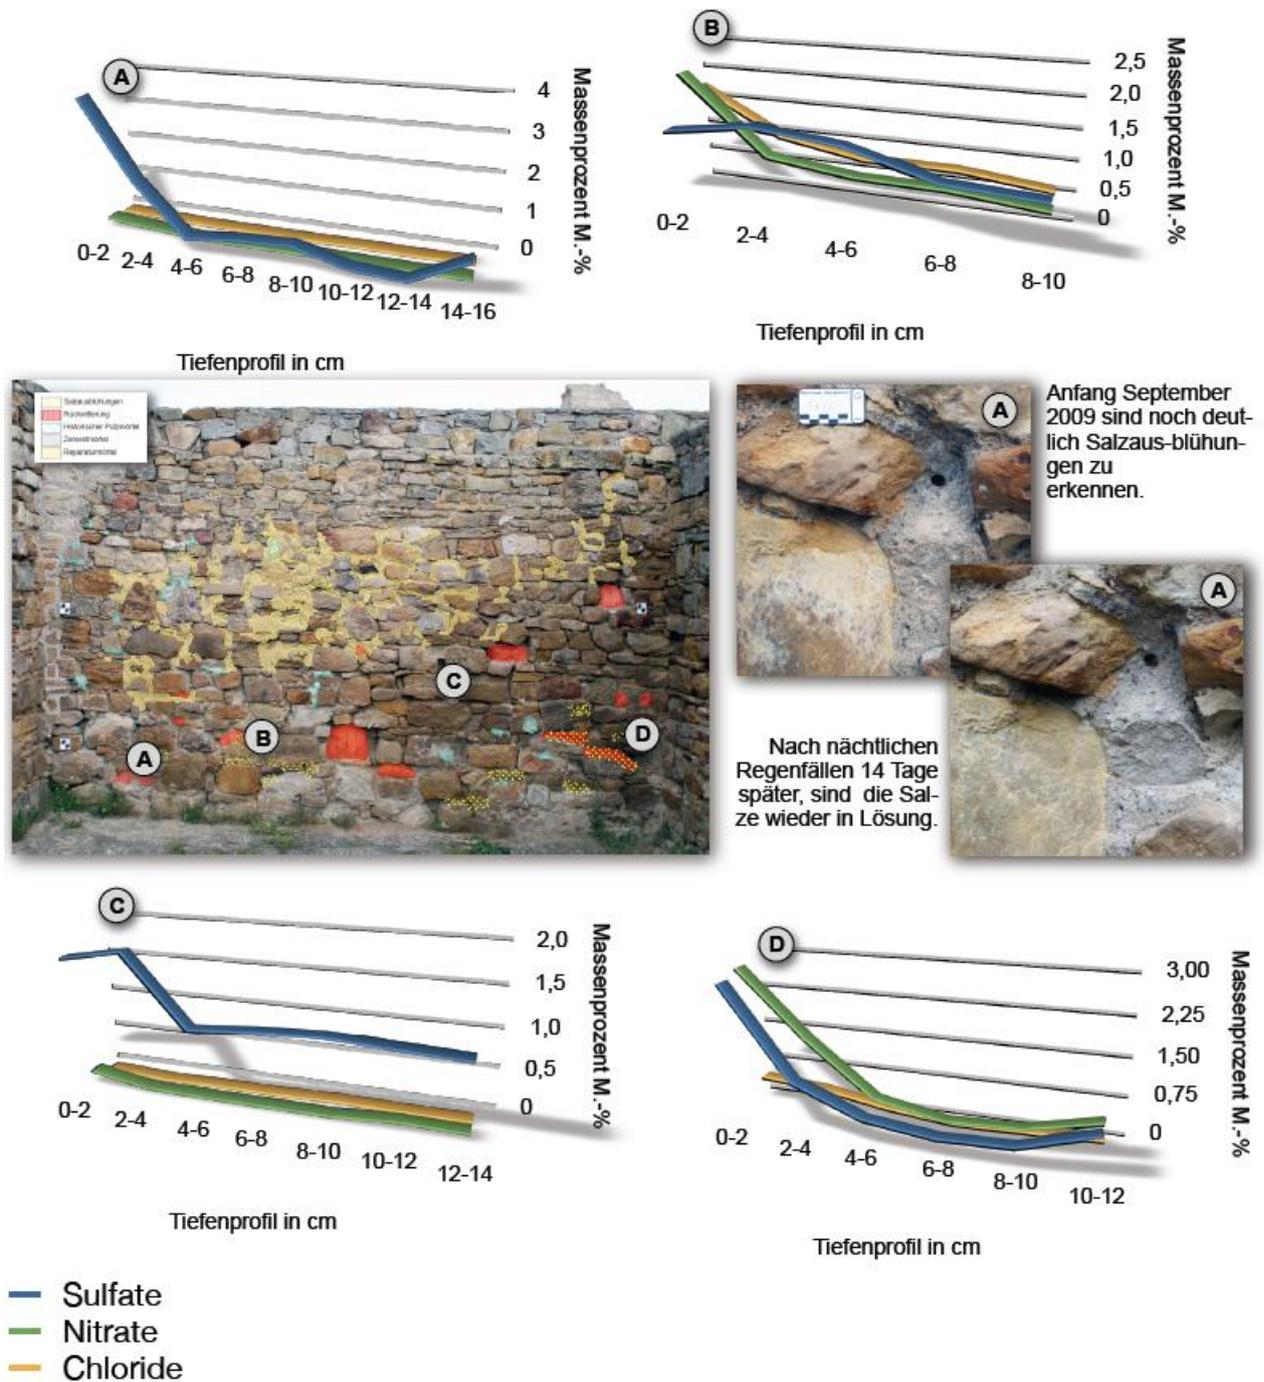
Abb. 6. Zustandskartierung und Untersuchungen zur Salzbelastung

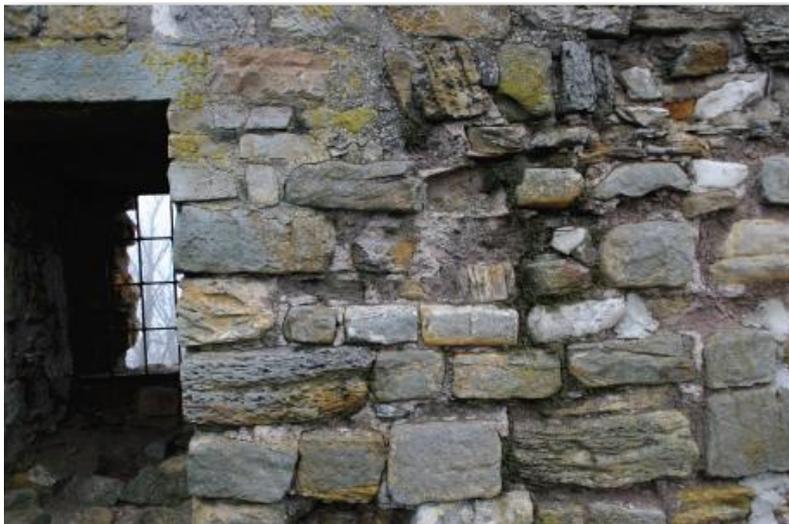
Abb. 8. Mauerwerk auf der Mühlburg im Detail

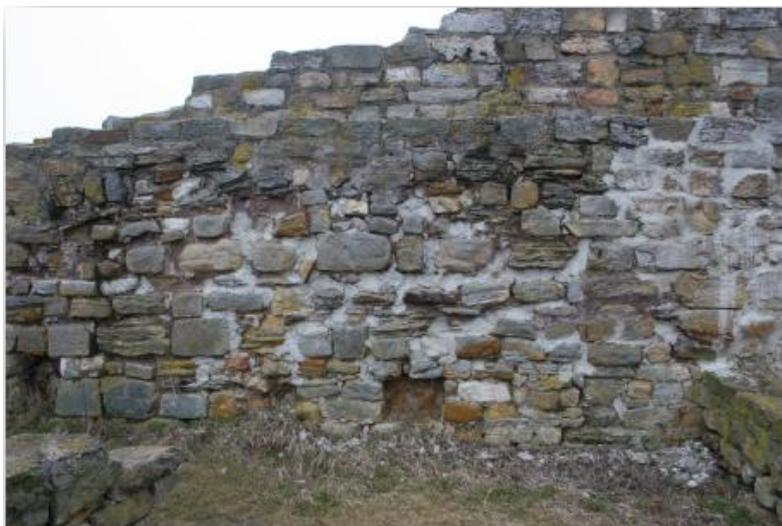
Abb. 9. Die Probefläche auf der Mühlburg

Stabilisierungsarbeiten ein großer Teil der lediglich sehr fragmentarisch erhaltenen Mauerwerkssubstanz heute verloren wäre. Der örtliche Verein hat diesbezüglich eine wertvolle Arbeit geleistet. An einer Innenwandmauerfläche der Burg auf dem Mühlberg wurde eine etwa 4x2 m große Probefläche festgelegt (Abb. 9). Diese wurde in der jüngeren Vergangenheit auf unsachgemäße Art und Weise mit Zementmörtel saniert. Bei dem Originalmörtel handelt es sich um einen hochgebrannten Gipsmörtel mit deutlichem Überkornanteilen, einen so genannten Steinbrechermörtel. Durch die Zugabe von Ziegelsplitt und Ziegelmehl wurde der Mörtel deutlich rot eingefärbt.

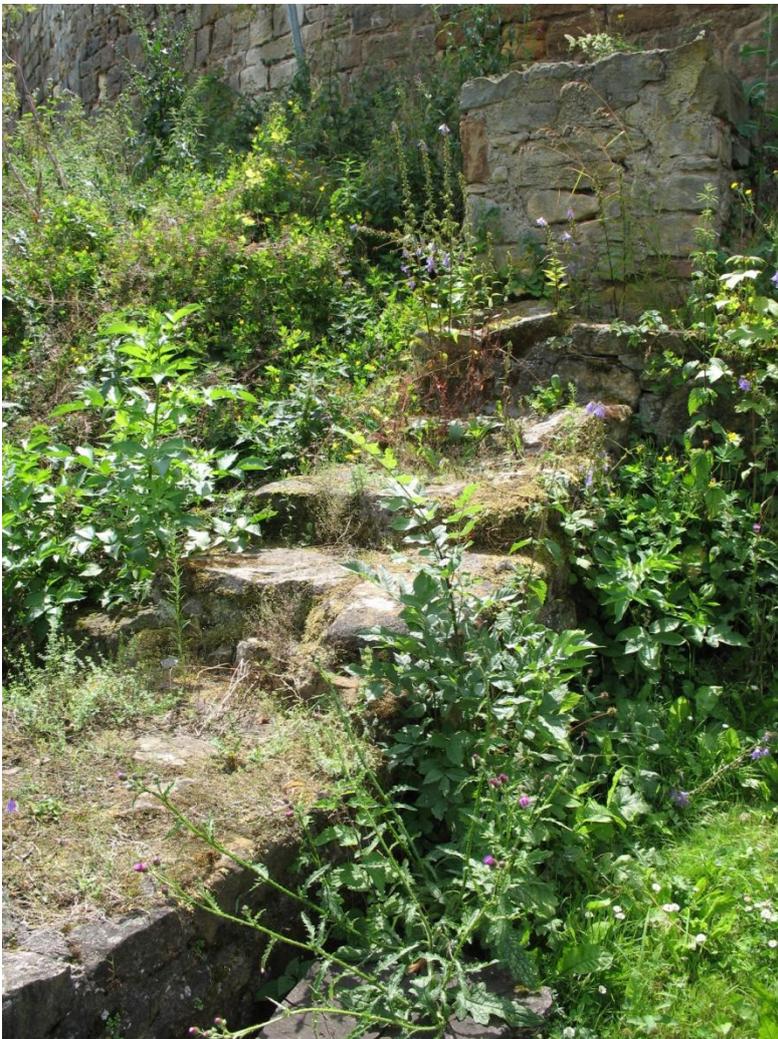
Abb. 1. Stark bewachsenes Mauerelement vor der Ruine Gleichen

Aus Sicht des Biotopschutzes sind der Großteil der Siedlungs- und Verkehrsflächen ohne Funktion und somit keiner Gefährdung ausgesetzt. Eine Ausnahme stellen die Burgmauern als potentielle Refugien für Arten der Mauerfugenvegetation dar. Aktuell sind die Mauern aller Burgen nur sehr wenig durch Farn- und Gefäßpflanzen bewachsen. Sollte es im Rahmen der Konservierung und Pflege der Mauern nicht möglich sein, die naturschutzfachlich bedeutsame Mauerfugenvegetation zu fördern, wäre eventuell alternativ die Anlage von „Mustermauern“ möglich, um den potentiellen Artenreichtum mauer- und fugenbesiedelnder Arten zu bewahren und zu demonstrieren. Eine durch charakteristische Arten besiedelte Mauer befindet sich einige Meter links des Burgtores der Ruine Gleichen (Abb. 1).

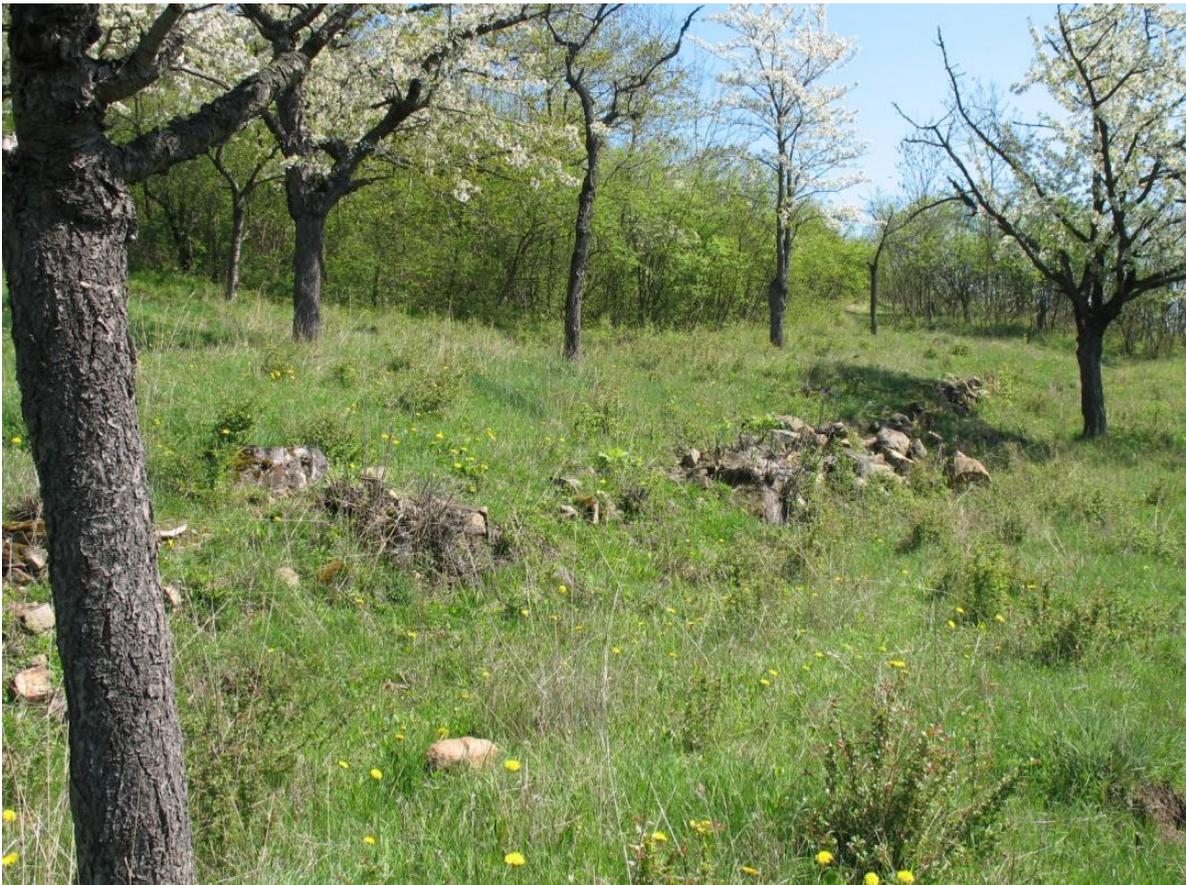
Abb. 2. Lesesteinriegel an der Schlossleite

Allgemein finden sich Sonderstrukturen auf allen Burgbergen, besonders auffällig erscheint jedoch das vermehrte Auftreten von Lesesteinriegeln und -haufen im Bereich der Schlossleite. Neben den großflächigen Laubwaldkomplexen stellen diese Sonderstrukturen eine weitere Charakteristik des Burgbergs der Mühlburg dar und sollten besonders herausgestellt werden (Abb. 2).

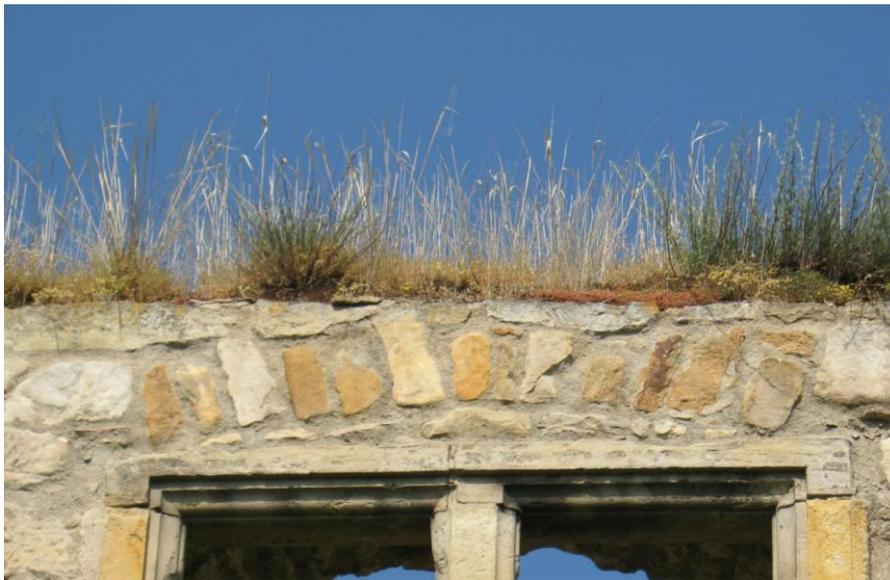
Abb. 3. Trockenrasen-Fragment auf der Mauerkrone am Herrenhaus der Burg Gleichen
(Aufn. H. Culmsee)

Das übergeordnete Leitbild (Erhalt der historisch gewachsenen Strukturen in Kombination mit dem Erhalt naturschutzfachlich wertvoller Biotoptypen und Landschaftselemente, s.o.) ist auf der Burg Gleichen und der Mühlburg mit Restaurierungsmaßnahmen gut in Einklang zu bringen. Wie in den vorangegangenen Kapiteln bereits ausgeführt, ist die Mauerfugen-Vegetation der Burgen nicht charakteristisch ausgeprägt, so dass durch Restaurierungen zunächst potentiell schützenswerte Vegetation auch nicht gefährdet ist. Nach den Empfehlungen zur denkmalgerechten Ruinensicherung ist die Entfernung von einigen wenigen Einzelpflanzen zum Schutz des Mauerwerks notwendig. Soweit möglich sollten die Mauerkronen soweit gesichert werden, dass hier Elemente der Trockenrasen weiterhin Bestand haben (Abb. 3). In jedem Fall sollten die strukturreichen Nitrophytenfluren in unmittelbarem Kontakt mit dem Mauerfuß erhalten bleiben (Abb. 2). An den wenigen Stellen der Burg Gleichen, wo sich eine strukturreiche Mauerfugenvegetation entwickelt hat, sollte diese auch durch Erhaltung der offenen Fugen bewahrt bleiben.

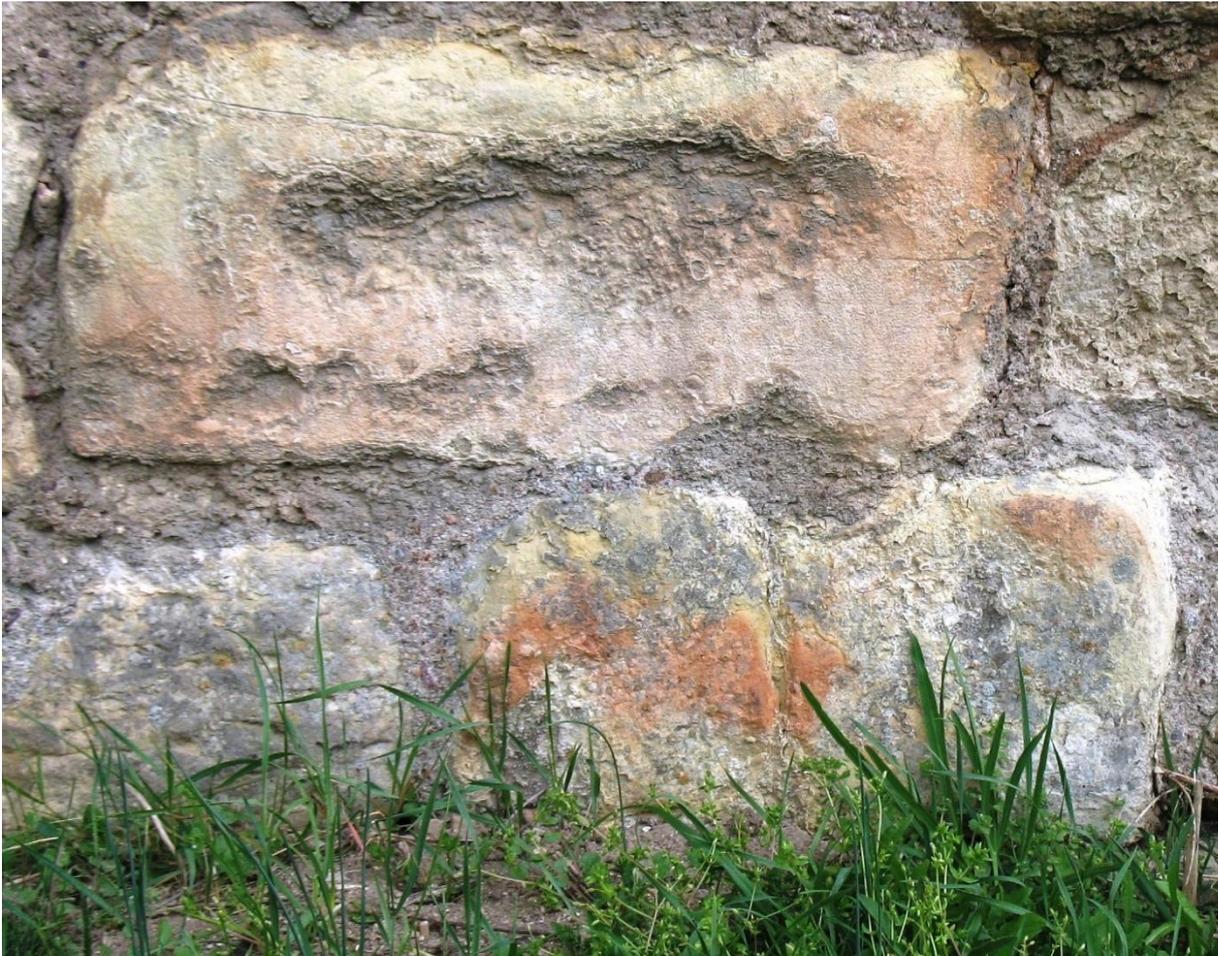
Abb. 4. Verschiedene durch Biodeterioration begleitete Verwitterungsformen auf Sandsteinen am Mauerfuß des romanischen Wohnbaus. Krustenbildung mit darunter befindlichem Algenbewuchs auf dem Gleichenberger Sandstein in der oberen Reihe, Flechtenbewuchs mit Abschuppen in der unteren Reihe auf Wachsenburger (links) und Gleichenberger Sandstein

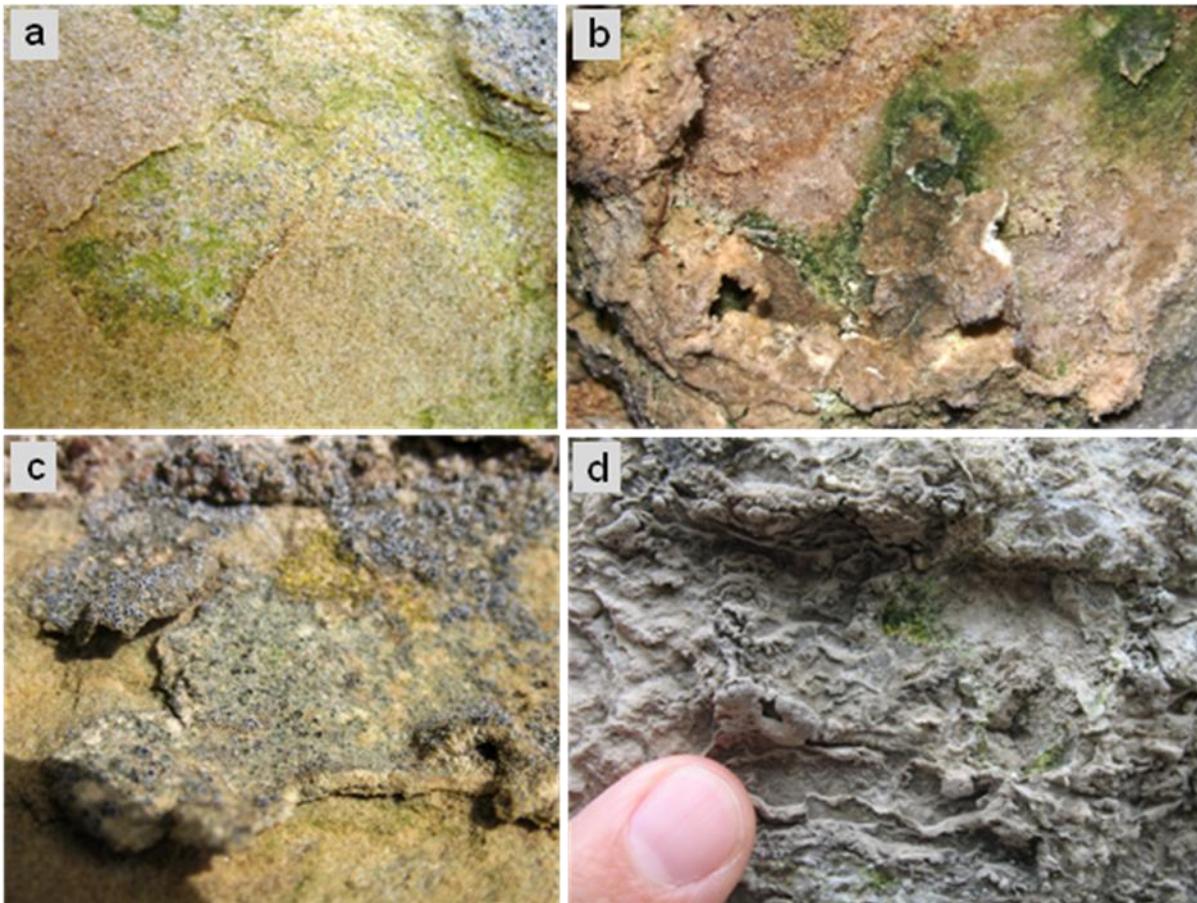
Abb. 5. Verwitterungsformen unter Beteiligung von Algen und Flechten

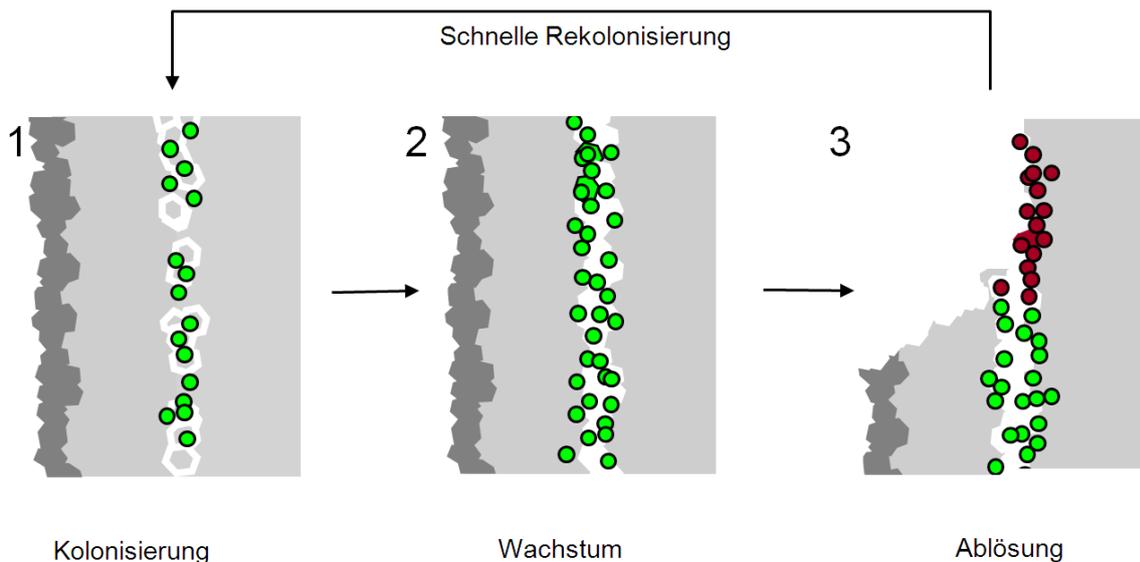
Abb. 6. Kolonisierung von Wagsamkeiten in sich ablösenden Schalen und Abspaltung von Schalen durch mikrobielles Wachstum. Nach Beendigung des Zyklus kann eine sich neu bildende Schale im verbleibenden Material rekolonisiert werden.

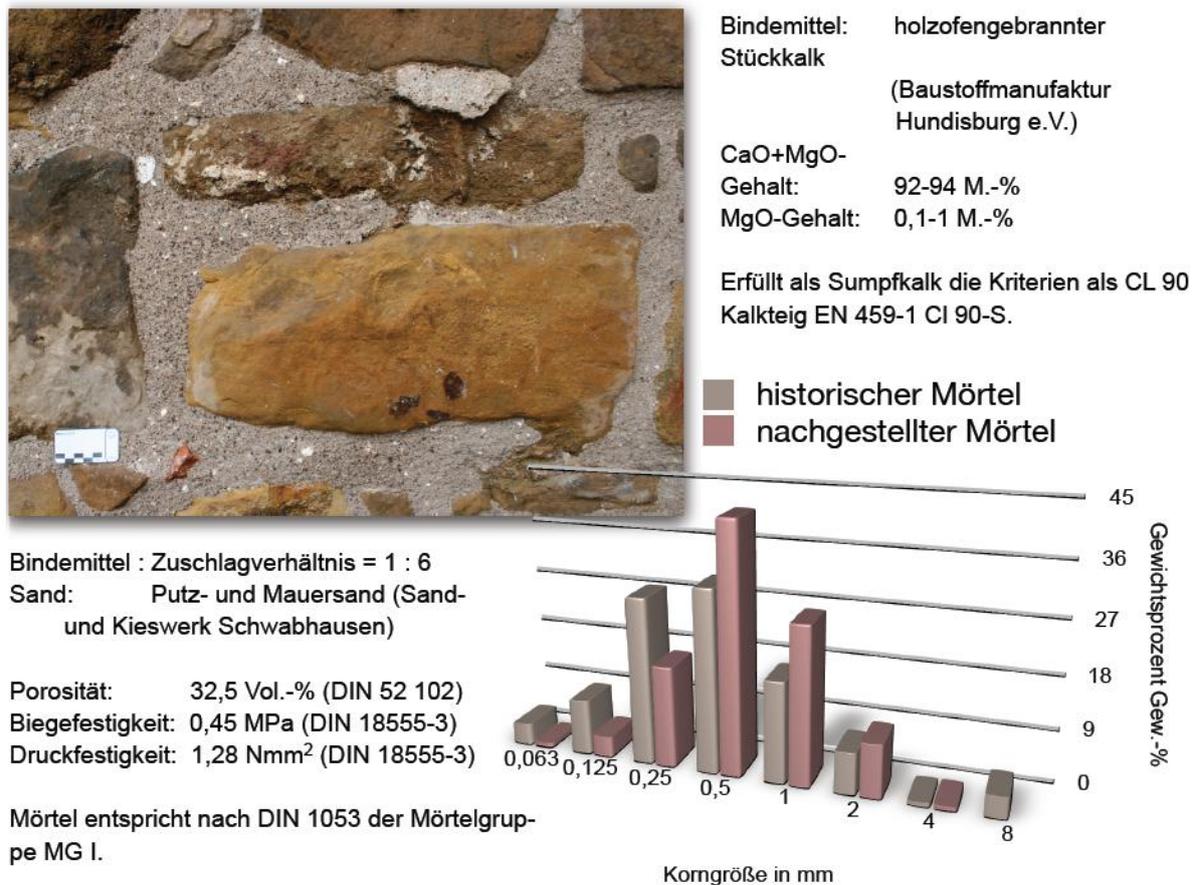
Abb. 7. Bildtafel zu den technischen Daten des trocken gelöschten Sandkalkmörtels. Detailaufnahme des Mörtels im Endzustand mit hellen Kalkspatzen.

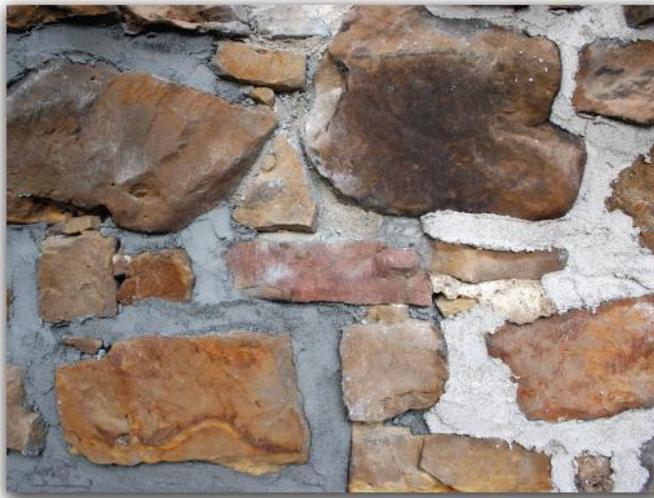
Bindemittel: sulfatbeständiger Zement nach DIN 1164*

Zuschlag: Natürliche, mineralische Zuschläge nach DIN 4226*

Materialvariante 2: Kompressenputz, Werk trockenmörtel. Als zweites Material wurde ein werkskonfektionierter Kompressenputz der Firma Remmers verarbeitet (Abb. 8). Remmers Kompressenputz ist ein werkgemischter, mineralischer Trockenmörtel, der nach dem Anmischen mit Wasser gebrauchsfertig ist und hydraulisch erhärtet. Das Material wurde in unserem Fall als Fugen- und Stopfmörtel und nicht als herkömmlicher Putzmörtel eingesetzt. Die Konsistenz musste deshalb etwas steifer angesetzt werden als vom Hersteller vorgegeben wird. Laut Werksangabe (Remmers Baustofftechnik, Techn. Merkblatt, Art-No. 1077, Kompressenputzmörtel) stellt "Remmers Kompressenputz [...] eine Komponente im Remmers Sanierputzsystem als temporäre Maßnahme dar. Vor Applikation eines Sanierputzes dient die Opferschicht aus Remmers Kompressenputz zur deutlichen Senkung des Salzgehaltes im Mauerwerk. Dadurch wird eine Kristallisation im Grenzbereich Mauerwerk/Sanierputz aufgehoben; eine Schädigung des Mauerwerks wird vermindert. Remmers Kompressenputz ist speziell geeignet als Opferputz bzw. als Pufferschicht (z. B. unter nach historischen Rezepturen nachgestellten Putzen) bei Altbauten, historischen Bauwerken und Baudenkmälern, innen und außen."

Tatsächlich verfügt der Kompressenputzmörtel über beachtliche Verformungseigenschaften. Seine Biegezugfestigkeit liegt gemittelt bei 2,63 MPa, ähnliches gilt für sein Druckfestigkeitsverhalten. Einen ersten Kompressionsdruck halten die Mörtelprüflinge bis $1,43 \text{ N/mm}^2$ aus, danach wird die Probe zusammengedrückt und schließlich bei einer Drucklast von $8,64 \text{ N/mm}^2$ vollends zerstört. Verarbeitet wurden zwei unterschiedliche Typen diesen Material, ein grauer und ein weißer Kompressenputzmörtel, wobei die Farbe des Materials mutmaßlich auf die Art des hydraulischen Bindemittels zurückzuführen ist.

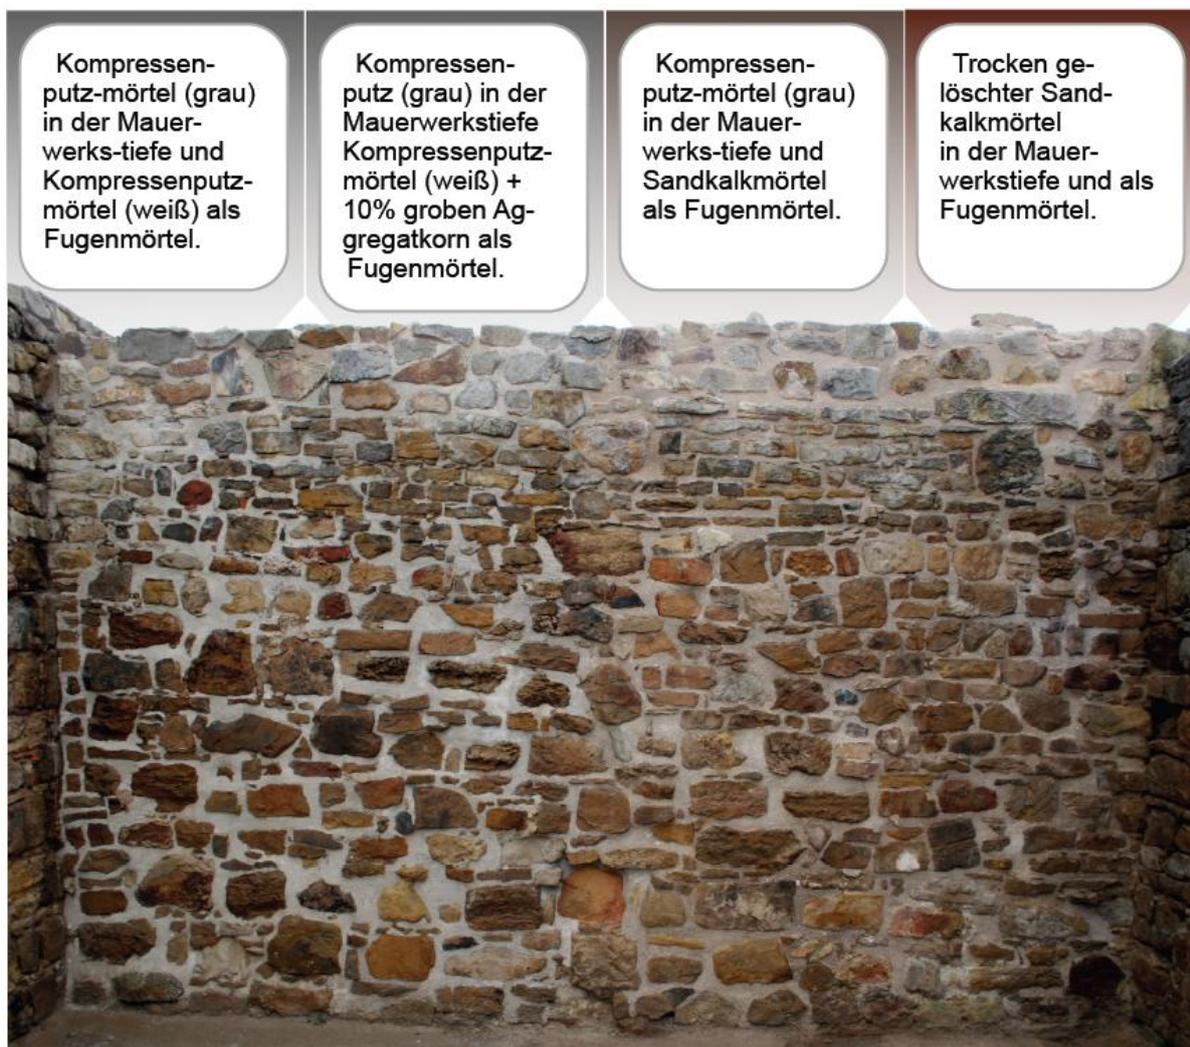
Abb. 9. Bildtafel zum Endzustand der Musterfläche mit den unterschiedlichen Materialvarianten.

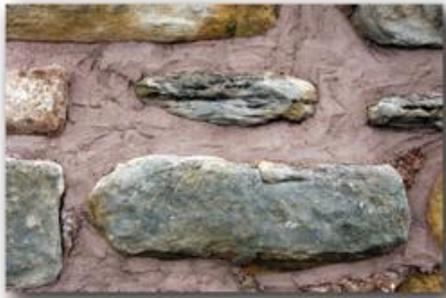
Abb. 10. Der angetragene Mörtel

Der Restaurierungsmörtel an der Probefläche sollte im besonderen den ästhetischen Anforderungen im Bezug auf die noch vorhandenen originalen Mauermörtel entsprechen. Der Werk trockenmörtel wurde auf Verfugekonsistenz eingestellt, angetragen und nach erster Früherhärtung mit Wasser

nachgewaschen, so dass die Körnung des Materials sichtbar wurde (Abb. 10-14). Die Fläche wurde auf sachgemäße Weise restauriert. Hierbei wurde auch auf den Bewuchs Rücksicht genommen und die niederen Pflanzen im Mauerwerk belassen (Abb. 16). Hierzu wurde das Mauerwerk mit einem Mörtel auf Basis von Hochbrandgips reparieren und neu verfugt. Der Mörtel ist ein Produkt der Firma Tubag und wurde im Rahmen eines DBU-Projektes entwickelt (Visser 2005).

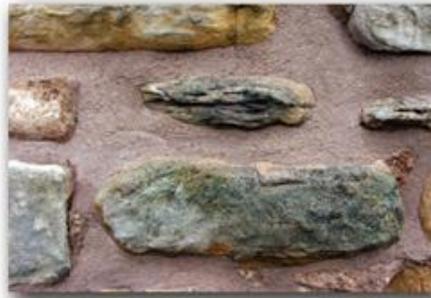
Abb. 11. Der nachbearbeitete Mörtel

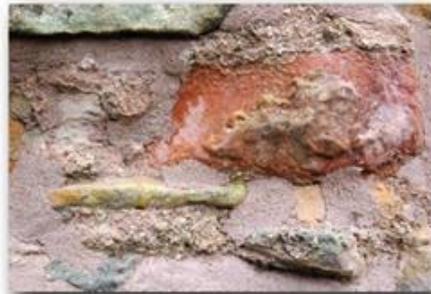
Abb. 13. Integration des
Bestandsmörtels

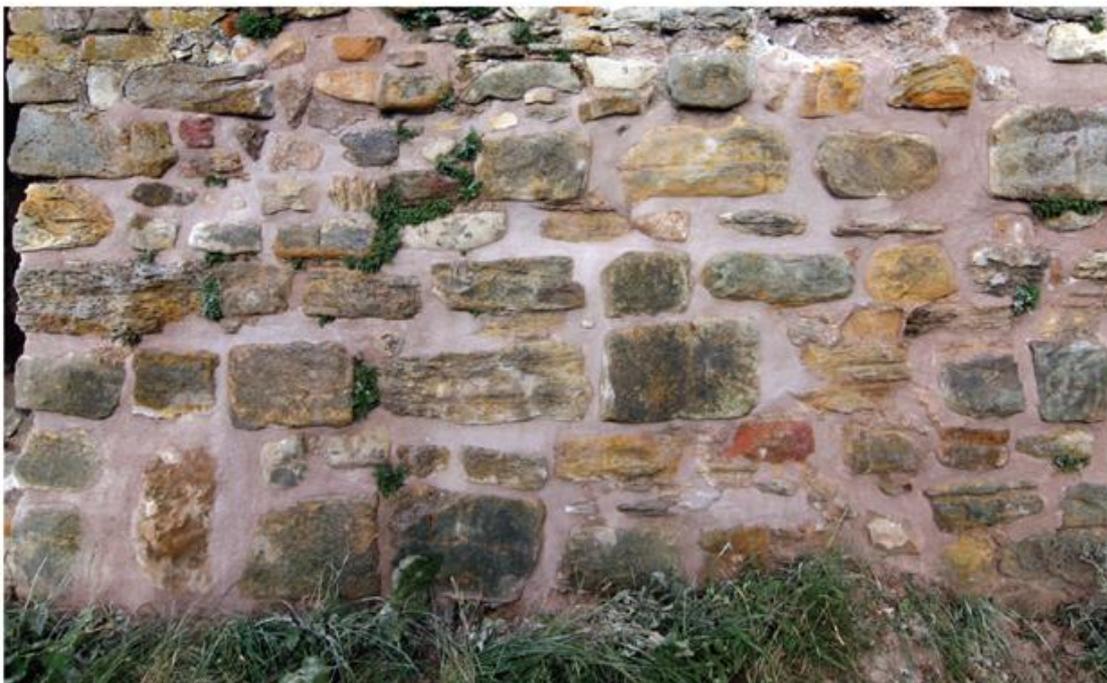
Abb. 14. Die restaurierte Wandfläche

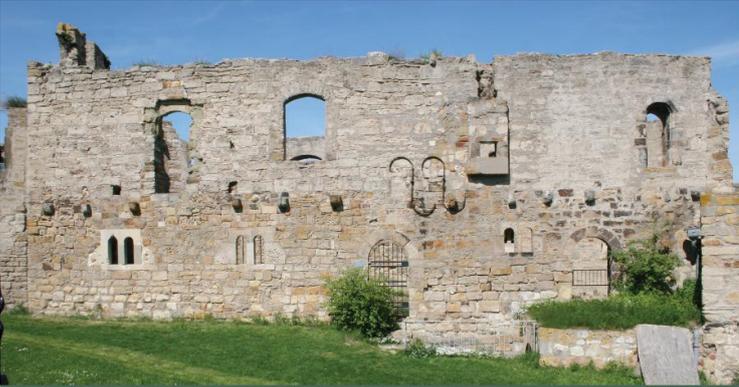
Süd-Süd-West (S-SW)

Aufbau	Länge (m)	Breite (m)	Höhe (m)	Materialien
Obergeschoss	20,7	1	4	Kalksinter, Haideberger Schiffsandstein Mauermörtel: trocken gelöschter Sandkalkmörtel (bauzeitl.), Zementmörtel (neuzeitl.)
Untergeschoss	20,7	1,2	4,6	Werksteine: Semionotus Sandstein, Seeberger Sandstein, Ingerslebener Sandstein, Röhnberger Sandstein Mauermörtel: Hochbrandgipsmörtel (bauzeitl.), Zementmörtel (neuzeitl.)

Oberfläche: gebeit und bildhauerisch Ornamentiert (Fenstergewölbe Obergeschoß, links)

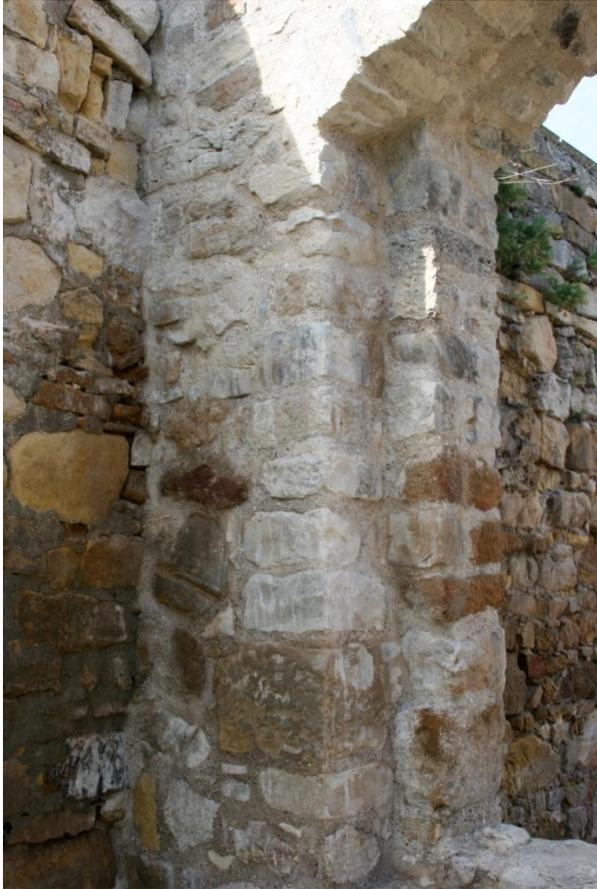
Abb. 16. Ergebnis von Restaurierungsarbeiten in der Kanzlei.

Umso erfreulicher ist deshalb, dass die Bereiche, die in Folge der Bestandsaufnahme als besonders gefährdet angesehen wurden, derzeit von der Stiftung Thüringischer Schlösser und Gärten restauratorisch bearbeitet werden. Als Schwerpunkt der Arbeiten wird derzeit die Kanzlei und die Reste des Kellers des Herrenhauses bearbeitet (Abb.16, 17). Die leitende Architektin greift für die Arbeiten auch hinsichtlich der Restaurierungsmörtel auf die Erkenntnisse des Projektes zurück.

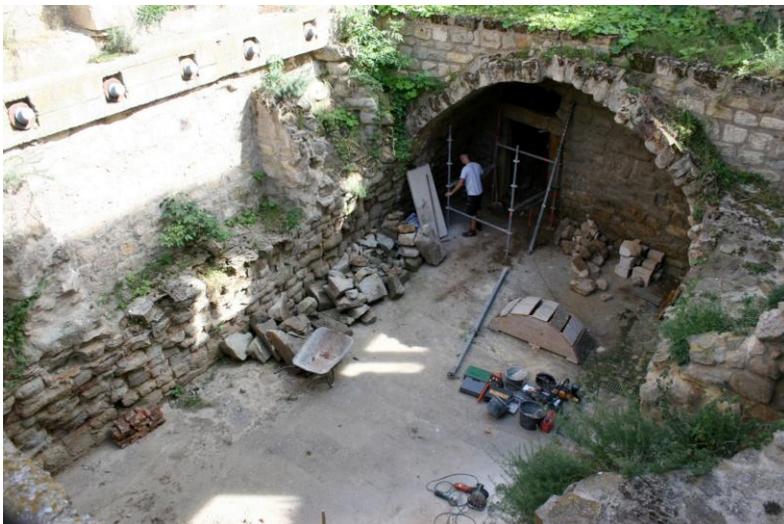
Abb. 17. Sicherungs- und Restaurierungsarbeiten im Keller des Herrenhauses.
