Der barocke Speicher von Gut Lomnitz

Abschlussbericht

Sanierung des denkmalgeschützten barocken Speicher- und Handelskontorgebäudes im Wirtschaftshof Łomnica/Lomnitz als beispielhafte Sanierungsmaßnahme eines durch umweltbedingte Versalzung stark geschädigten, kultur- und frühindustriegeschichtlich herausragenden und für die Kulturlandschaft Schlesiens bedeutenden Gebäudes im Rahmen des als Museumsgutshof Lomnitz konzipierten Wirtschaftshofs mit regionalem bäuerlichen Vermarktungszentrum

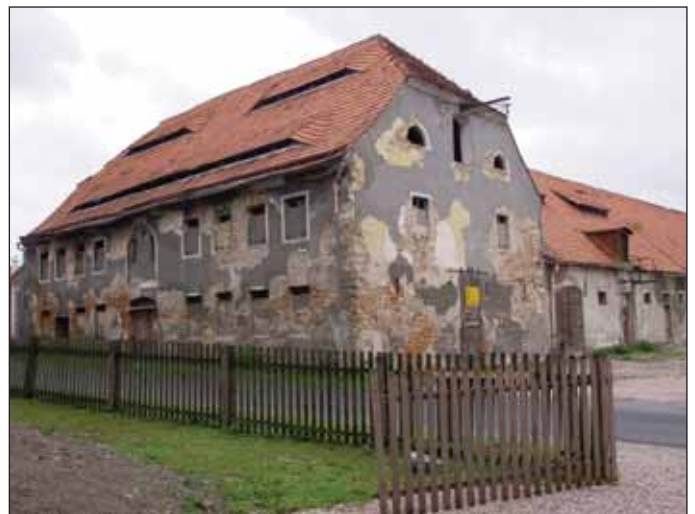
Der Speicher vor der Sanierung

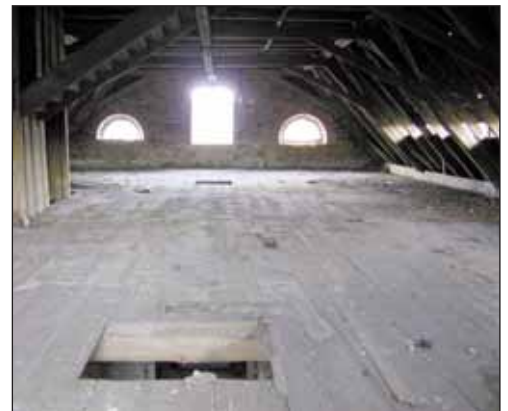
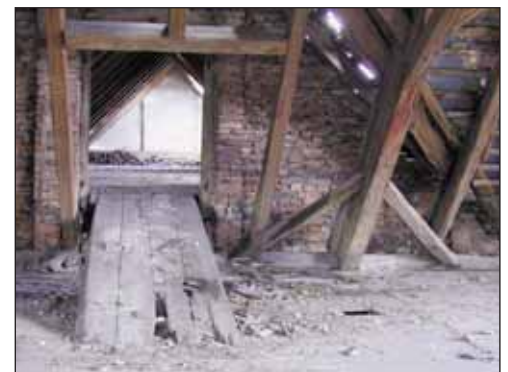
Mit dem Signal für den Baubeginn am historischen Speicher am 1. August 2008 begann ein emsiges Treiben in dem seit Jahrzehnten leer stehenden Gebäude. Sollte doch noch bis zum Winterbeginn der marode, in großen Teilen schon zerstörte Dachstuhl vor dem drohenden Einsturz gerettet werden und das Dach abgedichtet sein, um so den Winter über im Gebäudeinneren tätig sein zu können. Erst nachdem der von innen zum Teil mit Brettern verkleidete Dachstuhl freigelegt worden war, konnte der gesamte Umfang der Schäden erfasst werden. Etwa die Hälfte der Dachkonstruktion und der Deckenbalken war nicht mehr zu retten, so dass entschieden wurde einen Austausch vorzunehmen. Der andere, weniger geschädigte Teil des Dachstuhls sollte durch Teilergänzungen gerettet werden.

Dachstuhl vor der Sanierung

Die vorrangigsten Arbeiten waren zunächst die Rettung des im Abgang befindlichen Dachstuhls sowie die Eindeckung des Daches noch vor dem Wintereinbruch, um so dem drohenden Verlust von ganzen Mauerwerkspartien und Deckenbalken vorzubeugen. Waren die beteiligten Fachleute bei den Voruntersuchungen noch von einer Gesamtschädigung von 30 Prozent der Deckenkonstruktion ausgegangen, gab es schon wenige Tage nach Baubeginn und der Freilegung größerer Gebäudeteile die erste unschöne Überraschung: Teilweise waren Dachbalken, Mauerwerksauflagen und Dachsparren so geschädigt, dass sehr schnell klar war, dass 60 bis 70 Prozent der Dachkonstruktion ausgetauscht werden musste. Dies bedeutete hohe Kosten für den Kauf von neuem Holz sowie den aufwändigen Einbau von Altholz an anderen Stellen, um so das historische Material „umgenutzt“ im Gebäude zu belassen und ein Höchstmaß an Authentizität zu erhalten.

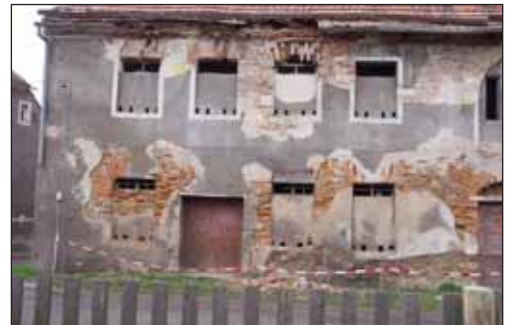
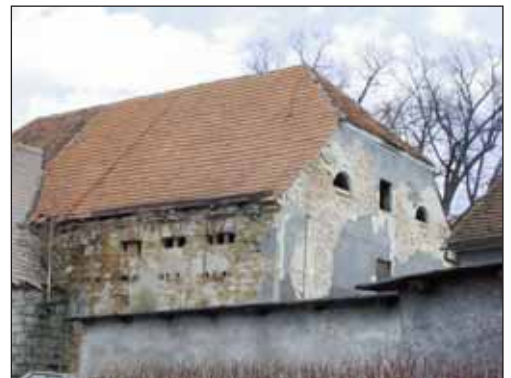
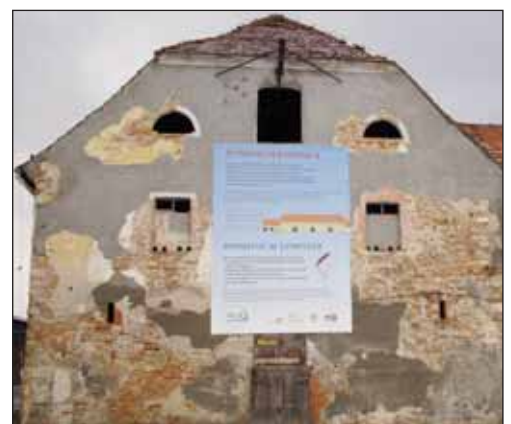
Durch Feuchtigkeitseinwirkung war nicht nur die Holzkonstruktion stark geschädigt, sondern auch das Mauerwerk, das großflächige Versalzungschäden aufwies. Besonders betroffen war die rückwärtige Mauer des Gebäudes, für die nach eingehender Analyse ein Austausch bis auf die Oberkante des Erdgeschosses festgelegt wurde. Hier war eine Ergänzung oder Sanierung des Mauerwerks aufgrund der tief greifenden Schäden nicht mehr möglich. Auf der Frontseite des Speichers waren die Schäden im oberen Mauerwerk geringer; hier wurde vorgesehen, mit durch den Abriss gewonnenen, noch nutzbaren Teilen des Altmaterials eine punktuelle Ergänzung vorzunehmen, bzw. nur die obere Mauerkrone am Sims zu erneuern. Um so stärker waren dafür auf dieser Seite jedoch die mauerwerksschädigenden Salzeinwirkungen in dem Bereich des Parterres, der an die Straße angrenzte. Diese Schäden wurden erst in vollem Umfang nach dem Entfernen des Innenputzes sichtbar. Die Versalzung war im Inneren ebenso stark wie im äußeren Mauerwerk. Hier wurde daraufhin ebenfalls ein Austausch von größeren Flächen vorgesehen.

Außenmauern vor der Sanierung

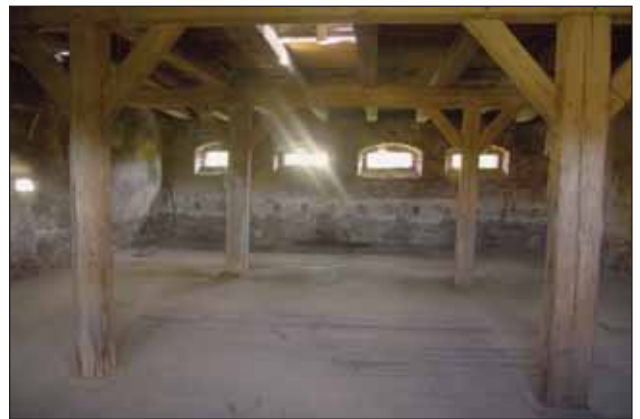
Hölzerne Stützpfeiler in einem der ehemaligen Lagerräume

Stützpfeiler der Lagerräume wie auch die z.T. noch vorhandenen Dielenbretter der Decken und Böden zu sanieren und von Farb- und Schutzanstrichen zu befreien. Es sollten alle Deckenbalken ausgetauscht bzw. ausgebessert und ergänzt werden sowie auch die Treppe, die nur noch zum Teil vorhanden war, saniert werden.

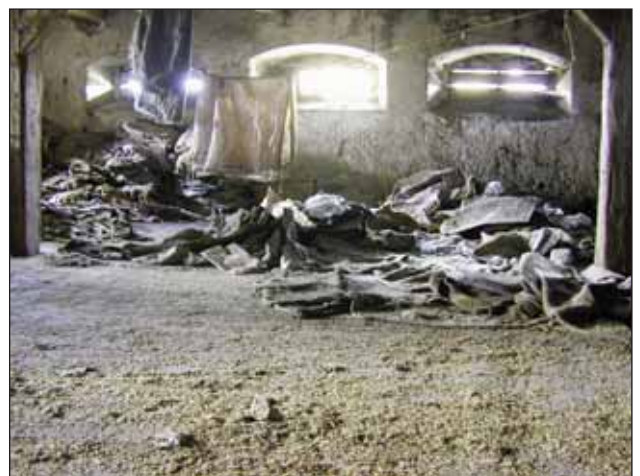
Um überhaupt die historische Gebäudesubstanz analysieren zu können, mussten zahlreiche nachträgliche Einbauten entfernt werden, sowie große Mengen von Müll- und Schuttablagerungen auf Deponien abtransportiert werden. Besonders interessant war für alle am Projekt beteiligten auch die Räumung alter sozialistischer Werbeschilder mit Parolen und Arbeitsanweisungen, die aus den 1970 Jahren stammten sowie große Mengen von altem, leider verschimmeltem, Saatgut und anderen Relikten aus sozialistischen Zeiten.

Altlasten im Speicher

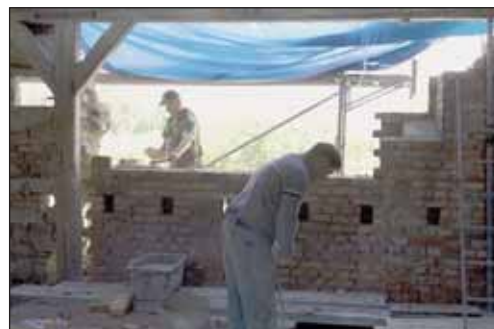
Ebenfalls stellte sich, nachdem der marode Putz entfernt worden war, heraus, dass durch jahrzehntelange Feuchtigkeitseinwirkung die westliche Seite des Speichergebäudes um ein Stockwerk abgetragen werden musste. Denn die Ziegelsteine waren durch Frosteinwirkung so geschädigt, dass die Standfestigkeit des Mauerwerks nicht mehr gegeben war.

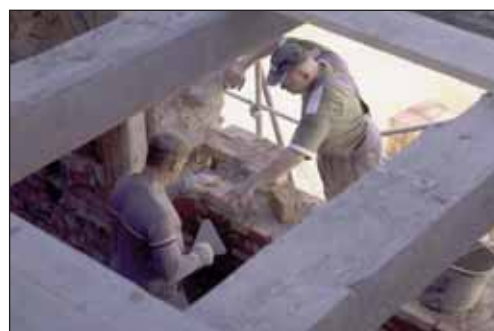
Mauerwerk wird ersetzt

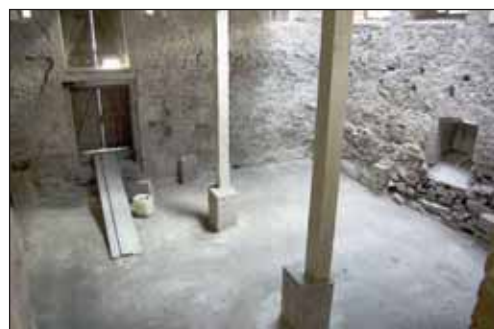
Abgesenkter Fußbodenbereich im künftigen Eingangsbereich von der Hofseite her

Besonders wichtig war es, die Ursachen für die Versalzung des Gebäudes zu beseitigen. Die Lagerung von Dünger war nun für die Zukunft ausgeschlossen. Ebenfalls konnte durch Erdarbeiten mit einer Niveauabsenkung von teilweise über 80 cm die Feuchtigkeitseinwirkung von Außen verringert werden. Genauso wichtig war jedoch eine Ableitung von Regenwasser von der Fassade und vom Mauerwerk, was wegen der erhöhten Straße nur durch das Anlegen von Regenrinnen und einem Gefälle weg vom Gebäude erreicht werden konnte. Natürlich war eine der Hauptaufgaben auch, den Salzgehalt im Mauerwerk selbst zu verringern.

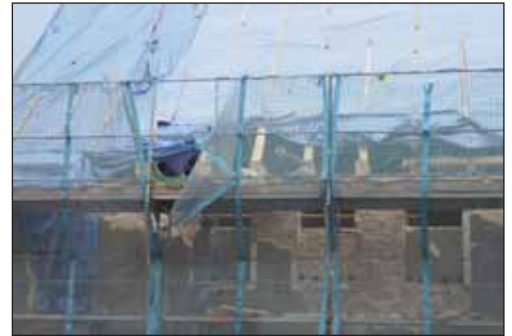
landwirtschaftlichen Besitz, die nicht eine Sicherung des Gebäudes vor eindringender Nässe zum Ziel hatte, sondern nur darauf hinwirken sollte, den Straßenverkehr vor eventuell herunterfallenden Dachziegeln zu schützen. Dazu wurden lediglich Bretter als Barriere auf das Dach genagelt, die zu Stau von Nässe auf dem Dach führten. Diese Maßnahme beschleunigte den schon vorangeschrittenen Verfall des Gebäudes noch einmal erheblich, begann doch ab diesem Moment das Regenwasser, welches bisher an der Außenfassade des Speichers abgelaufen war, direkt in die Mauerkrone einzusickern. Dies führte zu einer unkontrollierbaren Feuchtigkeitsbildung im gesamten oberen Mauerwerk und zum „Totalkollaps“ des Dachstuhls aufgrund weggefallener Holzelemente. Teilweise hatte der Dachstuhl gar keine Auflage mehr auf dem Mauerwerk; lediglich die Innenverkleidung bzw. der Gesamtverbund der Dachkonstruktion hielt das Dach noch zusammen – es bestand Einsturzgefahr. Eine sich immer stärker entwickelnde Rissbildung im Mauerwerk verschlechterte die Ausgangslage noch weiter, da die fehlenden Dach- und Deckenbalken die Verankerung des Mauerwerks nicht mehr gewährleisteten.

Provisorische Dachabdeckung

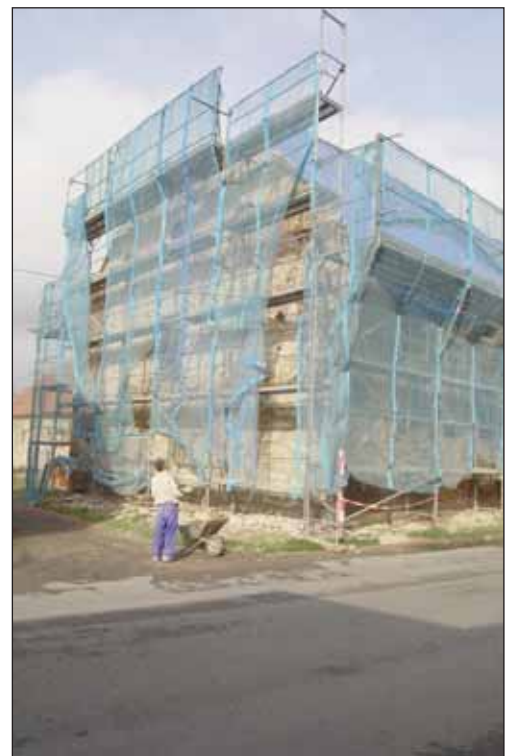
Der Speicher ist eingestübt

Nur dank der guten Zusammenarbeit der beiden polnischen Firmen mit den erfahrenen Zimmerleuten der Firma Richter und Drewans gelang es bei Arbeitszeiten bis oft in den Abend hinein in dem recht kleinen Zeitfenster von Anfang Oktober bis zum Wintereinbruch, die neuen Auflagen für den Dachstuhl zu errichten und die Dachsparren von doch erheblicher Länge zu montieren.

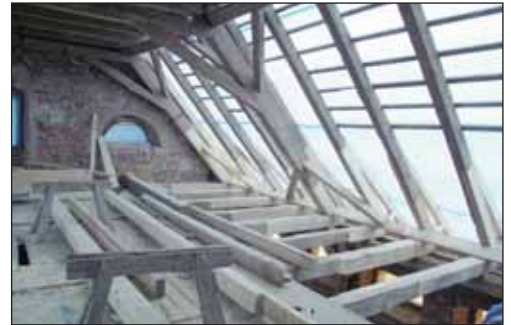
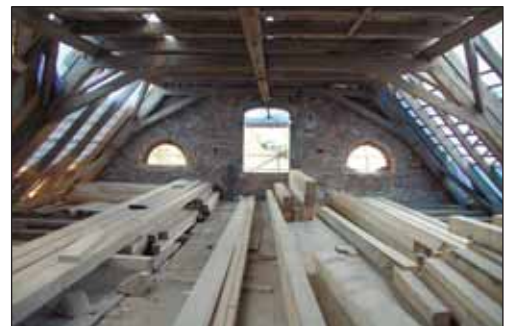
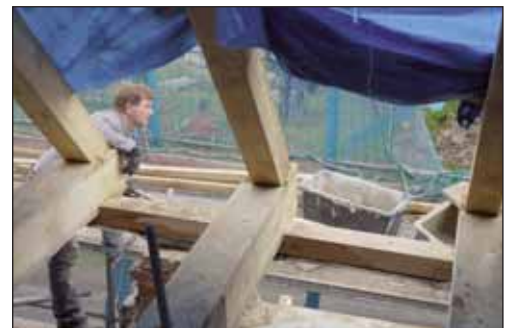
Dachbalken werden ausgetauscht

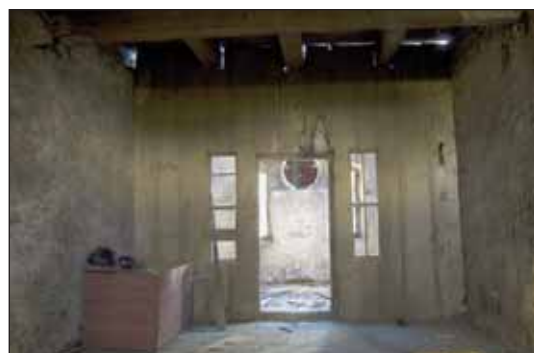
Eingang zum ehemaligen Kontor vor der Sanierung

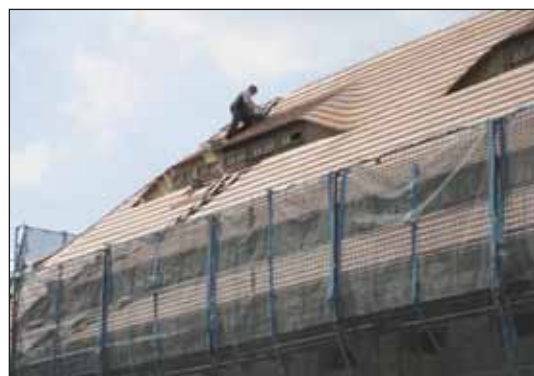
Provisorische Eindeckung des Daches

Ebenso gab es nun eine Winterpause auf dem Dach. Es gelang aber erfreulicherweise noch vor dem Wintereinbruch, den gesamten Dachstuhl soweit fertig zu stellen, dass eine provisorische Eindeckung des Daches mit Biberschwanziegeln durchgeführt werden konnte, um so das Gebäude vor weiterer Nässeinwirkung zu bewahren.

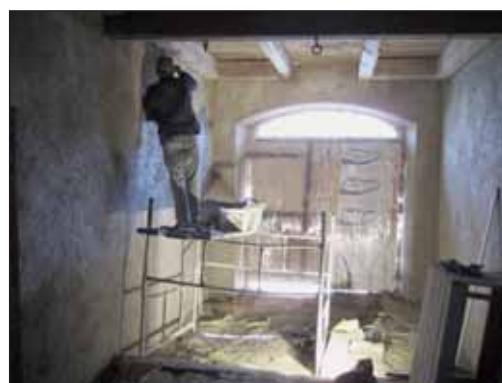
Die Eingangshalle Ende 2008

Eine schöne Überraschung war für uns die Entdeckung, dass unter dem unansehnlichen Betonboden im Eingangsbereich das historische Feldsteinpflaster zum Vorschein kam, das wieder freigelegt werden konnte. Ebenso wurden auf der Grundlage einer noch aus der Erbauungszeit des Hauses erhaltenen Innenraumtür die Türmaße der anderen Öffnungen rückgebaut und eine weitere Tür in Kopie hergestellt. Das Bild der Lagerräume nach Fertigstellung der Innenarbeiten ist so harmonisch, dass nicht mehr zu erkennen ist, wo die Umbauten des 20. Jahrhunderts gewesen waren.

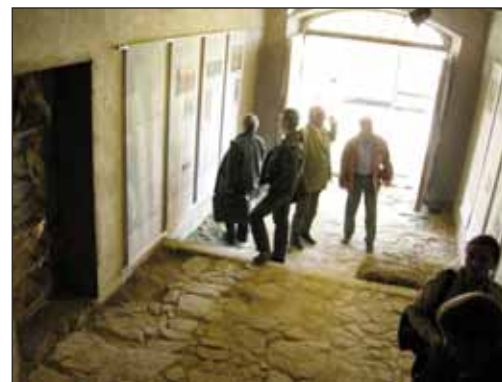
Die Eingangshalle im April 2009

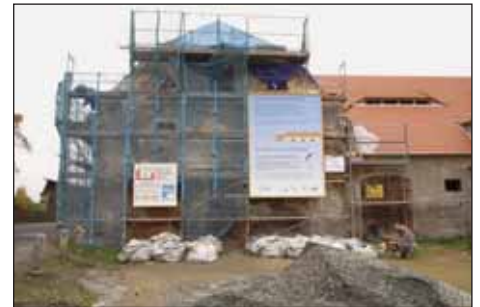
Das Dach ist gedeckt

Mit steigenden Temperaturen konnten wir uns wieder den Arbeiten an den äußeren Gebäudeteilen zuwenden. Wichtigste Aufgabe war die Fertigstellung der Dacheindeckung, die sehr aufwändig war, da das gesamte Dach im Mörtelbettverfahren mit Biberschwanzziegeln eingedeckt wurde. So wollten wir die authentische Gestalt des Speichers aus seiner Erbauungszeit wiedergewinnen und vor allem den in seiner Größe und seiner aufwendigen Konstruktion sehr eindrucksvollen Dachboden des Gebäudes – der auch als Ausstellungsfläche in den wärmeren Monaten genutzt werden soll – so original wie möglich, ohne Folien etc. erlebbar machen.

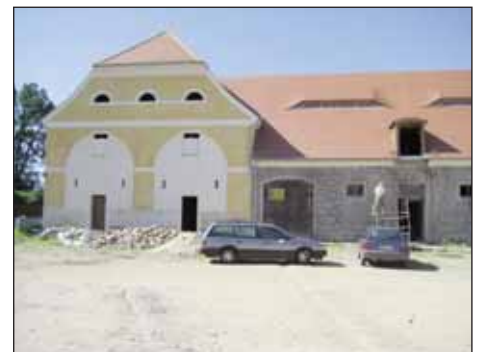
Die Fassade ist verputzt

Ab Juni konnte mit dem Aufbringen des Außenputzes begonnen werden. Sehr wertvoll und unerlässlich war dafür die Dokumentation der Denkmalakademie, da der Putz – mit vielen Details gestaltet – so originalgetreu wie möglich wieder entstehen sollte. Gerade bei klassizistischen Putzen sind die Putzstärken und die Beschaffenheit der Oberflächen von großer Bedeutung.

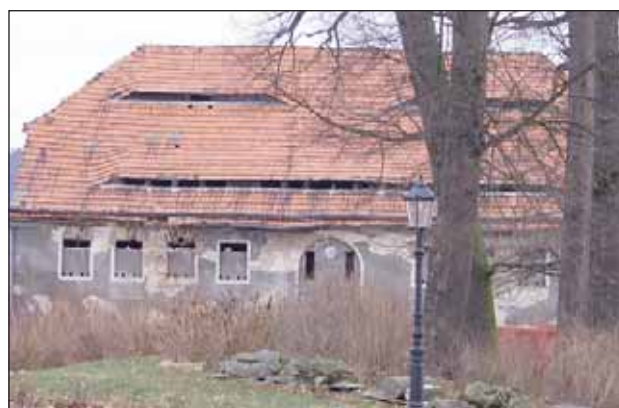
Blick auf den Speicher von der Straßenseite 2006

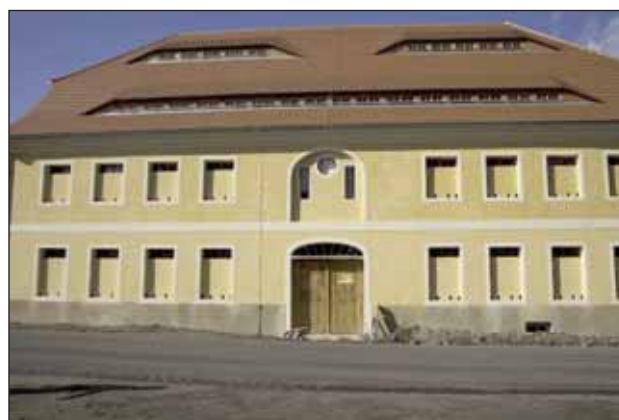
Blick auf den Speicher von der Straßenseite 2009

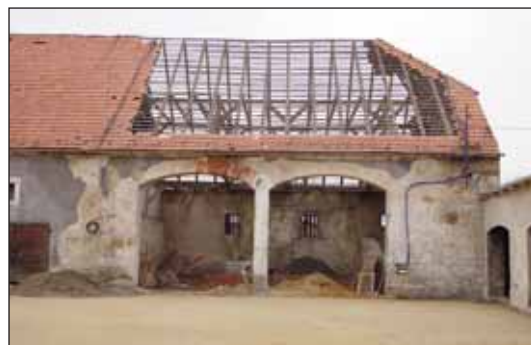
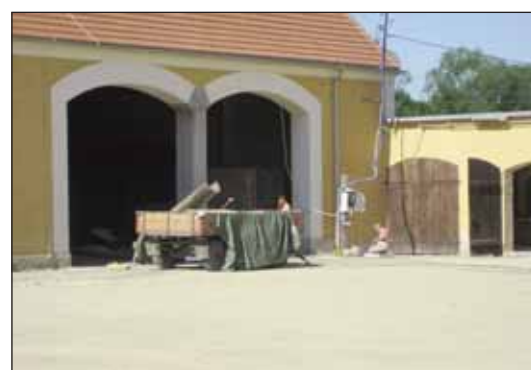
Renovierung der Remise und der Schmiede

Die so genannte Remise wurde ab dem Mai 2008 mit einem Zuschuss von ca. 10.000 Euro vom Marschallamt Niederschlesien gefördert und konnte so erst einmal notgesichert werden. Inzwischen ist dieses Gebäude auch saniert und bietet gemeinsam mit den Stallgebäuden, die unmittelbar an den Speicher angrenzen und mit dem prächtigen Speicher den Eindruck eines wieder entstandenen Ganzen, auch wenn noch die gesamte zweite Hälfte des Gutshofes weiterhin unsaniert ist. Dieser Zu-
