IBP-Bericht RK 015/2012/294

## **Sanierung Kloster Roggenburg – Innovatives Heizsystem in denkmalgeschützten Gebäuden Kurztitel: Roggenburg Klosterräume**

Durchgeführt im Auftrag:  
Kloster Roggenburg  
Klosterstrasse 5  
89297 Roggenburg

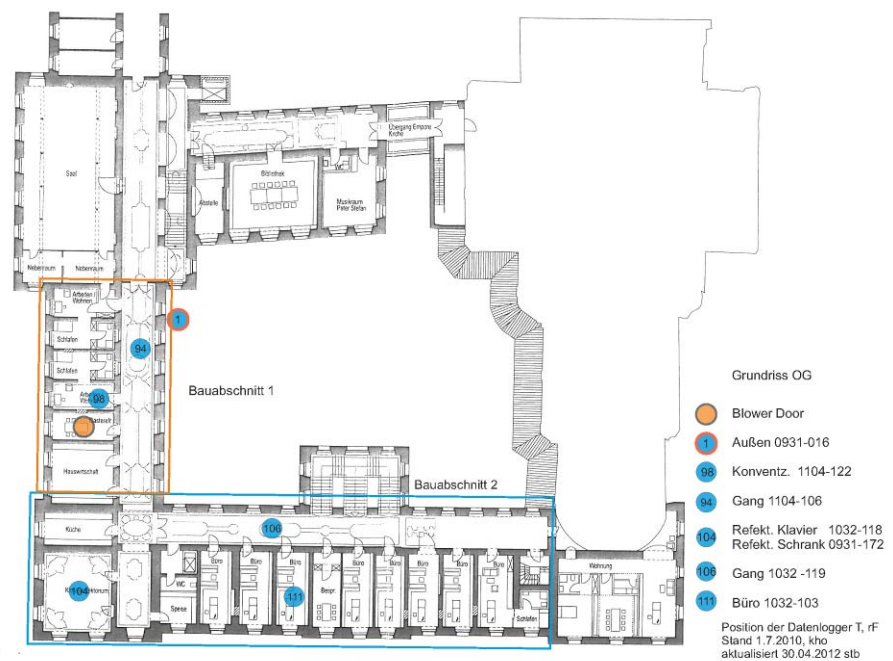
Bild 2:  
Grundriss im Obergeschoss mit Übersicht der Positionierung der Datenlogger.  
Der Raum für die Blower Door Messung ist orange markiert.

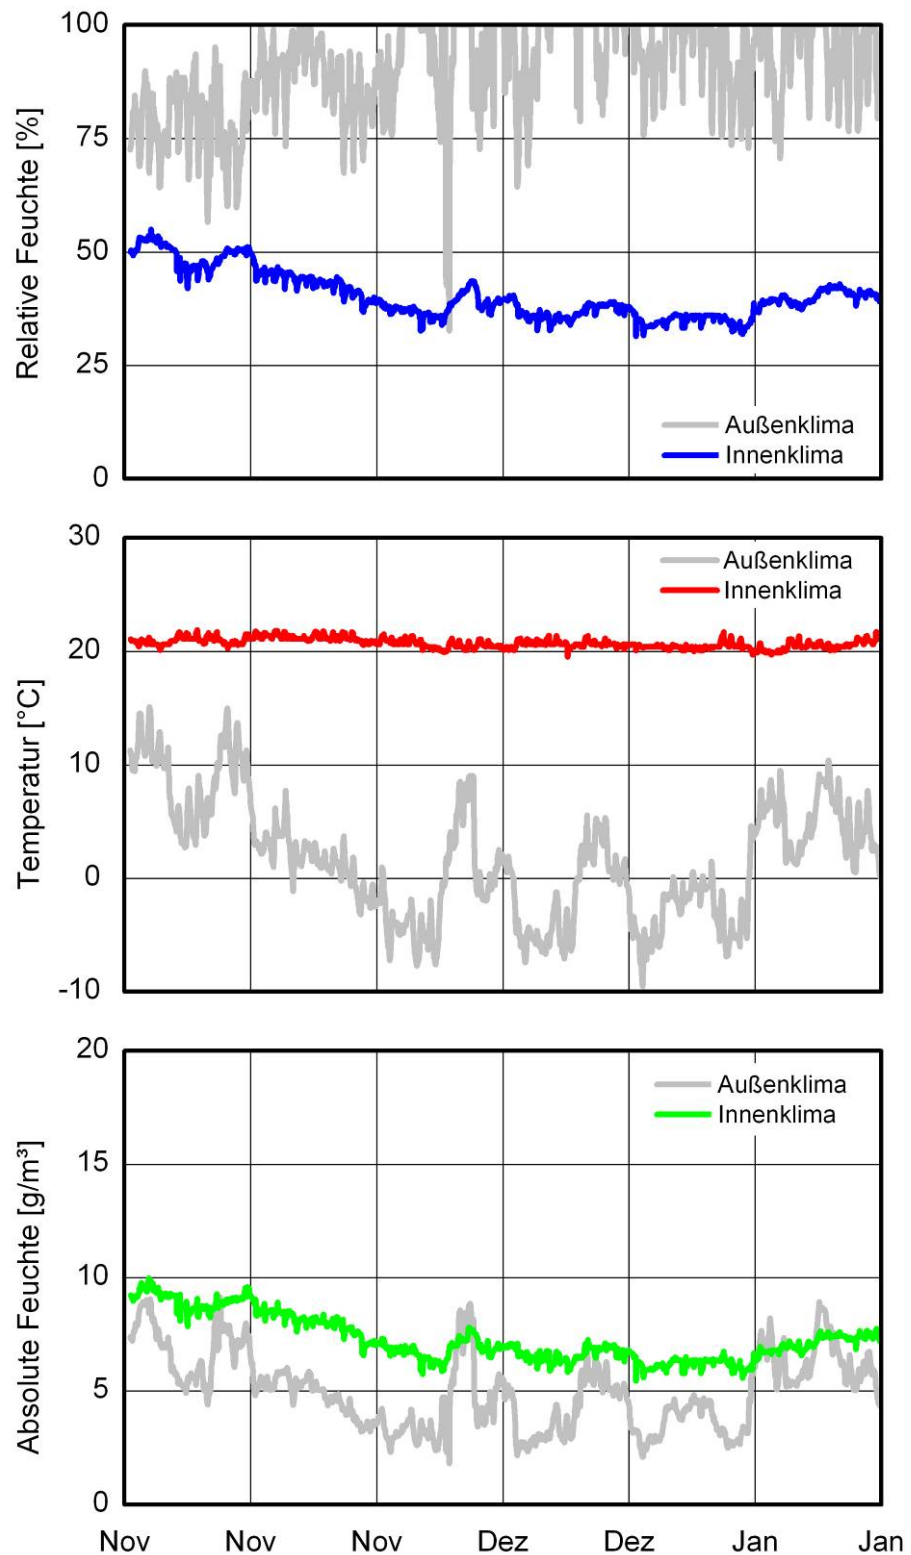
Bild 5:  
 Datenlogger 1032-105: Pfarrbüro 48, EG, BA2.  
 Messdaten der relativen Feuchte und Temperatur mit berechneter absoluten Feuchte als stündlicher Mittelwerte der im 15 Minuten Intervall aufgezeichneten Messdaten vom 03.11.2010 bis 21.01.2011.

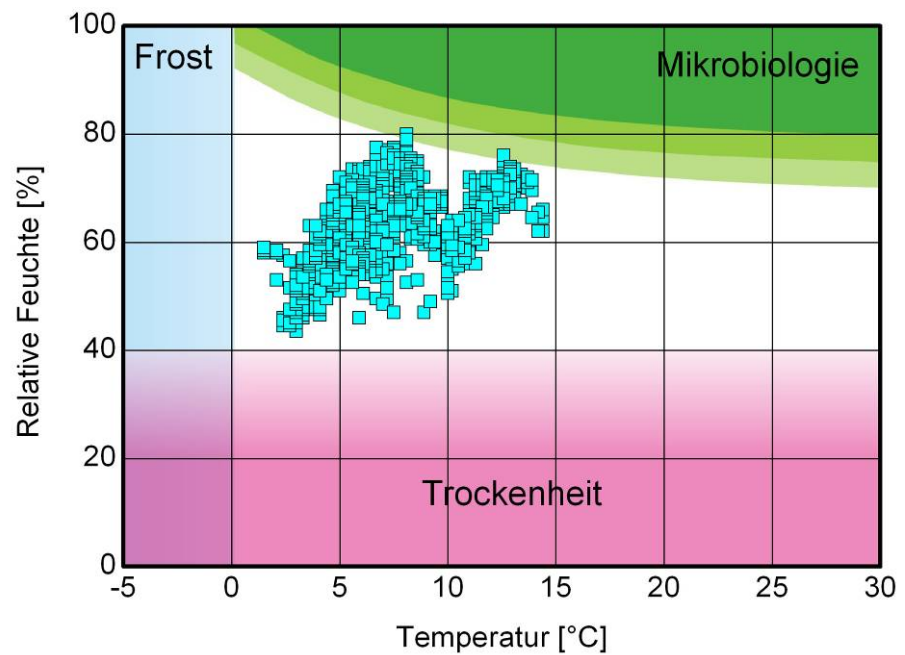
Bild 10:

Datenlogger 0931-198: Gang 29c, EG, BA 2.

Oben: Streudiagramm der gemessenen Raumklimawerte mit Temperatur und relativer Feuchte.

Unten: Histogramm mit Boxplot für relative Feuchte und Temperatur sowie statistische Grundwerte über die vorhandenen Messdaten im Zeitraum vom 03.11.2010 bis 21.01.2011.

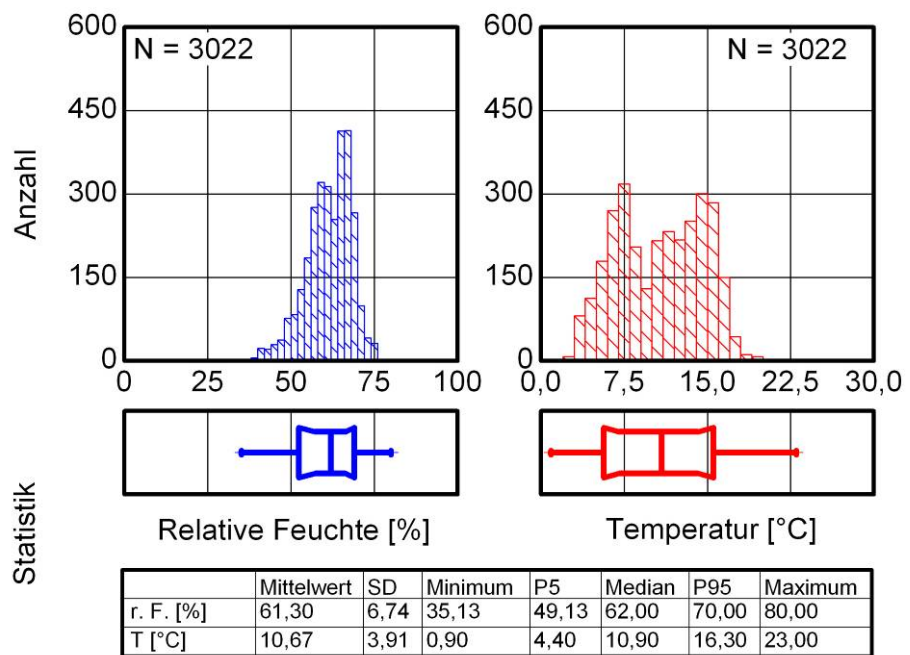
Bild 12:

Datenlogger 1040-325: Gang 29c, EG, BA 2.

Oben: Streudiagramm der gemessenen Raumklimawerte mit Temperatur und relativer Feuchte.

Unten: Histogramm mit Boxplot für relative Feuchte und Temperatur sowie statistische Grundwerte über die vorhandenen Messdaten im Zeitraum vom 24.01.2011 bis 30.05.2011.

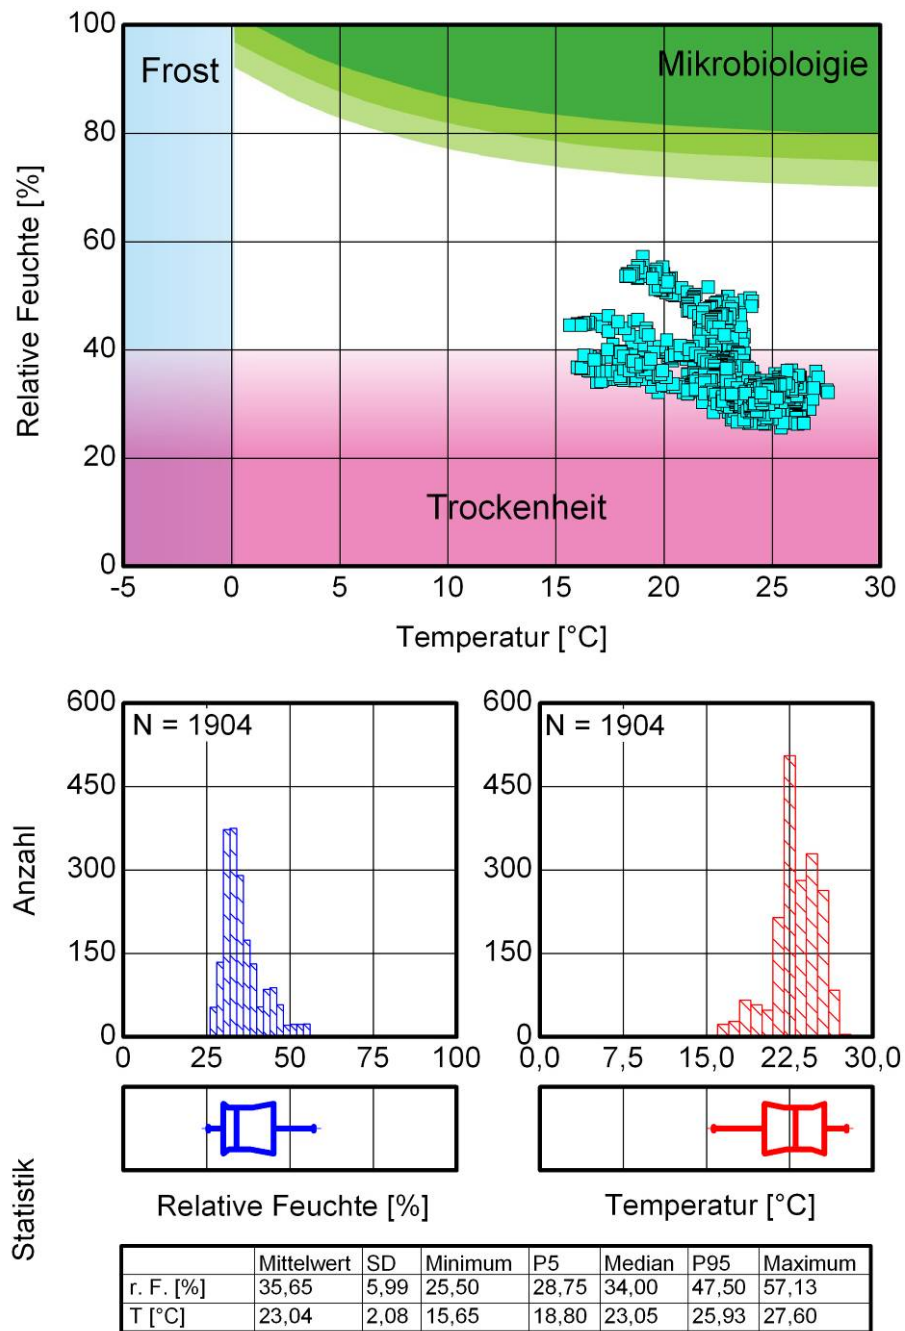
Bild 14:

Datenlogger 1032-118: Speisesaal 104, Klavier, OG, BA2.

Oben: Streudiagramm der gemessenen Raumklimawerte mit Temperatur und relativer Feuchte.

Unten: Histogramm mit Boxplot für relative Feuchte und Temperatur sowie statistische Grundwerte über die vorhandenen Messdaten im Zeitraum vom 03.11.2010 bis 21.01.2011.

Dies zeigt sich insbesondere am Beispiel des Refektoriums (Bild 13 – 16), wo die relative Feuchtigkeit in einer langen Frostperiode außen bis unter 20% R.F. absinkt. Vor dem Hintergrund der Erhaltung von Kunstwerken befindet sich das Raumklima damit in einem kritischen Bereich, in dem Materialien verspröden. Zudem ist davon auszugehen, dass im Sommer hohe Feuchteereignisse auftreten, was zu einer starken Belastung der Kunstwerke im Raum führt. Dies ist deutlich an verschiedenen Schäden ablesbar.

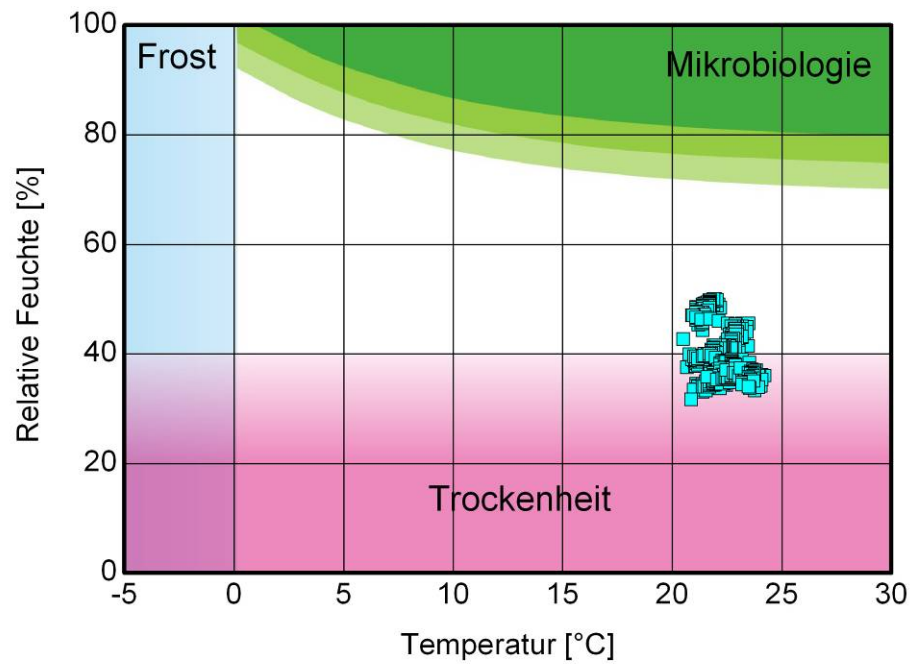
Bild 18:

Datenlogger 1032-103: Zimmer/Büro 111, OG, BA2.

Oben: Streudiagramm der gemessenen Raumklimawerte mit Temperatur und relativer Feuchte.

Unten: Histogramm mit Boxplot für relative Feuchte und Temperatur sowie statistische Grundwerte über die vorhandenen Messdaten im Zeitraum vom 03.11.2010 bis 21.01.2011.

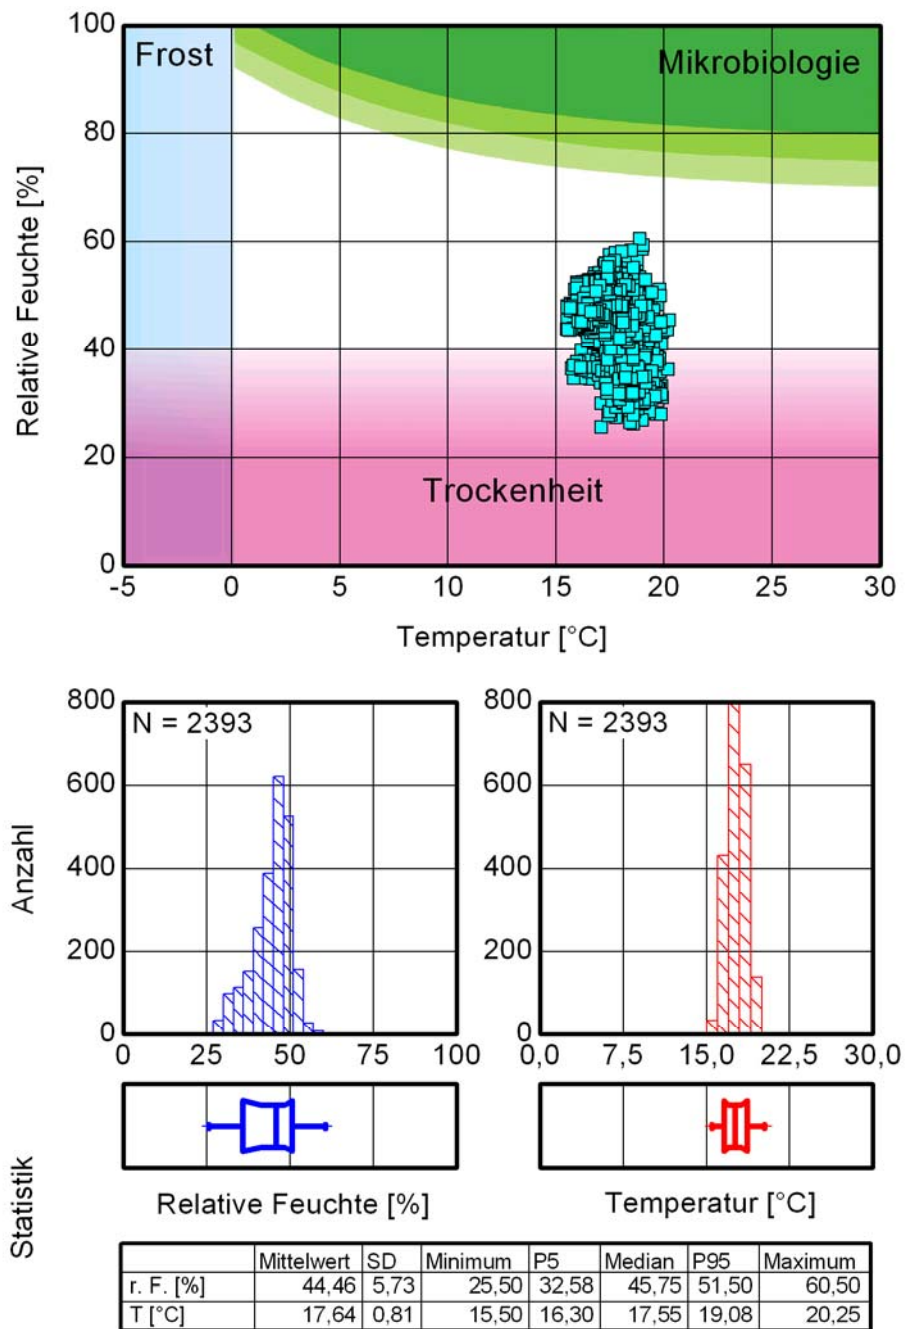
Bild 22:

Datenlogger 1104-106: Gang 94, OG1, BA1.

Oben: Streudiagramm der gemessenen Raumklimawerte mit Temperatur und relativer Feuchte.

Unten: Histogramm mit Boxplot für relative Feuchte und Temperatur sowie statistische Grundwerte über die vorhandenen Messdaten im Zeitraum vom 10.01.2012 bis 19.04.2012.

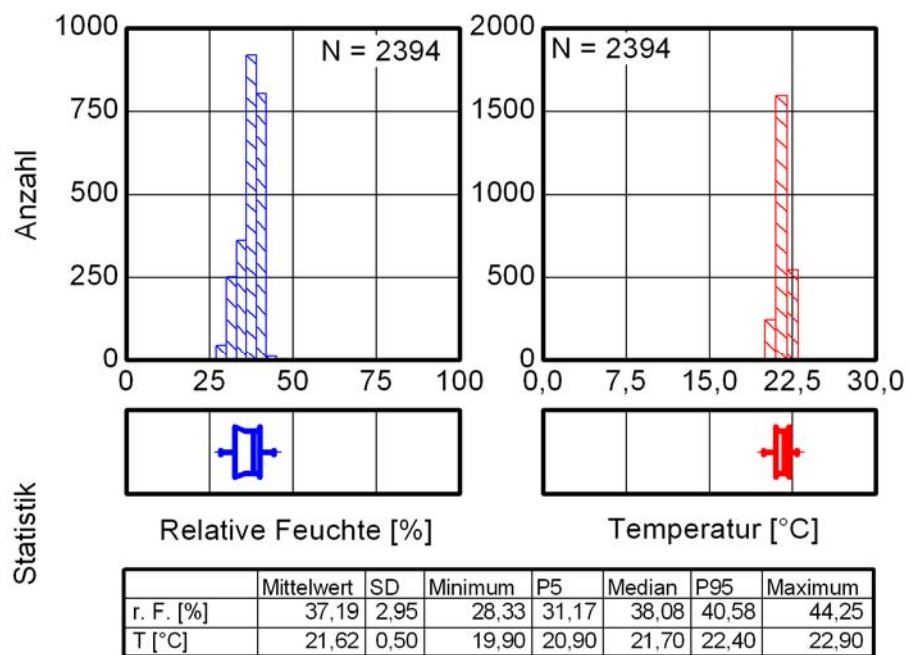
Bild 24:

Datenlogger 1104-122: Konventzimmer 98, OG1, BA1, nach der Sanierung, gleicher Nutzer wie Bild 17 und 18 (vormals in Zimmer/Büro 111, OG, BA2).  
 Oben: Streudiagramm der gemessenen Raumklimawerte mit Temperatur und relativer Feuchte.

Unten: Histogramm mit Boxplot für relative Feuchte und Temperatur sowie statistische Grundwerte über die vorhandenen Messdaten im Zeitraum vom 10.01.2012 bis 19.04.2012.

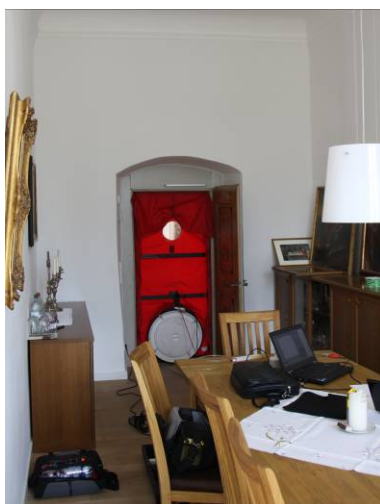
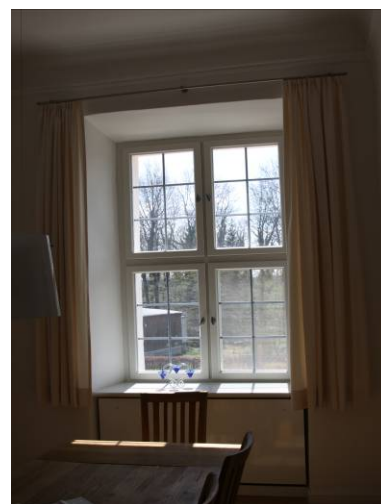
Bild 25:  
Blower Door Messung im Gästerefektorium Raum 99. Das linke Bild zeigt die Anordnung der Blower Door für die Unterdruckmessung mit verschlossener Ventilatorblende für Messung des natürlichen Druckunterschiedes. Im Rechten Bild ist im gleichen Raum das neue Fenster zu sehen. Im Fenster, nicht sichtbar oben angeordnet, befindet sich eine selbstbetätigende Lüftungsklappe.

Die Messungen wurden in dem Raum 99 Gästerefektorium durchgeführt, das als gelegentliches Besprechungszimmer dient. Der Raum wurde komplett saniert, inklusive neuem Fenster, Boden, Elektroinstallation, Heizkörper und Malerarbeiten. In Bild 25 ist die Anordnung der Blower Door zu sehen, sowie das neue Fenster. Die Ergebnisse der Messung fließen in die Bewertung des Sanierungserfolges mittels der hygrothermischen Gebäudesimulation ein.

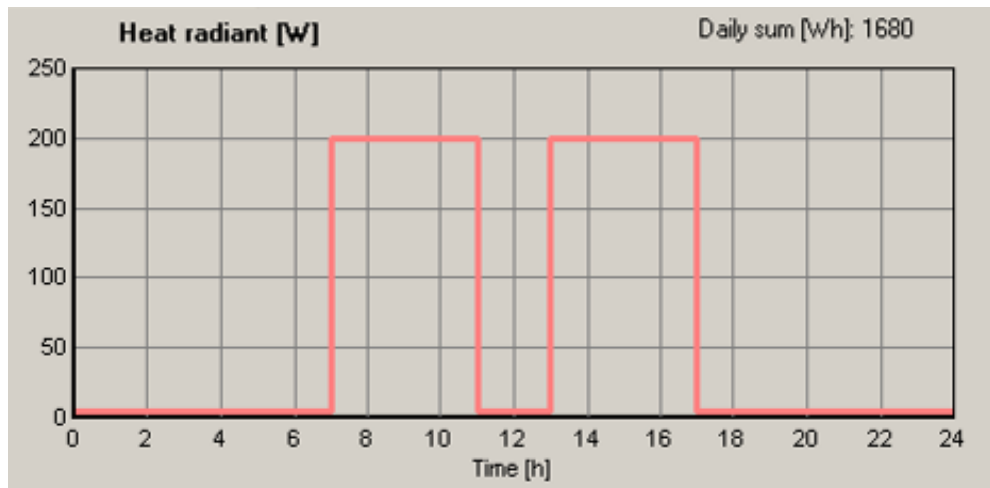
Bild 34:  
Über den Tag verteilter Wärmeeintrag in den Raum.

Durch die Anwesenheit von Personen im Raum wird von diesen Personen auch Wärme abgegeben, wobei die Wärmemenge sowohl von der Art der Tätigkeit, der Raumtemperatur und der Oberfläche des Körpers der Person sowie der Bekleidung abhängt. Bei leichter Bürotätigkeit liegt die Wärmeabgabe zwischen 100 und 125 W [9]. Es muss zusätzlich berücksichtigt werden, dass bei der Anwesenheit von Personen oft z. B. die Beleuchtung oder auch Geräte angeschaltet werden. In Bild 34 ist der über den Tag verteilte Wärmeeintrag bei Anwesenheit einer Person mit Anwesenheitszeiten analog zum Feuchteintrag dargestellt. Die Wärmeabgabe von Geräten im Standby wird mit einem konstanten Wärmeeintrag von 5 W/h zusätzlich berücksichtigt.

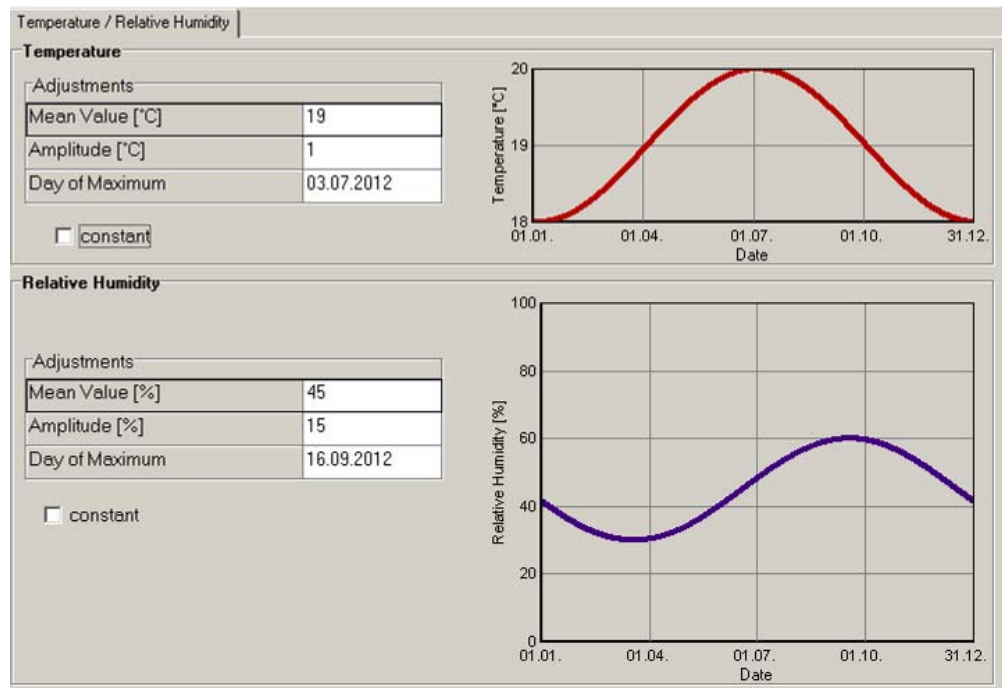
Bild 35:  
Für die Berechnungen angesetzte Innenraumklima für den benachbarten Gang nach der Sanierung.

- Der Gesamtwärmedurchgangskoeffizient der neuen Fenster ist mit  $1 \text{ W/m}^2\text{K}$  deutlich besser als der U- Wert der alten Fenster.
- Nach der Sanierung werden auch die Flure beheizt (siehe Bild 21). Dadurch ergibt sich für den Gang ein anderes Innenraumklima, welches einen Einfluss auf den Heizenergiebedarf des zu betrachtenden Raumes hat. Bild 35 zeigt das für die Berechnungen angesetzte Innenraumklima für den Gang nach der Sanierung. Die Temperatur schwankt, jahreszeitlich bedingt, um  $19 \text{ }^\circ\text{C}$ .

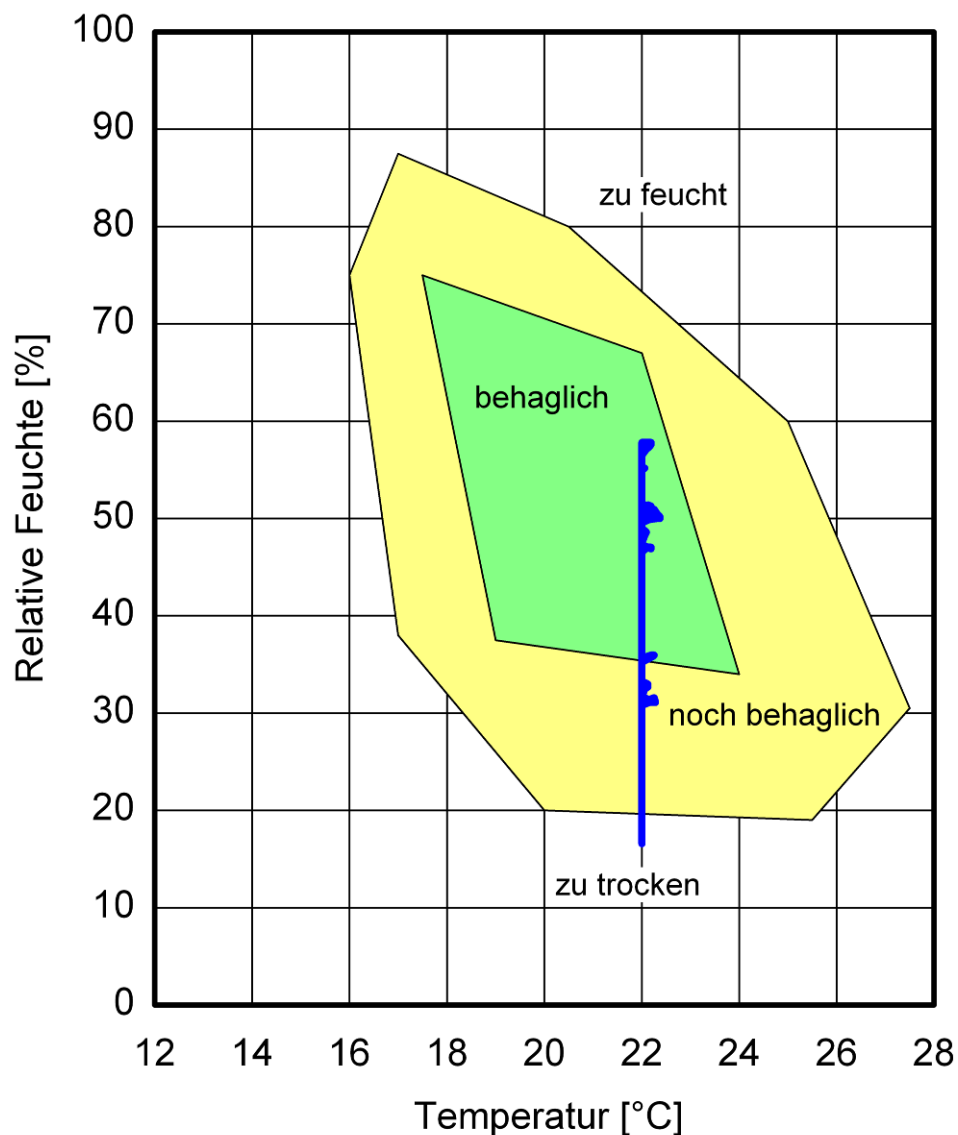
Bild 37:

Die relative Feuchte in Abhängigkeit von der Temperatur während der Heizperiode vor der Sanierung mit Kennzeichnung der Behaglichkeitsbereiche.

Bei dem baulichen Zustand vor der Sanierung gibt es Zeiten, in denen die relative Feuchte im Raum zu niedrig ist. Das Innenraumklima ist „zu trocken“ und damit unbehaglich. Über einen gewissen Zeitraum ist das Raumklima nur noch als „noch behaglich“ einzustufen.

Infolge der Sanierungsmaßnahmen ergeben sich Änderungen im Innenraumklima, die sich auch auf die Behaglichkeit auswirken. Bild 37 und Bild 38 zeigen die relative Feuchte in Abhängigkeit von der Temperatur vor und nach der Sanierung während der Heizperiode im Behaglichkeitsdiagramm nach [10]. Der grüne Bereich in den folgenden Bildern kennzeichnet den behaglichen Bereich, wohingegen gelb als „noch behaglich“ einzuordnen ist.

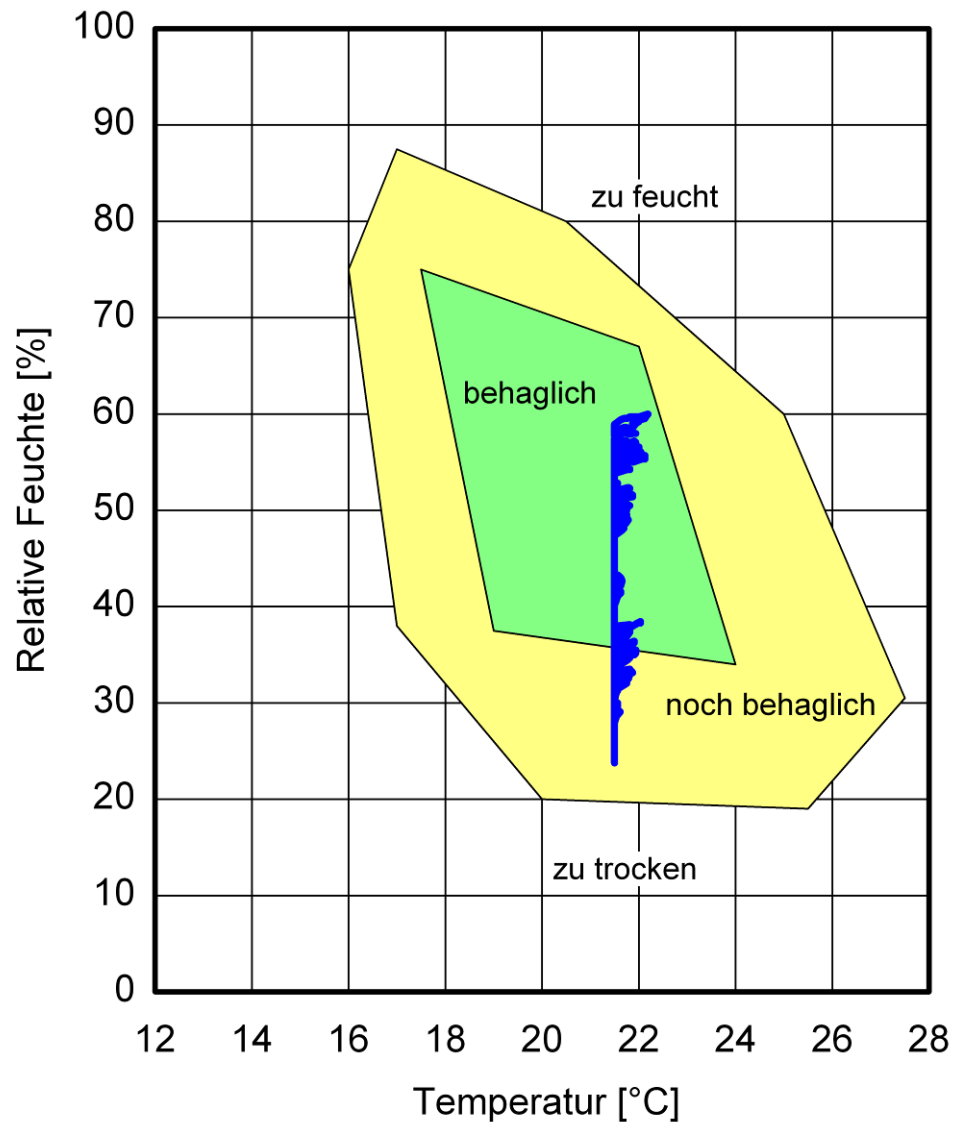
Nach der Sanierung ist das Raumklima bei nicht geänderter Nutzung stets im „behaglichen“ oder „noch behaglichen“ Bereich. Die geringfügig verringerte Raumtemperatur wirkt sich nicht negativ auf die Behaglichkeit aus.

Bild 38:  
Die relative Feuchte in Abhängigkeit von der Temperatur während der Heizperiode nach der Sanierung mit Kennzeichnung der Behaglichkeitsbereiche.

Sowohl vor als auch nach der Sanierung gibt es während der Heizperiode keinen Zeitraum, in dem die relative Raumluftfeuchte so hoch ist, dass das Innenraumklima unbehaglich im Sinne von „zu feucht“ ist.
