Bericht DD 03/2017

## Untersuchung modellhafter Maßnahmen zur gleichzeitigen Reduzierung des Energieverbrauchs, Verbesserung des Nutzerkomforts und Reduzierung des Instandhaltungsaufwandes temporär genutzter Sakralbauten

gefördert durch die Deutsche Bundesstiftung Umwelt  
Projekt AZ 28066

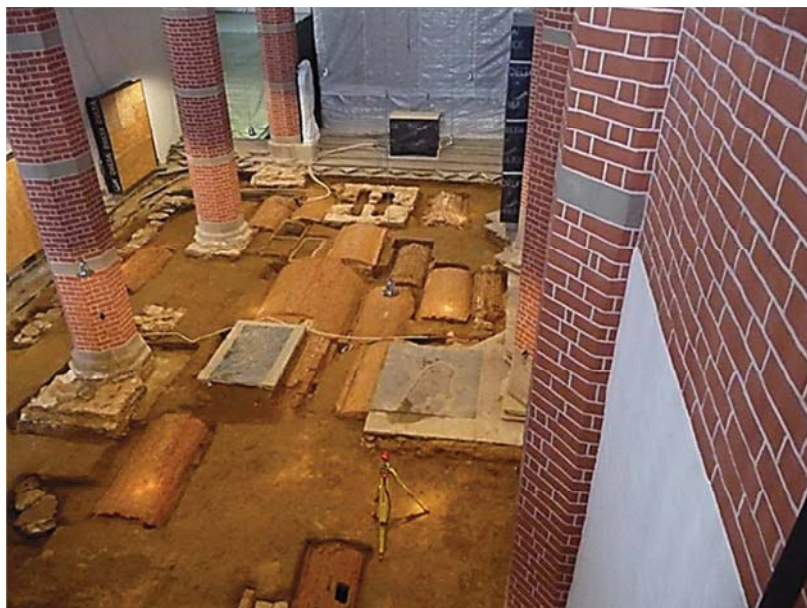
Abb. 2 Kirchenfußboden während der Zeit der archäologischen Grabungen  
Quelle: Kloster St. Marienstern

Das DBU-Projekt musste auf Grund einer unerwarteten Baumaßnahme ausgesetzt werden. Die historischen Granitplatten des Fußbodens zeigten an mehreren Stellen im Kirchenschiff Setzungserscheinungen, die nach ersten Untersuchungen auf eine Unterspülung des gesamten Fußbodens hindeuteten. Daraufhin musste die Klosterkirche geschlossen werden und es begannen erhebliche Baumaßnahmen im Fußbodenbereich, die wiederum durch archäologische Untersuchungen begleitet wurden (Abb. 2). Aus diesem Grund konnten viele Untersuchungen und bauliche Maßnahmen aus dem hier vorgestellten Projekt nicht wie geplant umgesetzt werden, sondern erfolgten erst nach über einem Jahr.

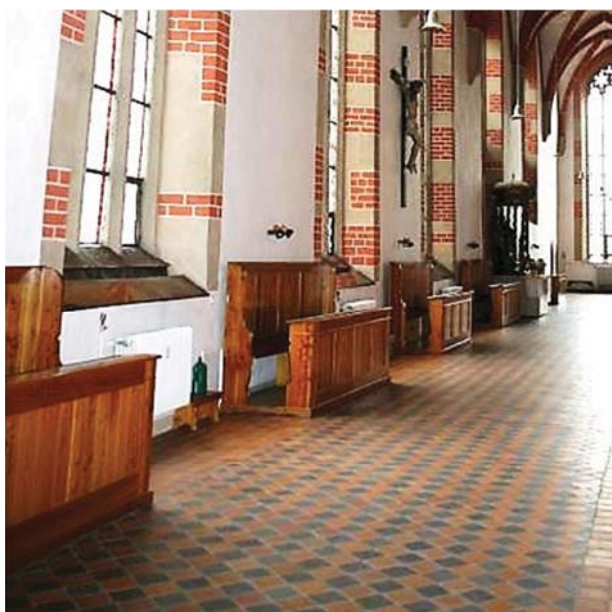
Heizkörper auf der Chorgasse

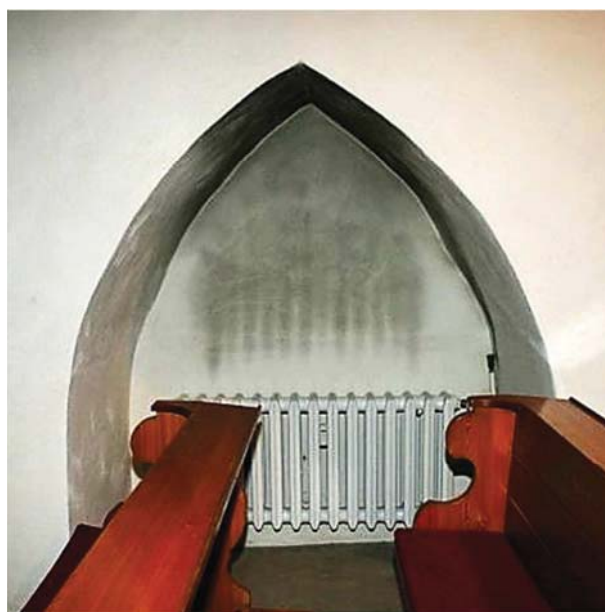
Heizkörper in Wandnischen

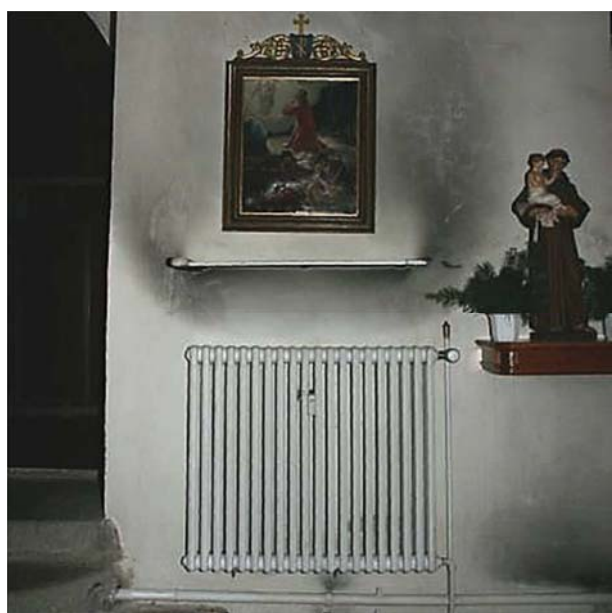
Heizkörper an Wandfläche

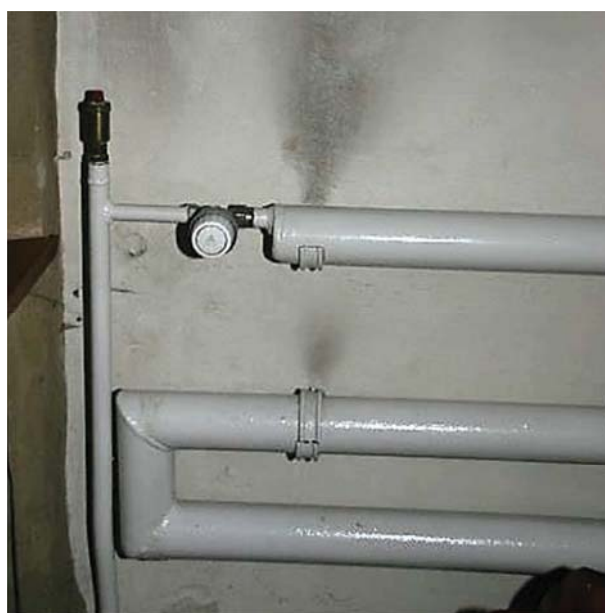
Rohrheizkörper an Wandfläche

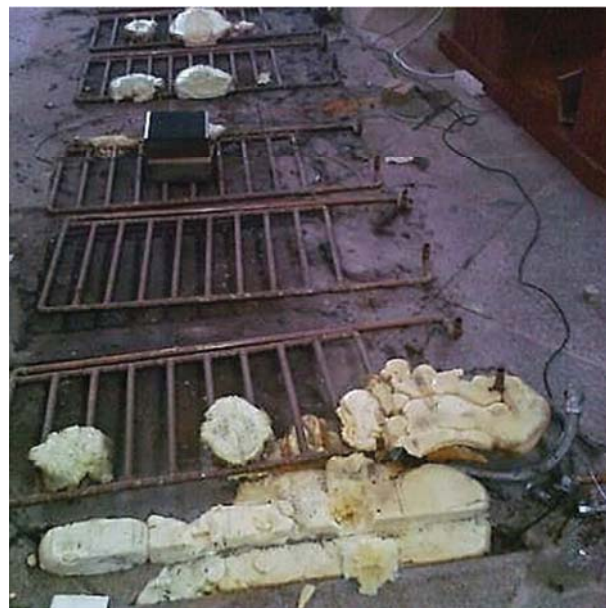
Fußbodenheizung unter Chorgestühl

Im Kapitel „Berechnung der Fußbodenheizung in der Kirche“ wird darauf hingewiesen, dass eine Fußbodenheizung zum Anheben von Luftströmungen führt. Daraus lässt sich ableiten, dass die vorhandene Fußbodenheizung im Altarbereich negative Auswirkung auf das Strömungsverhalten unmittelbar vor dem Chorgestühl hat (Abb. 69 und Abb. 70). Es ist zu erwarten, dass die Horizontalströmung in den Bereich des Chorgestühls eintritt und dort unerwünschte Effekte (Querströmungen) auslöst. Die Stilllegung dieser Fußbodenheizung wird empfohlen.

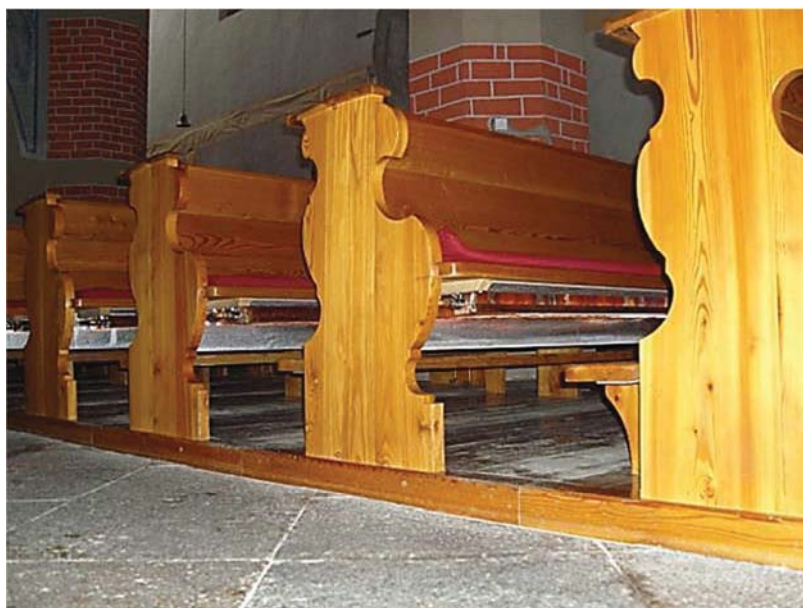
Abb. 5 warmwassergeführte Bankheizkörper unter den einzelnen Bankreihen  
Quelle: IDK e.V.

In einem ersten Schritt konnten durch größere Baumaßnahme im Kirchenschiff im Jahr 2009 die bestehenden Heizkörper und Heizrohre ausgebaut werden. Dafür erfolgte die Installation einer modernen warmwassergeführten Bankheizung, die in Gruppen zu je fünf Bankreihen geschaltet werden können (Abb. 5). Am Chorgestühl konnte eine erste wirksame Verbesserung kurzfristig angebaut werden – Klapptüren an den seitlichen Zugängen (Abb. 6).

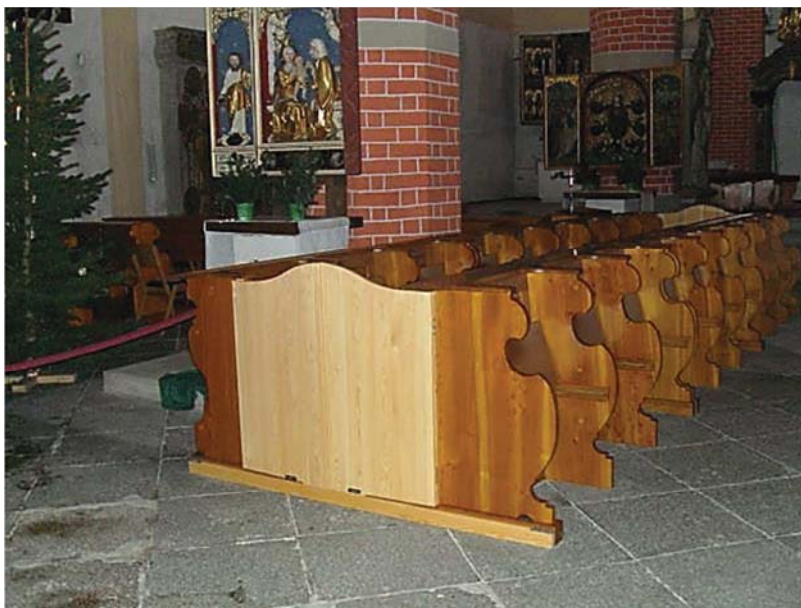
Abb. 6 Klapptüren an den seitlichen Zugänge zur Reduzierung von Luftströmungen im Fußbereich des Chorgestühls  
Quelle: IDK e.V.

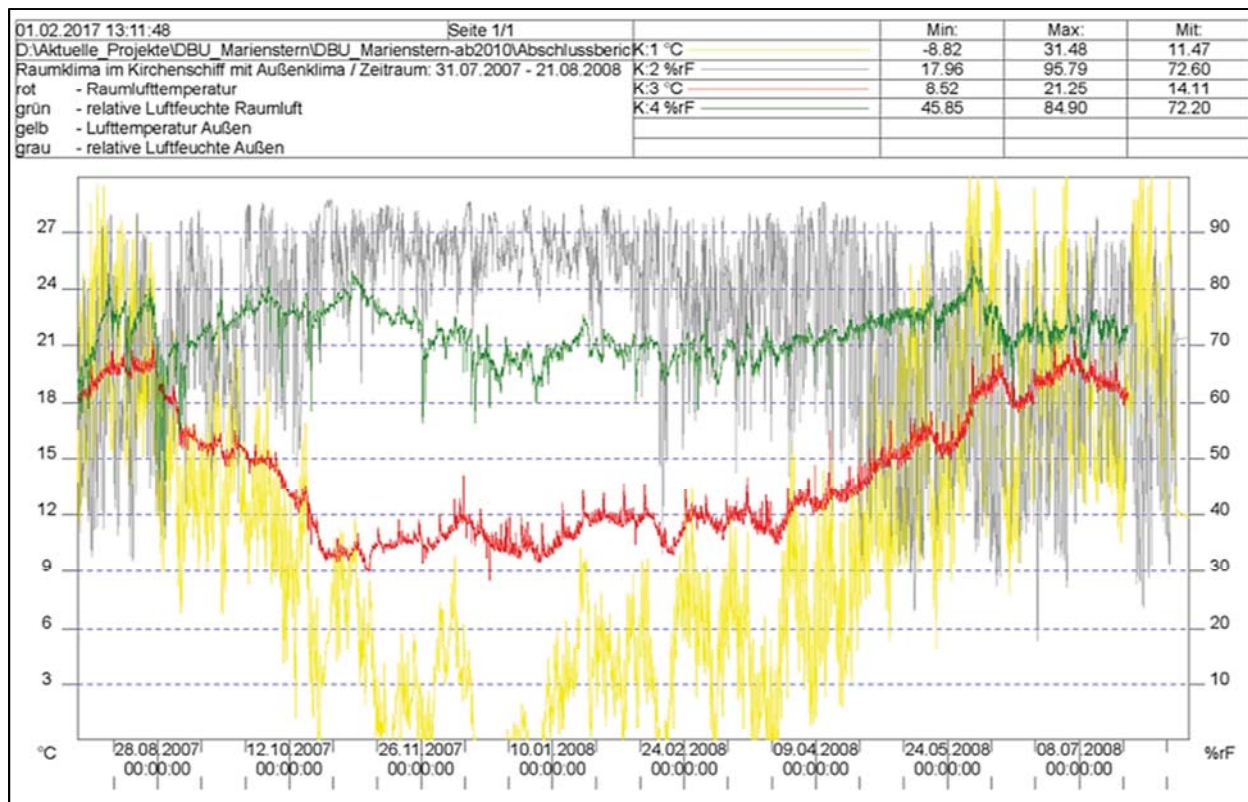
Abb. 8 Raumklima im Kirchenschiff mit Außenklima / Zeitraum: 31.07.2007 - 21.08.2008  
Quelle: IDK e.V.

Bei der Voruntersuchung 2007 – 2008 konnten für das Kirchenschiff folgende raumklimatische Aussagen getroffen werden. Offensichtlich wurde, dass das Innenklima nur sehr gedämpft auf die jahreszeitlichen und die täglichen Schwankungen des Außenklimas reagiert. Besonders die damalige Erwärmung der Kirche in der Heizperiode sorgte für eine deutliche Stabilisierung des Raumklimas in der Heizperiode. Die Raumlufttemperatur fiel sehr selten unter die  $+10^{\circ}\text{C}$  Marke und die relative Luftfeuchte schwankt zwischen 65 % und 85 % rel.LF (Abb. 8). Die Klimadaten als Streudiagramm dargestellt, zeigen für den Untersuchungszeitraum keine größeren Schwankungen und somit einen stabilen Raumklimabereich. (Abb. 9). Trotzdem sollten die hohen Luftfeuchtwerte von über 80 % rel.LF nicht dauerhaft akzeptiert werden.

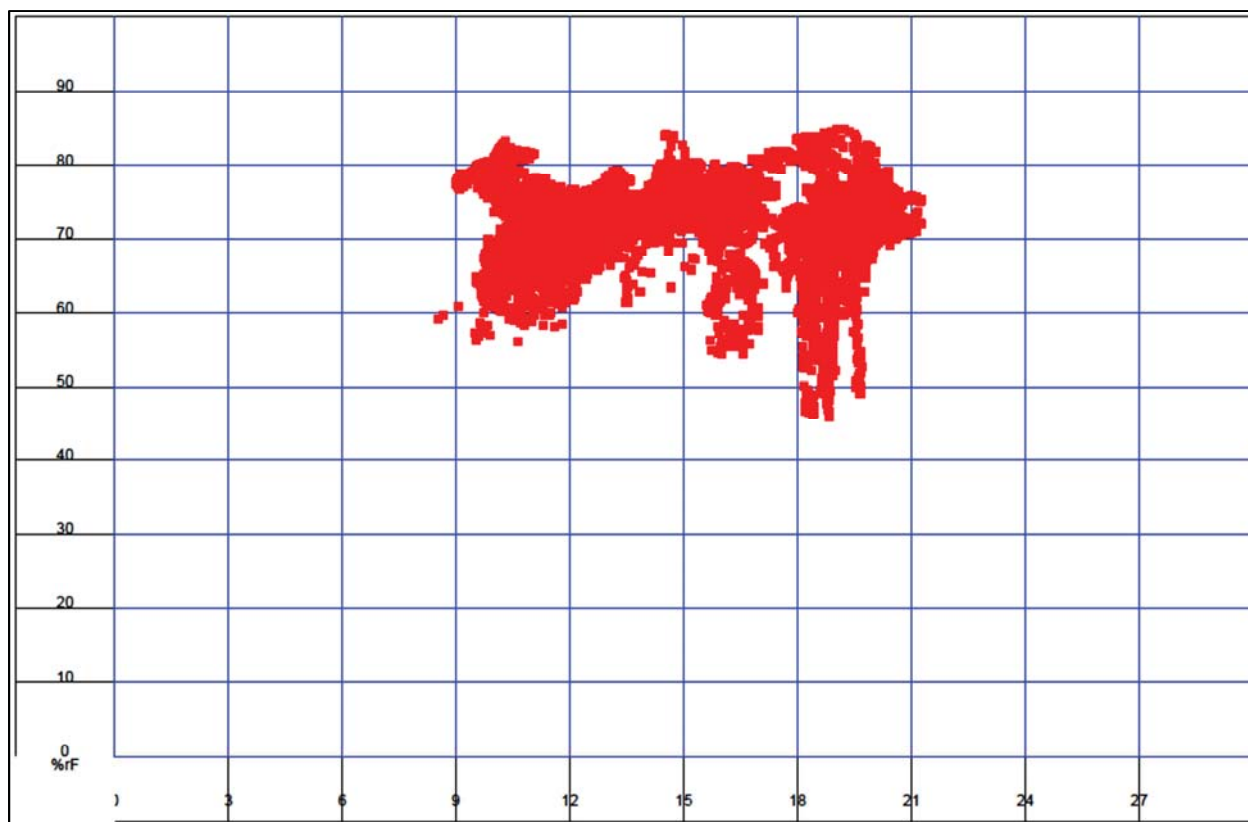
Abb. 9 Streudiagramm der Raumklimadaten im Kirchenschiff / Zeitraum: 31.07.2007 - 21.08.2008  
Quelle: IDK e.V.

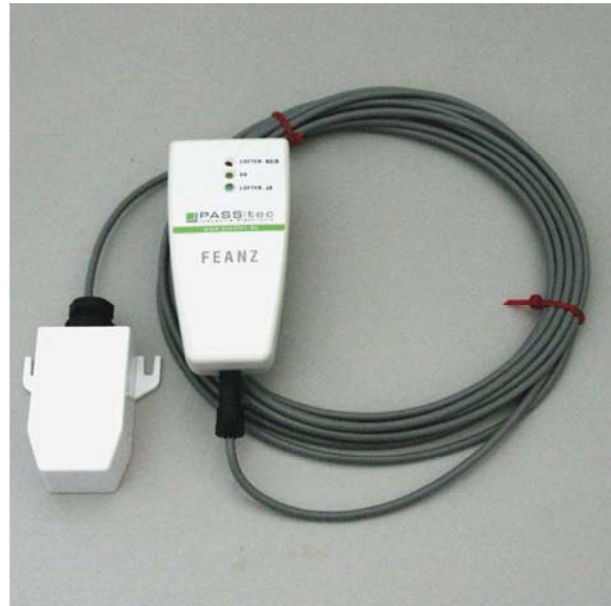
Abb. 10 Lüftungsampel mit Außensensor und Anzeigegerät  
Quelle: IDK e.V.

Für eine „vereinfachte Form“ dieser Lüftungsmöglichkeit würde sich der Einsatz einer sogenannten „Lüftungsampel“ (Abb. 10) anbieten. Sensoren im Anzeigegerät und im Außenbereich ermitteln die Klimawerte und zeigen durch farbige LED-Anzeigen (Ampelfarben) dem Nutzer in einem einstellbaren Messintervall eine Lüftungsempfehlung an. Durch eingewiesenes Personal kann die Empfehlungen der LED-Anzeige umgesetzt werden. Dieses technische Hilfsmittel bietet sich vor allem in Gebäuden an, bei denen eine regelmäßige Kontrolle der Lüftungsempfehlung erfolgt und aktiv umgesetzt wird. Mit Hilfe dieser Lüftungsampel kann ein „falsches“ Lüften zu klimatisch ungünstigen Zeiten vermieden werden.

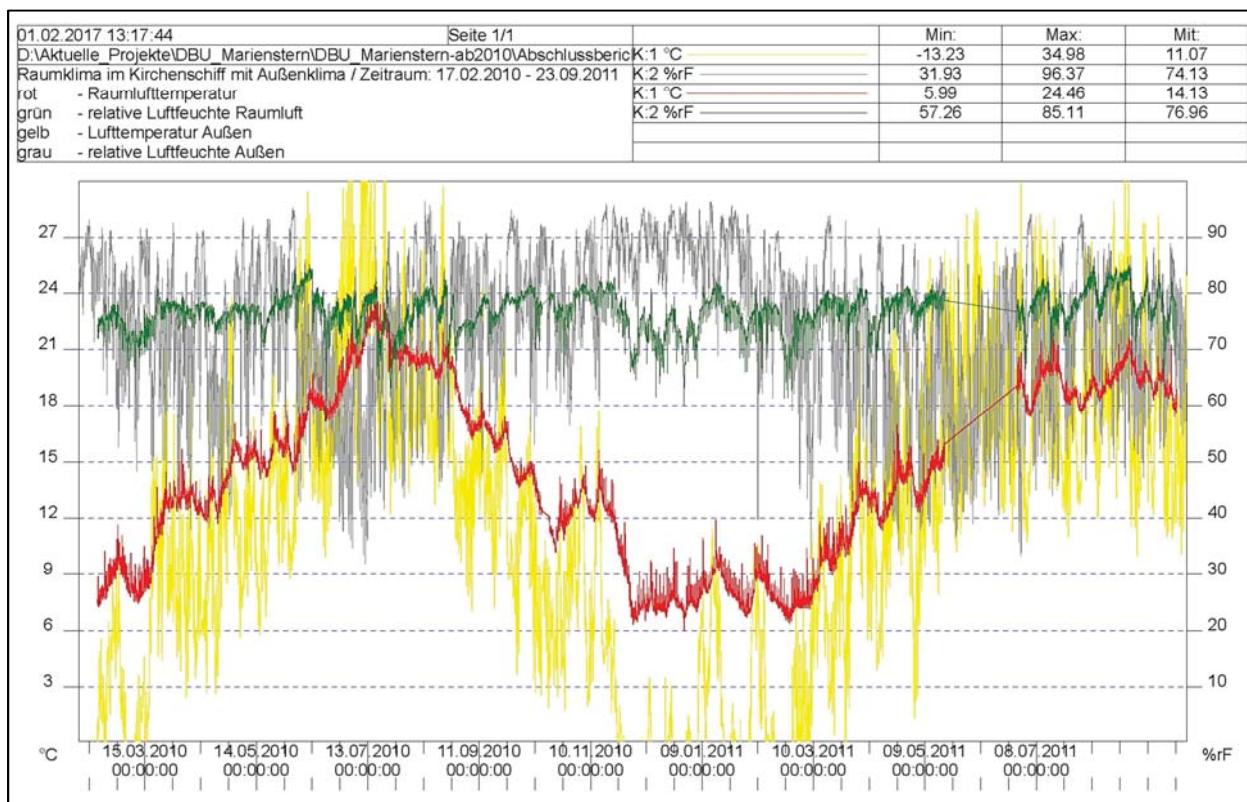
Abb. 11 Raumklima im Kirchenschiff mit Außenklima / Zeitraum: 17.02.2010 – 23.09.2011  
Quelle: IDK e.V.

Die Nachuntersuchung 2010 – 2011 und 2014 - 2016 erfolgten an den gleichen Messpunkten wie die Voruntersuchungen (Abb. 11, Abb. 13). Markante Änderungen durch die Veränderung der Kirchenheizung sind nicht feststellbar gewesen. Die Raumlufttemperatur liegt in Abhängigkeit der Außenlufttemperatur des Winters um die 9°C und damit etwas unter den Werten der Voruntersuchung. Die relative Luftfeuchte zeigt in beiden Untersuchungszeiträumen der Nachuntersuchung einen stabileren Zustand auf, der jedoch in den Jahren 2011 – 2011 auch noch teilweise über 80 % rel.LF lag. Im Messzeitraum 2014 – 2016 wurden die 80 % rel.LF nicht überschritten. Die Klimadaten als Streudiagramm dargestellt, zeigen eine größere Schwankungsbreite bei der Raumlufttemperatur, aber deutlich geringe Schwankungen bei der relativen Luftfeuchte (Abb. 12, Abb. 14). Die recht hohen Werte der relativen Luftfeuchtwerte im Kirchenschiff von ca. 80 % rel.LF sollten dennoch nicht dauerhaft akzeptiert werden.

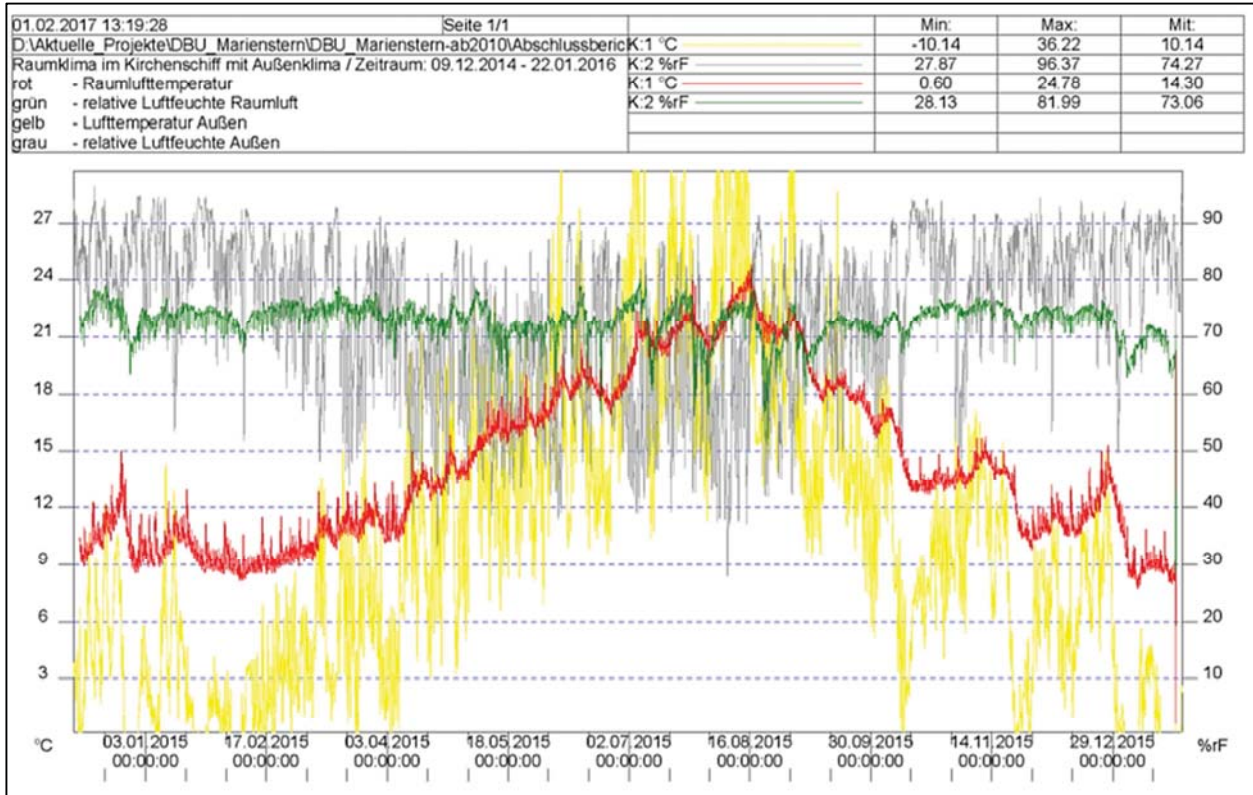
Abb. 13 Raumklima im Kirchenschiff mit Außenklima / Zeitraum: 09.12.2014 – 22.01.2016  
Quelle: IDK e.V.

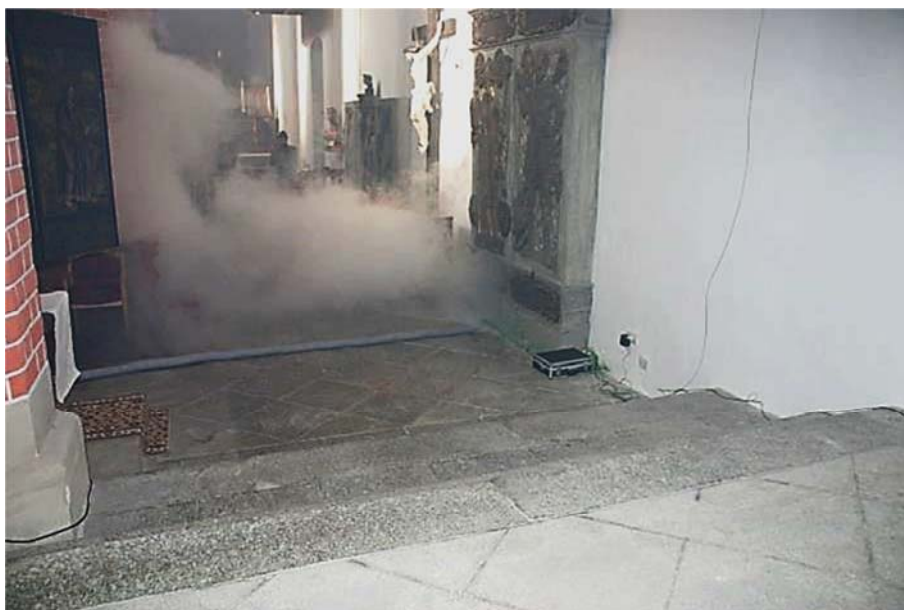
Abb. 15 Nebelversuch zur Visualisierung von Raumluftrömungen in der Klosterkirche  
Quelle: IDK e.V.

Um ein aussagekräftiges Strömungsmodell der Kirche zu erstellen, war es wichtig, dass bei den Messungen besonders starke Strömungen vorherrschten. Ein maßgeblicher Faktor war hierbei die Außentemperatur. Die umfangreichsten Nebelversuche fanden am 23.02.2011 bei Außentemperaturen von  $-11\text{ °C}$  und Raumtemperaturen (operative Temperatur) von durchschnittlich  $7\text{ °C}$  statt (Abb. 15).

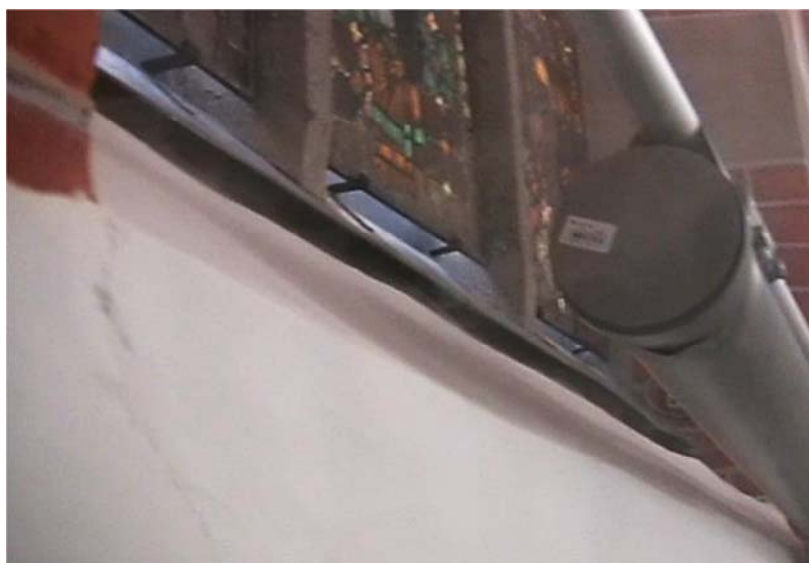
Abb. 20 Hussitenfenster mit Spalt zwischen Schutzverglasung und historischer Verglasung  
Quelle: Frei, Stefan (2011)

Abschließend soll das Hussitenfenster genannt werden, welches im Aufbau eine Ausnahme in der Klosterkirche darstellt. Hier ist ein Bleiglasfenster mit einer Schutzverglasung versehen. Die Besonderheit ist, dass die Bleiverglasung an dem unteren Rand nicht abschließt (siehe folgende Abb. 20). Dieser Spalt ermöglicht eine Belüftung des Zwischenraums. Die sich ausbildende Zirkulation schützt das Fenster vor zu hoher Feuchtigkeit.

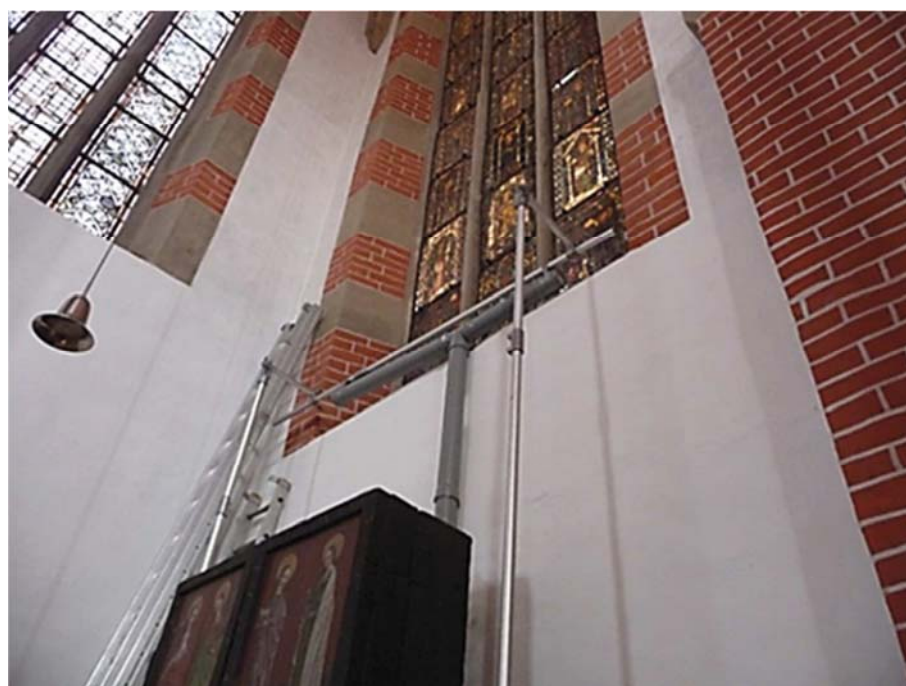
Abb. 22 Versuchsanordnung der temporären Absaugeinrichtung am Husitenfenster  
Quelle: Frei, Stefan (2011)

Die Idee besteht darin, die Fallströmung abzusaugen und damit die Behaglichkeit im Raum zu gewährleisten. Es sei darauf verwiesen, dass im Gegensatz zum Einblasen von Luft (vgl. Wirkung eines Zuluftsystems) mit einem „Abluftsystem“ nicht punktgenau abgesaugt werden kann. Der Absaugung von Luft liegt das Modell einer Kugel bzw. Halbkugel zu Grunde. Für den optimalen Aufbau einer Absaugung müssen Volumenstrom und Dicke der Grenzschicht bekannt sein. Nach [Kriegel, Bernd (1973)] ist die optimale Anordnung der Saugöffnung im Fußboden. Dabei muss die Ansaugöffnung im gleichen Wandabstand, wie die Schichtdicke der nicht umgelenkten Strömung, angebracht werden. Bezogen auf die Klosterkirche ist diese Anordnung schwer realisierbar. Die in 6,7 m Höhe über dem Fußboden angeordnete Fensterbank verlangt eine andere konstruktive Lösung. In Abb. 22 ist die Versuchsanordnung einer Absaugvorrichtung (graues HT-Rohr) am Hussitenfenster zu sehen. Dabei wurde die Saugöffnung durch mehrere ausgefräste Schlitze im Kunststoffrohr realisiert. Mit dem Ziel einer optimalen Anordnung wurde die Absaugvorrichtung in Höhe der Fensterbank positioniert. Der für den Versuch eingesetzte Radiallüfter (Vents VK 100) konnte einen maximalen Volumenstrom von 250 m<sup>3</sup>/h fördern. Anhand von Nebelversuchen vom 28.03.2011 konnte eine Verminderung der Kaltluftströmung im Bereich des Chorgestühls festgestellt und nachgewiesen werden.

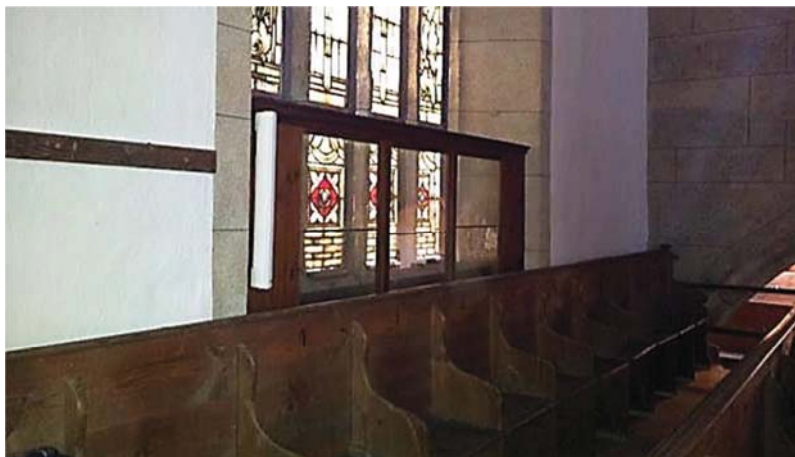
Marienkirche in Kamenz  
Sachsen

Windschottsysteme oberhalb der  
seitlicher Emporen im Kirchenschiff

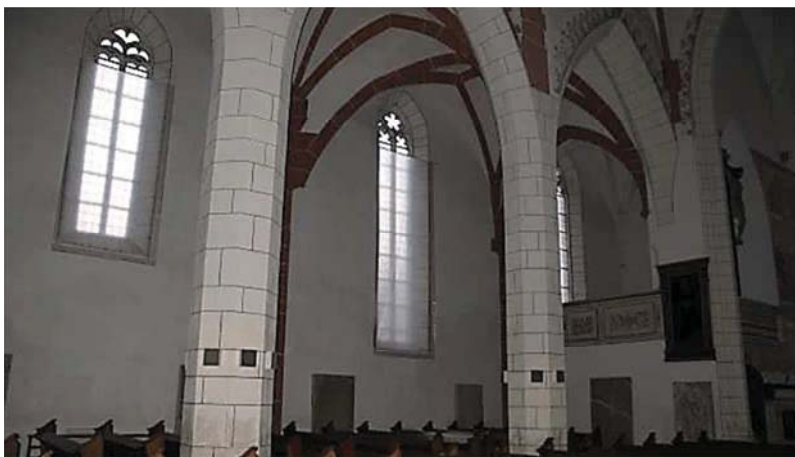
St. Laurentius in Pegau  
Sachsen

Windschottsysteme als temporäre  
Einbauvariante an den Fenstern im  
Kirchenschiff

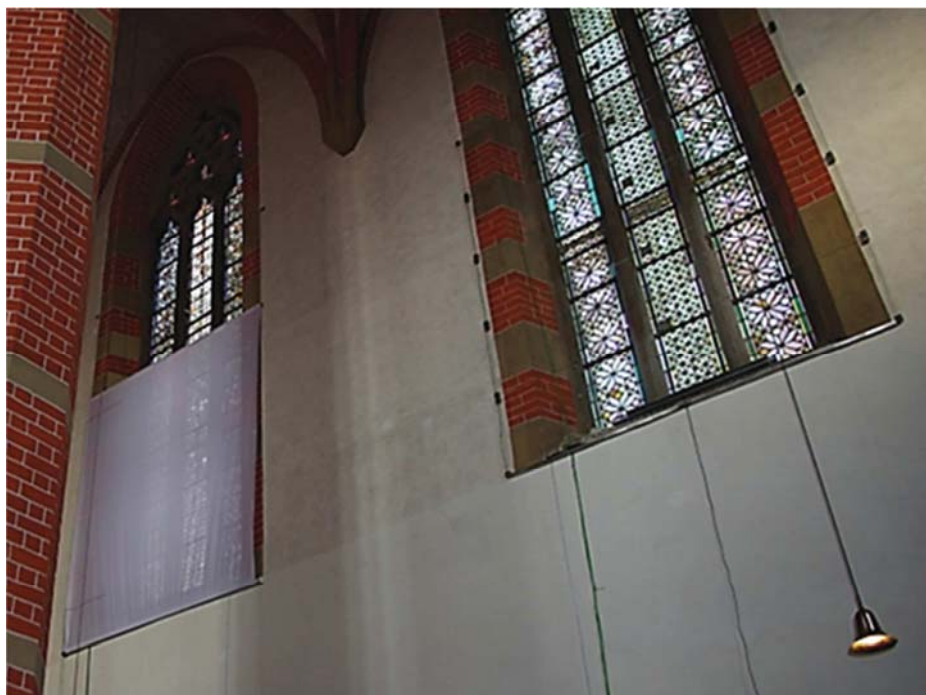
Abb. 26 Installierte Windschottsysteme zur messtechnischen Beprobung  
links: Stoffvariante, rechts: Plexiglasvariante  
Quelle: Frei, Stefan (2011)

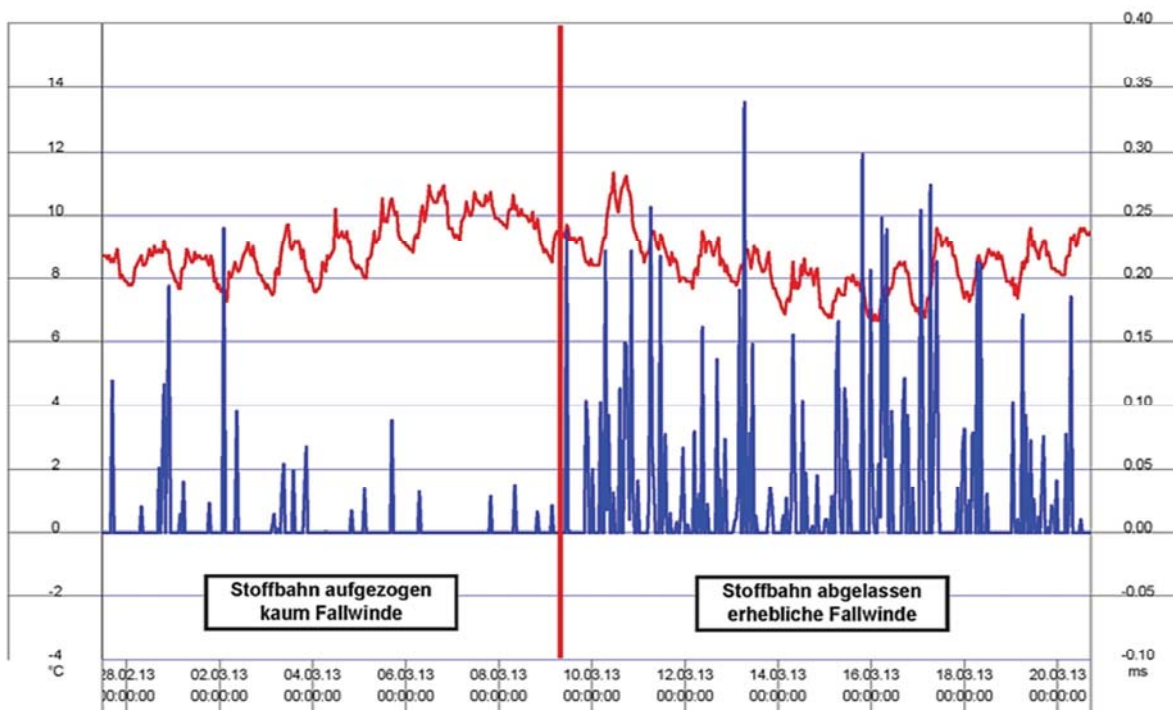
Abb. 28 Messdaten der Fallwinde mit aufgezogener und abgelassener Stoffbahn am Musterfenster  
Quelle: IDK e.V.

Die erfolgten Messungen (Klima- und Nahfeldklimamessungen, Strömungsuntersuchungen zur Visualisierung der Luftbewegungen) erbrachten, dass beide Systeme einen ausreichenden Schutz gegen Kaltluftabfälle aufweisen. Abb. 28 verdeutlicht am Beispiel der Stoffbahnen, dass auch ohne Einsatz der elektrischen Temperierung des Luftzwischenraumes sowohl Häufigkeit als auch Intensität der Fallluftströmung deutlich reduziert werden konnten.

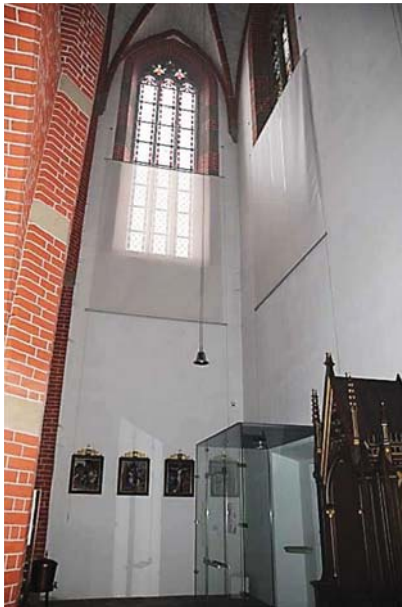
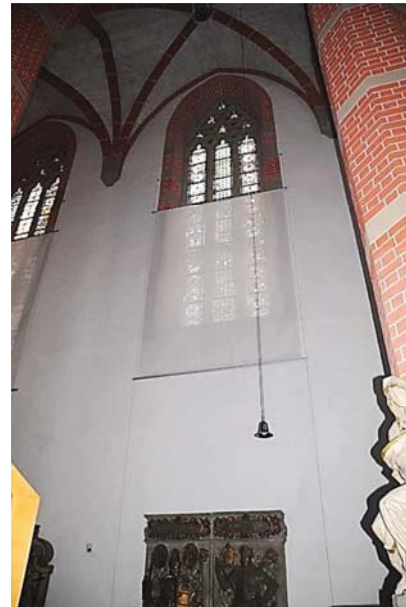
Abb. 29 aufgezogene Stoffwindschotte an den nördlichen Maßwerkfenstern der Klosterkirche  
Quelle: IDK e.V.

Die optisch ansprechende Lösung für die Glasflächen wäre u. a. aufgrund des Einsatzes sehr kleinteiliger Eckbefestigungen, Verwendung von Sicherheitsglas und der Entspiegelung, mit etwa um den Faktor 10 höheren Kosten als die Variante Stoffbahnen verbunden gewesen. Zudem hätte sich die Reinigung schwierig gestaltet. Daher entschied man sich für die Stoffbahnen als endgültig umzusetzende Variante (Abb. 29). Diese bestehen aus einem größtmöglich transparenten Spezialstoff, wie er auch für Sonnenschutzrollos zum Einsatz kommt. Die Bahnen sind an einem filigranen Seilzugsystem befestigt, welches es ermöglicht, dass die Stoffbahnen mit wenigen Handgriffen zu Beginn der kalten Jahreszeit (ca. Oktober) angebracht und im Frühjahr (vor Ostern) zur Reinigung wieder abgenommen werden können. In Abb. 31 wird das Konstruktionsschema und die Funktionsweise der Stoffwindschotte in der Klosterkirche dargestellt. Es handelt sich um ein kleinteiliges Seilzugsystem, welches durch das Eigengewicht der Stoffbahn herabgelassen werden kann. Durch diese sehr filigrane Ausführung fallen die im Sommer an der Wand verbleibenden Seilelemente nicht sonderlich auf. Für die Montage werden max. zwei Personen benötigt. Die zusammengerollten Stoffbahnen werden staubgeschützt in einem trockenen Raum des Klosters gelagert.

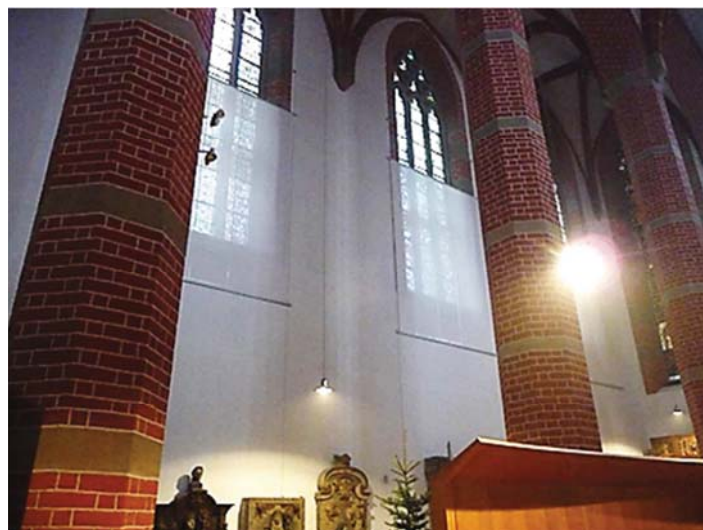
Abb. 30 aufgezogene Stoffwindschotte an den nördlichen Maßwerkfenstern der Klosterkirche  
Quelle: IDK e.V.

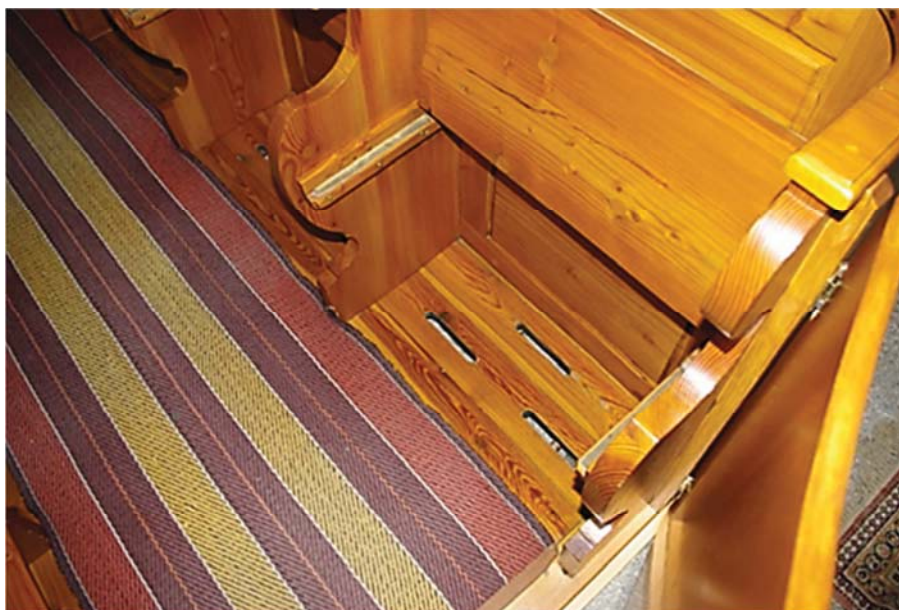
Abb. 42 Ansicht Fußbodenheizung Chorgestühl (ursprünglicher Zustand)

In der Klosterkirche St. Marienstern befindet sich ein Chorgestühl aus dem Jahr 1962. Dieses Gestühl verfügt über eine Fußbodenheizung (Abb. 42), welche gravierende Mängel aufweist. Besonders die fehlende Wärmedämmung der Rohrleitungen gegenüber dem Untergrund sowie der wenig sinnvolle Aufbau des betreffenden Fußbodenbereichs lässt die Heizleistung rapide absinken. In Verbindung damit verschlechtert sich das Behaglichkeitsempfinden der Schwestern nicht nur im Fußbereich. Die geringe Durchschnittstemperatur ( $\sim 8\text{ }^{\circ}\text{C}$ ) in der Kirche und die kalte Fallluftströmung – hervorgerufen durch die kalten inneren Oberflächen der Nordfenster insbesondere in den Wintermonaten – gestalten einen längeren Aufenthalt im Chorgestühl als sehr unangenehm.

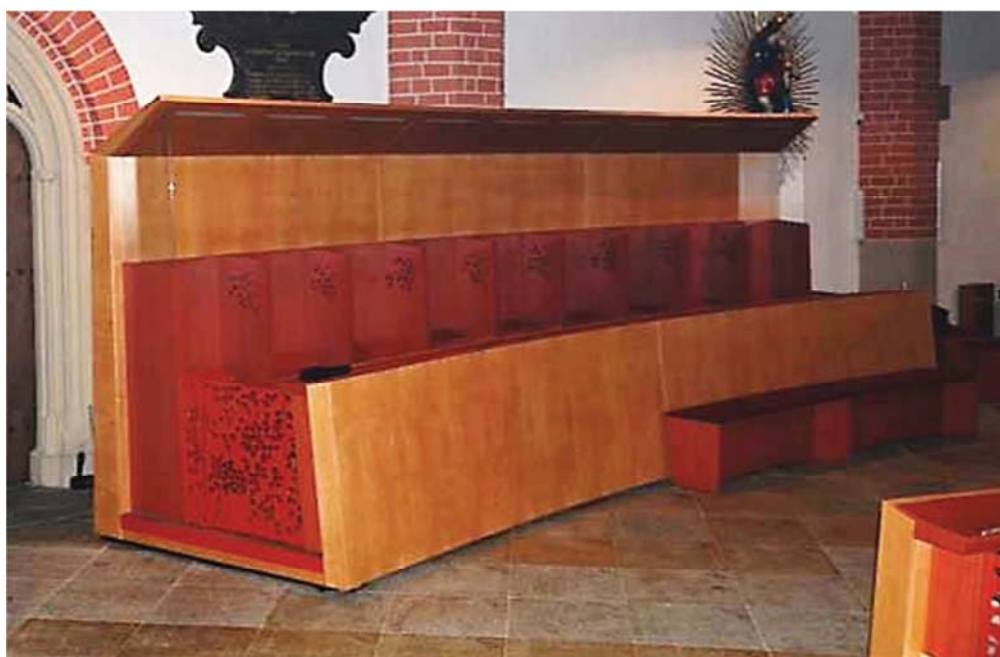
Abb. 74 Thermographieaufnahmen Chorgestühl / Gesamtaufnahme  
Quelle: IDK e.V.

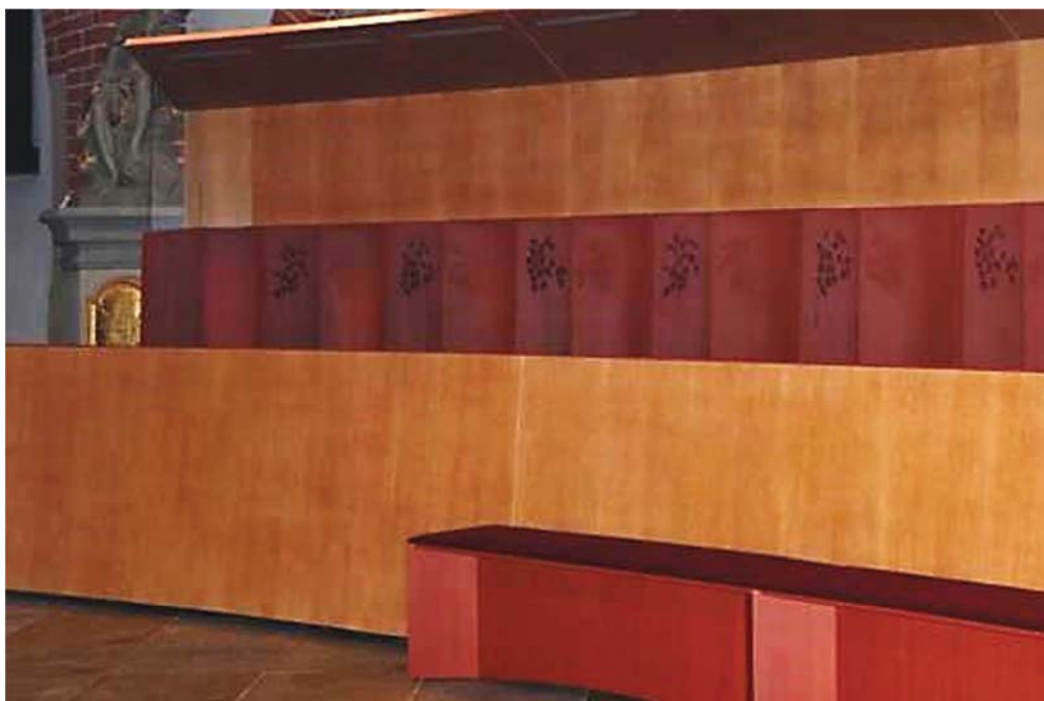
Abb. 75 Thermographieaufnahmen Chorgestühl / Vorderseite  
Quelle: IDK e.V.

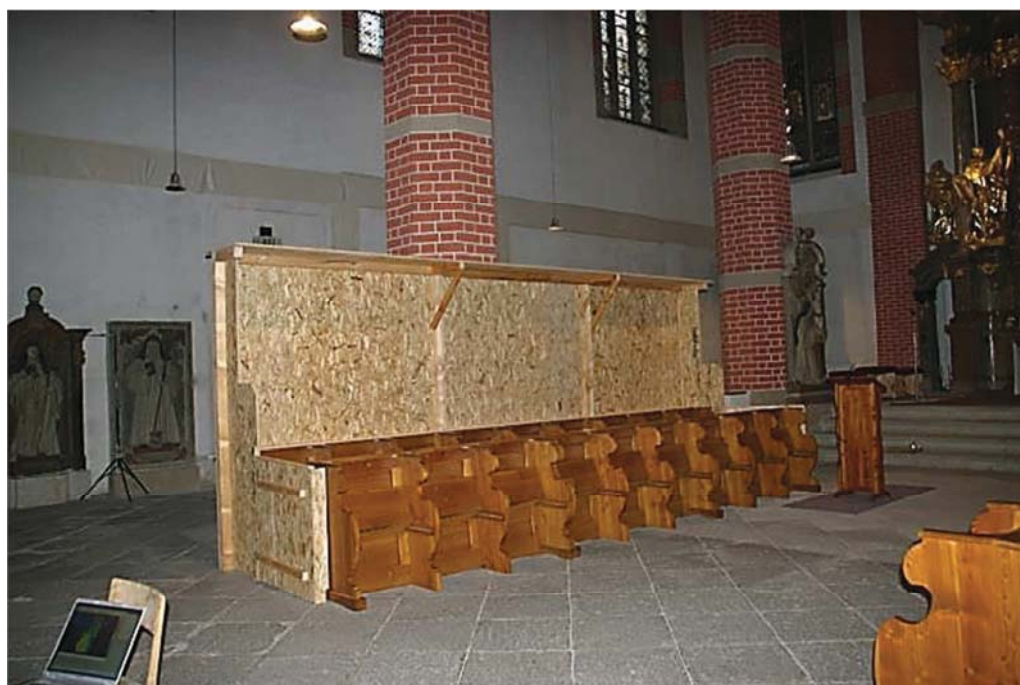
Abb. 78 Chorgestühl mit temporärer Schutzrückwand gegen Kaltluftströme (2008)  
Quelle: IDK e.V.

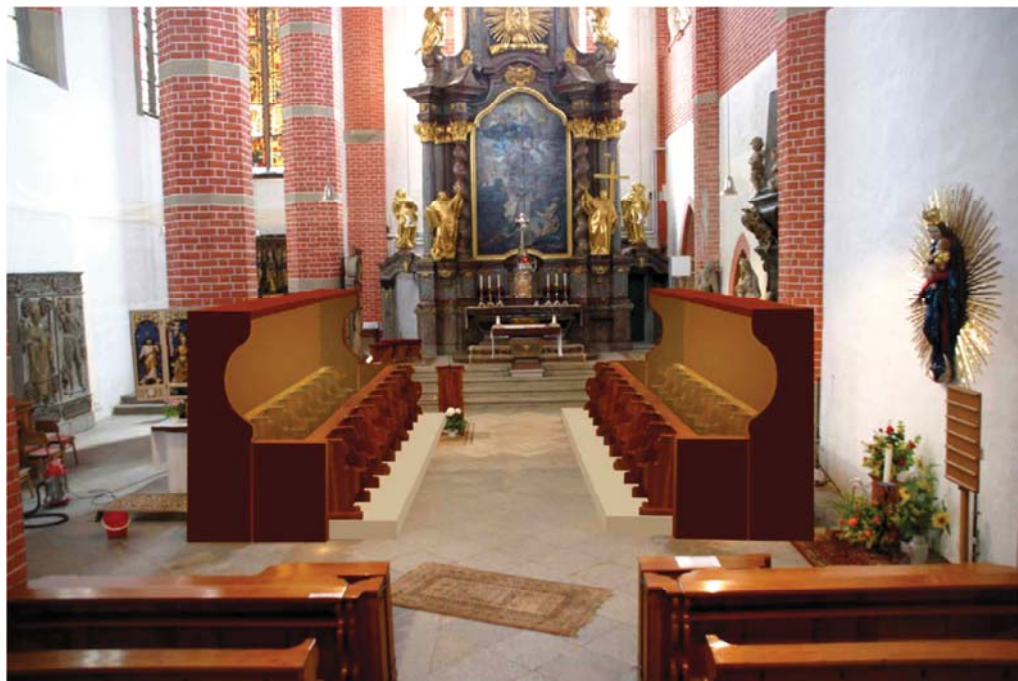
Abb. 79 Chorgestühl mit einer Visualisierung einer temporärer Schutzrückwand gegen Kaltluftströme (2008)  
Quelle: IDK e.V.

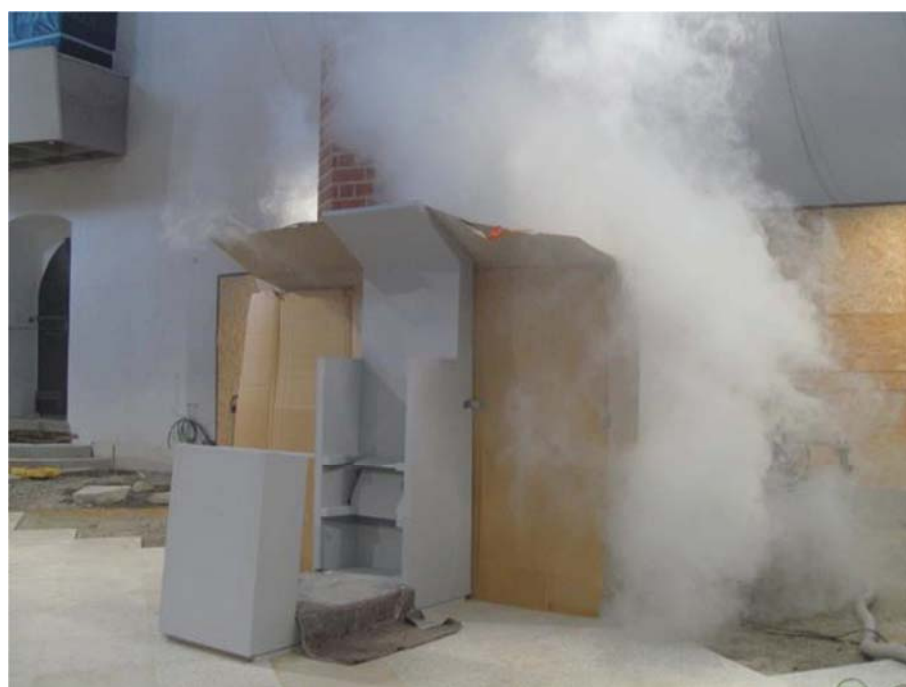
Abb. 80 Musterchorgestühl mit temporären Wänden bei Versuchen zur Luftströmungserfassung bei Rauchversuchen (2008)  
Quelle: IDK e.V.

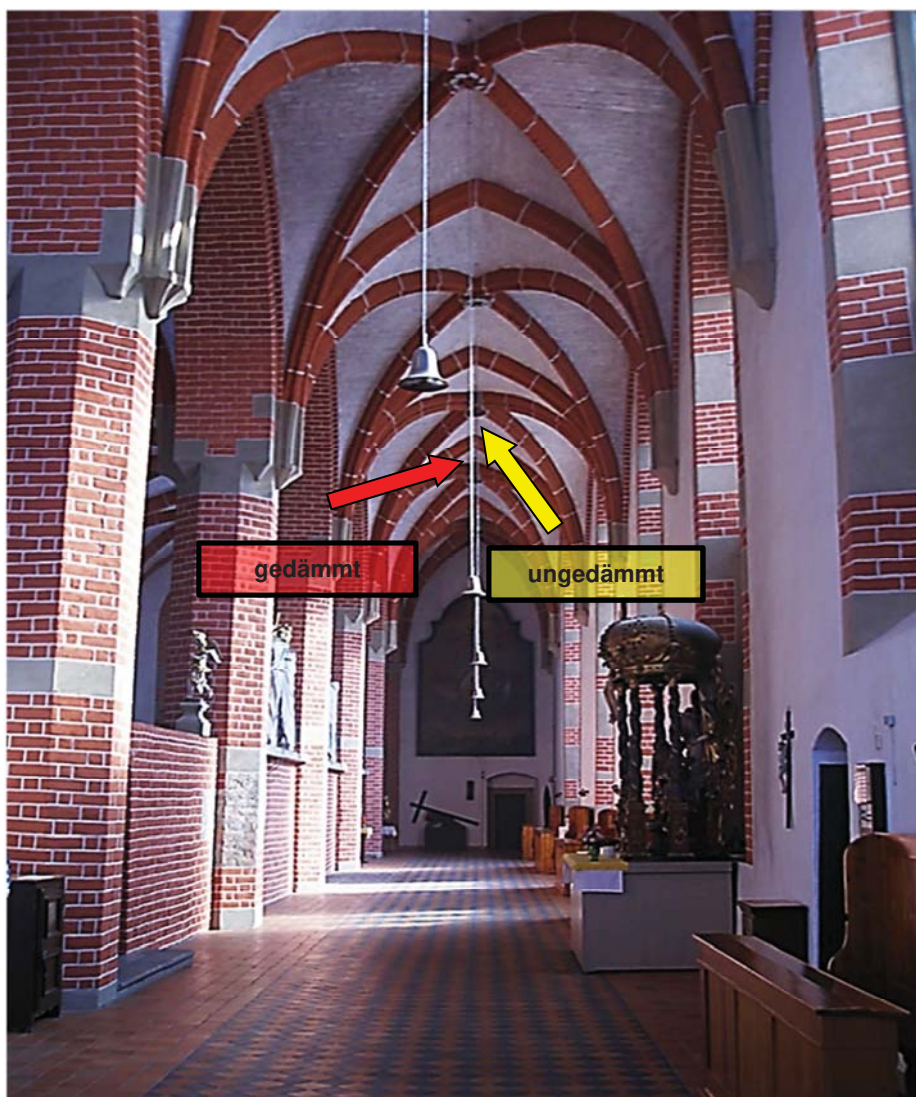
Abb. 88 Oberer Kirchgang mit Kennzeichnung der Messgewölbe; (23.02.2011)  
Quelle: N. Lange

Nach der vorangegangenen Renovierung der Klosterkirche im Jahre 1998 wurde eine schnell zunehmende erneute Vergrauungen der ehemals weiß beschichteten Gewölbeunterseite festgestellt. Da als Ursache eine zu geringe Oberflächentemperatur der Gewölbeunterseite im Winter in Frage kommt, bot sich als Gegenmaßnahme die dachbodenseitige Dämmung des Gewölbes an. Damit könnten neben einer Erhöhung der Oberflächentemperatur der Gewölbeunterseite im Winter auch die winterlichen Wärmeverluste der im Vergleich zu den Kirchenwänden sehr dünnen Gewölbeschale verringert werden. Dazu wurden probeweise zwei Gewölbefelder der Kirche mit einer ca. 10 cm starken Zellosoeschicht fugenlos gedämmt und messtechnisch untersucht (Abb. 87, Abb. 88).

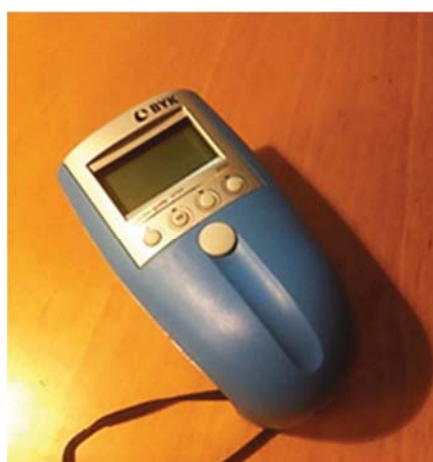
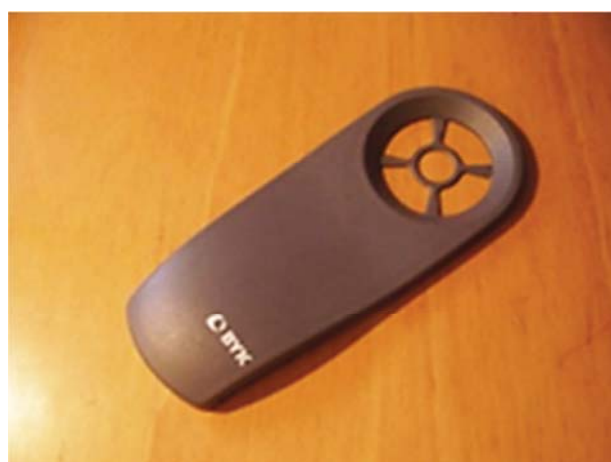
Abb. 91 Farbmessgerät "spectro-guide sphere gloss" (links) / Messschablone (rechts)  
Quelle: Quelle: N. Lange

Mit der Auswahl/Vorsortierung in helle Bereiche, dunkle Bereiche und Fugenbereiche soll die komplette Bandbreite der Veränderungen erfasst werden. Die Auswahl der Punkte erfolgte nach den Beobachtungen vor Ort am 24.01.2011. Die Messpunkte wurden mit einer Messschablone gekennzeichnet, mit deren Hilfe eine Wiederfindung des Messpunktes sichergestellt werden konnte. (Abb. 90 und Abb. 91)

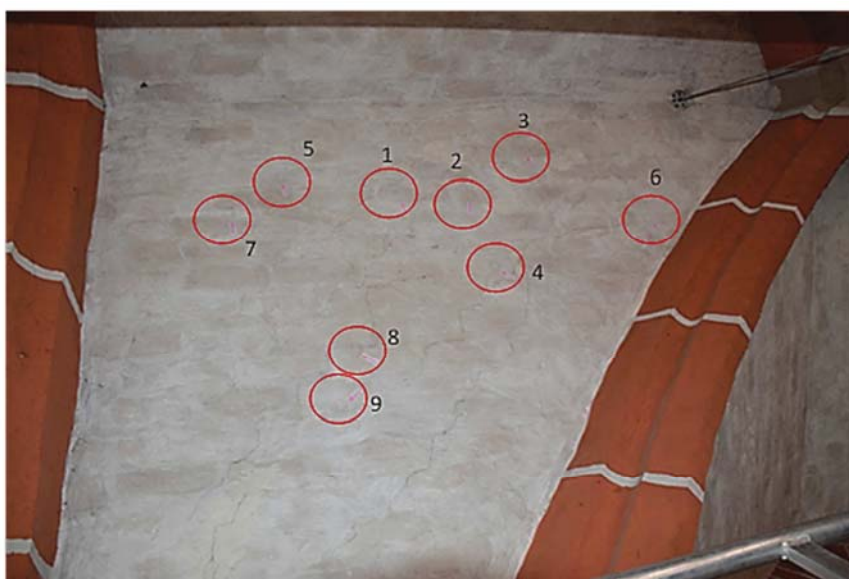
Abb. 92 Sicht auf das gedämmte Gewölbe mit den gekennzeichneten Messpunkten; (09.10.2016)  
Quelle: Quelle: N. Lange

Bei flüchtiger Ansicht der zu vergleichenden Flächen der gedämmten und ungedämmten Gewölbe ist kein wesentlicher Unterschied auszumachen. Unterscheidungen stehen also hinter

den allgemeinen Farb- und Helligkeitsunterschieden durch Beleuchtung, Schattenwurf usw. zurück. Bei genauerer Betrachtung sind jedoch deutlich Gemeinsamkeiten und Unterschiede erkennbar. Gemeinsam ist, dass eine deutliche Strukturierung in Stein- und Fugenbereiche ersichtlich ist, wobei diese beim ungedämmten Bereich, insbesondere in der von dem gedämmten Gewölbe abgewandten Seite (links), ganz deutlich und durchgehend ist (sich also jeder einzelne Stein und das Steinformat unter den Putzfläche verorten lässt). Der gedämmte Bereich zeigt diese Strukturierung nicht mehr so deutlich. Die genauen Orte der Fugen lassen sich dort also nur noch erahnen, wobei nur einzelne Steine eine deutliche Identifizierung in Form einer Dunkelfärbung ermöglichen. Im ungedämmten Bereich grenzen sich die dunkleren Fugenbereiche von den helleren Ziegeln ab, wogegen im gedämmten Bereich die Fugen eher heller hervortreten.
