# 1 Umsetzungsvorschläge - Wasserturm Neugersdorf

## 1 Umsetzung - Wasserturm Neugersdorf

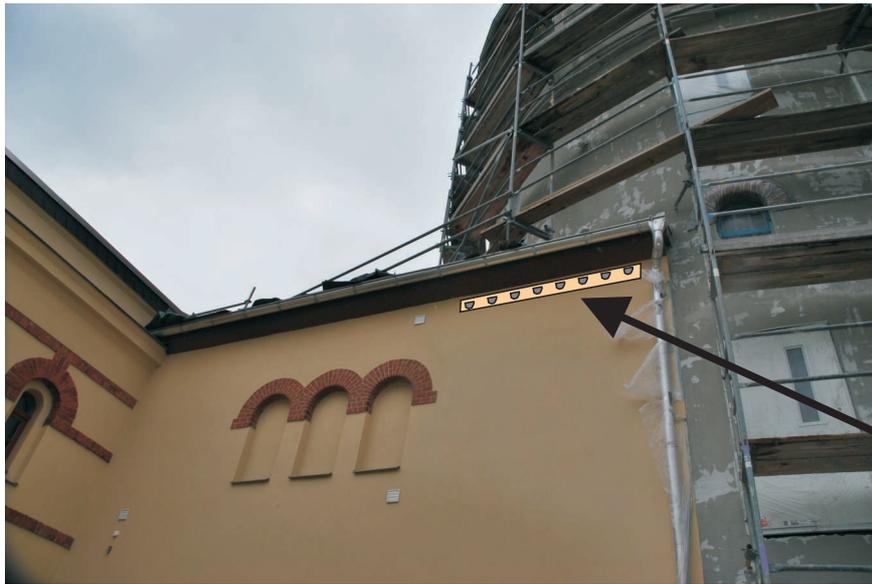
Mehlschwalbennisthilfe wird im Traufbereich angebracht und mit Kotbrett versehen, um so Verschmutzungen der Fassade zu vermeiden. wartungsfrei

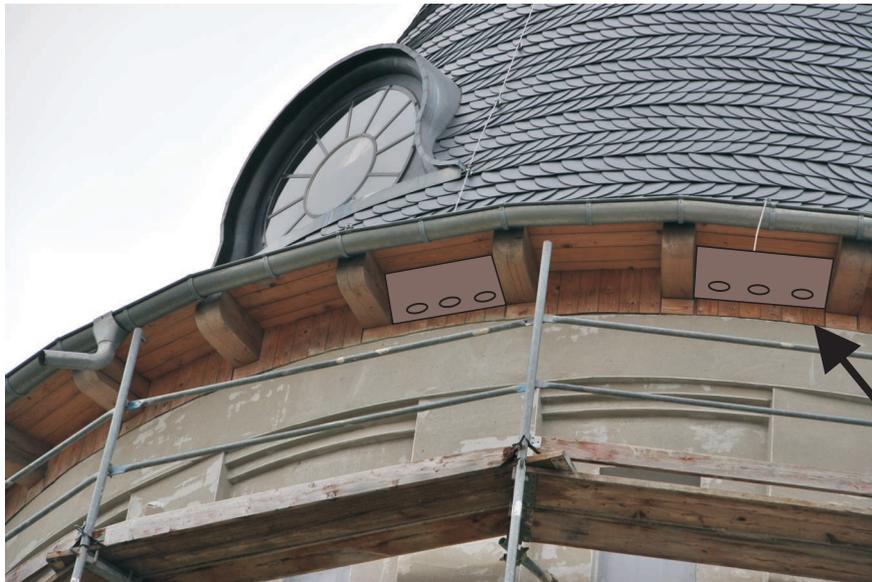
Mauerseglerkasten, angepasst an die Dachrundung, schräg im Traufbereich des Turmes montiert. leicht demontierbar, wartungsfrei

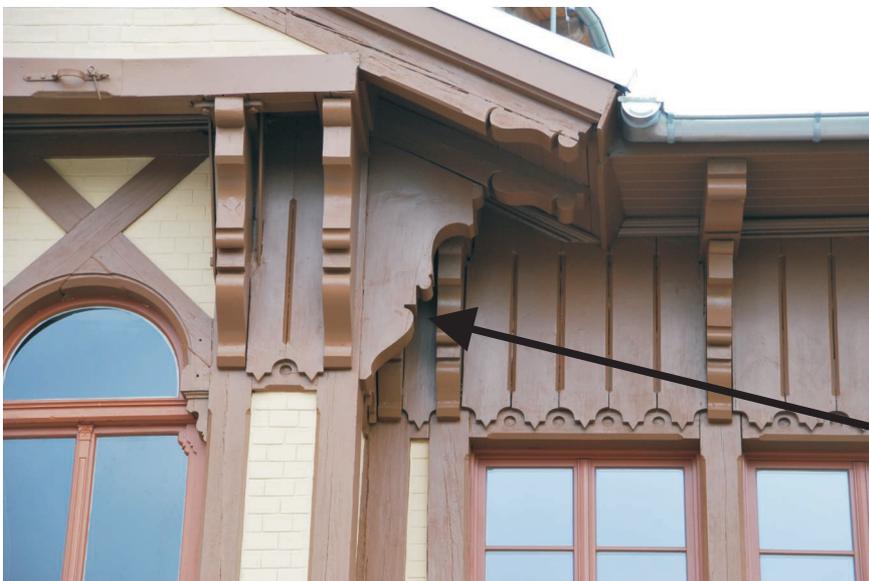
Fledermauskasten, unsichtbar in den Hohlräumen zwischen den Balken montiert. wartungsfrei

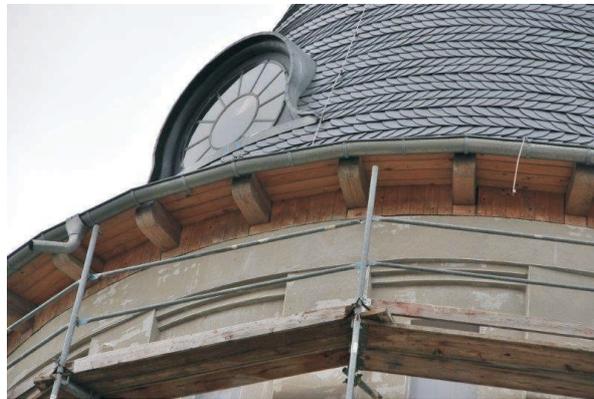
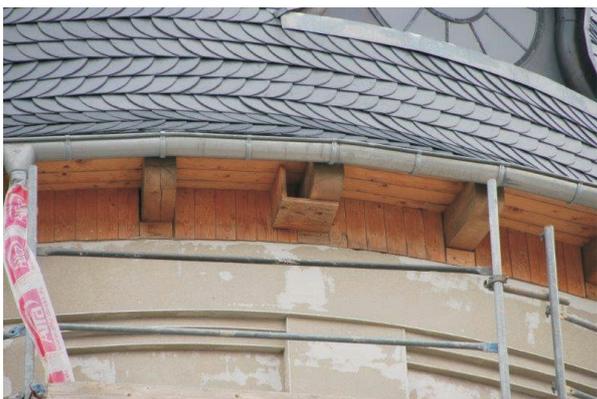
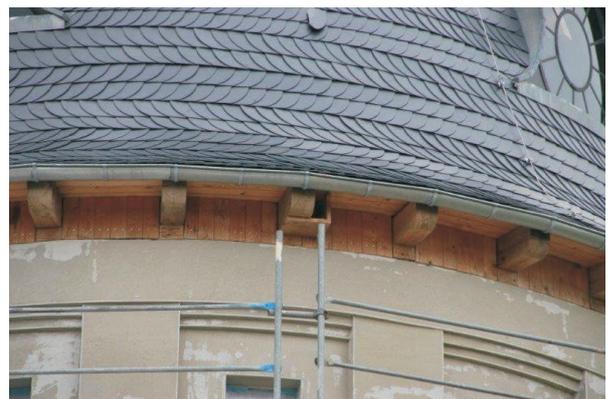
Umgesetzt werden konnte die Installation von zwei Halbhöhlenkästen, welche direkt an das Balkenwerk geschraubt wurden.

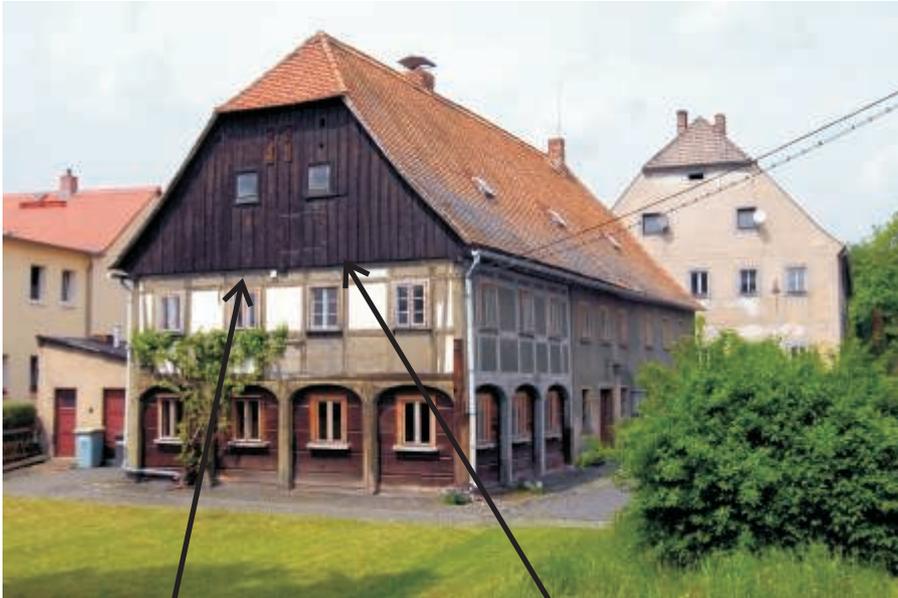
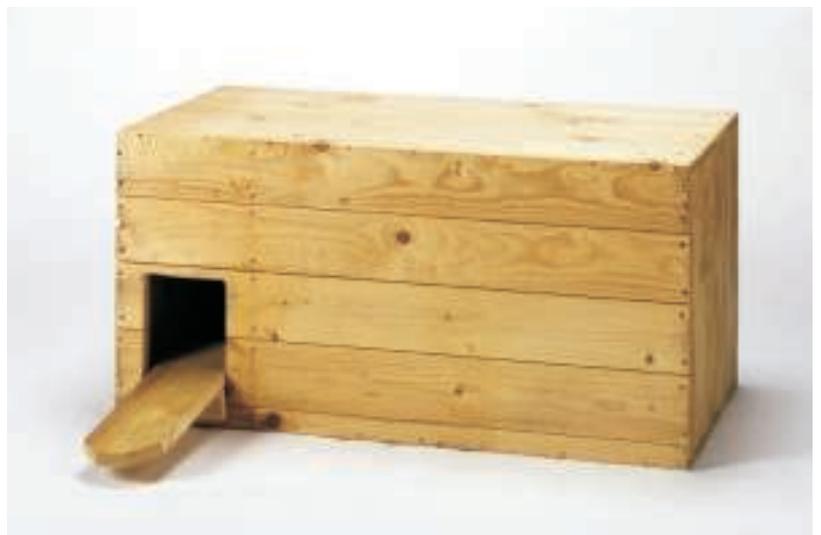
Im Rahmen der Sanierung der Außenverschalung sowie des Dachbodens bietet sich die verdeckte Installation eines Schleiereulenkastens an.

Unter der teilweise zu erneuernden Verschalung des Giebels können Fledermäuseinschlüpfen installiert werden.

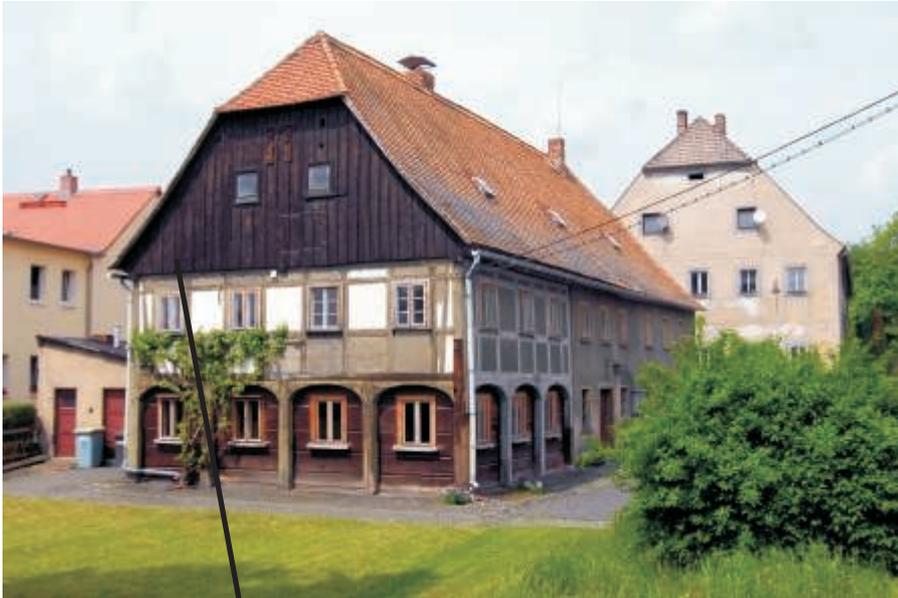
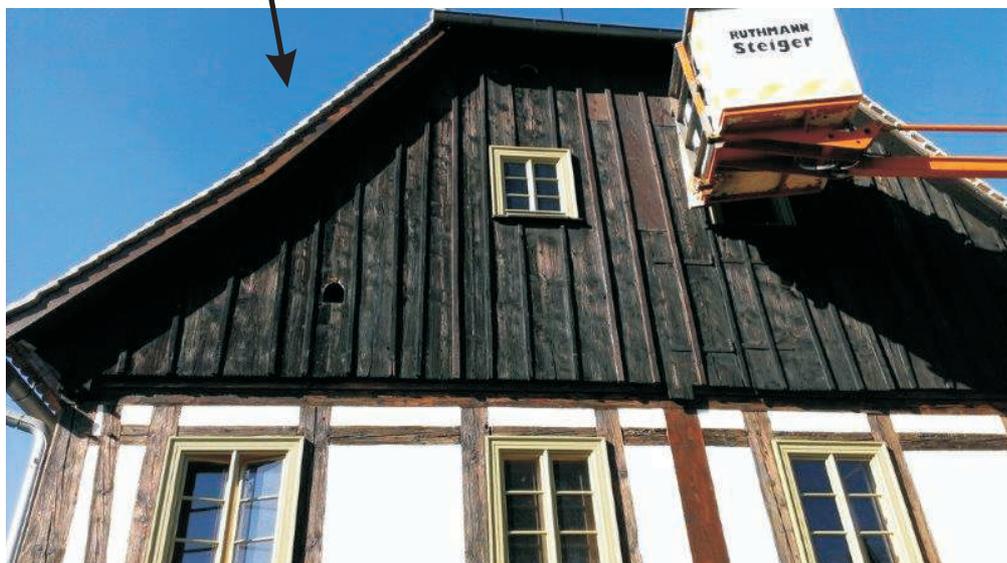
In Hirschfelde wurde die Installation eines Schleiereulenkastens realisiert. Die vorgeschlagenen Versteckmöglichkeiten für Fledermäuse konnten auf Grund der Abneigung der Hausbewohner gegen diese Tiere nicht verwirklicht werden.

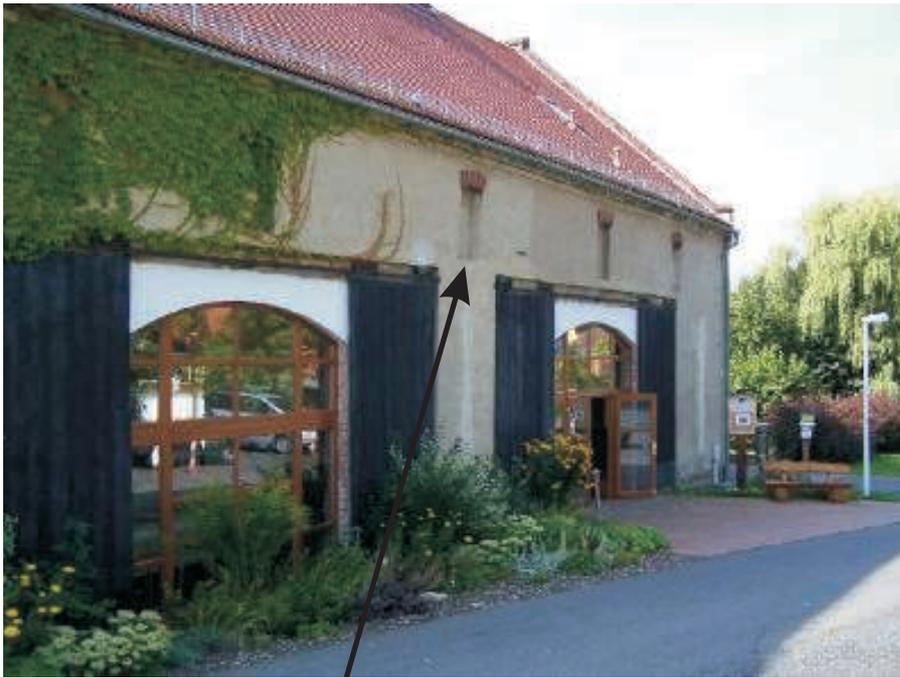
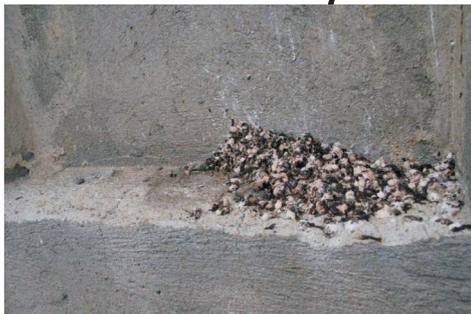
Die durch Schwalbennester in den zugemauerten Fensteröffnungen aufgetretenen Verschmutzungen schädigen die Bausubstanz und stellen ein Problem an der als Veranstaltungsgebäude genutzten Scheune dar.

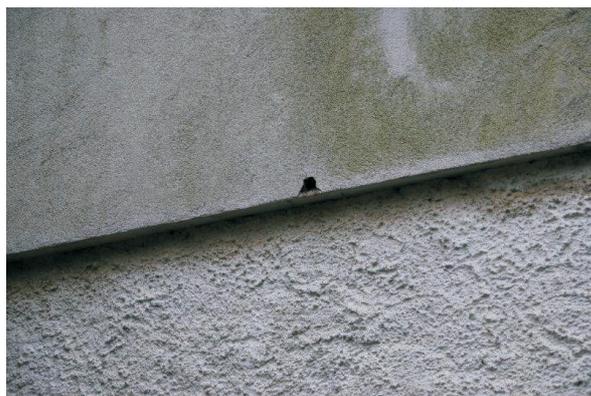
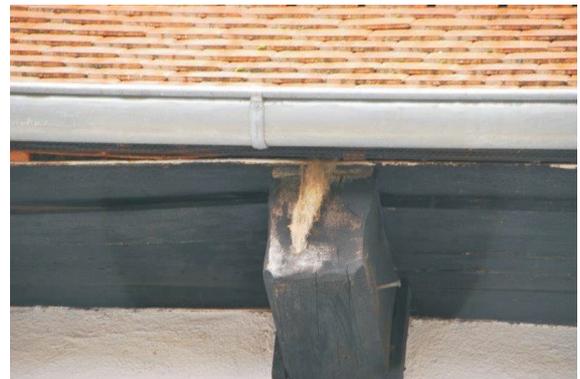
In der Dach- und Fassadendämmung des Gutsgebäudes haben sich Haussperlinge niedergelassen. Ein Verschluss der Einflugöffnungen könnte eine weitere Zerstörung der Dämmung verhindern, würde aber auch die Gefahr des Einschusses von Tieren mit sich bringen. Zu empfehlen ist die Anbringung einer Ausweichmöglichkeit und die anschließende Sanierung der Dämmungsschäden.

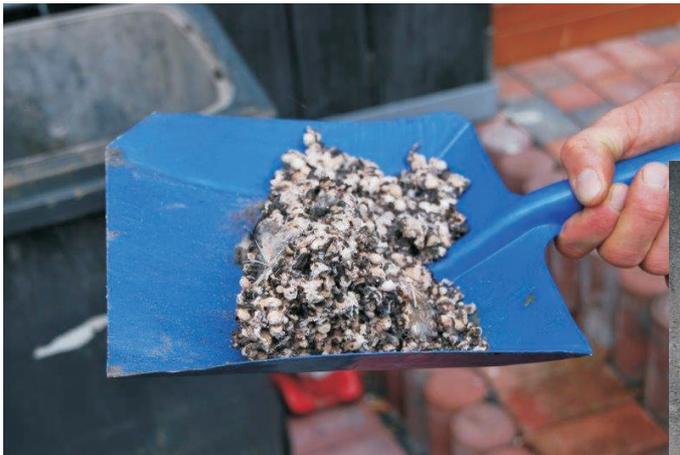
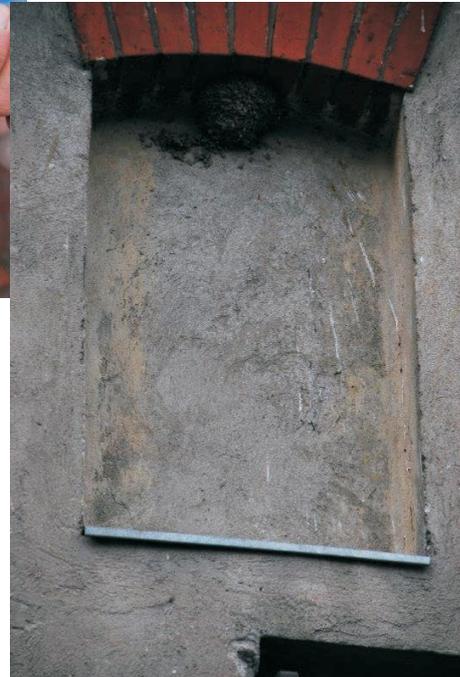
Im Rahmen des Vorhabens wurde der Schwalbenkot entfernt und ein als Fensterbank ausgefertigtes Kotbrett montiert, welches sich bei Bedarf leicht reinigen lässt. Auch werden so Feuchtigkeitsschäden bei Regen verringert.

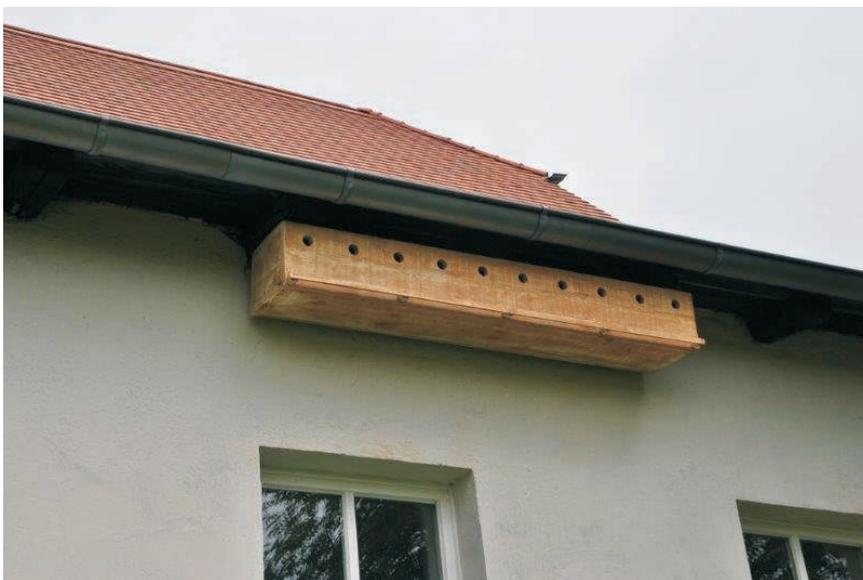
Den Haussperlingen wurden Ausweichnisthilfen am rückseitigen Gutsgebäude angeboten. Die Sanierung der Schäden im Dämmmaterial wird der Hauseigentümer in den Wintermonaten vornehmen.

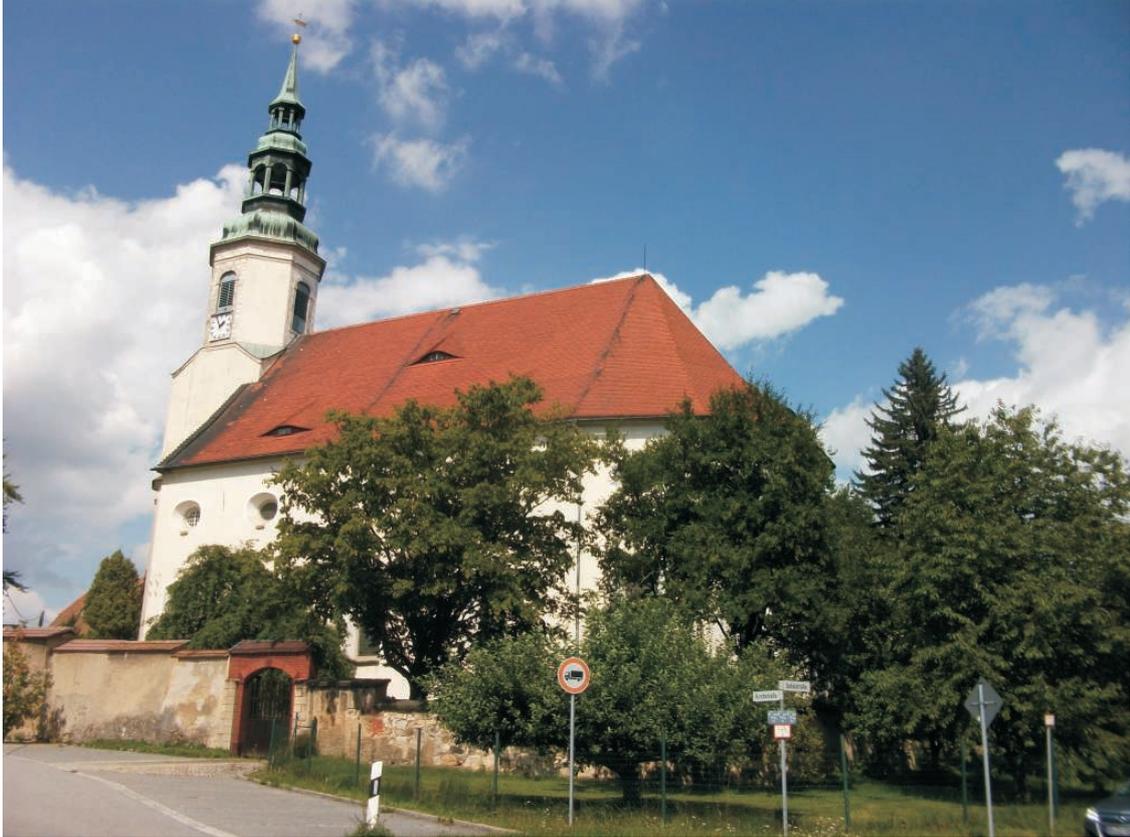
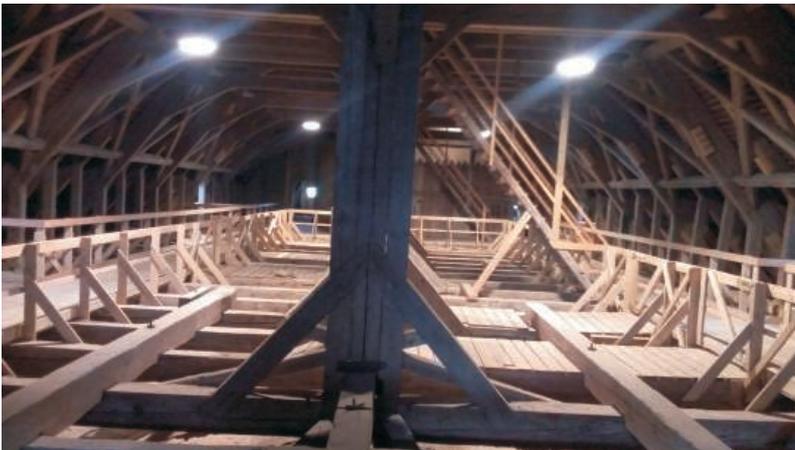
Auf Grund seiner Höhe eignet sich das Gebäude zur Installation von Nisthilfen für Dohlen und Turmfalken.

Um den Denkmalcharakter des Gebäudes nicht zu beeinflussen, empfiehlt sich eine versteckte Montage in den vorhandenen Fensteröffnungen.

Das verzweigte Gebälk des Dachstuhles ist bereits von außen und über den Glockenturm zugänglich und wird von Fledermäusen genutzt.

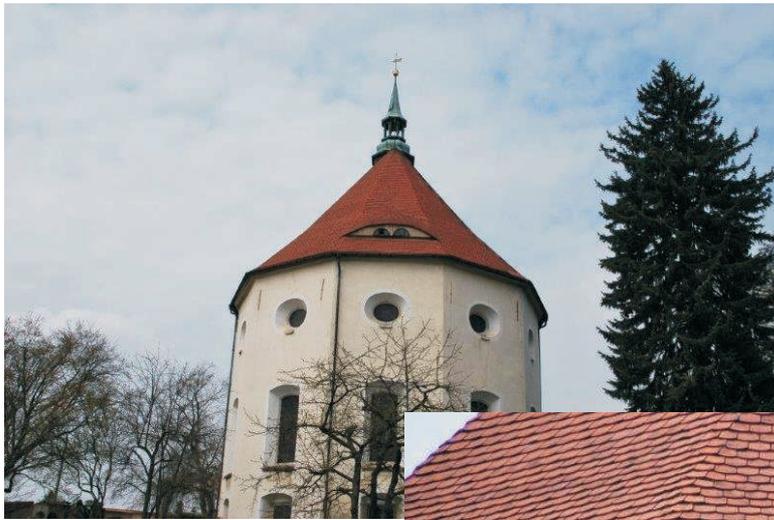
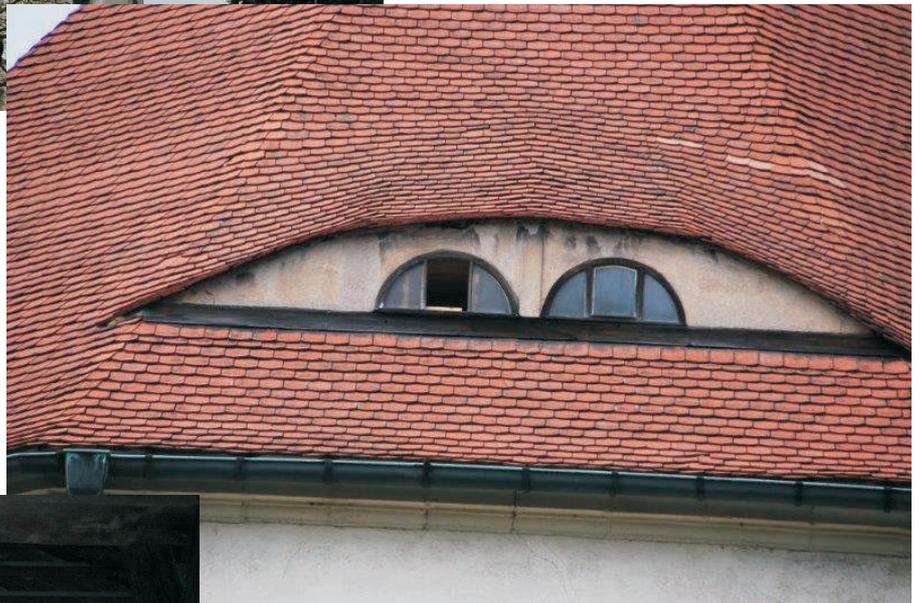
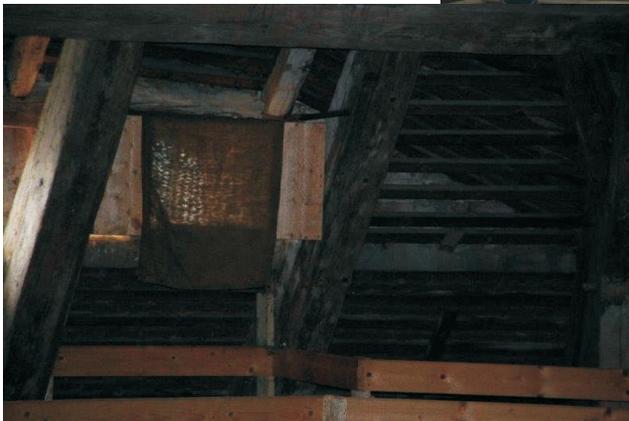
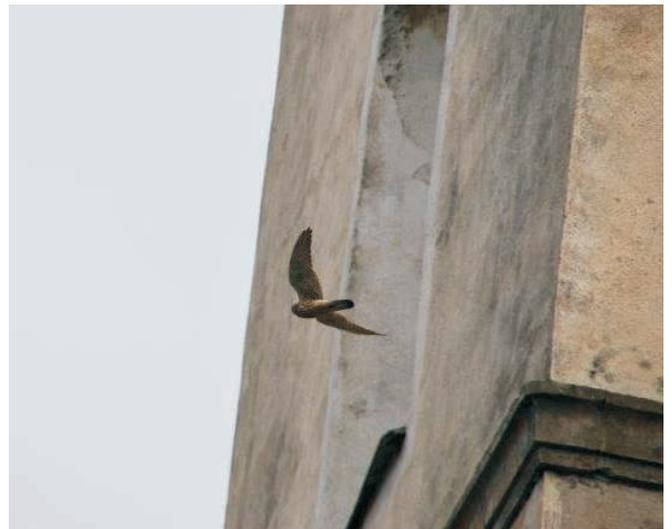
Im Südost-Fenster der Kirche wurde ein Turmfalkenkasten mit Ausflugöffnung integriert, welcher bereits nach drei Wochen von einem Turmfalken-Brutpaar angenommen wurde.

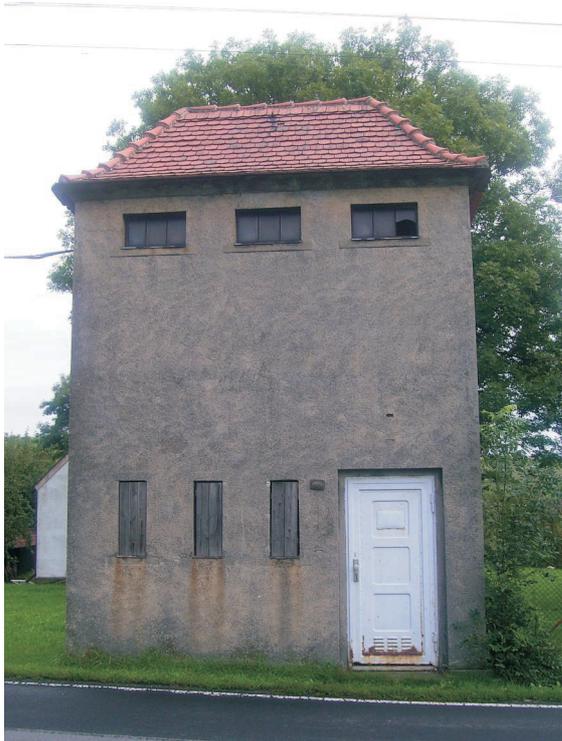
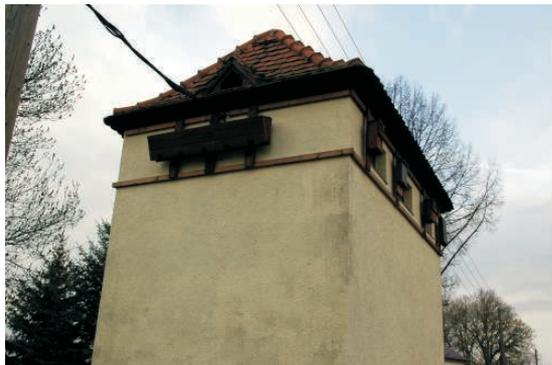
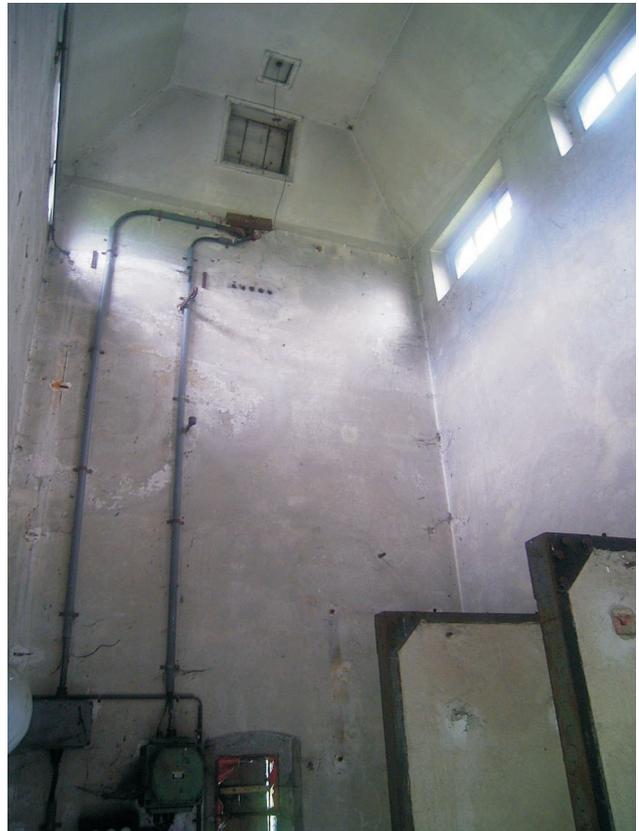
Das nicht mehr genutzte Trafostation in der Ortslage Mittelherwigsdorf wurde bereits im Rahmen eines Vorprojektes baulich ertüchtigt (Dachinstandsetzung, Ausbau der Trafotechnik, Fassadenanstrich). Ebenso wurden bereits konventionell Nistkästen in verschiedensten Bauformen installiert.

Im bislang ungenutzten Dachbereich kann durch den Einbau einer Zwischendecke eine weitere Nutzungsebene geschaffen werden, welche auch den als Abstellraum genutzten Erdgeschossbereich vom Dachbereich trennt.

Hier soll ein Schleiereulenkasten installiert werden. Ebenso soll für Fledermäuse der Zugang zum Dachgebälk ermöglicht werden.

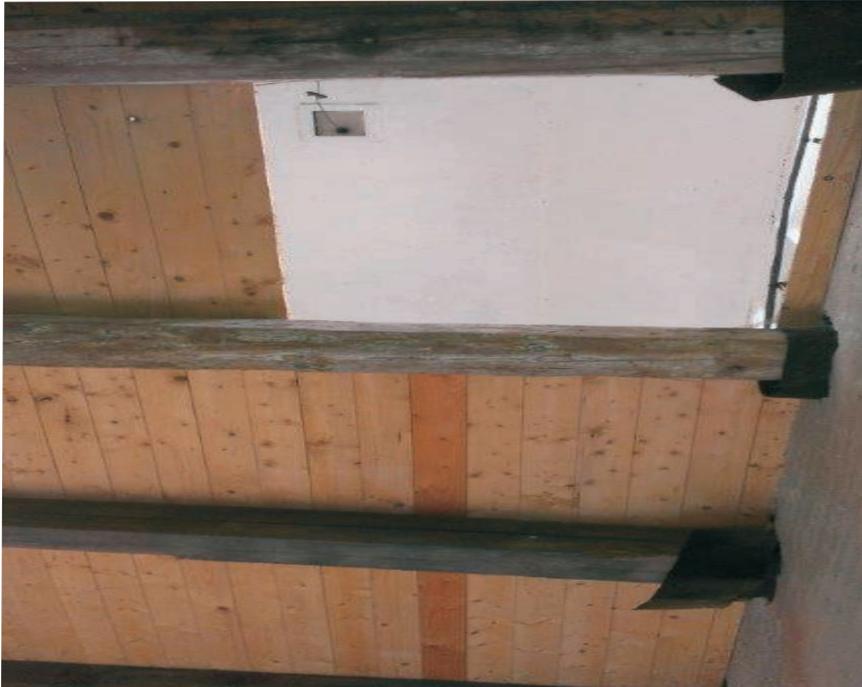
Der Einbau einer Balkenlage mit Dielung ermöglicht die Nutzung des Dachbereiches.

Hinter dem Dachfenster wurde versteckt ein Schleiereulennistkasten mit Reinigungsöffnung installiert.

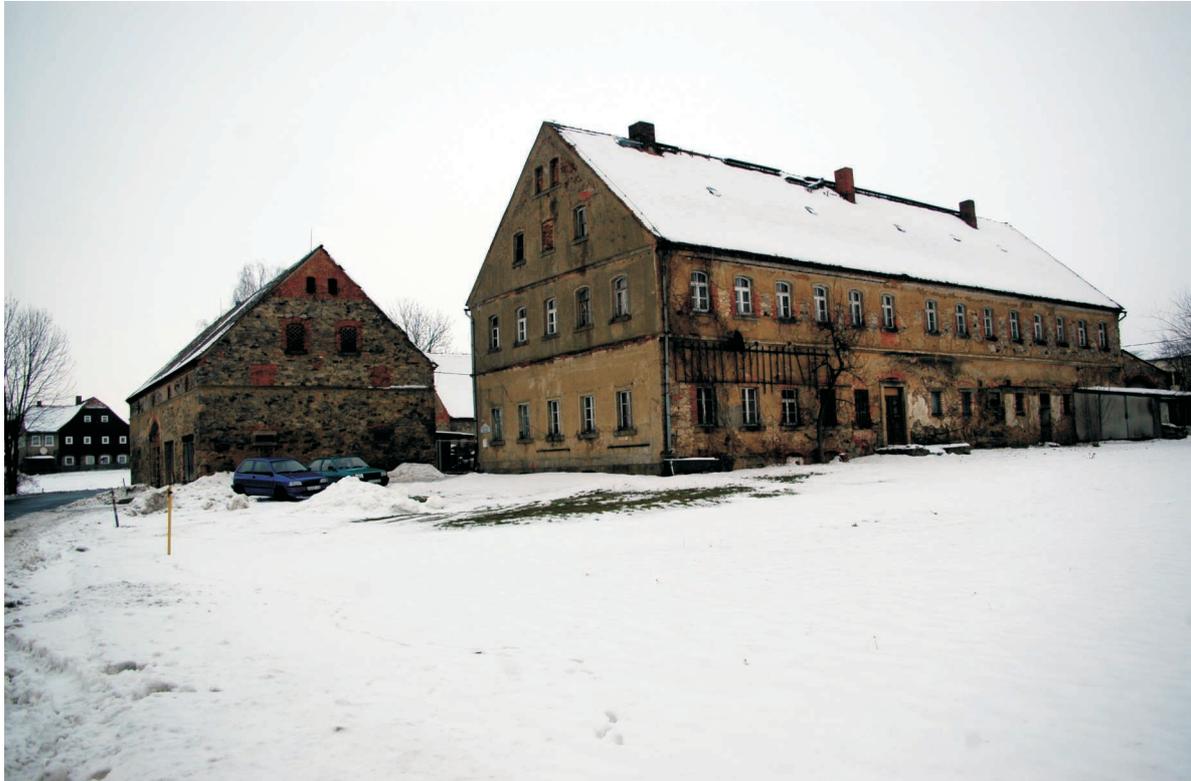
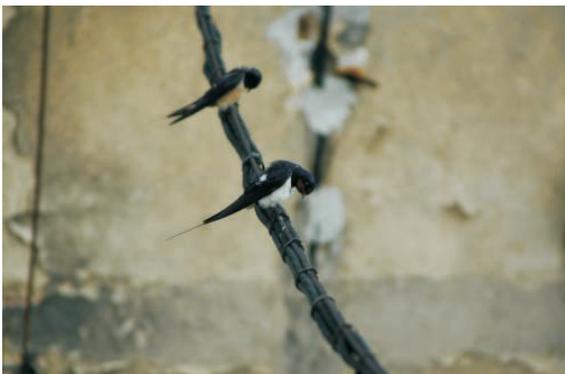
Das brach gefallene und durch den Landschaftspflegeverband wieder genutzte Objekt bietet mit seiner offenen und ungenutzten Scheune bereits eine Vielzahl von Unterschlupf und Versteckmöglichkeiten für verschiedenste Tierarten an.

Im Rahmen des Vorhabens sollen das Hackschnitzellager sowie Teile des Techniktraktes für die Rauchschnalben zugänglich gemacht werden. Kot- und Nistbretter können Nistanreize bieten.

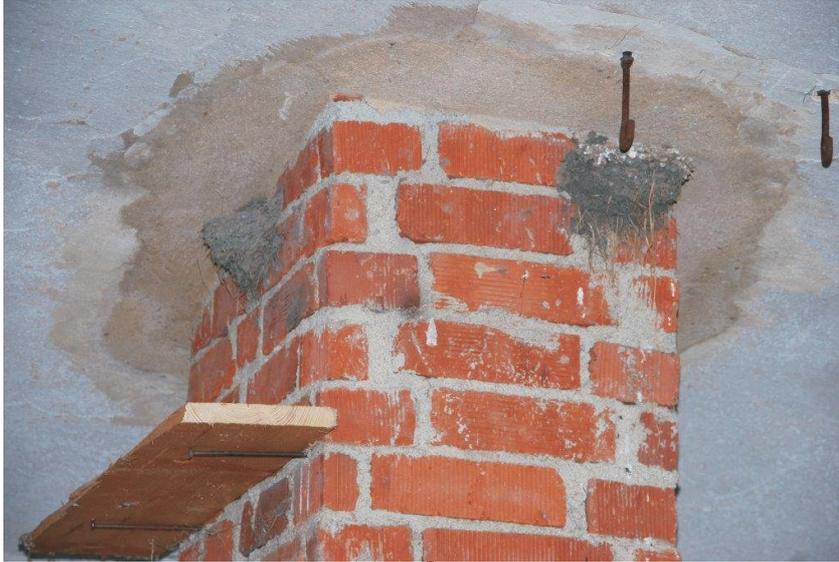
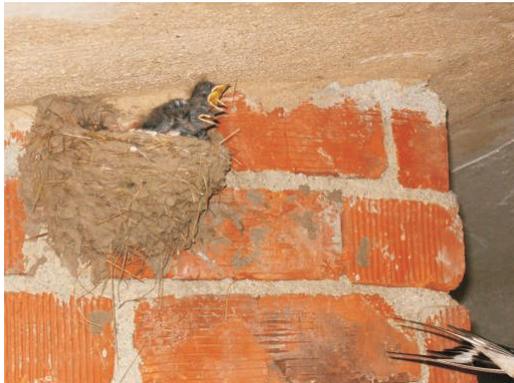
Im Objekt wurden verschiedenste Einflugmöglichkeiten für Rauchschwalben geschaffen. Besonders gut angenommen wurde die Entfernung des Fensters in der Holzwerkstatt, welche nun zeitweise 5 Brutpaare beherbergt.

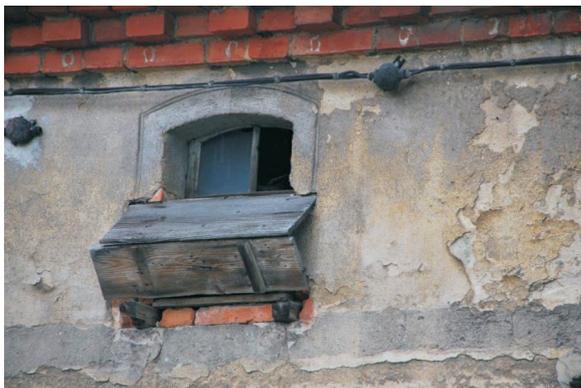
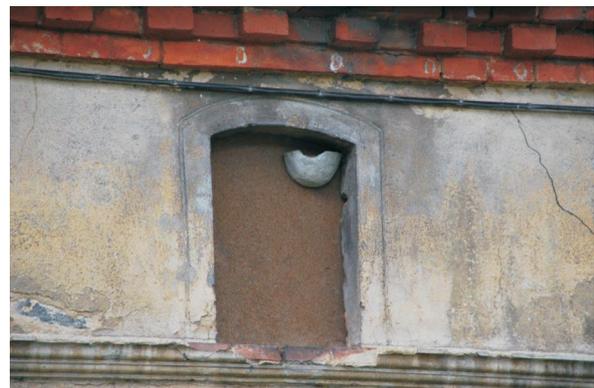
Durch die Installation von speziell angefertigten Nisthilfen für Mehlschwalben soll auch für selbige ein Nist-Anreiz geschaffen werden. Bislang wurden diese aber von den gelegentlich auf dem Gelände zu beobachtenden Tieren nicht angenommen.

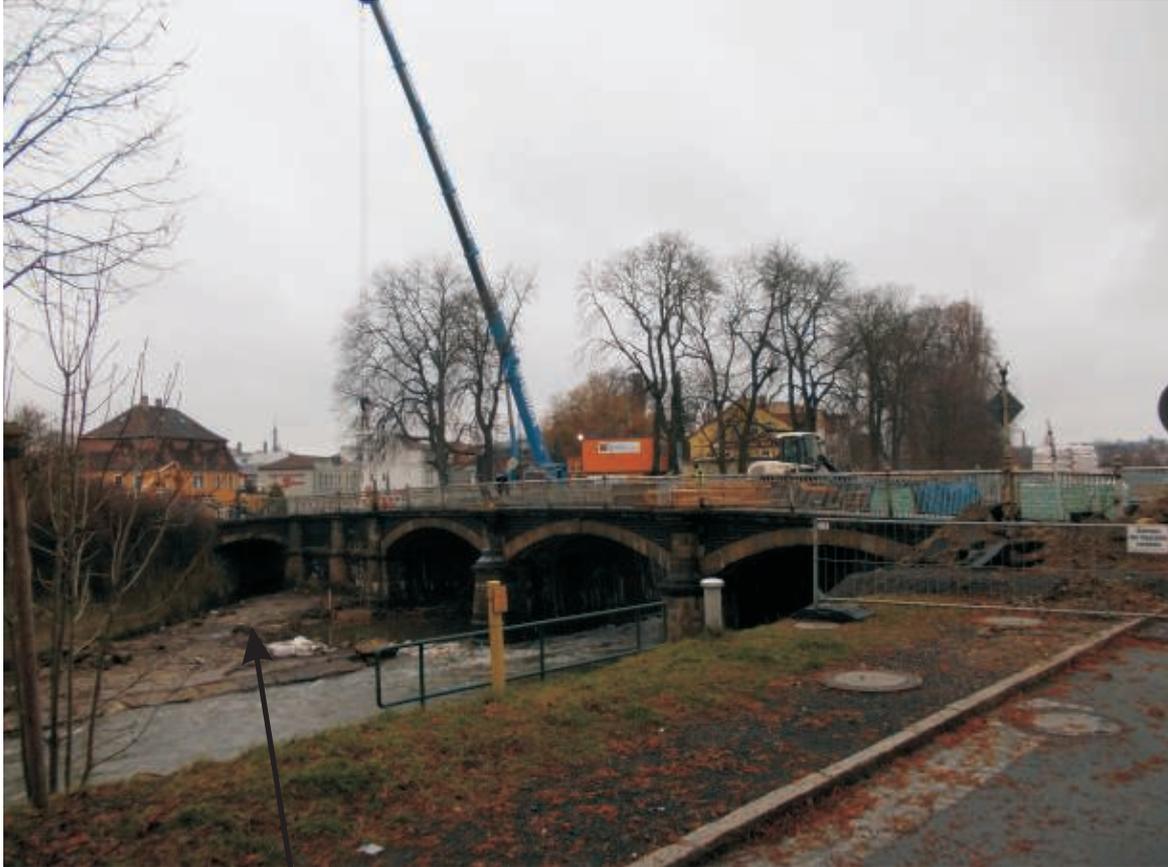
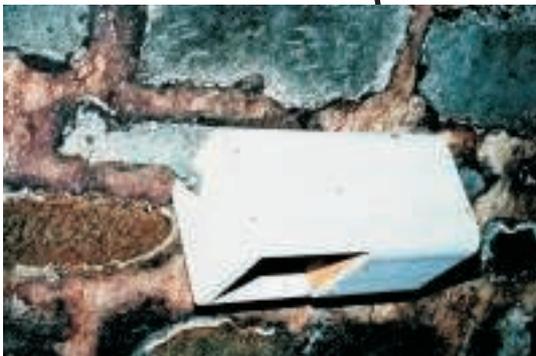
Im Rahmen der Sanierungsarbeiten an der Zittauer Mandaubrücke wurden die Unterkonstruktion sowie der Zulauf des Goldbaches baulich ertüchtigt. Da durch die Stahlbetonbauweise viele Strukturen verloren gehen, bietet es sich hier an, Nisthilfen für die Wasseramsel direkt über dem Bachlauf und im Schutz des Brückenbauwerkes zu installieren.

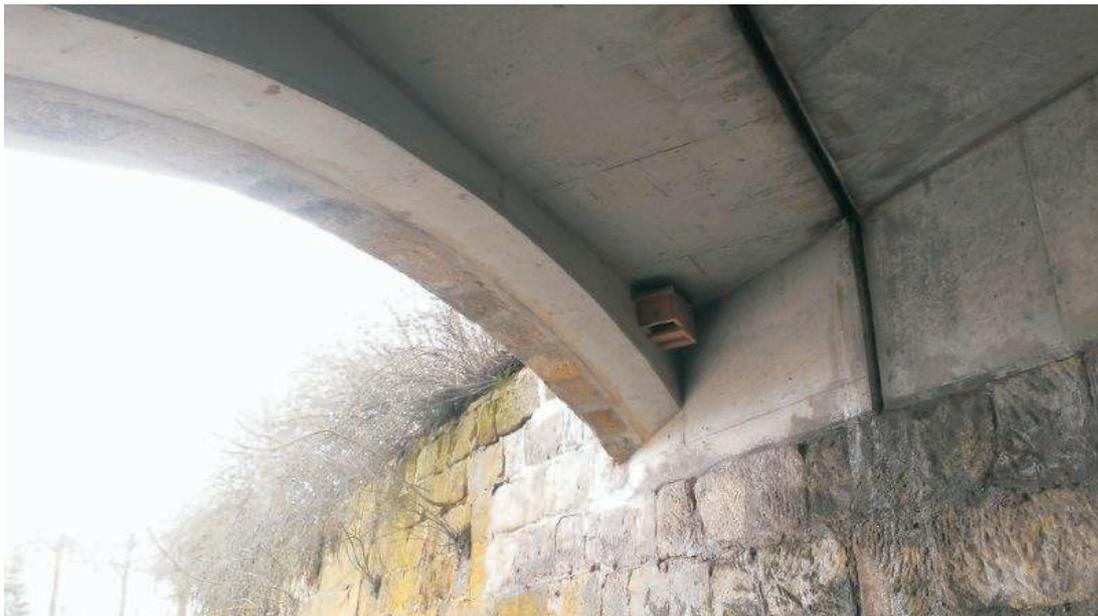
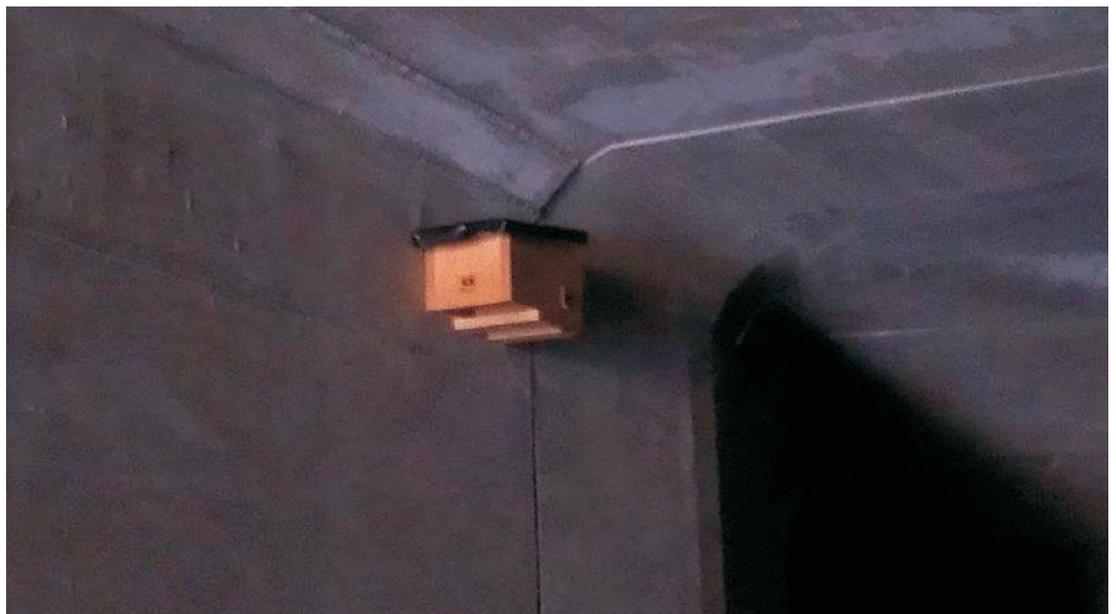
Über dem baulich ertüchtigten Zulauf des Goldbaches und im Sichtschutz der Brückenkonstruktion wurden zwei Wasseramselnistkästen montiert.

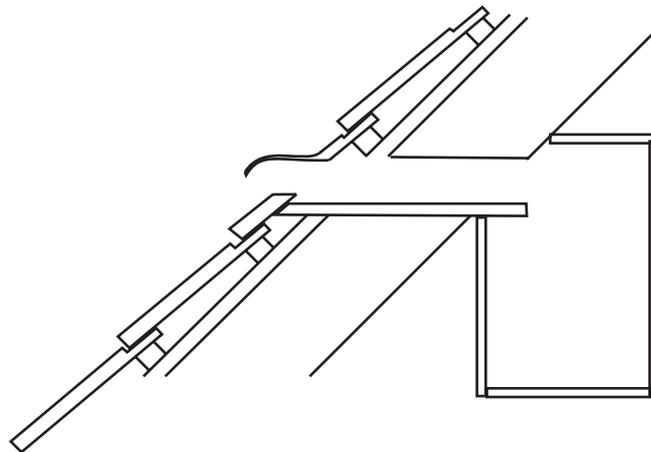
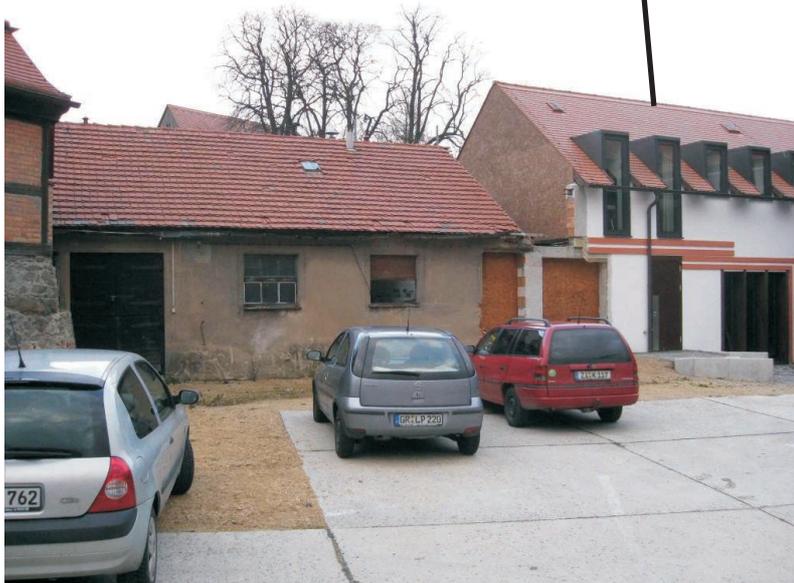
Hier wird der Einsatz von Fledermauslüftersteinen in Kombination mit einem dahinter angebrachten Nistkasten empfohlen.

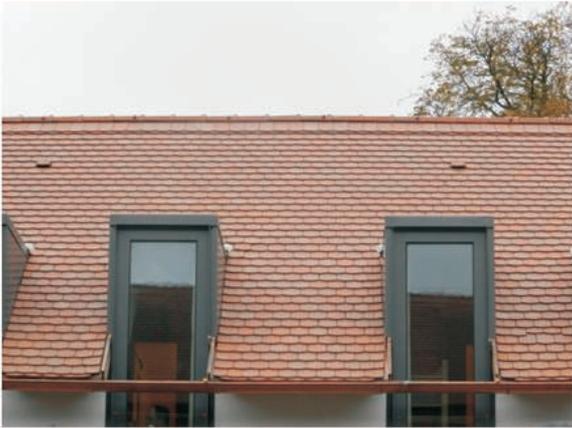
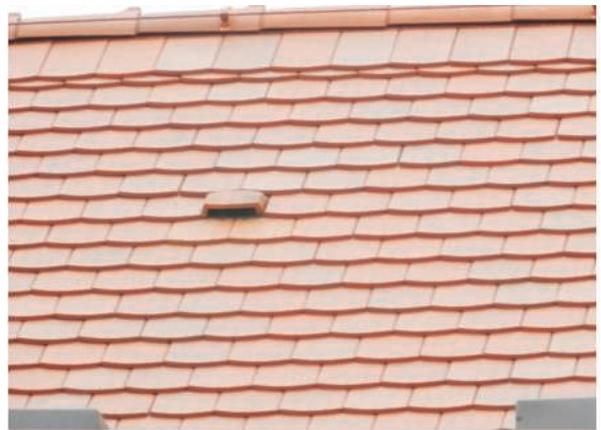
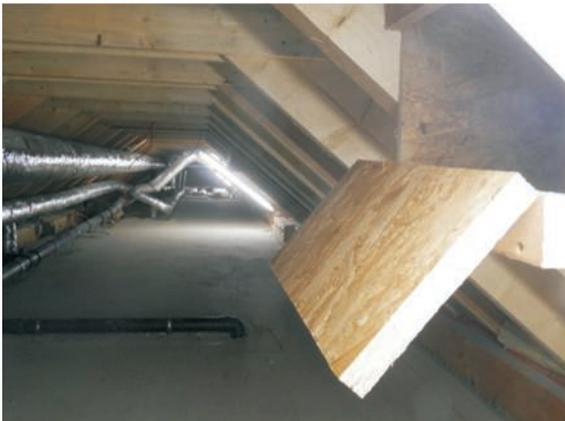
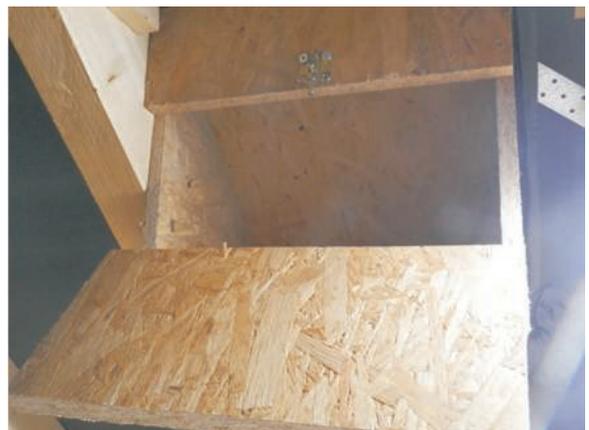
Im Rahmen der Umbau- und Sanierungsmaßnahmen am Rinderstall wurden in der Dachdeckung sogenannte Fledermauslüftersteine integriert.

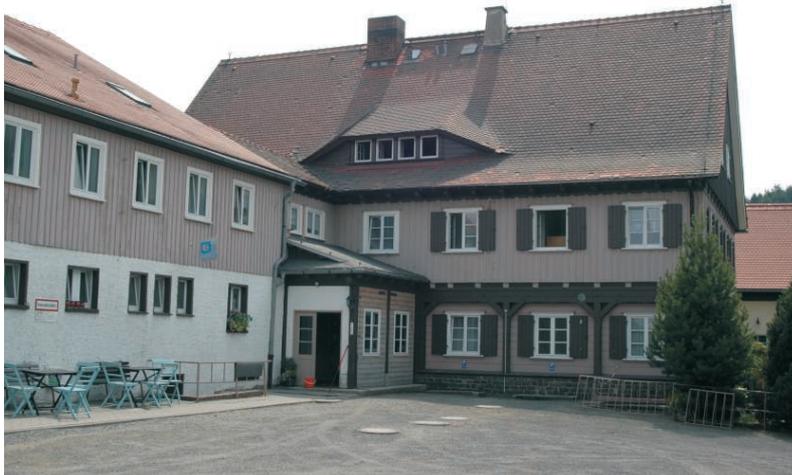
Das als Jugendherberge genutzte Objekt befindet sich in einer feuchten Talsenk,e umgeben von weitläufigen Wiesenflächen und den angrenzenden Waldgebieten des Jonsberges und der Jonsdorfer Felsenstadt. Markant an dem Umgebendehaus mit Fachwerkanbau sind die vorhandenen Fensterläden, welche sich aus optischen Gründen des Denkmalschutzes noch am Objekt befinden, aber nicht mehr geschlossen/genutzt werden.

Die Fensterläden eignen sich auf Grund des dahinter befindlichen Hohlraumes ausgezeichnet, um darin Versteck- und Unterschlupfmöglichkeiten für Fledermäuse zu integrieren.

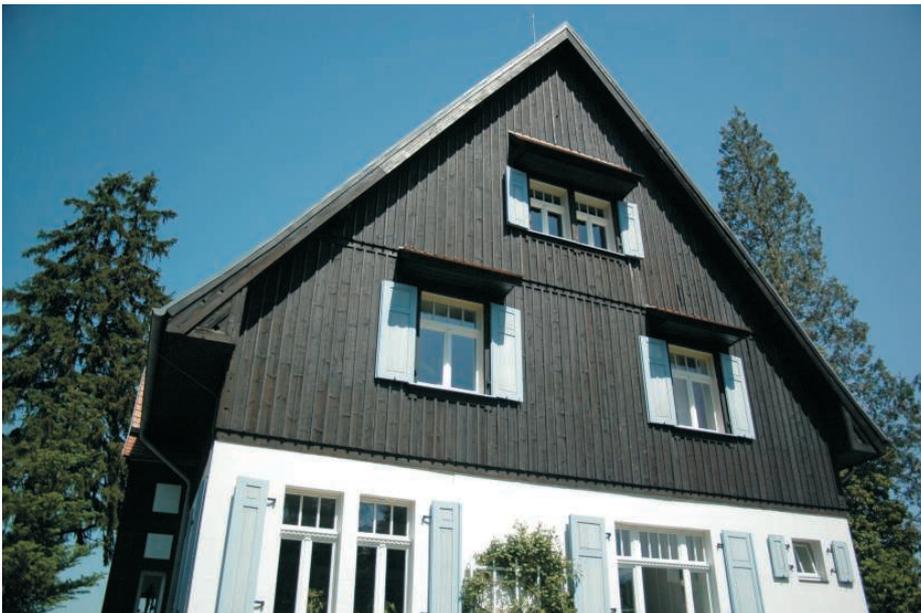
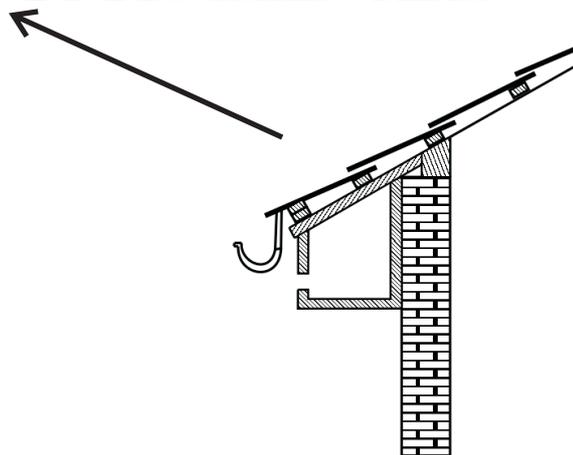
Der bereits vorhandene Traufkasten soll so umgebaut werden, dass er teilweise als Nistkasten für Höhlenbrüter und Fledermäuse zugänglich gemacht wird.

In die Holzverschalung des Giebels soll ein von innen zugänglicher Höhlenbrüterkasten integriert werden.
