Projekt: Beispielhafte Erhaltung von umweltgeschädigten
Kulturgütern aus Oolithkalkstein des Savonnières-Typs
(DBU Az. 28433-45)

Endbericht

März 2015

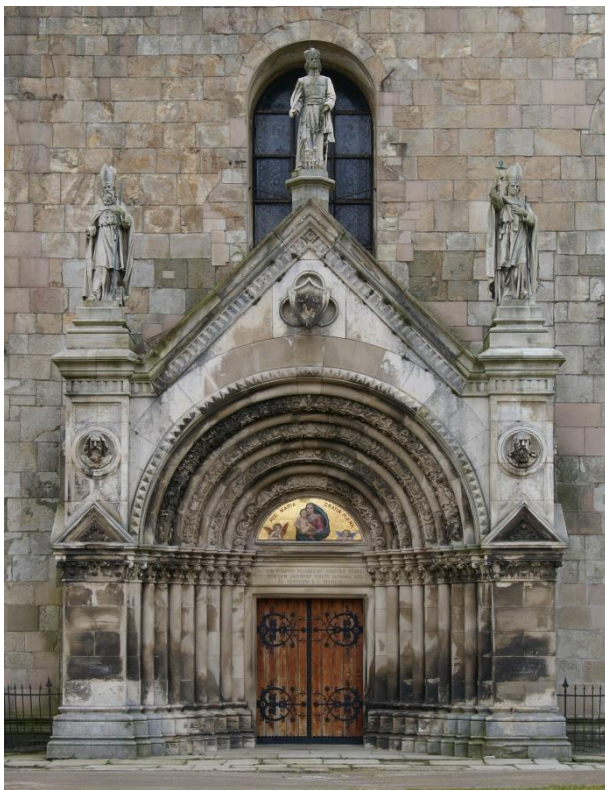
Abb. 1: Das Portal der Klosterkirche von Teplá in Tschechien aus Morley-Oolith vor Beginn des Projektes im Jahre 2010. Es stellt ein bedeutendes Beispiel für die bildhauerische Verwendung von Morley-Oolith dar. Bildhauer Karl Wilfert d. Ä. 1893.

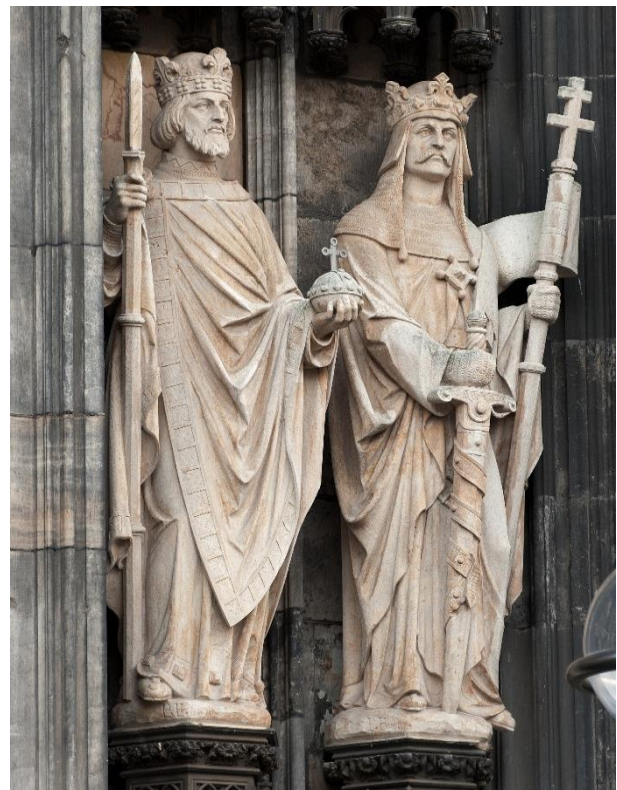
Abb. 2: Statuen des Heiligen Kaisers Heinrich II (1880) und des Heiligen Königs Stephan von Ungarn (undatiert) aus Savonnières-Oolith an der Westfassade des Kölner Doms. Beide Statuen wurden von Bildhauer Peter Fuchs (1829-1898) geschaffen.

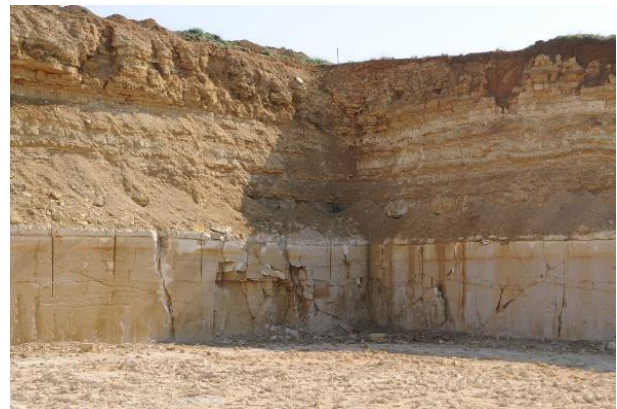
Abb. 5: Teil der Abbauwand im Steinbruch Longue Queue der Fa. Rocamat, südöstlich von Savonnières-en-Perthois. Im Hangenden der ca. 3 m mächtigen Werksteinbank des oberen Tithoniums sind die mergelig-sandigen Gesteine des obersten Juras bzw. der Unterkreide aufgeschlossen.

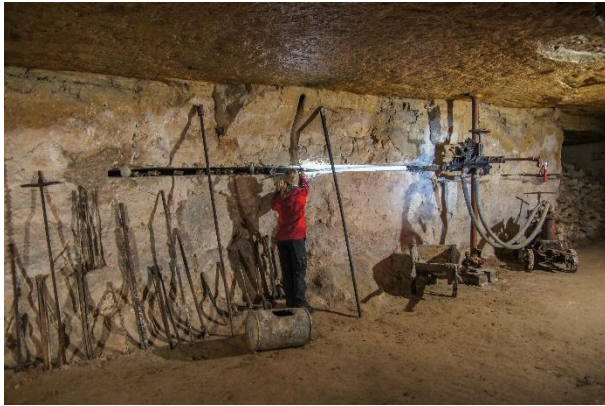
Abb. 6: Schausteinbruch Rinval des Vereins der Freunde des Steins (Les Amis de la Pierre). Die hydraulisch betriebenen Schrämmaschinen ersetzen größtenteils die anstrengende Handarbeit des Freilegens der Blöcke per Hand. Der Lichtstrahl erhellt den Schlitz, der mit der Maschine geschrämt wurde.

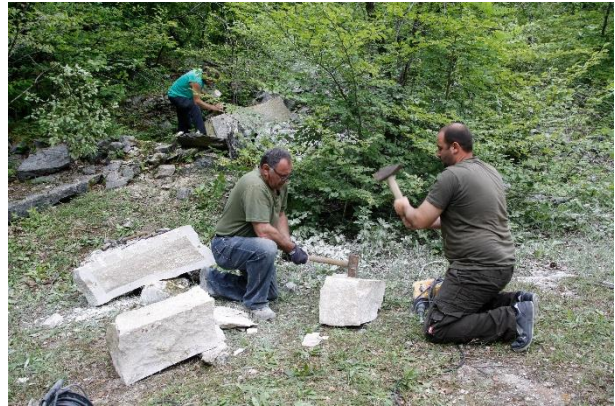
Abb. 7: Steinbruch im Wald von Morley. Gewinnung von Blöcken für die Restaurierung der Statuen des Portalgiebels im Kloster Teplá unter Anleitung von Meister Bartolomej Šterba.

Bei weiteren Beprobungen bei Brauvilliers und im Wald von Morley wurde auch ein großer Steinbruch entdeckt, aus dem vermutlich die Blöcke für das Portal in Teplá stammen. Die letzte Geländephase im Juni 2014 diente vor allem der Begehung der Steinbrüche zusammen mit dem Eigentümer des Waldgebietes, Ms. Guillemain und der Entnahme von Gesteinsblöcken für Ergänzungen im Rahmen der Restaurierung der Statuen des Portals von Teplá (Abb. 7).

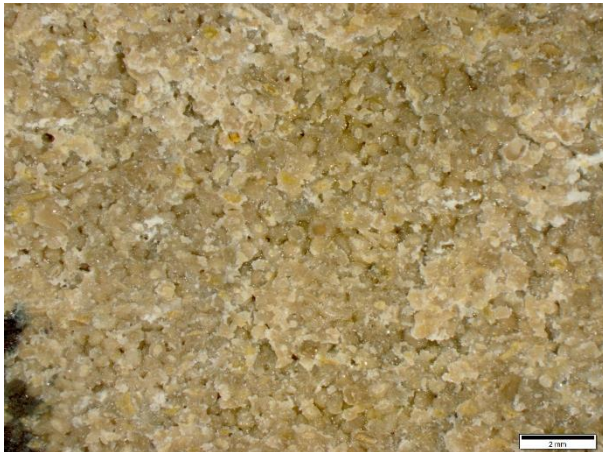
Abb. 10: Bereits im Lupenbild ist das dichtere Gefüge und das leichte bräunliche Durchscheinen der Komponenten beim Morley-Typ zu erkennen. Als optischer Ausdruck der Dolomitisierung treten die glitzernden Lichtreflexe der Dolomithomboeder auf.

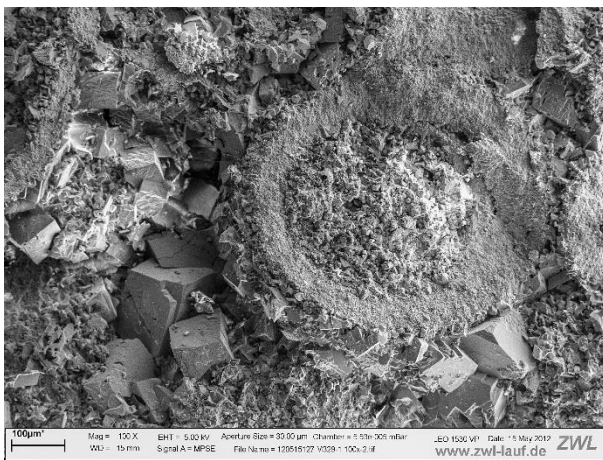
Abb. 11: Morley-Oolithe zeigen neben den wenig scharf abgegrenzten Ooiden immer Dolomithomboeder in den Ooid-Zwischenräumen. Diese können auch korrodiert und von einer jüngeren Calcit-Generation überwachsen sein. Probe M329-1.

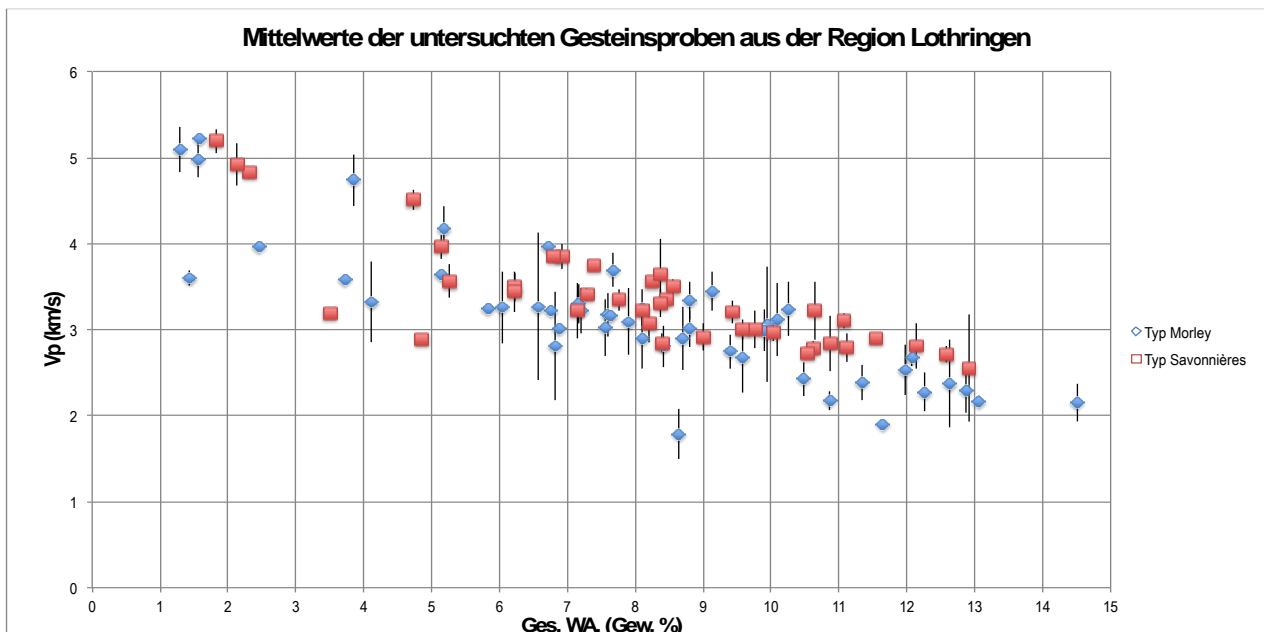
Zur Charakterisierung des für die Konservierungsmaßnahmen wichtigen Porenraums wurde die Porenradialverteilung verschiedener Gesteinsproben bestimmt. Anhand der gesteinsphysikalischen Kennwerte ließen sich deutlich strukturelle Unterschiede der verschiedenen Gesteinsvarianten belegen, die im Wesentlichen durch miteinander gekoppelte Werte der Wasseraufnahme und der Ultraschallgeschwindigkeiten gekennzeichnet sind (Abb. 12).

Abb. 12: Korrelation der Kennwerte (Mittelwerte freie Wassersättigung und Ultraschallgeschwindigkeit) aufgeteilt nach Typ Morley und Typ Savonnières (aus VÖLKERT 2013)

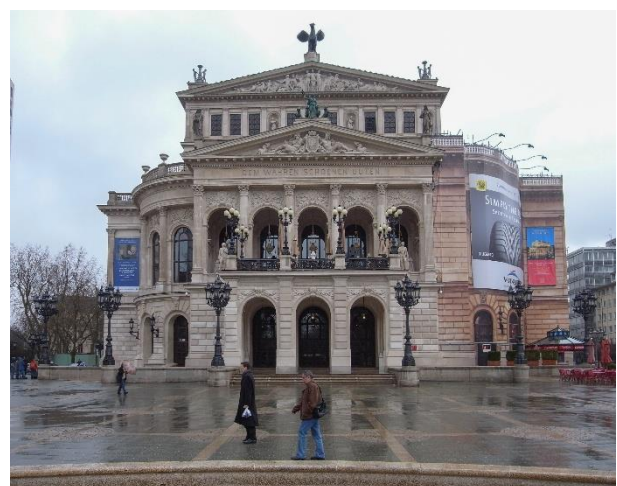
Abb. 15: Die Fassade der Alten Oper in Frankfurt/Main (1880) besteht größtenteils aus Oolith vom Savonnières-Typ.

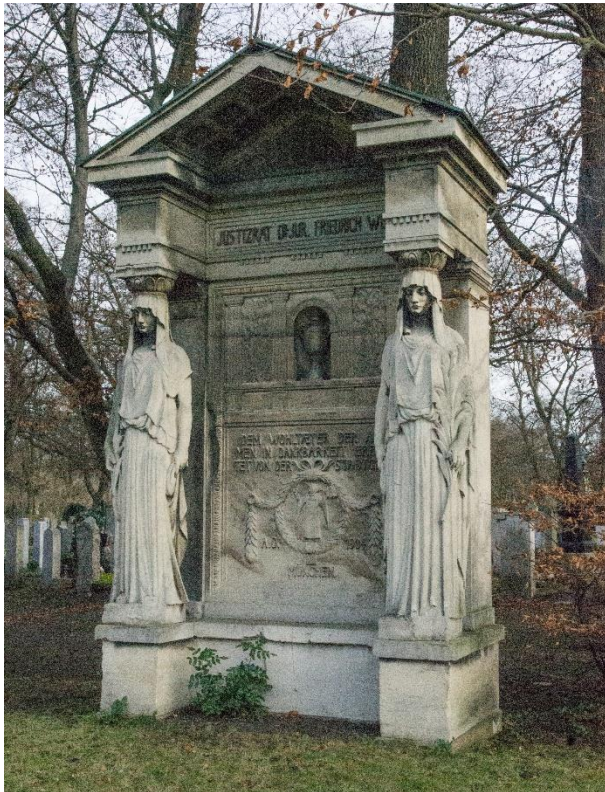
Abb. 16: Ostfriedhof München. Ehrengrab der Stadt München für den wohlthätigen Juristen Dr. Friedrich Weber. Es besteht vollständig aus Savonnières-Oolith. 1904.

Auffällig ist, dass vor allem in Deutschland und Westböhmen (Tschechien) die Barrois-Oolithe häufig als Werkstein für Grabdenkmäler verwendet wurden (Abb. 16), was z.B. in Belgien bisher nicht nachgewiesen werden konnte. Recherchen auf dem Melaten-Friedhof in Köln, auf verschiedenen Münchner Friedhöfen, auf dem Hauptfriedhof in Mainz und auf dem jüdischen Friedhof an der Strangriede in Hannover haben eine Vielzahl an Objekten ergeben, an denen interessante Verwitterungsphänomene studiert werden können.

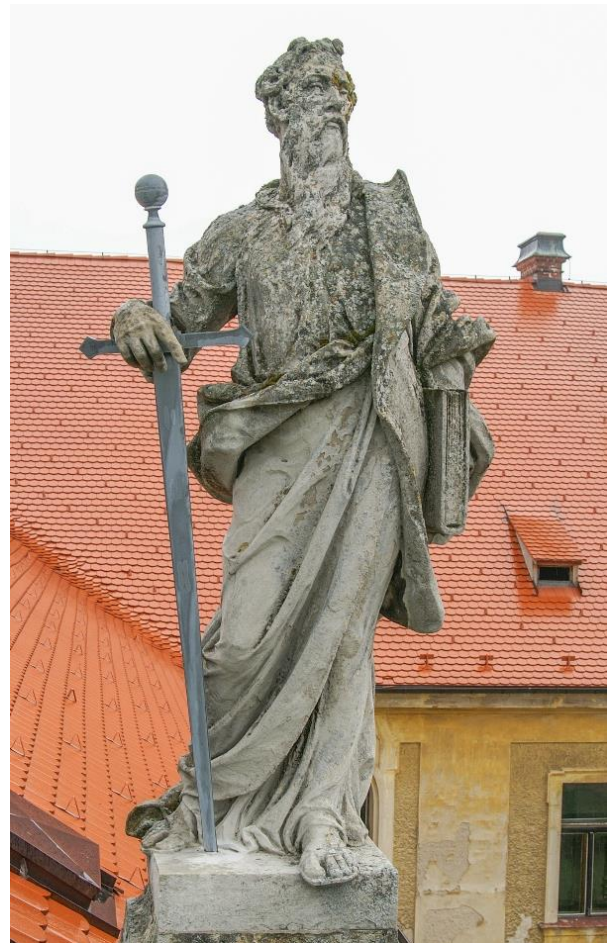
Abb. 17: Kloster Teplá in Tschechien. Paulusstatue aus der Werkstatt von Zerritsch & Almenroth in Wien auf dem Giebel des Museumsbaus.

Die Verbreitung lothringischer Oolithe in Westböhmen hing ganz maßgeblich von den Bildhauern Karl Wilfert d. Ä. und Karl Wilfert d. J. ab, die auch das Portal der Stiftskirche von Teplá schufen und möglicherweise dadurch eine gewisse Vorliebe für diesen Stein entwickelten. Gerade die auf die Bildhauer Vater und Sohn Wilfert und ihr Werk bezogene Literaturrecherche hat eine unerwartete Fülle an Objekten ans Tageslicht gebracht. Zahlreiche Anwendungsbeispiele vor allem für Morley-Oolith konnten erst auf den Spuren dieser beiden Bildhauer entdeckt werden. So wurde die Definition einer regelrechten »Verwendunginsel« ermöglicht. Andererseits führt die Spur auch nach Wien, von wo aus vor allem der Bildhauer Fritz Zerritsch Morley-Statuen nach Teplá und Marienbad geliefert hatte (Abb. 17).

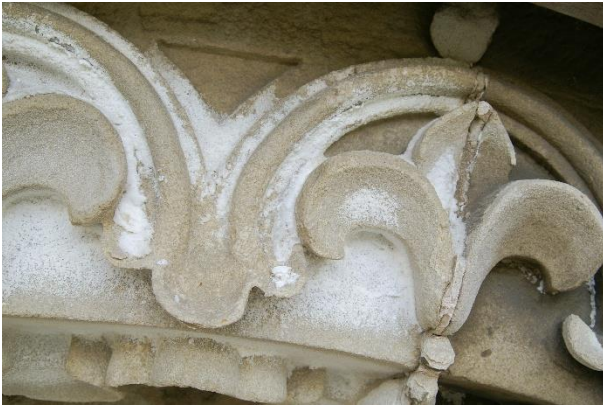
Abb. 22: Salzrasen im Ornamentbereich des innersten Archivoltenbogens.

Die starke Durchnässung des Portals, sowie die extremen Salzausblühungen konnten schließlich mit der Beobachtung zentimeterbreit klaffender Spalten zwischen den Steinplatten der Dachabdeckung in Zusammenhang gebracht werden. Die Schadensprozesse am Portal der Kirche im Kloster Teplá wurden ganz maßgeblich von dem starken Regenwassereintrag verursacht. Von der mehrere hundert Quadratmeter großen Kirchenfassade läuft das Wasser senkrecht nach unten und der Teil über dem Portal floss direkt über das Dach und die dort befindlichen Spalten in das Innere des Portals. Dort sättigte sich das Wasser mit einer Salzfracht, die aus der zementgebundenen Ziegelausmauerung sowie aus dem Morley-Oolith selbst kam. Das hatte die massive Salzausblühung im oberen Portalbereich zur Folge. Dazu kam noch eine sehr hohe Nitratkontamination in den Fugenmörteln.

Als langfristig wirksame Lösung für eine geregelte Wasserableitung einigten sich alle Projektbeteiligten auf eine Bleibedachung, die spannungsfrei mit eingeklebten Schrauben am Stein befestigt werden sollte. Der Festlegung gingen ausführliche Diskussionen mit den Restauratoren und den Denkmalpflegebehörden in Tschechien voraus. Durch die Abdachung ist ein ursprünglicher Konstruktionsfehler des Portals nach über einhundert Jahren beseitigt worden und der Hauptschadensfaktor unterbunden.

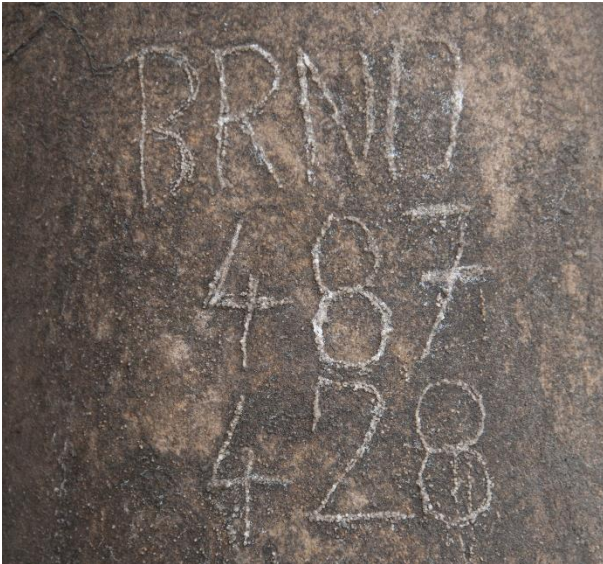
Abb. 23: Salzausblühungen an Kratzern auf der Gesteinsoberfläche.

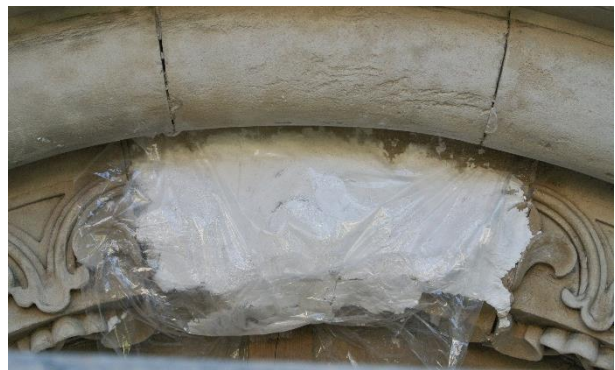
Abb. 26: Komresse aus Zellulose auf dem Archivoltenbogen mit Rundbogenfries. Die Komresse wurde zur Vermeidung zu schneller Verdunstung mit einer Plastikfolie abgedeckt.

unterschiedlichen Kompressen-Rezepturen, wobei der wesentliche Effekt auch schon mit dem Aufbringen von Zellstoffkompressen zu erreichen war. Es kam danach zu keiner merklichen Salzausblühung mehr auf den Gesteinsoberflächen.

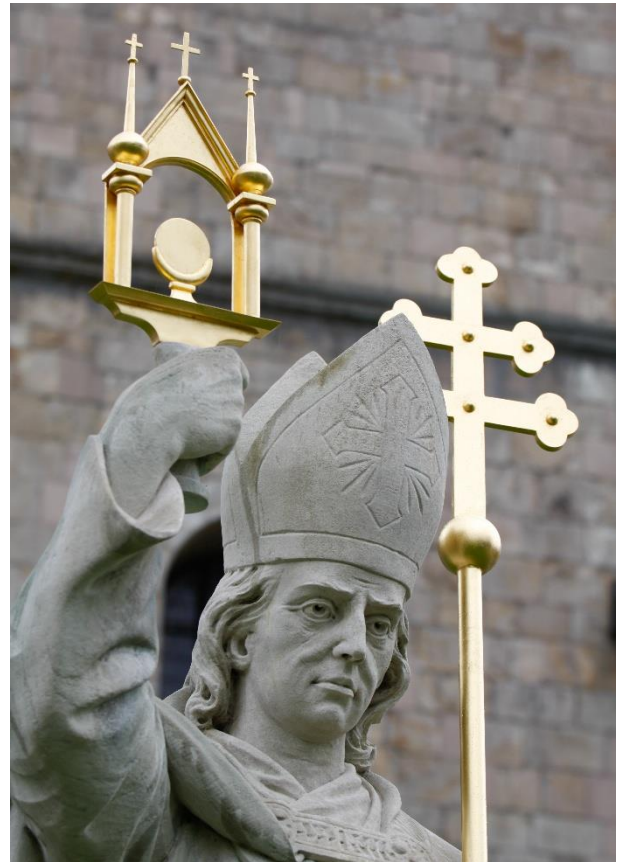
Abb. 28: Endzustand - Vergoldete Attribute der Statue des hl. Norbert, des Gründers des Prämonstratenser-Ordens.

Die Statuen zeigten bei einer umfangreichen Ultraschalluntersuchung eine überwiegend gute Substanz mit meist nur oberflächennahen Schäden. Als Verwitterungsformen waren vor allem dunkle Krusten und Schalen mit Mürbzonen, seltener Rissbildungen meist in Verbindung mit der Schalenbildung und mikrobiologischer Bewuchs zu nennen. Krusten und Schalen sind auf geschützte Bereiche, mikrobiologischer Bewuchs auf regenexponierte Oberflächen beschränkt. Außerdem gab es Fehlstellen wie das Fehlen von Händen der Statuen durch mechanische Beschädigung. Die Figuren wurden gereinigt und mit modifizierten Kieselsäureestern gefestigt. Ergänzungen wurden entweder durch Vierungen mit Original-Steinmaterial oder mit Mörteln auf Karbonat- und Kieselsäureester-Basis, die im Projekt entwickelt wurden ausgeführt und zerstörte Attribute ergänzt.

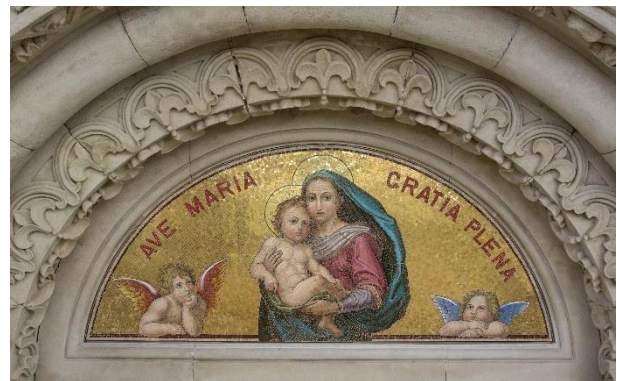
Das Mosaik im Tympanonfeld des Portals zeigt das Motiv der sixtinischen Madonna mit den zwei frei dazu gruppierten Engelsfiguren von Raffael. Das Mosaik zeigte schon bei Projektbeginn deutliche Rostverfärbungen am Rand, sowie Aufwölbungen auf der Bildfläche, die auf Feuchtezutritte aus dem Inneren des Portals wegen der Schäden im Dachbereich zurückgeführt werden konnten.

Abb. 29: Das Tympanon-Mosaik im fertig restaurierten Zustand an seiner Stelle im Portal (vgl. Vorzustand Abb. 6-55).

Während der Untersuchungsphase des Portals kam es am Mosaik zu einem unerwarteten Aufplatzen einer der Wölbungen, sodass ein Teil des Bildmotivs beschädigt wurde. Wegen der Anwesenheit der Wissenschaftler und Restauratoren konnten aber sämtliche Mosaiksteine aufbewahrt und die Schadensstelle sofort mit dem Auftrag eine Zellstofflage notgesichert werden. Vor den Reinigungsarbeiten wurde das Mosaik ausgebaut, wobei sich herausstellte, dass es sich um eine kartuschenartig eingesetzte Konstruktion handelt. Der Eisenrahmen wurde soweit wie nötig entfernt und die Überreste korrosionsgeschützt. Das Mosaik wurde durch Mörtelinjektionen wieder an die Trägerplatte angebunden und

die fehlenden Stellen originalgetreu anhand älterer Fotodokumentationen rekonstruiert. Nach der Konservierung und nach Abschluss der Maßnahmen am Portal wurde das Mosaik wieder in den dafür vorgesehenen Platz im Portal eingesetzt.

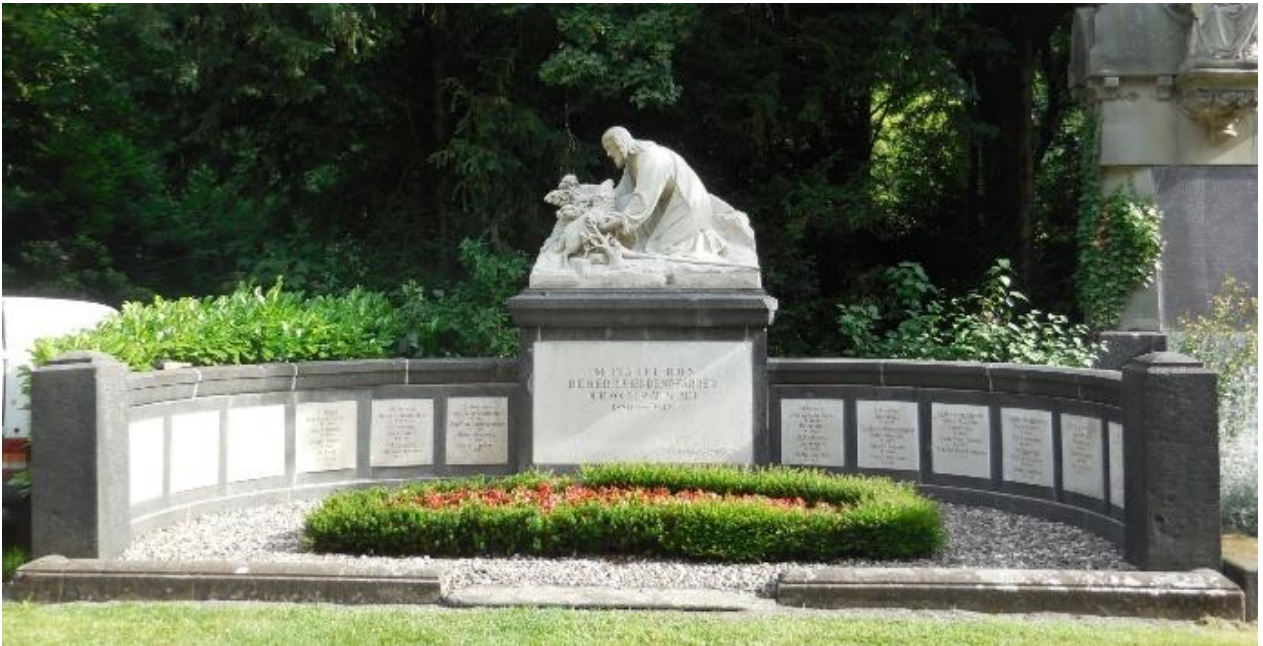
Abb. 30: Die Grabanlage der Kölner Stadtpfarrer nach abgeschlossener Erhaltungsmaßnahme (Foto E. von Plehwe-Leisen).

Neben der Konservierung der Grabskulptur aus Savonnières-Oolith wurden auch die anderen Teile der Grabanlage restauriert. Die Konservierungsmaßnahme wurde im Sommer 2014 abgeschlossen.

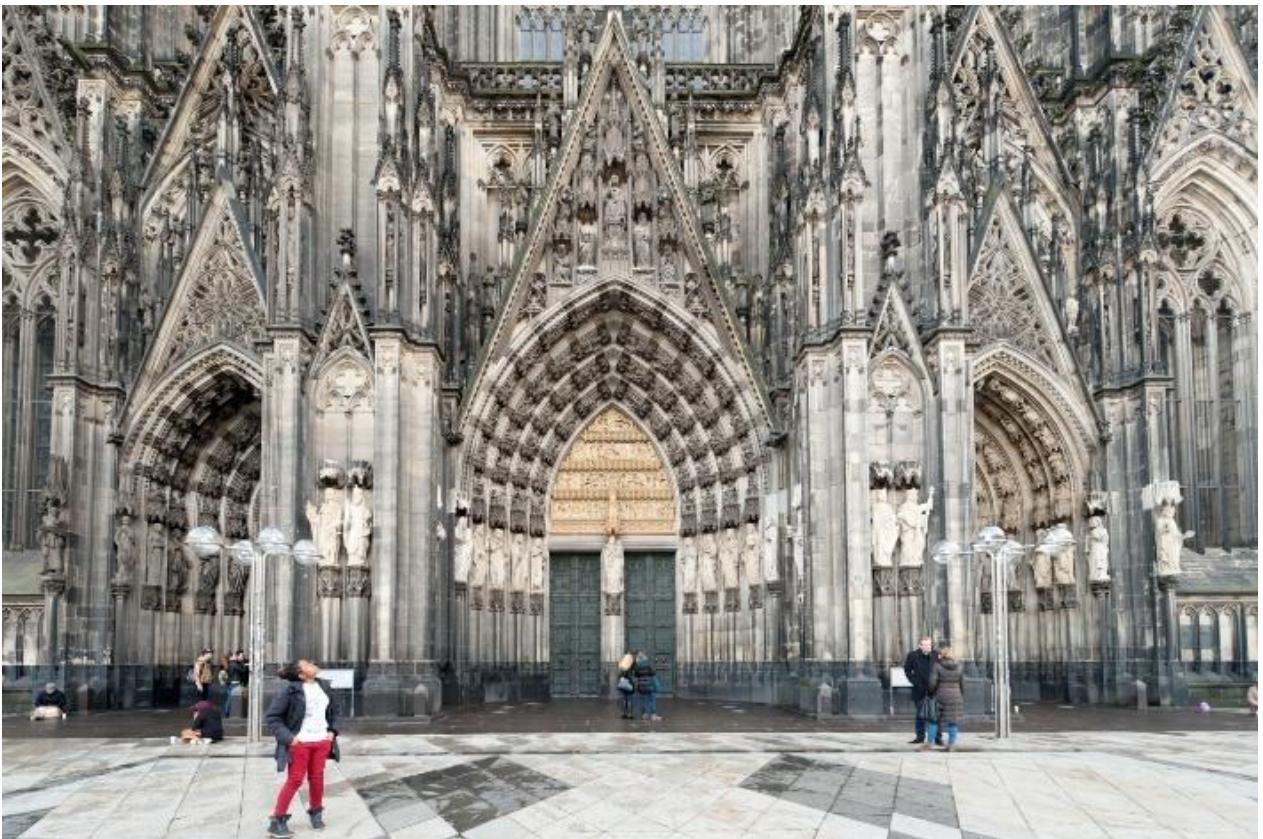
Abb. 32: Die Westfassade des Kölner Doms mit den drei Portalen. Frontal an der Fassade stehen beidseitig des Mittelportals die Statuen der drei Hl. Kaiser und des Hl. Königs.

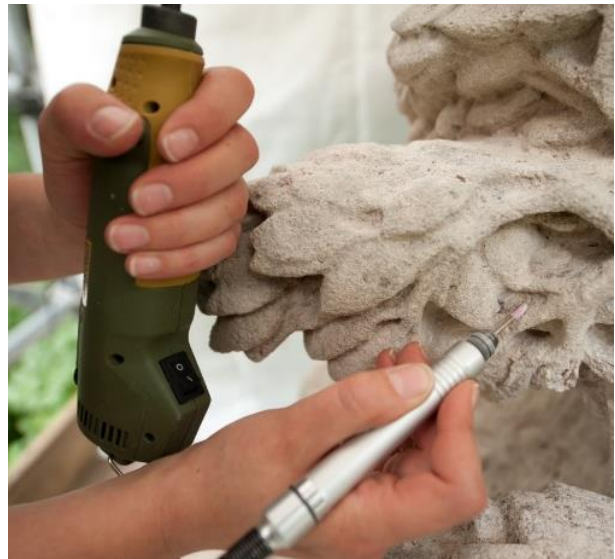
Abb. 31: Mechanische Entfernung der Gipskrusten mit einem Schleifbohrer (Foto H. Leisen).

Vorversuche an der Grabskulptur des »Guten Hirten« zeigten, dass hier eine schonende mechanische Reinigung zu guten Ergebnissen führte. Es wurden mehrere mechanische Verfahren kombiniert. Die aufliegenden Moose konnten einfach abgenommen werden, Flechten wurden mit Hilfe eines Skalpells entfernt. Die Gipskrusten wurden mit Mikromeißel, und einem Minischleifbohrer ausgedünnt. Abschließend wurde die gesamte Skulptur im Niederdruck-Wirbelstrahlverfahren gereinigt. Eine Vorfestigung erwies sich als nicht erforderlich.

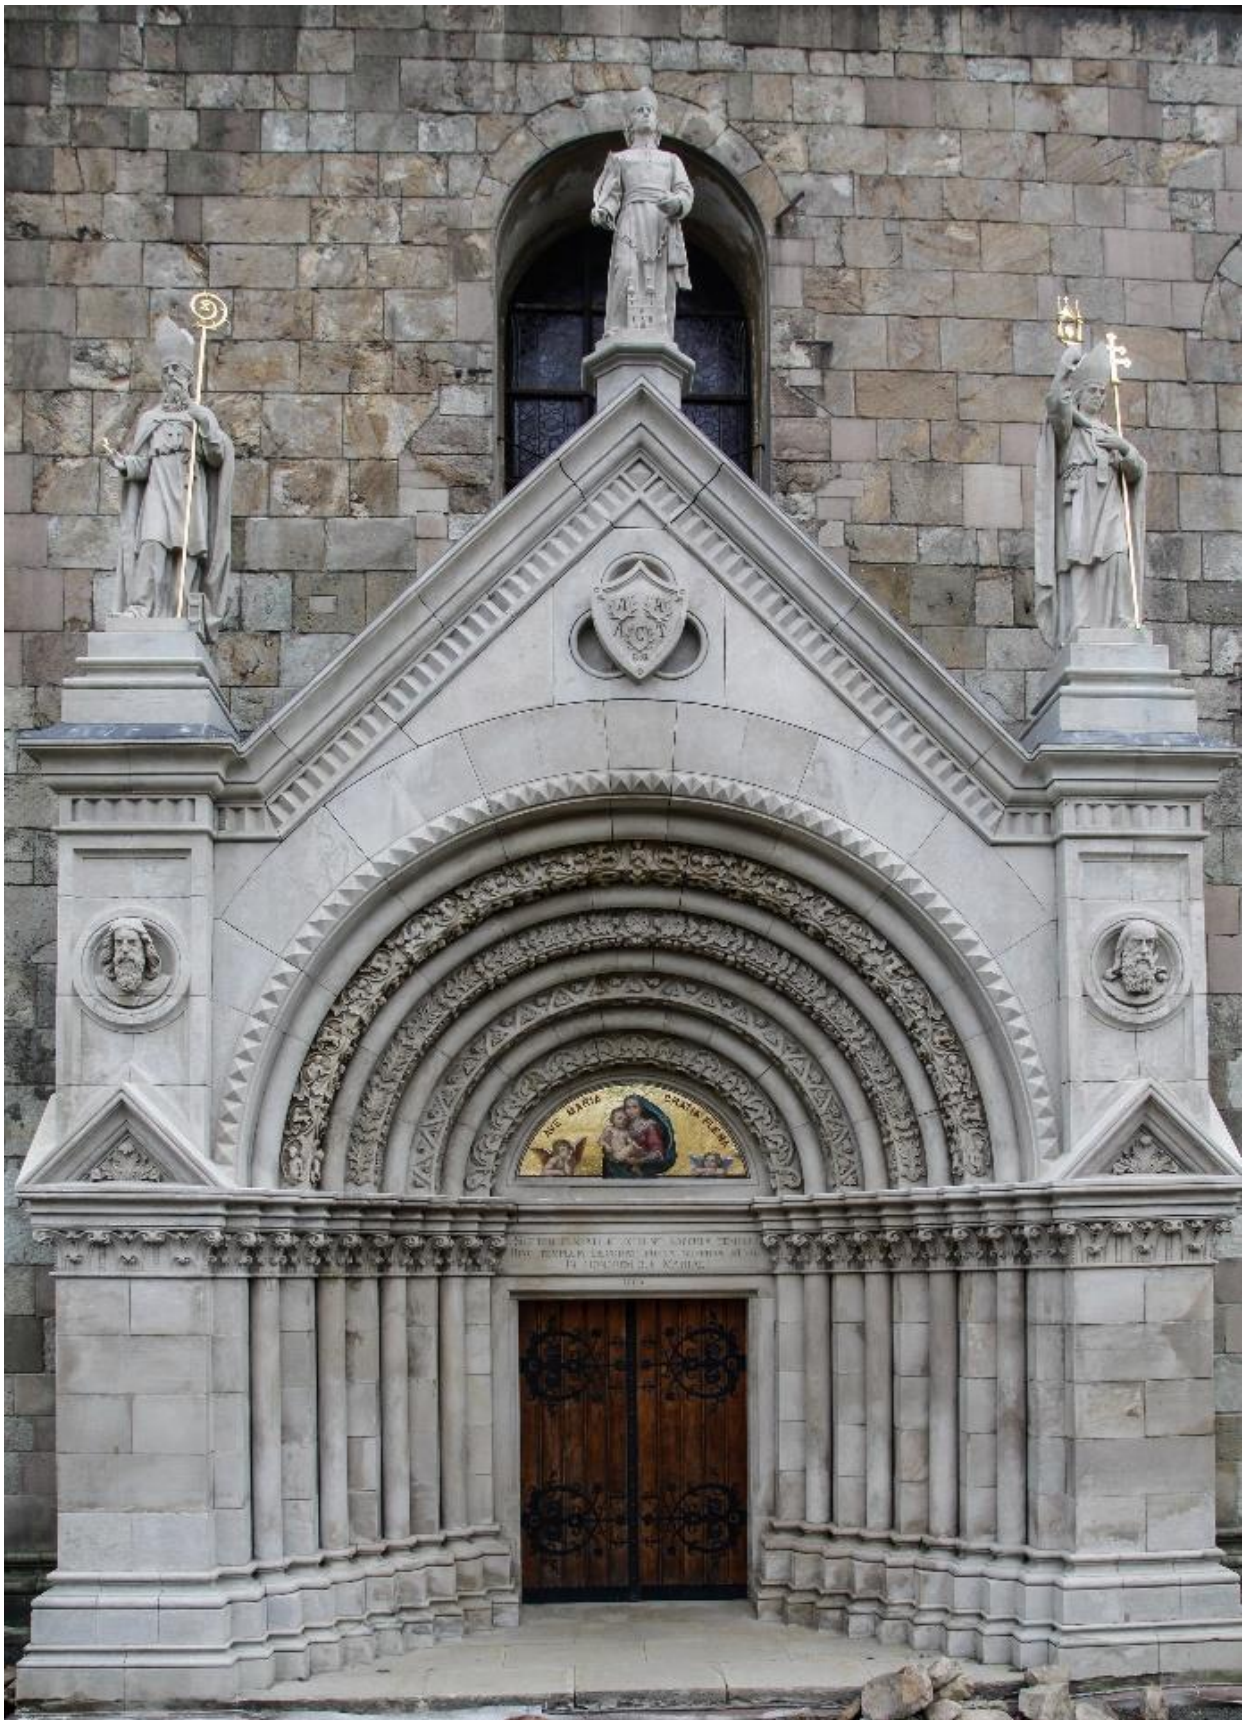
Abb. 33: Nach der vollständigen Konservierung kommen alle Gestaltungselemente des Portals der Stiftskirche von Teplá wieder voll zur Geltung. Foto: M. Novotná.
