# Modellhafte Konservierung der anthropogen umweltgeschädigten Felsenkapellen von St. Salvator in Schwäbisch Gmünd

Abschlusskolloquium DBU Projekt St. Salvator,  
4. und 5. Mai 2015, Schwäbisch Gmünd

Tagungsband

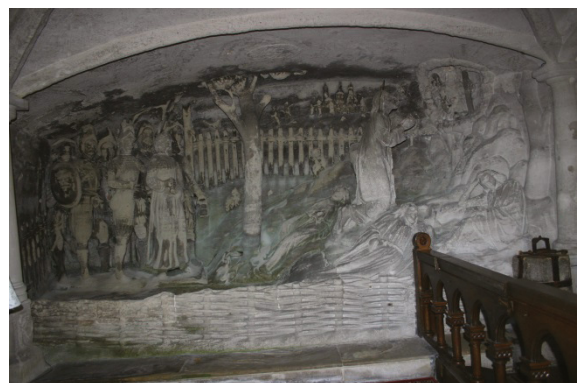
Bild 1: Um 1620 entstandene Ölbergdarstellung in der oberen Kapelle.

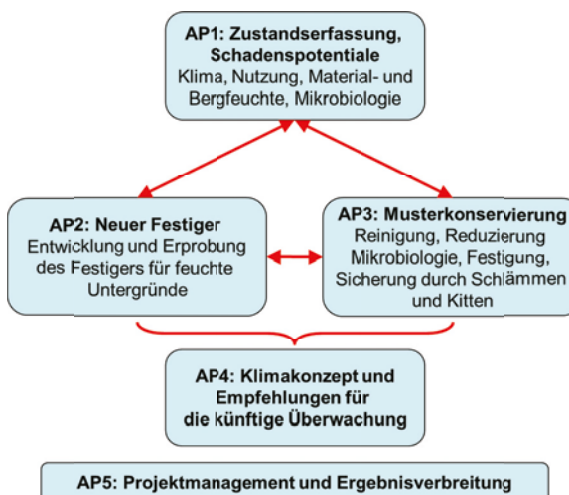
Bild 2: Übersicht über die Projektstruktur.

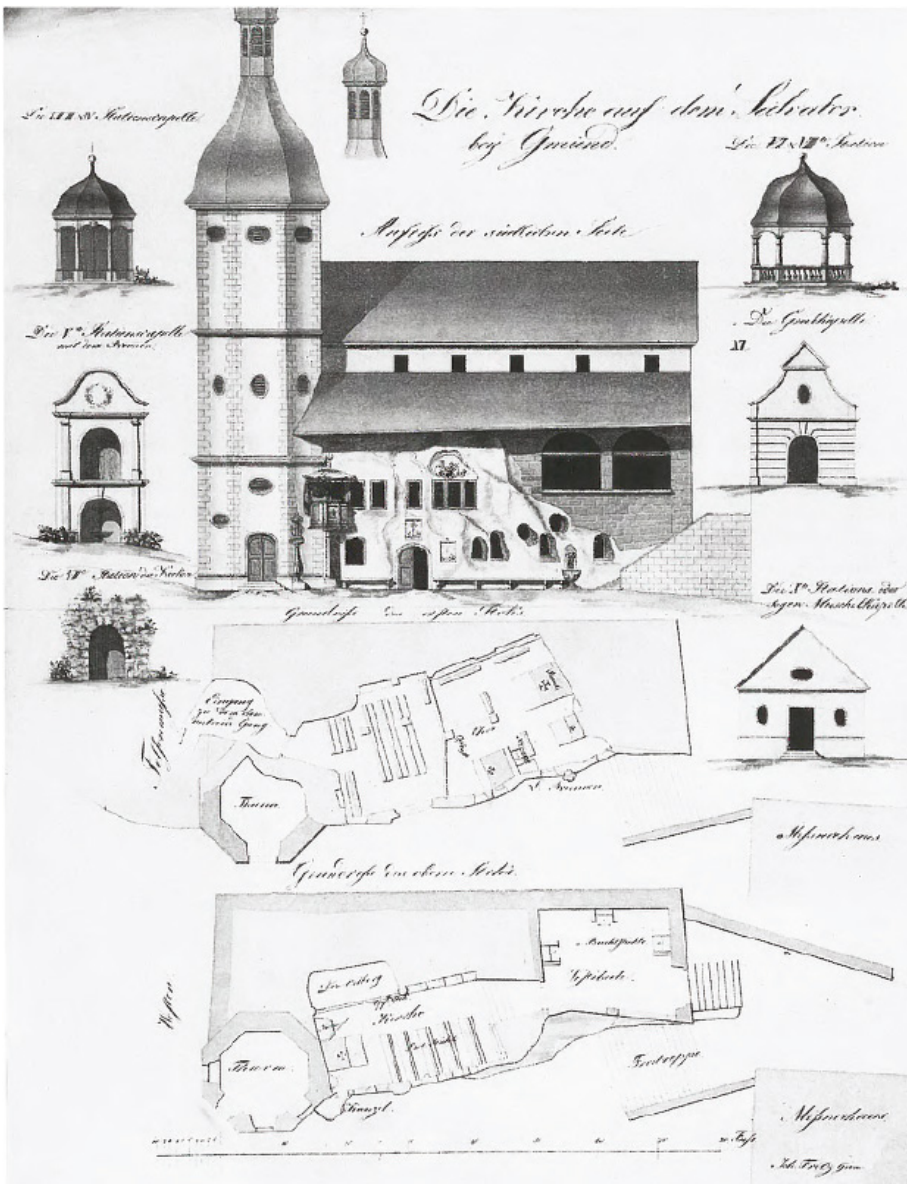
Bild 1 St. Salvator. Ansichten und Grundrisse von Johann Fritz 1829 (Pläne und Ansichten Nr. 7) [Quelle: Strobel, 2003, S. 118]

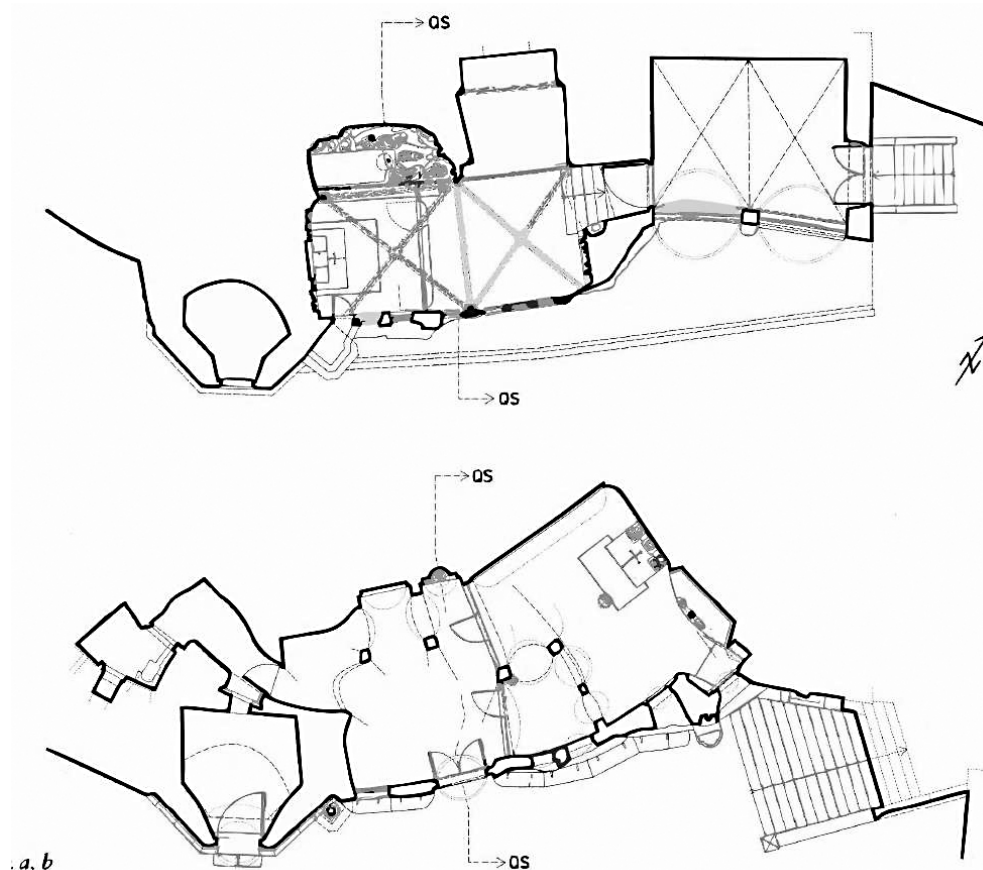
Bild 4 St. Salvator. Grundrisse der beiden Felskapellen [Quelle: Strobel, 2003, S. 120]

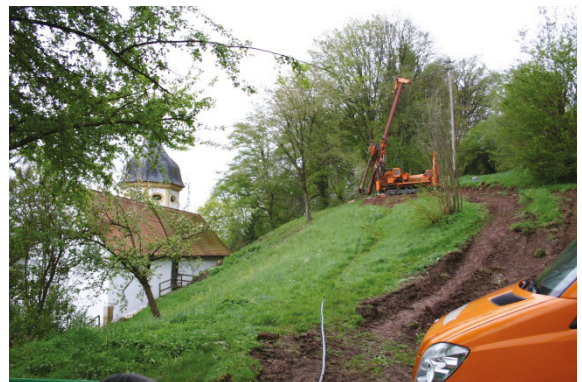
Bild 1: Bohrgerät bei der Vorbereitung von Bohrung 2.

Die Bohrung B 2 (Ansatzhöhe: 368,00 mNN, Bohrdurchmesser 146 mm) durchteufte bis 8,35 m unter Ansatz eine Wechselfolge von Fein- und Grobsanden mit eingelagerten Tonen- und Schluffen. Die Bohrendtiefe war bei 18 m unter Ansatz, wobei eine Tonschicht bei 17,90 m den Abschluss bildete. Auch in Bohrung B 2 waren keine Hinweise auf eine per-

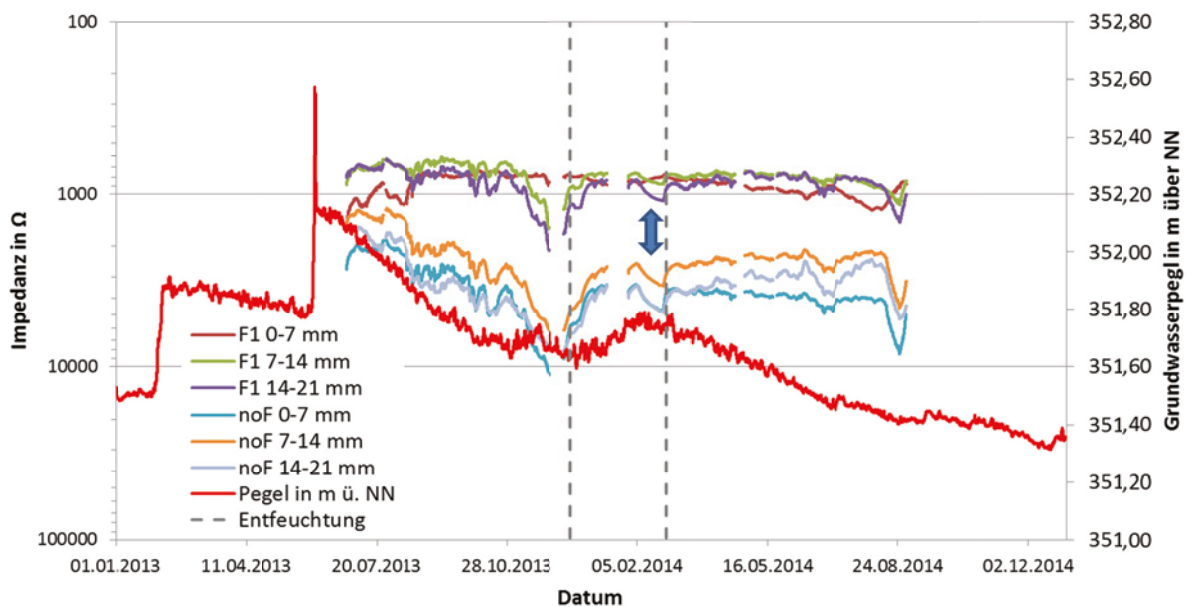
Bild 9: Druckhöhe des Pegels für 2013 und 2014 im Vergleich mit Impedanzmessungen in den Musterflächen (F1 - gefestigt, noF - nicht gefestigt). Die Impedanzmessungen (1 kHz) sind temperaturkompensiert und umgekehrt aufgetragen, so dass höhere Feuchten nach oben ansteigen (geringere Impedanz). Die senkrechten Linien zeigen den Zeitraum des Entfeuchtungsversuchs Ende 2013/ Anfang 2014. Der blaue Pfeil bezeichnet die erfolgreichste Phase dieses Versuchs.

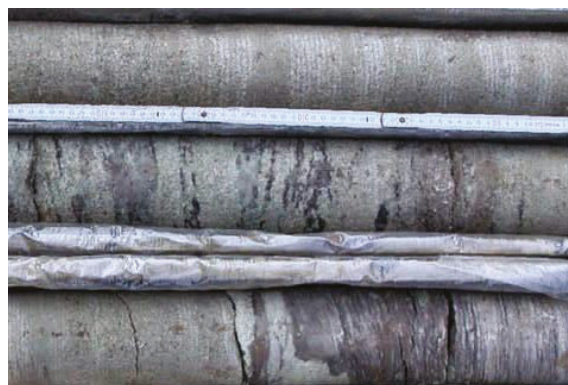
Bild 7: Bohrkerne - Schrägschichtung aus Lindenfirstbohrung [Quelle: RP Stuttgart, Bung]

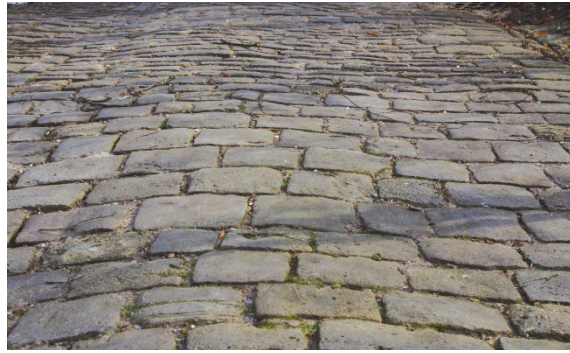
Bild 9: Kalkgebundene Pflastersteine Unt. Stubensandstein

Der etwas holprige Weg ist mit historischen Pflastersteinen belegt. Sie stammen aus dem Unteren Stubensandstein und zwar aus der so genannten „Fleinschicht“. Sie stehen nicht unmittelbar in Schwäbisch Gmünd an. Unter dem Begriff „Fleins“ wird eine harte, kalkgebundene Gesteinsschicht verstanden. Das Pflastermaterial ist ein karbonatisch gebundener Sandstein. Da er erst ab der Gemarkungsgrenze auf ca. 300 m ü. NN im Bachbett der Rems vorkommt, muss er im Remstal westlich von Schwäbisch Gmünd vom Sachsenhof an abwärts gebrochen worden sein. Die Brüche, z.B. am Klotzenhof bei Lorch, sind längst aufgelassen (Bild 9). Allerdings ist die Schichtfolge des Unteren Stubensandsteins beim Bau des „Einhorn-Tunnels“ angeschnitten worden (Bild 10). Etwa auf Höhe zwischen der ersten und zweiten Wegkapelle wurde der Kreuzweg mit pflastersteinartigen Vorlagesteinen aus dem Arietenkalk repariert (Bild 11). Das grau-blaue Gestein ist durch die darin enthaltenen Muschellagen erkennbar.

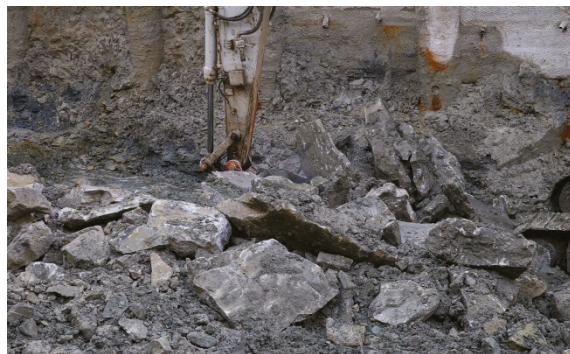
Bild 10: Fleins aus dem Unteren Stubensandstein im Tunnel

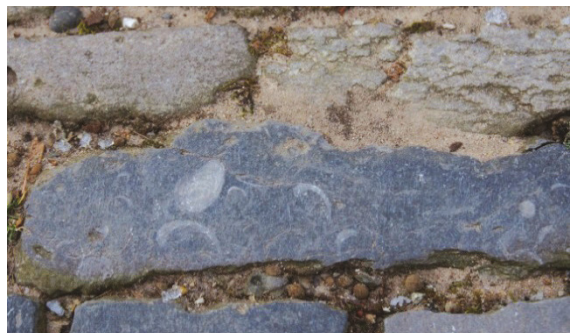
Bild 12: Gryphaeen in Arietenkalk-Pflasterstein

Es ist die *Gryphaea arcuata*, die „gekrümmte Greifenauster“. Daher wird der Arietenkalk auch als Gryphaenkalk bezeichnet (Bild 12) Der Arietenkalk zählt zum Unteren Sinemurium (si1) des Unterjura.

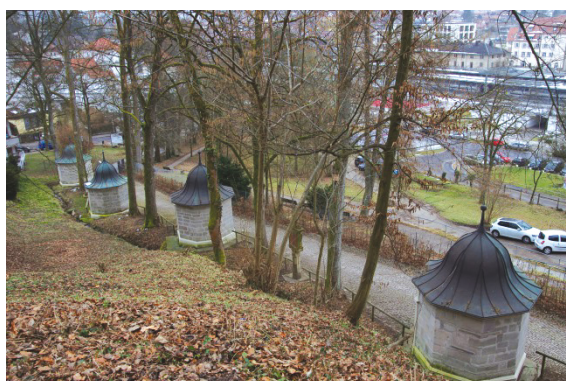
Bild 13: Die ersten vier Kapellenhäuschen aus Stubensandstein

An sechs Wandteilen der achteckigen Stationenhäuschen sind schöne Quader aus dem Oberen Stubensandstein (km4o) vermauert. Der Stubensandstein ist ein Werkstein, der die historische Innenstadt von Schwäbisch Gmünd prägt. Er wurde im Umfeld gebrochen. Die ersten vier Häuschen sind damit ausgestattet. An dem zwischen mittel- und grobkörnig zu bezeichnenden Sandstein sind die Schrägschichtungen erkennbar, die für die Sedimentation der aus Ost eingetragenen Sandstränge typisch sind (Bild 13)

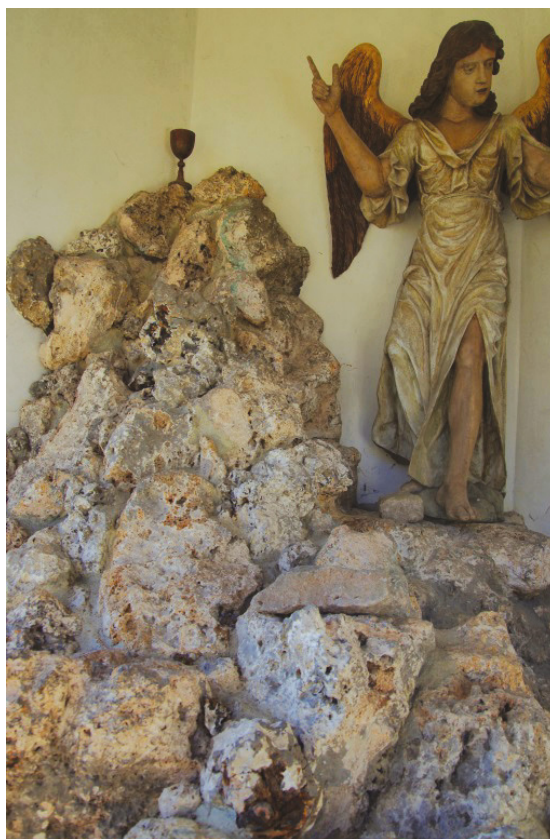
Bild 14: 2. Kapellenhäuschen: Hier wurde der Kalktuff hell überstrichen.

Wir sind bereits beim zweiten Stationenhäuschen. Der Ölberg, an dessen Fuß Christus knieend betet, besteht aus Kalktuff (Kalksinter), wie er gerne in Mariengrotten verwendet wurde. Er wurde hell überstrichen und ähnelt jetzt mehr einem Lochfels aus dem Oberjura (Bild 14). Kalktuff wurde vorwiegend südlich im Bereich der Unteren Oberjura-schichten (Weißjura) aus dem kalkhaltigen Wasser durch chemische Vorgänge gelöst.

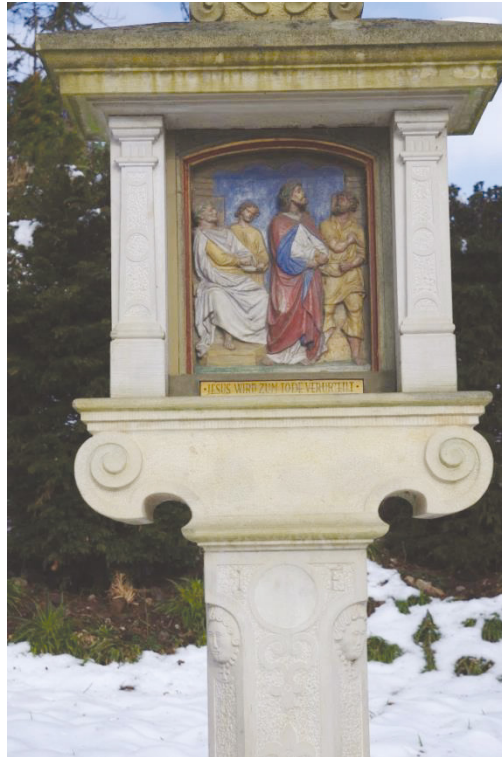
Bild 16: 1. Bildstock, erneuert mit Obernkirchener Sandstein

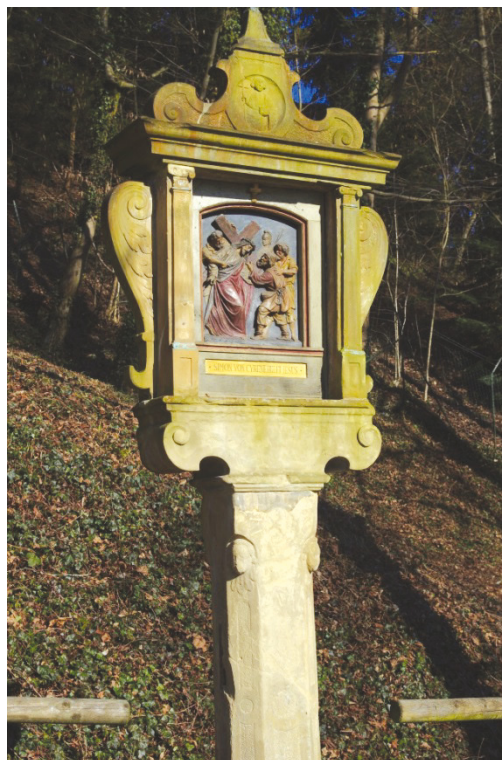
Bild 17: 3. Bildstock aus Eisensandstein

Am dritten Bildstock ist das ursprüngliche Material, so wie es Caspar Vogt verwendete, erkennbar (Bild 17). Es ist der Eisensandstein aus dem Mitteljura der näheren Umgebung, mit dem Caspar Vogt gerne arbeitete. Da er nur südlich der Rems und hier vorwiegend südlich des Rechbergs im Rehgebirge und im Raum Donzdorf vorkommt, wird er auch als Donzdorfer Sandstein bezeichnet. Stratigraphisch gehört er in das Obere Aalenium (al2).

Der sehr feinkörnige und feinporige Sandstein ist tonig-ferritisch gebunden. Seine gelblich-bräunliche Farbe wird durch Limonit, ein Eisenhydroxid hervorgerufen. Die Korngröße liegt im Mittel knapp unter einem Millimeter.

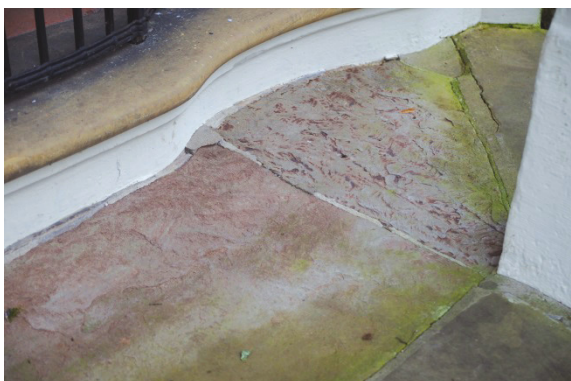
Bild 18: Maulbronner Sandstein am 3. Kapellenhäuschen

An den Bodenstufen des dritten Kapellenhäuschens ist ein rostbrauner Sandstein mit flammenden Strukturen erkennbar. Es ist der unverwechselbare Maulbronner Schilfsandstein (Bild 18) Stratigraphisch gehört er zum Schilfsandstein aus dem Mittleren Keuper (km<sup>2</sup>), der heute als Stuttgart-Formation bezeichnet wird. Er wird vor allem um Maulbronn, Pfaffenhofen und Sinsheim-Weiler im nordwestlichen Baden-Württemberg abgebaut.

Als prägnantes Beispiel gilt das romanische Kloster von Maulbronn aus dem 12. Jahrhundert. Der Maulbronner Sandstein ist ein rostbrauner, rötlicher Sandstein. Auch er zeigt Parallel- und Schrägschichtung. Als charakteristisch gelten dunkelrote, durch Hämatit bewirkte Ornamente. Sie bewirken ein blumiges oder auch streifiges Aussehen. Diese Strukturen führt man auf Rippelmarken zurück, die sich infolge der Grundströmung eines einstigen Flussdeltas bildeten. Der Feldspat führende Sandstein wirkt auf seinen Schichtflächen zum Teil wie geflammt. Er besitzt eine tonig-ferritische Bindung und ist wenig silikatisch. Seine Komponenten bestehen zu 49 % aus quarzistischen Gesteinsbruchstücken und 25 % Quarz. Der Anteil an Alkalifeldspat beträgt 23 %. Muskovit ist mit 2 % beteiligt. Die Farbe wird durch Eisenoxid (Hämatit) bestimmt. Seine Porosität ist mit 20 vol.-% sehr hoch. Das unterschiedliche Verwitterungsverhalten hängt wesentlich von den jeweiligen Bruchlagen ab. Gewonnen wird er seit Jahrhunderten vor allem in Maulbronn nahe Pforzheim (Baden-Württemberg). In der Flur Roßweiler östlich der Stadt steht er in einer Mächtigkeit von nahe 15 m an. Aufsteigend befinden wir uns in den tonig-mergeligen Zwischenschichten im Mittleren Stubensandstein (Bild 19).

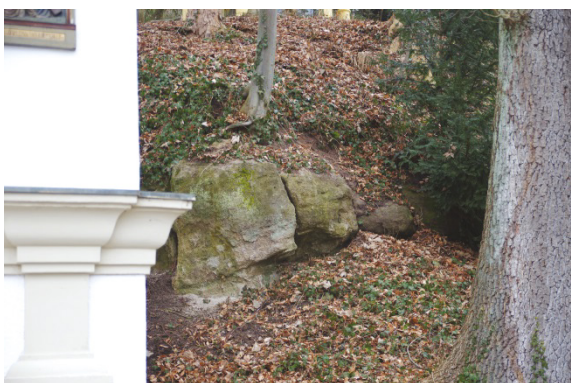
Bild 20: Mittl. Stubensandstein 2. Schüttung an Ecce-homo-Kapelle

Wo der Kreuzweg an Steilheit zunimmt, ist die zweite Schüttung des Stubensandsteins am Hang erkennbar. Deutlich sichtbar ist er an der Ecce-homo-Kapelle (Bild 20). Die Wände der Kapelle sind aus Bruchmauerwerk des Stubensand- und Angulatensandsteins gemauert und wurden vergipst (Bild 21). Das Herz-Jesu-Brünnlein, das hier kräftig sprudelt, entspringt einer Kluftquelle des Mittleren Stubensandsteins (Bild 22). Brunnenfuß und Brunnenschale sind aus einem grobkörnigen Stubensandstein gehauen. Da er nahezu identisch mit dem Mosesbrunnen an der Fassade der Felsenkapelle ist und dort ein Datum erkennbar war (1769), kann angenommen werden, dass er zeitgleich eingebaut wurde (Bild 23). Der Boden des Brunnens wurde wieder tiefer gelegt, wo er sich historisch einst befand (Bild 24) Original ist die Antrittsstufe (Schilfsandstein). Die verwendeten, Stufen-, Boden- und Wandplatten wurden im Zuge der Tieferlegung durch Leistädter Sandstein ersetzt.

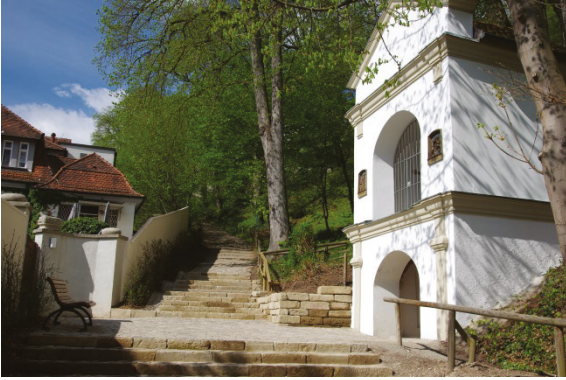
Bild 21: Die Ecce-homo-Kapelle wurde erneuert

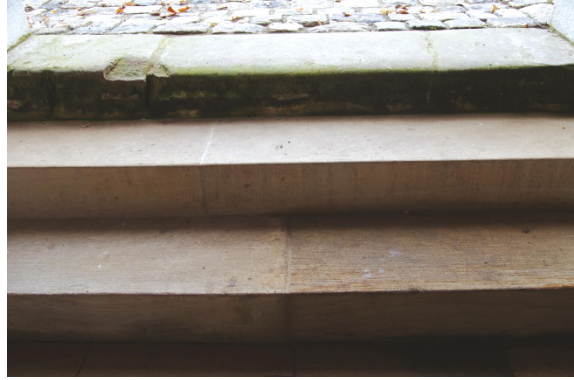
Bild 24: Stufen erneuert durch Leistädter Sandstein

Der nach dem gleichnamigen Gebirgszug, dem die Lagerstätten angehören, auch als Haardt-Sandstein bezeichnete Sandstein ist im Gesamteindruck beige mit ganz schwacher hellbrauner Striemung. Er stammt aus dem Mittleren Buntsandstein der Unteren Trias. „Die Quarzpartikel von durchschnittlich 0,2 mm Größe sind nur geringfügig abgeschliffen. Ein Teil von ihnen ist transparent farblos, andere trüb weiß. Vereinzelt kommen weiße Feldspat-Körner und ganz selten auch gerundete Manganerz-Kügelchen vor. Der kieselige Zement ist mit hellbraunem Limonit durchsetzt. Dessen unterschiedliche Konzentration ist für die zarte Zeichnung des Gesteins verantwortlich.“<sup>6</sup> Der Treppenweg vor dem Kapellenhäuschen wurde erneuert. Die senkrechten Stufen wurden 2014 von der Gartenschau aus Angulatensandstein (Abbruchmaterial), die Fläche aus Quarzit-, Granit- u. wenig Basaltpflaster eingebaut (Bild 25).

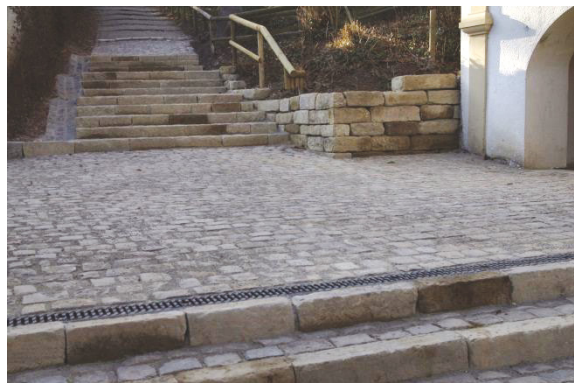
Bild 25: Treppenweg an der Ecce-homo-Kapelle

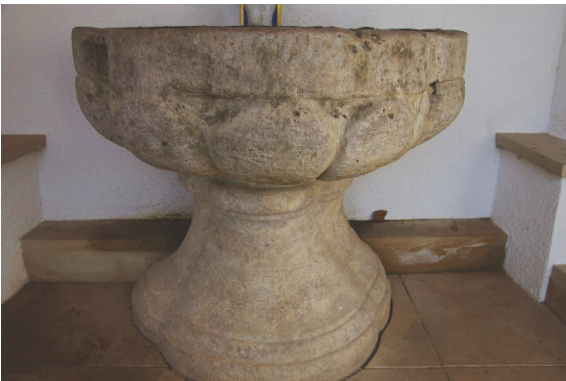
Bild 23: Brunnenschale aus grobem Stubensandstein

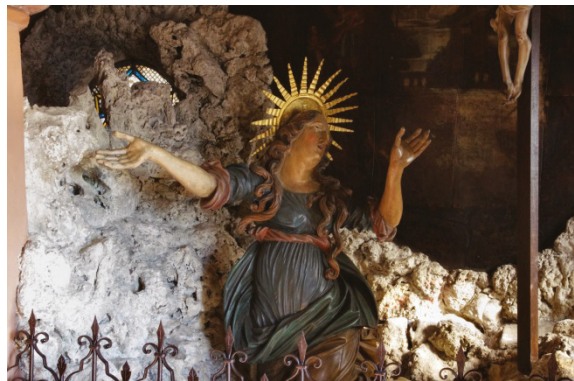
Bild 40: Kalktuff in der Muschelkapelle

überstrichen. Im Aussehen erinnern sie damit an Lochfels, wie er im Oberjura-Massenkalk der Schwäbischen Alb vorkommt. (Bild 40) Bei der Abscheidung von Karbonaten aus dem fließenden Gewässer und der Bildung von lockeren oder

festeren Kalktuffen spielen pflanzliche Organismen wie Moose, Algen und Cyanobakterien eine große Rolle, vermutlich weil der  $\text{CO}_2$ -Verbrauch der Pflanzen zur Kalkfällung beiträgt.

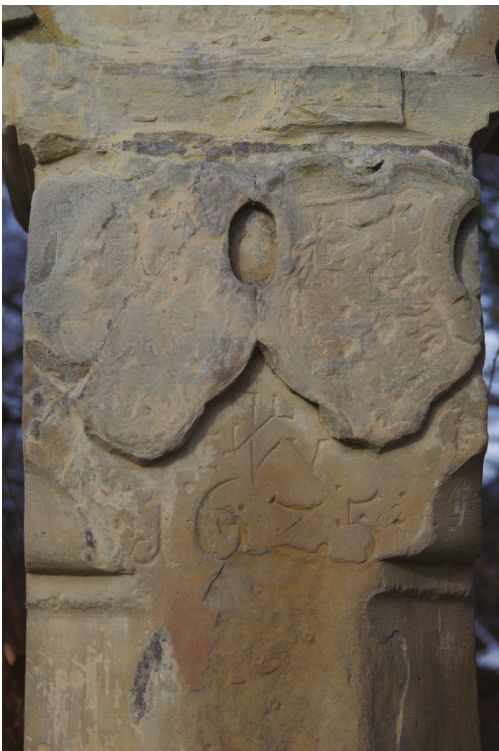
Bild 38: Verwitterter Eisensandstein mit Steinmetzzeichen

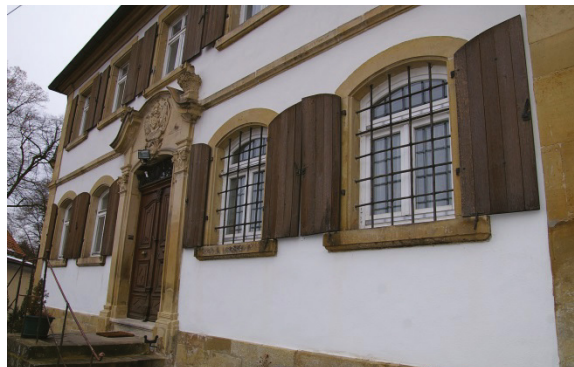
Bild 41: Benefiziatenhaus von 1770

Markant ist das Benefiziatenhaus aus Eisensandstein. Stadtbaumeister Johann Michael Keller errichtete es für Georg und Theresia Debler 1770. Keller scheint sehr gerne mit dem Eisensandsteinmaterial gearbeitet zu haben, denn viele seiner schönen Barockgebäude in der Innenstadt sind damit ausgeführt (Bild 41). Der Eisensandstein lässt sich als Werkstein gut bearbeiten. Besonders eindrucksvoll ist das über dem Portal angebrachte Chronogramm (Bild 42).

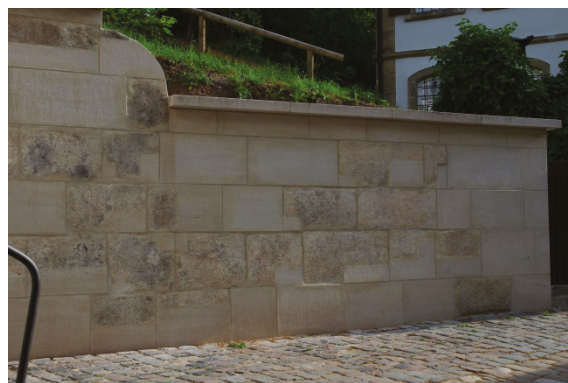
Bild 44: Sandsteinmauer an der Oberen Felsenkapelle

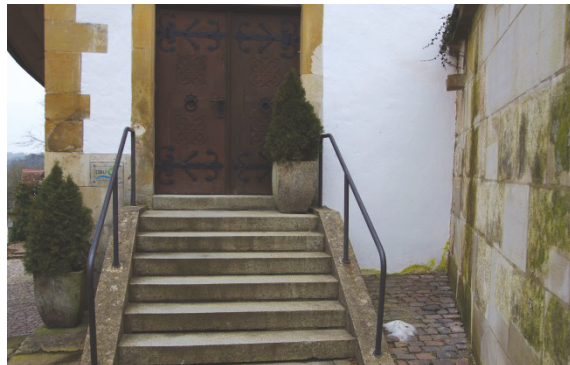
Bild 45: Granittreppe zur Oberen Felsenkapelle

Über eine Granittreppe betreten wir die Vorhalle der Oberen Felsenkapelle (Bild 45). Die Bodenplatten bestehen aus Krenzheimer Muschelkalk, der hier als Bruchschill ausgeführt wurde. Das Herzstück der gänzlich aus einem ursprünglich stabilen Felsblock ausgehauenen beiden Kapellen ist der Ölberg, der im Rahmen des Modellprojektes jetzt seiner Festigung bedurfte (Bild 46). Er ist hangseitig nischenartig angeordnet. Das Ausgangsmaterial, das Caspar Vogt bearbeiten musste, besteht aus einer psephitischen, ziemlich grobkörnigen Schüttung<sup>11</sup>. Der heute nach Westen gerichtete Zelebrationsaltar wurde erst 1902 eingebaut. Er wurde mit Stubensandsteinmaterial, wie er zu dieser Zeit von auswärts zur Verfügung stand, ausgeführt (Bild 48).

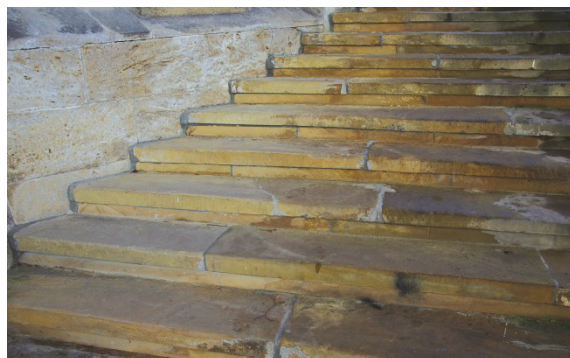
Bild 47: Sandsteintreppe, Schilfsandstein und Muschelkalkfassade

Wir verlassen die Obere Muschelkapelle und gehen über eine Sandsteintreppe aus Schilfsandstein hinunter auf den Vorplatz und die Untere Felsenkapelle (Bild 47). Entlang der Treppe wurde an der Fassade der ursprüngliche Sandstein durch Muschelkalkplatten ersetzt. Lediglich die Darstellung des betenden Christus wurde ausgespart (Bild 50). An der Brunenschale des Mosesbrunnen aus grobkörnigem Stubensandstein ist die Jahreszahl 1769 eingemeißelt.

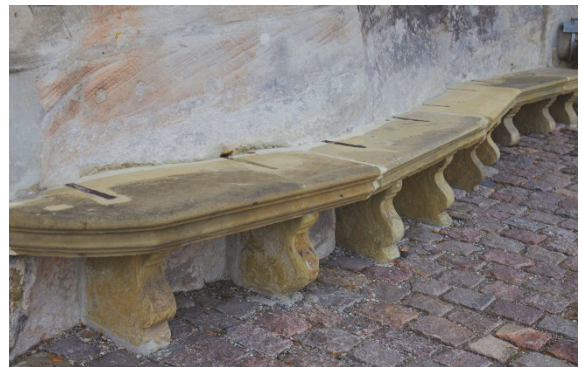
Bild 51: Steinbank vor der Unteren Felsenkapelle

Der Betrachter der beeindruckenden Außenfassade erkennt die besondere fazielle Ausbildung des Felsens in seiner rötlichen, mit Kalifeldspäten angereicherten Form. Die Fassade lenkt den Blick vor allem auf ihre Symbol- und Bildersprache (Bild 49). Der Tragstein der Außenkanzel, ursprünglich aus Eisensandstein<sup>12</sup>, wurde durch Udelfanger Sandstein ausgebessert (Bild 52). Die steinerne Sitzbank bestand ebenfalls aus Eisensandstein, wurde aber zum Teil mit farblich ähnlichem Material ausgebessert (Bild 51).

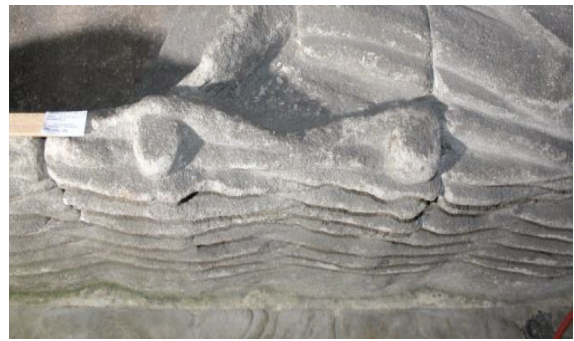
Bild 4: Anfügung Jakobus 06.08 / Flechtzaun

Vereinzelt sind aus vergleichbarem Steinmaterial gearbeitete Anfügungen zu erkennen. Die Anschlussfugen sind mit einem hellen Fugenmörtel geschlossen: Der untere Teil des schlafenden Jakobus (06.08., Bild 4) und das hinter ihm liegende Landschaftsteil mit dem Skorpion (03.02., Bild 5) sind durch den umlaufenden Fugenmörtel als Einfügungen erkennbar. Ebenso sind die westlichen Teile des Flechtzauns (01.01. / 01.02., Bild 4) im Vordergrund mit einem hellen Fugenmörtel eingesetzt, hinter dem zweiten Flechtzaunstück von West ist eine breitere Fuge zusätzlich mit Ziegelbruchstücken verfüllt (Bild 6). Vermutlich war vor der Entstehung des Ölbergreliefs bereits eine Kammer im westlichen Bereich der Ölbergnische ausgearbeitet. Im Grundriss ist die rechteckige Form dieser Kammer nachvollziehbar (Bild 8). Die Köpfe von Judas und des westlich hinter ihm stehenden Söldners (06.07, 06.11., Bild 7) sind mit einem gipshaltigen Mörtel angefügt<sup>1</sup>. Das Steinmaterial dieser beiden Köpfe ist im Vergleich zur Umgebung etwas heller (trockener?) und zeigt eine geringere Gelbfärbung. Die Hand des Judas ist ebenfalls angefügt, der Geldbeutel lässt außerdem eine Klebefuge mit rötlich-gelber Klebemasse erkennen<sup>2</sup>.

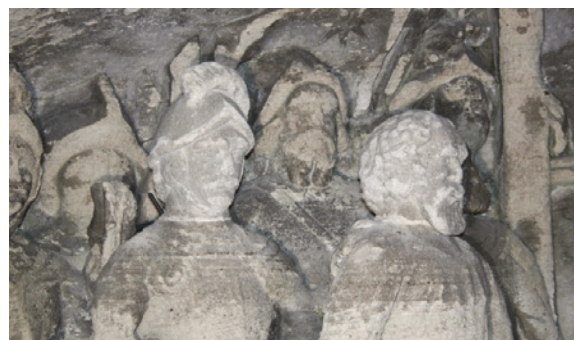
Bild 7: Ansatzfugen und hellere Färbung der Köpfe von Söldner und Judas

<sup>1</sup> Analyse MPA: Der stark dekohäsionierte Ansatzmörtel vom Kopf der Judas-Figur (Probe 06.07.0010) weist außer den Bestandteilen des Sandsteines noch Kalzit, Gips, Na-Sulfate und Syngenit auf. Der hohe Anteil von Gips deutet auf einen gipshaltigen Mörtel hin. Auch der Ansatzmörtel von der Hand der Judas-Figur (Probe 06.07.0011) ist ein gipshaltiger Mörtel.

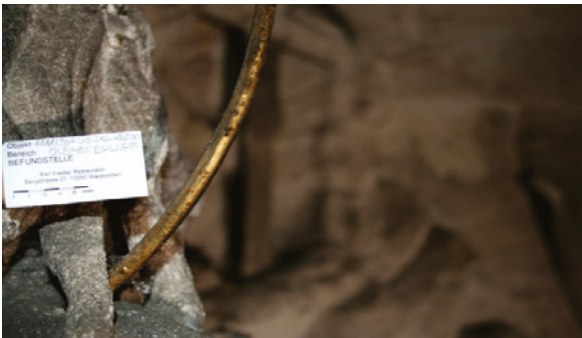
Bild 9: Christus 06.06, Kopf mit Nimbus-Reif

Die Christus-Figur besitzt einen metallenen Reif mit goldfarbenem Überzug als Nimbus (06.06., Bild 9). Ansatzstellen seitlich und oben am Christuskopf mit Rostspuren lassen eine frühere Montage von Strahlenbündeln aus Metall vermuten (Bild 10). Ähnliche Montagestellen sind an den Hinterköpfen der Jünger zu erkennen. Vermutlich waren hier tellerförmige Strahlen-Nimben montiert (Bild 11).

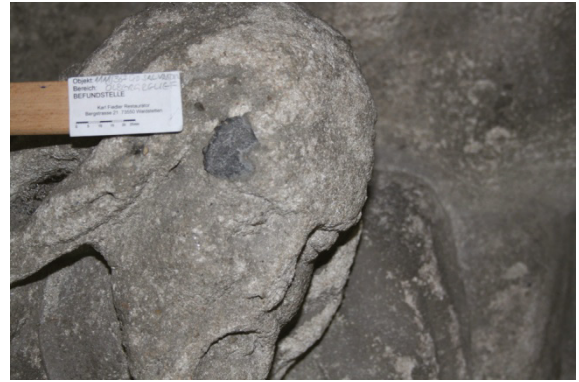
Bild 15: Ergänzung aus dunkelgrauem Mörtel an der Stirn der Jakobus-Figur

Es lassen sich Mörtelergänzungen unterschiedlicher Art erkennen. Vereinzelt finden sich Ergänzungen aus körnigem, vermutlich zementgebundenem Mörtel, sowie sehr feine, gips- und zementhaltige Ergänzungen im Bereich von Installationseinbauten (Bild 12)<sup>4</sup>. Zum Teil sind die Ergänzungen aus hellem, feinkörnigem Mörtel als modellierende Anfügungen ausgeführt. Hände, Gesicht und Brustbereich der Christus-Figur sind mit einer hellen Ersatzmasse ohne erkennbares Korn ergänzt bzw. überformt (Bild 13). Auf diesen Ergänzungen liegt zum Teil eine roséfarbene Fassung vor<sup>5</sup>. Auch an einigen Unterschenkeln der Söldner lassen sich vergleichbare Ergänzungen mit rosafarbener Fassung feststellen. An mehreren Stellen sind Kittungen und Ergänzungen aus einem dunkelgrauen, spröden, gipshaltigem Mörtel ausgeführt (Bild 14). An einer Abbruchstelle an einer Lanze sind dunkle Reste einer Klebmasse und der Rest des angeklebten Bruchstücks zu erkennen (Bild 16).

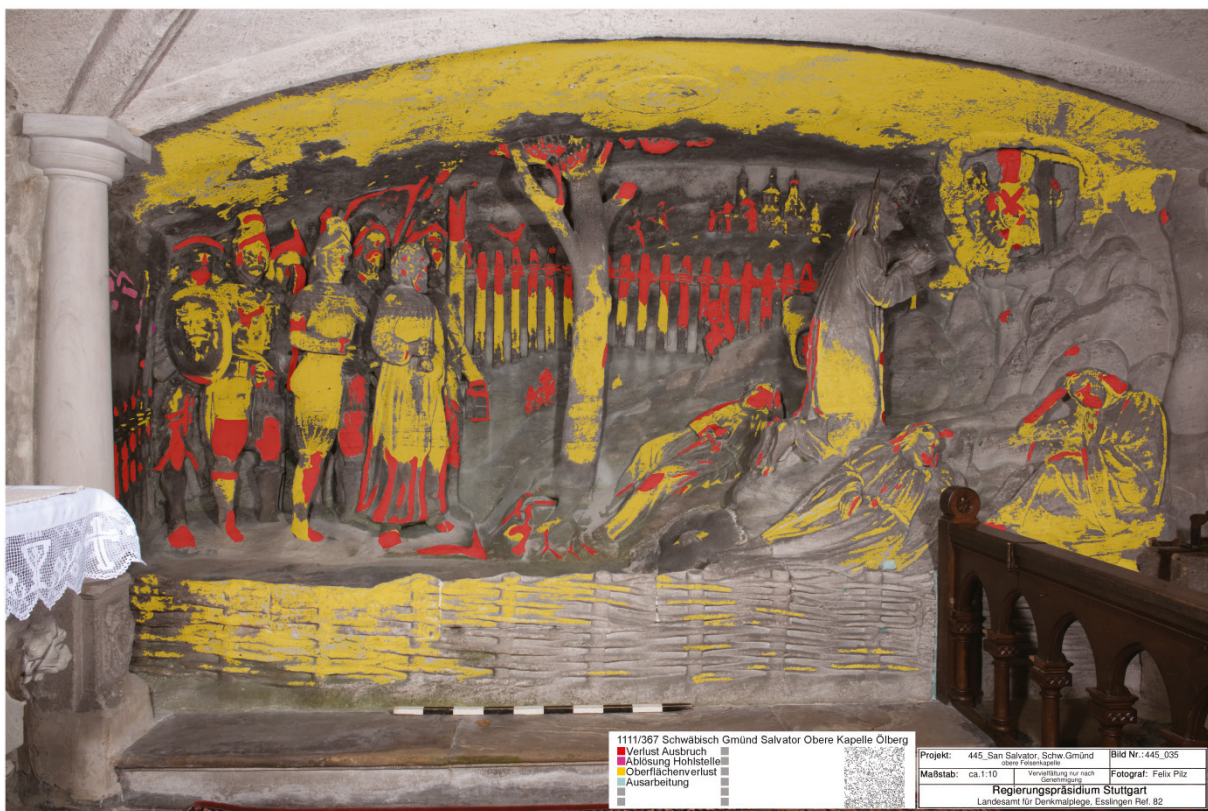
Bild 20: Übersicht Zustand [Dokumentationsgrundlage: Landesamt für Denkmalpflege im RP Stuttgart, Felix Pilz]

Hand und der Kelch, am Baum in der Mitte fehlt ein Ast mit mehreren Zweigen (Bild 20).

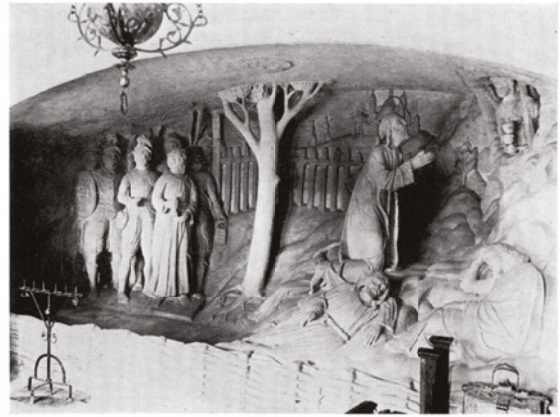
Bild 23: Foto – irrtümlich datiert auf 1970, vermutlich 1907<sup>9</sup>

Auf einer historischen Aufnahme sind diese Relieftteile noch vorhanden (Bild 23). Im Stadtarchiv Schwäbisch Gmünd ist ein Abzug dieser Aufnahme nicht auffindbar. In die Jahre 1954 und 1970 datierte Aufnahmen (Bild 22 und 24) zeigen bereits Schädigungen – unter anderem an den Ästen des Ölbaums. Die vorliegende Aufnahme muss also vor 1954 entstanden sein.

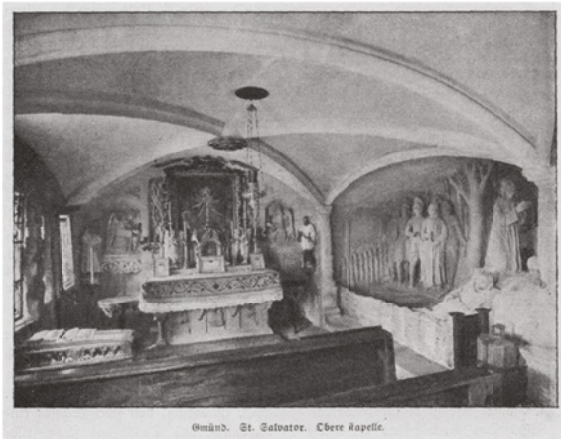
Bild 21: Foto –datiert 1907<sup>7</sup>

Eine Abbildung der Oberen Salvator-Kapelle in „Die Kunst- und Altertumsdenkmale im Königreich Württemberg“ von Eugen Gradmann 1907 (Bild 21), zeigt einen vergleichbaren Zustand des Ölberg-Reliefs und wie zum Beispiel an Chorschranke und Leuchten erkennbare identische Ausstattungsdetails. An der Decke lassen sich in der Fläche zum Teil bis über einen Zentimeter in die Tiefe reichende Verlustzonen erkennen. In geschlossenen unbeschädigten Bereichen ist die Oberfläche von einer dunklen Kruste bedeckt. Reliefhöhen wie Nasen und Faltenhöhen zeigen im Allgemeinen eine Reduzierung durch Absanden und Abbröckeln.

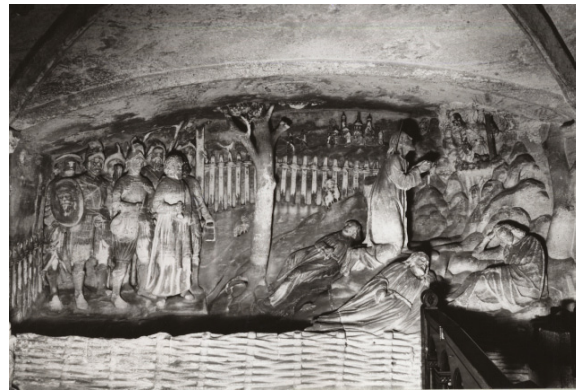
Bild 24: Foto –datiert 1970<sup>10</sup> - Ast am Baum fehlt

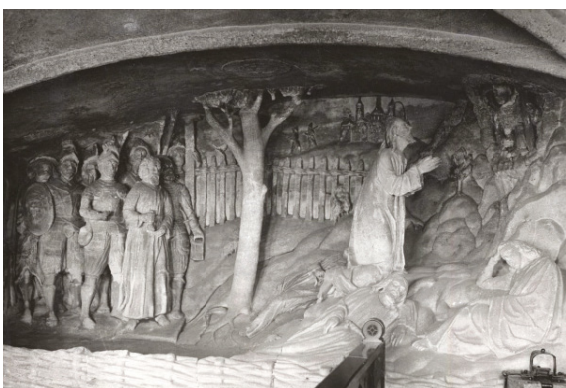
Bild 22: Foto –datiert 1954<sup>8</sup> - Zweig an Baum fehlt

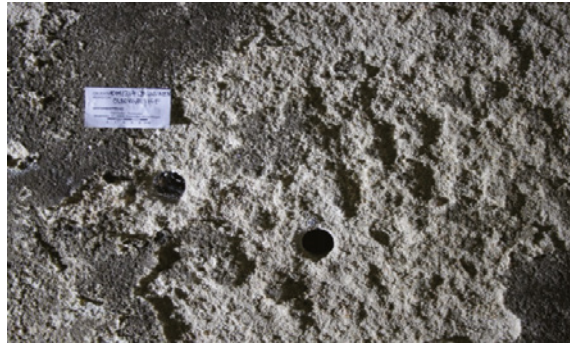
In weiten Bereichen ist die Stabilität der oberflächennahe Steinzone durch Zermürbungsprozesse mit damit einhergehender Lockerung des Kornverbandes verringert. Die heller in Erscheinung tretenden Ausbruchstellen zeigen eine Lockerung des Kornverbandes mit Absanden. Vereinzelt sind an Rändern dieser Verlustzonen dünne, fragile Schalen der oberflächennahen Steinzone mit dunkler Kruste stehen geblieben. Am Boden hat sich besonders zu Füßen der westlichen Figurengruppe eine zum Teil mehrere Zentimeter dicke Sandschicht angesammelt (Bilder 26-29).

Bild 27: Bereich 05.01 Decke mit Verlust der oberflächennahen Steinzone bis in über 1 cm Tiefe

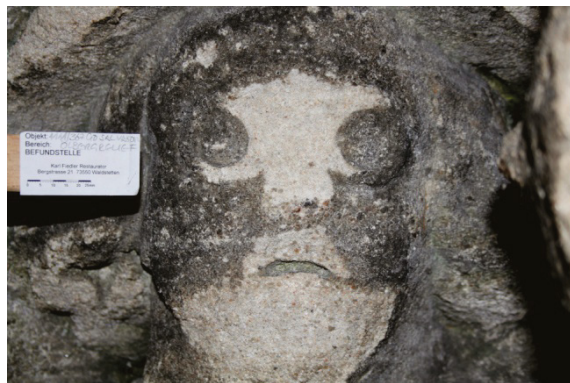
Bild 28: Bereich 06.19 Verlust von Reliefhöhen

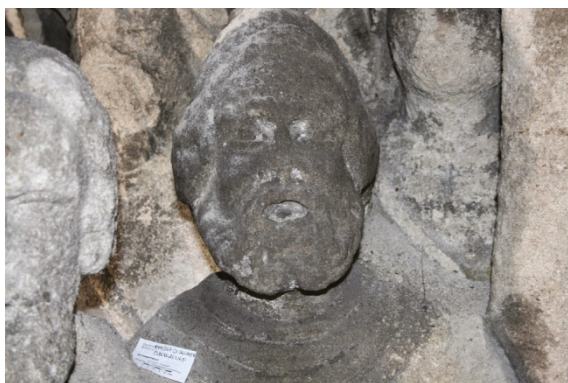
Bild 32: Bereich 06.03 Biologischer Bewuchs in Relieftiefen

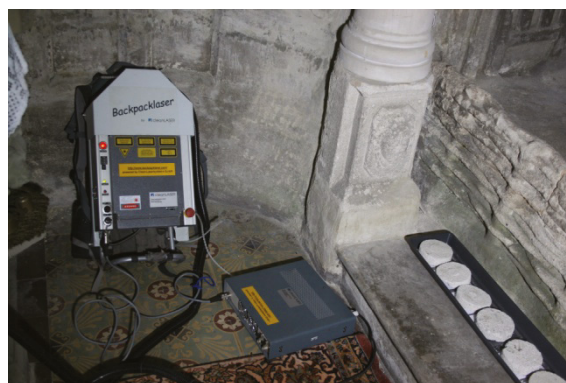
Bild 35: Lasermodul CL 20 Backpack

<sup>13</sup> Luftgekühlter, diodengepumpter Festkörperlaser, Laser Klasse 4. Fa. Clean Laser D-52134 Herzogenrath

Festigungsmaterials nach Abnahme der Verschmutzung erleichtert wurde. Eine Möglichkeit der schonenden Reinigung ist die Reduzierung der Krusten mit dem Laser. Da – abgesehen von der Erwärmung und den entsprechenden Dehnungsprozessen – hierbei keine mechanische Belastung auf die Oberfläche einwirkt, bestand die Möglichkeit, auch hochsensible Ausbruchkanten zu erhalten. Eine Gefahr lag natürlich darin, dass die Kruste bei feinen Schalen zum Teil auch zum Zusammenhalt des Gefüges beiträgt. In einer ersten Versuchsreihe wurden Reinigungsproben an unterschiedlichen Stellen mit unterschiedlich gearteter Verschmutzung und unterschiedlichem Zustand erstellt (Bild 34). Für Reinigungsproben kam das Lasermodul CL 20 Backpack<sup>13</sup>, mit Bearbeitungskopf OSH20, Fokussiermodul  $f=160\text{ mm}$  zur Anwendung (Bild 35). Nachdem eine Reduzierung der dunklen Krusten und Schmutzauflagen in den unterschiedlichen Schädigungszonen problemlos und ohne Verlust oder Schädigung von zermürbten Steinpartien durchgeführt werden konnte, wurde in einer zweiten Versuchsreihe die Reinigung einer größeren Musterfläche in Bereich 04.03. vorgenommen (Bild 37). Während der Reinigung wurden stichprobenartige Messung der Erwärmung mit dem Infrarot-Thermometer<sup>14</sup> vorgenommen. Die Messungen erfolgten während der Laser-Bestrahlung, die Messwerte wurden parallel zur Reinigung abgelesen. In normal verschmutzten Bereichen wurden Erwärmungswerte von  $4,3^\circ$  bis  $7,2^\circ$  ermittelt. In Bereichen mit stärkerer Krustenbildung wie zum Beispiel an Aufsichten, ist eine längere Bestrahlung erforderlich, hier wurden Erwärmungswerte von  $14,5^\circ$  ermittelt.

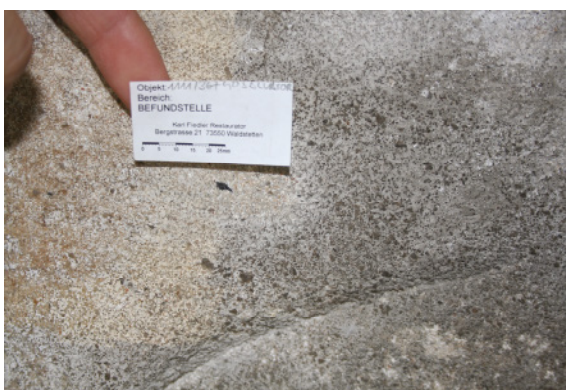
Um die gelbliche Färbung des Reinigungsergebnisses mit dem Laser einordnen zu können und eine Veränderung der Oberfläche durch die Laserbehandlung ausschließen zu können, wurde in einem Bereich mit stabiler Oberfläche eine Vergleichsprobe zur Reinigung mit Glasfaserstift und Akapad®-Schwamm vorgenommen. Die trocken-mechanische Reinigung mit dieser Methode führte zu einem in der Färbung vergleichbaren Ergebnis (Bild 36). Eine Farbveränderung durch die Laser-Reinigung fand demnach nicht statt. Die Reinigung war im Vergleich zur Laser-Reinigung aufwendiger und weniger gleichmäßig, sie stellte zudem eine erhebliche me-

chanische Belastung dar und wäre nur in wenigen Bereichen schadensfrei durchführbar gewesen.

Bild 36: Bereich 04.03 Vergleichsprobe trocken-mechanische Reinigung

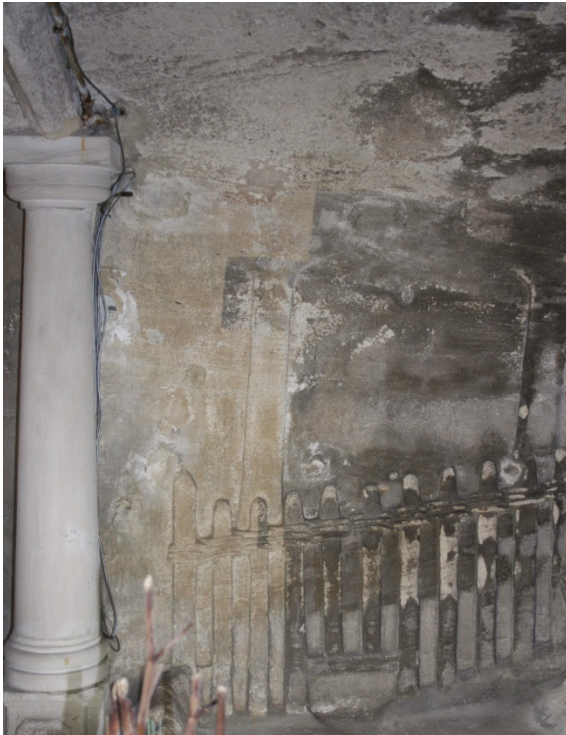
Bild 37: Laser-Reinigung Musterfläche in Bereich 04.03

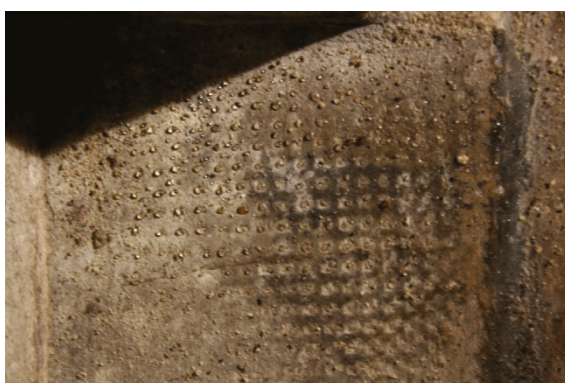
Bild 39: Zementfußboden mit Kondenswassertropfen

Die klimatischen Bedingungen während der Festigungsversuche lassen sich anhand der Messdaten der Klimamessung und der TDR-Sondenmessung nachvollziehen. Einen Hinweis auf die hohe Raumfeuchte geben die Kondenswassertropfen auf dem Zementboden (Bild 39).

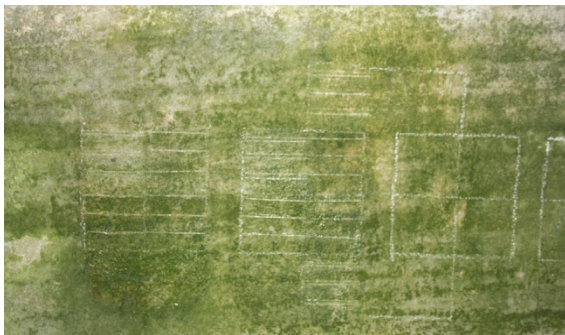
Nach Auswertung dieser ersten Versuche und vielversprechenden Ergebnissen wurden weitere Festigungsproben vorgenommen. Zur Beurteilung der gegenseitigen Beeinflussung von Festigung und biologischem Befall wurden in Zusammenarbeit mit Frau Dr. S. Scheerer und Frau Dr. J. Zöldföldi in der unteren und oberen Kapelle Probenflächen erstellt bzw. Probekörper bearbeitet (Bild 40, 41).

Bild 40: Probefläche Untere Kapelle zur Beurteilung der Festigung im Zusammenhang mit biogenem Bewuchs

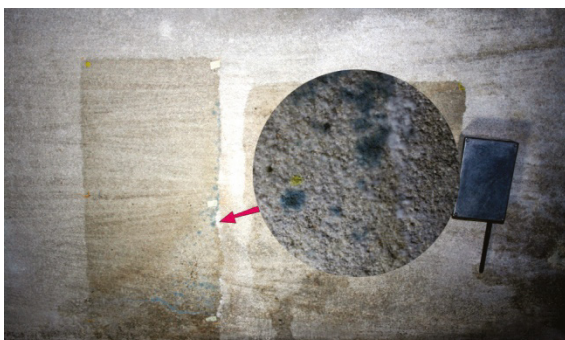
Bild 41: Probenbereich (links) nach 2 Wochen mit Schimmelbildung an rechtem Rand

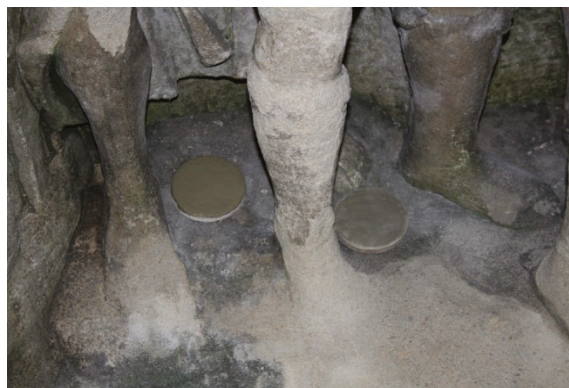
Bild 43: Zur Härtung am Objekt ausgelegte Probekörper mit Kittmasse

Als Basisrezeptur für die ersten Proben wurde eine bereits an anderen Sandsteinobjekten bewährte Kittmasse verwendet. Es handelt sich um eine Mischung von Steinsanden und -Mehlen und dem Bindemittel Syton X30. Als Probekörper wurde mit Festiger 1 behandelte und auf eine auf ca. 50 % Steifeuchte konditionierte Scheiben von Bohrkernen des Stubensandsteins verwendet. Die Probekörper wurden zur Aushärtung über mehrere Tage in der Ölbergnische ausgelegt und anschließend zur Untersuchung in der MPA wieder entnommen (Bild 43)<sup>16</sup>.

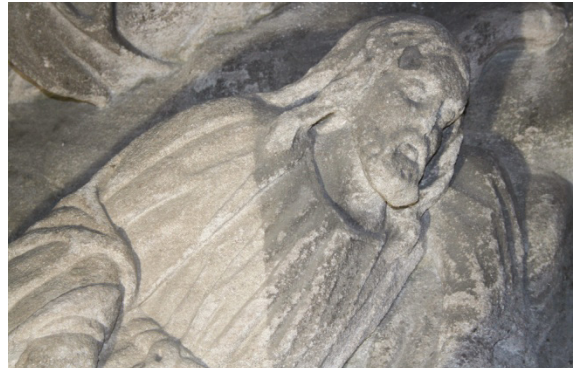
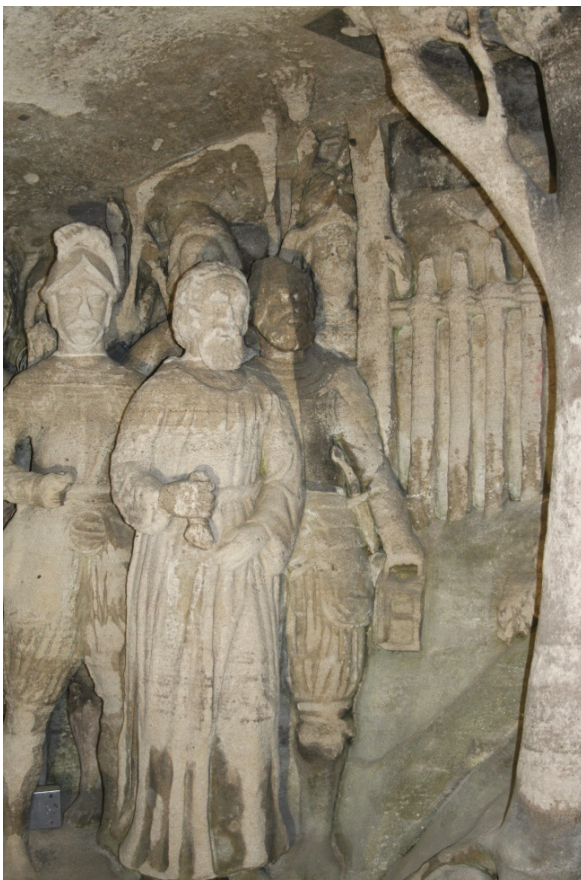
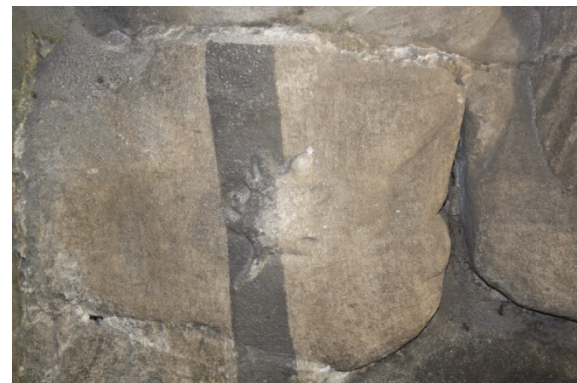
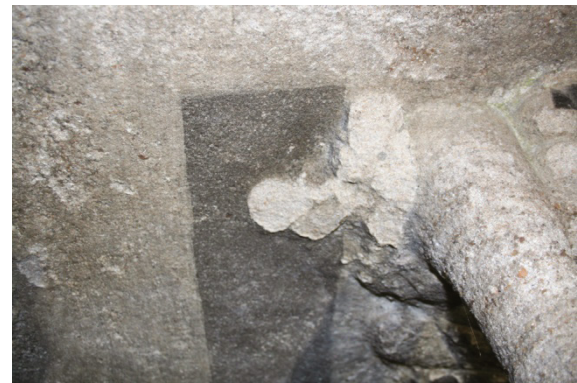
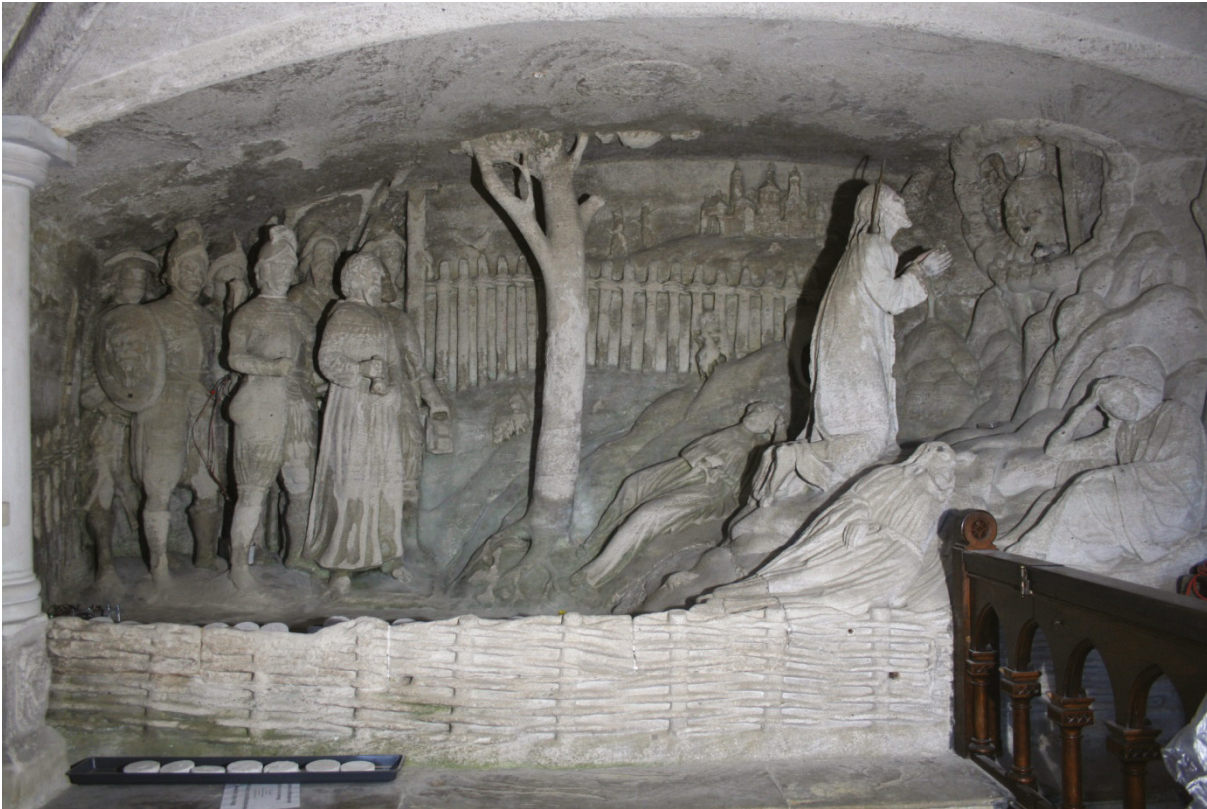
Bild 45: Laser-Reinigung, Detail Zwischenzustand Bereich 06.08

Bild 44: Laser-Reinigung Zwischenzustand Bereich 06

Bild 46: Laser-Reinigung, Detail Zwischenzustand Bereich 03.02

Bild 47: Laser-Reinigung, Detail Zwischenzustand Bereich 05.01 (Decke)

Bild 48: Gesamtansicht nach Laser-Reinigung

Die Reduzierung dunkler Krusten und Schmutzauf-lagen mittels Laser-Reinigung wurde im März/April 2012 an der gesamten Ölberggruppe durchgeführt. Es konnte eine Reduzierung der dunklen Krusten und Auflagen entsprechend der Arbeitsproben erzielt werden (Bilder 44-48).

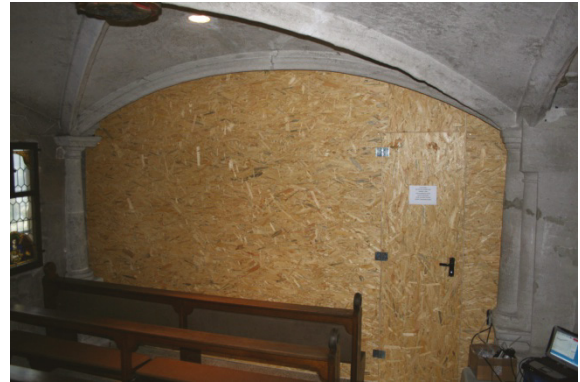
Bild 49: Trennwand für Bearbeitung Ölberg, rechts unten permanente Messung der Ethanol-Konzentration im Ölbergbereich

Wegen des hohen Ethanol-Gehaltes im Festiger und der bei der Hydrolyse zu erwartenden zusätzlichen Ethanol-Entwicklung waren entsprechende Schutzmaßnahmen notwendig. Um das Luftvolumen zu reduzieren und eine Verteilung von Ethanol-Dämpfen im gesamten Kapellenraum zu vermeiden, wurde die westliche Zone der Kapelle durch eine temporäre Trennwand aus Holzfaserplatten abgetrennt (Bild 49). Eine Reduzierung des während der Festigung und während des Hydrolyseprozesses frei werdenden Ethanols wurde durch Installation und Betrieb einer Absauganlage gewährleistet (Bild 50). Während der Applikation wurde die Alkoholkonzentration im Arbeitsraum kontinuierlich gemessen. Bei Überschreiten eines festgelegten Wertes wurde die Applikation unterbrochen. Innerhalb des Arbeitsraumes waren Schutzkleidung und Atemschutzmaske obligatorisch.

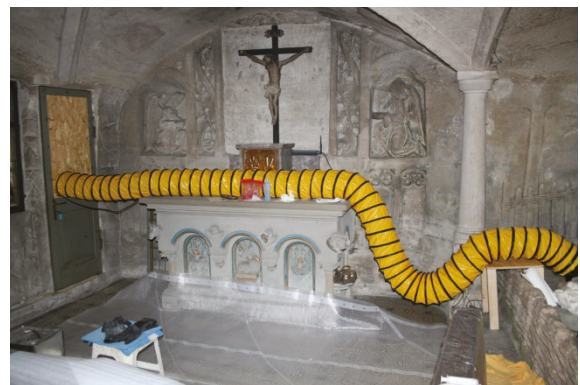
Bild 50: Absauganlage für permanenten Luftaustausch
