# Modellhafte Konservierung der anthropogen umweltgeschädigten Felsenkapellen von St. Salvator in Schwäbisch Gmünd

Abschlusskolloquium DBU Projekt St. Salvator,  
4. und 5. Mai 2015, Schwäbisch Gmünd

Tagungsband

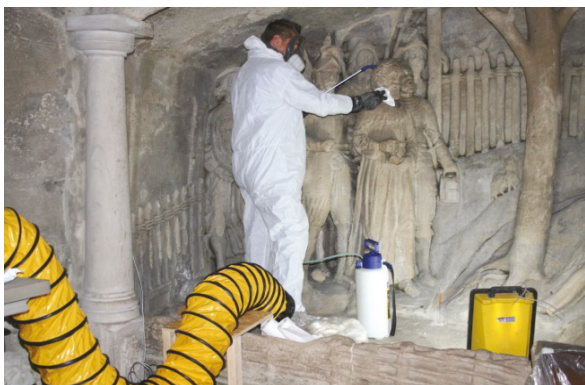
Bild 52: Flutung mit Gartensprüh-Flasche

Da eine werkstückgerechte Tränkung in diesem Fall nicht möglich war, wurde die Ölbergnische für die Festigung vorab in fünf Tagwerkbereiche unterteilt (Bild 51). Der erste Bereich hatte eine variable Größe mit ausreichend Möglichkeiten, die Tränkungszone des ersten Tages zu verkleinern. Die Tränkung konnte jedoch entsprechend der Planung durchgeführt werden. Die Applikation des Festigers erfolgte durch Fluten mit der Gartenspritze (Bild 52). In Zone 1 konnten durch mehrmaliges Fluten insgesamt ca. 18 Liter eingebracht werden.

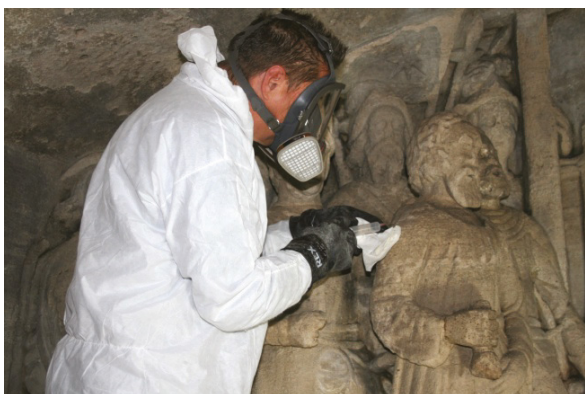
Bild 53: Gezielte Applikation mit Spritze und Kanüle

Als Reaktion auf diese Gegebenheit musste die Art der Applikation modifiziert werden. In den folgenden Tränkungszone wurde nach einer durch Fluten mit der Gartenspritze erreichten ersten Sättigung nur noch gezielt kleinere Menge Festiger mit Spritze und Kanüle an besonders stark saugenden Bereichen appliziert (Bild 53). Mit dieser differenzierteren Vorgehensweise konnte die Aushärtung einer Schicht aus überschüssigem Festiger an der Oberfläche vermieden werden. Um im Verlauf der Hydrolyse frei werdende Lösemittel abzutransportieren, wurde die Absauganlage noch mehrere Wochen nach der Festigung weiter betrieben. Parallel hierzu wurde ein Absorber zur Reduzierung von eventuell sich bildenden Schimmelsporen eingesetzt.

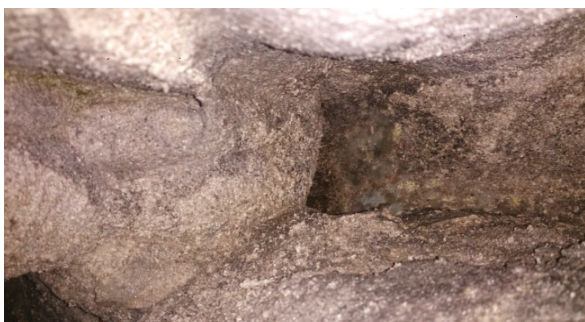
Bild 55: Schimmelbildung in Relieftiefen

Während der Abnahme des überschüssigen Festigers wurde Schimmelbildung in den Relieftiefen festgestellt (Bild 55). Die Schimmelentwicklung wurde während der nach Festigung und Kittung / Schlammung regelmäßig stattfindenden Kontrollen überprüft und abgesaugt<sup>18</sup>.

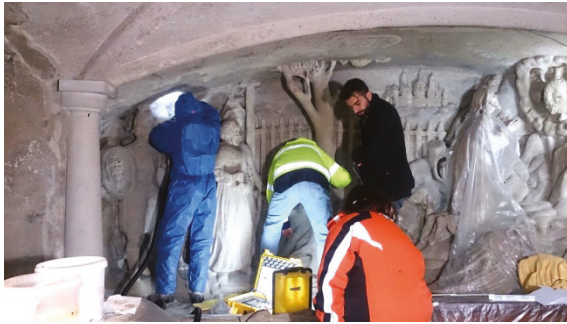
Bild 56: Nach der Festigung Absaugung von Schimmelbildung in den Tiefen / Kontrolle der Festigung durch Ultraschall-Laufzeitmessung

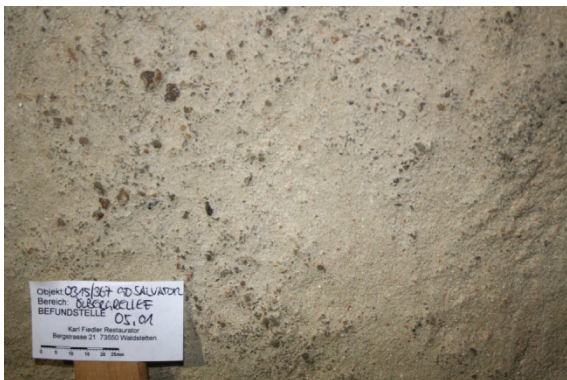
Bild 59: Beispiel - flächige Schlämme im Deckenbereich

Zur Stabilisierung dieser Schadensbereiche wurden die zahlreichen kleinen Ausbrüche und Vertiefungen im Sinne von Mikro-Kittungen mit einer Kieselsol-gebundenen Schlämme aufgefüllt und Schuppen und Sandkörner sichernd eingebettet (Bild 58). Durch die Verfüllung von Auswitterungen konnte die Angriffsfläche für weitere Erosion vermindert und die noch erhaltenen Oberflächenbereiche stabilisiert werden (Bild 59).

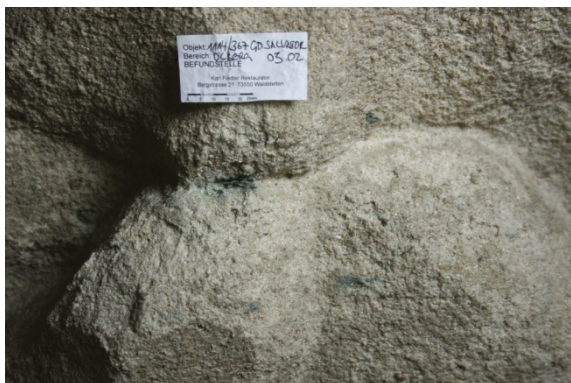
Bild 60: Aufbruchstelle in Landschaft nach der Festigung vor der Kittung / Schlämmung

Die kieselsol-gebundene Schlämme wurde mit Pinseln aufgetragen, wobei durch stufendes Auftragen ein möglichst tiefes Eindringen in Hohlräume und Risse erzielt werden sollte. Um die erhaltenen Oberflächenzonen mit den originalen Bearbeitungsspuren nicht zu überdecken, wurde überschüssige Schlämme abschließend mit feuchten Mikroporenschwämmen abgenommen. Im Laufe der Schlämme wurde festgestellt, dass die Schlämme in der großflächigen Applikation in der feuchten Ölbergnische nur sehr langsam trocknet. Da ein Trocknen für das Abbinden der Schlämme unerlässlich war, wurde eine Unterstützung des Trockenprozesses durch Feuchtereduzierung vorgenommen. Parallel erfolgte eine Verbesserung der Luftzirkulation durch Ventilatoren und die Reduzierung von Lösemitteldämpfen und eventuell sich bildenden Schimmelsporen mit Hilfe des Absorbers (Bilder 60-65).

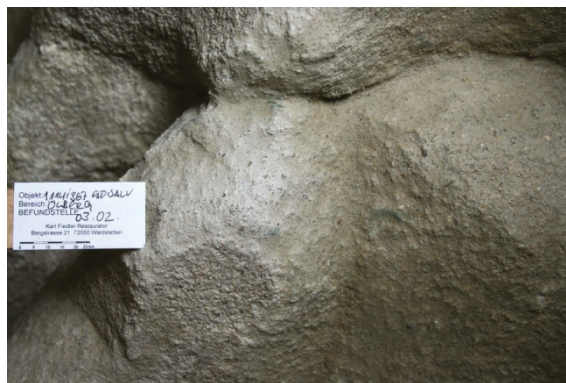
Bild 63: Aufbruchstelle in Landschaft nach der Kittung / Schlämmung

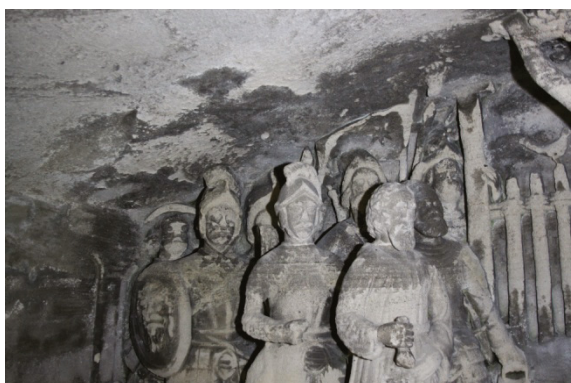
Bild 61: Vergleichsaufnahme Westliche obere Zone vor der Konservierung

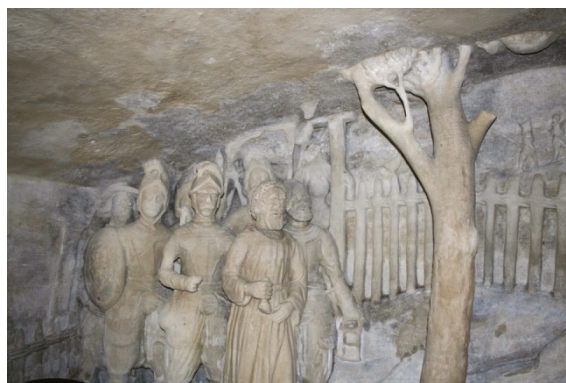
Bild 64: Westliche obere Zone nach Kittung und Schlämmung während der Trocknung

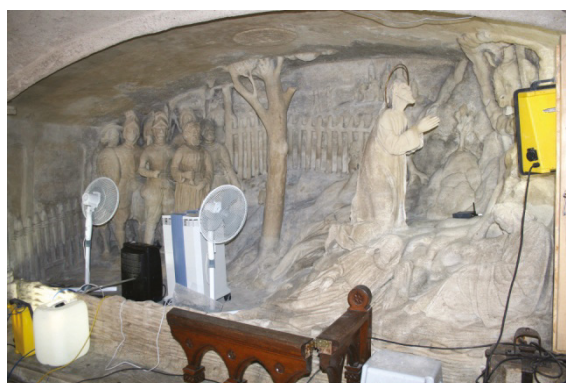
Bild 65: Trocknung von Kittungen / Schlämmen durch Entfeuchtung, Absorbition, und Ventilation in der Ölbergnische

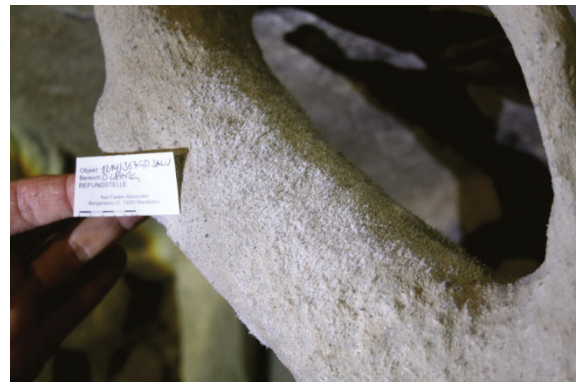
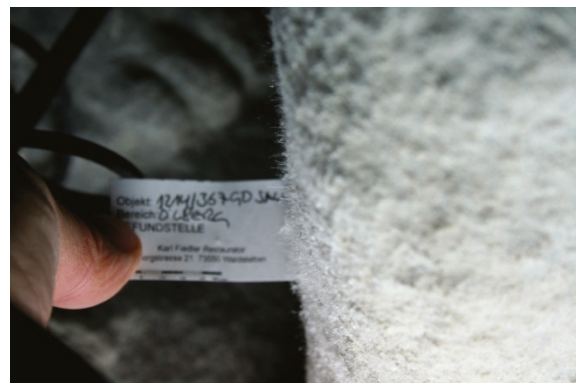
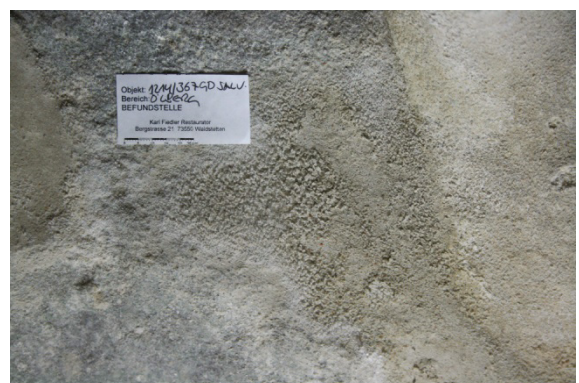
Bild 66: Salzkristallisation während der Entfeuchtung nach Kittung und Schlämmung

Bild 67: Salzkristallisation während der Entfeuchtung nach Kittung und Schlämmung

Bild 68: Salzkristallisation während der Entfeuchtung nach Kittung und Schlämmung

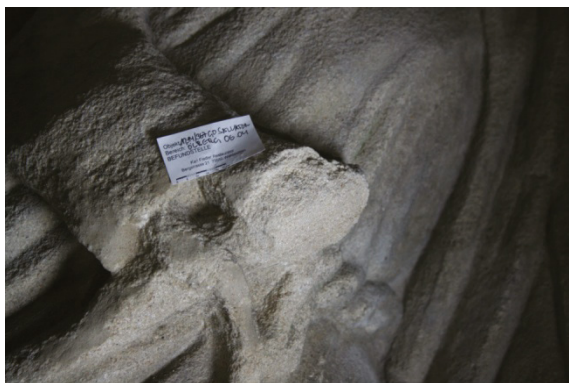
Bild 69: Bereich 06.04. Klebung, Vorzustand

An der Hand der Petrus-Skulptur war vermutlich durch Quellung während der Festigung ein Stück abgefallen. Das Bruchstück wurde separat gefestigt und nach der Aushärtung an der Bruchstelle angeklebt und angekittet (Bilder 69-71).

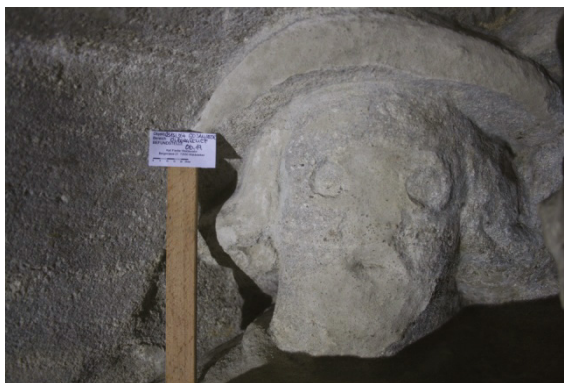
Bild 27: Bereich 05.01 Decke mit Verlust der oberflächennahen Steinzone bis in über 1 cm Tiefe

Bild 72: Bereich 06.19 Vergleich zu Bild 27

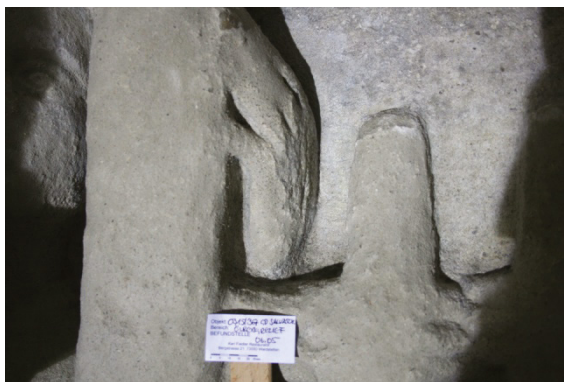
Bild 31: Bereich 06.19 Biogener Bewuchs in Relieftiefen

Bild 73: Bereich 06.05 Vergleich zu Bild 31

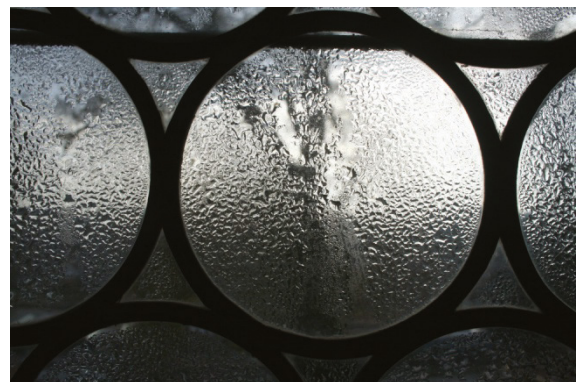
Bild 75: Kondenswasserbildung an den Fenstern

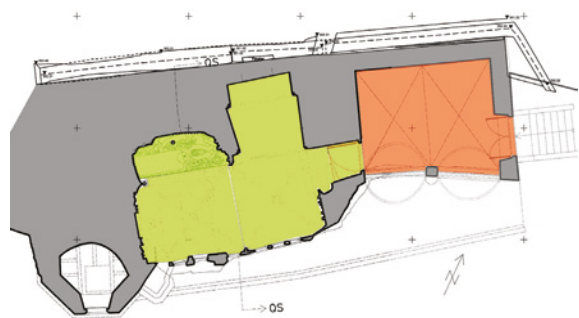
Die Ölbergzone (grün) würde eine ausreichend hohe Luftfeuchte bieten, die eine Kristallisation von Salzen (unter ca. 80%) verhindert und den Feuchte-Transport vom Fels her unterbindet.

Bild 76: Vereinfachte Darstellung der Klima-Zonen

Die Festlegung der Eckwerte ergibt sich aus den zum Teil entgegengesetzten Anforderungen der Ausstattung. Die obere Felskapelle im direkten Anschluss an die Ölbergzone kann ohne Abtrennung sicher nicht entsprechend der Anforderungen für die Ausstattungsstücke aus Holz klimatisiert werden. Hier werden die Anforderungen der Ölbergnisse die anzustrebenden Klimawerte auch für den restlichen Raum bestimmen.

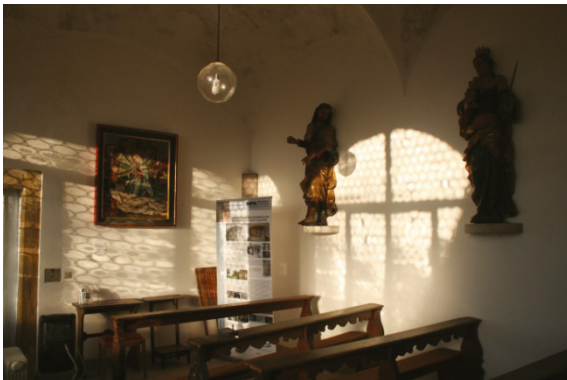
Bild 78: Salvator, Obere Kapelle, Vorraum, Besonnung der Holzobjekte am 19.01.2015 ca. 9:00 Uhr

Durch die großen Fensterflächen und deren geringen Isolierwirkung ist eine starke Beeinflussung des Raumklimas durch das Aussenklima gegeben. Besonders stark tritt dies an sonnigen Wintertagen in Erscheinung. An zwei sonnigen Tagen im Januar wurde am Messknoten in Raummitte (auf Kirchenbank) innerhalb einer Stunde eine Erwärmung von ca. 4°C auf 11°C und entsprechender Absenkung der Feuchte von ca. 92% auf 70 % gemessen.

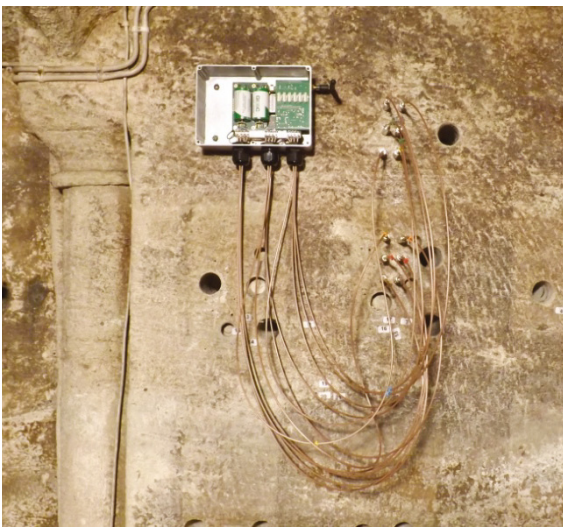
Bild 1 Drahtloser Sensorknoten zur Materialfeuchtebestimmung mittels elektr. Impedanzspektroskopie

Daher wurde in den Kapellenräumen ein drahtloses Monitoringsystem zur kontinuierlichen Erfassung der innen- und außenklimatischen Verhältnisse und weiterer für die Bewertung notwendigen Kenndaten installiert. Dazu gehören ein Sensor zur Erfassung der Türöffnung am Eingang der oberen Kapelle sowie weitere Sensoren zur Erfassung der Materialfeuchte im Bereich der Nische des Beichtstuhls. Zu Letzteren gehören sowohl Messungen zur relativen Luftfeuchte im Bohrloch als auch direkt in den Sandstein eingebrachte Sensoren zur Bewertung der Feuchtesituation mittels der elektrischen Impedanzspektroskopie [Lehmann 2011; Lehmann 2013].

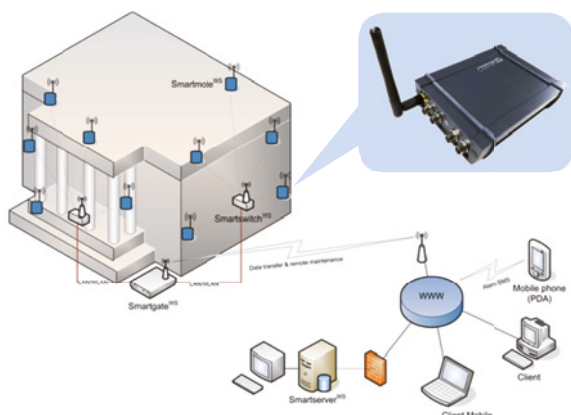
Bild 2 Prinzipielle Funktionsweise eines drahtlosen Sensornetzes (hier ein einfaches, sternförmiges Netz) für die Bauwerksüberwachung und drahtloser Sensorknoten.

In der Regel wurden im 5-Minutentakt Messwerte zu den Klimadatenpaaren aus Temperatur und relativer Feuchte der Luft erfasst und über eine sternförmige Netzwerktechnologie von den batteriebetriebenen Sensoren an eine im Bereich des Altars installierte Basisstation drahtlos übertragen. Von hier aus wurden über eine GSM-Verbindung die Daten auf einen Server übermittelt und in einer Datenbank gespeichert.

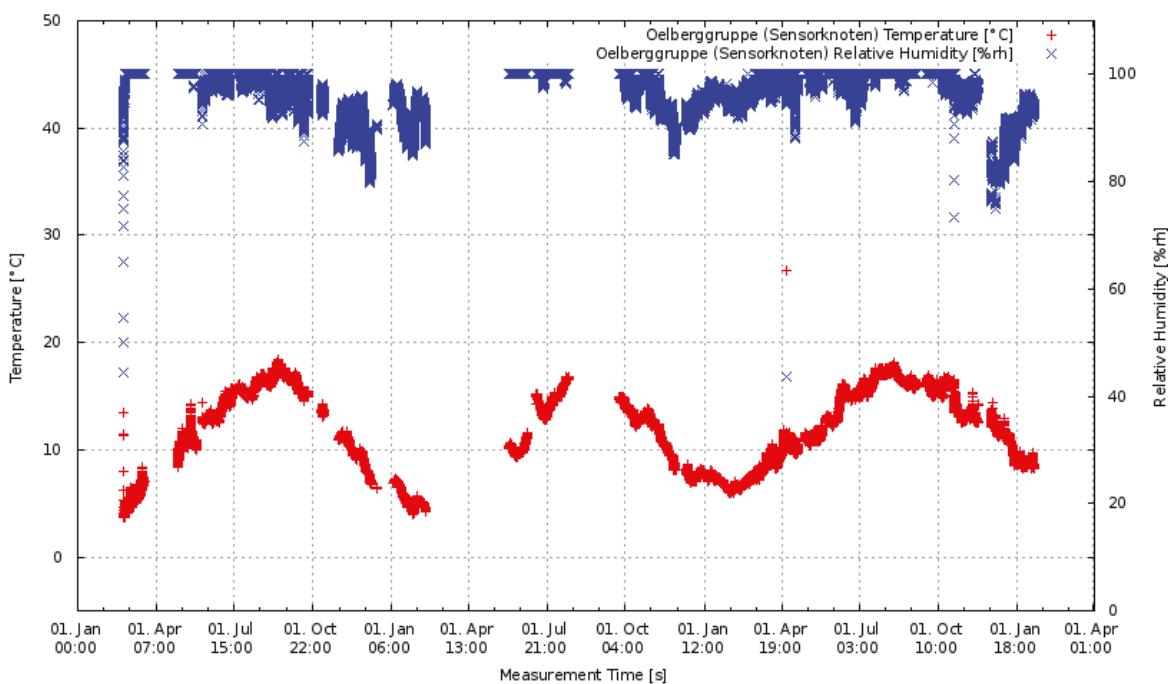
Bild 7 Temperatur und Feuchtigkeitsverlauf direkt am Ölberg zwischen Januar 2012 und Dezember 2014

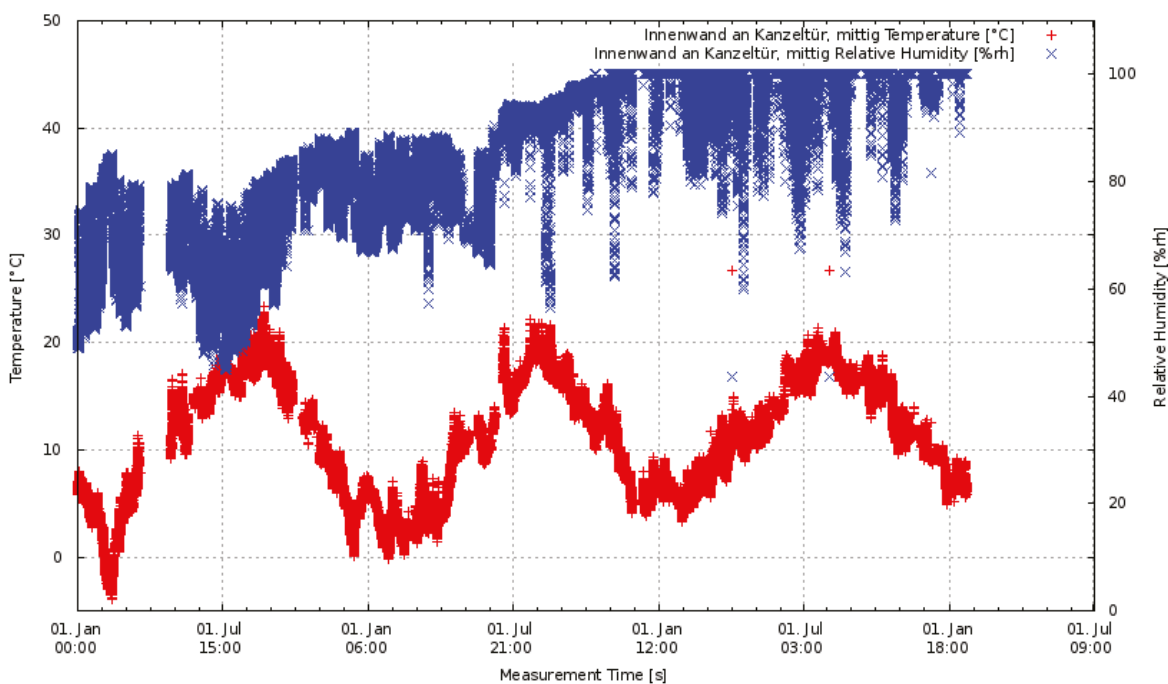
Bild 8 Temperatur- und Feuchtigkeitsverlauf innen im Bereich der Kanzeltür zwischen Januar 2012 und Dezember 2014.

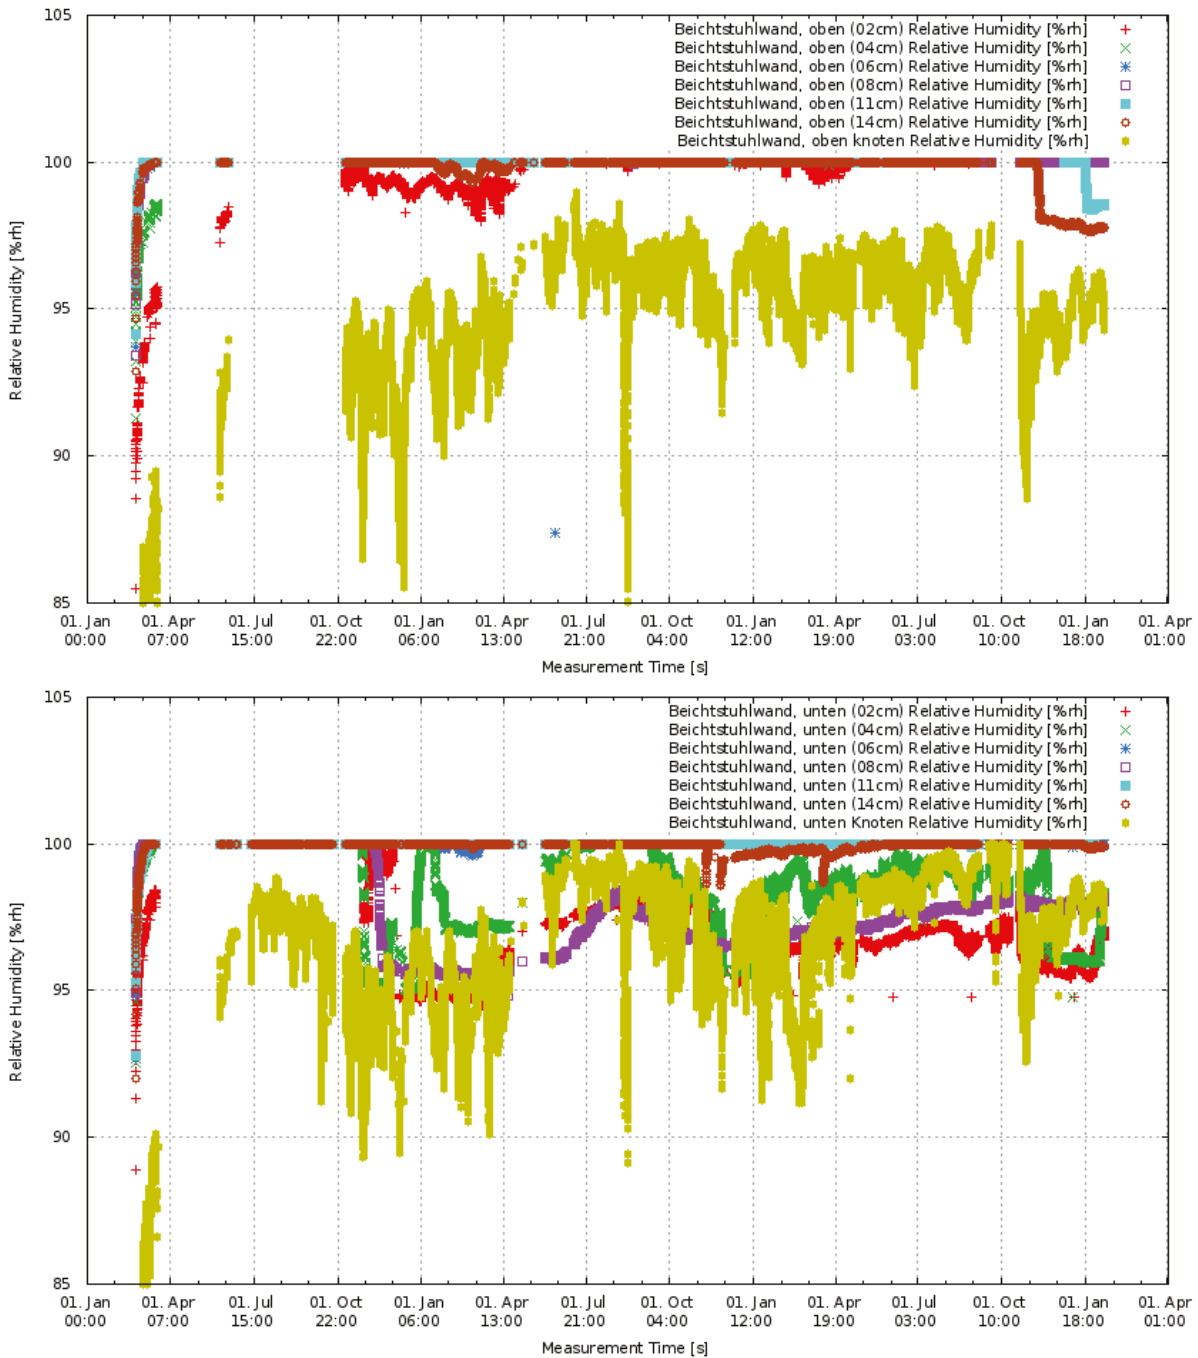
Bild 9 Tiefengestaffelte Feuchtemessungen im oberen und unteren Bohrloch in der Beichtstuhlwand (Zeitraum 2012 bis 2014)

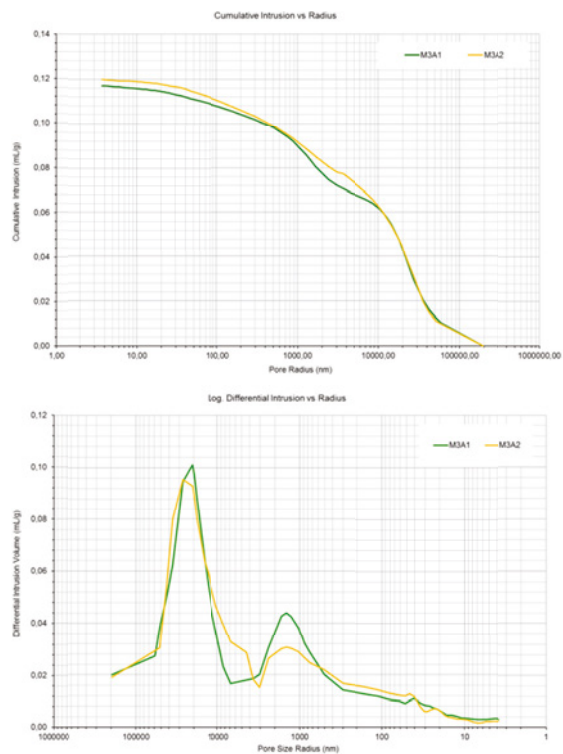
Bild 5 Kumulative Intrusionskurve (oben) und Porengrößenverteilung (unten) im Musterfeld 3, ohne Festigung, in verschiedenen Tiefen.

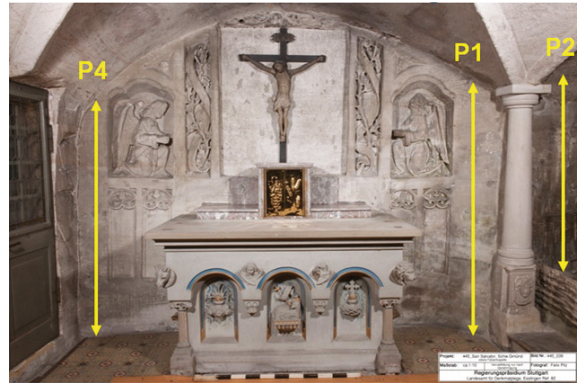
Bild 6 Messprofile mit dem TDR Messgerät in der Oberen Kapelle (Foto: Landesamt für Denkmalpflege im RP Stuttgart, Felix Pilz).

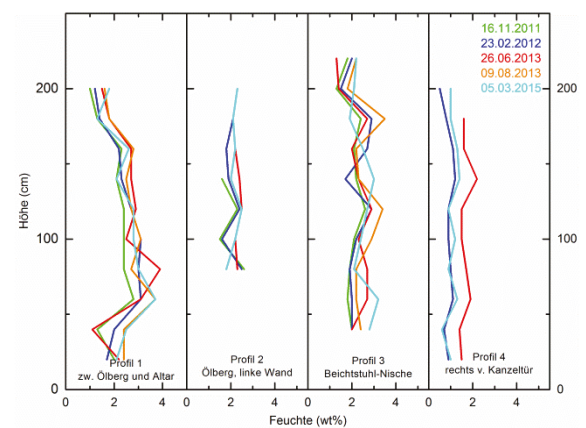
Bild 7 Feuchtemessungen mit dem TDR Messgerät in 4 Profilen in der Oberen Kapelle

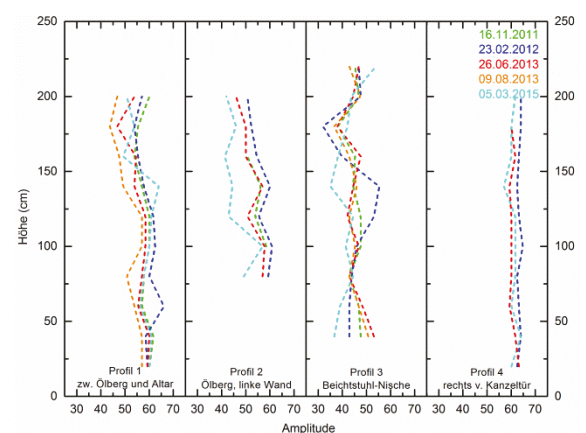
Bild 8 Amplituden der TDR-Messungen in der Oberen Kapelle

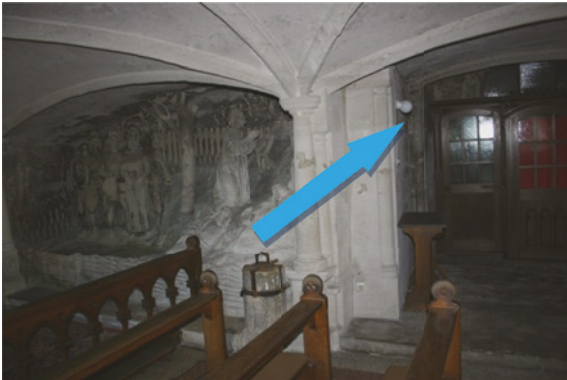
Bild 9 Musterflächen für weiterführende Materialanalysen und für die Erprobung der Festigungsmittel

Zusätzlich zu zerstörungsfreien und minimalinvasiven Untersuchungen konnten an Musterflächen für die Erprobung des Festigungsmittels mehrere Bohrkern für tiefengestaffelte Untersuchungen entnommen werden. Die Musterflächen befinden sich im Bereich des Beichtstuhls, an der linken Seitenwand der Nische vor der Ölbergdarstellung und sind normalerweise vom Beichtstuhl verdeckt (Bild 9). Die Musterflächen wurden in zwei Höhen (150-170 cm und 180-200 cm vom Bodenniveau, Bild 10) mit jeweils 4 Feldern angelegt. Dieser Bereich zeigte die stärkste Salzbelastung. Im Bereich der Musterflächen wurden zu verschiedenen Zeiten Bohrkern (Durchmesser 20 und 35 mm) gezogen. Materialfeuchte und Salzkonzentration wurden im Tiefenprofil wurden (Tabelle 1 bis 3). Die Ergebnisse vom Mai 2012 zeigen, dass der Stubensandstein in der Kapelle einen sehr hohen Feuchtegehalt aufweist; 3,66 bis 4,85 Masse-% entsprechen etwa 30 bis 50 % Durchfeuchtungsgrad. Zur Oberfläche hin nimmt der Feuchtegehalt ab, was auf eine Phase der Austrocknung zu diesem Zeitpunkt hinweist. Nach der anhaltenden Regenperiode im Frühjahr 2013 stieg der Durchfeuchtungsgrad auf bis zu 80 % (Bohrkernentnahme im Juni und August 2013, Tabellen 2-3) an. Aus diesem Grund, konnten die Fes-

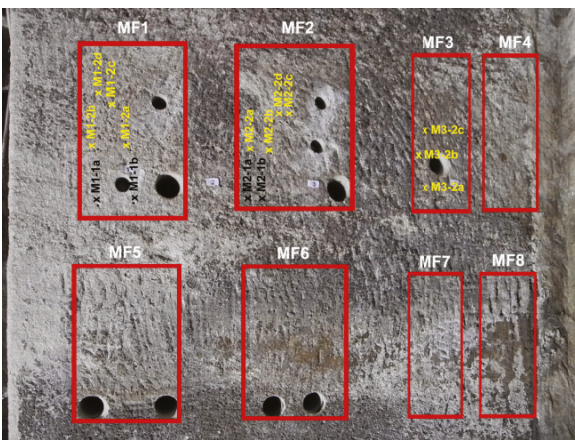
Bild 10 Anordnung der Musterflächen in der Beichtstuhlnische

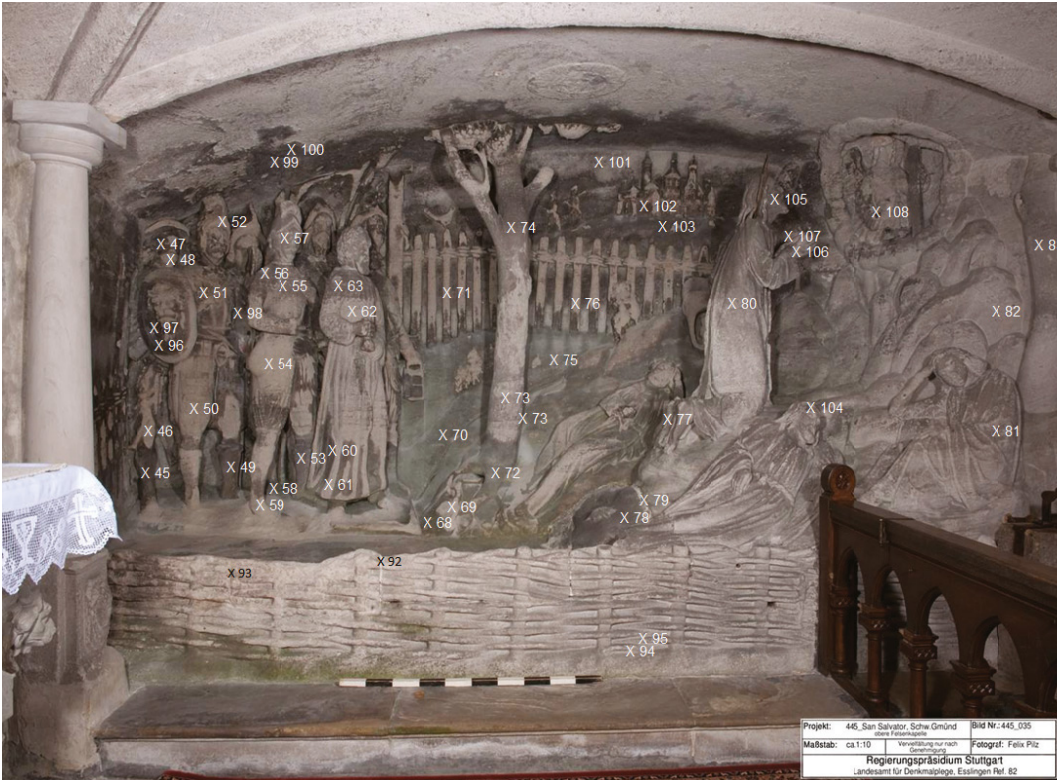
Bild 11 Analysenpunkte der zerstörungsfreien NIR-Messungen am Ölberg [Dokumentationsgrundlage: Landesamt für Denkmalpflege im RP Stuttgart, Felix Pilz].

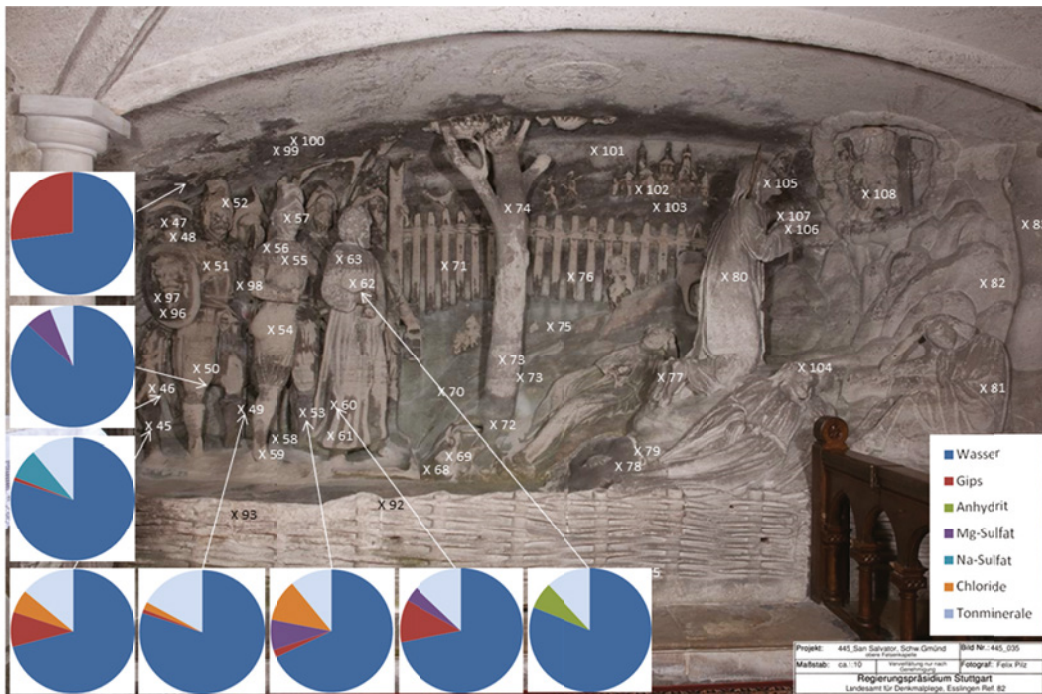
Bild 12 Beispiel für die Auswertungen der IR-Messungen an den figürlichen Darstellungen. [Dokumentationsgrundlage: Landesamt für Denkmalpflege im RP Stuttgart, Felix Pilz]

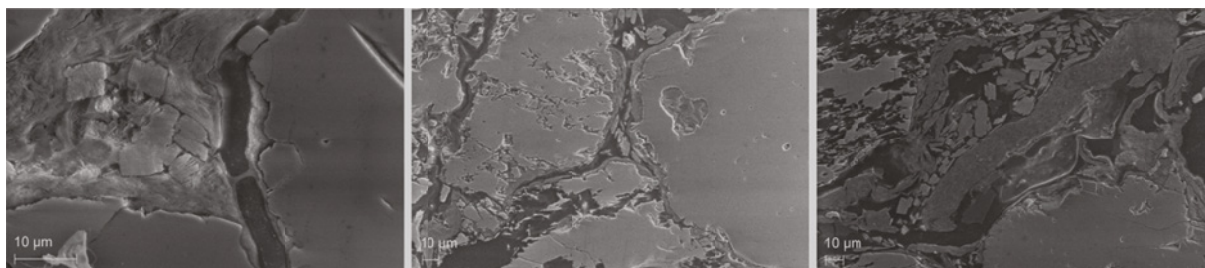
Bild 16 REM Aufnahme des Dünnschliffs einer mit dem I-1 gefestigten Probe in unterschiedlichen Tiefen: links ca. 2 mm, Mitte ca. 8 mm und rechts ca. 15 mm von der Oberfläche entfernt.

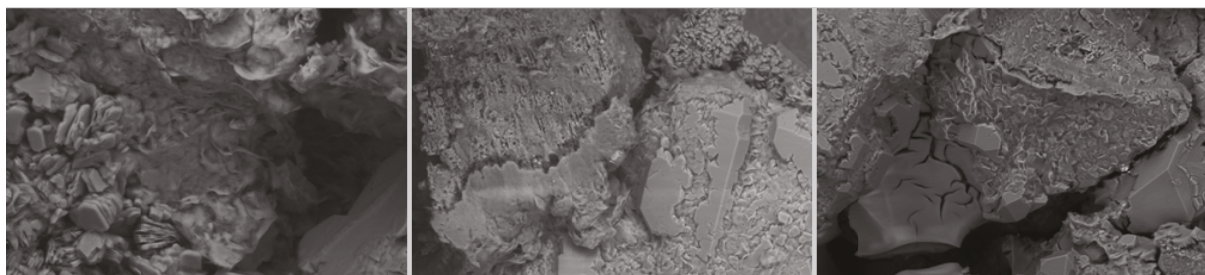
Bild 17 REM Aufnahme der Bruchfläche einer mit dem I-1 gefestigten Probe in unterschiedlichen Tiefen: links ca. 2 mm, Mitte ca. 15 mm und rechts ca. 25 mm von der Oberfläche entfernt.

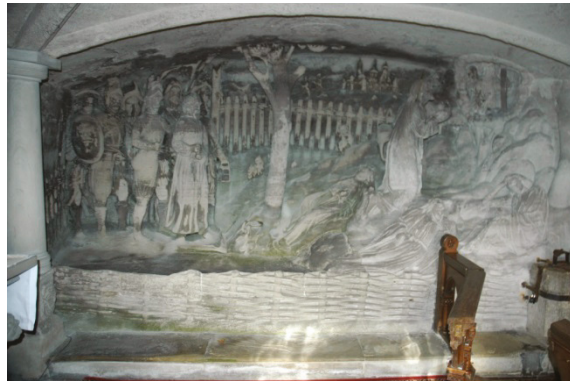
Bild 1: Ölbergsszene in der oberen Kapelle mit braun-grünem Biofilm

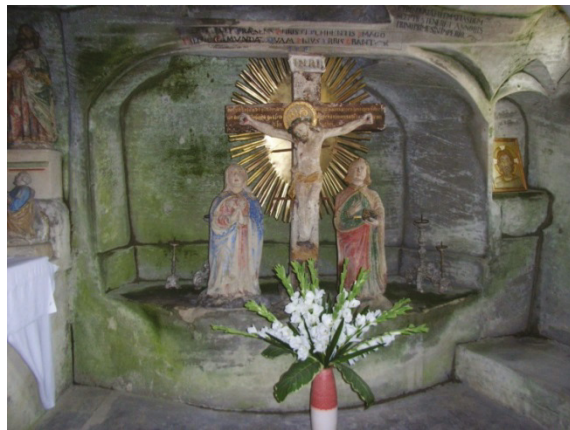
Bild 2: Kreuzigungsgruppe in der unteren Kapelle mit intensiv grünem Biofilm

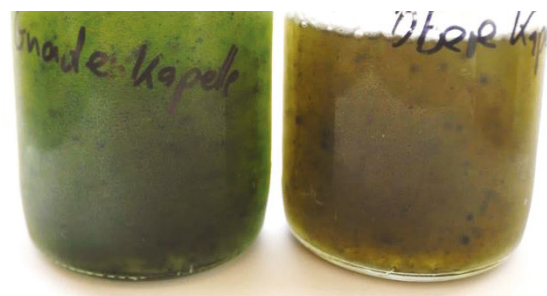
Bild 3: Mischkulturen der Mikroflora in Flüssignährmedium der unteren Kapelle (links) und der oberen Kapelle (rechts)

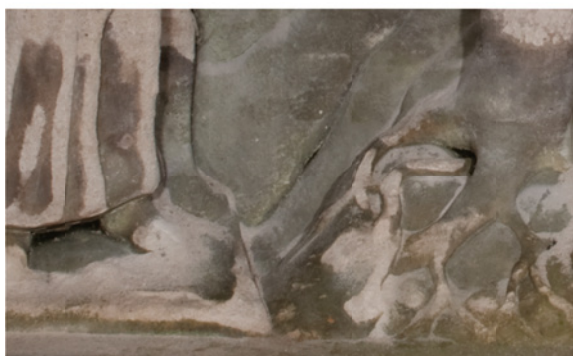
Bild 4: Inhomogene Verteilung des Biofilms in der Ölbergsszene

Vor allem erhabene Stellen waren stark verwittert und zeigten entsprechend keinen Biofilm. Flächige Bereiche wiesen eine bräunlich-grüne Verkrustung auf. In tiefergelegenen Stellen war der Biofilm dagegen nicht krustig sondern schwammig weich und bis zu mehrere Millimeter dick. Die Farbe des Biofilms nahm eine deutlich dunklere und grünere Schattierung ein als die verkrusteten Bereiche.

Die Steinoberflächen der Ölbergsszene in der oberen Kapelle, die allgemein etwas trockener wirkten als das Steinmaterial der unteren Kapelle, wiesen einen sehr inhomogenen Befall auf. Die fleckige Verteilung entsprach dem Erhaltungszustand der Oberflächen. An gut erhaltenen Oberflächen war der Biofilm deutlicher sichtbar und in dichter Ausprägung vorhanden, während stark abgesandete Oberflächen keinen makroskopisch sichtbaren Befall hatten (Bild 1, 4).

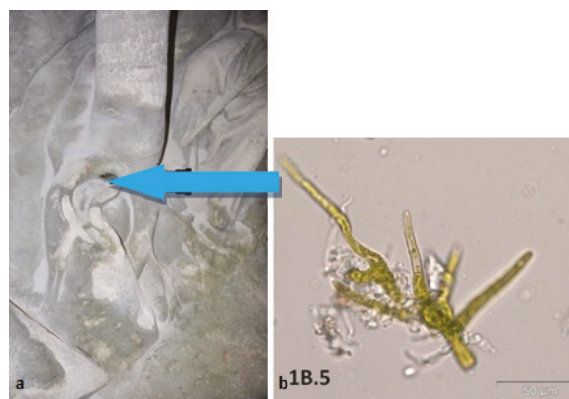
Bild 5: Bildung früher Stadien von Moosen im stark ausgeprägten Biofilm; Übersicht (a), mikroskopische Aufnahme (b); Balken: 50µm

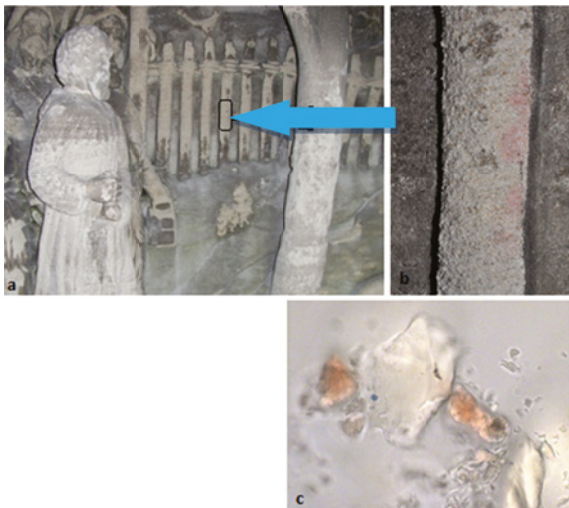
Bild 6: Rosafarbene Stellen im Hintergrund der Ölbergszene. Übersicht (a), Detailaufnahme der rosa Färbung (b), Mikroskopische Aufnahme der rosa Verfärbung (x1000) (c)

Die rosa gefärbten Stellen wurden nun im Rahmen dieses Forschungsprojekts erneut untersucht. Eine Aktivitätsmessung (mittels ATP-Analyse) der Stellen im Vergleich zu umliegenden, nicht-gefärbten Stellen, ergab, dass es sich nicht um einen aktiven Befall biologischen Ursprungs handeln kann. Die mikroskopische Untersuchung bestätigte dies und zeigte darüber hinaus, dass sich keine größere Zelldichte

auf den rosafarbenen Bereichen befand als auf den nicht-gefärbten Bereichen. Dies weist darauf hin, dass es sich bei den rosa gefärbten Stellen nicht um eine Verfärbung biologischen Ursprungs handelte, sondern um eine natürliche Farbvariation des Gesteins (Kalifeldspäte, Analyse MPA).

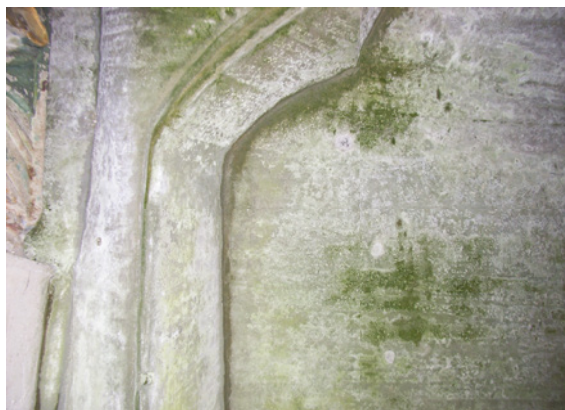
Bild 8: Schichtiger Verlauf des Biofilms, der den Inhomogenitäten des Steins folgte

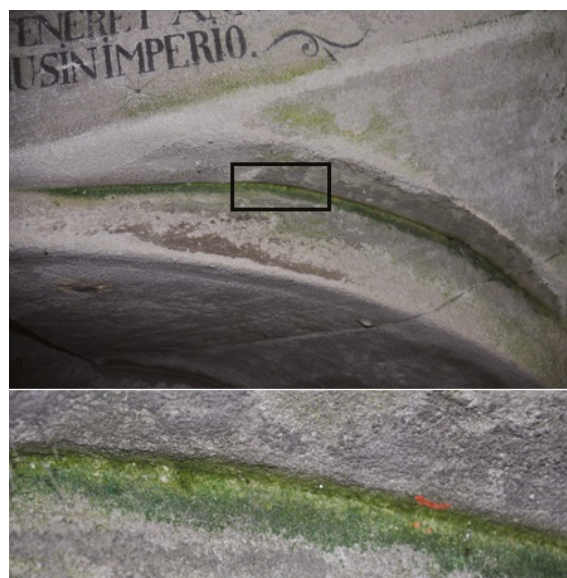
Bild 9: Schichtartige Trennung von Algen (hellgrüner Bereich an der tiefsten Stelle der Kante) und Cyanobakterien (darunterliegender blau-grüner Bereich) in Übersichtsaufnahme (a) und Detail (b)

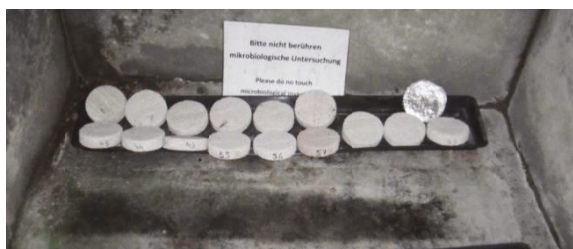
Bild 11: Feuchte Stellen am Boden nach dem Entfernen der Kunststoffbehälter

Zusätzlich zu den Kondensationserscheinungen, bedingt durch das Außenklima, wurde Feuchtigkeit, als Hauptfaktor für mikrobielles Wachstum und Aktivität, vom hinter den Kapellen liegenden Fels an die Oberflächen getragen. Probekörper aus Stein, die in den Kapellen in Kunststoffbehältern standen, wirkten in beiden Kapellen trockener als die originalen Gesteinsoberflächen der Felsenkapelle. Wurden diese Kunststoffbehältnisse verschoben, war die originale Steinoberfläche an dieser Stelle stark durchfeuchtet und zeichnete sich dunkel von der umgebenden Oberfläche ab (Bild 11). Weiterhin war die mikrobielle Aktivität auf Probekörpern, die direkt auf der originalen Steinoberfläche auflagen deutlich höher als die von Proben, die in den Kunststoffschalen lagen (Bild 12). Die größere Streuung und damit der höhere statistische Fehler (siehe Fehlerindikatoren) lag an der geringeren Anzahl der Messungen an den Probekörpern, die direkt auf dem Fels gelagert waren.

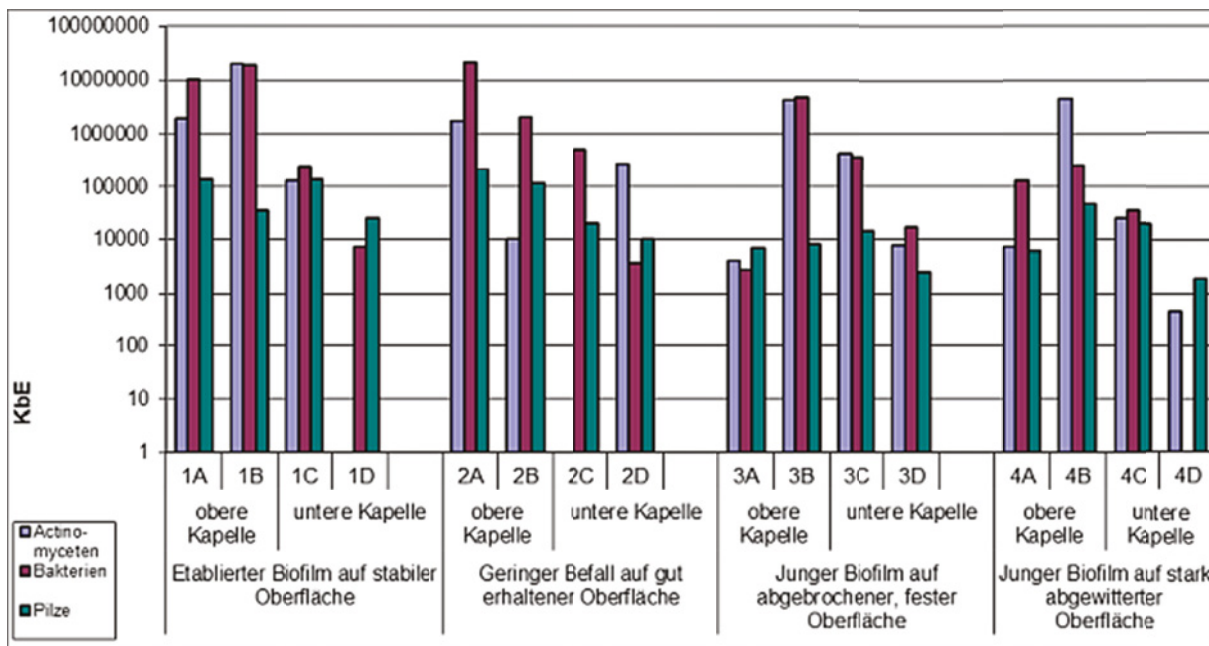
Bild 13: Quantitative Untersuchung von Actinomyceten, sonstigen Bakterien und Pilzen in der oberen unteren Kapelle

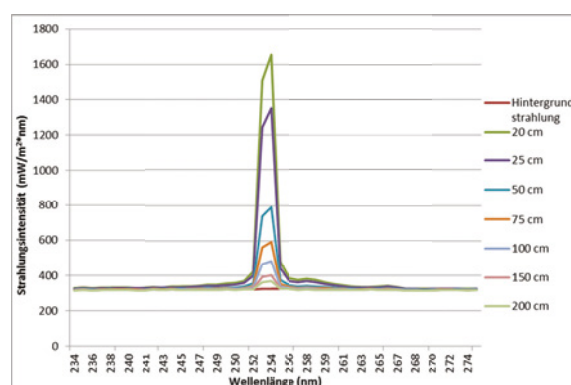
Bild 18: UV-Strahlungsintensität in Abhängigkeit von der Entfernung der Strahlungsquelle zur bestrahlten Oberfläche

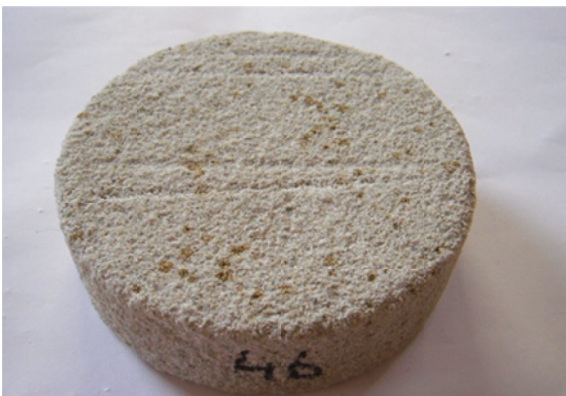
Bild 21: Punktförmige, braune Farbveränderungen der Oberfläche des Probekörpers nach der H<sub>2</sub>O<sub>2</sub> Behandlung

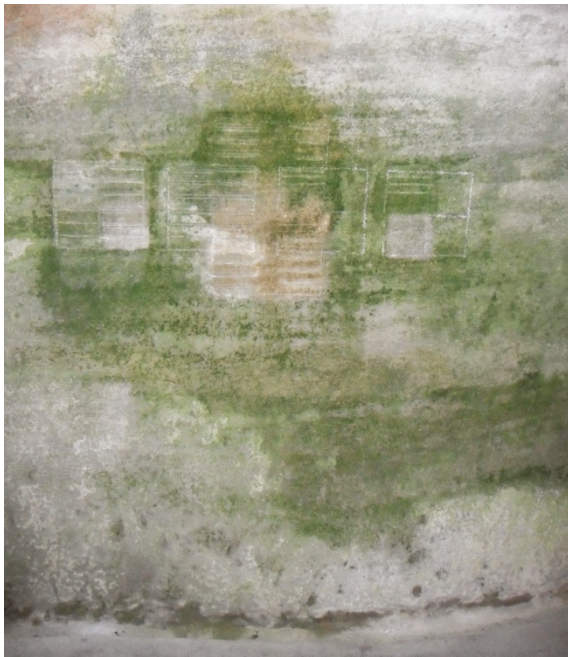
Bild 26: 1= Festiger I-1, L= Festiger II-L

U= UV-C Bestrahlung, E= Isopropanol Behandlung,  
Graue Flächen= vor der Behandlung mechanisch  
mit Pinsel u. Mikrofasertüchern gereinigt;  
linke Seite= vor der antimikrobiellen Behandlung  
gefestigt; rechte Seite= nach der antimikrobiellen  
Behandlung gefestigt

Die ausgewählten Probefelder waren sehr stark von Mikroorganismen befallen und stellten damit eine Extremsituation für die Entfernung des Biofilms in der unteren Kapelle dar. UV Strahlung ist eine reine Oberflächenbehandlung, dessen Eindringtiefe sehr gering ist und selbst bei stark UV-transparenten Materialien im oberflächennahen Bereich bleibt. Die mechanische Reinigung der Oberfläche vor der UV Bestrahlung hat daher die Effektivität der Behandlung deutlich verbessert. Trotzdem blieben unter den durch die Bestrahlung abgetöteten Zellen weitere Algenzellen lebensfähig. In Bild 25 von einer UV bestrahlten Musterfläche wird deutlich, wie die Ritzstreifen der Probenahme vor der Bestrahlung (graue Pfeile) besonders stark gebleicht wurden, da durch die Probenahme der Biofilm weitgehend entfernt wurde. Stellen, die erst nach der UV Bestrahlung geritzt wurden (grüne Pfeile) entfernten die oberste, gebleichte Schicht des Biofilms und ließen ungebleichte, grüne Zellen sichtbar werden. Die UV Bestrahlung zeigte, zusätzlich zur stärkeren Reduktion der mikrobiellen Aktivität, ein deutlich besseres visuelles Erscheinungsbild als die Isopropanol Behandlung (Bild 26).

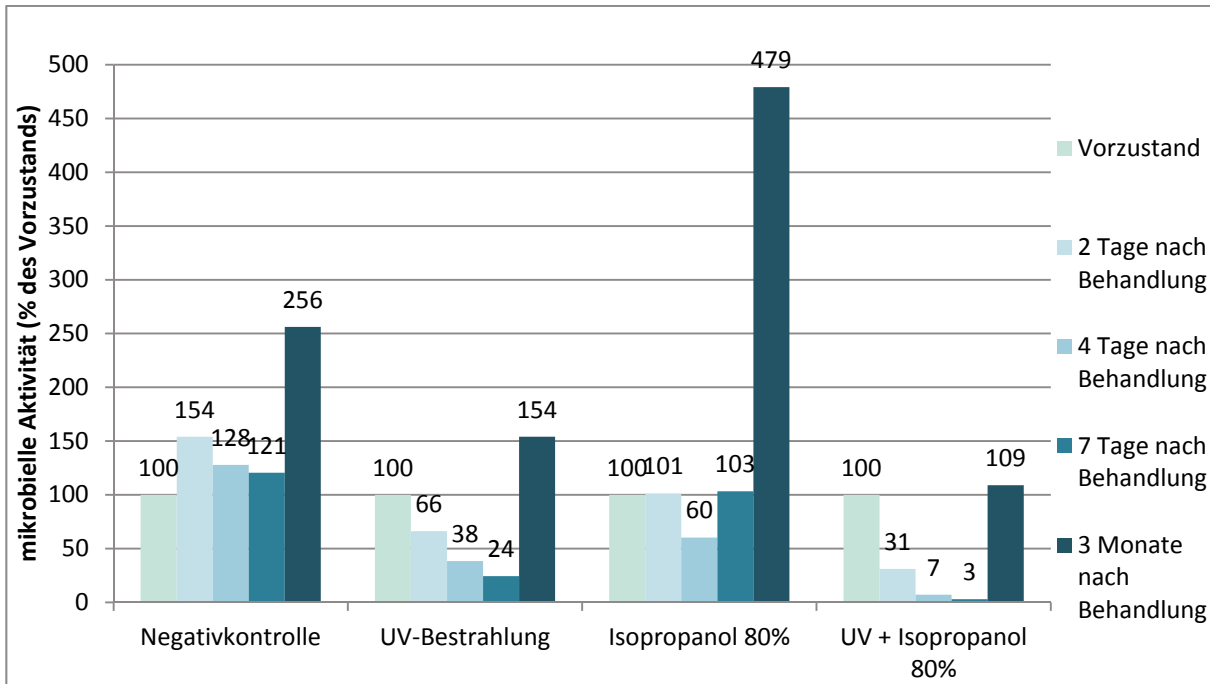
Bild 27: Prozentuale Verringerung der mikrobiellen Aktivität durch eine Isopropanol (80%ig) Behandlung, UV-Bestrahlung und Kombinationsbehandlung aus mechanischer Reinigung mit Isopropanol (80%ig) und UV Bestrahlung. Vorzustand: unbehandelter Zustand

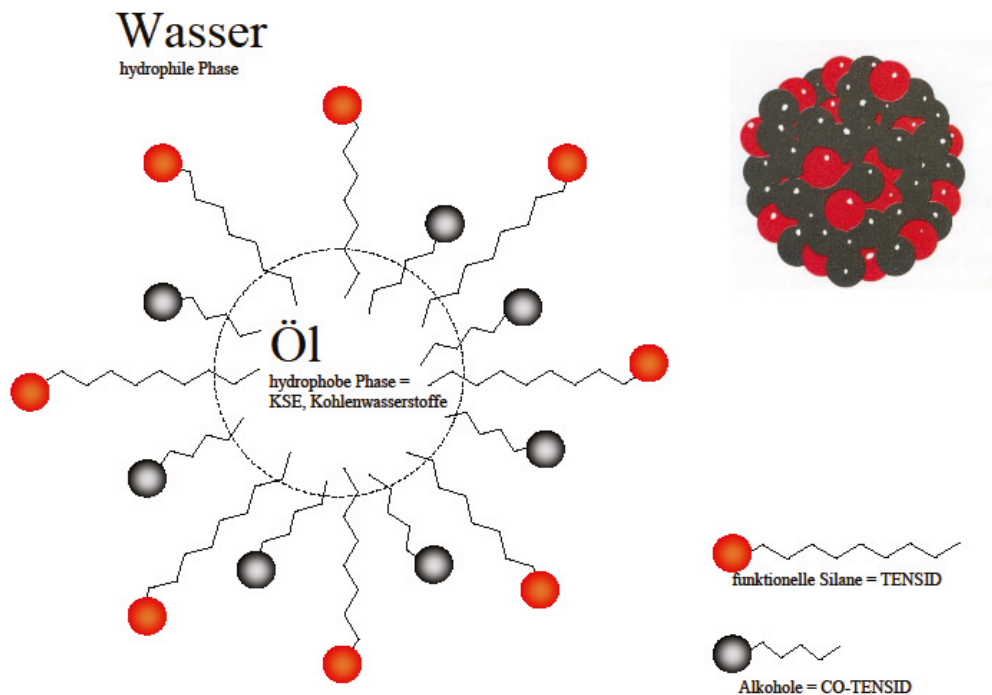
Bild 1 Bildung stabiler Microemulsionen mit Kieselsäureester-Kern. Die unpolare „Öl“-Phase befindet sich im Kern der kugelförmigen Mizelle, die polaren („wasserfreundlichen“) Gruppen sitzen auf deren Oberfläche (Microemulsion vom Typ o/w).

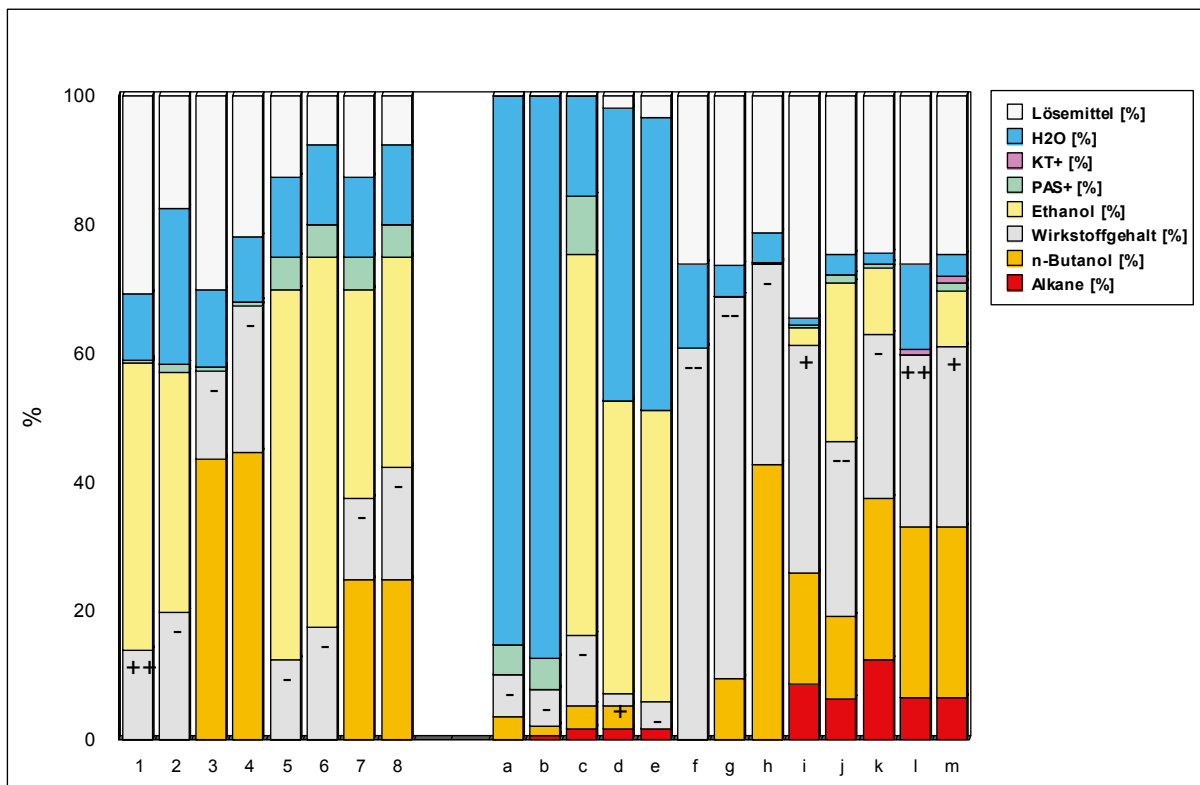
Bild 2 Zusammensetzung der geprüften Kombinationen und Bewertung (Bildung einer stabilen Microemulsion). Die farbliche Kennzeichnung der Komponenten gibt näherungsweise die Abfolge der Polaritäten wieder (rot = völlig unpolar, blau = stark polar). Die Kieselsäureester-Komponente wurde jeweils in Wirkstoffgehalt und Lösemittel aufgeteilt (Lösemittel aus dem Kieselsäureester-Produkt, genaue Zusammensetzung nicht bekannt). Versuchsserie I (Varianten 1 – 8). Versuchsserie II (Varianten a – m). KT+ = kationisches Tensid. PAS+ = protoniertes Aminoalkylsilan in wässriger Phase.

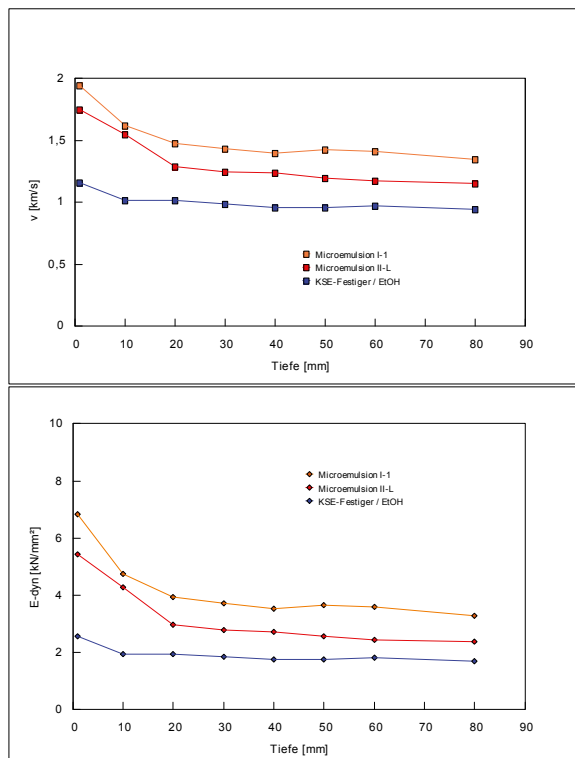
**Bild 3** Tiefenprofile von Ultraschallgeschwindigkeit (oben) und zugehörigem dynamischen E-Modul (unten) nach stirnseitiger Tränkung mit unterschiedlichen Kieselsäureester-Produkten und 6-wöchiger Aushärtung. Proben vor Behandlung zu 50 % mit Wasser gesättigt. Produkt I-1: ca. 16 % Gelabscheiderate. Produkt II-L: ca. 26 % Gelabscheiderate. Referenzprodukt 510/EtOH: ca. 33 % Gelabscheiderate.
