# Modellhafte Konservierung der anthropogen umweltgeschädigten Felsenkapellen von St. Salvator in Schwäbisch Gmünd

Abschlusskolloquium DBU Projekt St. Salvator,  
4. und 5. Mai 2015, Schwäbisch Gmünd

Tagungsband

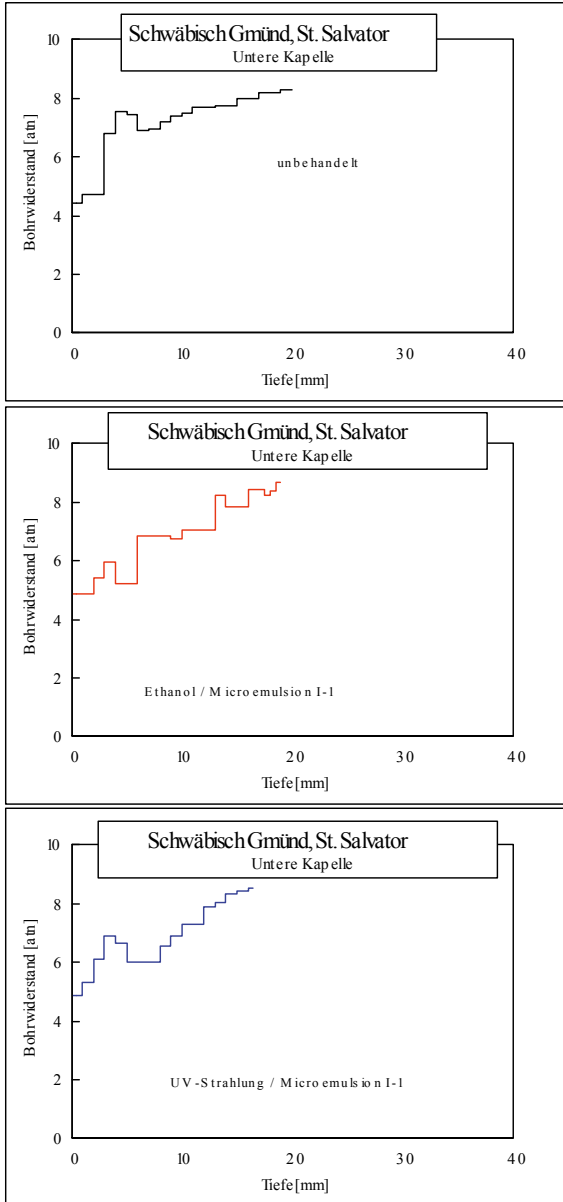
Bild 5 Musterfläche in der unteren Kapelle. Tiefenprofile des Bohrwiderstands (Mittelwerte aus je 2 Einzelmesskurven) vor/nach Algenreduzierung, nachfolgender Tränkung mit dem feuchteresistenten Produkt I-1 und anschließender Aushärtung. Mittelwerte aus je zwei Einzelmessungen.

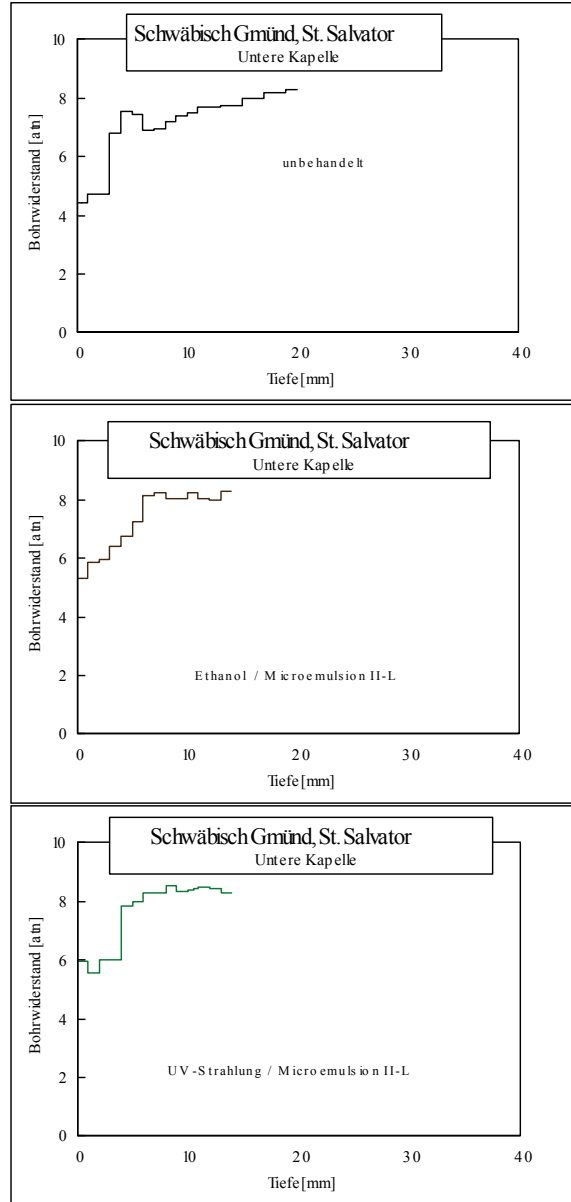
Bild 6 Musterfläche in der unteren Kapelle. Tiefenprofile des Bohrwiderstands (Mittelwerte aus je 2 Einzelmesskurven) vor/nach Algenreduzierung, nachfolgender Tränkung mit dem feuchteresistenten Produkt I-1 und anschließender Aushärtung. Mittelwerte aus je zwei Einzelmessungen.

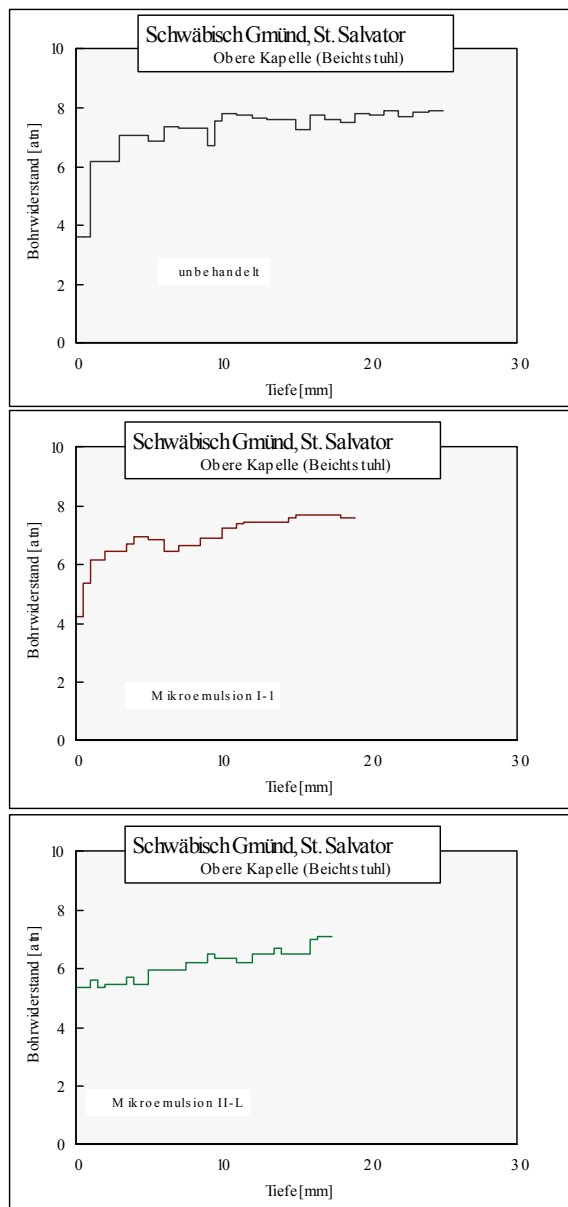
Bild 7 Musterfläche in der oberen Kapelle. Tiefenprofile des Bohrwiderstands (Mittelwerte aus je 2 Einzelmesskurven) vor/nach Tränkung mit den feuchteresistenten Produkten I-1 und II-L sowie anschließender Aushärtung. Mittelwerte aus je zwei Einzelmessungen.

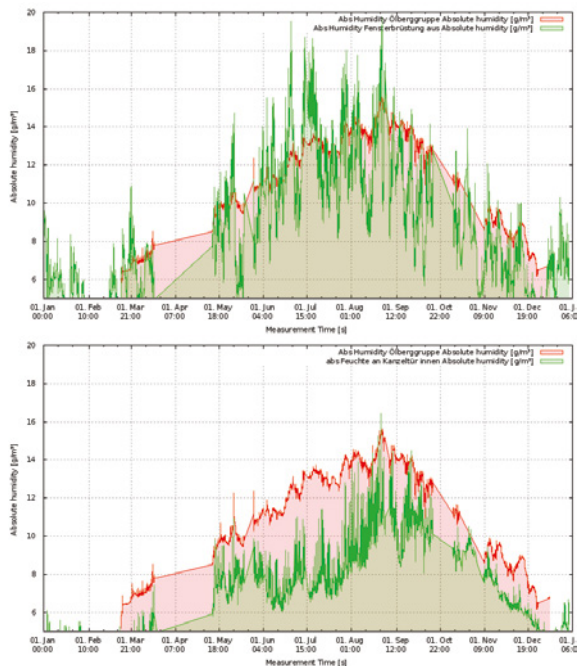
Bild 2 Absolute Feuchte an verschiedenen Messstellen 2012 (Außenklima sowie Nahfeldklima an Ölberggruppe und Kanzeltürwand)

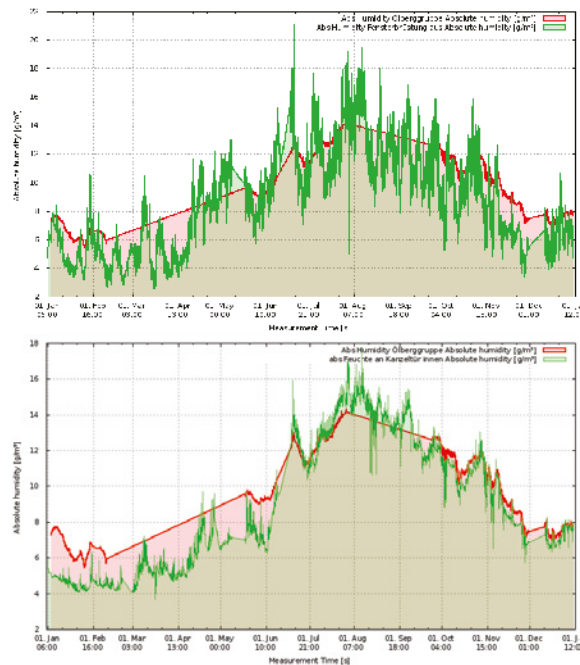
Bild 3 Absolute Feuchte an verschiedenen Messstellen 2013 (Außenklima sowie Nahfeldklima an Ölberggruppe und Kanzeltürwand)

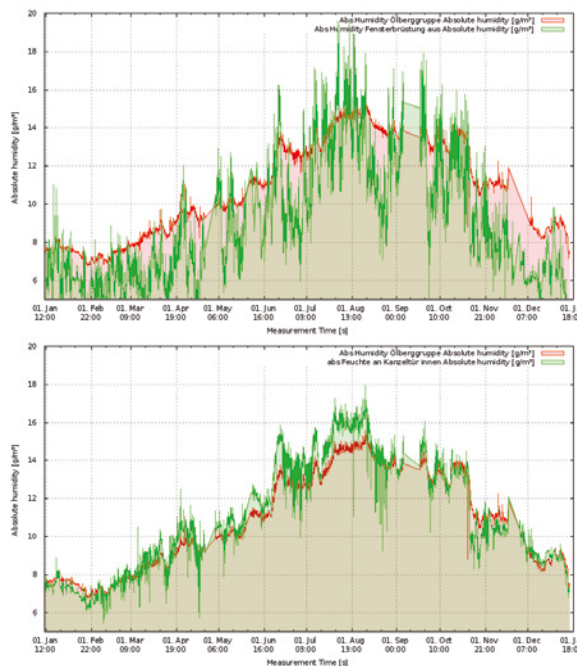
Bild 4 Absolute Feuchte an verschiedenen Messstellen 2014 (Außenklima sowie Nahfeldklima an Ölberggruppe und Kanzeltürwand)

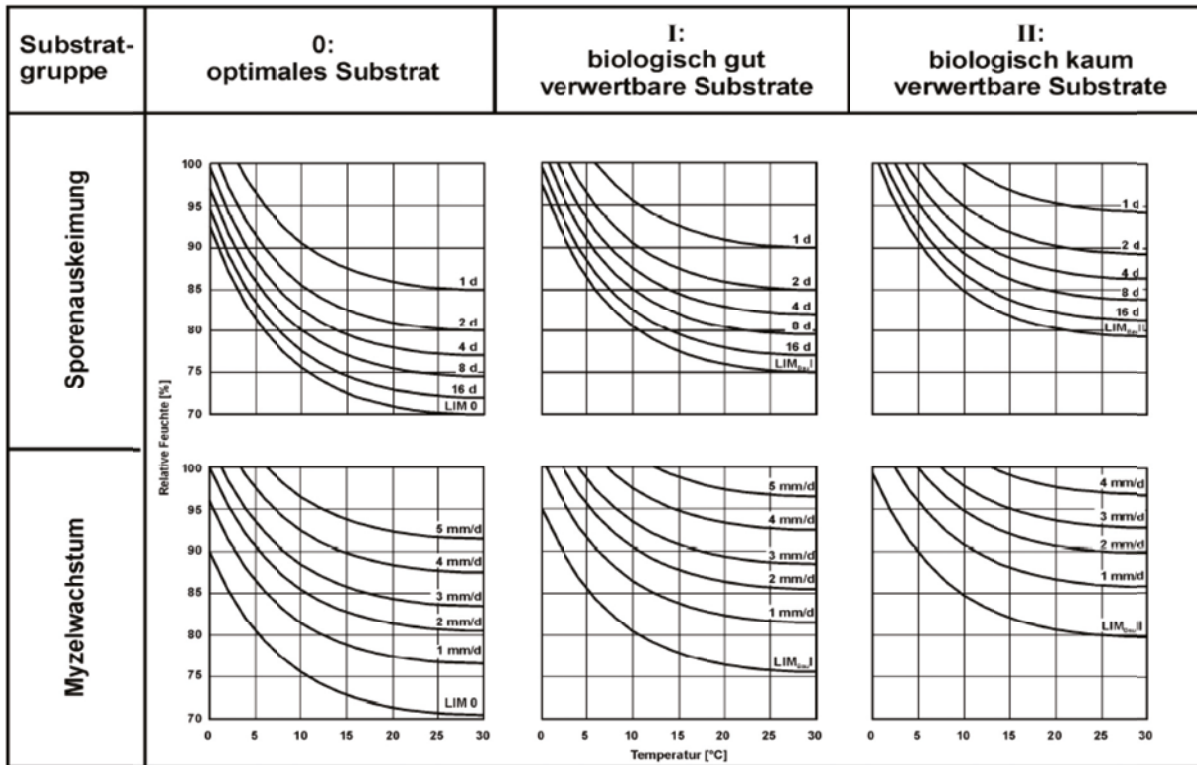
Bild 5 Verallgemeinertes Isolethensystem für Sporenauskeimung bzw. Myzelwachstum für übliche am Bau auftretende Pilze (aus: WTA Merkblatt 6-3-08/D: Rechnerische Prognose des Schimmelpilzwachstumsrisikos).

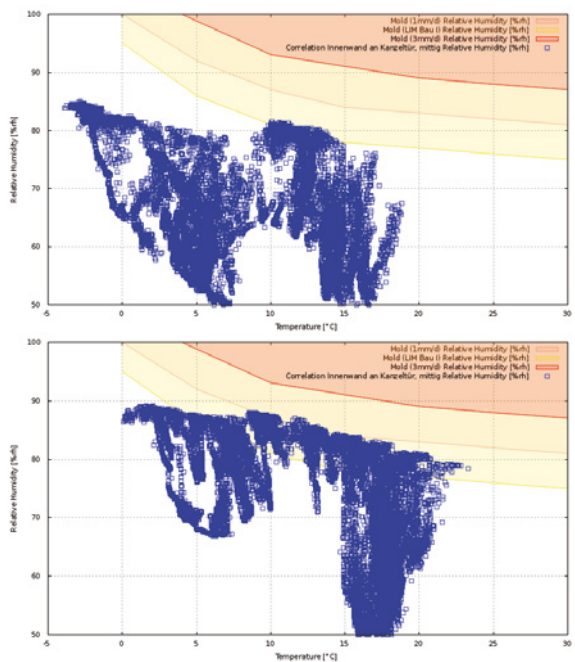
Bild 9 RF/T-Diagramm Nahfeldklima für den Bereich Kanzeltürwand innen (oben 1. Jahreshälfte 2012, unten 2. Jahreshälfte 2012)

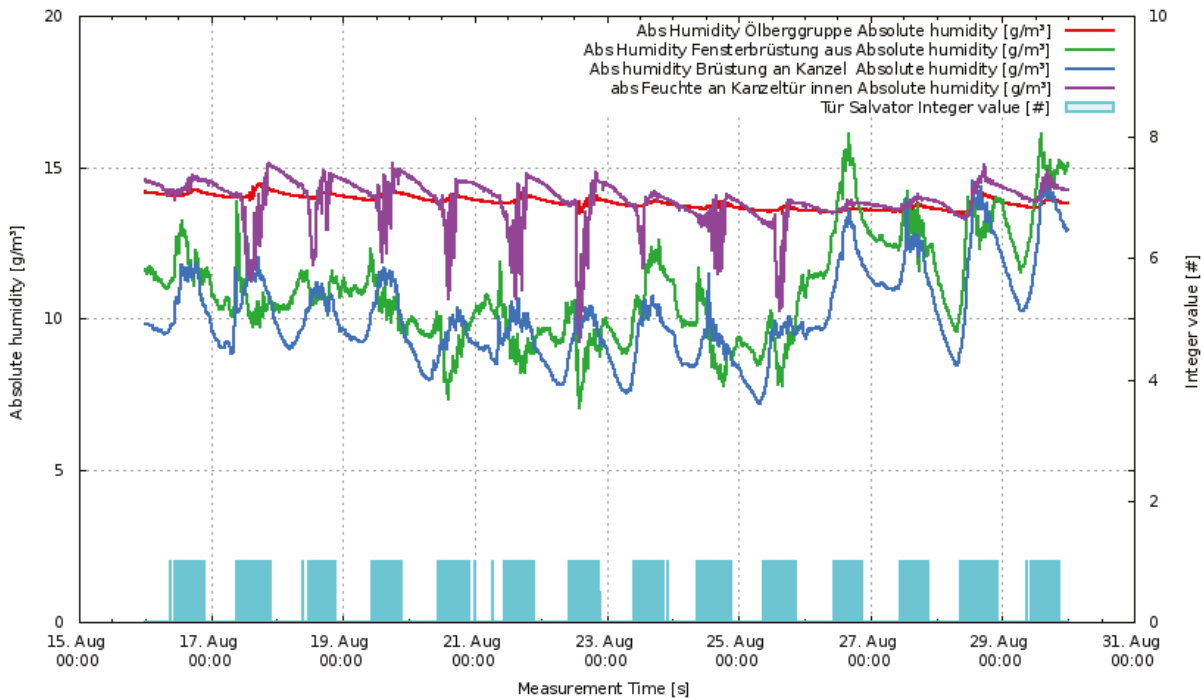
Bild 10 Absolute Luftfeuchtegehalte verschiedener Sensoren und Zeiten der Türöffnung (16.08.2014 bis 30.08.2014)

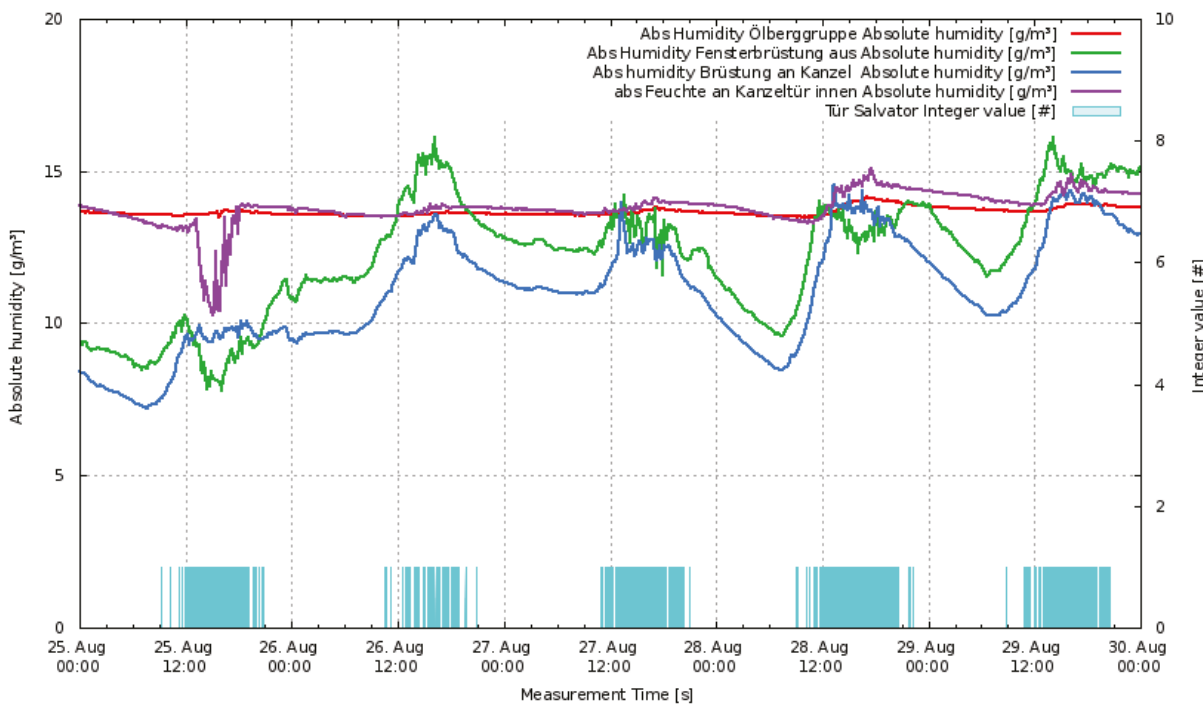
Bild 11 Absolute Luftfeuchtegehalte verschiedener Sensoren und Zeiten der Türöffnung (25.08.2014 bis 30.08.2014)

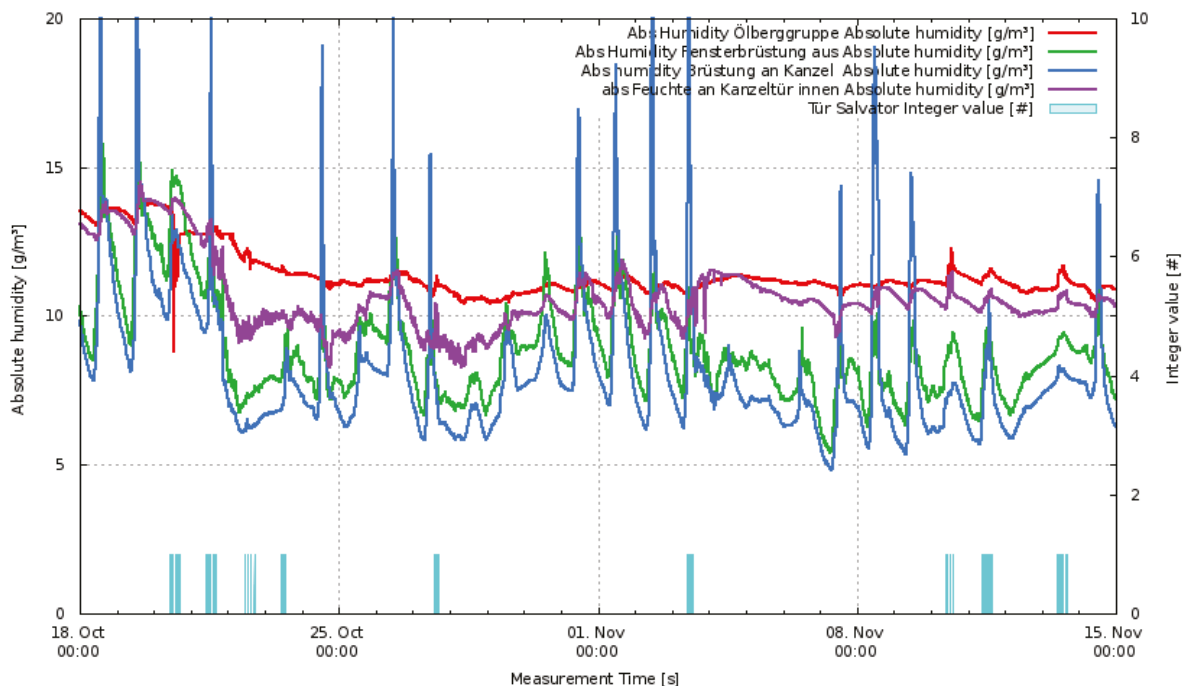
Bild 12 Absolute Luftfeuchtegehalte verschiedener Sensoren und Zeiten der Türöffnung (18.10.2014 bis 15.11.2014)

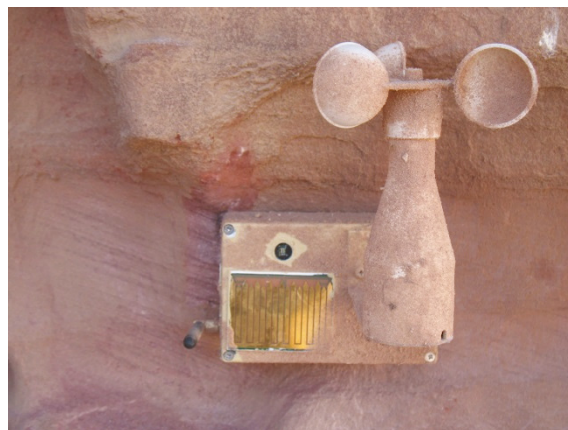
Bild 4: Installierter Sensorknoten

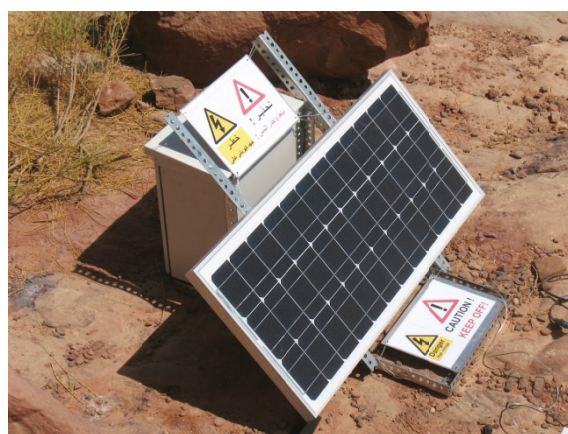
Bild 5: Solarbetriebene Basisstation

Seit seiner Installation im September 2012 registrierte und übertrug das Sensornetzwerk bis Juni 2013 (Deinstallation gemäß zeitlicher Vorgabe seitens der jordanischen Verantwortlichen) nahezu permanent Messdaten. Somit lagen Messdaten aus zehn Monaten vor, die - wie im Projekt angestrebt - Informationen zu den vier Jahreszeiten in der Petra-Region lieferten (Winter, Frühsommer, Hochsommer, Spätsommer). Datenlücken waren zumeist auf vorübergehende Störungen des Funknetzes in Petra zurück zu führen. Das Messsystem hat Daten in einem bisher nicht möglichen Umfang zur Dynamik der auf Steinbauwerke einwirkenden Klimaeinflüsse geliefert (mehrere Millionen Messdaten), unter Berücksichtigung tageszeitlicher, jahreszeitlicher und gesteinstiefenabhängiger Schwankungen. Durch die registrierten Klimamessdaten wurden die thermodynamischen Randbedingungen für Salzverwitterungsvorgänge differenziert und hochauflösend erfasst. Die Messdaten wurden kontinuierlich aus der Datenbank exportiert zwecks weiterer Aufbereitung und Auswertung.

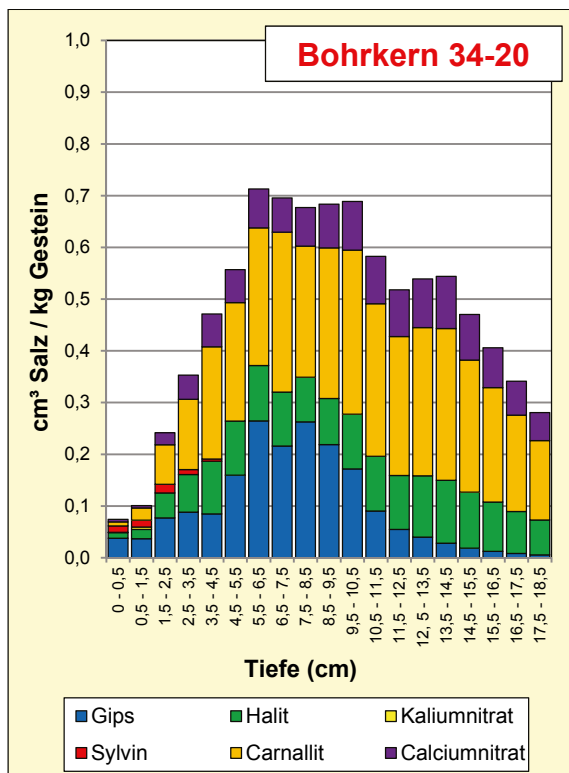
Bild 9: Bohrkern 34-20, Bunttes Grab, Salzverteilung im Tiefenprofil im Fall vollständiger Kristallisation gemäß ECOS - RUNSALT

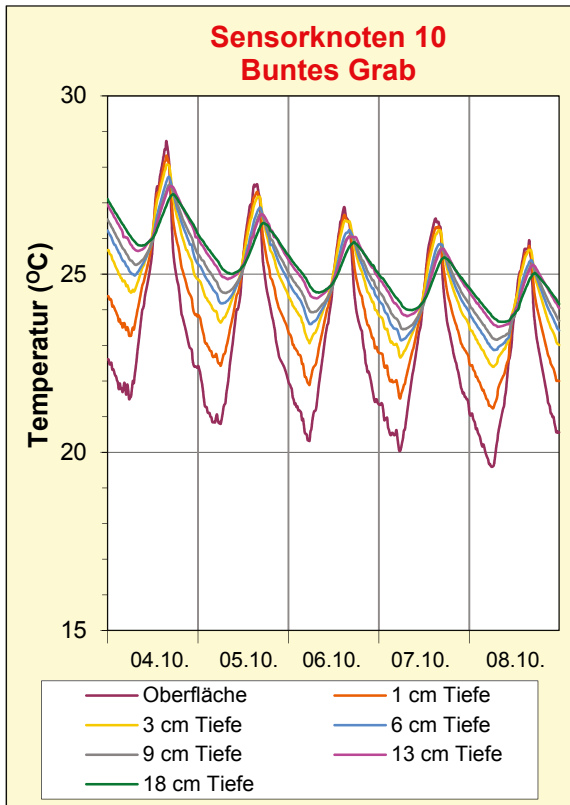
Bild 10: Gang der Temperatur, gesteinstiefengestaffelt; Sensorknoten 10, Buntgrab, 4.- 8.10.2012

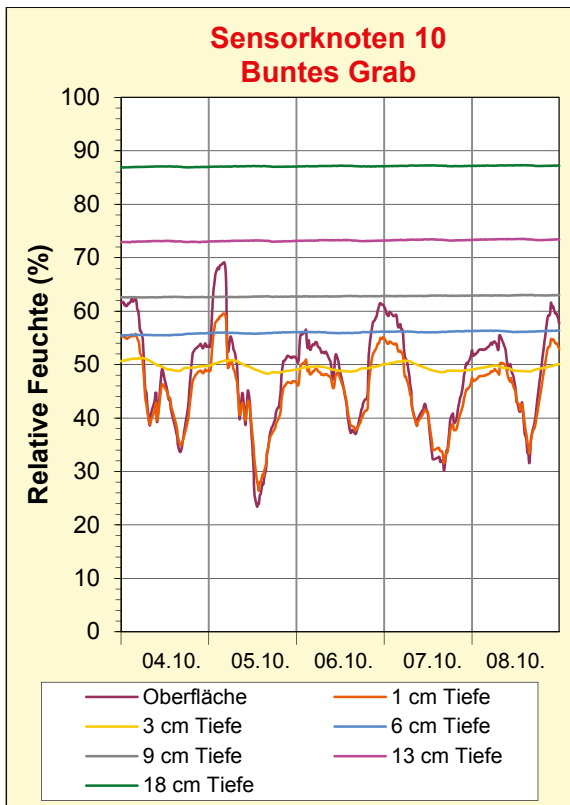
Bild 11: Gang der rel. Feuchte, gesteinstiefengestaffelt; Sensorknoten 10, Buntgrab, 4.- 8.10.2012

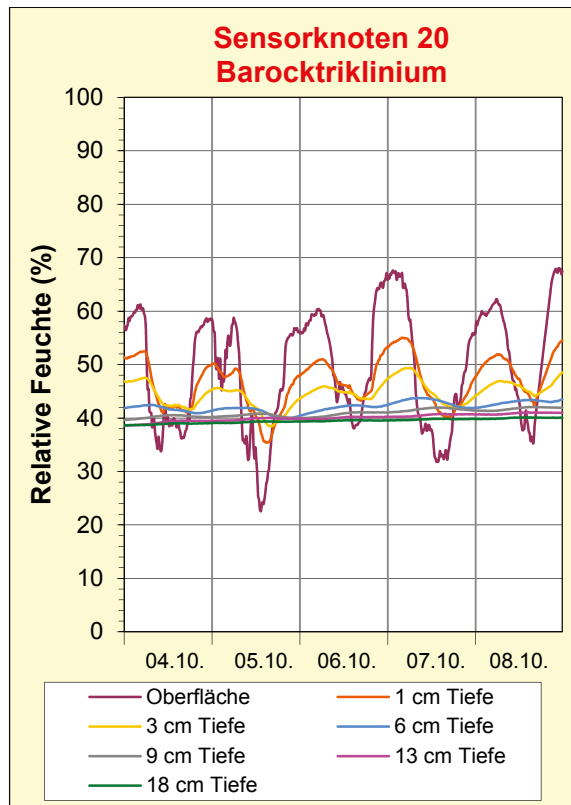
Bild 13: Gang der rel. Feuchte, gesteinstiefengestaffelt; Sensorknoten 20, Barocktriklinium, 4.- 8.10.2012

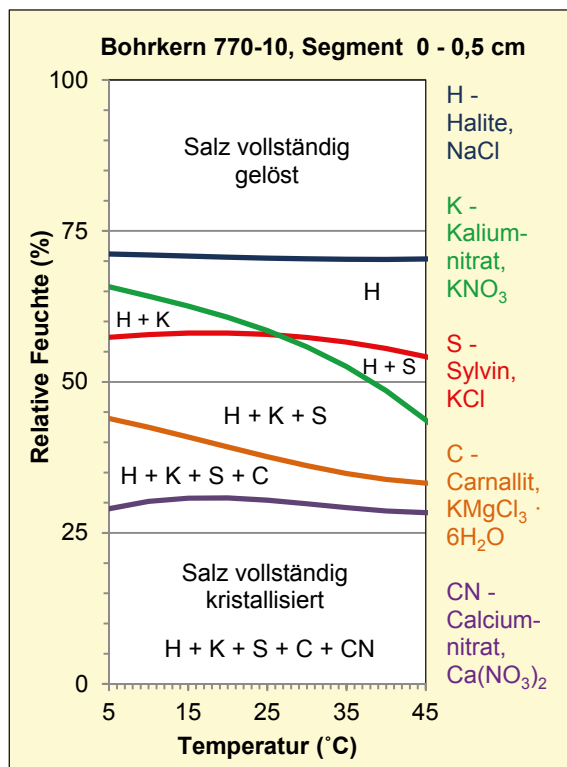
Bild 18: Profil 770-10, 0 - 0,5 cm, Salzphasenbildung in Abhängigkeit von Temperatur und relativer Feuchte gemäß ECOS - RUNSALT

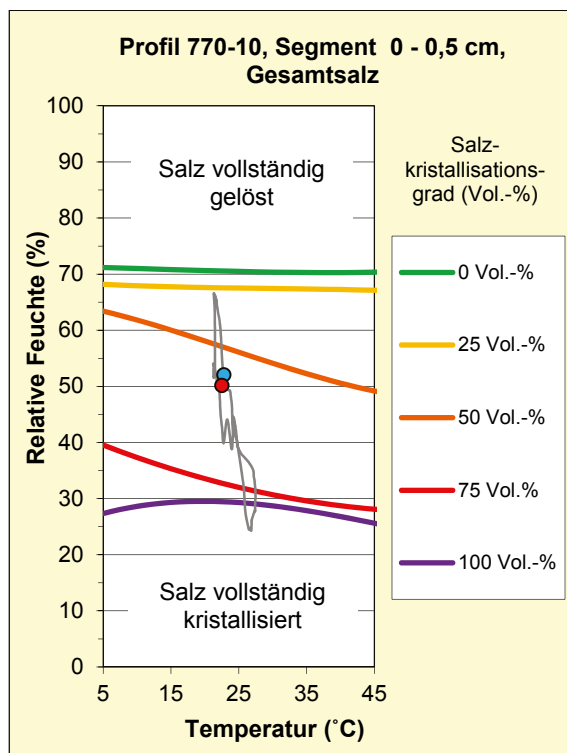
Bild 19: Profil 770-10, 0 - 0,5 cm, Kristallisationsmodell für Gesamtsalz mit Tagesgang (grau) von Temperatur und relativer Feuchte am 5. Oktober 2012 (blauer Punkt: Tagesbeginn; roter Punkt: Tagesende)

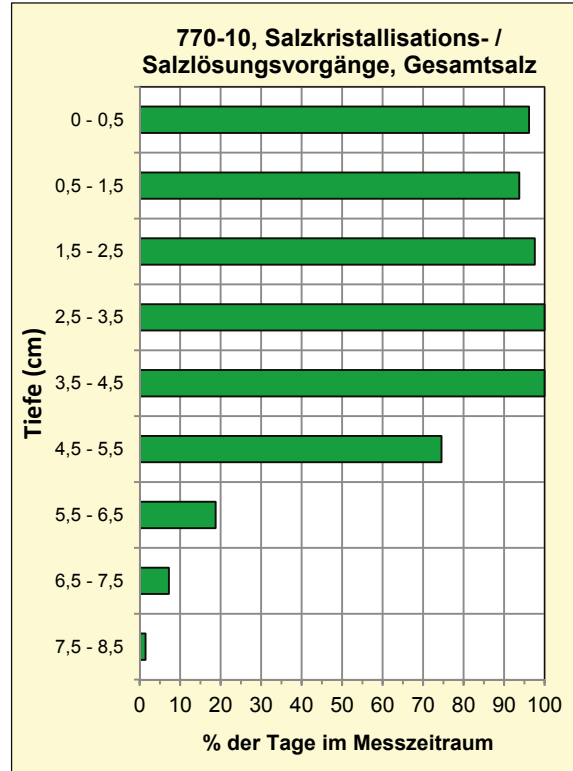
Bild 20: Häufigkeit von Salzkristallisations- / Salzlösungsvorgängen im Tiefenprofil, Gesamtsalz, Fallbeispiel 770-10, September 2012 - Juni 2013

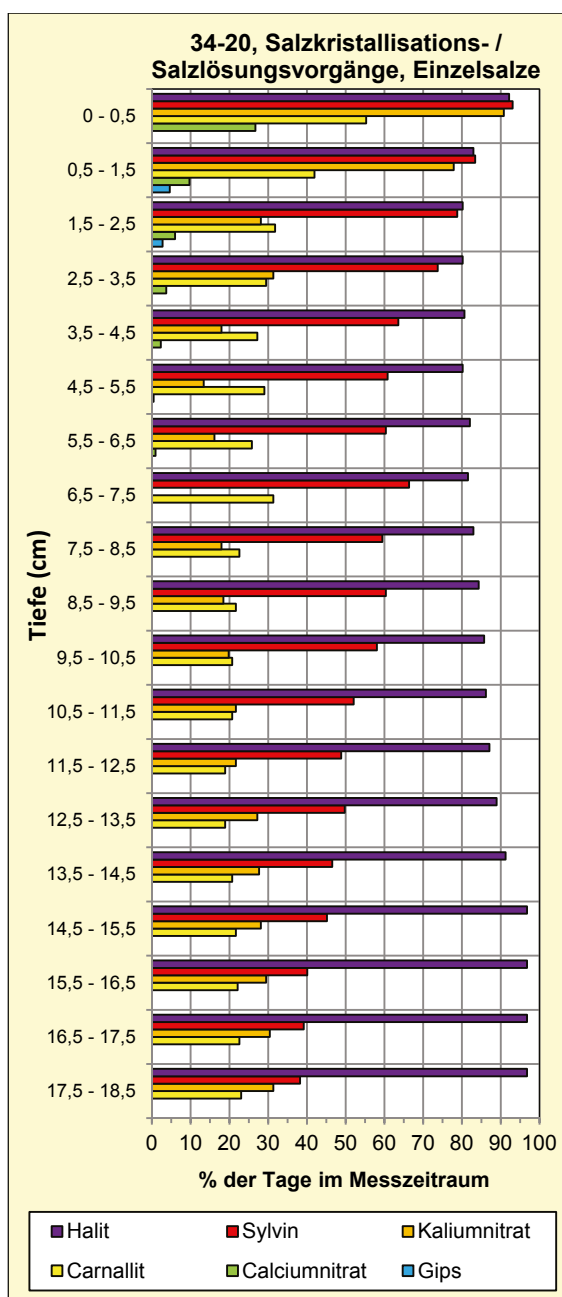
Bild 23: Häufigkeit von Salzkristallisations- / Salzlösungsvorgängen an den Einzelsalzen im Tiefenprofil, Fallbeispiel 34-20, September 2012 - Juni 2013

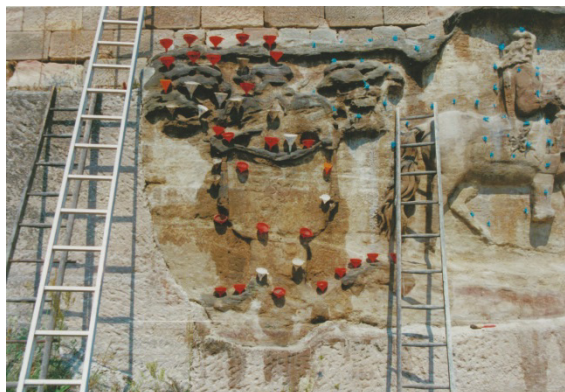
Bild 2: Festigung mittels Infusionstechnik am Bildfeld 3, Herzog Christian [2]

Die stark in Mitleidenschaft gezogenen Felsreliefs wurden zwischen 1995 und 1999 in einem Modellprojekt der Deutschen Bundesstiftung Umwelt (DBU) restauriert. Der Schwerpunkt lag dabei in der Sicherung und dem Erhalt der Substanz. Die zwölf Reliefs wurden weitestgehend flächendeckend mit Kieselsäureestern u.a. über die Infusionsmethode gefestigt (Bild 2). Mit speziell entwickelten Steinerfüllmörteln (SEM) konnten anschließend Sicherungen an absturzgefährdeten Teilen des Reliefs vorgenommen werden. Auch ein Salzspeichermörtel kam zum Einsatz. Die Erhaltungsarbeiten wurden 1998 mit dem Peter Parler-Preis ausgezeichnet.

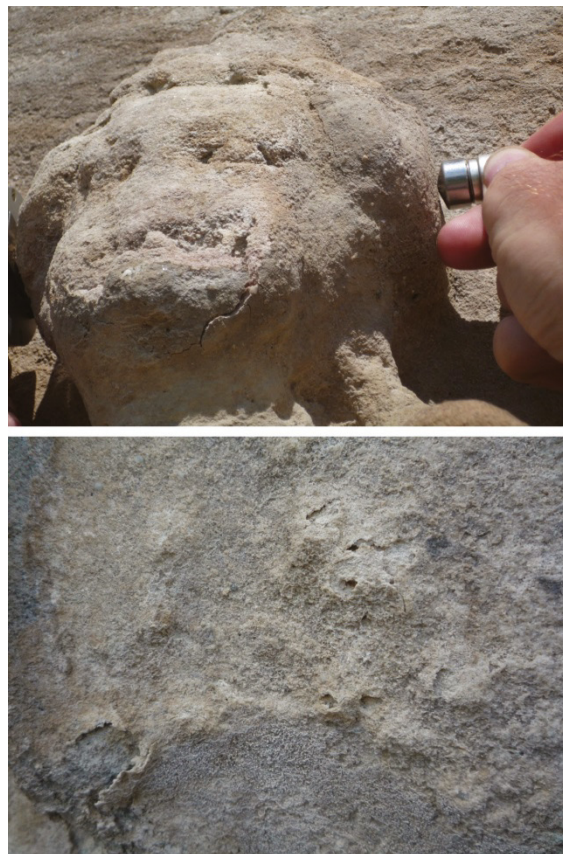
Bild 3: Aktuelle Schäden wie hohl liegende Antragsmörtel (oben) und Salzpustel auf absandenden Flächen (unten)

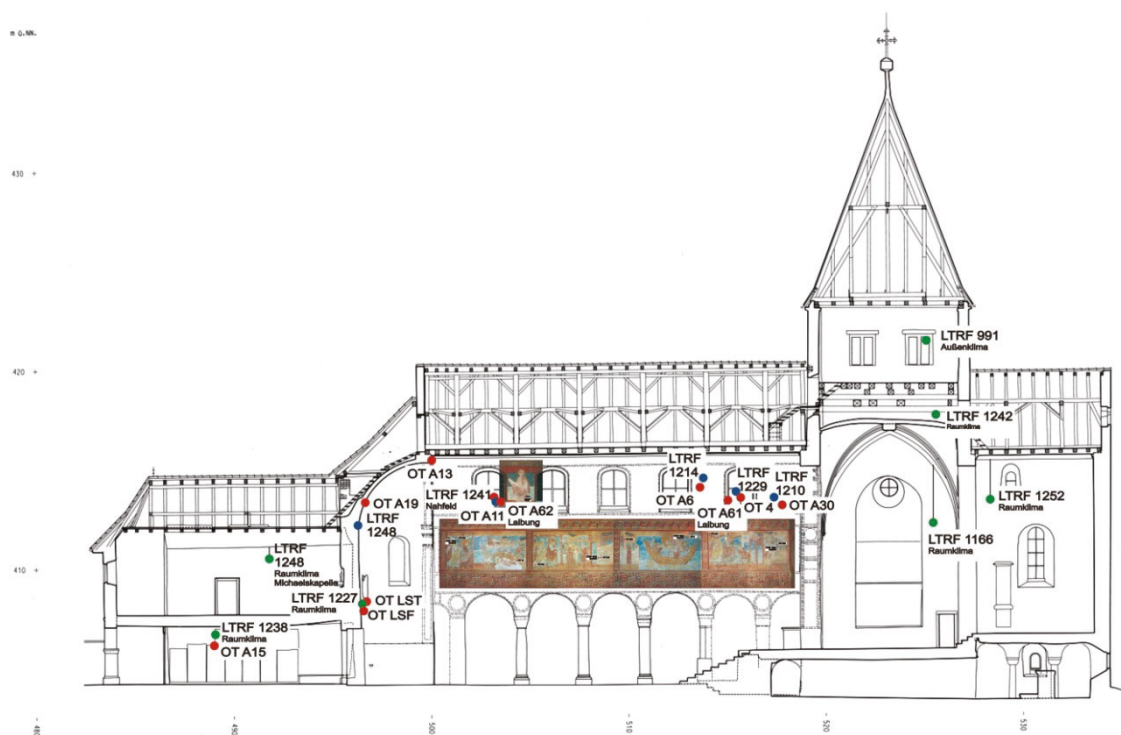
Bild 2: Sensorpositionen an der Nordwand

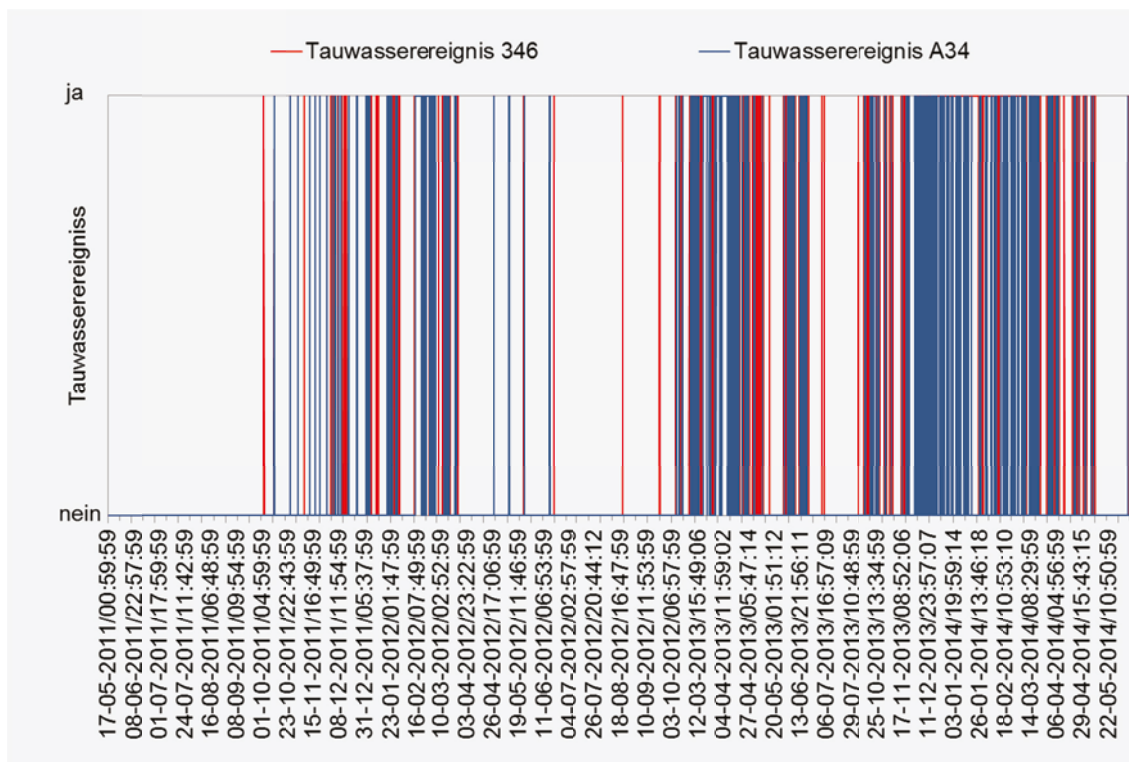
Bild 3: Tauwasserereignisse an der Nordwand
