Augen der Landschaft – neu entdeckt

Erprobung übertragbarer Techniken und Methoden zur Erkundung und Wiederherstellung historischer Schlattstandorte für Nord-West-Deutschland

Abschlussbericht

**Projektträger: Stiftung Naturschutz im Landkreis Diepholz
Niedersachsenstr. 2
49356 Diepholz**

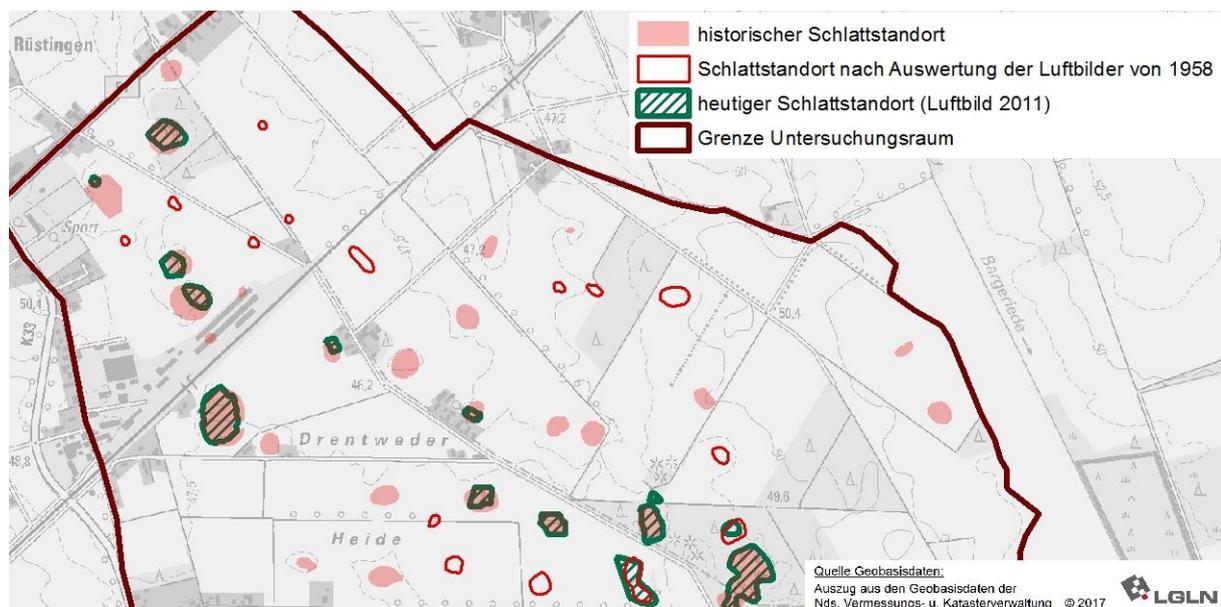
Abbildung 2: Beispielhafter Landschaftsausschnitt aus der Drentweder Heide "Schlatts heute und früher" (Untersuchungsgebiet 6)

Dabei wurden 522 historische und 117 aktuelle Schlattstandorte ermittelt, was einen Rückgang auf 22,4 % darstellt. In den einzelnen U-Gebieten stellen sich die Verlustwerte (auf 10,8 % als stärkster Rückgang in UG 3, Jardinghausen/gr. Heide bzw. 73,3 % als geringster Rückgang in UG 10, Moorheide) sehr unterschiedlich dar.

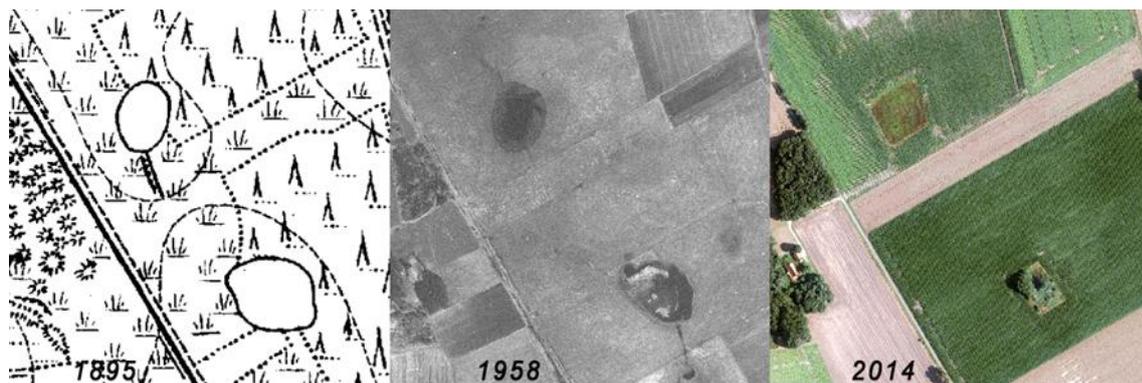
Abbildung 3: Schlatts in der Drentweder Heide in den Jahren 1895-1958-2014

Unter Auswertung der historischen Luftbilder von 1958 im Vergleich mit den aktuellen Schlattstandorten zeigte sich für das Untersuchungsgebiet 6 „Drentweder Heide“, dass hier rund 70 % (90 statt 53 Standorte) mehr Schlatts als in der Preussischen Landesaufnahme festgestellt werden konnten.

Da über die Luftbilder überwiegend kleinere Standorte ermittelt werden konnten, beträgt der Zuwachs der Gesamtfläche der historischen Schlattstandorte bei der Luftbildauswertung nur 31 % (47 statt 35,86 ha)

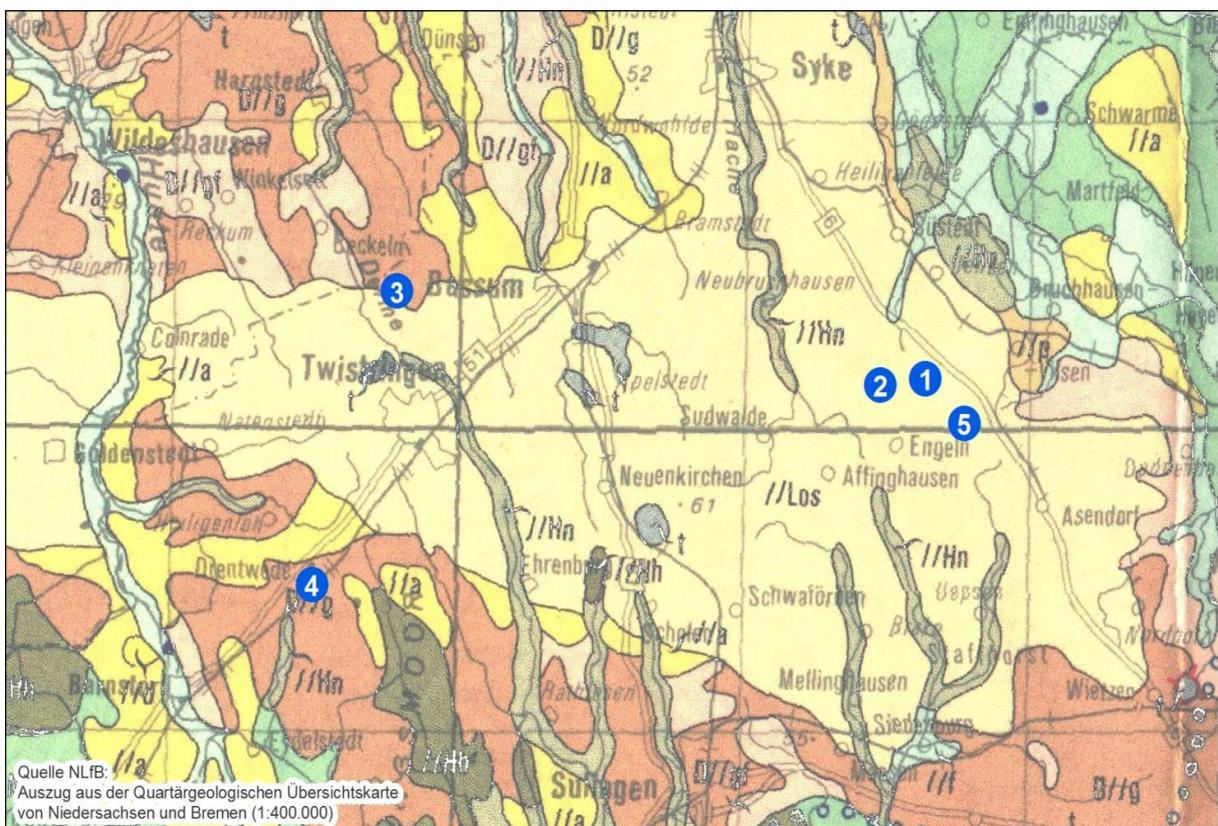
Geologie: //Hn = Niedermoortorf (Holozän), //Los = Sandlöss (Weichsel-Kaltzeit), //a = Flugsand (Weichsel-Kaltzeit), D//g = Geschiebelehm (Saale-Kaltzeit, Drenthe-Stadium), D//gf = Schmelzwassersand (Saale-Kaltzeit, Drenthe-Stadium).

Abbildung 4: Geologische Übersichtskarte (1 - Schlatts in der Westernheide, 2 - Fuchsbergschlatt, 3 - Schlatt in der Üssinghäuser Heide, 4 - Mühlenschlatts in Drentwede, 5 - Hittloger Schlatt)

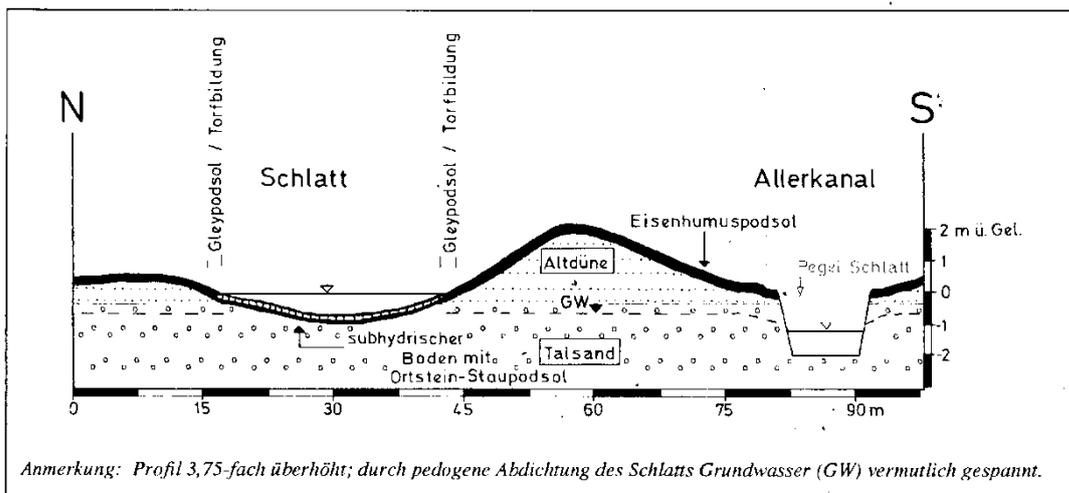
Querprofil durch einen Schlatt und den benachbarten Allerkanal "In den vier Sternen"
(TK 25 Bl. 3528 Meinersen, R 36 00 800 – H 58 15 650)

Abbildung 6: Profilschnitt einer Ausblasungswanne (Schlatt) mit leeseitiger Düne (aus ALISCH 1995)

Bei der Entstehung von Ausblasungswannen wird ausblasungsfähiges Material (Sand, Schluff) äolisch (durch Windtransport) ausgeräumt, so dass eine flache, in das äolische Material eingetiefte Senke entsteht. Das ausgewehte Material lagert sich leeseitig ab. In der Senke ist die Mächtigkeit des äolischen Sediments geringer als in der Umgebung. Die Entstehung einer abflusslosen Hohlform als Ausblasungswanne (Deflationswanne) ist in der Geologie mit dem Begriff „Schlatt“ („Schlatt“ oder „Flatt“ = Niederdeutsch für feuchte oder Wasser gefüllte Senke) belegt.

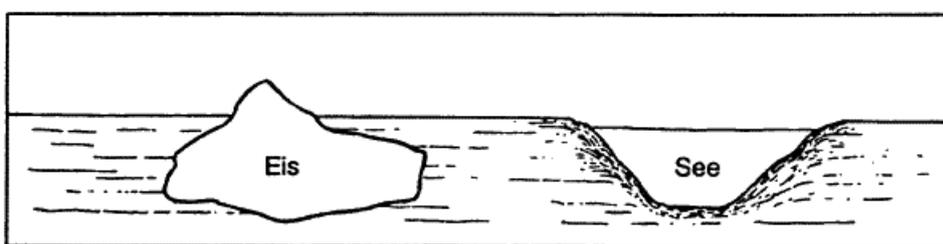
Abbildung 7: Entstehung eines Toteisloches (Quelle unbekannt)

Toteislöcher entstehen durch Sackung über austauendem Gletschereis, welches beim Rückzug des Inlandeises vom Gletscher getrennt wurde (Toteis).

Häufig wird das Toteis von jüngeren Schichten (Schmelzwassersand, Geschiebelehm) überlagert. Unter diesem taut das Eis allmählich ab. Dabei sackt das hangende Material nach und lagert sich in der entstehenden Hohlform ab. Im Verlauf der sukzessiven Ausbildung der Hänge kommt es zu Rutschungen, Solifluktion und Abspülung in die Hohlform. LADE (1980) zeigt diese Entwicklungen anhand einer durch Einlagerung von Toteis entstandenen abflusslosen Hohlform bei Geestenseth im Elbe-Weser-Dreieck.

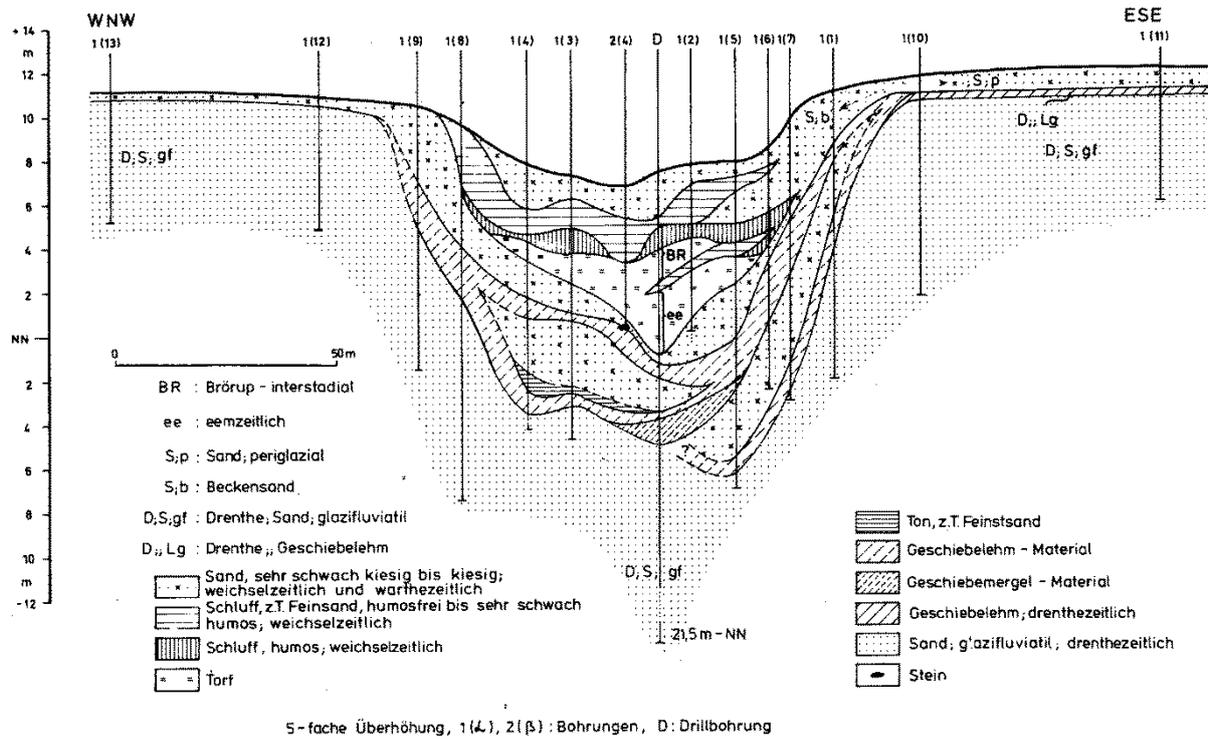
Abbildung 8: Profilschnitt einer Hohlform bei Geestenseth (aus Lade 1980)

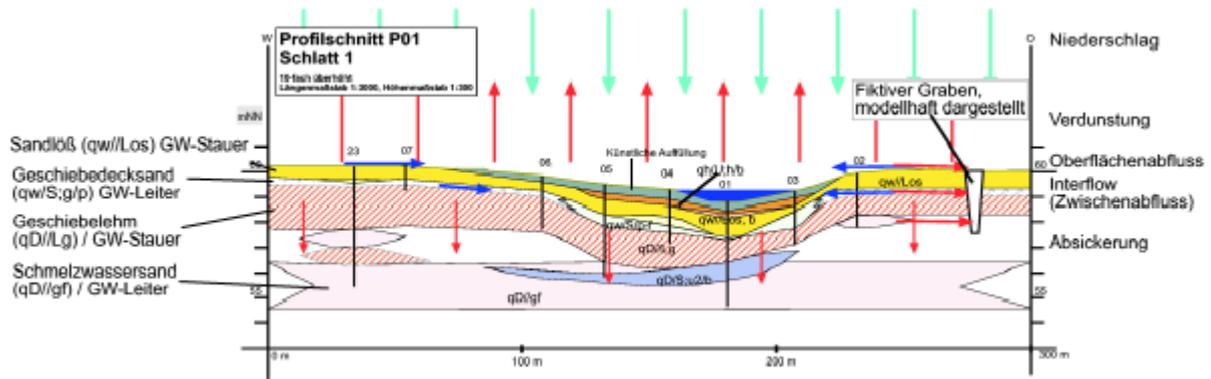
Abbildung 9: Die hydrogeologischen Verhältnisse am Beispiel eines Schlatts in Scholen/Sulingen, Graben modellhaft

Wichtigste Voraussetzung für eine Wasserführung der Senken ist deren Auskleidung mit Schluff (Sandlöss, Beckenschluff), der eine Stauschicht darstellt, durch die in der Senke anfallendes und aus der Umgebung zuströmendes Niederschlagswasser nur langsam versickern kann. Sie ermöglicht zeitweilige Wasserstände deutlich oberhalb des Grundwasserspiegels.

Der Zustrom aus der höher gelegenen Umgebung erfolgt vorwiegend oberflächlich auf dem anstehenden Sandlöss. Daneben ist von einem schwer zu quantifizierenden Zustrom durch unterhalb des Sandlöss liegende weichselzeitliche Sande (Geschiebedecksand, periglaziärer bis fluviatiler Sand, Flugsand), welche von Geschiebelehm (Stauschicht) unterlagert werden, auszugehen. An den oberen Rändern der Hohlformen, wo die oberflächlich anstehenden Stauschichten (Sandlöss, Beckenschluff) nur sehr geringmächtig sind bzw. fehlen, kann dieser Zwischenabfluss (Interflow) zu Tage treten und in die Hohlform abfließen, was in Einzelfällen auch durch Torfschichten belegt werden kann. Die Ausbildung dieses holozänen Torfes deutet auf eine stabile Wasserführung des Quellbereiches hin. Ebenso ist bei sehr hohen Wasserständen in den Senken mit einer Zusickerung von Oberflächenwasser in die weichselzeitlichen Sande zu rechnen, falls diese aufgrund mangelnden Sickerwassers durch die hangende Stauschicht (Sandlöss) nicht Wasser gesättigt sind. Die weichselzeitlichen Sande wären so ein „externer“ Wasserspeicher für den Wasserhaushalt der Hohlformen.

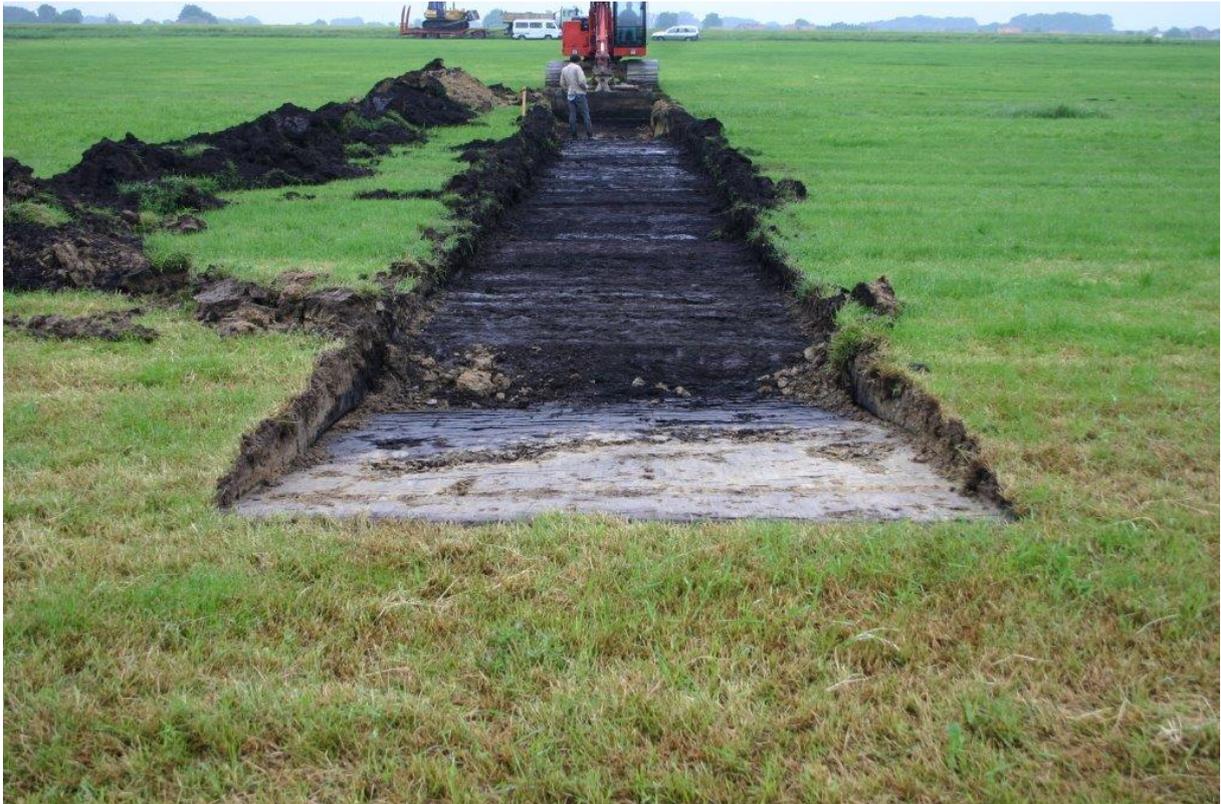
Abbildung 10: Anlage einer Probeschürfung - Schlatt in Scholen/Blockwinkel

Konkretere Erkenntnisse können jedoch erst mit Probeschürfungen per Bagger gewonnen werden. Hierbei wird die wasserführende Schicht bzw. historische Gewässersohle auf einigen Quadratmeter Fläche freigelegt und beurteilt. In Verbindung mit umfangreichen, sternförmigen Schürfgräben innerhalb der historischen Schlattlage bekommt man ein nahezu perfektes Abbild der ursprünglichen Schlattgröße sowie der Verfüllmenge.

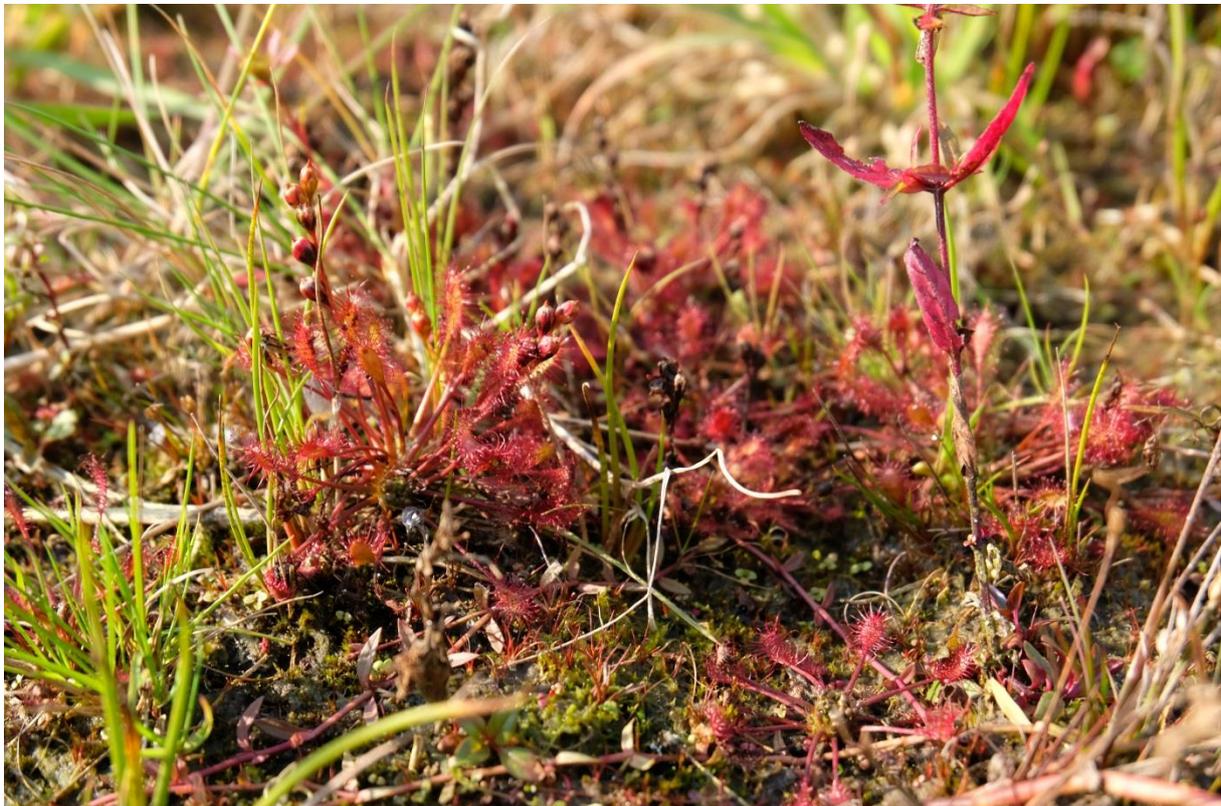
Abbildung 11: Vegetation aus 2018 - Biotoptyp 4.23.3 SPM mit Sonnentau

Beispielhaft hat sich am Fuchsbergschlatt als prägendes Element zunächst eine Pioniervegetation des Biotoptyps „Mäßig nährstoffreiche Pioniervegetation mit Zwergbinsen“ (Biotoptyp: 4.23.3 SPM) eingestellt, in der sich in Teilbereichen inzwischen auch der Mittlerer Sonnentau (*Drosera intermedia*) eingestellt hat. Aufgrund des starken Resttorfkörpers und der aktuell gezeigten Entwicklung wird hier zukünftig eine Rückentwicklung zum Kleinstmoor (Biotoptyp 6.1.3 MHS Naturnahes Schlatt- und Verlandungshochmoor) erwartet.
