DBU-Projekt

Aktenzeichen: **29544-45**

**„Erarbeitung eines Bewertungs-Leitfadens für
Ultraschallmessungen an umweltgeschädigten
Marmorskulpturen am Beispiel u.a. des Parks Potsdam
Sanssouci (UNESCO-Weltkulturerbe)“**

Abschlussbericht

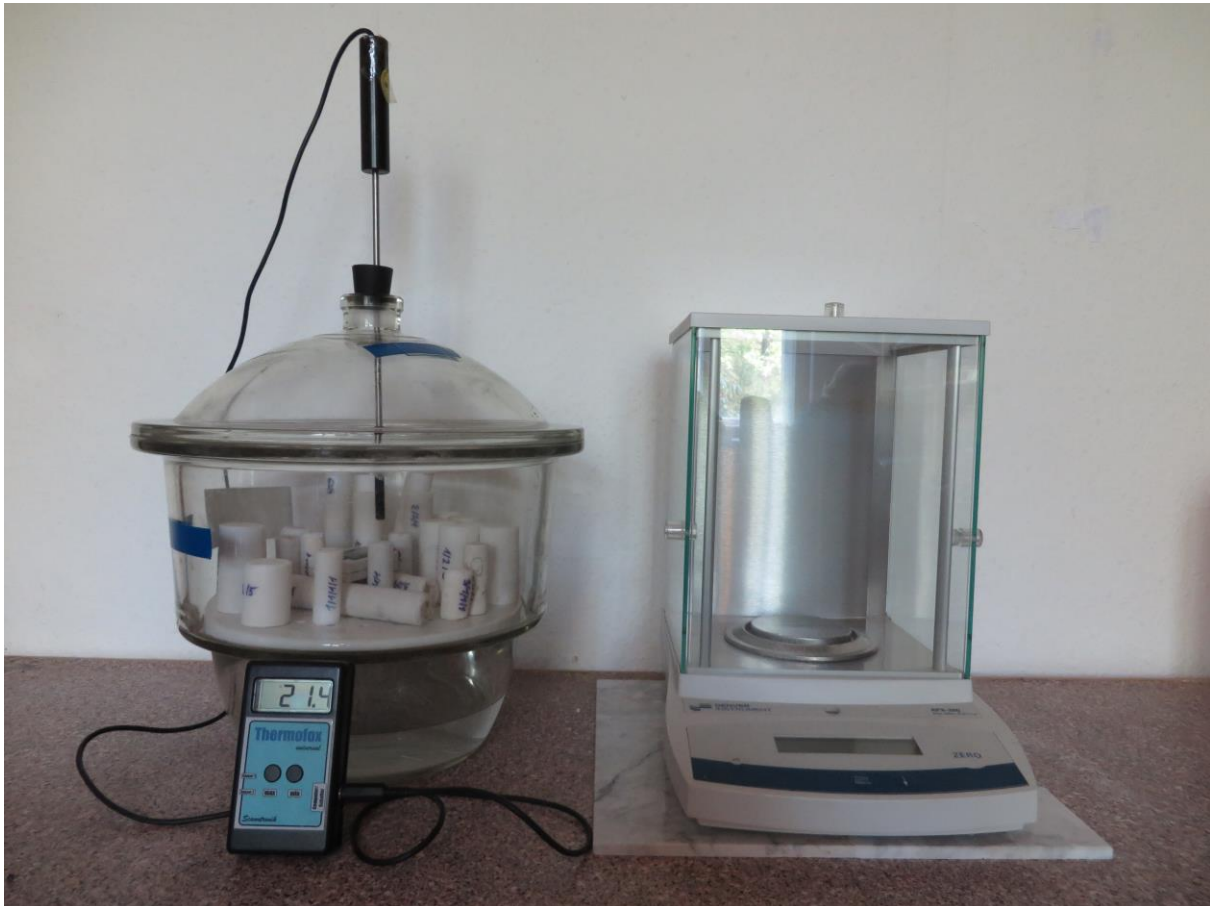
Es war vorgesehen, eine Feuchtestufung der Atmosphären über den Salzlösungen von etwa 10% zu erreichen. Die Trockenphase wurde mit Kieselgel (3% RH) und Molekularsieben (0,1% RH) durchgeführt, um eine Temperaturbelastung und Probenveränderungen durch thermische Trocknung zu vermeiden.

Die Temperatur- und Feuchtekontrolle erfolgte mittels entsprechenden Sensoren, die sich im Exsikkator befanden.

Messanordnung für Sorptionsmessungen

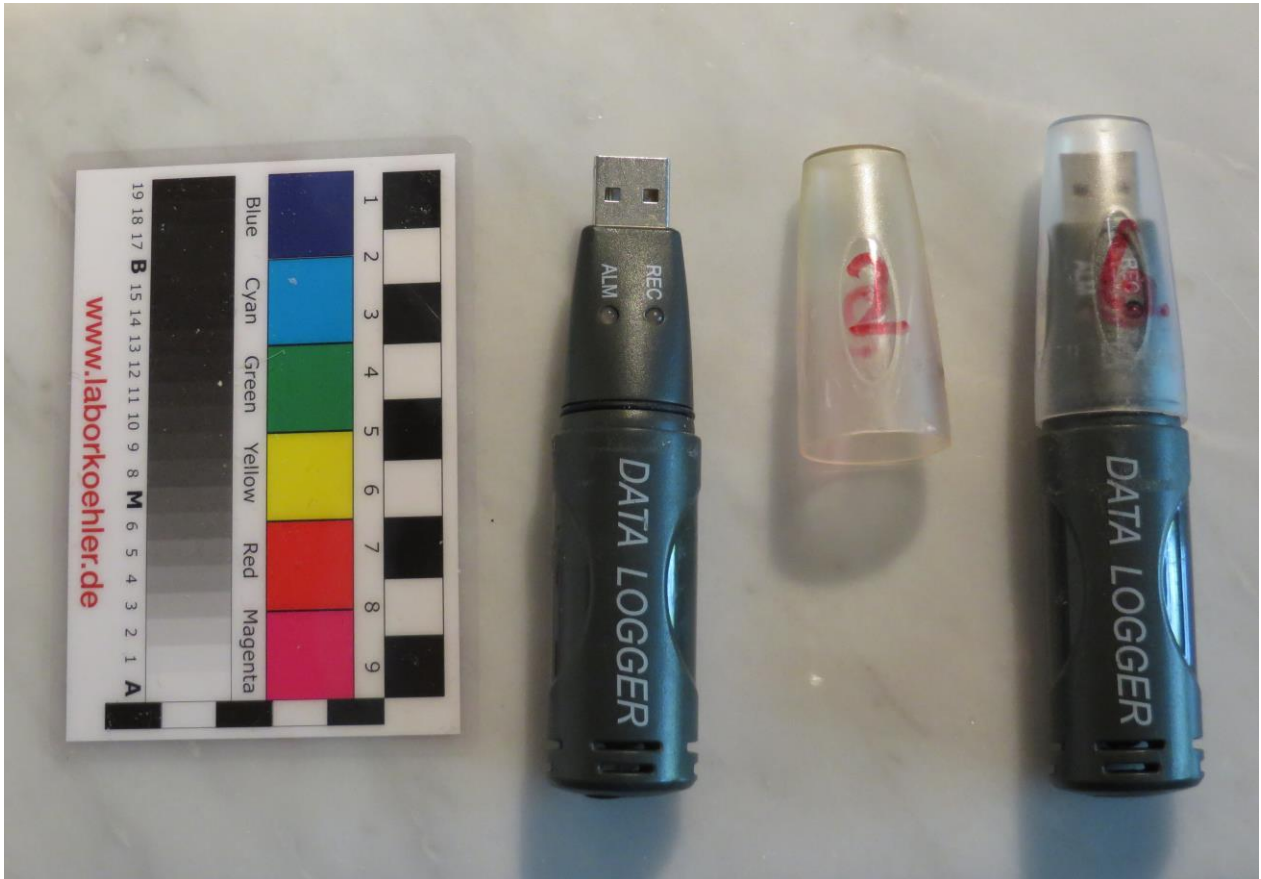
Für die Standortmessungen kamen USB-Datenlogger zum Einsatz, die halbstündliche Temperatur- und Feuchtwerte (relative Luftfeuchtigkeit) abspeichern konnten.

USB-Datenlogger

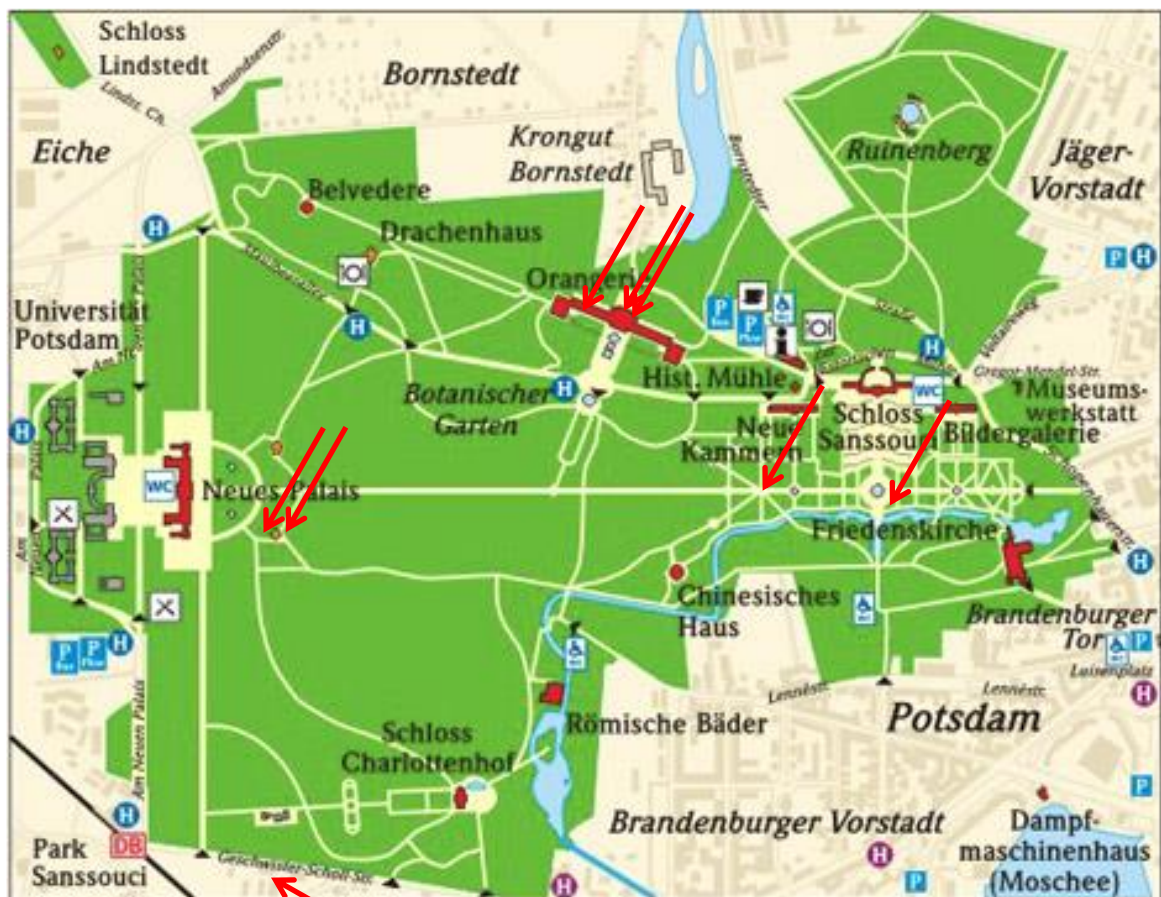
Position des Messstandes und der Datenlogger

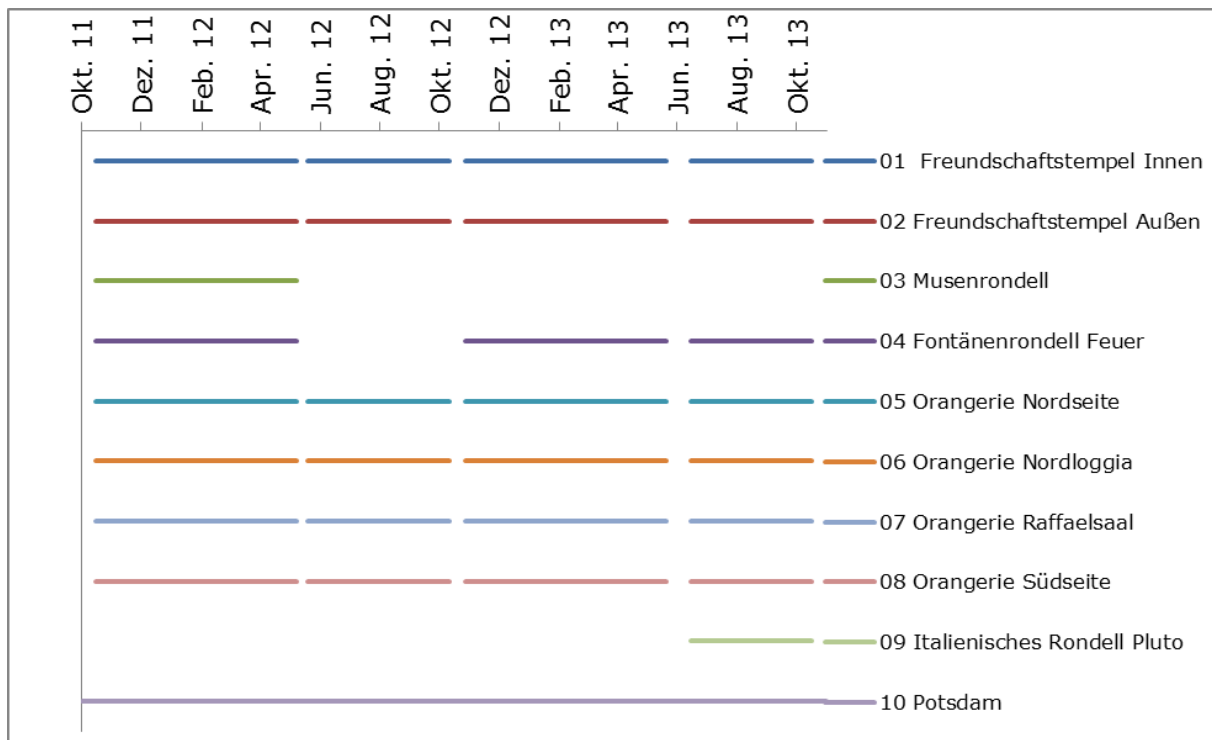
Messperioden der Datenlogger

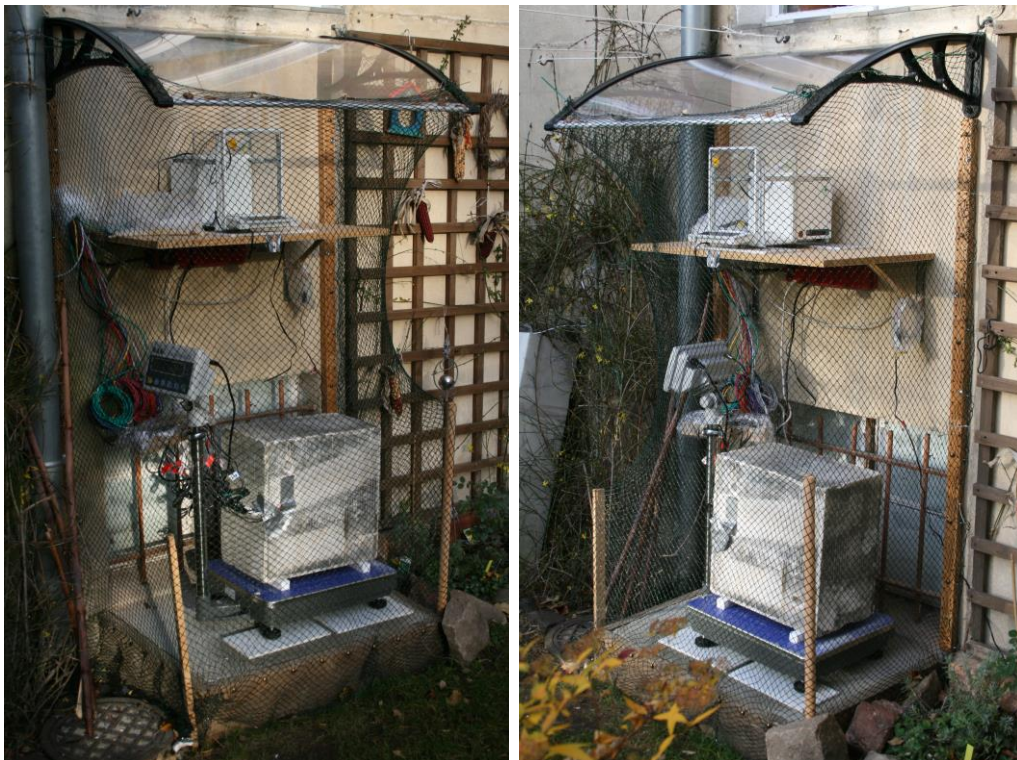
Der Messstand befindet sich an einer Südwand und ist regengeschützt.

Messstand

In dem Marmorblock („Kleiner Stein“) befinden sich über dem Querschnitt (26cm) verteilt, sieben 8mm-Bohrungen, in denen sich in einer Tiefe von 20cm Temperatur-Feuchte-Sensoren befinden und so die thermo-hygrischen Bedingungen unter realen Klimaeinflüssen im Marmorinneren messen können. Die Messdaten werden alle 5 Minuten auf einem Rechner abgespeichert.

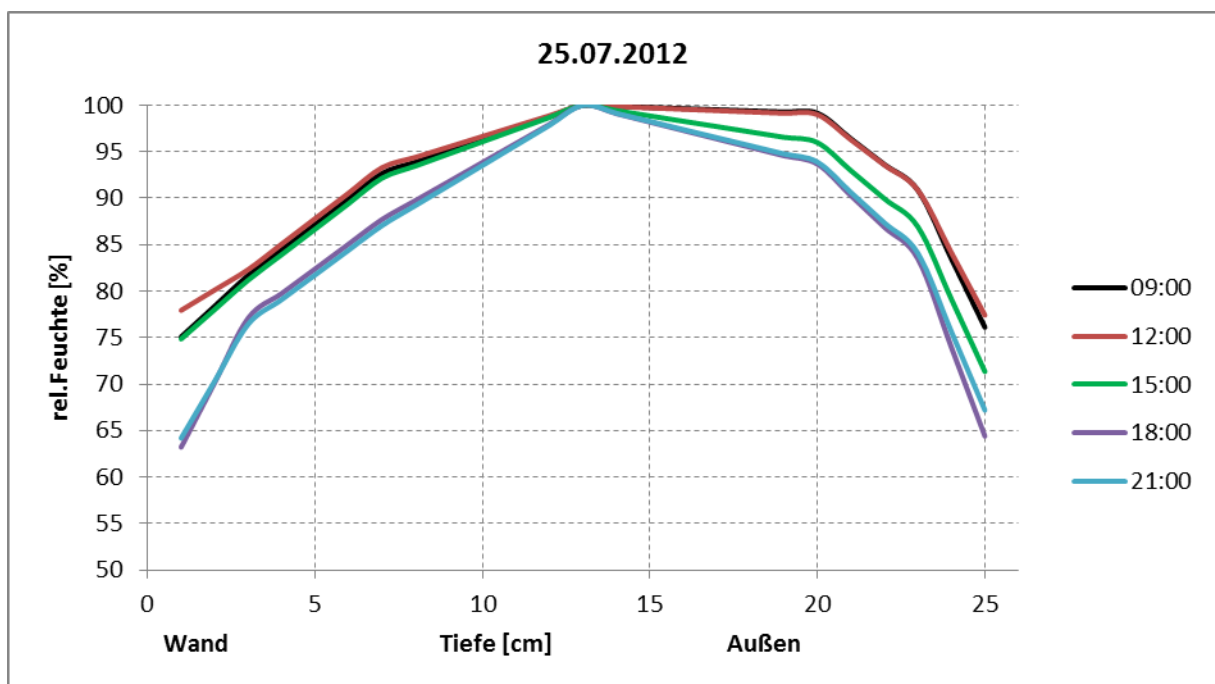
tägliche Entwicklung des Profils der relativen Luftfeuchtigkeit im Stein

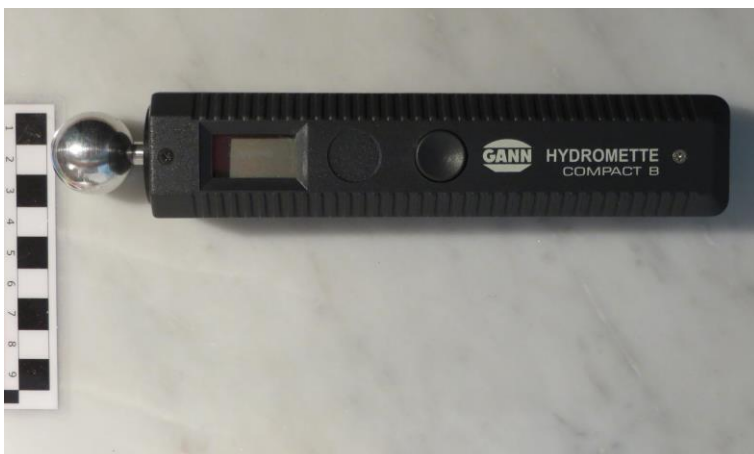
Die Messungen wurden mit Feuchtemessungen begleitet. Dabei fand ein kapazitives Messsystem, die Gann-Hydromette, Verwendung, das relative Feuchtemesswerte auf einer Skala von 0 ... 100 liefert. Null ist dabei „trocken“ und einhundert „sehr feucht“.

Gann-Hydromette

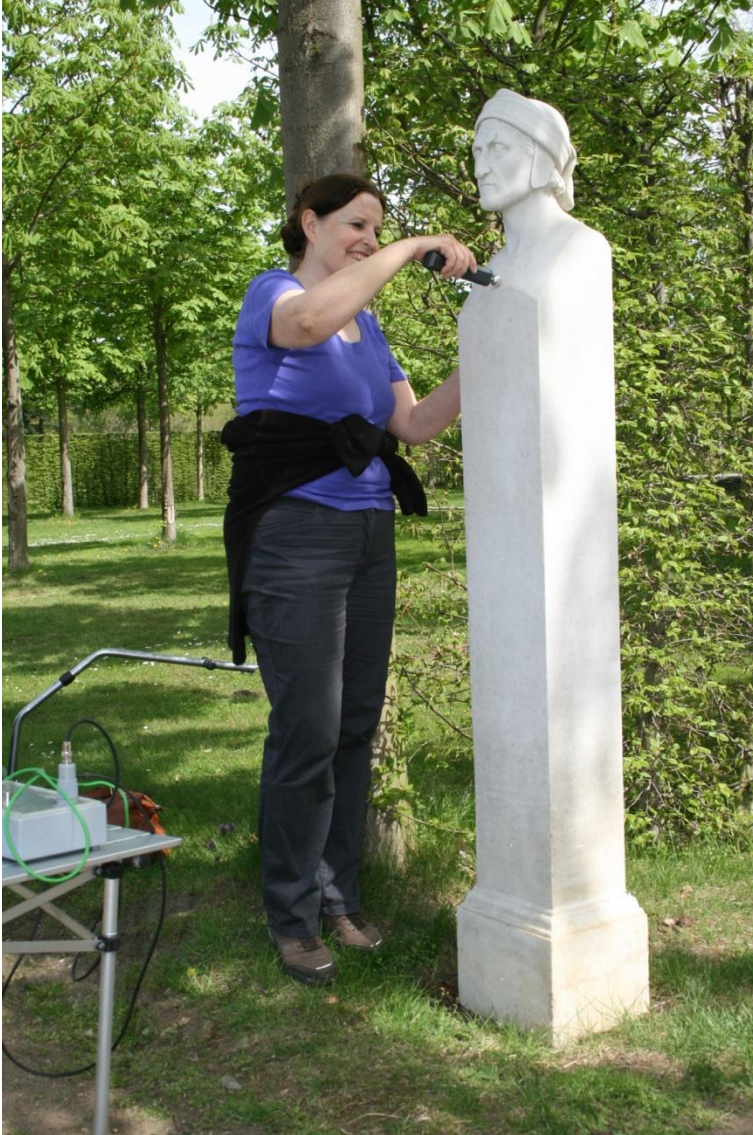
Feuchtigkeitsmessungen mit der Gann-Hydromette an der Stele des „Dante“
(Foto: W.Köhler)
