Die Moore des Erzgebirges wurden beiderseits der Grenze über Jahrhunderte durch den Menschen verändert. Torfabbau und Entwässerung führten zu Flächenverlusten und zur Degradierung der verbliebenen Torfkörper. Seit zwei Jahrzehnten bemühen sich deutsche wie auch tschechische Naturschützer um den Erhalt und die Verbesserung des Zustandes der Moore. In dem Projekt **"Revitalisierung der Moore zwischen Reitzenhain und Kalek im Erzgebirge mit Know how Transfer"** arbeiteten der Naturpark "Erzgebirge/Vogtland" und der Verein Občanské sdružení Ametyst aus Plzeň gemeinsam in einem speziell abgegrenzten Gebiet des mittleren Erzgebirges an dem Thema.

Das Projektgebiet befindet sich im mittleren Teil des Erzgebirges und erstreckt sich von der Bundesstraße B174 bei Reitzenhain und deren Fortführung (E7) auf tschechischer Seite bis zum Ortsteil Rübenau der Stadt Marienberg auf sächsischer Seite und dem Waldgebiet östlich von Kalek in Böhmen.

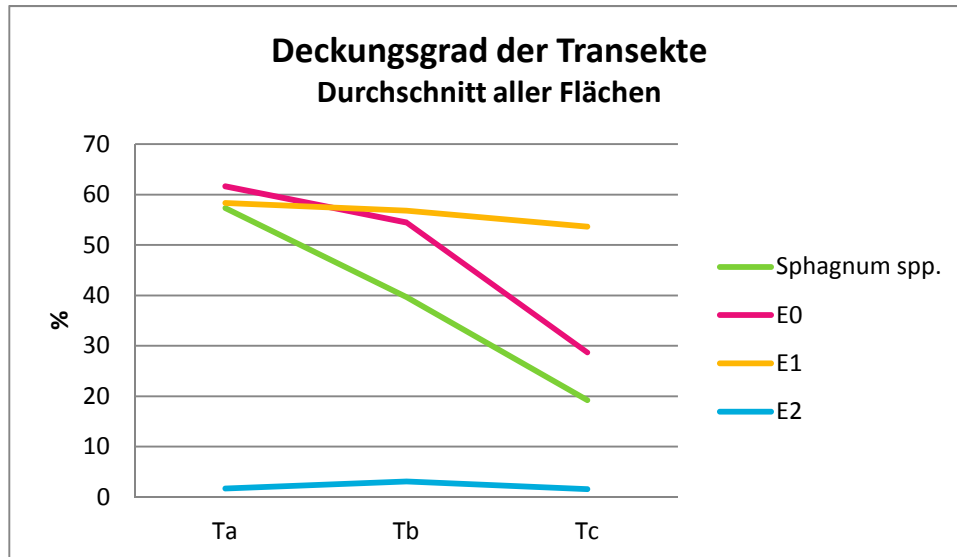
Abb. 9 Verlauf des Deckungsgrades ausgewählter Gruppen in den Transekten
E0: Moosschicht, E1: Krautschicht, E2: Baumschicht, Ta - c: Aufnahmeflächen der Transekte

Anhand der grafischen Darstellung der Daten aus den Transekten ist zu erkennen, wie sich der Deckungsgrad der ausgewählten Pflanzengruppen von den Moorbereichen (Ta) zu den degradierten Flächen (Tc) verändert (Abb. 9). Deutlich wird vor allem die Abnahme des Deckungsgrades der

Torfmoose wie auch der gesamten Moosschicht. Übereinstimmend ist dieser Verlauf des Deckungsgrades der Torfmoose und der Moosschicht für fast alle Moorflächen zu bestätigen. Eine Ausnahme bildet das Moor U Červeného rybníka, in dem der Deckungsgrad dieser Gruppen nicht abnimmt. Er schwankt dort im gesamten Transekt um die 40%. Die Deckungsgrade der Krautschicht zeigen in den Darstellungen keinen eindeutigen Trend. Die gleiche Aussage trifft auch für die Baumschicht zu. Die entsprechenden Darstellungen befinden sich in der Anlage 3.4.

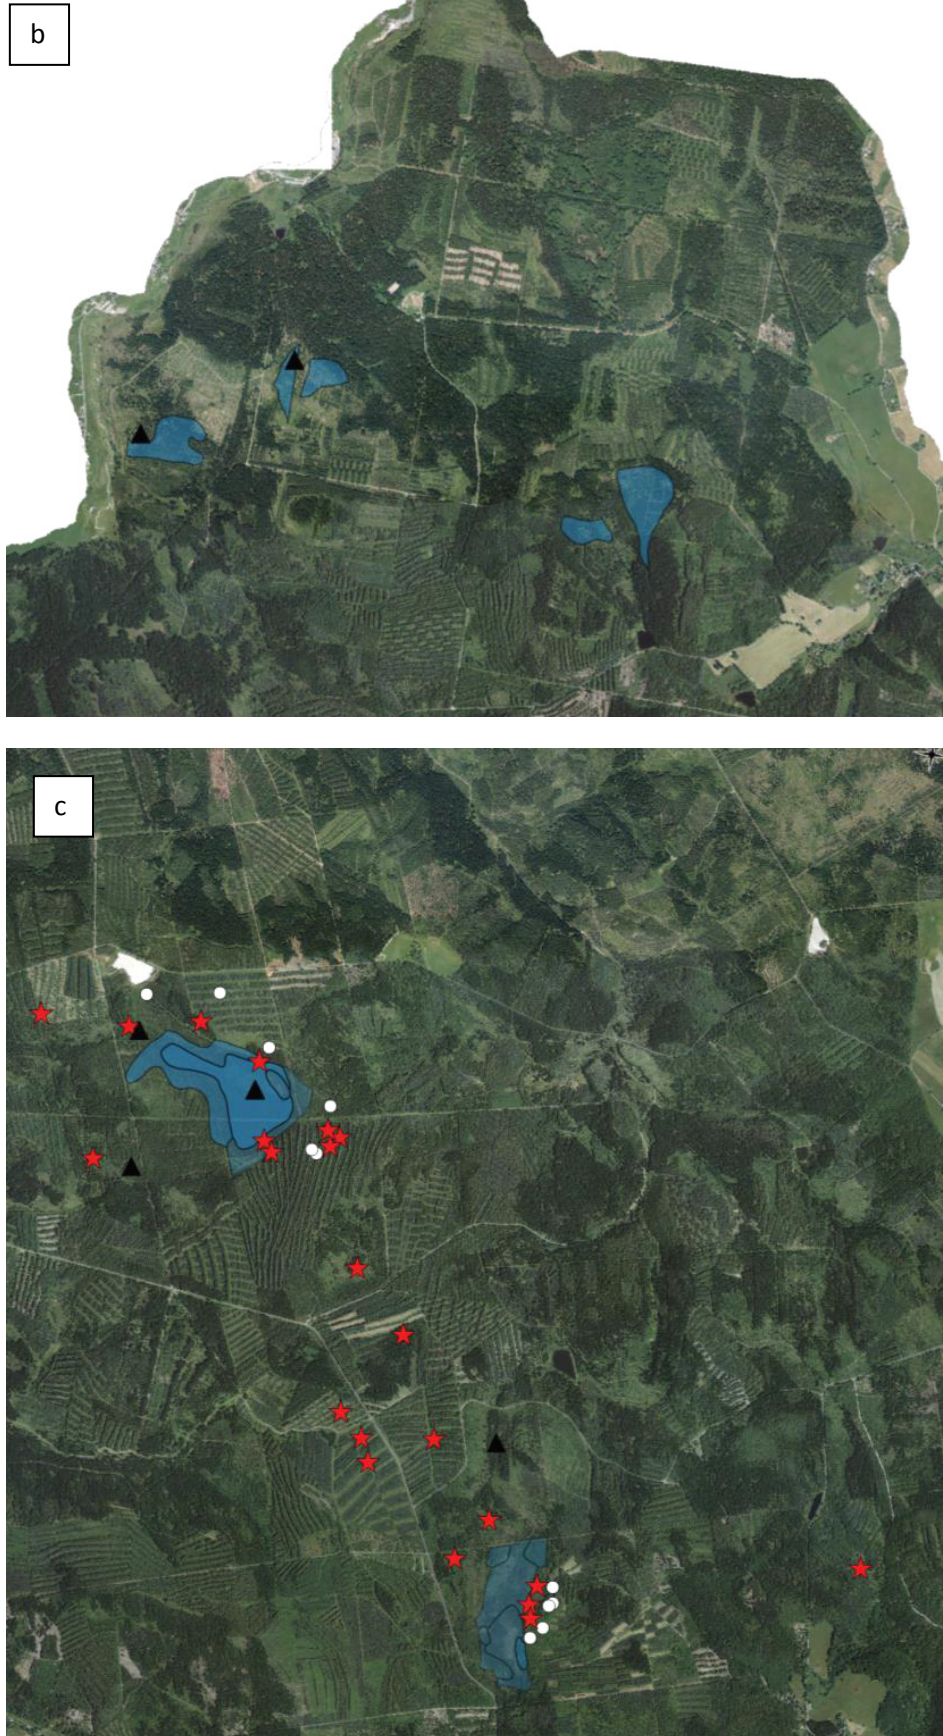
Abb. 11 Birkhuhnmonitoring im Jahr 2013

a – Übersicht, b – Moore Javorový lesík, Bezejmenné und U Červeného rybníka, c – Moore Jelení und Klikvové. ★ – Hähne, ○ – Hennen, ▲ – Aufenthaltsbeweise (Losung)

Im Jahr 2013 konnten Birkhuhnbalzplätze in unmittelbarer Nähe der Moore Jelení und Klikvové festgestellt werden (Abb. 11). Die Balz verlief zwar individuell, aber es befanden sich im Moor Klikvové zwei Hähne gleichzeitig. Während der Beobachtungen gesellten sich im Klikvové zwei Hennen dazu und viermal wurde eine einzelne Henne beobachtet. Im Moor Jelení wurde eine Henne insgesamt fünfmal gesehen, immer nur allein. Demzufolge kann keine Aussage über die Gesamtzahl getroffen werden. Zu Beginn der Saison wurde die Birkhuhnlosung in den Mooren Jelení und Klikvové erfasst (d.h. bis Ende April). Auch in den Mooren Bezejmenné und Javorový lesík konnte Losung des Birkhuhns gefunden werden. Im Moor U Červeného rybníka gab es keine Nachweise von Birkhuhnlosung.

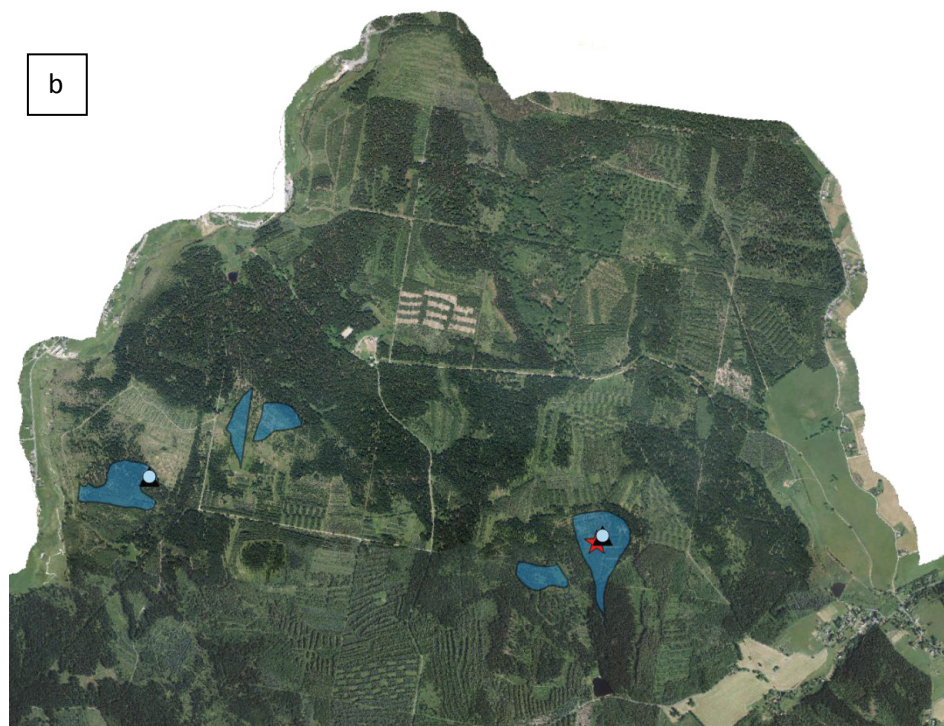
Abb. 12 Birkhuhnmonitoring im Jahr 2014

a – Übersicht, b – Moore Javorový lesík, Bezejmenné und U Červeného rybníka, c – Moore Jelení und Klikvové. ★ – Hähne, ○ – Hennen, ▲ – Aufenthaltsbeweise (Losung)

Bei den Kartierungen im Jahr 2014 wurde im Projektgebiet ein Birkhahn 18-mal aufgenommen, davon 13-mal bei der Balz (Abb. 12). In zwei Fällen balzten zwei Hähne unweit voneinander. Gebalzt wurde in den Mooren Jelení und Klikvové. Ein Hahn flog auch im Moor U Červeného rybníka auf, aber er balzte nicht. Hennen konnten bei den Balzplätzen viermal verzeichnet werden, davon in zwei Fällen zwei Hennen gleichzeitig am Balzplatz. Sie bewegten sich vorrangig bei den Mooren Jelení und Klikvové. Während der Kartierung im Mai flog eine Henne im Moor U Červeného rybníka und eine im Javorový lesík auf. Später im Jahr wurde Birkhuhnlosung auch im Bezejmenné und im Javorový lesík gefunden.

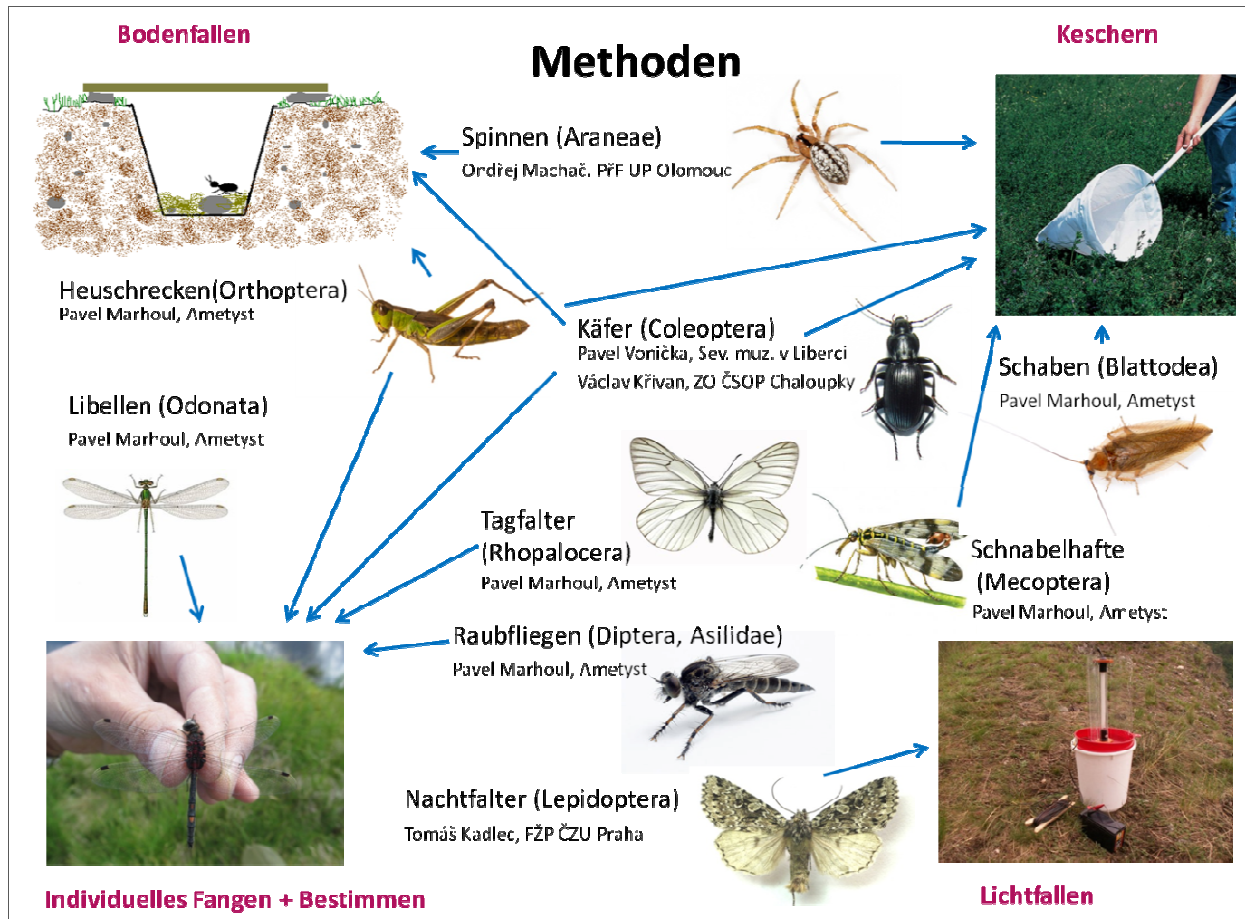
Abb. 16 Grafische Darstellung der entomologischen Methoden (Marhoul 2015)

Im Jahr 2014 wurden auf jeder Fläche bei jeder Begehung 4 Lichtfallen installiert.

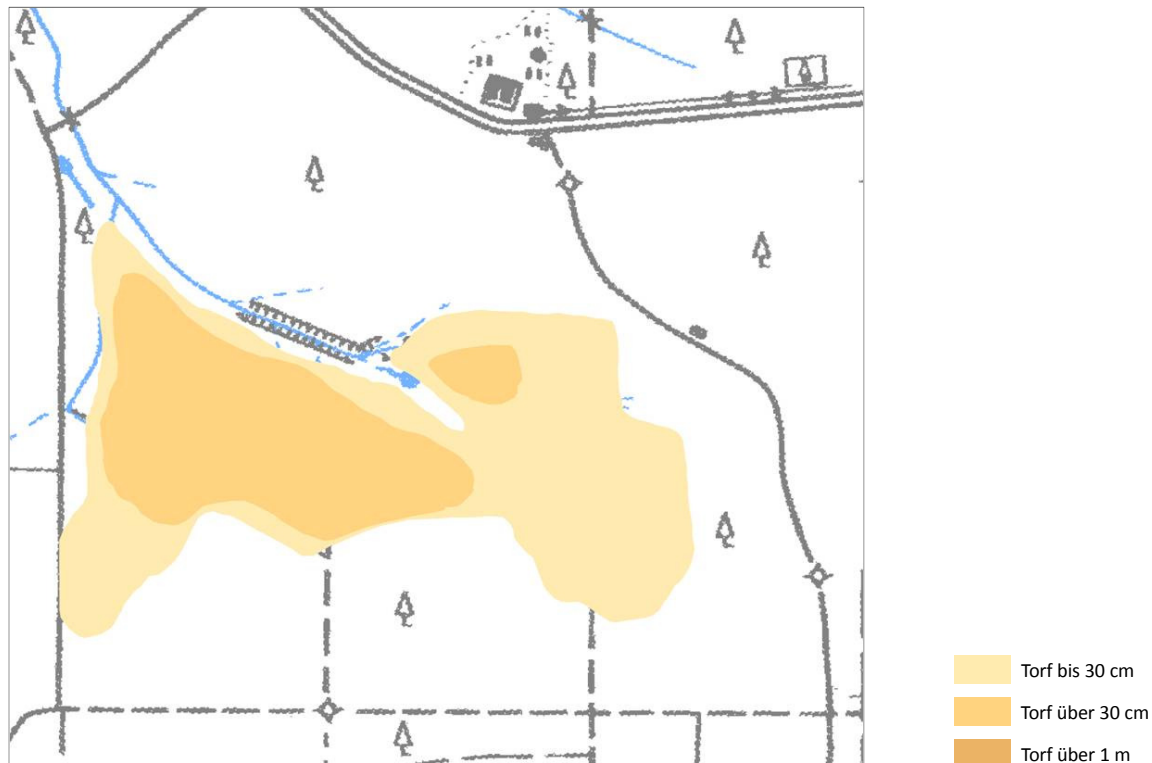
Abb. 24 Torfmächtigkeiten des Moores Bezejmenné

Das Moor Bezejmenné weist morphologisch keine deutlichen Moorränder auf. Von Westen ist die Moorausdehnung durch die Hänge einiger steiler Erhebungen begrenzt. Im Nordosten wird das Moor durch den tiefen Einschnitt des namenlosen Baches regelrecht abgeschnitten. Die ermittelten Torfmächtigkeiten weisen nur eine flachgründige organische Auflage im Moor Bezejmenné aus (Abb. 24).
