Abschlussbericht des Forschungsvorhabens

**Integration von Naturschutzziele
bei der Bewahrung und Entwicklung
des Jüdischen Friedhofs in
Berlin-Weißensee (AZ 29773)**

TU Berlin, Fachgebiet Ökosystemkunde / Pflanzenökologie

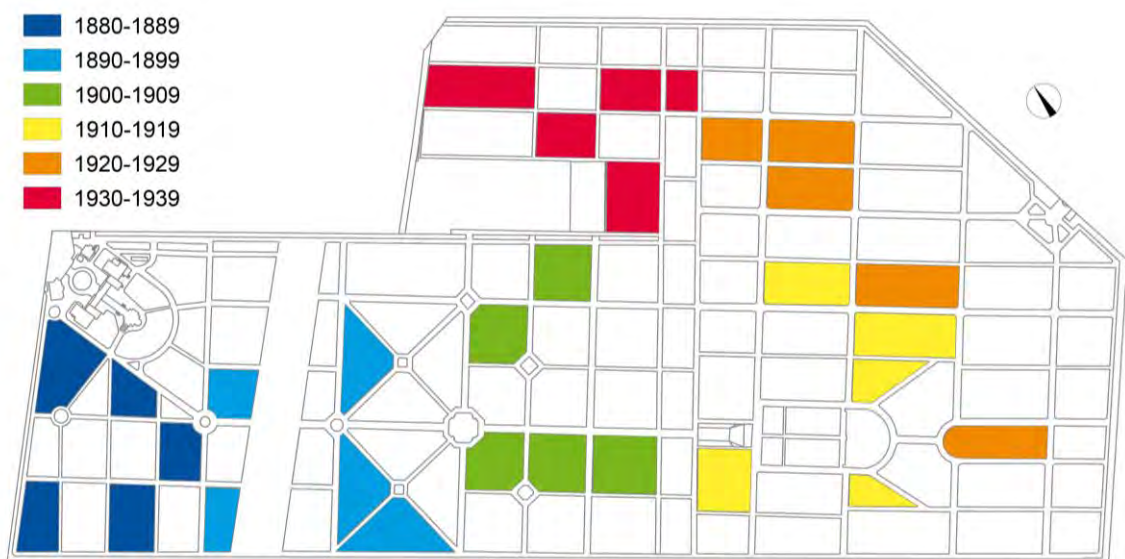
Abb. 5: Lage der ausgewählten Grabfelder auf dem Jüdischen Friedhof Weißensee mit Angabe des Belegungszeitraums

Bei der Auswahl der Grabfelder wurden Belegungszeitraum (Abb. 5) und Pflegeintensität (Abb. 6) berücksichtigt, indem aus sechs Belegungsdekaden (1880-1889, 1890-1899, 1900-1909, 1910-1919, 1920-1929, 1930-1939) jeweils fünf Grabfelder mit unterschiedlichem Pflegezustand ausgewählt wurden. Als Grundlage für die Festlegung der Pflegeintensität diente eine Erfassung durch die Arbeitsgruppe Prof. Cramer am Fachgebiet Bau- und Gartengeschichten der TU Berlin aus den Jahren 2010-2012.

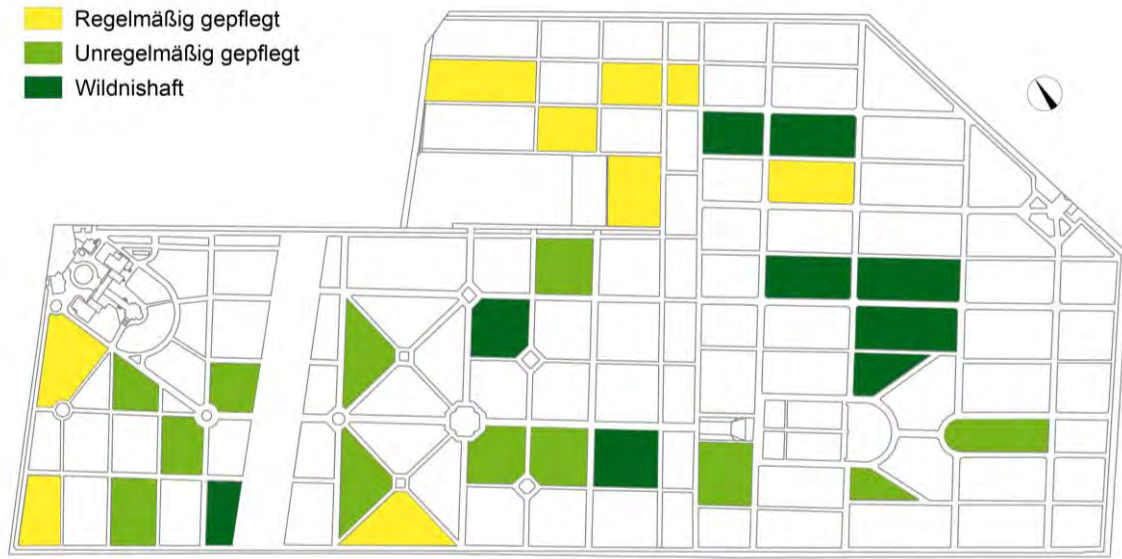
Abb. 6: Lage der ausgewählten Grabfelder auf dem Jüdischen Friedhof Weißensee mit Angabe der Pflegeintensität

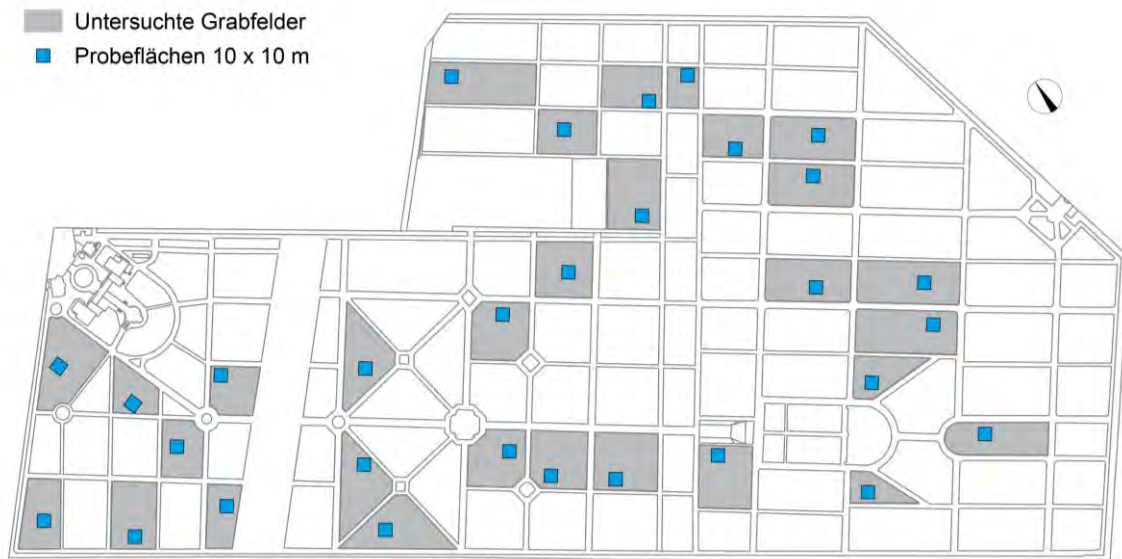
Abb. 7: Lage der untersuchten Grabfelder und Probeflächen auf dem Jüdischen Friedhof Weißensee

Für die Erfassung von Vegetation, Laufkäfern und Spinnen wurde auf jedem der 30 Grabfelder eine Probefläche mit der Größe 10 x 10 m durch Zufallsauswahl (Hawth's Tools für ArcGIS) bestimmt (Abb. 7).

Die Erfassung der Vegetation erfolgte auf 30 ausgewählten Grabfeldern über Probeflächen von 10 x 10 m Größe. Bei der Auswahl der Grabfelder wurden Belegungszeitraum und Pflegezustand berücksichtigt, indem aus sechs Belegungsdekaden (1880-1889, 1890-1899, 1900-1909, 1910-1919, 1920-1929, 1930-1939) jeweils fünf Grabfelder mit unterschiedlichem Pflegezustand ausgewählt wurden (Kap. 3.1, Abb. 7).

Die Erfassung der auf den Grabsteinen wachsenden Gesteinsflechten und -moose sowie epiphytischer Flechten erfolgte im Zeitraum Juni bis Dezember 2013 auf 30 ausgewählten Grabfeldern, auf denen bereits die Erfassung der Vegetation und Bodenarthropoden erfolgte (Abb. 7). Die Abundanzen wurden nach einem vierstufigen Schema grob klassifiziert. Die Vorkommen auf Steinen bzw. Bäumen wurden dabei getrennt quantifiziert. Zusätzlich wurden Flechten- und Moosvorkommen an ausgewählten, stärker bewachsenen Erbbegräbnissen entlang der Außenmauer in Form von Artenlisten für die jeweiligen Grabstellen dokumentiert.

Auf 30 ausgewählten Grabfeldern wurde zusätzlich ein Spektrum von Zierstraucharten kartiert, das potenziell als Spur historischer Grab- und Schmuckbepflanzungen auf den Grabfeldern gedeutet werden konnte. Als Grundlage dieser Zierstrauchartenliste dienten die Ergebnisse des Pilotprojekts 2008 (von der Lippe et al. 2011) sowie ergänzende Vorbegehungen zu Projektbeginn 2012. Die 30 ausgewählten Grabfelder sind in Abb. 7 dargestellt.

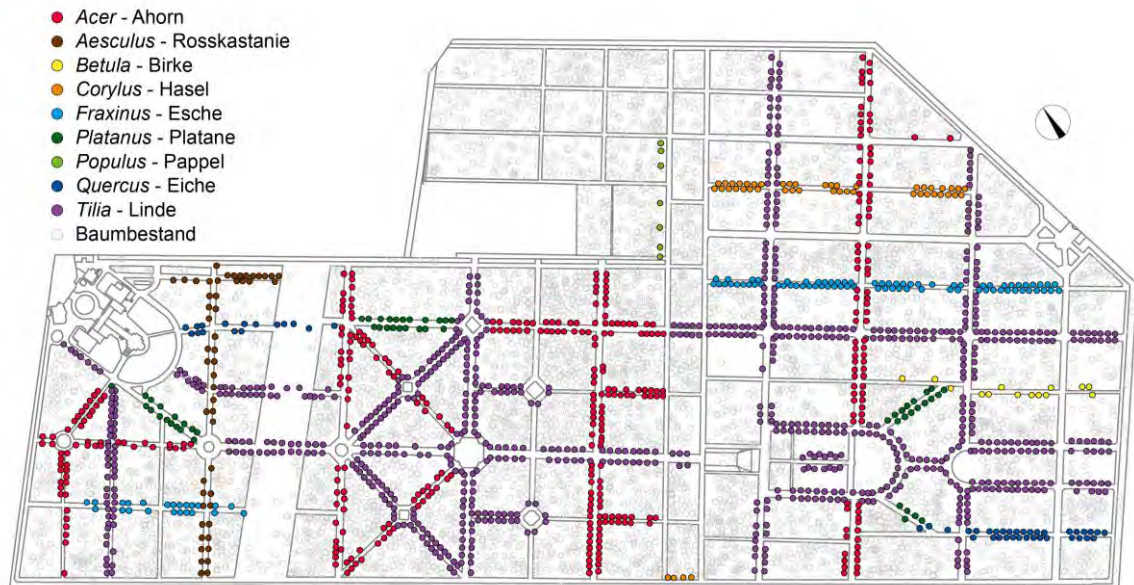
Abb. 14: Vorkommen von Alleebäumen mit Angabe der verwendeten Gattungen auf dem Jüdischen Friedhof Weißensee

Der aktuell vorhandene Alleebaumbestand ist als Element des gartenkünstlerischen Entwurfs in großen Teilen noch als Originalsubstanz erhalten und umfasst 1544 Alleebäume, die sich aus insgesamt 21 Baumarten zusammensetzen (Abb. 14). Das ursprüngliche Konzept der abschnittswisen Begleitung durch einzelne Baumarten ist immer noch sehr gut erkennbar. Die am häufigsten anzutreffende Alleebaumgattung ist die Linde. Am häufigsten ist die Holländische Linde (*Tilia x vulgaris* mit 683 Bäumen), gefolgt von Sommer-Linde (*Tilia platyphyllos*, 120), Krim-Linde (*Tilia x euchlora*, 15) und Winter-Linde (*Tilia cordata*, 11). Als weitere Baumgattungen fanden Ahorn (*Acer platanoides*, 274; *A. pseudoplatanus*, 104; *A. saccharinum*, 1), Esche (*Fraxinus excelsior*, 97), Platane (*Platanus x hybridus*, 56), Rosskastanie (*Aesculus hippocastanum*, 51), Stiel-Eiche (*Quercus robur*, 50), Baum-Hasel (*Corylus colurna*, 47) und Sand-Birke (*Betula pendula*, 14) Verwendung. Platane, Rote Rosskastanie, Krim-Linde und Zucker-Ahorn sind ausschließlich als Alleebäume auf dem Gelände anzutreffen. Berg-Ahorn kommt auch in der rotlaubigen Form als Alleebaum vor.

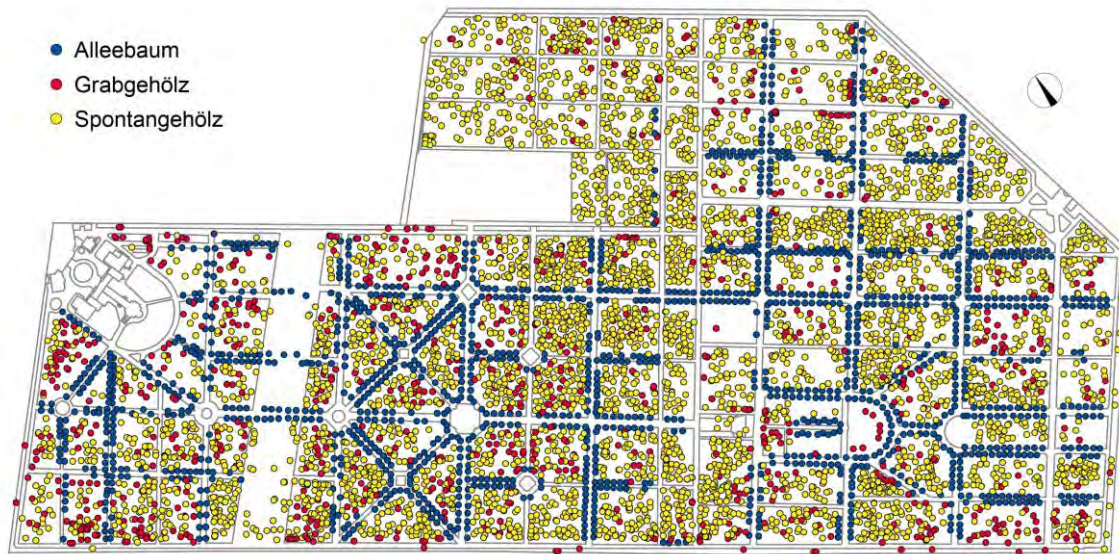
Abb. 15: Gehölze auf dem Jüdischen Friedhof Weißensee: Darstellung der Alleebäume, Grabgehölze und Spontangehölze.

Im Rahmen der Gehölzkartierung wurde der Baumbestand in drei Einbringungskategorien unterteilt: Alleebaum, Grabgehölz und Spontangehölz (Abb. 15). Diese Unterteilung wurde anhand der Standortcharakteristik, der Wuchsposition des Gehölzes oder dem Vorhandensein möglicher Kulturformen durchgeführt.

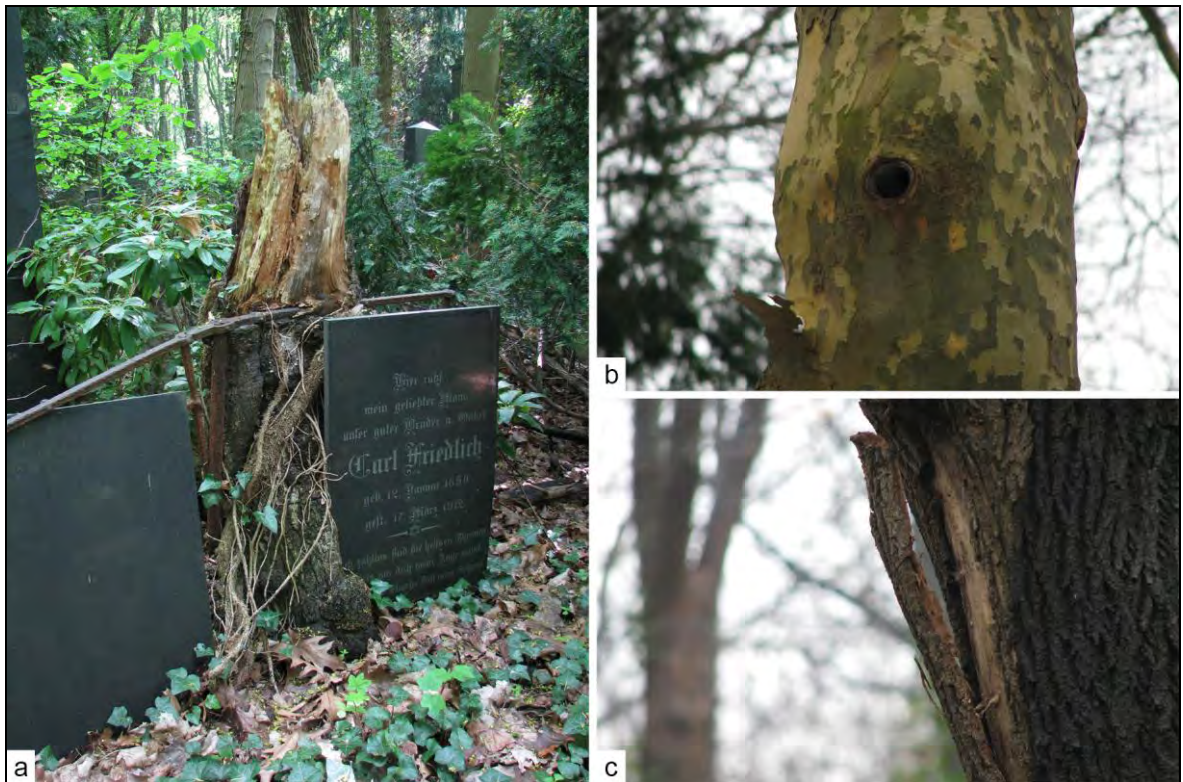
Abb. 16: Beispiele für Biotopholzstrukturen: a. Hochstubben, b. Spechthöhle, c. abstehende Rinde; Fotos: A. Lemke.

Der Baumbestand auf dem Jüdischen Friedhof Weißensee weist aufgrund seines partiell hohen Alters und der extensiven Pflege einen hohen Anteil an Biotopholzstrukturen auf. Zu diesen Strukturen zählen beispielsweise stehendes Totholz, Höhlungen oder Anrisse in Bäumen, die einerseits Lebensstätten für eine Vielzahl von Organismengruppen wie z.B. höhlenbewohnende Vögel, Fledermäuse, Insekten und Pilze darstellen, andererseits ein Risiko für die Verkehrssicherheit bedeuten können (Abb. 16).

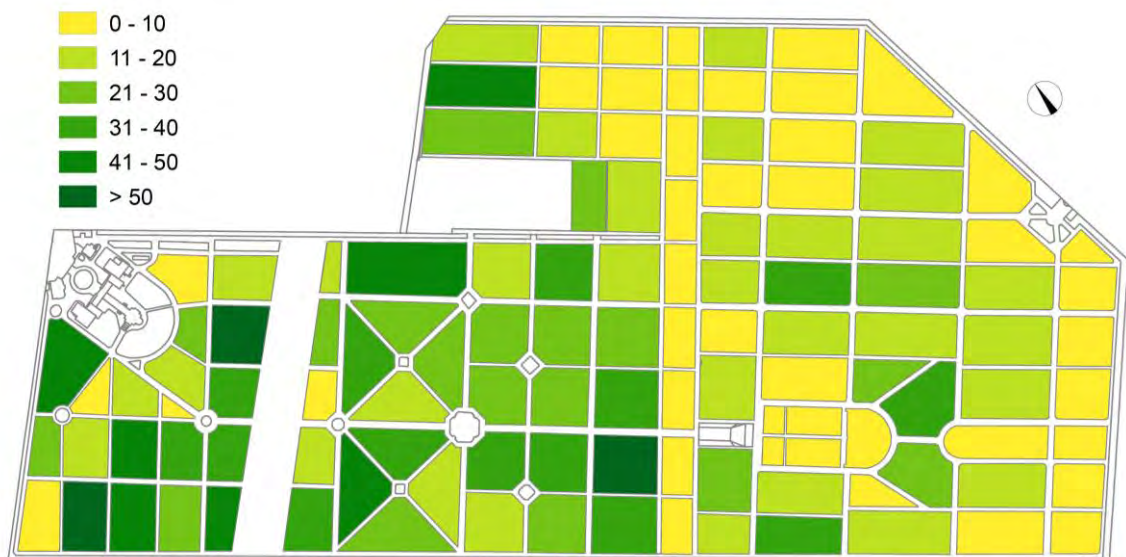
Abb. 17: Häufigkeitsverteilung von Biotopholzstrukturen auf den einzelnen Grabfeldern des Jüdischen Friedhofs Weißensee

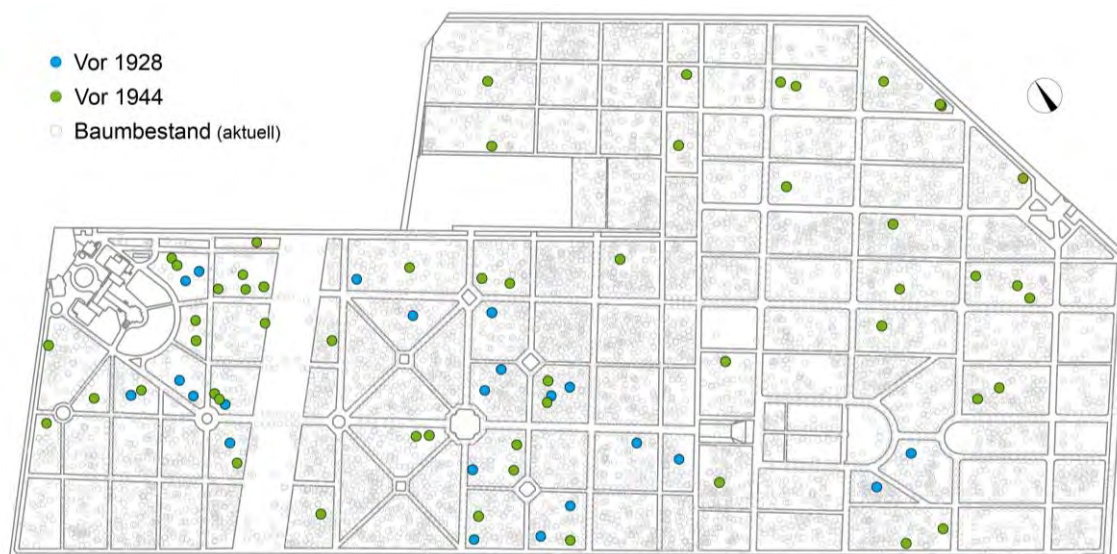
Abb. 35: Durch Luftbildanalysen ermittelter Altbaumbestand der Spontangehölze auf dem Jüdischen Friedhof Weißensee. Dargestellt sind die Altbäume, deren Kronenumrisse bis zu den Luftbildern von 1928 bzw. 1944 zurückverfolgt werden konnten.

Über die Luftbildanalyse wurden insgesamt 76 Spontangehölze als Altbäume eingestuft. Hiervon waren 54 Bäume bis einschließlich 1944 zurückdatierbar und 22 Bäume bis 1928 (Abb. 35). Es ist anzunehmen, dass es sich hierbei um einen bereits frühzeitig begonnenen spontanen Ausbreitungsprozess von Kulturgehölzen handelt, da ausschließlich Gehölzarten betroffen sind, die auf dem Friedhofsgelände entweder als Grabgehölz oder als Alleebaum gepflanzt wurden. Des Weiteren lässt die Verteilung dieser Spontangehölze keine Hinweise auf eine mögliche gartenkünstlerische Konzeption wie z.B. bei der Alleengestaltung erkennen. Das Artspektrum (Tab. 20) deutet an, dass die bereits damals begonnene Naturverjüngung der eingebrachten Kulturgehölze auch maßgeblich die Zusammensetzung des aktuellen spontanen Gehölzbestandes beeinflusst hat. Zumindest waren acht der elf Arten aus dem Altbaumbestand auch in der Liste der häufigsten Baumarten vertreten (Tab. 6).

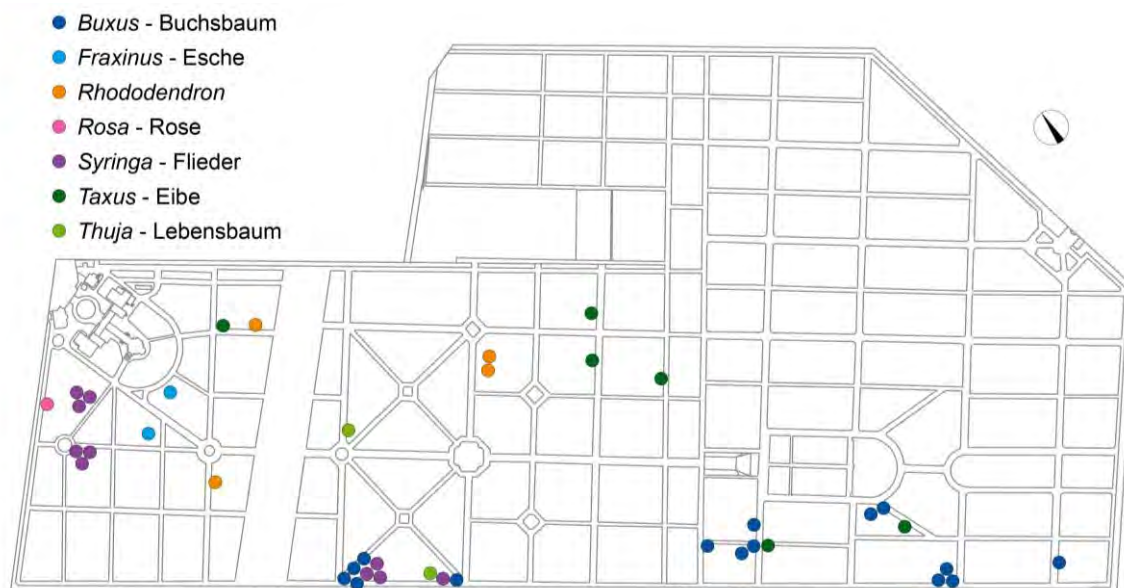
Abb. 41: Aktuelle Vorkommen von Grabgehölzen aus Archiveinträgen auf dem Jüdischen Friedhof Weißensee

Von den 3425 in den Pflegeakten dokumentierten Grabgehölzen kam es bei 53 Individuen auf 28 Grabstellen zu Überschneidungen mit dem aktuellen Bestand (Abb. 41). Am häufigsten war die Gattung *Buxus* mit 22 Individuen, gefolgt von *Taxus* (10), *Syringa* (7), *Rhododendron* (6), *Thuja* (5), *Fraxinus* als Trauerform (2) und *Rosa* (1). Da jedoch nicht zwingend davon ausgegangen werden kann, dass es sich bei allen vorliegenden Fällen tatsächlich um das in den Pflegeakten dokumentierte Originalgehölz handelt, wurden die Vorkommen der 53 Grabgehölze im Gelände überprüft (Beispiele Abb. 42).

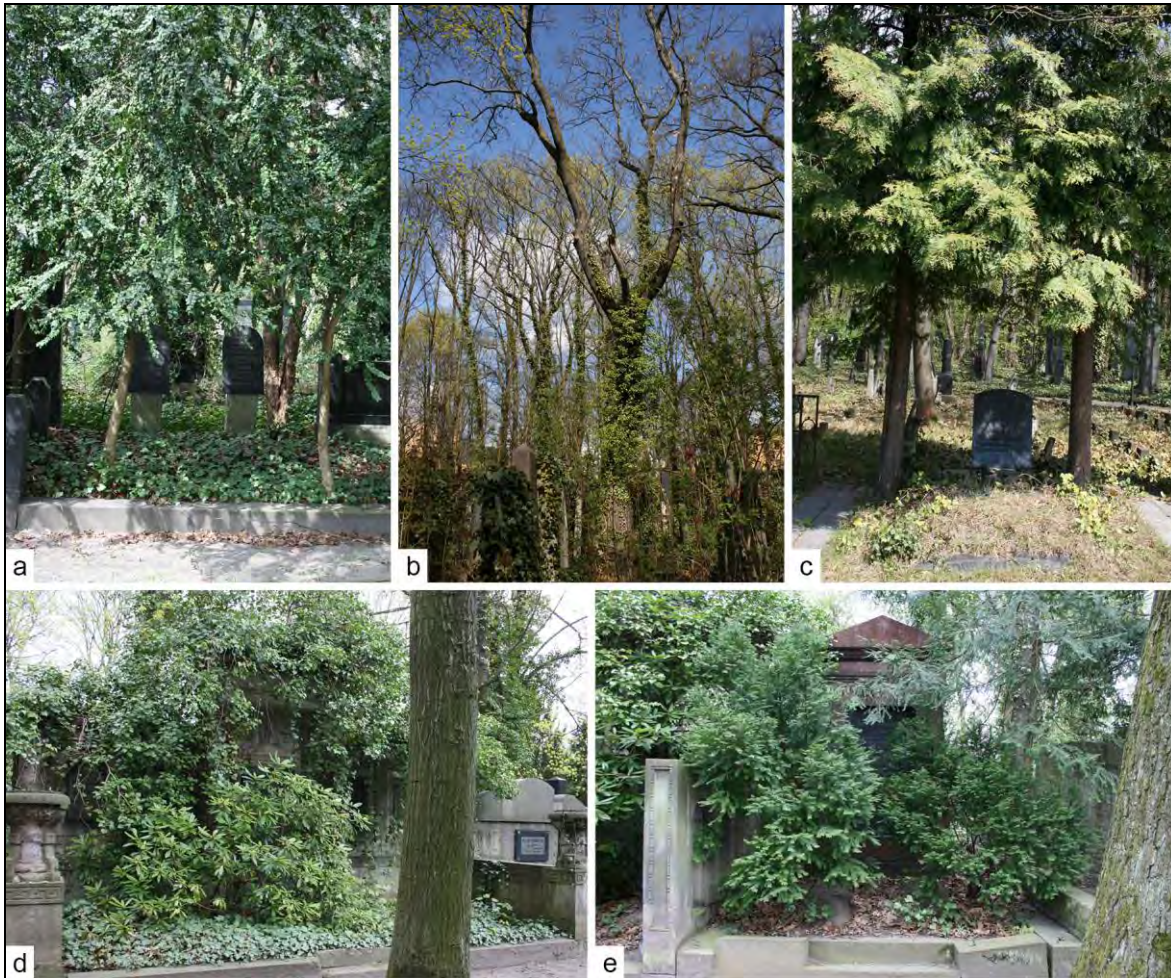
Abb. 42: Beispiele für aktuelle Vorkommen der Originalsubstanz von Grabgehölzen auf dem Jüdischen Friedhof Weißensee: a. Zwei Originalpflanzen von Buchsbaum (*Buxus sempervirens*) auf dem Grab David (F4); b. Durchgewachsene Veredelungsunterlage der Traueresche (*Fraxinus excelsior*) auf dem Grab Altmann (G1); c. Zwei Originalpflanzen des Abendländischen Lebensbaums (*Thuja occidentalis*) auf dem Grab Salomon (M2); d. *Rhododendron* auf dem Grab Levy (U1); e. Stockauslässe der Originalpflanzen von Eibe (*Taxus baccata*) auf dem Grab Hirschberg (U1); Fotos: E. Richter.

Die gefundenen Buchsbäume (*Buxus sempervirens*) sind zum überwiegenden Teil die Original-Pflanzen, auf zwei Grabflächen jedoch scheinen die Pflanzen deutlich jünger zu sein und lassen daher auf eine Nachpflanzung zu einem späteren Zeitpunkt oder eine spontane Aussamung schließen. Auch die Exemplare der Gattung *Taxus* sind zum Großteil vermutlich die Original-Pflanzen, auf zwei Grabflächen sind die Eiben auf den Stock gesetzt worden und wieder neu ausgetrieben. Bei den Grabgehölzen der Gattungen *Syringa* und *Rosa* handelt es sich aufgrund des geschätzten Alters in keinem der Fälle um die Original-Pflanzen. Möglicherweise handelt es sich um Nachkommen der Originalsubstanz, die aus vegetativer oder generativer Vermehrung hervorgegangen sind. Gleiches gilt für die Gattung *Rhododendron*. Bei zwei Exemplaren handelt es sich vermutlich um einen direkten Stockausschlag der ursprünglichen Pflanzen, die anderen Exemplare sind vermutlich Verjüngungen benachbarter Exemplare. Die fünf Exemplare der Gattung *Thuja* stehen auf zwei Erbbegräbnissen und bei allen Pflanzen handelt es sich um *Thuja occidentalis*. Auf einem Erbbegräbnis handelt es sich vermutlich um zwei Original-Pflanzen. Die Exemplare auf der anderen Grabfläche sind vermutlich Nachpflanzungen, da ihr Alter deutlich geringer zu sein scheint. Die beiden Exemplare von *Fraxinus excelsior*, die in den Pflege-Akten als Trauereschen aufgelistet sind, waren in ihrem ursprünglichen Habitus nicht mehr anzutreffen. Vermutlich handelte es sich bei den jeweils mittig auf den Grabstellen stehenden Eschen um die herausgewachsene Veredelungsunterlage.

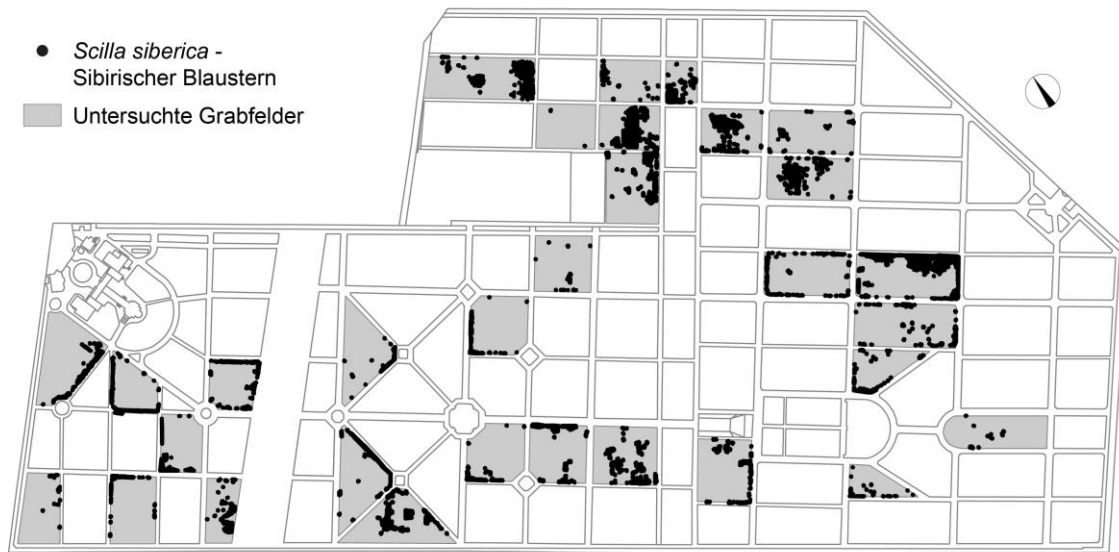
Abb. 51: Verbreitung des Sibirischen Blausterns (*Scilla siberica*) auf ausgewählten Grabfeldern des Jüdischen Friedhofs Weißensee

Der Sibirische Blaustern ist als Geophyt auf Friedhöfen und in alten Parkanlagen weit verbreitet (Henker 2005, Kintzel et al. 2008, Fischer 2012). In Weißensee wurde die Verbreitung des Sibirischen Blausterns auf 31 ausgewählten Grabfeldern des Friedhofs lagegenau erfasst (Abb. 51). Die Art kam vor allem am Rand der Grabfelder und entlang der Wege in hoher Individuendichte vor. Vermutlich ist sie auf Grabfeldern mit dichter Efeudecke nicht konkurrenzfähig. Entlang der vegetationsfreien Wege wird die Ausbreitung der Samen durch das regelmäßige Harken hingegen gefördert. Auch auf regelmäßig geharkten Wegen innerhalb der Grabfelder ist der Blaustern zu finden.

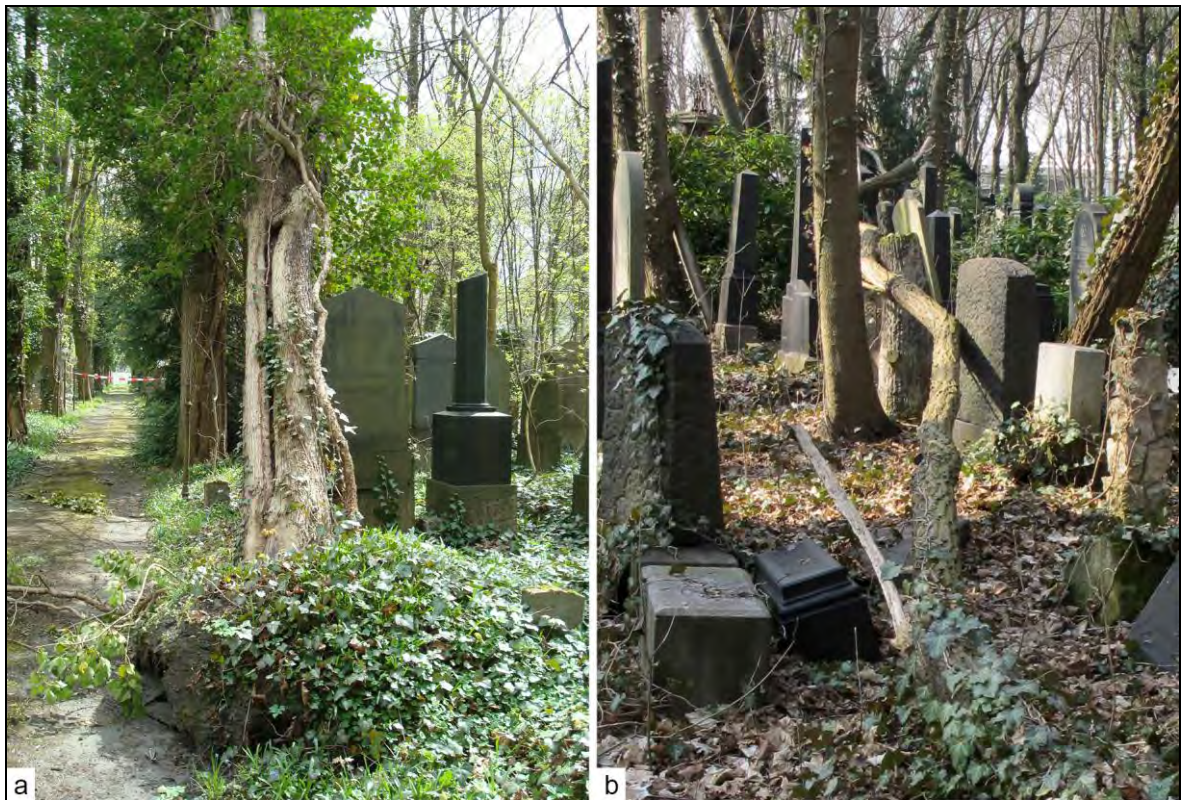
Abb. 56: Akut bruchgefährdete Bäume stellen ein Problem für die Verkehrssicherheit des Friedhofs dar: a. Umgestürzter Alleebaum, b. gestürztes Grabgehölz; Fotos: B. Seitz (a), Fachgebiet Bau- und Stadtbaugeschichte der TU Berlin (b).

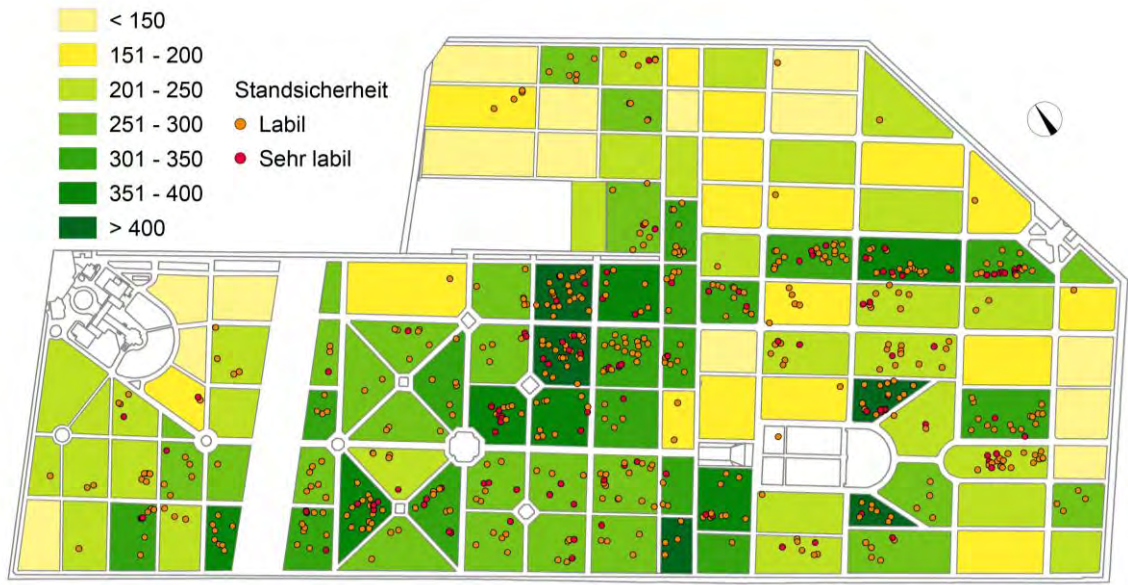
Abb. 58: Baumdichte auf den Grabfeldern des Jüdischen Friedhofs Weißensee (Anzahl der Bäume/ha) mit Vorkommen labiler (h/d-Wert 0,8 – 1,0) und sehr labiler Gehölze (h/d-Wert > 1).

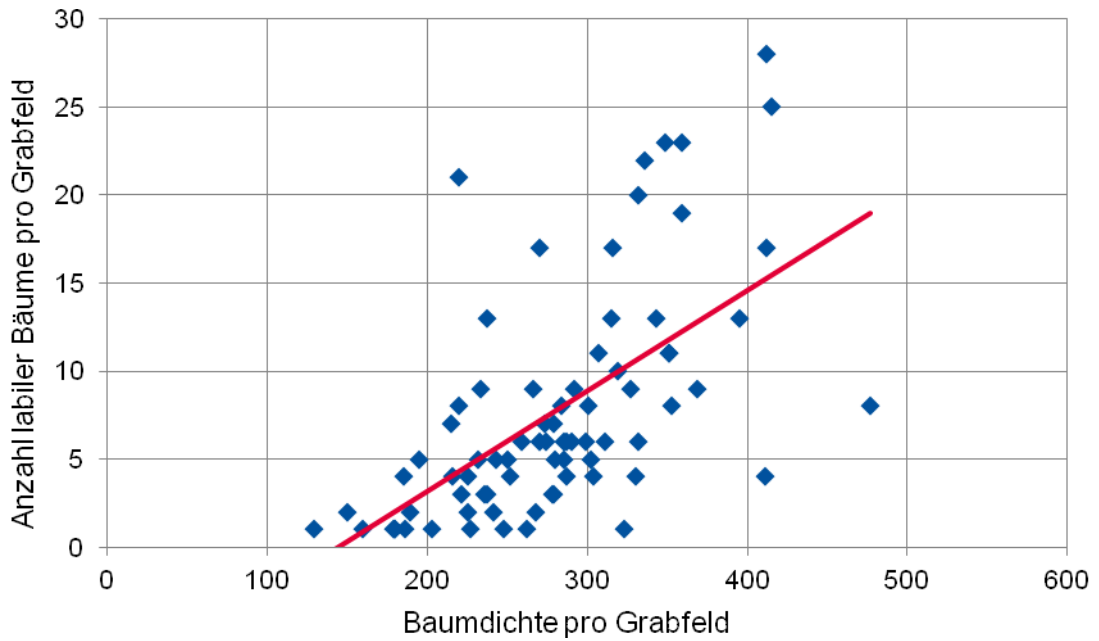
Abb. 59: Verhältnis zwischen Baumdichte und Anzahl labiler Gehölze auf den einzelnen Grabfeldern. Mit zunehmender Baumdichte steigt der Anteil labiler Gehölze.

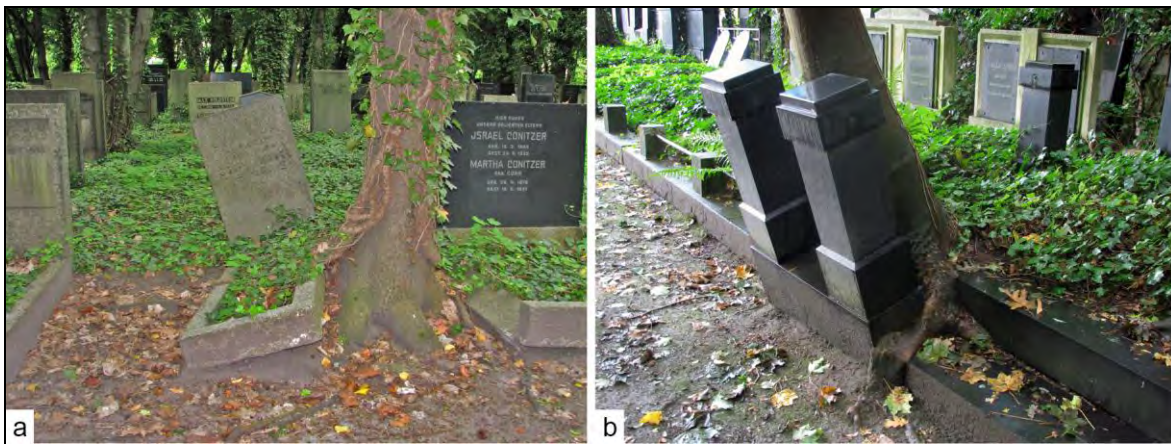
Abb. 60: Beispiele für Wurzelhebungen an Grabmalen; Fotos: A. Lemke.

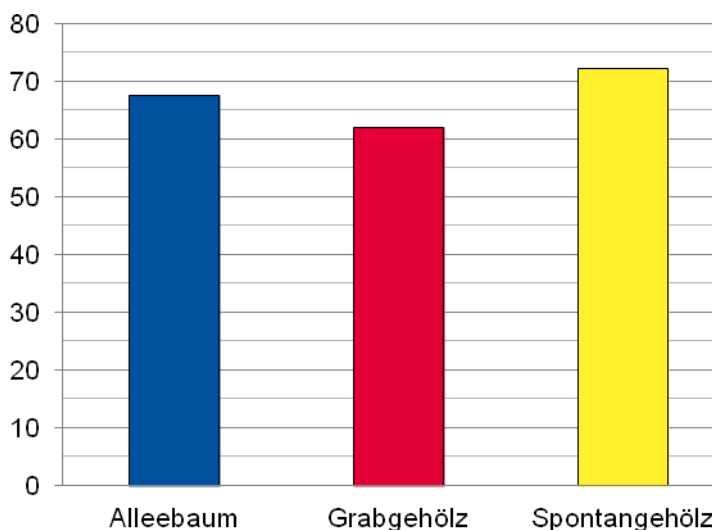
Abb. 61: Anteile von Bäumen auf den Grabfeldern M1, P4 und U4, die Wurzelhebungen verursachen, differenziert nach Einbringungskategorien (in % der jeweiligen Einbringungskategorie).

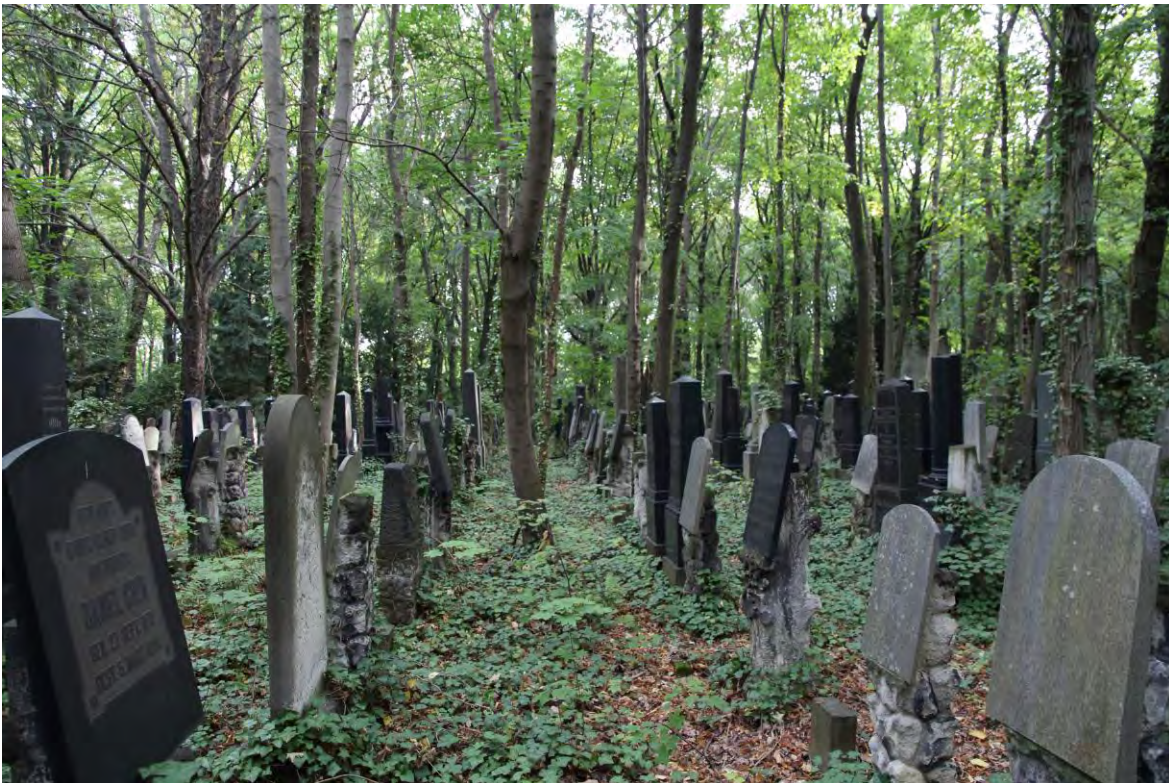
Abb. 64: Parkartiger Gehölzbestand auf dem Grabfeld R2 nach der Durchführung behutsamer Auslichtungsmaßnahmen; Foto: A. Lemke.

Die Maßnahmen konzentrieren sich auf die Beseitigung von Gehölzjungwuchs, die behutsame Auslichtung von jüngerem Stangenholz und grabmalsgefährdenden Bäumen sowie auf das vorsichtige Freistellen und die Kronenpflege von Altbäumen. Ein behutsames Vorgehen ist wichtig, da zu starke Auflichtungen in dichten Gehölzbeständen zur Destabilisierung angrenzender Bäume, insbesondere auch der Alleen, führen können. In dichten Beständen können hiervon auch gesunde Bäume betroffen sein, die durch ein plötzliches Freistellen stabilisierende Nachbarbäume verloren haben. Darüber hinaus können starke Auflichtungen den Aufwuchs von Gehölzjungwuchs oder Ruderalarten (z. B. Brennnesseln, Brombeeren, Himbeeren, Hochstauden) auslösen. Die Beseitigung von jungem Gehölzaufwuchs sollte durch Rodung mit der Wurzel erfolgen. Gleichzeitig könnte bei unempfindlicher Grabmalstruktur (z. B. Gemeindesteine) eine zeitsparende Mahd mit der Motorsense erprobt werden. An geeigneter Stelle wird Gehölzjungwuchs in der Baum- und Strauchschicht gezielt als Zukunftsgeneration (Reserve bei abgängigen Altbäumen) sowie zur Belebung des Waldbildes im Bestand belassen.

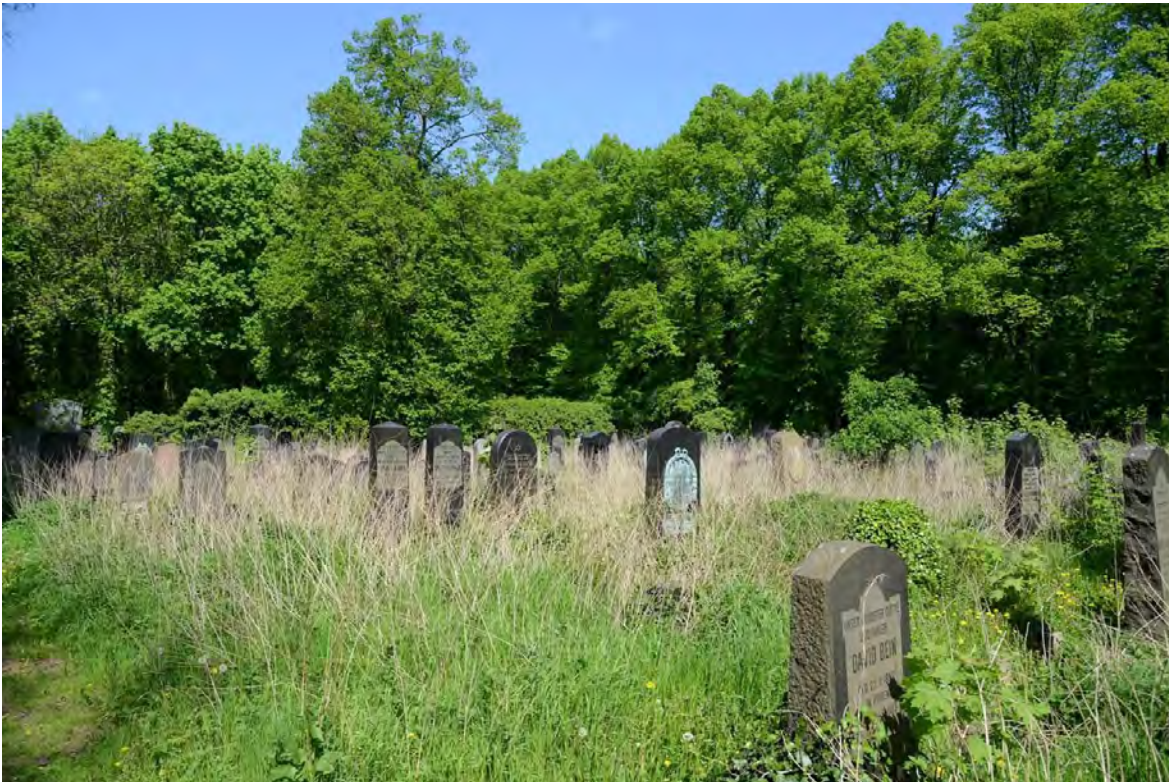
Abb. 65: Auf dem Grabfeld D4 führt die fehlende Baumschicht zu einem starken Lichteinfall und zum Aufwuchs von Störungszeigern wie Brennnesseln oder Brombeergebüschen; Foto: B. Seitz.

Wenige Grabfelder bzw. Teile davon (z. B. D4) sind frei von Gehölzbewuchs. Die Vegetation wird dort von unzugänglichen Brennesselfluren oder Brombeergebüschen geprägt, teilweise kommt Jungwuchs der angrenzenden Gehölze auf (Abb. 65).

Um den Pflegeaufwand auf diesen Grabfeldern langfristig zu reduzieren, wird empfohlen, dort einen lockeren Gehölzbestand aus wenigen Einzelbäumen friedhofstypischer Baumarten zu entwickeln. Durch die Beschattung der Bäume kann der Bewuchs von Brennesseln und Brombeeren sowie starker Ahornaufwuchs langfristig zurückgedrängt werden. Falls möglich, können geeignete Einzelexemplare aus dem Gehölzjungwuchs zu Solitärbäumen herangezogen werden, sofern die Grabmalssubstanz nicht beeinträchtigt wird.

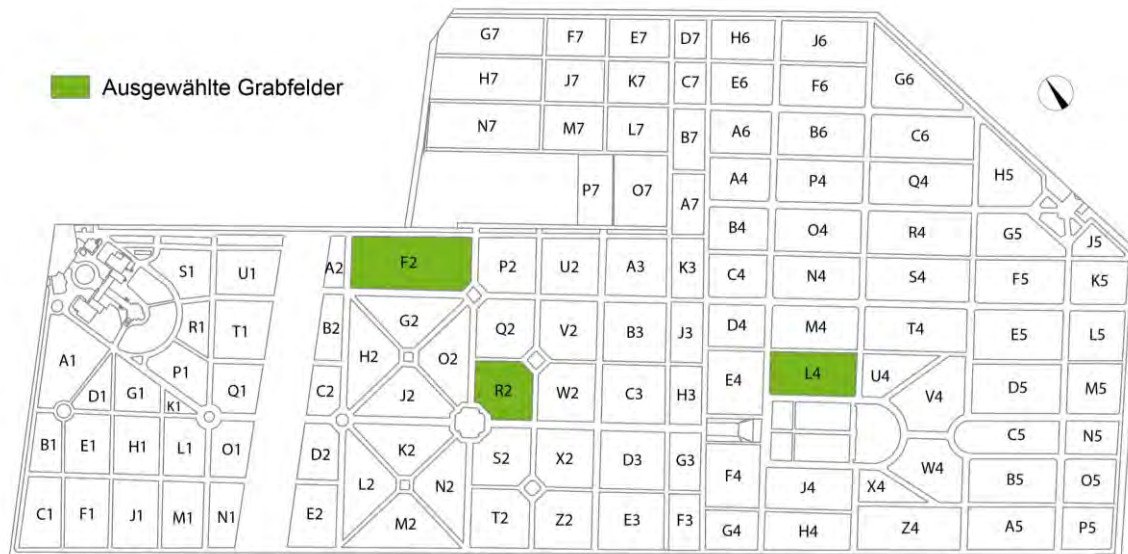
Abb. 67: Durchführung beispielhafter Pflegemaßnahmen auf dem Jüdischen Friedhof Weißensee: Lage der ausgewählten Grabfelder

Die Maßnahmen wurden auf den Grabfeldern F2, R2 und L4 durchgeführt (Abb. 67). Das Grabfeld F2 ist durch einen hohen Anteil noch erhaltener Trauereschen gekennzeichnet (Abb. 50) und daher für die Erhaltung dieser für den JFW typischen Grabgehölze besonders geeignet. Auf dem Grabfeld R2 existiert ein noch großer reparabler Anteil eines für den JFW charakteristischen Grabmaltyps, der Pultsteine. Um vom Baumbestand ausgehende Gefahren für die Grabmalsubstanz zu reduzieren, wurden auf diesem Grabfeld gleichzeitig Maßnahmen in den Gehölzbeständen durchgeführt. Darüber hinaus repräsentiert das Grabfeld R2 durch seine zahlreichen Rhododendron-Vorkommen ein weiteres typisches Grabgehölz des JFW aus dieser Zeit (Abb. 48). Das Grabfeld L4 ist durch einen wildnishaften Gehölzbestand gekennzeichnet. Hier fanden am Weg Maßnahmen zur Verkehrssicherung statt.

Maßnahmen an den Gehölzbeständen wurden auf dem Grabfeld R2 durchgeführt (Abb. 67). Dieses Grabfeld war durch einen dichten Gehölzbestand mit einzelnen Altbäumen charakterisiert. Der Aufwuchs an spontaner Gehölzvegetation in der Krautschicht war durch die relativ geschlossene Kronenschicht mäßig bis gering. Die Krautschicht wies eine geschlossene Efeudecke auf. Gleichzeitig wuchsen auf diesem Grabfeld zahlreiche Rhododendren als typische Grabgehölze der Zeit, in der die Gräber angelegt wurden (1890 bis 1900).

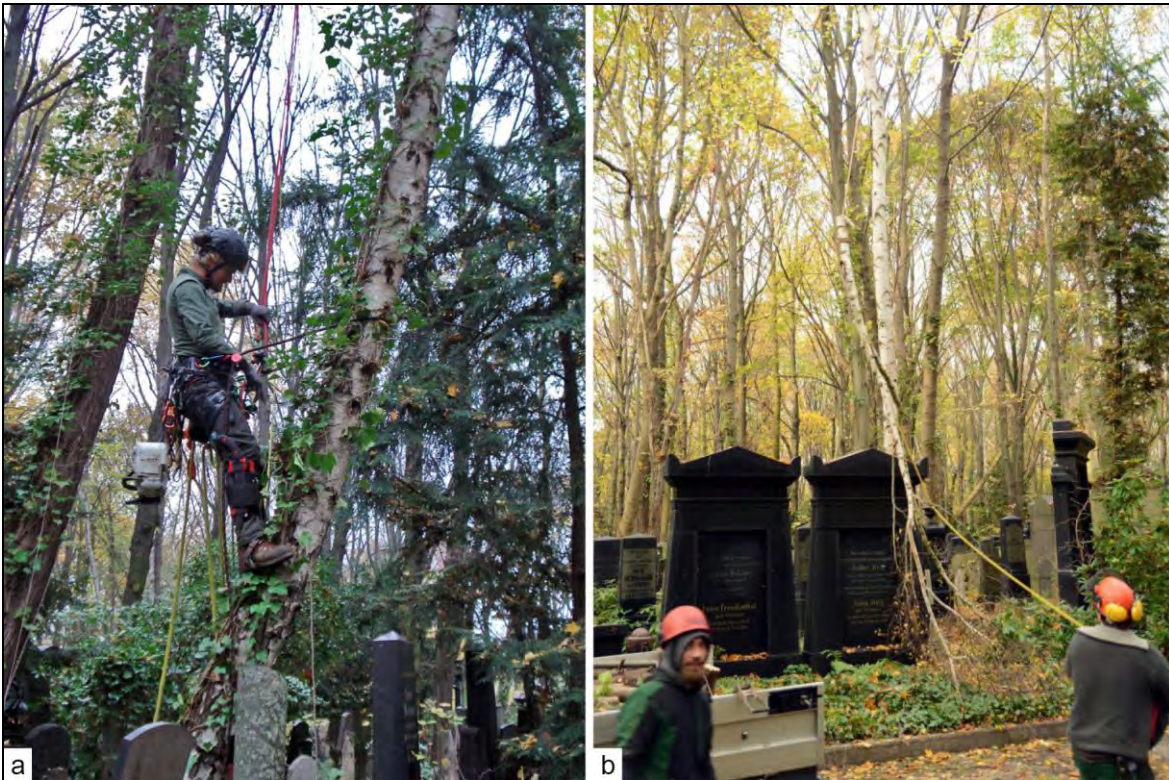
Abb. 69: a. Einsatz seilunterstützter Klettertechnik auf dem Grabfeld R2, b. Abseilen von Kronenteilen zur Vermeidung von Schäden an der Grabmalssubstanz; Fotos: N. A. Klöhn.

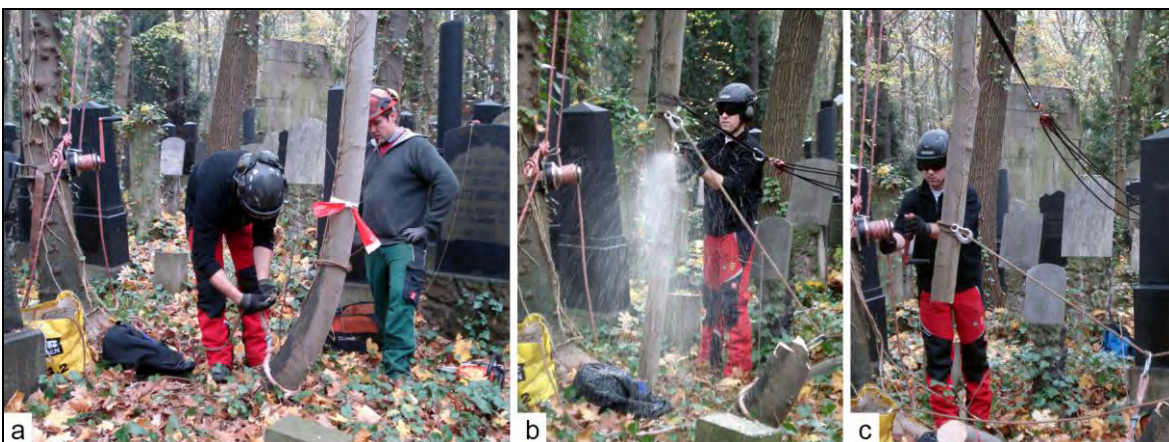
Abb. 70: Fällung von Bäumen mit Doppelseiltechnik auf dem Grabfeld R2, a. Doppelte Befestigung des Seilzugs, b. Beim Sägen wird der Baum durch Seile in seiner Position fixiert, c. Der abgesägte Baum bleibt in seiner ursprünglichen Position und wird stückweise hängend zersägt. Dadurch gibt es keine Schäden durch umfallende Bäume; Fotos: B. Seitz.

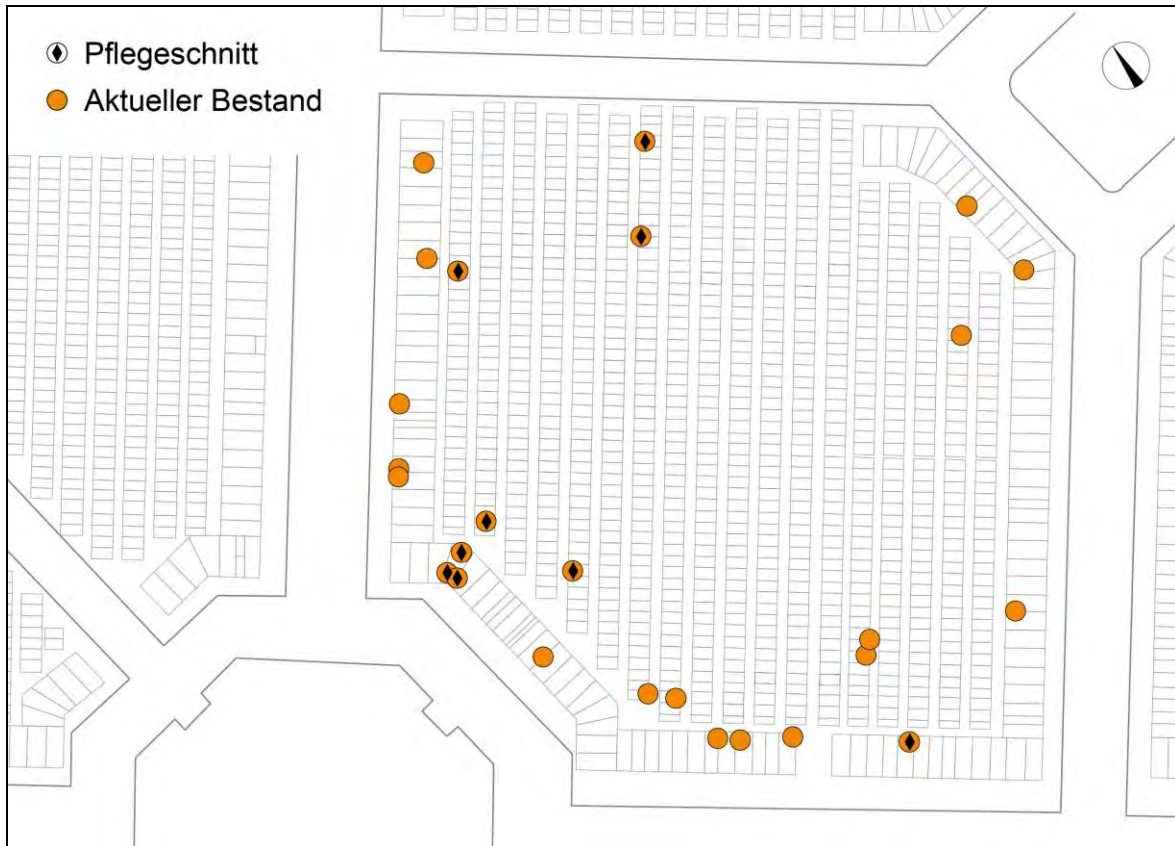
Abb. 72: Durchgeführte Pflegeschnitte an Rhododendron-Sträuchern auf dem Grabfeld R2

Neben der Traueresche gehören Rhododendren zu den typischen Grabgehölzen auf dem Jüdischen Friedhof Weißensee. Ihre Verwendung war v. a. von 1890 bis 1900 sehr verbreitet, was aus der aktuellen Häufung in Abt. 2 abzulesen ist (Abb. 48). Die Rhododendronbestände sind teilweise stark überaltert oder beeinträchtigen mit ihrem ausladenden Wuchs die Grabmalssubstanz. Durch Pflegeschnitte wurden vergreiste und absterbende Pflanzen verjüngt. Ausladende Äste, die v.a. bei Wind starken Druck auf die Grabmale ausüben, wurden eingekürzt. Dabei wurde darauf geachtet, dass der natürlich gewachsene Habitus der Pflanzen nicht verändert wurde. Auf diese Weise wurden an 9 Rhododendron-Sträuchern Pflegeschnitte durchgeführt (Abb. 72, Abb. 73). Die Pflegeschnitte wurde durch die Firma GPL angeleitet und gemeinsam mit gärtnerischen Mitarbeiterinnen des Friedhofs im März 2015 durchgeführt.

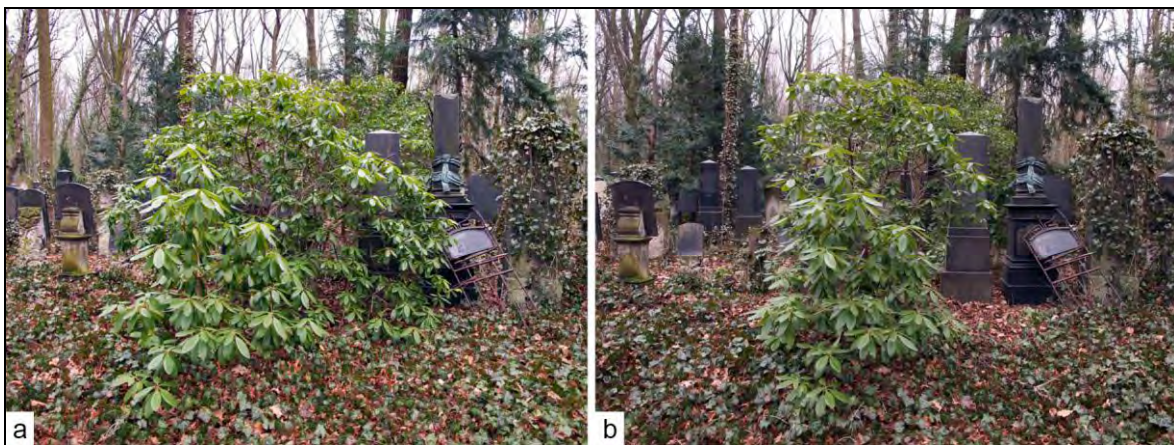
Abb. 73: Schnittmaßnahmen an Rhododendron auf dem Grabfeld R2. a. Vor dem Schnitt werden Grabsteine durch ausladende Zweige verdeckt und können bei starkem Wind die Standsicherheit gefährden; b. nach dem Schnitt; Fotos: A. Lemke.

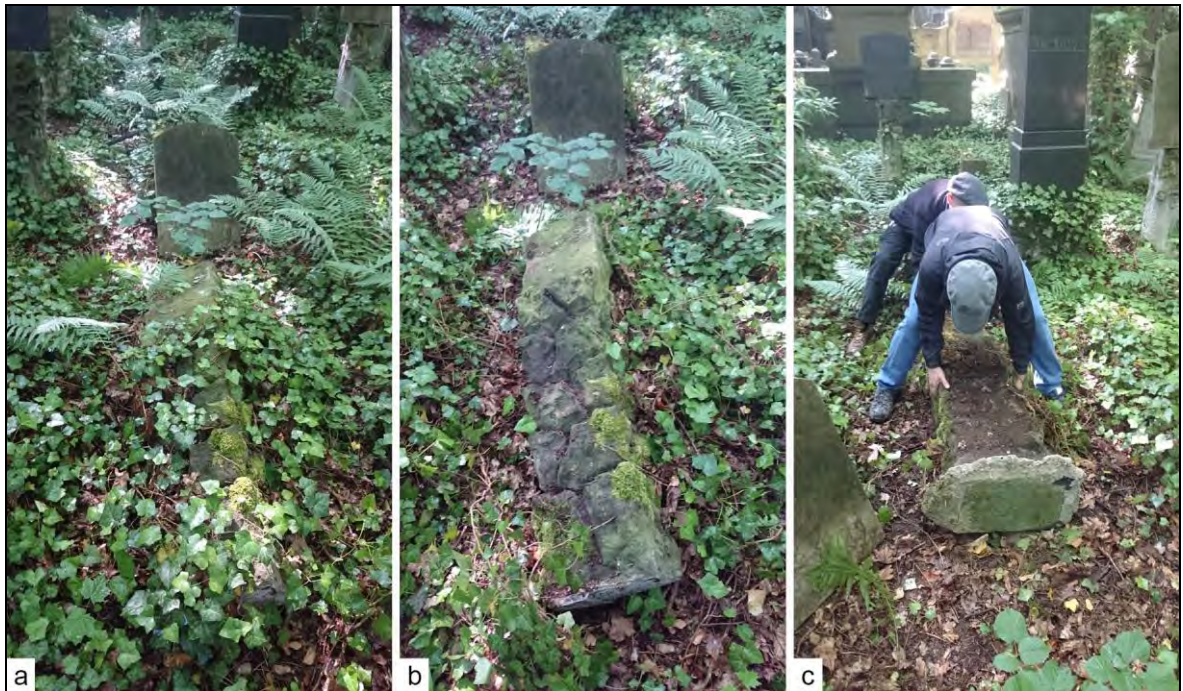
Abb. 77: Instandsetzung von Pultsteinen auf dem Jüdischen Friedhof Weißensee: Freilegung und Bergung des Pultsteins; a. Auffindsituation; b. nach Entfernung des Bewuchses; c. Beiseitelegen des Sockelpfeilers und der Schriftplatte; Fotos: O. Zenker.

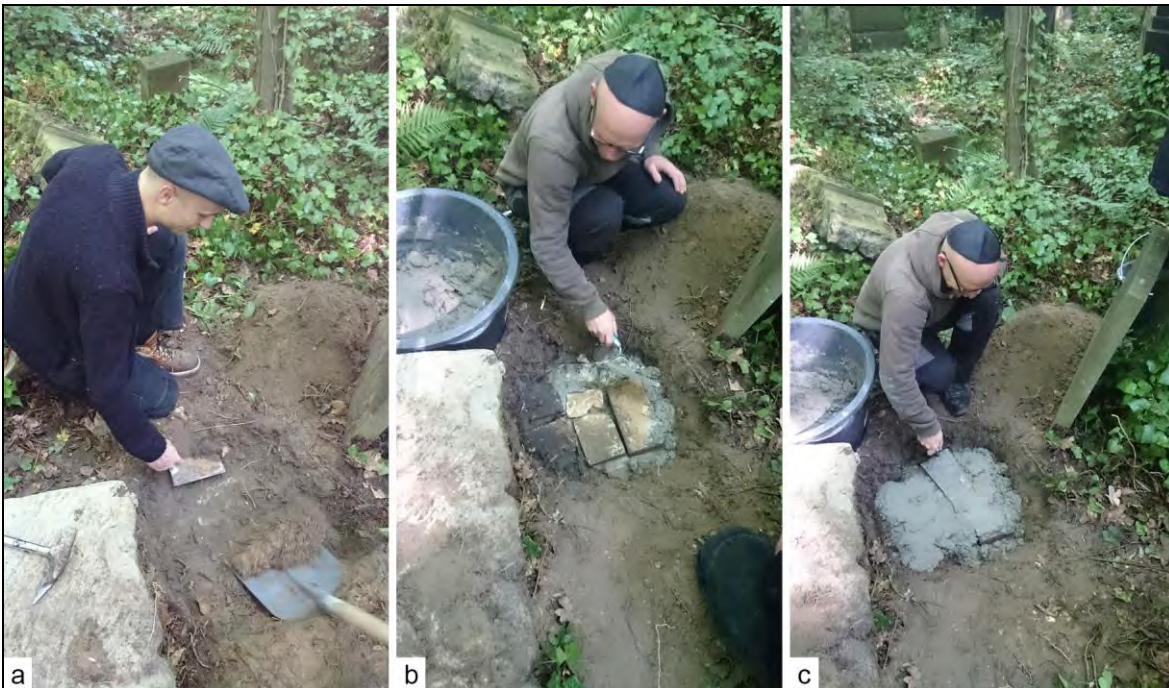
Abb. 78: Instandsetzung von Pultsteinen auf dem Jüdischen Friedhof Weißensee: Reparatur des Fundaments; a. Freilegen; b. c. Konsolidierung; Fotos: O. Zenker.
