Abschlussbericht des Forschungsvorhabens

**Integration von Naturschutzziele
bei der Bewahrung und Entwicklung
des Jüdischen Friedhofs in
Berlin-Weißensee (AZ 29773)**

TU Berlin, Fachgebiet Ökosystemkunde / Pflanzenökologie

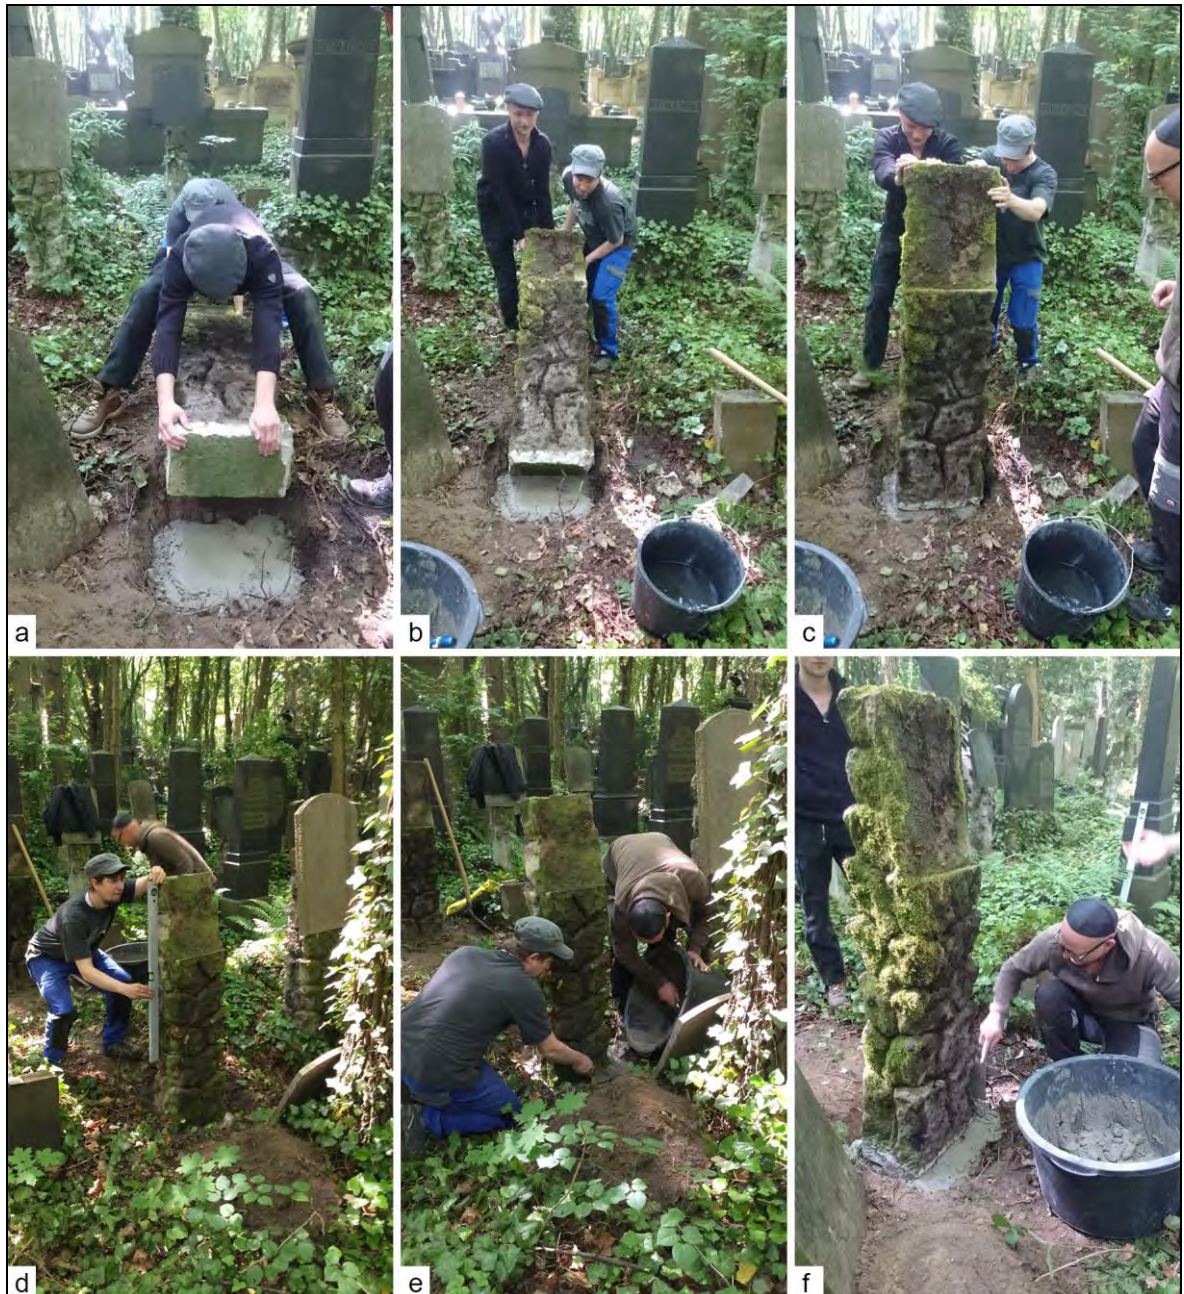
Abb. 79: Instandsetzung von Pultsteinen auf dem Jüdischen Friedhof Weißensee: Aufrichten des Sockelpfeilers; a. b. c. Aufrichtvorgang; d. senkrecht ausrichten mit Wasserwaage und Lot; e. f. Vermörteln des Auflagers; Fotos: O. Zenker.

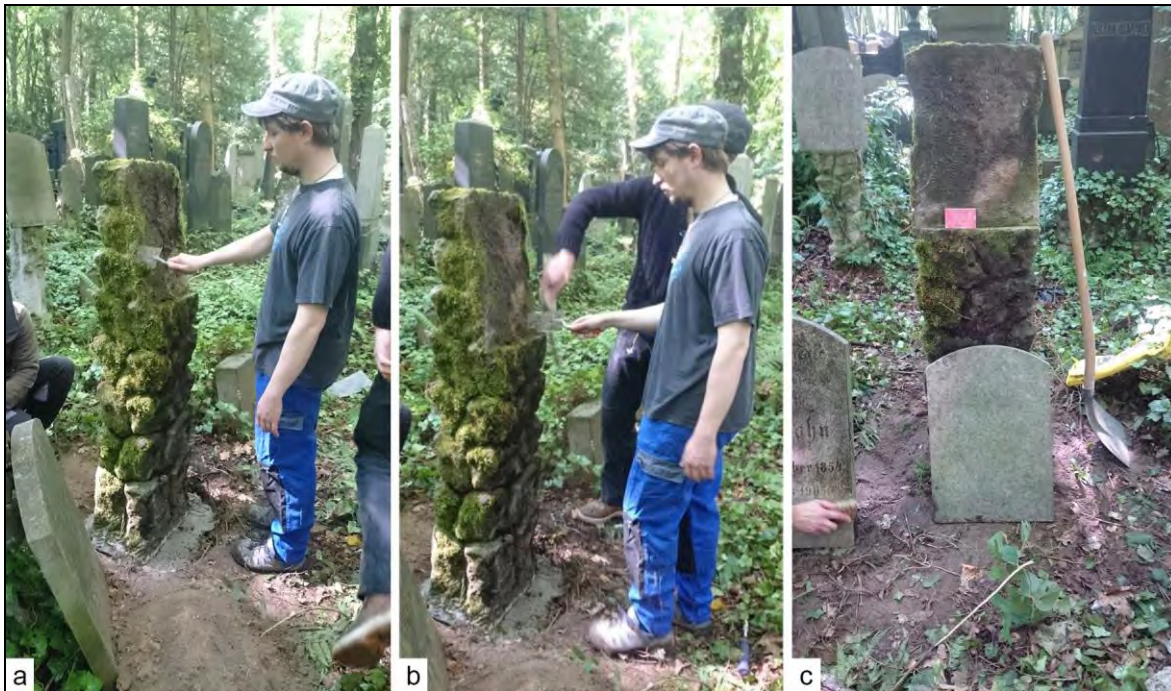
Abb. 80: Instandsetzung von Pultsteinen auf dem Jüdischen Friedhof Weißensee: Reinigen des Auflagers; Fotos: O. Zenker.

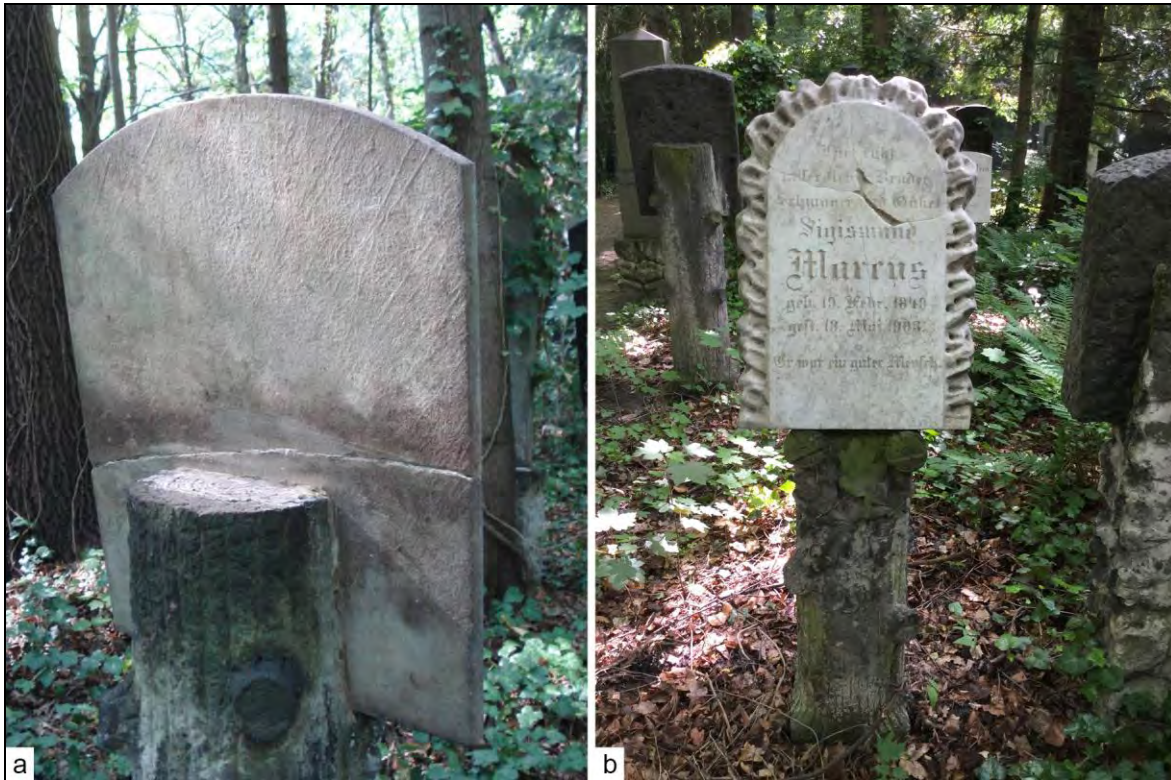
Abb. 82: Instandsetzung von Pultsteinen auf dem Jüdischen Friedhof Weißensee: Gebrochene, vor Befestigung zusammengeklebte Schriftplatten; Fotos: O. Zenker.

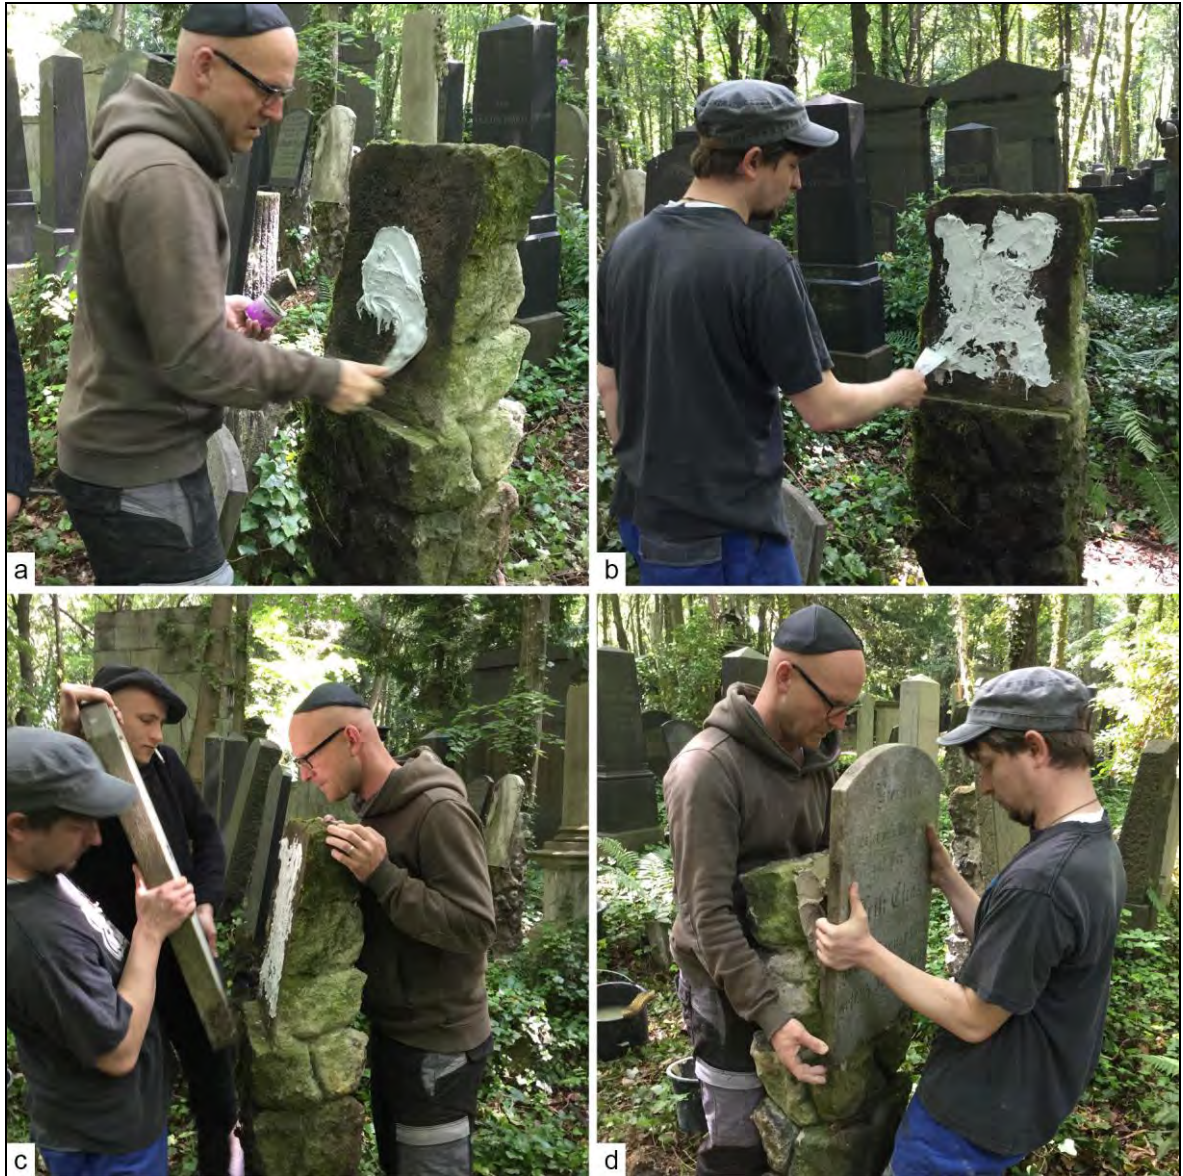
Abb. 83: Instandsetzung von Pultsteinen auf dem Jüdischen Friedhof Weißensee: Auftragen des Klebers und Ansetzen der Schriftplatte; Fotos: O. Zenker.

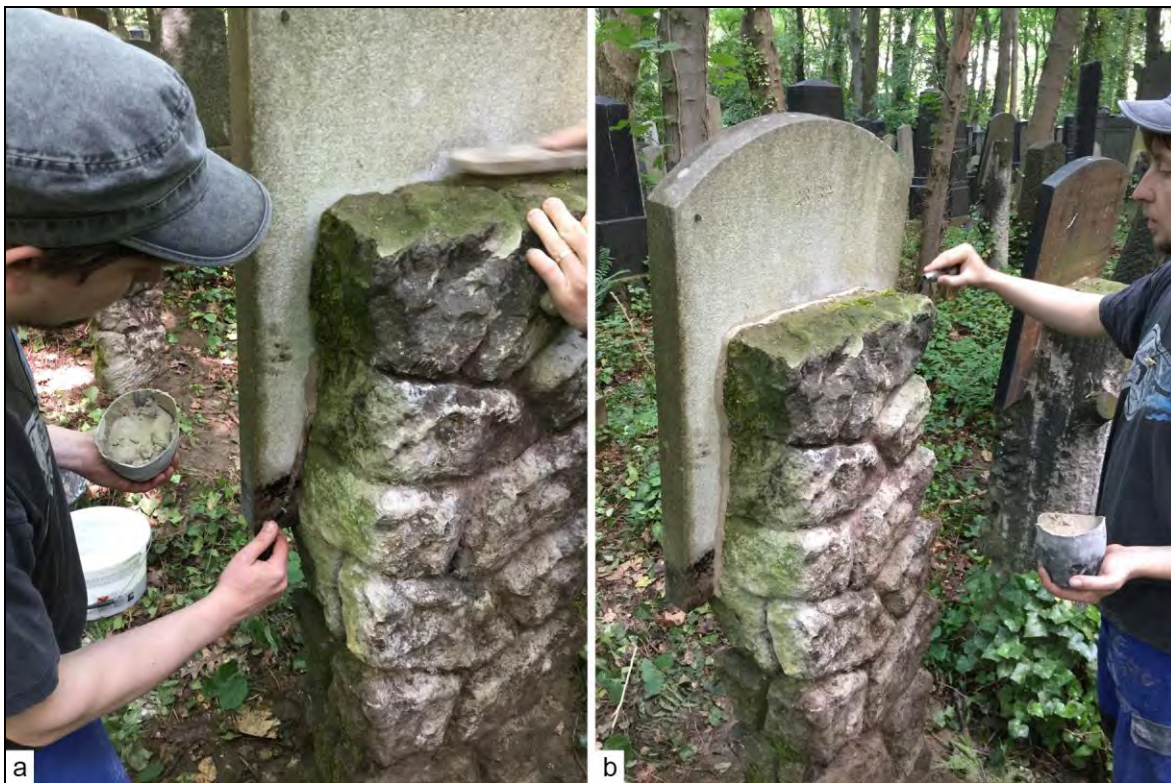
Abb. 84: Instandsetzung von Pultsteinen auf dem Jüdischen Friedhof Weißensee: Reinigen und Verschließen der Auflagerfuge; Fotos: O. Zenker.

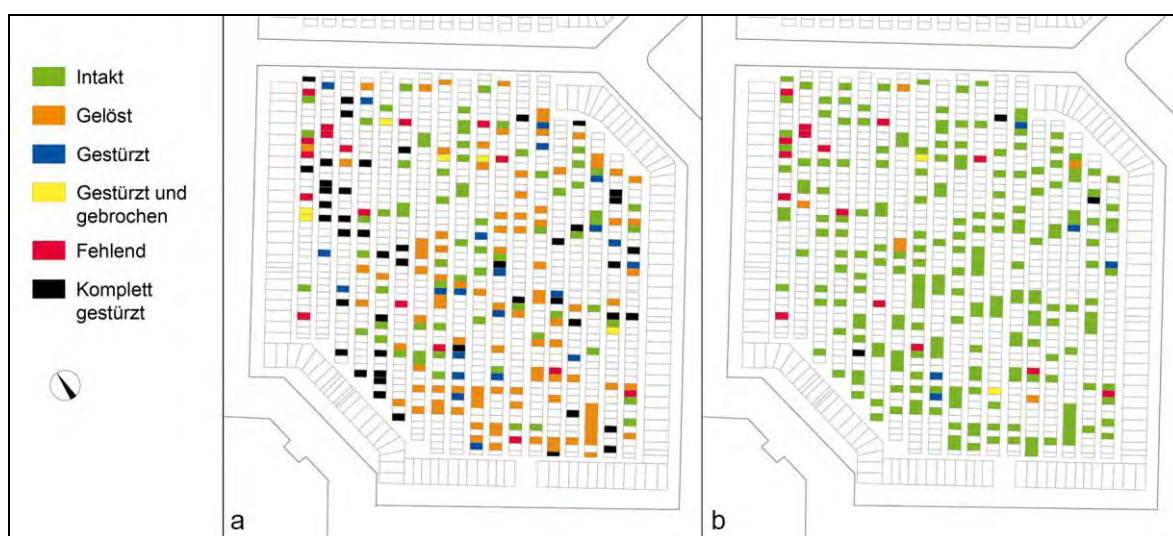
Abb. 85: Schadensbilder der Pultsteine auf dem Grabfeld R2 vor und nach Durchführung der Instandsetzungsarbeiten.

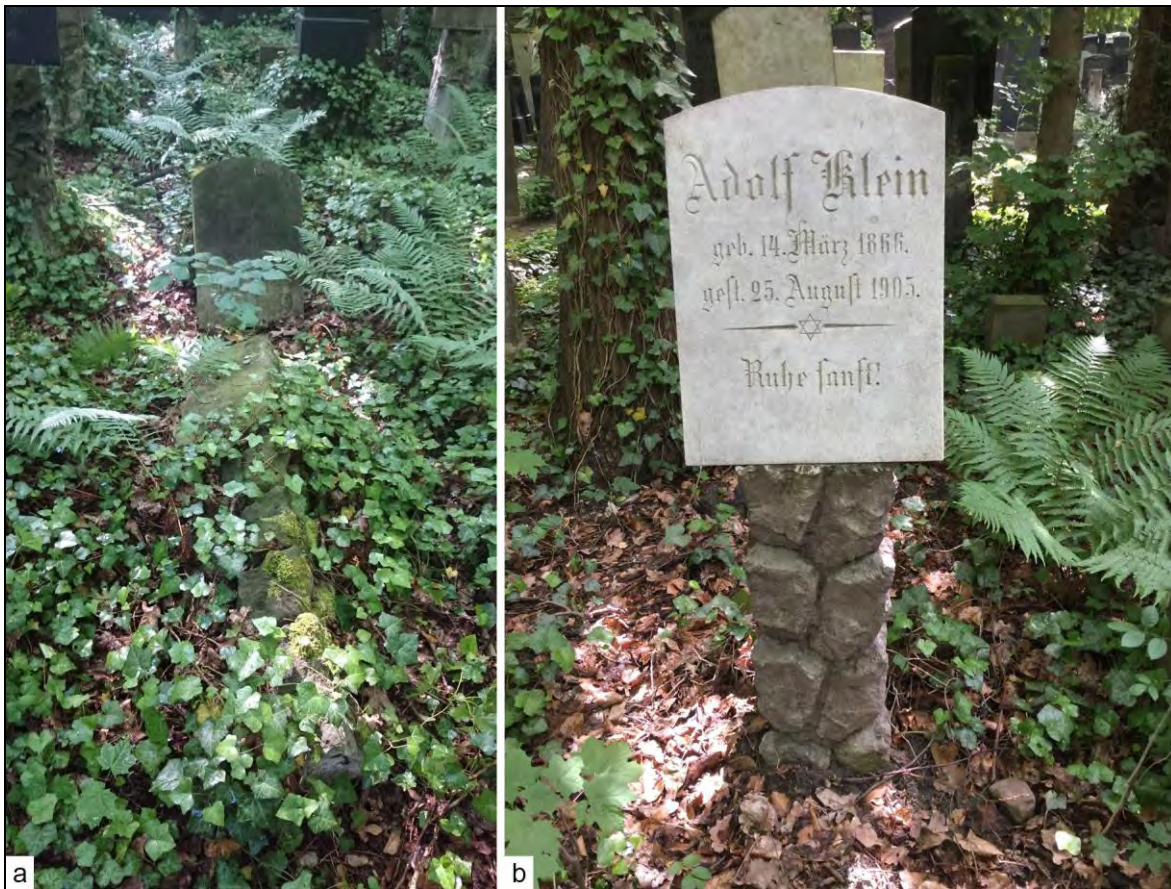
Abb. 86: Pultstein vor und nach Instandsetzung; Fotos: O. Zenker.
