## **Schlussbericht**

### **Kugelwasserturm Ilse**

**„Modellhafte Anwendung von Lasertechnik zur Entschichtung  
und Abreinigung eines bedeutenden Industriedenkmals“**

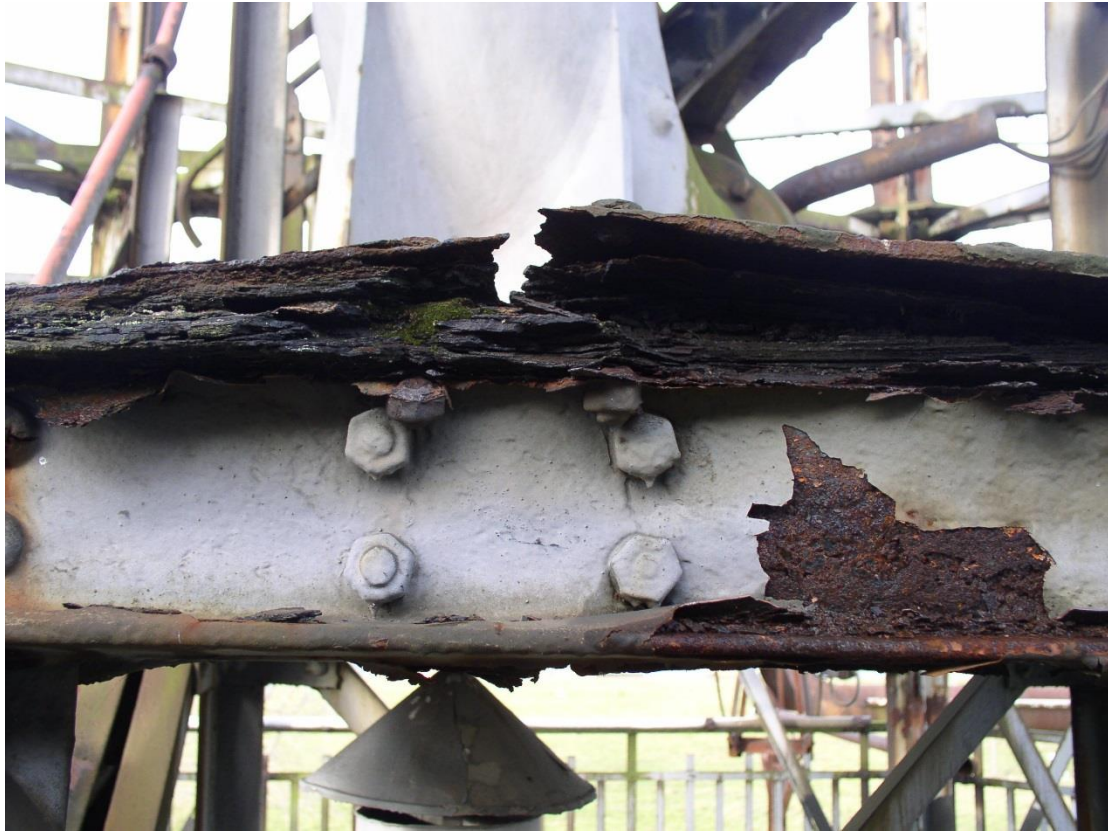
Der heutige Kugelwasserturm Ilsede ist als Zeugnis der Industriearchitektur stark sanierungsbedürftig. Die historischen Korrosionsschutzschichten sind, durch darunter liegenden Rost, abgängig. Viele Teile der Konstruktion sind weit aufgerostet, sodass die Standsicherheit einzelner Bauteile des Kugelwasserturms

gefährdet ist. Aus diesem Grunde musste beispielsweise die Revisionsleiter, mit der die Kugeloberfläche befahren werden konnte, bereits entfernt werden.

Aufrostung und abgängige Altbeschichtung, Foto: HIG – Hempel Ingenieure GmbH

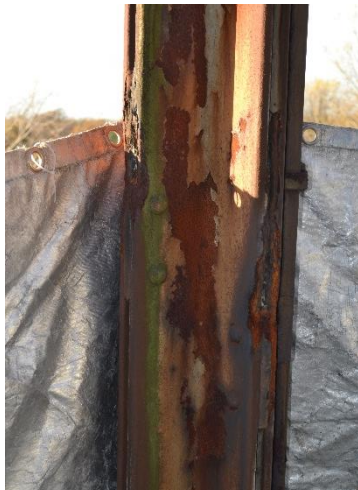
Unbehandelte Oberfläche  
Foto: HIG – Hempel  
Ingenieure GmbH

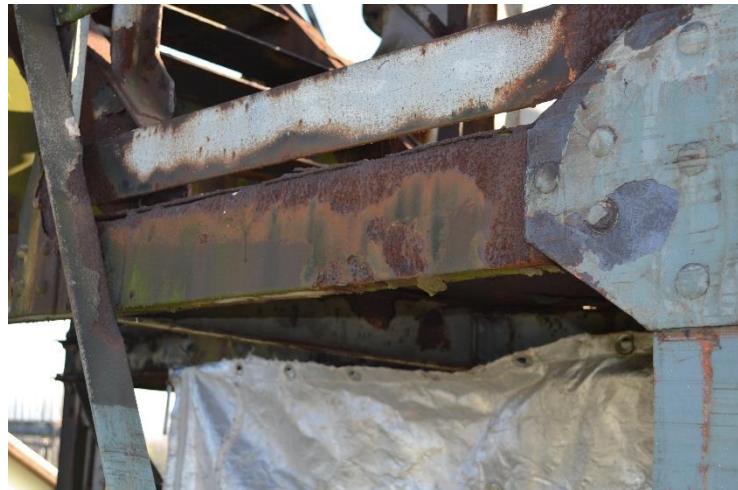
Die Opus Denkmalpflege GmbH setzte den CL20, den CL100 und den CL300 ein. Ziel der Firma war es, nur Farb- und Korrosionsschichten zu entfernen, die nicht mehr fest auf der Stahloberfläche haften, um so möglichst viel der historischen Korrosionsanstriche zu erhalten, beziehungsweise um nur so viel Farbabtrag wie unbedingt erforderlich vorzunehmen. Nach einer Vorreinigung mit Spachteln und

Oberfläche nach der mechanischen Vorreinigung  
Foto: HIG – Hempel Ingenieure GmbH

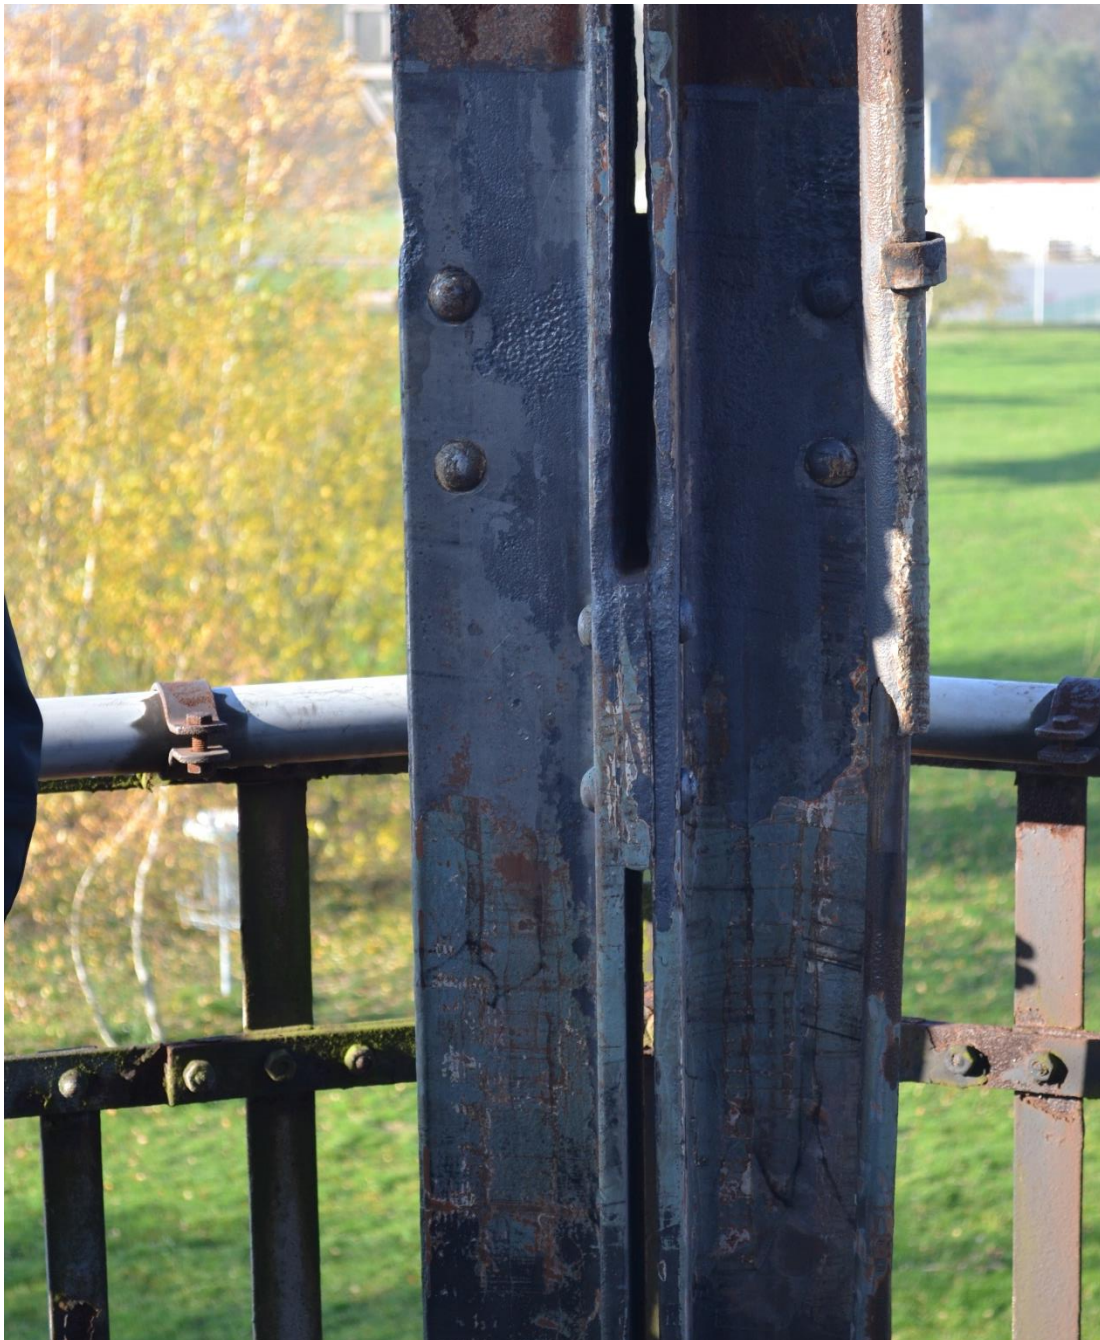
einem elektrisch betriebenen Nadler erwiesen sich die Laser als gut geeignete Werkzeuge hierfür. Die mehrschichtigen Anstriche und Korrosionsprodukte konnten mit dem Laser entweder vollständig oder schichtweise entfernt werden. Nach der Anwendung der Lasertechnik waren die Oberflächen für eine Neubeschichtung vorbereitet.

Oberfläche nach der Reinigung mit dem Laser, Foto: HIG – Hempel Ingenieure GmbH

Ein neues Grundierungssystem auf Polyurethan-Basis wurde aufgebracht, bestehend aus EK-PUR Kriechgrund Farblos, EK-PUR Haftgrund Rotbraun, und EK-PUR Zwischengrund Gelbsilber der Firma Conrads Lacke GmbH & Co. KG. Das System von Conrads Lacke schafft es, den Korrosionsschutz sowohl auf dem Stahl und der Altbeschichtung als auch auf den Übergängen zwischen Stahl und Altbeschichtung zu gewährleisten, obwohl die historischen Korrosionsbeschichtungen Öl gebunden sind.

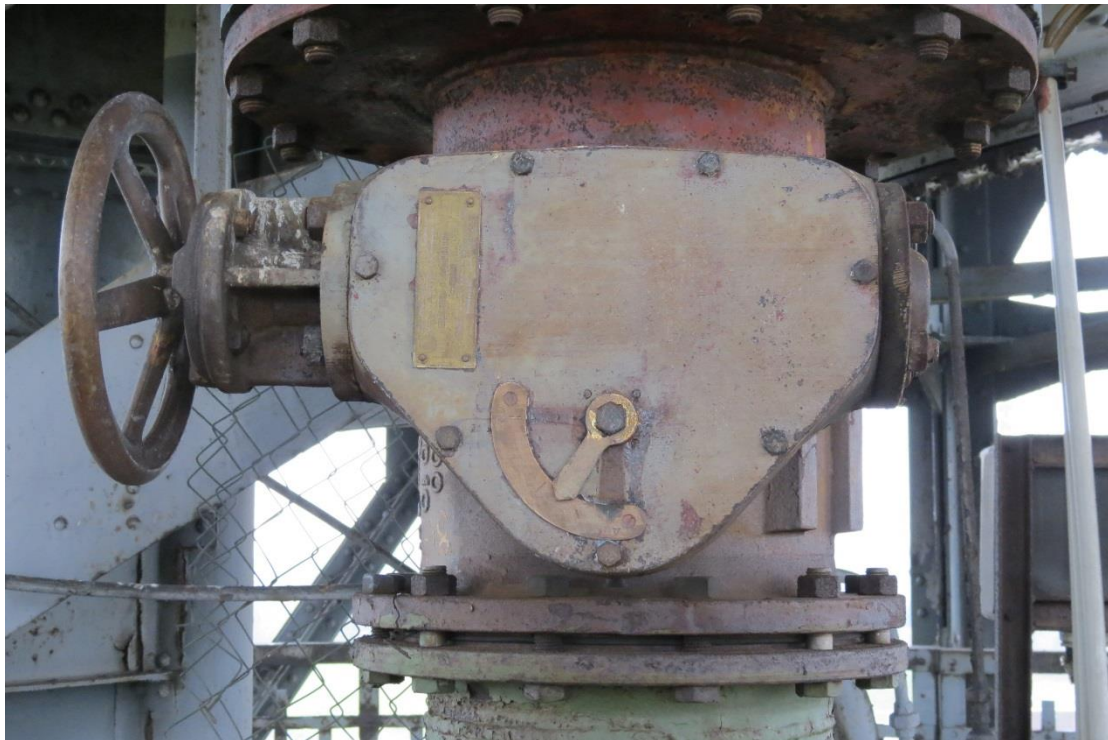
Die vorsichtige Entschichtung der Opus Denkmalpflege GmbH wurde besonders an den bearbeiteten Flächen deutlich, die nicht unmittelbar zur Primärkonstruktion des Kugelwasserturms gehören. Oberflächen von Schiebern und Ventilen wurden entschichtet und mit Wachs vor Korrosion geschützt, um „Zeitfenster“ zu erhalten. Dies ist aus denkmalpflegerischer Sicht eine nachvollziehbare Herangehensweise

und zeigt, dass die Lasertechnologie es ermöglicht, Oberflächen sehr schonend zu reinigen, ohne dass nennenswerter Substanzabtrag erfolgt.

Gereinigte Oberfläche mit Wachs versiegelt, Foto: HIG – Hempel Ingenieure GmbH

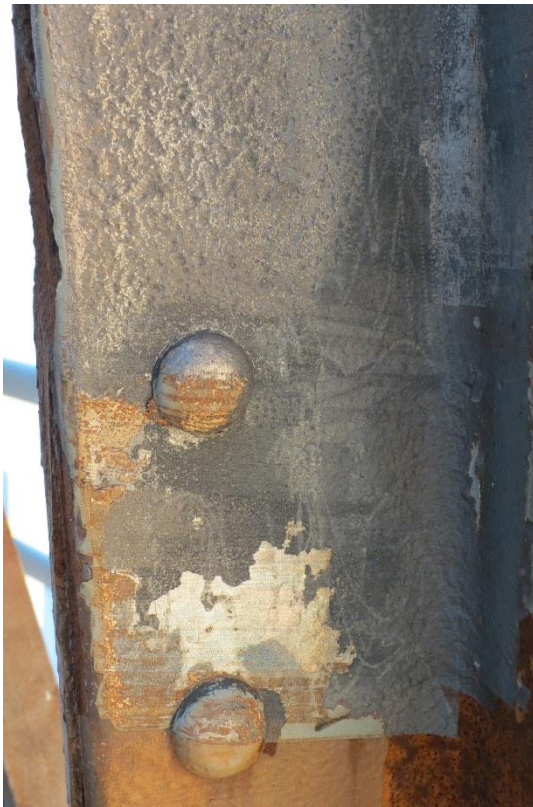
Oberfläche nach einmaligem Lasern  
Foto: HIG – Hempel Ingenieure GmbH

Auch nach der Entschichtung und Abreinigung durch die Firma Achermann AG wurde das gleiche dreischichtige Grundierungssystem der Firma Conrads Lacke aufgebracht, um die gereinigten Oberflächen vor Korrosion zu schützen.

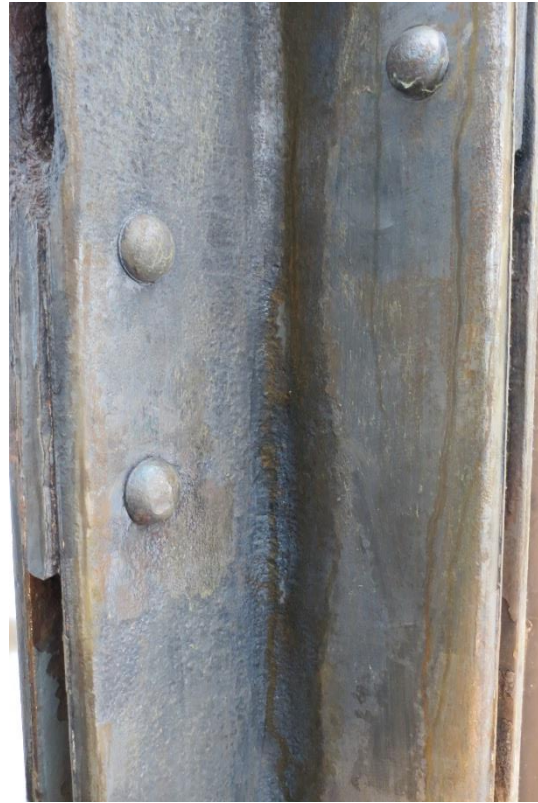
Oberfläche nach zweimaligem Lasern  
Foto: HIG – Hempel Ingenieure GmbH

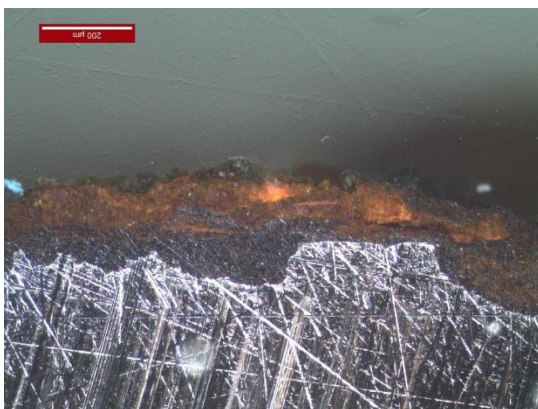
Die Korrosionsprodukte scheinen zunächst entfernt und die Oberflächen bis auf den Stahl abgereinigt, allerdings zeigen Querschliffe einer von Prof. Freitag mit dem Laser bearbeiteten Stahlprobe, dass dies nicht der Fall ist. Die Aufrostungen sind reduziert und strukturell verändert, bilden aber noch eine deutliche Schicht. Laut Herrn Jan Sommer von der Firma CleanLaser ist es möglich, dass die strukturelle Veränderung an der Materialoberfläche die Dauerhaftigkeit und Nachhaltigkeit des neuen Grundierungssystems verbessern könnte. Beispielsweise wird in Bereichen wie industriell gefertigten Klebungen Lasertechnik explizit dafür eingesetzt, eine höhere Haftfestigkeit zu erreichen. Im Rahmen der Sanierung des Kugelwasserturms wäre eine Haftfestigkeitsanalyse notwendig, um diesen Effekt des Lasers auf die Stahloberfläche qualifiziert feststellen zu können.

Querschliff vor der Behandlung mit dem Laser,  
Foto: Prof. Jörg Freitag
