# Klimaethisches Architekturkonzept zur nachhaltigen Fortentwicklung historischer Kirchenbauwerke

Innovative Maßnahmen zur langfristigen  
Sicherung der Decken- und Wandmalerei  
am Beispiel der Katholischen Kirche  
St. Joseph in Osnabrück

Tagungsband

Abschlusskolloquium DBU-Forschungsprojekt St. Joseph Osnabrück

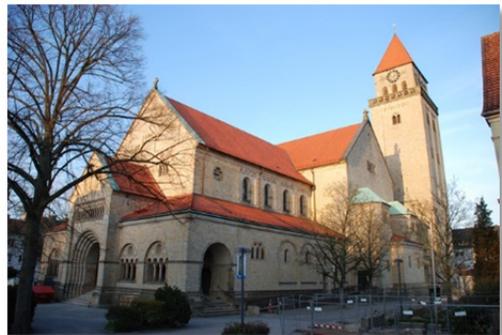
Städtebaulich steht er in Korrespondenz zum hoch aufragenden Turm der Ev. Lutherkirche an der Iburger Straße. Das über einem Sandsteinsockel aus Muschelkalkhaustein ausgeführte Äußere der St. Josephskirche weist sorgfältig gearbeitete Gliederungen und Architekturteile mit zum Teil überaus reichem ornamentalem Schmuck auf.

Bild 2 Außenansicht der Kath. Kirche St. Joseph

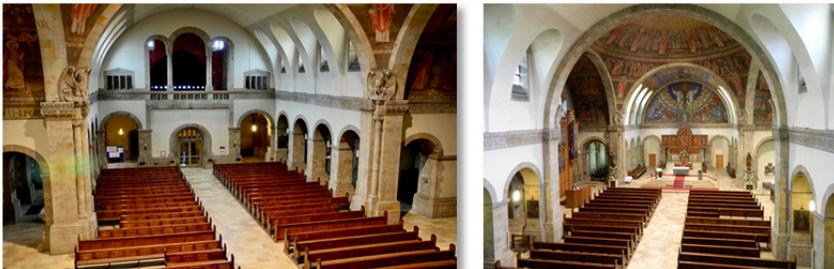
Im beeindruckenden Innenraum sind Langhaus, Chor und Kreuzarme von Tonnengewölben überspannt, in die die Fenster des Obergadens mit Stichkappen eingeschnitten sind. Räumliches Zentrum der Kirche ist die mit einer großen Flachkuppel über Pendentifs überwölbte Vierung. Das breitgelagerte Mittelschiff des Langhauses wird von schmalen Seitenschiffen begleitet, der Chor durch einen Umgang umfasst. Mit kräftigen und klaren Formen heben sich Wandaufbau und in Sandstein hergestellte Gliederungselemente wie die Einfassung der Bögen und das im Raum

Bild 3 Blick in das Kirchenschiff vor der Umgestaltung bzw. Restaurierung

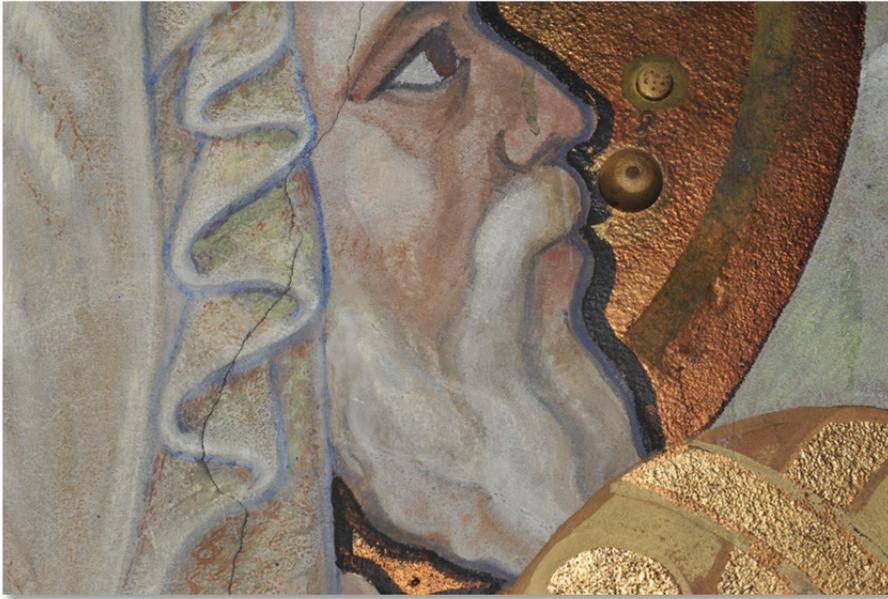
Bild 1 Detail aus dem Pacher/Emminghaus/Riepe-Gemälde an der Ostwand nach der Reinigung

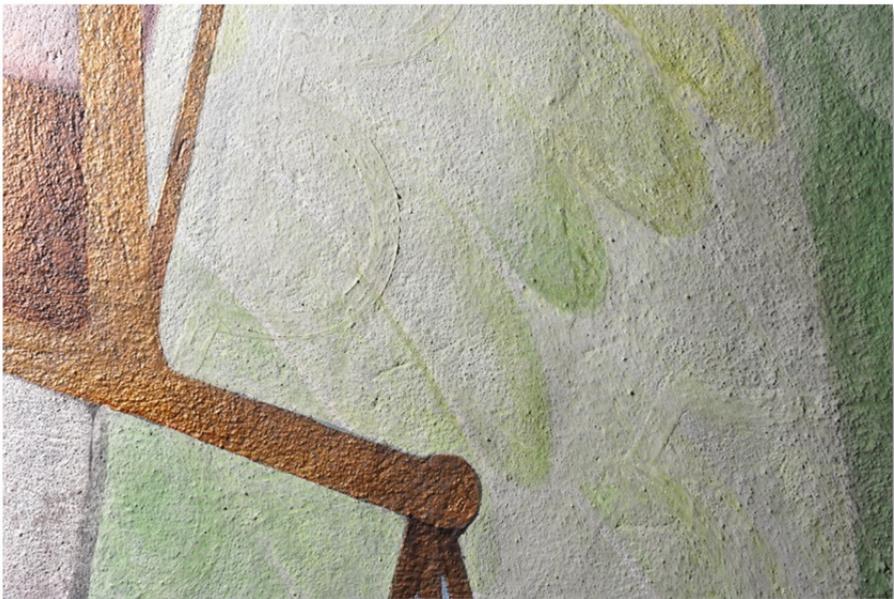
Bild 2 Detail aus dem Ostwandgemälde: Pastose Malerei unter der Gestaltung der Flügel

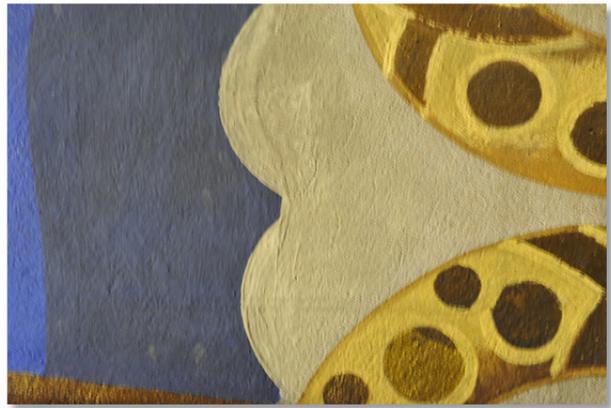
Bild 3 Pastose mineralische Malerei an der Ostwand

Die Maltechnik an der Ostwand unterscheidet sich erheblich von derjenigen der übrigen bemalten Wände. Der Konzeptionswechsel zwischen dem ursprünglichen Entwurf PACHERS aus dem Jahre 1924 und dessen einzig erhaltenem Dokument, der Ausmalung mit dem Jüngsten Gericht an der Ostwand und der späteren Ausmalung RIEPES drückt sich nicht allein in der Form aus – er lässt sich auch materialtechnisch dokumentieren. Hieraus entspringen auch konservierungstechnisch differenzierte Fragestellungen. Während die Malerei an der Ostwand nahezu durchgehend in wasserfester, mineralischer Technik gemalt wurde, sind die glutinleimgebundenen Farben, die im übrigen Kirchenraum Verwendung fanden, wasserlöslich. Es fehlt den Leimfarben die Alkalität der an der östlichen Abschlusswand verwendeten Kalk- bzw. Wasserglasfarben. Somit zeigen die Leimfarben, die vorzugsweise bei der Ausmalung von Langhausdecken und Wänden, Kuppel und Scheitelbögen Verwendung fanden eine hohe Anfälligkeit gegenüber Schimmelpilzbildung.

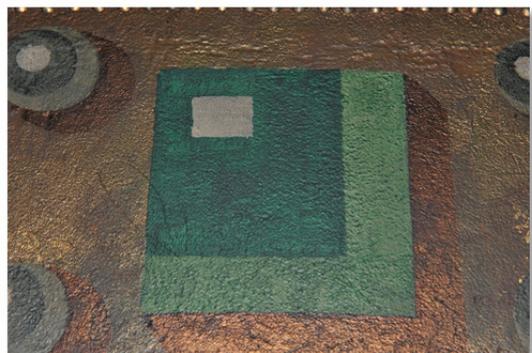
Bild 4 Gelüsterte Metalloberfläche am Chorwandbild

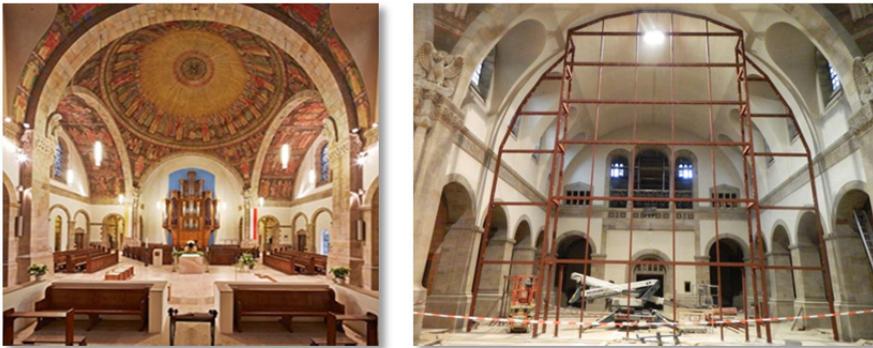
Bild 1 links: Blick in den zum Gemeindezentrum umgestalteten Westteil der Kirche  
rechts: Blick in den liturgisch genutzten Bereich der Kirche vom Altar zum westlichen Abschluss an der Vierung zum DBU-Vorhaben [1]

Raumschale an. Abgesehen der notwendigen Lastabtragung in den Baugrund, hier musste an wenigen Stellen ein Deckendurchbruch zum Keller vorgenommen werden, wurden keine Eingriffe in die originale Bausubstanz vorgenommen. Der Einbau lässt sich folglich jederzeit wieder zurückbauen, um den ursprünglichen Kirchenraum wieder herzustellen.

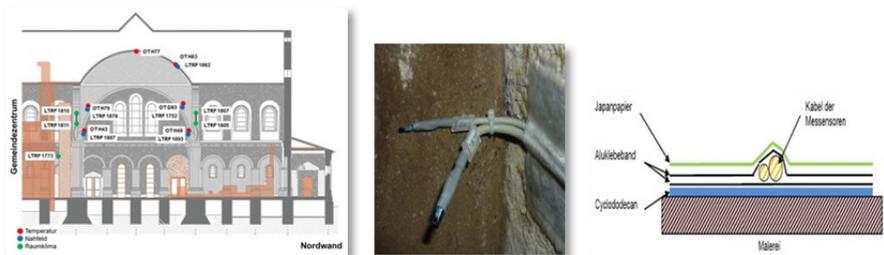
Bild 2 links: Exemplarische Darstellung der Messstellen unmittelbar an der Nordwand  
 mitte: Aufnahme eines Sensorpaares (Oberflächentemperatur und Nahfeldklima aus Temperatur und relativer Feuchte)  
 rechts: Befestigung der Oberflächentempersensoren mit Cyclododecan

des Altars und für die Orgel vor. Außerdem wurde an zahlreichen Stellen der bemalten Wand- und Deckenflächen das Nahfeldklima erfasst. Mit Hilfe dieser umfangreichen Daten kann nun geklärt werden, in welchem Maße klimabedingte Beanspruchungen zu steten behinderten Formänderungsbestrebungen infolge von Ad- und Desorption führen, die eine allmähliche Materialermüdung und eine resultierende Schädigung bewirken. Hierzu wurden die Oberflächentempersensoren wie auch die Sensorleitungen mit einer von Hans Hangleiter entwickelten und an historischen Objekten von Dörthe Jakobs [7] erfolgreich praktizierten und erprobten Methode mit Cyclododecan an den Malereien befestigt. Die Befestigung lässt sich nach Ende des Monitorings wieder rückstandslos entfernen (vgl. Bild 2 mitte und rechts).

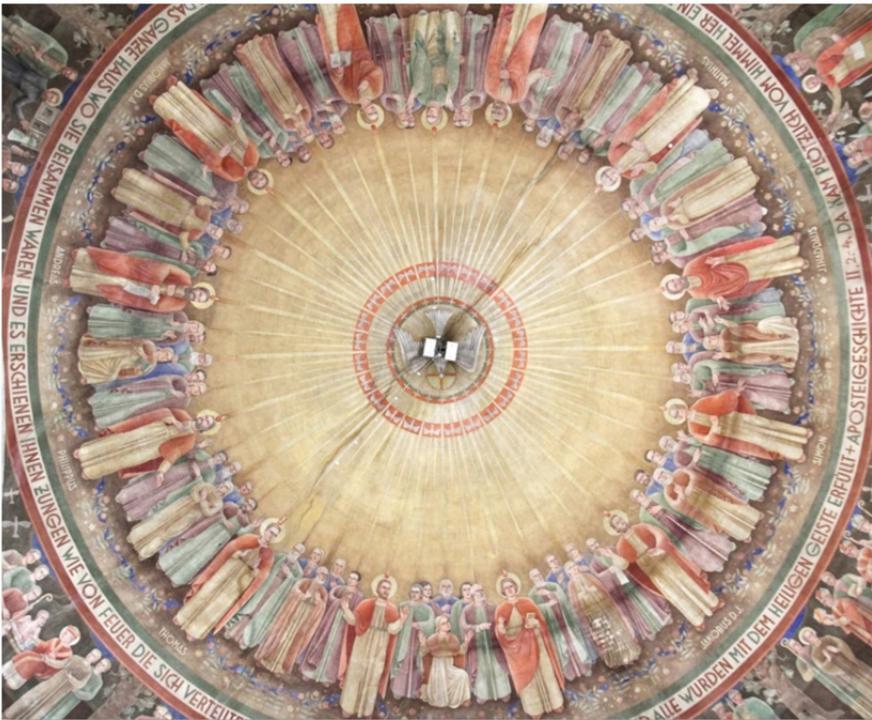
Bild 1 Darstellung des Pfingstwunders in der Vierungskuppel

Meist haben diese ein stockfleckiges Erscheinungsbild und zeigen kein pelziges Myzel. Eine Häufung scheint es in den roten Farbbereichen zu geben. Auch im ockerfarbenen Hintergrund der Vierungskuppel sind zwei Bereiche stärker betroffen. Da es sich hier um gekittete und retuschierte Flächen handelt, scheint eine materialimmanente Ursache naheliegend.

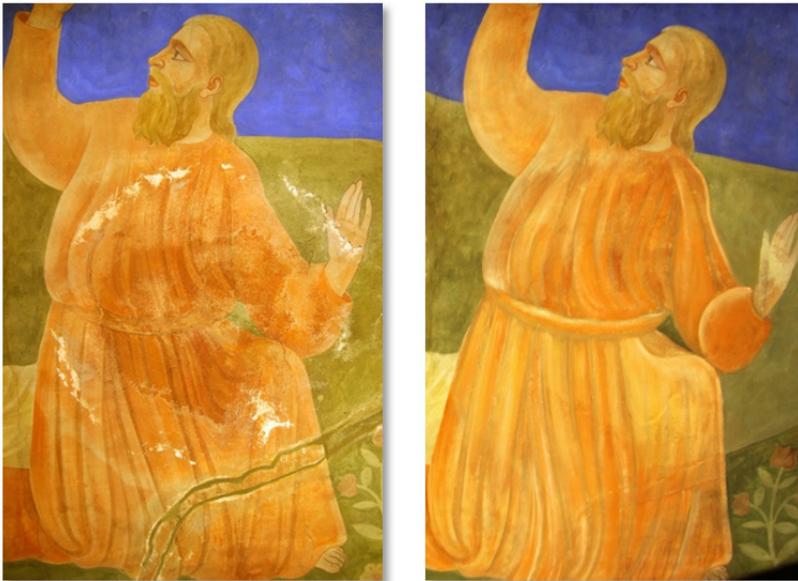
Bild 2 Chor, Deckengemälde Detail. Salzschaaden und Riss vor und nach der Retusche

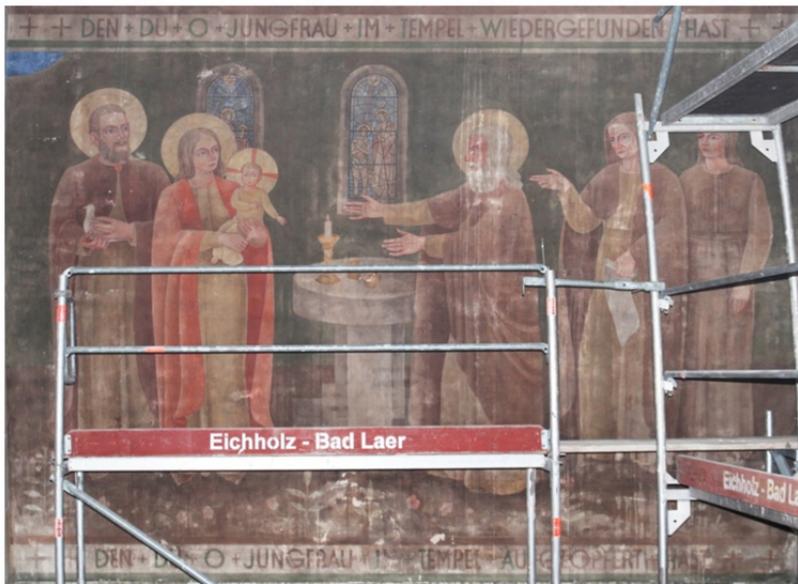
Bild 3 Nördliches Querhaus/Marienbogen, Darstellung: Jesu im Tempel, Vorzustand

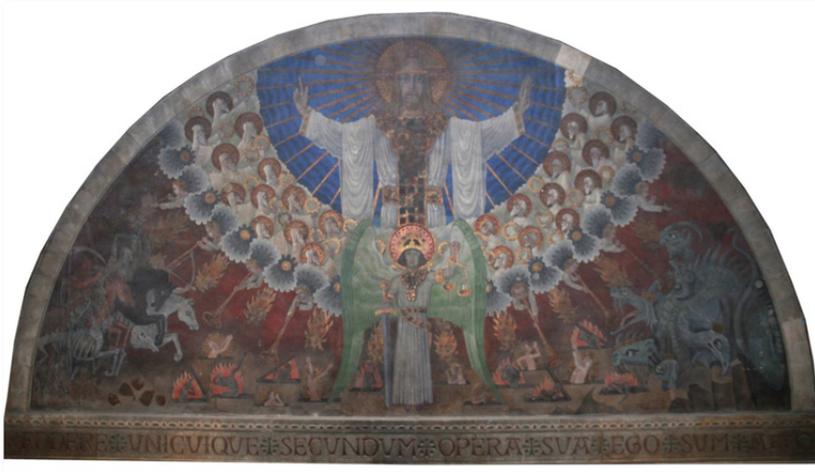
Bild 5 Jüngstes Gericht Vorzustand

Die Auflagerungen auf dem Gemälde „Das Jüngste Gericht“ wurden im vorherigen Abschnitt zur Verschmutzung bereits angesprochen und könnten erhebliche Anteile an Mikroorganismen in sich tragen. Durch den heizungsbedingten Luftstrom werden Staub und Mikroorganismen aus der Luft und von der stark befallenen Altarrückseite nach oben gewirbelt, wodurch auf dem Gemälde an der Ostwand eine flächendeckende Verunreinigung vorliegt. Nach der Abnahme dieser Schicht sind keine zusätzlichen Hinweise auf eine Besiedlung zu erkennen.

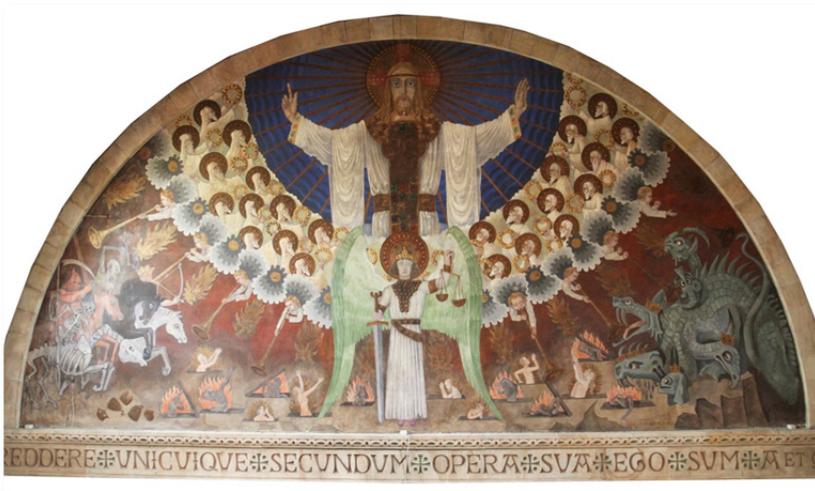
Bild 6 Jüngstes Gericht nach der Restaurierung

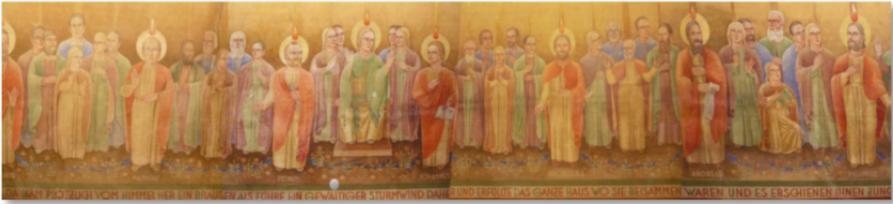
Beispielhaft wird in den Bildern 1 und 2 die Besiedlung im Bereich der Kuppelmalerei aufgezeigt.

Bild 1 Malereifeld in der Kuppel, L. Wissing

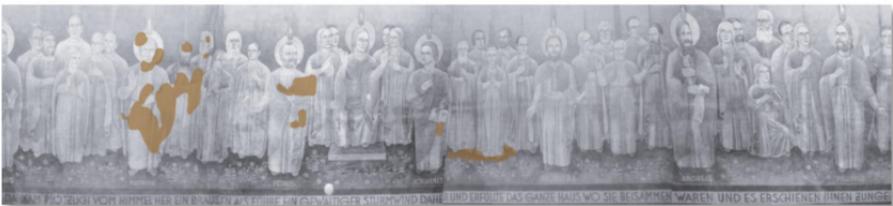
Bild 2 Kartierung der Besiedlung, L. Wissing

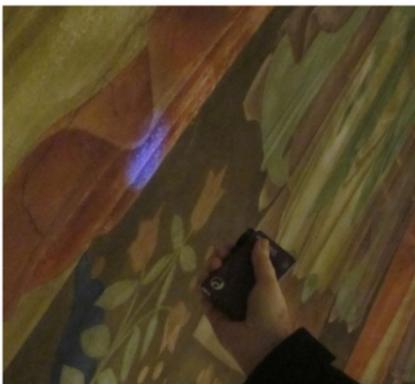
Bild 3 UV-Anregung markiert Ausdehnung des Befalls, Foto Jakobs

In der UV-Anregung wird die Besiedlung deutlicher sichtbar, entsprechende Aufnahmen lassen sich somit auch zukünftig als Grundlage für ein Monitoring auf eine mögliche weitere Ausdehnung des Befalls nutzen.

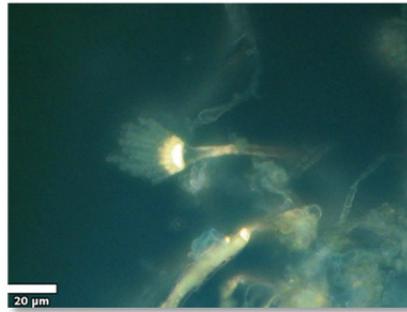
Bild 6 A. restrictus

Durch UV Anregung (355 nm) erzielte Fluoreszenz der Isolate *A. glaucus* und *Aspergillus restrictus*.

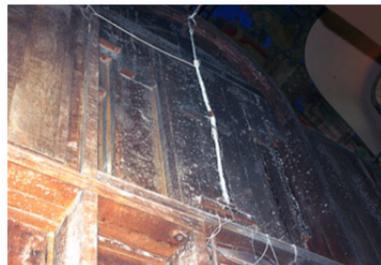
Bild 7 Intensive Besiedlung der Altarrückseite

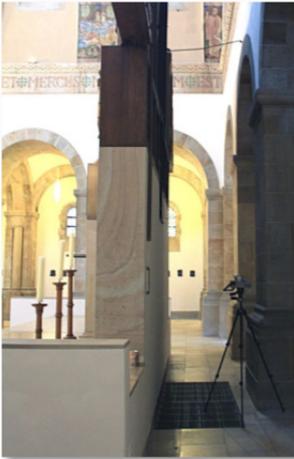
Bild 8 Lüftungsschacht

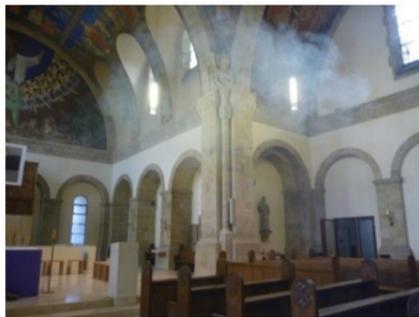
Bild 15 Ansicht zum Chor

Nebelversuche belegen den nicht ausreichenden Einfluss der Lüftung.

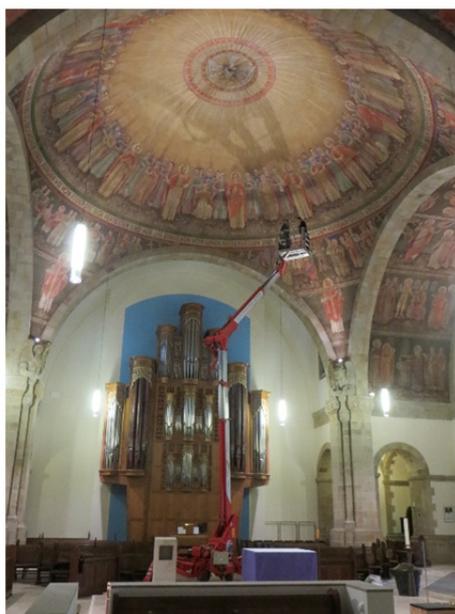
Bild 1 Hebebühne im Innenraum  
(April 2014, Foto: Dörthe Jakobs).

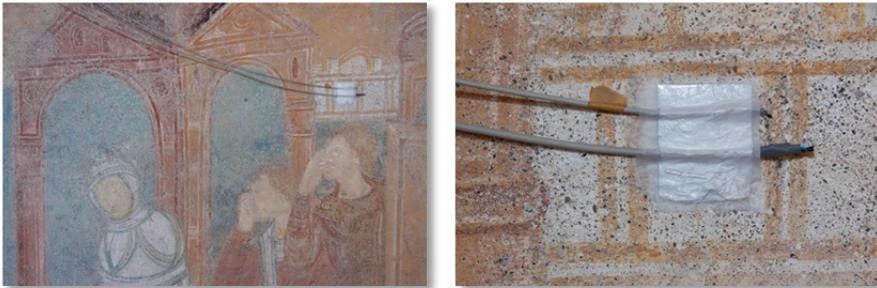
Bild 2 links: Messsonden zur Erfassung von Oberflächen- und Nahfeldklimate in der Bildszene der Erweckung des Lazarus in St. Georg auf der Insel Reichenau  
rechts: Detailaufnahme der Messsonden (Januar 2012, Foto Dörthe Jakobs)

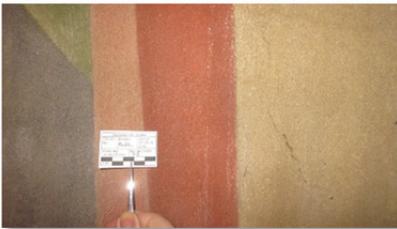
Bild 3 links: Osnabrück, St. Joseph, begleitende Fotodokumentation von Probeentnahmen zur mikrobiologischen Untersuchung  
rechts: Aufnahme unter UV-Licht, Oktober 2015 (Fotos: Dörthe Jakobs)

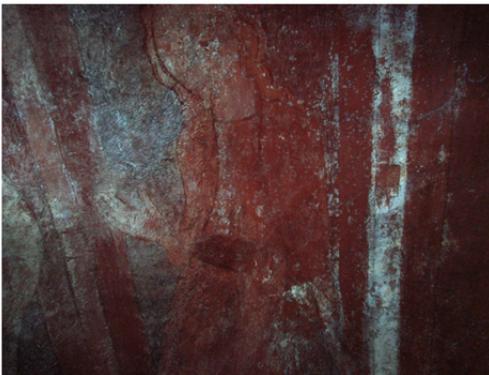
Bild 4 Veringendorf, St. Michael, Wandmalereien im Chor, deutlich sichtbare Fluoreszenzen im Bereich von biologischem Befall (Januar 2016, Foto: Dörthe Jakobs)

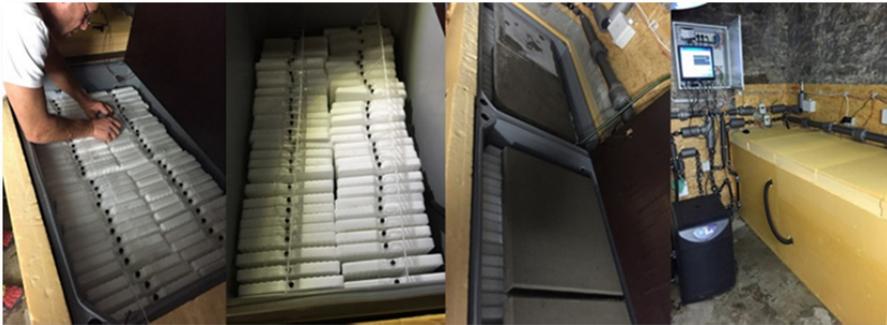
Bild 3 Einbau der PCM-Behälter
