# Entschichtung von Weißblechschrotten als Beitrag einer innovativen Zinnrückgewinnung (ENWEI)

DBU-Az.: 30762 -21/0

Abschlussbericht

**Clausthaler Umwelttechnik-Institut GmbH**

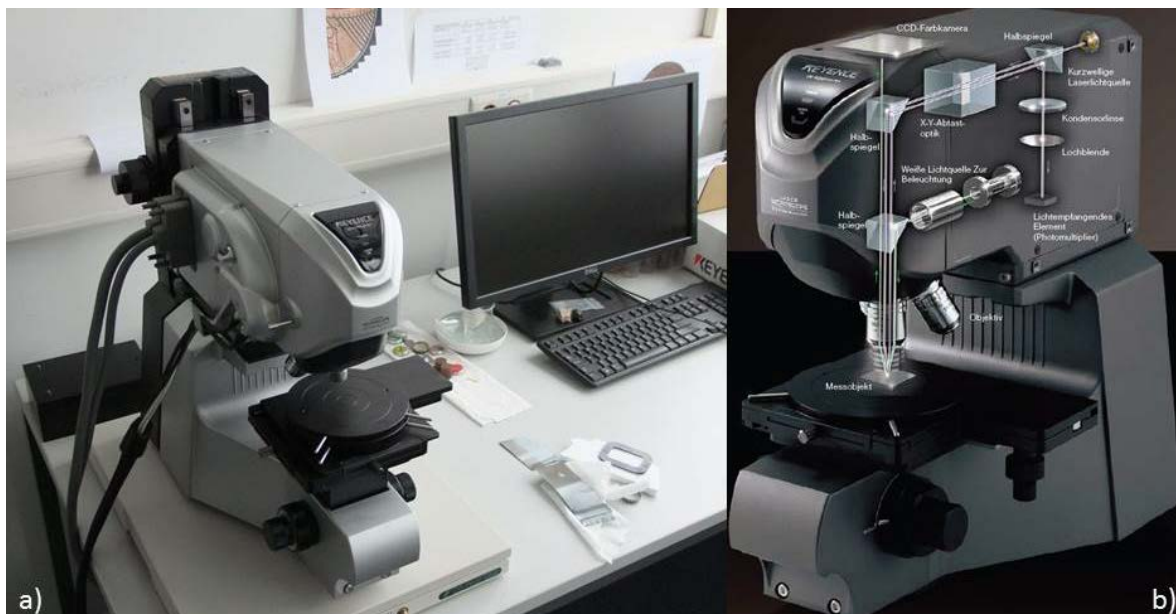
Abbildung 7: Laserscanningmikroskop mit Arbeitsplatz im CUTEC (a)), sowie dem inneren Aufbau zur Bilderzeugung (roter Laserstrahl (oben) und weißer Lichtstrahl (unten)) im rechten Bild (b)).

Mit dem Laserscanningmikroskop VK-X110 der Firma Keyence (Abbildung 7), ist es unter anderem möglich Profile und Rauigkeiten zu bestimmen [9]

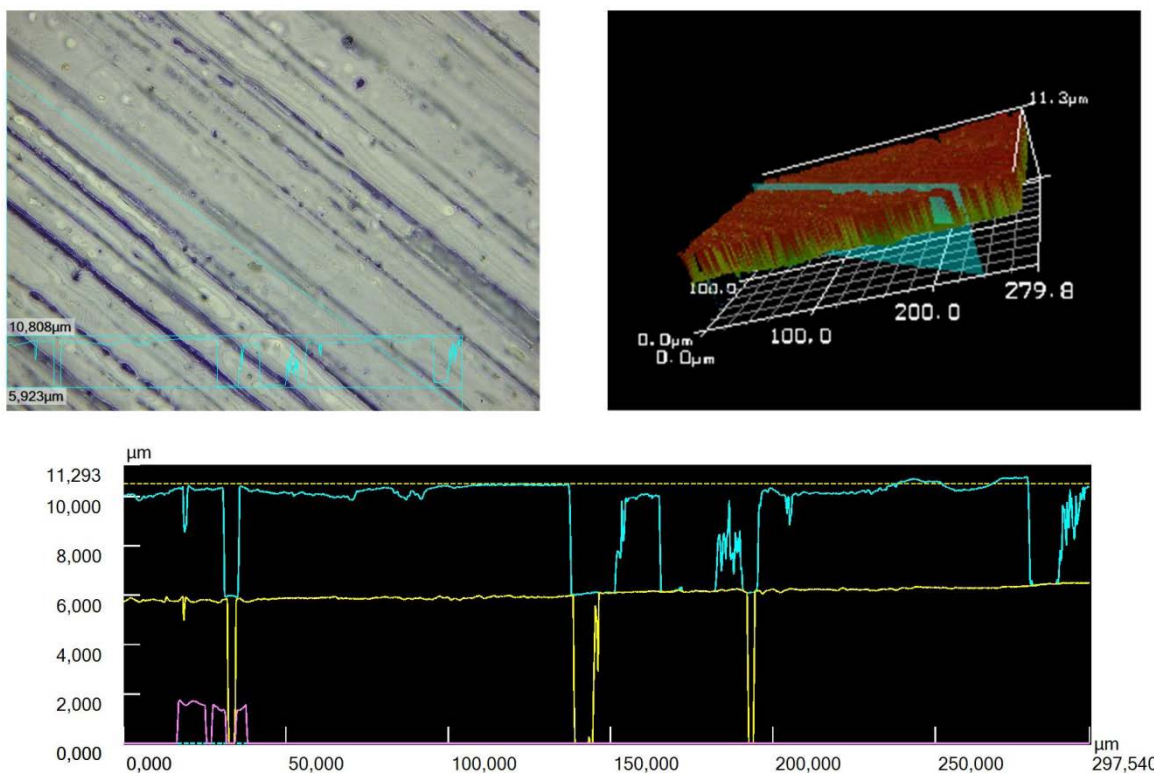
Abbildung 9: Schichtdickenmessung durch mehrere Klarlackschichten auf Blech. Oben links ist das beschichtete Blech (Kronkorken mit klarer Lackschicht) im normalen optischen Mikroskop; oben rechts das 3D-Bild mit den verschiedenen gemessenen Ebenen und der Messlinie; unten die Auflösung der Messlinie mit dem Untergrund (magenta), der ersten Schicht (magenta-gelb) und der zweiten Schicht (gelb-türkis).

Mit dem vorhandenen Mikroskop besteht die Möglichkeit auch durch mehrere Schichten hindurch die entsprechenden Oberflächen zu messen. Dies funktioniert – abhängig von der Laserlichtdurchlässigkeit der einzelnen Schichten – hinreichend gut. Zur genauen Bestimmung der Schichtdicke zwischen den gemessenen Oberflächen ist die Kenntnis der Brechzahl der Schicht wichtig, da aus den ermittelten Laufzeitunterschieden des Laserlichtes die Schichtdicke errechnet wird. Abbildung 9 zeigt exemplarisch wie diese Schichten aufgelöst werden können. Es sind klar zwei Schichten unterscheidbar, jeweils zwischen der türkisen und gelben bzw. gelben und magentafarbenen Kurve in Abbildung 9 unten. Die Unterbrechungen in den Kurven resultieren zum Teil aus unbeschichteten Blechteilen (evtl. Kratzer, Fabrikationsfehler) oder aus laserlichtundurchlässigen Lackteilen (evtl. Fremdkörper, Lichtstreuung durch zerstörte/angekratzte Oberflächen). Die „Unvollständigkeit“ der untersten Kurve ergibt sich aus der mit zunehmender „Tiefe“ schlechteren Signalausbeute (Streulicht, Absorption).

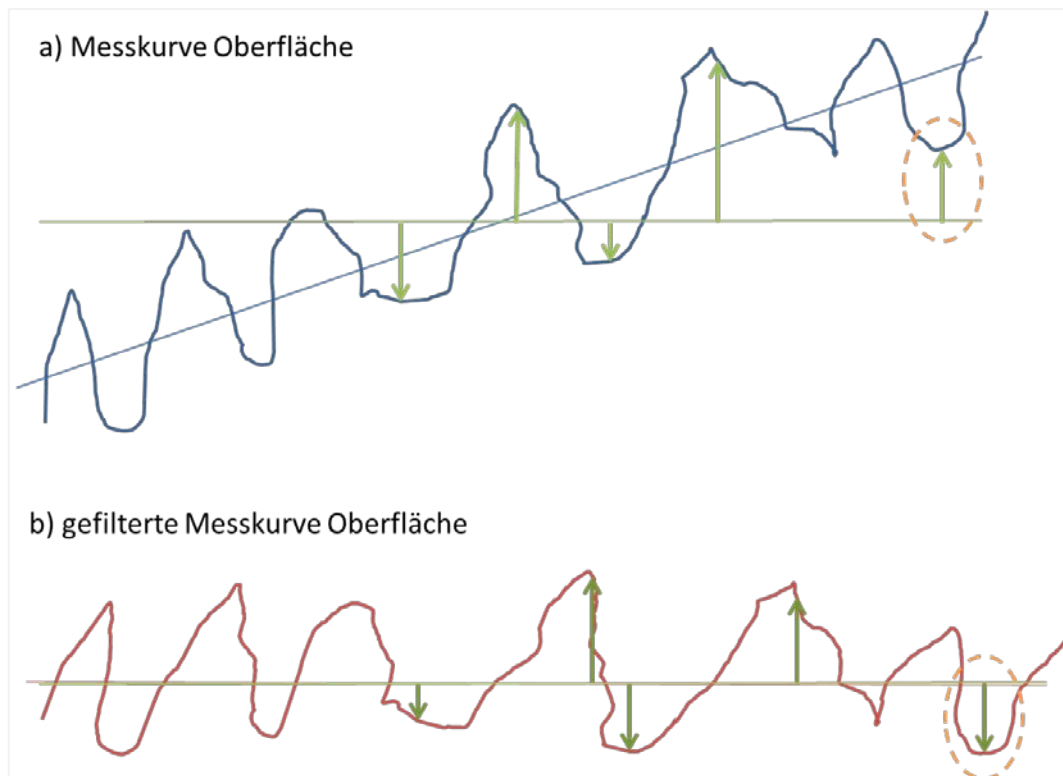
Abbildung 10: Bestimmung einer arithmetischen mittleren Höhe ( $R_a$ ). Der obere Bildteil a) stellt die Daten der realen Messung dar, während b) die angegliche Ebene zeigt. Die Angleichung ist wichtig und bei allen Messungen ähnlich zu halten. Die Pfeile verdeutlichen die Messungen einzelner Höhen zu einer mittleren Referenzebene. Die Längenänderung (ganz rechts sogar mit Vorzeichenänderung) nach Anpassung der Ebene verdeutlicht die Wichtigkeit des Filterschrittes.

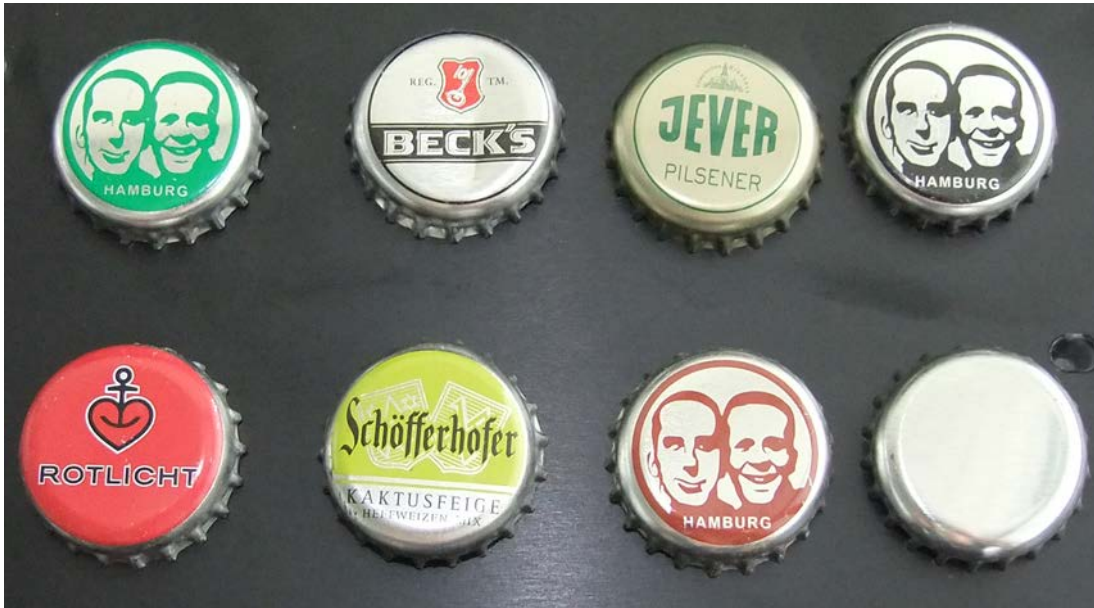
Abbildung 11: Verschiedene Kronkorken mit unterschiedlichen Lacken/Farben bedruckt.

Abbildung 11 zeigt eine Auswahl verschiedener Kronkorken wie sie auch vermessen wurden. Besonders eingegangen wird zunächst auf den Jever-Kronkorken (Abbildung 11 obere Reihe, 2. von rechts).

Im Falle des „schwarzen Fritz-Cola“ Kronkorkens (Abbildung 11 obere Reihe, ganz rechts) konnten bei der Untersuchung der klaren Lackschicht sogar 3 Schichten deutlich unterschieden werden. Abbildung 14 zeigt dieses deutlicher.

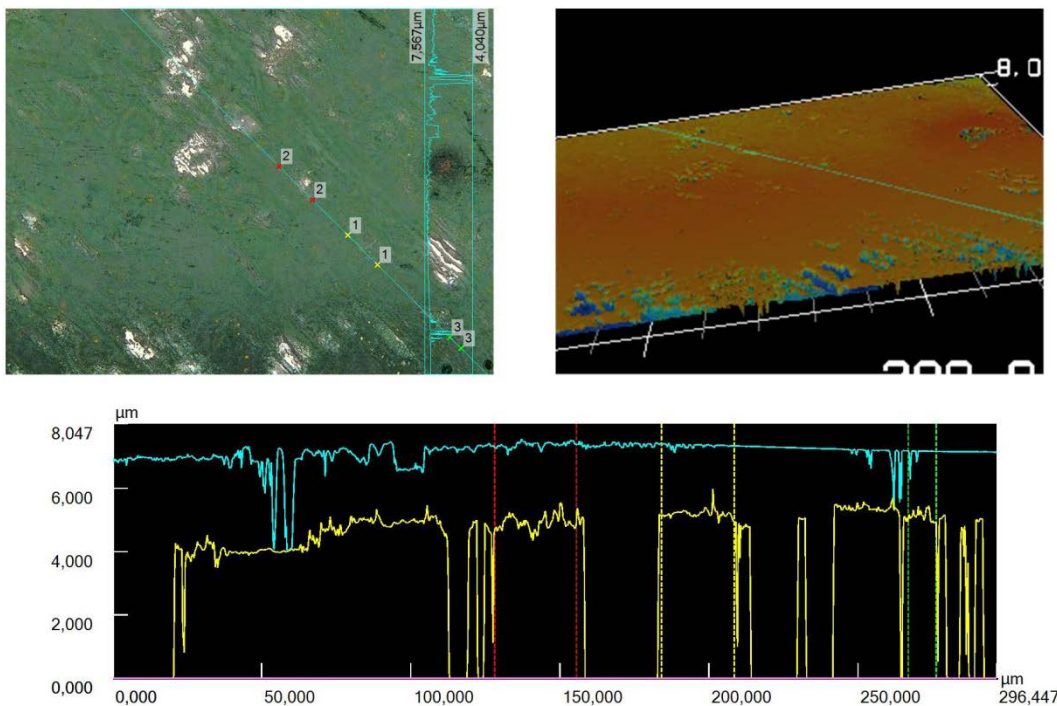
Abbildung 12: Vermessung der Schichtdicke durch die verschiedenen Ebenen der Lackschichten (grüner Anteil eines Jever-Kronkorkens). Oben links: Darstellung des Messfeldes als Farbbild; oben rechts: 3-D-Darstellung der verschiedenen Ebenen mit senkrechter Messebene (diagonal im Bild); unten: Auflösung der Messebene als Linienprofile für die verschiedenen gemessenen Ebenen.

Bei der Vermessung der Oberflächenschichtdicken des Kronkorkens an einer grün lackierten Stelle konnten verschiedene Ebenen ausgemacht werden. Abbildung 12 zeigt dieses Messfeld exemplarisch.

Es gibt die Ebene 1, die aus einer klaren (Deck-)Lackschicht besteht, in Abbildung 12 unten als türkise Linie (obere Schichtbegrenzung) bzw. gelbe Linie (untere Schichtbegrenzung) gezeigt. Für einen Brechungsindex der Schicht  $n_{\text{klar}} = 1,4-1,7$  ergibt sich eine mittlere Schichtdicke von  $d_{\text{klar}} = 3,2-3,7 \mu\text{m}$ . Die Schichtdicke der grünen Schicht/Lackfarbe kann hier nicht bestimmt werden, da diese Schicht nicht mehr messbar von den Laserstrahlen durchdrungen werden kann. Es war aber möglich die Rauigkeiten der verschiedenen Ebenen aus den Messdaten zu bestimmen. Getrennt betrachtet ergibt sich Abbildung 13 mit Ebene 1 (Abbildung 13 a), links, Oberseite klare Lackschicht) und Ebene 2 (Abbildung 13 b), rechts, Oberseite grüne Lackschicht) jeweils mit den Messfeldern für die Rauigkeit.

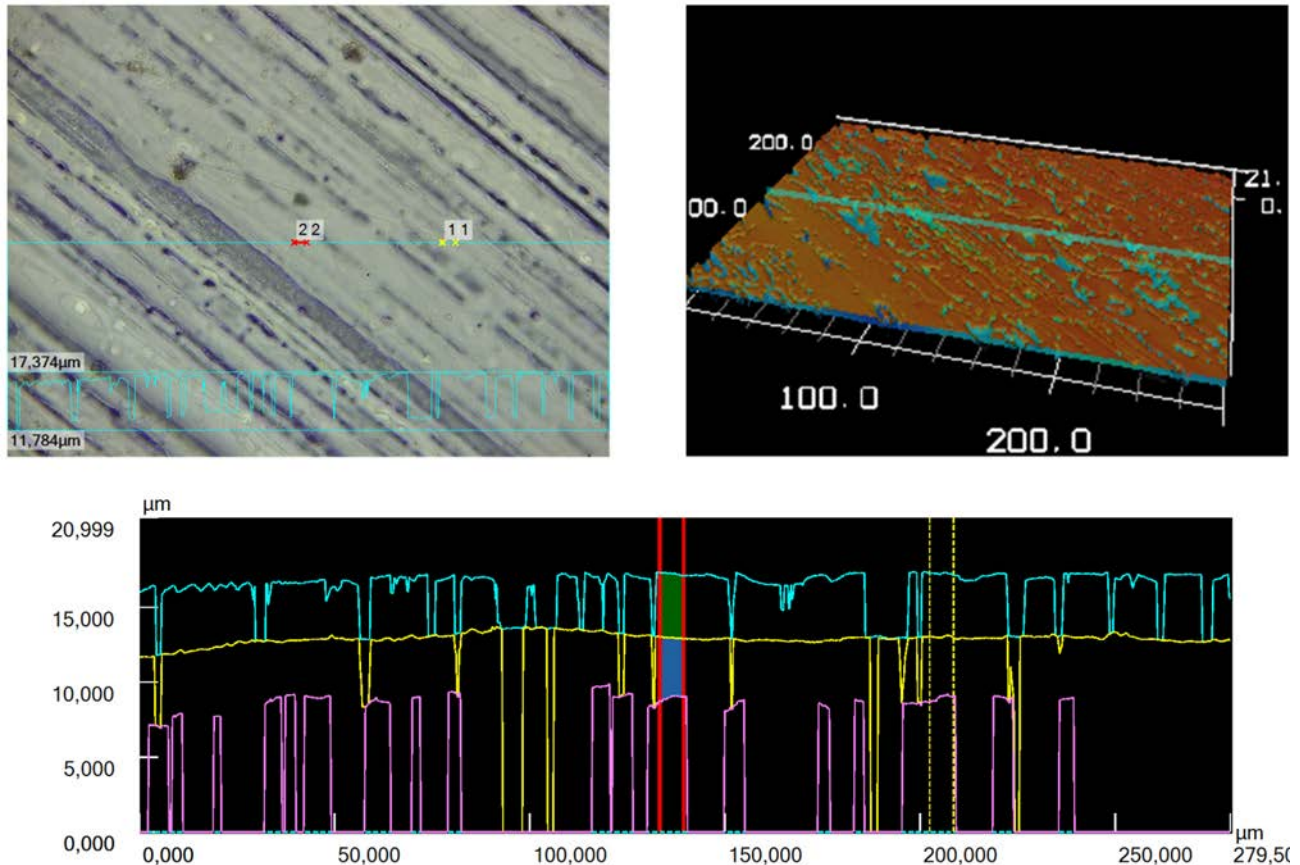
Abbildung 14: Vermessung der Schichtdicke durch die verschiedenen Ebenen der Lackschichten (klarer Anteil eines Fritz-Cola-Kronkorkens). Oben links: Darstellung des Messfeldes als Farbbild; oben rechts: 3-D-Darstellung der verschiedenen Ebenen mit senkrechter Messebene; unten: Auflösung der Messebene als Linienprofile für die verschiedenen gemessenen Ebenen.

Zum einen gibt es die Ebene 1, die aus einer klaren (Deck-)Lackschicht besteht, in Abbildung 14 unten als türkise Linie (obere Schichtbegrenzung) bzw. gelbe Linie (untere Schichtbegrenzung) gezeigt. Für einen Brechungsindex der Schicht  $n_{\text{klar}} = 1,4-1,7$  ergibt sich eine mittlere Schichtdicke von  $d_{\text{klar}1} = 5,9 - 7,2 \mu\text{m}$ . Zum anderen gibt es eine zweite klare Lackschicht deren Schichtdicke – in Abbildung 14 eingeschlossen durch die gelbe und magentafarbene Linie - kann bestimmt werden zu  $d_{\text{klar}2} = 5,7 - 6,9 \mu\text{m}$ . Die untere Grenze der zweiten Lackschicht (magenta Linie) weist in ihrer Messung schon deutliche Lücken auf. Dies ist zurückzuführen auf die sinkende Signalausbeute mit zunehmender Schichtdicke/Messtiefe. Die Werte der Standardabweichungen weichen für die einzelnen Ebenen deutlich voneinander ab. Mit zunehmender Messtiefe wird der Messwert ungenauer, die Abweichung steigt.

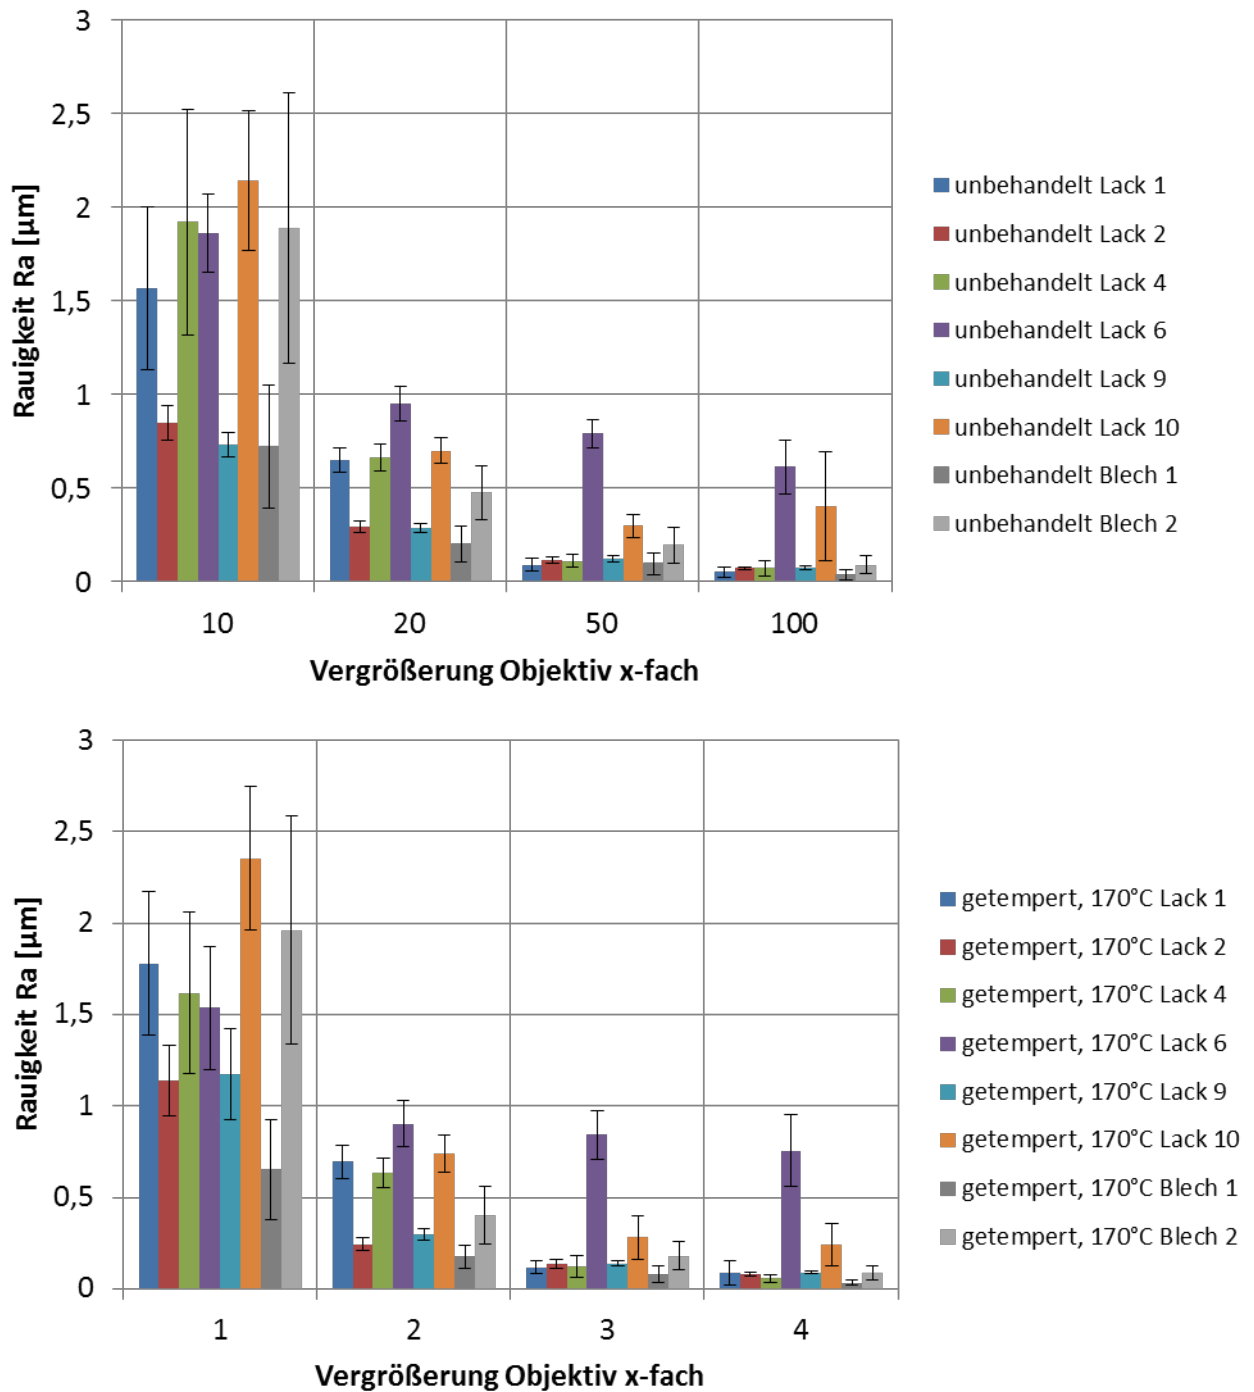
Abbildung 16: Referenzuntersuchungen an beschichteten Weißblechen. Untersucht wurde zum einen der Einfluss des verwendeten Objektivs/Vergrößerung und zum anderen der Unterschied in der Rauigkeit zwischen dem Ausgangsblech (NULL) und Proben die bei 170 °C getempert wurden.

Eine weitere Erkenntnis aus Abbildung 16 ist, dass eine Temperung bei 170°C keinen Einfluss auf die Oberflächenrauigkeit hat, jedenfalls keinen durch Messung und Statistik erfassbaren. Die Standardabweichung wurde je aus mindestens 10 Einzelmessungen bestimmt. Der Fehler überragt deutlich die Mittelwerte der zusammengehörigen Messungen.

Die Temperung bei 170°C hatte den Hintergrund, dass - laut Literatur [10] - die meisten Lacksysteme auf Epoxidbasis bei höheren Temperaturen zunächst etwas erweichen (bevor sie verbrennen). Im weichen Zustand ließen sich die Lackschichten von der Metallfläche „schieben“, so dass die Bestimmung der Schichtdicke aus Profilen möglich wurde.

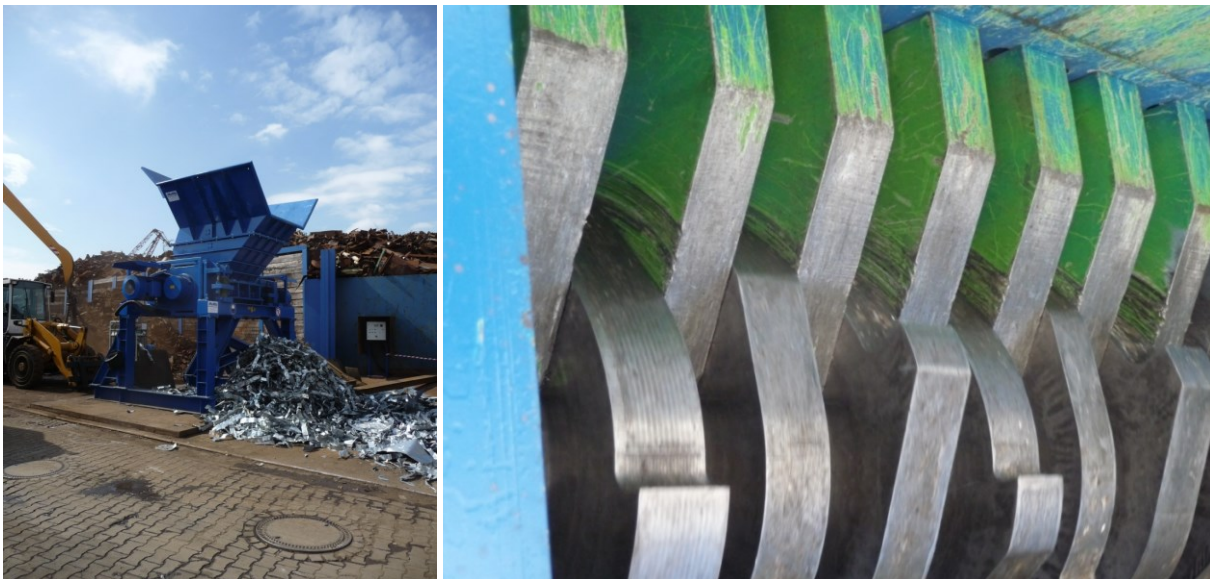
*Abbildung 21: Rotorschere auf dem Gelände der RHM-Gruppe, rechts im Bild die Nahaufnahme des Schneidwerks der Rotorschere*

Für die Durchführung von mechanischen Entschichtungsversuchen standen bei der RHM verschiedene Zerkleinerungsmaschinen, wie in Abbildung 21, zur Verfügung. Mit dem Schrotthandel als wichtigstem Unternehmensschwerpunkt lagen verschiedenste Weißbleche, von Stanzresten wie in Abbildung 22 bis Tafeln, ebenfalls lokal vor.
