Bayerische Verwaltung der
staatlichen Schlösser, Gärten und Seen

Wissenschaftliche Begleitung einer Maßnahme zur Präventiven Konservierung in Schloss Linderhof

DBU-Projekt Linderhof AZ 31017

Abschlussbericht

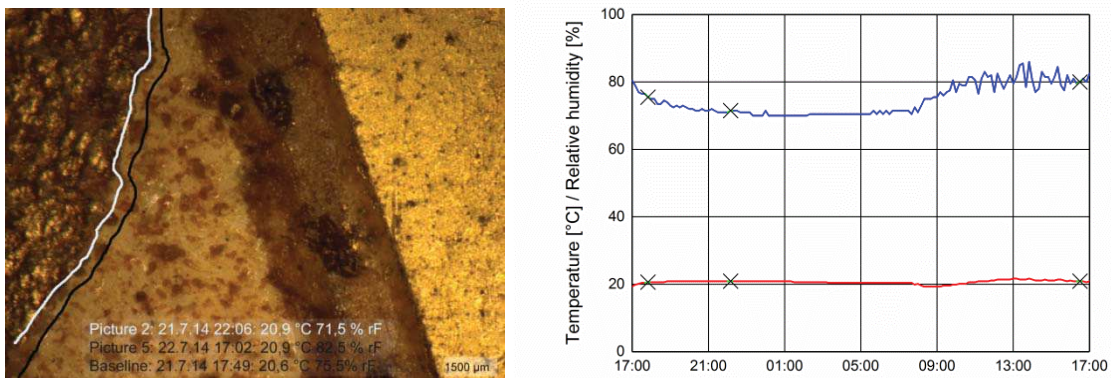
Abbildung 7:

Links: Darstellung der klimatisch bedingten Bewegung durch das Übereinanderlegen einzelner Fotos und Markierung der Umrisse der gelockerten Fassungsscholle.

Rechts: Graphische Darstellung der relativen Feuchte im Östlichen Gobelzimmer während der Aufnahmen vom 21. – 22. Juni 2014. Die grünen Kreuze markieren die einzelnen Aufnahmen, die zum Vergleich herangezogen wurden.

Auch für die Beurteilung der Bewegung anhand von fotografischen und mikroskopischen Aufnahmen ist zunächst eine Analyse des Raumklimas erforderlich. Diese erfolgt einmal anhand der Auswertung des Mikroklimas von Temperatur und relativer Luftfeuchte, das unmittelbar neben der Messposition gemessen wurde (Abbildung 7, Graphik rechts). Die exakten Klimawerte, die während der jeweiligen Aufnahmen vorlagen, sind bei den Auswertungen angegeben. Zur Visualisierung der Bewegung anhand von Bildern wurde in beiden Verfahren (3D-Mikroskopie und hochauflösende Spiegelreflexkamera) dieselbe Methode zur Auswertung verwendet. Dazu wurden die einzelnen, aufgrund der Klimadaten (maximale Spannweite der relativen Feuchte) ausgewählten Aufnahmen im Grafikprogramm Photoshop® übereinander gelegt, und die Bewegung durch Nachzeichnen der gelockerten Schollenkontur sichtbar gemacht (Abbildung 7, links). Auf diese Weise konnte die Stärke der Bewegung einer gelockerten Scholle verdeutlicht und deren Abhängigkeit der Höhe der Klimaschwankung sowohl im mikro- als auch im makroskopischen Bereich nachgewiesen werden.

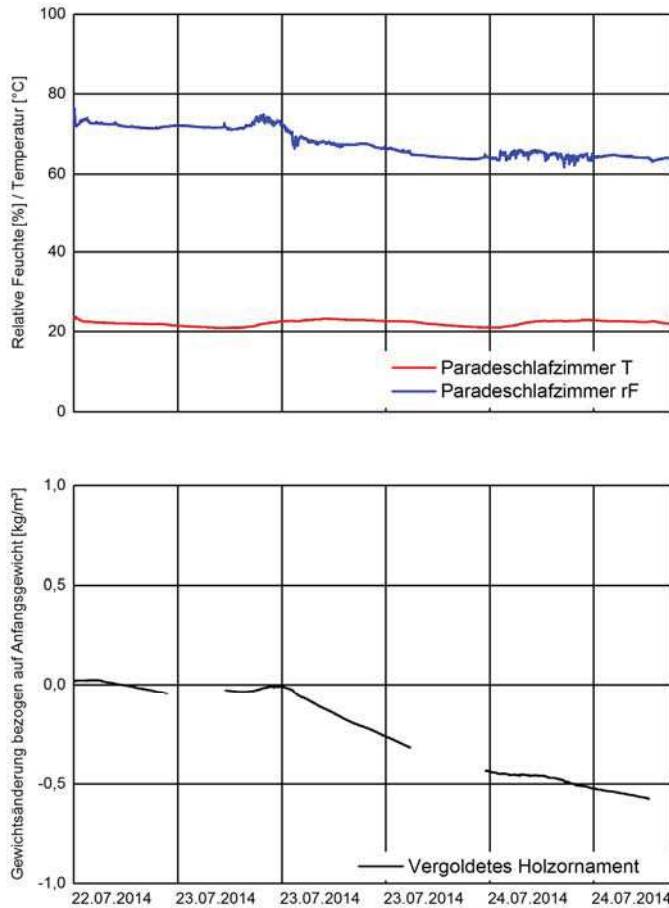
Abbildung 8:
Gewichtsänderung eines vergoldeten Holzornamentstücks (unten) in Abhängigkeit der klimatischen Schwankungen im Paradeschlafzimmer (oben).

Um das aufgezeichnete Gewicht in Bezug zu seinem Volumen zu setzen, wurde die Gewichtsänderung bezogen auf das zu Beginn ermittelte Gewicht in kg/m^3 dargestellt. Auch hier ist für den klimatischen Bezug das Nahfeldklima (Temperatur und relative Feuchte), das neben der Waage aufgezeichnet wurde, dargestellt. Abbildung 8 zeigt als Beispiel die Gewichtsänderung des Holzornaments (vgl. Abbildung 4) aufgrund des vorliegenden Raumklimas im Paradeschlafzimmer (Juli 2014). Wegen der nächtlichen Stromabschaltung kommt es zu Unterbrechungen in der Klimamessung. Auf den kurzfristigen Anstieg der relativen Luftfeuchte am 23. Juli 2014 reagiert das Ornament mit Gewichtszunahme, während es sonst an Gewicht verliert (Abbildung 8).

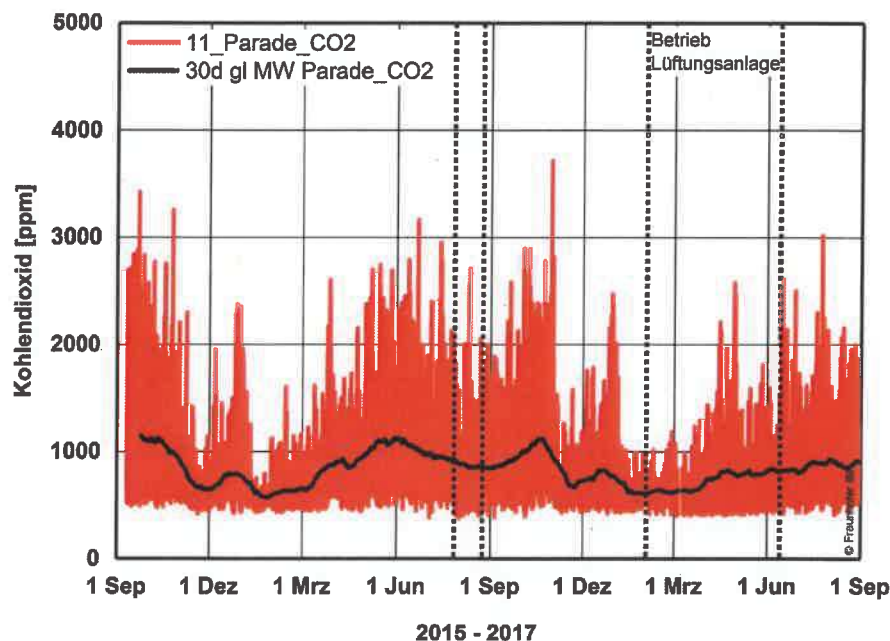
Bild 8:
Kohlendioxidgehalt im Paradeschlafzimmer an der Messposition 11 für den Messzeitraum vom 1. September 2015 bis 1. September 2017 mit stündlichen Mittelwerten und gleitendem Monatsmittelwert der Messwerte. Die senkrechten gepunkteten Linien markieren die beiden Laufzeiten der Lüftungsanlage.

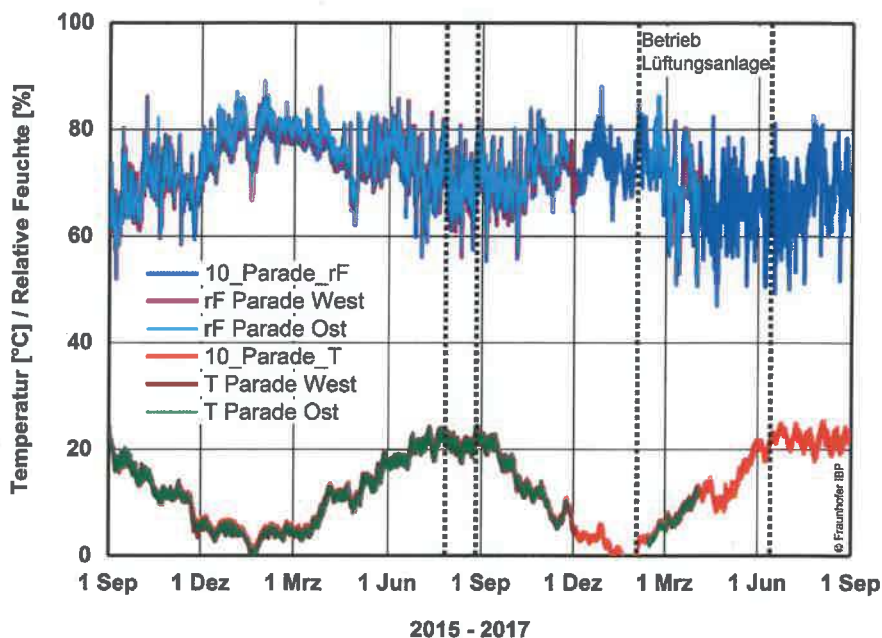
Bild 44:
Raumklima mit relativer Feuchte und Temperatur im Paradeschlafzimmer an der Messposition 10, 13 (Ost) und 14 (West) für den Messzeitraum vom 1. September 2015 bis 1. September 2017 mit stündlichen Mittelwerten der Messwerte. Die senkrechten gepunkteten Linien markieren die Laufzeit der Lüftungsanlage.
