Ursachen des Schimmelbefalls an Orgeln

Abschlussbericht

Insa Christiane Hennen, Uwe Kalisch, Henning Kersten, Jens Klocke, Thomas Löther,
Karin Petersen und Christoph Zimmermann
im Auftrag der Evangelischen Kirche Mitteldeutschlands (EKM) als Projektträgerin

Februar 2018

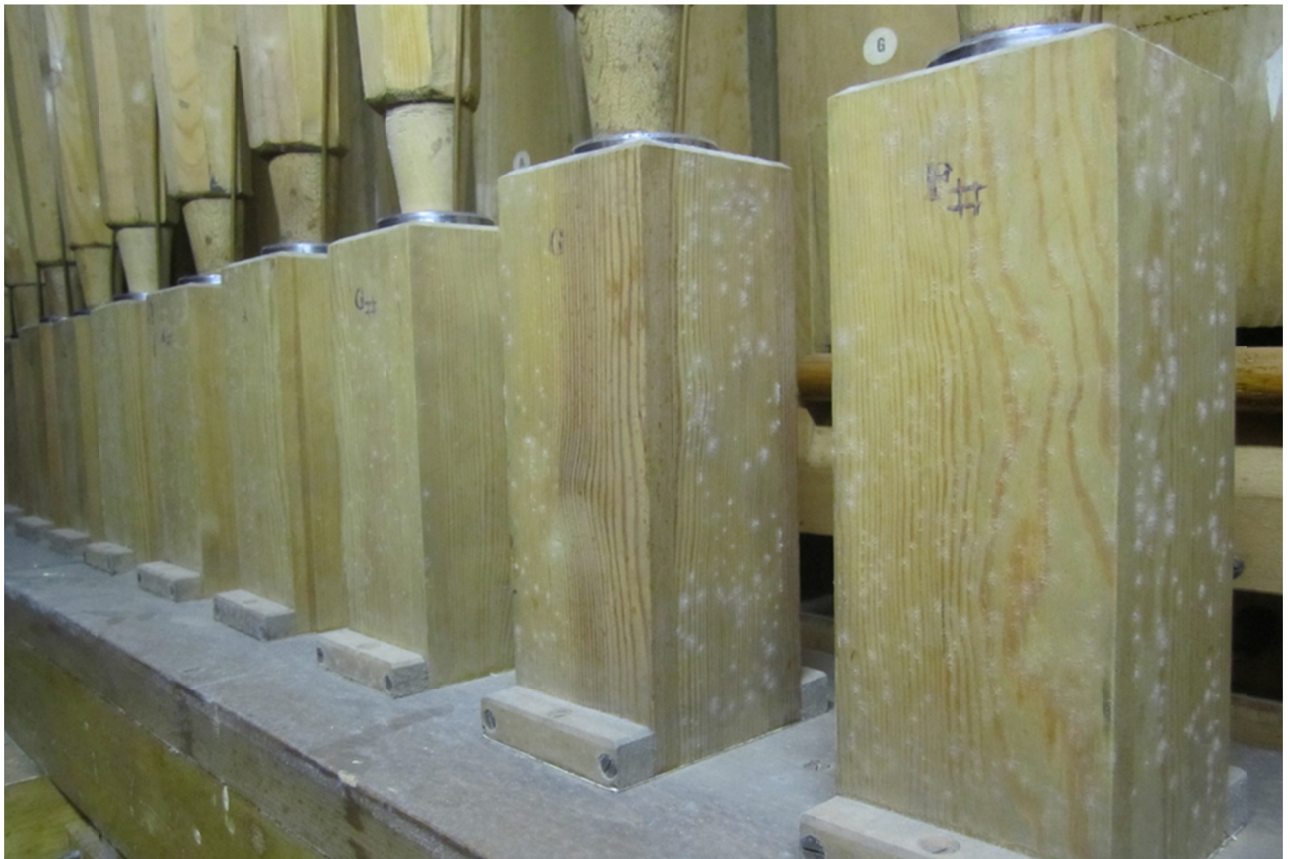
Abb. 1 Schimmelbefall an den Holzpfifen einer Orgel

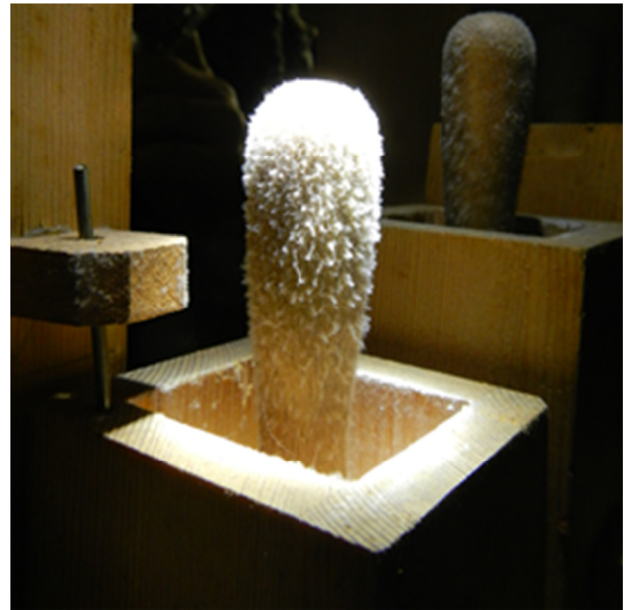
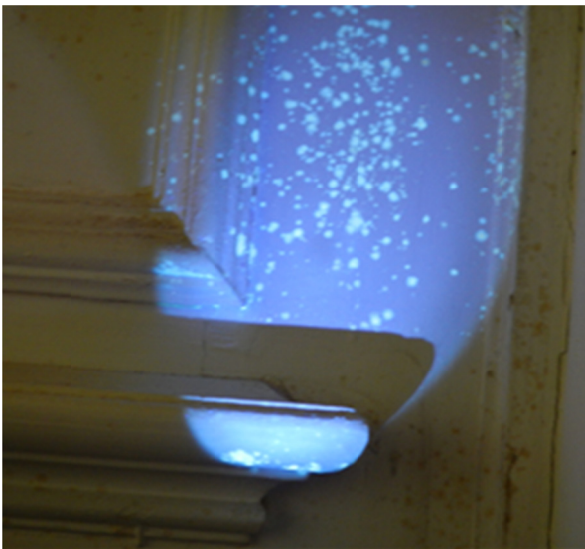
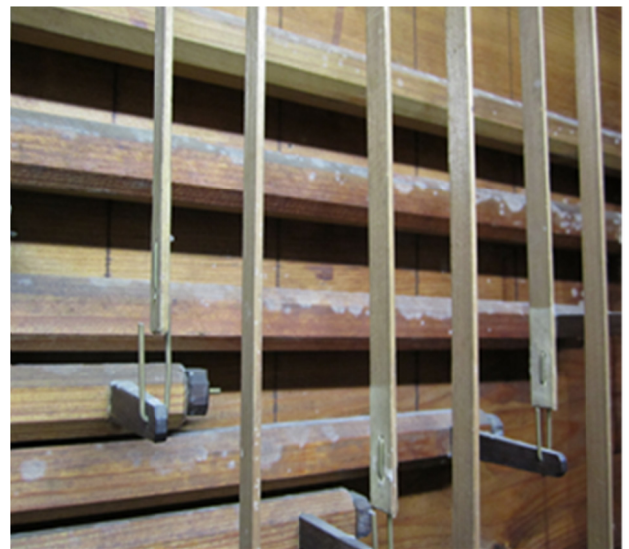
Abb. 4 Typische Besiedlungssituationen an den Orgeln (siehe auch Abb. 1)

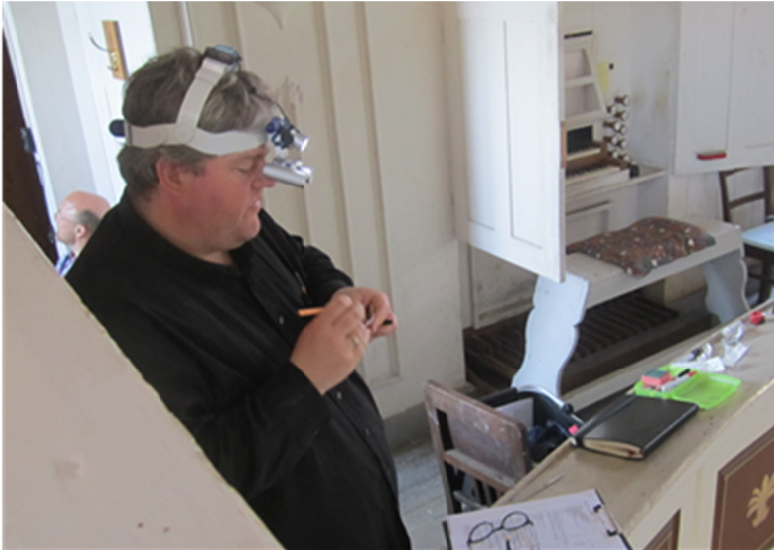
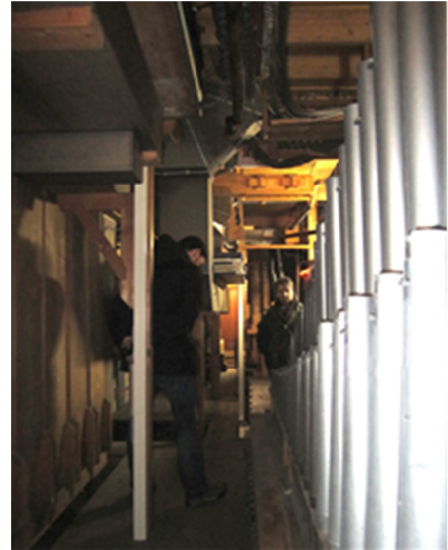
In den Orgeln wurden an schimmelbefallenen Stellen Klebefilm-Proben zur mikroskopischen Bestimmung der Pilze genommen. Die Aktivität der vorgefundenen Pilze wurde mittels ATP-Schnelltests bestimmt.

Abb. 5 Untersuchungen vor Ort

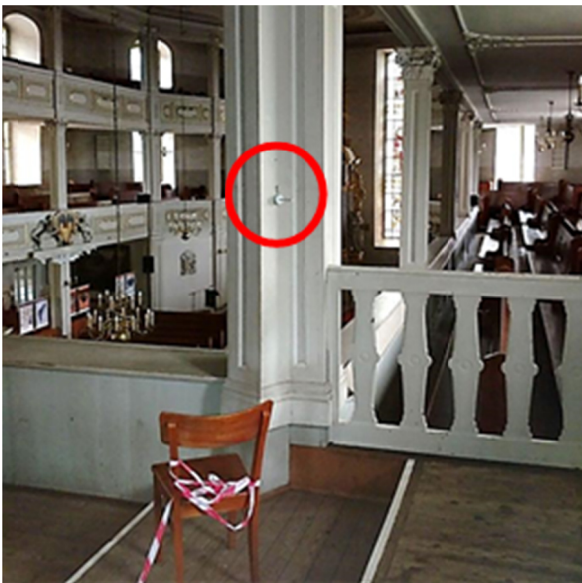
Protokollierung der

- relativen Luftfeuchte
- Lufttemperatur
- absoluten Luftfeuchte

Abb. 8 Klimamesspunkte auf der Orgelempore

An zwei Orgeln wurden Sensoren zur Erfassung von Nahfeldklimasituationen installiert und die erfassten Messdaten ausgewertet. Abb. 8 zeigt einen Sensor zur Erfassung der relativen Luftfeuchte und der Lufttemperatur an einer Oberfläche einer Holzpfeife. In einer weiteren Orgel konnte ein Sensor die Oberflächentemperatur eines Metallteiles erfassen (Siehe 3.4 Ergebnisse der Klimamessungen).

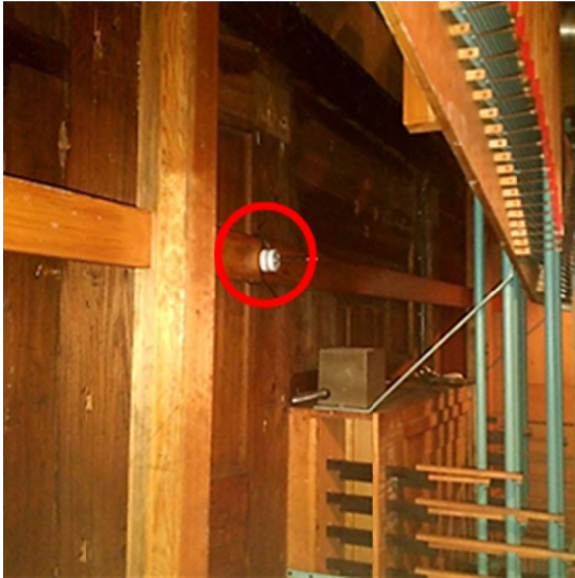
Abb. 9 Klimamesspunkte im Orgelgehäuse

- Protokollierung der
- relativen Luftfeuchte
 - Lufttemperatur
 - absoluten Luftfeuchte

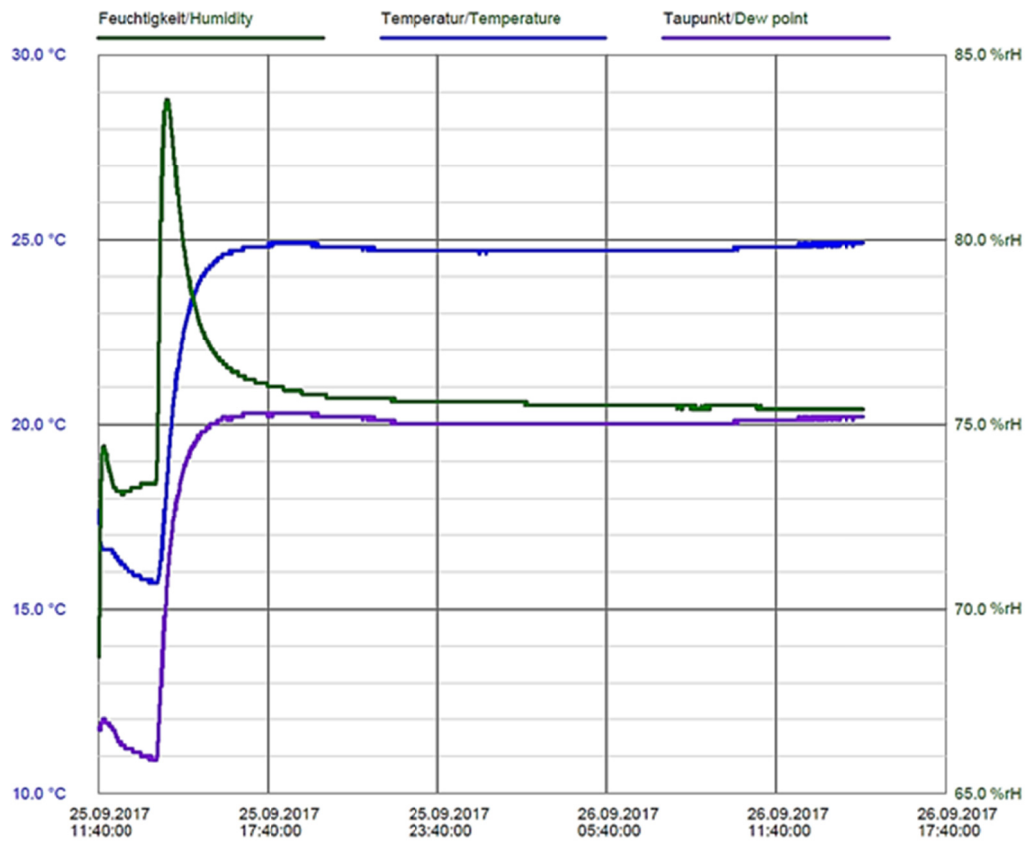
Spiegelt man die in den Laborversuchen unter Dauerkulturbedingungen erzielten Ergebnisse vor den in den Instrumenten tatsächlich aufgezeigten Klimadaten wider (siehe 3.4), so zeigt sich, dass die zum Wachstum im Laboransatz erforderlichen Bedingungen insbesondere im Hinblick auf die Feuchtigkeit nur sehr kurzfristig, wenn überhaupt in den Orgeln eintreten. In situ müssen daher weitere Faktoren eine Rolle spielen. In einem ergänzenden Versuch wurde deshalb ein langfristig bei 75 % relativer Feuchte konditioniertes Fichtenholz in eine geschlossene Kammer eingebracht und in dieser die Wasseraktivität des Materials über die Messung der relativen Luftfeuchte in der Kammer bestimmt. Bei Erhöhung der Temperatur für den Versuchsansatz von 16 auf 25 °C, zeigte sich ein zunächst nicht erwarteter Anstieg der relativen Feuchte im Versuchsgefäß (Abb. 24), was gleichbedeutend mit einer höheren Wasseraktivität an der Holzoberfläche und damit verbesserten Bedingungen für die Schimmelpilze ist.

Abb. 24 Anstieg der relativen Luftfeuchtigkeit bei Temperaturerhöhung

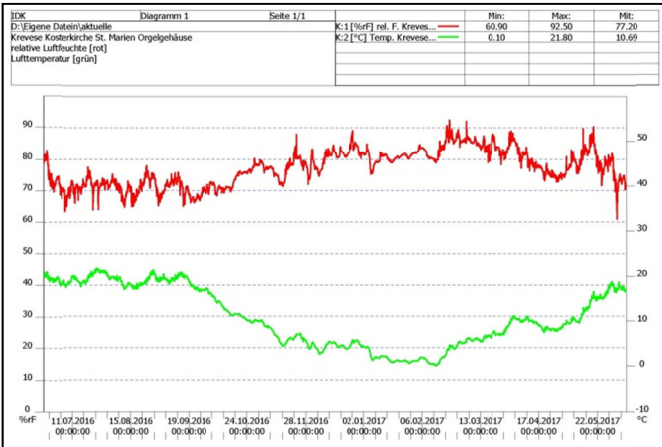
Einheitlich werden alle Werteverläufe der relativen Luftfeuchte als rote Kurven und die der Lufttemperatur als grüne Kurven dargestellt. Die Aufzeichnungszeiträume sind in den Zeitachsen ablesbar. Die Abfolge der Klimadiagramme ordnet sich im Folgenden nach der Eingruppierung der Mikrobiologen in (1.) Orgelgehäuse mit geringem, (2.) mittlerem und (3.) starkem Schimmelbefall (siehe Abb. 27 bis Abb. 44).

Abb. 27 Orgelgehäuse Krevese, Klosterkirche

Abb. 28 Orgelgehäuse Waltershausen, Stadtkirche

Abb. 29 Orgelgehäuse Stollberg, beispielhaft vergrößert

Im Ergebnis der Klimamessungen über ca. einen Jahresverlauf bestätigte sich in der Mehrzahl der Fälle die Annahme, dass in Kirchen mit hoher relativer Luftfeuchte und entsprechenden Temperaturen Schimmelwachstum verstärkt auftrat und in Kirchen mit niedriger relativer Luftfeuchte dies nur eingeschränkt zu beobachten war. Ebenso zeigte sich, dass in den Orgelgehäusen, in denen in verschiedener Höhe eine Klimamessung erfolgte, die Luft im oberen Orgelgehäuse trockener und wärmer war, was wiederum mit einer geringeren Schimmelausbreitung korrelierte. Das exemplarische Gegenbeispiel der Kirche in Krevese mit relativ hoher Luftfeuchte und nur geringem Schimmelbefall belegt aber auch, dass die umgebenden Raumklimabedingungen nicht die allein bestimmenden Faktoren sind, die zwangsläufig zu einer Schimmelbesiedlung führen (siehe Abb. 27).

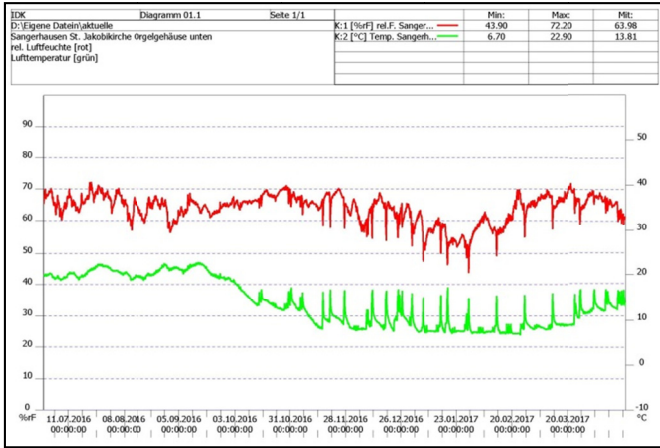
Abb. 30 Orgelgehäuse Sangerhausen St. Jakobii

Abb. 31 Orgelgehäuse Nordhausen St. Blasii

Abb. 32 Orgelgehäuse Crawinkel Marienkirche

Abb. 33 Orgelgehäuse Jena-Wöllnitz Paulskirche

Abb. 34 Orgelgehäuse Mulda

Abb. 35 Orgelgehäuse Rötha Marienkirche

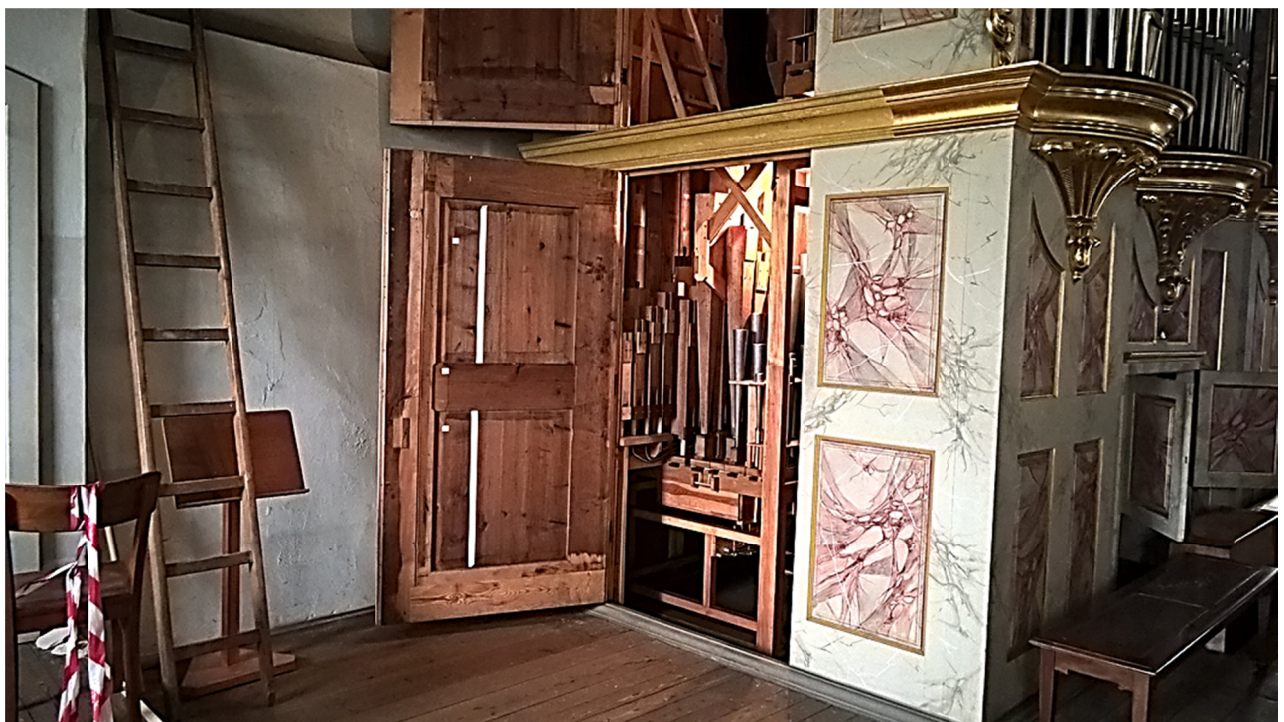
Abb. 53 Thermographiaufnahme (Abb. 53) und Lichtbild (Abb. 54) des Orgelgehäuses in Peter und Paul, Reichenbach, nach einem Aufheizereignis. Erkennbar sind die deutlich geringeren Oberflächentemperaturen im unteren Bereich

Abb. 54 Reichenbach, Peter und Paul, Orgelgehäuse

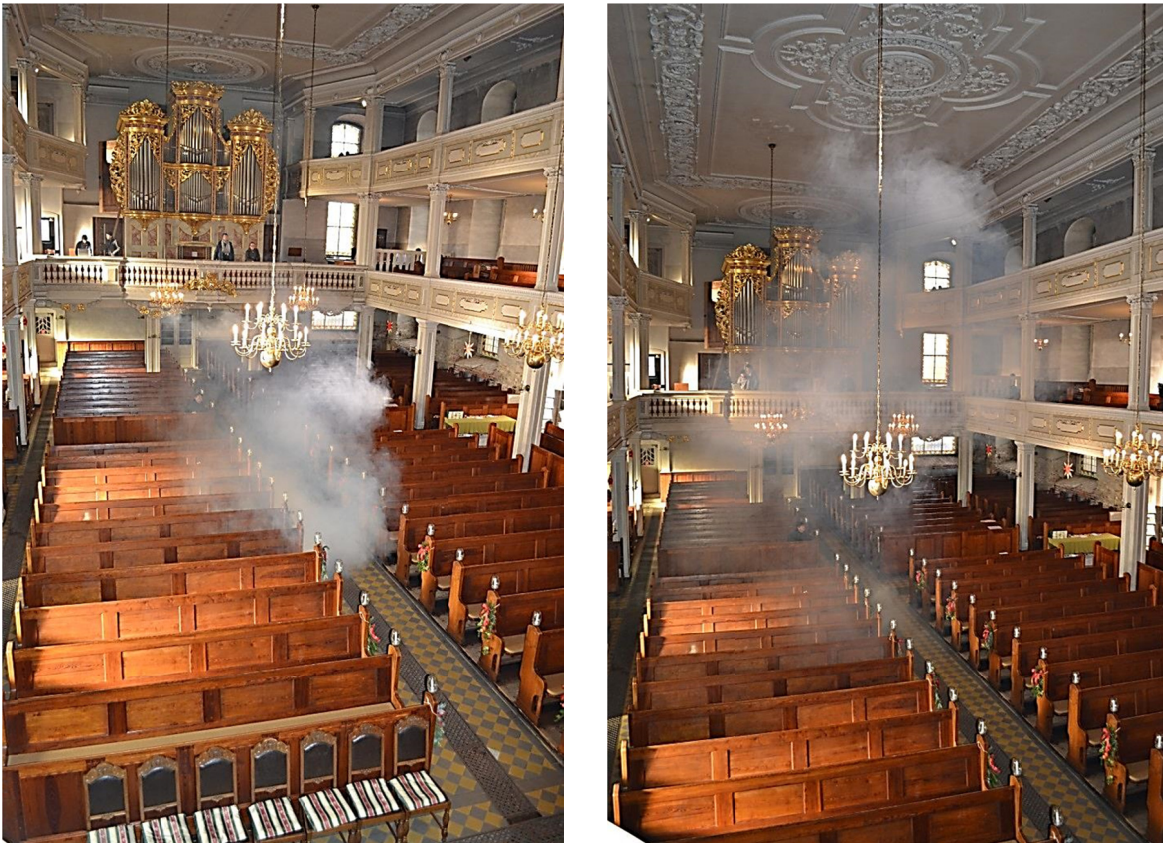
Um Luftbewegungen in einem Raum darstellen zu können, bietet sich ein Nebelversuch an. Dabei wird ein für Mensch und Ausstattung unschädlicher Nebel in den Raum an vorher ausgewählten Stellen eingebracht. Da dieser Nebel für einige Minuten sichtbar bleibt, können Luftbewegungen wahrgenommen und dokumentiert werden.

Abb. 55 Nebelversuch nur Visualisierung von Luftbewegungen links: ca. 10 sec. nach Nebelaustritt, rechts: ca. 30 sec. nach Nebelaustritt

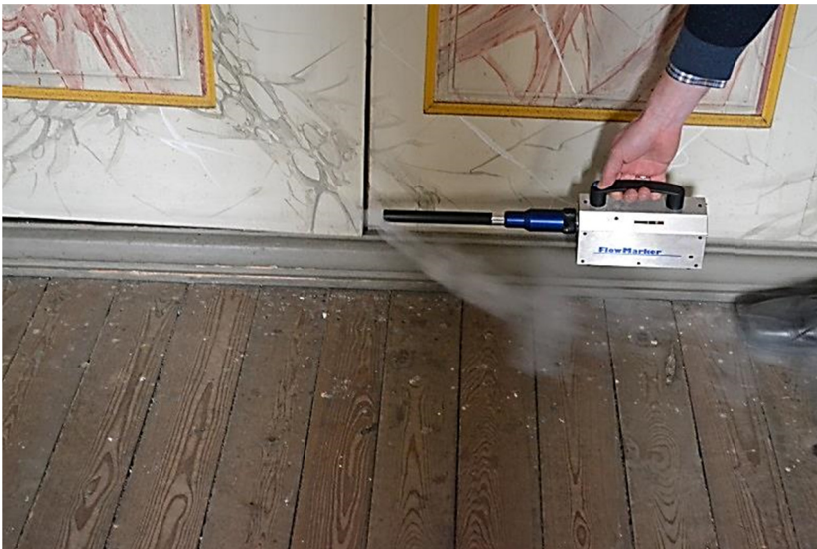
Abb. 57 Luftaustritt aus dem Orgelgehäuse im Bereich eines Türspaltes

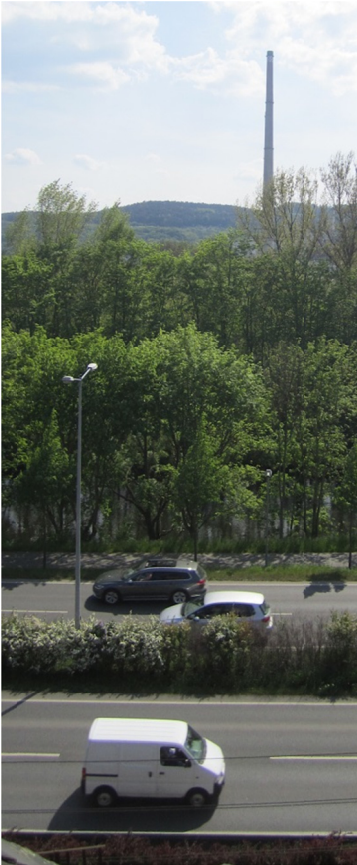
Abb. 63 (links) Jena-Wöllnitz: unmittelbar an der Kirche vorbei verläuft eine stark befahrene Straße; im Hintergrund ist der Schornstein eines Kraftwerks zu sehen.

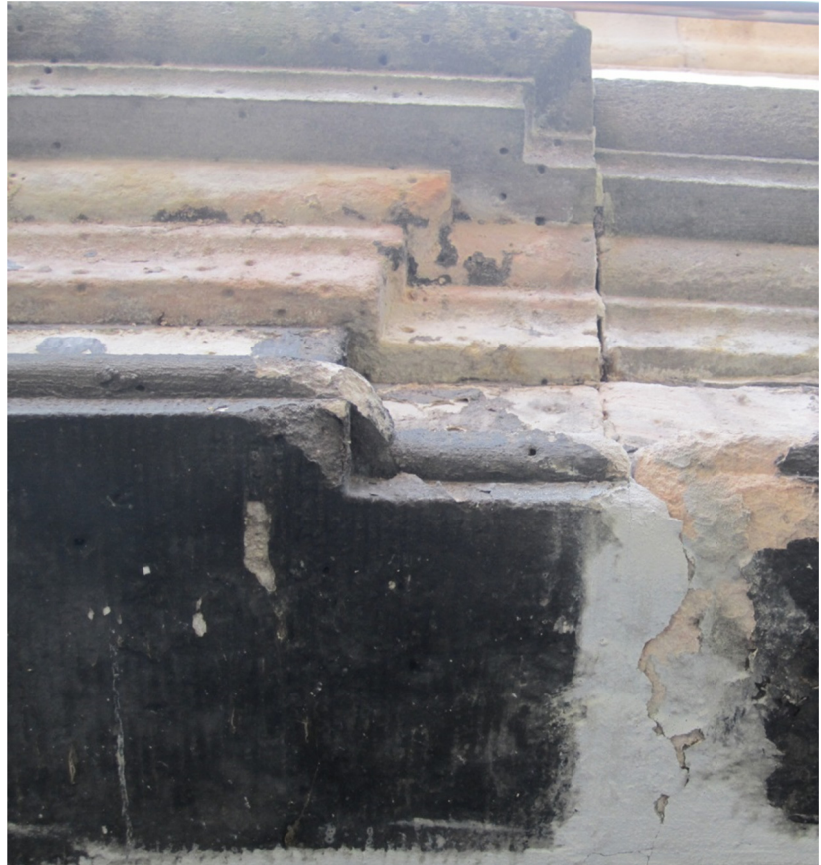
Abb. 64 (rechts) schwarze Verfärbungen in Folge von Luftschadstoffen am Portal der Kirche in Crawinkel

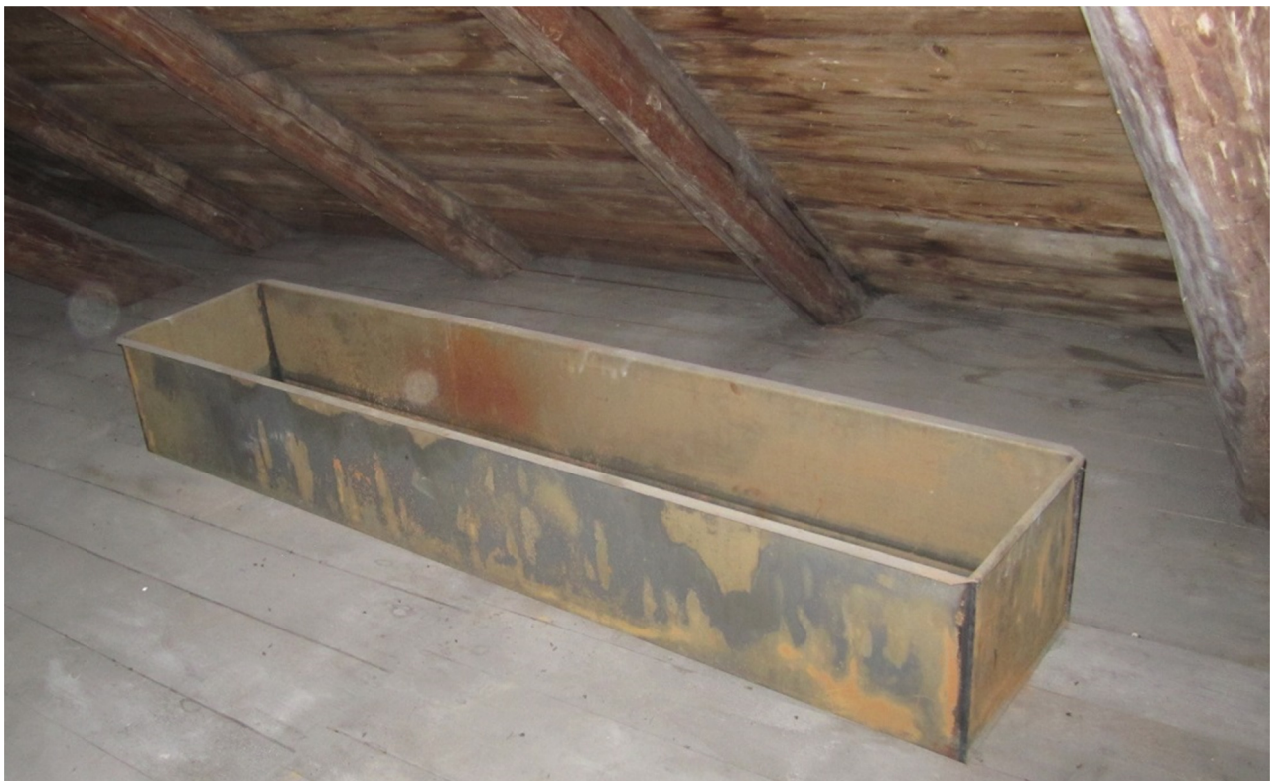
Abb. 66 Mutmaßlich zur Holzschutzmitteltränkung von langen Holzteilen (Orgelpfeifen?) benutzte Wanne (Thum-Herold, Kirche)

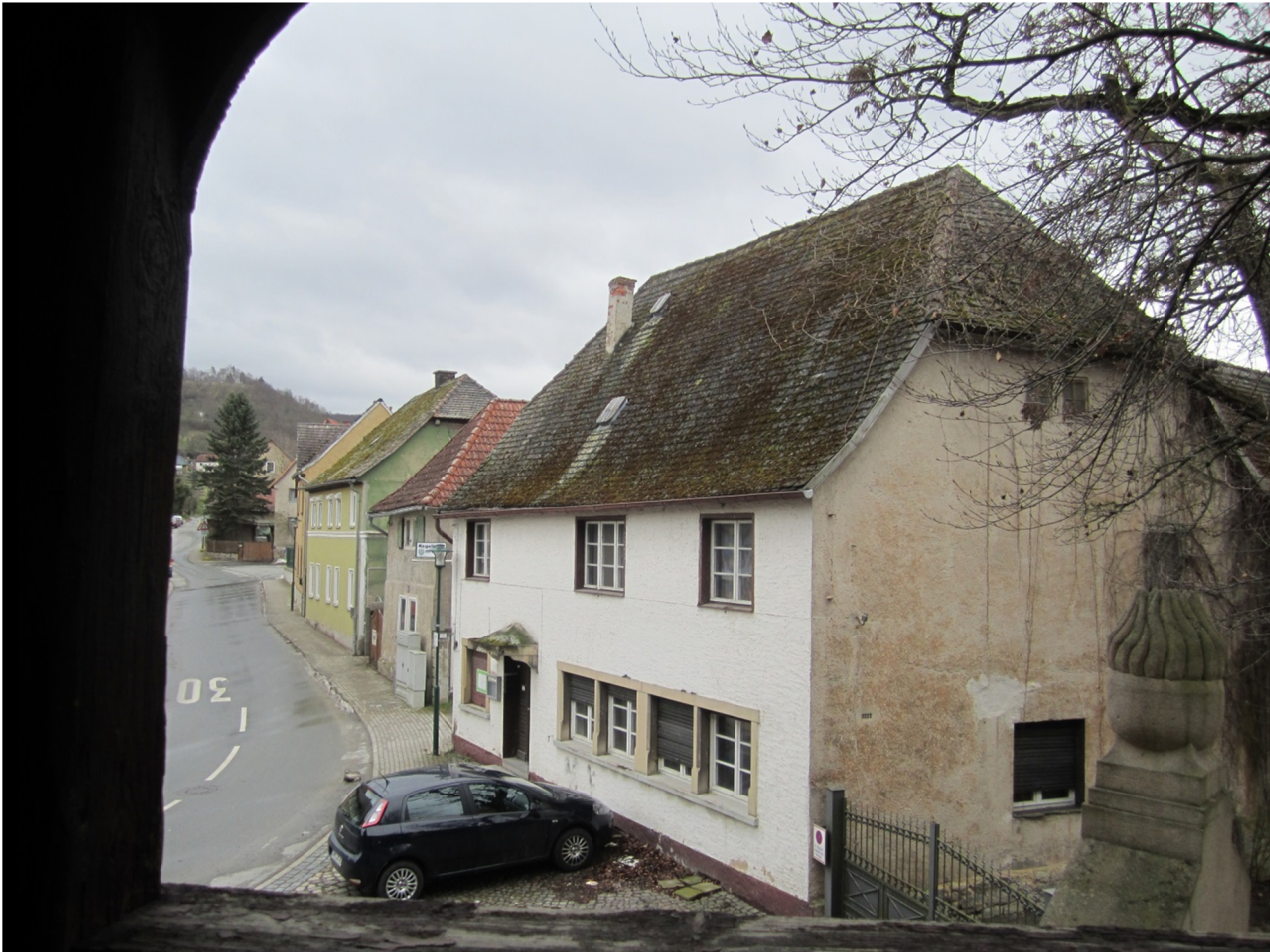
Abb. 67 Häuser nahe der Kirche von Dorndorf/Saale. Die Dächer zeigen starken Bewuchs mit Flechten und Moosen, was auf einen geringeren Schwefeldioxid-Gehalt der Luft gegenüber früher zurückgehen könnte.

Als mögliche Ursache für verbesserte Lebensbedingungen für den Schimmel wurde außerdem die anthropogen beeinflusste Veränderung der Luft erkannt, die sich in geringerer Belastung mit Schwefeldioxid, in einigen Bereichen aber auch zunehmender Belastung mit Stickoxiden zeigt. Hier ist allerdings zu fragen, ob (und auf welchem Wege) sich diese Änderungen der Belastung der Außenluft auch im Innern von Kirchen auswirken. Ein möglicher Weg der früher hemmenden Wirkung von Schwefeldioxid aus der Luft bestünde darin, dass sich das Gas in der Feuchtigkeit löst, die sich in der Orgel abscheidet, analog zur historischen Technik der Desinfektion des Inneren von Weinfässern („Schwefeln“).
