Förderprojekt 31440/01 der Deutschen Bundesstiftung Umwelt

**Praxisorientierte Versuche zur modellhaften
Dekontaminierung aufgrund anthropogenen Handelns
bedingter Schimmelbesiedlungen auf Putzen,
Wandmalereien und Naturstein in der Crodel-Halle
der Moritzburg in Halle**

Abschlussbericht

Praxisorientierte Versuche zur modellhaften Dekontaminierung einer starken Schimmelbesiedlung auf Putzen, Wandmalereien und Naturstein in der Crodelhalle der Moritzburg, Halle

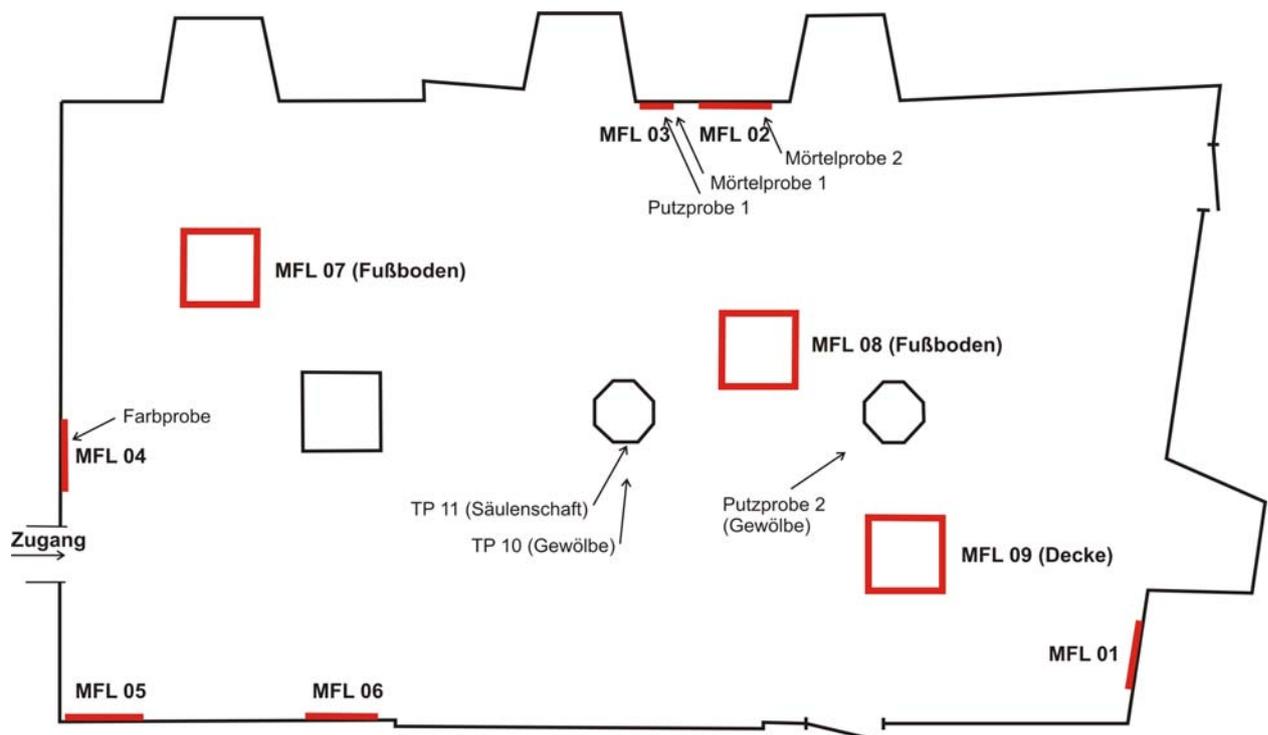
Abb. 1: Schematischer Grundriss der Crodelhalle mit Lage der Musterflächen und weiterer Probenahmepunkte

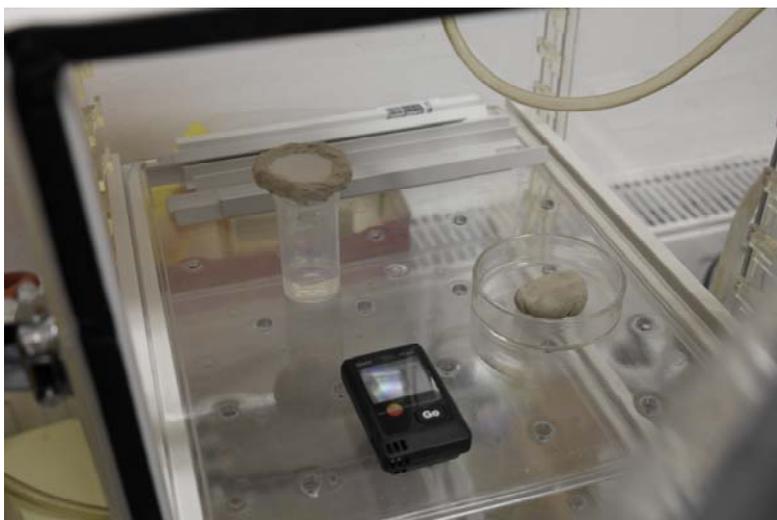
Dazu wurde eine aus der Farbschicht präparierte Scheibe auf der Öffnung eines Kunststoffbechers mit Hilfe von Sanitärkitt dichtend befestigt. Durch eine wiederverschließbare Öffnung an der Seite des Bechers erfolgte die Befüllung des Gefäßes mit einigen ml Wasser. Der Becher mit aufgekitteter Farbprobe wurde leer und nach dem Befüllen gewogen. Anschließend wurde die Versuchsanordnung in einen Klimaschrank mit konstanter Luftfeuchte und Temperatur gegeben und nach mehreren Wochen erneut gewogen. Um sicherzugehen, dass eine eventuelle Gewichtsabnahme des Kitts durch Verdunsten von Lösungsmitteln keinen Einfluss auf das Messergebnis hat, wurde ein Stück Sanitärkitt mit entsprechender Oberfläche als Blindprobe beigegeben.

Abb. 2: Versuchsanordnung im Klimaschrank zur Bestimmung der Diffusionseigenschaften des Anstriches

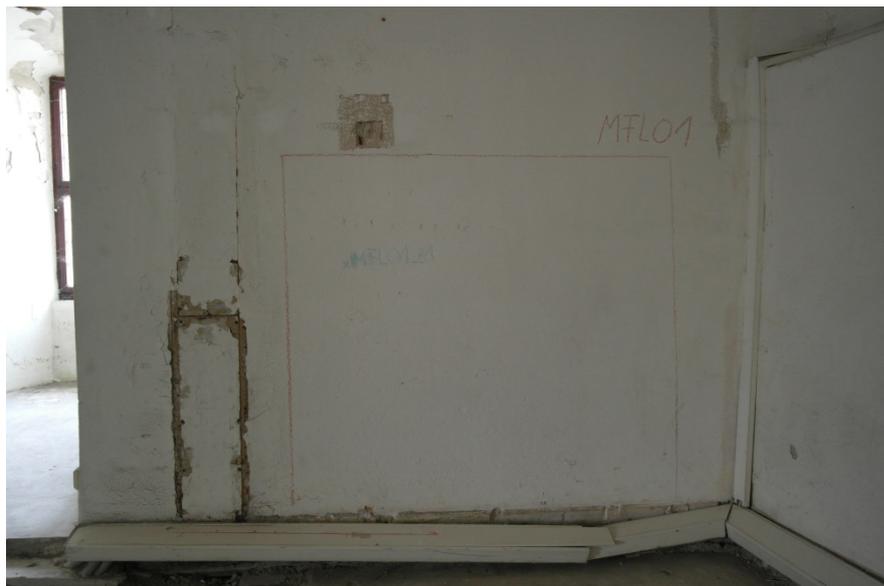
Die in und oberhalb der Musterfläche 1 analysierten Feuchtwerte können allesamt als unkritisch angesehen werden. Im Vergleich mit den Messungen vom August 2006, ist keine Veränderung der Feuchtesituation erkennbar. Die Einzelsalzanalysen ergeben z.T. relevante Gehalte an Sulfaten, Chloriden und auch Nitraten. In größeren Tiefen sind hohe Gehalte an Nitraten auffällig.

Abb. 3: Musterfläche 1 an der Nordwand der Crodelhalle

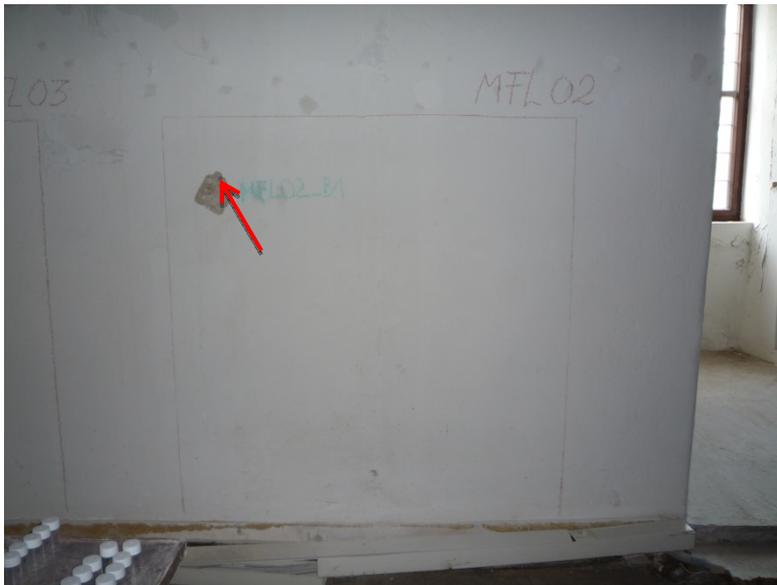
Bei der Musterfläche 2 handelt es sich um einen augenscheinlich intakten, ungeschädigten Wandbereich. Die in Musterfläche 2 analysierten Feuchtwerte können ebenfalls als unkritisch angesehen werden.

Abb. 4: Musterfläche 2 an der Westwand der Crodellhalle, der Pfeil lokalisiert den Punkt der Probenahme

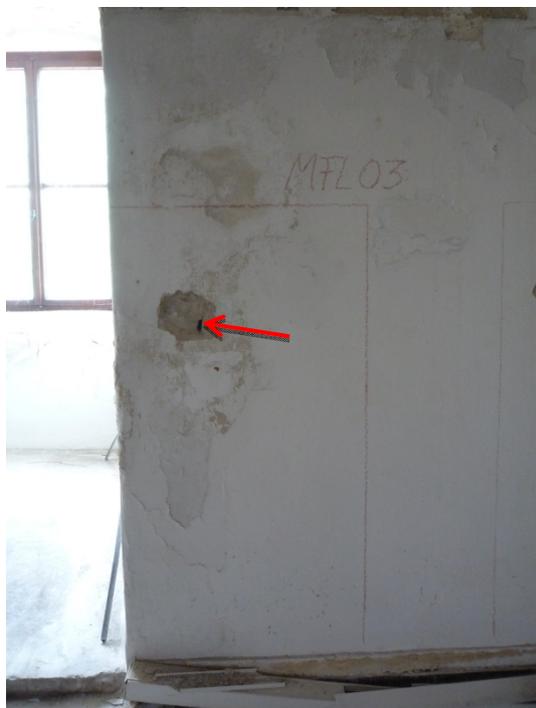
Die in Musterfläche 3 umfasst einen augenscheinlich schadhafte Bereich an der Westwand der Crodellhalle. Ein Feuchteintrag hat dort zum derzeitigen Schadensbild geführt. Die analysierten Feuchtwerte

liegen hier auch etwas höher als in den Musterflächen 1 und 2. Sie können jedoch ebenfalls als unkritisch angesehen werden. Allerdings wurden durch den Feuchteintrag bauschädliche Salze transportiert und angereichert. Neben relevanten Sulfatgehalten sind in Musterfläche 3 sowohl an der Oberfläche, als auch in das Mauerwerk hinein, relevante Nitratgehalte vorhanden. Hier wurden ebenfalls eine Putz- und eine Setzmörtelprobe entnommen.

Abb. 5: Musterfläche 3 an der Westwand der Crodellhalle, der Pfeil lokalisiert den Punkt der Probennahme

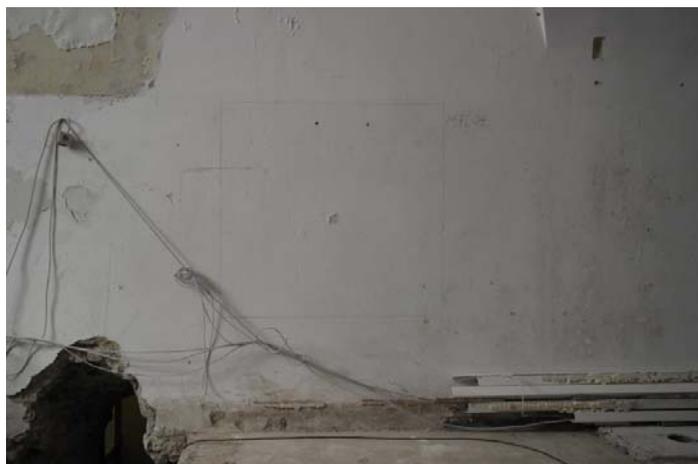
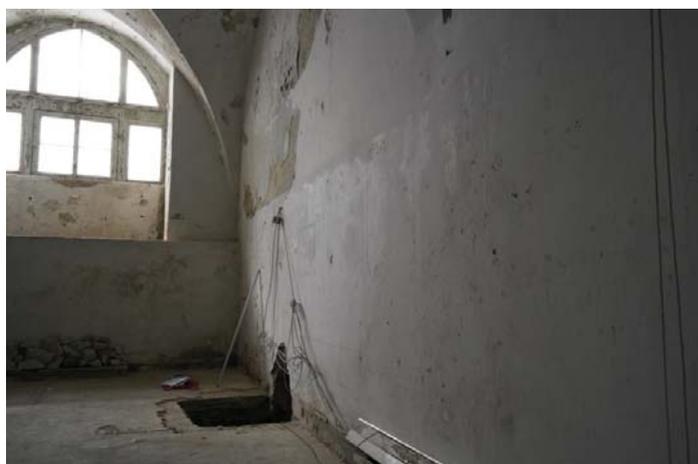
In der Musterfläche 4 weist die Wandfarbe einen deutlichen Glanz auf. Oberhalb der Musterfläche ist die Oberfläche hingegen stumpf. In den glänzenden Bereichen ist das Bindemittel der Farbe an die Oberfläche getreten. Dies kann durch Feuchteinwirkung geschehen sein. Um abzuklären, ob an dieser Wand temporär Kondensation auftritt, wurde auf Musterfläche 4 ein Klimamessgerät mit Oberflächenfühler installiert.

Abb. 6: Musterfläche 4 an der Südwand der Crodellhalle, direkt neben dem provisorischen Zugang

Abb. 7: Musterfläche 4: gut ist die glänzende Oberfläche des Anstriches zu erkennen

Um zu ermitteln, ob die in der Crodellhalle verwendeten Anstriche eine Trocknung feuchter Wandbereiche behindern, wurde eine aus Musterfläche 4 entnommene Farbprobe auf ihre Diffusionseigenschaften hin untersucht.

Damit ist die Wasserdampf-Diffusionsstromdichte (V) als mittel bis niedrig einzustufen. Demzufolge weist der Anstrich der Crodellhalle deutlich diffusionshemmende Eigenschaften auf und behindert so die Trocknung feuchtebelasteter Wandbereiche.

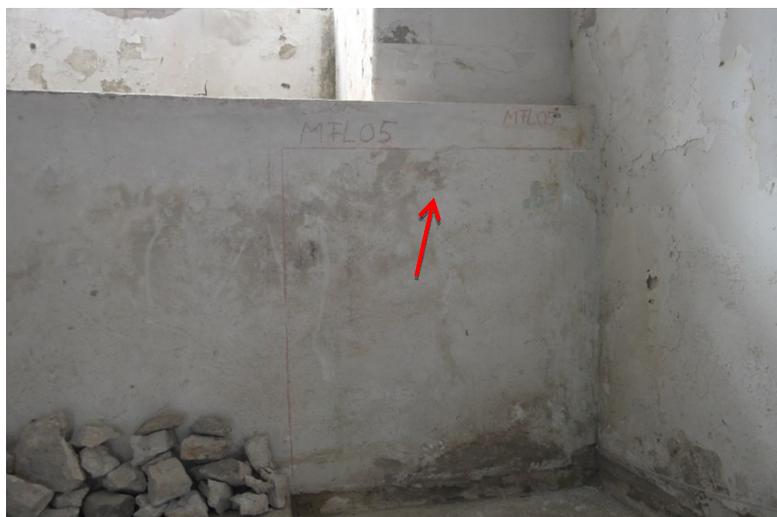
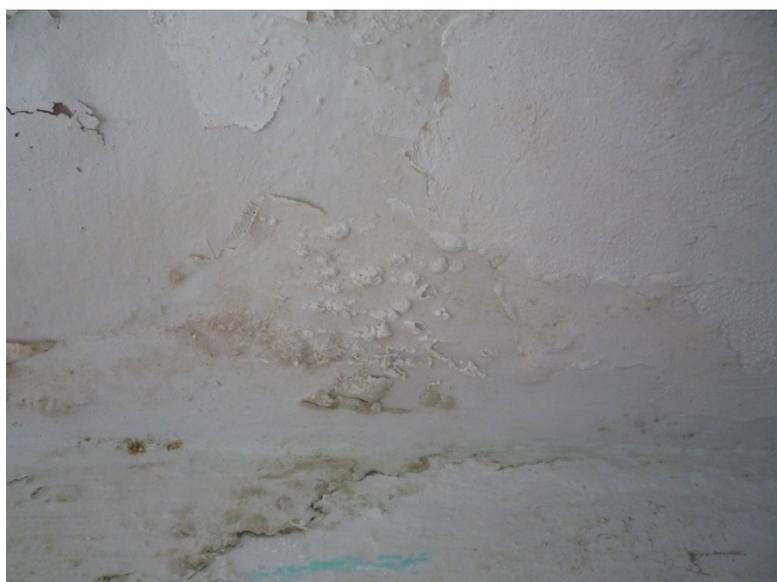
Die Musterfläche 5 liegt an der Ostwand, direkt an der Ecke zur Südwand. Dieser Wandbereich ist von der höher gelegenen Hofseite aus direkt erdberührt. Hier sind sämtliche Feuchtwerte deutlich erhöht. Im rechten und unteren Bereich von Musterfläche 5 ist eine Vergrünung durch den Feuchteeintrag erkennbar. Der Anstrich löst sich teilweise ab und im Putz treten Hohlstellen auf. Das sehr nahe der Ecke geplante Tiefenprofil musste aus diesem Grund eher in die Mitte der Musterfläche verschoben werden. Weiterhin sind auf der Oberfläche Salzausblühungen zu beobachten. Neben deutlicher Feuchtebelastung ist das Auftreten bauschädlicher Salze an der Oberfläche zu beobachten. Hier treten relevante Konzentrationen von Sulfat und Nitrat auf. Aufgrund der höheren Magnesiumgehalte in dieser Probe ist auch das Vorkommen leicht löslicher Magnesiumsalze möglich.

Abb. 8: Musterfläche 5 an der Ostwand der Crodellhalle, der Pfeil lokalisiert den Punkt der Probennahme

Abb. 9: Musterfläche 5 an der Ostwand der Crodelhalle: Salzausblühungen und Farbablösungen

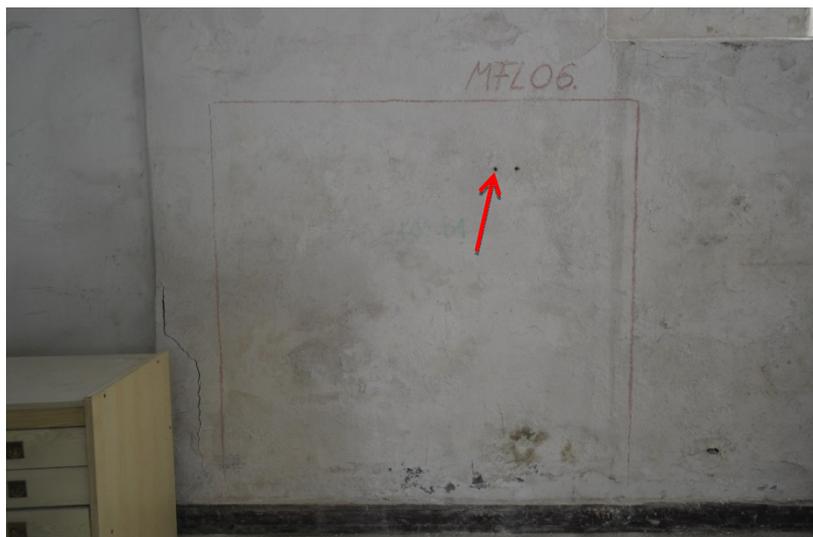
Der für Musterfläche 5 beschriebene Zustand, trifft auch auf Musterfläche 6 zu. Auch hier führt die direkte Erdberührung des Wandbereiches zu einer Auffeuchtung. Hier treten sogar leicht kritische Feuchtwerte von über 8 M.% auf. Während an der Oberfläche besonders hohe Konzentrationen von Nitrat auftreten, sind weiter in der Tiefe alle untersuchten Schadsalze in relevanten Konzentrationen vorhanden. Der Nachweis höherer Kaliumkonzentrationen legt das Vorhandensein leicht löslicher Schadsalze wie Kaliumnitrat oder Kaliumsulfat nahe.

Abb. 10: Musterfläche 6 an der Ostwand der Crodellhalle, der Pfeil lokalisiert den Punkt der Probennahme

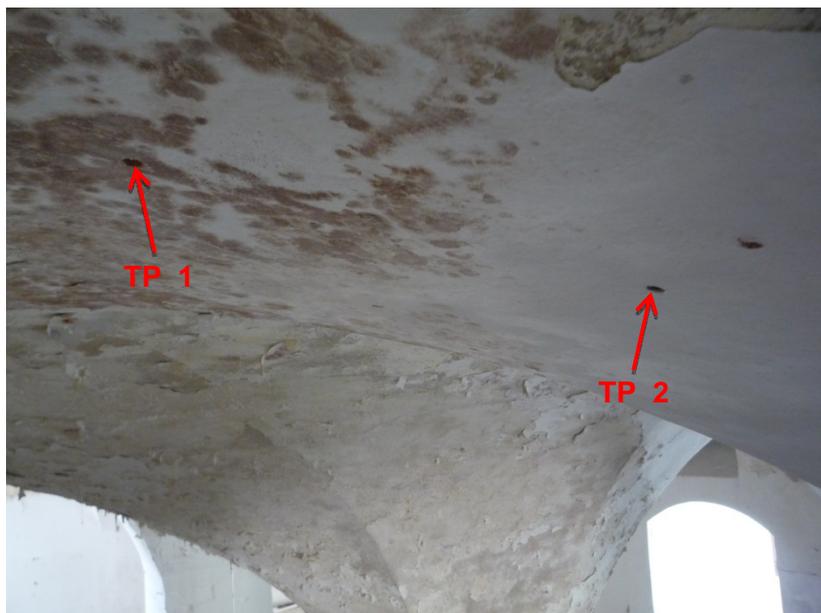
Die Musterfläche 9 befindet sich an der Decke zwischen dem nördlichsten Pfeiler und der Ostwand. Sie umfasst den Übergang zwischen starker Schimmelbelastung und augenscheinlich unbelasteten Flächen. Eine aktuelle Feuchtebelastung liegt nicht vor. Das Tiefenprofil 1 im stark schimmelbelasteten Bereich weist sehr geringe Feuchten auf. Das Tiefenprofil 2 im augenscheinlich unbelasteten Bereich weist in der Tiefe (zum Pfeiler hin) leicht erhöhte, jedoch noch unkritische Feuchten auf. An dieser Stelle konnte sich die ehemals eingetragene Feuchte länger halten, da das Gewölbe hier mächtiger ist als bei dem scheidelnäher liegenden Tiefenprofil 1. Als Schadsalze treten in diesem Bereich lediglich relevante Mengen an Sulfat auf.

Abb. 11: Musterfläche 9 an der Decke der Crodellhalle, die Pfeile lokalisieren die Tiefenprofile im belasteten und unbelasteten Bereich

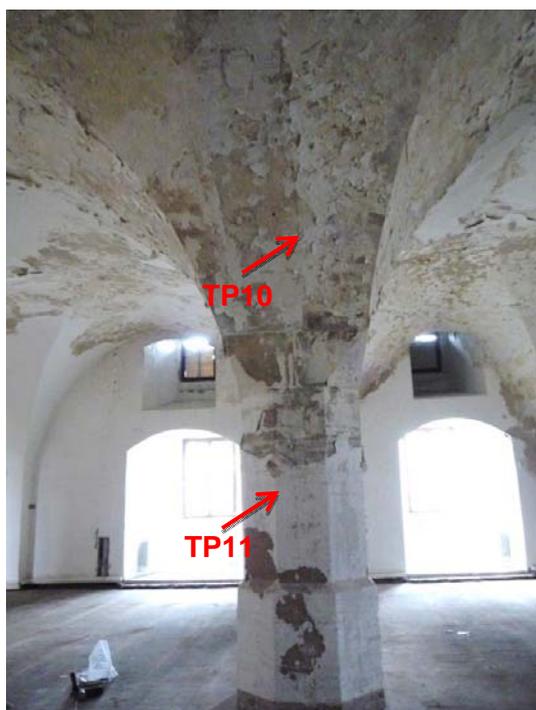
Die Tiefenprofile 10 und 11 wurden an bzw. oberhalb der mittleren Säule entnommen. Am Tiefenprofil 10 (sowie auch am unbelasteten Tiefenprofil in MFL 09) wird deutlich, dass in den massigen Gewölben eine Akkumulation von Feuchte stattgefunden haben muss. Hier wurden etwas erhöhte - wenn auch unkritische - Feuchten detektiert. Im Gegensatz dazu konnten die dünneren Scheitelbereiche der Gewölbe schneller abtrocknen und sind deutlich trockener (belastetes Tiefenprofil in MFL 09). Ebenfalls trockener ist der Schaft der Säule. An der Oberfläche des Gewölbes erfolgte durch den Feuchteeintrag eine Aufkonzentration von Schadsalzen. Neben relevanten Nitratkonzentrationen ist eine sehr hohe Konzentration von Sulfat vorhanden. Bei Tiefenprofil 10 treten an der Oberfläche auch deutlich höhere Magnesiumgehalte auf.

Abb. 12: Tiefenprofile 10 und 11 am Gewölbe und am Pfeilerschaft, Ostseite bzw. Südostseite

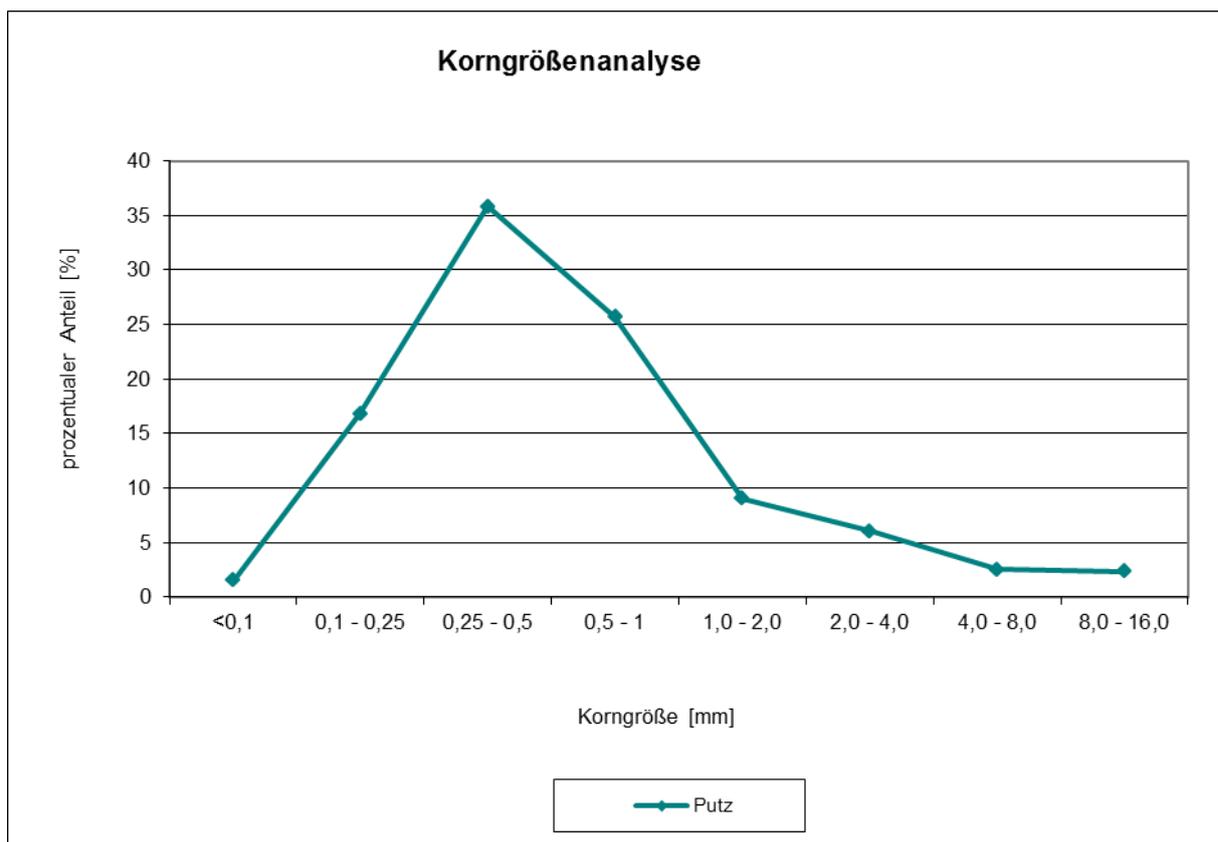
Abb. 14: Korngrößenanalyse der Putzprobe CRO_P2

Problematisch erscheinen die erhöhten Mg-Gehalte in Verbindung mit einer Feuchtebelastung. Im Zusammenspiel mit Sulfat kann sich beispielsweise leicht lösliches MgSO₄ bilden. Weiterhin wurde von den Zuschlägen der Putzprobe CRO_P2 eine Siebanalyse angefertigt um bei einer Sanierung der Crodellhalle den Putz entsprechend anpassen zu können.

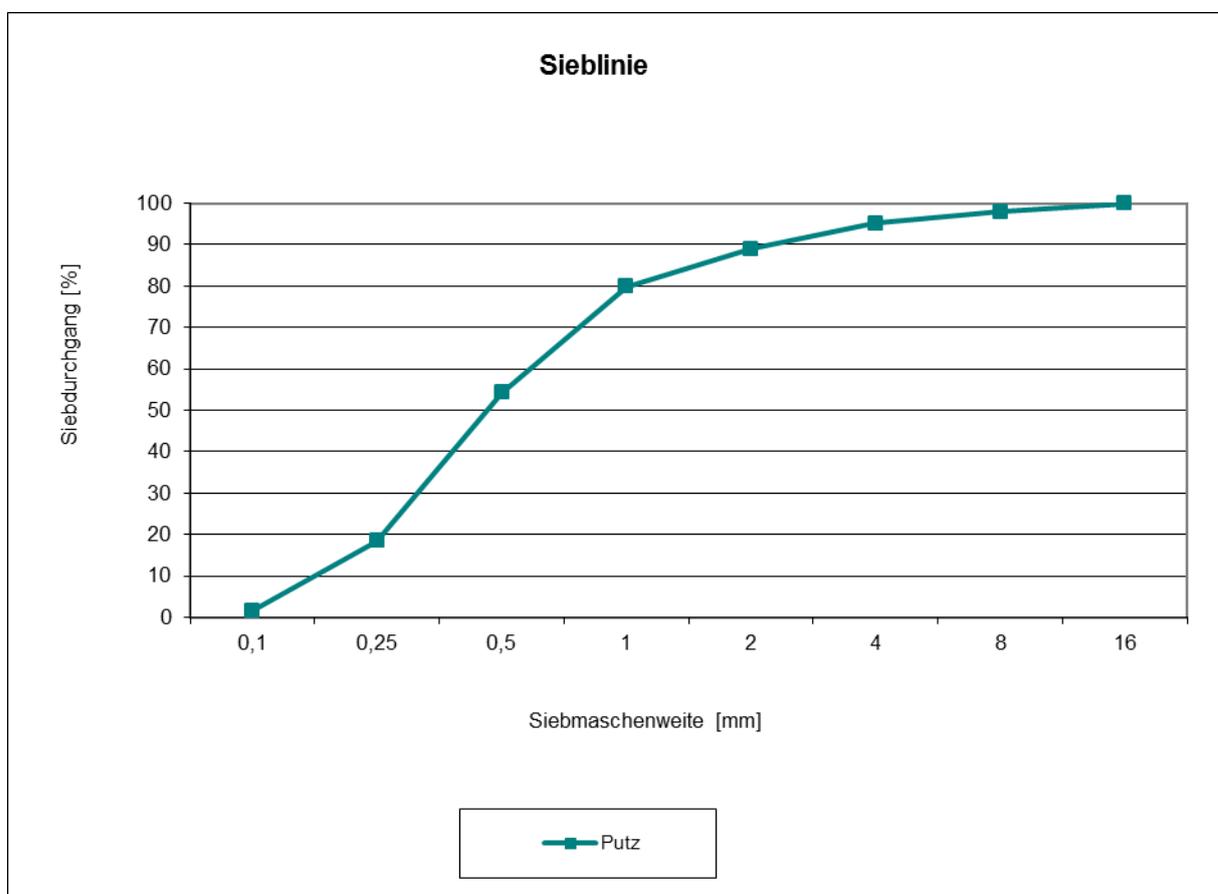
Abb. 15: Sieblinie der Putzprobe CRO_P2

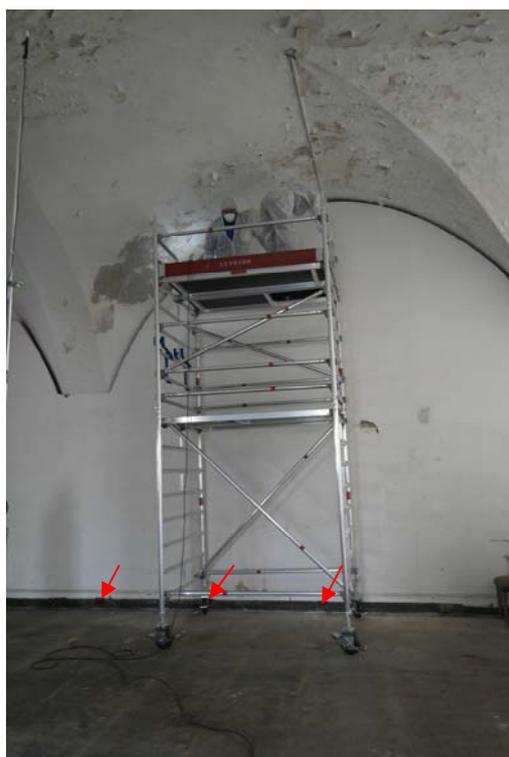
Abb. 16: Vorgestellte Wand auf der sich das Crodel-Gemälde befindet; die Pfeile markieren die Lüftungsöffnungen im Sockelbereich

Zur Begutachtung des Zwischenraums zwischen der Ostwand und der vorgestellten Wand, auf der sich das Gemälde von Charles Crodel befindet, erfolgte eine Kamerabefahrung. Es wurde gezeigt, dass es sich bei der vorgestellten Wand um eine Ziegelwand handelt, die durch zahlreiche korrodierte Eisen mit der dahinterliegenden Wand verbunden ist. Der Zwischenraum zwischen den Wänden ist durchgehend. Im Sockelbereich befinden sich Lüftungsöffnungen, die jedoch durch große Mengen feinen Staubes vollständig verschlossen waren, so dass eine Hinterlüftung der Gemäldewand nicht mehr gegeben war. Hier ist eine besonders hohe Schimmelbelastung zu beobachten.

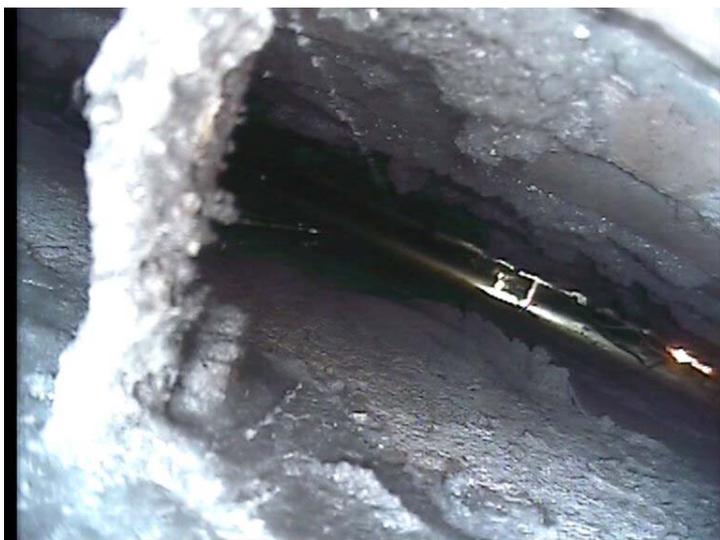
Abb. 17: Blick hinter die Vorgestellte Wand, auf der sich das Crodell-Gemälde befindet, von oben nach unten; ganz rechts unterhalb der Bildmitte ist eine Lichtquelle zu sehen, die durch eine Belüftungsöffnung im Sockelbereich in den Zwischenraum geschoben wurde. Links daneben befindet sich ein LED-Streifen, der als zusätzliche Lichtquelle von oben herabgelassen wurde. Im Vordergrund links und nahe des LED-Streifens sind korrodierte Abstand-Eisen zu sehen.

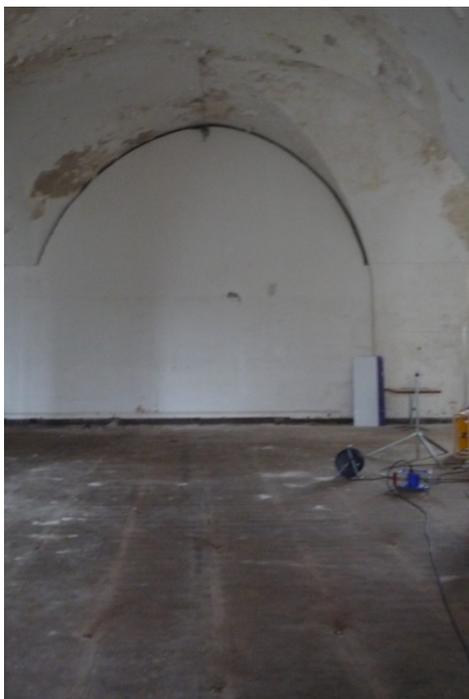
Abb. 18: Untersuchungsbereich an der Ostwand der Crodalhalle

Am 04. Februar 2015 wurden an der Ostwand der Crodalhalle, im Bereich der Malerei von Charles Crodel, Untersuchungen mit Hilfe der aktiven IR-Thermographie ausgeführt. Ziel war, zum einen Heterogenitäten, etwa Hohlstellen, in dem Putz sichtbar zu machen und zum anderen, eventuell Aussagen zu den Rückverankerungen der vorgestellten Wand zu erlangen.

Zu dem Zweck wurde zunächst eine Gesamtaufnahme des Untersuchungsbereiches (siehe Abb. 18, 19) gemacht, ohne zuvor erfolgte thermische Anregung.

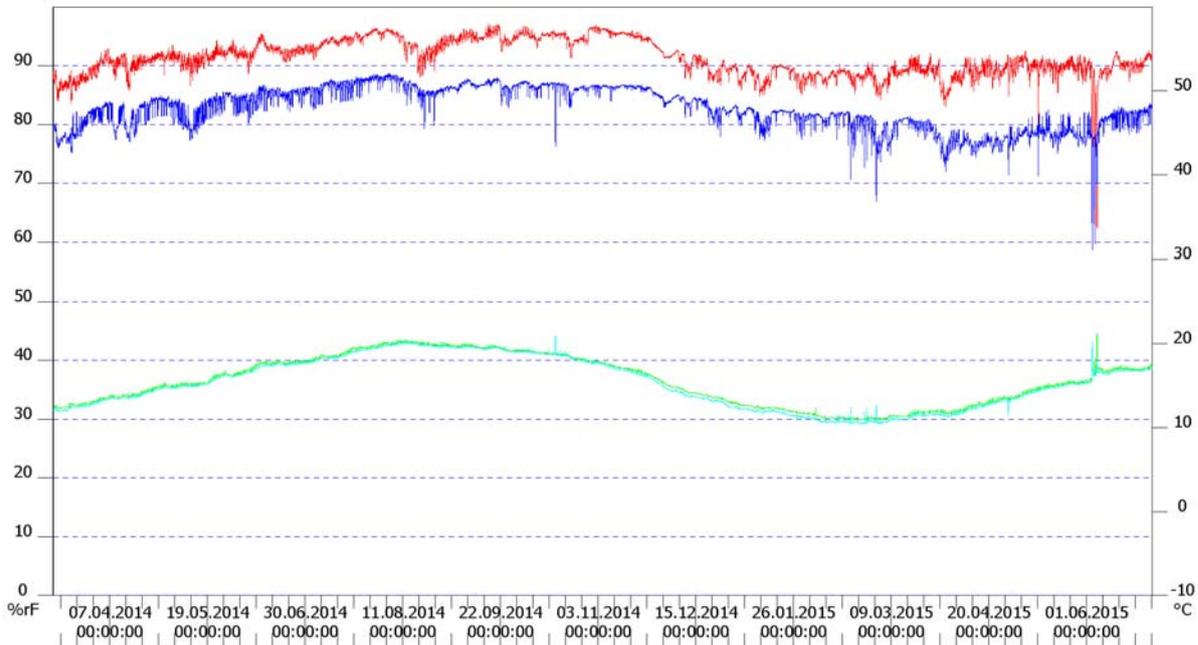
Abb 27: Verlauf des Raumklimas in der Crodellhalle von April 2014 bis Juni 2015; dieser Verlauf steht exemplarisch für den Zeitraum von 2014 bis Ende 2016 (siehe Anhang)

bar. Daraus war abzuleiten, dass auch die absolute Luftfeuchte im oberen Teil des Raumes höher ist als im Fußbodenbereich (siehe Abb. 27).

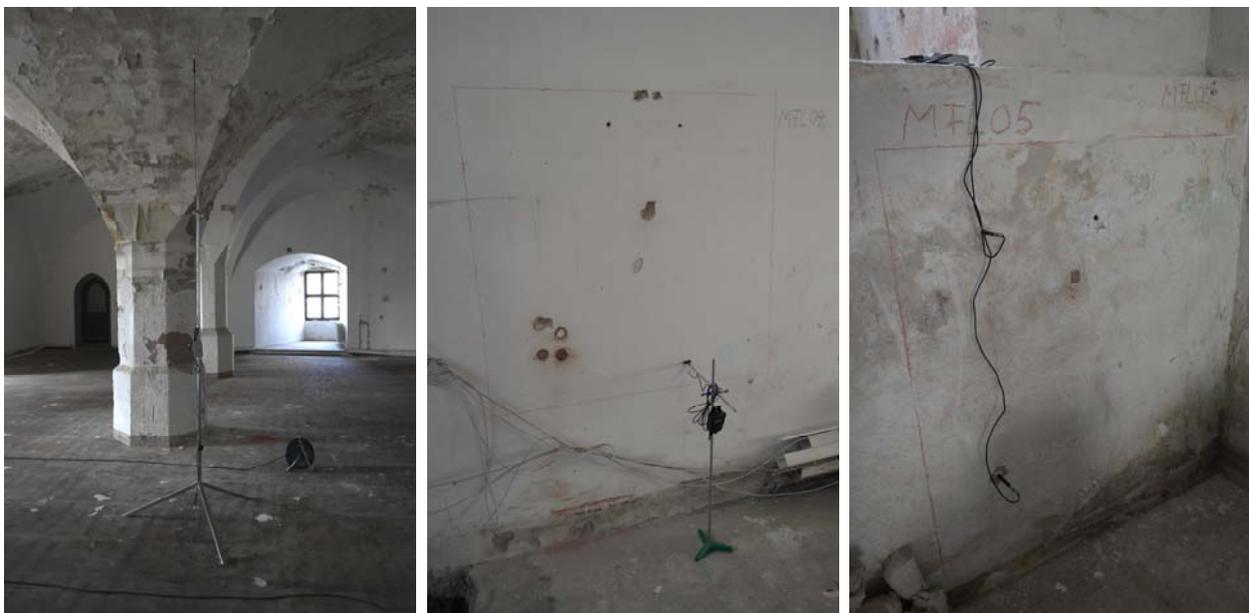
Abb 28: Klimamessungen in der Crodelhalle; Messpunkt 1 (links), Messpunkt 3 (Mitte), Messpunkt 4 (rechts)

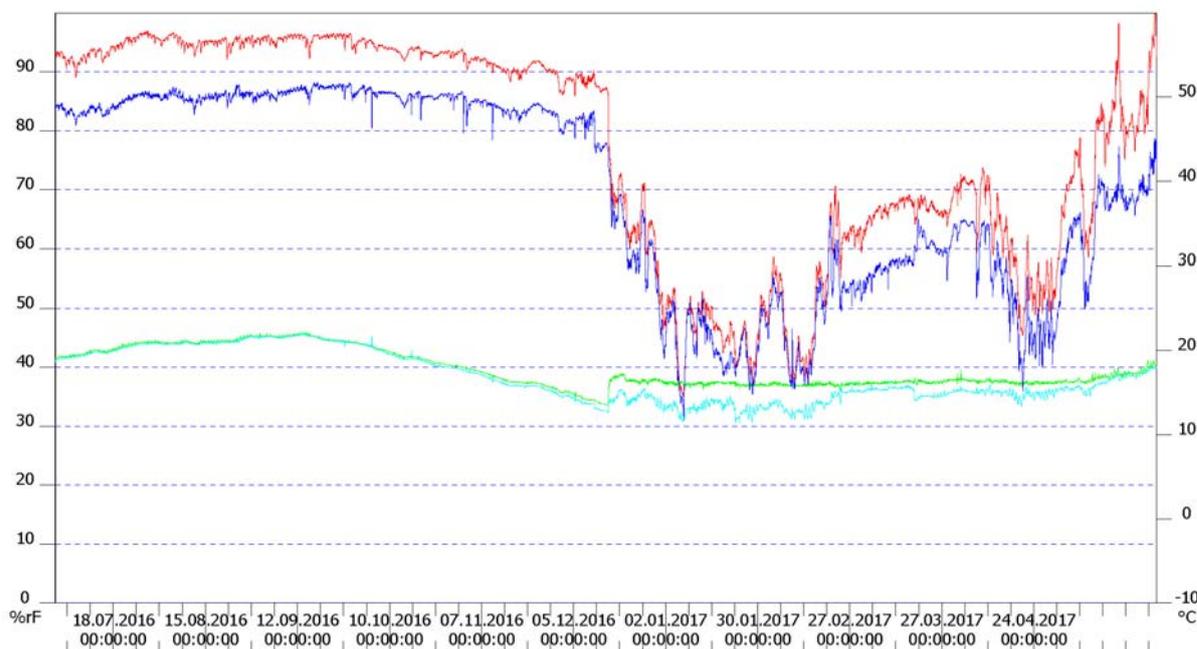
Abb 29: Verlauf des Raumklimas in der Crodellhalle von Juli 2016 bis Mai 2017; leichte Querlüftung und Temperierung bewirken einen deutlichen Rückgang der relativen Raumluftfeuchte

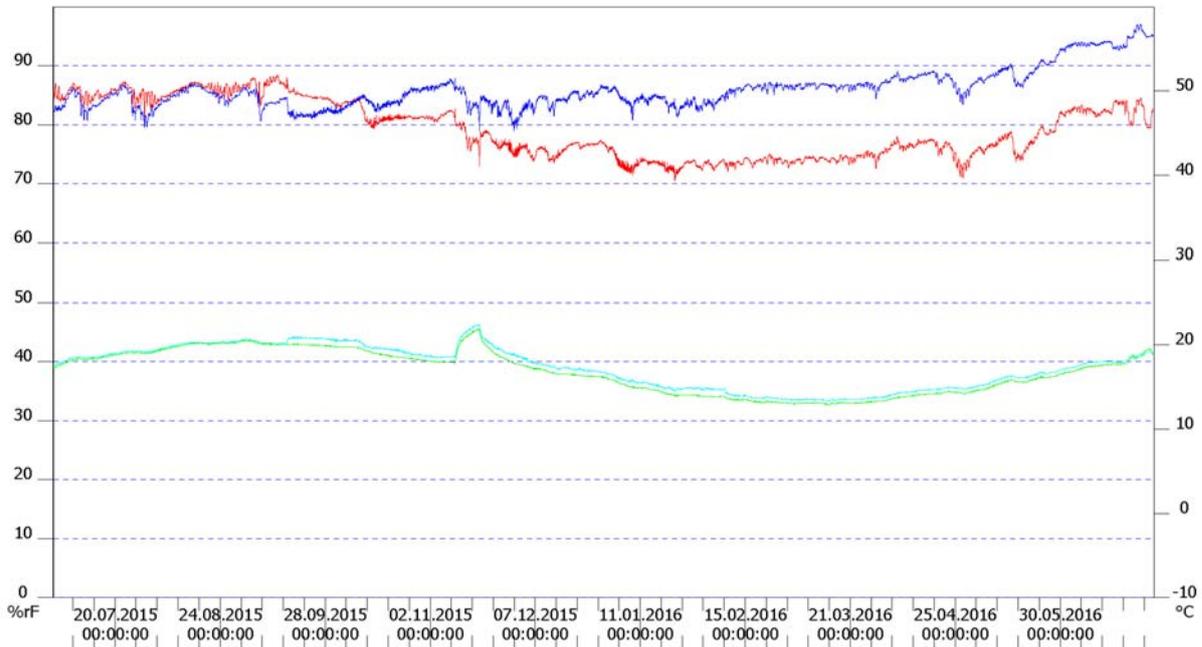
Abb 30: Verlauf des Raumklimas in der Crodellhalle hinter der Malereiwand von Juli 2015 bis Juni 2016; nach der Reinigung des Zwischenraumbodens sowie der Freilegung der Belüftungsöffnungen am Fußboden im September 2015 erfolgt die Angleichung an das Raumklima der Crodellhalle

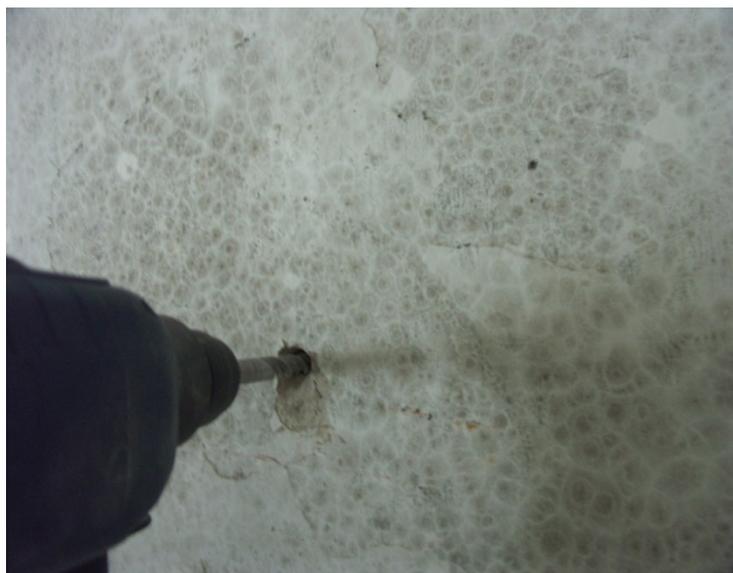
Abb. 31: Detail der Besiedlung an einer Probenstelle

Infolge massiven Feuchteintrags sowohl über die Gewölbe als auch die Außenwände hatte sich in der Crodellhalle augenscheinlich ein massiver Schimmelpilzbefall ausgebildet.

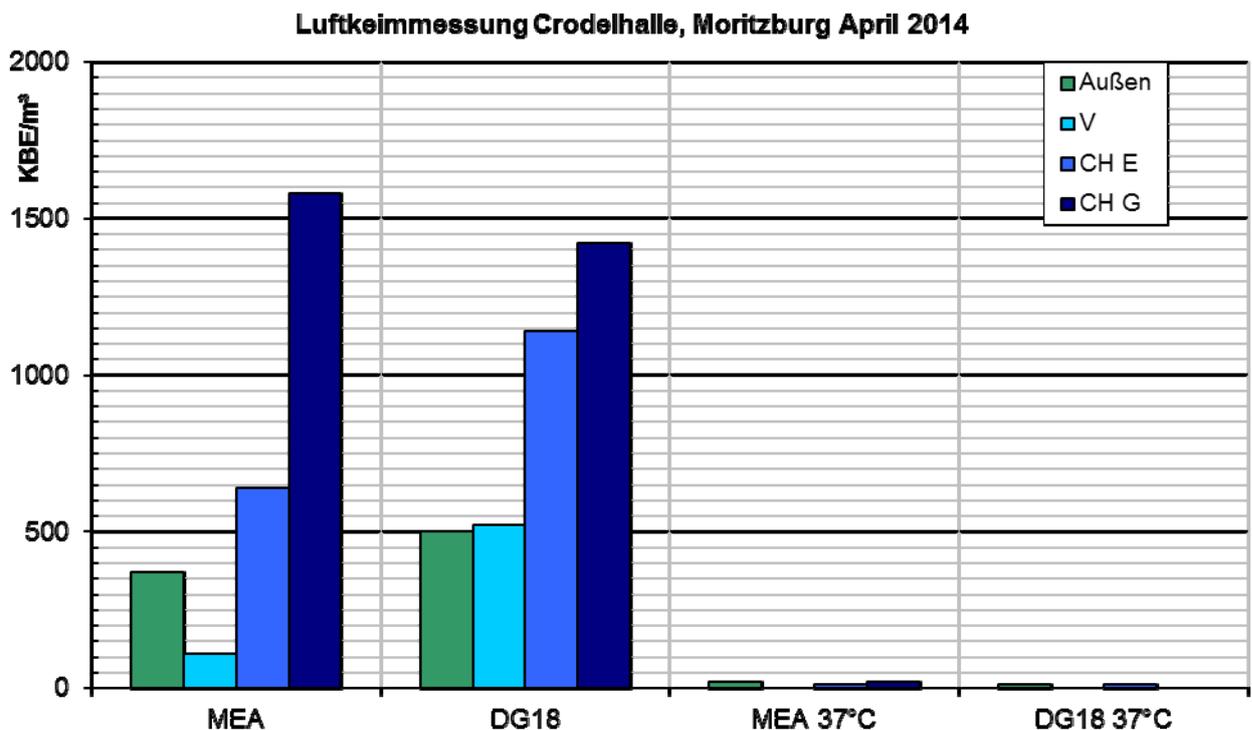
Abb. 33: Keimbelastung (KBE/m³) in der Moritzburg (V: Vergleichsraum), CH E Crodalhalle, CH G: Luft hinter dem Gemälde) im Vergleich zur Belastung der Außenluft (außen) bei Anzucht auf Malzextrakt- (MEA) und Dichloranagar (DG 18)

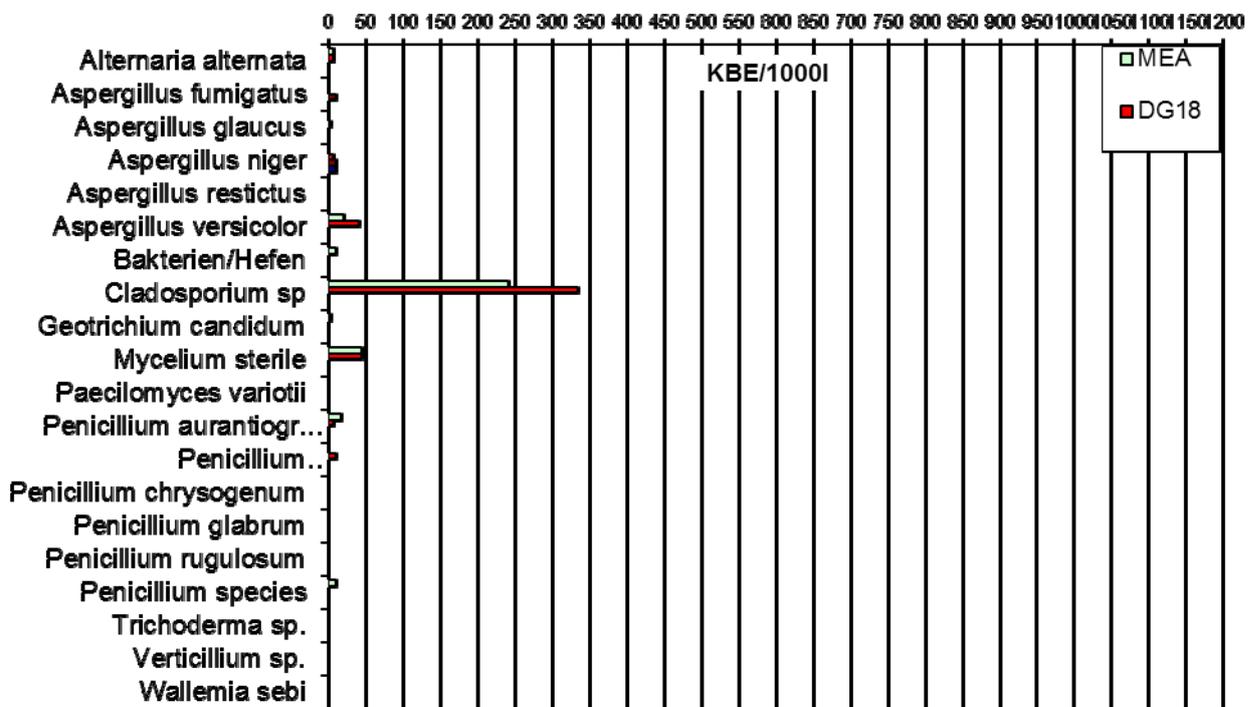
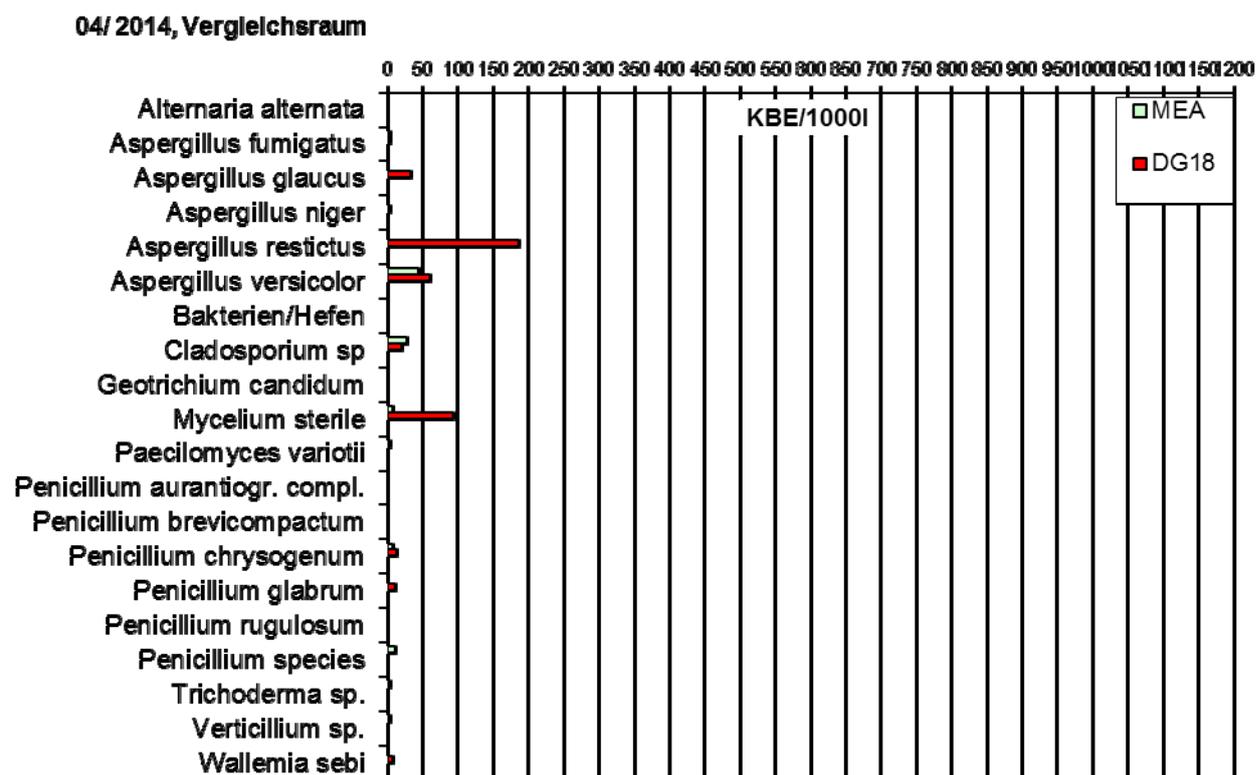
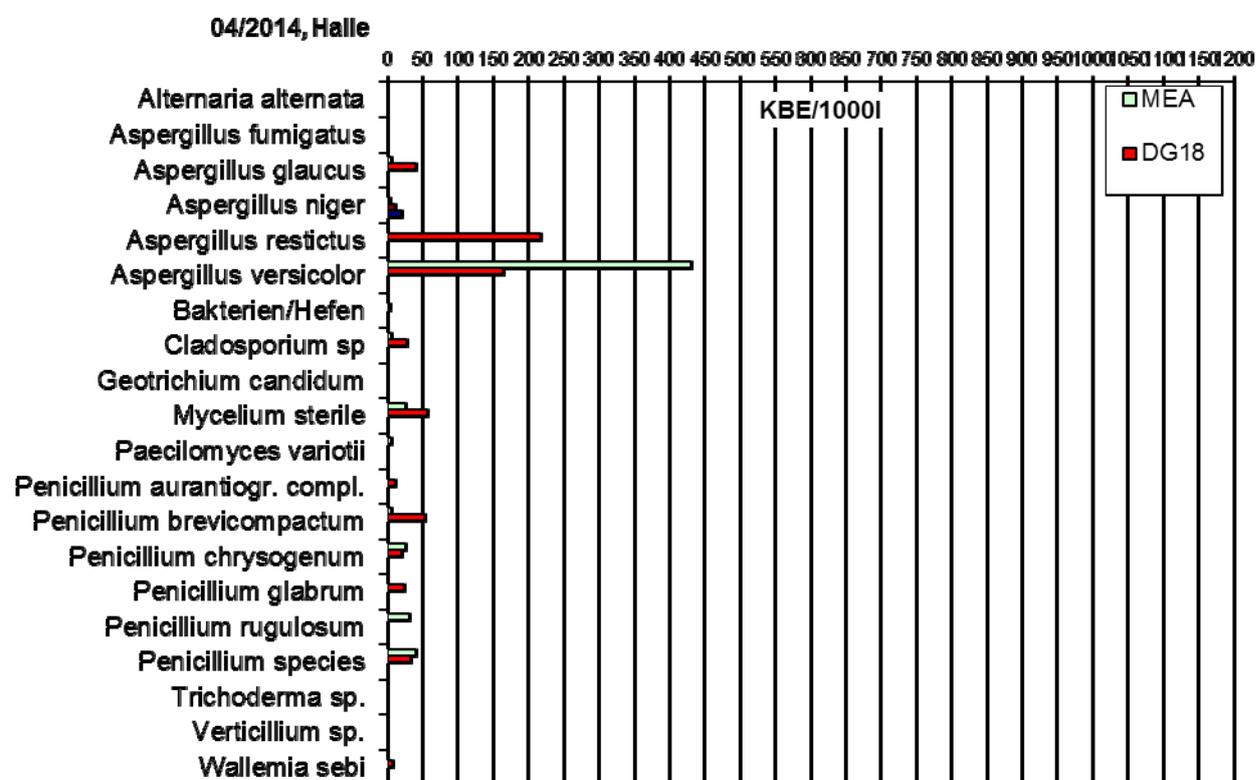
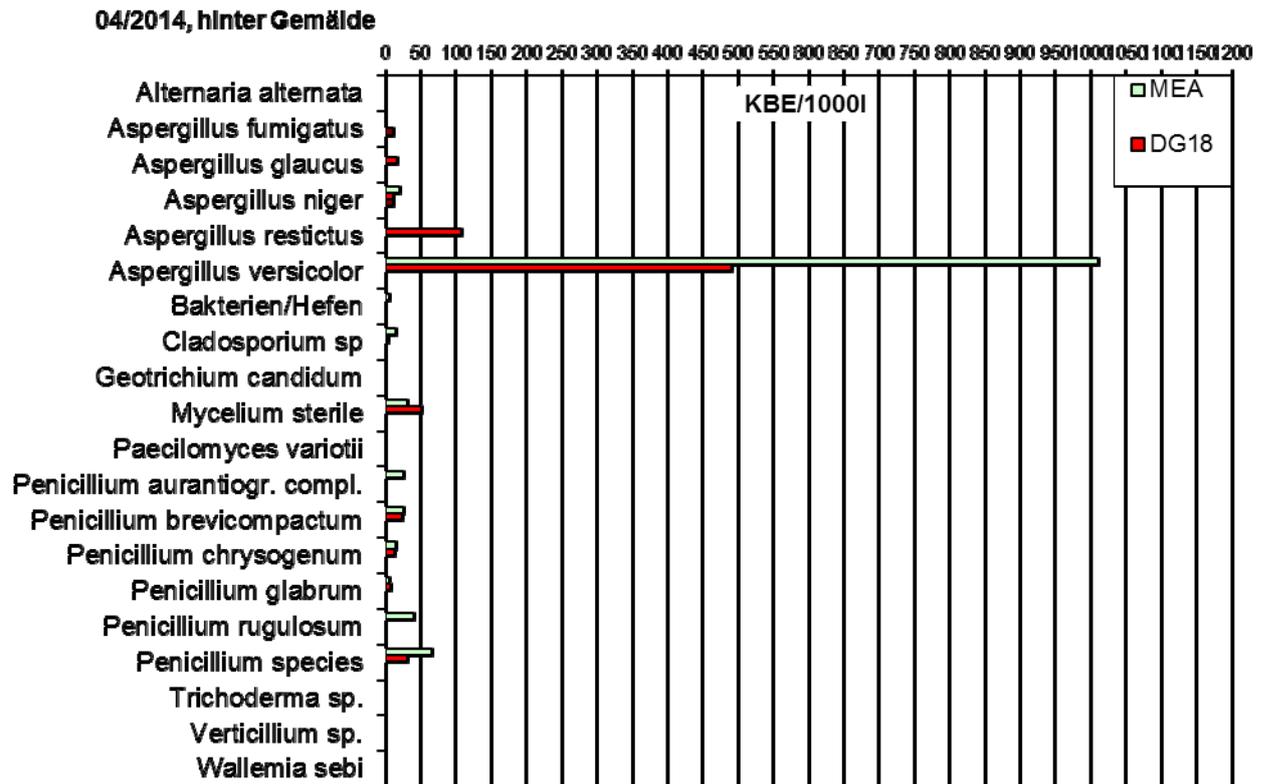
Abb. 34: Artenverteilung (KBE/m³) in der Außenluft

Abb. 35: Artenverteilung (KBE/m³) im Vergleichsraum

Abb. 36: Artenverteilung (KBE/m³) in der Crodellhalle

Abb. 37: Artenverteilung (KBE/m³) Zwischenraum hinter dem Gemälde
(Abb. 34-37: Artenverteilung in der Luft (KBE/m³), Legende Abb. 33)

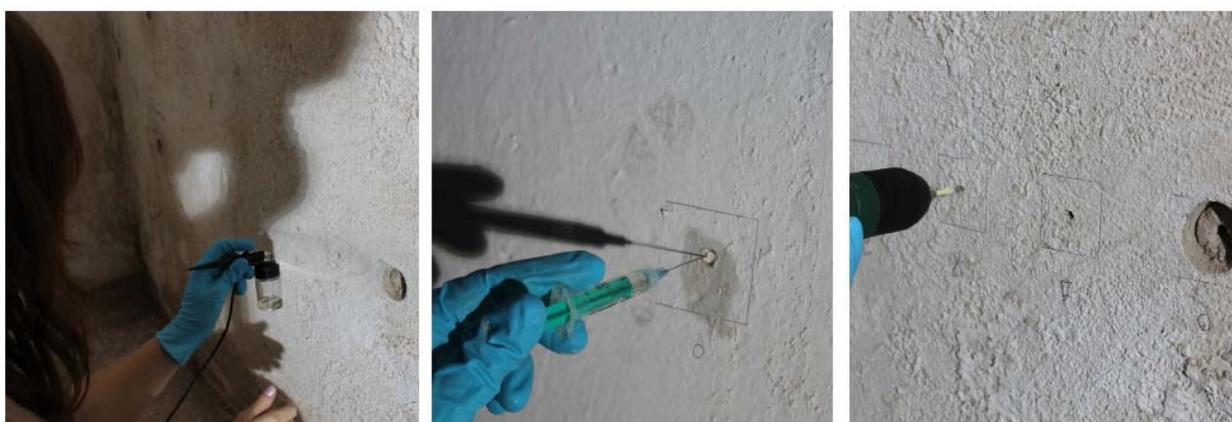
Abb. 40: v. l. n. r.: Anlegen der Testflächen durch Aufsprühen und Einspritzen der Keimsuspension, Probennahme nach der jeweiligen Anwendung

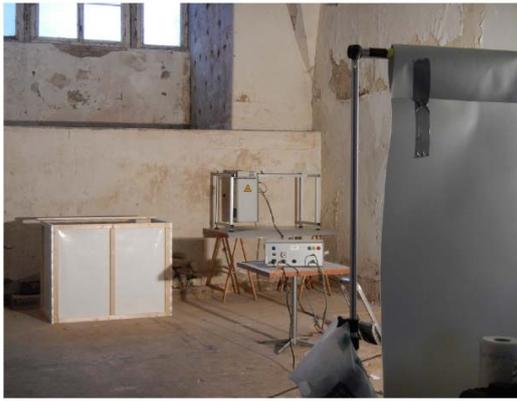
Abb. 41: Testfläche und Vorbereitung der Abschirmung für Mikrowellenanwendung

Sowohl für die Mikrowellenanwendung als auch die Bestrahlung mit kurzwelligem Ultraviolettem Licht (< 260 nm) erfolgte eine Abschirmung der Anwendungsbereiche zum Raum hin.

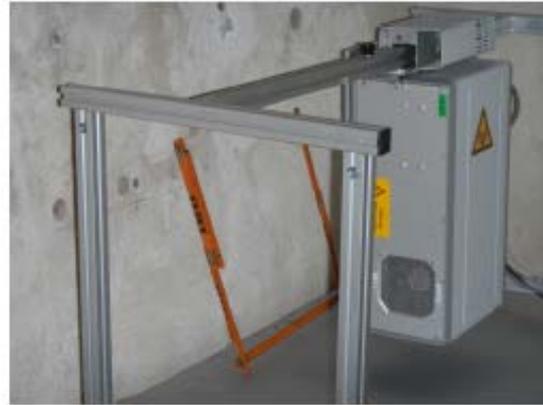
Abb. 42: die mobile Mikrowelle an der Laufschiene

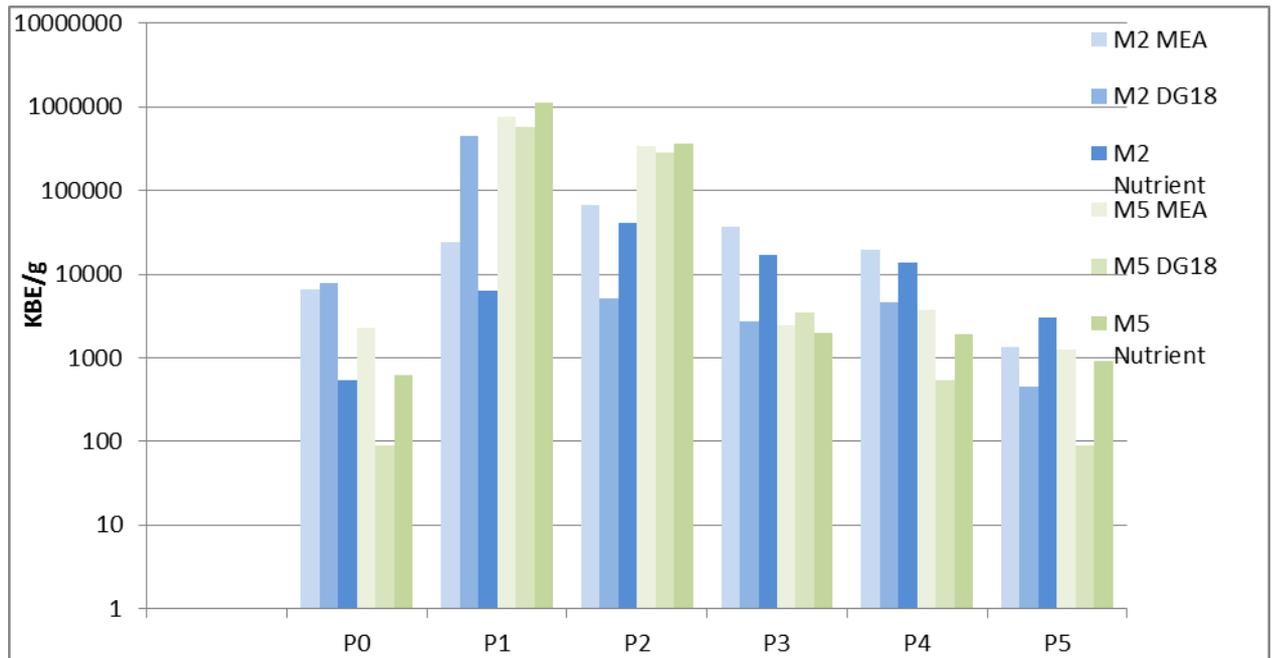
Abb. 44: Keimbelastung in 2,5 cm Putztiefe nach Mikowellenanwendung (Legende siehe Tabelle 36, nach Anzucht auf verschiedenen Nährmedien (MEA: Malzextraktmedium, DG 18: Dichloranagar, Nutrient: Bakterienagar) an einer trockenen (Probenstelle F2) und einer feuchten Probenstelle (F5)

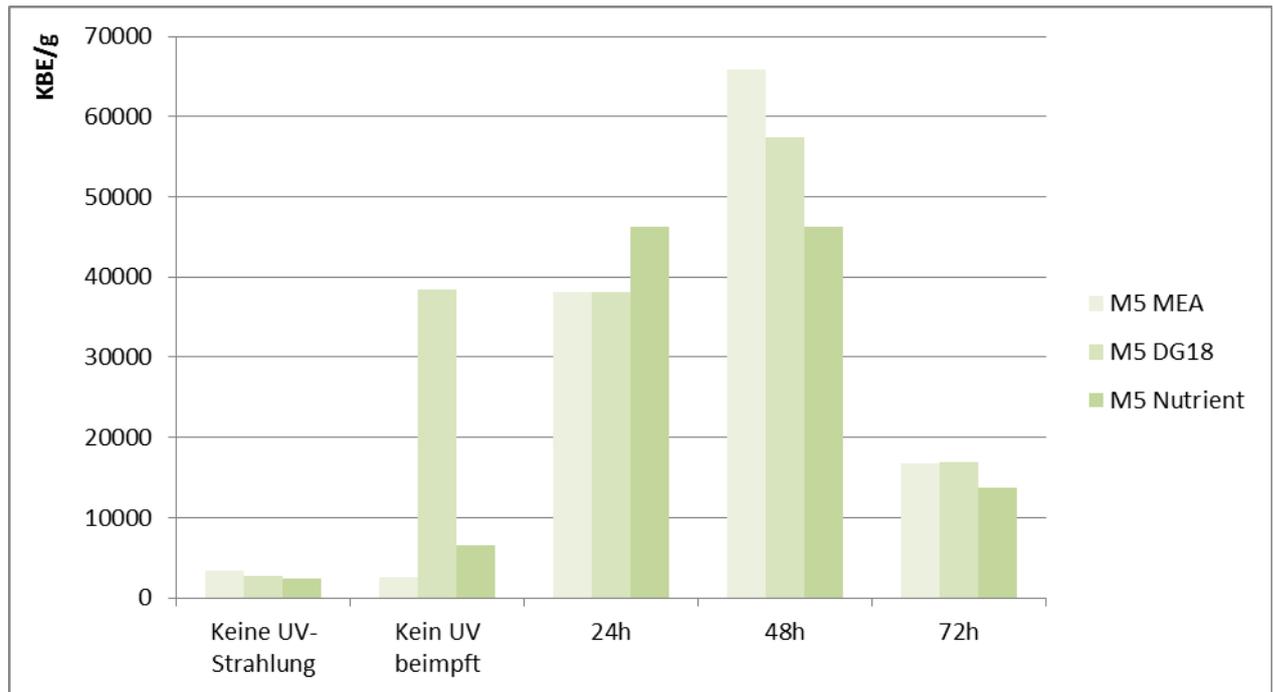
Abb. 45: Keimbelastung in 2,5 cm Putztiefe nach UV-C Bestrahlung (Legende Abb. 14)
