Förderprojekt 31440/01 der Deutschen Bundesstiftung Umwelt

**Praxisorientierte Versuche zur modellhaften
Dekontaminierung aufgrund anthropogenen Handelns
bedingter Schimmelbesiedlungen auf Putzen,
Wandmalereien und Naturstein in der Crodel-Halle
der Moritzburg in Halle**

Abschlussbericht

Praxisorientierte Versuche zur modellhaften Dekontaminierung einer starken Schimmelbesiedlung auf Putzen, Wandmalereien und Naturstein in der Crodelhalle der Moritzburg, Halle

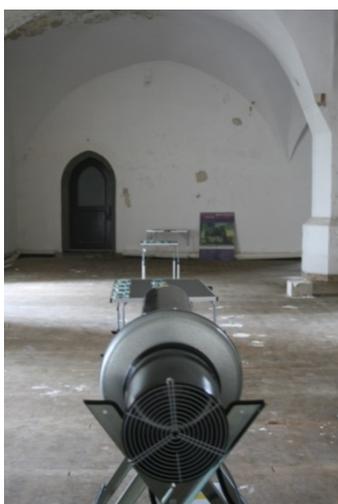
Tisch 1	Tisch 2	Tisch 3
		4 x Nr. 1	4 x Nr. 2,3	4 x Nr. 4,5
	Ionisator 1	4 x Nr. 6	4 x Nr. 7,8	4 x Nr. 9,10
		1m Abstand	7m Abstand	14m Abstand
	Ionisator 2

Abb. 46a,b: Anordnung der Proben-tische vor dem Gerät

In Abhängigkeit von den eingestellten Parametern kann auch ein Anteil Ozon entstehen, der u. U. ebenfalls einen Einfluss auf die Ergebnisse ausübt. Ebenfalls kann wegen des starken Luftstroms eine Entfeuchtung der Materialien erwartet werden. Um diesen Effekt zu überprüfen wurden feuchte Petrischalen mit Gesteinsproben in unterschiedlichen Abständen (mit 1 m, 7 m und 14 m Abstand) in den Luftstrom eingestellt und diese nach 6 Tagen ausgewogen. Im Abstand von einem Meter hatten die Proben rund 7,9 % ihres Ausgangsgewichts verloren, in 7 Metern Abstand 68 % und in 14 Metern Abstand 49,5 %, was ausschließlich auf das Austrocknen durch Wasserabgabe zurückgeführt werden muss.

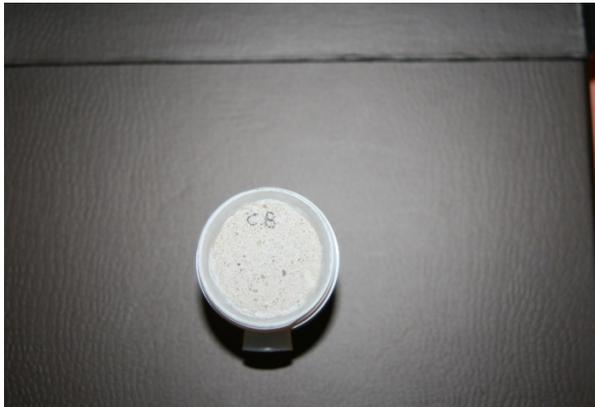
Abb. 47: Aufsicht auf das Versuchsgefäß

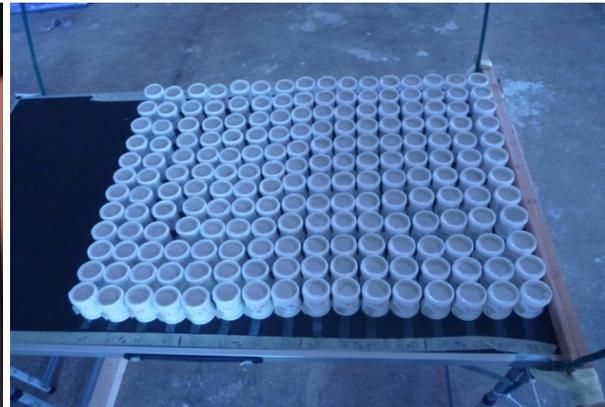
Abb. 48: Anordnung der Versuchsgefäße

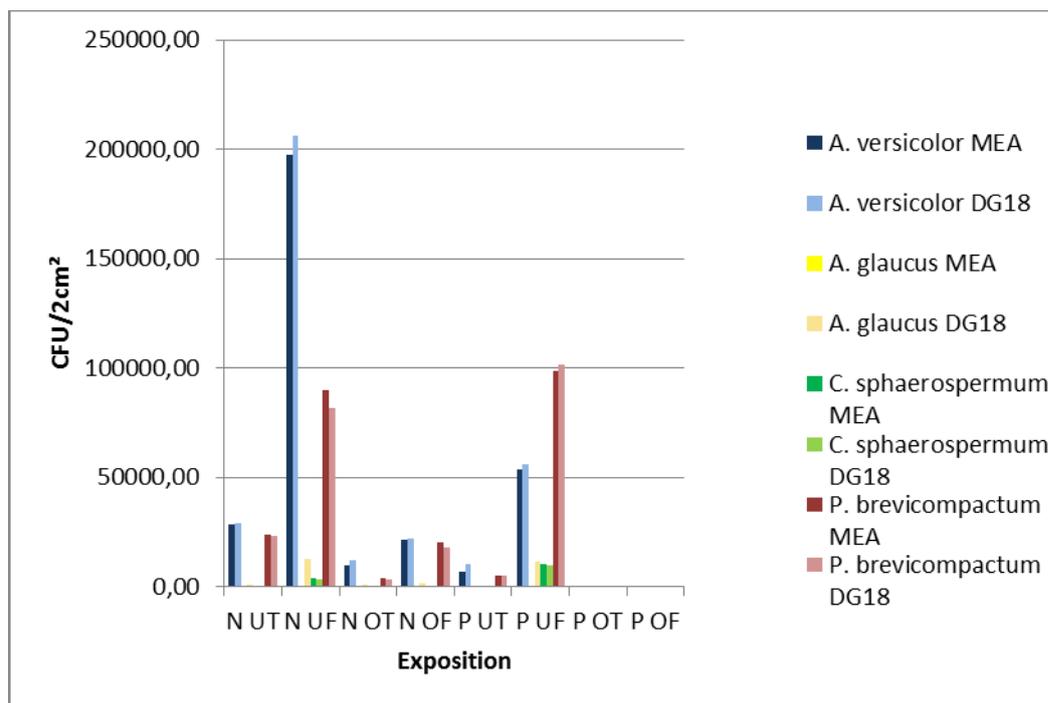
Abb 49: Keimfähige Schimmelpilze nach 5 Wochen versuchsdauer (KBE/2 cm²)
N: Nullprobe ohne Ionisation, P: Probe mit Ionisation, U: Unterseite, O: Oberseite,
T: trocken, F: feucht

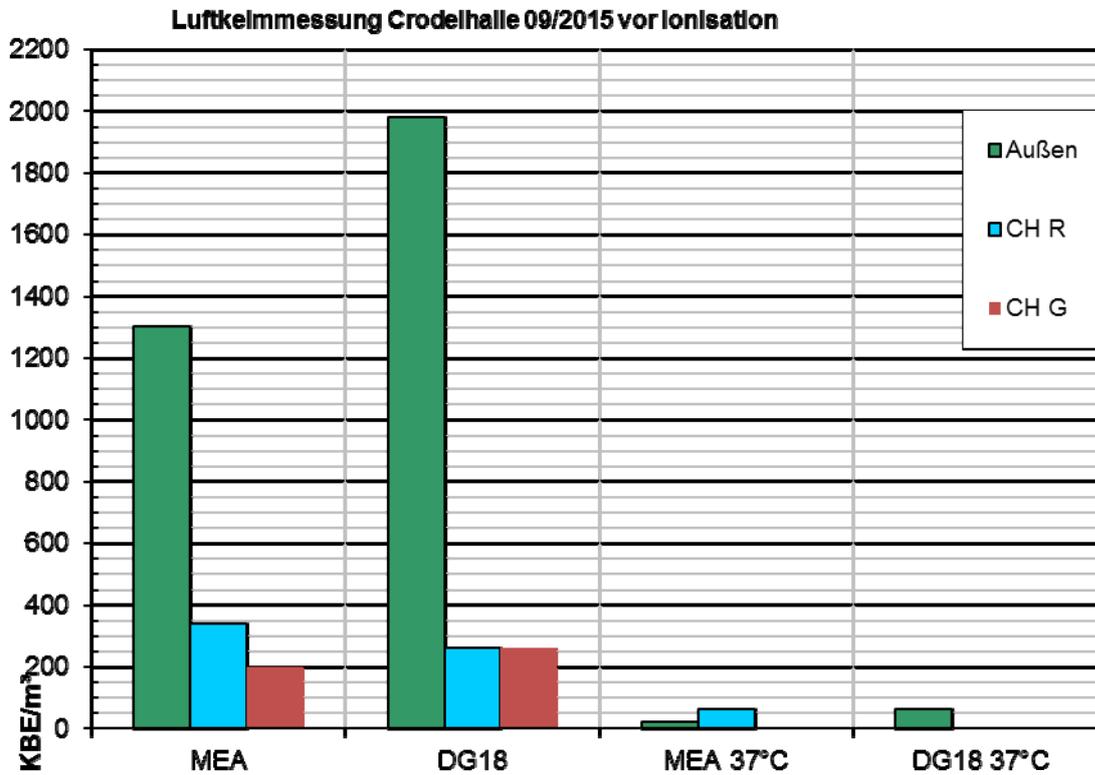
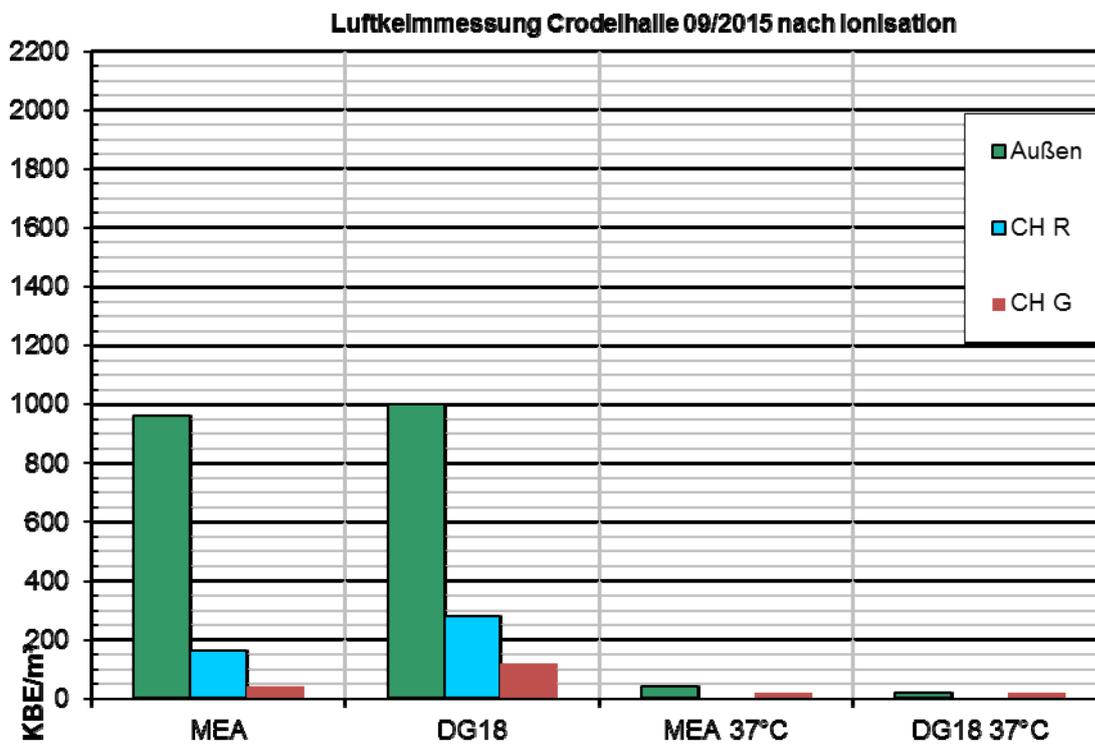
Abb. 50

Abb. 50, 51: Keimbelastung (KBE/m³) in der Raumluft (CH R) und hinter dem Gemälde (CH G) vor und nach 21 Tagen Ionisation im Vergleich zur Außenluft (Außen)

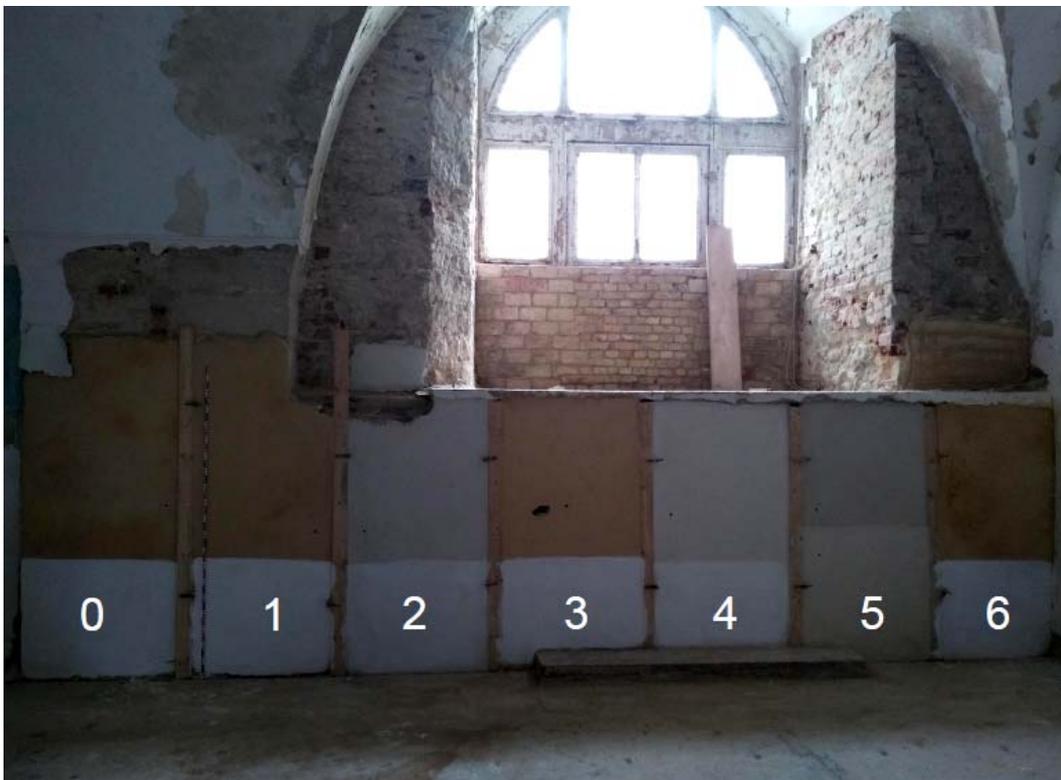
Abb. 52: Halle, Moritzburg, Crodellhalle, Ostwand, Putzmusterflächen

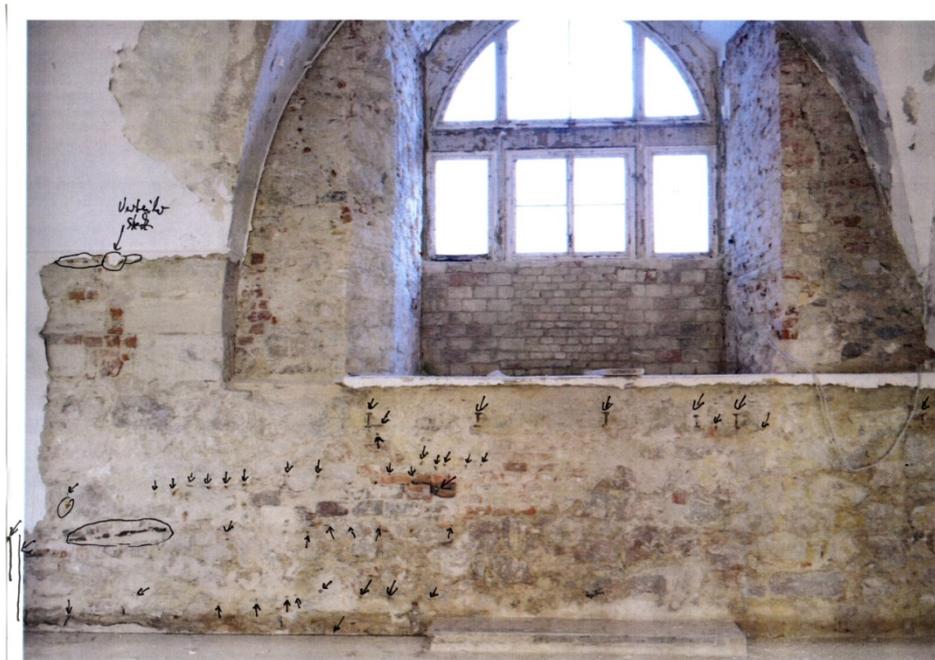
Abb. 53: Halle, Moritzburg, Crodellhalle, Ostwand, „Voruntersuchungsfläche 5“, Kartierung im Mauerwerk befindlicher Eisenteile im Vorfeld der Anlage von Putzmusterflächen

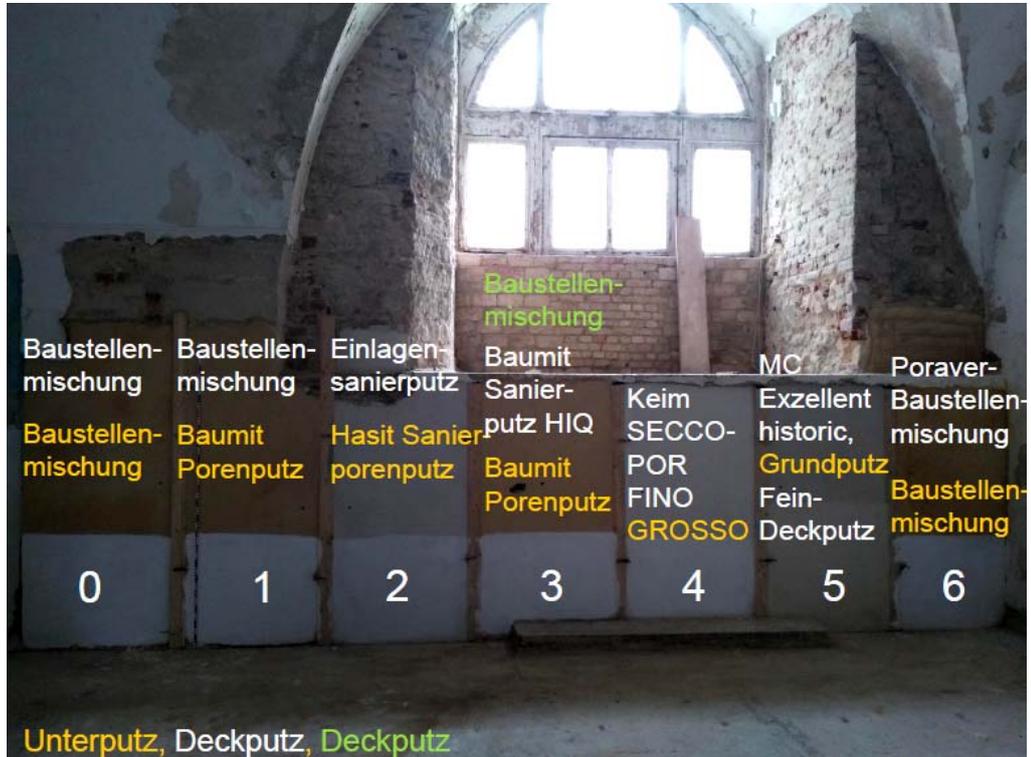
Abb. 54: Halle, Moritzburg, Crodellhalle, Ostwand, Zuordnung der Putzmusterflächen

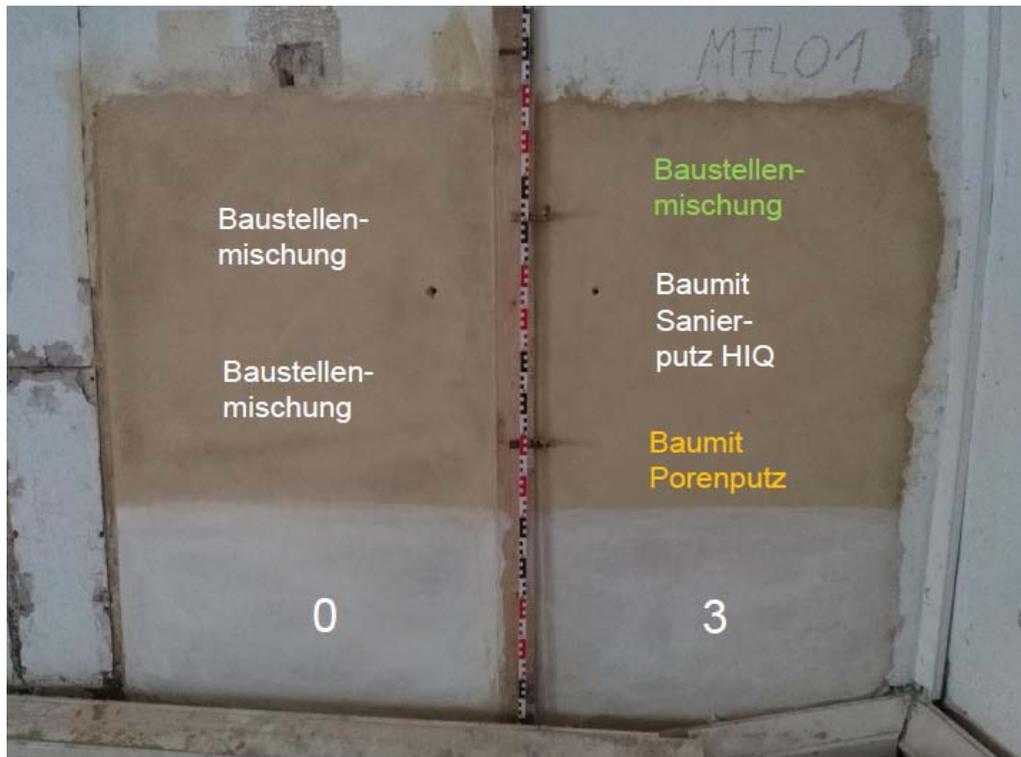
Abb. 55: Halle, Moritzburg, Crodellhalle, Nordwand, Zuordnung der Putzmusterflächen

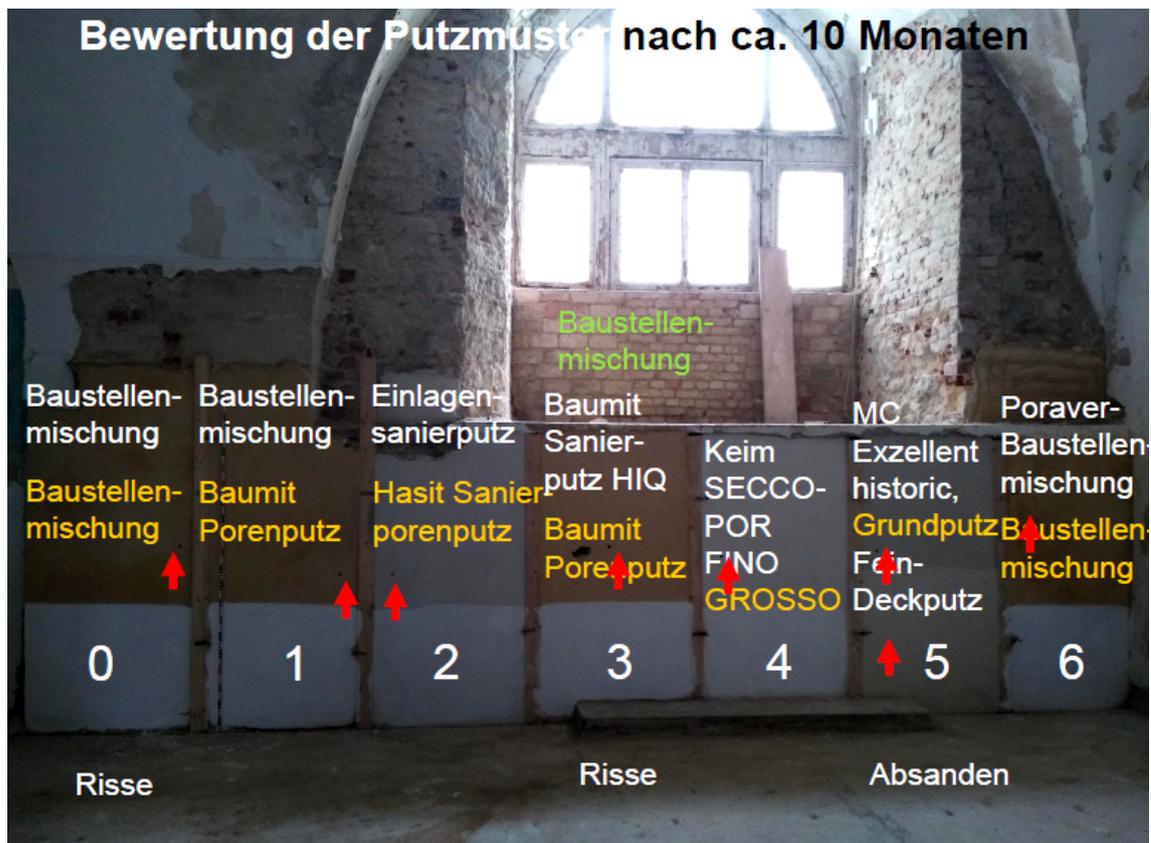
Abb. 56: Halle, Moritzburg, Crodellhalle, Ostwand, Putzmusterflächen, Probenahmepunkte

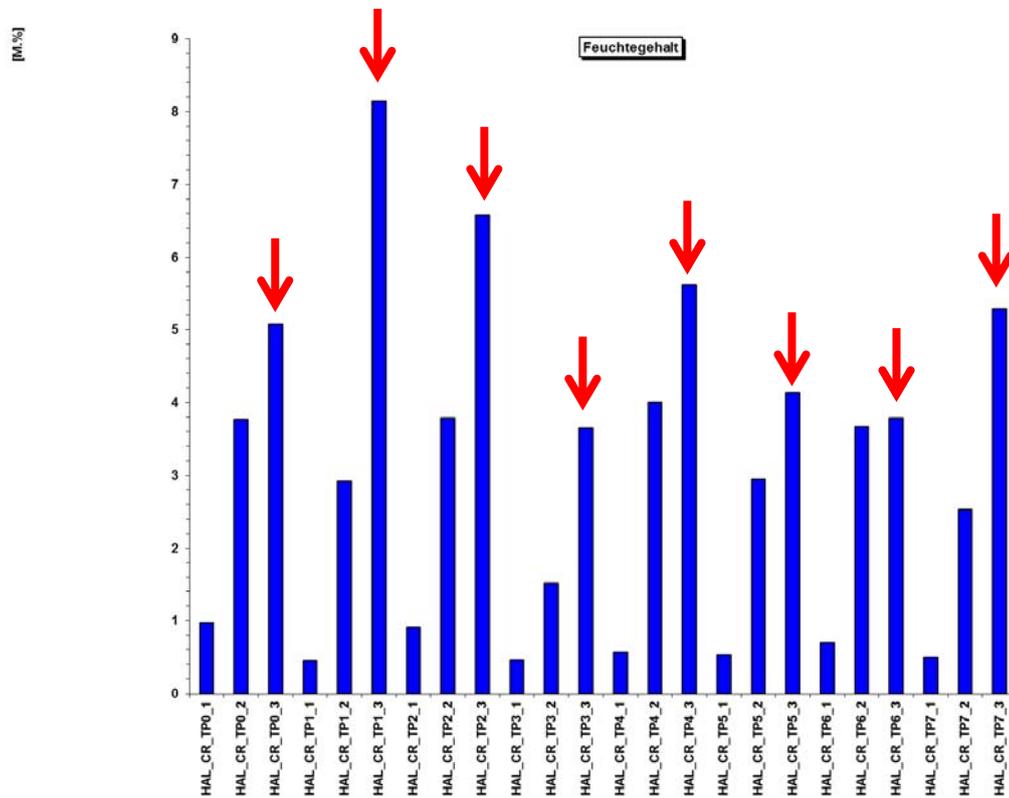
Abb. 57: Halle, Moritzburg, Crodellhalle, Ostwand, Feuchteverteilung im Bereich der Einzelmusterflächen in den Profiltiefen: 0 bis 1,5 cm, 1,5 bis 3 cm und 3 bis 10 cm): Die roten Pfeile zeigen immer die letzte Tiefenstufe (von 3 bis 10 cm) jedes Tiefenprofils, den Bereich unterhalb der Putzlagen an.

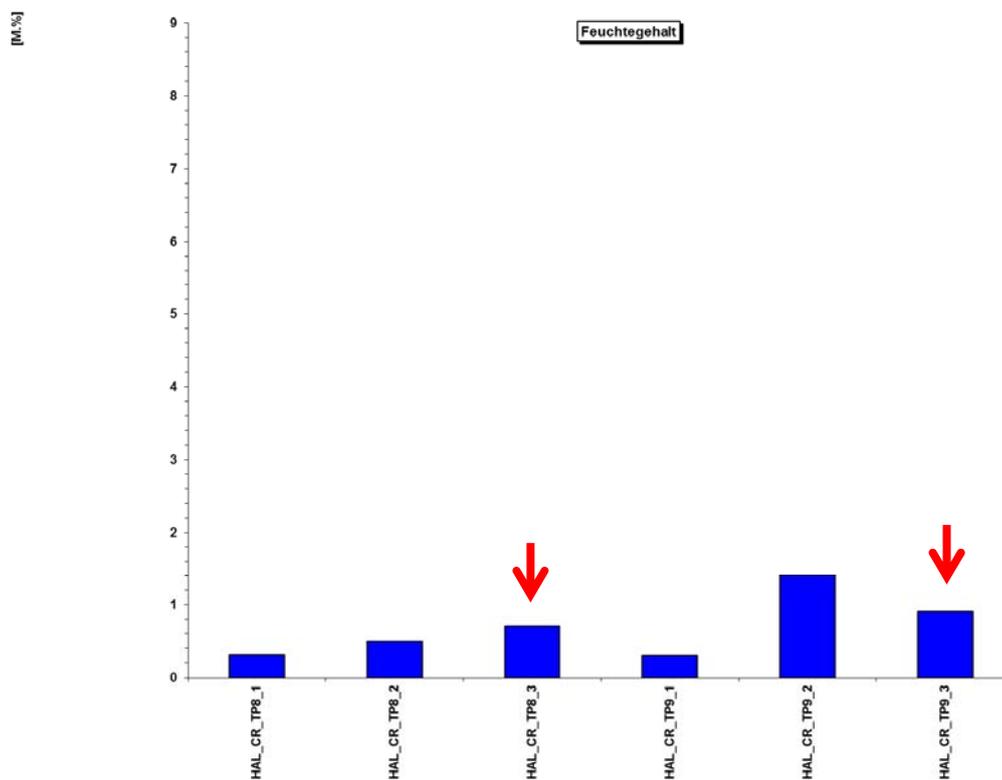
Abb. 58: Halle, Moritzburg, Crodellhalle, Nordwand, Feuchteverteilung im Bereich der beiden Musterflächen in den Profiltiefen: 0 bis 1,5 cm, 1,5 bis 3 cm und 3 bis 10 cm): Die roten Pfeile zeigen immer die letzte Tiefenstufe (von 3 bis 10 cm) jedes Tiefenprofils, den Bereich unterhalb der Putzlagen an.

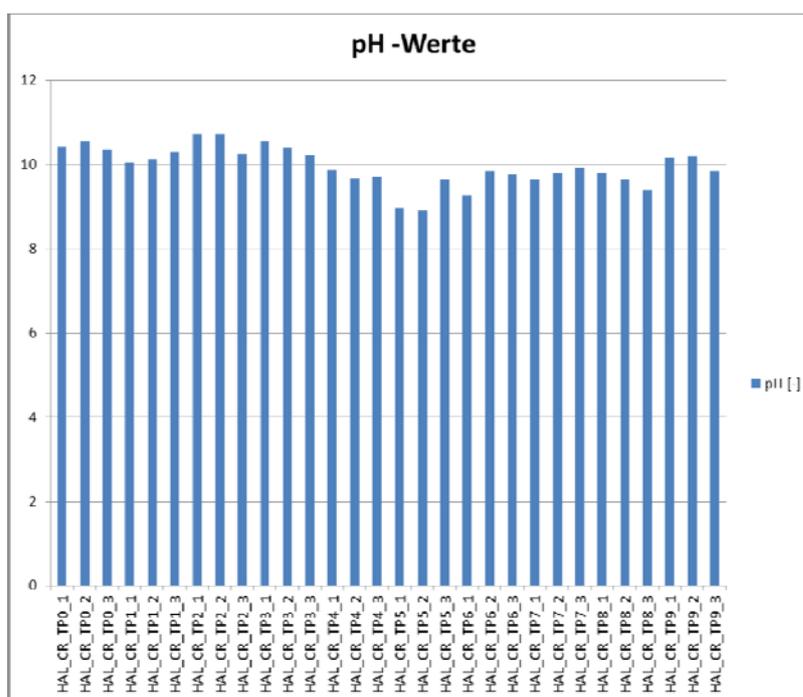
Abb. 59: Halle, Moritzburg, Crodellhalle, Ostwand, Putzmusterflächen, Bohrmehlproben, pH-Werte

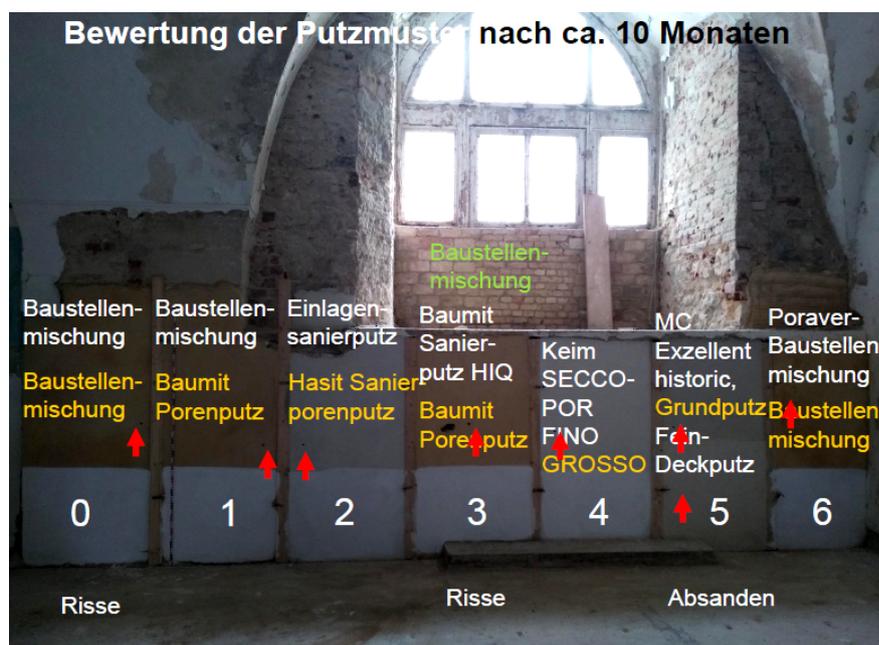
Abb. 59: Halle, Moritzburg, Crodellhalle, Ostwand, Putzmusterflächen

- Kapillarität durch Porensystem ermöglicht weitere Abtrocknung des Mauerwerks
- Salzanreicherung erfolgt an der Oberfläche, Absaugen der Salze notwendig
- ausreichende Festigkeit
- keine Farbfassung, eingefärbter Putz
- Alkaligehalte liegen im tolerierbaren Bereich
- nur sehr geringe mikrobielle Besiedlung
- Oberflächenstruktur und Farbigkeit stimmt mit ästhetischen Vorstellungen der Mitarbeiter des Kunstmuseums überein

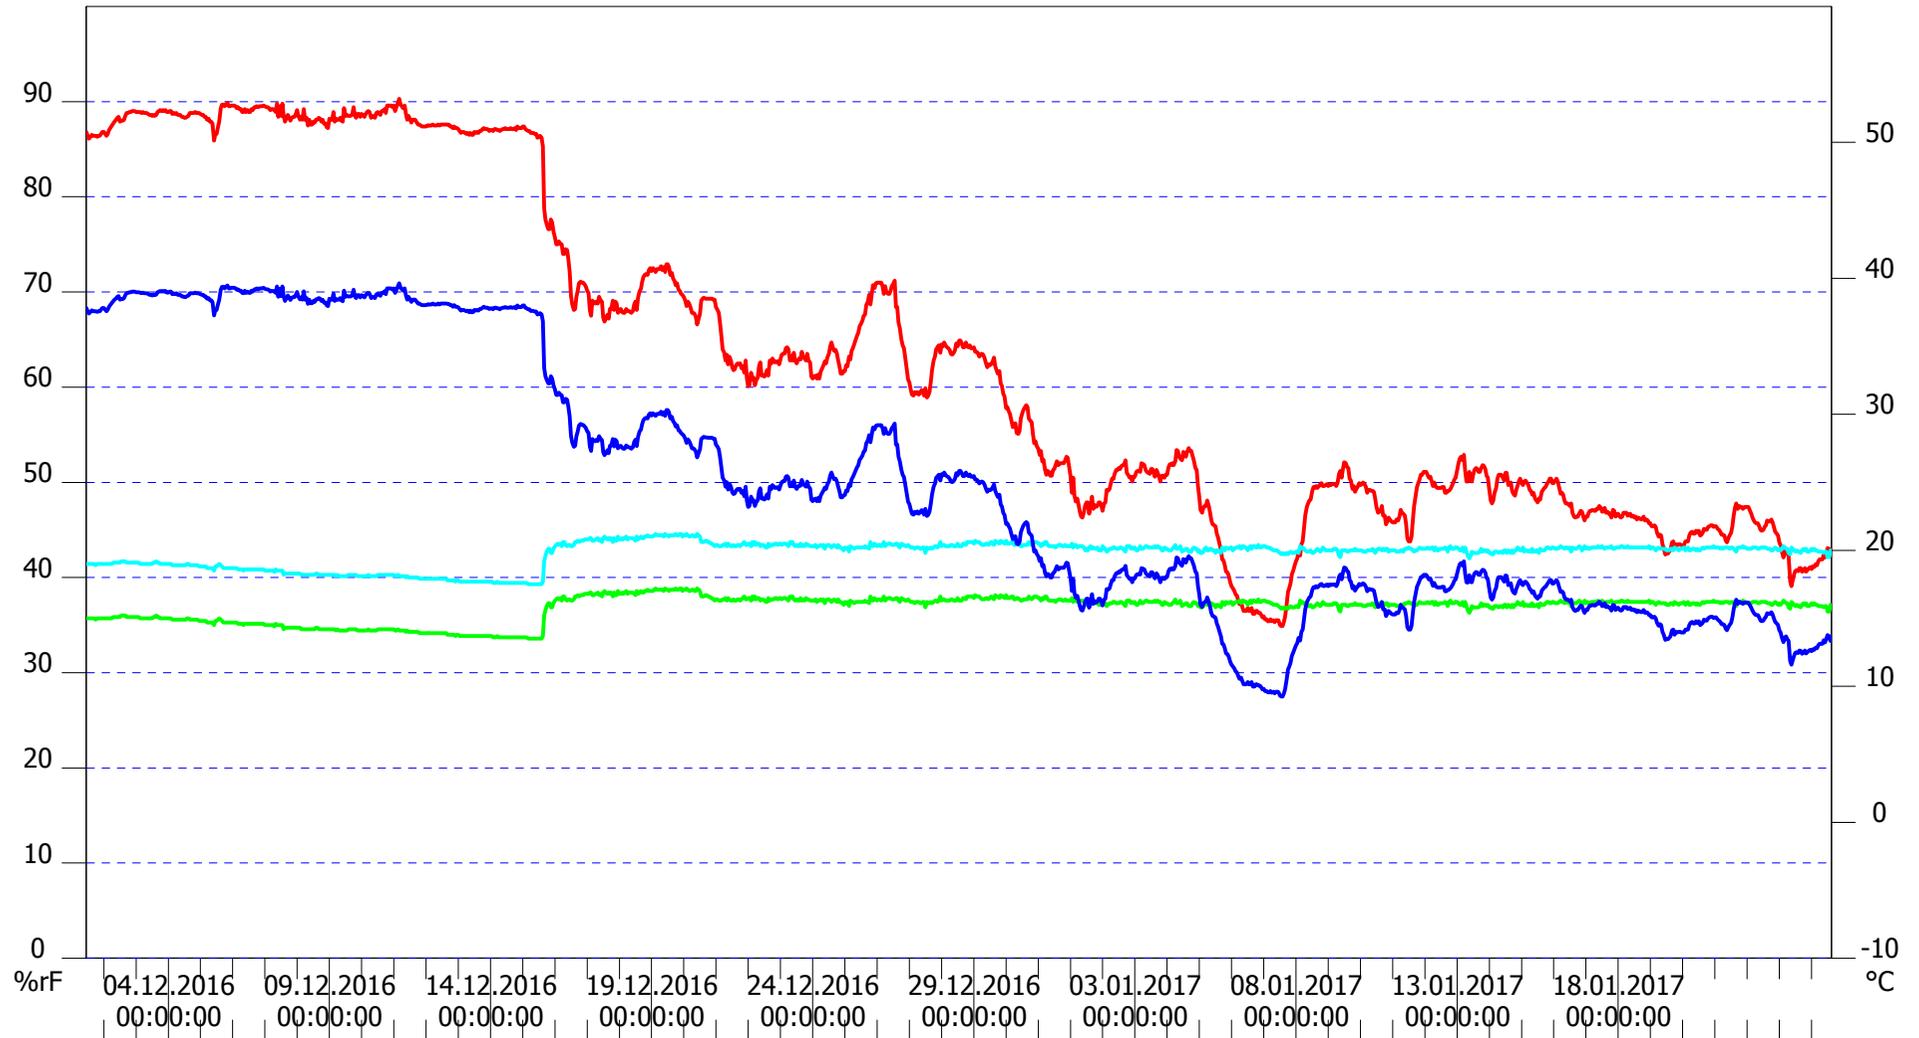
IDK	Diagramm 1	Seite 1/1		Min:	Max:	Mit:
D:\Eigene Dateien\aktuelle Dateien\Ortsverzeichnis\HALLE\Moritzburg\Klima\AW			K:1 [%rF] rel.F. oben	34.90	99.90	77.36
Halle Moritzburg Crodelhalle Raumklima			K:2 [°C] Temp. oben	13.50	22.20	17.80
Logger 9.2			K:3 [%rF] rel. F. unten	31.10	88.30	69.83
Anschl. 1 Fühler Nr. F9.2.1 Höhe oben (3 m) rel. F. [rot]; Temp. [grün]			K:4 [°C] Temp. unten	11.40	22.10	16.83
Anschl. 2 Fühler Nr. F10.1.1 Höhe unten (20 cm) rel. F. [dunkelblau]; Temp. [hellblau]

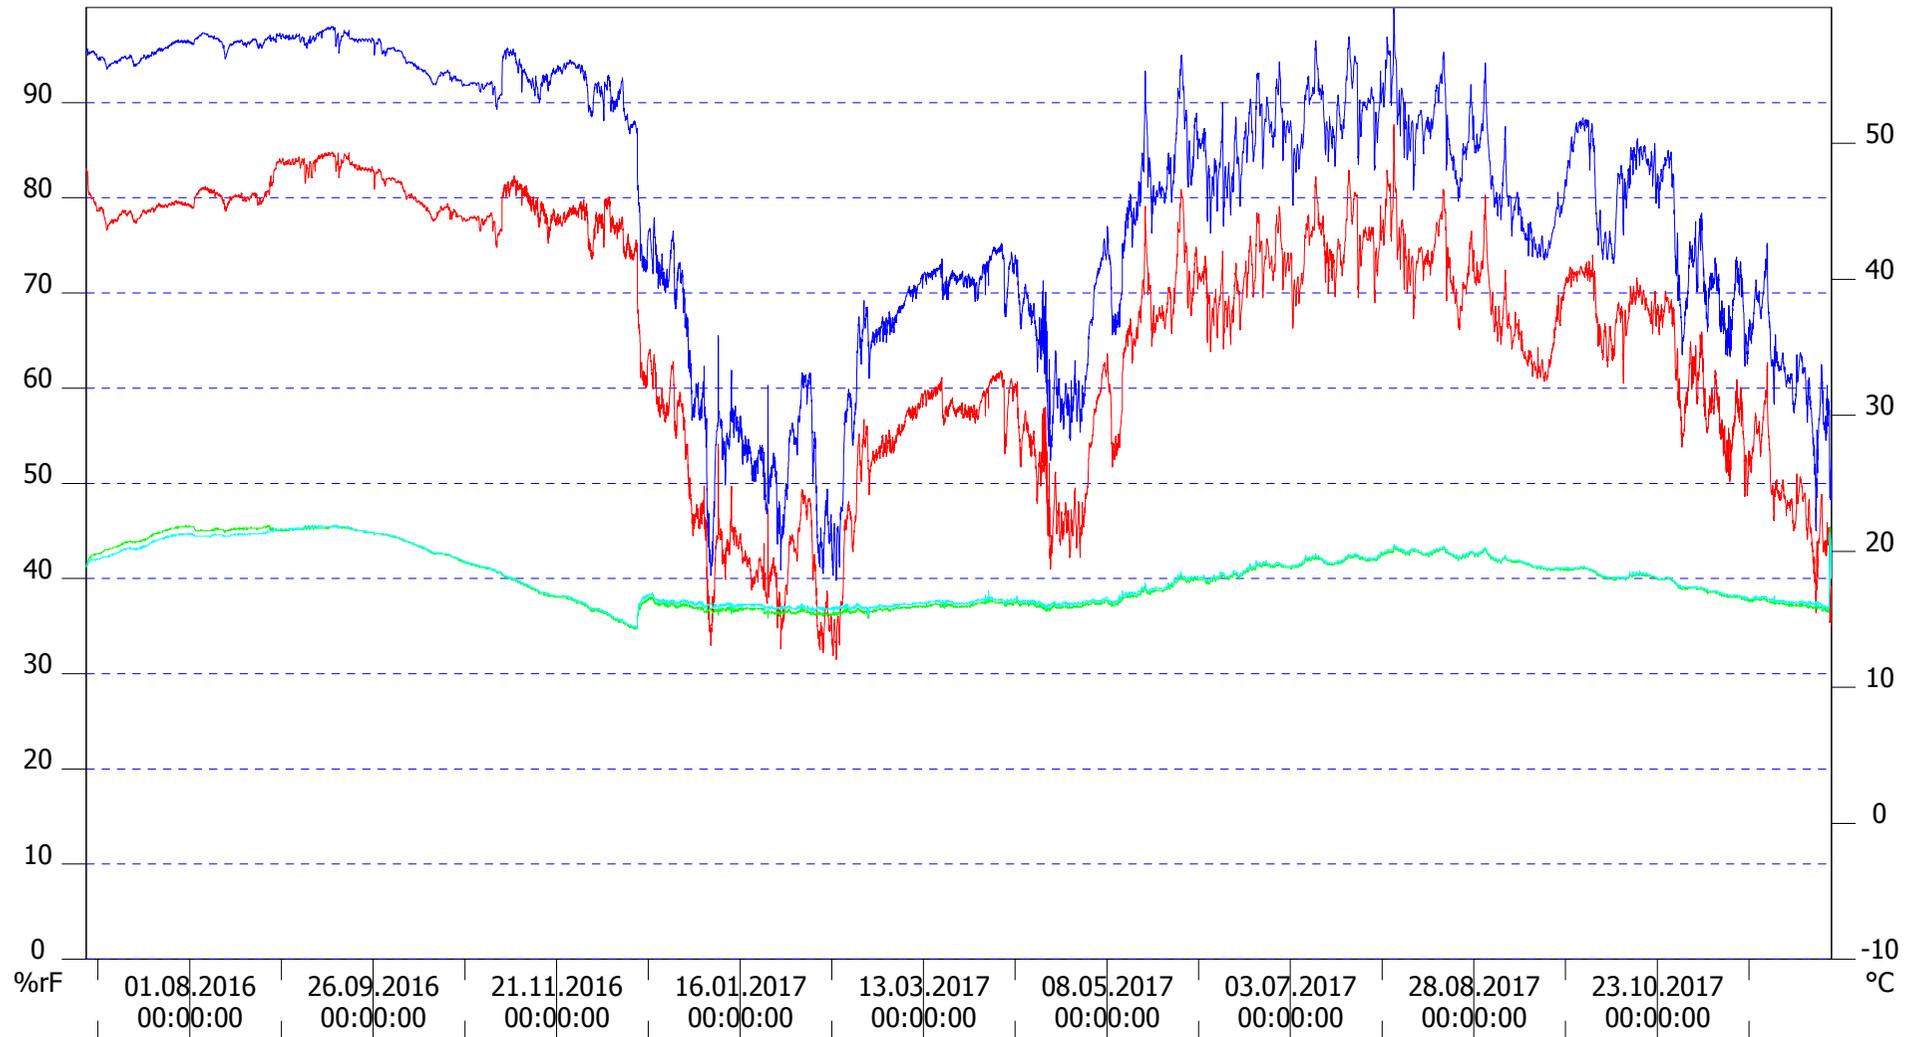
IDK	Diagramm 1	Seite 1/1	Min:	Max:	Mit:	
D:\Eigene Dateien\aktuelle			K:1 [%rF] rel.F unten W...	31.50	87.70	66.56
Halle Moritzburg, Crodelhalle, Malereiwand			K:2 [°C] Temp unten W...	14.30	21.90	18.07
Logger Nr.:Gj 4.2			K:3 [%rF] rel.F. oben W...	39.80	99.90	80.06
Anschl.: 1 Fühl. Nr.: Gj 4.1.1 + K1.4 unten hinter der Wand			K:4 [°C] Temp. oben W...	14.40	21.90	18.16
Anschl. Nr.: 2 Fühl. Nr.: Gj 4.1.2 obe hinter der Wand

Die Werte der relative Luftfeuchte hinter der vorgestellten Wand, auf der sich die übertünchten Fragmente der Crodellmalerei befinden, bewegen sich im Messbereich zwischen 80% und 90% rel. Feuchte ebenfalls auf hohem Niveau (siehe Abb. 30). Die identischen Lufttemperaturen bewegen sich hinter der Wand in einer nur geringen Schwankungsbreite zwischen 17°C und 21°C. Auch die berechneten Werte der absoluten Luftfeuchte sind nahezu identisch. Lediglich die Werte, die sich oberhalb hinter der Wand im Bereich des Spaltes befinden schwanken etwas stärker als die unteren Werte. Im Vergleich entsprechen die Werte der absoluten Feuchte hinter der vorgestellten Wand den etwas niedrigeren Werten der absoluten Luftfeuchte im unteren Raumbereich ca. 20 cm über dem Fußboden (siehe Abb. 30). Da die Werte der absoluten Luftfeuchte hinter der vorgestellten Wand nicht signifikant höher sind als in der Raummitte liegt der Rückschluss nahe, dass hinter der vorgestellten Wand keine erhebliche Verdunstungsprozesse aus den Wänden oder dem Fußboden erfolgen, die zu einem Feuchteeintrag in den Luftspalt hinter der vorgestellten Wand führen.
