DBU-Förderprojekt Az. 31540/01

Evaluierung und modellhafte Anwendung von harten UV-Strahlern zum Abbau von Alkylhydrophobierungen auf Silikonbasis

Teil 1: Abschlussbericht (Version 2)

der Hochschule für Technik Stuttgart

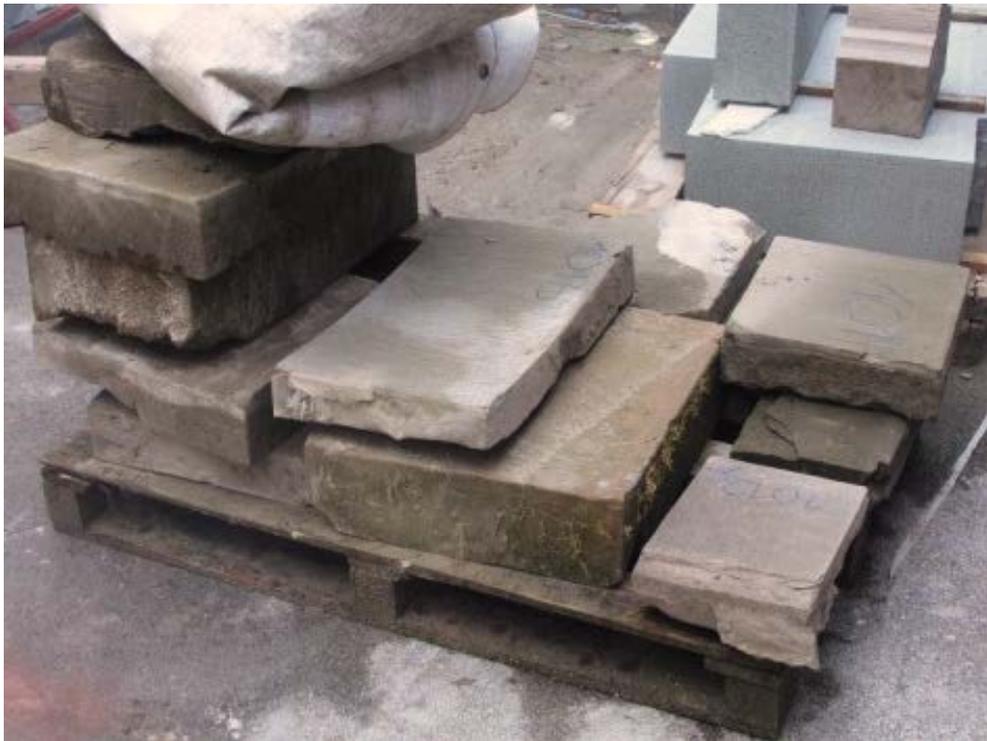
Abb. 1 Projektproben - Ansicht der Ausbauteile der Basilika Weingarten, Westfassade mit Alhydrophobie (Foto S. Schädel).

Untersucht wurden Bauwerksteine der Basilika Weingarten mit hydrophoben Effekten (siehe Abb. 1), die wegen dieser Effekte und starker Schäden ausgebaut worden waren (siehe Schädel et al. 2015, und mehrere Untersuchungen der HFT-Bauchemie). Als chemische Verwitterung wurden immer leichte bis mittlere Salzgehalte mit der IC, Mineralneubildungen (Ton- und Glimmerveränderungen, Gips, Salze), Risse und stark erhöhte Porosität und natürlich Ausblühungen selbst mit Röntgenbeugung gefunden. Alle Schilfsandstein- und Molassesandsteine (Versuchskörper) haben als Schadensbilder Schuppen, Schalen und starke Materialschwächung mit erhöhter Porosität, trotz der damaligen Hydrophobierung.

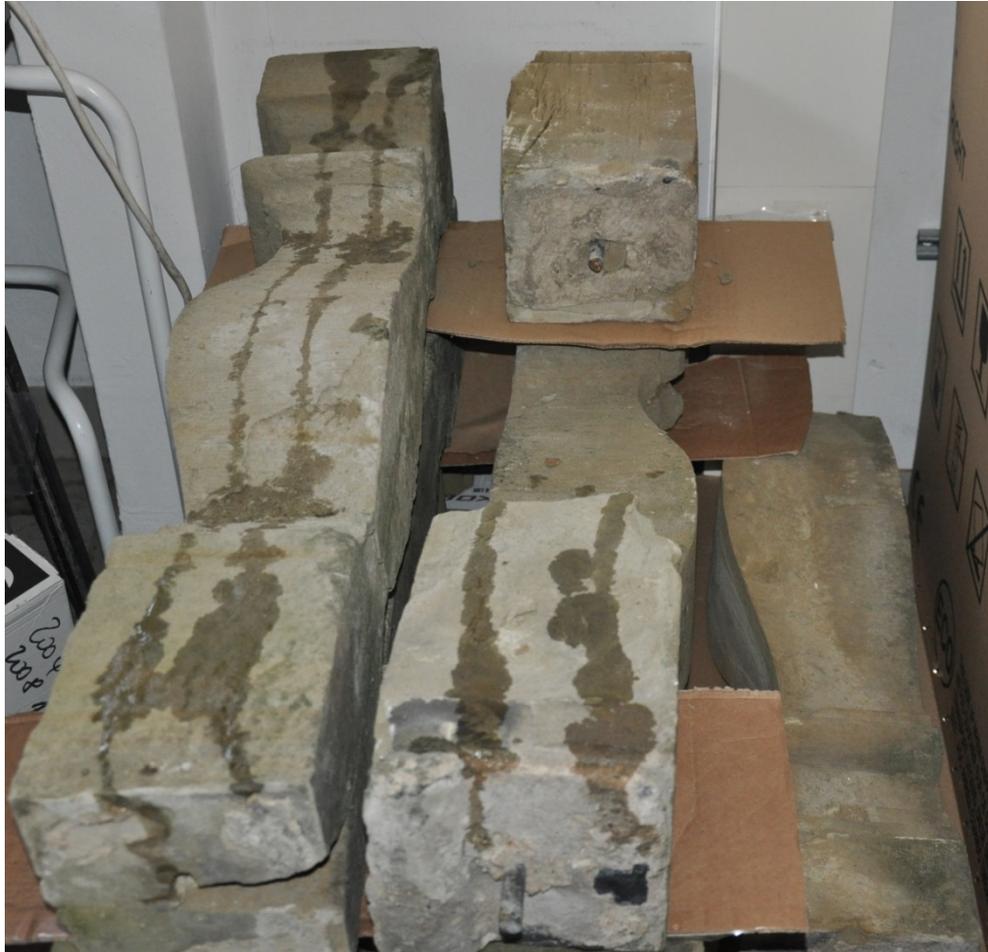
Abb. 2 Projektproben - Ansicht der Ausbauteile (Oktogon-Balustrade) der Kirche Neuenstein nach einfachem Wassertest auf Hydrophobie im HFT-Bauchemielabor. Fazit: Bei gleichförmiger Benetzung zeigen die drei Balustradenteile mit Altbehandlung unterschiedliche Wasseraufnahme.

Alle Reinigungsversuche wurden im Bauchemie-Labor zweifach an den Ausbauteilen der Balustraden Neuenstein (siehe Abb. 2) nachvollzogen, dies mit nahezu demselben Ergebnis. Am besten waren im Labor: Fa. W. Textilreinigung: Fleckenspray für Textilien (Tensidmischung mit Fettlöser), Fa. W. Textilreinigung: Fleckenpaste für Textilien (andere Tensidmischung mit Emulgatoren und Fettlöser, pastenartig), Lithofin Lösefix (aliphatische KW und Fettlöser für Wachse, Öle). Im Labor überhaupt nicht geklappt: Lithofin MN Außenreiniger (hatte aber in Berhardsweiler auf den starken schw. Krusten optisch die beste Reinigung, d.h. "Aufhellung" erzielt, enthält hohen Anteil Peroxide). Außerdem war ein Dampfstrahlen im Labor der Fa. AeDis (A. Kieferle) auch sehr erfolgreich: die Poren konnten nahezu vollständig wieder geöffnet werden, keine Hydrophobie mehr nachweisbar. Eine nachfolgende Untersuchung mittels GC-MS (Bericht Nr. 1605037 von Dr. Hartmann vom 27.6.2016,) ergab, dass durch die Reinigung erhebliche Teile der organischen Belastung abreinigbar waren, aber auch Rückstände der Reiniger in den Proben gefunden werden konnten.

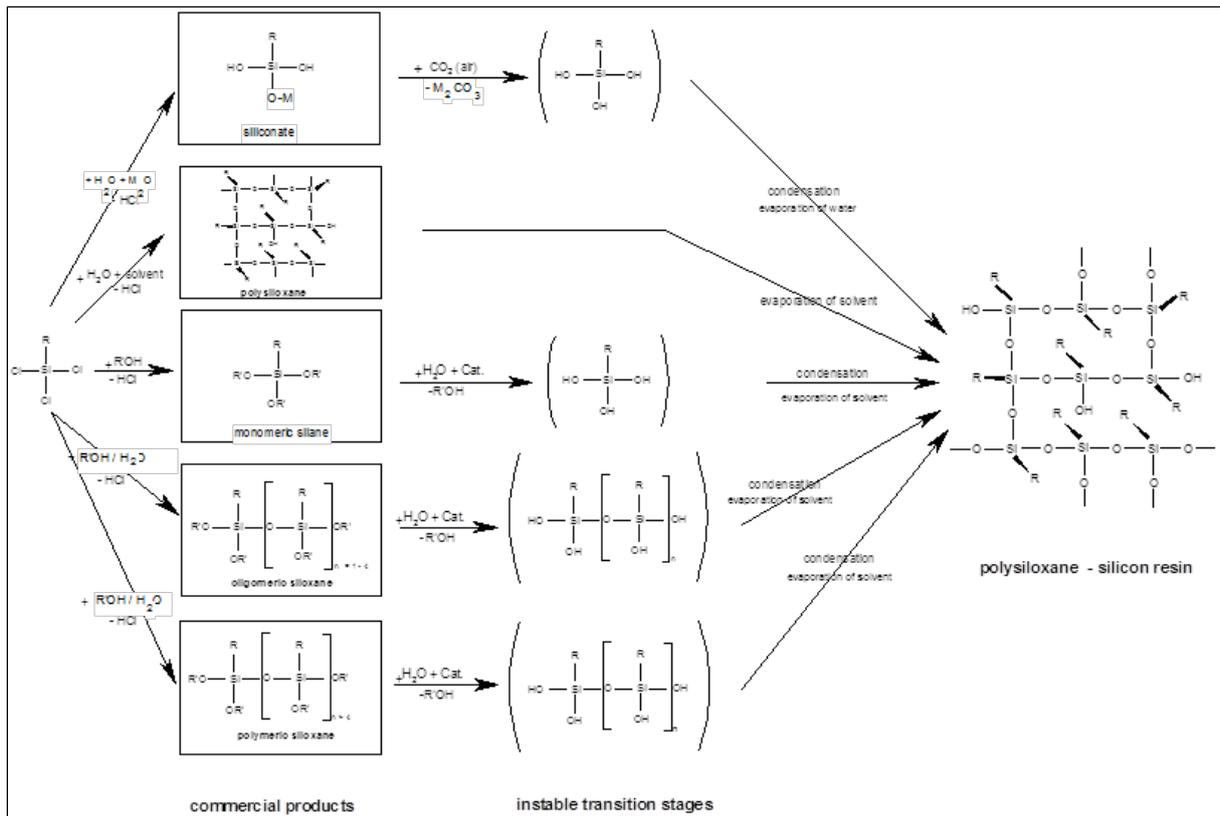
Abb. 3 Mögliche käufliche Produkte, Herstellungsverfahren, Kondensation, Zwischenprodukte und Reaktionen bis zum Polysiloxan-Siliconharz der Hydrophobierungsmittel (Roth 1981; Übersetzung der Beschriftungen: Handelsprodukte, instabile Übergangsstadien, Polysiloxan-Siliconharz).

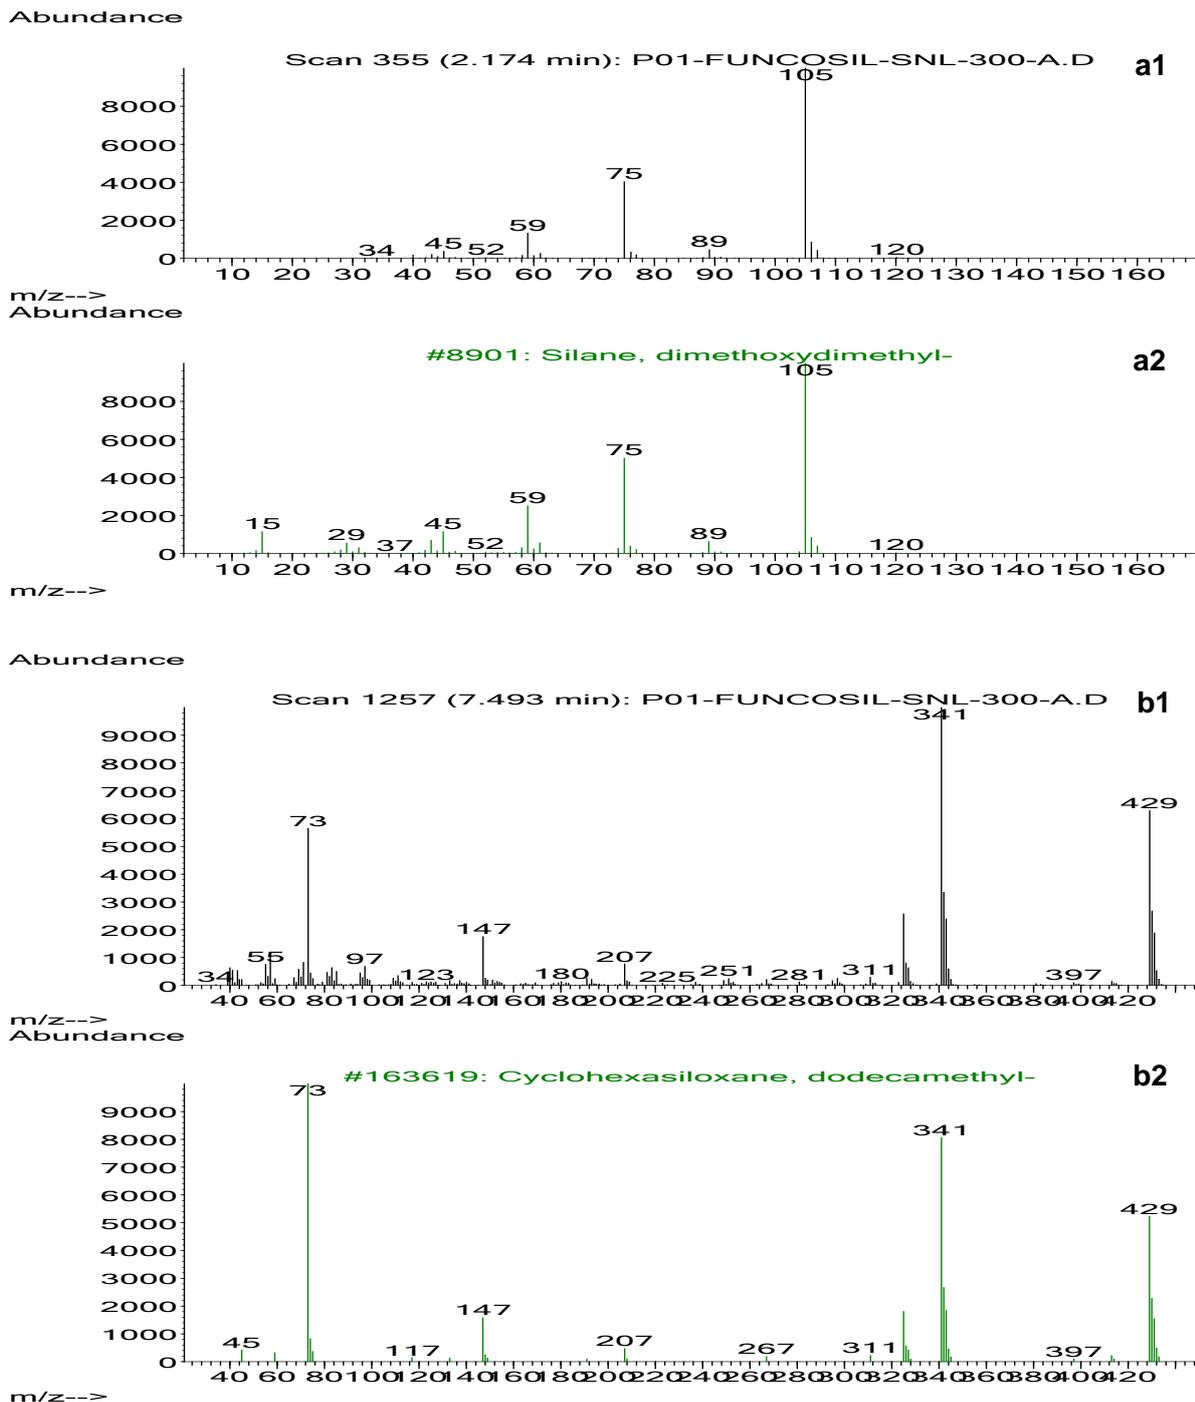
Abb. 5 GC/MS-Massenspektren der Referenzprobe Funcosil SNL, hergestellt am 12.11.2014 (Ch.-Nr.: 14656364), nach Thermodesorption bei 300°C. Im Widerspruch zum dazugehörigen Sicherheitsdatenblatt (28.7.2014, Version 1) wurde hier kein Triethoxy(2,4,4-trimethylpentyl)silan detektiert, sondern Methyltrimethoxysilan (a1, mit Vergleichspektrum a2) und Dodekamethylcyclohexasiloxan (b1, mit Vergleichsspektrum b2). Bericht Nr. 1503 098 von Dr. Hartmann vom 2.6.2015, Anhang 2.1, siehe Abb. 9 und 13).

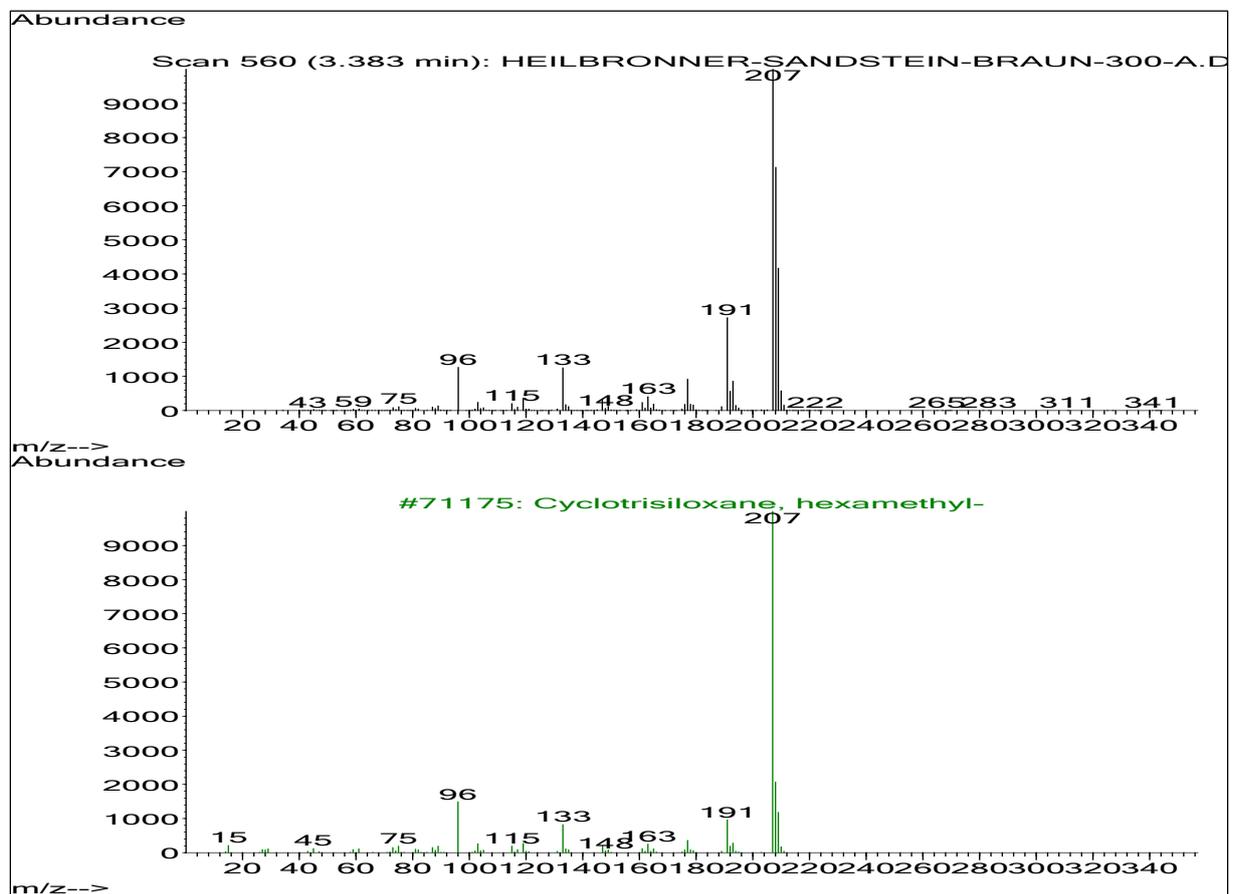
Abb. 7 Massenspektrum der GC/MS-Messung von Hexamethylcyclotrisiloxan (D3) als Beispiel für cyclische Siloxanbestandteile von Funcosil SNL auf den Heilbronner Sandsteinen (oben). Darunter ist ein Vergleichsspektrum aus der verwendeten Datenbank zu sehen. Bericht Nr. 1605068 von Dr. Hartmann vom 27.6.2016, Anhang 2.3).

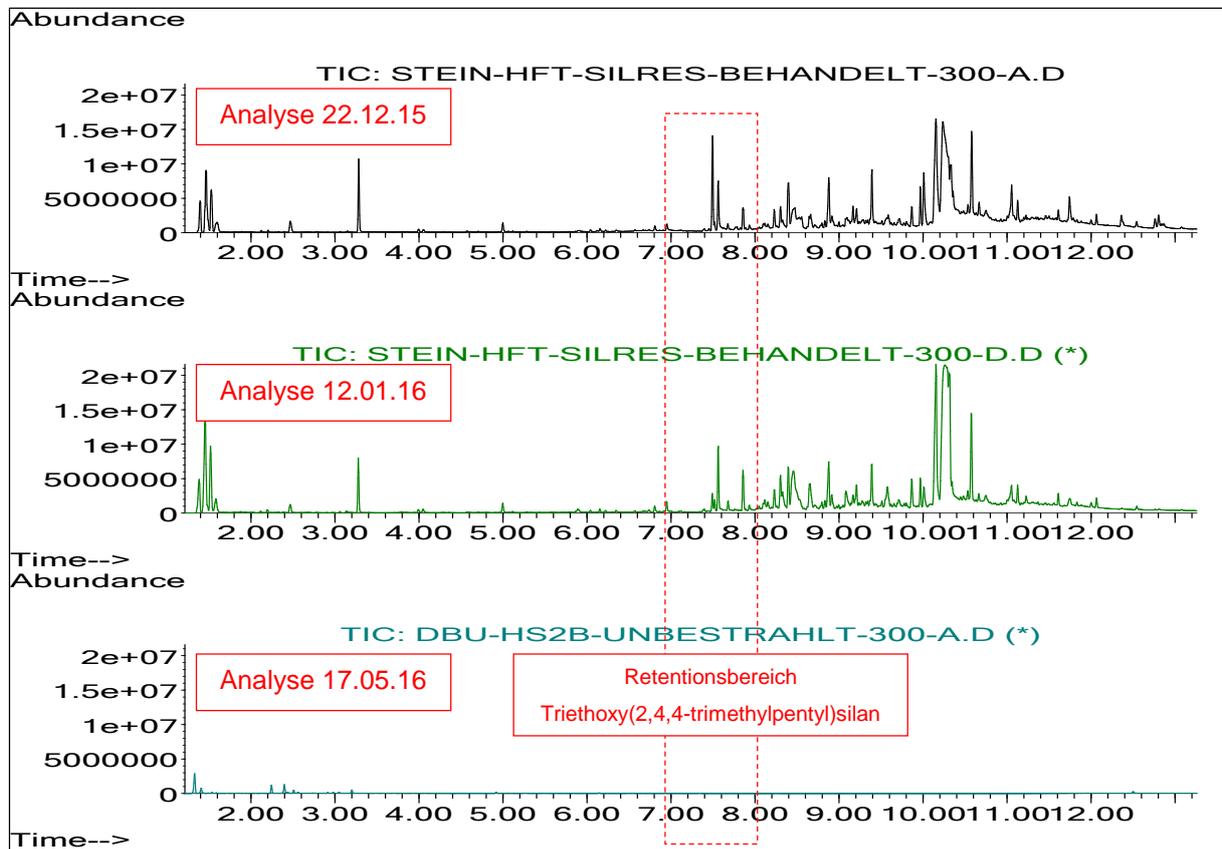
Abb. 8 Totalionenchromatogramme des mit SILRES BS 1701 (Triethoxy(2,4,4-trimethylpentyl)silan) am 15. und 17.12.2015 behandelten Heilbronner Sandsteins. Im Retentionsbereich des Silans ist zu sehen, wie die Konzentration von Dezember 2015 (oben) bis Januar 2016 (Mitte) abnimmt, und im Mai 2016 (unten) nicht mehr detektierbar ist. Bericht Nr. 1605 038 vom 27.6.2016, Anhang 2.2.

am 17.5.2016 mit GC/MS. Im Vergleich zur Dezembermessung (Abb. 8) konnten im Januar nur noch ca. 20 % des Triethoxy(2,4,4-trimethylpentyl)silans nachgewiesen werden (Bericht Nr. 1605 038 von Dr. Hartmann vom 27.6.2016, Anhang 2.2). Die Oberfläche war aber auch zu diesem Zeitpunkt unverändert hydrophob (Benetzungsversuche).

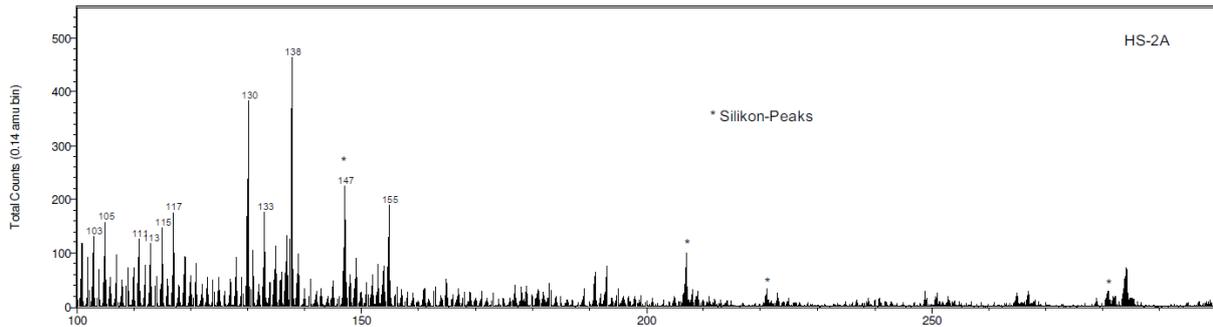
Abb. 9 TOF-SIMS-Spektrum einer Schilfsandsteinprobe, die fünf Monate zuvor mit SILRES BS 1701 hydrophobiert worden ist, d.h. derselbe Zeitraum, nachdem mit GC/MS keine Silikone mehr nachweisbar waren. Die detektierte Molekülkombination mit Massen von 147, 207, 221 und 281 sind typisch für Silikone. Hier ist zudem zu berücksichtigen, dass diese Probe bereits eine Stunde mit einem UV-Mitteldruckstrahler bestrahlt worden ist, der im Benetzungsversuche bereits eine beobachtbare Wirkung zeigte. (Bericht von S. Reichmaier vom 01.07.2016, Anhang 4.2)

Mit TOF-SIMS gelang es hingegen an fünf Monate alten Proben, die mit SILRES BS 1701 imprägniert worden waren, die Kombination von Molekülfragmenten zu detektieren, die für die hier untersuchten Silikone typisch sind (147, 207, 221 und 281, Abb. 9, Bericht von S. Reichmaier vom 1.7.2016, Anhang 4.2, siehe auch Kapitel 4.2). Hier ist zudem zu berücksichtigen, dass diese Probe bereits eine Stunde mit einem UV-Mitteldruckstrahler bestrahlt worden ist, der im Benetzungsversuch bereits eine beobachtbare Abnahme der Hydrophobie als Wirkung zeigte.

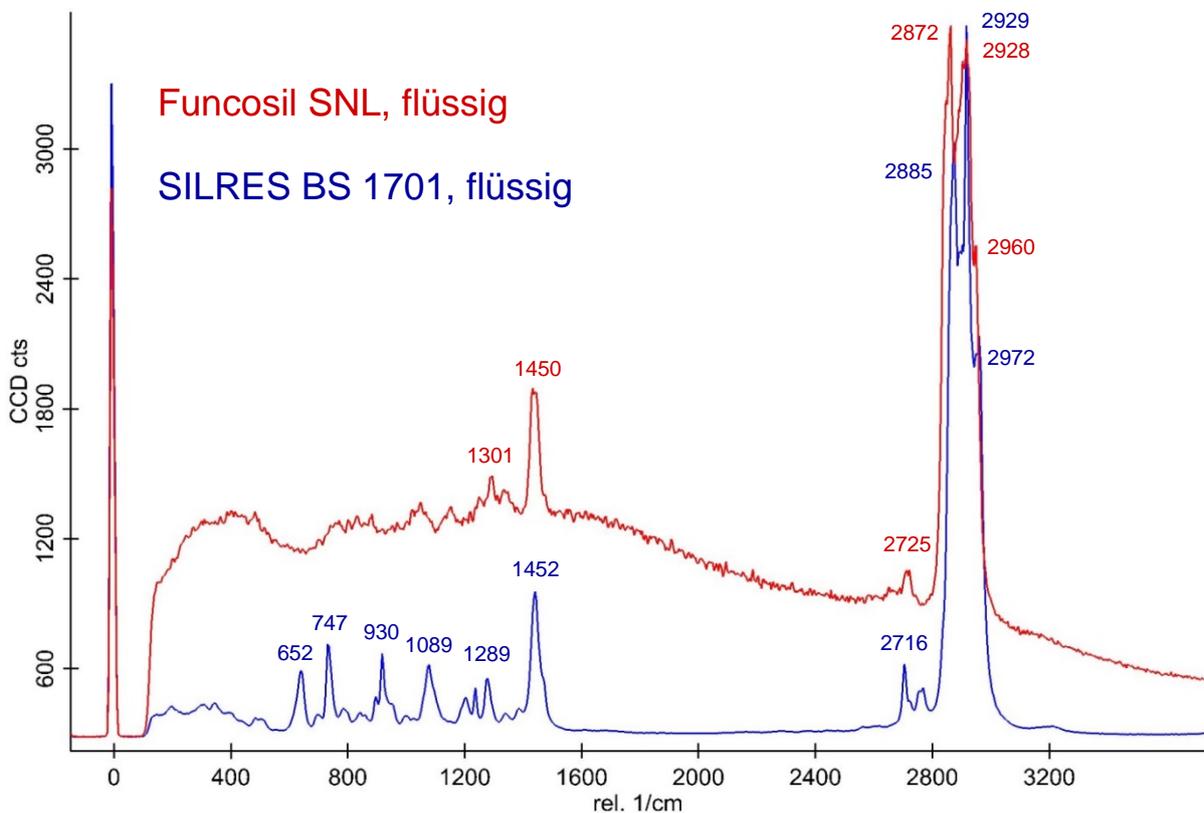
Abb. 10 Ramanpektren von purem, flüssigem Funcosil SNL (rot) und SILRES BS 1701 (blau). Die beiden Hydrophobierungsmittel lassen sich anhand ihrer Spektren im flüssigen und ausgehärteten Zustand charakterisieren. Auf Sandstein werden diese Banden hingegen durchgehend von Fluoreszenz überdeckt, unabhängig vom Vorhandensein einer Hydrophobierung und der eingesetzten Wellenlänge der Laser (532 und 785 nm), und ist wohl durch das Substrat bedingt (Bericht von Herr Hommrichhausen vom 8.7.2016, Anhang 5).

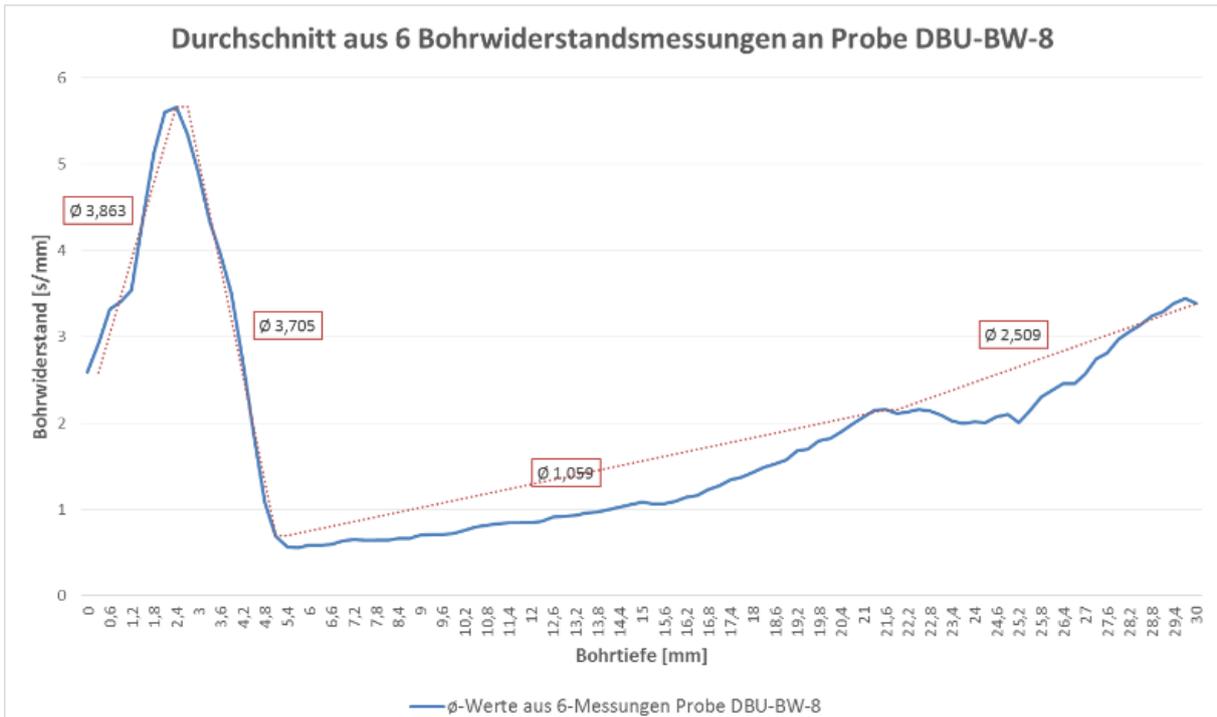
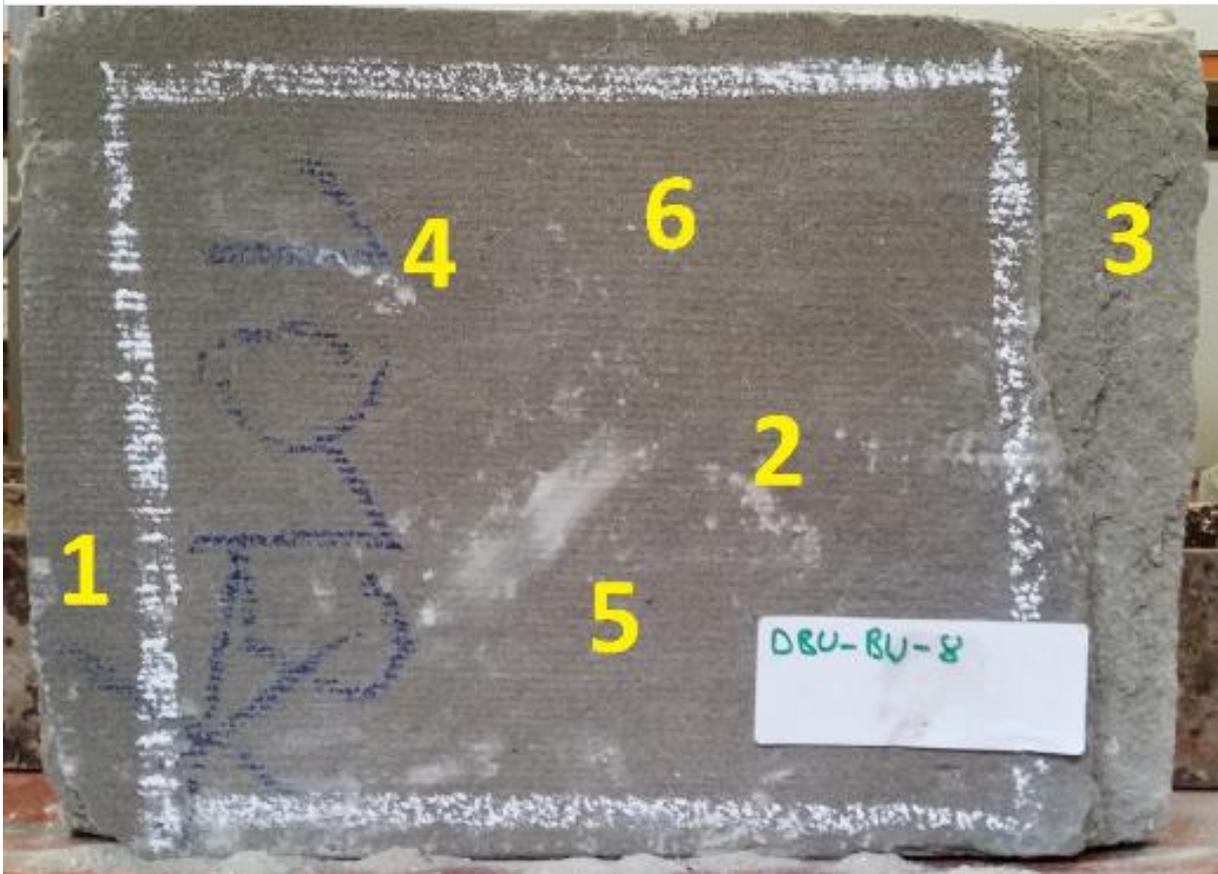
Abb. 11 **Oben:** Graphische Darstellung der Ergebnisse der Bohrwiderstandsmessungen an der Probenplatte DBU-BW 8 (unten) aus den Durchschnittswerten aller Bohrmessstellen. Das Profil ist typisch für eine Schalenbildung und eine Schwächung des Materials bis Bohrungsende (ca. 30 mm). **Unten:** Lage der Bohrwiderstandsmessungen 1-6, Verfahren Tersch 2 (Hersteller Geotron, Pirna).

Zahlreiche Bohrwiderstandsmessungen ergaben hohe Schadenstiefen bis mind. 30 mm, und verschiedene Schadensprofile: Absanden, Schalen, kontinuierliche Schwächung. (Abb. 11 und Abb. 12, beispielhaft). Die detaillierten Messergebnisse zu den Gesteinen, Proben,

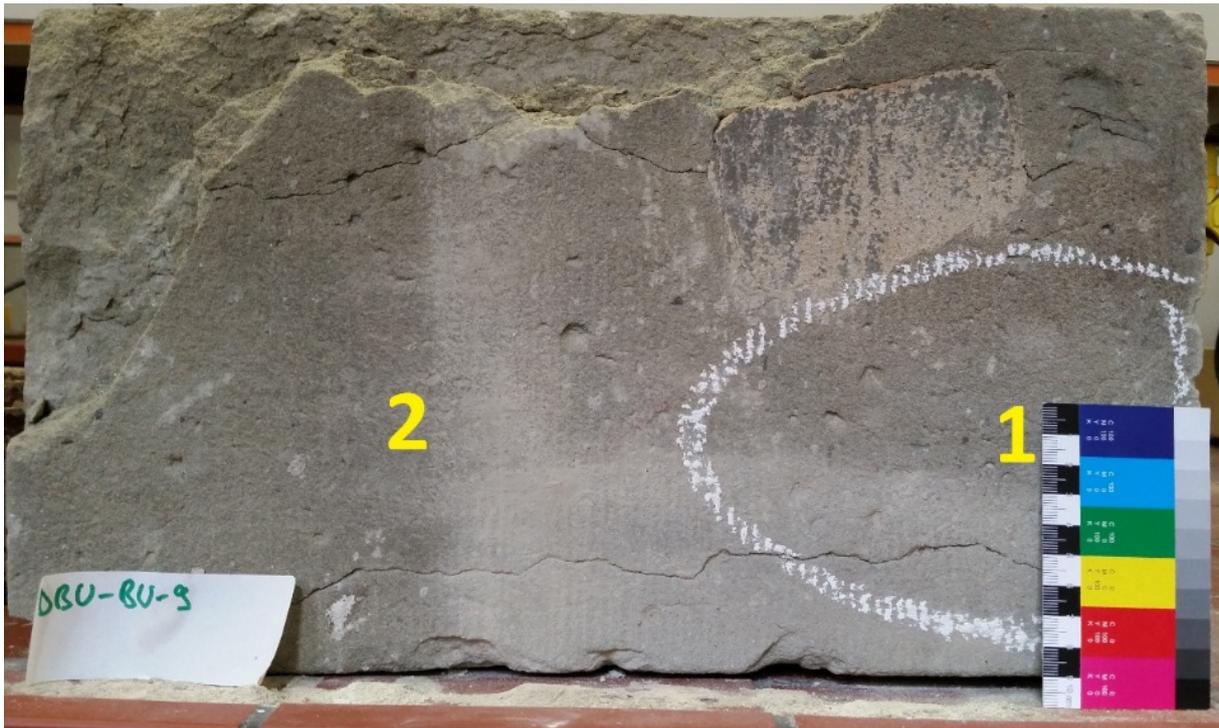
Abb. 12 Ausbauteil der Basilika Weingarten mit Schadensbilder und der Zustand vor den Haftzugtests. Deren Ergebnisse haben ca. 0,65 N/mm² Haftzugfestigkeit mit 5 cm Prüfstempeln und einer Abrisstiefe von max. 8 mm gezeigt. Der Bereich mit "Resthydrophobie" wurde hier weiß umgrenzt. (Hazar Colak, 2016, Masterarbeit).

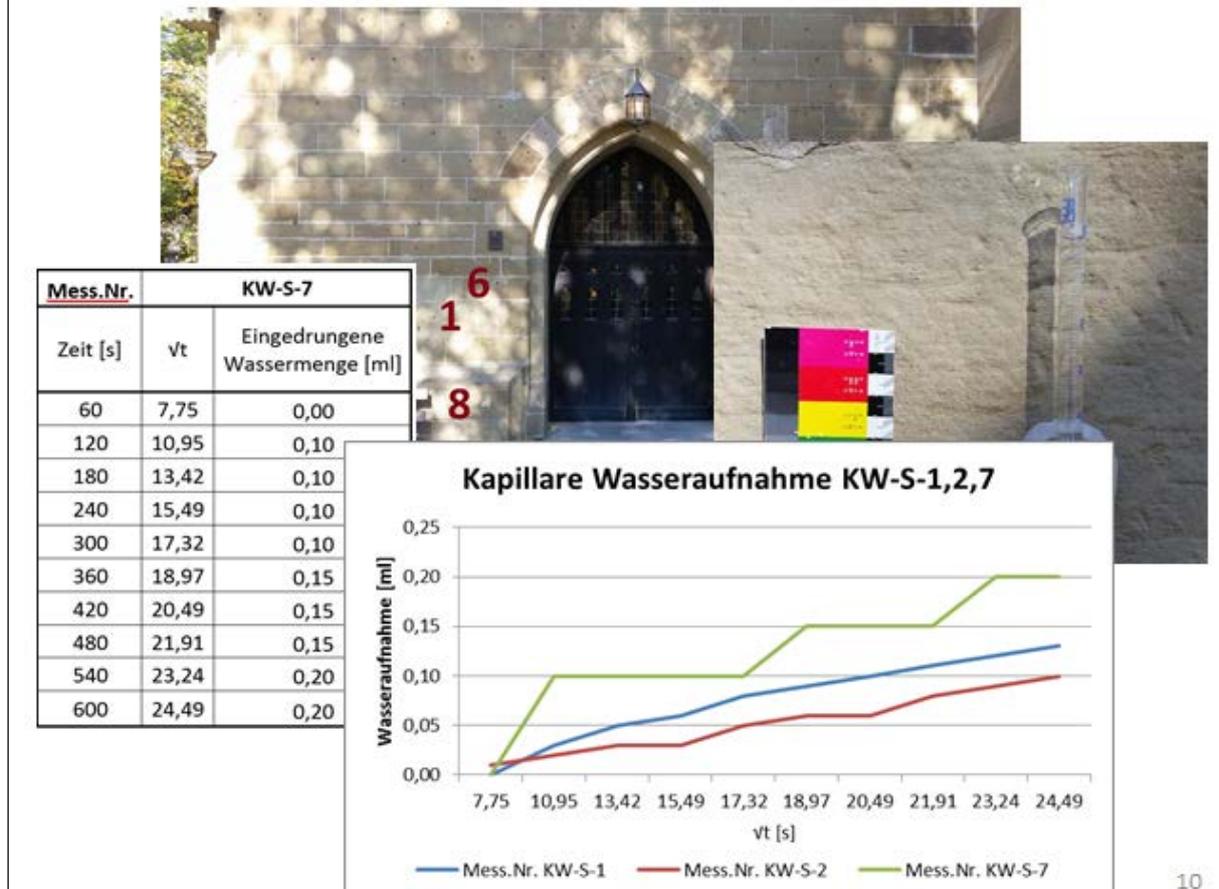
Abb. 13 Kirche in Waiblingen, Messung zeigt die extrem schwache Wasseraufnahme durch eine „Resthydrophobie“ durch Messungen der Wasseraufnahme mittels Karsten'schen Prüfröhrchen. Die Menge war maximal 0,20 ml/4,9 cm² (Foto: Colak, 2016, und Messungen. Sowie bauchemischer interner Bericht U. Dettmann, G. Grassegger, 2016 für die Kirchengemeinde Waiblingen).

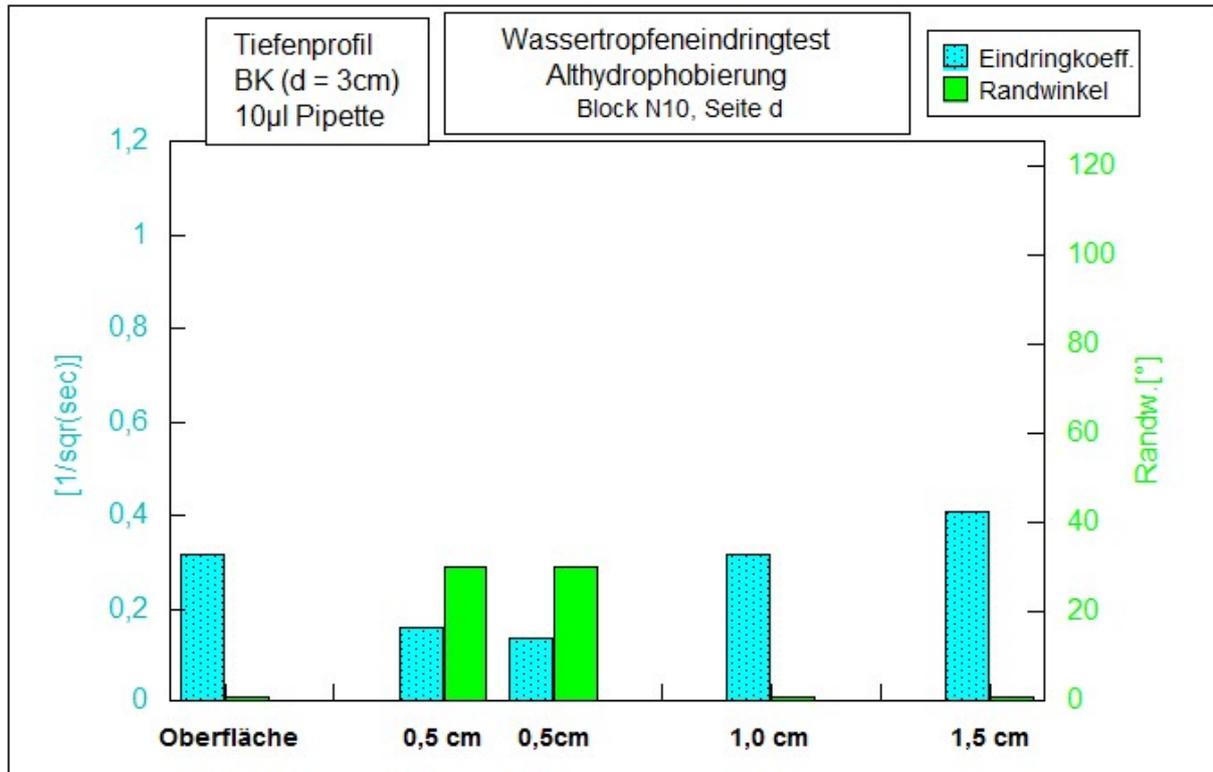
Abb. 14 Wassertropfeneindringzeit (hier als Eindringkoeffizient in blau dargestellt, d.h. je höher der Balken, desto schneller drang das Wasser ein) im Querbruch eines Bohrkerns, der von einem althydrophobierten Baluster der Evangelischen Kirche Neuenstein entnommen wurde. Die grünen Balken stellen den Kontaktrandwinkel zwischen der Tropfen- und der Steinoberfläche an. Deutlich ist in einer Tiefe von ca. 0,5 cm (zwei Messpunkte) eine Resthydrophobie zu erkennen, wohingegen die Oberfläche ihre hydrophoben Eigenschaften weitgehend verloren hat.

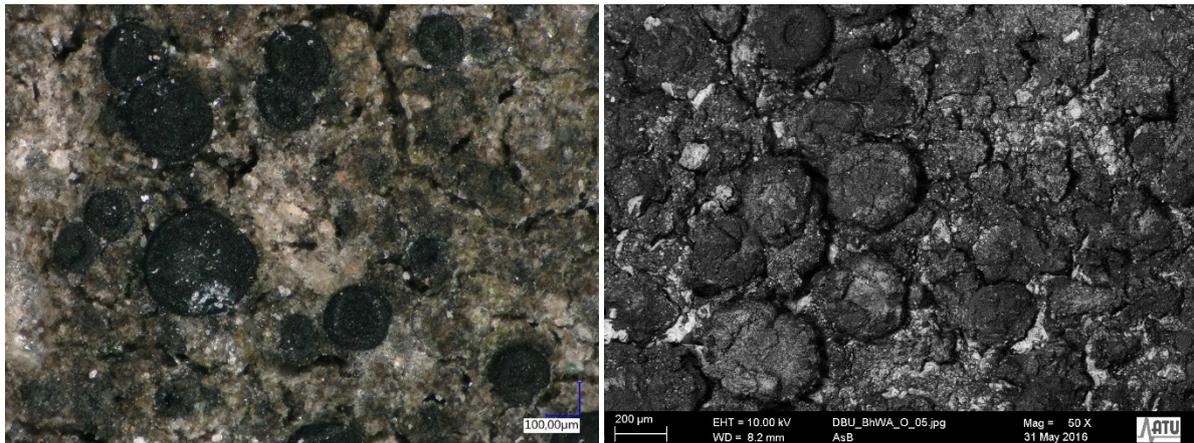
Abb. 15 Aufnahme mit dem Auflichtmikroskop (links) und dem REM im Rückstreubild (rechts) des biologischen Bewuchses auf der Sandsteinoberfläche der St. Anna-Kirche (Bernhardsweiler Lk. Schwäbisch Hall). Der Bewuchs setzt hier auch die Poren zu.

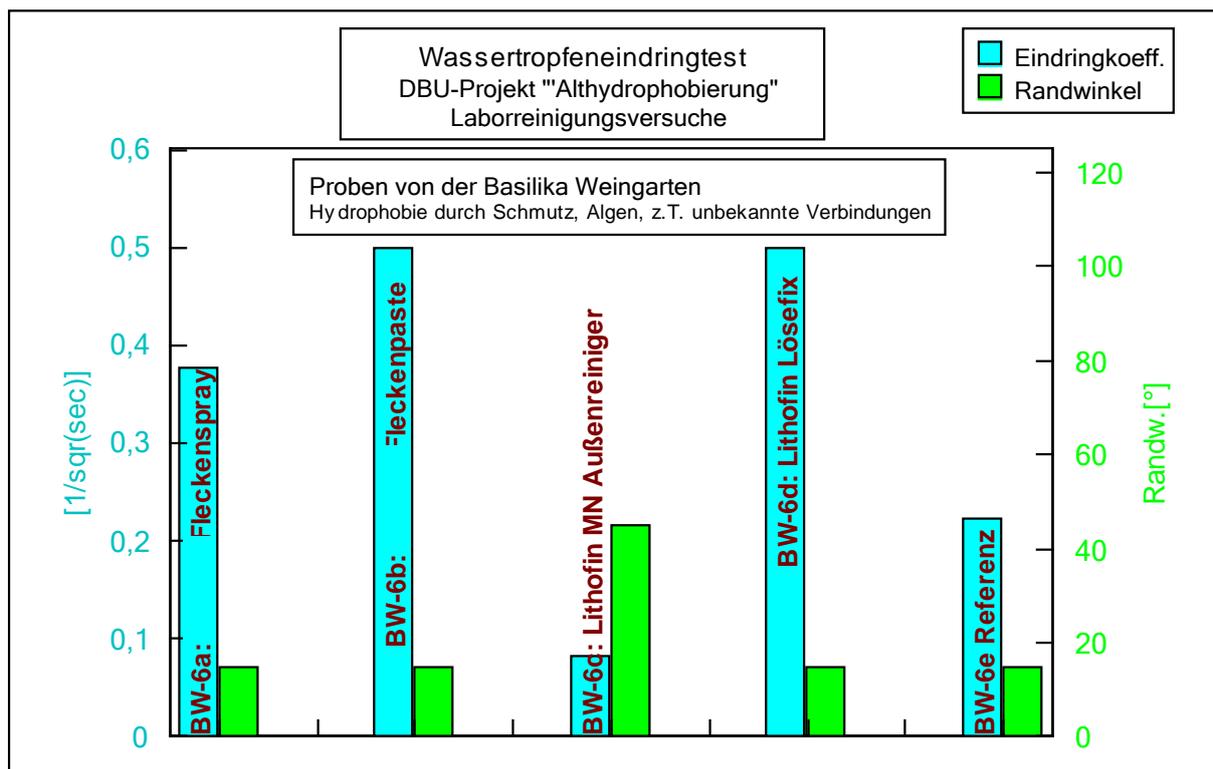
Abb. 16 Wassertropfeneindringzeit (hier als Eindringkoeffizient in blau dargestellt, d.h. je höher der Balken, desto schneller drang das Wasser ein) und Kontaktrandwinkel (grün) auf einer Althydrophobierung, Basilika Weingarten, vor (letztes blau/grünes Balkenpaar „BW-6e Referenz“) und nach Anwendung unterschiedlicher Reinigungspasten und –sprays (Abschlussbericht Dr. Wendler vom 22.03.2017).

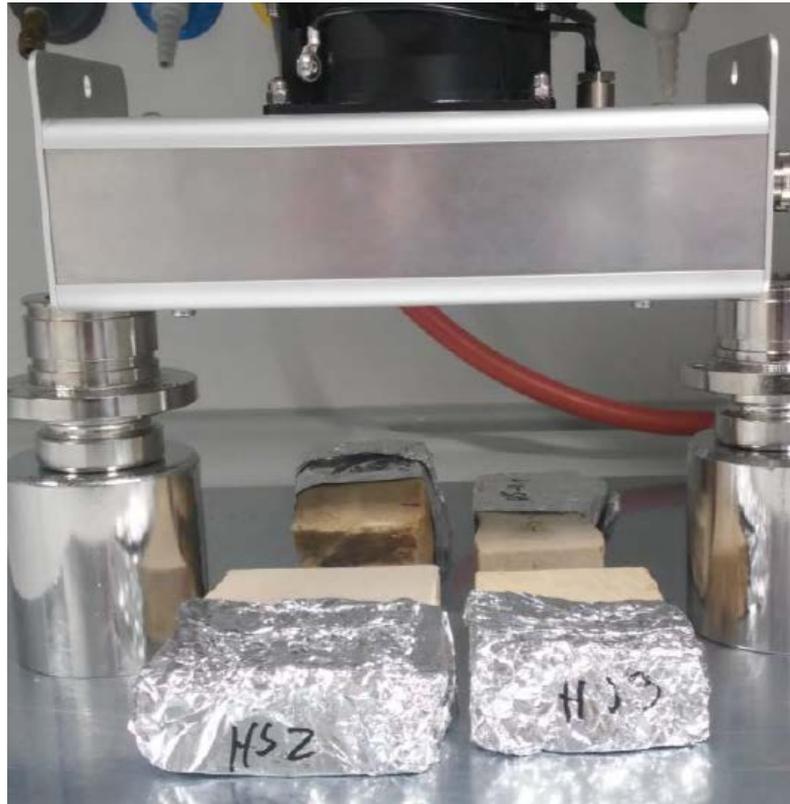
Abb. 17 Versuchsaufbau der Firma UV-EL (Dresden). In dem Aluminiumgehäuse befindet sich die UV-Lampe, in dem darüber liegenden schwarzen Zylinder der Lüfter. Die beiden metallischen Zylinder an den Seiten dienen als Abstandshalter. Die hydrophobierten Sandsteinproben sind jeweils zur Hälfte mit Aluminiumfolie abgedeckt. (Bild und Quelle: Dr. Andreas Meyer und Dipl.-Ing. Rico Schwarzbach, Fa. UV-EL GmbH & Co. KG, Dresden)

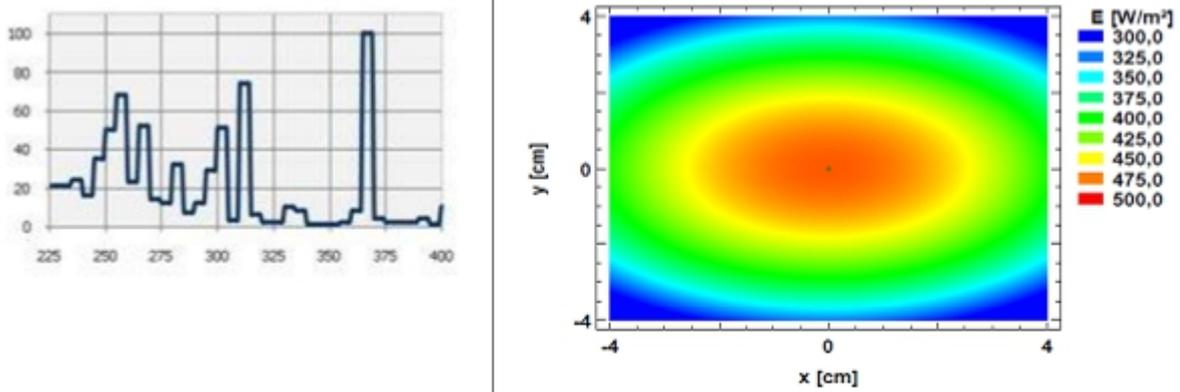
Abb. 18 Wellenlängenspektrum des UV-Mitteldruckstrahlers „Bestrahlungseinheit 400 W“ der Fa. UV-EL (Dresden) und Verteilung der Bestrahlungsstärke auf der Oberfläche bei einem Abstand von ca. 10 cm. (Quelle: Dr. Andreas Meyer und Dipl.-Ing. Rico Schwarzbach (UV-EL GmbH & Co. KG, Dresden))

Wellenlängen des emittierten UV-Lichtes reichen von unter 200 nm bis zu mindestens 400 nm (Abb. 18). Aufgrund der Luftabsorption erreicht laut beiden Herstellern allerdings nur Licht mit einer Wellenlänge von mehr als 220 nm die Oberfläche. Die bestrahlte Fläche war ca. 10 x 10 cm groß. Der Abstand Strahler und Fläche lag bei ca. 10 cm. Die Strahlungsenergie erreichte bei diesem Versuchsaufbau auf der Fläche ca. 30 bis 50 mW/cm². Eine Hälfte der Proben wurde bei der Bestrahlung zusätzlich mit Ozon gespült, in der Erwartung, dass die chemische Reaktion des Sauerstoffs mit den Hydrophobierungsmitteln die Zersetzung unterstützt.

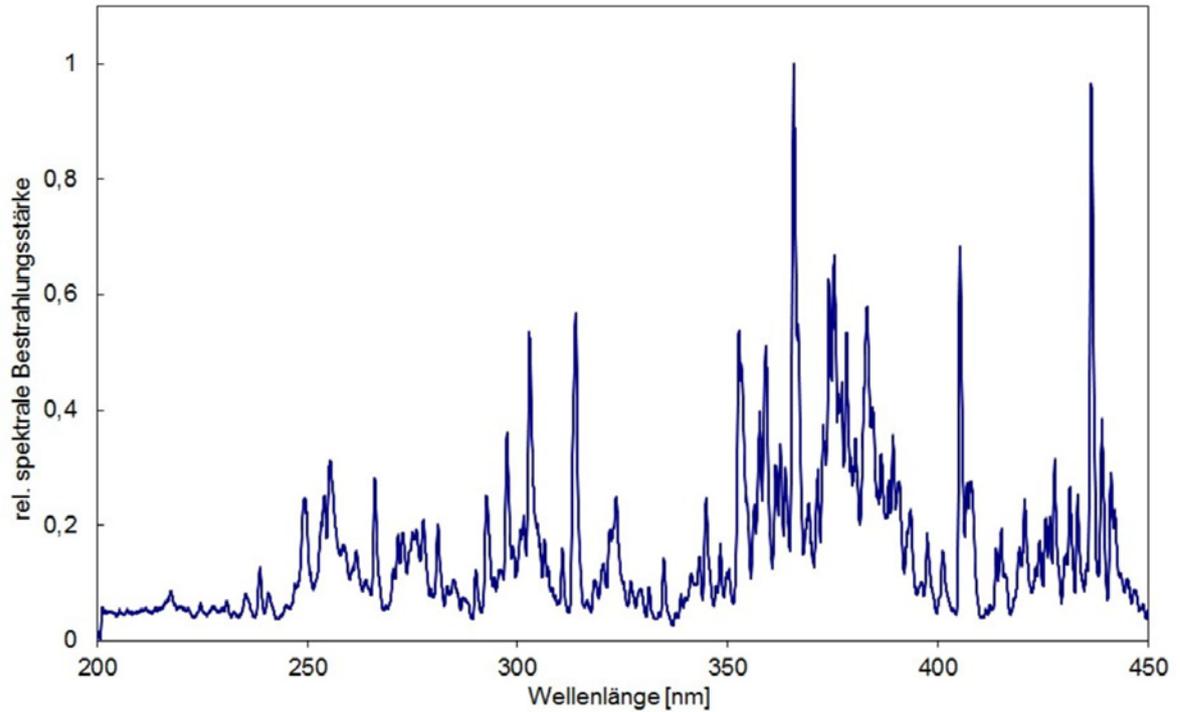
Abb. 19 Wellenlängenspektrum des verwendeten UV-Mitteldruckstrahlers BSM-03 der Fa. Opsytec (Ettlingen). Quelle: <http://www.opsytec.de>, abgerufen am 22.06.2016.

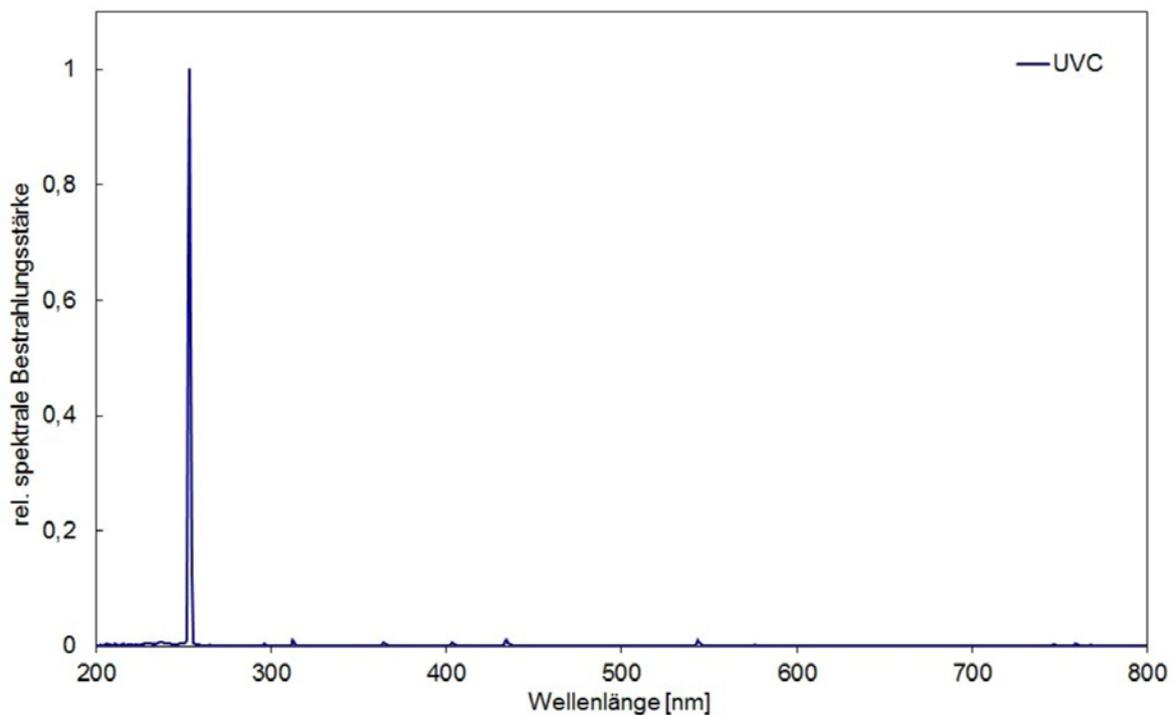
Abb. 20 Wellenlängenspektrum des UV-Amalgamstrahlers BSH-02 der Fa. Opsytec (Ettlingen). Quelle: <http://www.opsytec.de>, abgerufen am 22.06.2016.

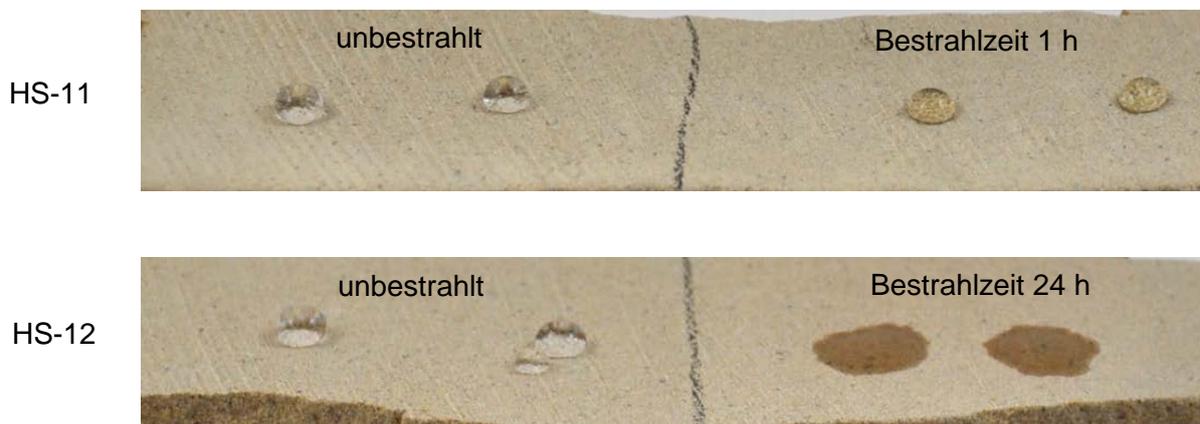
Abb. 21 Die beiden Sandsteinproben HS-11 (oben) und HS-12 (unten) wurden mit Remmers Fungosil SNL imprägniert. Die jeweils linke Seite war während der Bestrahlung mit Aluminiumfolie abgedeckt, und blieb dadurch weitgehend unbestrahlt, aber ggf. entstehendem Ozon-Gas ausgesetzt. Die Benetzungsversuche zeigen die Wirkung nach 1 h (HS-11) und 24 h (HS-12) Bestrahlzeit mit dem UV-Mitteldruckstrahler der Fa. Opsytec (Ettlingen).

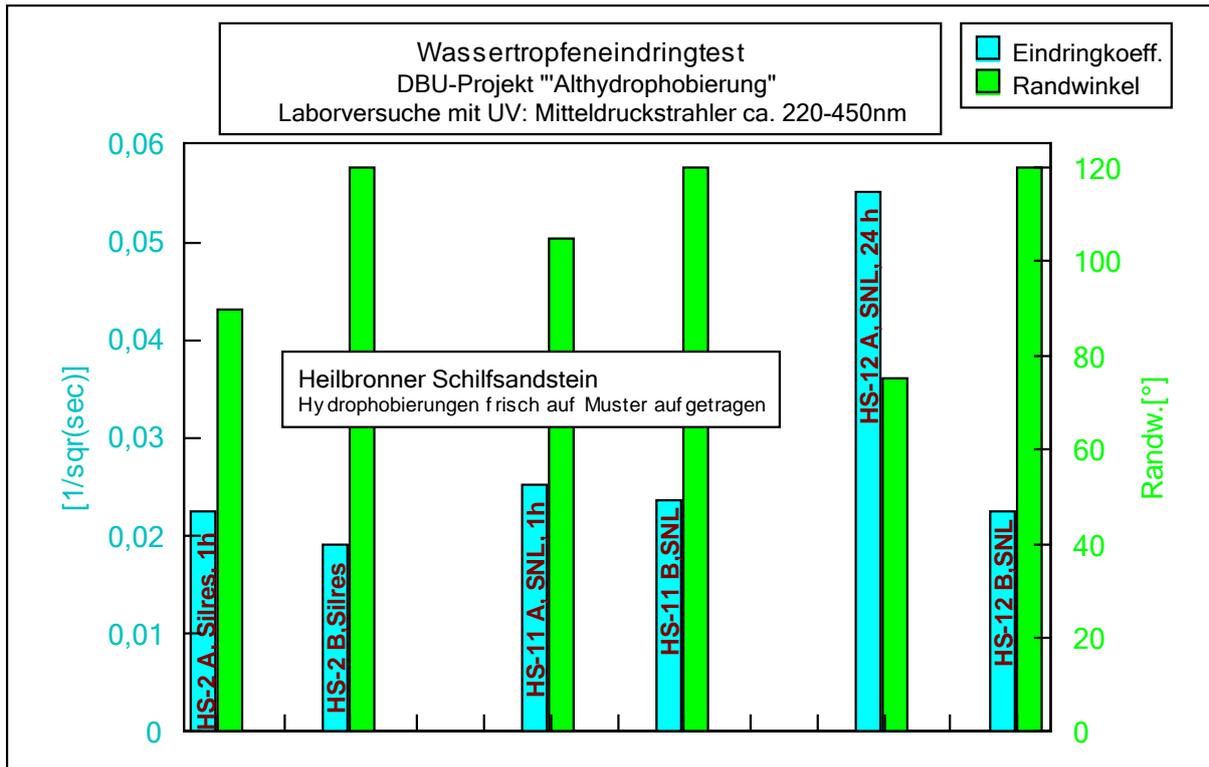
Abb. 22 Wassertropfeneindringtest (hier als Eindringkoeffizient in blau dargestellt, d.h. je höher der Balken, desto schneller drang das Wasser ein) und Kontaktrandwinkelmessung (grün) an frischem Heilbronner Sandstein, der mit SILRES BS 1701 (HS-2) und mit Funcosil SNL (HS-11 und HS-12) imprägniert wurde. Mit „B“ ist die unbestrahlte Probenoberfläche gekennzeichnet und mit „A“ die Probenoberfläche, die entweder 1 h (HS-2 und HS-11) oder 24 h (HS-12) bestrahlt wurde (Bericht von Dr. Wendler vom 22.03.2017, Anhang 3).

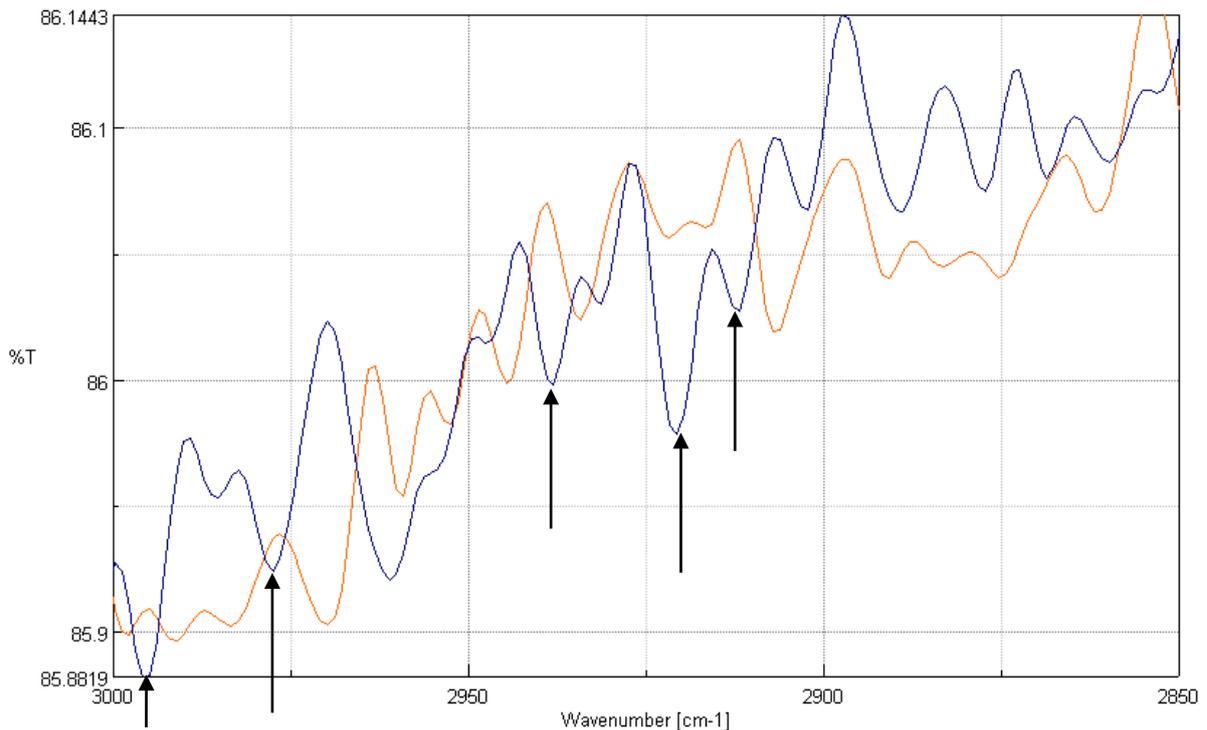
Abb. 23 Teilbereich der FTIR-Spektren, der mit Funcosil SNL imprägnierten Probe HS-12. In blau ist das Spektrum eines unbestrahlten Bereichs zu sehen und in orange nachdem die Probe für 24 h einem UV-Mitteldruckstrahler (ca. 220 – 450 nm) ausgesetzt war. Die mit Pfeilen markierten deutlichen Veränderungen weisen auf einen Abbau von C-H Bindungen hin. Bericht E. Wendler vom 22.03.2017, Anhang 3.

In den FTIR-Spektren sind an der Probe HS-12 (Funcosil SNL, 24 h UV-Mitteldruckstrahler) im Bereich von 2900 bis 3000 Wellenzahlen deutliche Veränderungen zu sehen, die auf einen Abbau von C-H-Bindungen hindeuten (Abb. 23). Zukünftigen Untersuchungen sollte daran anknüpfen.
