DBU-Förderprojekt Az. 31540/01

Evaluierung und modellhafte Anwendung von harten UV-Strahlern zum Abbau von Alkylhydrophobierungen auf Silikonbasis

Teil 1: Abschlussbericht (Version 2)

der Hochschule für Technik Stuttgart

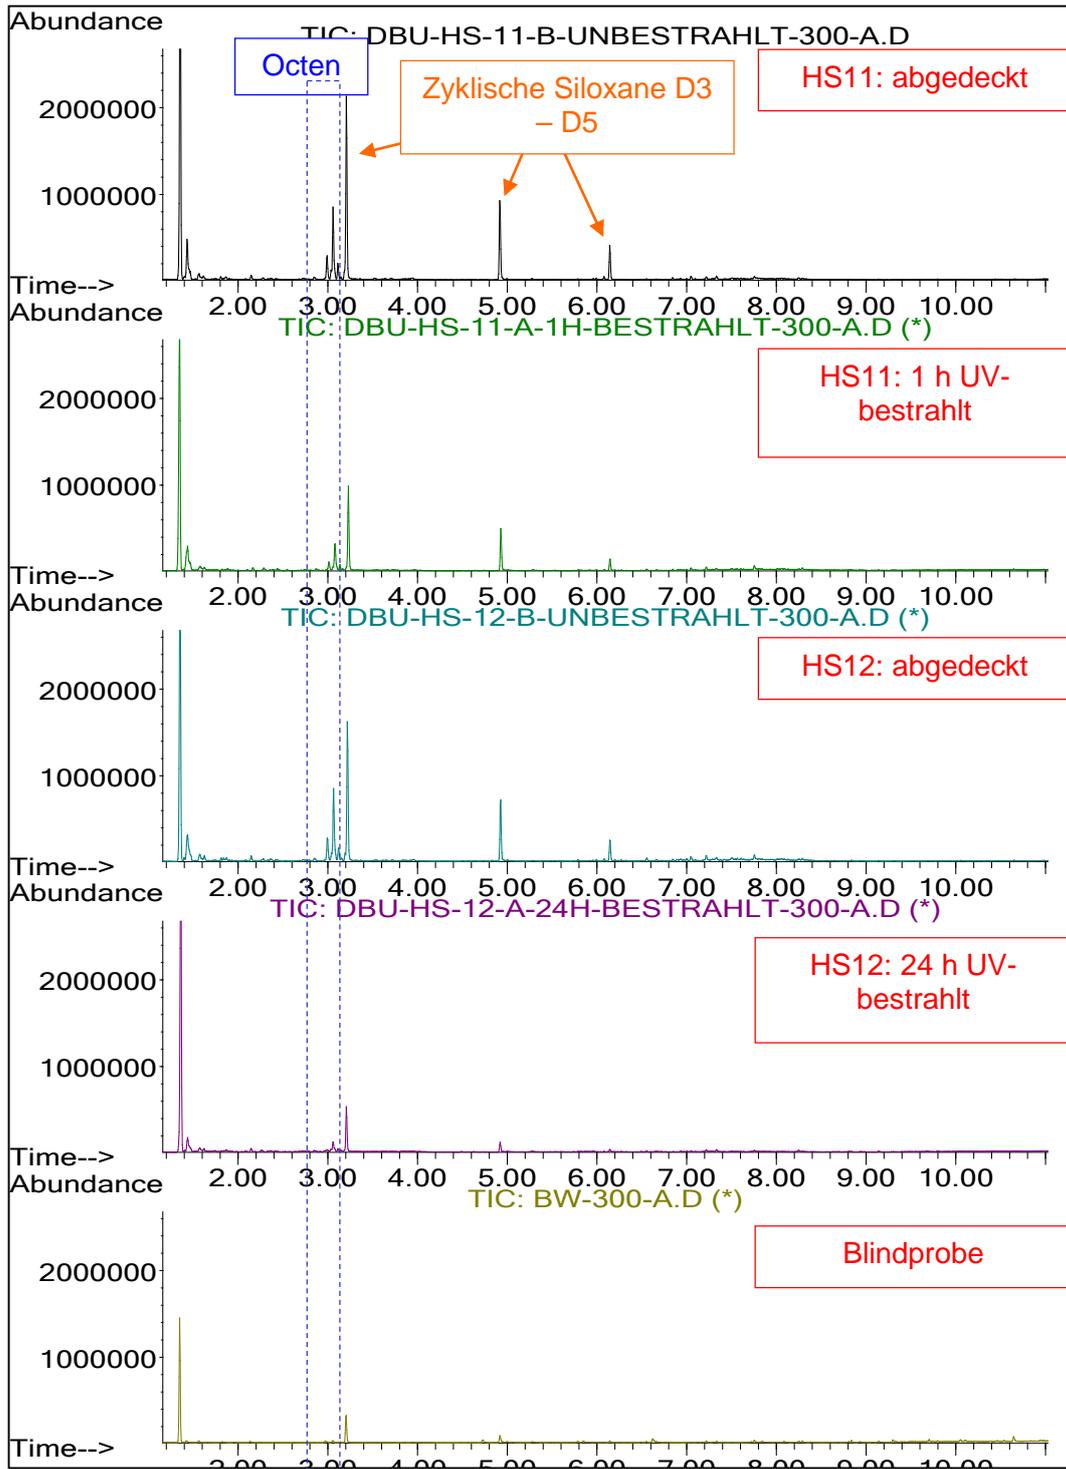
Abb. 24 GC-MS Totalionen chromatogramme von bestrahlten und abgedeckten Proben des mit „Funcosil SNL“ behandelten Heilbronner Sandsteins nach Thermodesorption bei 300 °C. Bereits nach 1 h UV-Bestrahlung (Mitteldruckstrahler) ist bereits eine erste Reduzierung des Hydrophobierungsmittels erkennbar, und nach 24 h Bestrahlzeit von der Blindprobe nicht mehr sicher zu unterscheiden. Bericht Nr. 1605068 von Dr. Hartmann vom 27.6.2016, Anhang 2.3.
