DBU-Förderprojekt Az. 31540/01

## **Evaluierung und modellhafte Anwendung von harten UV-Strahlern zum Abbau von Althydrophobierungen auf Silikonbasis**

### **Teil 2: Anhang** (Version 2)

## **Teilbericht AeDis, Albert Kieferle**

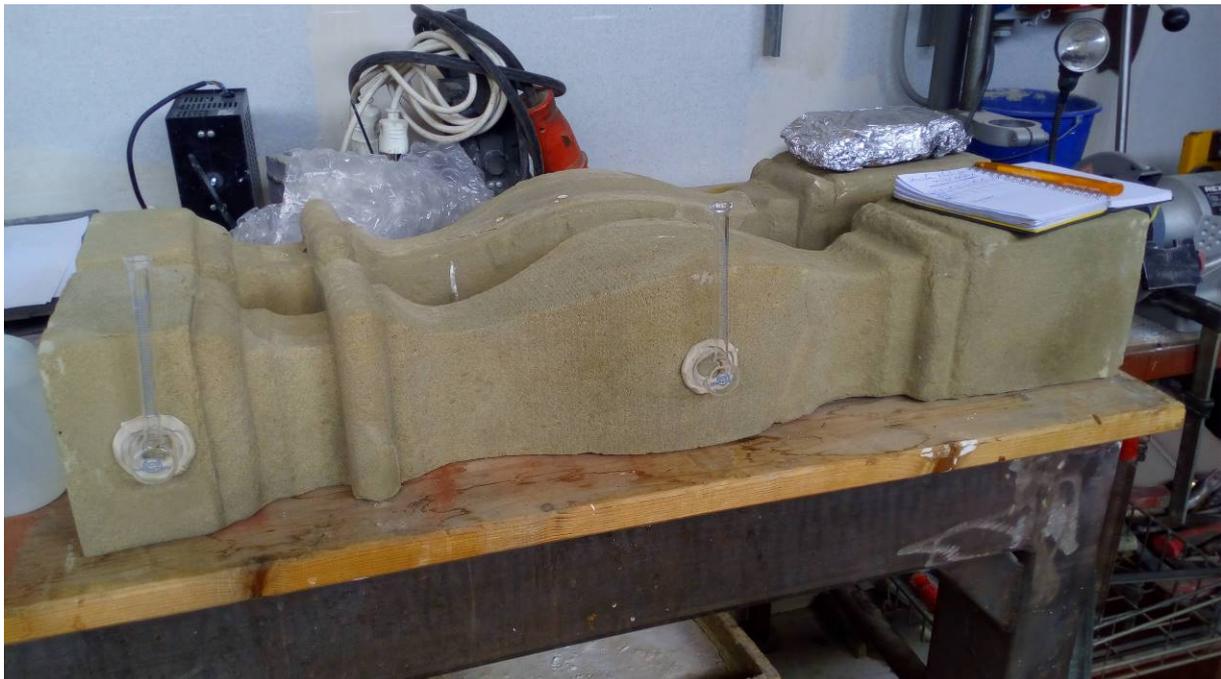
Die Thermische Reduktion wurde mittels Dampfsauger durchgeführt. Die Erwartung war, dass die hydrophoben Reste womöglich etwas plastischer würden oder durch die Hitze umgesetzte Bestandteile womöglich sogar lösen könnten und durch das Absaugen entfernt würden. Die Einwirkdauer wurde möglichst lange gewählt, ohne dass sich die Proben so weit aufheizen konnten, dass Schäden zu befürchten waren. Die Versuche führten an den stärker gealterten Proben aus Neuenstein zu einer deutlich verbesserten Benetzbarkeit der Oberfläche, Messungen mit dem Karstensen Prüfrohre gaben aber nur eine eher marginale Verbesserung. Grundsätzlich scheint das Verfahren eine gewisse Reduktion herbeiführen zu können, die jedoch – zumindest in der untersuchten Variante – nicht ausreichend ist. Eine Wiederholung der Reinigung führte kaum noch zu besseren Ergebnissen. Am Sockel in Bernhardsweiler konnten keine Verbesserungen nachgewiesen werden.

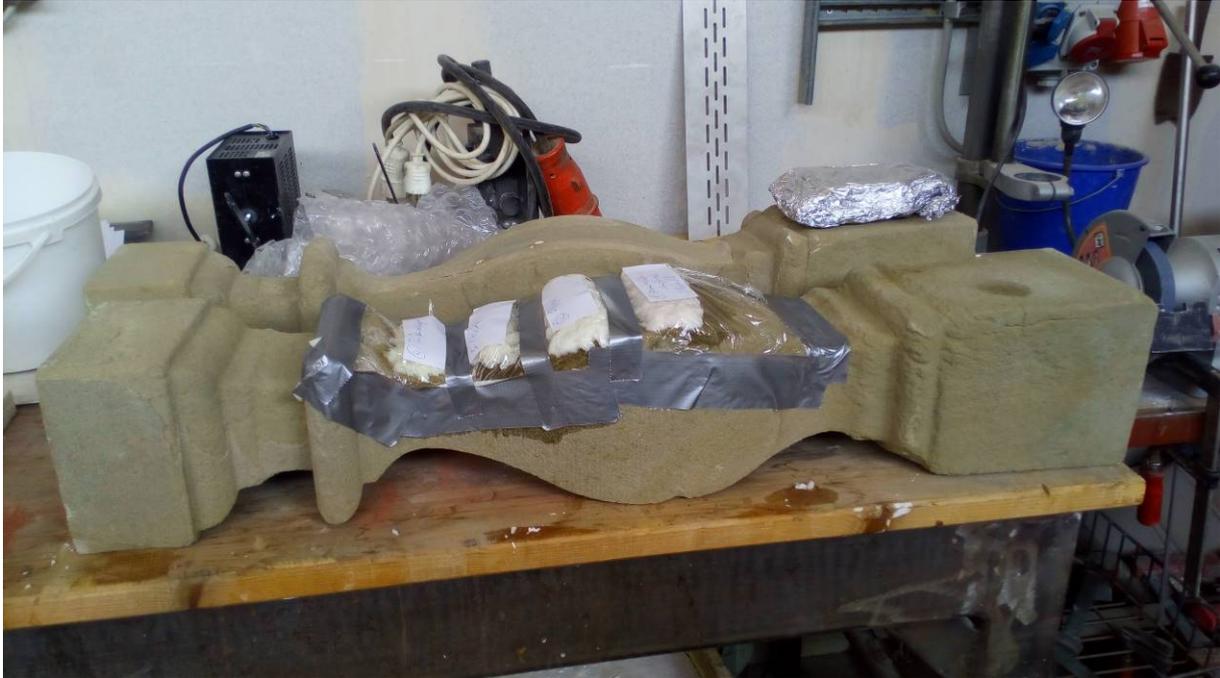
Eine Reihe von Tensiden und Bioziden wurden an Musterflächen in Bernhardsweiler und an Probestücken aus Neuenstein angewendet. In Bernhardsweiler wurde eine bautypische Anwendung mit recht kurzer Einwirkzeit durchgeführt, was zu geringen Ergebnissen geführt hat. Dieselben Materialien wurden an Balustern aus Neuenstein, allerdings mit einer möglichst langen Einwirkzeit angewendet. Die Einwirkzeit wurde dadurch verlängert, dass sie mit Hilfe von Kompressen appliziert wurden. Hier wurde eine sehr gute Benetzbarkeit der Oberfläche beobachtet. Messungen mit dem Karstenschen Prüfröhrchen ergaben bei einem Teil der Reiniger deutliche Verbesserungen der Wasseraufnahme. Das Ergebnis kann auf einer echten Reduktion der Hydrophobierung beruhen, oder auf einem Überbrücken der Hydrophobie durch Tenside beruhen, was hier nicht mehr untersucht werden konnte.

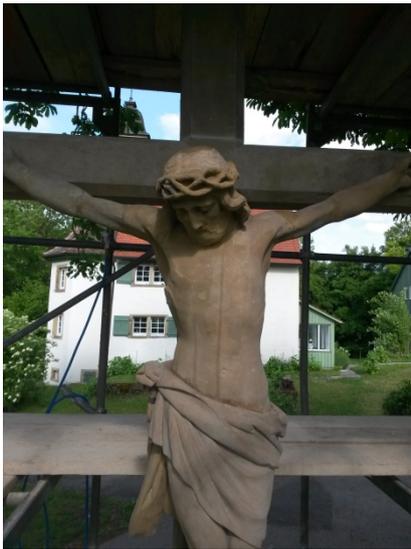
Im Zuge der Maßnahmenvorbereitung und der Restaurierungsarbeiten in den Jahren 2008 bzw. 2014 wurden hydrophobe Bereiche an der Marienskulptur, am Corpus und am Kreuzstamm beobachtet. Die Hydrophobierung war 2014 nur noch in geringem Umfang vorhanden und sehr fleckig. Eine Durchsicht im Dezember 2014 vom Gerüst aus ergab eine nur noch in sehr geringem Umfang erhaltene Hydrophobierung.

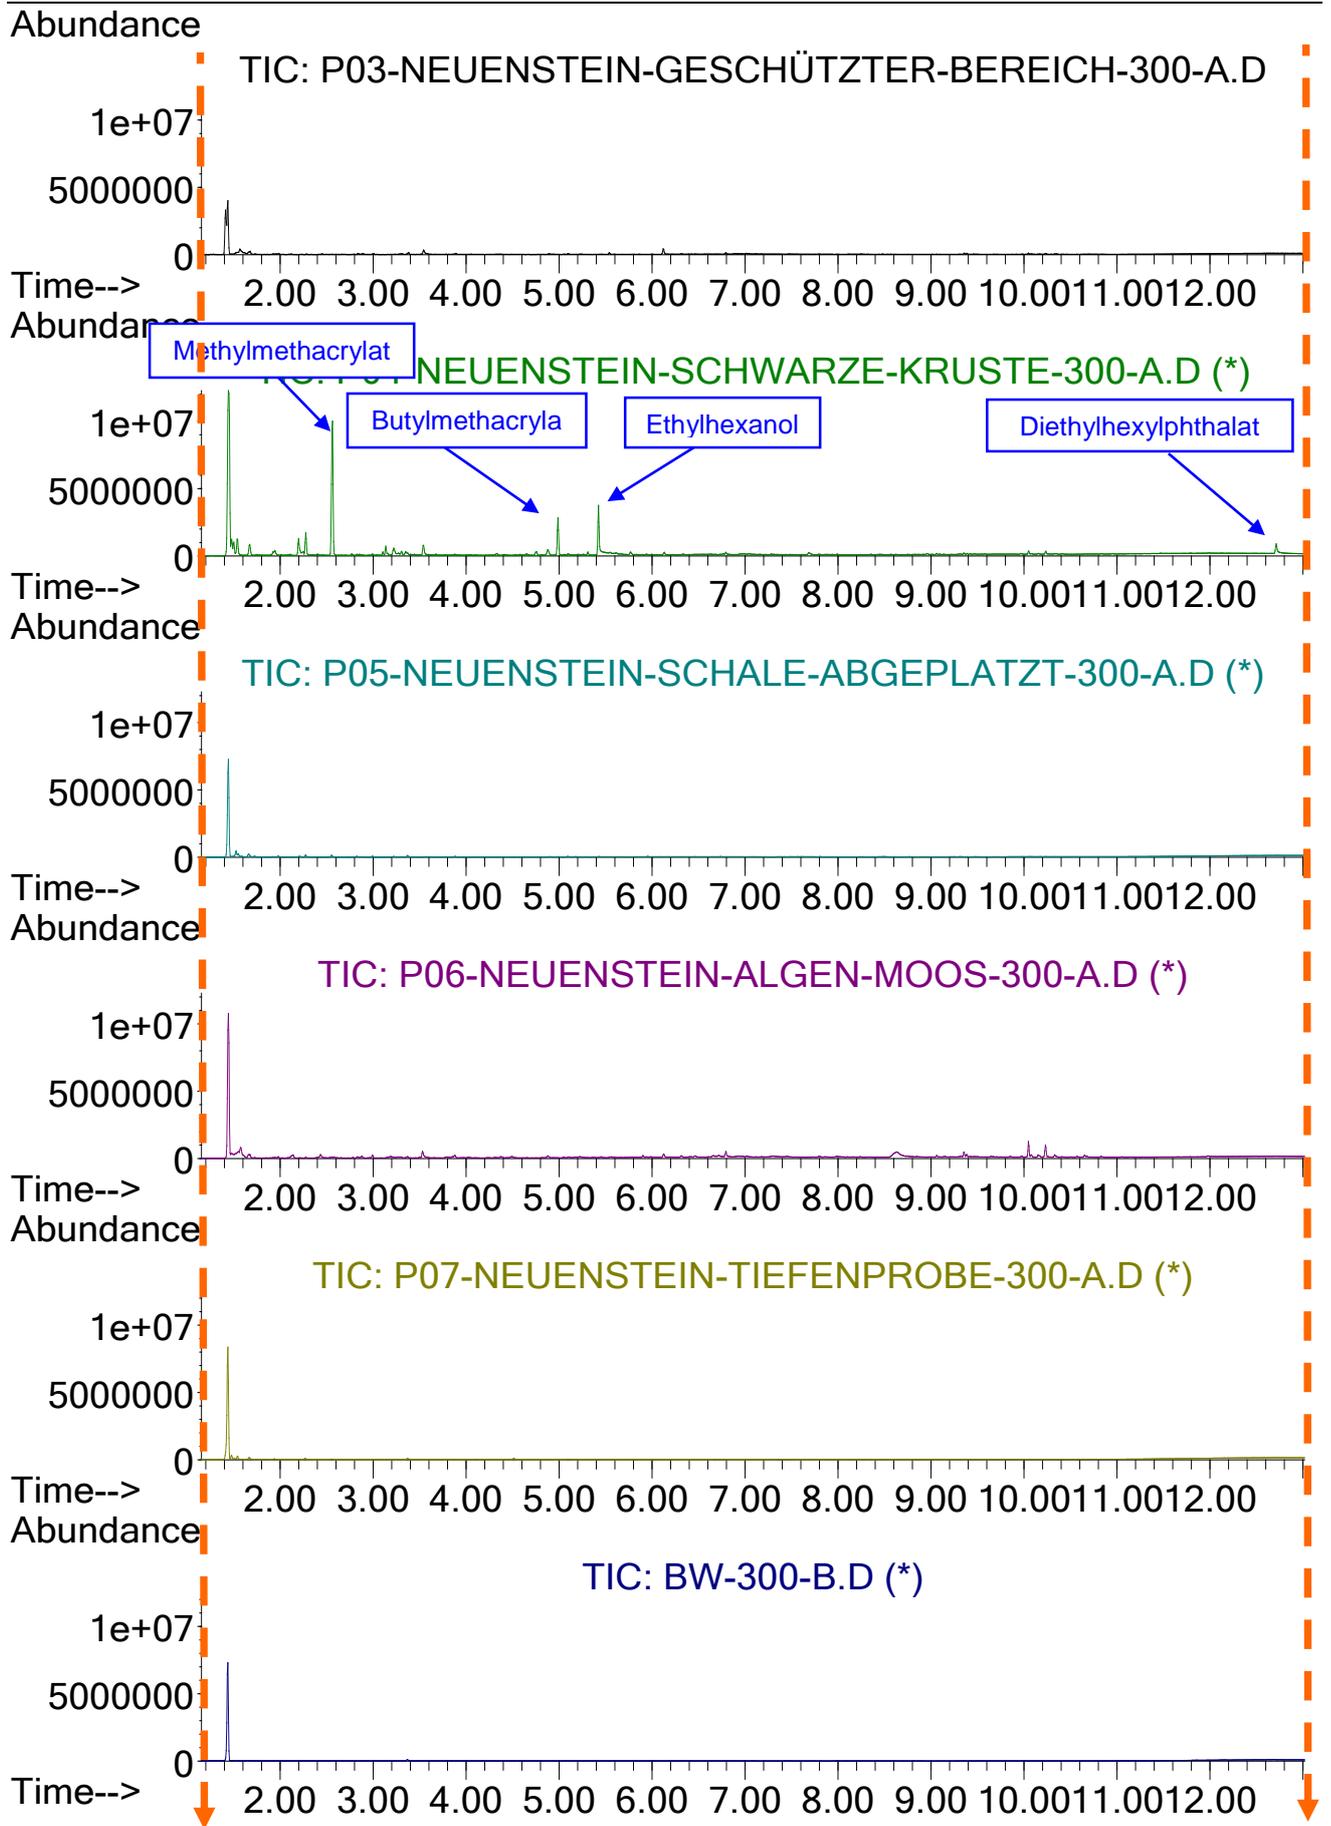
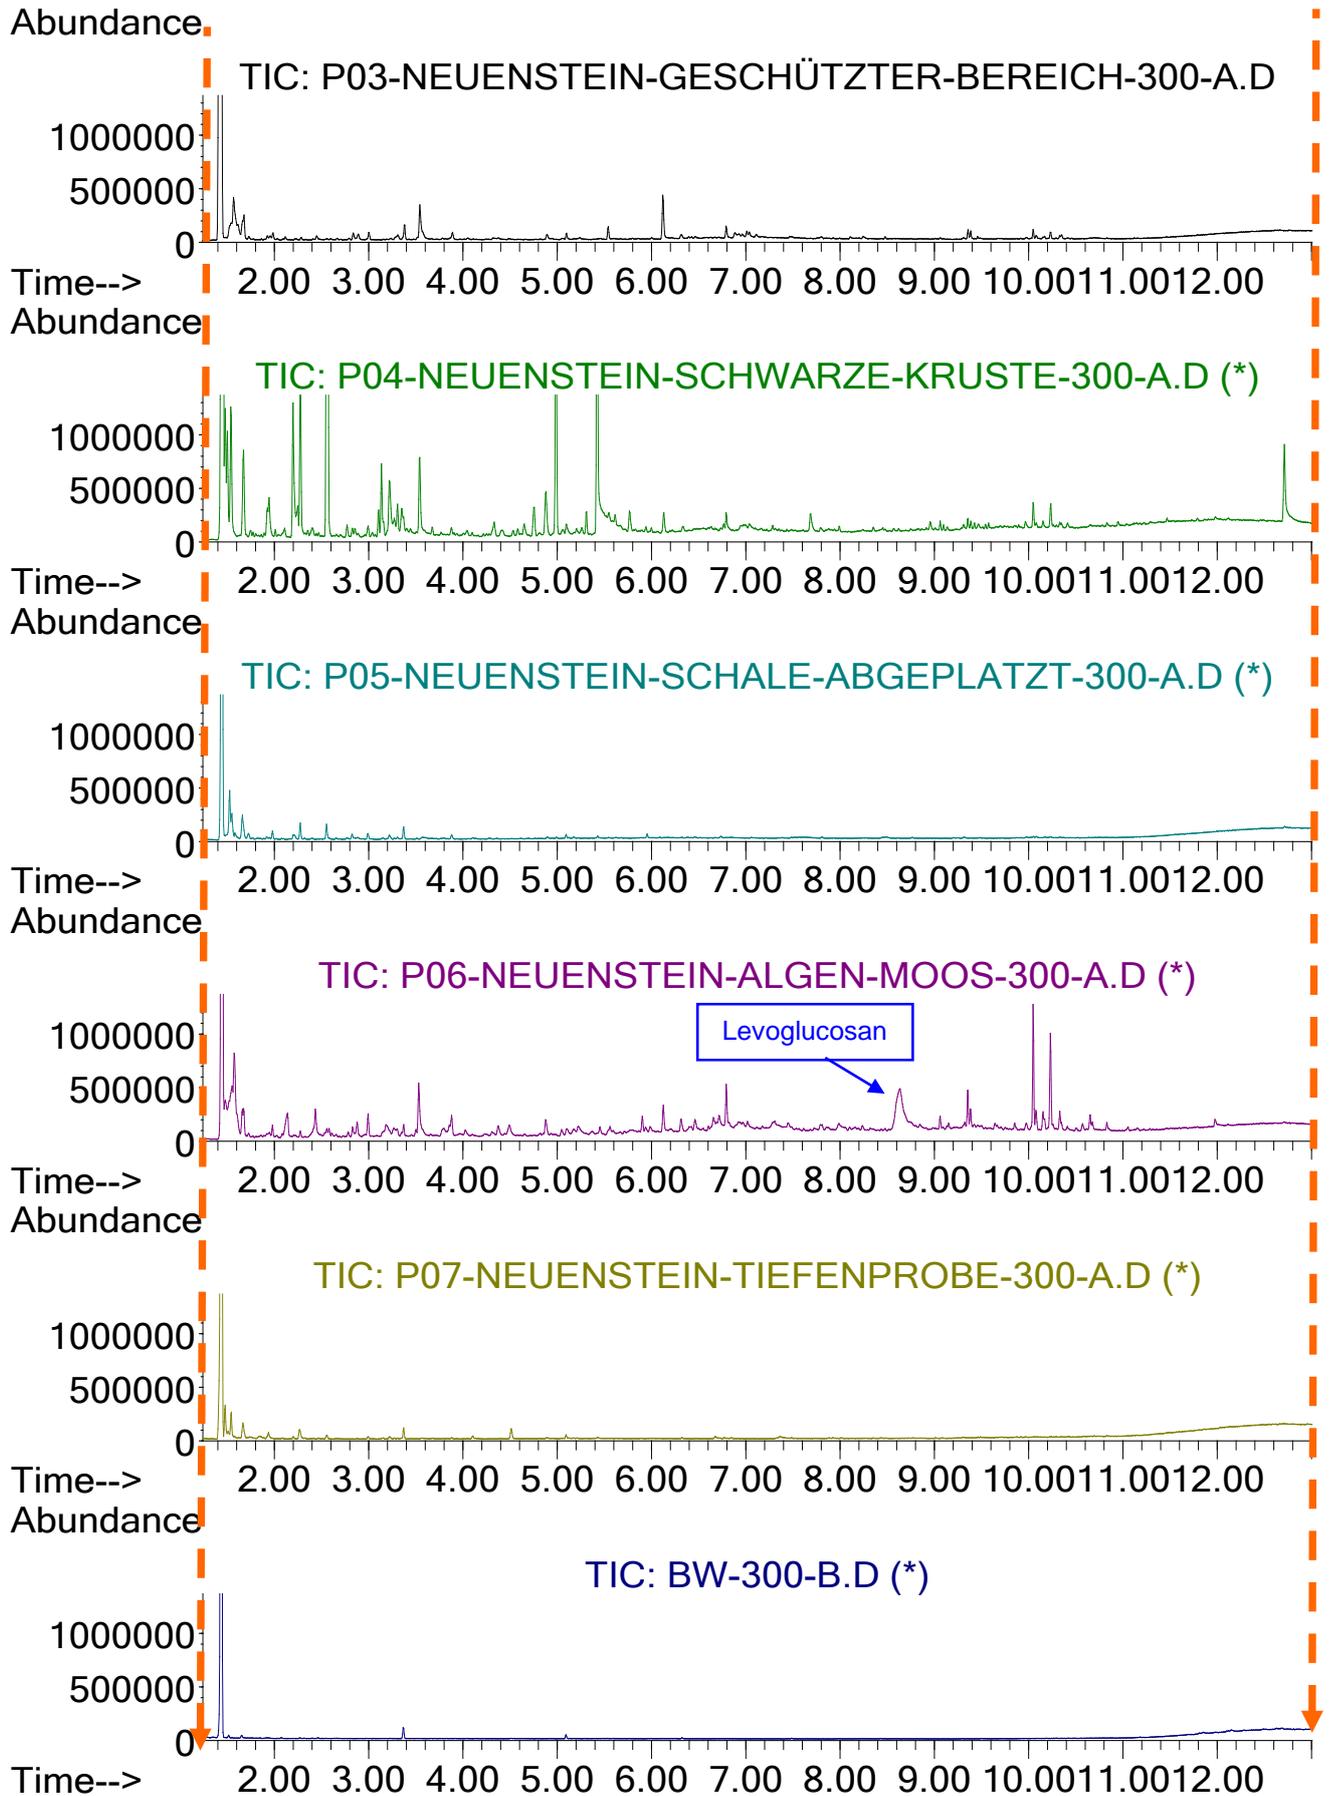
**Abb. 1:** Vergleich der Totalionenchromatogramme der Steinproben von der Kirche Neuenstein nach Thermodesorption bei 300°C (Seite 2: vergrößerte Darstellung)

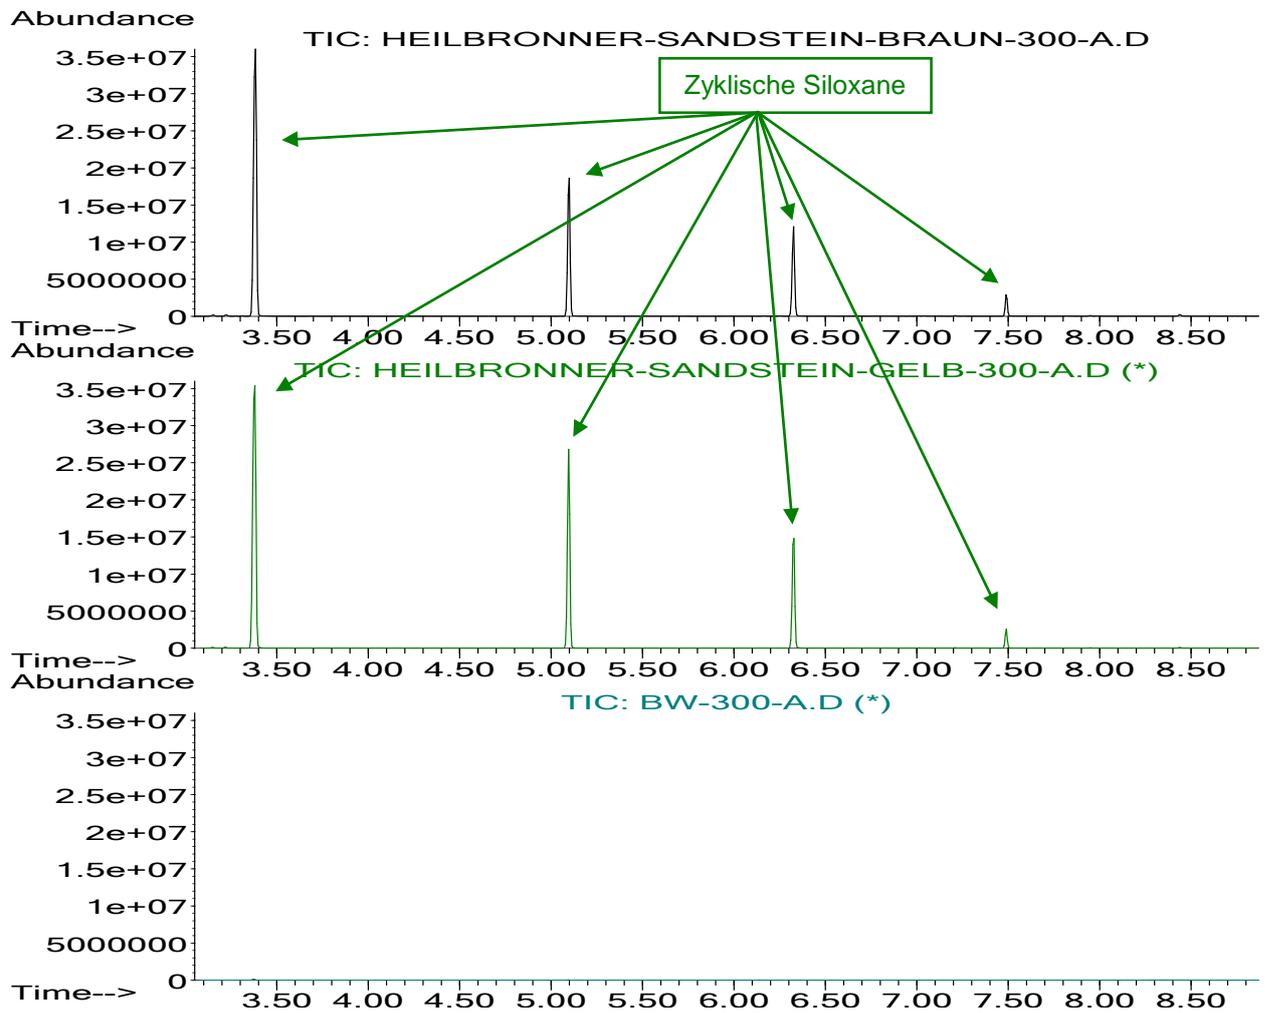
**Abb. 2:** Totalionenchromatogramme der Heilbronner Sandsteinproben und einer Blindprobe nach Thermodesorption bei 300°C

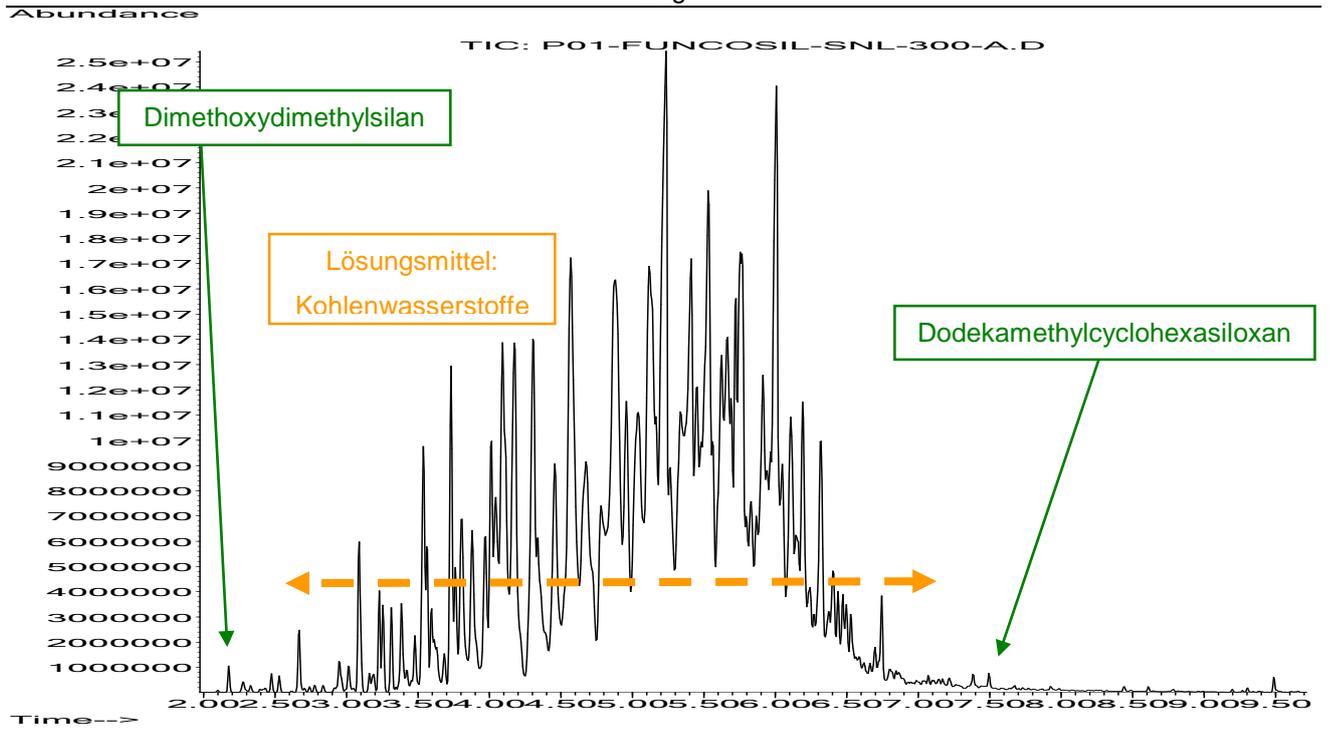
Abb. 3: Totalionenchromatogramm der Referenzprobe „PO Fucosil SNL“ nach Thermodesorption bei 300°C

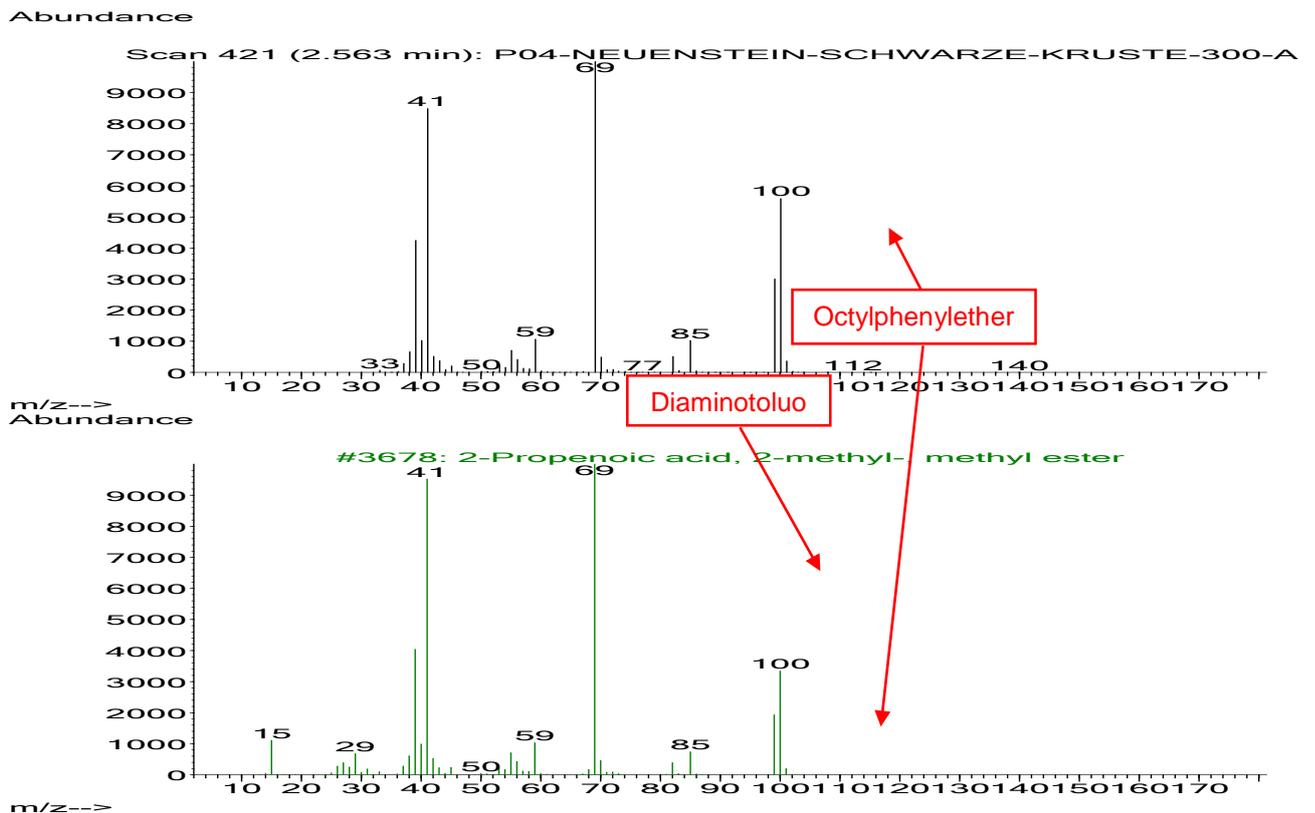
Abb. 4: Sandstein Neuenstein: MS-Identifizierung Peak 2,56 min als Methylmethacrylat

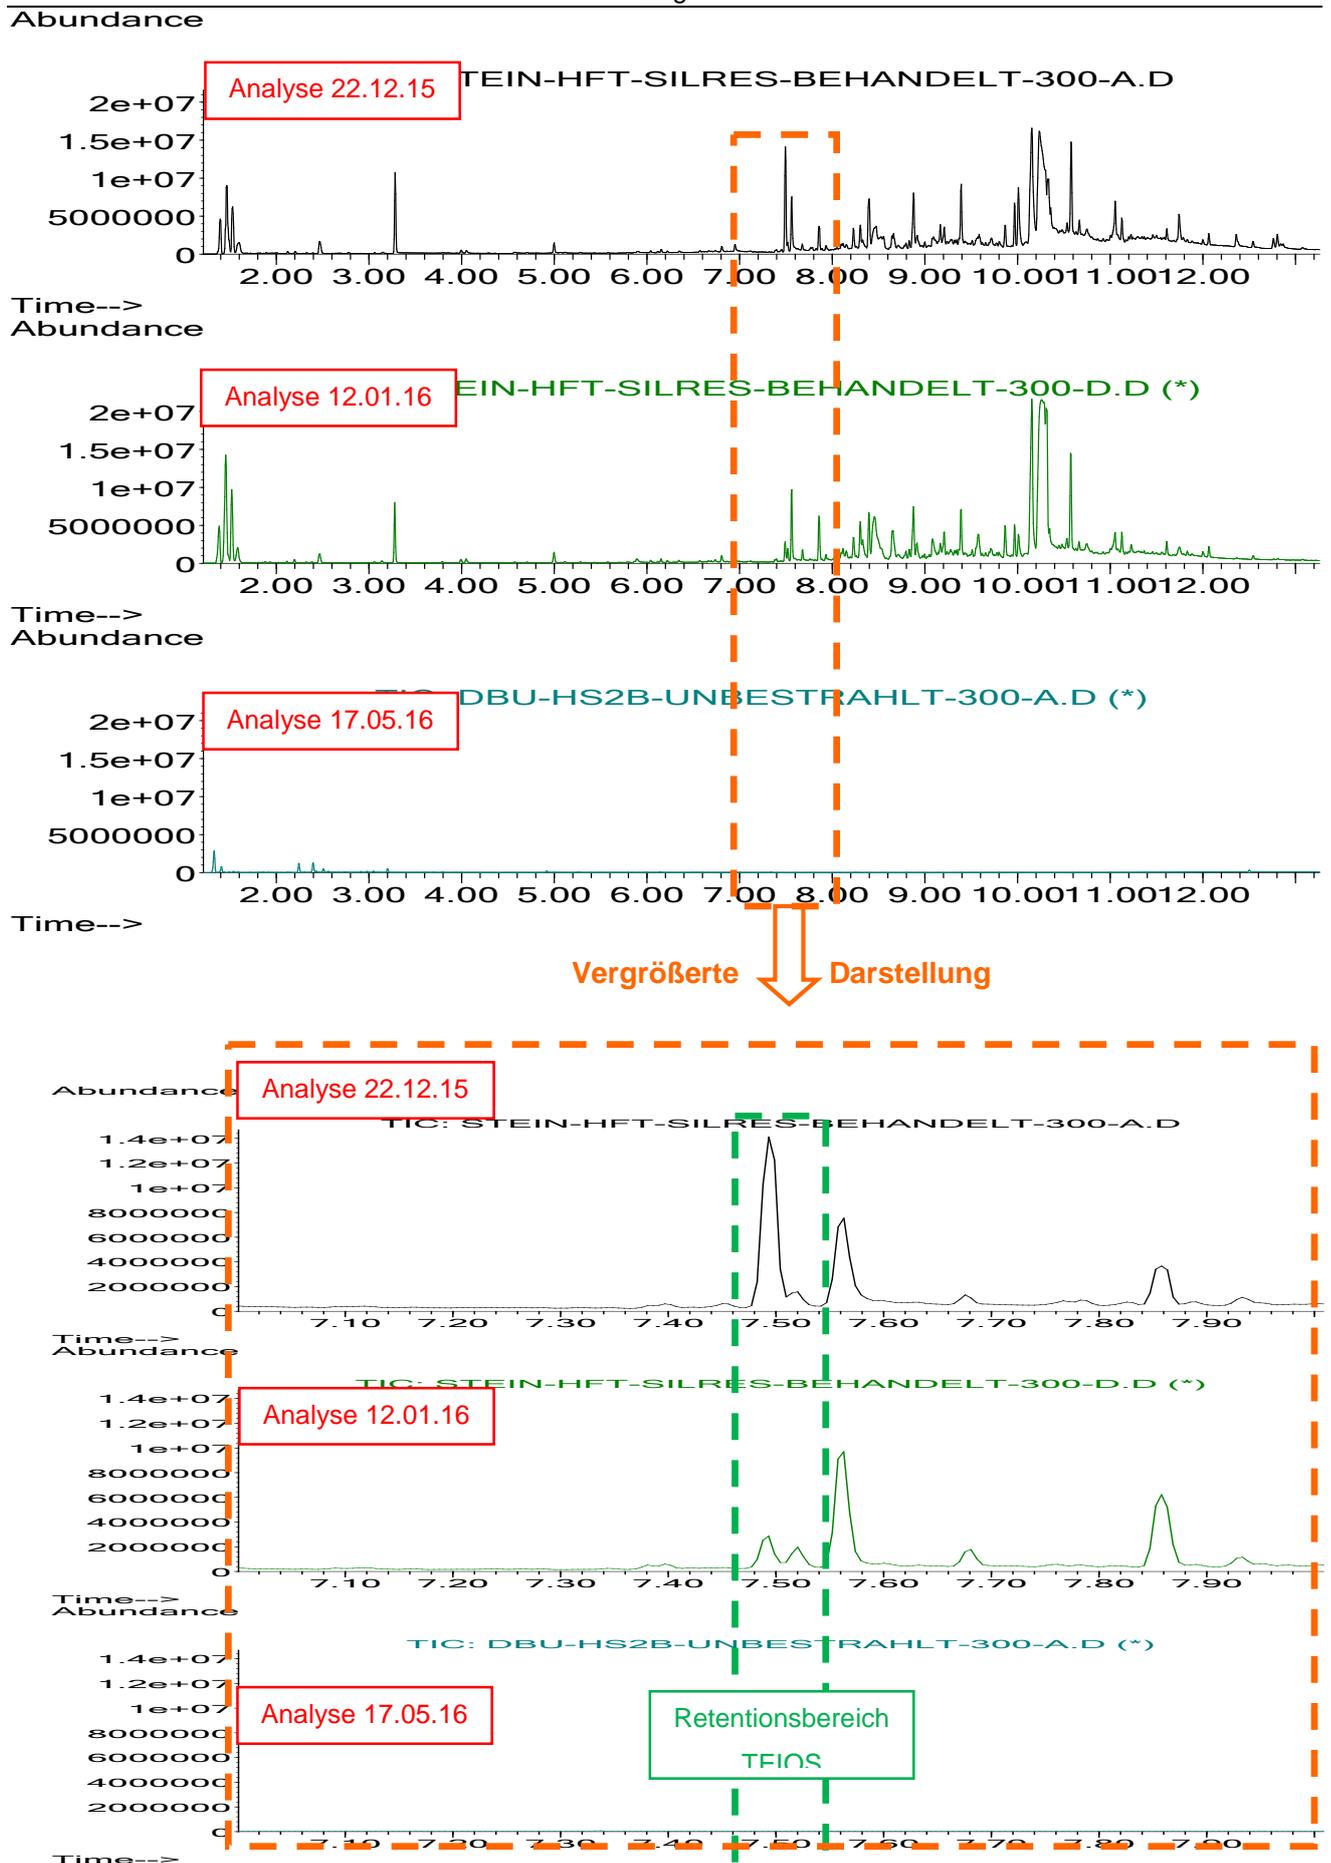
Abb. 2: Totalionenchromatogramme des mit SILRES BS1701 behandelten Heilbronner Sandstein (HS nach Probenahme zu verschiedenen Zeitpunkten und Thermodesorption bei 300°C

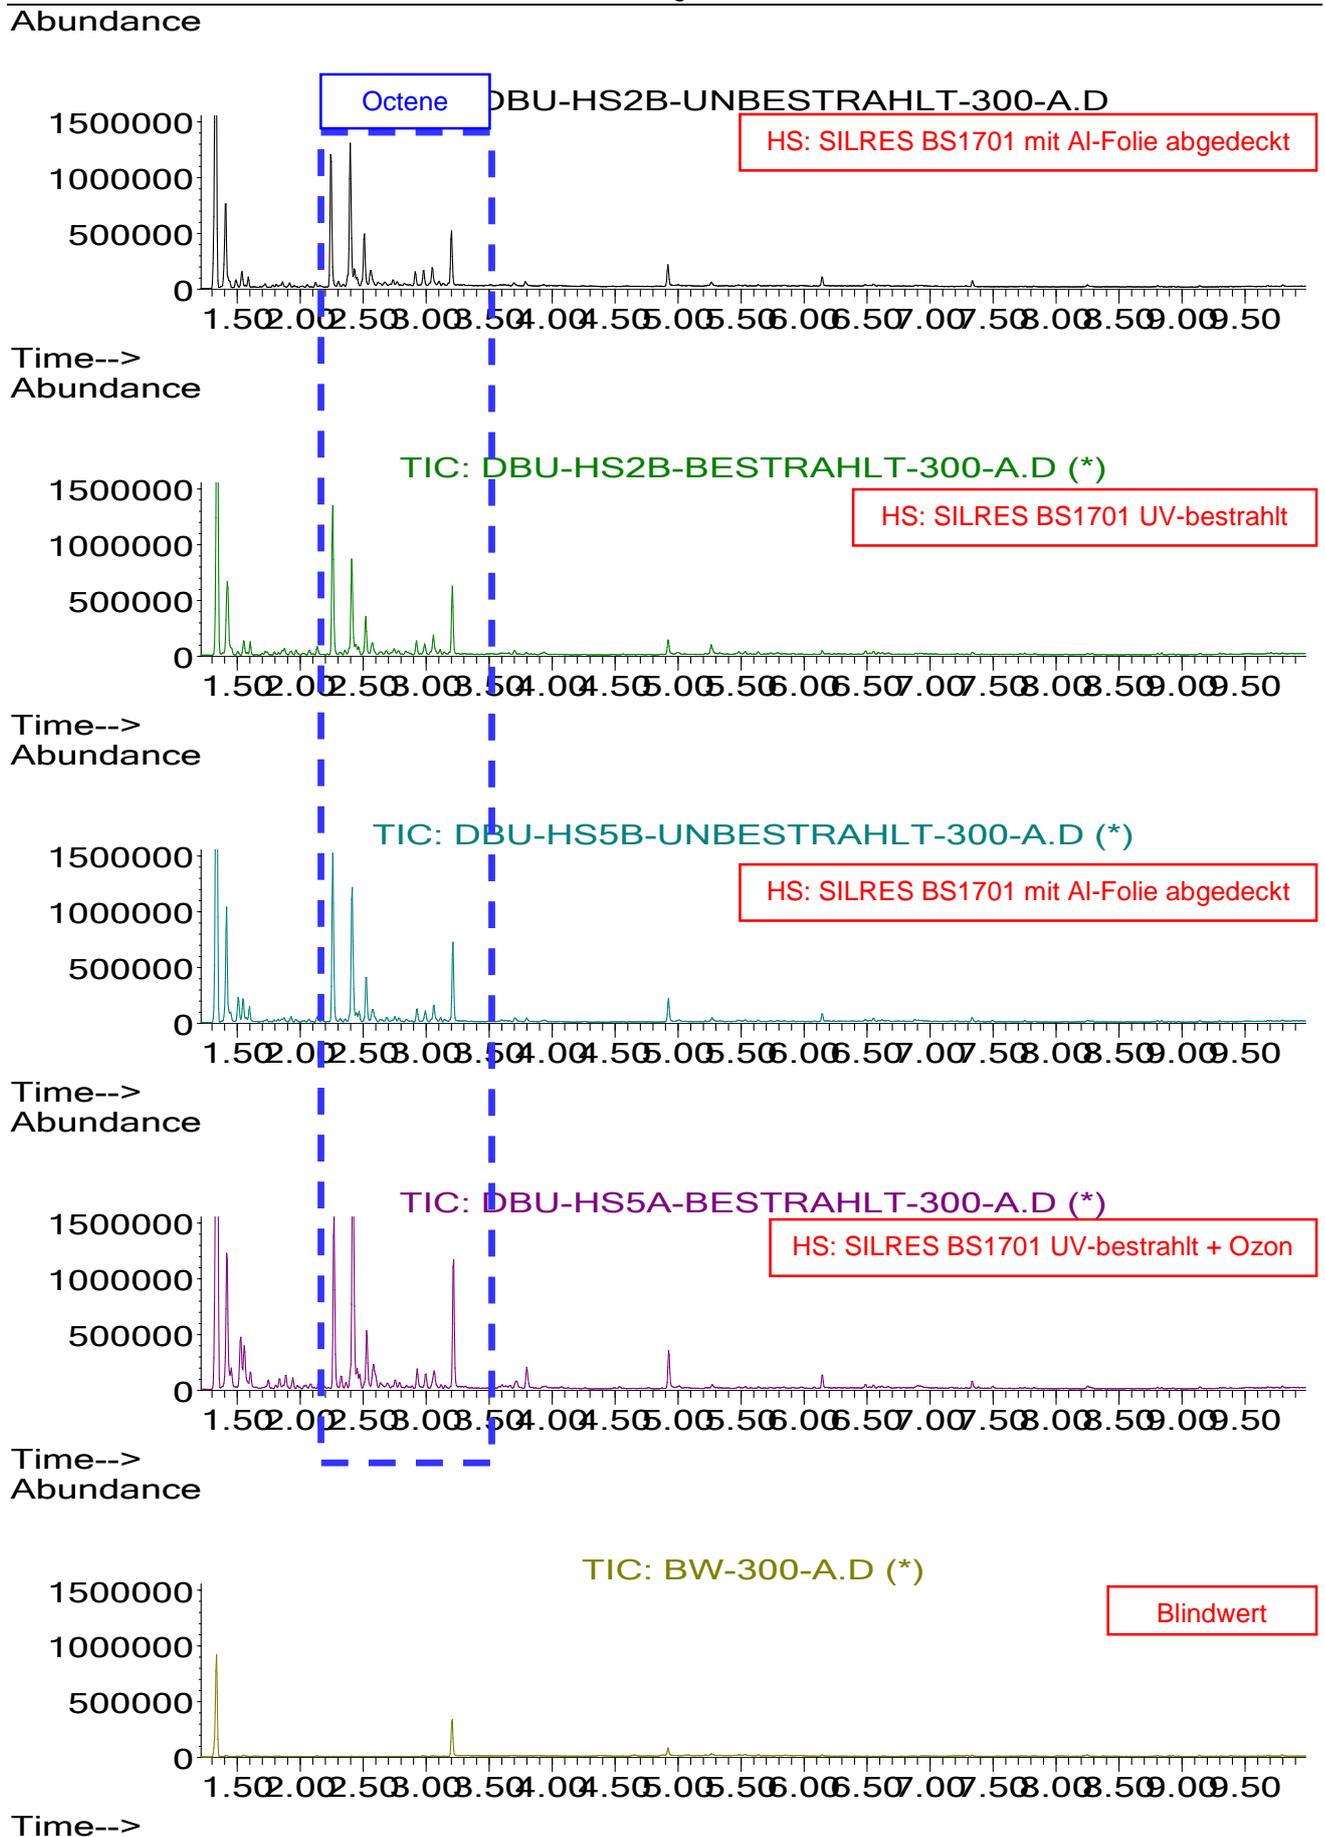
Abb. 3: Totalionenchromatogramme des mit SILRES BS 1701 behandelten Heilbronner Sandsteins und Bestrahlung mit UV-Licht nach Thermodesorption bei 300°C

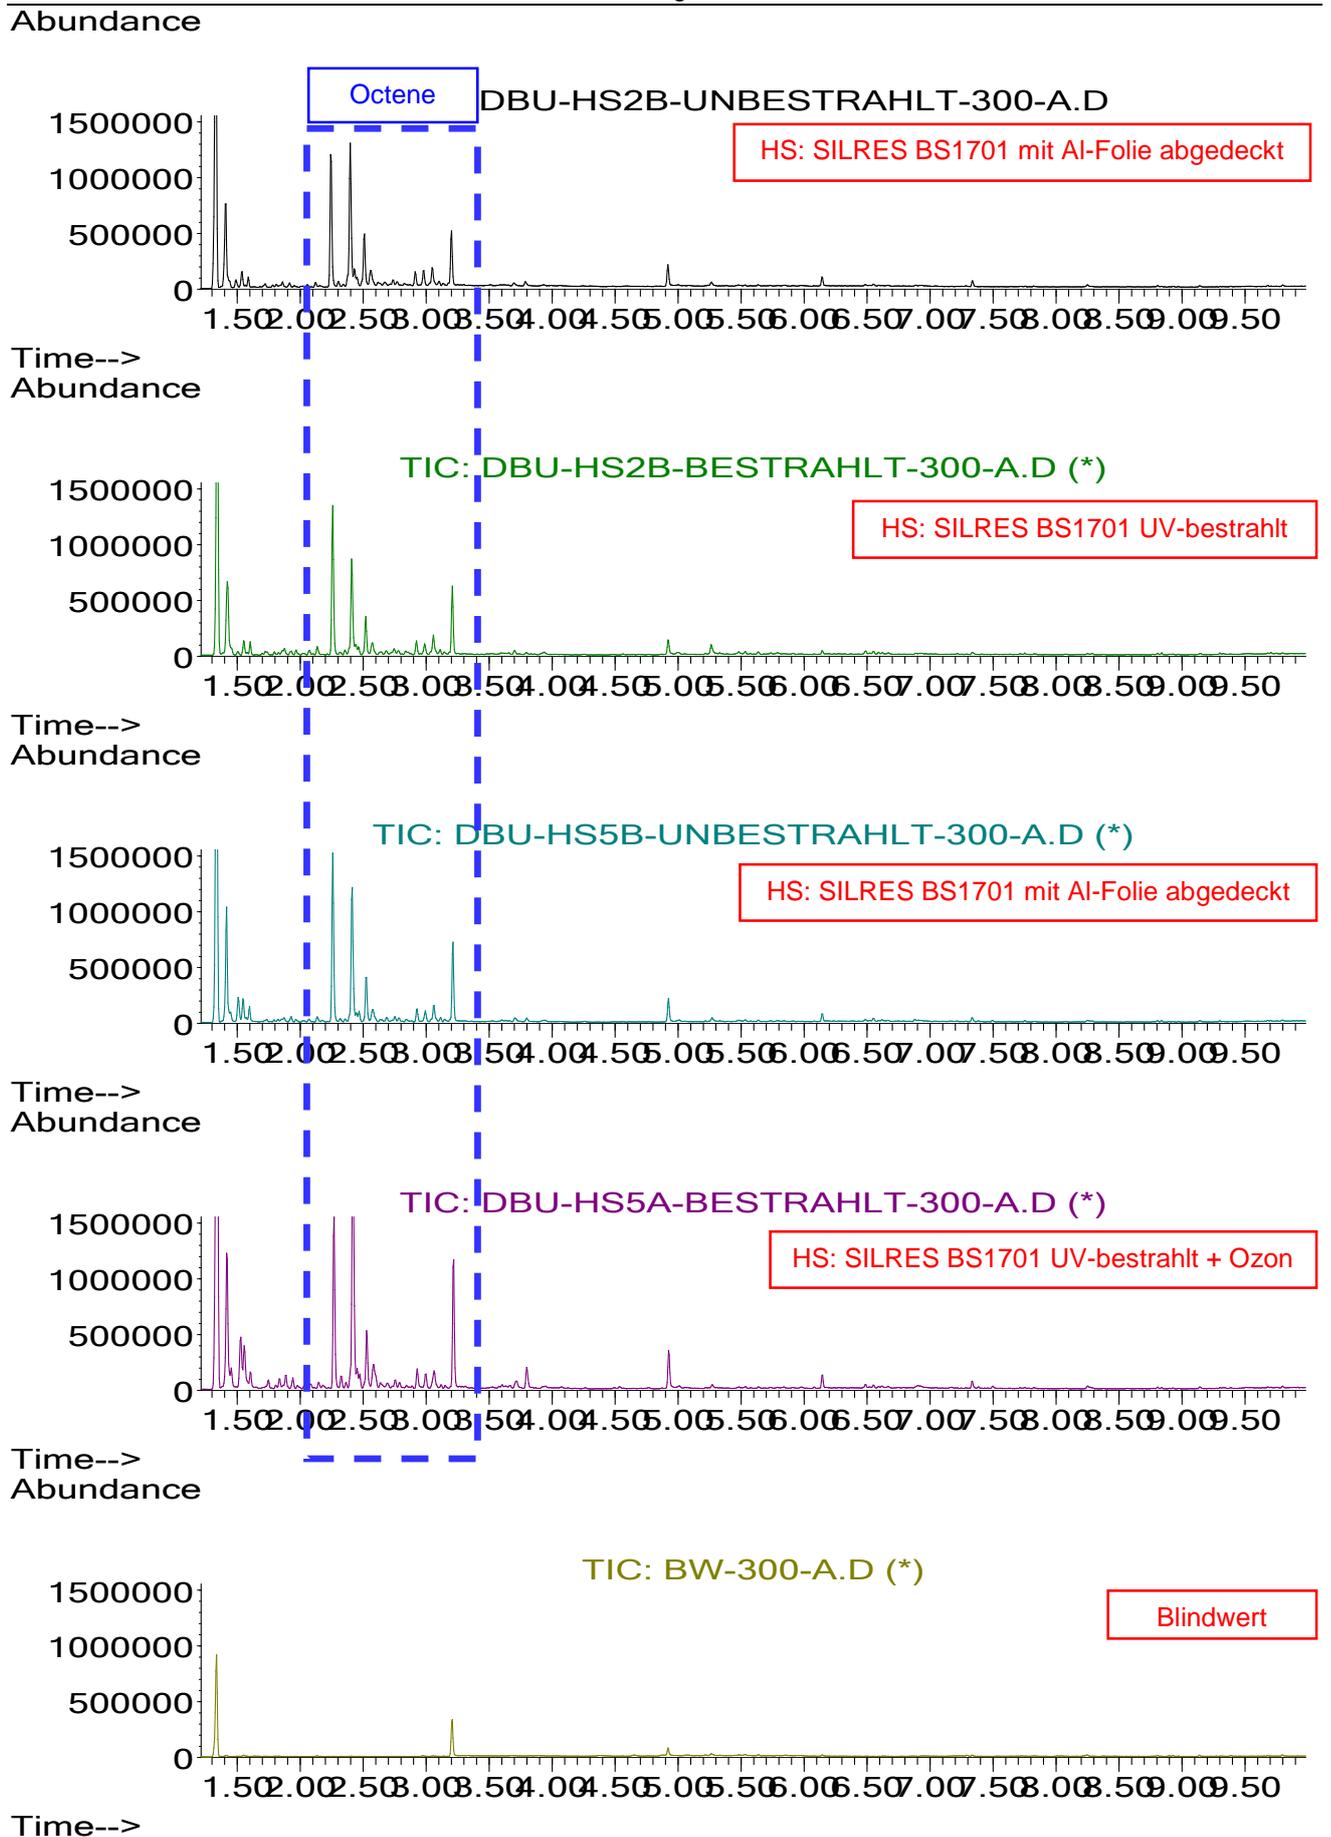
Abb. 4: Totalionenchromatogramme des mit SILRES BS 1701 behandelten Heilbronner Sandsteins und Bestrahlung mit UV-Licht nach Pyrolyse bei 550°C

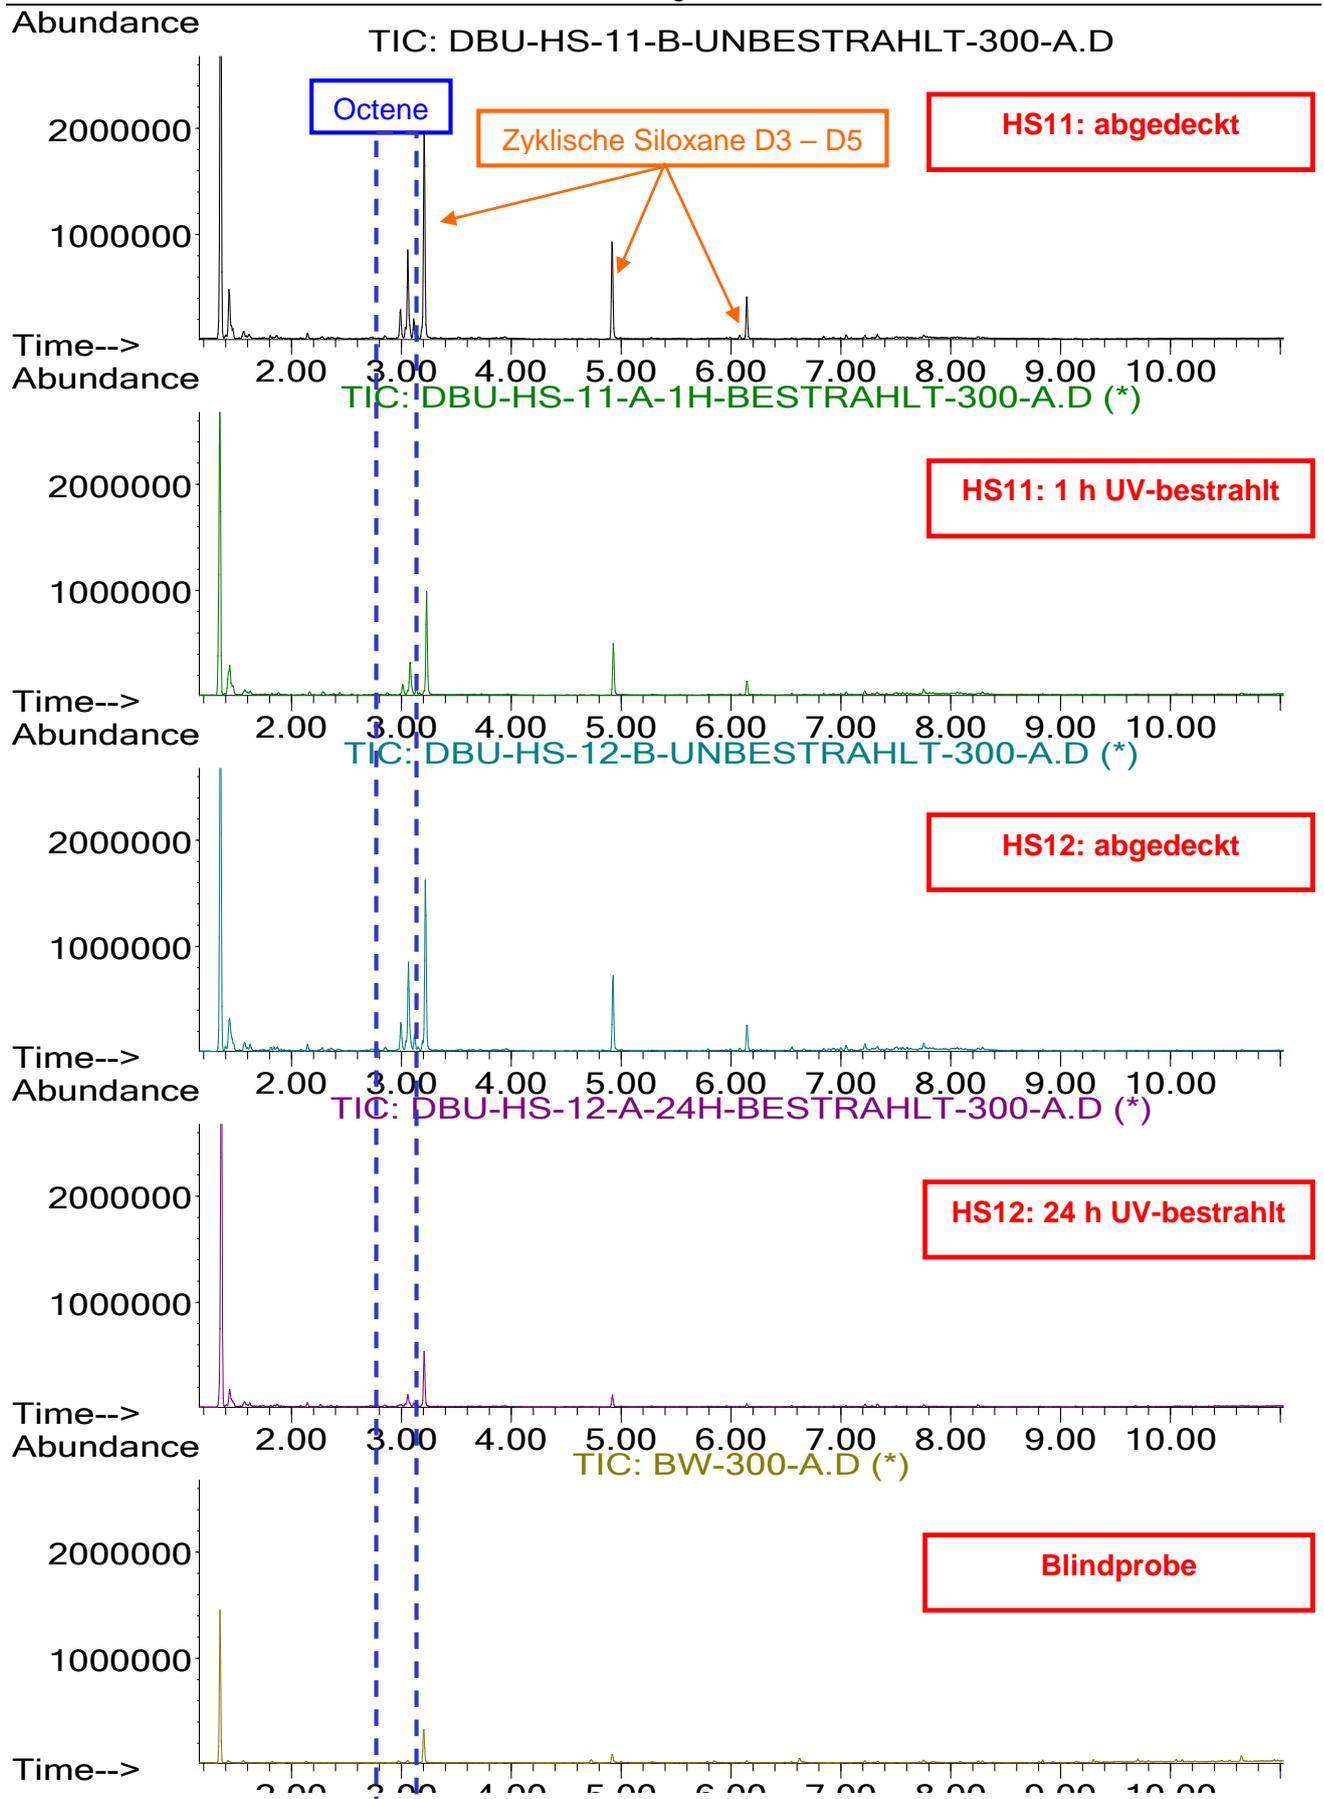
Abb. 2: Totalionenchromatogramme von bestrahlten und abgedeckten Proben des mit „Funcosil SNL“ behandelten Heilbronner Sandsteins nach Thermodesorption bei 300°C

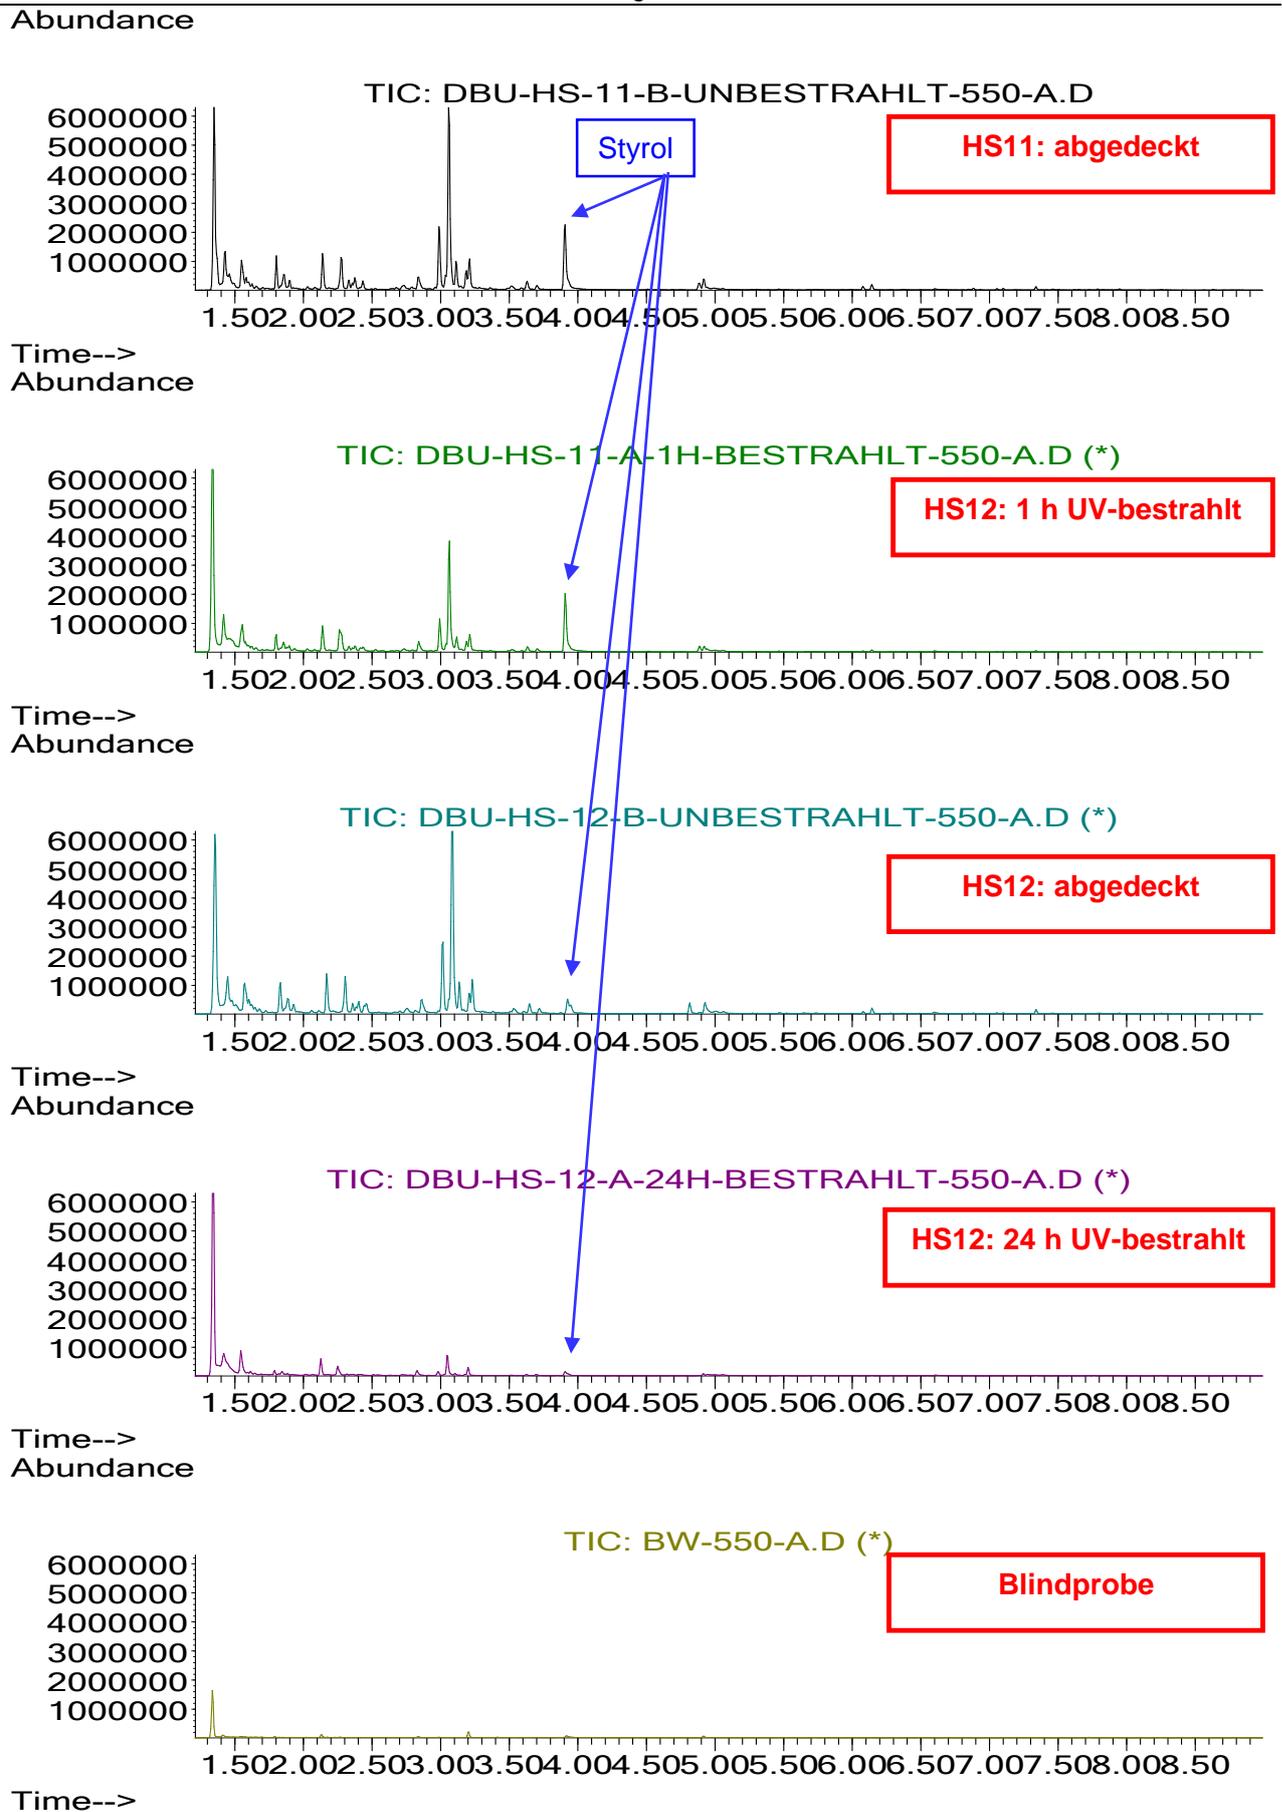
Abb. 3: Totalionenchromatogramme von bestrahlten und abgedeckten Proben des mit „Funcosil SNL“ behandelten Heilbronner Sandsteins nach Pyrolyse bei 550°C
