DBU-Förderprojekt Az. 31540/01

## **Evaluierung und modellhafte Anwendung von harten UV-Strahlern zum Abbau von Althydrophobierungen auf Silikonbasis**

### **Teil 2: Anhang** (Version 2)

## **Teilbericht AeDis, Albert Kieferle**

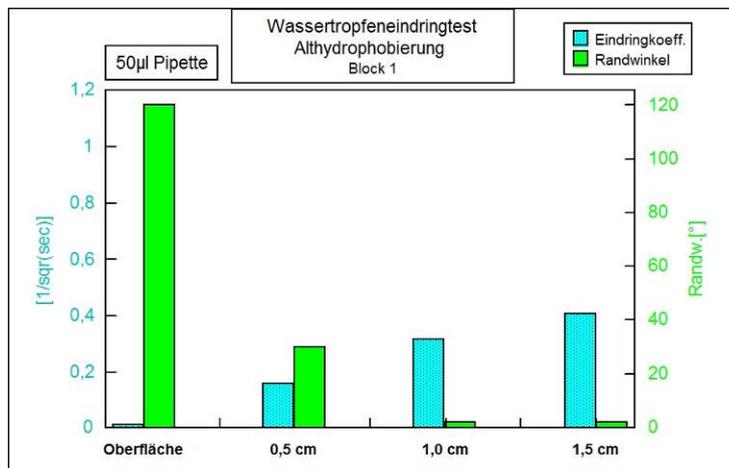
**Abbildung 5** Wassertropfeneindringzeit (blau) und Kontaktrandwinkel im Querbruch. Frische Hydrophobierung (Heilbronner Schilfsandstein).

Im Tiefenprofil (Abb. 5) zeigt sich bereits erwartungsgemäß, dass die Wirkungstiefe im engen Schilfsandsteingefüge nur wenige Millimeter beträgt, da das Wirkstoffmolekül zu groß ist, um effizient in das enge Porengefüge des Schilfsandsteins eindringen zu können. In 5 mm Tiefe ist die Wirkung gerade noch nachweisbar, in 10 mm Tiefe nicht mehr vorhanden.

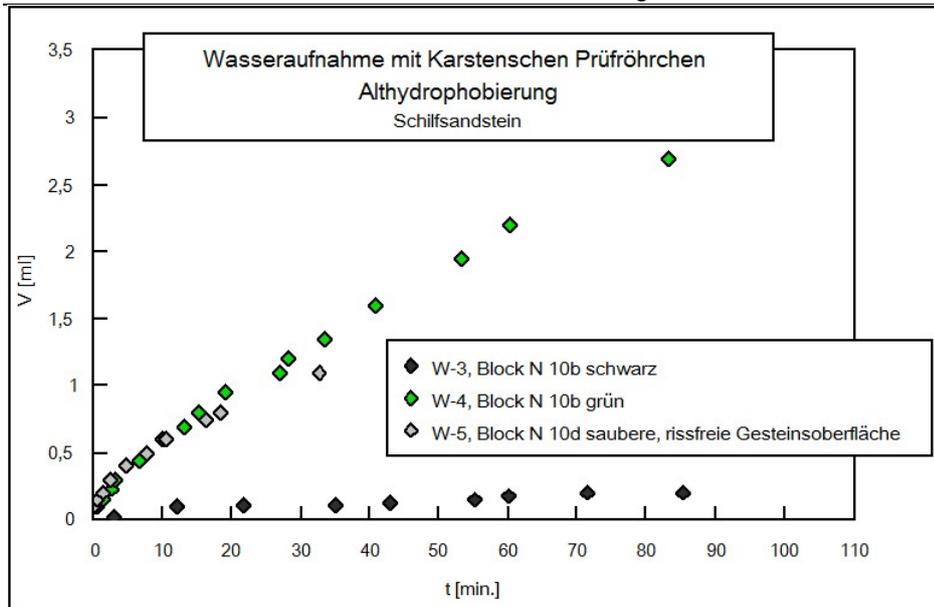
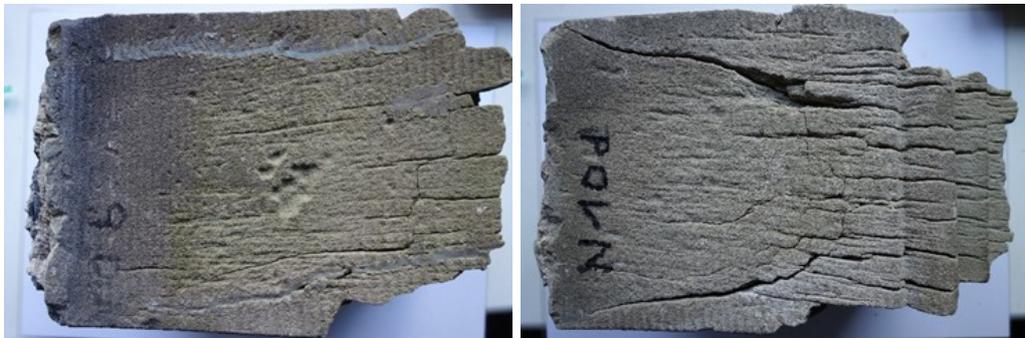
Abbildung 6: Wasseraufnahmemessung nach Karsten auf gealterter Hydrophobierung (Schilfsandstein, Kirche Neuenstein).

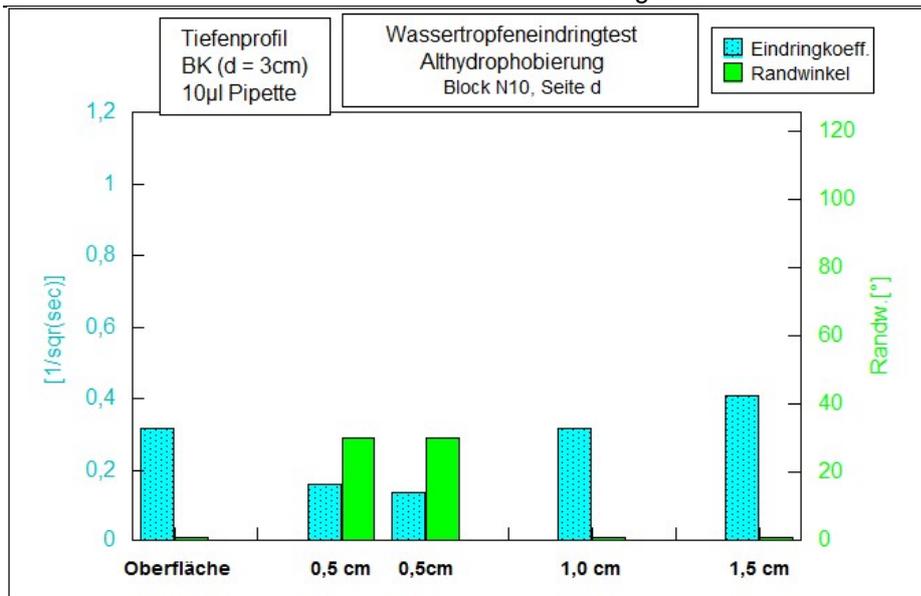
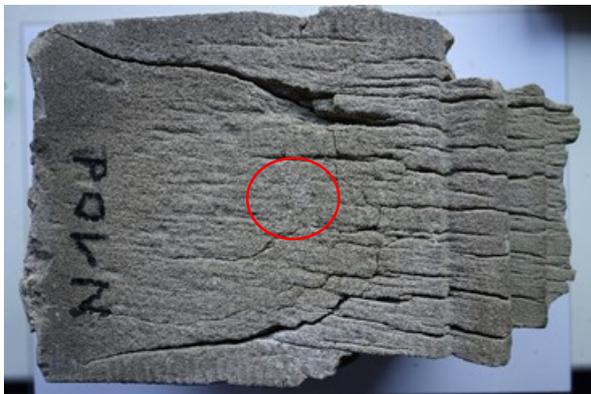
Abbildung 7: Wassertropfeneindringzeit (blau) und Kontaktrandwinkel im Querbruch (Bohrkernentnahme an roter Markierung). Gealterte Hydrophobierung (Schilfsandstein, Kirche Neuenstein).

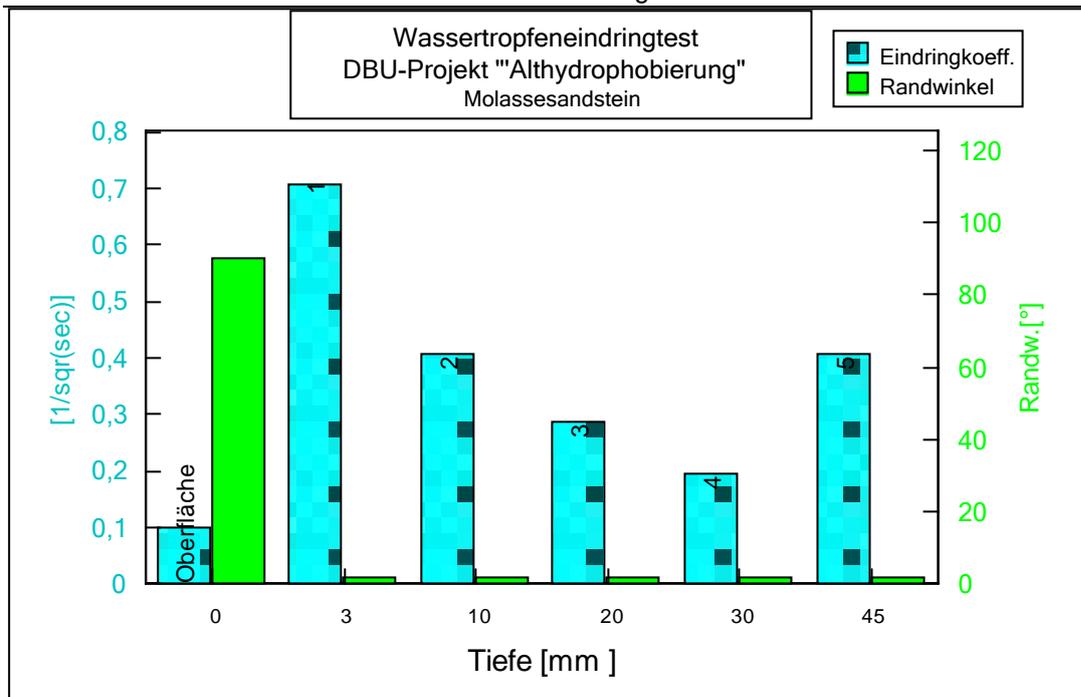
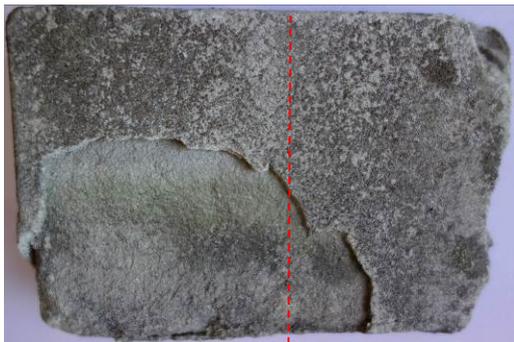
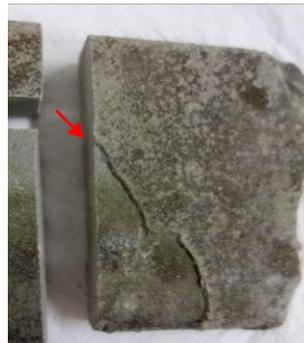
**Abbildung 8: Wassertropfeneindringzeit (blau) und Kontaktrandwinkel im Querbruch (Trennschnitt an roter Markierung, Pfeil = Meßfläche). Gealterte Hydrophobierung (Molassesandstein, Altes Rathaus in Wangen).**

Ein Folgeschaden durch eine Hydrophobierungsmaßnahme dokumentiert sich aus dem Benetzungstest im Tiefenprofil einer Probe aus Molassesandstein vom Alten Rathaus in Wangen/Allgäu (Abb. 8): hier zeigt sich auf der Oberfläche eine noch intakte, jedoch bereits im Abbau befindliche Hydrophobie. Unmittelbar dahinter steigt die Saugfähigkeit und die Benetzbarkeit stark an. Weiter nach innen hin kommt es zu einer kontinuierlichen Abnahme der Saugfähigkeit (bei gegebener Benetzbarkeit!), das Minimum in ca. 30 mm Tiefe lässt dort eine verwitterungsbedingte Gefügeverdichtung (etwa durch Gips) vermuten, die neben dem auch hier dichten Gefüge ein Vordringen des Hydrophobierungsmittels vollständig verhindert hat. Die erheblich zu geringe Wirkungstiefe führte nach Zutritt von Wasser von innen her zu einer schroffen Diskordanz zwischen einer sehr dünnen, trockenen Oberfläche und einer dahinter liegenden, feuchtegesättigten Zone. Spannungen durch hygrisches Quellen und Frost führten unweigerlich zum festgestellten Schaden.

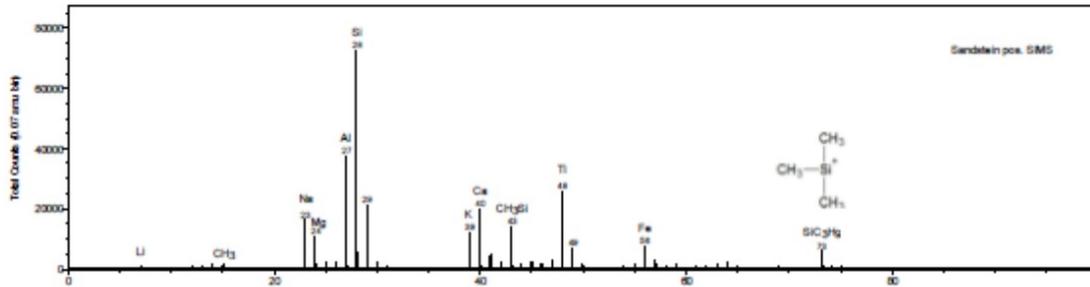
Detektierte Elemente und Bruchstücke des Silikons (PDMS) im Massenbereich 0-100.

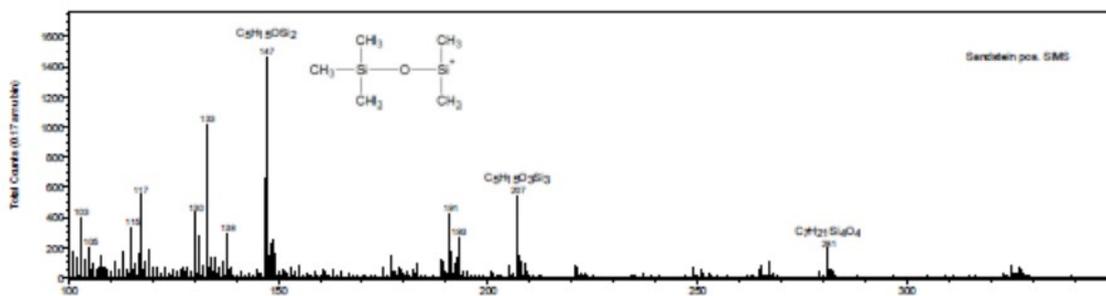
Weitere charakteristische PDMS Peaks bei Masse 147, 207, 221 und 281.

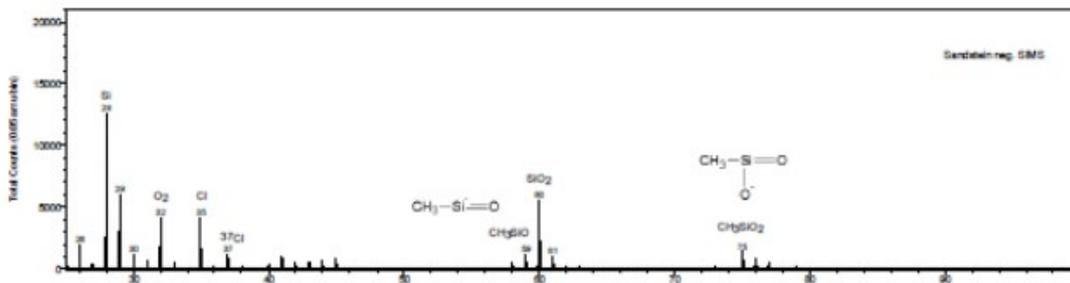
Detektierte Elemente in negativer Polarität und Silikon-Bruchstücke.

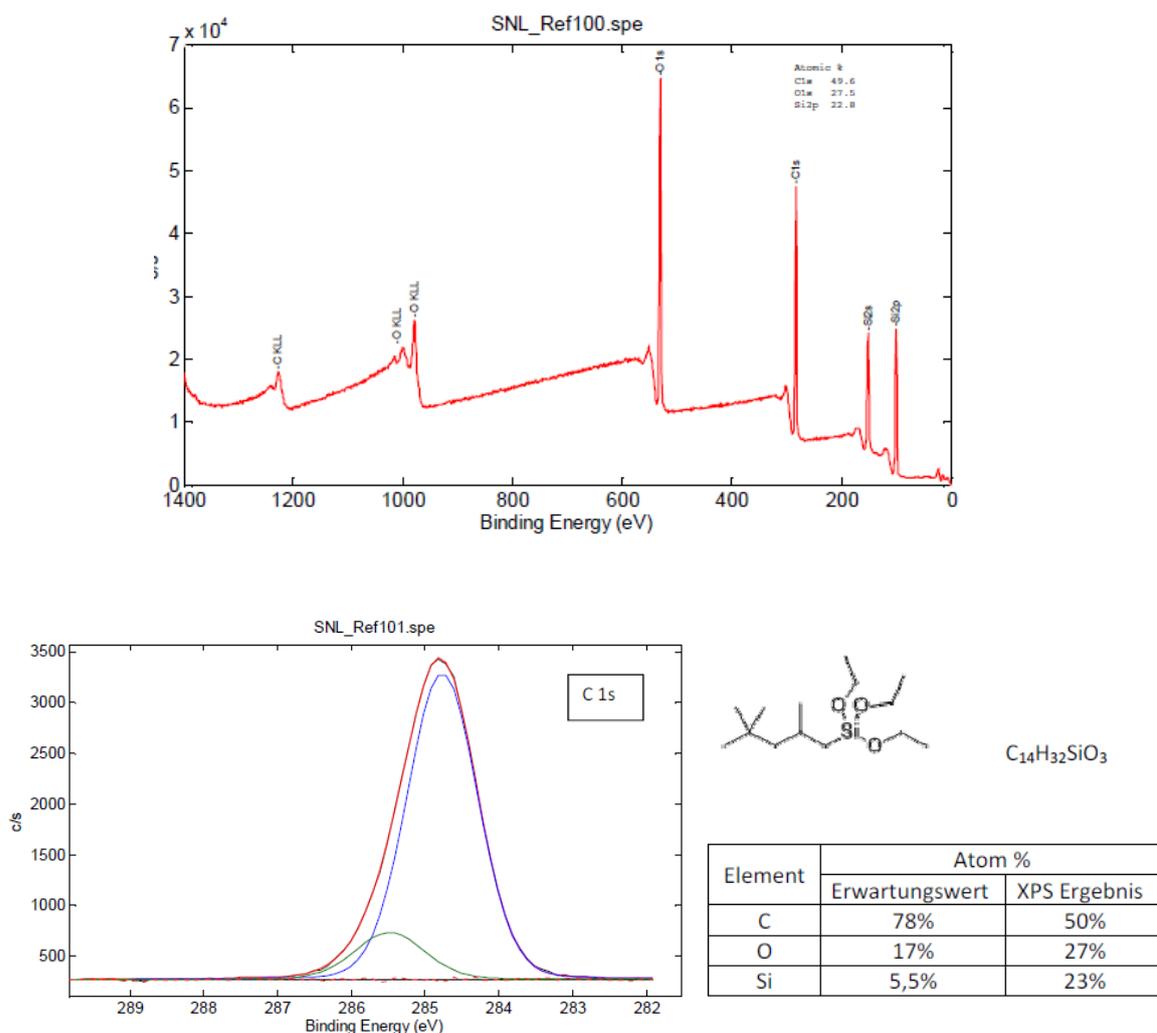
**Abbildung 11: XPS-Analyse eines Polymerfilms aus Funcosil SNL (HFT Stuttgart, 2015). Die Integration über die Peak-Flächen des oberen Diagramms ergibt deutliche Abweichungen von den theoretischen Werten des Erwartungsprodukts. Unten: Bindungsenergien für C-C (blau) und C-O (grün). Eine leichte Verschiebung in Richtung C-O deutet beim SNL-Spektrum (rot) zumindest auf die Existenz einiger C-O-Bindungen hin.**

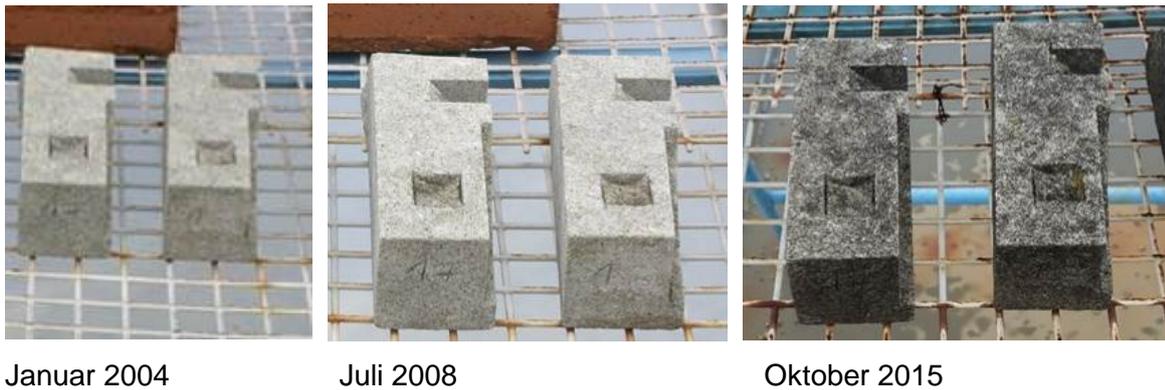
**Abbildung 15: Proben 1.7 und 1.8, jeweils behandelt mit Funcosil SNL (Feb. 2003), nach unterschiedlich langer Exposition. Standort: München-Obermenzing, Expositionstisch auf dem Flachdach des Fachlabors Dr. Wendler.**

Abbildung 15 zeigt die hydrophobierte Probe (sowie eine gleichartig behandelte Probe) nach unterschiedlicher Expositionsdauer. Nach ca. 5 Jahren wirken die Proben optisch noch wie neuwertig, nach mehr als 12 Jahren ist bereits eine dichte Besiedlung mit „Schmutz“, überwiegend vermutlich Mikroorganismen, zu erkennen.

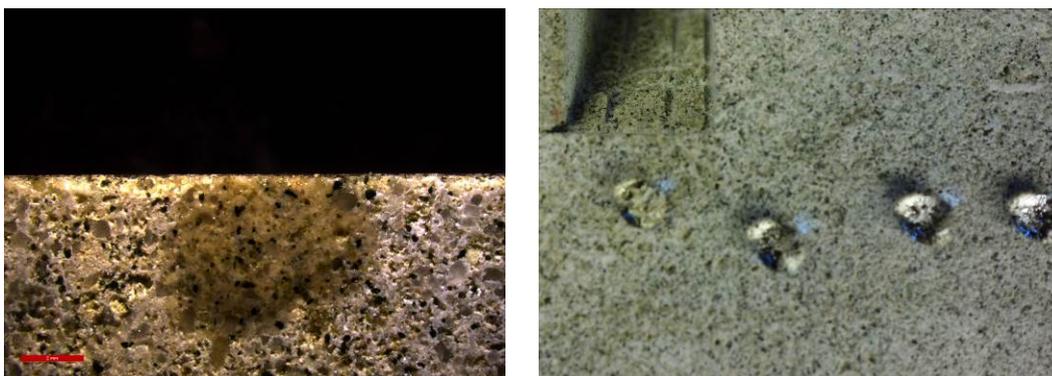
**Abbildung 17: Links: Wassertropfen auf gesägter Fläche unterhalb der behandelten Oberfläche von Probe 1.7 (roter Pfeil in der Schemaskizze aus Abb. 16). Rechts: Der Abperleffekt auf der Oberfläche der geschützt gelagerten Probe 1.6 ist noch deutlich vorhanden.**

Die Beobachtung, dass der auf die frisch gesägte Teilfläche unmittelbar unterhalb der behandelten Steinoberfläche aufgebrauchte Wassertropfen vollständige Benetzung zeigte (Abb. 17), lässt vermuten, dass die hydrophobe Wirkung nach 12 Jahren Exposition auch in der Tiefe vollständig abgebaut ist.

Die ebenfalls behandelte Rückstellprobe 1.6 zeigte auf der Oberfläche noch deutliche Hydrophobie. Allerdings beschränkt sich deren Tiefenwirkung auf maximal 2 mm. Das dichte Sandsteingefüge hatte also trotz intensiver Tränkung ein weiteres Vordringen der vergleichsweise großen, oligomeren Siloxanmoleküle verhindert.

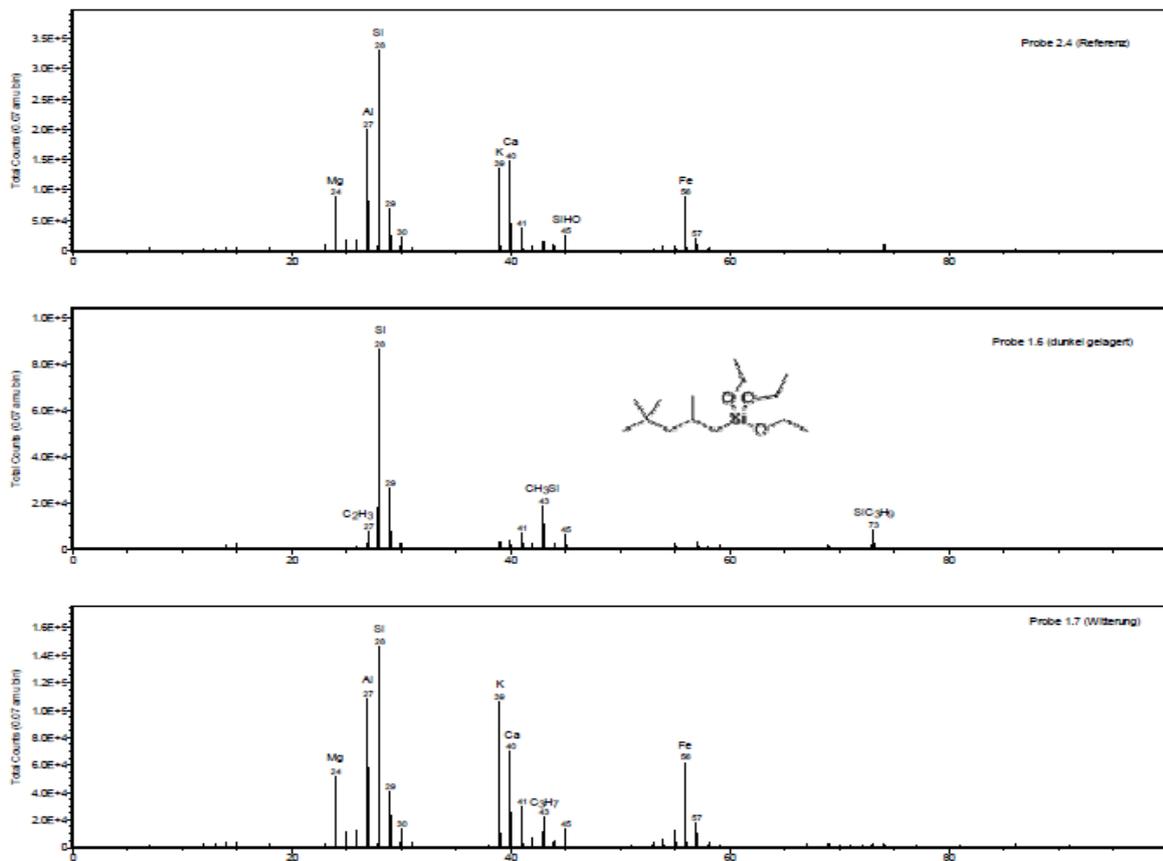
Abbildung 18: TOF-SIMS-Spektren der Oberflächen von Proben aus Ihrlinger Grünsandstein, frisch behandelt mit Fungosil SNL (Fachlabor Dr. Wendler, 2003). Oben: unbehandeltes Vergleichsspektrum. Mitte: 12 Jahre geschützt gelagert. Unten: nach 12 Jahren Freilandexposition. Positiv geladene Fragmente bis Masse 100.

Dagegen zeigt die geschützt gelagerte, behandelte Probe 1.6 deutlich bis weit über die Masse 200 hinaus die charakteristischen Fragmente eines Silikonharzfilms, die anorganischen Fragmente treten nicht auf, liegen also unter dem Film. Dabei treten Koinzidentien zwischen PDMS- (Silikon-**Öl**) und Silikon**harz**bruchstücken auf, welche eine eindeutige Zuordnung der Fragmente teilweise erschweren. So ist bei Masse 73 anstelle von  $\text{SiC}_3\text{H}_9$  (PDMS-Fragment) ebenso ein  $\text{C}_2\text{H}_5\text{SiO}$  und bei Masse 147 anstelle von  $\text{C}_5\text{H}_{15}\text{OSi}_2$  (PDMS-Fragment) gleichermaßen ein  $\text{C}_6\text{H}_5\text{O}_2\text{Si}$  möglich, beides Fragmente, die eher für ein Silikon**harz** in der verwendeten (älteren) Produktcharge sprechen.

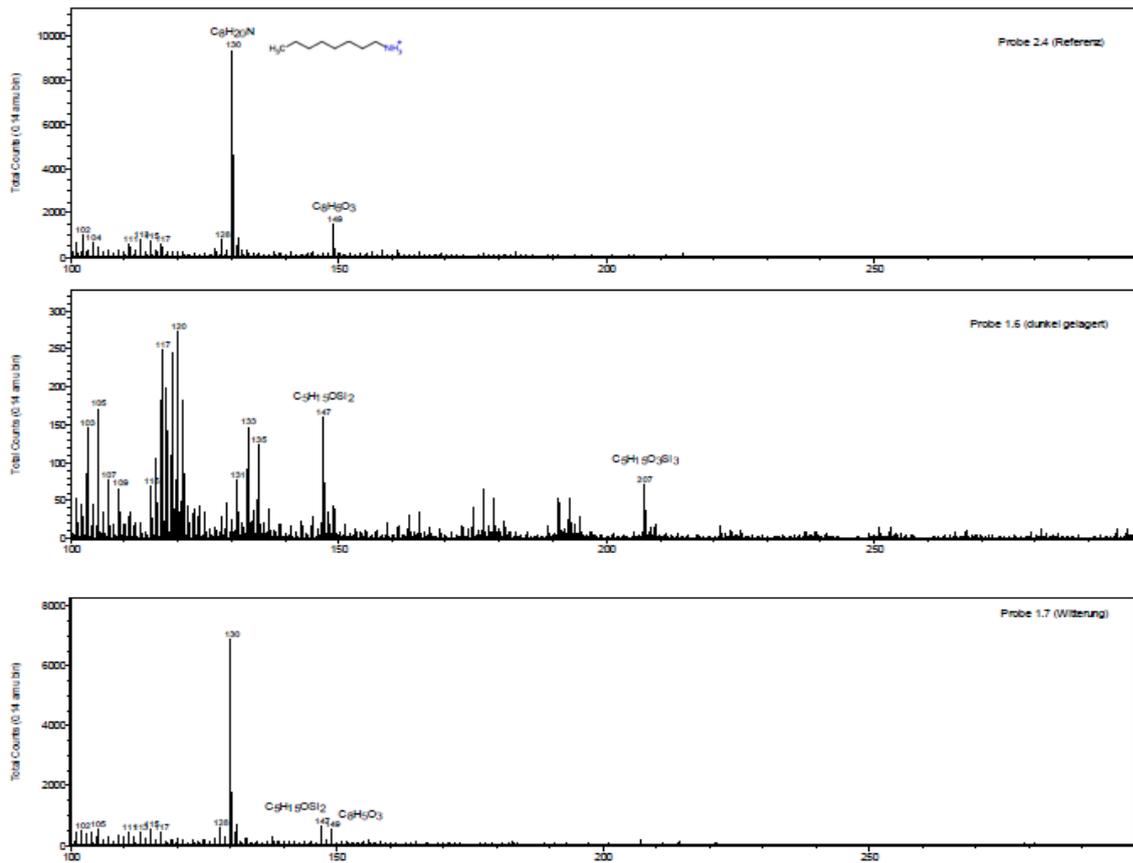
Abbildung 19: TOF-SIMS-Spektren der Oberflächen von Proben aus Ihrlinger Grünsandstein, frisch behandelt mit Funcosil SNL (Fachlabor Dr. Wendler, 2003). Oben: unbehandeltes Vergleichsspektrum. Mitte: 12 Jahre geschützt gelagert. Unten: nach 12 Jahren Freilandexposition. Positiv geladene Fragmente, Masse 100 bis 300.

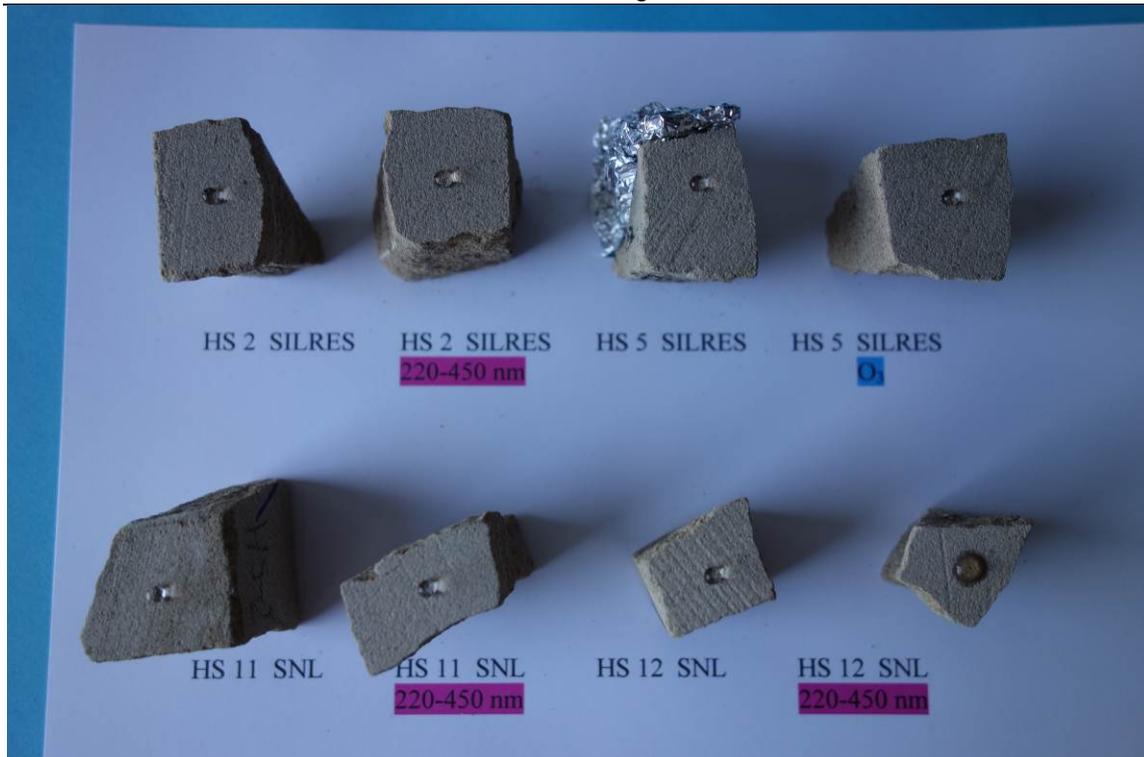
Abbildung 23: Wassertropfeneindringtest und Kontaktrandwinkelmessung an frischem Heilbronner Sandstein nach Behandlung mit Wacker SILRES BS 1701 bzw. Funcosil SNL (2015) vor/nach Belastung mit UV (Mitteldrucklampe) oder Ozon (OPSYTEC). Der Kehrwert aus der Quadratwurzel der Eindringzeit (blaue Achsenwerte) ist proportional zum w-Wert und ist ein Maß für die kapillare Saugfähigkeit. Werte  $< 0,05 \text{ sec}^{-1/2}$  sind als sehr gering anzusehen. Frisches unbehandeltes Steinmaterial:  $0,5 - 1,0 \text{ sec}^{-1/2}$  (vgl. Abb. 4).

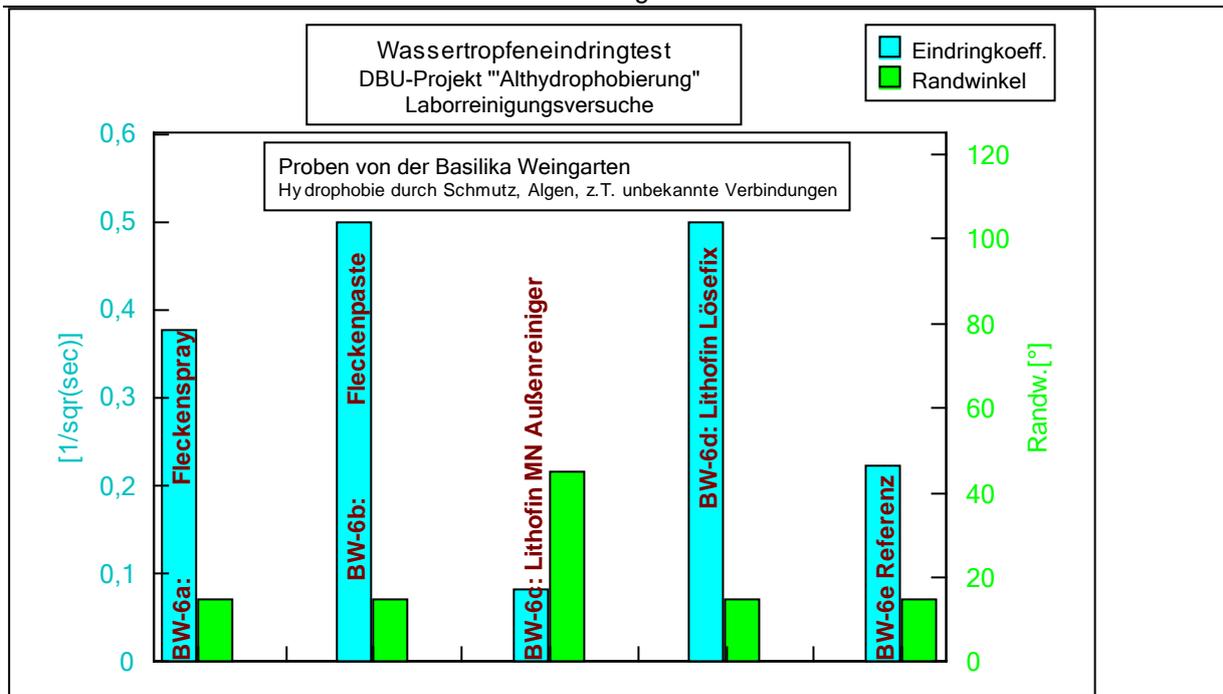
Abbildung 26: Wassertropfeneindringzeit (blau) und Kontaktrandwinkel auf einer Althydrophobierung, Basilika Weingarten, vor (Ref.) und nach Anwendung unterschiedlicher Reinigungs pasten und –sprays.

Der Außereiniger Lithofin *MN* scheint dagegen die ursprünglich an der Oberfläche vorhandene Hydrophobie wieder zu „beleben“. Der Kontaktrandwinkel nimmt zu, die Saugfähigkeit dagegen ab. Dieser Reiniger enthält neben nichtionischen Tensiden als stark oxidierende Komponente Natriumhypochlorit (NaOCl). Dadurch werden organische Oberflächenbelege, welche durch ihren polaren Polysaccharid- und Proteinanteil benetzbar sind, entfernt und der darunter liegende Silikonharzfilm wieder wirksam.

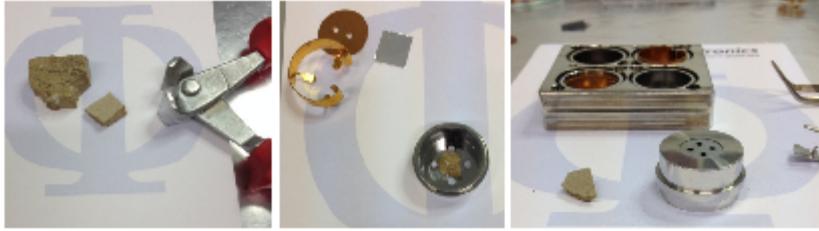
Beschreibung: Die Sandsteinproben wurden mit einer Kneifzange so zerkleinert,  
dass je ein kleines Bruchstück mit der zu analysierenden  
Oberfläche in den TOF-SIMS Probenhalter eingebaut werden  
konnte.

Zerkleinerung der Proben und Einbau in TOF-SIMS Probenhalter:

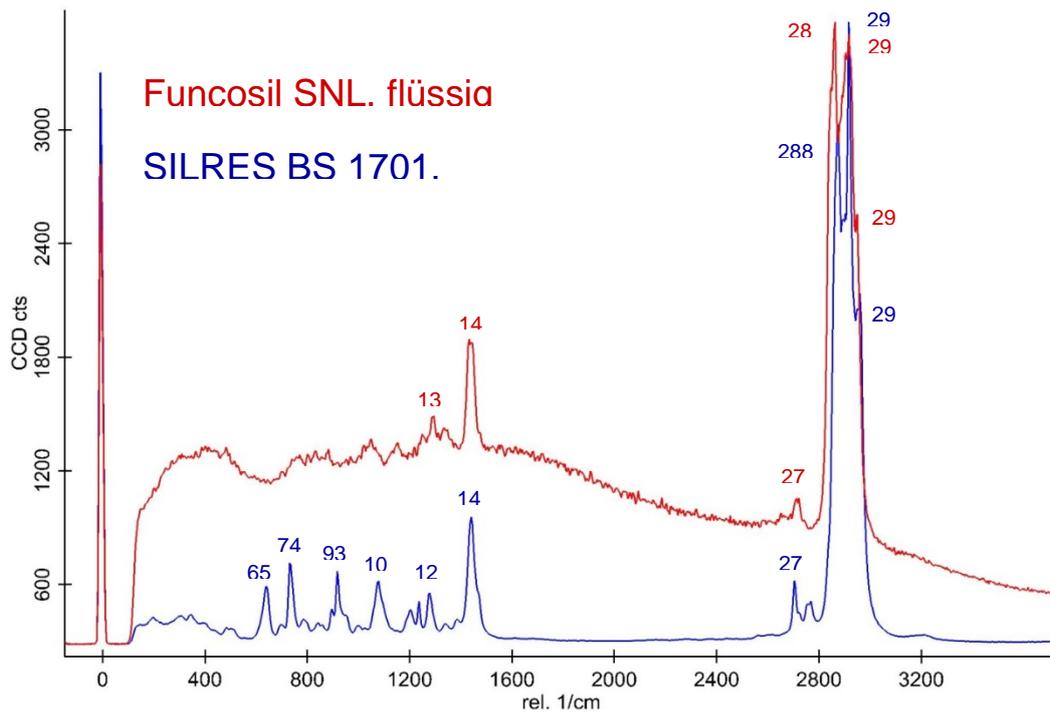
Abb. 1 Ramanspektren von flüssigem Funcosil SNL (rot) und SILRES BS 1701 (blau). Die beiden Hydrophobierungsmittel lassen sich anhand ihrer Spektren charakterisieren.

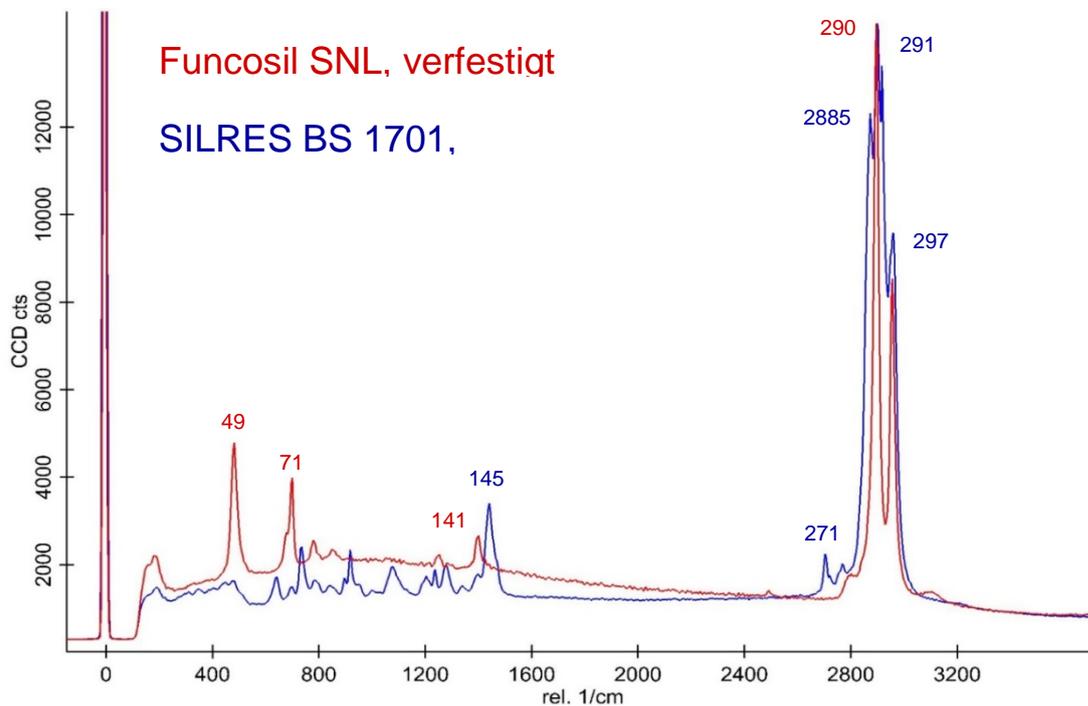
Abb. 2 Ramanspektren von verfestigtem Funcosil SNL (rot) und SILRES BS 1701 (blau). Die beiden Hydrophobierungsmittel lassen sich auch im verfestigten Zustand anhand ihrer Spektren charakterisieren.

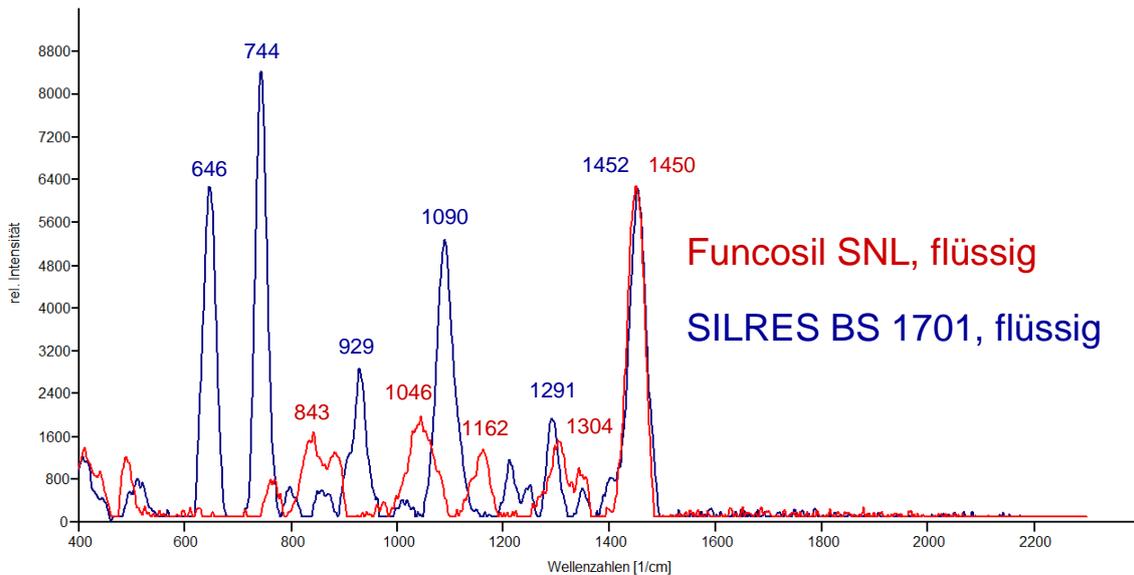
Abb. 3 Ramanspektren von flüssigem Funcosil SNL (rot) und SILRES BS 1701 (blau), aufgenommen mit dem mobilen Ramanspektrometer Mira M-1 (Fa. Metrohm). Obwohl hier der gemessene Spektralbereich auf 400 bis 2300  $\text{cm}^{-1}$  beschränkt ist, sind beide Spektren charakterisierbar.

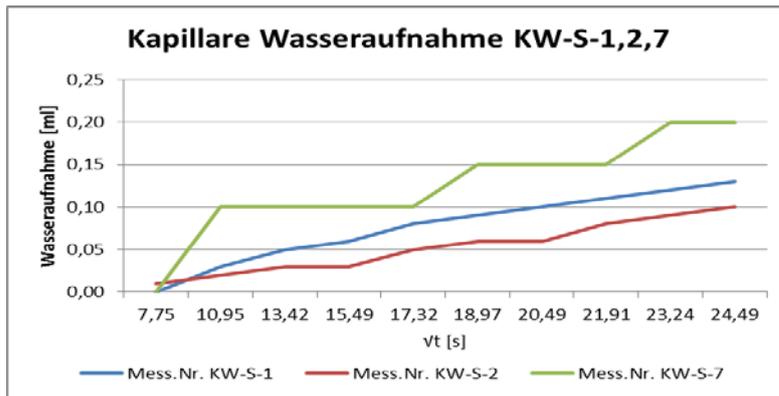
Abb. 2: Graphische Darstellung der Ergebnisse der kapillaren Wasseraufnahme an den Messstellen 1, 2 und 7 der Südfassade der Evangelische Michaelskirche in Waiblingen.

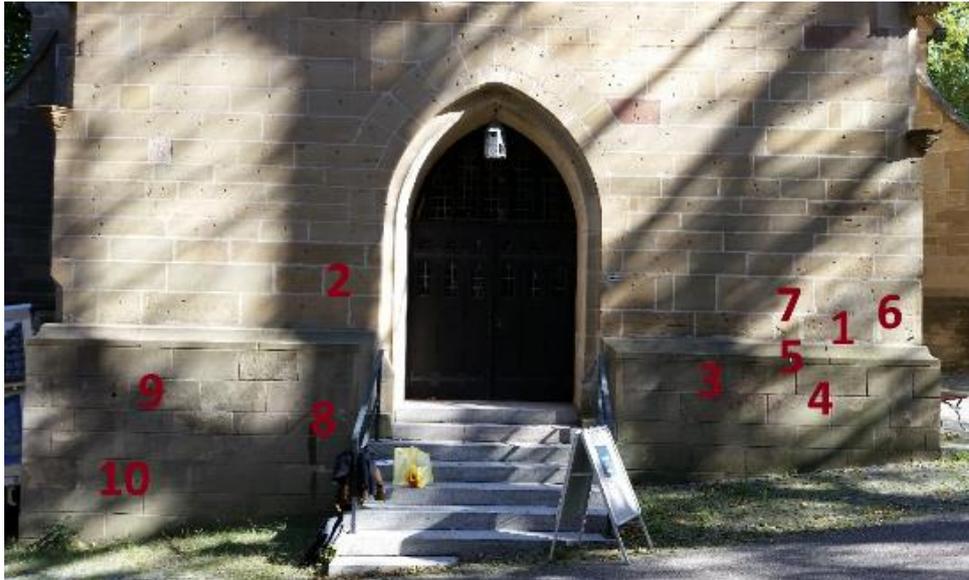
Abbildung 6: Evangelische Michaelskirche Waiblingen– Westfassade mit gekennzeichneten Messstellen.

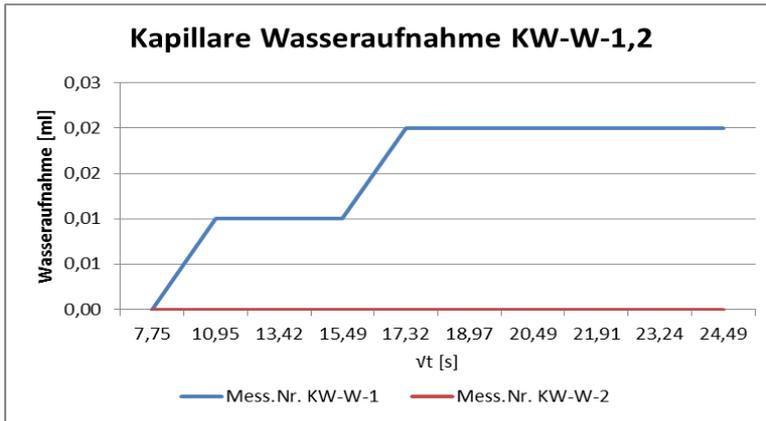
Abb. 7: Graphische Darstellung der Ergebnisse der kapillaren Wasseraufnahme an den Messstellen 1 und 2 der Westfassade der Evangelische Michaelskirche in Waiblingen.

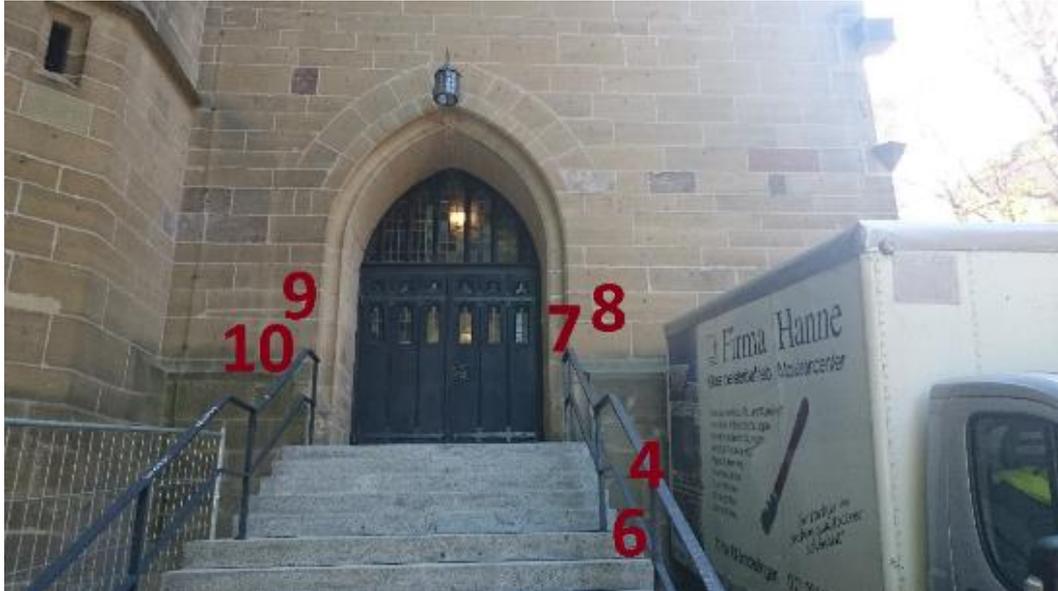
Abbildung 11: Evangelische Michaelskirche Waiblingen– Nordfassade mit gekennzeichneten Messstellen.

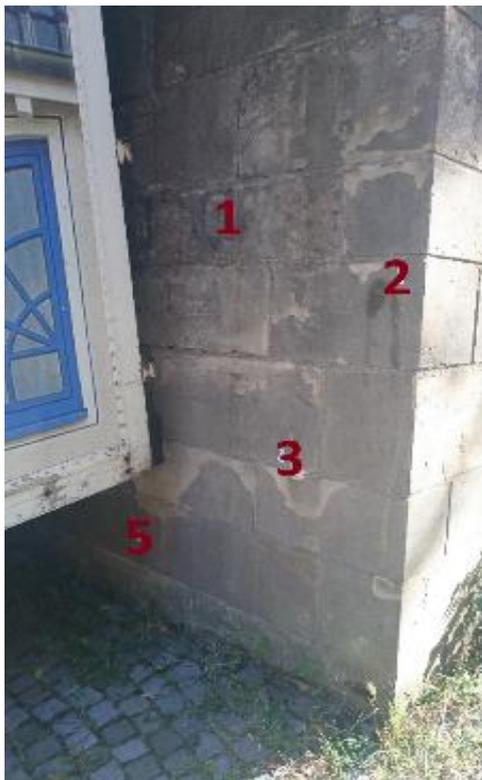
Abbildung 12: Evangelische Michaelskirche Waiblingen– Nordfassade mit weiteren gekennzeichneten Messstellen.

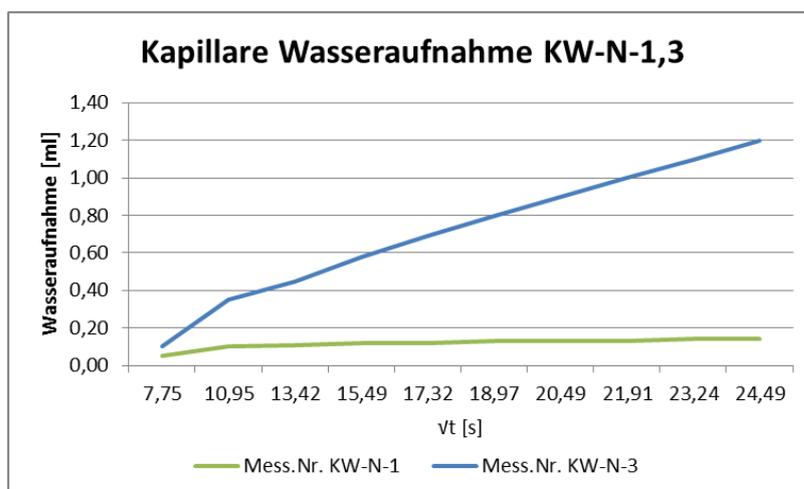
**Abb. 13: Graphische Darstellung der Ergebnisse der kapillaren Wasseraufnahme an den Messstellen 1 und 3 der Nordfassade der Evangelische Michaelskirche in Waiblingen.**

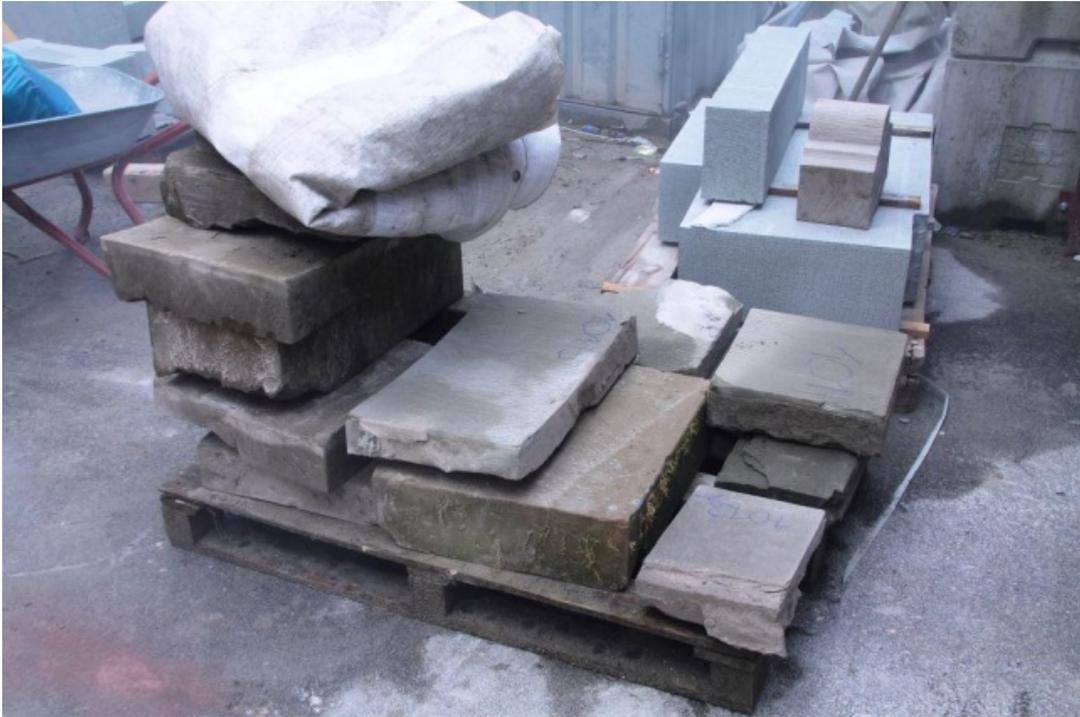
**Abb. 1: Ansicht der Ausbauteile der Basilika Weingarten.**

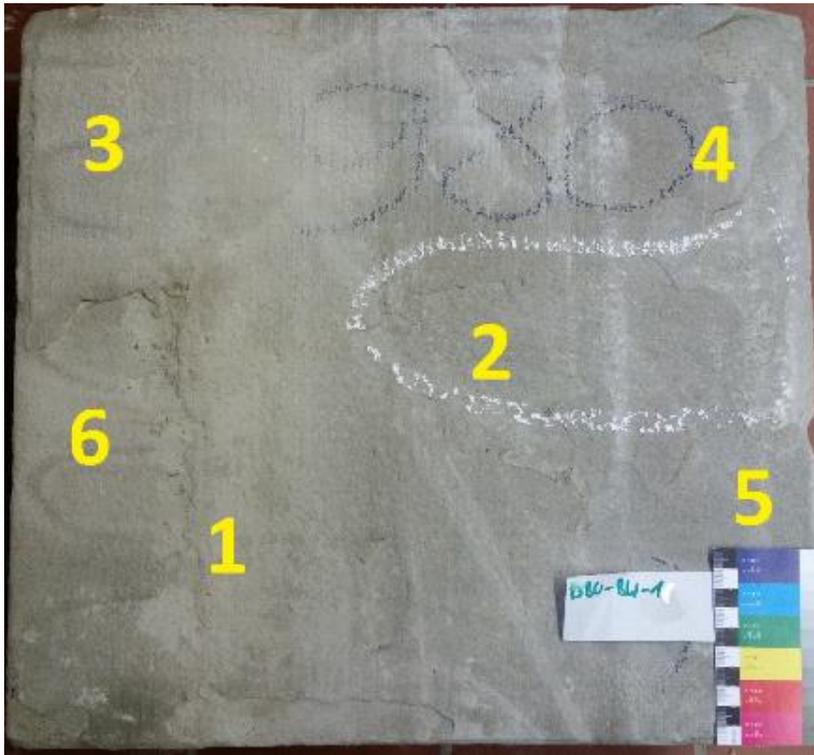
Abb. 1: Ansicht der Probe DBU-BW 1 mit eingezeichneten Bohrmessstellen 1-1 bis 1-6. abgeplattete Schalen an den äußeren Seitenkanten. Der Bereich mit Resthydrophobierung ist weiß markiert.

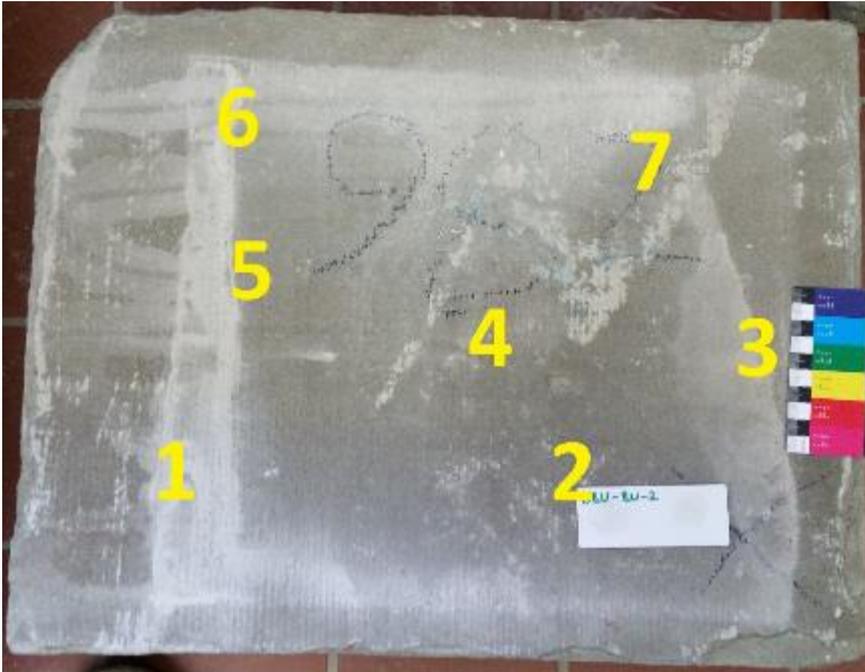
Ausbauteil 2: DBU-BW 2

Abb. 3: Ansicht der Probe DBU-BW 2 mit eingezeichneten Bohrmessstellen 2-1 bis 2-7. Leichtes Abschalen an den äußeren Seitenkanten. Unterschiedliche Farbvarietäten erkennbar.

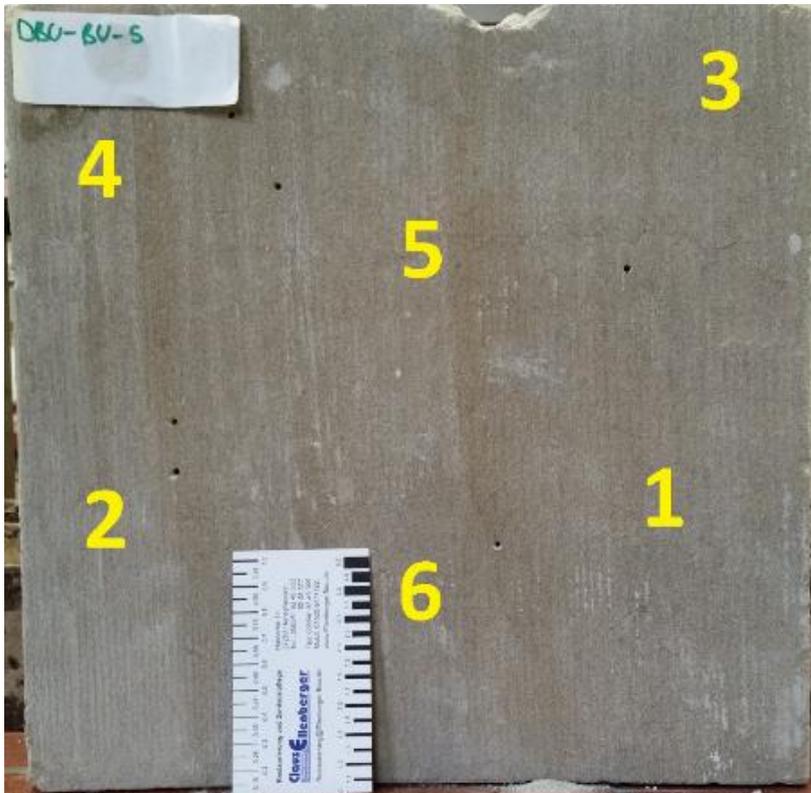
Ausbauteil 5: DBU-BW 5

Abb. 9: Ansicht der Probe DBU-BW 5 mit eingezeichneten Bohrmessstellen 5-1 bis 5-6. Sehr homogene Oberfläche. Keine Resthydrophobierung vorhanden.

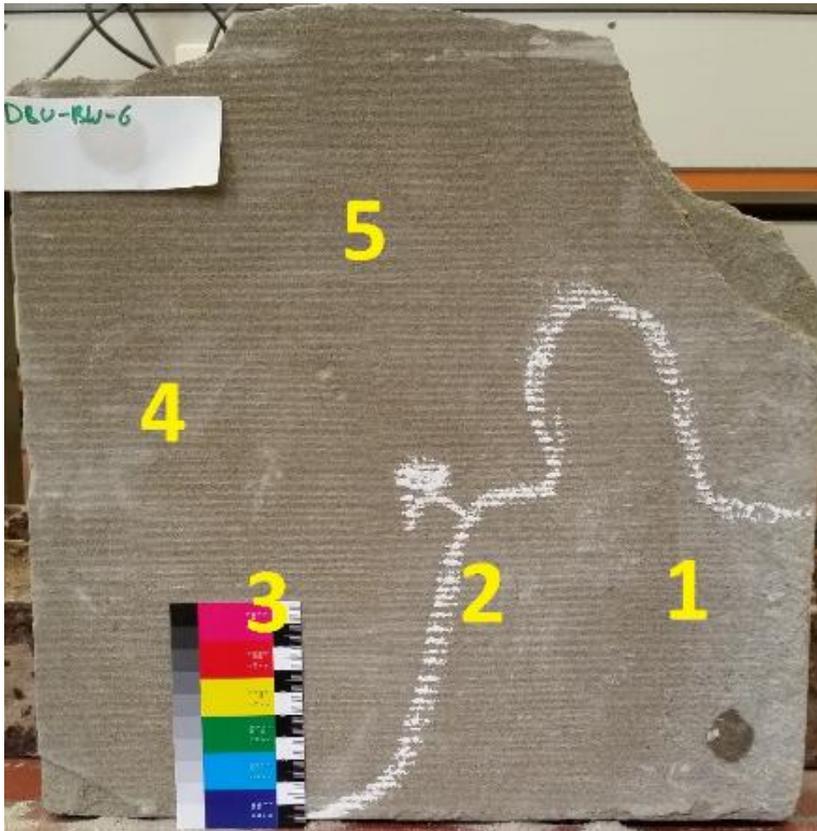
Ausbauteil 6: DBU-BW 6

Abb. 11: Ansicht der Probe DBU-BW 6 mit eingezeichneten Bohrmessstellen 6-1 bis 6-5. Sehr homogene Oberfläche. Der Bereich mit Resthydrophobierung ist weiß markiert (linker Bereich).

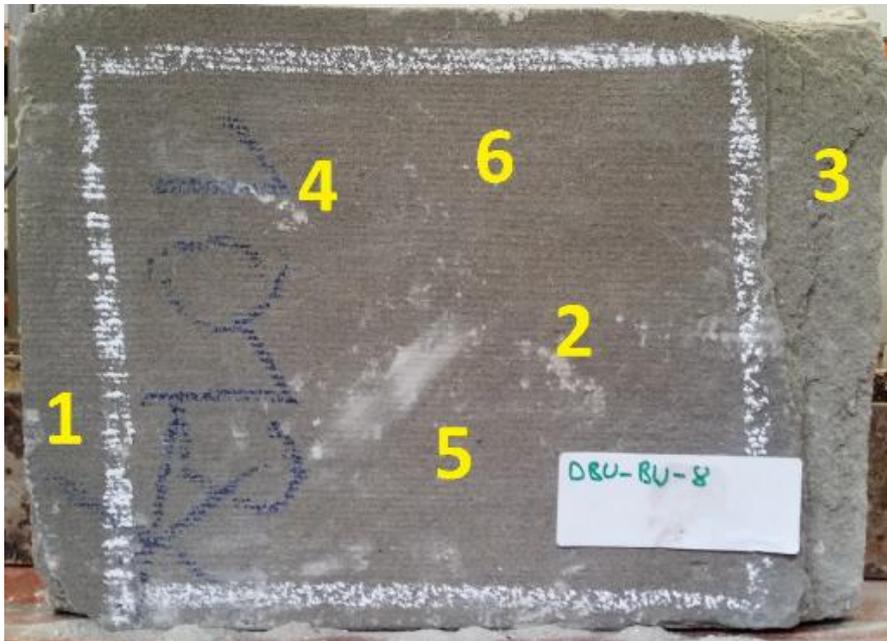
**Ausbauteil 8: DBU-BW 8**

**Abb. 15: Ansicht der Probe DBU-BW 8 mit eingezeichneten Bohrmessstellen 8-1 bis 8-6. Bereich mit Resthydrophobierung ist weiß markiert (Innenbereich).**

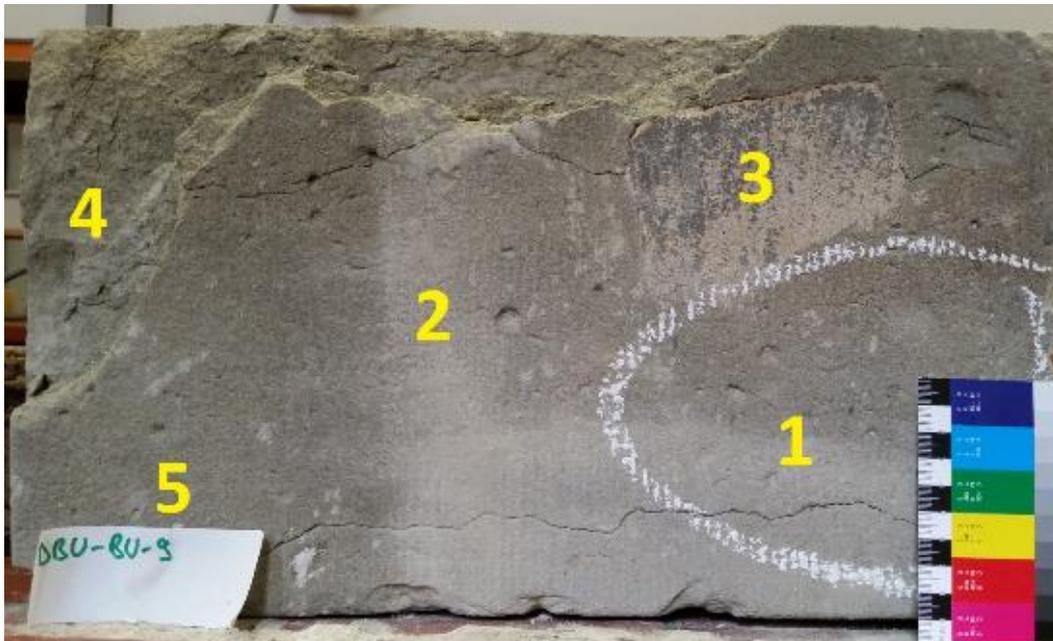
**Abb. 17: Ansicht der Probe DBU-BW 9 mit eingezeichneten Bohrmessstellen 9-1 bis 9-5. Oberfläche mit verschiedenen Schadensbildern: Abschalen und Rissbildung. Bereich mit Resthydrophobierung ist weiß markiert (Bereich der Messstelle 1).**

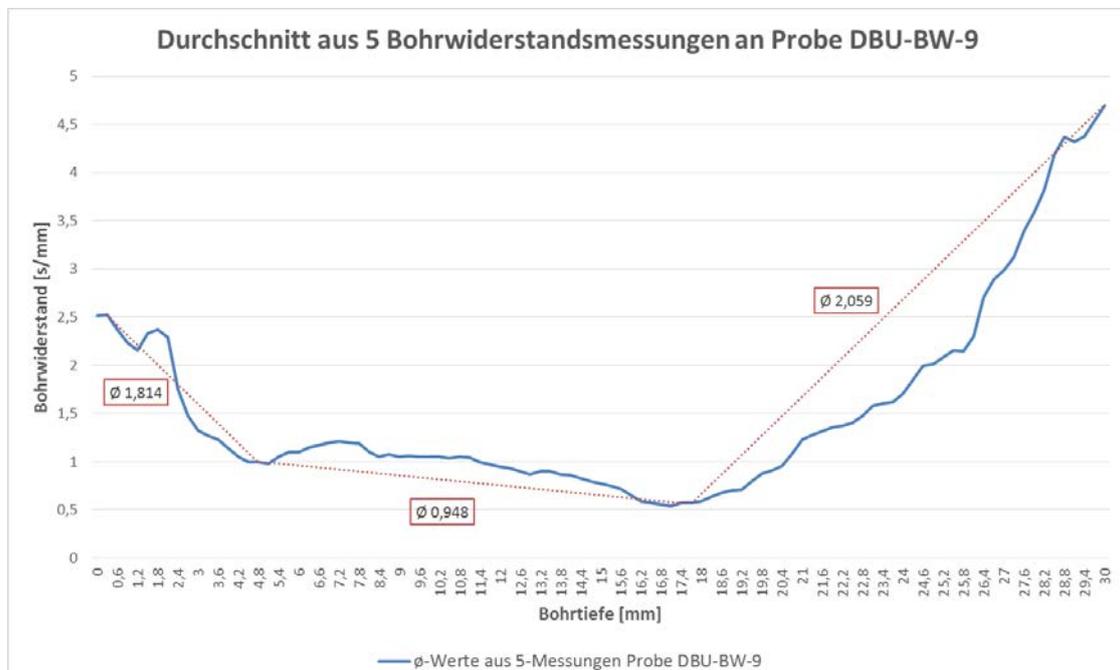
**Abb. 18: Graphische Darstellung der Ergebnisse der Bohrwiderstandsmessungen an Probenplatte DBU-BW 9 aus den Durchschnittswerten aller Bohrmessstellen.**
