DBU-Förderprojekt Az. 31540/01

## **Evaluierung und modellhafte Anwendung von harten UV-Strahlern zum Abbau von Althydrophobierungen auf Silikonbasis**

### **Teil 2: Anhang** (Version 2)

## **Teilbericht AeDis, Albert Kieferle**

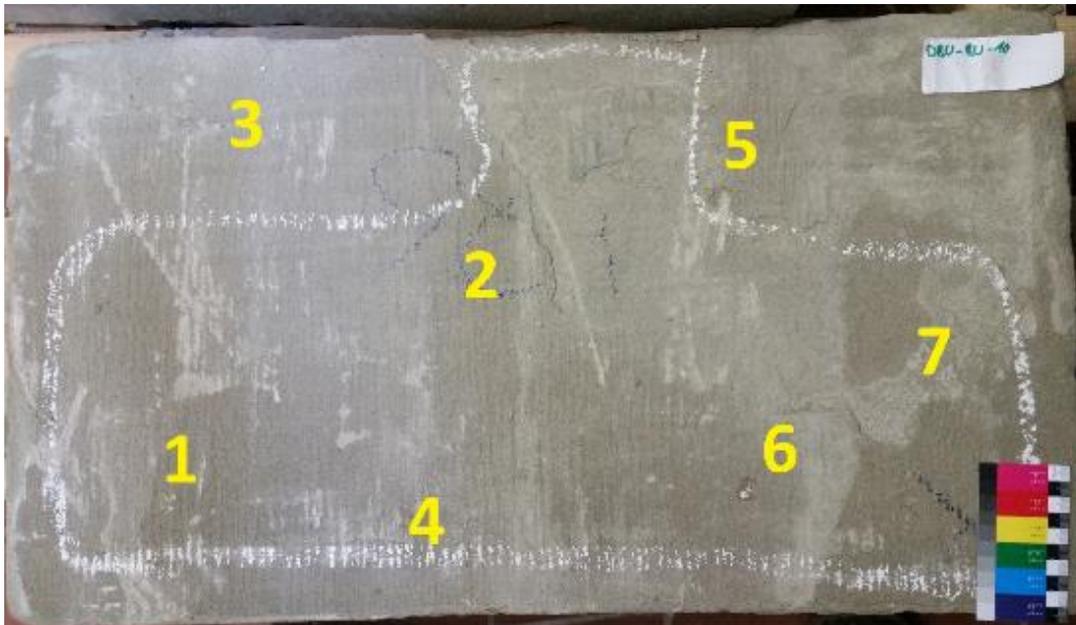
**Ausbauteil 10: DBU-BW 10**

**Abb. 19: Ansicht der Probe DBU-BW 10 mit eingezeichneten Bohrmessstellen 10-1 bis 10-7. . Homogene Oberfläche. Der Bereich mit Resthydrophobierung ist weiß markiert (Innenbereich).**

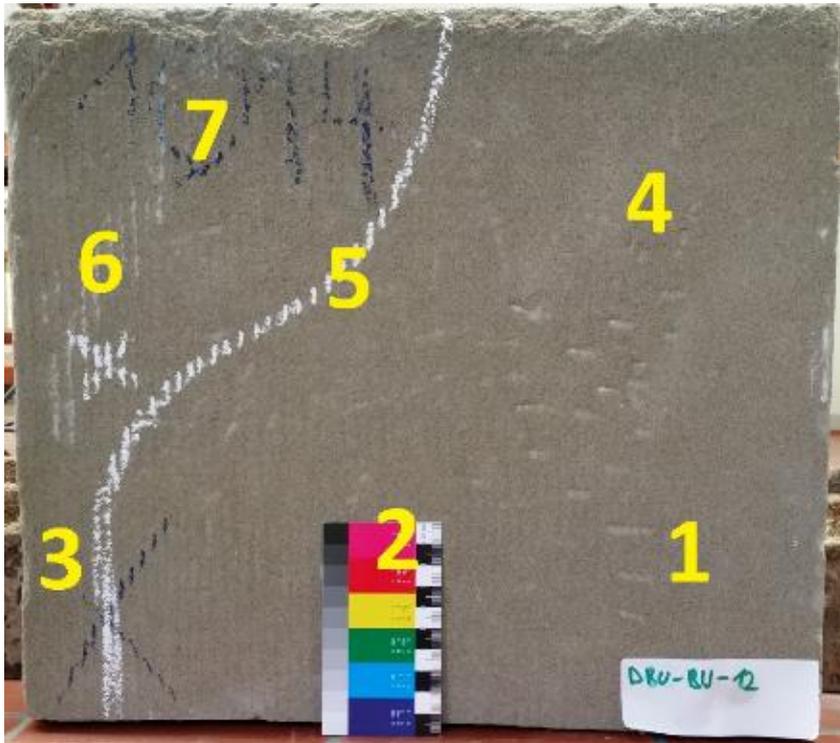
Ausbauteil 12: DBU-BW 12

Abb. 23: Ansicht der Probe DBU-BW 12 mit eingezeichneten Bohrmessstellen 12-1 bis 12-7. . Homogene Oberfläche. Der Bereich mit Resthydrophobierung ist weiß markiert (Innenbereich links oben).

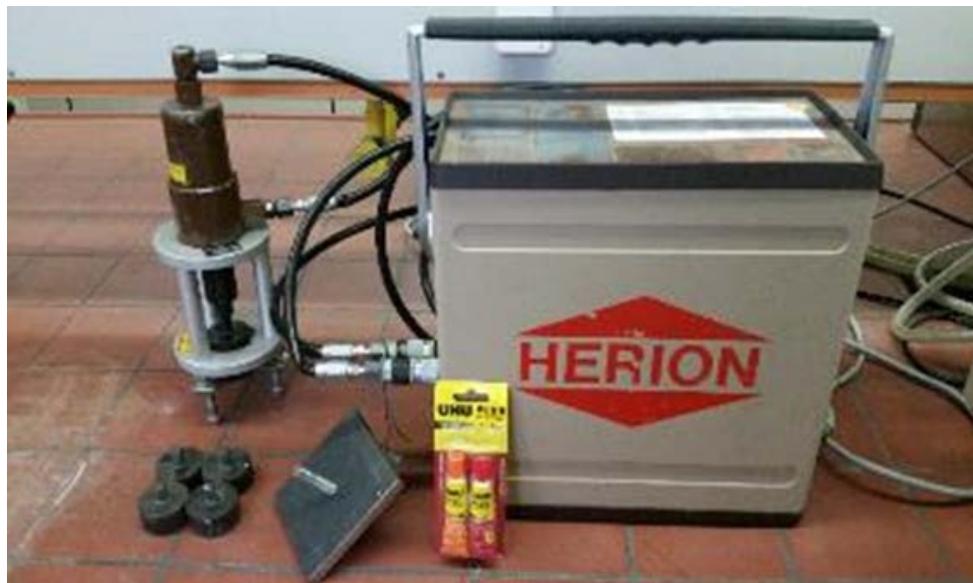
**Abb. 1: Haftzugmessgerät der Firma Herion mit Haftzugstempel und verwendetem Klebstoff**

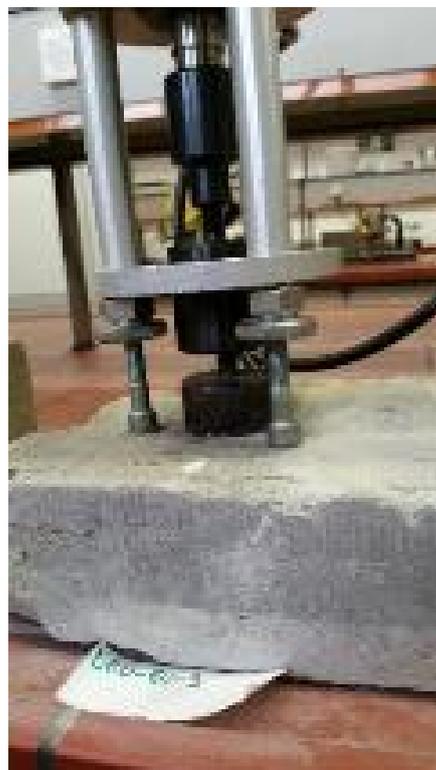
**Abb. 2: Haftzugprüfung an Probe DBU-BW-3**

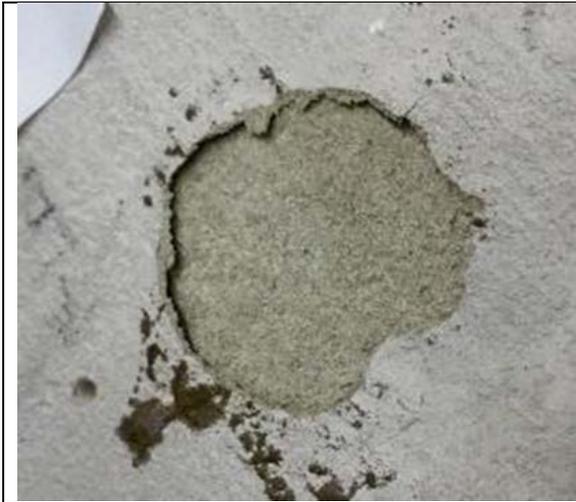
**Abb. 3: Haftzugmessung an Probe DBU-BW-P1 im Bereich einer vorhandenen Schale.**

Die gesamte Oberfläche der Schilfsandsteinplatte weist ein großflächiges Abschalen auf. Bei Haftzugprüfungen in bereits abgeschalteten Bereichen (Abb. 4) werden vom Stempel nur wenige Stellen der Sandsteinoberfläche mitgerissen. Bei der resthydrophobierten Prüfstelle mit noch vorhandener Schale (Abb. 3) hingegen reißt die gesamte Auflagefläche des Stempels die Schale des Schilfsandsteins ab.

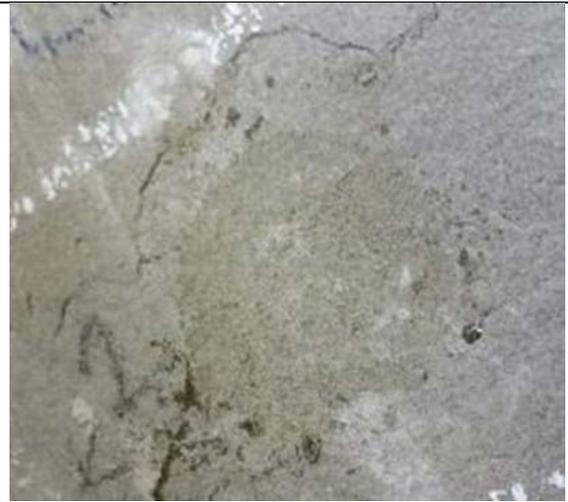
**Abb. 4: Haftzugmessung an Probe DBU-BW-P1 an bereits abgeschalteten Bereich.**
