LEBENDE INSELN – ERPROBUNG UND EVALUATION NATUR-  
NAHER SCHWIMMENDER VEGETATIONSSTRUKTUREN

Endbericht März 2018

Förderkennzeichen: AZ.32066-01

Projektlaufzeit 01.05.2015 - 30.05.2017

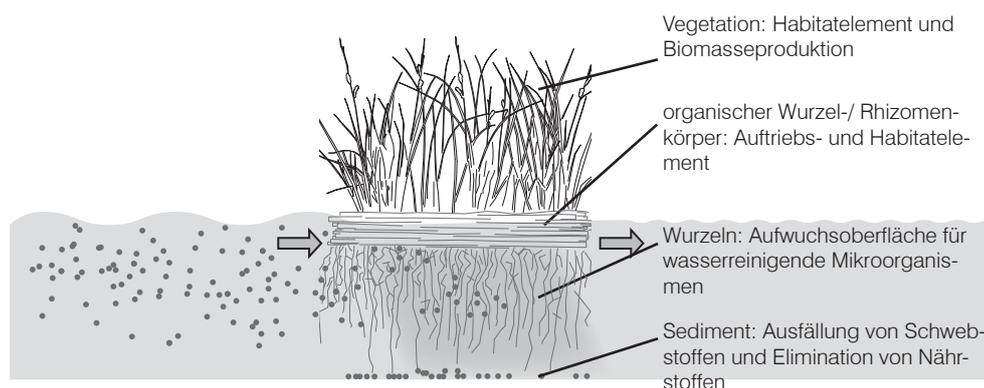
Abbildung 1. Funktions- und Wirkungsschema schwimmend bepflanzter Inseln

Als „schwimmende Inseln“ werden auf dem Wasser schwimmende und bepflanzte technische Konstruktionen bezeichnet. Die Pflanzen besitzen dabei keinen Kontakt zum Gewässergrund sondern schwimmen mit der Konstruktion frei auf dem Wasser. Vom Ufer aus wirken sie dabei aber wie eine Insel und haben daher den Namen „schwimmende Insel“ oder „Schwimminsel“ erhalten. Die Konstruktionen aus Kunststoffen, Metallen oder Hartschaum bilden einen Rahmen, in den eine Pflanzenträgerstruktur zur Aufnahme der Vegetation eingehängt ist. Der Rahmen gewährleistet neben der Stabilität auch den Auftrieb. Die Pflanzenträgerstruktur bietet den Pflanzen den erforderlichen Halt zum Wachstum, sie hängen bzw. schweben mit einem Teil Ihrer Wurzeln frei im Wasser und nehmen ihre Nährstoffe direkt aus diesem auf. Für die Bepflanzung werden verschiedene Röhrichtarten sowie Seggen verwendet. Die Arten werden über eine oder mehrere Vegetationsperioden meist auf einem Naturfasergewebe vorkultiviert. In dieser Zeit entsteht ein aus dem Gewebe und den lebenden Wurzeln und Rhizomen der Pflanzen verwachsener Pflanzenteppich. Nach dem Vorbild hydroponischer Systeme wird dieser anschließend auf die Konstruktion und dem Vegetationsträger ausgelegt und anschließend auf der Wasseroberfläche ausgebracht (HEADLEY & TANNER 2006; HOEGER 1988). Schwimmende Inseln werden zur Wasserreinigung auf künstlichen Reinigungs- und Regenwasserretentionsteichen (BORNE 2014; HEADLEY & TANNER 2012; HUBBARD 2010; TANNER & HEADLEY 2011) sowie zur Gestaltung von Gewässern eingesetzt (HAMMOND ET AL. 2008; KELLY & SOUTHWOOD 2006). Die schwimmende Installation ermöglicht eine nachträgliche Installation auf bestehenden Gewässern bzw. Teichen (KERR-UPAL ET AL. 2000) und bietet eine Flexibilität gegenüber Wasserstandschwankungen (BUELL & BUELL 1975; KADLEC 2012). Die Entwicklung der naturnahen Vegetationsbestände auf den schwimmenden Strukturen und die damit verbundene Verlängerung der Uferlinie bieten zudem ein hohes Potenzial als Habitatelement (BURGESS & HIRONS 1992; LESCHISIN ET AL. 1992; RAMSEIER ET AL. 2009) [Abbildung 1].

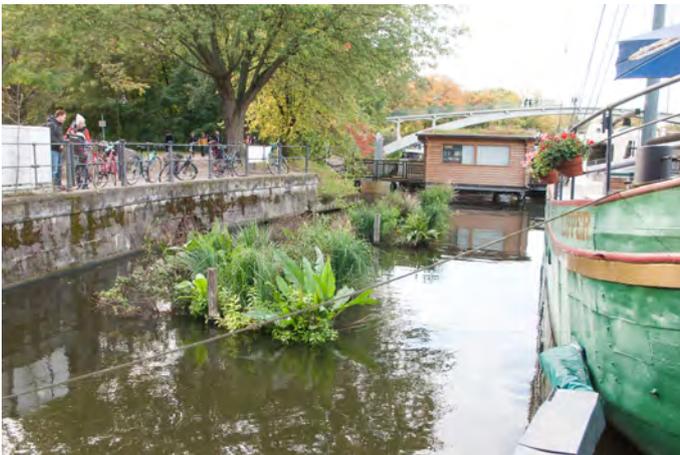
Abbildung 2. Schwimmende Inseln auf der Spree in Berlin. Die Inseln wurden als naturschutzfachliche Ausgleichsmaßnahme zur Entwicklung von naturnahen Ufervegetationsstrukturen vor der Ufermauer eingesetzt.

und erneut austreiben, solange in ihren unterirdischen Organen ausreichend Reservestoffe vorhanden sind. Allerdings sind eine regelmäßige Kontrolle und ein Nachsetzen von ausgefallenen Pflanzen erforderlich (KELLY & SOUTHWOOD 2006). Eine hierfür notwendige Wartung der schwimmenden Strukturen wird durch die Zugänglichkeit per Boot, mit zunehmender Entfernung vom Ufer oder durch fehlende regelmäßige Zugangsmöglichkeiten zum Gewässer erschwert. Kontinuierliche und objektive Dokumentationen über längere Zeiträume liegen daher für die bisher eingesetzten Anlagen nicht vor. Vegetationsausfälle und Konstruktionsschäden werden nicht behoben oder zu spät erkannt. Sicherlich aus diesen Gründen, d.h. wenn beschädigte Anlagen nicht mehr dem Bild einer bepflanzten Insel entsprachen, wurden diese in der Vergangenheit wieder von den Gewässern entfernt [Abbildung 2] [Abbildung 3].

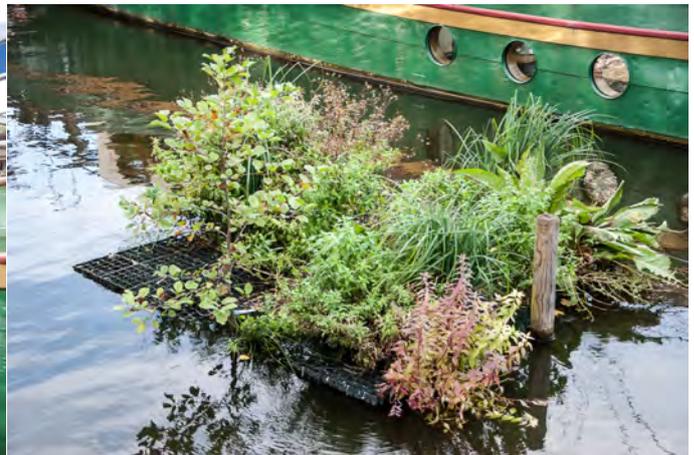
Abbildung 3. Schwimmende Inseln auf der Spree in Berlin. Wasservögel nutzen die schwimmenden Strukturen als Rückzugsraum. Durch den Verbiss wird die Vitalität der Pflanzen stark eingeschränkt bzw. die Pflanzen gehen vollständig verloren. Zum Schluss bleibt nur noch der künstliche Vegetationsträger auf dem Wasser erhalten.

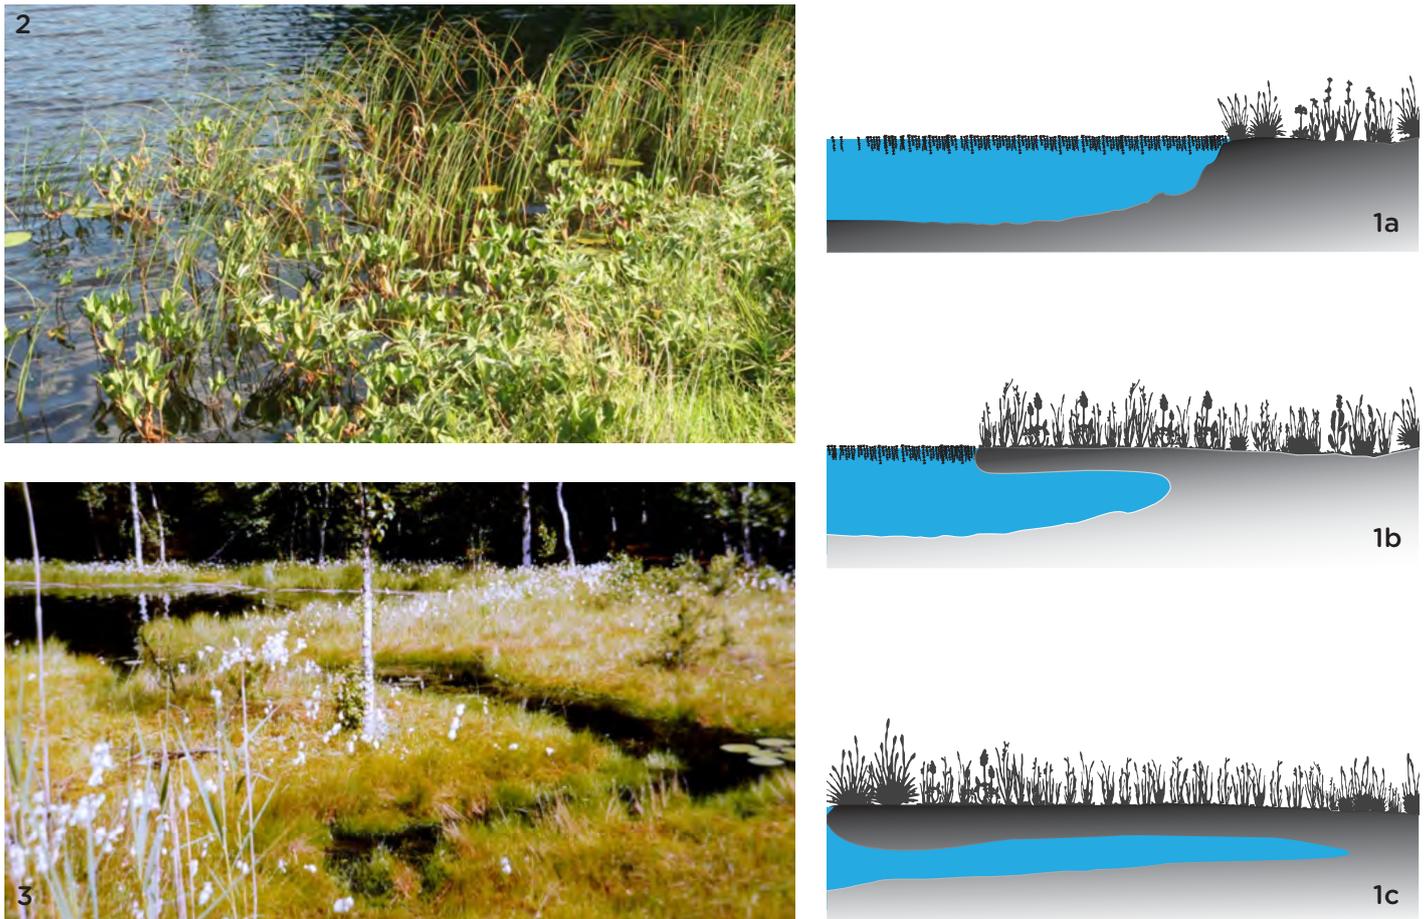
Abbildung 4. Schwimmende Verlandungsabfolge mesotropher und oligotropher Gewässer von einer initialen schwimmenden Torfmoosgesellschaft (1a) über einen Schwinggras (1b) zu einem Schwingmoor mit Randzone (1c). *Menyanthes trifoliata*, *Comarum palustre* und *Carex rostrata* bilden die vordere Verlandungszone eines Stillgewässers in der Kaschubischen Schweiz (Polen) (2). NSG Himmelreichsee bei Rheinsberg, oligotrophes Kesselmoor mit Übergangs- und Schwinggrasmooren (Foto: Rüdiger Knösche) (3) (Darstellungen aus: Günther 2013).

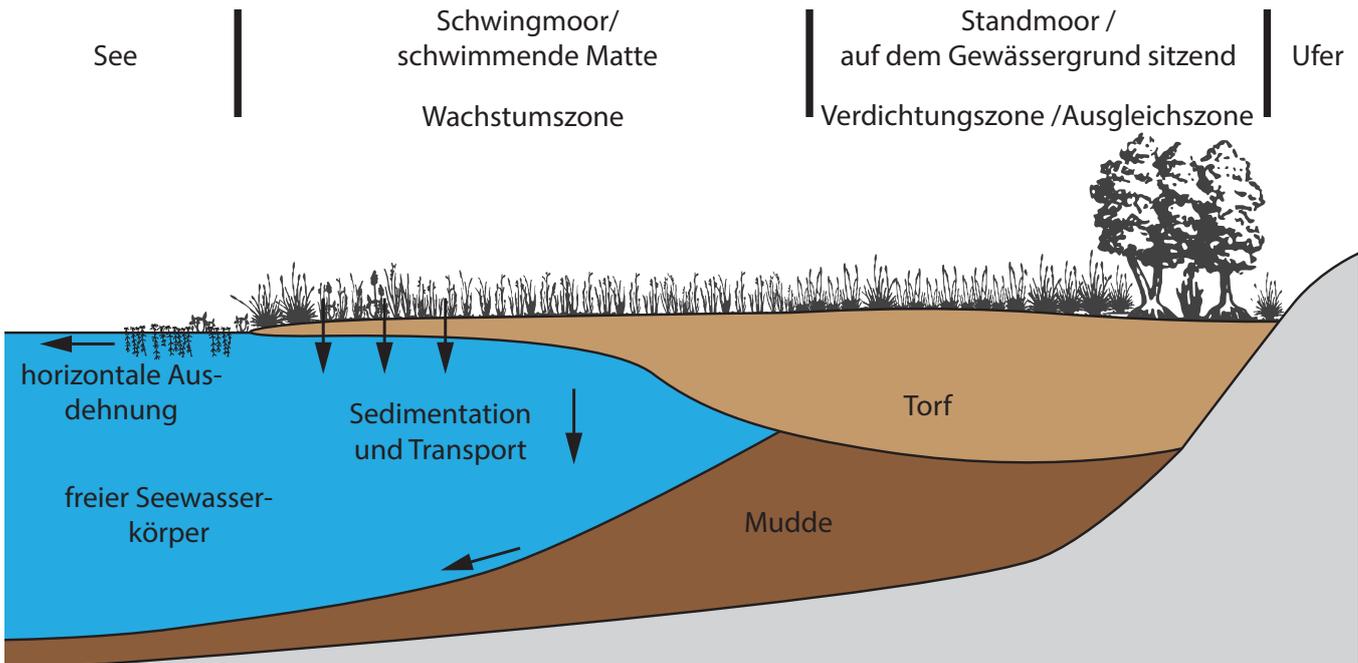
Abbildung 5. Progressive Sukzession an einem Stillgewässer mit einem Schwingmoor. Frei im Wasser schwimmende Gesellschaften ermöglichen eine horizontale Ausdehnung auf den See. Mit dem Schwingmoor wächst ein schwimmender Torfkörper heran. Der Torfkörper erhält eine Dichte von  $<75 \text{ g cm}^{-3}$ . Aus der schwimmenden Matte sedimentiert organische Substanz, aus der sich auf dem Gewässergrund eine Muddeschicht entwickelt. Wenn die schwimmende Matte mit dieser in Kontakt tritt, nimmt die Dichte des Torfs auf  $>75 \text{ g cm}^{-3}$  zu. (Günther 2013 nach Kratz et al. 1986, verändert).

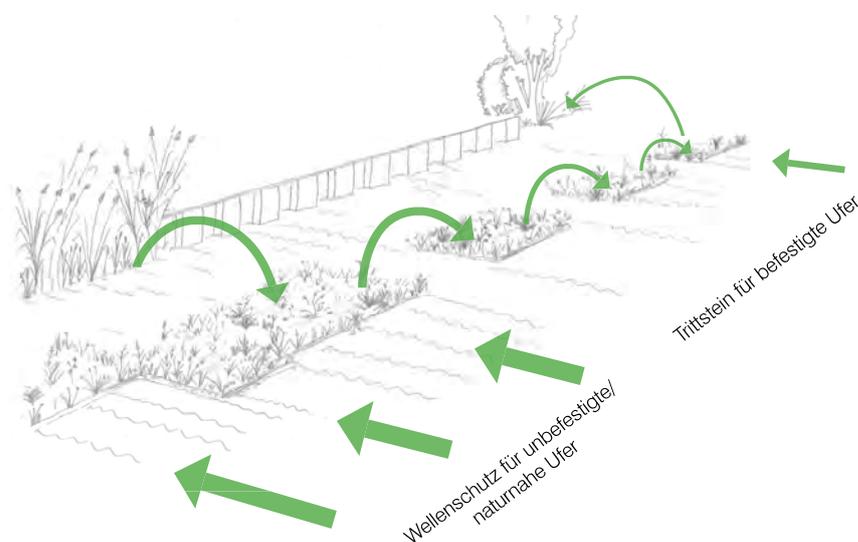
Abbildung 9. Trittssteine aus naturnahen schwimmenden Vegetationsstrukturen ermöglichen die ökologische Durchgängigkeit im Bereich von verbauten Uferabschnitten.

Mit Hilfe schwimmender Vegetationsgesellschaften könnten auf künstlichen und erheblich veränderten Gewässern Standorte erschlossen werden, die aufgrund von Uferverbau einer im Boden wachsenden Vegetation nicht zugänglich sind. Die bestehenden Nutzungen und die Ufergestaltungen können dabei beibehalten werden. Dazu sind umfassende Kenntnisse über die den Einsatz begrenzenden Standortbedingungen erforderlich. Denkbar wäre auch der Einsatz von mobilen schwimmenden Strukturen, die bei wechselnden lokalen Flächenansprüchen flexibel umgesetzt werden können. Somit sind die limitierenden Standortfaktoren und die unter diesen zu erreichenden Verbesserungspotenziale auf die Gewässerbiologie und die Wasserqualität zu ermitteln. Der Einsatz von auf dem Wasser schwimmenden Vegetationsstrukturen könnte daher eine ökologische Verbesserungsmaßnahme darstellen, die an geeigneten Stellen unter Beibehalt der bestehenden Nutzungen eingesetzt werden könnte [Abbildung 9].

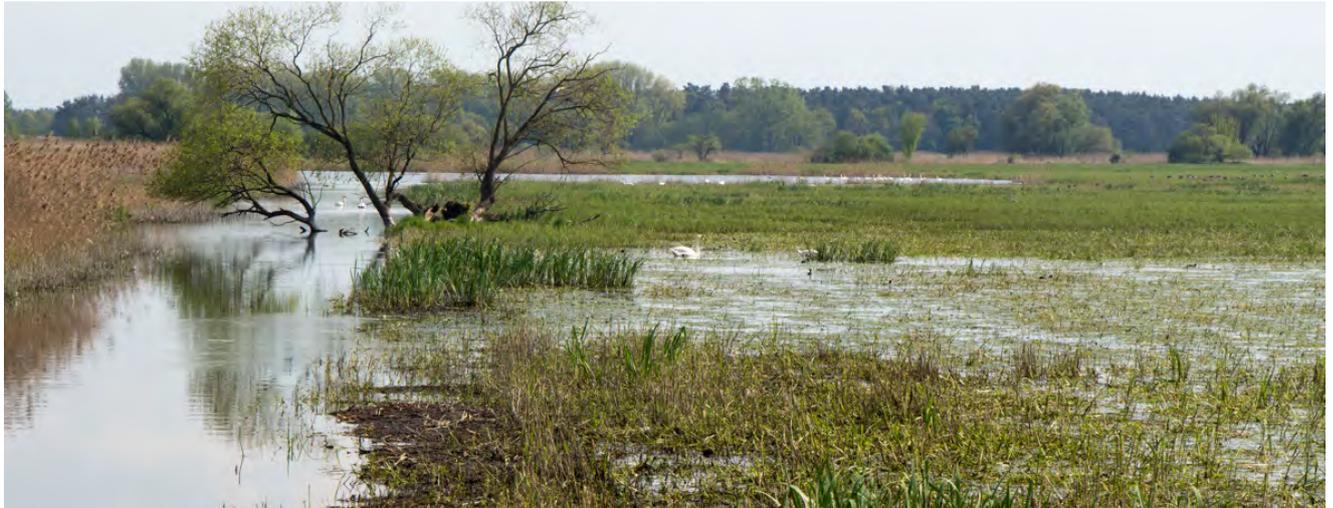
Abbildung 11. Überflutete Aue der Havel im Frühjahr 2017 zwischen Pritzerbe und Premnitz.

In Folge des Ausbaus der Havel zu Beginn des 20. Jahrhunderts sind die von den Überflutungen betroffenen Flächen auf ca. 10.000 ha zurück gegangen (Korn et al. 2005; UBA 2014). Durch den Ausbau wurde die hydraulische Leistungsfähigkeit der Havel verbessert und auf diese Weise die Höhe und die Häufigkeit von Ausuferungen um ca. 40 % reduziert. Die Anzahl der Überflutungstage wurde im Abschnitt bei Rathenow von 211 Tagen pro Jahr zu Beginn des 20. Jh. auf ca. 130 Tage pro Jahr reduziert. Die größten Veränderungen der Überflutungshäufigkeiten von 80-90 % treten in den Monaten Juni bis Juli auf. Die Schwankung zwischen dem jährlichen Höchst- und Niedrigwasserstand nahm nach der Fertigstellung der Stauhaltung ab 1956 signifikant von 1,92 m auf 1,26 m ab. Besonders bei den Wasserständen im März/ April ist diese Abnahme am ausgeprägtesten (Korn et al. 2005) [Abbildung 11].

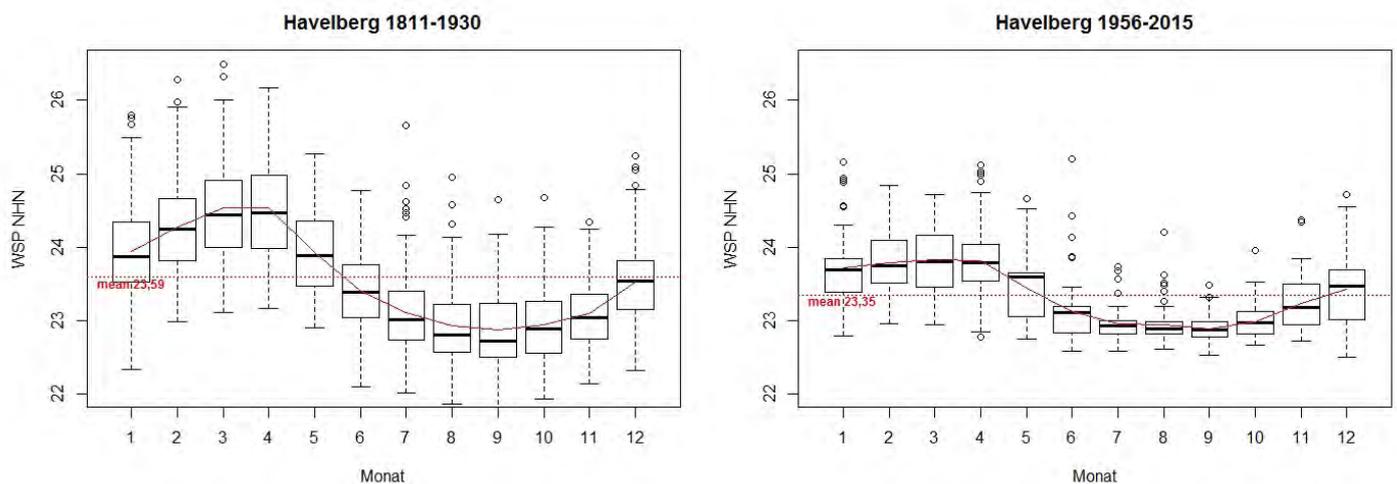
Abbildung 12. Wasserstände (Monatsmittelwerte) im Jahresverlauf am Pegel Havelberg vor Beginn der Ausbaumaßnahmen (1811-1930) und nach Fertigstellung der Ausbaumaßnahmen (1956-2015) (Datengrundlage: Wasser- und Schifffahrtsverwaltung des Bundes (WSV) / Bundesanstalt für Gewässerkunde (BfG)).

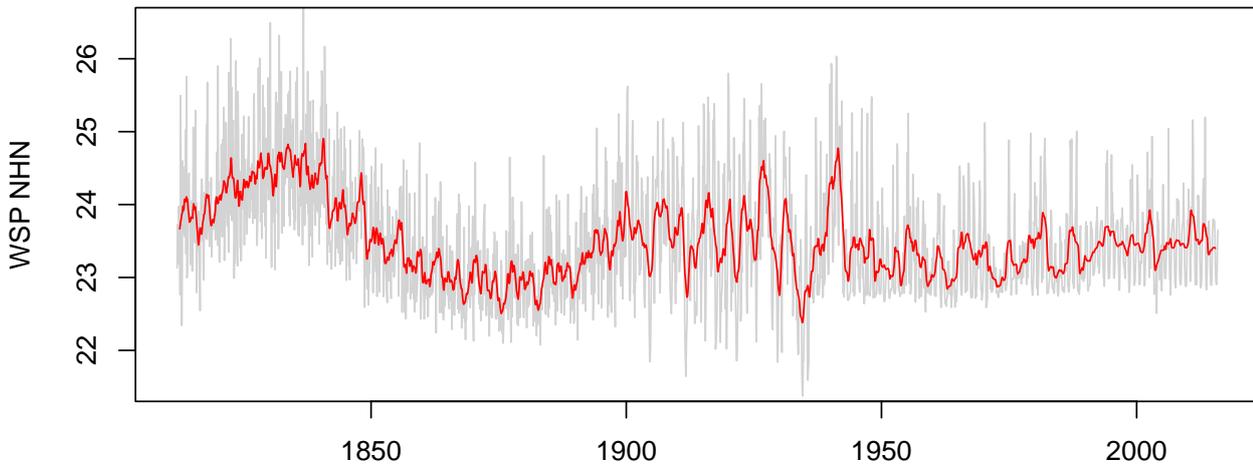
### Pegel Havelberg (Monatsmittelwerte) 1811-2016

Abbildung 13. Wasserstände (Monatsmittelwerte/ Trend) der Havel am Pegel Havelberg von 1811 - 2016 (Datengrundlage: Wasser- und Schifffahrtsverwaltung des Bundes (WSV) / Bundesanstalt für Gewässerkunde (BfG)).

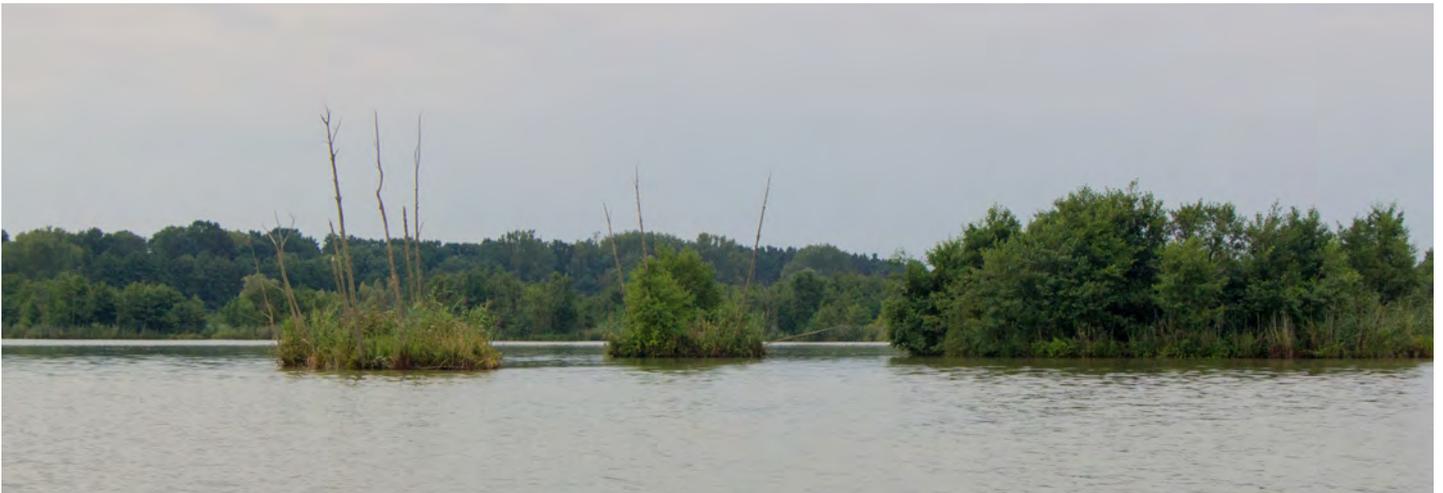
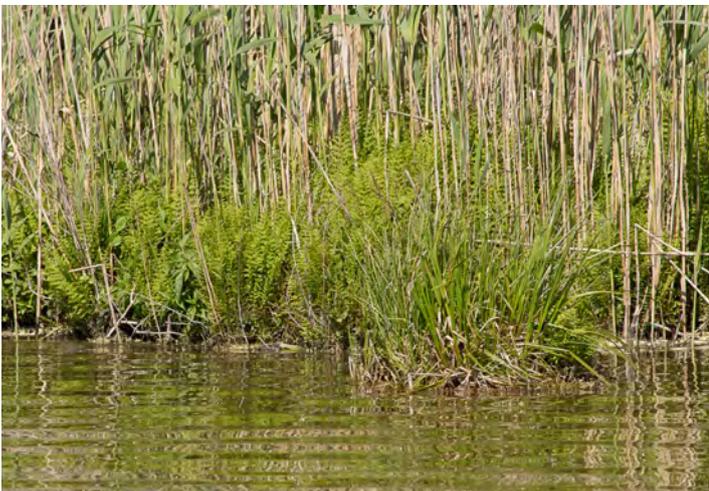
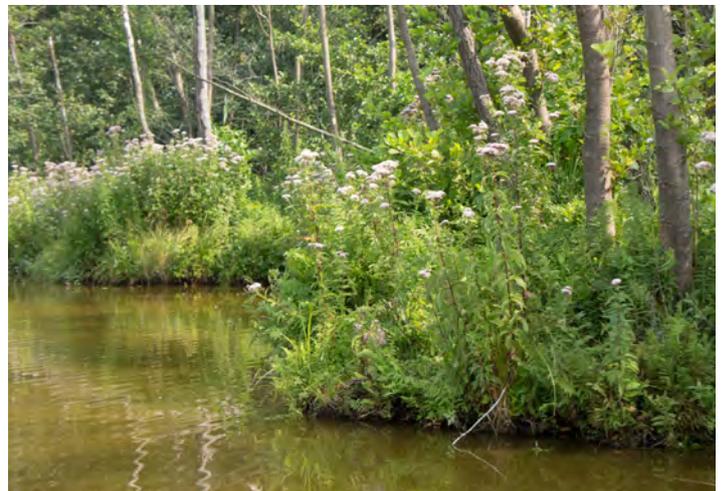
Abbildung 15. Röhricht- und Bruchwaldinseln auf dem Schollener See, welche nach dem letzten Hochwasser 2013 auf dem See verdriftet worden sind (a). Kante eines Schwingröhrichts mit *Thelypteris palustris* und *Carex pseudocyperus* (b). Schwingkante eines Erlenbruchbestandes mit Wasserdost (c).

Der Schollener See ist von einem breiten Verlandungsgürtel geprägt, welcher ca. die Hälfte der gesamten Seefläche umfasst. Die Verlandung des Gewässers wird durch das *Potametum lucentis* eingeleitet, welche über das *Myriophyllo-Nupharetum*, das *Scirpo-Phragmitetum* und das *Caricetum gracilis* schließlich zum nährstoffreichen Erlenbruchwald als edaphisch bedingte Schlussgesellschaft führt (HORST ET AL. 1966). Im Übergangsbereich zum Freiwasser besteht diese Zone zu großen Teilen aus Schwingröhrichtdecken. Typisch dafür ist *Thelypteris palustris*, die als ausgesprochene Pionierart am wasserseitigen Röhrichttrand breite saumartige Massenbestände ausbildet. Ebenfalls kommt in diesen Bereichen *Carex pseudocyperus* vor, die zwar nicht so starke Artmächtigkeiten aufweist wie *Thelypteris palustris*, jedoch innerhalb dieser Gesellschaften ihren Verbreitungsschwerpunkt hat. Sobald sich die *Thelypteris-Schwingmatten* als organogene Decken gefestigt haben, tritt unter anderem *Phragmites australis* auf (HILBIG UND REICHHOFF 1974) [Abbildung 14].

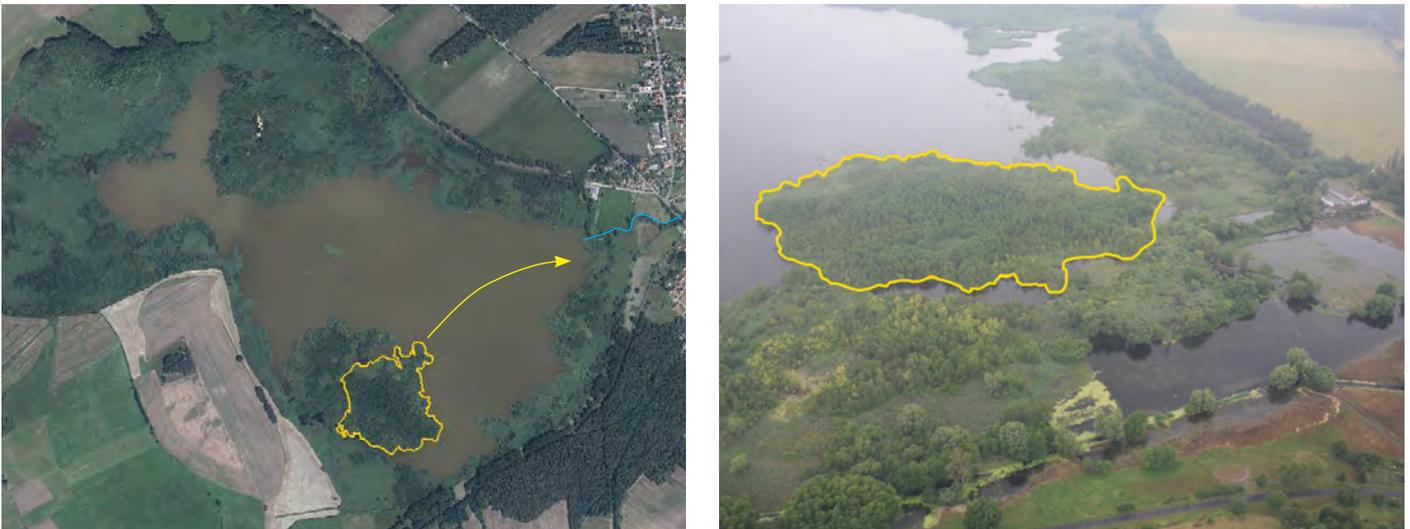
Abbildung 16. Schollener See vor (a) und nach dem Hochwasser 2013 (b). Die während des Hochwassers verdriftete Insel ist gelb umrandet. (Darstellung und Luftbild A. Wernicke).

Zahlreiche dieser Verlandungsgesellschaften schwimmen ohne Kontakt zum Gewässergrund auf dem See. Zuletzt hat sich im Jahr 2013 ein ca. 7 ha großes Teilstück gelöst und ist während eines Hochwasserereignisses vom West- an das Ostufer verdriftet worden. Nachdem das Hochwasser zurückgegangen war, setzte sich die Insel auf dem Seegrund ab und versperrte den Seeauslauf zur Havel [Abbildung 15].

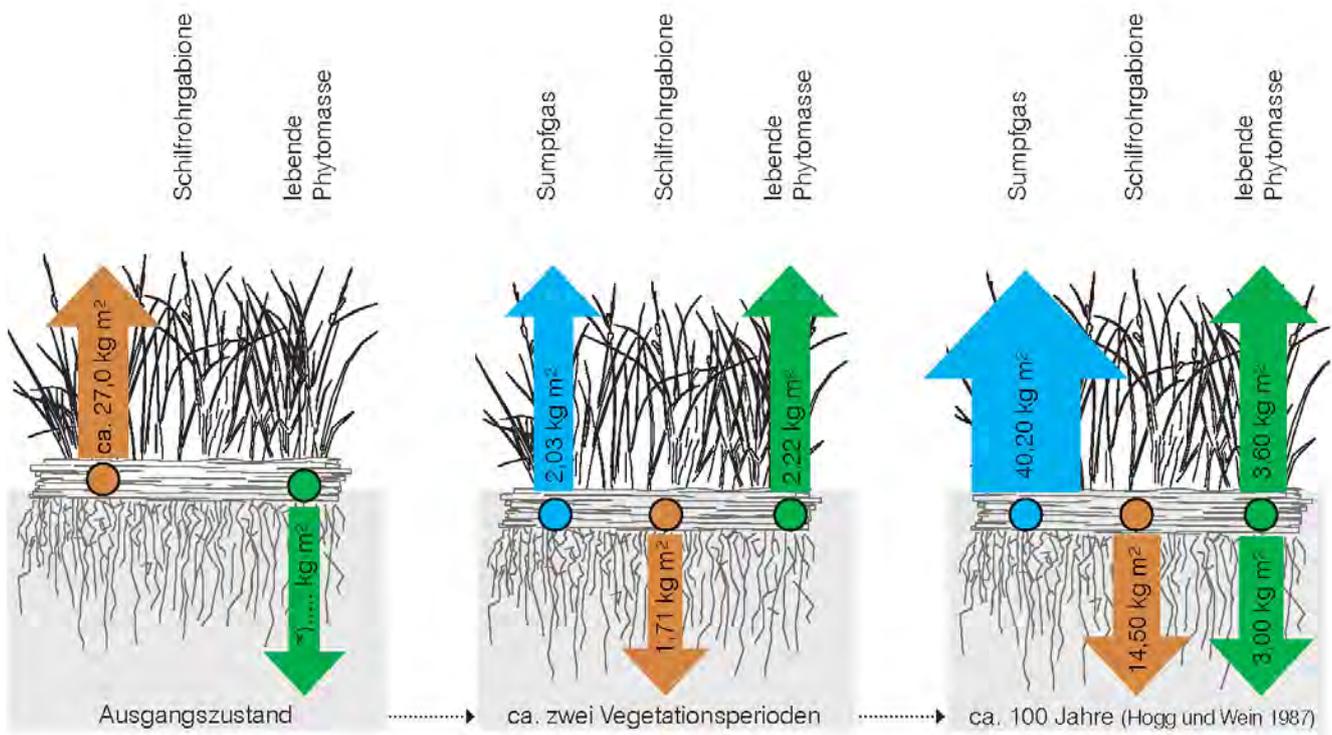
Abbildung 17. Entwicklung des Auftriebs der bepflanzen Schilfrohrgabione. Im Ausgangszustand besitzen die Halme der Gabione einen hohen Auftrieb und der Körper taucht nur zu einem geringen Teil in das Wasser ein (links). Wenn die Halme Wasser aufnehmen, verlieren sie ihren Auftrieb und das gesamte Gabionenvolumen sinkt nach ca. 2 Vegetationsperioden in das Wasser. Der Auftrieb wird dann sowohl von den lebenden Pflanzenteilen als auch durch das sich entwickelnde Sumpfgas geleistet (Mitte). Natürliche Schwinggrasen erhalten ihren Auftrieb ausschließlich durch das Sumpfgas, während die lebenden Pflanzenteile nur noch eine untergeordnete Rolle spielen (rechts) (GÜNTHER 2013).

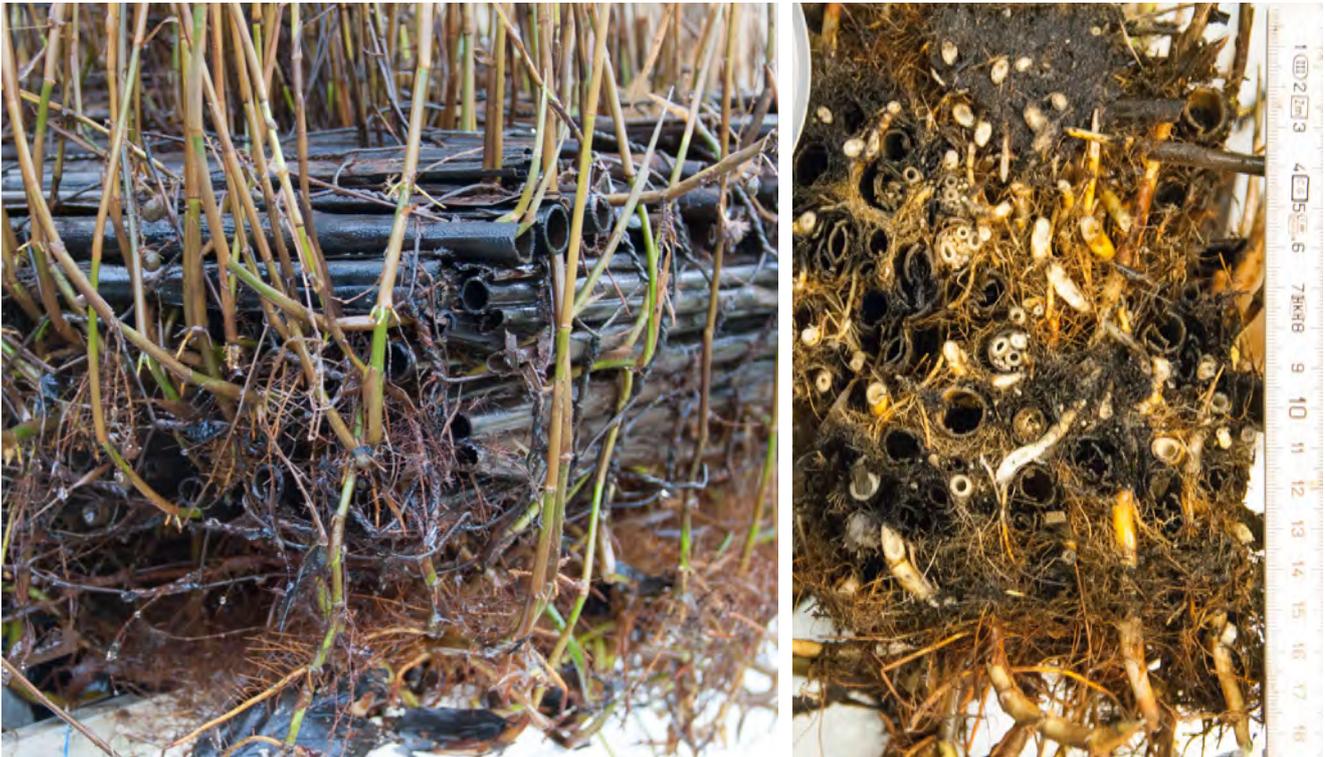
Abbildung 18. Durchwachsener Schilfrohrgabionenkörper im dritten Entwicklungsjahr in der Ansicht (a) und im Schnitt (b). Die Halme der Schilfrohrgabione sind zu erkennen. Die Durchwurzelung findet sowohl in den Halmzwischenräumen als auch im Inneren der Halme statt. Sowohl dadurch als auch durch die Feinwurzeln ließen sich zahlreiche Halme nicht mehr aus der Schilfrohrgabione herausziehen und waren daher zu einem Körper zusammen gewachsen.

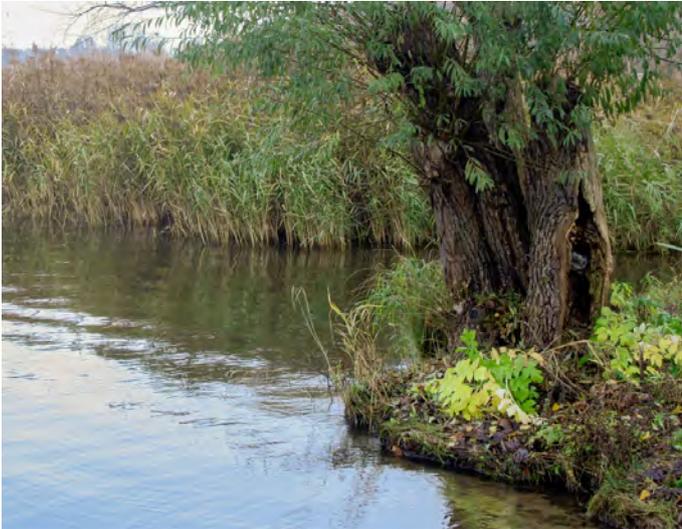
Abbildung 19. Ausbildung eines „Kliffs“ im Wurzelbereich der Weide durch Wellenexposition und stabile Wasserstände im Jahresverlauf an der Havel, Berlin.

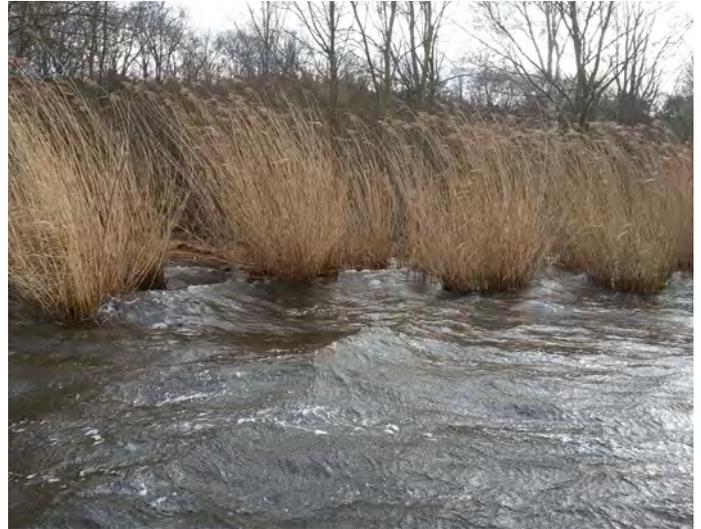
Abbildung 20. Einfluss von Wellen auf das Uferrohricht an der Havel, Berlin. Der ehemals geschlossene Bestand löst sich in kleinere Gruppen auf (Horstbildung).

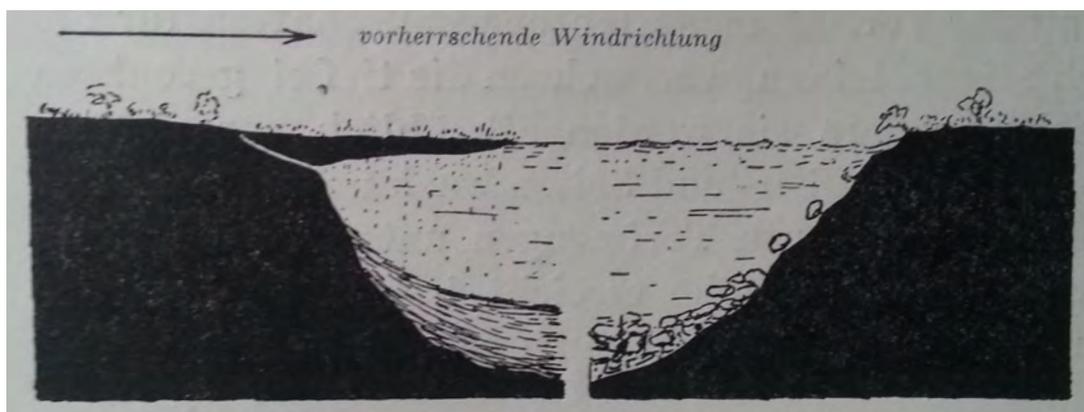
Abbildung 21. Verlandung von Hochmoorblänken durch Schwinggrasen (links) und abbrechendes Ufer durch Wind- und Wellen (rechts). Pfeil: vorherrschende Windrichtung (HUECK 1932 nach v. BÜLOW).

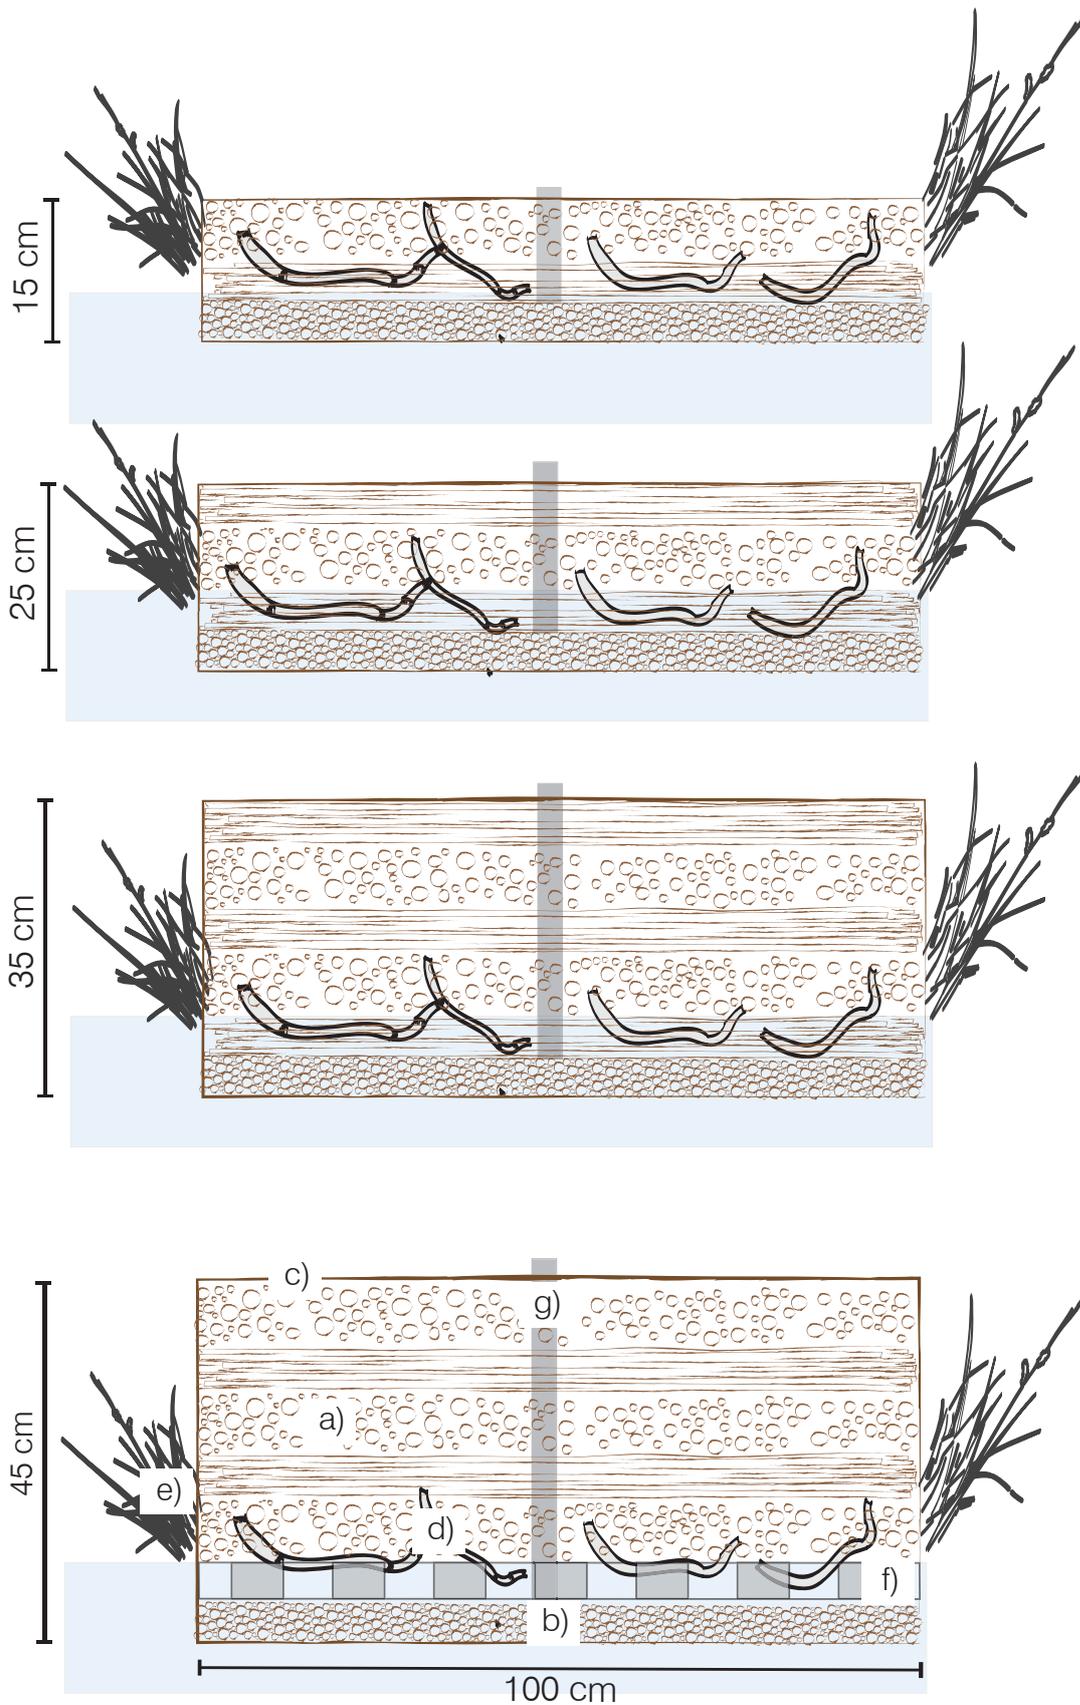
Abbildung 22. Schematische Schnitte der vier Aufbauvarianten der Schilfrohgabi (a. Schilfhalmlagen, b. Schilfplatte, c. Drahtgitter und Jutegewebe, d. Rhizome, e. Ganzpflanzen, f. Kammerung, g. Messrohr).

Die Schilfrohrhalme für die Herstellung der Gabionen wurden Schilfplatten der Fa. Hiss Reet entnommen (1 x 2 x 0,5 m, 15,73 kg). Die Platten werden eigentlich als Wandelement für den Trocken- und Lehm- bau hergestellt und verwendet. Sie bestehen aus parallel nebeneinander gelagerten, unbeschädigten Schilfrohrhalmen und sind mit einer Drahtbindung zu gleichmäßig starken Platten verbunden. Die Halme besitzen eine Feuchte von ca. 11 %. Die Enden der Halme sind angeschnitten, d.h. das angeschnittene Internodium ist offen, während die übrigen geschlossen und luftgefüllt sind. Die Dichte der Halme liegt zwischen 0.28 und 0.34 g cm<sup>-3</sup>. Für den Bau wurden Halme mit einer Länge von 1 m verwendet. Als unterste Lage wurde in jeder Gabione eine dieser Platten eingelegt, um einen festen Boden für die Gabione zu erhalten.

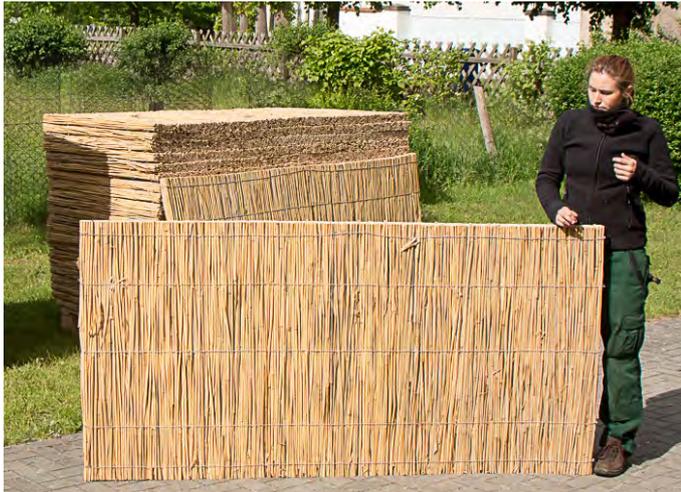
Abbildung 23. Schilfrohrplatte mit einer Kantenlänge von 1 x 1 m. Aus der Platte konnten die Halme mit einer Länge von 1 m entnommen werden.

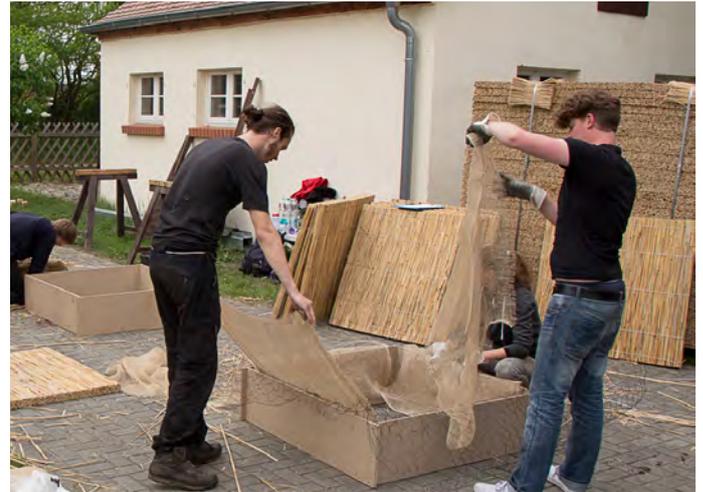
Abbildung 24. Einlegen des Drahtgewebes und des Jutegewebes in den Rahmen.

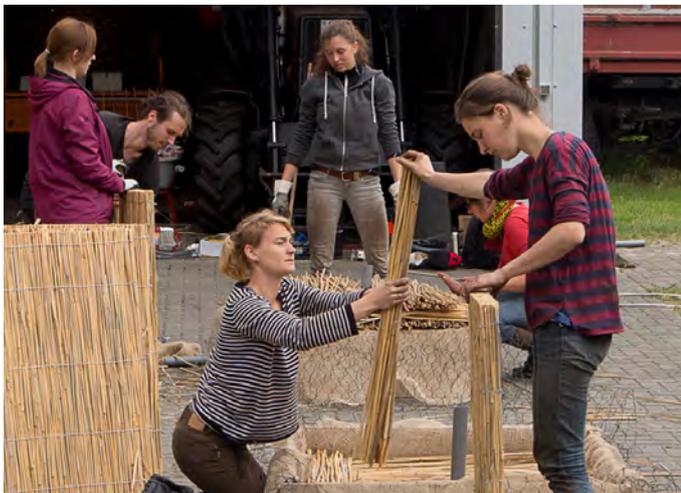
Abbildung 25. Entnahme der Halme aus den Schilfrohrplatten und Einlegen der Halme in die Rahmen zur Herstellung der Gabione.

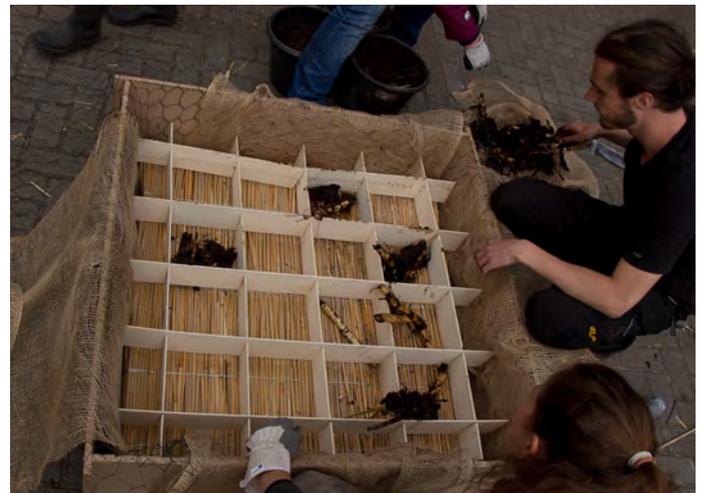
Abbildung 26. Einsetzen der Kammerung aus 4 mm dicken Pappelholz Brettern auf die unterste Schilfhalm-lage und Einlegen der Rhizomstücke in die Kammern.

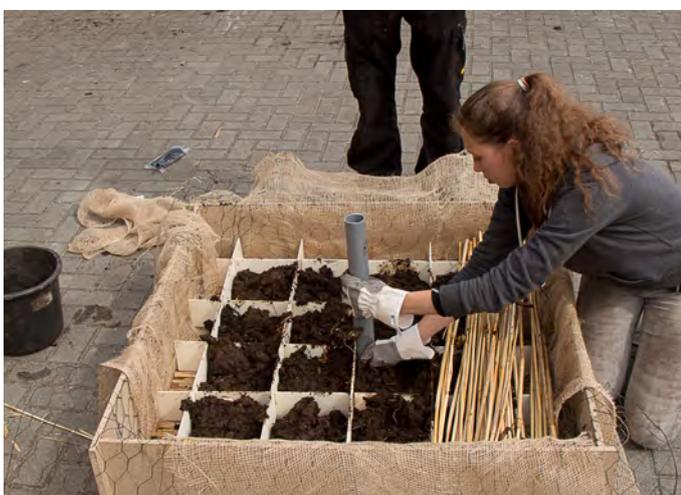
Abbildung 27. Auffüllen der Kammerung mit Schilftorf und Einbau der nächsten Lage Schilfrohrhalme. In die Mitte wird das Kunststoffrohr zur Sauerstoffmessung in der Kammerung eingesetzt.

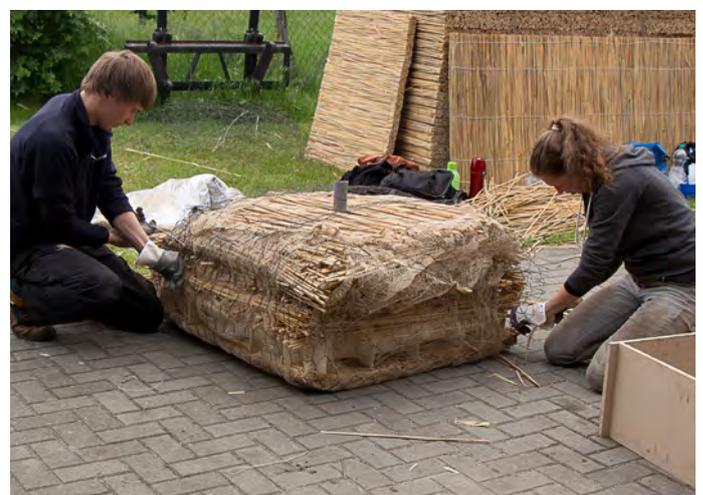
Abbildung 28. Fertiggestellte Schilfrohrgabione (45 cm Aufbau). Das Drahtgitter wurde auf der Oberseite und an den Seiten ineinander verknüpft, um die Gabione fest zu verschließen.

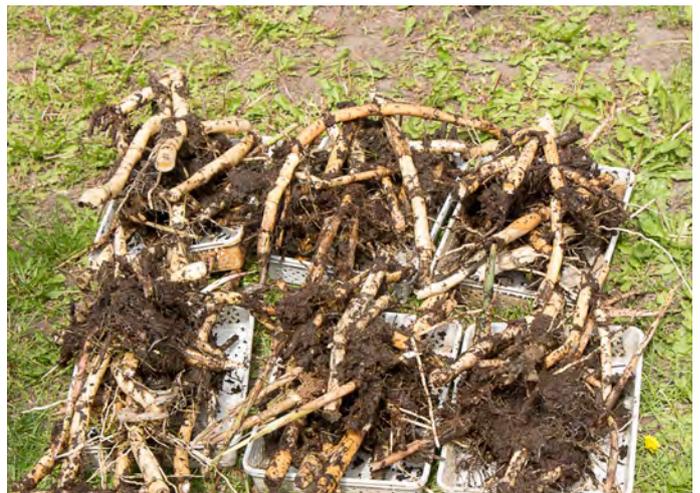
Abbildung 30. Rhizomstücke von *Phragmites australis* werden für die Bestückung der Lebenden Inseln abgewogen (Lorenz).

Von *Phragmites australis* wurden während der Herstellung Rhizome in den Gabionenkörper eingebaut. Zu Beginn der zweiten Vegetationsperiode wurden junge, grüne Halme als Halmsteckling eingesetzt. Dazu werden die (noch nicht verholzten) Halme frisch geschnitten und mit dem überwiegenden Teil in das Wasser gesteckt. An den Knoten bildet die Pflanze dann sowohl Wurzeln als auch neue grüne Triebe. Die Halme wurden seitlich ohne abzuknicken in die bestehenden oberen Halmlagen der Schilfrohgabionen eingeführt. Zu Beginn der 2. Vegetationsperiode im Mai 2016 wurde *Phragmites australis* in Form von Halmstecklingen nachgesetzt, um Ausfälle (Anwuchsverluste durch die Konstruktion, Verbiss durch Wasservögel) zu kompensieren. Je Gabione wurden 40 Halmstecklinge eingesetzt. *Carex pseudocyperus* und *Thelypteris palustris* wurden nicht nachgepflanzt. Anschließend wurde auf den Holzrahmen ein 40 cm hohes Drahtgitter befestigt, um Wasservögel von den Inseln abzuhalten und um den Verbiss der austreibenden Pflanzen zu reduzieren.

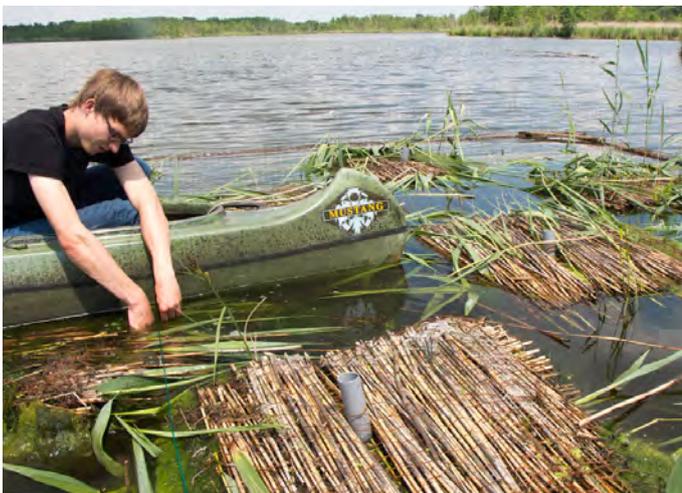
Abbildung 31. Einstecken der Halmstecklinge von *Phragmites australis* im Mai 2016.

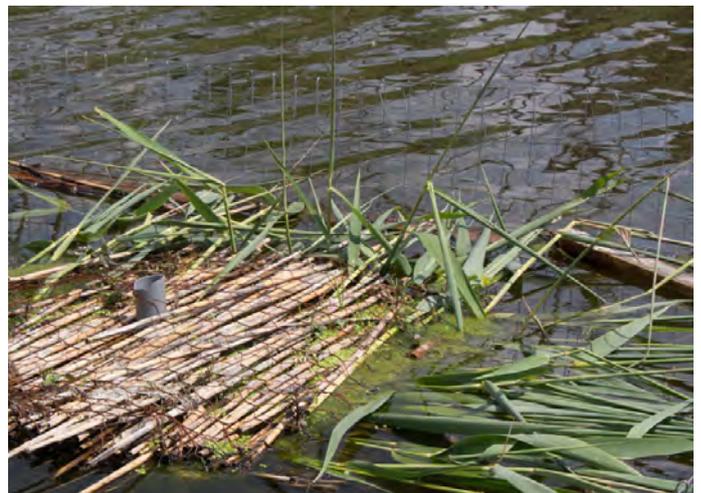
Abbildung 32. Seitlich in die Halmlagen der Gabionen gesteckte Halmstecklinge im Mai 2016.

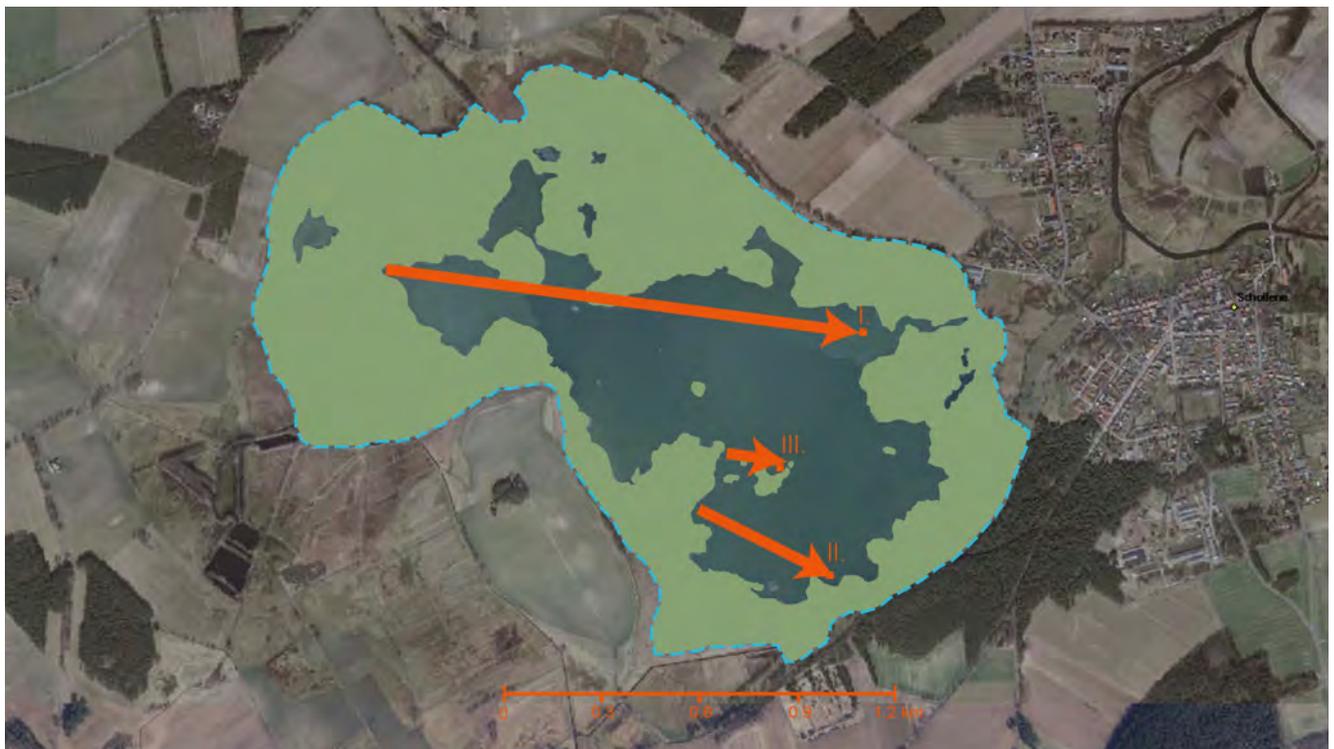
Abbildung 36. Standorte I, II, und III mit den Windstreichlängen auf dem Schollener See (Luftbild: Ivermgeo.sachsen-anhalt.de).

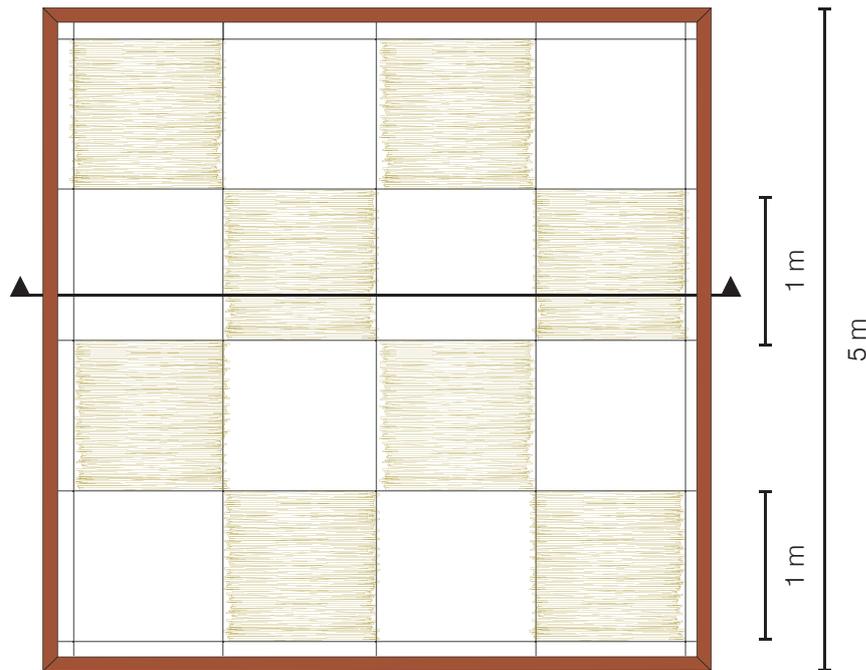
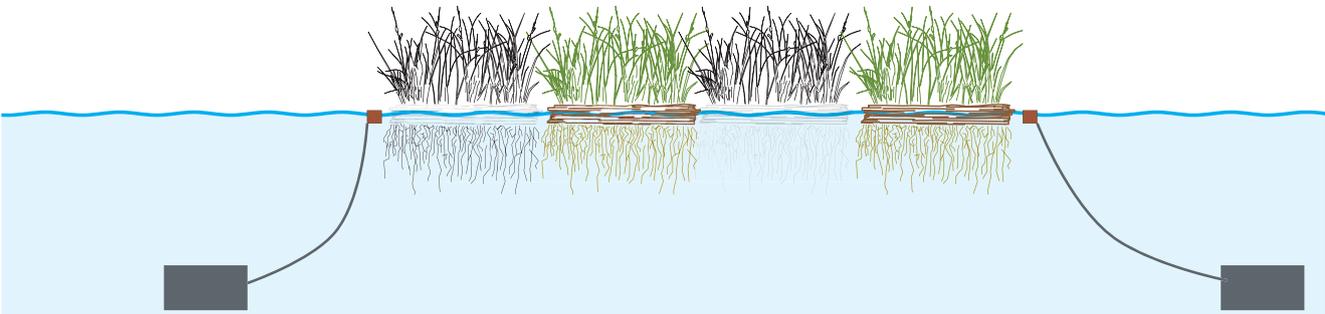
Abbildung 37. Ansicht und Schnitt der in einem Raster angeordneten Gabionen innerhalb des Rahmens sowie Verankerung auf dem Schollener See.

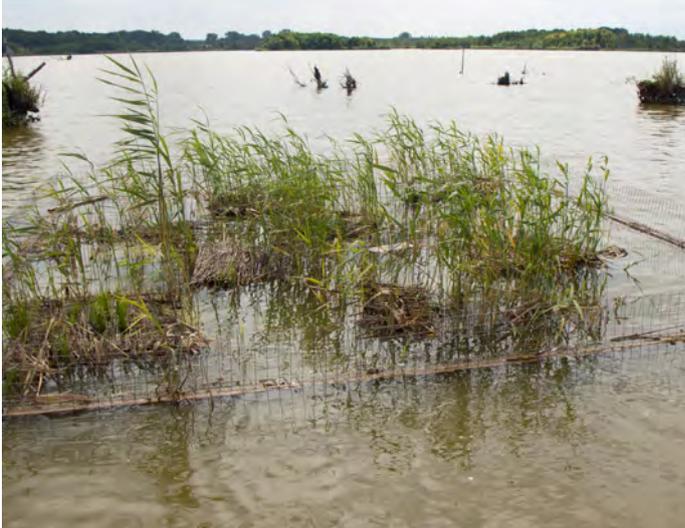
Standort I

4.3		3.4	
	3.6		1.3
3.3		4.4	
	2.3		1.4

Die einzelnen Gabionen wurden in einem Raster von 1 x 1 m ausgebracht. Dazu wurde ein Rahmen aus unbehandelten Kanthölzern (Fichte 8 x 8 cm) mit einer Kantenlänge von 5 x 5 m angefertigt, in den durch Drahtschnüre ein Raster angelegt worden ist. Je zwei Gabionen jeder Aufbauvariante wurden in diesem Raster befestigt [Abbildung 36] [Abbildung 37].

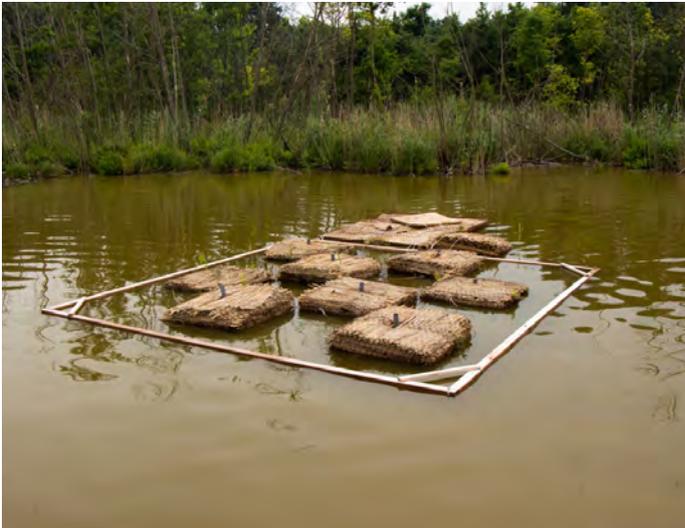
Standort II

2.5		4.6	
	3.6		1.5
1.6		2.6	
	4.5		3.5
