LEBENDE INSELN – ERPROBUNG UND EVALUATION NATUR-  
NAHER SCHWIMMENDER VEGETATIONSSTRUKTUREN

Endbericht März 2018

Förderkennzeichen: AZ.32066-01

Projektlaufzeit 01.05.2015 - 30.05.2017

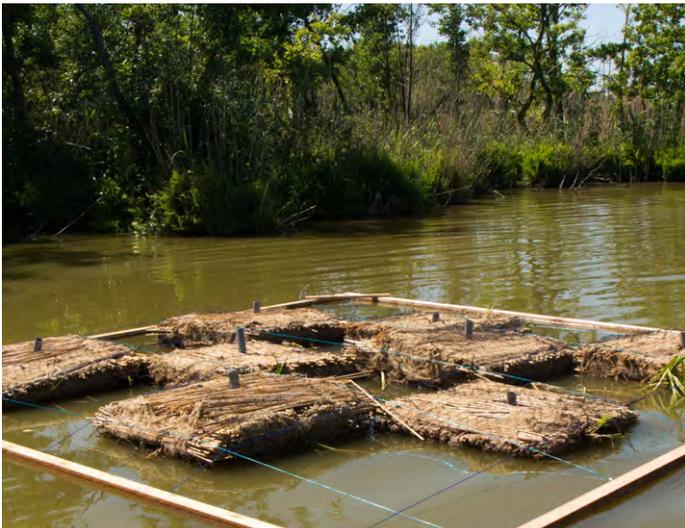
Standort III

3.2		4.1	
	2.2		1.1
4.2		3.2	
	1.2		2.1

Die einzelnen Gabionen wurden in einem Raster von 1 x 1 m ausgebracht. Dazu wurde ein Rahmen aus unbehandelten Kanthölzern (Fichte 8 x 8 cm) mit einer Kantenlänge von 5 x 5 m angefertigt, in den durch Drahtschnüre ein Raster angelegt worden ist. Je zwei Gabionen jeder Aufbauvariante wurden in diesem Raster befestigt [Abbildung 36] [Abbildung 37].

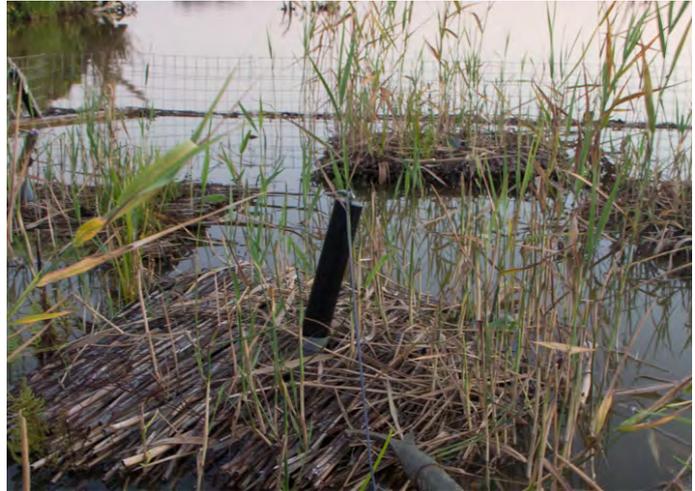
Abbildung 40. Eingesetzte Sauerstoffsonde im Zentrum der Schilfrohgabione.

Abbildung 27. Auffüllen der Kammerung mit Schilftorf und Einbau der nächsten Lage Schilfrohrhalme. In die Mitte wird das Kunststoffrohr zur Sauerstoffmessung in der Kammerung eingesetzt.

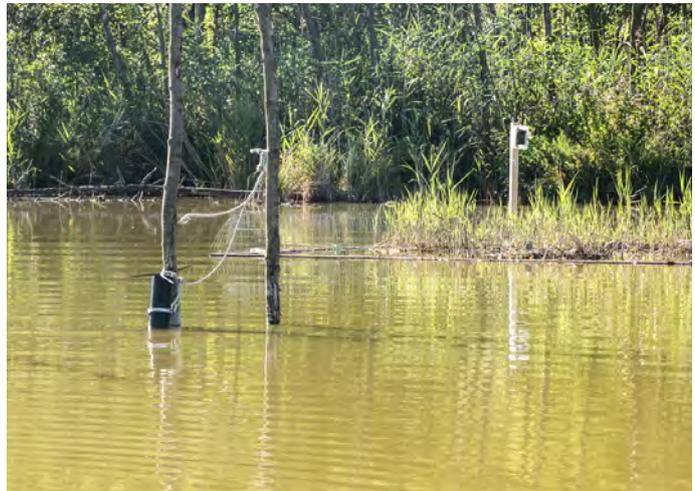
Abbildung 41. Installierte Drucksonde an zwei ca. 4 m tief im Seegrund fest verankerten Stangen.

Die Wellen wurden an den drei Standorten mit Pegelsonden (Fa. Driessen + Kern, PLOG3021, Messbereich: 0-30 m H<sub>2</sub>O / 0...400 kPa, Auflösung: 1,5 mm / 15 Pa), Genauigkeit: +/- 15 mm / +/- 150 Pa) in einem Intervall von 16 Hz gemessen. Die Pegelsonden wurden in ca. 15 cm Wassertiefe mit Hilfe von im Seesediment fest verankerten Stangen installiert [Abbildung 40].

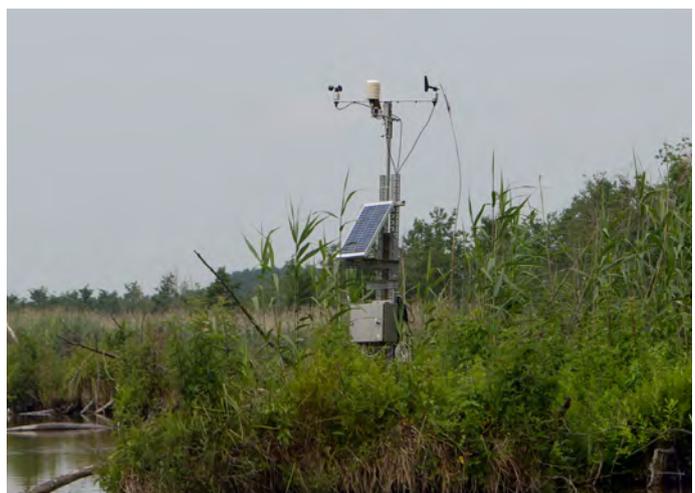
Abbildung 42. Wetterstation an der Kante des Schwingröhriches (v.l.n.r: Windgeschwindigkeit, Lufttemperatur und Feuchte, Windrichtung; Wassertemperatur nicht zu erkennen; Solarpanele in der Mitte mit Datenloggergehäuse darunter).

- Lufttemperatur (°C) und rel. Luftfeuchte (%) (Hygro-Thermogeber compact, Temperatur Messbereich - 30...+70 °C ± 0,15 K, Feuchte 0...100 ± 2 % rF.),
  - Windrichtung (Windrichtungssensor compact, Messbereich 0...360 ± 5 °),
  - Windgeschwindigkeit (Windsensor compact, Messbereich 0,5...50 ± 0,5 m/s),
  - Wassertemperatur (Pt100 Messbereich - 30...+70 °C ± 0,15 K)
- aufgezeichnet. Die Datenaufzeichnung erfolgt als Minutenwert mit einem solar betriebenen Datenlogger der Fa. Thies Clima (DLx-MET) [Abbildung 41].

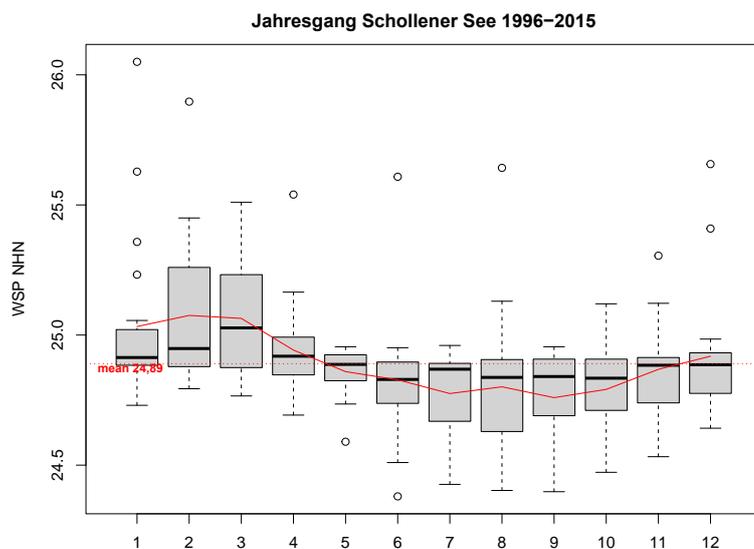
Abbildung 45. Seewasserstand des Schollener Sees (1996-2015) (Monatsmittelwerte). (Datengrundlage: Biosphärenreservat Mittelelbe Wochenwerte Schollener See).

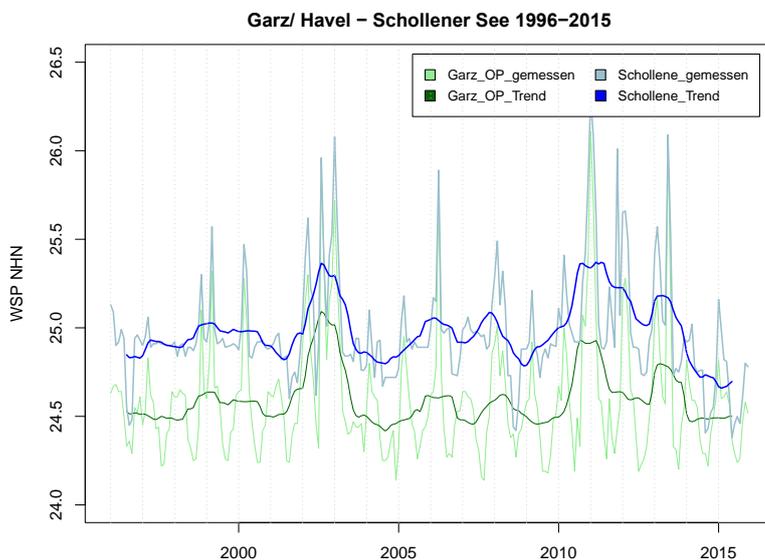
Abbildung 46. Wasserstand des Schollener Sees und der Havel am Pegel Garz (Monatsmittel). (Datengrundlage: Biosphärenreservat Mittelelbe Wochenwerte Schollener See; Wasser- und Schifffahrtsverwaltung des Bundes (WSV) / Bundesanstalt für Gewässerkunde (BfG) Tageswerte am Pegel Garz/ oberer Pegel (OP)).

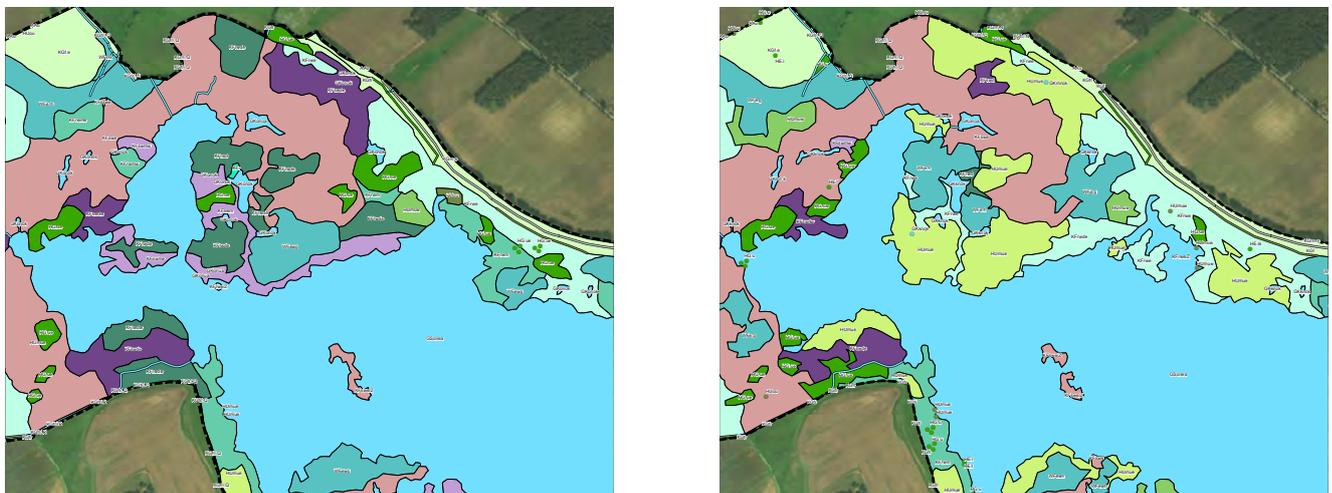
Abbildung 47. Der Ausschnitt der Biotoptypenkartierungen (links 1992 und rechts 2009, ohne Maßstab) zeigt die Sukzession der Röhricht- und Seggenflächen zu Gebüsch mit Erle (hellgrün) -vgl. Karten im Anhang (Quelle LAU).

Die Biotoptypenkartierungen zeigen auf den Großseggen- und Röhrichtflächen der Verlandungsbereiche eine zunehmende Gebüsch- und Gehölzentwicklung. Während von 1992 bis 2009 die Großseggenbestände im Verlandungsbereich um ca. 15 % von 61 ha auf 52 ha abgenommen haben, gingen die Röhrichtflächen im Verlandungsbereich um 34 % von 45 ha auf 30 ha zurück. Gleichzeitig haben die Bruchwaldbestände um 15 % von 22 ha auf 26 ha zugenommen. Besonders haben die Baumanteile, insbesondere die Erlenbestände, in den Weidengebüschen um 85 % von 4.6 ha auf 30 ha zugenommen. Die freie Wasserfläche blieb in diesem Zeitraum mit einer vergleichsweise geringfügigen Flächenabnahme von 92,5 ha auf 91.3 ha nahezu unverändert [Tabelle 2]. [Abbildung 47]. Die Röhricht-/ und Verlandungsgesellschaften haben sich somit seit 1992 nicht auf die Wasserfläche ausgedehnt bzw. die freie Wasserfläche ist unverändert geblieben. Auf den bestehenden Röhricht- und Großseggenflächen hat eine Weidengebüsch- und Gehölzentwicklung stattgefunden. Der Vegetationsbestand an den Ufern des Schollener Sees zeichnet sich daher heute überwiegend durch Weidengebüsche und Erlenbruchgesellschaften, d.h. fortgeschrittene Sukzessionsstadien der Gewässerverlandung aus.

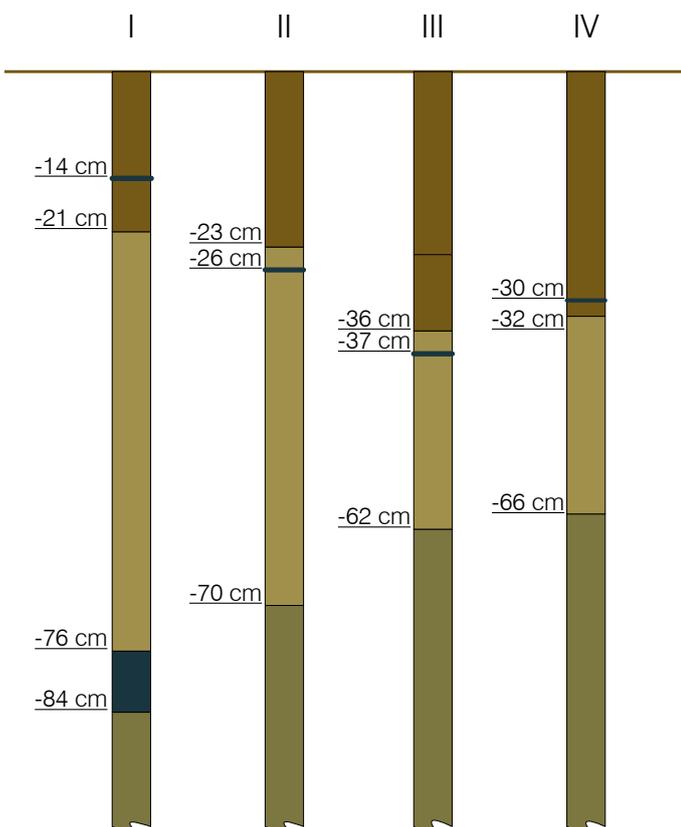
Abbildung 48. Bodenprofile einer schwimmenden Insel des Schollener Sees vom Rand bis in das Zentrum der Insel (I=5 m, II=15 m, III=25 m, IV=40 m Entfernung vom Rand der Insel; Aufnahme von 05/ 2015).

- Erlenbruchtorf (grobfaseriger, dunkelbrauner Torf)
- Schilftorf (Rhizomgeflecht mit Feinwurzeln, Rhizomdurchmesser 1 - 2 cm)
- Wasser
- hellbraune Detritus-Gyttja

Die beprobte Schwingdecke des Schollener Sees ist zwischen 66 cm und 76 cm mächtig und besteht aus einer bis zu 36 cm mächtigen Schicht Erlenbruchtorf und einer darunterliegenden bis zu 55 cm mächtigen Schicht Schilftorf. Die Schwingdecke liegt im Randbereich auf einem „Wasserkissen“ von 8 cm bzw. im Zentrum direkt auf der Grobdetritus-Gyttia des Seegrundes auf. Das Wasser steht zwischen 14 cm und 37 cm unter der Schwingdeckenoberfläche an [Abbildung 48].

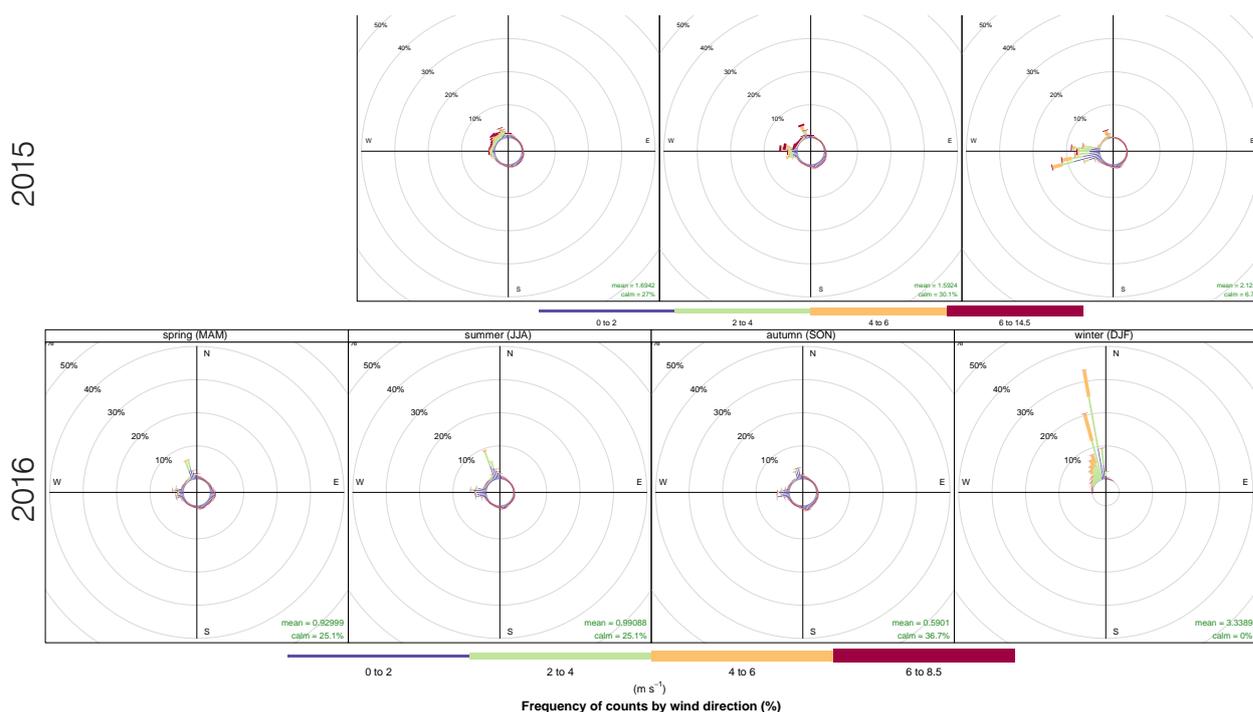
Abbildung 49. Windrichtung und -geschwindigkeit am Standort I des Schollener Sees zwischen 05/ 2015 und 12/ 2016.

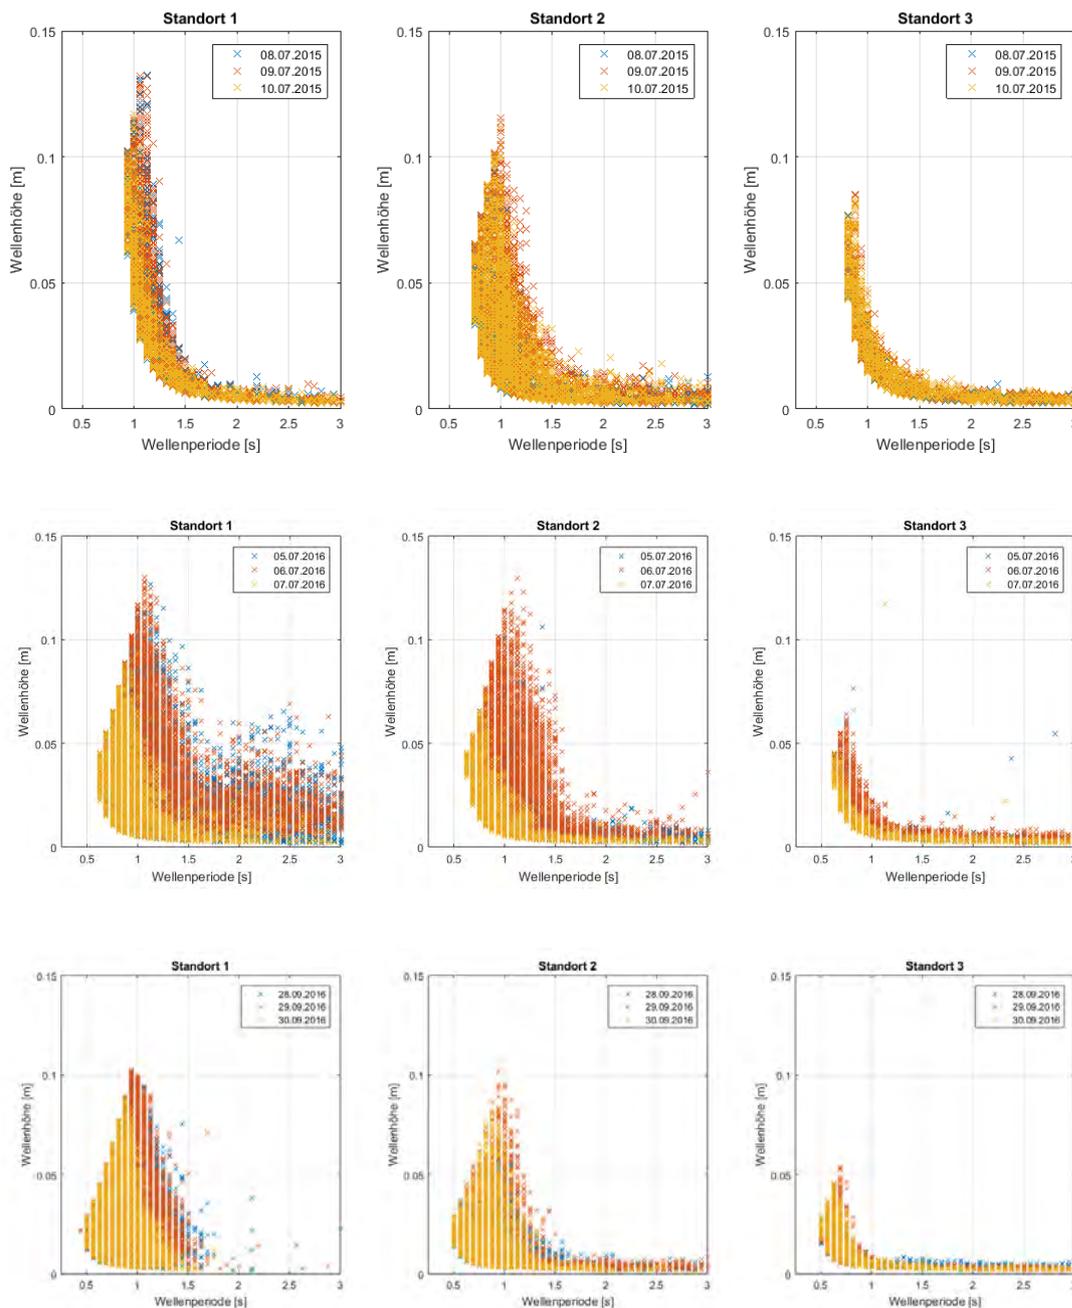
Abbildung 50. Wellenhöhe und Wellenperiode an den Standorten I, II und III im Juli 2015, Juli 2016 und September 2016.

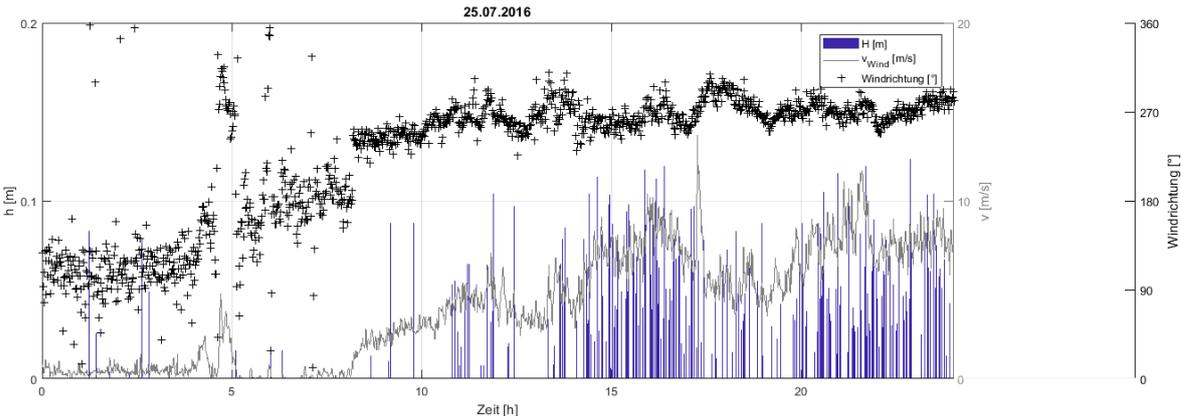
Abbildung 51. Anstieg der Wellenhöhe mit zunehmender Windstärke auf ca. 8 m/s aus westlicher Richtung am Standort I

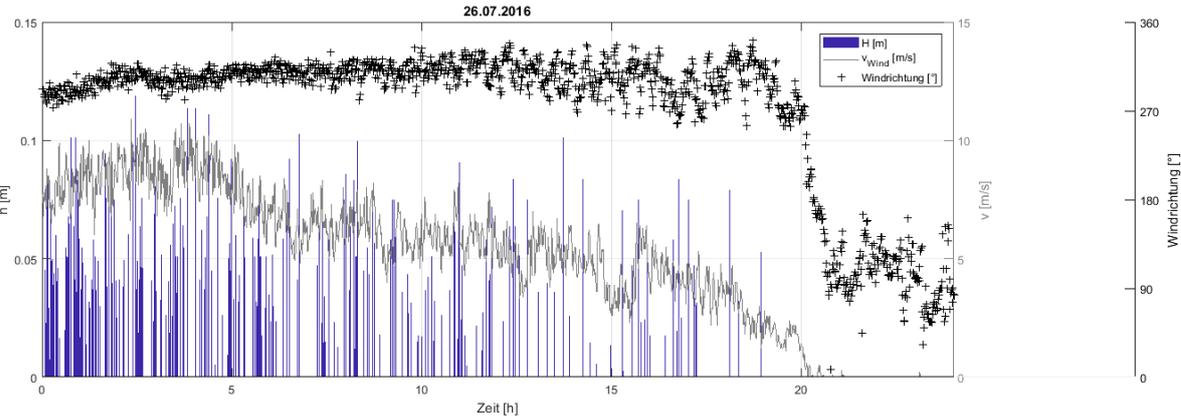
Abbildung 52. Abnahme der Wellenhöhe mit abnehmender Windstärke und Wechsel der Winrichtung von West/ Nord-West auf Ost am Standort I

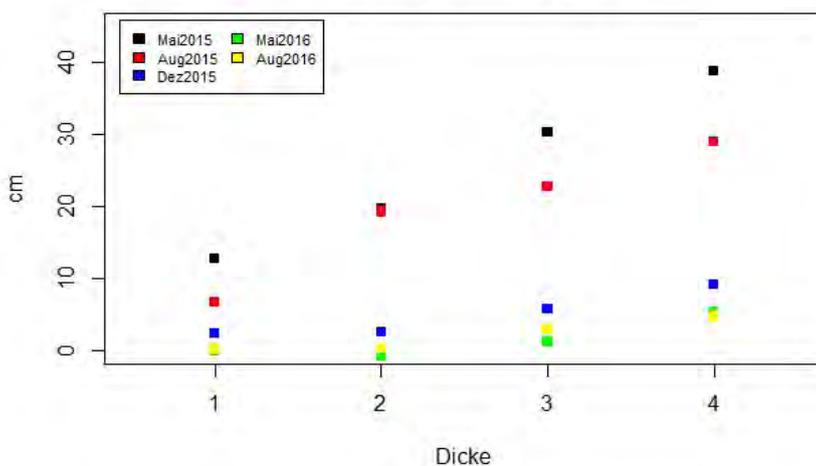
Abbildung 53. Anteil der Schilfrohrgabionen (cm) über dem Wasserspiegel je Aufbauvariante zwischen Mai 2015 und August 2016.

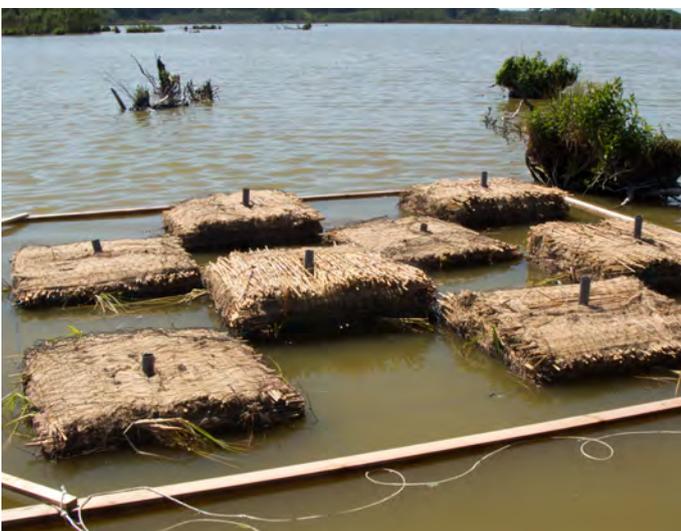
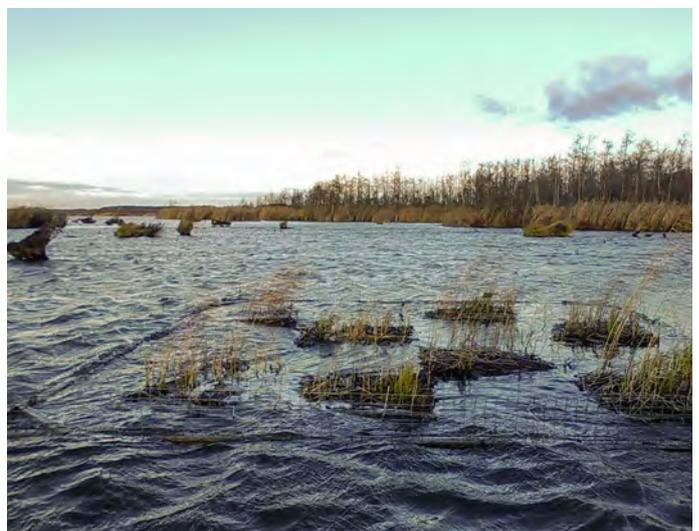
Abbildung 54. Eintauchtiefen bzw. Volumenanteile der Schilfrohrgabionen über dem Wasser im Mai 2015 und im November 2016 am Standort I. Während im Mai 2015 noch die unterschiedlichen Aufbauhöhen anhand der unterschiedlichen Volumenanteile über dem Wasser zu erkennen sind, stehen im November 2016 von allen Gabionen nur noch die obersten Halmlagen über dem Wasser.

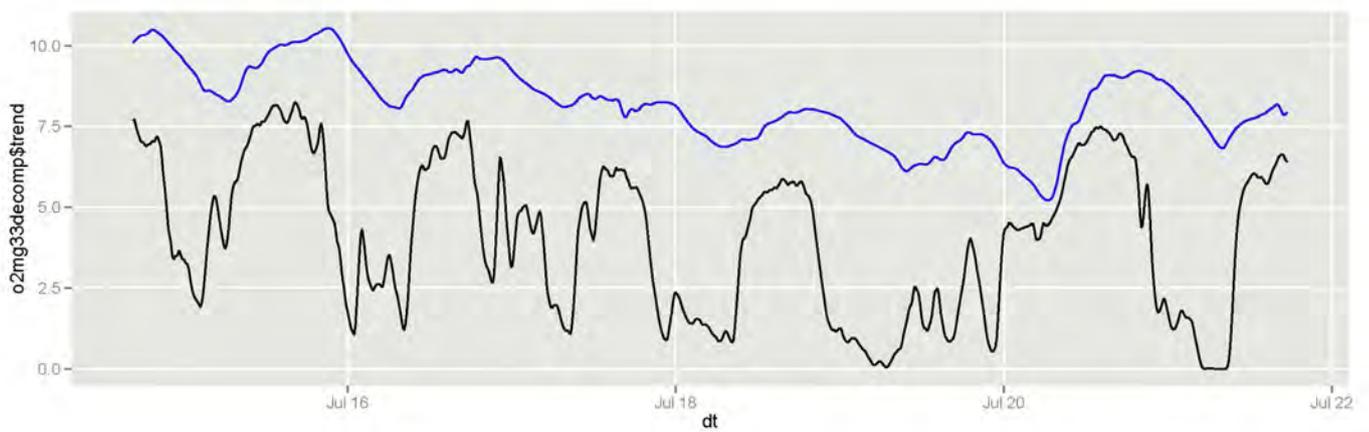
Abbildung 55. Tagesgang des gelösten Sauerstoffes im Inneren der Gabione 3.1 (schwarz) am Standort I vom 16. Juli bis 21. Juli 2015 im Vergleich mit dem Tagesgang im Seewasser des Schollener Sees (blau).

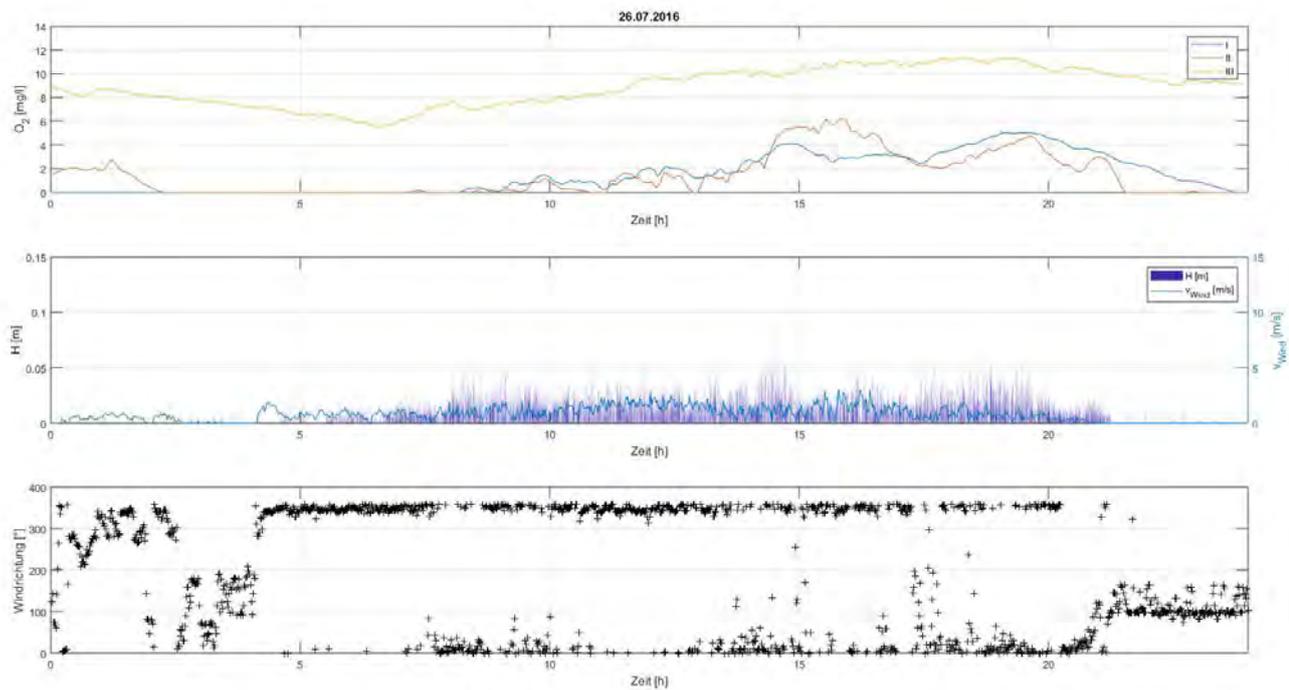
Abbildung 56. Beispielhafter Verlauf des gelösten Sauerstoffes am 26. Juli 2016 am Standort I. Der Wind wehte ab den Morgenstunden aus nördlicher Richtung mit einer durchschnittlichen Geschwindigkeit von 2 m/s. Die Wellen erreichten zwischen 14 und 15 Uhr ihre größten Höhen mit bis zu 8 cm. In der 45- und 15-cm- Aufbauvariante (rot) stiegen der Sauerstoffgehalt von 0 mg/l auf Werte zwischen 4 und 6 mg/l an und fielen mit nachlassendem Wind wieder ab. Der Sauerstoffgehalt im Freiwasser des Sees ist mit der gelben Kurve dargestellt.

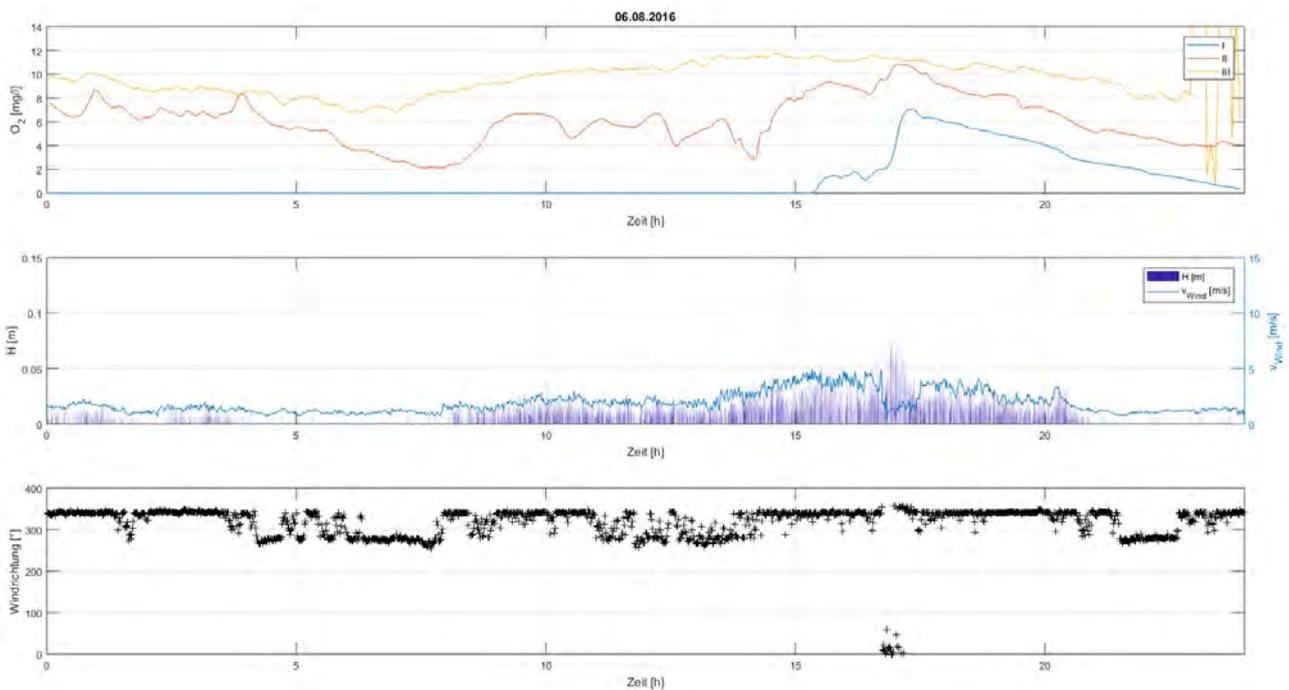
Abbildung 57. Beispielhafter Verlauf des gelösten Sauerstoffes am 06. August 2016 am Standort II. Der Wind wehte aus nördlicher Richtung mit Spitzengeschwindigkeiten von bis zu 5 m/s. Die 25-cm- Aufbauvariante (rot) folgte dem Tagesgang des Seewassers (gelb) und stieg mit zunehmendem Wind an. Die 15-cm- Aufbauvariante stieg zum Zeitpunkt der größten Wellenhöhen von bis zu 7,5 cm zwischen 17 und 18 Uhr von 0 mg/l auf 7 mg/l an.

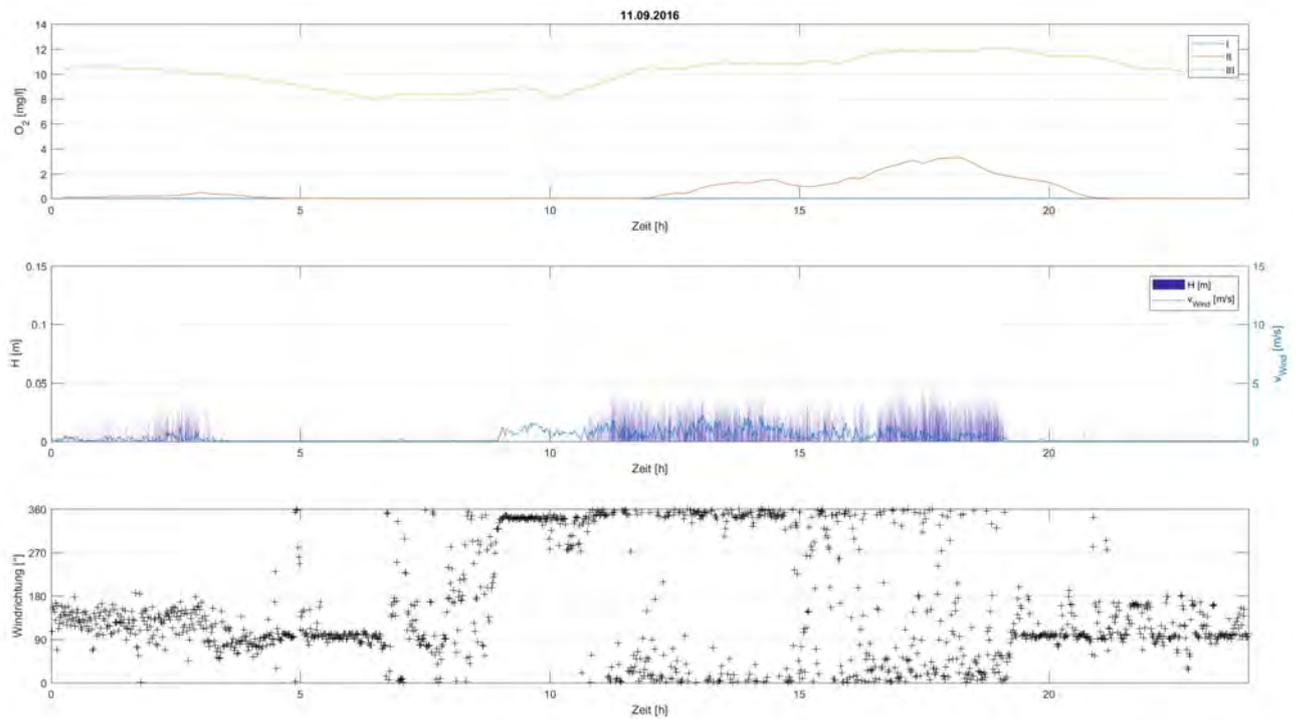
Abbildung 58. Beispielhafter Verlauf des gelösten Sauerstoffes am 11. September 2016 am Standort III. Der Wind wehte aus nördlicher Richtung mit einer durchschnittlichen Geschwindigkeit von 2 m/s. Die Wellen erreichten eine Höhe von bis zu 4 cm. Der Sauerstoffgehalt in der 35 cm- Aufbauvariante (blau) blieb während des Tages unverändert bei 0 mg/l, während der Gehalt in der 25 cm- Variante (rot) von 0 mg/l auf 3,5 mg/l während des Windereignisses anstieg. Der Gehalt im Seewasser (gelb) erreichte Werte von bis zu 12 mg/l.

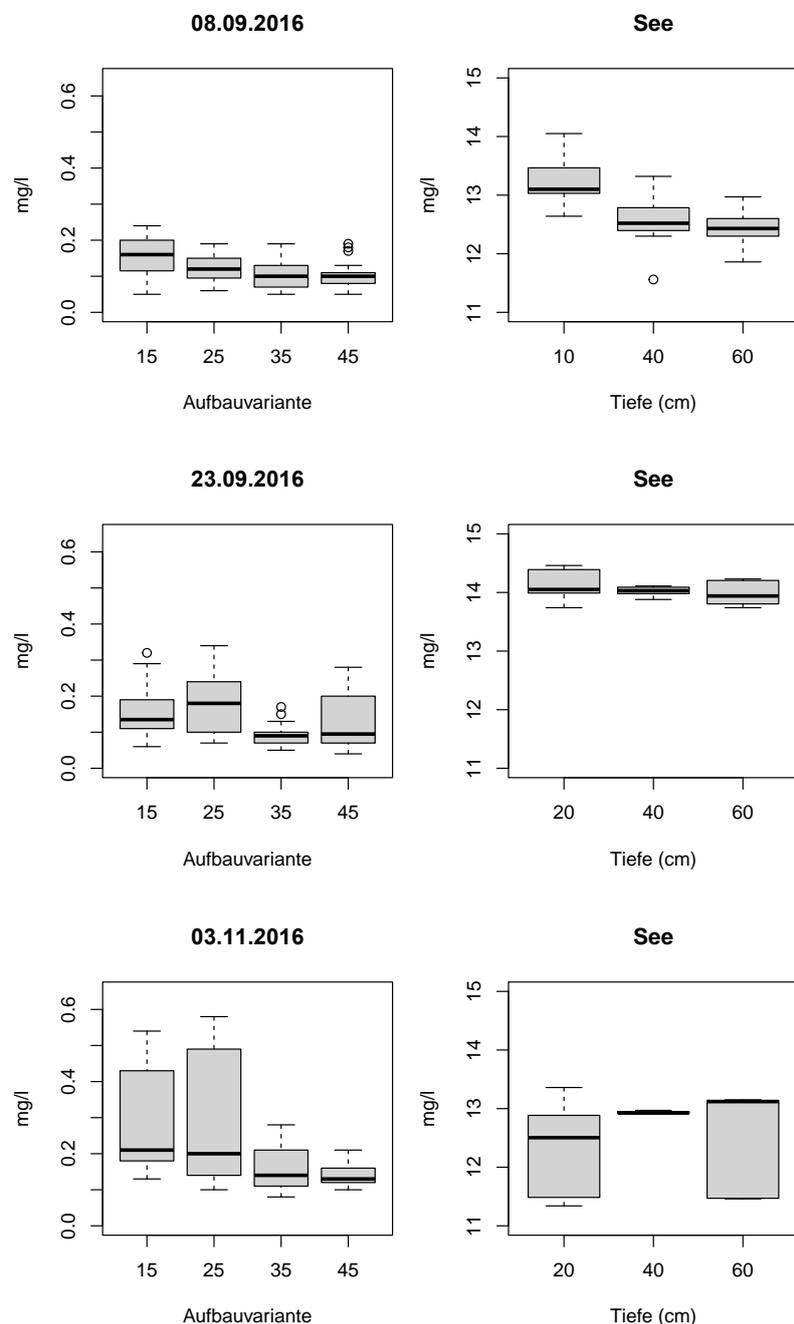
Abbildung 59. Gelöster Sauerstoff (mg/l) im Wasser der vier Varianten aller drei Standorte und im Freiwasser des Sees am 08.09.2016, 23.09.2016 und 03.11.2016.

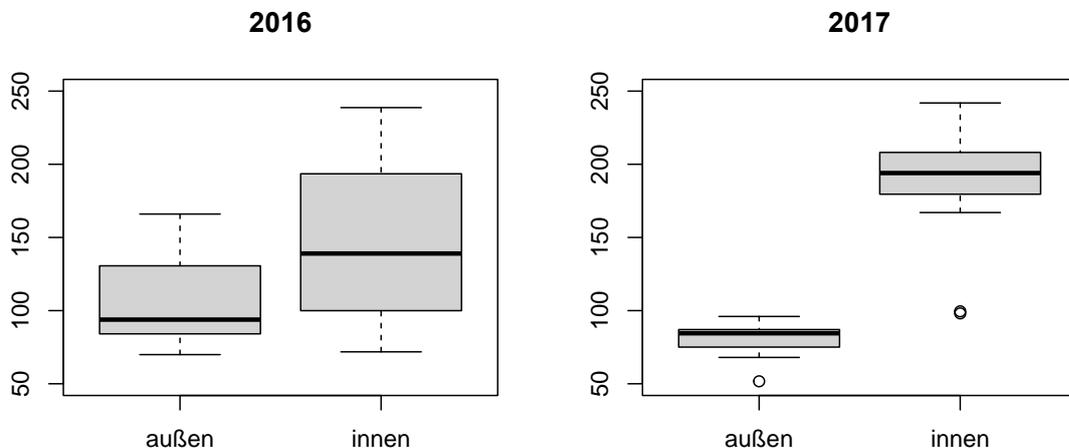
Abbildung 61. C:N-Verhältnis der Schilfrohrhalme am Rand und im Zentrum der Gabionenkörper im Dezember 2016 und Juli 2017.

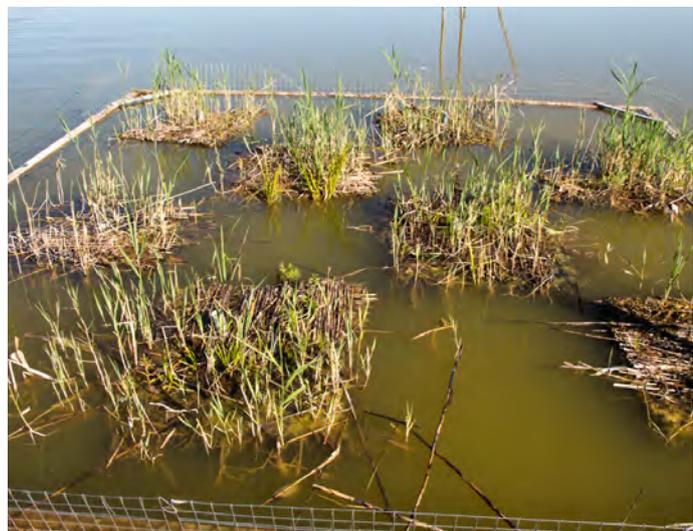
Abbildung 62. Von Wasservögeln im Verlauf der Vegetationsperiode 2017 verbissene Halme von *Phragmites australis* am Standort II.

Nach dem Austrieb und im weiteren Verlauf der Vegetationsperiode 2015 wurden alle Pflanzen von Wasservögeln verbissen, während diese die Inseln als Rastmöglichkeit auf dem See nutzten [Abbildung 62]. Insbesondere *Phragmites australis* hatte sehr unter dem Verbiss zu leiden, weil die nach oben offenen Halme überstaut wurden, als die Schilfrohrgabionen mit einem immer größeren Teil ihres Volumens in das Wasser eingetaucht sind. Durch den Überstau der Halme ist die überwiegende Anzahl der Rhizome abgestorben, so dass im Frühjahr 2016 nur noch auf insgesamt zwei Gabionen Schilfpflanzen ausgetrieben sind.

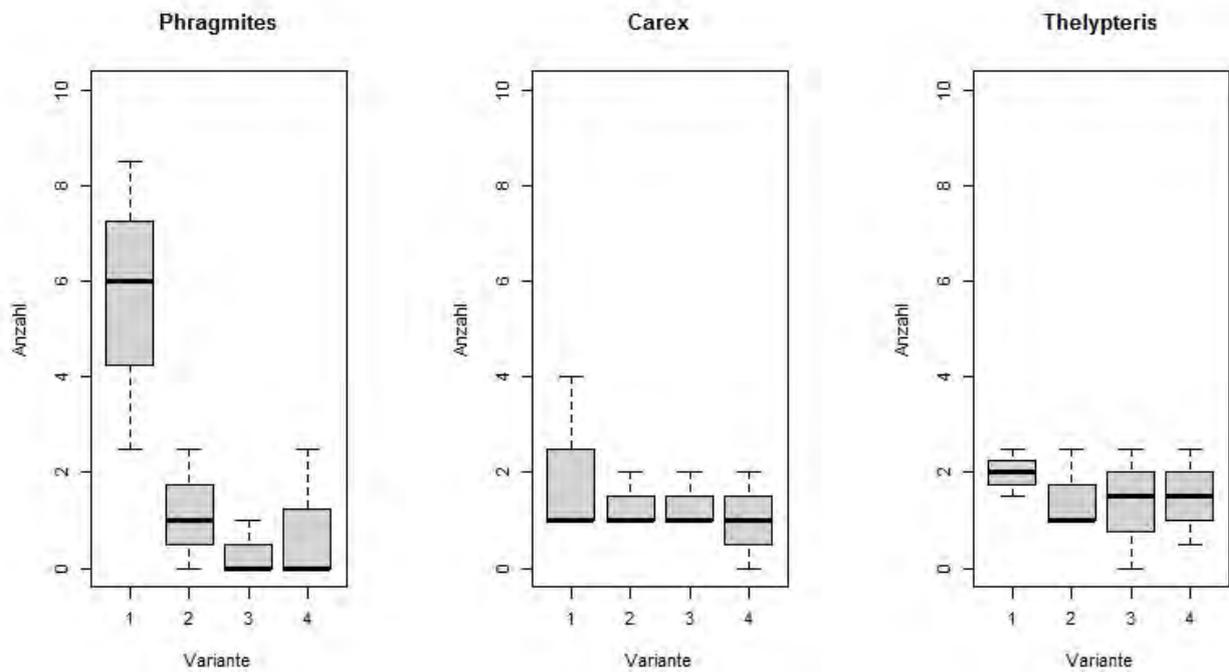
Abbildung 63. Anzahl der Halme von *Phragmites australis* und Anzahl der eingesetzten Pflanzen von *Carex pseudocyperus* und *Thelypteris palustris* im August 2015 je Aufbauvariante der Schilfrohrgabione.

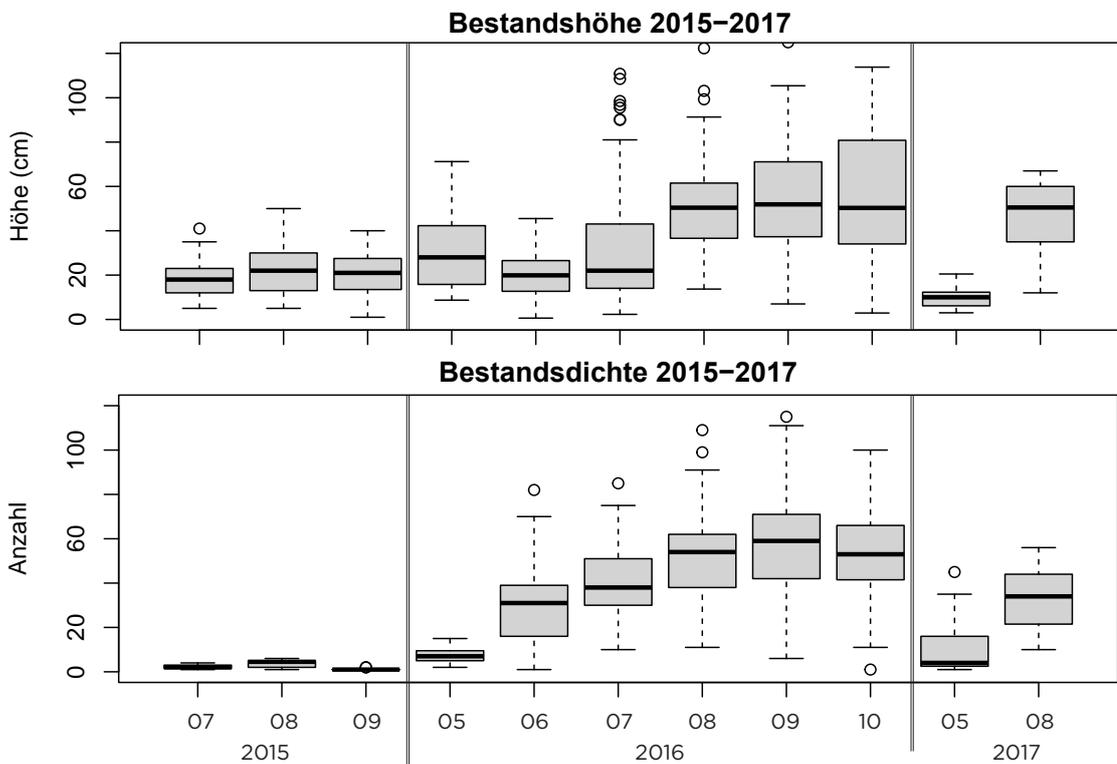
Abbildung 64. Wuchshöhe und Halmdichte von *Phragmites australis* aller Aufbauvarianten und Standorte im Verlauf der Vegetationsperioden 2015 (n=24), 2016 (n=24) und 2017 (n=15).

In der Vegetationsperiode 2017 wurden lediglich eine Aufnahme im Mai und eine im August durchgeführt. Aufgrund des Brutgeschäftes zweier Lachmöwenpaare konnte keine weitere Dokumentation des Vegetationszuwachses erfolgen. Eine Unterscheidung zwischen den Varianten war zudem nicht mehr möglich, weil sich die Gabionenkörper aufgrund des verrosteten Eisendrahtes und der unvollständigen Durchwurzelung aufgelöst und aus dem Raster gelöst hatten. Die Anzahl der Gabionen hat sich daher von 24 auf insgesamt 15 reduziert bzw. eine Zuordnung zu den einzelnen Aufbauvarianten war aufgrund der gelösten Halmschichten nicht mehr möglich. Es hat sich ein Bestand aus *Phragmites australis* eingestellt, dessen Wuchshöhe und Halmdichte mit den Werten des Vorjahres vergleichbar ist.

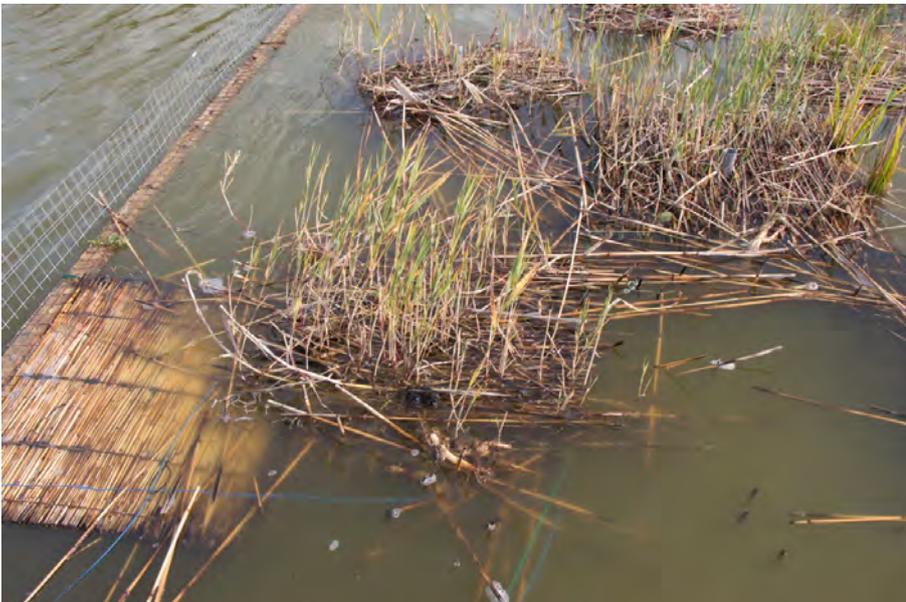
Abbildung 65. Das Drahtgitter der Gabionen ist verrostet und die Halmschichten sowie die untere Platte haben sich gelöst (links), weil die Gabionen noch nicht vollständig durchwurzelt waren. Die durchwurzelt Halmschichten, einzelne Halme sowie die Schilfplatten schwammen weiter auf dem Wasser (07.10.2016).

Die Gabionenkörper wurden mit einem nicht korrosionsgeschützten Drahtgitter zusammengebunden. Mit dem Einsetzen der Gabionen in das Wasser begann auch die Korrosion des Drahtgitters. Während das Drahtgitter verrostete, sollten die Pflanzen die Gabionen durchwachsen und mit ihren Wurzeln zu einem elastischen Körper verbinden.

Durch den Verbiss ist *Phragmites australis* in der Vegetationsperiode 2015 fast vollständig ausgefallen und wurde zu Beginn der zweiten Vegetationsperiode 2016 nachgepflanzt. Ende 2016 hatte *Phragmites australis* den Gabionenkörper daher noch nicht vollständig durchwachsen können, während die Korrosion des Drahtgitters zu diesem Zeitpunkt bereits weit fortgeschritten war. Insbesondere war das Gitter an den Seitenflächen der Gabionen, d.h. im Wasserwechselbereich stark verrostet [Abbildung 65].

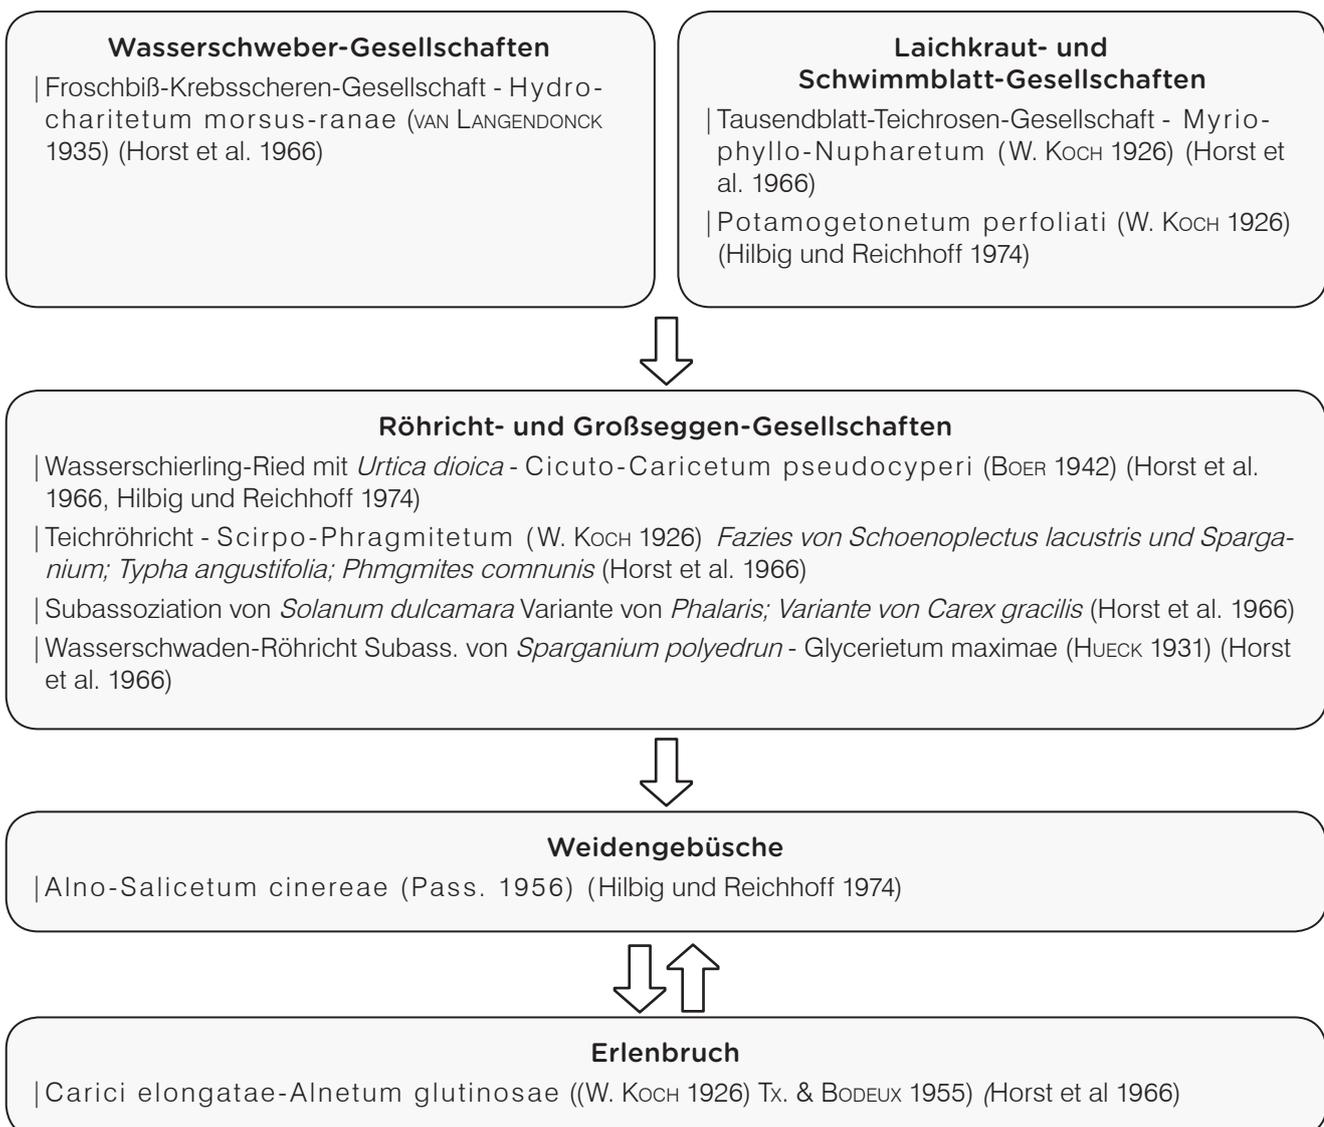
Abbildung 69. Abfolge der an der Verlandung beteiligten Vegetationsgesellschaften auf dem Schollener See (HORST ET AL. 1966 und HILBIG UND REICHHOFF 1974)

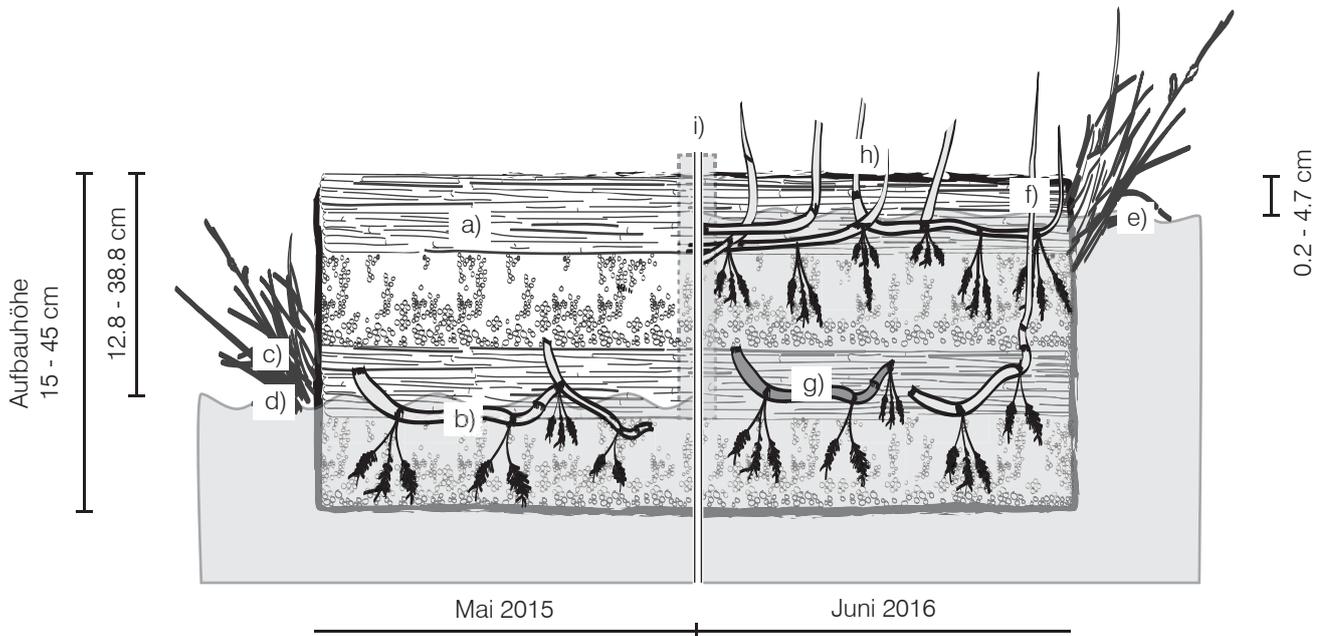
Abbildung 70. Querschnitt durch eine bepflanzte Schilfrohgabione und Darstellung des in das Wasser eingetauchten Volumens im Mai 2015 (links) sowie im Juni 2016 (rechts). (a. Schilfhalmstängel, b. Rhizome von *Phragmites australis*, c. Ganzpflanzen von *Carex pseudocyperus* und *Thelypteris palustris*, d. Wasserstand im Mai 2015, e. Wasserstand im Juni 2016, f. Austrieb von *Phragmites australis* aus den eingelegeten Rhizomen, g. abgestorbene Rhizome, h. Austrieb von *Phragmites australis* aus den 2016 eingelegeten Halmstecklingen, i. Messrohr im Zentrum zur Messung des Sauerstoffgehalts)

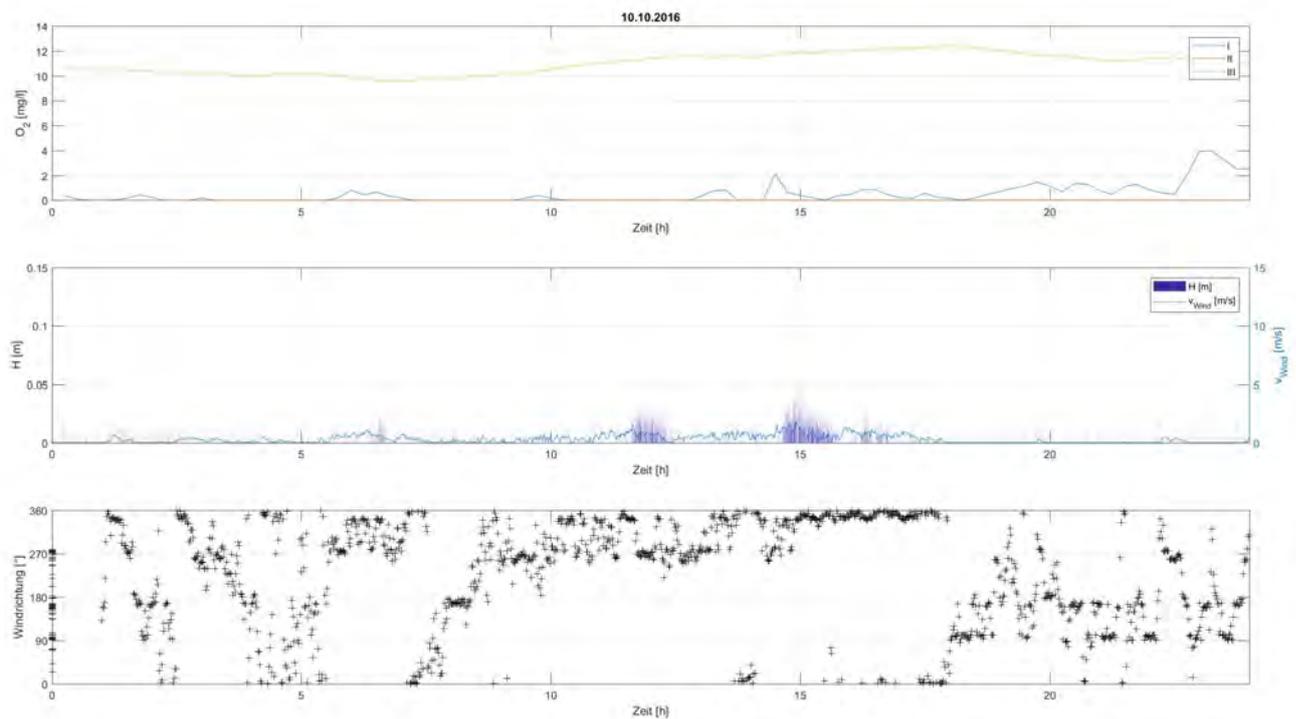
Abbildung 71. Verlauf der Sauerstoffsättigung in der 35 cm-Variante (rot) und der 15 cm-Variante (blau) am 10.10.2017 (Standort I) während periodischer Wellenereignisse im Tagesverlauf. Der Verlauf der Sättigung im Freiwasser ist mit der gelben Kurve dargestellt.

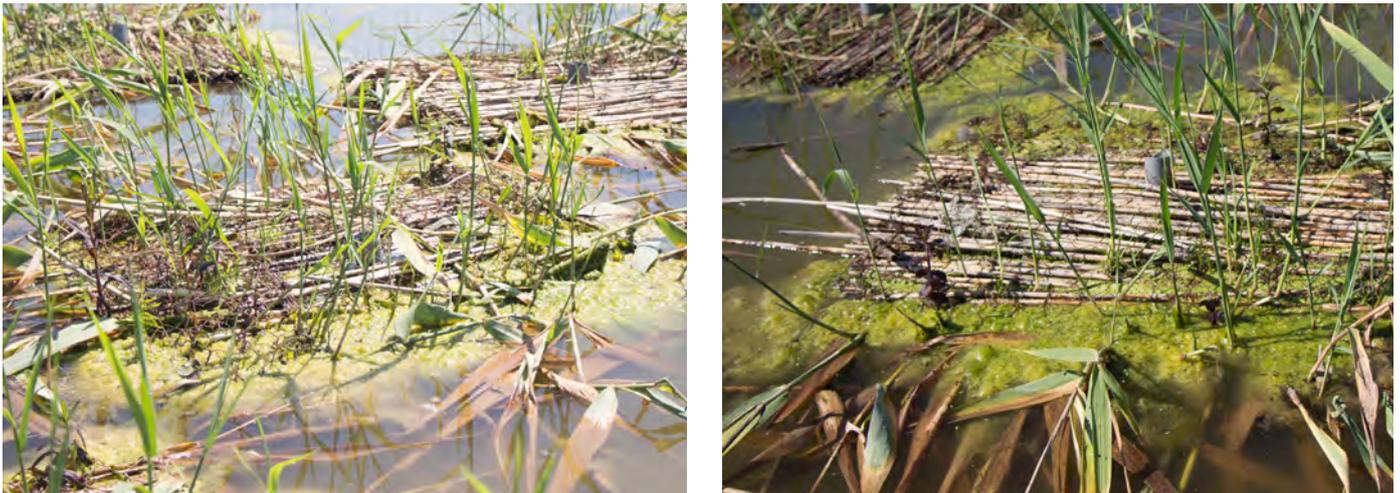
Abbildung 72. In den Randbereichen der Gabionen haben sich während der Vegetationsperiode 2016 Grünalgen entwickelt (Aufnahmen vom 23.06.2016).
